# Étude du comportement mécanique et de durabilité des bétons fibrés dans un milieu agressif (égouts)

*RÉSUMÉ. Cette étude porte sur le comportement mécanique et la durabilité des bétons fibrés conservés en milieu agressif (égouts). Nous avons réalisé trois essais, les essais de résistances mécaniques, le test à la phénolphthaléine et l'étude microstructurale (MEB). Les compositions ont été fabriquées avec des rapports eau sur ciment (0,5 ; 0,65 ; 0,8), un dosage en fibres métalliques de 0,5 %. Après une année de conservation dans trois environnements différents qui sont: environnement témoin humide (20°C et 95% HR), environnement cycles (mouillage et séchage), et environnement agressif (égouts), nous avons caractérisé les performances mécaniques et de durabilité des mortiers étudiés. Une observation au microscope électronique à balayage (MEB) a été réalisée sur les échantillons et montre un début de dégradation des fibres et de la matrice.*

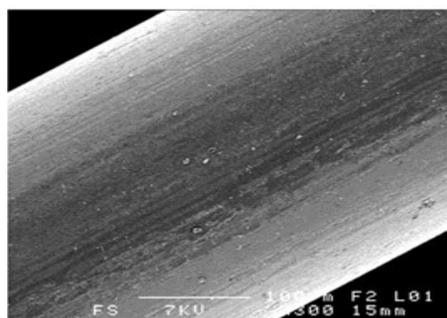
Nous avons utilisé des fibres métalliques droites de longueur 25 mm et de diamètre 0.25 mm (Figure 1), leurs caractéristiques physiques et mécaniques sont données dans le tableau 1. Le taux de pourcentage en fibres utilisés est de 0.5 % du volume total du mortier.

Figure 1. Aspect d'une fibre non altérée.

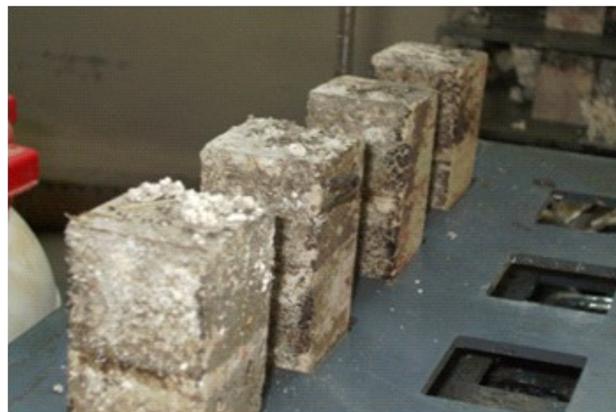
Après 28 jours, et afin de caractériser les performances mécaniques et de durabilité dans l'environnement égouts, une série d'éprouvettes a été immergée dans le flux d'un regard d'assainissement de la ville de Rennes (Figure 2), une autre série a été placée en environnement cycles (mouillage/séchage) et pour témoin nous avons placé une série d'éprouvette en environnement humide.

**Figure 2.** *Aspect des éprouvettes à la sortie des égouts.*

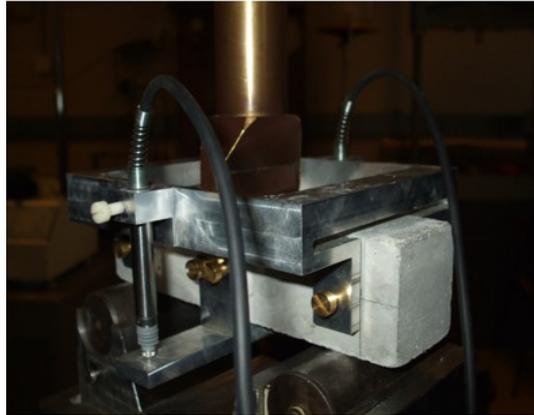
Les essais de flexion ont été réalisés selon la norme NF P 18 – 407. La vitesse de montée en charge est de 0,1 mm/min. La mesure de la flèche a été réalisée à l'aide de deux capteurs LVDT ( $\pm 1$ mm), placés à l'aide d'un dispositif à mi-portée de la travée (Figure 3). Ces derniers sont en contact avec la face inférieure de l'éprouvette. Cette méthode de mesure permet de suivre l'évolution des déplacements en fonction de la charge jusqu'à la rupture.

**Figure 3.** Capteurs LVDT utilisés pour la lecture des déplacements en flexion 3 points.

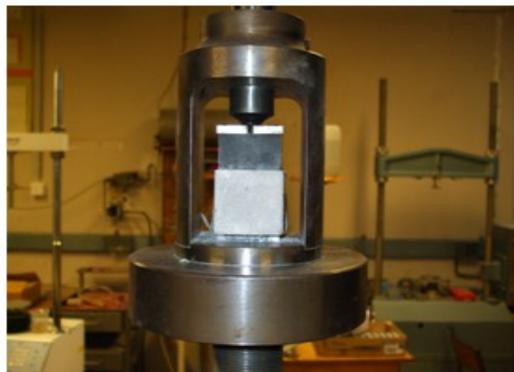
Les essais de compression ont été réalisés sur les demi – éprouvettes issues des essais de flexion trois points comme indiqué sur la figure (4) avec une vitesse de chargement de 0,25 mm/min. La résistance en compression a été évaluée selon la norme (NF P 18 – 406). Nous avons testé des cubes de  $4 \times 4 \times 4$  cm<sup>3</sup>.

**Figure 4.** Essai de compression.

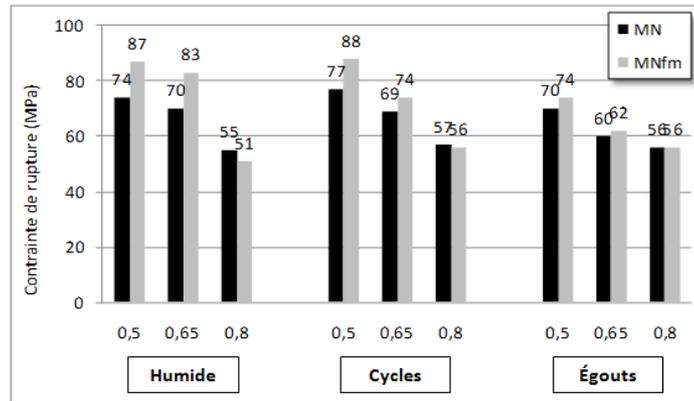
Par ces essais, nous avons déterminé les contraintes de rupture en compression et en flexion. Les figures 5 et 6 montrent les résultats obtenus après une année d'exposition dans les différents environnements.

**Figure 5.** Conainte de rupture en compression.

Les mortiers fibrés (MNfm) présentent des contraintes de rupture en compression plus importante par rapport aux mortiers sans fibres MN pour les différents environnements et les différents rapports E/C. Par contre en flexion la résistance des mortiers MNfm a diminué par rapport aux mortiers MN dans l'environnement égouts de 7,6% pour E/C = 0,5, de 7% pour E/C = 0,65 et de 18% pour E/C = 0,8. Ceci peut s'expliquer par le fait qu'après exposition aux agents agressifs dans les égouts, les fibres métalliques qui étaient en contact des effluents, ont subi une dégradation qui a altéré leur section initiale et donc a diminué leurs caractéristiques physico-chimiques (figure 7). Ceci a provoqué une augmentation de la porosité donc une diminution des résistances en flexion.

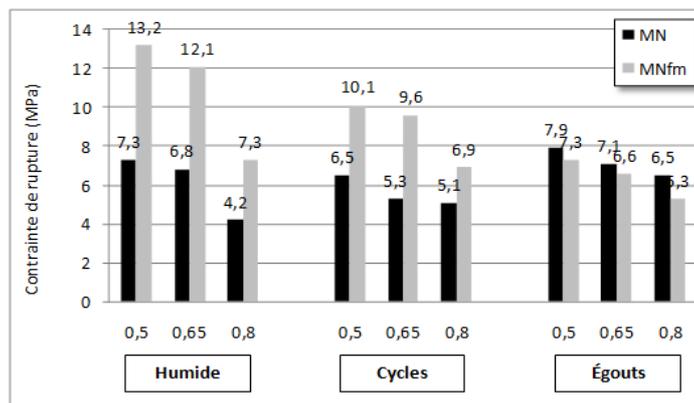
**Figure 6.** Conainte de rupture en flexion.

Pour la flexion, les mortiers fibrés (MNfm) conservés dans l'environnement égouts présentent une diminution de résistance par rapport à ceux conservés dans l'environnement humide et cycles. Cette diminution peut s'expliquer par le début de corrosion des fibres métalliques qui étaient en contact avec les eaux usées, qui au final ne participent pas à la résistance à la traction et à une modification de la surface du mortier. Par contre pour les mortiers non fibrés, on constate un gain de résistance ce qui peut s'expliquer par le fait que les pores présents dans la matrice soit obstrués par la formation de cristaux d'ettringite et de gypse, observations confirmées par le MEB.

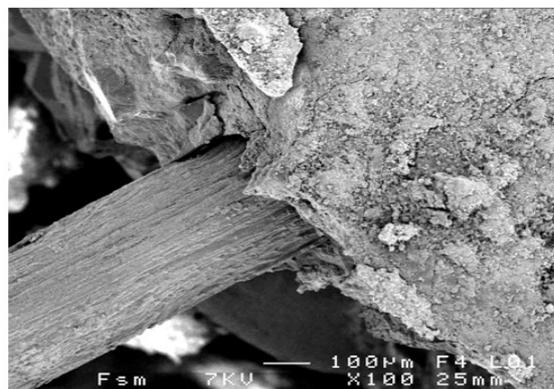
**Figure 7.** Altération d'une fibre métallique au contact des égouts.

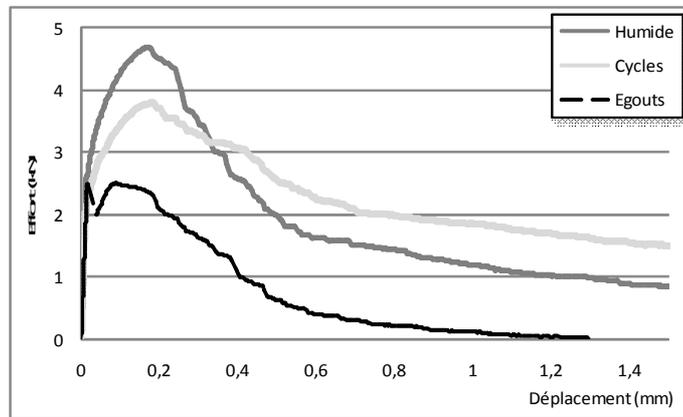
Sur les figures 8, 9 et 10 nous avons représenté les courbes efforts-déplacements. Pour chaque rapport E/C, nous avons superposé les courbes obtenues sur les mortiers fibrés des trois environnements (humide, cycles et égouts).

**Figure 8.** Courbes effort-déplacement pour  $E/C = 0,5$ .

Les courbes ainsi obtenues montrent que ces mortiers ne se rompent pas brutalement, ils présentent un comportement plutôt ductile.

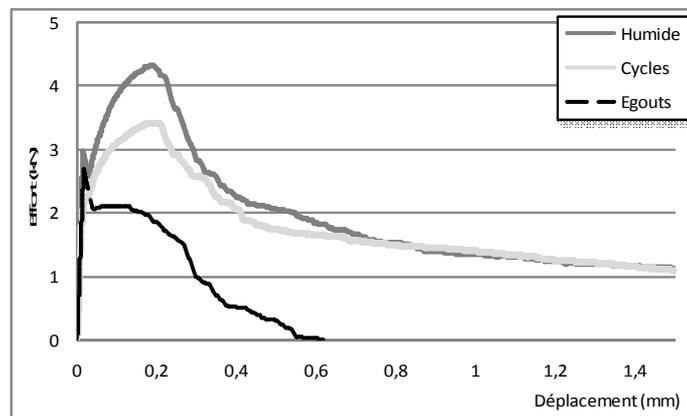
**Figure 9.** Courbes effort-déplacement pour  $E/C = 0,65$ .

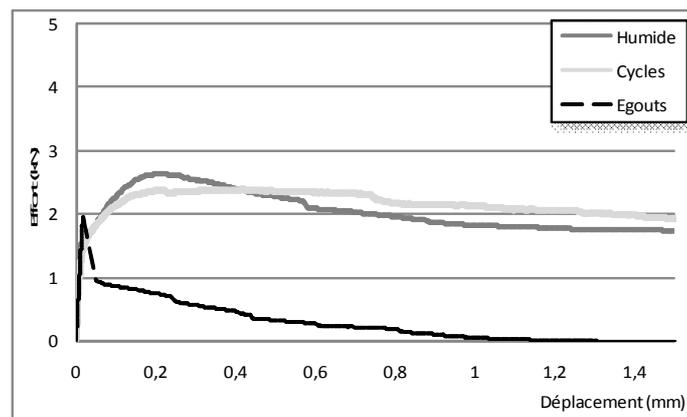
**Figure 10.** Courbes effort-déplacement pour  $E/C = 0,8$ .

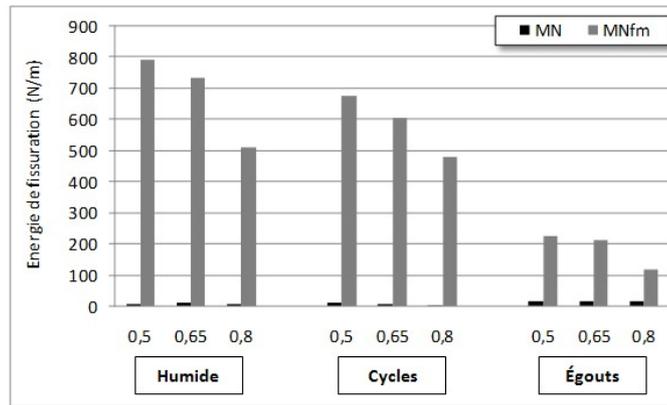
Pour une meilleure exploitation des données, nous avons utilisé les courbes efforts-déplacements pour calculer les énergies de fissuration en flexion par une unité de surface transversale, les résultats sont donnés en figure 11. Cette énergie est obtenue par un calcul d'intégrale selon la méthode utilisée par [GUO 99].

**Figure 11.** *Énergie de fissuration.*

Les résultats montrent que les mortiers fibrés conservés en milieu humide présentent une importante énergie de rupture. De plus, les résultats montrent que l'énergie de rupture varie proportionnellement au rapport E/C, cela dans les trois environnements de conservation (humide, cycles et égouts). En comparant les environnements cycles et égouts par rapport à l'environnement humide pour le rapport E/C égale à 0,5, on observe une chute d'énergie de fissuration respectivement de 15% et 71%.

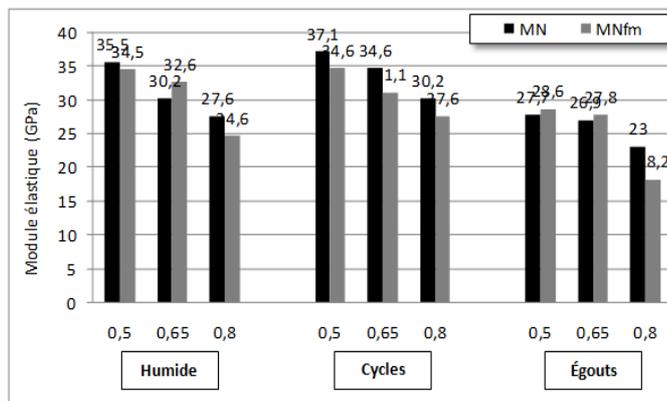
Sur la figure 12 nous avons représenté les modules élastiques estimés par la pente de la première phase du diagramme en flexion (efforts-déplacements) qui est la partie élastique.

**Figure 12.** *Modules élastiques.*

Pour tous les rapports E/C, on constate que les mortiers conservés dans les environnements humide et cycles, présentent des modules d'élasticité plus importants par rapport à ceux conservés en environnements égouts.

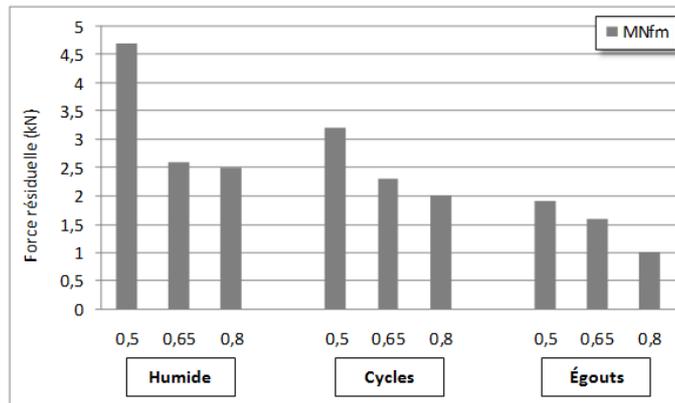
Les forces résiduelles sont présentées sur la figure 13.

**Figure 13.** Forces résiduelles.

En comparant l'environnement égout avec l'environnement cycles pour  $E/C = 0,5$ , on constate une chute de force résiduelle de l'ordre de 40%, 30% pour  $E/C = 0,65$  et 50% pour  $E/C = 0,5$ . Si on compare l'environnement égout avec l'environnement humide, on a une chute de 59% pour  $E/C = 0,5$ , 40% pour  $E/C = 0,65$  et 60% pour  $E/C = 0,8$ .

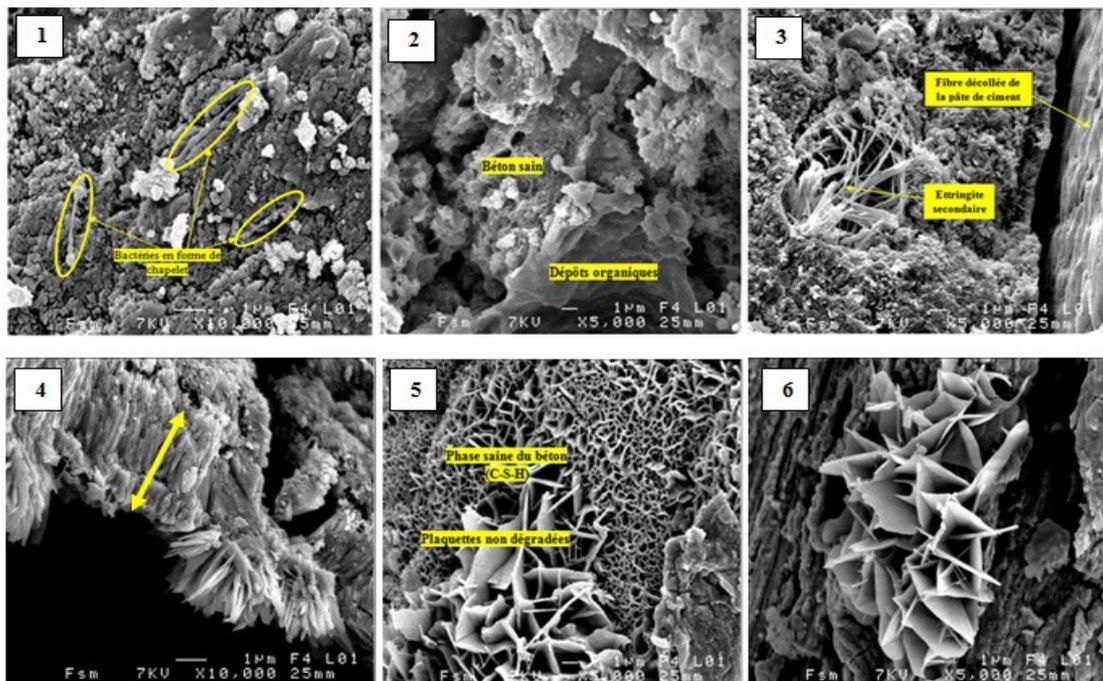
Les observations faites au microscope électronique à balayage (MEB) sont présentées sur la figure 15, elles concernent seulement les mortiers avec un rapport E/C = 0,8 et qui sont conservés dans les égouts afin de mieux analyser les différentes modifications de la microstructure.

**Figure 15.** Front à pH réduit détecté par pulvérisation de phénolphtaléine.

- 1) Les traces de bactéries ( $\times 10\,000$ ), 2) Dépôts de matière organique ( $\times 5000$ ), 3) Ettringite secondaire ( $\times 5000$ ), 4) Aspect des C-S-H dégradés ( $\times 10\,000$ ), 5) La phase saine du béton (C-S-H) ( $\times 5000$ ), 6) Plaquettes des C-S-H non dégradées ( $\times 5000$ ).

La figure 15 présente l'aspect des différentes formations microstructurale de la matrice. La photo (1) illustre les traces de bactéries en forme de chapelet. Sur la photo (2), on voit les dépôts de matière organique repérés à l'intérieur d'un pore et juste au dessus on voit le béton sain qui est mieux représenté sur les photos (5 et 6). La photo (3) illustre l'interface entre la matrice et la fibre. La fibre décollée de la matrice présente un aspect altéré et juste à gauche on peut voir la formation de l'ettringite secondaire. L'absence de liaison observée entre les fibres et la matrice explique en partie l'augmentation de la profondeur de l'épaisseur à pH réduit pour les mortiers exposés à l'égout. Cette ouverture de la structure permet la pénétration de dioxyde de carbone et des acides provoquant des réactions biochimiques. Des C-S-H dégradés sur une épaisseur de  $4\ \mu\text{m}$  sont repérés sur la photo (4). Nous pouvons remarquer que la dégradation des CSH était apparente sur une faible épaisseur.

Les observations au MEB ont mis en évidence : un début de colonisation bactérienne, présence d'une faible épaisseur des C-S-H dégradés, formations d'ettringite secondaire et une phase saine du mortier.
