## L'imagerie acoustique appliquée au diagnostic et à la détection de défauts sur machine tournante

# L'imagerie acoustique appliquée au diagnostic et à la détection de défauts sur machine tournante.

E. CARDENAS CABADA<sup>a</sup>, N. HAMZAOU<sup>b</sup>, Q. LECLERE<sup>c</sup>,  
J. ANTONI<sup>d</sup>

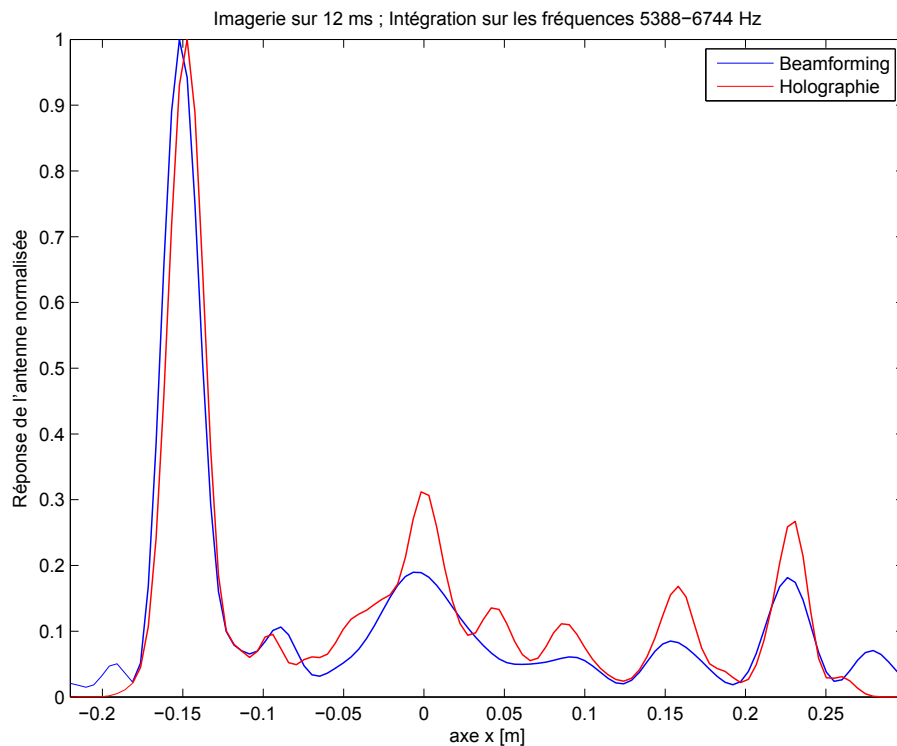
Figure 3: Résultat de l'imagerie acoustique sur la zone d'identification n°1

L'identification n°1 correspond à un choc sur la figure 2. Les deux techniques d'imagerie mènent au même diagnostic quant à la localisation de la source du choc. La figure 3 montre que l'énergie rayonnée vient principalement du point d'ordonnée  $x = -0.15$

Le défaut étant repéré dans l'espace temps-fréquence, une opération de fenêtrage temporelle et de filtrage fréquentiel est appliquée sur les signaux enregistrés par chaque microphone. Cela permet de concentrer l'imagerie acoustique sur la cause du défaut. Les codes de calcul nous permettent d'obtenir des cartographies énergétiques dans le domaine espace-fréquence. Pour localiser avec précision la source du défaut, une intégration sur les fréquences restantes est effectuée. Ainsi, un graphique montrant l'énergie normalisée en fonction de l'espace est obtenu (figures 3 et 4).
