L'imagerie acoustique appliquée au diagnostic et à la détection de défauts sur machine tournante

L'imagerie acoustique appliquée au diagnostic et à la détection de défauts sur machine tournante.

Mots clefs : holographie acoustique, beamforming, diagnostic

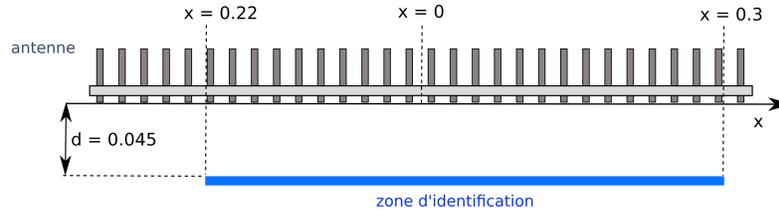
Figure 1: Schéma de l'acquisition

La machine tournante ici testée est considérée comme une source répartie linéairement. L'holographie acoustique nécessite une antenne qui épouse la forme de la surface à inspecter. Une antenne linéaire est suffisante pour détecter des défauts répartis le long d'une droite. L'antenne, composée de 30 microphones espacés de 2 cm, est placée à 4,5 cm parallèlement à la source de manière à respecter les conditions de champ proche. Des acquisitions de 15 secondes en fonctionnement ont été effectuées. Les signaux temporels enregistrés sont ensuite utilisés pour l'application des codes d'imagerie acous-

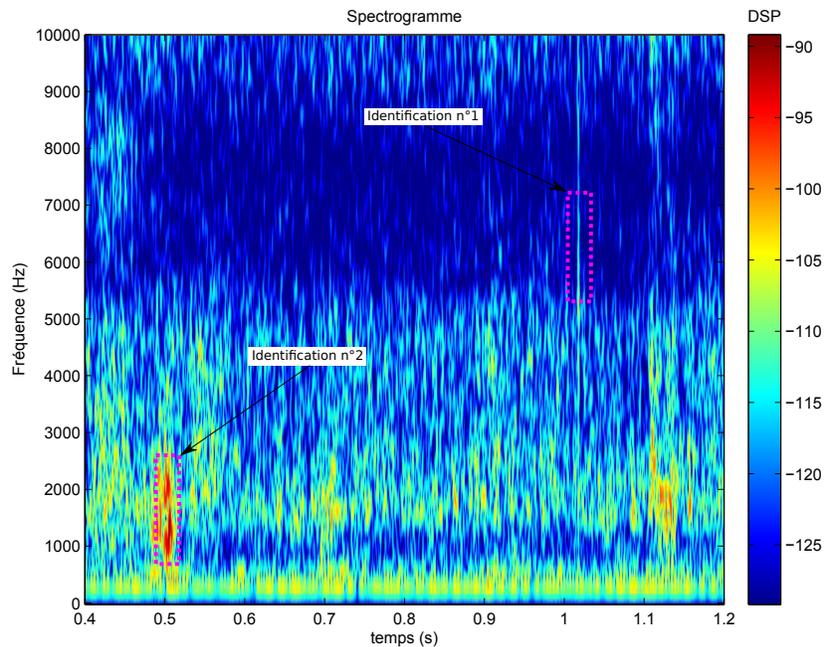
Figure 2: Spectrogramme du signal enregistré par le microphone n°9

Dans un premier temps, le spectrogramme (figure 2) du signal enregistré par un microphone peut donner des informations sur le type de défaut présent tandis que les traits verticaux sont caractéristiques d'impacts. Une figure de ce genre aurait pu être obtenue grâce à un signal vibratoire. Néanmoins, la répartition de l'énergie dans le domaine temps-fréquence seule ne nous donne pas accès à la localisation spatiale du défaut. L'imagerie acoustique permet d'obtenir la carte énergétique spatiale de la machine sur une fenêtre temporelle et fréquentielle définie. Les codes d'imagerie sont appliqués sur les signaux fenêtrés et filtrés de manière à obtenir une courbe représentant la répartition de l'énergie le long de la droite d'identification.

L'identification n°1 correspond à un choc sur la figure 2. Les deux techniques d'imagerie mènent au même diagnostic quant à la localisation de la source du choc. La figure 3 montre que l'énergie rayonnée vient principalement du point d'ordonnée $x = -0.15$

La deuxième identification relève d'un impact plus énergétique comme on peut le voir sur la figure 2. Ce défaut a une signature spectrale plus basses fréquences que le premier. La figure 4 montre le résultat de l'imagerie sur la zone d'identification n°2. La figure 4 révèle une source dominante à l'abscisse $x = -0.10m$. On remarque que la résolution spatiale du beamforming est moins bonne que celle de l'holographie. Nous observons là une des limites de cette méthode : sa résolution spatiale s'écroule en basses fréquences. L'holographie acoustique quant à elle présente des limites en hautes fréquences non observées ici. On comprend alors l'intérêt de coupler ces deux méthodes.
