L'imagerie acoustique appliquée au diagnostic et à la détection de défauts sur machine tournante.

Mots clefs : holographie acoustique, beamforming, diagnostic

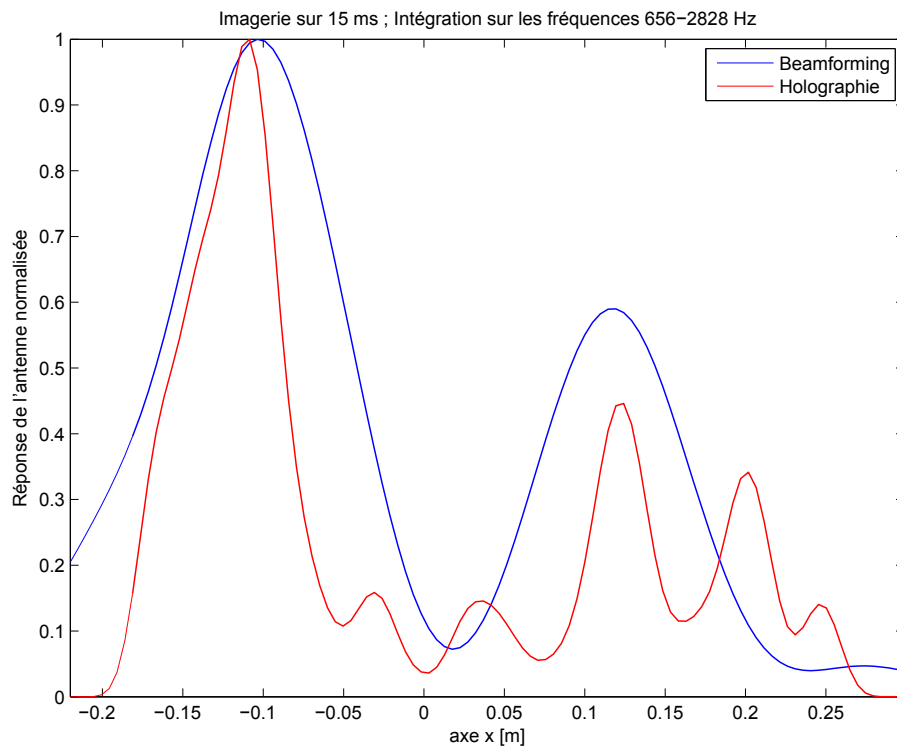
Figure 4: Résultat de l'imagerie acoustique sur la zone d'identification n°2

La deuxième identification relève d'un impact plus énergétique comme on peut le voir sur la figure 2. Ce défaut a une signature spectrale plus basses fréquences que le premier. La figure 4 montre le résultat de l'imagerie sur la zone d'identification n°2. La figure 4 révèle une source dominante à l'abscisse $x = -0.10m$. On remarque que la résolution spatiale du beamforming est moins bonne que celle de l'holographie. Nous observons là une des limites de cette méthode : sa résolution spatiale s'écroule en basses fréquences. L'holographie acoustique quant à elle présente des limites en hautes fréquences non observées ici. On comprend alors l'intérêt de coupler ces deux méthodes.

Le défaut étant repéré dans l'espace temps-fréquence, une opération de fenêtrage temporelle et de filtrage fréquentiel est appliquée sur les signaux enregistrés par chaque microphone. Cela permet de concentrer l'imagerie acoustique sur la cause du défaut. Les codes de calcul nous permettent d'obtenir des cartographies énergétiques dans le domaine espace-fréquence. Pour localiser avec précision la source du défaut, une intégration sur les fréquences restantes est effectuée. Ainsi, un graphique montrant l'énergie normalisée en fonction de l'espace est obtenu (figures 3 et 4).
