Journées techniques Ouvrages d'Art 2011

Traitement par revêtements des bétons atteints de réaction sulfatique interne

Stéphane Lavaud

IFSTTAR

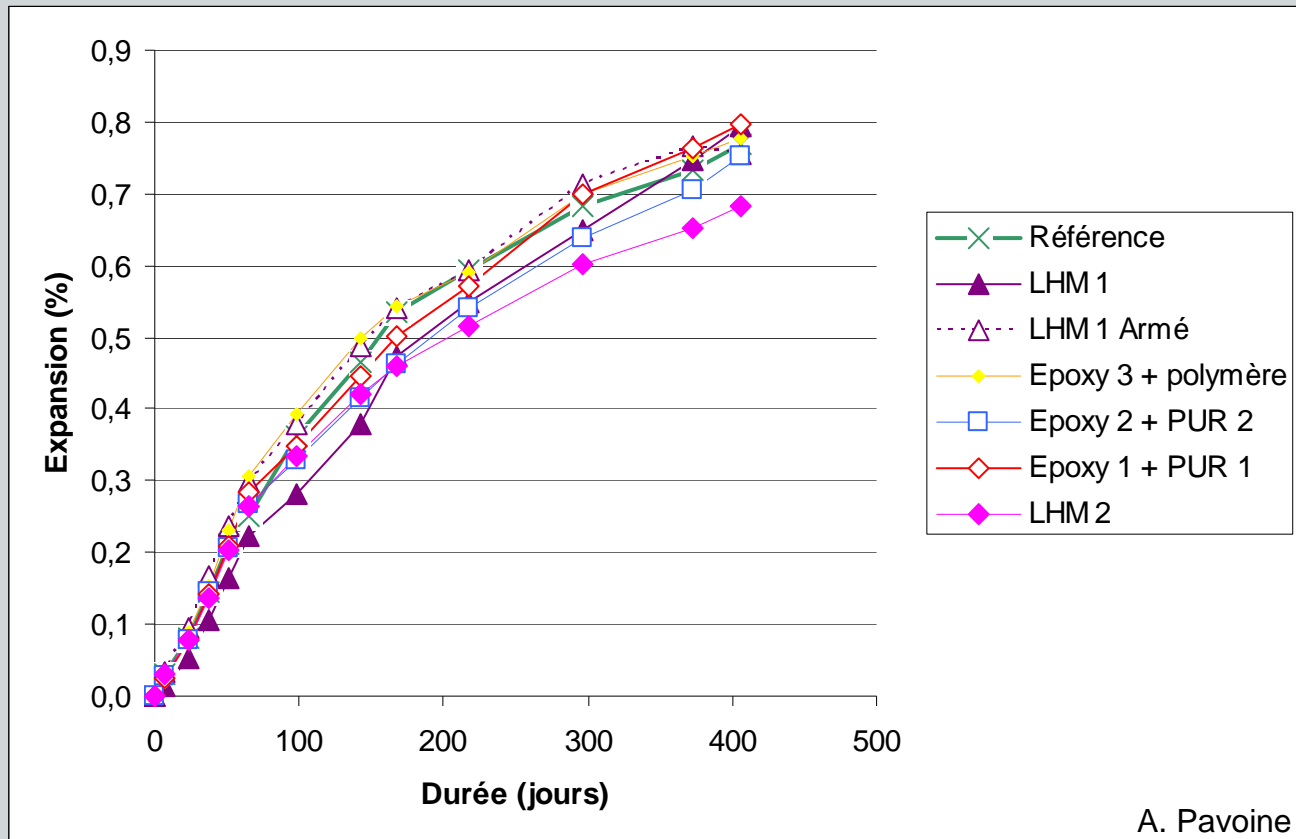
Résultats d'essais (conservation des éprouvettes dans l'eau)

Application du produit après 100 jours d'immersion et 0,28% d'expansion

Conclusion:

Dans l'eau:
aucun effet

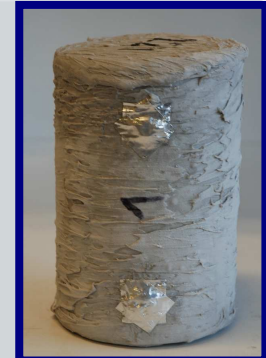
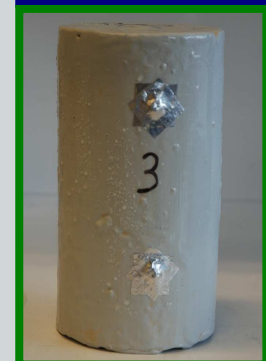
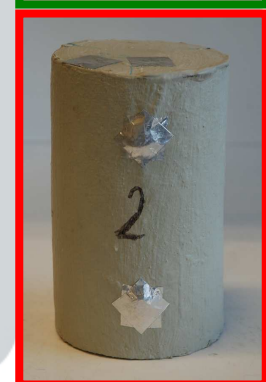
Caractéristiques des produits de réparation choisis:

- **Revêtement A:** Mortier hydraulique souple bicomposant:
 - 1^{er} composant : poudre grise (ciments spéciaux, charges, adjuvants)
 - 2nd composant : liquide blanc laiteux à base de résine en dispersion aqueuse

Deux couches appliquées au pinceau, sur surface non sablée mais propre

- **Revêtement B:**
 - un primaire époxydique sans solvant
 - une membrane (bicomposant polyuréthane/polyurée)
 - une couche de finition (peinture aliphatique - aspect esthétique)

Une couche de chaque, sur surface sablée

- **Revêtement C :**
 - un primaire: crème hydrophobe à base de silane (hydrofuge de surface)
 - une couche intermédiaire entoillée: produit monocomposant élastique à base de résine acrylique en phase aqueuse + renfort
 - finition: revêtement monocomposant élastique à base de résine acrylique en phase aqueuse (pontage fissures + protection + esthétique)

Une couche de chaque (finition: 2 couches), sur surface sablée

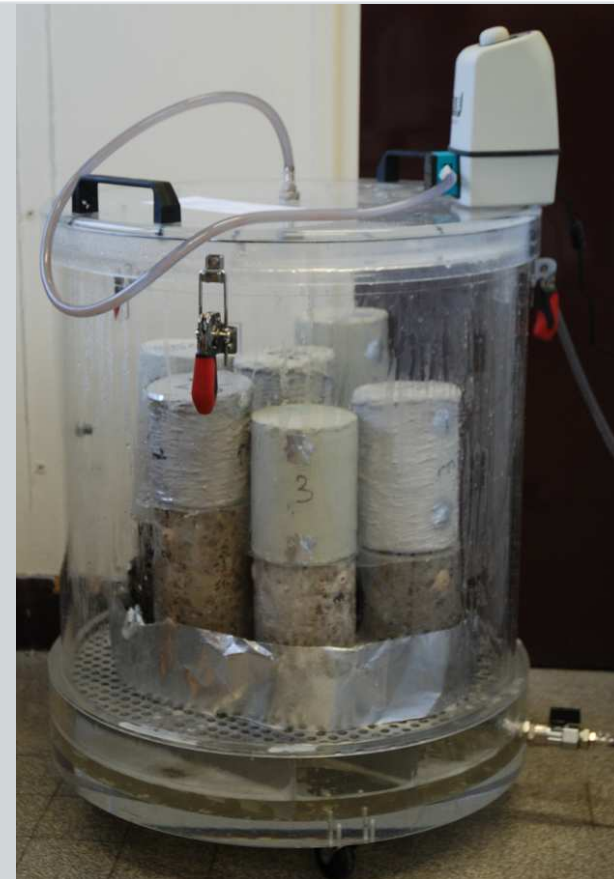
Enceintes à 100% d'humidité relative:

Application de la ME 67 "adaptée":

- systèmes permettant une hygrométrie relative proche de 100%: cloches plexiglas hermétiques (circulation d'eau permanente par écoulement)
- carottes non protégées (référence) et carottes revêtues, toutes équipées de plots de mesure d'expansion

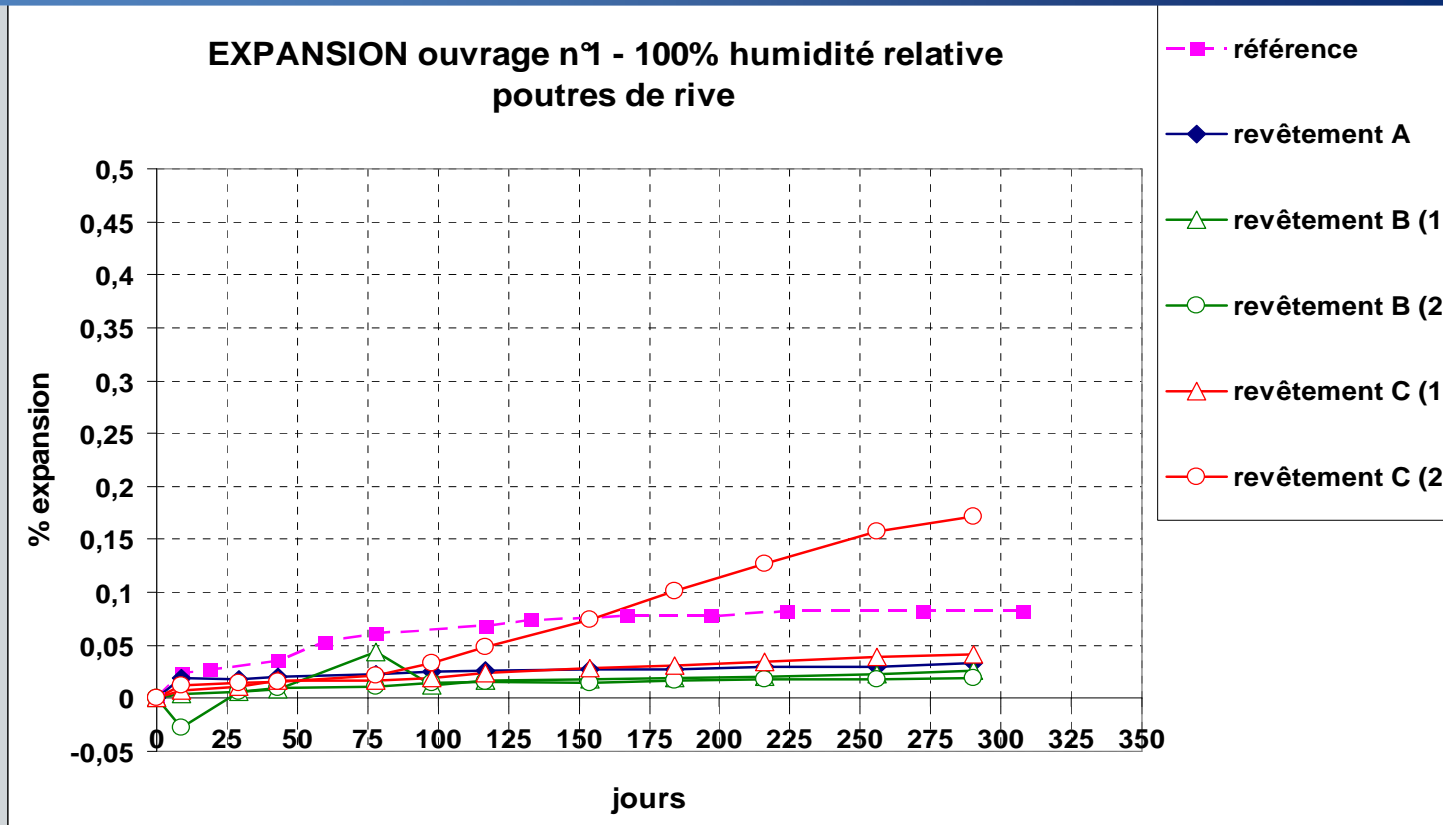
- référence: gonflement de 0,08%
- carottes protégées: faible gonflement (<0,04% après 300j) mais:
 gonflement décalé (80 j) d'une éprouvette protégée par revêtement C
 ➔ niveau d'efficacité?
- Poutres de rives: hétérogénéité du gonflement?

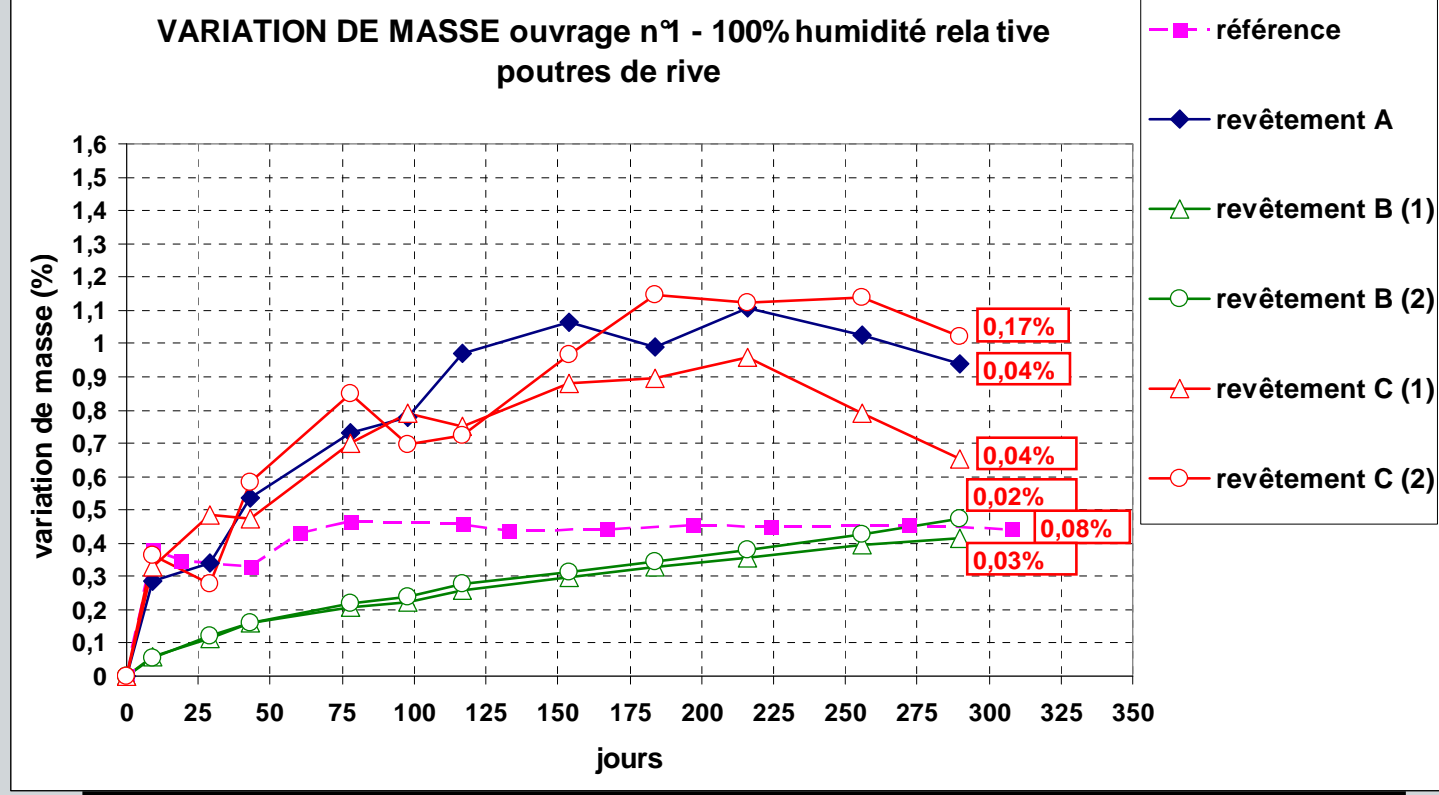
- référence: variation de masse en adéquation avec l'expansion

-revêtement A:
imprégnation du revêtement, mais faible gonflement et tendance à se stabiliser → encore efficace après 300 j

-revêtement B:
imprégnation progressive du revêtement, palier non atteint à 300 j, faible gonflement (<0,04%) → encore efficace après 300 j

-revêtement C:
imprégnation du revêtement, tendance à se stabiliser, mais gonflement important pour C(2)

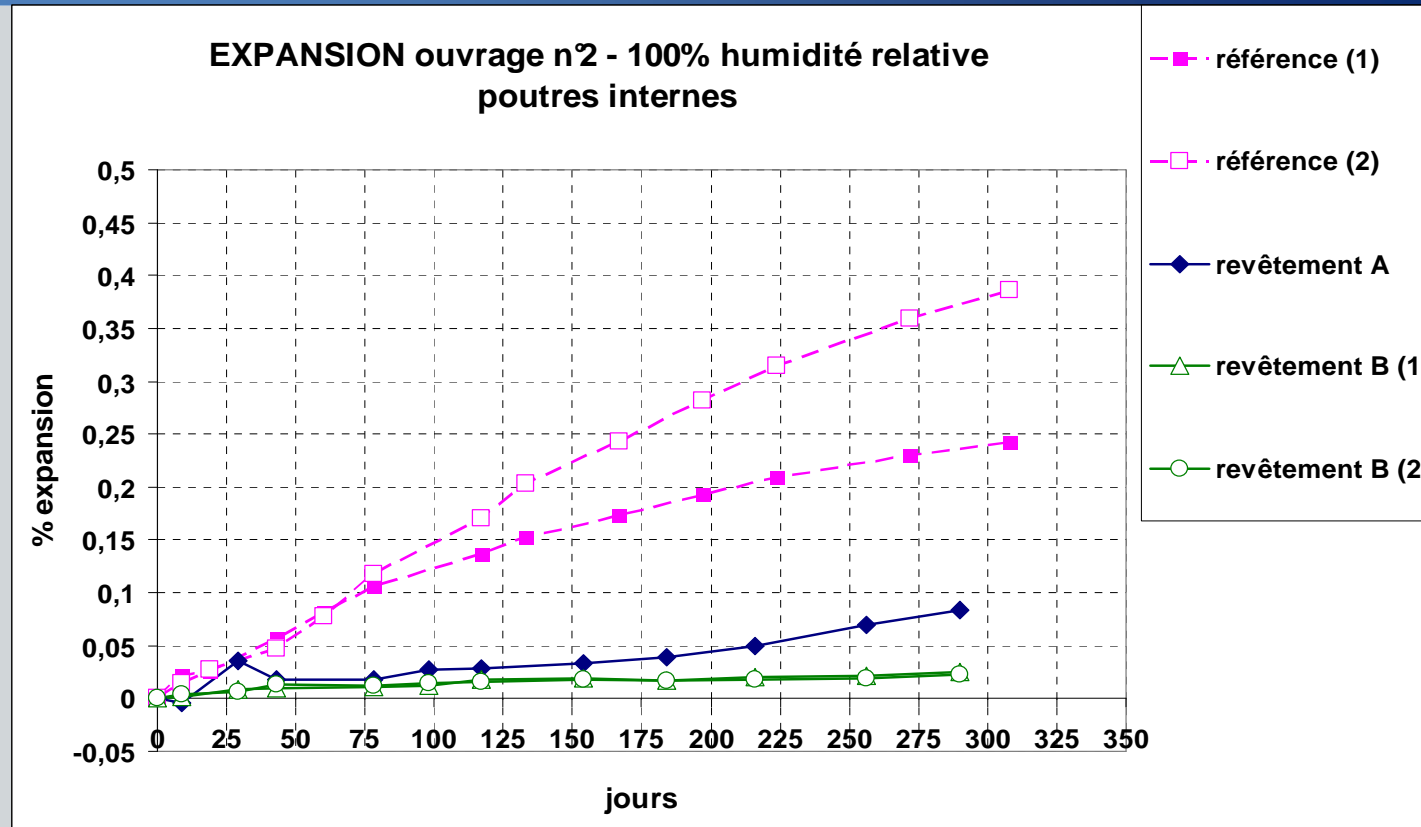
Résultats: ouvrage n°2

- références: issues de la même poutre, mais gonflement différent (0,24% à 0,37%)
 → historique des pièces préfa?

-revêtement A: gonflement de 0,08% après 300 j

-revêtement B: gonflement <0,03% après 300 j : bonne efficacité (même constat que sur ouvrage n°1)

☞ Poutres internes: fort potentiel de gonflement résiduel

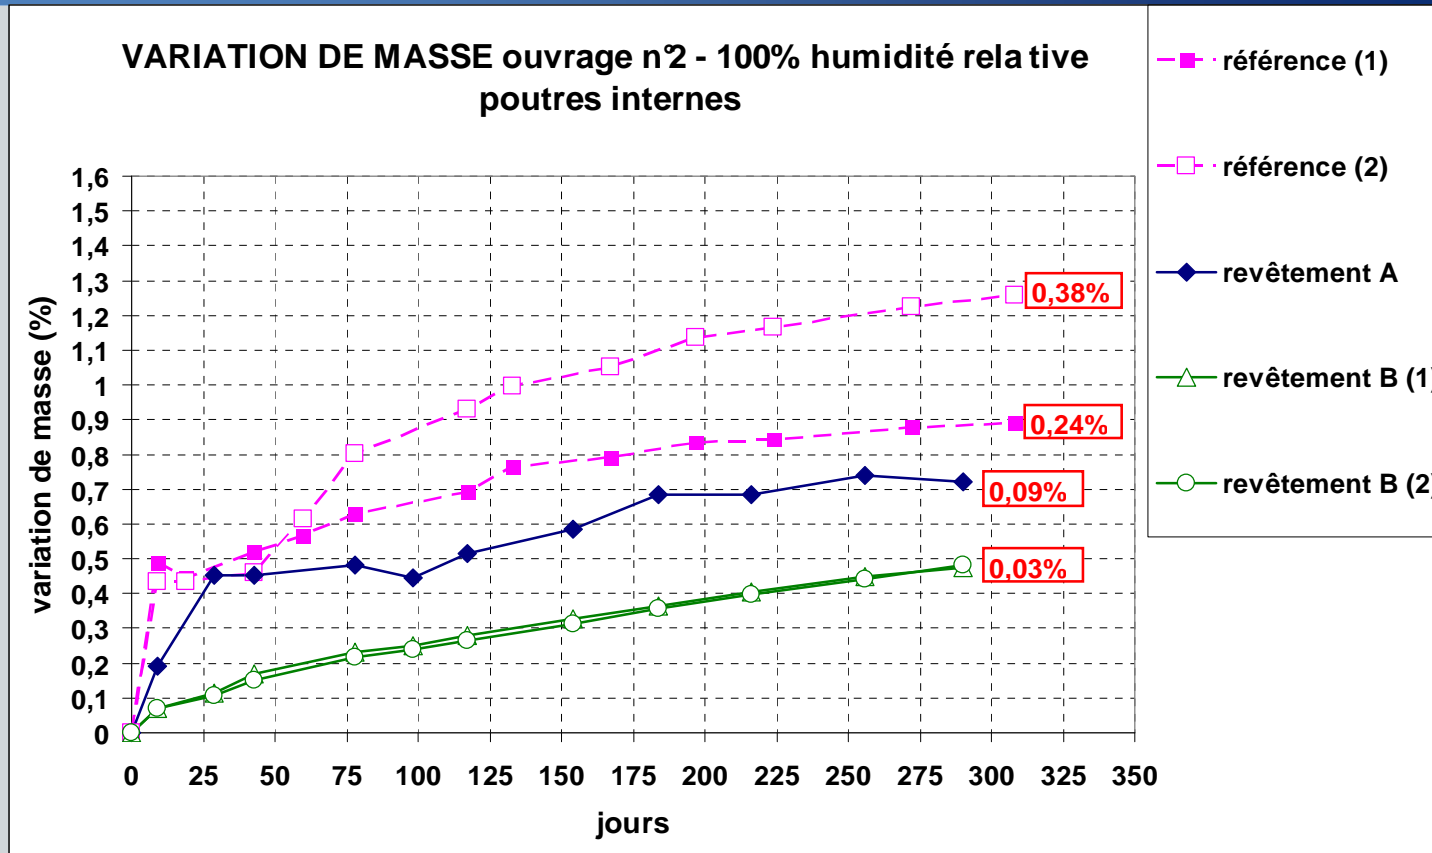
- références: variation de masse en adéquation avec l'expansion (palier non atteint)

- Revêtement A: stabilisation de la variation de masse mais le gonflement se poursuit après 300j

- Revêtement B: même profil de variation de masse que pour les poutres de rive de l'ouvrage n°1 et gonflement < 0,03% à 300j

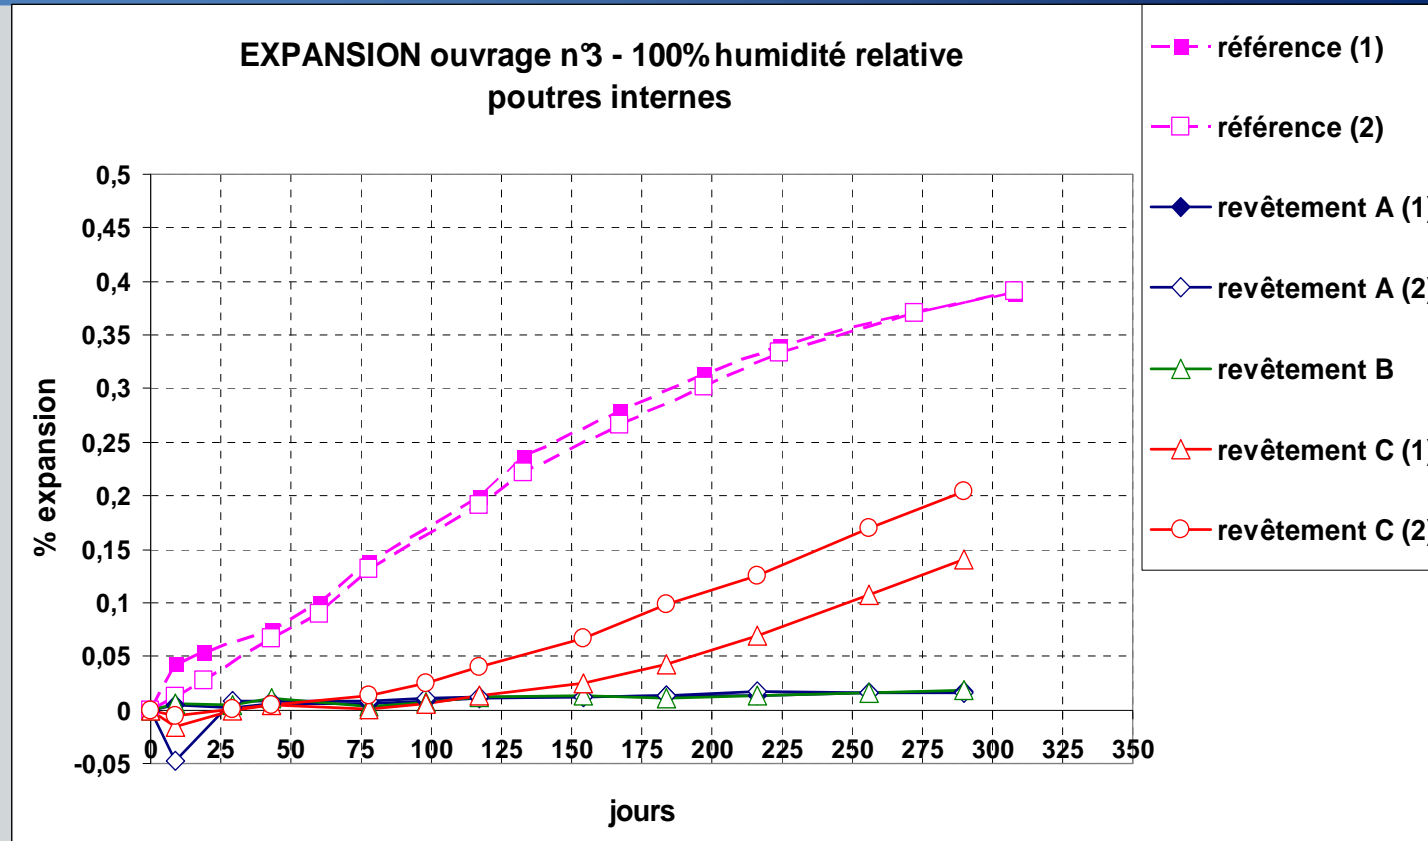
- références: • carottes issues de la même poutre, et même gonflement (0,4%)
• palier de gonflement non atteint à 300 jours

- revêtements A et B: carottes issues de la même poutre, et gonflement très faible (0,02%), stable après 300 j

- revêtement C: gonflement décalé (80 j), atteint 0,15 à 0,2% après 300 j

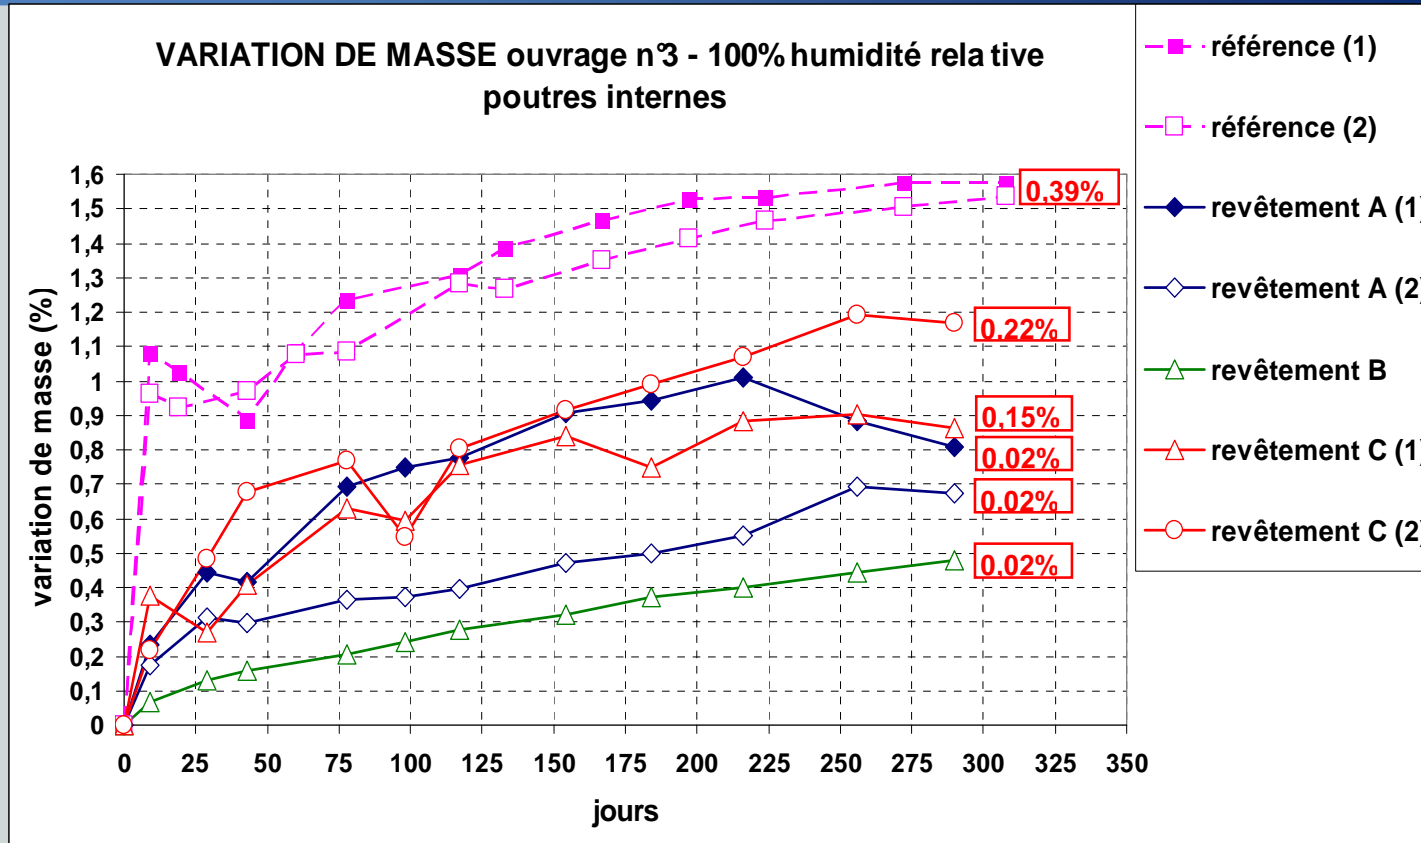
- références: variation de masse en adéquation avec l'expansion (ralentissement de la prise d'eau)

-revêtement A:
imprégnation du revêtement, mais faible gonflement et tendance à se stabiliser → encore efficace après 300 j
