Etude des effets d'un choc laser symétrique sur des assemblages collés de composites dans le cas d'un joint faible

Maxime Sagnard, Laurent Berthe, Romain Ecault, Fabienne Touchard, Michel Boustié

Study of symmetrical laser shock wave effects on bonded CFRP composite in case of a weak bond

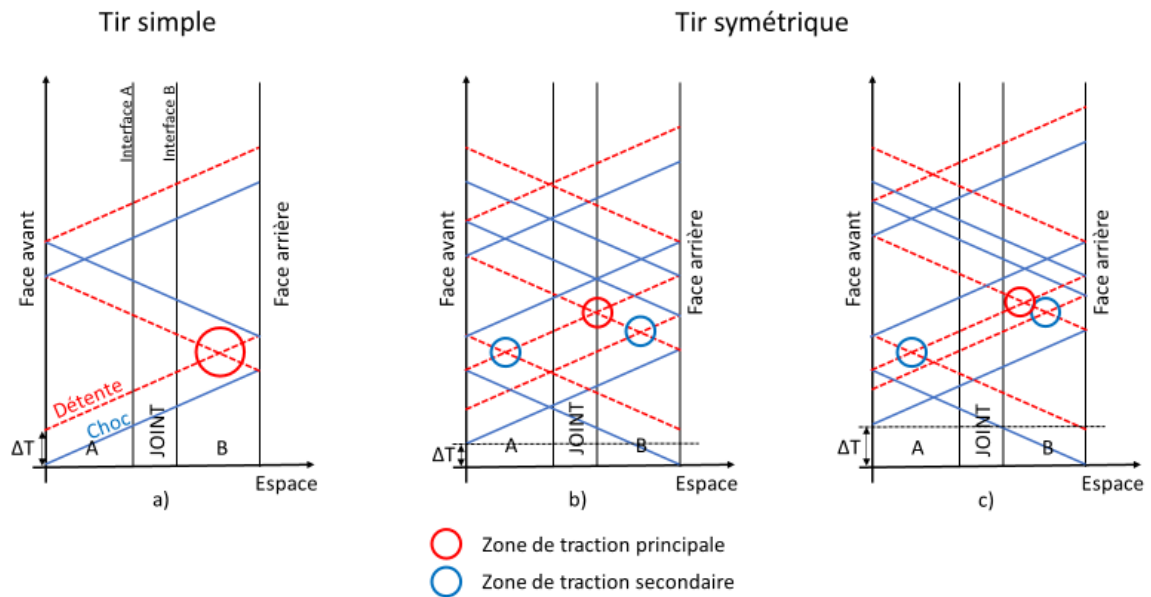
Fig. 2a) Diagramme XT d'un tir simple. b) Diagramme XT d'un tir symétrique avec un décalage optimisé entre chaque voie. c) Illustration du déplacement de la zone de traction principale en fonction du décalage temporel appliqué

La génération de contrainte peut être optimisée par une configuration à deux tirs symétriques. L'intérêt majeur de cette technique est la facilité avec laquelle la zone de traction peut être localisée en jouant sur le décalage temporel des deux lasers. La Fig. 2-b est la superposition de deux tirs simples effectués de part et d'autre de la cible.

Les deux zones de contraintes secondaires (entourées en bleu), correspondent à la zone de traction principale d'un tir simple. La nouveauté de cette optimisation est l'apparition d'une zone de traction supplémentaire, exerçant une contrainte plus grande, située au croisement des ondes de détentes issues des réflexions des ondes de chocs. La position de cette zone de traction principale ne dépend plus des paramètres lasers, mais du décalage temporel entre l'arrivée des deux lasers de part et d'autre de l'échantillon comme le montre la Fig. 2-c.

Cette méthode a cependant une limitation de taille : la position de la zone de contrainte maximale dépend uniquement de la durée Δt du chargement. Or il s'agit d'un paramètre intrinsèque au laser, qui n'est pas facilement modifiable. On pourra donc souvent se retrouver dans le cas illustré en Fig. 2-a, où la contrainte ne se situe pas sur l'interface, mais à côté.
