Etude des effets d'un choc laser symétrique sur des assemblages collés de composites dans le cas d'un joint faible

Maxime Sagnard, Laurent Berthe, Romain Ecault, Fabienne Touchard, Michel Boustié

Study of symmetrical laser shock wave effects on bonded CFRP composite in case of a weak bond

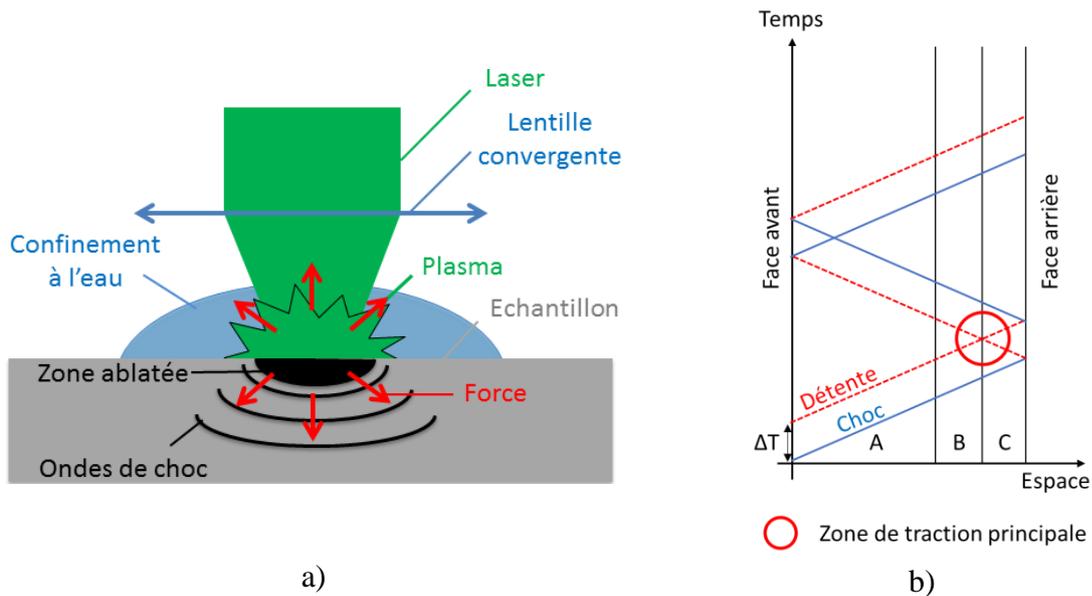
Fig. 1a) Principe de création d'onde de choc à l'aide d'un laser. b) Diagramme de marche d'un choc simple

Un faisceau laser de la gamme du GW/cm² est focalisé sur la cible. La matière est transformée en un plasma de haute pression (de l'ordre du GPa). En réaction à sa détente, il va produire une contrainte sur la surface de l'échantillon, générant ainsi une onde de choc. Restera après le tir, une zone ablatée à l'endroit où le rayon laser et l'échantillon sont entrés en contact (Fig. 1-a).

L'onde de choc générée – aussi appelée onde de choc incidente, en trait plein sur le diagramme de marche de la Fig. 1-b) – va se propager dans le matériau, jusqu'à atteindre la face arrière de l'échantillon. En se réfléchissant sur la face libre, l'onde de choc va se transformer en onde de détente – en pointillés sur la Fig. 1-b). En parallèle, à la fin du chargement en pression de la face avant (Δt sur la figure, correspondant à la durée d'impulsion du laser), une onde de détente, aussi appelée onde de détente incidente est créée. Lorsque cette onde rencontre l'onde de détente issue de la réflexion de l'onde de choc incidente, de la traction est générée localement dans le matériau.

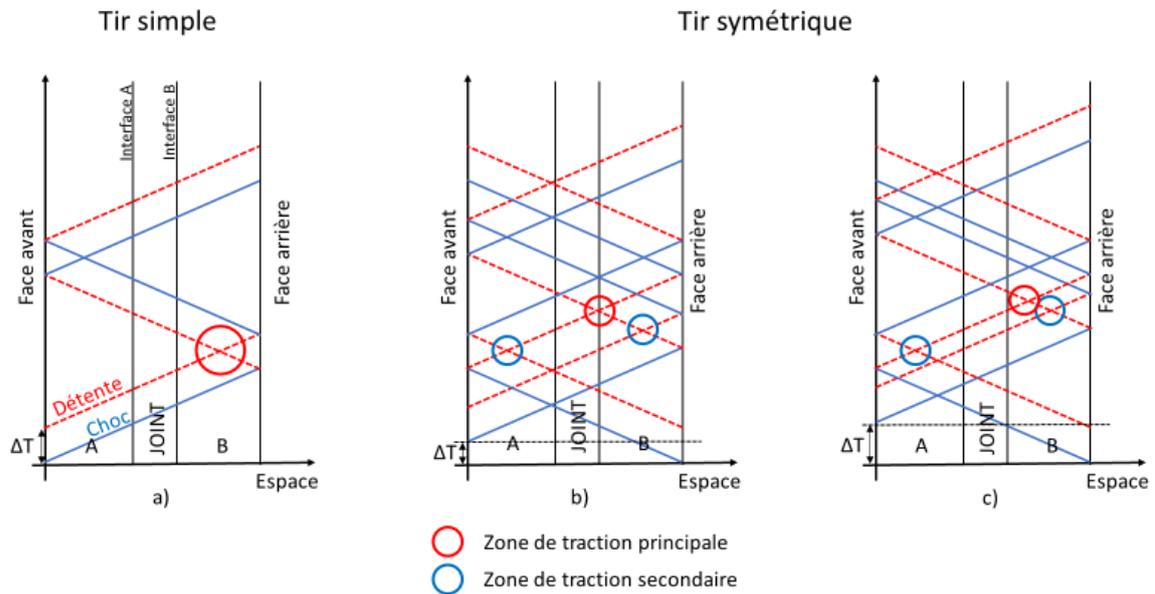
Fig. 2a) Diagramme XT d'un tir simple. b) Diagramme XT d'un tir symétrique avec un décalage optimisé entre chaque voie. c) Illustration du déplacement de la zone de traction principale en fonction du décalage temporel appliqué

Cette méthode a cependant une limitation de taille : la position de la zone de contrainte maximale dépend uniquement de la durée Δt du chargement. Or il s'agit d'un paramètre intrinsèque au laser, qui n'est pas facilement modifiable. On pourra donc souvent se retrouver dans le cas illustré en Fig. 2-a, où la contrainte ne se situe pas sur l'interface, mais à côté.

La génération de contrainte peut être optimisée par une configuration à deux tirs symétriques. L'intérêt majeur de cette technique est la facilité avec laquelle la zone de traction peut être localisée en jouant sur le décalage temporel des deux lasers. La Fig. 2-b est la superposition de deux tirs simples effectués de part et d'autre de la cible.

Les deux zones de contraintes secondaires (entourées en bleu), correspondent à la zone de traction principale d'un tir simple. La nouveauté de cette optimisation est l'apparition d'une zone de traction supplémentaire, exerçant une contrainte plus grande, située au croisement des ondes de détentes issues des réflexions des ondes de chocs. La position de cette zone de traction principale ne dépend plus des paramètres lasers, mais du décalage temporel entre l'arrivée des deux lasers de part et d'autre de l'échantillon comme le montre la Fig. 2-c.

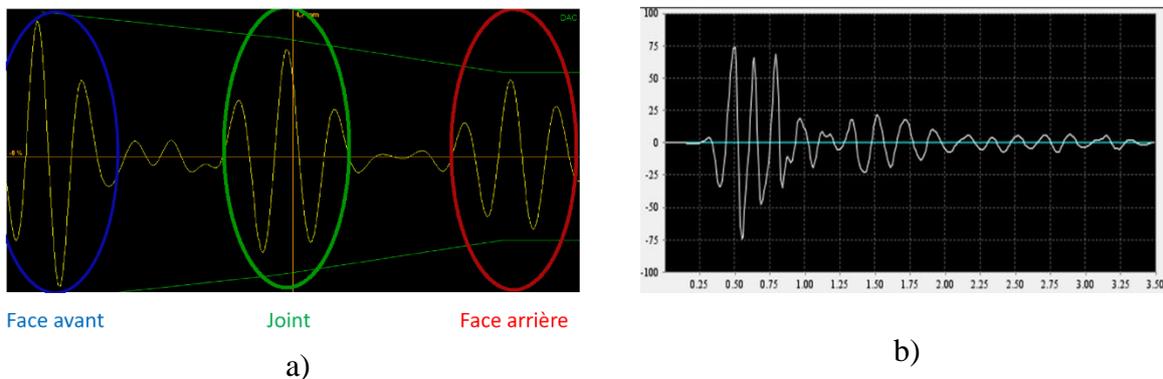
Figure 3a) A-Scan d'un joint sain. b) A-Scan d'un joint endommagé, la face arrière n'apparaît plus car occultée par le décollement

La Fig. 3-a présente les analyses ultrasons d'un échantillon sain. Les ondes ultrasons sont réfléchies à chaque interface. Ainsi, sur le A-Scan, on distingue très nettement trois pics correspondant respectivement à la face avant, au joint et à la face arrière (Fig. 3-a).

Ces analyses ultrasons ont permis d'isoler trois seuils différents par plaque : le seuil d'adhérence / décollement du joint, celui du délaminage du composite face A, et celui du délaminage du composite face B (cf Fig 4-b). Sur le B-Scan, le défaut apparaît via une modification locale du signal (entouré en rouge). La création d'une poche d'air (délaminage, fissuration, ...) va empêcher les ondes US de passer, occultant tout ce qui se trouve derrière. C'est d'autant plus marquant sur les A-Scan où les pics situés après le défaut disparaissent presque intégralement (Fig. 3-b).

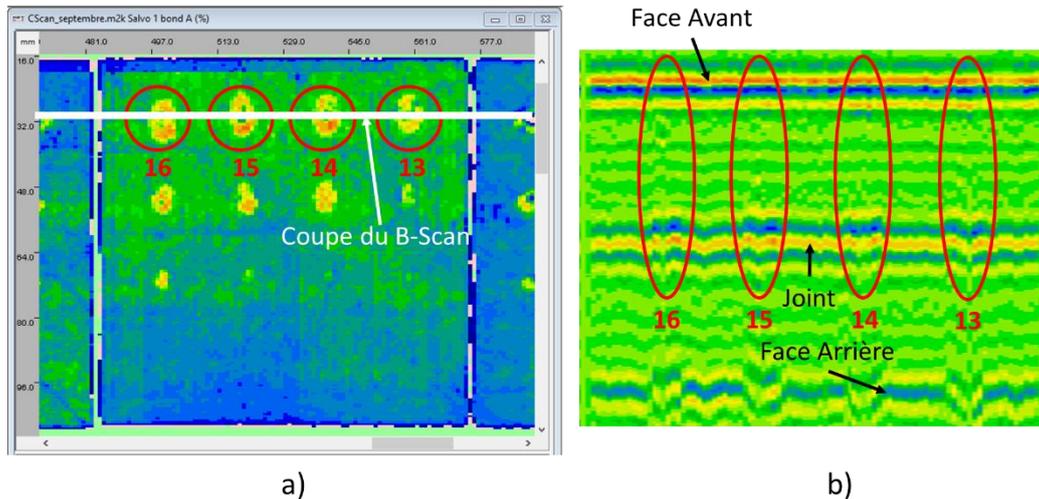
Fig. 4 a) C-Scan de l'échantillon P-RA-2, contamination moyenne. b) B-Scan des tirs 13, 14, 15, 16

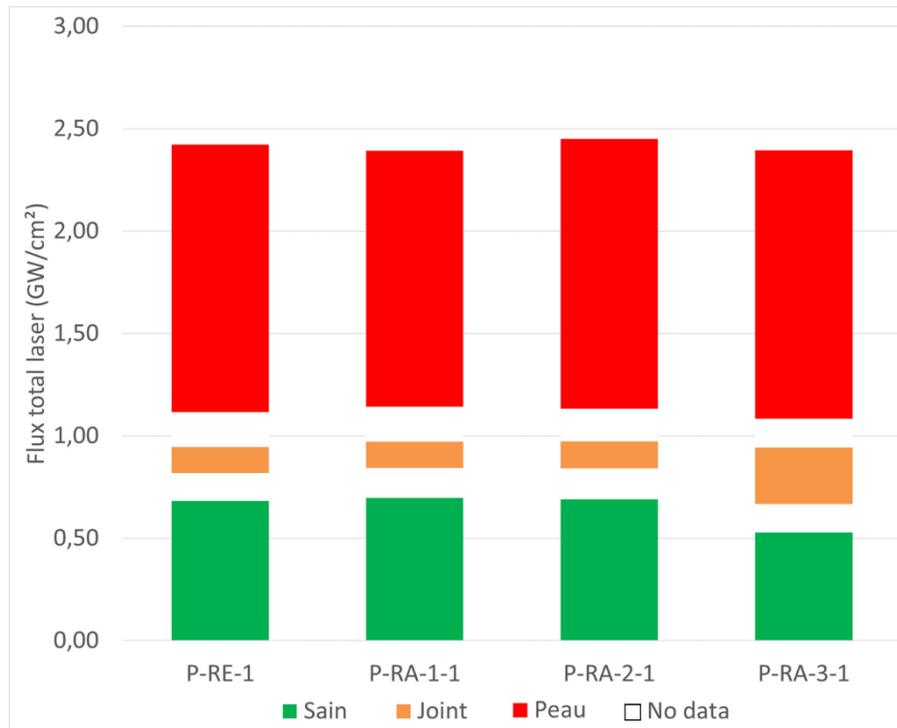
Fig. 5 Tableau récapitulatif des seuils pour l'échantillon de référence (P-RE) et ceux contaminés à l'agent de démoulage (P-RA)

La Fig. 5 présente une synthèse des résultats ultrasons. En abscisse sont représentés les différents échantillons par ordre croissant de contamination : P-RE-1 pour l'échantillon sain de référence, puis P-RA-1,2 et 3, respectivement à 1%, 2% et 5% de contamination au silicium. En ordonnée sont référencés les flux. Par exemple, dans le cas de l'histogramme de l'échantillon de référence, il y a quatre différents codes couleurs. La zone verte signifie qu'après le choc laser, rien n'a été détecté aux ultrasons. La partie orange signifie que pour ces flux-là, seul le joint casse. Aucun défaut n'a été relevé dans le composite. La dernière partie de l'histogramme, en rouge, signifie qu'un défaut a été repéré dans le composite (quel que soit la face). Les zones de séparation blanches sur la figure représentent les intervalles entre les valeurs de flux.

Par exemple, dans le cas de l'échantillon sain, le seuil de rupture du joint est dépassé pour un flux de 0.82 GW/cm^2 . Le choc à 0.68 GW/cm^2 n'a rien endommagé. Il est impossible de statuer sur le comportement du joint entre ces deux tirs, car aucun tir n'a été effectué entre ces deux valeurs. Idem pour le seuil de rupture du composite situé entre $0,96 \text{ GW/cm}^2$ et 1.11 GW/cm^2 . En conclusion, le seuil de rupture du joint est compris entre 0.68 et 0.82 GW/cm^2 , et le seuil de délaminage des peaux entre 0.96 et 1.11 GW/cm^2 .

Si l'on compare les seuils de rupture des plaques contaminées, on remarque une tendance à la baisse, notamment pour la plaque P-RA-3-1, qui est la plaque la plus contaminée. Sur cette première étude, il semblerait aussi que le seuil d'adhérence d'un joint faiblement contaminé

On remarque également que le seuil de rupture des peaux est constant. Cela souligne la robustesse de la technologie. En effet, les matériaux étant supposés être similaires d'une plaque à l'autre, le seuil de d'endommagement des peaux ne doit pas changer.

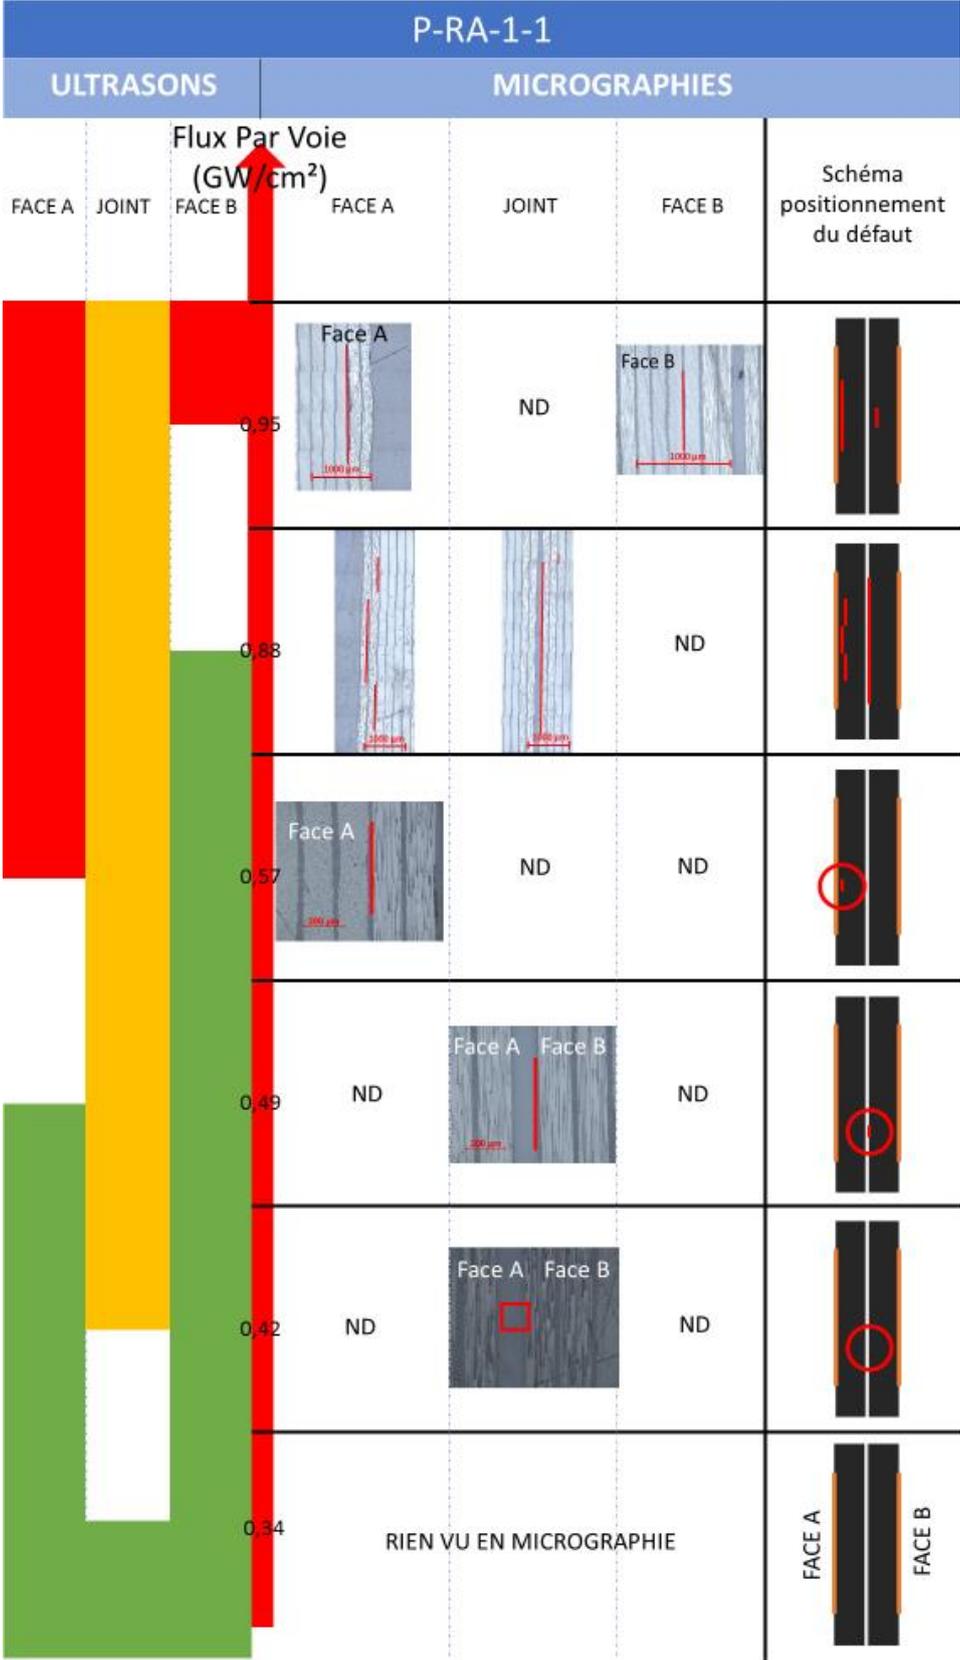
Fig. 6 Résultats des coupes micrographiques en fonction du flux total

Afin d'étudier les différents endommagements obtenus, des observations micrographiques ont été réalisées. Les coupes de l'échantillon P-RA-1-1 (le plus faiblement contaminé) sont présentées. Une coupe a été réalisée avant et après chacun des trois seuils. La Fig. 5 résume les résultats obtenus.

A gauche sont reportés les différents seuils isolés grâce aux ultrasons : en orange quand il s'agit d'un défaut dans le joint et en rouge quand le seuil du composite est atteint. Les flux indiqués sont les flux par voie.

A droite se trouve chacune des micrographies présentant un défaut en fonction de leur position. « ND » signifie que rien d'anormal n'a été noté. Ces défauts sont reportés à l'échelle sur le schéma récapitulatif de droite : en orange les zones d'impact laser et en rouge les défauts.

La décohésion générée au seuil du joint (0,42 GW/cm² par voie) est très localisée. Dans le cas des échantillons contaminés à l'agent de démoulage, les défauts créés au seuil prennent la forme de plusieurs microfissures dans le joint.

A plus haut flux, la décohésion est beaucoup plus marquée. Elle a toujours lieu à l'interface entre la colle du préimprégné, et le joint de FM300, et se trouve du côté de la face B, la surface contaminée.

La micrographie du tir à $1,14\text{GW}/\text{cm}^2$, seuil de rupture du composite face A, ne montre plus de décohésion visible au niveau du joint. En effet, c'est la combinaison des ondes générées par les deux lasers qui permet la création de la zone de traction au sein du matériau. Plus précisément, c'est la combinaison des énergies apportées par ces ondes qui, quand elles sont suffisantes, permettent de générer un défaut. Le diagramme XT Fig 2-b, montre que les zones de traction secondaires arrivent temporellement avant la traction primaire. Or si une partie de l'énergie de ces ondes est utilisée pour générer un délaminage sur l'une des zones de traction secondaire, la recombinaison dans la zone principale n'est plus assez énergétique pour générer une décohésion.
