Cher, Bourges, 15-17 place Planchat

L'évolution d'une parcelle bâtie depuis le XIII^{ème} siècle : le diagnostic archéologique d'une maison en pans de bois

Simon Bryant

octobre 2010

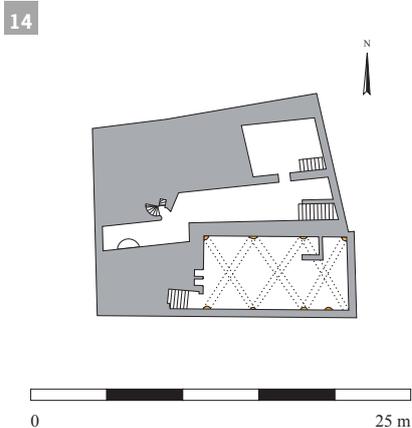
Figure 14 : Plan de la cave du n° 15 avec les vestiges archéologiques observés. (d'après le fonds de plan informatisé de l'Atelier Christian Gimmonet).

A des intervalles réguliers, les murs sud et nord comportent des blocs bûchés en pierre de taille (fig. 14, 24). A chaque fois, un bloc de 17 à 22 cm de large sur au moins 27 à 40 cm de haut en un calcaire blanc et crayeux et posé sur un bloc de calcaire ferrugineux de 22 cm de haut sur 50 cm de large. Il s'agit des seuls vestiges des supports des départs des voûtes. Le bloc en calcaire rouge représente le cul de lampe tandis que le bloc en calcaire blanc correspond au premier élément de la nervure.

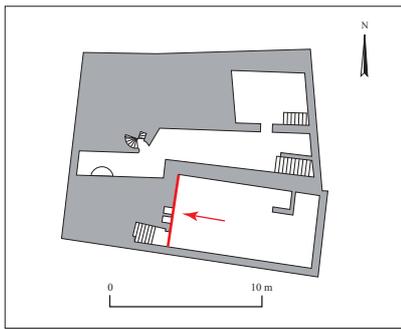
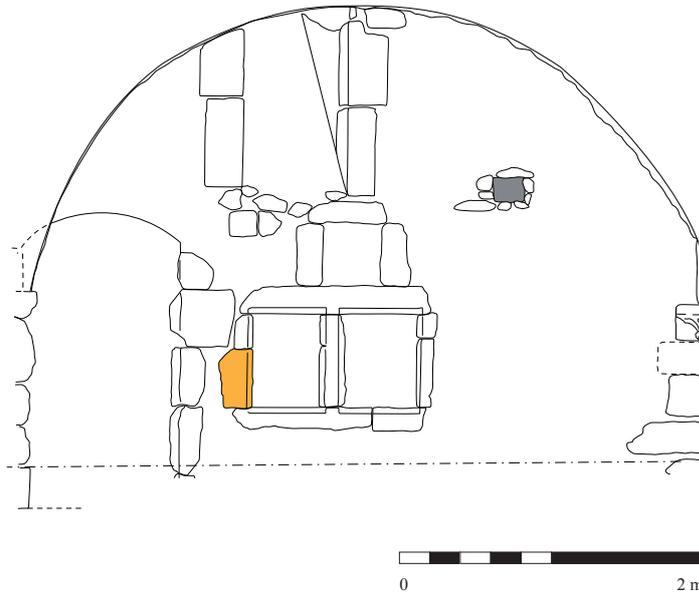
Figure 17 : Élévation du mur Ouest de la cave avec les principales unités de construction (relevé S. Bryant, Inrap et A. Prévot, Inrap).

Les murs est et ouest possèdent des ouvertures dont des placards aménagés dans l'épaisseur du mur et des soupiraux (fig. 17, 18). Le sol est en terre battue mais un niveau de dallage dans la partie ouest et un autre dans la partie orientale indique deux phases de sol en dur.

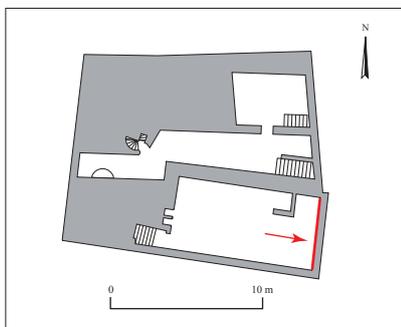
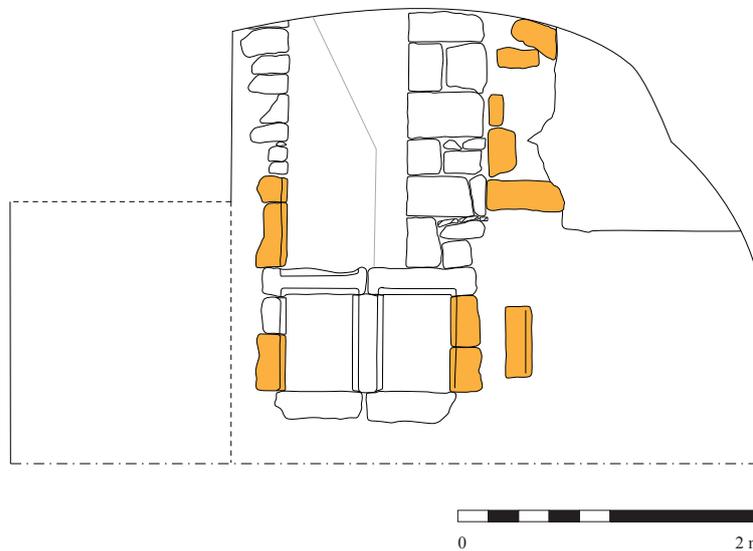
Figure 18 : Élévation du mur Est de la cave avec les principales unités de construction (relevé S. Bryant, Inrap et A. Prévot, Inrap).

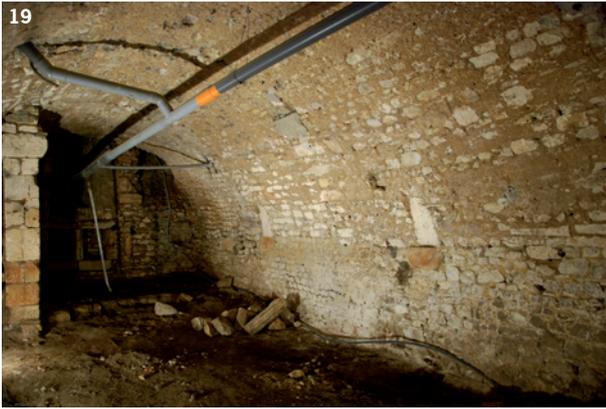
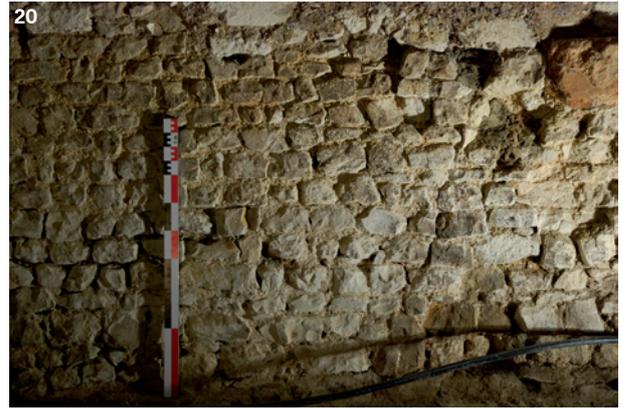
Figure 19 : Vue générale du mur sud prise depuis le Nord-Ouest. Noter le rythme des vestiges des retombées des croisées d'ogives (cliché DSC_0637.JPG).

Plusieurs indices permettent de restituer l'organisation générale de la cave primitive. La partie basse des murs nord et sud consiste en un petit appareillage de moellons de calcaire, conservé sur une hauteur de 1,40 m environ (fig. 19, 20). Les moellons sont majoritairement en un calcaire lithographique, dur et de couleur grise claire qui présente des éclats de taille similaires à ceux d'un silex. Le reste consiste en un calcaire crayeux¹. Les assises sont régulières, composées de modules triés où les hauteurs de 8 à 10 cm correspondent à des longueurs de 13 à 15 cm. L'appareillage du mur nord est un peu différent avec la présence d'un certain nombre de moellons allongés où les hauteurs de 8 à 10 cm correspondent à des longueurs de 20 cm environ et, plus rarement, jusqu'à 30 cm. On observe l'emploi de modules plus importants sur les trois premières assises des murs de la cave (fig. 20, 21) avec des hauteurs de 20 cm pour des longueurs de 20 à 30 cm environ. Les angles présentent un chaînage sommaire en pierre de taille (fig. 21). Le liant utilisé est un mortier de chaux de couleur orange avec des inclusions de gravillons plats et arrondis pouvant atteindre 0,5 à 1,5 cm.

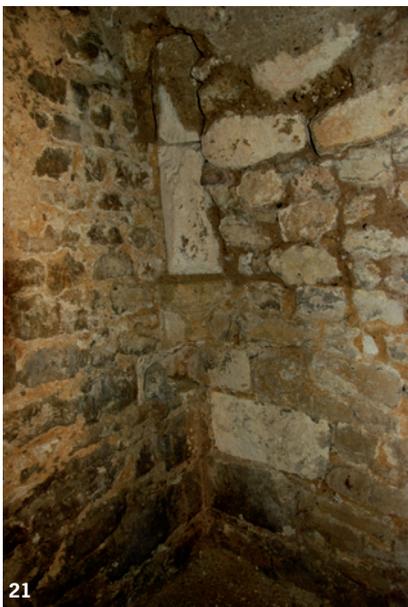
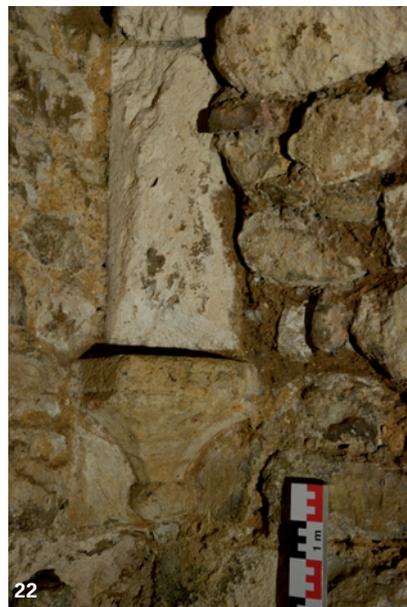
Figure 20 : Détail de l'appareillage de la partie basse du mur sud de la cave, vers le milieu (éch. 1 m). Noter la régularité des moellons (cliché DSC_0654.JPG).

Figure 21 : Vue rapprochée de l'angle Nord-Ouest de la cave avec le chaînage d'angle en pierre de taille sous la retombée de la voûte en croisée d'ogives. Noter les modules plus importants au pied du mur (cliché DSC_0647.JPG).

Figure 22 : Détail de la retombée de la voûte en croisée d'ogives dans l'angle Nord-Ouest. Noter le profil de la nervure en calcaire crayeux et le cul de lampe en calcaire jaune ainsi que la différence entre le liant de la voûte en berceau et celui de la maçonnerie primitive (cliché DSC_0650.JPG).

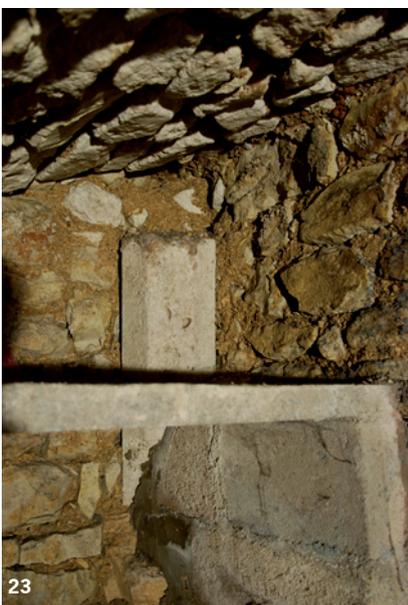
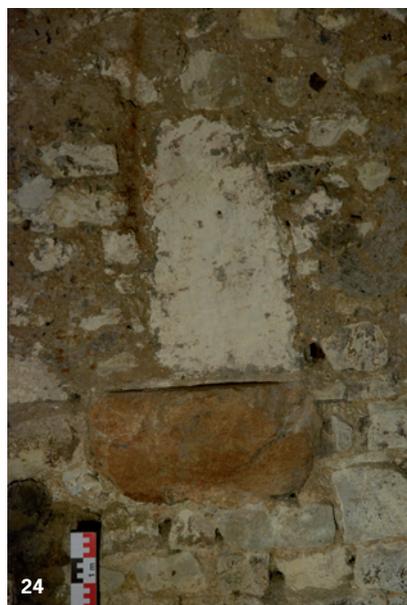
Figure 23 : Vue rapprochée de l'angle Nord-Est de la cave avec le premier élément de la nervure des voûtes en croisée d'ogives conservé derrière des casiers en béton. (cliché DSC_0662.JPG).

Figure 24 : Détail d'une des retombées des croisées d'ogives dans le mur sud. Noter le bloc en calcaire ferrugineux qui sert de tailloir ou cul de lampe et le premier élément de la nervure en calcaire crayeux (cliché DSC_0657.JPG).

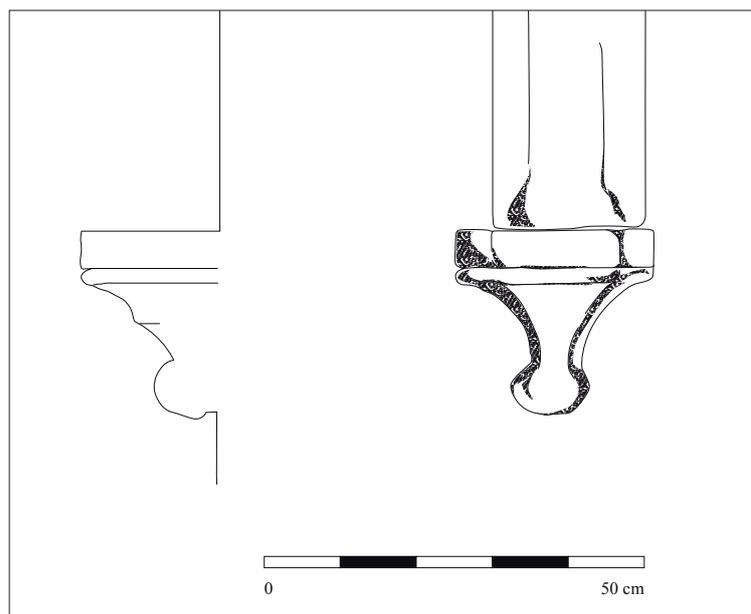
Figure 25 : Détail du profil du cul-de-lampe de la retombée de la voûte dans l'angle Nord-Ouest de la cave et profil de la nervure (relevé A. Prévot, Inrap)..

Il est donc possible de restituer une série de trois travées de croisées d'ogives, sans doute avec des doubleaux, de 3,25 m est-ouest sur 4,50 m nord-sud chacune, et avec une hauteur restituée sous clé de 3,30 m environ. Les nervures présentent une largeur de 20 cm avec un profil composé d'un intrados plat de 10 cm de large et un chanfrein simple de 8 cm, sans aucune moulure (fig. 25).

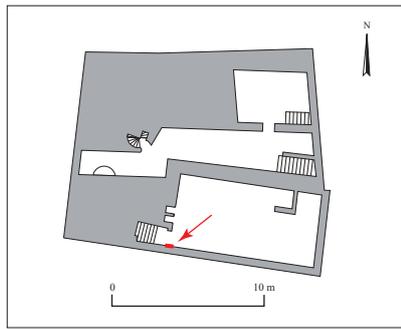
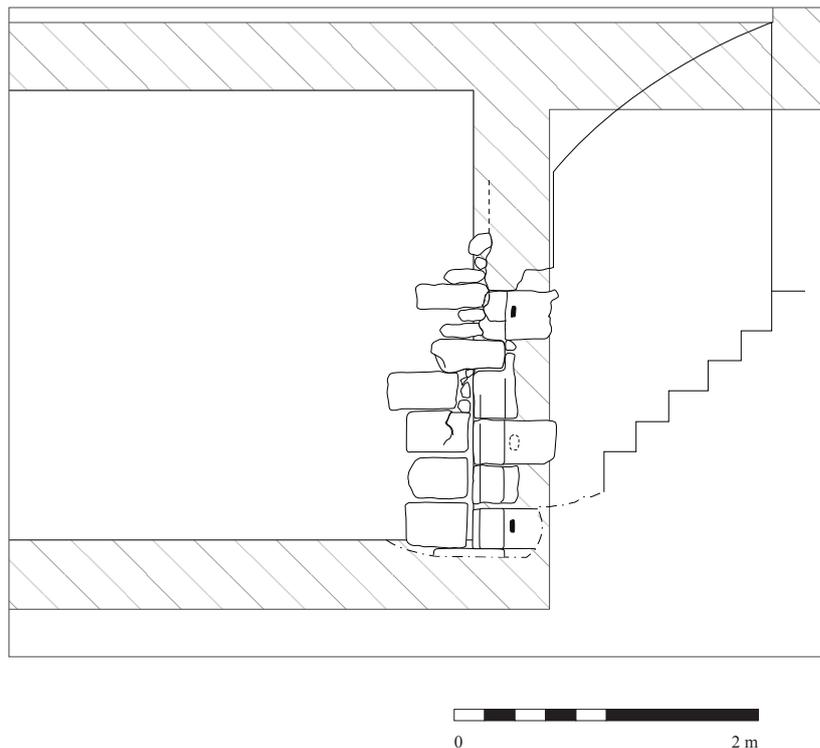
Figure 26 : Élévation de détail de l'extrémité ouest du mur sud de la cave avec l'articulation entre la porte et la retombée de la voûte (relevé S. Bryant, Inrap et A. Prévot, Inrap).

Dans l'angle sud-ouest, on peut observer les montants maçonnés d'une porte dans l'extrémité sud du mur ouest de la cave (**fig. 26-30**). Elle est composée d'un montant en pierre de taille en harpe et besace avec une feuillure de 4 cm et un chanfrein vers l'intérieur de la cave. Elle s'ouvrait donc vers l'extérieur de celle-ci, dans le passage de l'escalier droit. La face interne conserve les traces de trois gonds en fer, scellés dans du plomb. La largeur de l'ouverture est de 90 cm, couverte d'un arc segmentaire composé d'au moins sept claveaux de calcaire crayeux. L'ensemble de l'arc est très abîmé par un rejointoiement au ciment. Le montant nord de l'ouverture est composé de moellons, sans pierres de taille.

On constate que la retombée de la travée occidentale des voûtes s'intègre dans la maçonnerie de la porte. Ces deux éléments sont donc contemporains (**fig. 26**). La liaison est assez maladroite entre les deux maçonneries car les blocs servant de support à la retombée des voûtes s'appuient contre le chanfrein du montant sud de la porte (**fig. 31**). Il est possible

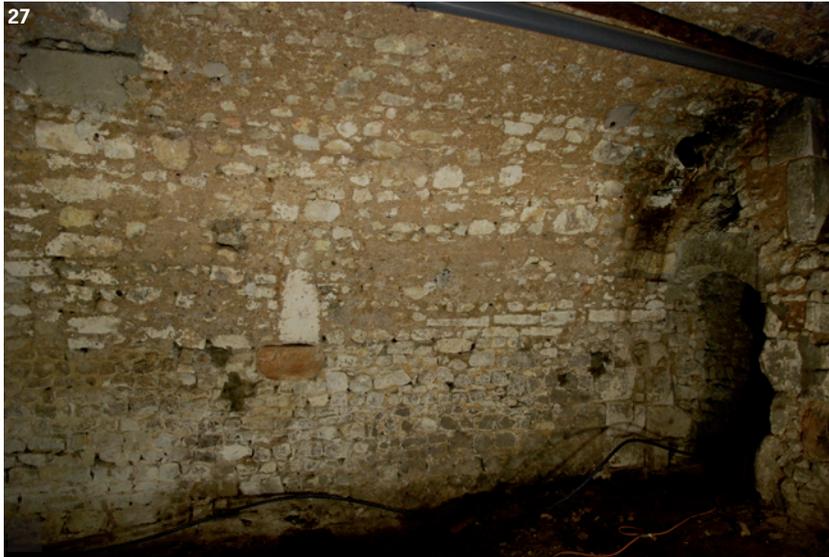
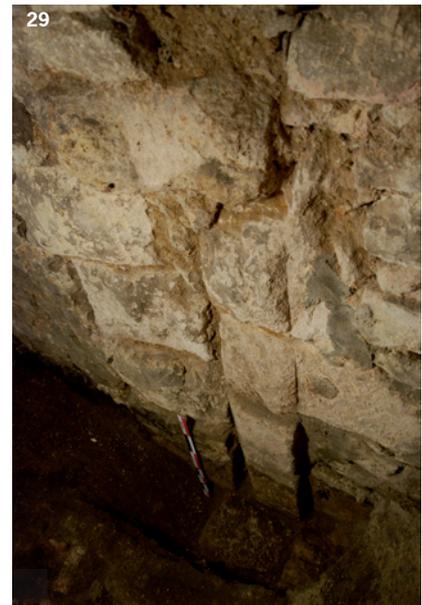
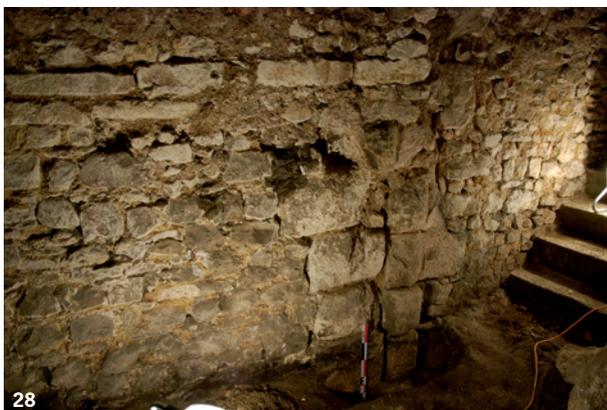
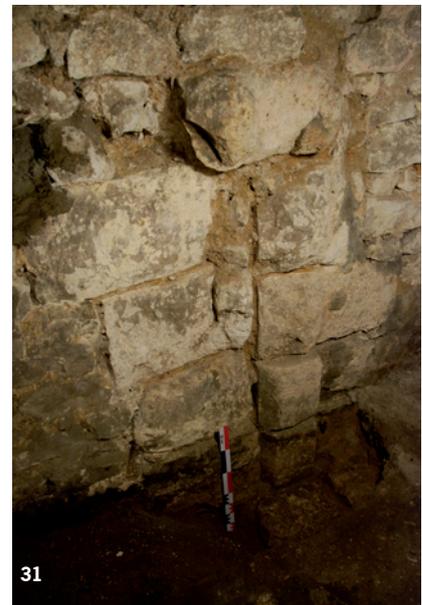
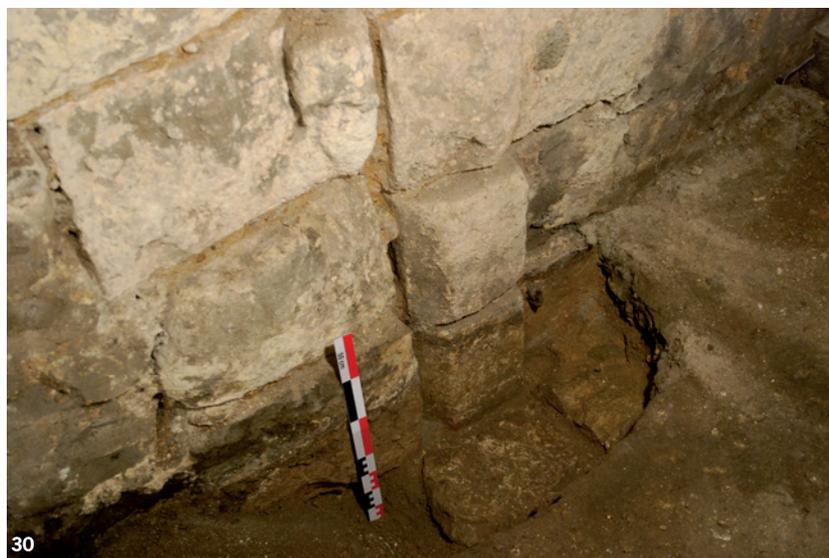
Figure 27 : Vue générale de la partie ouest du mur sud avec la porte primitive et l'emplacement de la retombée de la première travée des croisées d'ogives. L'arasement de celle-ci correspond au départ de la voûte en berceau (cliché DSC_0633.JPG).

Figure 28 : Vue rapprochée du parement de l'angle Sud-Ouest de la cave avec l'articulation entre la retombée de la voûte en croisée d'ogives et le montant de la porte (cliché DSC_0484).

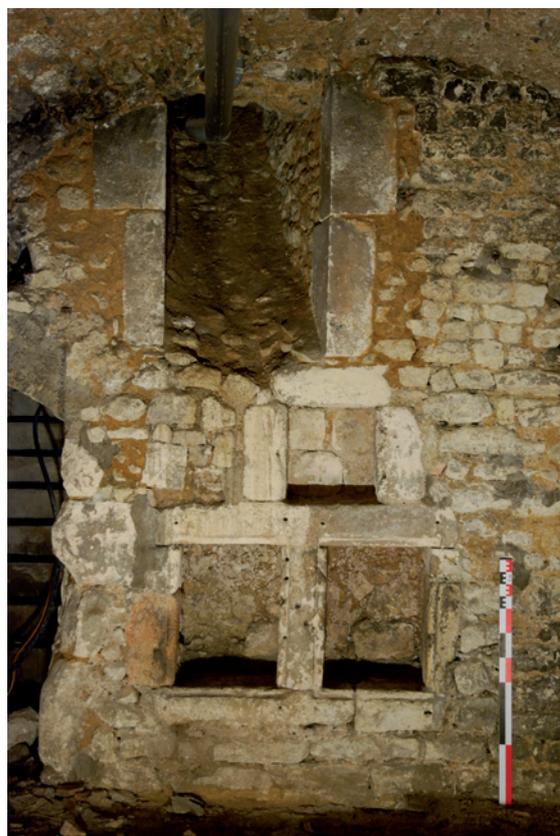
Figure 32 : Vue rapprochée des aménagements du mur ouest de la cave (éch. 1 m). Les deux casiers en bas font partie d'un bloc de quatre placards contemporains à la première phase de la cave. Le grand soupirail est un ajout tardif, sans doute au cours du XVIII^e ou du XIX^e siècle (clichié DSC_0631.JPG).

Hormis les points d'accès, cette première phase de la cave fonctionnait avec un système de placards intégrés dans les murs est et ouest. Malgré les remaniements des ouvertures de ces murs lors des phases suivantes, il est possible de restituer un casier composé de quatre niches carrées formées de montants, d'appuis et de linteaux monolithes en calcaire crayeux ou ferrugineux (mur est) et munis tous d'une feuillure (fig. 17, 18, 32-35). Chaque niche présente une ouverture carrée de 60 cm de côté pour une profondeur de 60 cm dont 40 cm constitués par les dalles monolithes. Le fond du casier est composé d'un petit appareillage plaqué contre des sédiments qui ressemblent à des remblais. Chaque niche des casiers était munie d'une grille en fer montée sur des gonds. Les casiers de chaque extrémité de la cave furent remaniés lors de la construction de la voûte (cf. *infra*).

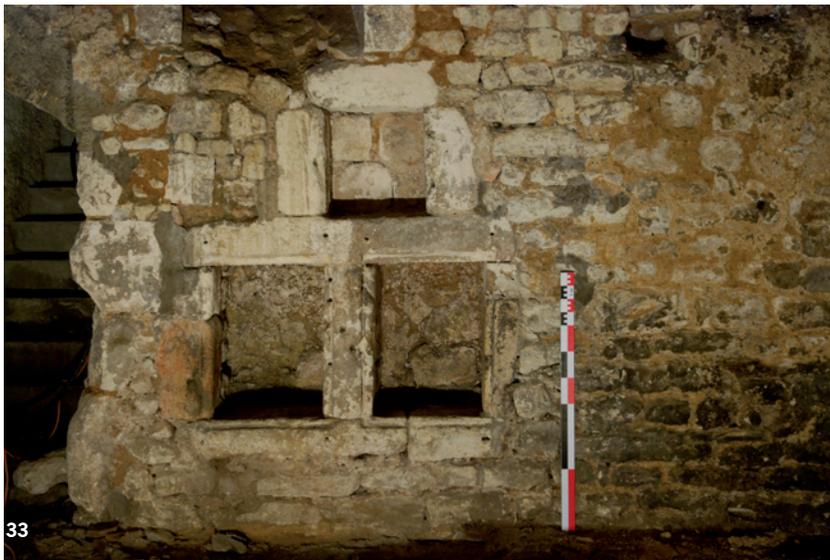
Figure 33 : Détail des placards maçonnés dans le mur ouest de la cave (éch. 1 m). La rangée inférieure est en place mais celle de dessus a été très remaniée par des transformations tardives. La petite niche a sans doute été remontée lors de la création de la voûte en berceau (cliché DSC_0632.JPG).

Les niches supérieures des casiers ont été supprimées et un petit placard remonté au-dessus en utilisant des pierres des montants primitifs (fig. 17, 33).

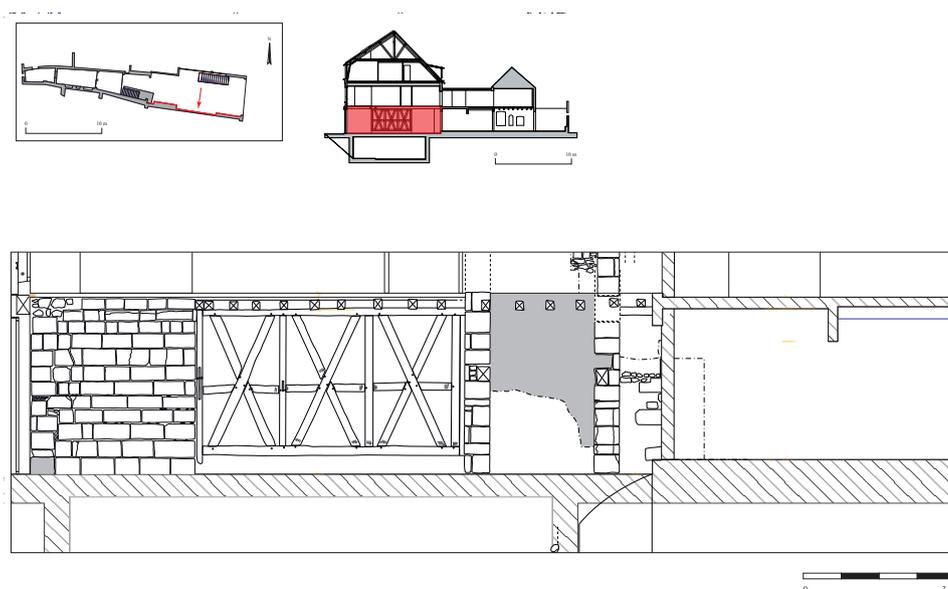
Figure 36 : Élévation du mur sud au niveau du rez-de-chaussée avec les principaux composants archéologiques (relevé S. Bryant, Inrap et A. Prévot, Inrap).

Le mur sud (**fig. 36, 37**) se divise en trois éléments majeurs, d'est vers l'ouest : un mur en pierre de taille, trois travées d'une paroi en pans de bois et une travée maçonnée dominée par une cheminée. La maçonnerie de la partie orientale du mur sud consiste en onze assises de pierre de taille d'une largeur de 3,20 m est-ouest pour une hauteur conservée de 3,30 m (**fig. 38**). L'extrémité orientale a été reprise par l'insertion d'une façade en pierre de taille plus tardive (**fig. 39**) puis une dernière fois par la création de la vitrine du restaurant rapide. La limite ouest est formée par un montant en pans de bois. Malgré les dégâts occasionnés par les enduits cimentés récents, l'appareillage est de facture soignée, composé de blocs de calcaire de 65 à 75 cm de longueur pour des hauteurs régulières de 24, 30 et 33 cm environ (**fig. 40**).

A partir de l'ouest, les deux premiers poteaux verticaux comportent des mortaises qui signalent la présence d'éléments en bois perpendiculaires qui s'emboîtaient dans ces pièces (fig. 36). Il est tentant d'y voir l'emplacement de moulures ou d'autres dispositifs pour des aménagements comme des portes ou des cloisons internes. Cette hypothèse est confortée par le fait que la face de chacun de ces poteaux a été bûchée.

La dernière travée de ce mur présente une longueur de 3,90 m entre le poteau vertical de l'extrémité occidentale des pans de bois et le parement interne de l'ancien mur ouest de la maison (fig. 36, 44, 45). L'espace est occupé pour l'essentiel par une cheminée imposante qui se prolonge jusqu'au premier étage. D'une largeur totale de 3 m, elle consiste en deux piédroits de 50 cm de largeur pour un saillant de 50 cm. Ils sont composés de blocs de pierre de taille en calcaire dur, assemblés soigneusement en harpe et besace (fig. 46). Malgré les dégradations infligées par des transformations récentes, dont des enduits en ciment, la facture d'origine est très bonne et les blocs présentent des arrêts vifs et une finition soignée de leurs parements. A 1,80 m du sol, deux poutres sciées de 25 cm de large sur 30 cm de haut signalent la présence d'un faux-manteau en bois pour soutenir une hotte droite en pierre (fig. 47). Il n'a pas été possible d'observer le contrecœur car l'ensemble de l'âtre a été condamné par un parement en brique.

La limite occidentale comporte néanmoins des pierres de taille d'un montant pour une porte dont la feuillure est encore visible derrière des enduits récents (fig. 36, 48, 49). Cette ouverture possédait au moins trois gonds en fer, visibles sous la forme d'encoches taillées dans les pierres des montants. Malheureusement, l'ensemble de l'ouverture fut supprimé lors d'une reconstruction totale de la façade arrière, sans doute au cours du XIX^e siècle. En effet, les blocs de pierre et le liant utilisé, un mortier de chaux peu compact de couleur blanc cassé, ressemblent beaucoup à ceux observés sur la façade orientale à la fois à l'étage et au rez-de-chaussée.

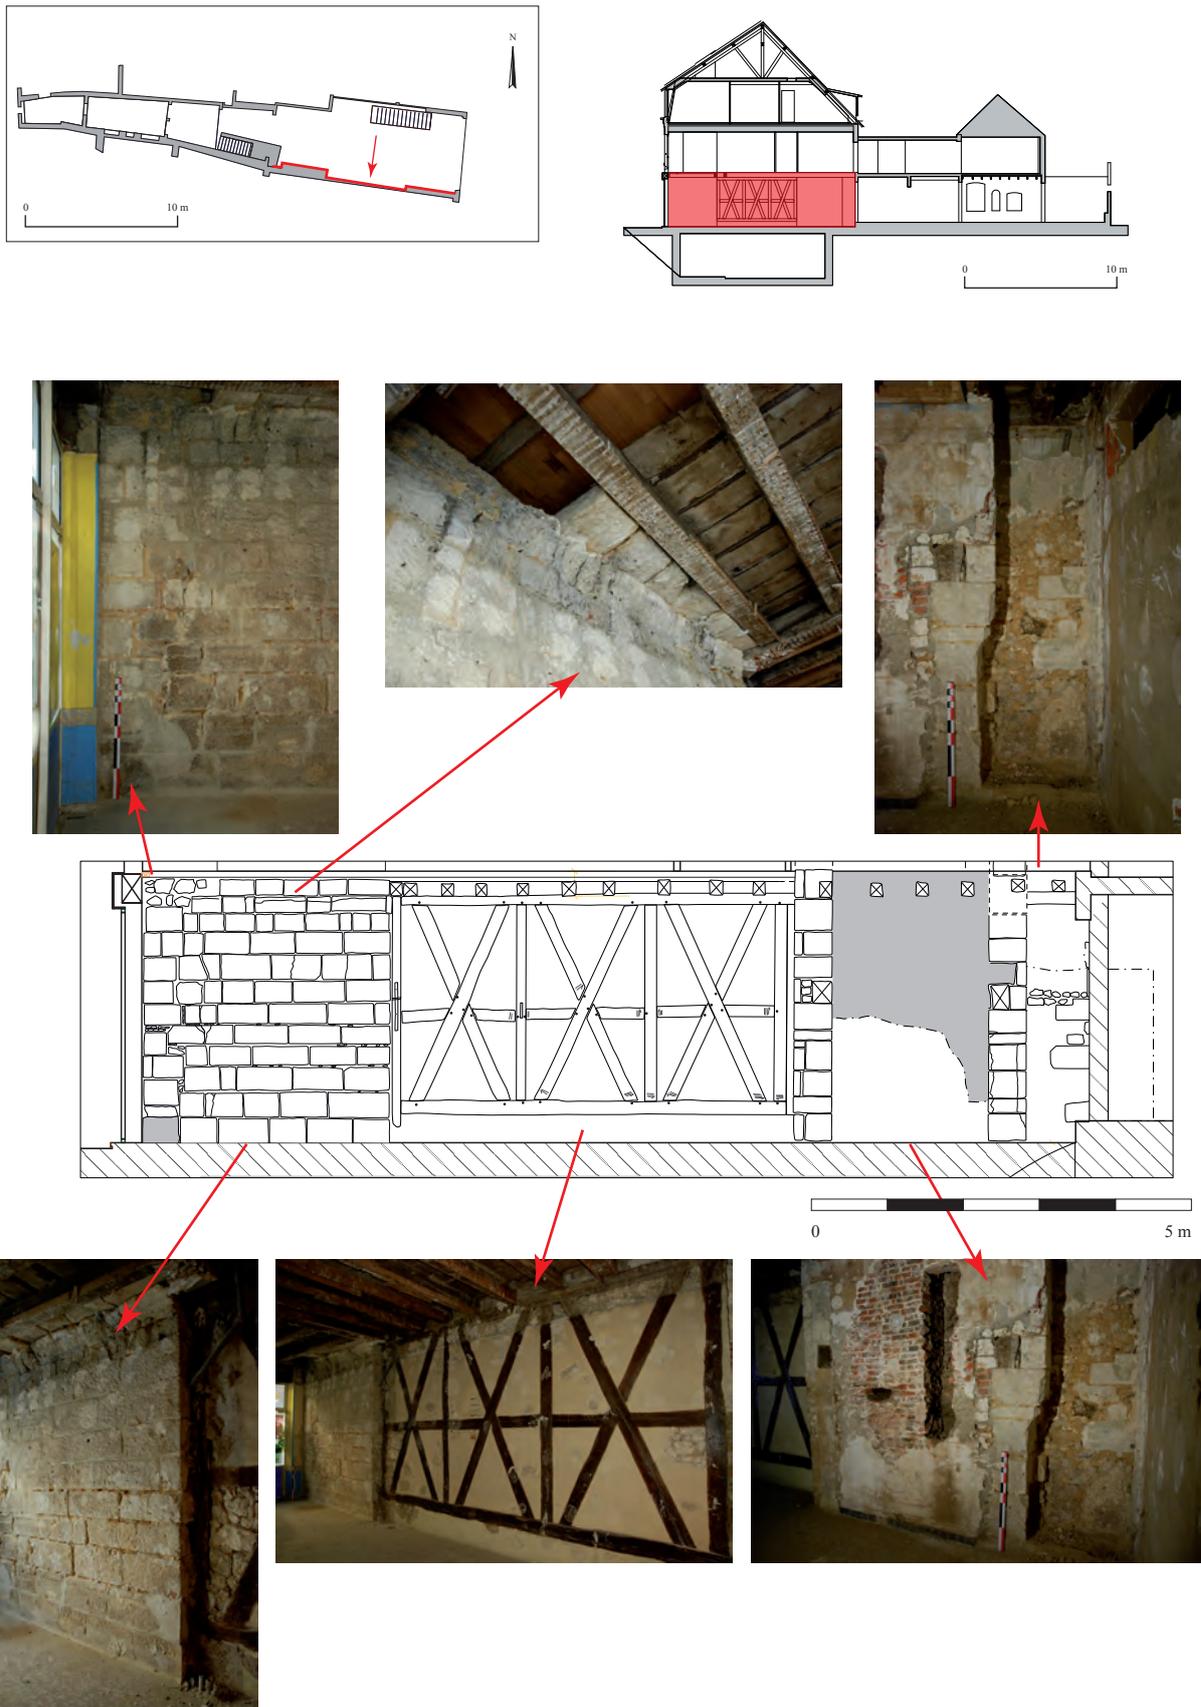
Figure 37 : Élévation du mur sud au niveau du rez-de-chaussée avec localisation des clichés photographiques.

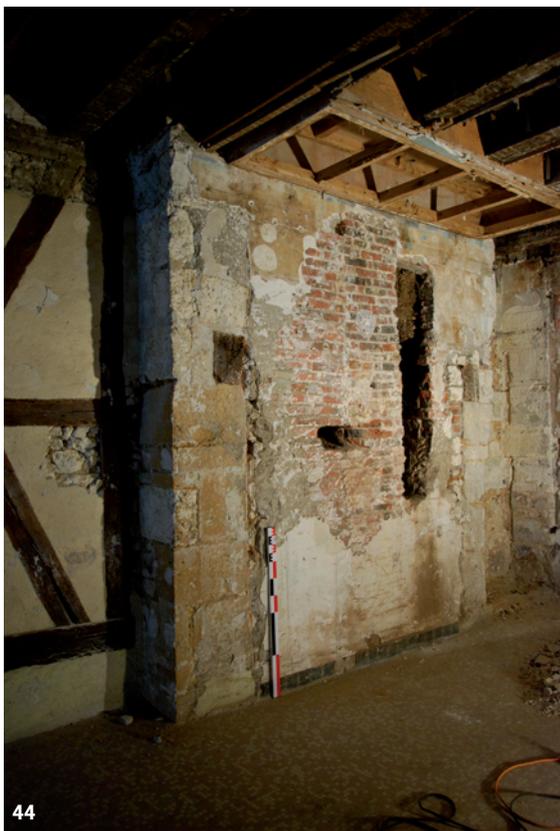
Figure 44 : La travée occidentale du mur sud avec la cheminée. Vue prise depuis le Nord-Est (cliché DSC_0552).

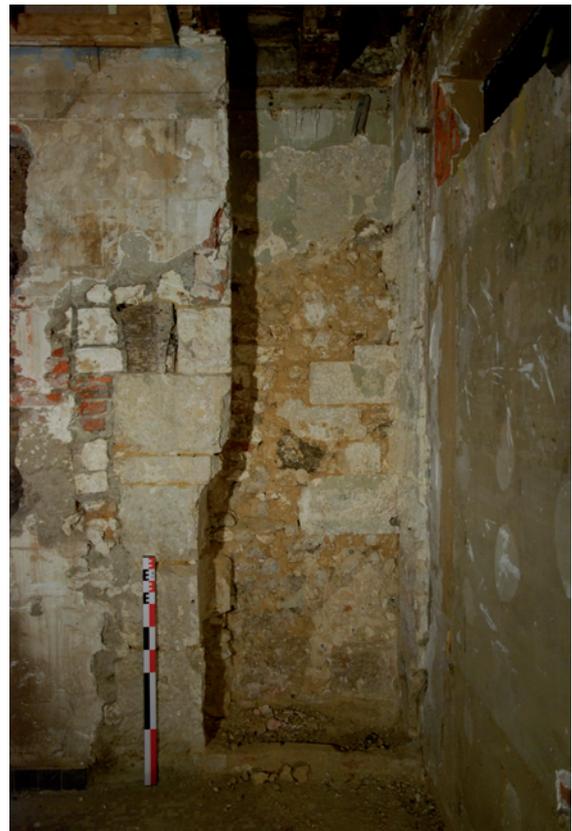
Figure 48 : Le pan de mur à droite de la cheminée. Des blocs du montant d'une porte sont clairement visibles, chaînés à la maçonnerie du mur sud (cliché DSC_0562).

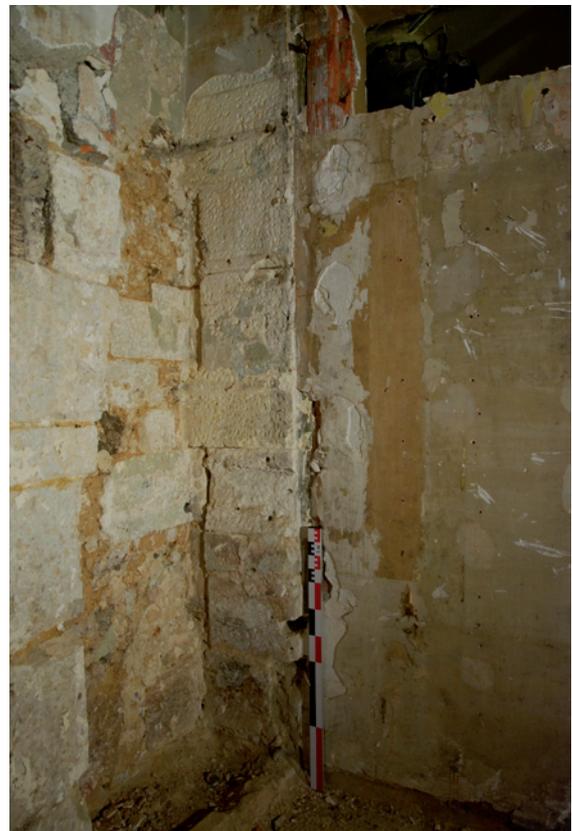
Figure 49 : Vue rapprochée du pan de mur entre la cheminée du rez-de-chaussée et l'ancienne façade arrière de la maison (éch. 1 m). La cloison à droite reprend l'emplacement de l'ancienne façade. Le feuillure d'une porte est visible immédiatement à gauche de celle-ci (cliché DSC_0566).

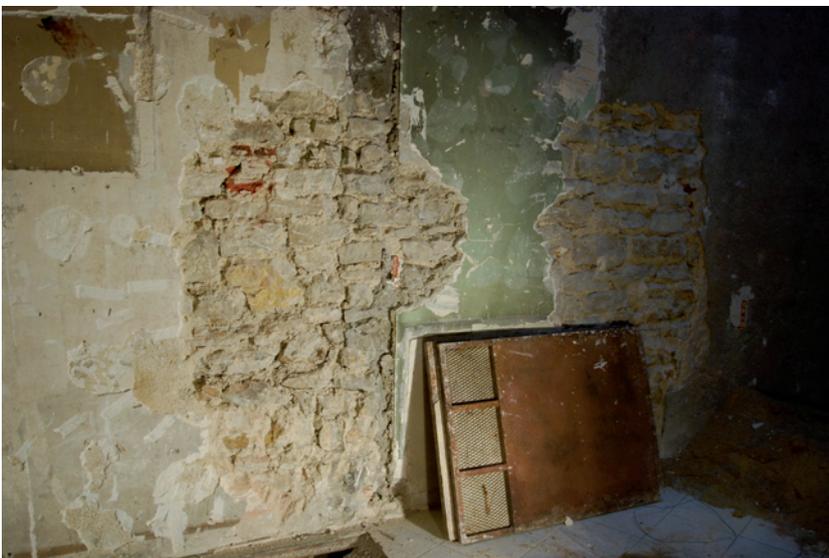
Figure 50 : Détail du parement en petit appareil du mur sud, exposé dans un sondage (cliché DSC_0610).

La face occidentale ou extérieure des montants de l'ouverture ci-dessus forme en effet une partie de la façade arrière de la maison. Le mur sud se prolonge néanmoins vers l'ouest constituant la limite parcellaire avec la propriété voisine au sud. Deux sondages effectués dans les enduits ciments ont montré un petit appareillage en moellons dégrossis ou bruts de calcaire dur, scellés par un mortier beige et friable (fig. 50).

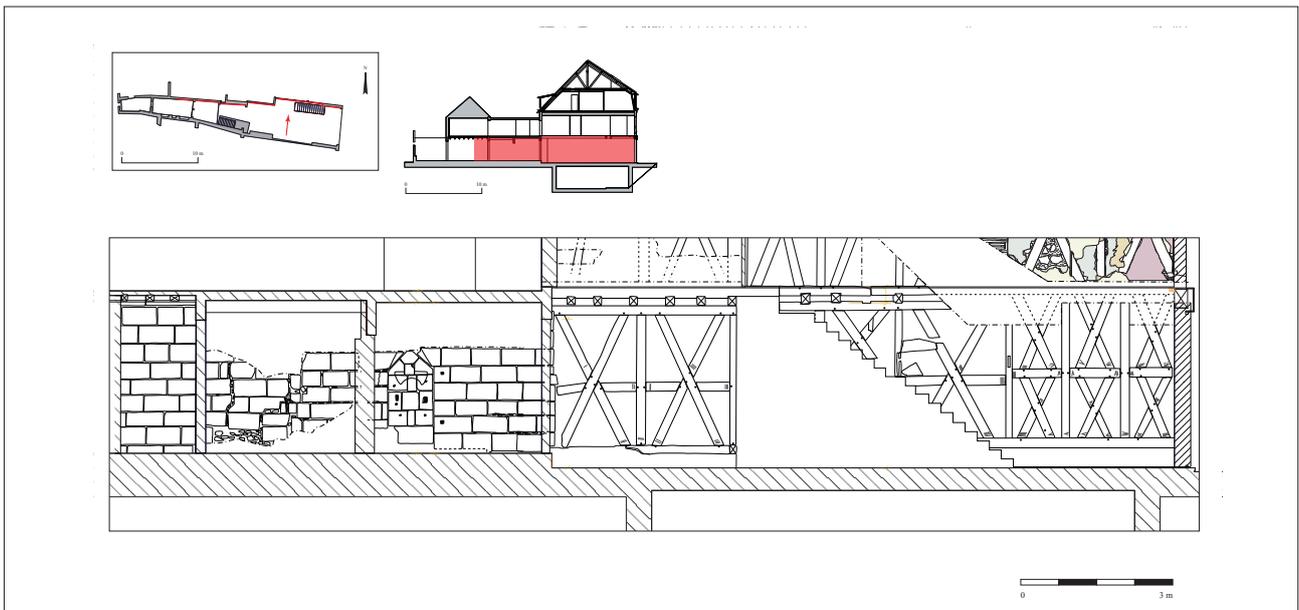
Figure 51 : Elévation du mur nord au niveau du rez-de-chaussée avec les principaux composants archéologiques (relevé S. Bryant, Inrap et A. Prévot, Inrap).

Il a été possible d'étudier le mur nord sur presque toute sa longueur depuis la façade sur la rue jusqu'à la cour (fig. 51). Seule une travée derrière l'escalier actuel n'a pu être dégagée de ses doublages contemporains. On observe une construction homogène en pans de bois avec les divisions de l'espace qui correspondent à celles observées sur le mur sud (fig. 52). L'emplacement probable d'une cage d'escalier en bois a aussi été observé. Dans la cour, le mur de clôture se prolonge vers l'ouest incorporant les vestiges d'un puits mitoyen (fig. 53) et portant des traces d'une phase de réparation.

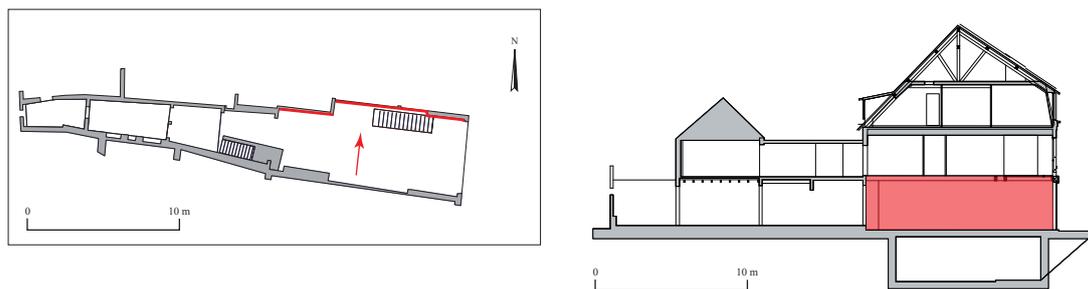
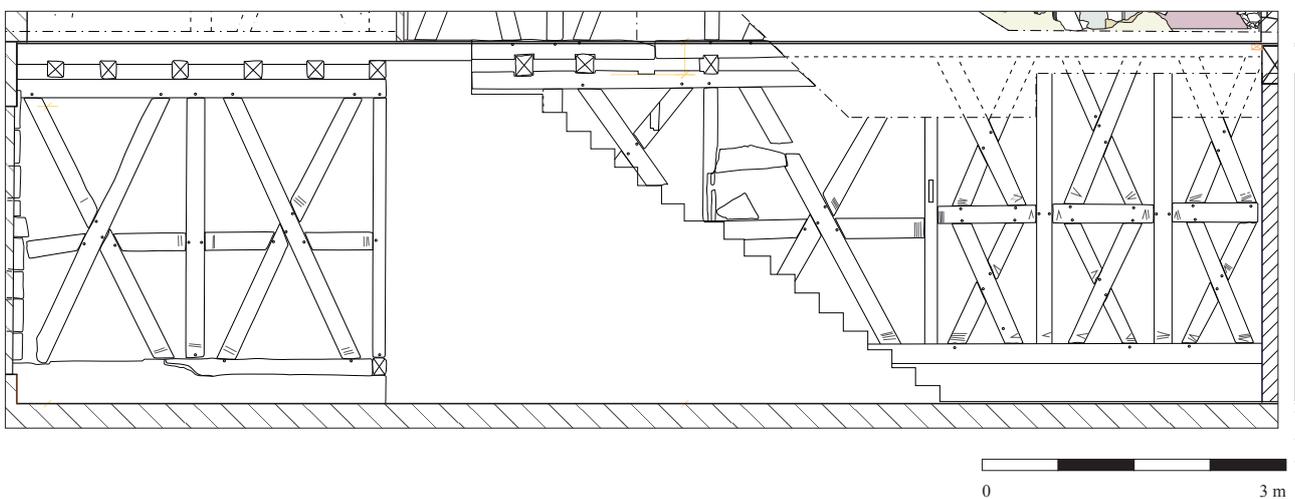
Figure 52 : Elévation de la partie orientale du mur nord au niveau du rez-de-chaussée (relevé S. Bryant, Inrap et A. Prévot, Inrap).

petits modules de croix de Saint-André (fig. 52, 54-56). La limite orientale est formée par la façade actuelle, en partie en pierre de taille et plaquée au mur en pans de bois à l'aide de tirants en fer. La limite ouest est composée d'un poteau vertical de faible section (12 cm environ) qui comporte une mortaise à mi-hauteur (fig. 57, 58), vestige d'une cloison qui correspond à la poutre verticale qui forme la limite orientale des pans de bois du mur sud en face. Comme son homologue du mur sud, sa face extérieure a été bûchée. Cette poutre correspond également à un changement d'orientation des solives – celles à l'ouest sont orientées parallèles aux murs nord et sud de la maison tandis que celle qui se trouvent à l'ouest sont perpendiculaires à ceux-ci. Cette différence d'orientation s'explique par le besoin d'ancrer des solives dans la sablière de la façade sur rue, tout simplement pour chaîner celle-ci au reste de la structure.

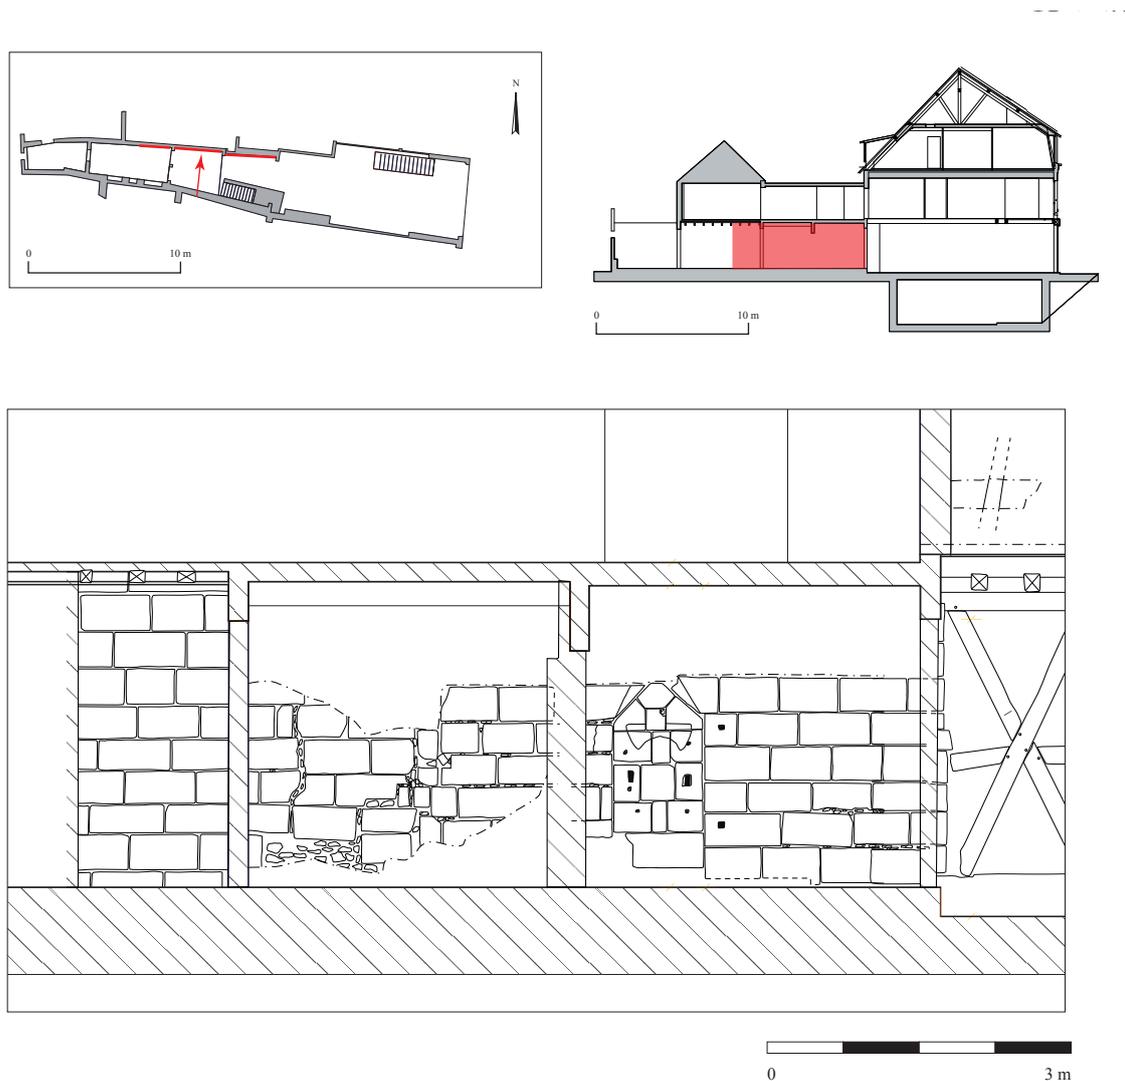
Figure 53 : Elévation de la partie occidentale du mur nord au niveau du rez-de-chaussée avec le puits et le mur en pierre de taille (relevé S. Bryant, Inrap et A. Prévot, Inrap).

La limite occidentale des pans de bois correspond à l'emplacement de la façade arrière de la maison. A partir de ce point, la paroi se poursuit vers l'ouest sous la forme d'un mur en pierre de taille de bonne facture qui a été observé sur une longueur de 9 m environ (fig. 53, 65-67). Sa limite ouest est constituée par un refend en parpaings lié au chantier de réhabilitation mais des observations faites pendant la phase terrain indiquent que le mur se prolonge jusqu'au fond de la parcelle. Malgré la présence d'enduits en béton et un doublage avec des briques creuses, il a été possible de constater sa présence au niveau du premier étage, à peu près à mi-hauteur. A compter de la façade arrière de la maison, une travée de 3,60 m de long a été démolie et remplacée par une paroi de brique creuse mais le reste de mur subsiste encore.

La partie orientale du mur en pierre de taille intègre une ouverture rectangulaire de 90 cm de large sur 2 m de haut dont la partie supérieure est en bâtière (fig. 53, 69-71). Elle a été prévue lors de la construction du mur, les blocs ayant été parfaitement posés à cet effet. Les blocs immédiatement au-dessus de l'ouverture ont été entaillés afin de créer une rainure. L'intérieur de l'ouverture a été obturé par un appareillage en pierre de taille de très bonne facture qui comporte plusieurs particularités. En premier lieu, le sommet triangulaire consiste en un assemblage clavé composé d'un petit claveau central posé sur un bloc carré et deux sommiers. La précision dans les formes exclut une simple condamnation d'une porte, par exemple. Les autres blocs sont bien ajustés et les trois assises reposent sur un grand bloc de calcaire jaune et plus dur dont la face supérieure présente un arrêt arrondi par une usure quelconque. On observe une paire opposée d'encoches carrées de 5 cm de côté à 1,10 m du sol et avec un écartement de 50 cm. A 20 cm au-dessus de ces encoches, une dépression semi-circulaire indique une usure par un frottement rotatif.

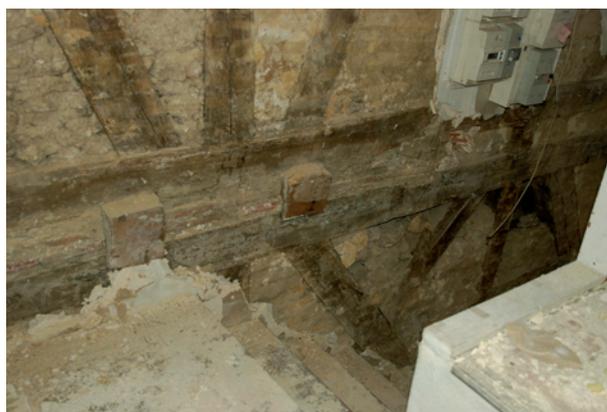
Figure 59 : Vue générale des solives sciées pour le passage de l'escalier actuel le long du mur nord (cliché DSC_0372.JPG).

A cet endroit, on observe également que quatre solives au moins ont été sciées pour permettre le passage de l'escalier actuel. Il a donc été possible d'observer l'assemblage des sablières et des solives au niveau du plancher du premier étage. La sablière haute des pans de bois du rez-de-chaussée et la sablière basse de ceux du premier étage ont été légèrement entaillées pour pouvoir loger les solives (fig. 59, 60). Ce dispositif était sans doute destiné à renforcer la structure générale en évitant des éventuels mouvements des parties composantes et permettait également de garder toute la section des solives sans avoir recours au système de tenons et mortaises pour l'assemblage.

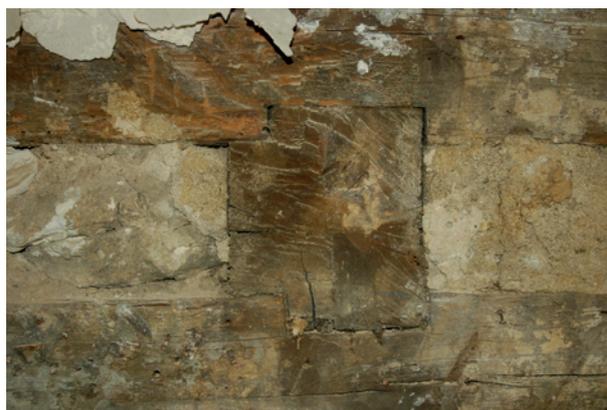
Figure 60 : Le mur nord - détail de l'assemblage d'une solive entre la sablière haute des pans de bois du rez-de-chaussée et la sablière basse de ceux du premier étage (cliché DSC_0375).

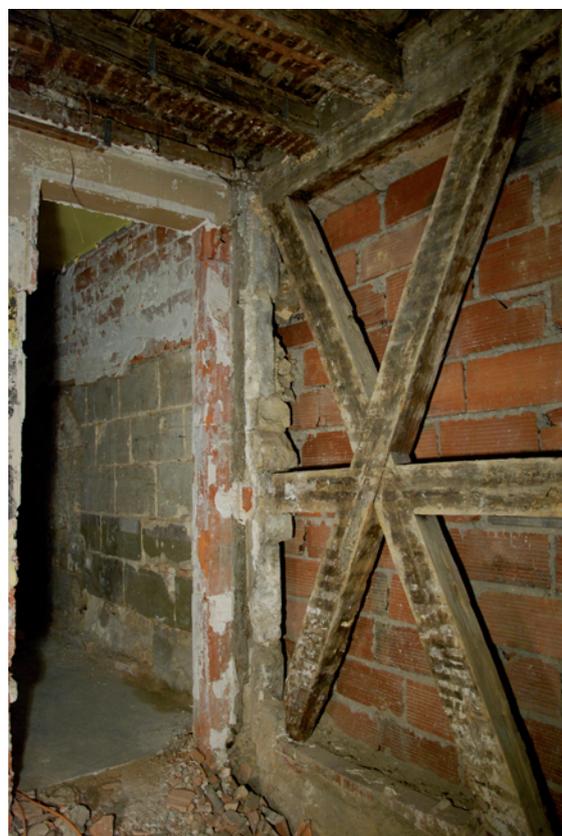
Figure 61 : Vue générale de l'extrémité ouest des cloisons en pans de bois du mur nord. A gauche, la maçonnerie en pierre de taille représente le mur de clôture de la limite nord de la parcelle (cliché DSC_0581).

La raison du décrochement dans le mur reste inconnue mais pourrait correspondre à une limite parcellaire ancienne. En tout cas, il se prolonge jusqu'au deuxième étage de la maison. A l'ouest de ce décrochement, on observe encore deux travées de grand module de croix de Saint-André dont la première, à compter depuis l'ouest, n'est pas délimitée par un poteau vertical mais par la limite orientale d'un mur en pierre de taille (fig. 61, 62).

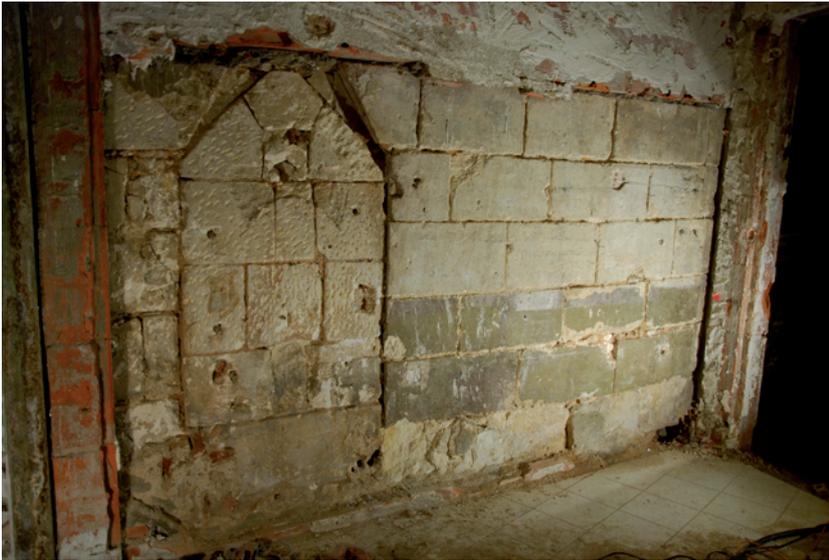
Figure 65 : Vue générale de la partie ouest du mur nord dans l'ancien espace de cour ou de jardin, prise depuis le Sud-Ouest. A gauche, on observe l'emplacement d'un puits avec le parement en pierre de taille de l'extrémité orientale du mur à droite (cliché DSC_0585).

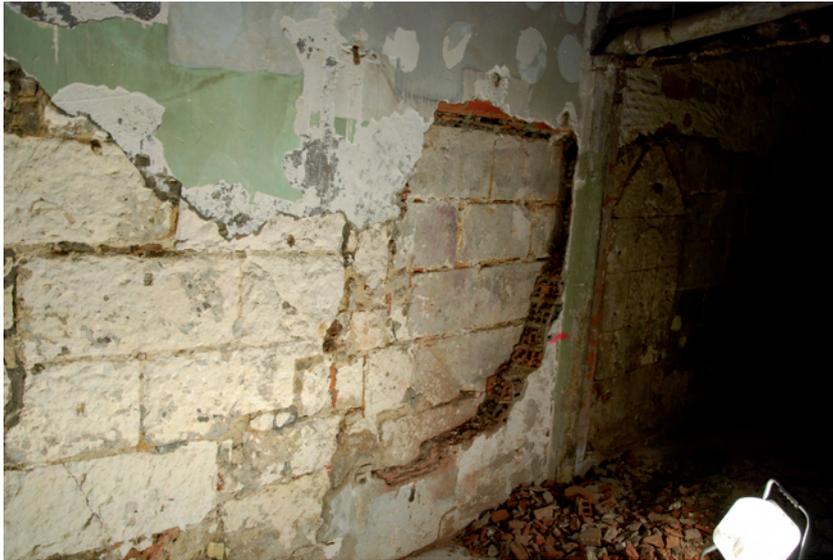
Figure 66 : Le mur nord, au rez-de-chaussée. Vue générale de la partie centrale du parement en pierre de taille, prise depuis le Sud-Ouest. Les deux phases de construction se distinguent clairement (cliché DSC_0601).

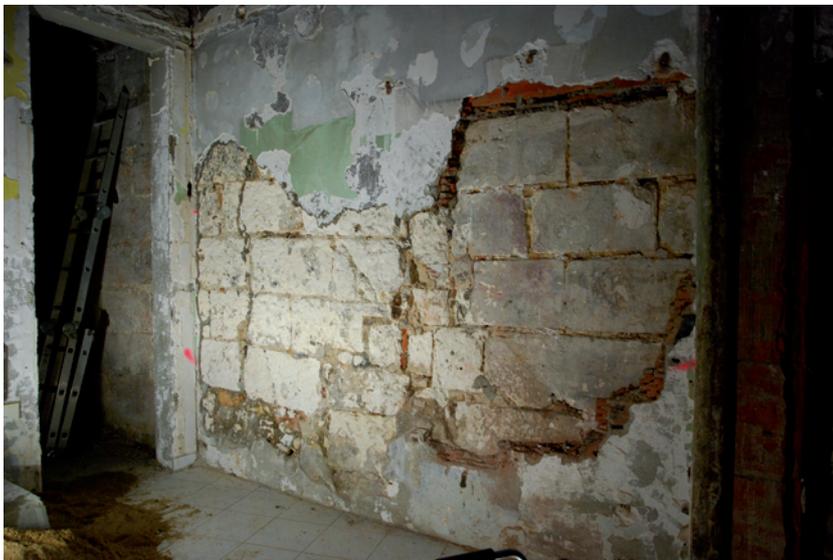
Figure 67 : Vue générale de la partie occidentale du mur nord en pierre de taille, prise du Sud-Est. Les deux phases de parement sont clairement visibles, séparées par une reprise de la maçonnerie (cliché DSC_0598).

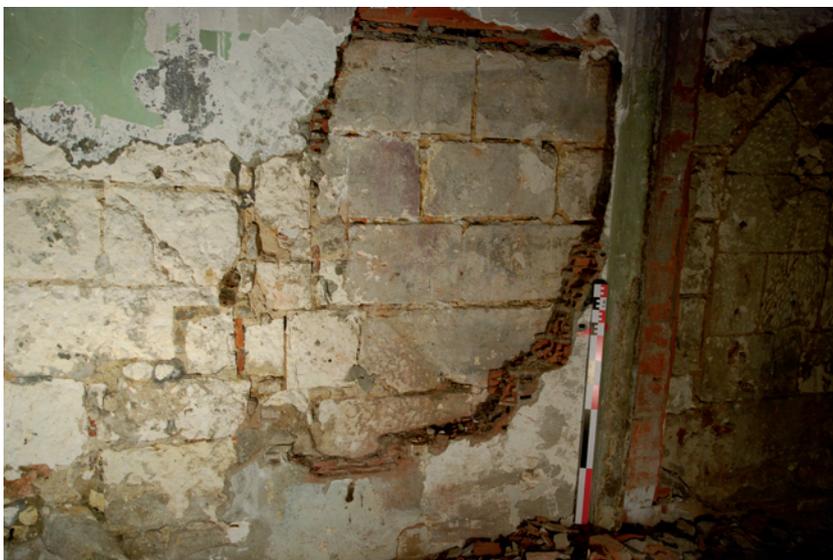
Figure 68 : Détail de la reprise entre les deux phases de construction du parement en pierre de taille du mur nord. La reprise pourrait correspondre à la suppression d'un refend ou d'un retour de la partie droite (Est) du mur (cliché DSC_0607).

L'interprétation de ces anomalies reste délicate faute de relations stratigraphiques claires. La rupture entre les deux unités de parement pourrait bien correspondre à la suppression d'un refend ou d'un retour du mur en pierre de taille qui délimite le côté nord de la cour depuis la face arrière de la maison : sa largeur correspond à celle des blocs. En ce cas, le parement à gauche (ouest) de la rupture pourrait correspondre à l'ajout ou à la reconstruction d'un mur en pierre de taille qui reprend ou prolonge la limite parcellaire. Les grandes similitudes entre les deux maçonneries évoquent deux phases de construction rapprochées dans le temps.

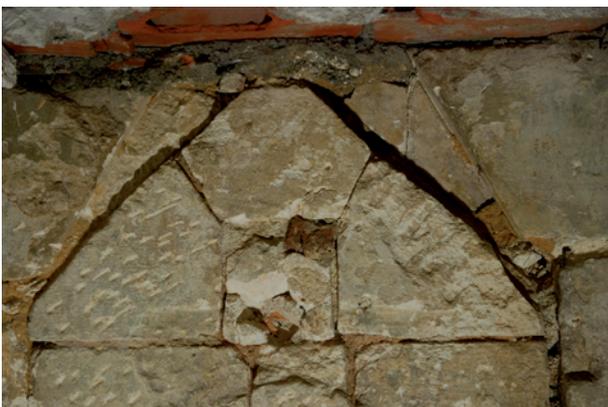
Figure 70 : Détail du montage clavé du sommet du puits et de l'entaille des blocs du parement du mur au-dessus (cliché DSC_0593).

Ce dispositif correspond certainement à l'emplacement d'un puits. Les encoches font partie d'une structure de soutien pour le mécanisme de remontage, sans doute un simple cylindre en bois voire une poulie. Ces éléments ont aujourd'hui disparus. La rainure au-dessus du sommet en bâtière correspond peut-être à l'emplacement d'une couverture légère destinée à protéger le puits.
