Cher, Bourges, 15-17 place Planchat

L'évolution d'une parcelle bâtie depuis le XIII^{ème} siècle : le diagnostic archéologique d'une maison en pans de bois

Simon Bryant

octobre 2010

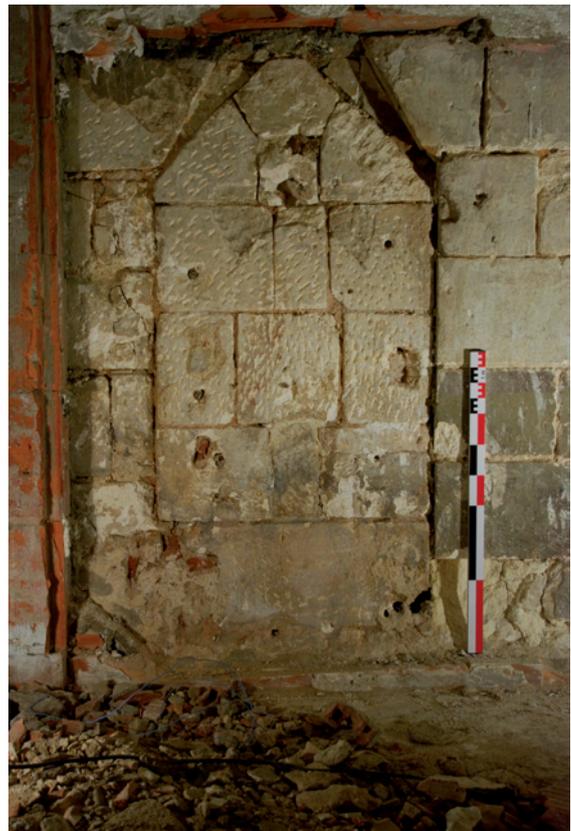
Figure 69 : Vue rapprochée de l'aménagement du puits dans le mur nord (cliché DSC_0589).

Ce dispositif correspond certainement à l'emplacement d'un puits. Les encoches font partie d'une structure de soutien pour le mécanisme de remontage, sans doute un simple cylindre en bois voire une poulie. Ces éléments ont aujourd'hui disparus. La rainure au-dessus du sommet en bâtière correspond peut-être à l'emplacement d'une couverture légère destinée à protéger le puits.

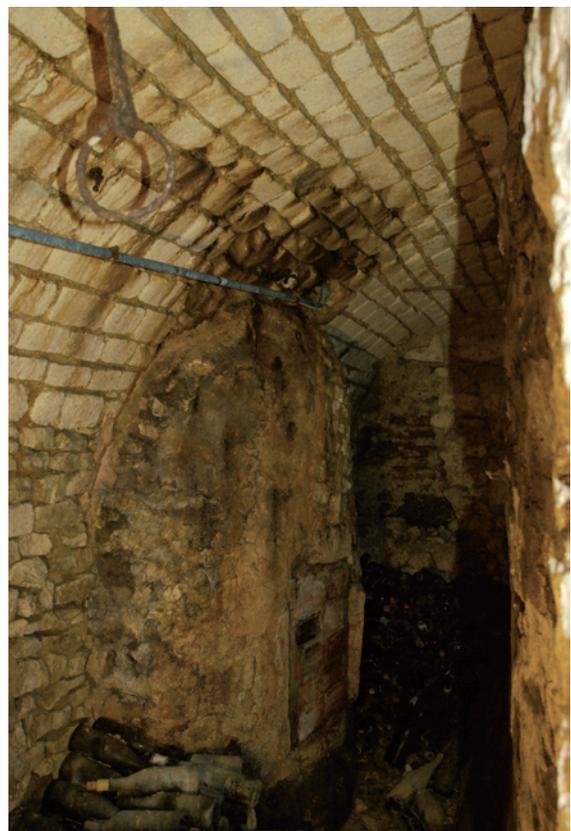
Figure 71 : La cave du n° 17 de la place Planchat. Vue de la maçonnerie cylindrique enfermant le puits dans la partie ouest de la cave (cliché DSC_0589).

La visite de la cave de la propriété voisine du numéro 17 montre qu'il s'agit d'un puits mitoyen. La partie ouest de la cave immédiatement au nord contient une structure maçonnée en demi-cylindre plaquée contre le mur sud de la cave (fig. 71). Cette maçonnerie, sans doute un ajout à la maçonnerie primitive, comprend une petite ouverture carrée destinée à permettre l'accès au puits. On peut donc imaginer à l'origine un puits vertical ouvert, accessible des deux côtés de la limite parcellaire depuis le rez-de-chaussée et, pour la propriété au nord, depuis la cave.

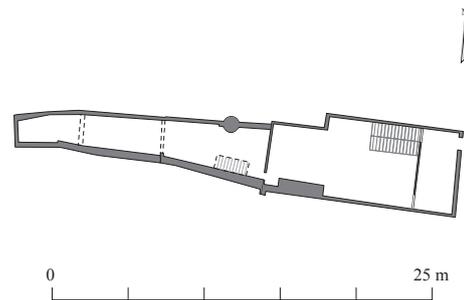
Figure 72 : Proposition de restitution de l'organisation du rez-de-chaussée à partir des données archéologiques (d'après le fonds informatisé Atelier Christian Gimmonet).

A partir de ces données, il est possible de proposer une restitution de l'organisation primitive de l'espace du rez-de-chaussée et l'évolution de celui-ci (fig. 72). En premier lieu, il y a un espace rectangulaire de 12,40 m est-ouest sur 5,10 m nord-sud dont l'essentiel de la construction est en pans de bois en croix de Saint-André. Derrière, à l'ouest, la parcelle se prolonge sur une distance d'au moins 16 m sous la forme d'une cour ou un jardin. L'accès depuis la rue reste inconnu mais on peut imaginer une porte dans la partie nord de la façade orientale, au-dessus de l'entrée probable à la cave voûtée. La maison communique avec la cour derrière via une porte maçonnée dans la partie sud du mur ouest, au-dessus de l'accès à la cave.

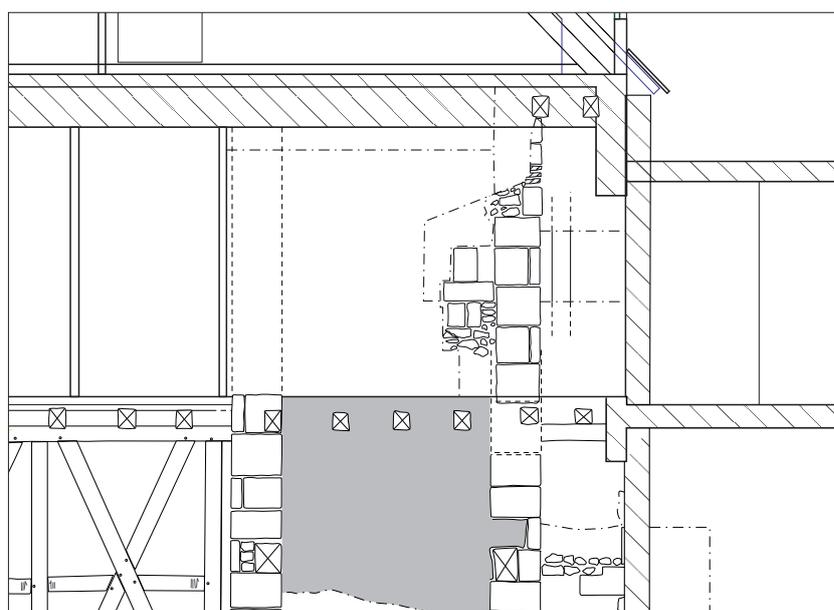
Figure 73 :
Élévation de la partie occidentale du mur sud au niveau du premier étage avec la cheminée et le pan de mur entre celle-ci et le mur arrière de la maison (relevé S. Bryant, Inrap).

Dans la partie ouest de cet espace, on observe une deuxième cheminée qui n'est que la continuité de celle observée au rez-de-chaussée, possédant les mêmes dimensions et les mêmes caractéristiques techniques (fig. 73, 78-79). Le conduit a été réduit par une maçonnerie en briques avant d'être condamnée. Les poutres en bois pour soutenir le manteau ont été récupérées car leurs emplacements sont bouchés par des moellons de pierre.

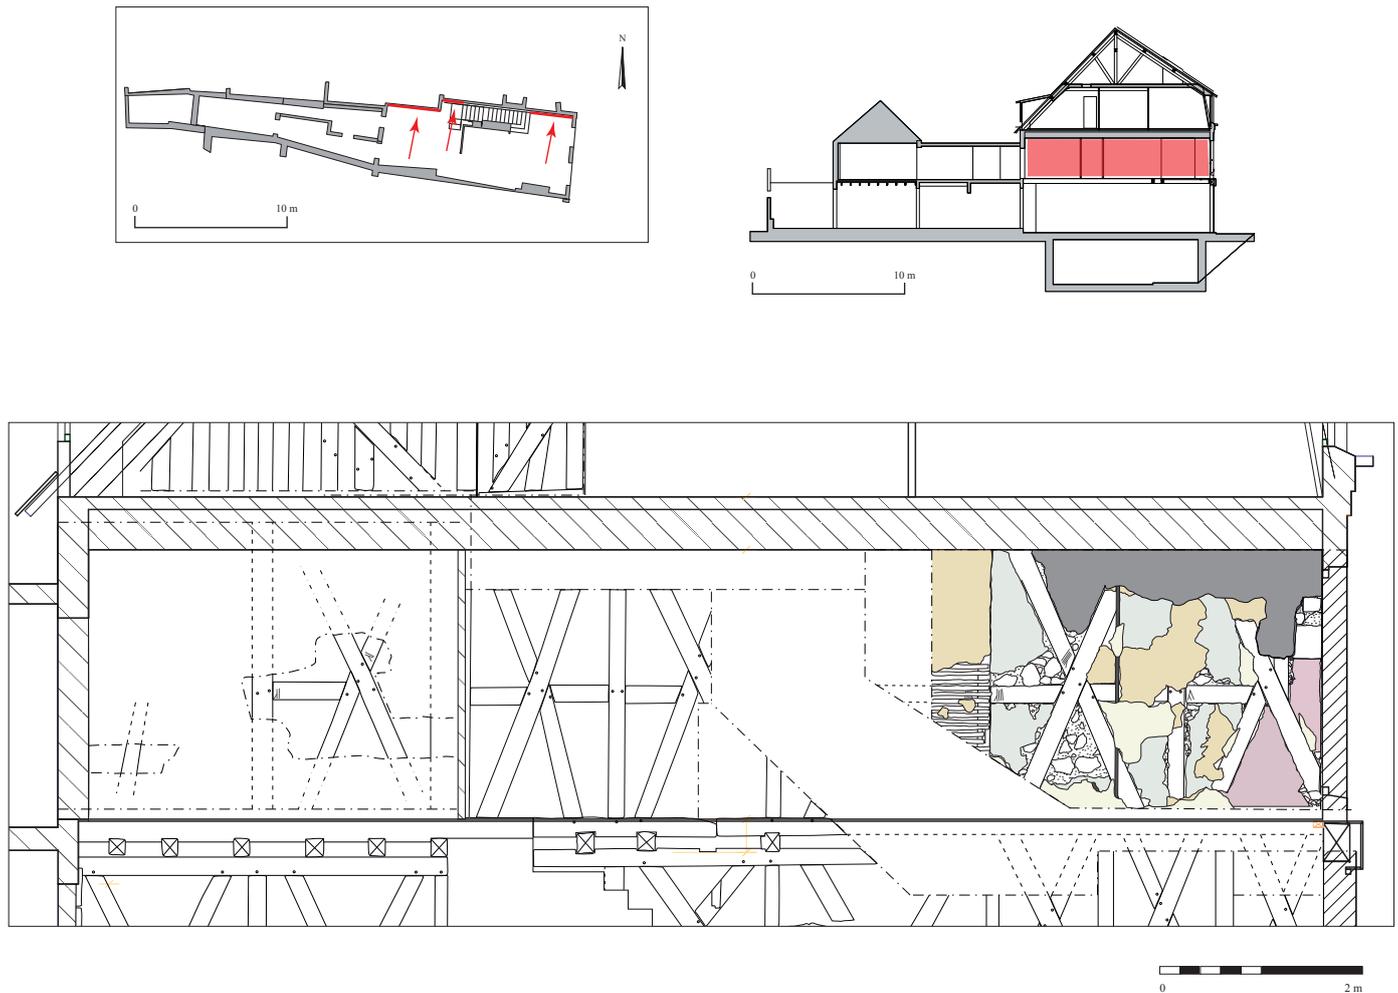
Figure 84 : Élévation du mur nord au niveau du premier étage (relevé S. Bryant, Inrap et A. Prévot, Inrap).

La partie orientale depuis la façade jusqu'au décrochement dans le mur (fig. 84, 85) est composée de cinq travées de grands modules de croix de Saint-André d'une largeur de 1,90 m chacun (entre les axes centraux des poteaux verticaux). Il est intéressant de noter que les deux premières travées depuis la façade orientale sont au-dessus des travées en petit module de Croix Saint-André, trois de ces dernières correspondant à deux des grands modules. Notons que la dernière travée à l'est présente des marques d'assemblage indiquant qu'elle était la dernière (n° 7 en chiffres romains). La séquence de construction est

Entre le décrochement du mur nord et la façade arrière de la maison à l'ouest, deux autres travées de grands modules ont été découvertes, numérotées de 1 à 3 en chiffres romains (fig. 84, 86-88). La cohérence de la numérotation indique un assemblage de l'ouest vers l'est, analogue à celui évoqué au rez-de-chaussée. La relation entre la limite ouest des pans de bois et le mur de clôture qui les prolonge a été observée. Au premier étage, le poteau vertical de la première travée a été conservé et il semblerait que le mur en pierre de taille ait été appuyé contre le poteau, mais les deux constructions peuvent être contemporaines (fig. 89). En revanche, toute trace du mur ouest d'origine a été effacée par la création de la façade et des ouvertures contemporaines.

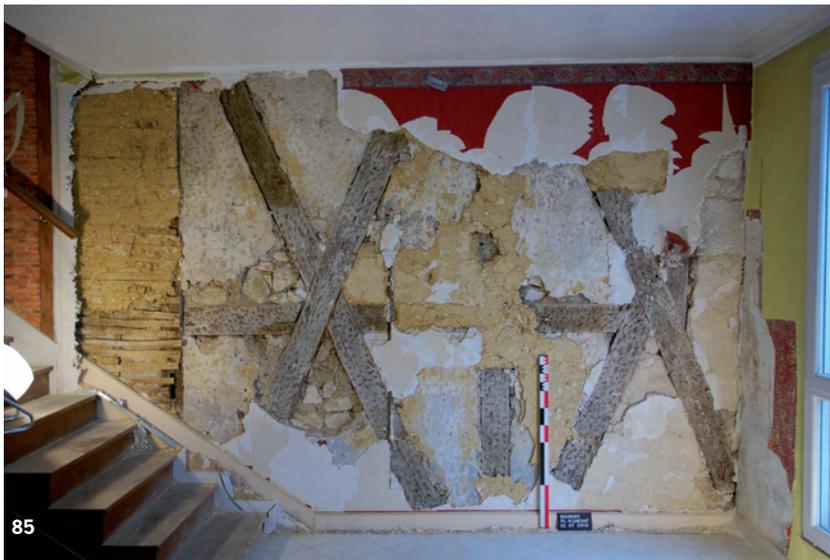
Figure 85 : Le mur nord du premier étage – vue générale des pans de bois en croix de Saint-André de la partie orientale du mur (éch. 1 m). La paroi d'origine est recouverte par une séquence d'enduits (cliché DSC_0299).

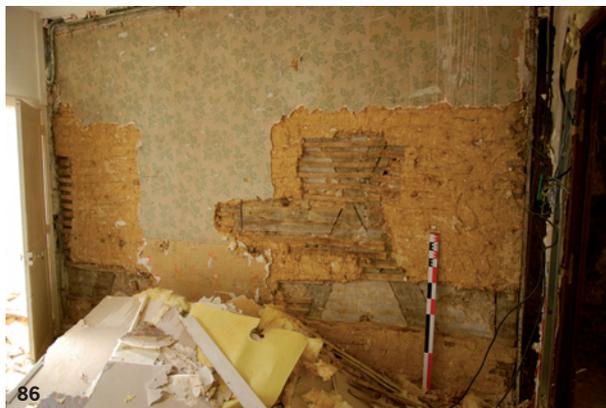
Figure 86 : Le mur nord du premier étage – vue générale des pans de bois en croix de Saint-André de la partie ouest du mur en cours de dégagement (éch. 1 m). Le parement primitif a été recouvert par un enduit de torchis appliqué sur un lattis en châtaignier clouté sur les pans de bois (cliché DSC_0359).

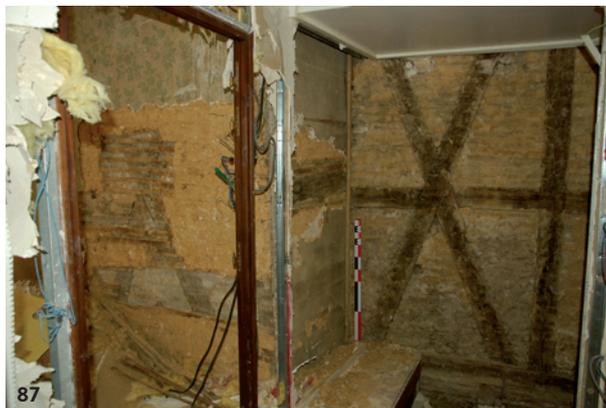
Figure 87 : Le mur nord du premier étage – vue générale du décrochement dans le mur au niveau de l'escalier actuel (cliché DSC_0369).

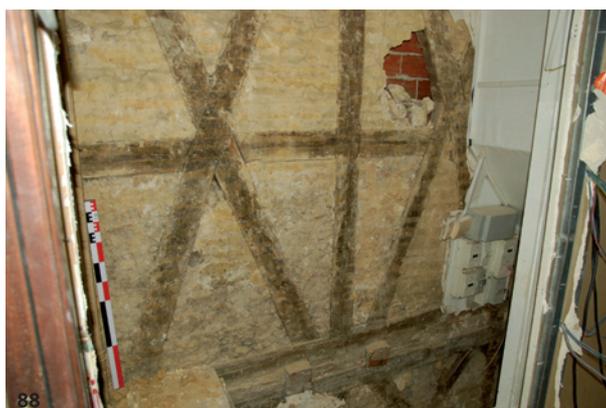
Figure 88 : Vue rapprochée de la première travée de grand module de croix de Saint-André à l'est du décrochement dans le mur (cliché DSC_0371).

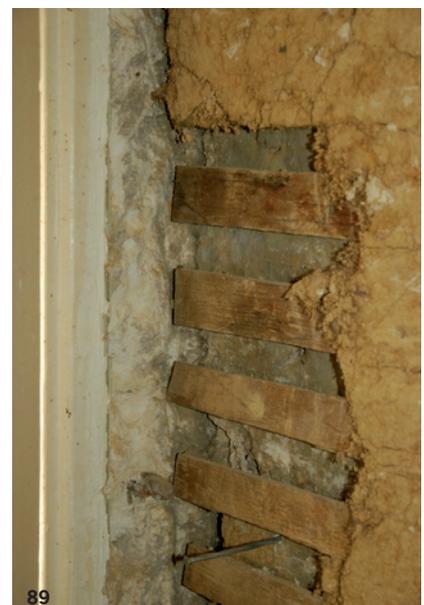
Figure 89 : Détail de la liaison entre l'extrémité occidentale du mur en pans de bois et la maçonnerie en pierre de taille du mur nord sur la cour derrière la maison. L'extrémité des blocs a été entaillée pour pouvoir loger le lattis ayant servi de support pour un enduit de torchis (cliché DSC_0365).

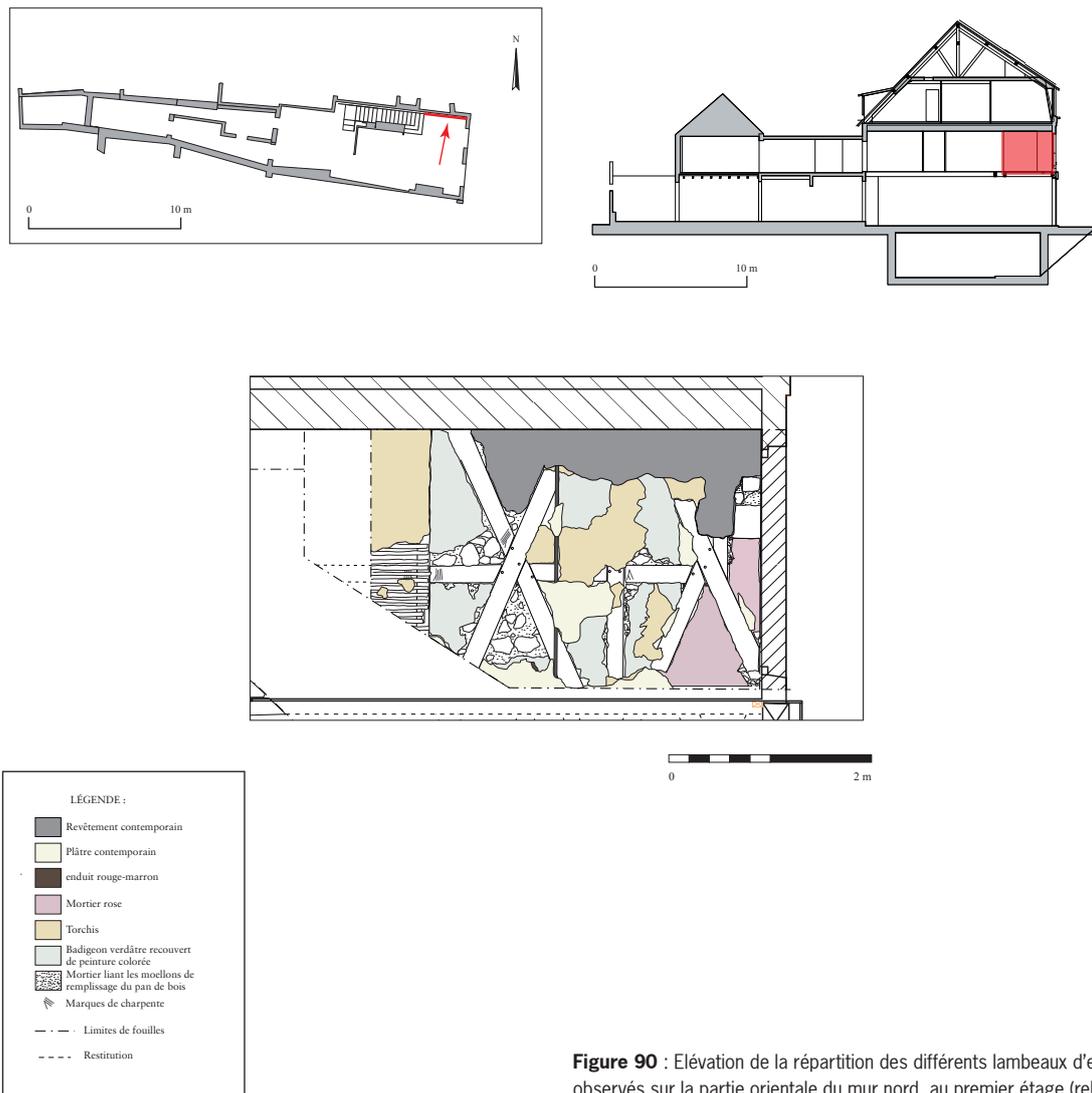
Figure 90 : Élévation de la répartition des différents lambeaux d'enduits observés sur la partie orientale du mur nord, au premier étage (relevé A. Prévot, Inrap).

vraisemblablement couvert par un badigeon blanc ou beige clair. Cette base a servi de fond pour un décor figuratif polychrome (fig. 90, 91) mais les piquetages plus tardifs pour des enduits postérieurs ont trop abîmé le décor primitif pour pouvoir établir un schéma général de la décoration.

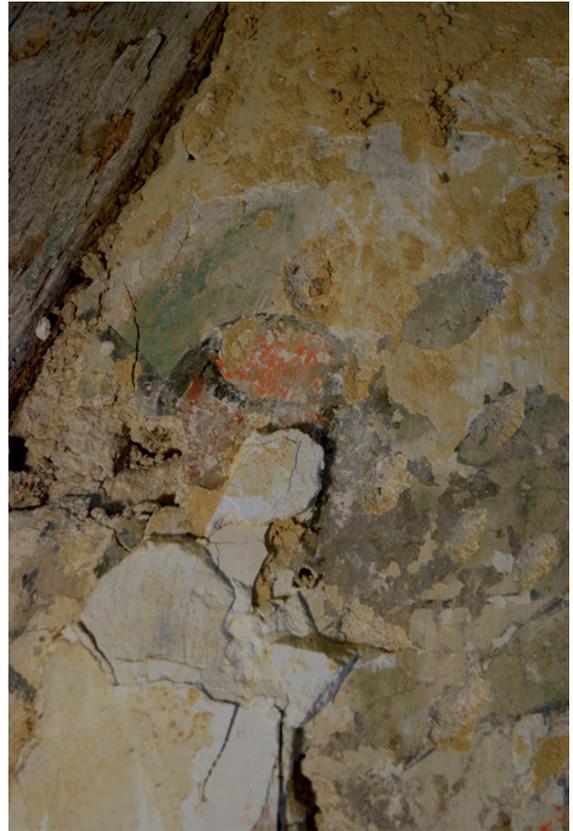
Figure 91 : Les enduits de la partie orientale du mur nord du premier étage – détail des motifs végétaux (?) en vert et en orange vif à gauche du visage humain (cliché DSC_0316).

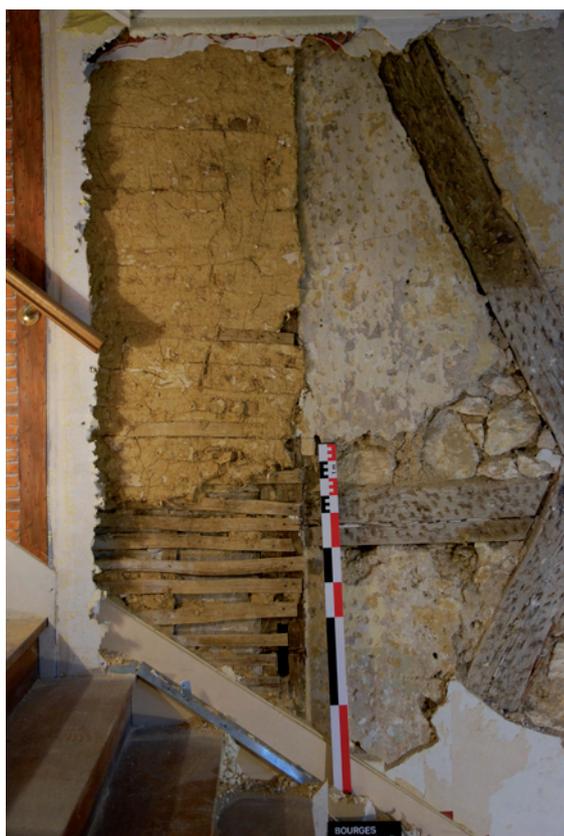
Figure 93 : Le mur nord du premier étage – vue rapprochée de la liaison entre les deuxième et troisième travées des pans de bois (éch. 1 m). A gauche de la mire, on observe une limite nette de l'enduit de torchis sur lattis de châtaignier. A droite de cette limite, le torchis était appliqué directement sur les enduits antérieurs, sans lattis (cliché DSC_02306).

Sur les deux premières travées depuis la façade orientale, le torchis a été appliqué directement sur les anciens enduits. A partir du début de la troisième travée et jusqu'à la limite ouest de la maison, les pans de bois ont reçu un lattis de baguettes plates de châtaignier de 3 cm de large, fixées horizontalement aux bois par de petits clous en fer à tête plate (fig. 93). Le torchis a ensuite été appliqué sur ce lattis. Partout, sa surface a été lissée à l'aide d'un gros pinceau pour former une surface compacte. Celle-ci a servi de base pour un enduit de plâtre composé d'une mince couche d'apprêt assez grossière puis une fine pellicule de plâtre de finition. Cette surface a sans doute été préparée pour des peintures ou des papiers peints. En tout cas, ces premiers revêtements muraux modernes (XIX^e ou XX^e siècles ?) ont été recouverts par des plâtres plus récents puis des doublages en Placoplatre sur rails.

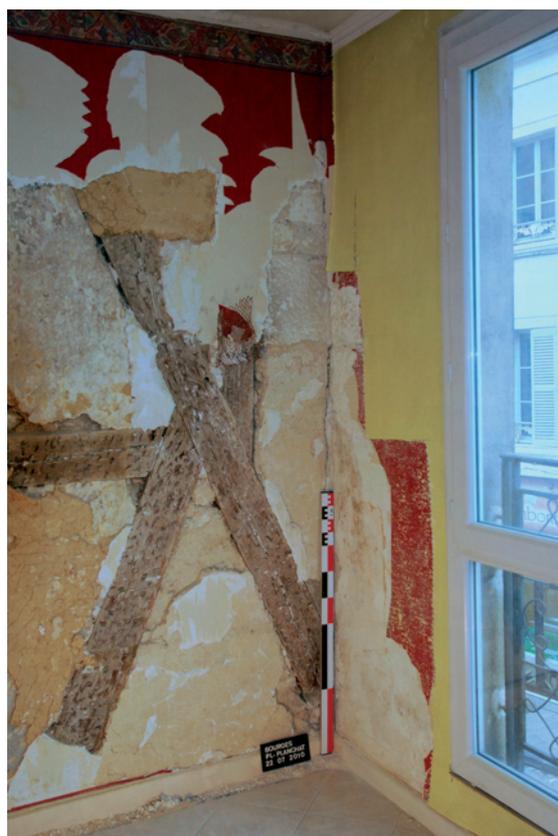
Figure 94 : Le mur nord du premier étage – vue rapprochée de la liaison entre la façade orientale en pierre, plaquée contre l'extrémité du mur nord en pans de bois (cliché DSC_0311).

La façade sur rue du premier étage est constituée d'un mur de 37 cm d'épaisseur en pierre de taille de calcaire. Elle a été plaquée contre l'extrémité orientale du mur nord en supprimant le dernier poteau, la petite poutre horizontale et le bras supérieur du croisillon. Un poteau vertical a été inséré sur le bras inférieur du croisillon et la maçonnerie de la façade appuyée contre celui-ci, vraisemblablement sans aucune autre forme de liaison. Le liant utilisé est un mortier de chaux compact, de couleur beige-rose. Il a été étalé sur une partie des hourdages. La date de cet ajout reste incertaine mais les aspects stylistiques de la façade (fig. 94) suggère une construction pas avant la fin du XVIII^e siècle et probablement au cours du XIX^e siècle.

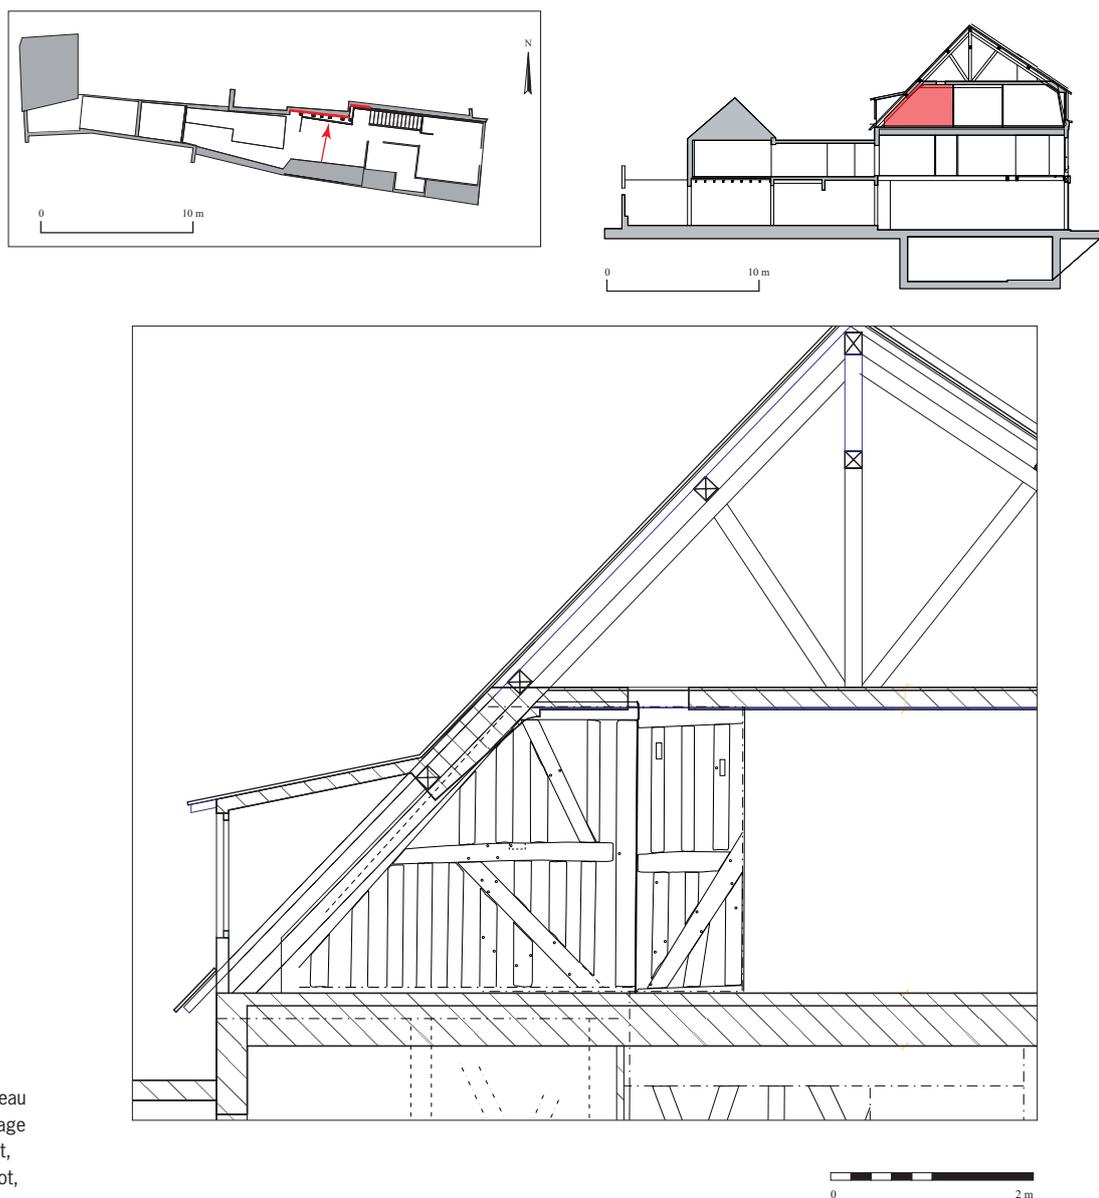
Figure 95 :
 Elévation de la
 moitié ouest du
 mur nord au niveau
 du deuxième étage
 (relevé S. Bryant,
 Inrap et A. Prévot,
 Inrap).

Des sondages pratiqués dans les murs nord et sud ont permis d'observer quelques éléments de construction du dernier niveau (fig. 95). Les parements inaccessibles lors de la phase terrain avaient été dégagés des revêtements contemporains au moment des prélèvements dendrochronologiques. Certaines observations complémentaires ont pu être faites mais sans relevé à l'échelle. Ces données seront présentées sous la forme de photos annotées.

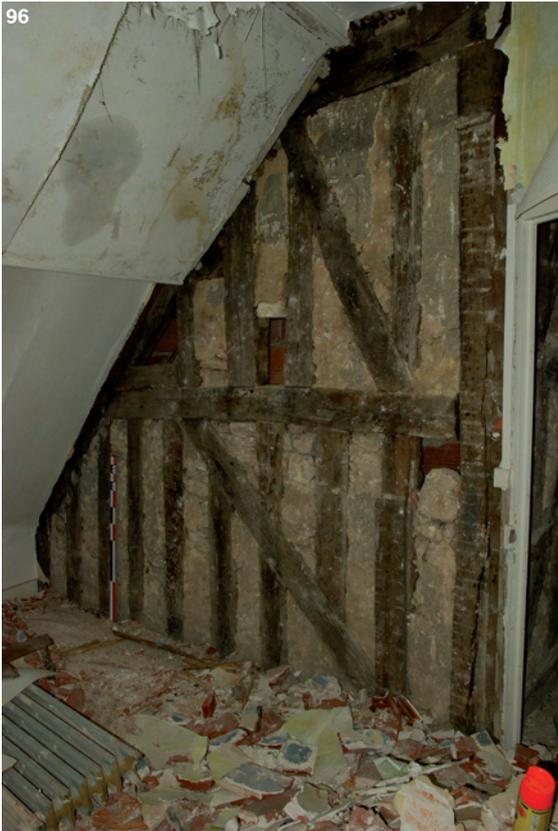
Figure 96 : Le mur nord au deuxième étage – vue générale des pans de bois de la moitié ouest, sous le versant occidental de la toiture, prise depuis le Sud-Est (cliché DSC_0379).

Dans la partie ouest du mur nord, au niveau de l'actuel escalier, la structure en pans de bois a été totalement décapée au niveau du décrochement. A gauche de celui-ci, la paroi est composée d'une poutre horizontale à 1,30 m du sol dont l'extrémité occidentale se jointe à un arbalétrier de la charpente du versant ouest de la toiture (fig. 95-98). Le colombage est composé essentiellement de poteaux verticaux avec deux éléments de renfort en diagonal. L'étude de des bois montre un fort taux de pièces de réemploi car de nombreux éléments présentent des trous de chevilles qui ne correspondent pas à des assemblages ou bien au contraire, plusieurs assemblages sans chevilles. Plusieurs de ces pièces pourraient provenir de la réutilisation de poteaux verticaux et de croisillons d'une structure en croix de Saint-André.

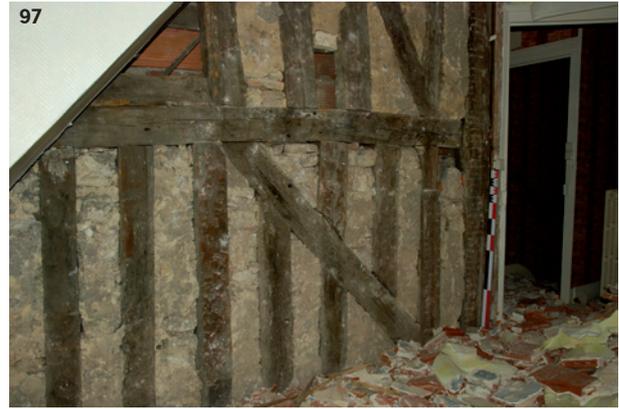
Figure 97 : Le mur nord au deuxième étage – vue générale des pans de bois de la moitié ouest, sous le versant occidental de la toiture, prise depuis le Sud-Ouest (cliché DSC_0384).

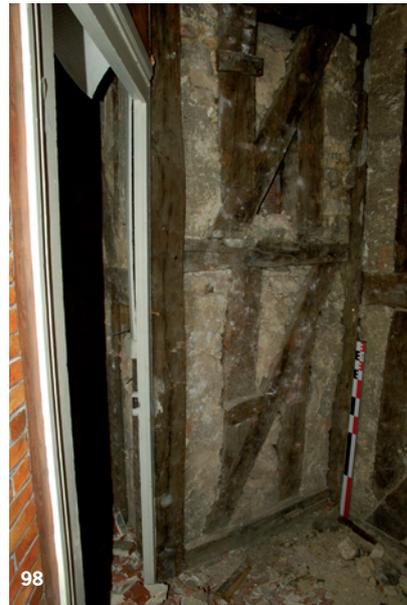
Figure 98 : Le mur nord au deuxième étage – détail du retour du décrochement dans le mur (éch. 1 m). Noter l'assemblage avec des pièces diagonales par rapport aux poteaux verticaux des niveaux inférieurs (cliché DSC_0386).

Le retour du décrochement du mur nord semble avoir subi moins de modifications : les poteaux des angles, les pièces obliques et les petits poteaux verticaux fonctionnent bien ensemble. En ce qui concerne le pan de bois immédiatement à l'est (droite), la situation est moins claire. Une grande pièce diagonale d'une section plus importante (16 cm sur 18 cm de profondeur) a été observée, reliée au poteau vertical dans l'angle du décrochement par une poutre horizontale, également de forte section (fig. 99). Ces éléments sont correctement chevillés entre eux tandis que les poteaux verticaux sont manifestement des réemplois (fig. 100, 101). Dans la partie orientale du mur nord, un sondage a mis en évidence le même type d'organisation générale. Derrière les parements actuels, les pans de bois ont été masqués par de nombreux morceaux de petits bois et le même lattis de châtaignier avec du torchis. Malgré ces rafistolages, il a été possible d'observer une grande pièce de charpente oblique, semblable à celle partiellement exposée dans la partie ouest du mur (fig. 102, 103). Ensemble, ces éléments forment le profil d'une charpente à deux pans avec une pente de 60° environ. Dans la partie orientale du mur sud, en face, la démolition d'une cloison en briques creuses a exposé un arbalétrier superposé d'un chevron de forte section, mais sans aucun colombage associé (fig. 104). Les pannes de la toiture mansardée sont logées dans le parement du mur sud qui appartient plutôt à la maison voisine.

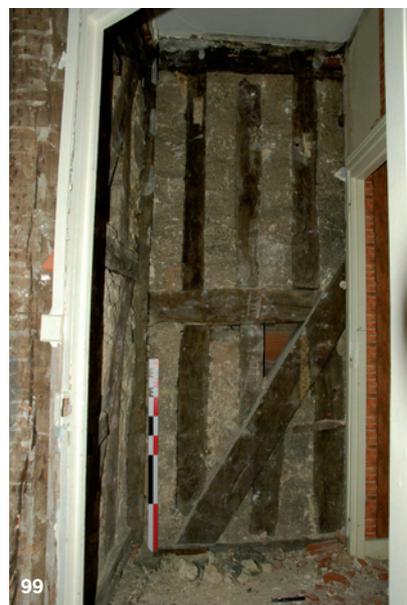
Figure 99 : Le mur nord au deuxième étage – vue générale du pan de bois à l'est du décrochement avec le grand élément de contreventement diagonal (cliché DSC_0391).

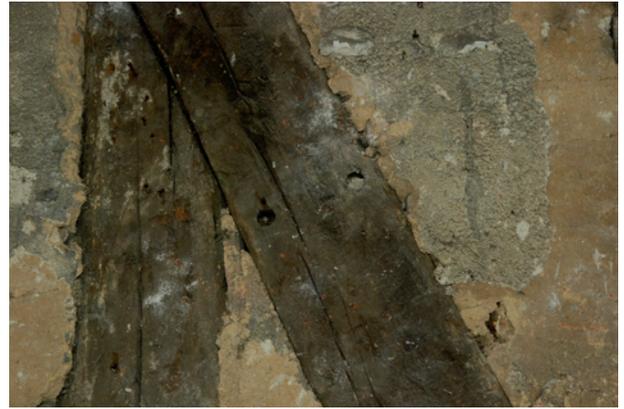
Figure 100 : Le mur nord au deuxième étage – détail d'un poteau en réemploi dans le colombage de la partie ouest du mur (cliché DSC_0383).

L'interprétation de ce niveau est assez délicate. Il s'agit manifestement d'un ajout ou d'une construction bien postérieure aux pans de bois du rez-de-chaussée et du premier étage. Premièrement, on peut constater l'utilisation extensive de morceaux de bois en réemploi pour l'ensemble de la structure. Le décrochement dans le mur nord semble plus « authentique » car elle correspond à celui des étages inférieurs. En revanche, sa sablière basse est un élément en réemploi et son assemblage avec des pièces diagonales diffère de celui des deux premiers niveaux où la poutre horizontale à mi hauteur correspond seulement à des poteaux verticaux. Le pan de mur entre le décrochement et le versant ouest de la toiture ne correspond pas aux travées du mur de l'étage de dessous mais la différence en techniques d'assemblage pourrait être expliquée par la présence du versant ouest de la toiture. Les éléments du colombage chevillés aux grandes pièces diagonales ne sont pas obligatoirement contemporains à celui-ci car rien ne s'oppose à une reprise ultérieure d'une structure existante. L'utilisation de bois de récupération ne plaide pas non plus en faveur d'une construction nouvelle.

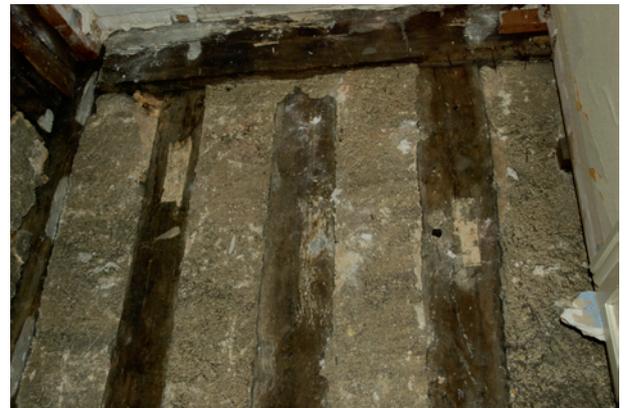
Figure 101 : Le mur nord au deuxième étage – détail de poutres en réemploi dans le colombage à l'est du décrochement (cliché DSC_0394).

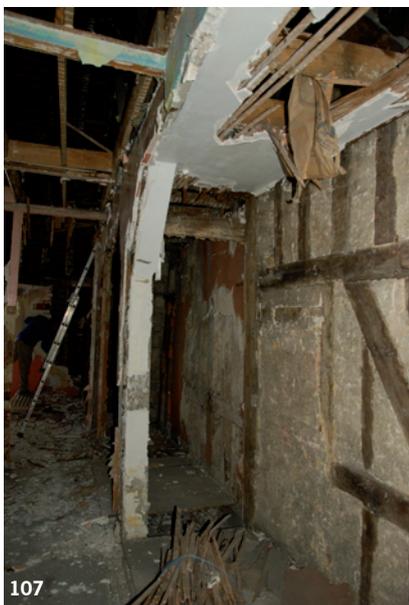
Figure 107 : Le deuxième étage après des travaux de démolition des parements contemporains. Vue générale du « passage » formé par des poteaux verticaux parallèles au mur sud. Photo prise depuis l'angle Sud-ouest de la pièce (cliché DSC_0609.JPG).

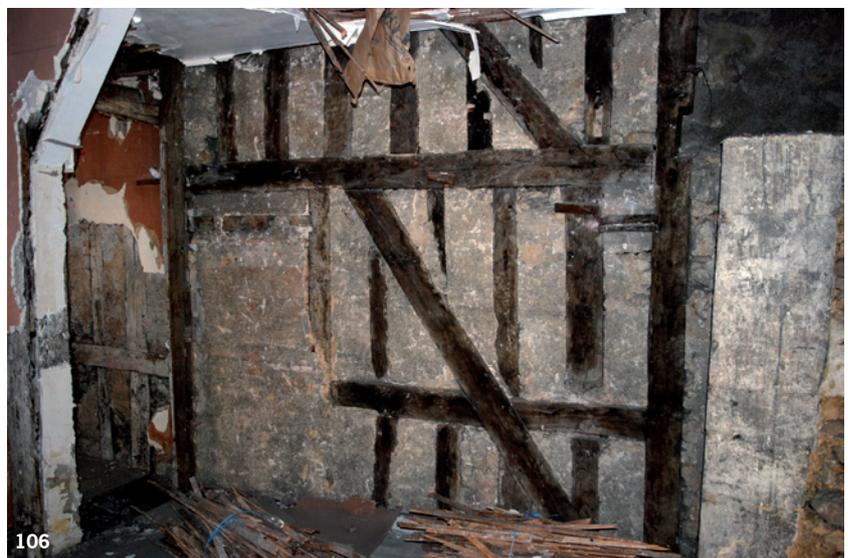
Figure 106 : Le deuxième étage après des travaux de démolition des parements contemporains. Vue rapprochée de la travée occidentale avec les pans de bois et la porte insérée à gauche (cliché DSC_0605.JPG).

Les travaux de démolition des cloisons du côté sud de la pièce ont montré un mur en pans de bois semblable à celui du côté nord (fig. 105, 106). Il est composé d'éléments verticaux avec des poutres horizontales et des contreventements diagonaux. La construction semble plus régulière que celle du mur nord mais on constate toutefois la présence de pièces en réemploi. A 1 m environ du mur sud, on observe la présence de deux poteaux verticaux de forte section (20 cm environ) avec un écartement de 2,50 m environ (fig. 107). Ils fonctionnent avec l'assemblage de chevrons et d'arbalétriers qui soutiennent une ferme de la toiture mansardée du côté de la rue, à l'est. Bien qu'ils tombent en face de poteaux verticaux du mur sud, il n'est pas impossible qu'il s'agisse d'éléments rapportés lors de la création de la charpente, ou tout du moins du volume mansardé.

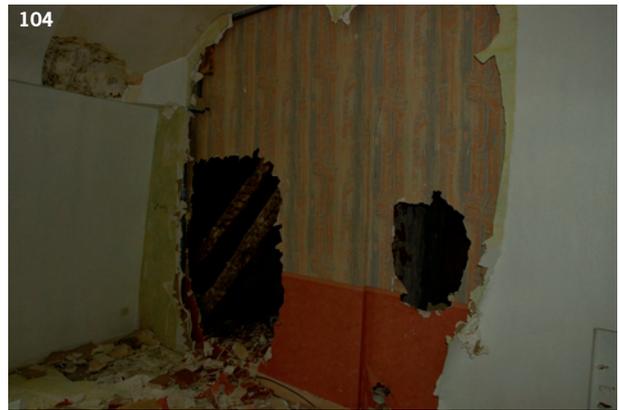
Figure 104 : Le mur sud au deuxième étage – un sondage a mis en évidence un arbalétrier et un chevron appartenant sans doute à une ancienne toiture « rives sur rue » (cliché DSC_0398).

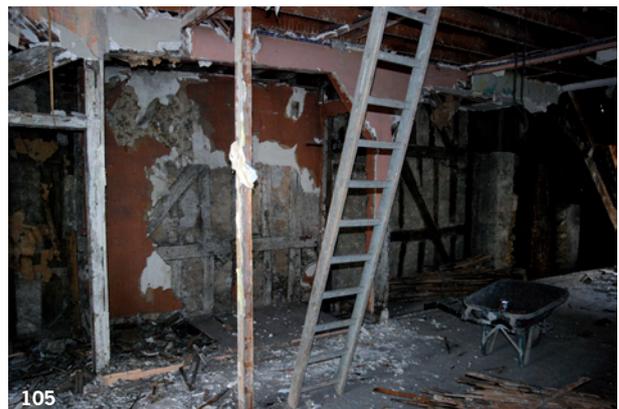
Figure 105 : Le deuxième étage après des travaux de démolition des parements contemporains. Vue générale du mur sud, prise depuis l'angle Nord-est de la pièce (cliché DSC_0601bis.JPG)

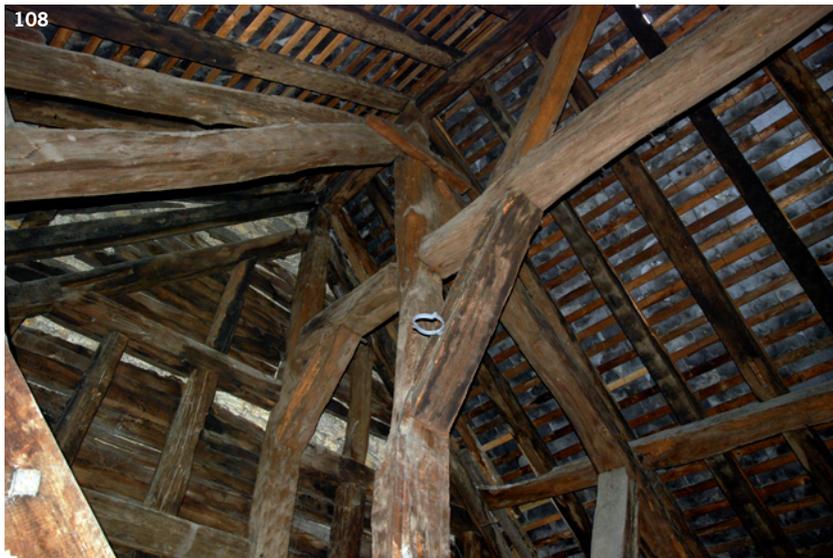
Figure 108 :
La charpente.
Vue générale de l'assemblage de l'extrémité sud.
Noter la paire de poinçons rapprochés. Celui de l'extrémité correspond au pignon tandis que le deuxième fonctionne avec la ferme parallèle au mur sud (cliché DSC_0616.JPG).

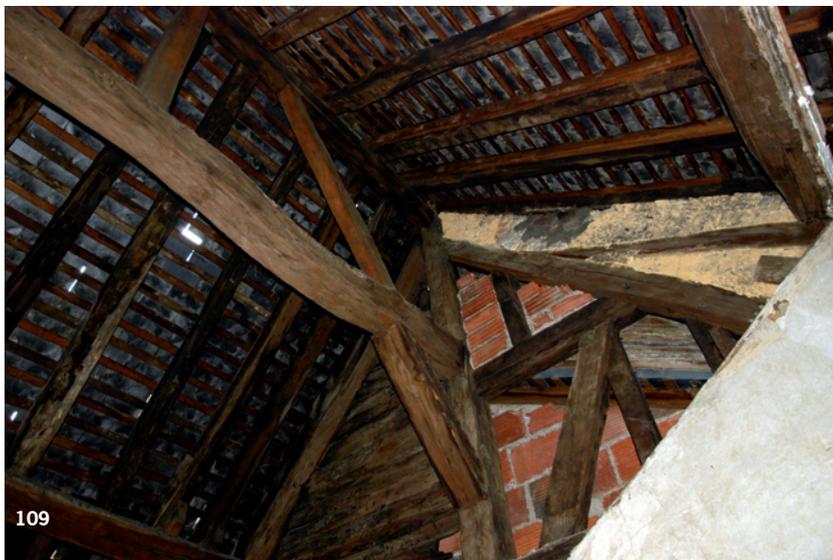
Figure 109 :
La charpente.
Vue générale de l'assemblage de l'extrémité nord avec poinçon, faitage et sous-faîtage (cliché DSC_0617.JPG).

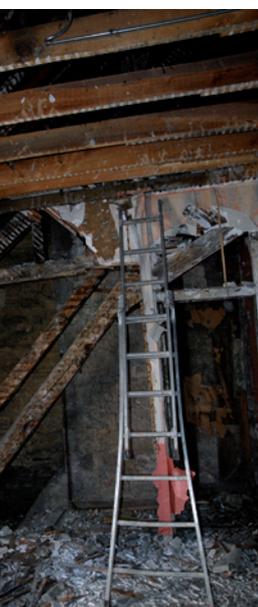
Figure 110 : Le deuxième étage après des travaux de démolition des parements contemporains. Vue rapprochée de la ferme de la partie inférieure du mur sud (cliché DSC_0603.JPG).

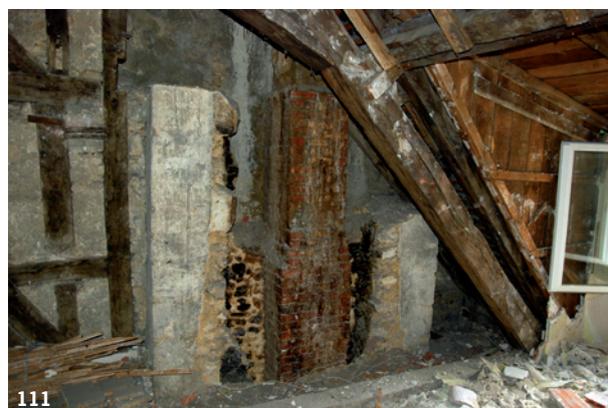
Figure 111 : Le deuxième étage après des travaux de démolition des parements contemporains. Vue rapprochée des vestiges de la cheminée de la phase 2 dans la partie ouest du mur sud (cliché DSC_0636.JPG).

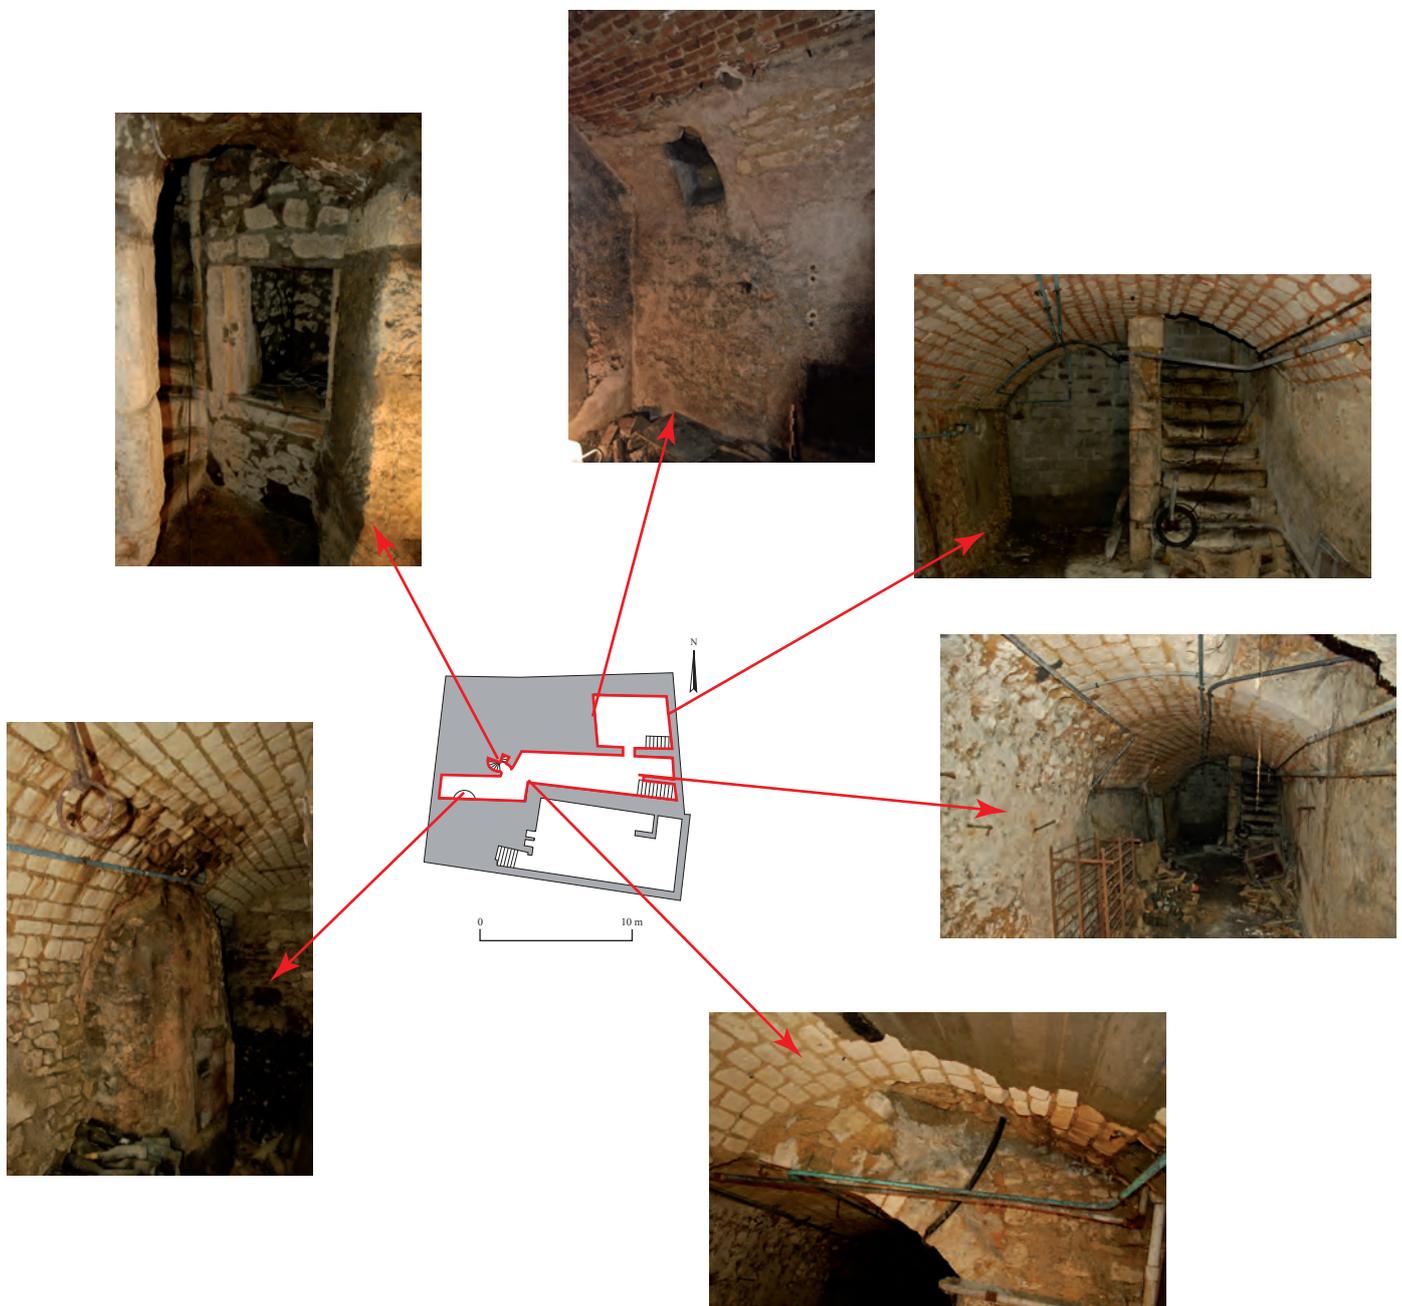
Figure 112 : Plan des caves du n° 17 avec localisation des principaux vestiges archéologiques et des clichés photographiques afférents (d'après le fonds de plan de l'Atelier Christian Gimmonet).

Le temps alloué à cette étude n'a pas autorisé une étude poussée des deux caves du n° 17 au nord, mais quelques observations ont pu être réalisées en utilisant le fonds de plan fourni par le maître d'œuvre (fig. 112-114). Ces observations prennent la forme d'une évaluation globale des structures sous-terraines mais

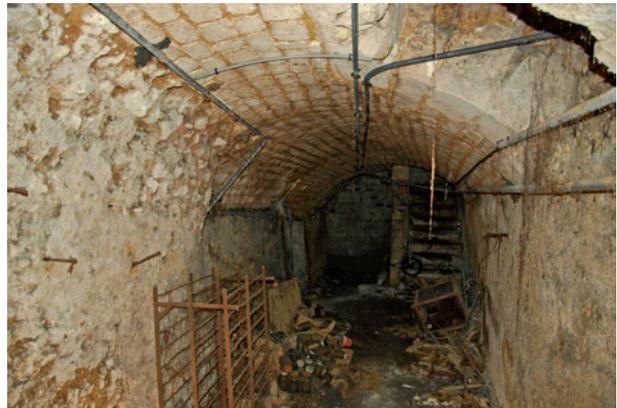
Figure 113 : La cave sud du n° 17 – vue générale du volume prise depuis l'escalier d'accès en regardant vers la rue à l'Est (cliché DSC_0405).

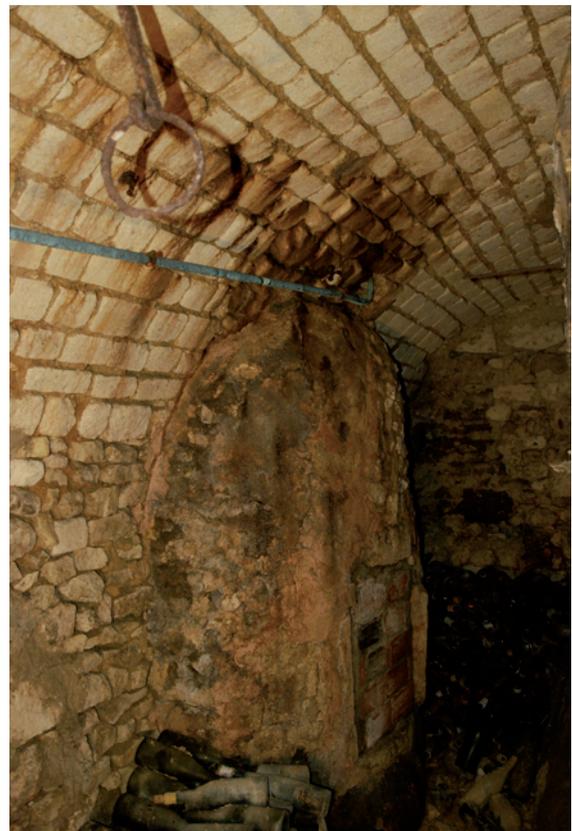
Figure 114 : La cave sud du n° 17 – vue générale du volume occidental de la cave prise depuis le pied de l'escalier en regardant vers l'Ouest. Au milieu, un ouvrage cylindrique marque l'emplacement du puits mitoyen avec le n° 15 au sud. Le mur du fond sert de soutènement pour des remblais dans lesquels la cave a été en partie creusée (cliché DSC_0422).

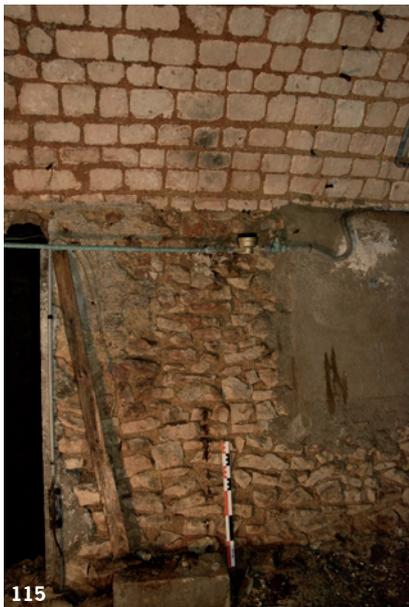
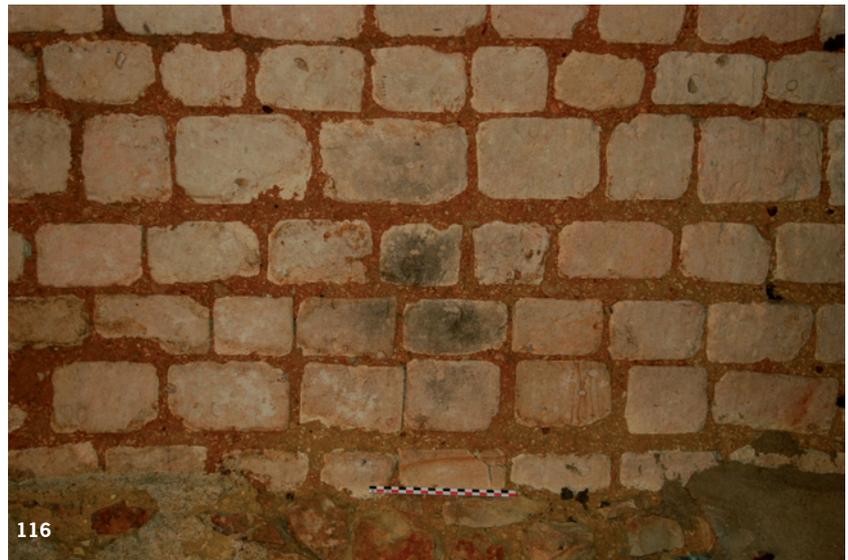
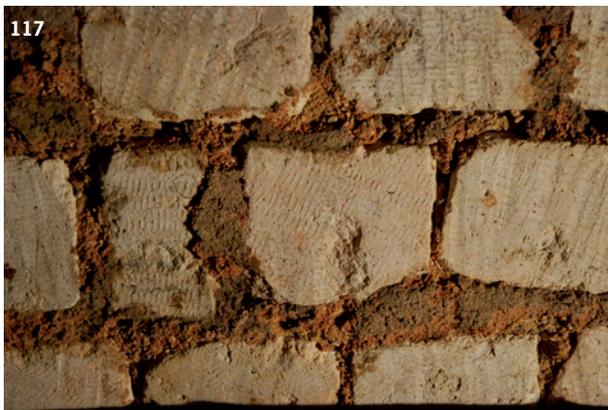
Figure 115 : La cave sud du n° 17 – détail du parement du mur nord de la partie orientale de la cave (éch. 1 m). Noter le contraste entre l'appareillage en moellons dégrossis du mur et celui en moellons d'appareil de la voûte (cliché DSC_0426).

Figure 116 : La cave sud du n° 17 – détail de l'appareillage de l'intrados de la voûte, réalisé exclusivement avec des moellons d'appareil en calcaire crayeux (cliché DSC_0430).

Figure 117 : La cave sud du n° 17 – détail des traces de taille sur les moellons de la voûte (cliché DSC_0408).

L'espace est divisé en deux caves séparées, celle du sud et celle du nord, qui ne sont reliées que par un passage percé entre les deux volumes à une date récente. Cette division correspond sans doute à l'existence à l'origine de deux parcelles étroites bien distinctes, fusionnées lors de la construction de l'actuelle propriété du n° 17. La cave sud est la plus importante avec une longueur totale de 15,20 m est-ouest. Elle est divisée en deux volumes par un décrochement dans le mur sud qui correspond à celui visible dans la limite parcellaire entre le n° 15 et le n° 17. La partie orientale de l'ensemble présente une longueur de 9,60 m pour une largeur de 2,10 à 2,60 m, couverte par une voûte en berceau maçonnée. Celle-ci repose sur des murs en petit appareillage de moellons de calcaire de 1 m de haut (fig. 115), ce qui donne une hauteur sous clé de 2,40 m environ. La maçonnerie de la voûte est d'une très bonne facture, composée de moellons d'appareil en calcaire crayeux d'une très grande régularité (fig. 116). Les modules calibrés présentent des hauteurs de 8 ou de 10 cm pour des longueurs de 10 à 14 cm environ. Ils sont montés en assises régulières avec un mortier de chaux orange. On observe des traces de brettage sur toutes les faces exposées des blocs (fig. 117).

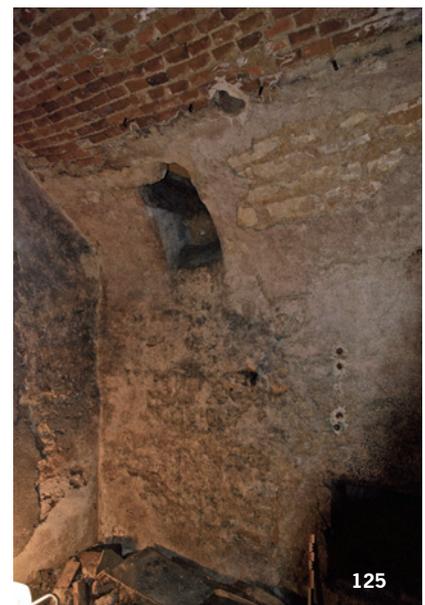
Figure 125 : La cave nord du n° 17 – Vue générale du mur ouest, prise depuis le Nord-Est. Noter l'orientation de la voûte, parallèle à la rue (cliché DSC_0436).

Le volume nord du n° 17 est nettement plus réduit, composé d'une pièce de 3,46 m nord-sud sur 4,80 m est-ouest. Le seul point d'accès visible consiste en un escalier accolé au mur sud qui descend depuis la rue à l'est (fig. 124). L'espace est couvert par une voûte en berceau orienté parallèlement à la rue et dont la partie supérieure est en briques (fig. 125, 126).

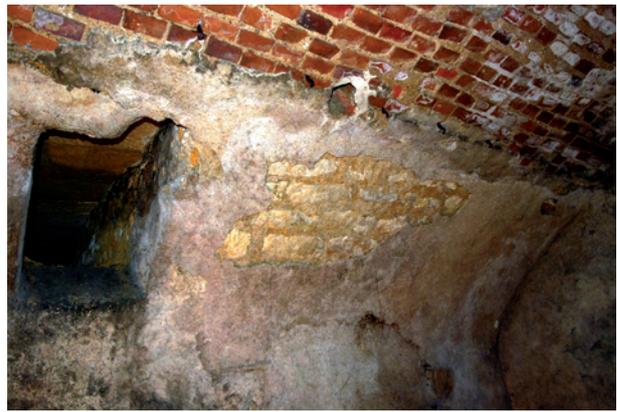
Figure 126 : La cave nord du n° 17 – Vue générale du mur ouest, prise depuis le Nord-Ouest. Noter l'utilisation d'un petit appareillage en moellons de calcaire pour le mur et de la brique pour la voûte elle-même. Il pourrait agir d'une reconstruction plus tardive (cliché DSC_0439).
