Cher, Bourges, 15-17 place Planchat

L'évolution d'une parcelle bâtie depuis le XIII^{ème} siècle : le diagnostic archéologique d'une maison en pans de bois

Simon Bryant

octobre 2010

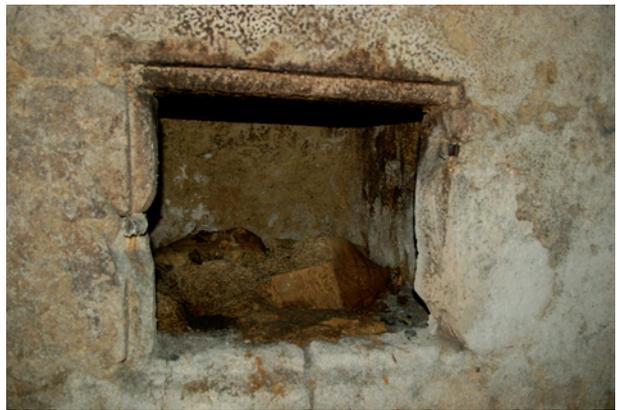
Figure 127 : La cave nord du n° 17 – détail du placard aménagé dans l'épaisseur du mur ouest, près du sol (cliché DSC_0446).

Si l'orientation est sans doute d'origine, il est possible que la voûte ait été en partie reconstruite à une période plus récente. Les seuls autres aménagements consistent en un placard intégré dans l'épaisseur du mur ouest, près du sol (**fig. 127**) et un soupirail dans la partie supérieure du même mur (**fig. 128**). Sans doute en raison de la présence d'une maison au-dessus, son conduit prend la forme d'un caniveau couvert par des dalles en calcaire qui se prolonge vers l'ouest pour au moins 3 m. Sa sortie à l'extérieur n'a pas été observée. La chronologie relative de ces caves reste difficile à établir mais on peut supposer qu'elles soient globalement contemporaines avec la deuxième phase de celle du n° 15. Les matériaux et les techniques de construction employés sont tout à fait semblables et la cave sud du n° 17 fonctionne avec une certaine logique structurale par rapport à l'ensemble de la maison du n° 15. Il est même probable que ces deux maisons étaient construites en même temps car elles partagent au moins un mur mitoyen et un puits. La cave nord du n° 17 et la maison à laquelle elle correspond forment en revanche un bâtiment à part qui pouvait être antérieur ou postérieur aux deux autres.

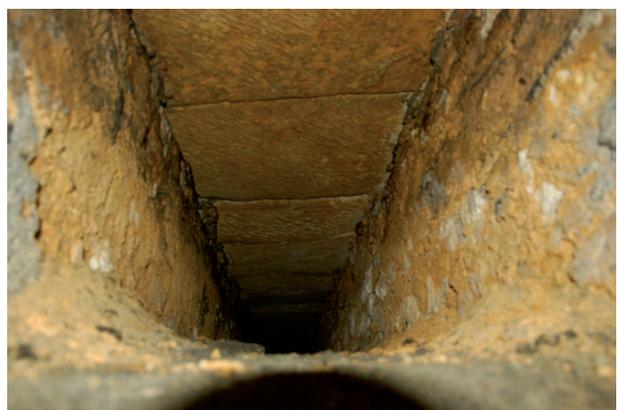
Figure 128 : La cave nord du n° 17 – détail du soupirail dans la partie supérieure du mur ouest avec une couverture de dalles en calcaire (cliché DSC_0450).
