Cher, Bourges, 15-17 place Planchat

L'évolution d'une parcelle bâtie depuis le XIII^{ème} siècle : le diagnostic archéologique d'une maison en pans de bois

octobre 2010

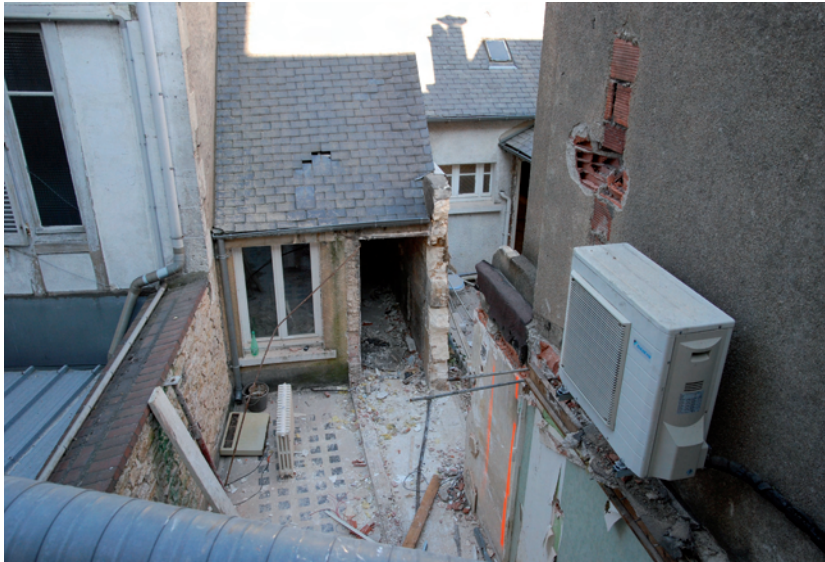
Figure 10 : L'espace de la cour et des terrasses pendant les travaux – vue générale prise depuis la fenêtre du deuxième étage. Noter le bâtiment annexe en fond de cour et la coursive contre le mur nord (à gauche) de la propriété (cliché DSC_0678.JPG).

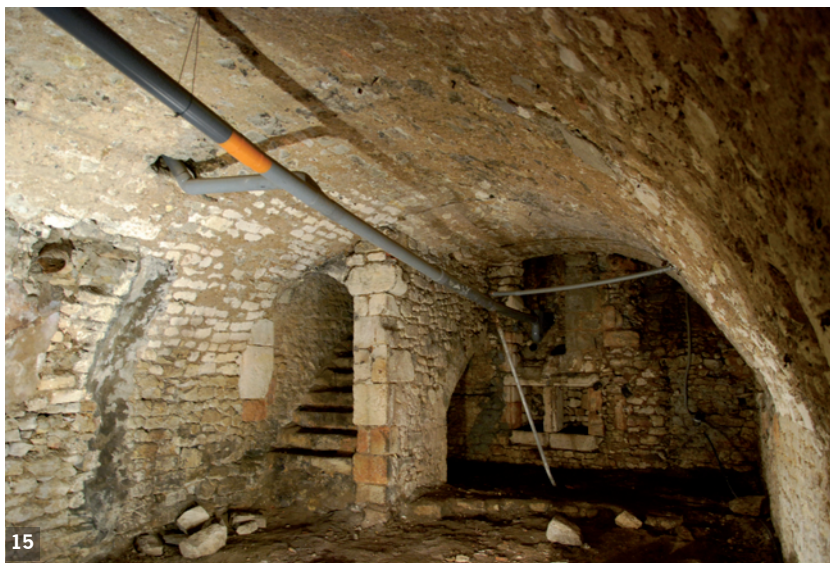
Figure 15 : Vue générale de la cave prise depuis l'angle Sud-Ouest en regardant vers l'Est. Au fond, à gauche, on observe l'escalier d'accès depuis la rue de la deuxième phase de construction. A droite, le mur de fond possède des vestiges de placards intégrés dans l'épaisseur du mur (cliché DSC_0618.JPG).

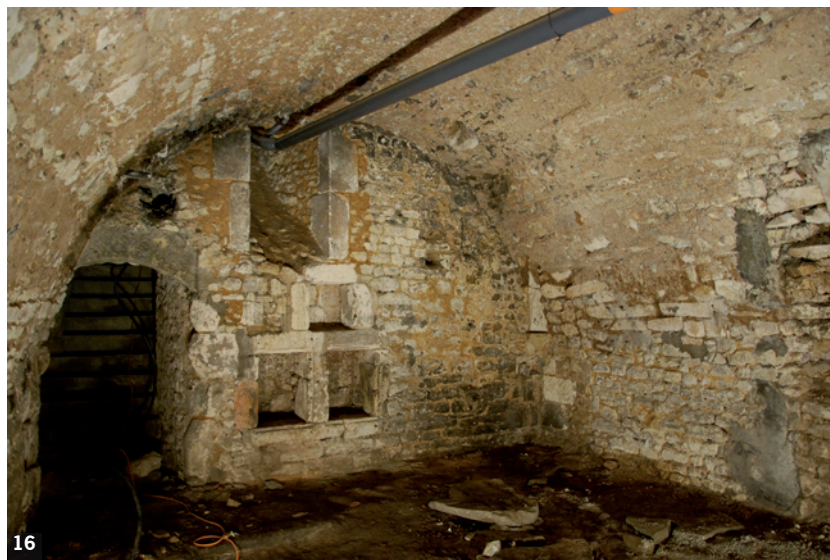
Figure 16 : Vue générale de la cave prise depuis l'Ouest. A gauche, la porte représente un accès primitif depuis la cour. A droite, le mur occidental possède des vestiges de placards identiques à ceux du mur oriental (cliché DSC_0628.JPG).

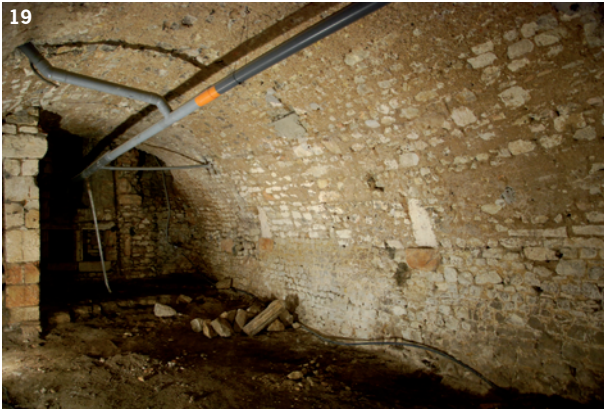
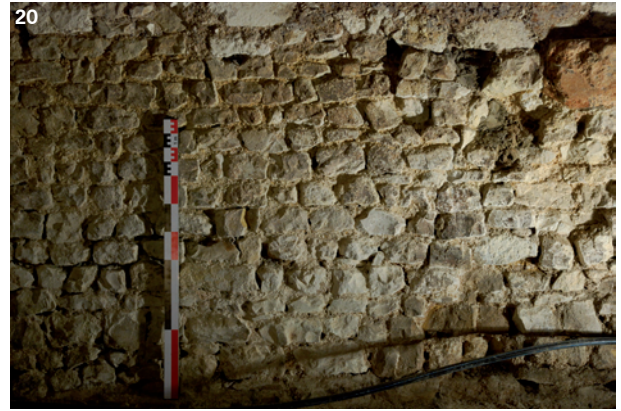
Figure 19 : Vue générale du mur sud prise depuis le Nord-Ouest. Noter le rythme des vestiges des retombées des croisées d'ogives (cliché DSC_0637.JPG).

Plusieurs indices permettent de restituer l'organisation générale de la cave primitive. La partie basse des murs nord et sud consiste en un petit appareillage de moellons de calcaire, conservé sur une hauteur de 1,40 m environ (fig. 19, 20). Les moellons sont majoritairement en un calcaire lithographique, dur et de couleur grise claire qui présente des éclats de taille similaires à ceux d'un silex. Le reste consiste en un calcaire crayeux¹. Les assises sont régulières, composées de modules triés où les hauteurs de 8 à 10 cm correspondent à des longueurs de 13 à 15 cm. L'appareillage du mur nord est un peu différent avec la présence d'un certain nombre de moellons allongés où les hauteurs de 8 à 10 cm correspondent à des longueurs de 20 cm environ et, plus rarement, jusqu'à 30 cm. On observe l'emploi de modules plus importants sur les trois premières assises des murs de la cave (fig. 20, 21) avec des hauteurs de 20 cm pour des longueurs de 20 à 30 cm environ. Les angles présentent un chaînage sommaire en pierre de taille (fig. 21). Le liant utilisé est un mortier de chaux de couleur orange avec des inclusions de gravillons plats et arrondis pouvant atteindre 0,5 à 1,5 cm.

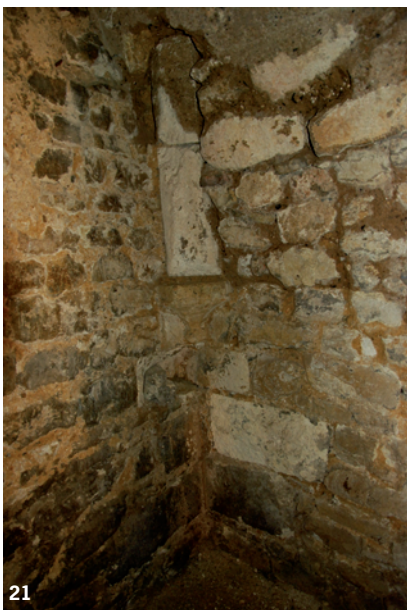
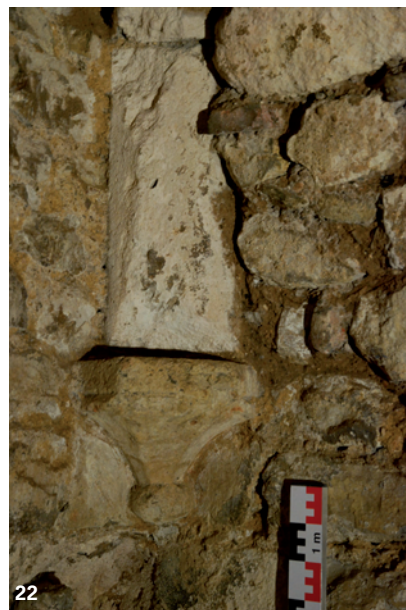
Figure 20 : Détail de l'appareillage de la partie basse du mur sud de la cave, vers le milieu (éch. 1 m). Noter la régularité des moellons (cliché DSC_0654.JPG).

Figure 21 : Vue rapprochée de l'angle Nord-Ouest de la cave avec le chaînage d'angle en pierre de taille sous la retombée de la voûte en croisée d'ogives. Noter les modules plus importants au pied du mur (cliché DSC_0647.JPG).

Figure 22 : Détail de la retombée de la voûte en croisée d'ogives dans l'angle Nord-Ouest. Noter le profil de la nervure en calcaire crayeux et le cul de lampe en calcaire jaune ainsi que la différence entre le liant de la voûte en berceau et celui de la maçonnerie primitive (cliché DSC_0650.JPG).

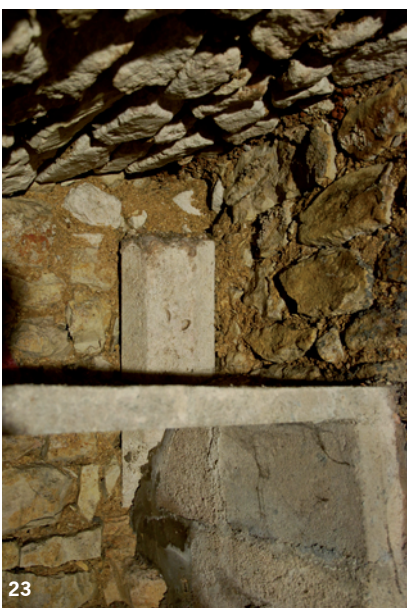
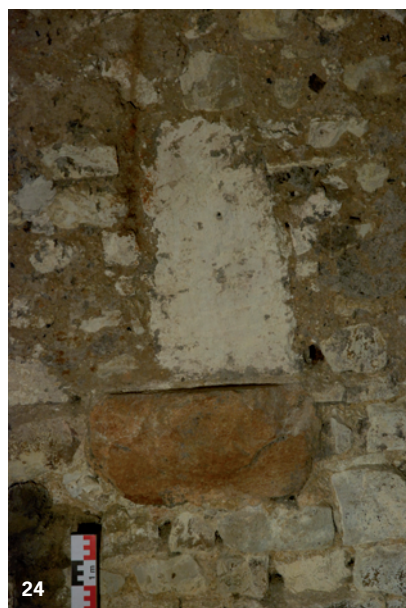
Figure 23 : Vue rapprochée de l'angle Nord-Est de la cave avec le premier élément de la nervure des voûtes en croisée d'ogives conservé derrière des casiers en béton. (cliché DSC_0662.JPG).

Figure 24 : Détail d'une des retombées des croisées d'ogives dans le mur sud. Noter le bloc en calcaire ferrugineux qui sert de tailloir ou cul de lampe et le premier élément de la nervure en calcaire crayeux (cliché DSC_0657.JPG).

A des intervalles réguliers, les murs sud et nord comportent des blocs bûchés en pierre de taille (fig. 14, 24). A chaque fois, un bloc de 17 à 22 cm de large sur au moins 27 à 40 cm de haut en un calcaire blanc et crayeux et posé sur un bloc de calcaire ferrugineux de 22 cm de haut sur 50 cm de large. Il s'agit des seuls vestiges des supports des départs des voûtes. Le bloc en calcaire rouge représente le cul de lampe tandis que le bloc en calcaire blanc correspond au premier élément de la nervure.

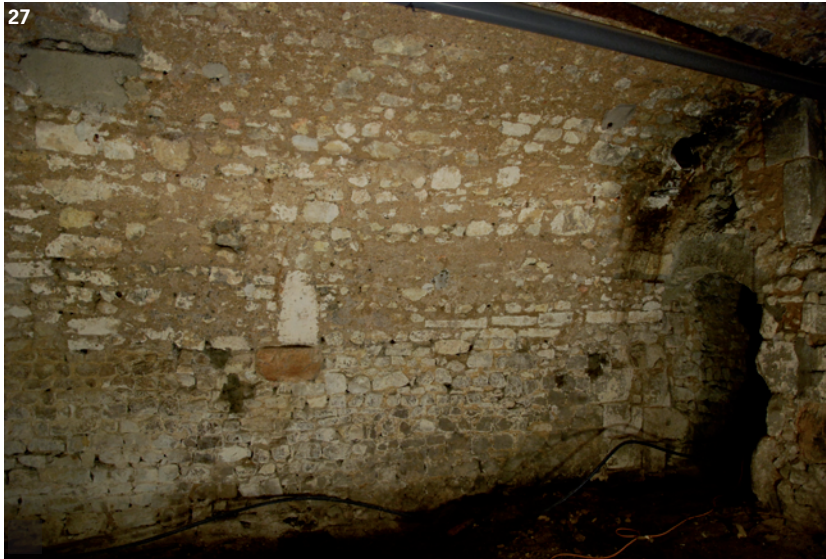
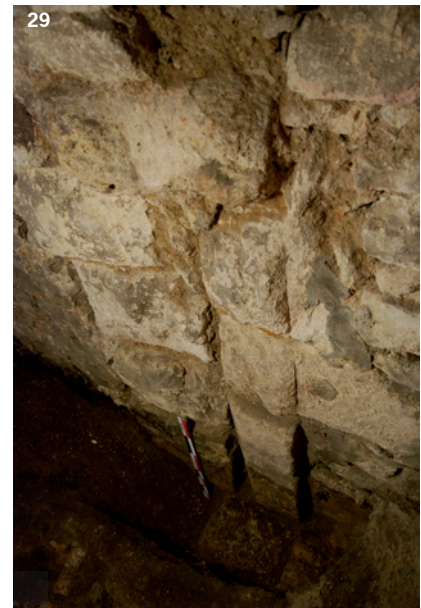
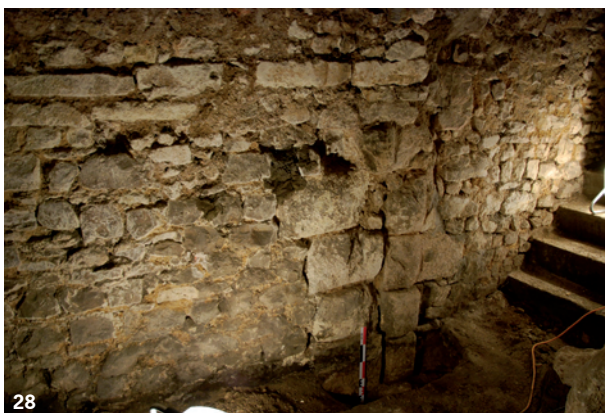
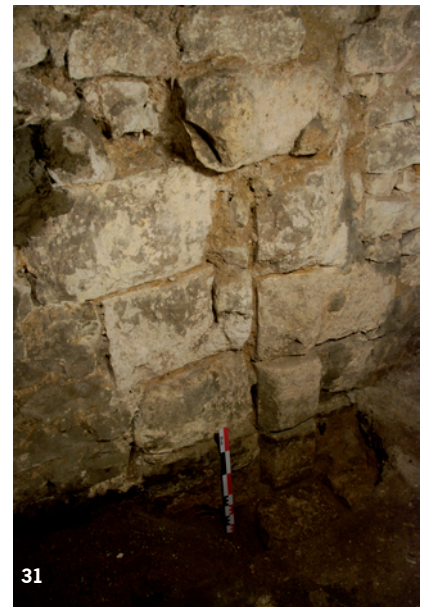
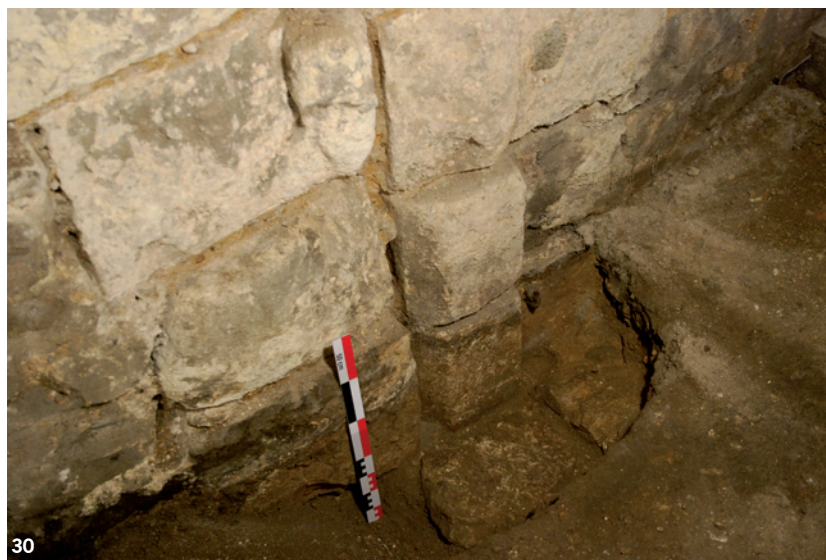
Figure 27 : Vue générale de la partie ouest du mur sud avec la porte primitive et l'emplacement de la retombée de la première travée des croisées d'ogives. L'arasement de celle-ci correspond au départ de la voûte en berceau (cliché DSC_0633.JPG).

Figure 28 : Vue rapprochée du parement de l'angle Sud-Ouest de la cave avec l'articulation entre la retombée de la voûte en croisée d'ogives et le montant de la porte (cliché DSC_0484).

Dans l'angle sud-ouest, on peut observer les montants maçonnés d'une porte dans l'extrémité sud du mur ouest de la cave (**fig. 26-30**). Elle est composée d'un montant en pierre de taille en harpe et besace avec une feuillure de 4 cm et un chanfrein vers l'intérieur de la cave. Elle s'ouvrait donc vers l'extérieur de celle-ci, dans le passage de l'escalier droit. La face interne conserve les traces de trois gonds en fer, scellés dans du plomb. La largeur de l'ouverture est de 90 cm, couverte d'un arc segmentaire composé d'au moins sept claveaux de calcaire crayeux. L'ensemble de l'arc est très abîmé par un rejointoiment au ciment. Le montant nord de l'ouverture est composé de moellons, sans pierres de taille.

Un sondage réalisé au pied du montant de la porte a mis en évidence l'accumulation de 30 cm environ de sédiments limoneux mélangés avec des cailloux de calcaire. Il s'agit sans doute des vestiges des sols en terre damée plus tardifs. Un bloc de seuil a été dégagé, ce qui correspond à une hauteur totale de 1,90 m pour la porte (**fig. 30**).

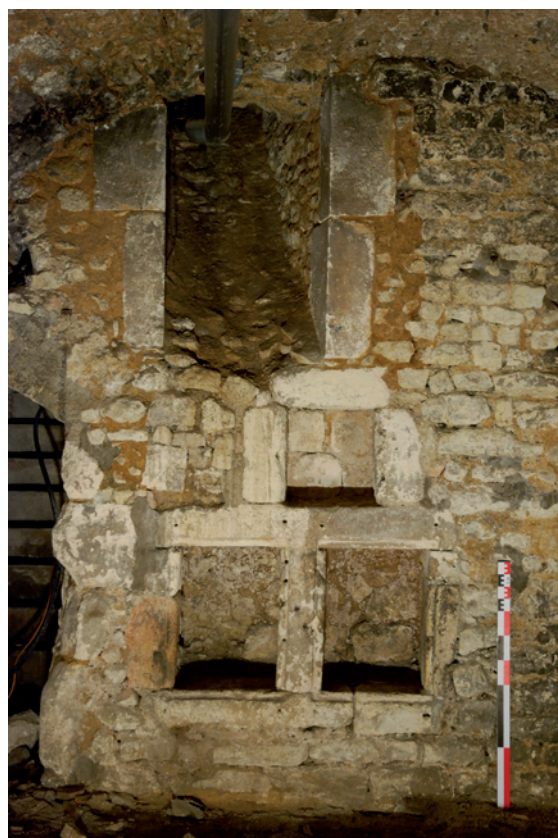
Figure 32 : Vue rapprochée des aménagements du mur ouest de la cave (éch. 1 m). Les deux casiers en bas font partie d'un bloc de quatre placards contemporains à la première phase de la cave. Le grand soupirail est un ajout tardif, sans doute au cours du XVIII^e ou du XIX^e siècle (clichié DSC_0631.JPG).

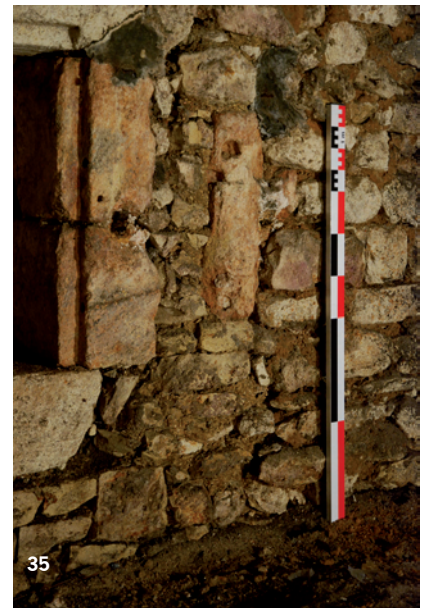
Figure 33 : Détail des placards maçonnés dans le mur ouest de la cave (éch. 1 m). La rangée inférieure est en place mais celle de dessus a été très remaniée par des transformations tardives. La petite niche a sans doute été remontée lors de la création de la voûte en berceau (cliché DSC_0632.JPG).

Les niches supérieures des casiers ont été supprimées et un petit placard remonté au-dessus en utilisant des pierres des montants primitifs (fig. 17, 33).

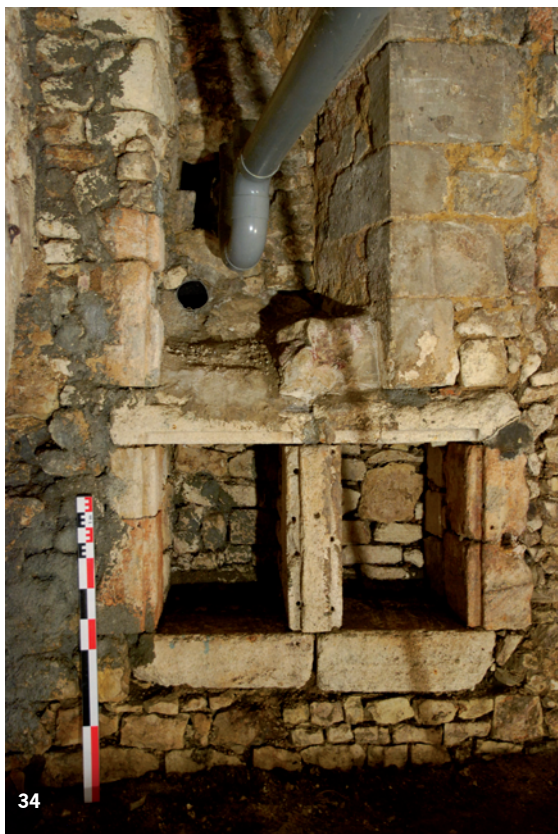
Figure 34 : Vue rapprochée des aménagements du mur oriental de la cave (éch. 1 m). Il est possible que ces placards aient été largement remontés lors de la création de la voûte en berceau. Leur montant gauche a été prolongé jusqu'à l'intrados de celle-ci. A droite, le montant du grand soupirail s'appuie contre les vestiges d'un soupirail plus ancien (cliché DSC_0641.JPG).

Pour le mur oriental, la reprise des maçonneries fut plus importante (fig. 34, 35). Les niches supérieures des casiers semblent avoir été remontées quasiment à l'origine. Le montant gauche a été poursuivi jusqu'au sommet du mur par un chaînage en moellons qui correspond à l'axe central de la voûte. La partie nord du mur a reçu un massif d'escalier de 1,20 m de large pour une longueur est-ouest de 2,60 m. Il consiste en un arc en demi-berceau pour soutenir la rampe d'escalier, appuyé contre le mur oriental de la cave. L'arc est composé de claveaux trapus en calcaire crayeux de 20 cm de haut pour des largeurs de 25 à 35 cm et des profondeurs de 50 cm. Derrière les claveaux, l'intrados de l'arc est en douelles de calcaire crayeux dégrossis.

Le mur oriental de la cave a également reçu un soupirail réalisé avec les mêmes matériaux mais son insertion dans la maçonnerie existante est plus « rafistolée ». Le montant gauche (nord) de la nouvelle ouverture est formé par celui du côté gauche de l'ancien casier. Le montant droit a été ajouté en supprimant les niches supérieures du casier et en plaquant les pierres de taille contre le montant du soupirail déjà en place dans la partie sud (droite) du mur. Cet aménagement est concomitant avec une reprise générale du parement de l'angle sud-est de la cave de telle sorte que la disposition d'origine est difficile à déterminer. Comme pour le soupirail dans le mur ouest, les dimensions des blocs et les traces de taille (finition des parements avec une rive) indiquent une datation tardive.

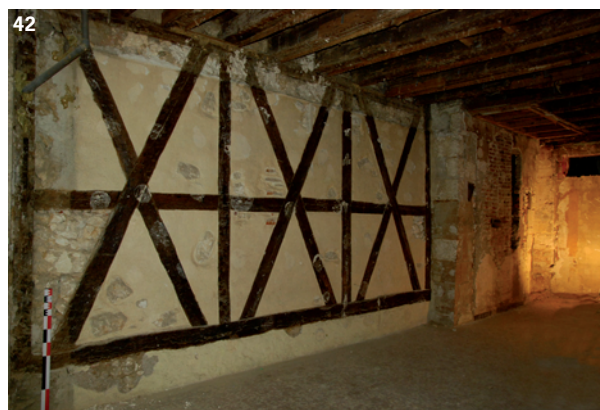
Figure 42 : Vue générale de la moitié occidentale du mur sud, prise depuis le Nord-Est (cliché DSC_0529).

A l'ouest de cette maçonnerie, on observe trois travées d'un mur en pans de bois d'une longueur de 5,30 m au total pour une hauteur de 2,85 m (**fig. 42**). Chaque travée consiste en un cadre rectangulaire délimité par une sablière basse et une sablière haute avec des poteaux verticaux. Cet ensemble a été posé sur un mur bahut en petit appareillage de calcaire de 40 cm de haut. Chaque cadre contient un croisillon en forme de croix de Saint-André dont les diagonaux sont composés respectivement d'une pièce longue (2,85 m environ) et de deux pièces courtes (1,30 m environ), le tout assemblé avec des chevilles.

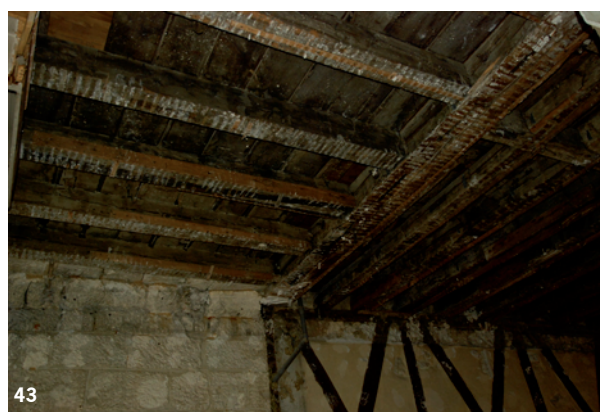
Figure 43 : Les solives de la partie orientale du rez-de-chaussée, vue prise depuis le nord. A gauche, les solives sont perpendiculaires à la rue et sont assemblées à l'intérieur de la pièce sur une poutre transversale. Des mortaises dans la face inférieure de celle-ci indiquent la présence d'une cloison interne (cliché DSC_0518).

Le bois présente une section carrée de 14 à 16 cm de côté contre une 16 à 18 cm pour la sablière basse. On observe également deux pièces horizontales de 55 cm de long qui relient les poteaux verticaux aux croisillons juste en-dessous du croisillon. Les pièces de bois portent des marques d'assemblage numérotées de 3 à 5 en chiffres romains avec crochet. Au-dessus de la sablière haute, une ligne de dix solives transversales de 16 à 18 cm de section forme la base pour un plancher ancien composé de planches sciées (**fig. 43**).

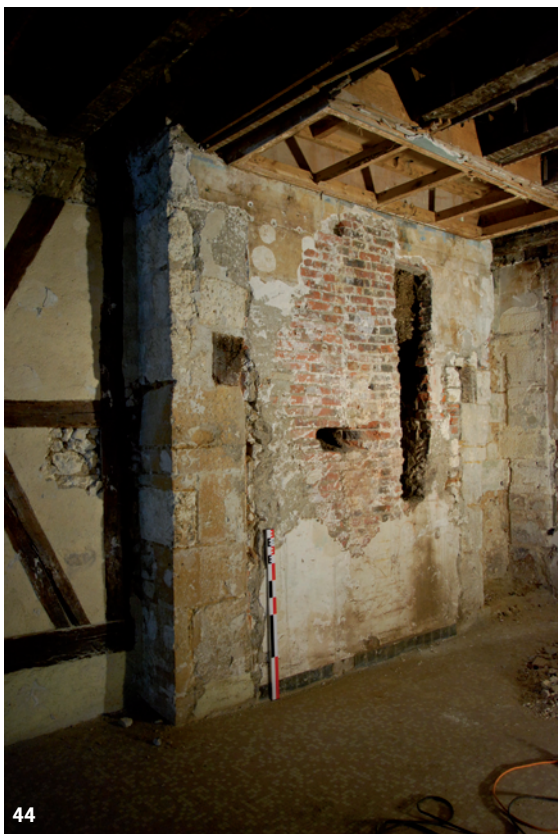
Figure 44 : La travée occidentale du mur sud avec la cheminée. Vue prise depuis le Nord-Est (cliché DSC_0552).

La dernière travée de ce mur présente une longueur de 3,90 m entre le poteau vertical de l'extrémité occidentale des pans de bois et le parement interne de l'ancien mur ouest de la maison (fig. 36, 44, 45). L'espace est occupé pour l'essentiel par une cheminée imposante qui se prolonge jusqu'au premier étage. D'une largeur totale de 3 m, elle consiste en deux piédroits de 50 cm de largeur pour un saillant de 50 cm. Ils sont composés de blocs de pierre de taille en calcaire dur, assemblés soigneusement en harpe et besace (fig. 46). Malgré les dégradations infligées par des transformations récentes, dont des enduits en ciment, la facture d'origine est très bonne et les blocs présentent des arrêts vifs et une finition soignée de leurs parements. A 1,80 m du sol, deux poutres sciées de 25 cm de large sur 30 cm de haut signalent la présence d'un faux-manteau en bois pour soutenir une hotte droite en pierre (fig. 47). Il n'a pas été possible d'observer le contrecœur car l'ensemble de l'âtre a été condamné par un parement en brique.

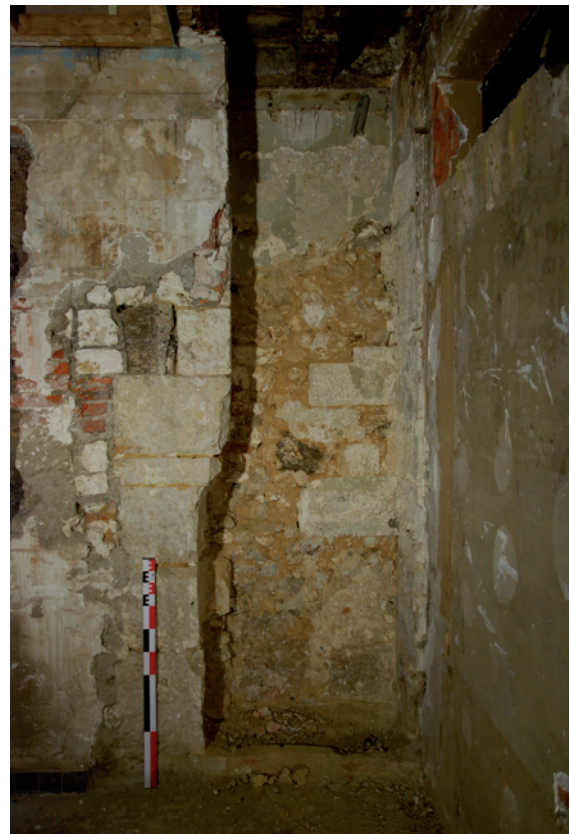
Figure 48 : Le pan de mur à droite de la cheminée. Des blocs du montant d'une porte sont clairement visibles, chaînés à la maçonnerie du mur sud (cliché DSC_0562).

La limite occidentale comporte néanmoins des pierres de taille d'un montant pour une porte dont la feuillure est encore visible derrière des enduits récents (fig. 36, 48, 49). Cette ouverture possédait au moins trois gonds en fer, visibles sous la forme d'encoches taillées dans les pierres des montants. Malheureusement, l'ensemble de l'ouverture fut supprimé lors d'une reconstruction totale de la façade arrière, sans doute au cours du XIX^e siècle. En effet, les blocs de pierre et le liant utilisé, un mortier de chaux peu compact de couleur blanc cassé, ressemblent beaucoup à ceux observés sur la façade orientale à la fois à l'étage et au rez-de-chaussée.

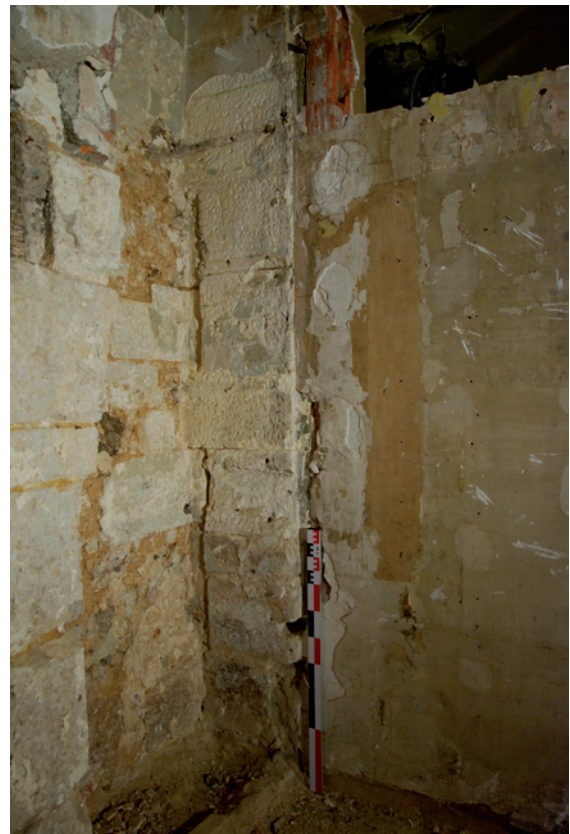
Figure 49 : Vue rapprochée du pan de mur entre la cheminée du rez-de-chaussée et l'ancienne façade arrière de la maison (éch. 1 m). La cloison à droite reprend l'emplacement de l'ancienne façade. Le feuillure d'une porte est visible immédiatement à gauche de celle-ci (cliché DSC_0566).

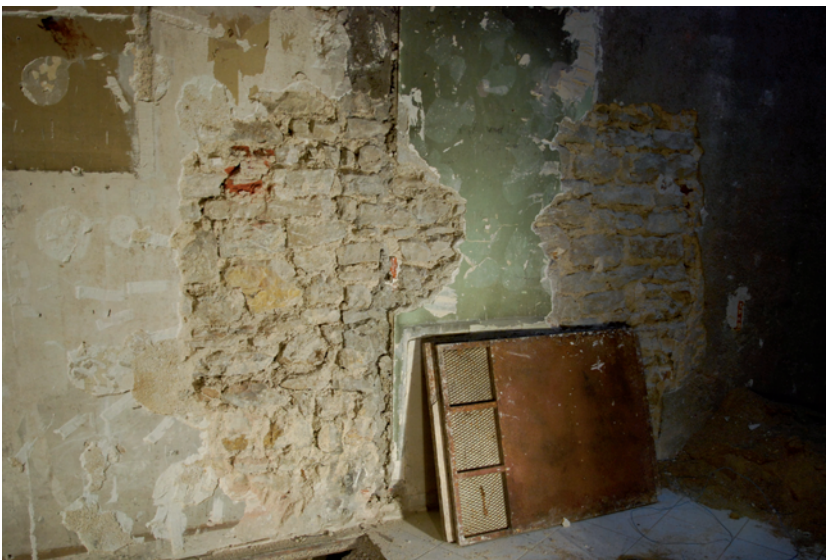
Figure 50 : Détail du parement en petit appareil du mur sud, exposé dans un sondage (cliché DSC_0610).

La face occidentale ou extérieure des montants de l'ouverture ci-dessus forme en effet une partie de la façade arrière de la maison. Le mur sud se prolonge néanmoins vers l'ouest constituant la limite parcellaire avec la propriété voisine au sud. Deux sondages effectués dans les enduits ciments ont montré un petit appareillage en moellons dégrossis ou bruts de calcaire dur, scellés par un mortier beige et friable (fig. 50).

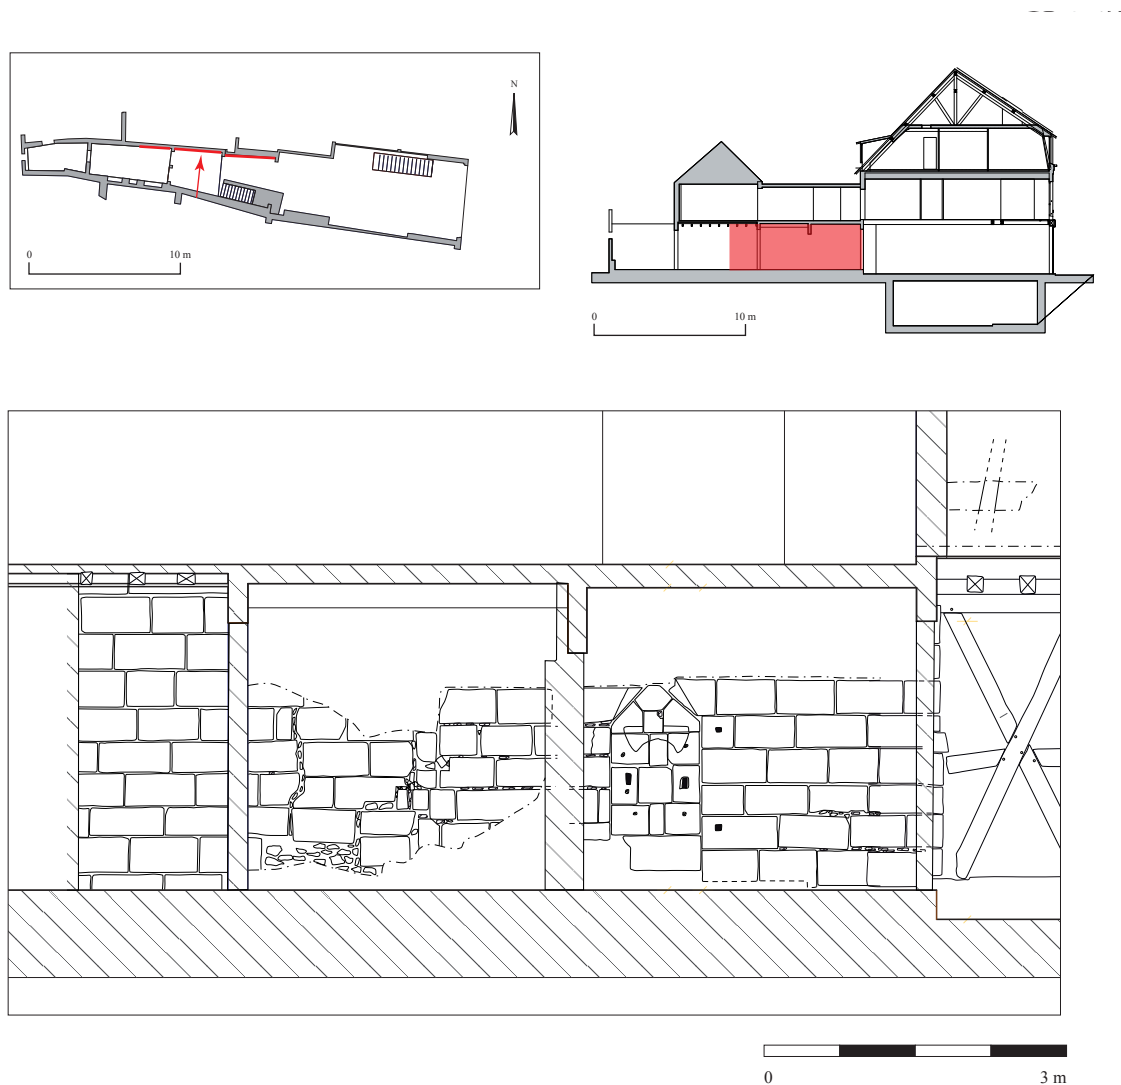
Figure 53 : Elévation de la partie occidentale du mur nord au niveau du rez-de-chaussée avec le puits et le mur en pierre de taille (relevé S. Bryant, Inrap et A. Prévot, Inrap).

Il a été possible d'étudier le mur nord sur presque toute sa longueur depuis la façade sur la rue jusqu'à la cour (fig. 51). Seule une travée derrière l'escalier actuel n'a pu être dégagée de ses doublages contemporains. On observe une construction homogène en pans de bois avec les divisions de l'espace qui correspondent à celles observées sur le mur sud (fig. 52). L'emplacement probable d'une cage d'escalier en bois a aussi été observé. Dans la cour, le mur de clôture se prolonge vers l'ouest incorporant les vestiges d'un puits mitoyen (fig. 53) et portant des traces d'une phase de réparation.

La limite occidentale des pans de bois correspond à l'emplacement de la façade arrière de la maison. A partir de ce point, la paroi se poursuit vers l'ouest sous la forme d'un mur en pierre de taille de bonne facture qui a été observé sur une longueur de 9 m environ (fig. 53, 65-67). Sa limite ouest est constituée par un refend en parpaings lié au chantier de réhabilitation mais des observations faites pendant la phase terrain indiquent que le mur se prolonge jusqu'au fond de la parcelle. Malgré la présence d'enduits en béton et un doublage avec des briques creuses, il a été possible de constater sa présence au niveau du premier étage, à peu près à mi-hauteur. A compter de la façade arrière de la maison, une travée de 3,60 m de long a été démolie et remplacée par une paroi de brique creuse mais le reste de mur subsiste encore.

La partie orientale du mur en pierre de taille intègre une ouverture rectangulaire de 90 cm de large sur 2 m de haut dont la partie supérieure est en bâtière (fig. 53, 69-71). Elle a été prévue lors de la construction du mur, les blocs ayant été parfaitement posés à cet effet. Les blocs immédiatement au-dessus de l'ouverture ont été entaillés afin de créer une rainure. L'intérieur de l'ouverture a été obturé par un appareillage en pierre de taille de très bonne facture qui comporte plusieurs particularités. En premier lieu, le sommet triangulaire consiste en un assemblage clavé composé d'un petit claveau central posé sur un bloc carré et deux sommiers. La précision dans les formes exclut une simple condamnation d'une porte, par exemple. Les autres blocs sont bien ajustés et les trois assises reposent sur un grand bloc de calcaire jaune et plus dur dont la face supérieure présente un arrêt arrondi par une usure quelconque. On observe une paire opposée d'encoches carrées de 5 cm de côté à 1,10 m du sol et avec un écartement de 50 cm. A 20 cm au-dessus de ces encoches, une dépression semi-circulaire indique une usure par un frottement rotatif.

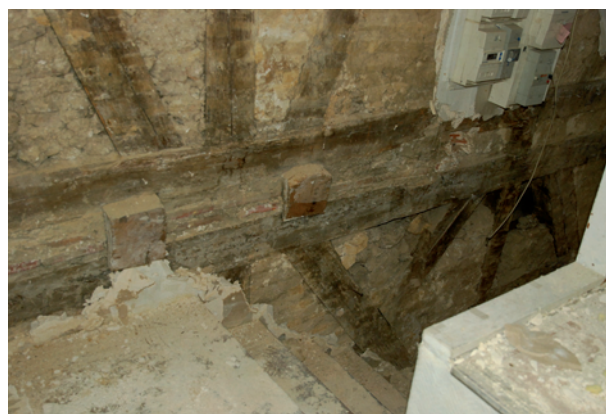
Figure 59 : Vue générale des solives sciées pour le passage de l'escalier actuel le long du mur nord (cliché DSC_0372.JPG).

A cet endroit, on observe également que quatre solives au moins ont été sciées pour permettre le passage de l'escalier actuel. Il a donc été possible d'observer l'assemblage des sablières et des solives au niveau du plancher du premier étage. La sablière haute des pans de bois du rez-de-chaussée et la sablière basse de ceux du premier étage ont été légèrement entaillées pour pouvoir loger les solives (fig. 59, 60). Ce dispositif était sans doute destiné à renforcer la structure générale en évitant des éventuels mouvements des parties composantes et permettait également de garder toute la section des solives sans avoir recours au système de tenons et mortaises pour l'assemblage.

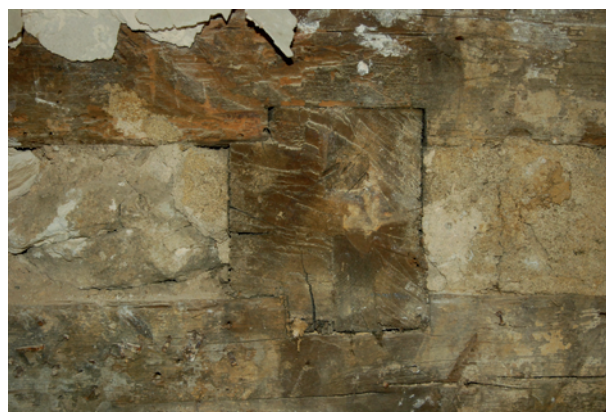
Figure 60 : Le mur nord - détail de l'assemblage d'une solive entre la sablière haute des pans de bois du rez-de-chaussée et la sablière basse de ceux du premier étage (cliché DSC_0375).

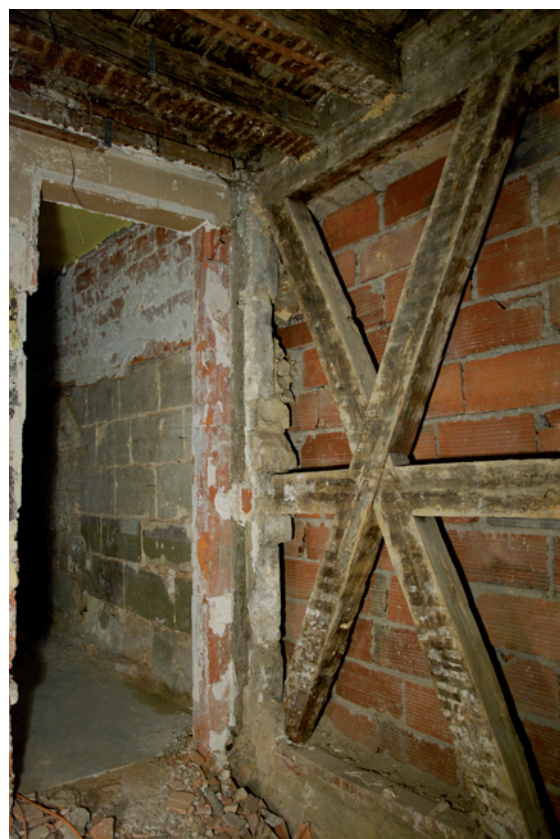
Figure 61 : Vue générale de l'extrémité ouest des cloisons en pans de bois du mur nord. A gauche, la maçonnerie en pierre de taille représente le mur de clôture de la limite nord de la parcelle (cliché DSC_0581).

La raison du décrochement dans le mur reste inconnue mais pourrait correspondre à une limite parcellaire ancienne. En tout cas, il se prolonge jusqu'au deuxième étage de la maison. A l'ouest de ce décrochement, on observe encore deux travées de grand module de croix de Saint-André dont la première, à compter depuis l'ouest, n'est pas délimitée par un poteau vertical mais par la limite orientale d'un mur en pierre de taille (fig. 61, 62).

La moitié ouest de la sablière basse a été remplacée par une maçonnerie car trop abîmée et les extrémités inférieures des croisillons sont pourries. On note également l'absence d'un poteau vertical pour clore la première travée et la petite poutre de renforcement horizontale n'est pas soutenue et semble légèrement plus courte que son équivalent de l'autre côté du croisillon. L'extrémité orientale de la maçonnerie est parfaitement verticale et semble avoir été montée telle quelle dès l'origine. Au niveau de la poutre horizontale, on observe un léger décrochement dans les assises et un bloc est légèrement saillant par rapport au vertical du mur (fig. 62). On regrette donc que la nature exacte du parement soit cachée derrière une poutre porteuse en béton. Néanmoins, il semblerait que ce bloc saillant ait été posé afin de soutenir l'extrémité de la poutre horizontale. Ces indices suggèrent que le mur en pierre a été appuyé contre l'extrémité ouest de la paroi en pans de bois, entraînant la suppression du poteau vertical de la première travée.

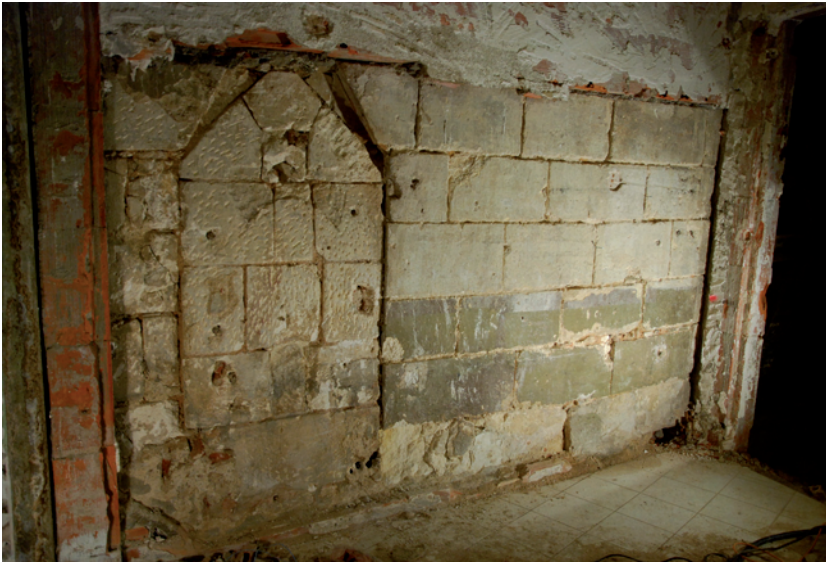
Figure 65 : Vue générale de la partie ouest du mur nord dans l'ancien espace de cour ou de jardin, prise depuis le Sud-Ouest. A gauche, on observe l'emplacement d'un puits avec le parement en pierre de taille de l'extrémité orientale du mur à droite (cliché DSC_0585).

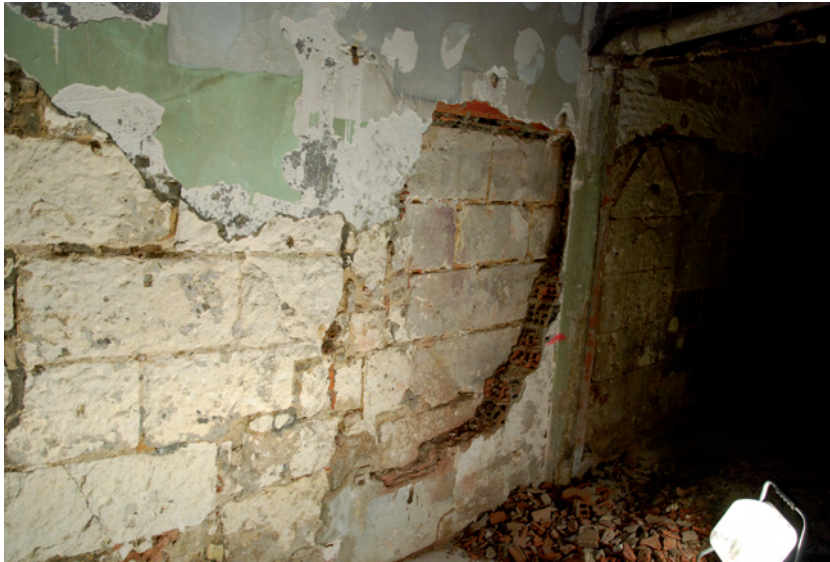
Figure 66 : Le mur nord, au rez-de-chaussée. Vue générale de la partie centrale du parement en pierre de taille, prise depuis le Sud-Ouest. Les deux phases de construction se distinguent clairement (cliché DSC_0601).

La longueur du parement observée comporte des vestiges d'un puits (cf. *infra*) ainsi que deux anomalies dans les assises. A 4,80 m de la façade arrière de la maison, il y a une nette rupture dans les assises, visible sous la forme d'une reprise verticale de 20 cm de largeur (fig. 66-68). Cet écartement est comblé par des blocs de pierre de taille, des petits nodules de calcaire et des fragments de briques, tous liés par un mortier de chaux de couleur beige.

A gauche (ouest) de cette rupture, on observe un décalage de 15 cm environ entre les assises des deux côtés de la rupture. Le parement et le liant utilisés sont pourtant sensiblement les mêmes, bien que les joints de la partie ouest contiennent moins de fragments de tuiles et de pierres de calage. Il est aussi intéressant de noter une fissure verticale juste à l'ouest de la rupture. Elle ne suit pas les joints mais traverse plusieurs blocs de pierre, suggérant un affaissement du terrain. La fissure a été bouchée par du mortier beige et de nombreux fragments de calcaire.

L'interprétation de ces anomalies reste délicate faute de relations stratigraphiques claires. La rupture entre les deux unités de parement pourrait bien correspondre à la suppression d'un refend ou d'un retour du mur en pierre de taille qui délimite le côté nord de la cour depuis la face arrière de la maison : sa largeur correspond à celle des blocs. En ce cas, le parement à gauche (ouest) de la rupture pourrait correspondre à l'ajout ou à la reconstruction d'un mur en pierre de taille qui reprend ou prolonge la limite parcellaire. Les grandes similitudes entre les deux maçonneries évoquent deux phases de construction rapprochées dans le temps.

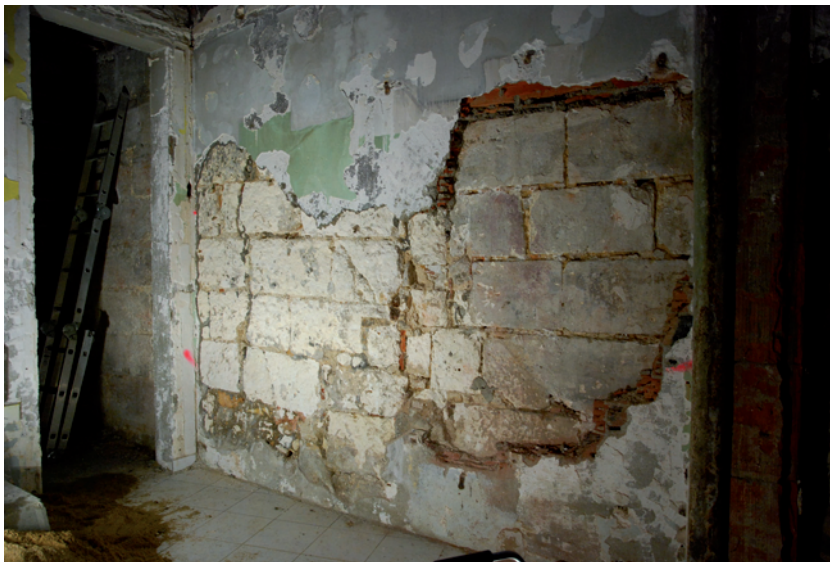
Figure 67 : Vue générale de la partie occidentale du mur nord en pierre de taille, prise du Sud-Est. Les deux phases de parement sont clairement visibles, séparées par une reprise de la maçonnerie (cliché DSC_0598).

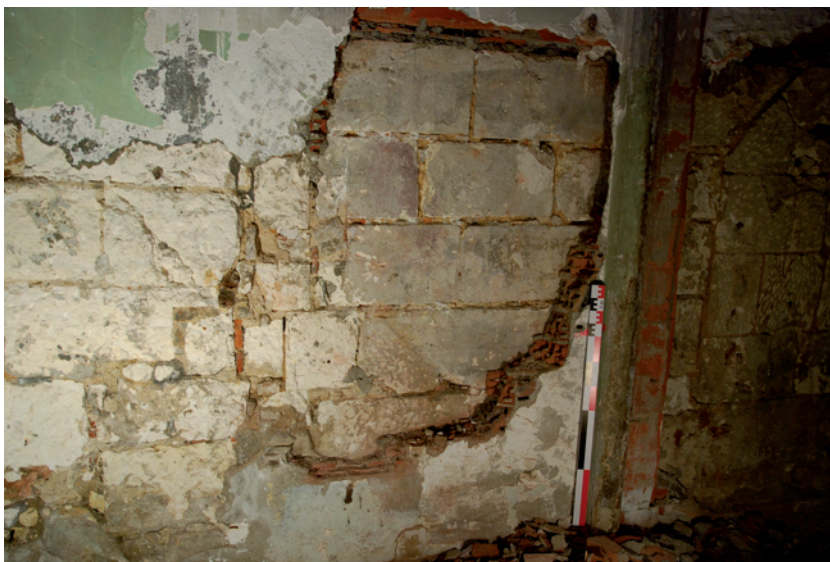
Figure 68 : Détail de la reprise entre les deux phases de construction du parement en pierre de taille du mur nord. La reprise pourrait correspondre à la suppression d'un refend ou d'un retour de la partie droite (Est) du mur (cliché DSC_0607).

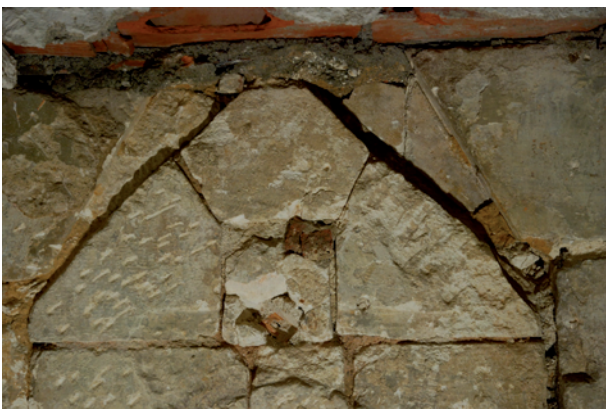
Figure 70 : Détail du montage clavé du sommet du puits et de l'entaille des blocs du parement du mur au-dessus (cliché DSC_0593).

Ce dispositif correspond certainement à l'emplacement d'un puits. Les encoches font partie d'une structure de soutien pour le mécanisme de remontage, sans doute un simple cylindre en bois voire une poulie. Ces éléments ont aujourd'hui disparus. La rainure au-dessus du sommet en bâtière correspond peut-être à l'emplacement d'une couverture légère destinée à protéger le puits.

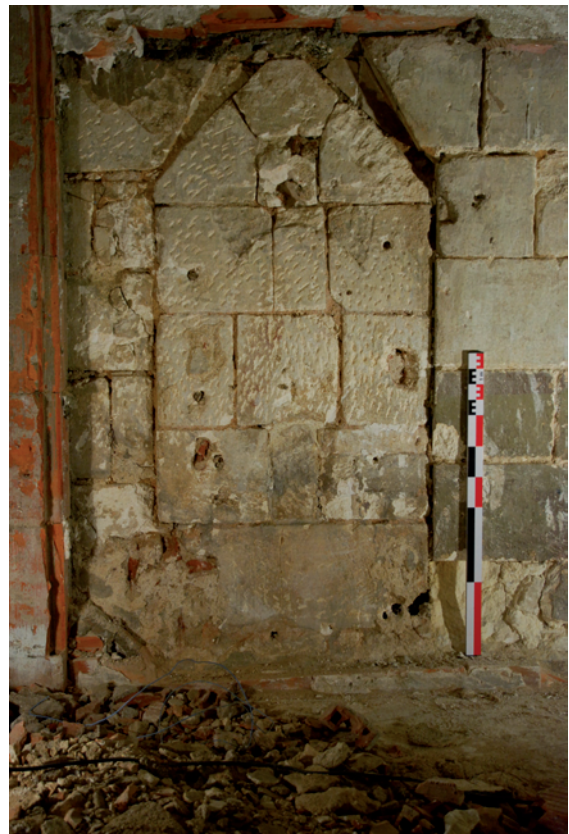
Figure 69 : Vue rapprochée de l'aménagement du puits dans le mur nord (cliché DSC_0589).

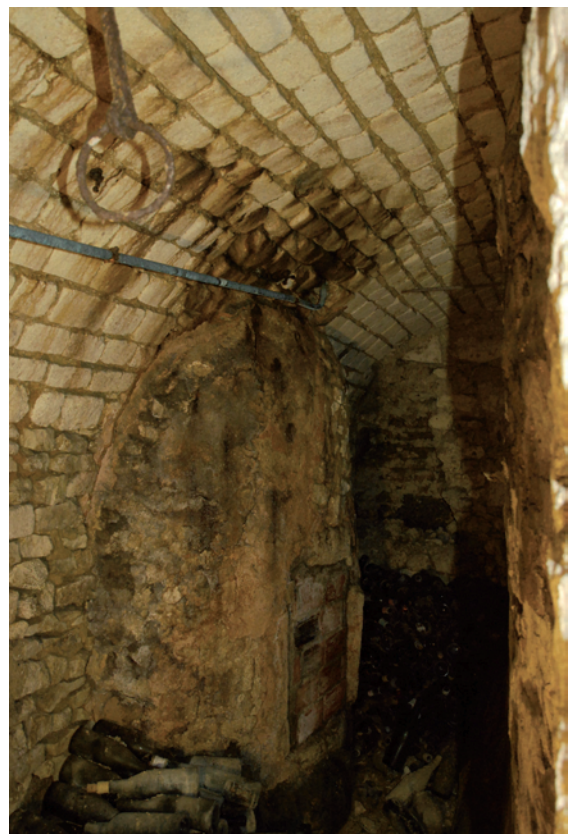
Figure 71 : La cave du n° 17 de la place Planchat. Vue de la maçonnerie cylindrique enfermant le puits dans la partie ouest de la cave (cliché DSC_0589).

La visite de la cave de la propriété voisine du numéro 17 montre qu'il s'agit d'un puits mitoyen. La partie ouest de la cave immédiatement au nord contient une structure maçonnée en demi-cylindre plaquée contre le mur sud de la cave (fig. 71). Cette maçonnerie, sans doute un ajout à la maçonnerie primitive, comprend une petite ouverture carrée destinée à permettre l'accès au puits. On peut donc imaginer à l'origine un puits vertical ouvert, accessible des deux côtés de la limite parcellaire depuis le rez-de-chaussée et, pour la propriété au nord, depuis la cave.

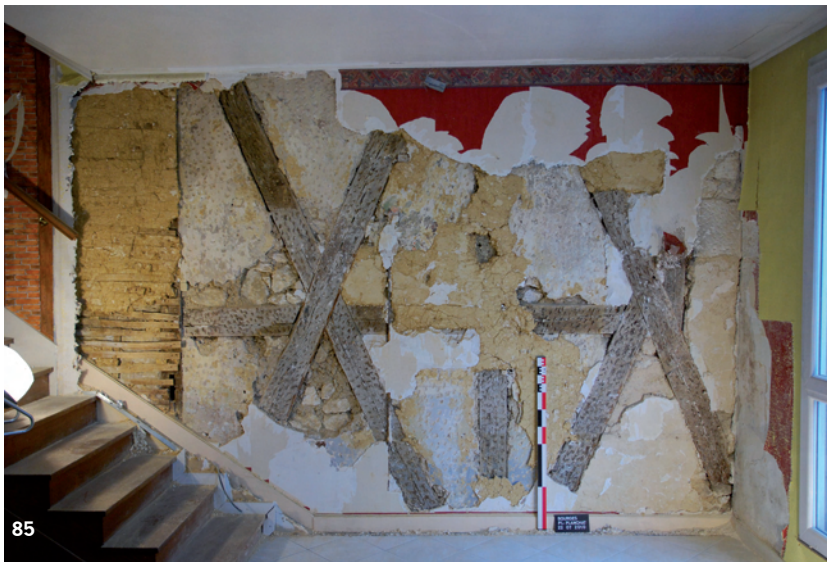
Figure 85 : Le mur nord du premier étage – vue générale des pans de bois en croix de Saint-André de la partie orientale du mur (éch. 1 m). La paroi d'origine est recouverte par une séquence d'enduits (cliché DSC_0299).

La partie orientale depuis la façade jusqu'au décrochement dans le mur (fig. 84, 85) est composée de cinq travées de grands modules de croix de Saint-André d'une largeur de 1,90 m chacun (entre les axes centraux des poteaux verticaux). Il est intéressant de noter que les deux premières travées depuis la façade orientale sont au-dessus des travées en petit module de Croix Saint-André, trois de ces dernières correspondant à deux des grands modules. Notons que la dernière travée à l'est présente des marques d'assemblage indiquant qu'elle était la dernière (n° 7 en chiffres romains). La séquence de construction est

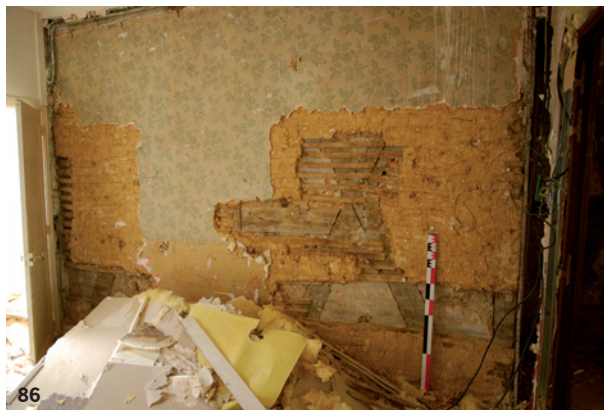
Figure 86 : Le mur nord du premier étage – vue générale des pans de bois en croix de Saint-André de la partie ouest du mur en cours de dégagement (éch. 1 m). Le parement primitif a été recouvert par un enduit de torchis appliqué sur un lattis en châtaignier clouté sur les pans de bois (cliché DSC_0359).

Entre le décrochement du mur nord et la façade arrière de la maison à l'ouest, deux autres travées de grands modules ont été découvertes, numérotées de 1 à 3 en chiffres romains (fig. 84, 86-88). La cohérence de la numérotation indique un assemblage de l'ouest vers l'est, analogue à celui évoqué au rez-de-chaussée. La relation entre la limite ouest des pans de bois et le mur de clôture qui les prolonge a été observée. Au premier étage, le poteau vertical de la première travée a été conservé et il semblerait que le mur en pierre de taille ait été appuyé contre le poteau, mais les deux constructions peuvent être contemporaines (fig. 89). En revanche, toute trace du mur ouest d'origine a été effacée par la création de la façade et des ouvertures contemporaines.

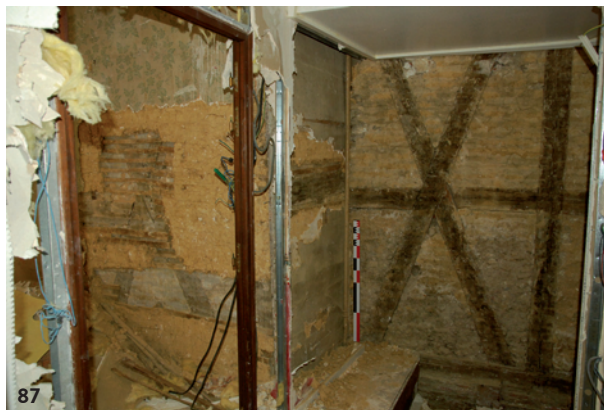
Figure 87 : Le mur nord du premier étage – vue générale du décrochement dans le mur au niveau de l'escalier actuel (cliché DSC_0369).

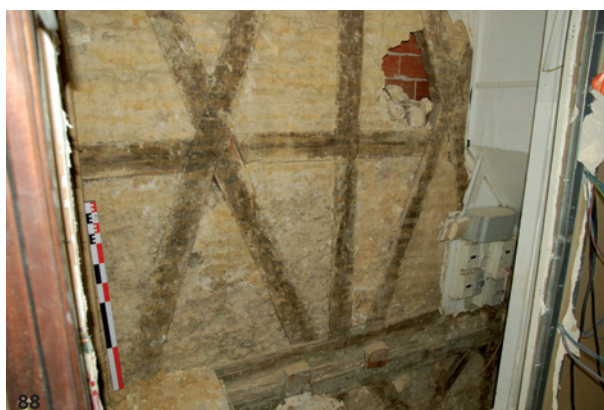
Figure 88 : Vue rapprochée de la première travée de grand module de croix de Saint-André à l'est du décrochement dans le mur (cliché DSC_0371).

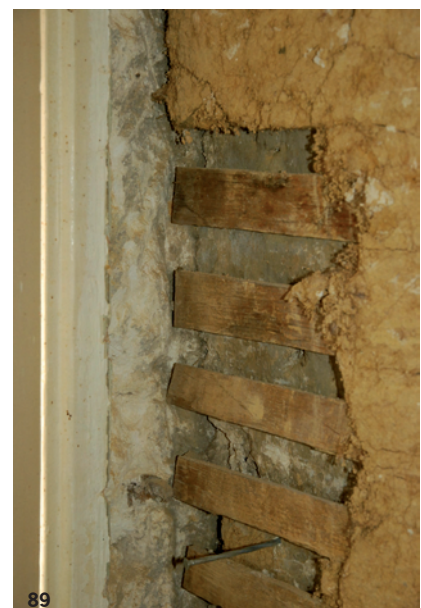
Figure 89 : Détail de la liaison entre l'extrémité occidentale du mur en pans de bois et la maçonnerie en pierre de taille du mur nord sur la cour derrière la maison. L'extrémité des blocs a été entaillée pour pouvoir loger le lattis ayant servi de support pour un enduit de torchis (cliché DSC_0365).

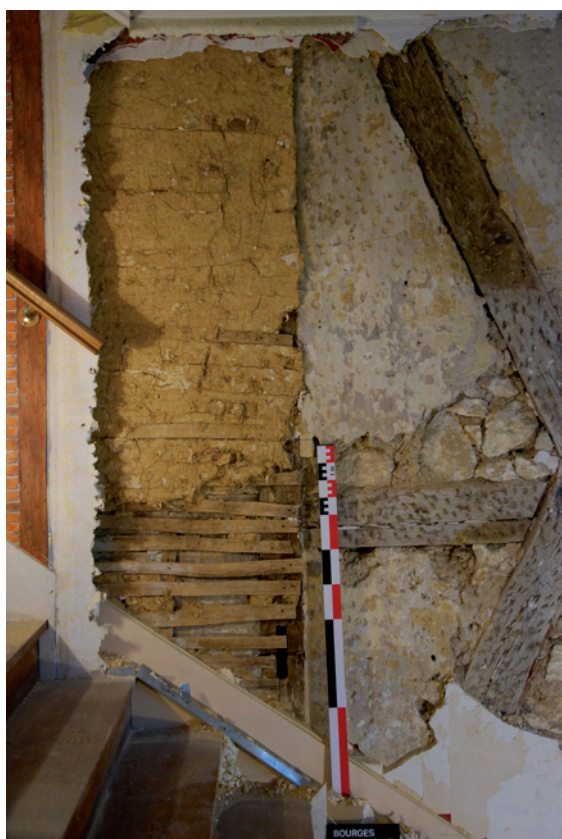
Figure 93 : Le mur nord du premier étage – vue rapprochée de la liaison entre les deuxième et troisième travées des pans de bois (éch. 1 m). A gauche de la mire, on observe une limite nette de l'enduit de torchis sur lattis de châtaignier. A droite de cette limite, le torchis était appliqué directement sur les enduits antérieurs, sans lattis (cliché DSC_02306).

Sur les deux premières travées depuis la façade orientale, le torchis a été appliqué directement sur les anciens enduits. A partir du début de la troisième travée et jusqu'à la limite ouest de la maison, les pans de bois ont reçu un lattis de baguettes plates de châtaignier de 3 cm de large, fixées horizontalement aux bois par de petits clous en fer à tête plate (fig. 93). Le torchis a ensuite été appliqué sur ce lattis. Partout, sa surface a été lissée à l'aide d'un gros pinceau pour former une surface compacte. Celle-ci a servi de base pour un enduit de plâtre composé d'une mince couche d'apprêt assez grossière puis une fine pellicule de plâtre de finition. Cette surface a sans doute été préparée pour des peintures ou des papiers peints. En tout cas, ces premiers revêtements muraux modernes (XIX^e ou XX^e siècles ?) ont été recouverts par des plâtres plus récents puis des doublages en Placoplatre sur rails.
