Cher, Bourges, 15-17 place Planchat

L'évolution d'une parcelle bâtie depuis le XIII^{ème} siècle : le diagnostic archéologique d'une maison en pans de bois

octobre 2010

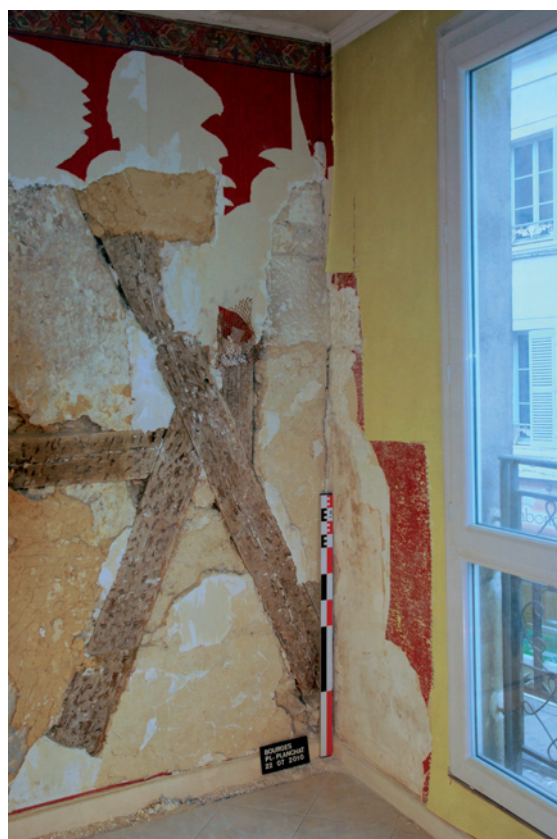
Figure 94 : Le mur nord du premier étage – vue rapprochée de la liaison entre la façade orientale en pierre, plaquée contre l'extrémité du mur nord en pans de bois (cliché DSC_0311).

La façade sur rue du premier étage est constituée d'un mur de 37 cm d'épaisseur en pierre de taille de calcaire. Elle a été plaquée contre l'extrémité orientale du mur nord en supprimant le dernier poteau, la petite poutre horizontale et le bras supérieur du croisillon. Un poteau vertical a été inséré sur le bras inférieur du croisillon et la maçonnerie de la façade appuyée contre celui-ci, vraisemblablement sans aucune autre forme de liaison. Le liant utilisé est un mortier de chaux compact, de couleur beige-rose. Il a été étalé sur une partie des hourdages. La date de cet ajout reste incertaine mais les aspects stylistiques de la façade (fig. 94) suggère une construction pas avant la fin du XVIII^e siècle et probablement au cours du XIX^e siècle.

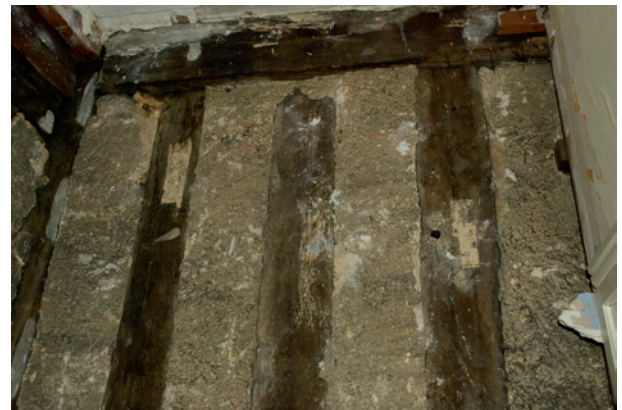
Figure 101 : Le mur nord au deuxième étage – détail de poutres en réemploi dans le colombage à l'est du décrochement (cliché DSC_0394).

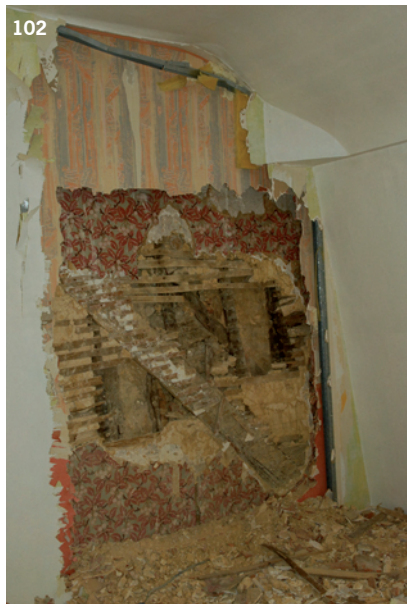
Figure 103 :
Le mur nord au deuxième étage – détail des colombages découverts par le sondage dans la partie orientale du mur (éch. 1 m). La pièce diagonale correspond à celle observée dans la partie ouest du mur et pourrait faire partie d'une toiture « rives sur rue » ancienne (cliché DSC_0402).

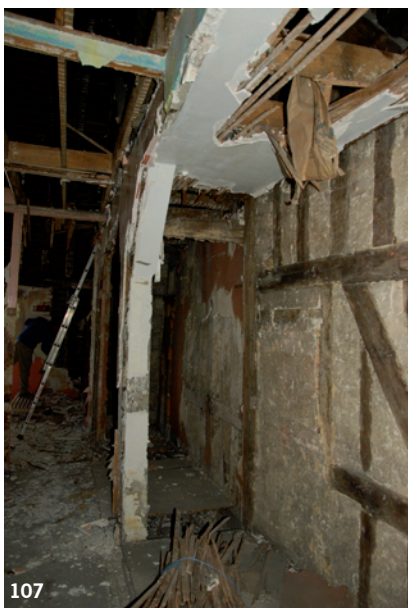
Figure 107 : Le deuxième étage après des travaux de démolition des parements contemporains. Vue générale du « passage » formé par des poteaux verticaux parallèles au mur sud. Photo prise depuis l'angle Sud-ouest de la pièce (cliché DSC_0609.JPG).

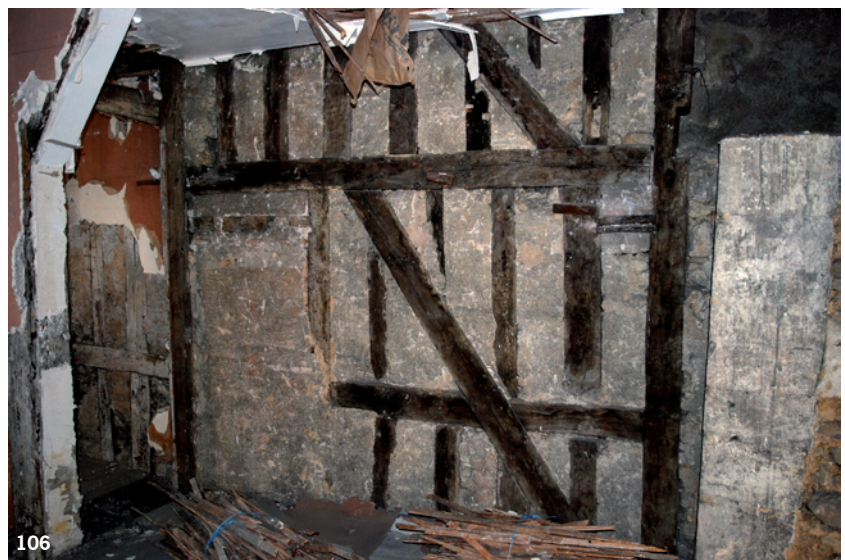
Figure 106 : Le deuxième étage après des travaux de démolition des parements contemporains. Vue rapprochée de la travée occidentale avec les pans de bois et la porte insérée à gauche (cliché DSC_0605.JPG).

Les travaux de démolition des cloisons du côté sud de la pièce ont montré un mur en pans de bois semblable à celui du côté nord (fig. 105, 106). Il est composé d'éléments verticaux avec des poutres horizontales et des contreventements diagonaux. La construction semble plus régulière que celle du mur nord mais on constate toutefois la présence de pièces en réemploi. A 1 m environ du mur sud, on observe la présence de deux poteaux verticaux de forte section (20 cm environ) avec un écartement de 2,50 m environ (fig. 107). Ils fonctionnent avec l'assemblage de chevrons et d'arbalétriers qui soutiennent une ferme de la toiture mansardée du côté de la rue, à l'est. Bien qu'ils tombent en face de poteaux verticaux du mur sud, il n'est pas impossible qu'il s'agisse d'éléments rapportés lors de la création de la charpente, ou tout du moins du volume mansardé.

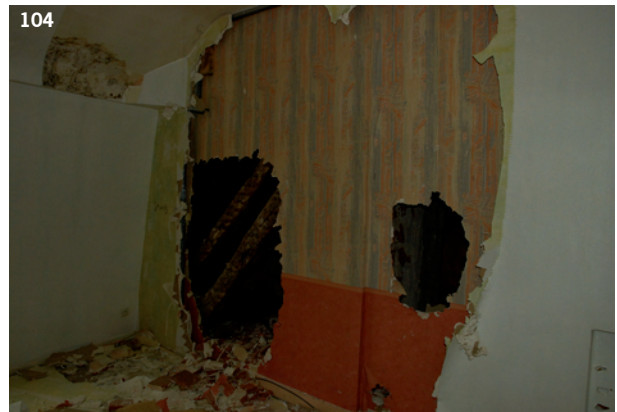
Figure 104 : Le mur sud au deuxième étage – un sondage a mis en évidence un arbalétrier et un chevron appartenant sans doute à une ancienne toiture « rives sur rue » (cliché DSC_0398).

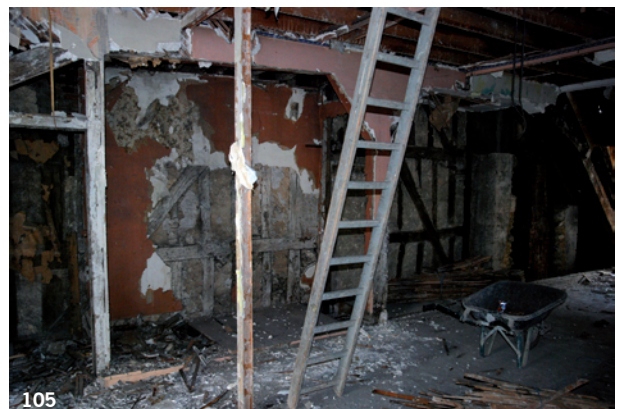
Figure 105 : Le deuxième étage après des travaux de démolition des parements contemporains. Vue générale du mur sud, prise depuis l'angle Nord-est de la pièce (cliché DSC_0601bis.JPG)

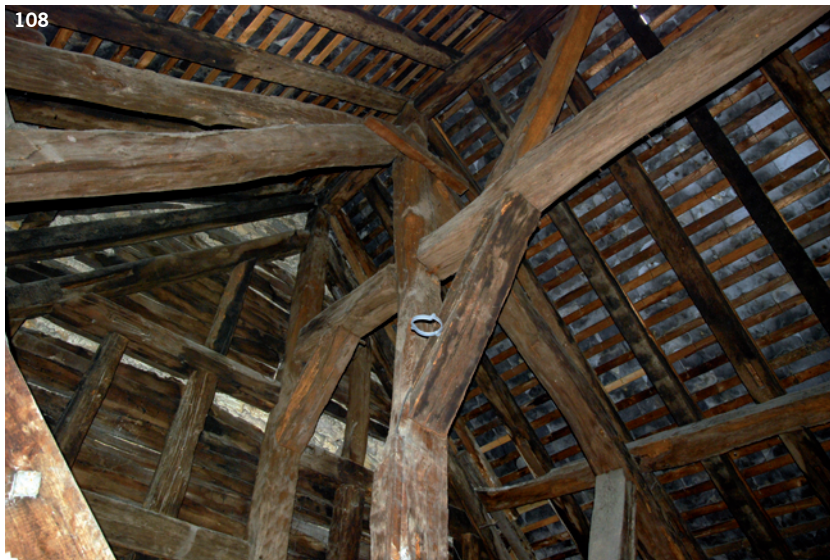
Figure 108 :
La charpente.
Vue générale de l'assemblage de l'extrémité sud.
Noter la paire de poinçons rapprochés. Celui de l'extrémité correspond au pignon tandis que le deuxième fonctionne avec la ferme parallèle au mur sud (cliché DSC_0616.JPG).

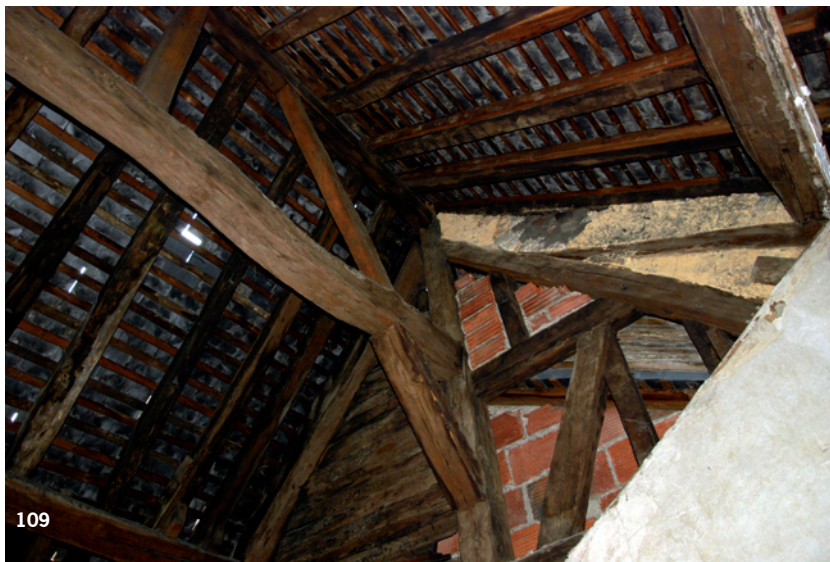
Figure 109 :
La charpente.
Vue générale de l'assemblage de l'extrémité nord avec poinçon, faitage et sous-faitage (cliché DSC_0617.JPG).

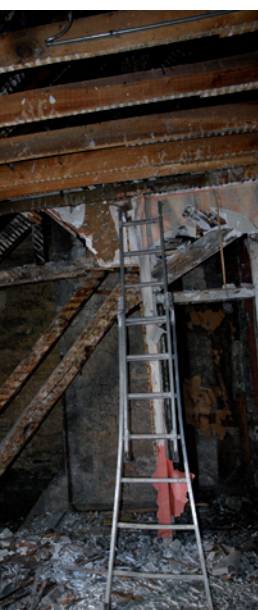
Figure 110 : Le deuxième étage après des travaux de démolition des parements contemporains. Vue rapprochée de la ferme de la partie inférieure du mur sud (cliché DSC_0603.JPG).

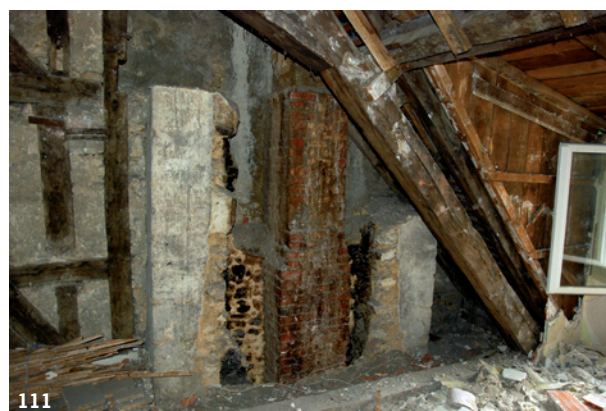
Figure 111 : Le deuxième étage après des travaux de démolition des parements contemporains. Vue rapprochée des vestiges de la cheminée de la phase 2 dans la partie ouest du mur sud (cliché DSC_0636.JPG).

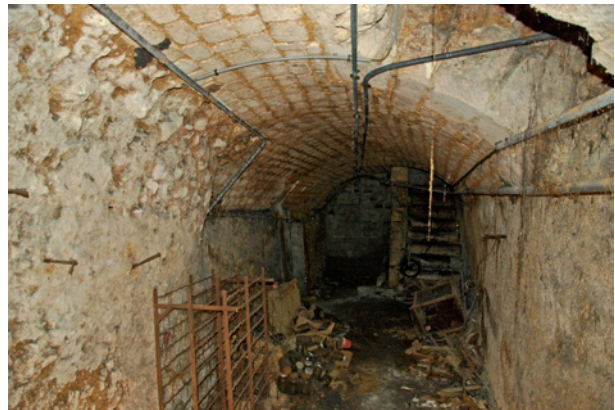
Figure 113 : La cave sud du n° 17 – vue générale du volume prise depuis l'escalier d'accès en regardant vers la rue à l'Est (cliché DSC_0405).

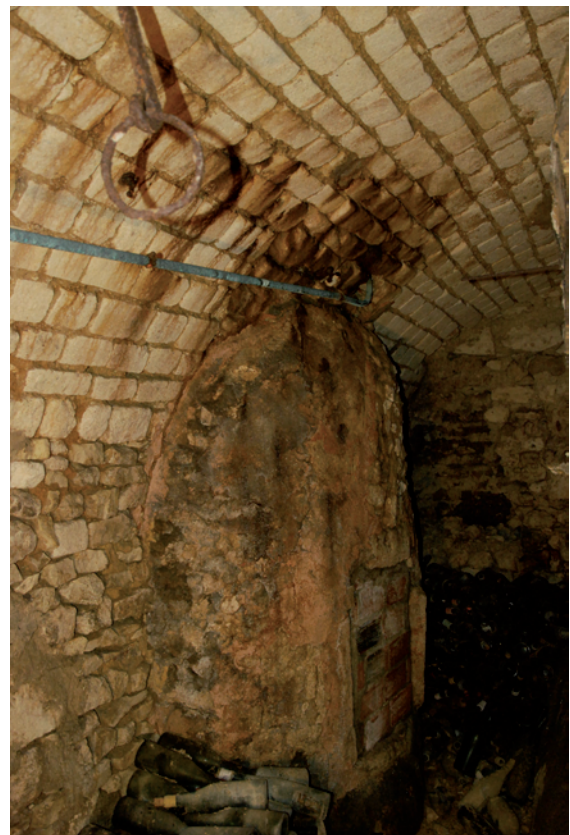
Figure 114 : La cave sud du n° 17 – vue générale du volume occidental de la cave prise depuis le pied de l'escalier en regardant vers l'Ouest. Au milieu, un ouvrage cylindrique marque l'emplacement du puits mitoyen avec le n° 15 au sud. Le mur du fond sert de soutènement pour des remblais dans lesquels la cave a été en partie creusée (cliché DSC_0422).

Le volume occidental est plus étroit (1,60 m) avec une longueur de 5,60 m. Il est également voûté par un berceau réalisé en partie de la même façon que celui de la partie est. Le raccord entre ces deux maçonneries est toutefois assez maladroit (fig. 118). Dans cette partie de la cave, on observe l'emplacement du puits mitoyen observé dans la cour du n° 15. Ici, il a été enfermé par une petite maçonnerie cylindrique réalisée avec un mortier de couleur rose (fig. 71, *supra*). Le mur de fond de volume occidental est nettement moins soigné et sert plutôt de soutènement pour des remblais dans lesquels la cave semble avoir été creusée.

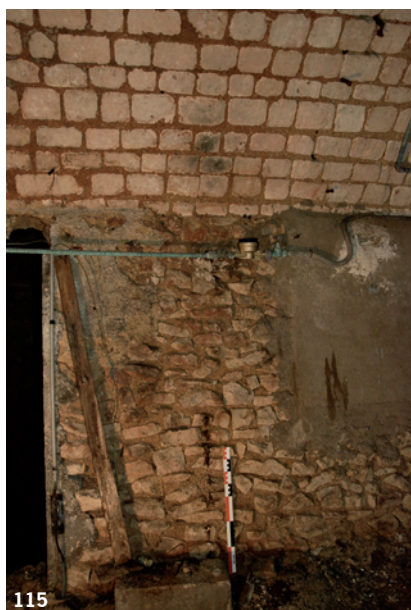
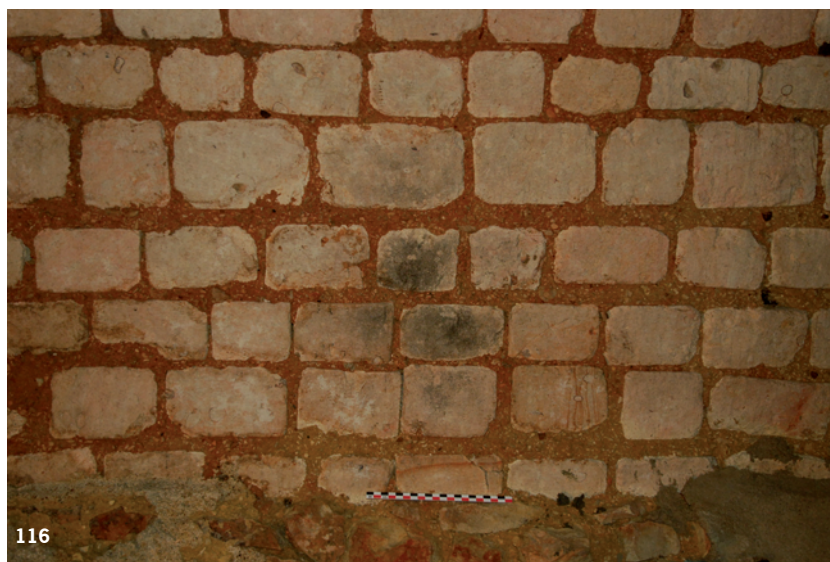
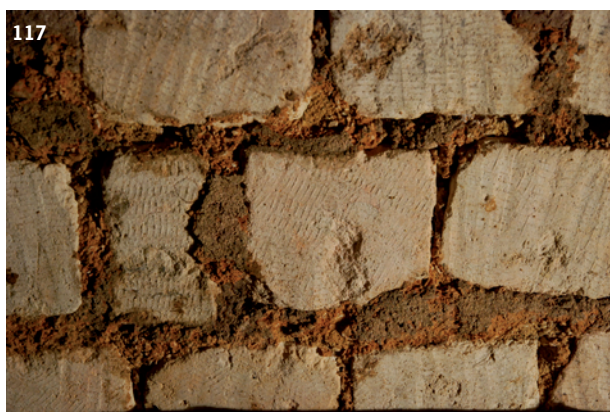
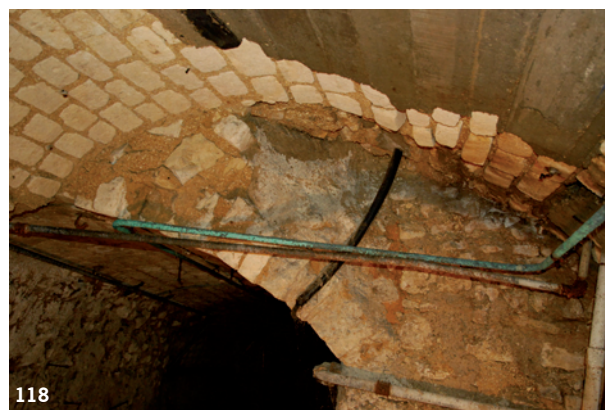
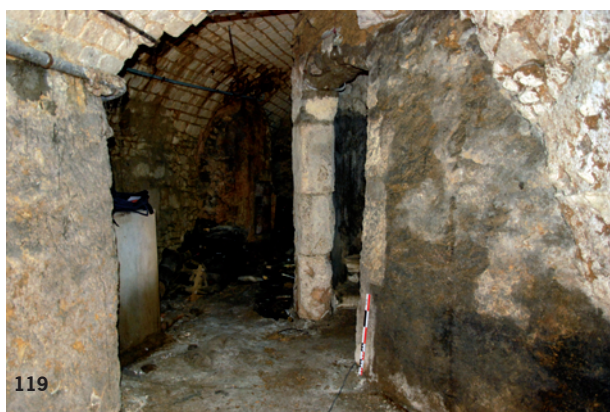
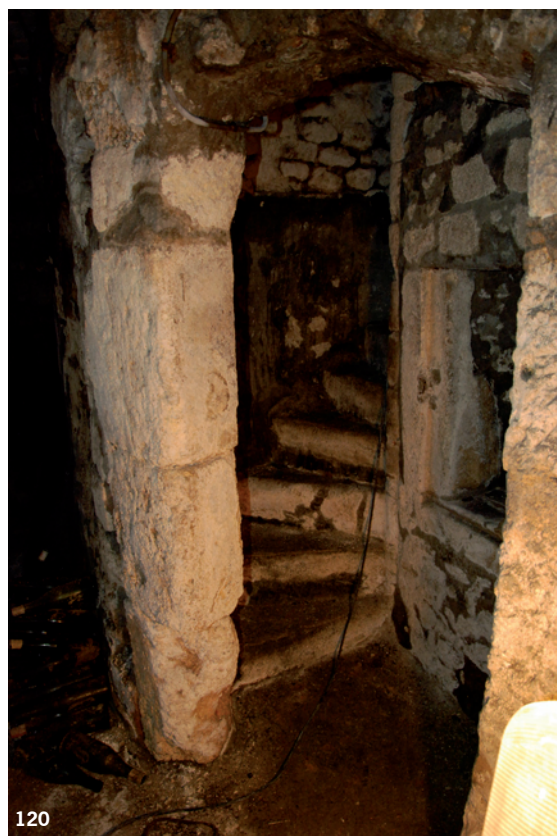
Figure 115 : La cave sud du n° 17 – détail du parement du mur nord de la partie orientale de la cave (éch. 1 m). Noter le contraste entre l'appareillage en moellons dégrossis du mur et celui en moellons d'appareil de la voûte (cliché DSC_0426).

Figure 116 : La cave sud du n° 17 – détail de l'appareillage de l'intrados de la voûte, réalisé exclusivement avec des moellons d'appareil en calcaire crayeux (cliché DSC_0430).

Figure 117 : La cave sud du n° 17 – détail des traces de taille sur les moellons de la voûte (cliché DSC_0408).

L'espace est divisé en deux caves séparées, celle du sud et celle du nord, qui ne sont reliées que par un passage percé entre les deux volumes à une date récente. Cette division correspond sans doute à l'existence à l'origine de deux parcelles étroites bien distinctes, fusionnées lors de la construction de l'actuelle propriété du n° 17. La cave sud est la plus importante avec une longueur totale de 15,20 m est-ouest. Elle est divisée en deux volumes par un décrochement dans le mur sud qui correspond à celui visible dans la limite parcellaire entre le n° 15 et le n° 17. La partie orientale de l'ensemble présente une longueur de 9,60 m pour une largeur de 2,10 à 2,60 m, couverte par une voûte en berceau maçonnée. Celle-ci repose sur des murs en petit appareillage de moellons de calcaire de 1 m de haut (fig. 115), ce qui donne une hauteur sous clé de 2,40 m environ. La maçonnerie de la voûte est d'une très bonne facture, composée de moellons d'appareil en calcaire crayeux d'une très grande régularité (fig. 116). Les modules calibrés présentent des hauteurs de 8 ou de 10 cm pour des longueurs de 10 à 14 cm environ. Ils sont montés en assises régulières avec un mortier de chaux orange. On observe des traces de brettage sur toutes les faces exposées des blocs (fig. 117).

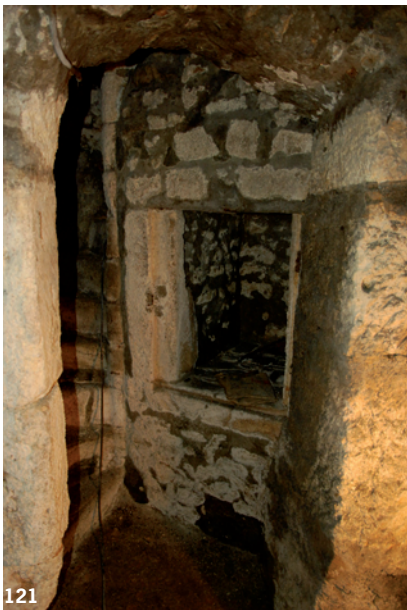
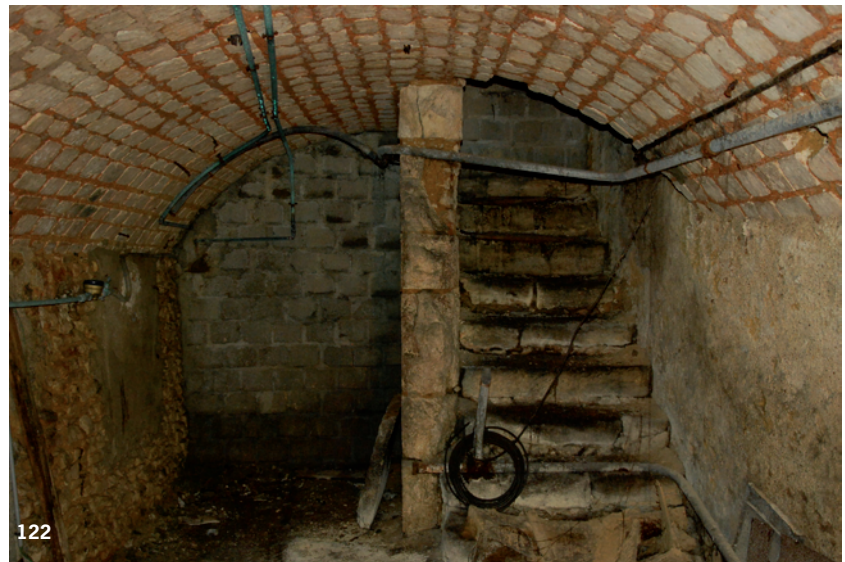
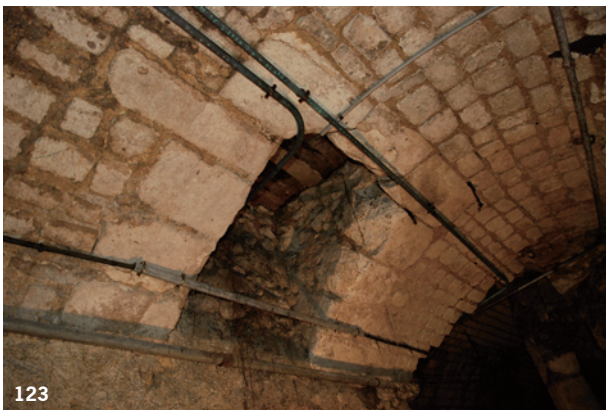
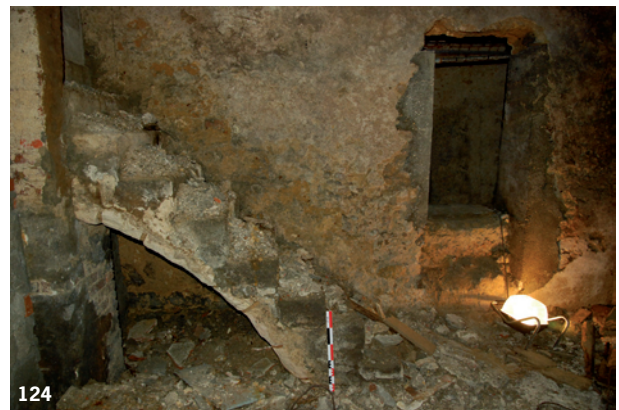
Figure 118 : La cave sud du n° 17 – vue de l'articulation entre le volume oriental et celui de la partie ouest. Le raccord entre les deux travées des voûtes est assez maladroit (cliché DSC_0417).

Figure 119 : La cave sud du n° 17 – vue générale de la partie centrale de la cave, prise depuis l'Est. A droite de l'image, on observe l'ouvrage de la débouchée de l'escalier à vis. A droite, le décrochement dans la cave correspond à celui visible au rez-de-chaussée dans le n° 15 au sud (cliché DSC_0453).

Figure 121 : La cave sud du n° 17 – détail du placard aménagé dans l'épaisseur du mur au pied de l'escalier à vis. Vue prise depuis l'Est (cliché DSC_0460).

L'accès se fait depuis le rez-de-chaussée de l'intérieur de la maison au moyen d'un escalier à vis maçonné qui débouche en face de ce décrochement (fig. 119, 120). Un petit placard a été aménagé dans le mur au pied de l'escalier (fig. 121). Un escalier droit accolé contre le mur sud de l'extrémité orientale signale un ancien accès depuis la rue (fig. 122). Un troisième point d'accès semble avoir existé dès l'origine car une ouverture carrée de 80 cm de large a été aménagée dans les reins du côté sud de la voûte, juste à l'est de l'escalier à vis (fig. 123). On ignore s'il agit d'un simple soupirail ou d'une trappe d'accès qui devait alors être accessible depuis le n° 15 au sud, sinon via un éventuel passage le long du mur sud de la maison primitive.

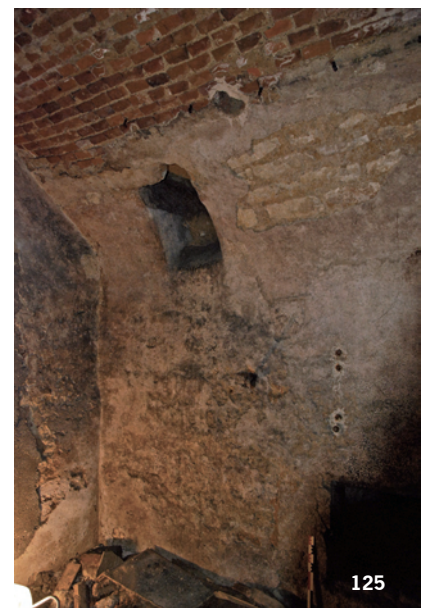
Figure 125 : La cave nord du n° 17 – Vue générale du mur ouest, prise depuis le Nord-Est. Noter l'orientation de la voûte, parallèle à la rue (cliché DSC_0436).

Le volume nord du n° 17 est nettement plus réduit, composé d'une pièce de 3,46 m nord-sud sur 4,80 m est-ouest. Le seul point d'accès visible consiste en un escalier accolé au mur sud qui descend depuis la rue à l'est (fig. 124). L'espace est couvert par une voûte en berceau orienté parallèlement à la rue et dont la partie supérieure est en briques (fig. 125, 126).

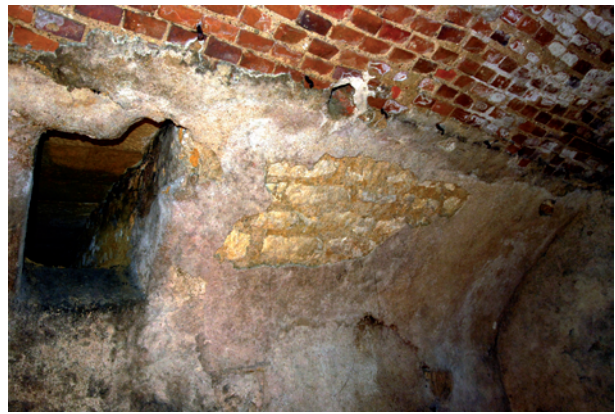
Figure 126 : La cave nord du n° 17 – Vue générale du mur ouest, prise depuis le Nord-Ouest. Noter l'utilisation d'un petit appareillage en moellons de calcaire pour le mur et de la brique pour la voûte elle-même. Il pourrait agir d'une reconstruction plus tardive (cliché DSC_0439).

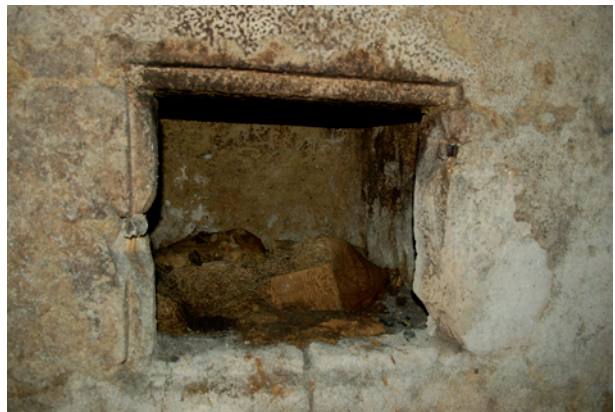
Figure 127 : La cave nord du n° 17 – détail du placard aménagé dans l'épaisseur du mur ouest, près du sol (cliché DSC_0446).

Si l'orientation est sans doute d'origine, il est possible que la voûte ait été en partie reconstruite à une période plus récente. Les seuls autres aménagements consistent en un placard intégré dans l'épaisseur du mur ouest, près du sol (fig. 127) et un soupirail dans la partie supérieure du même mur (fig. 128). Sans doute en raison de la présence d'une maison au-dessus, son conduit prend la forme d'un caniveau couvert par des dalles en calcaire qui se prolonge vers l'ouest pour au moins 3 m. Sa sortie à l'extérieur n'a pas été observée. La chronologie relative de ces caves reste difficile à établir mais on peut supposer qu'elles soient globalement contemporaines avec la deuxième phase de celle du n° 15. Les matériaux et les techniques de construction employés sont tout à fait semblables et la cave sud du n° 17 fonctionne avec une certaine logique structurale par rapport à l'ensemble de la maison du n° 15. Il est même probable que ces deux maisons étaient construites en même temps car elles partagent au moins un mur mitoyen et un puits. La cave nord du n° 17 et la maison à laquelle elle correspond forment en revanche un bâtiment à part qui pouvait être antérieur ou postérieur aux deux autres.

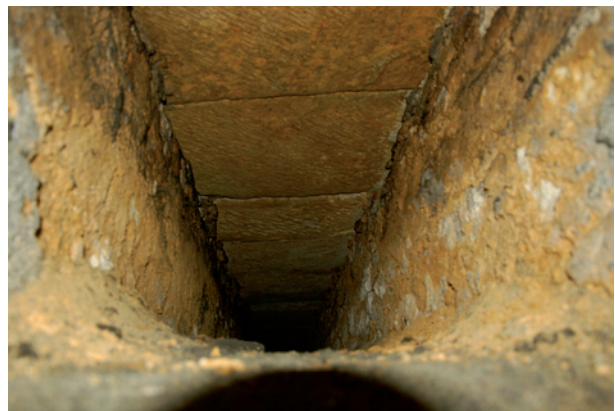
Figure 128 : La cave nord du n° 17 – détail du soupirail dans la partie supérieure du mur ouest avec une couverture de dalles en calcaire (cliché DSC_0450).
