## Les aqueducs de la villa de Vareilles à Paulhan (Hérault) : Ier s. av. J.-C.-IIIe s. apr. J.-C.

Stéphane Mauné, Jean-Louis Paillet, Zinedine Sekhari

# LES AQUEDUCS DE LA VILLA DE VAREILLES À PAULHAN (HÉRAULT) : I<sup>er</sup> S. AV. J.-C. - III<sup>e</sup> S. APR. J.-C.

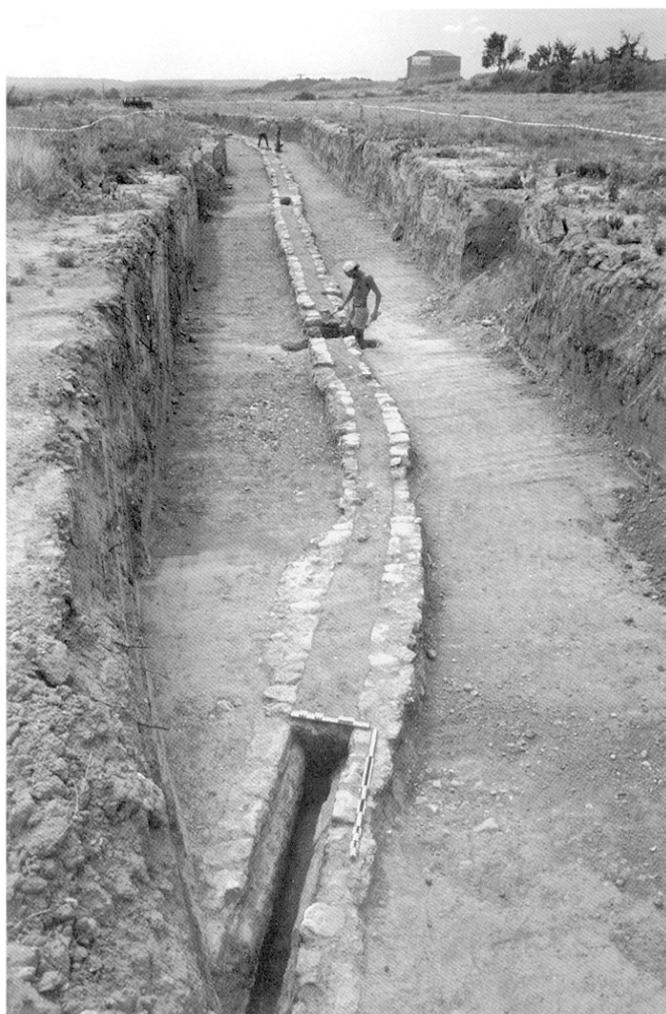
**Fig. 129** – Villa de Vareilles : vue de l'amont du segment 1 de l'aqueduc haut en cours de fouille (cliché S. Mauné, CNRS).

Le segment 1 correspond au secteur fouillé le plus en amont (fig. 129). Sa longueur dégagée est de 7,50 m mais elle devait être plus importante dans la mesure où l'on devine, au-delà, en amont, son prolongement. C'est ici que le recouvrement sédimentaire est le plus important (1,70 m).

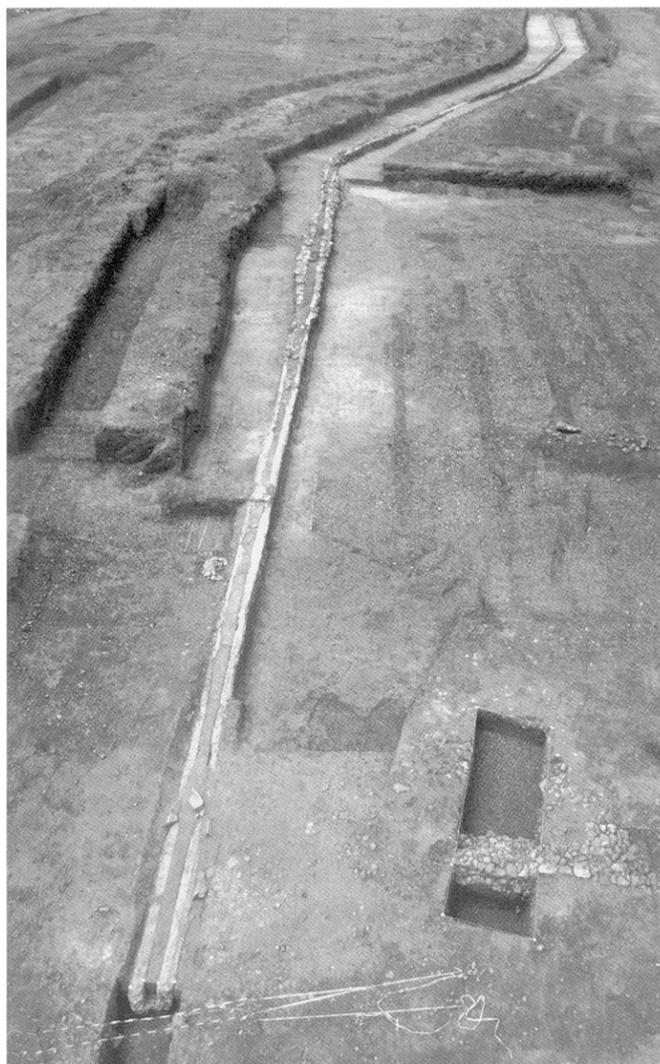
**Fig. 130** – Villa de Vareilles : vue de l'aval des segments 4, 5, 6 et 7 de l'aqueduc haut en cours de fouille (cliché S. Mauné, CNRS).

Le segment 7 (fig. 130), très rectiligne, a 59 m de long et se terminait sur une grande fosse de spoliation supposée être le *castellum*. Toutefois, l'aqueduc n'a été dégagé que sur 44 m. Dans sa partie terminale, la disparition des vestiges peut s'expliquer par deux facteurs distincts. C'est, tout d'abord, la présence d'un chemin creux médiéval (de Nizas à Paulhan) qui a fait disparaître la canalisation sur environ 6 m. D'autre part, aux abords immédiats des bâtiments de la villa (zone 1), on a pu observer la faiblesse de l'épaisseur sédimentaire et l'affleurement des vestiges antiques. Il y a donc eu manifestement, un remodelage de la microtopographie du secteur et sur une surface très restreinte, une érosion considérable des sols.
