## Les aqueducs de la villa de Vareilles à Paulhan (Hérault) : Ier s. av. J.-C.-IIIe s. apr. J.-C.

Stéphane Mauné, Jean-Louis Paillet, Zinedine Sekhari

# LES AQUEDUCS DE LA VILLA DE VAREILLES À PAULHAN (HÉRAULT) : I<sup>er</sup> S. AV. J.-C. - III<sup>e</sup> S. APR. J.-C.

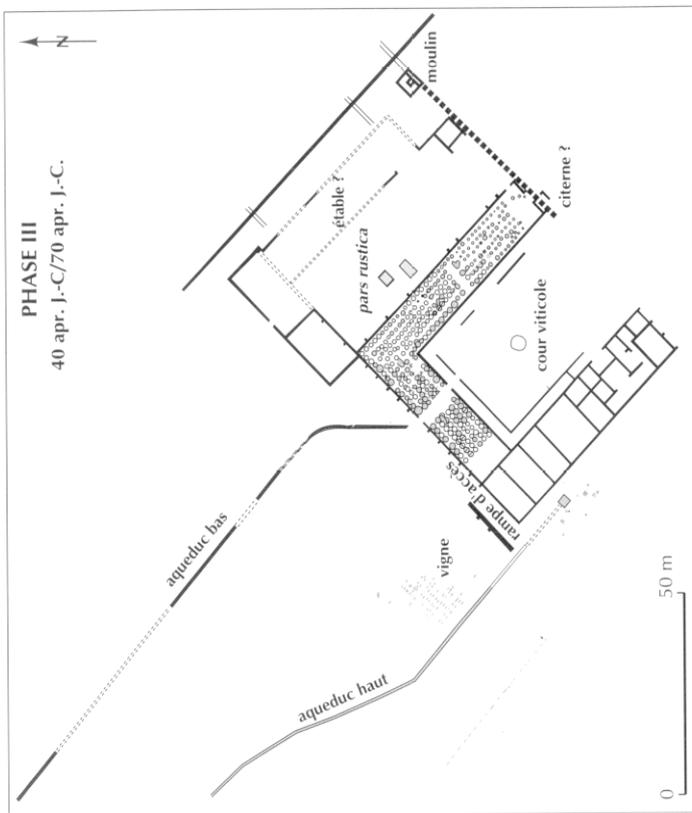
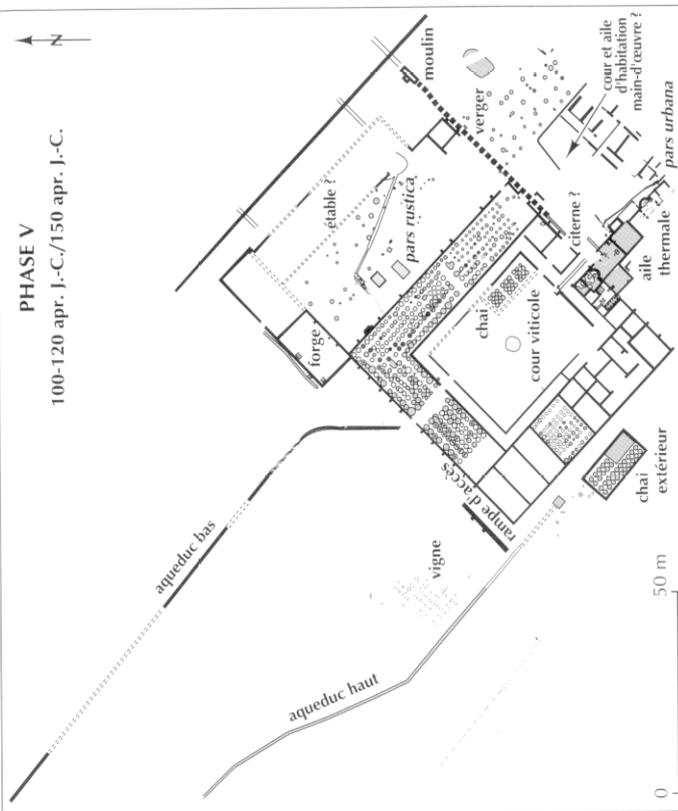
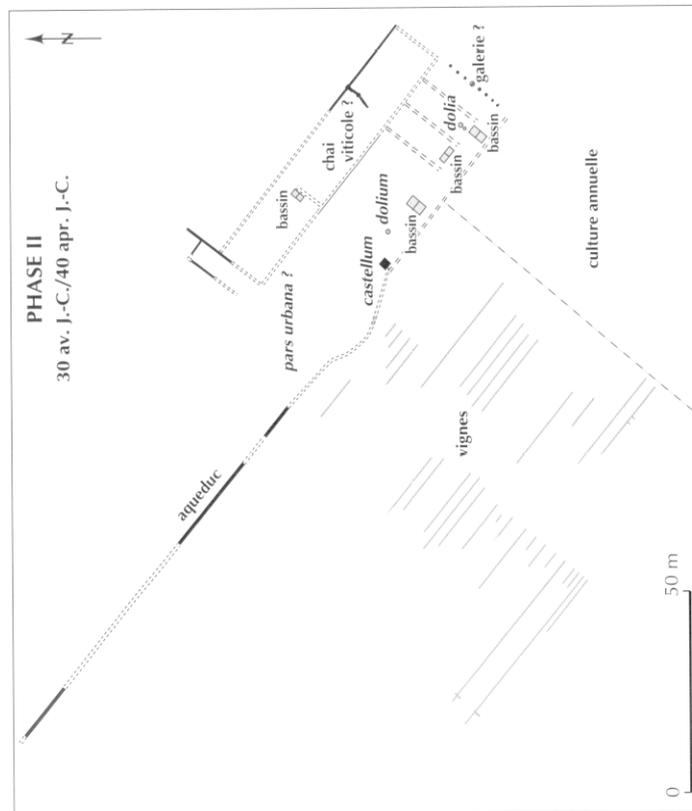
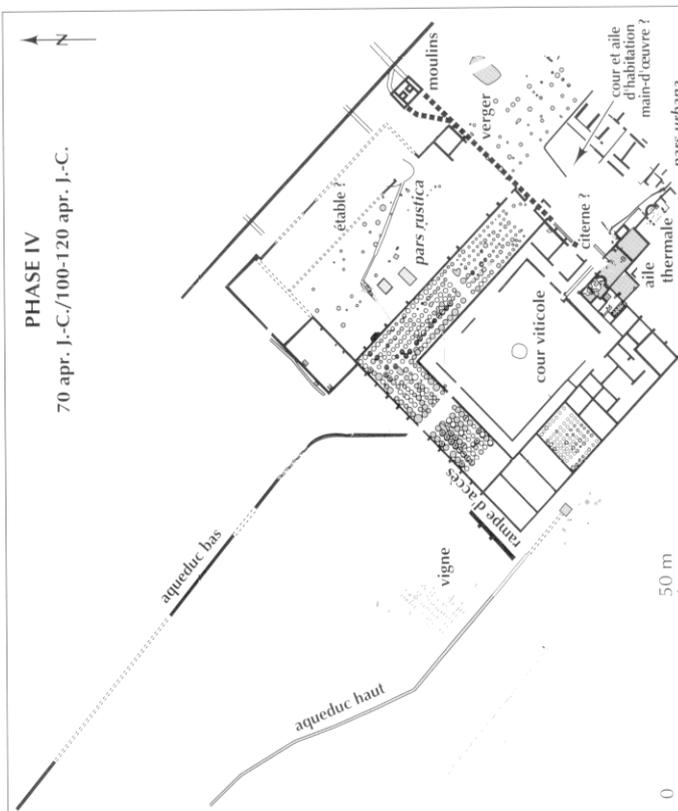
**Fig. 122** – Évolution de la villa de Vareilles de la période augustéenne au milieu du I<sup>er</sup> s. apr. J.-C. (DAO S. Mauné, CNRS).

Malgré l'état inégal de conservation stratigraphique et les dégâts causés par les travaux agricoles, l'évolution du site de Vareilles a pu être cernée dans ses grandes lignes, grâce notamment à l'abondance des mobiliers archéologiques (fig. 122).

102. Le point d'arrivée de l'aqueduc contre le grand mur à contreforts de l'aile nord-ouest du complexe vinicole n'a pu être fouillé en raison de la présence d'une bande de terrain non accessible bordant la déviation de la route départementale établie par la DDE pour nous permettre de fouiller la bordure nord de la cour centrale. Cette bande apparaît sur la figure 122 sous la forme d'un blanc dans le chai en L.

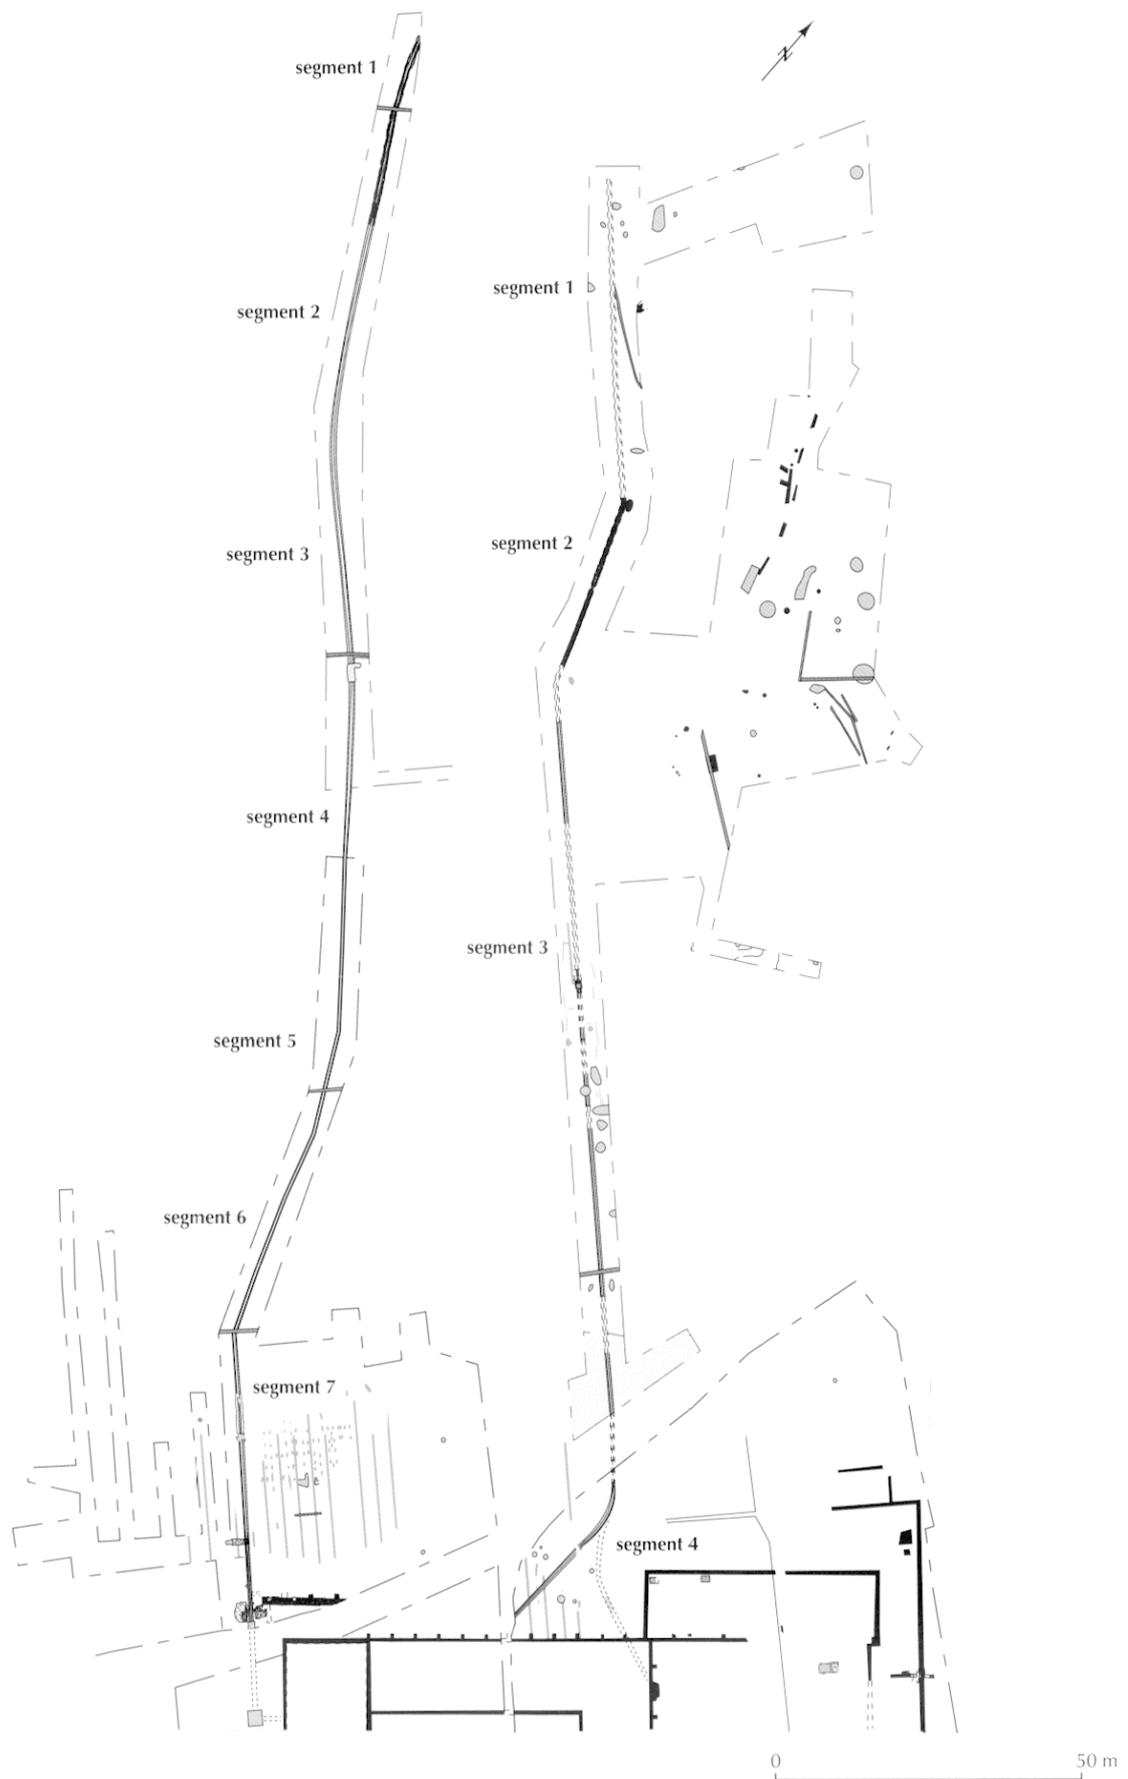
**Fig. 123** – Plan du tracé des aqueducs en amont de la villa de Vareilles et la localisation des segments étudiés (DAO S. Mauné, CNRS et F. Rébère, AFAN).

Situés immédiatement à l'amont des bâtiments de la *villa*, ils ont été dégagés et fouillés de façon exhaustive sur plusieurs centaines de mètres linéaires (fig. 123). Dès la mise au jour de ces ouvrages, l'équipe de fouille a sollicité le concours d'un spécialiste, J.-L. Paillet, qui a participé à la fouille et fourni indications et conseils.

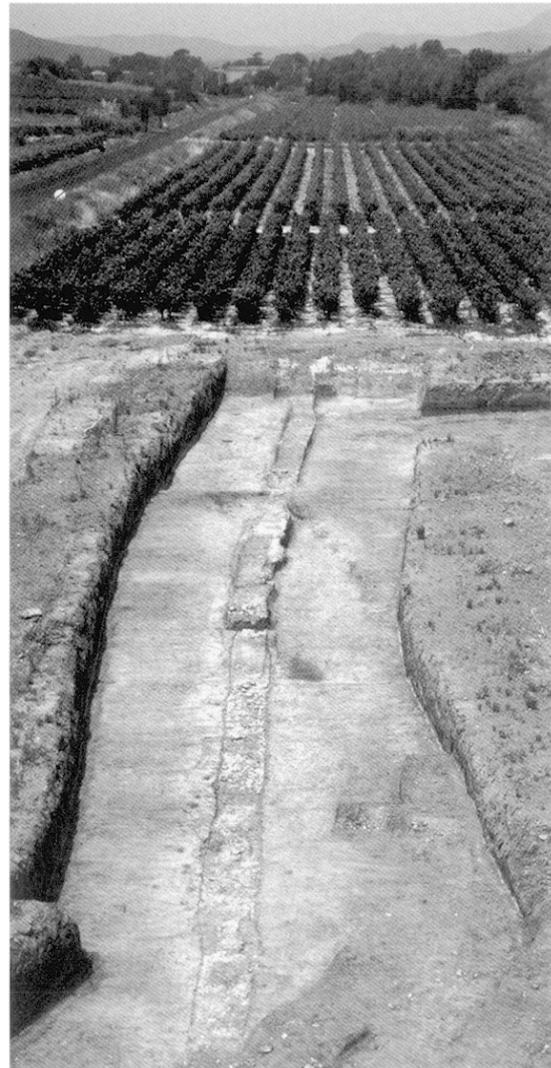
Fig. 124 – Villa de Vareilles : vue du segment 1 et de la fondation du premier aqueduc bas en direction de l'amont (cliché S. Mauné, CNRS).

Le segment n° 1, le plus en amont, se développe sur une longueur de 50 m. À cet endroit les vestiges maçonnés du second aqueduc bas, le plus récent des deux, n'existent plus. N'en subsistent que quelques éléments en fond de tranchée de spoliation (altitude 40,18 m) (fig. 124). Cette tranchée d'épierrement est emboîtée dans une autre plus profonde et plus ancienne. Ce constat a pu être corroboré par d'autres observations effectuées sur plusieurs sections relevées sur les trois principaux segments de l'ouvrage. Ce premier aqueduc n'a été repéré que par sa tranchée fantôme, ou par sa semelle de fondation, constituée par un hérisson de pierres de calcaire molassique posées, soit sur le fond de la tranchée, soit insérées dans une couche de terre de nivellement rapportée après le creusement de la tranchée (altitude 39,90 m) (coupe 2S15). Les deux coupes transversales relevées sur ce segment témoignent de ces deux cas de figure. Une troisième indique une légère variation de tracé de 0,70 m (2S13).

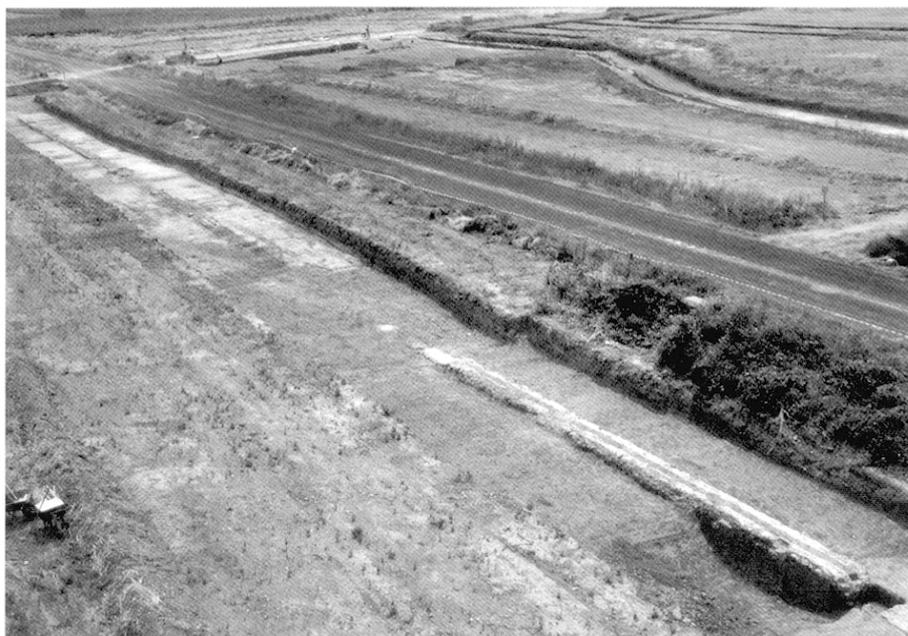
**Fig. 125** – Villa de Vareilles : vue du segment 3 de l'aqueduc bas en cours de fouille (cliché S. Mauné, CNRS).

Dans le segment n° 3, l'aqueduc est conservé de façon inégale (fig. 125). Sur les 125 m de son développement, il n'est conservé que sur 62 m en six tronçons distincts et de longueur très variable (16 m, 3 m, 1 m, 5 m, 27 m et 10 m). Sur ces 62 m, son état de conservation est relativement homogène ; les murs bajoyers de la canalisation sont conservés sur une dizaine de centimètres de hauteur, mais nulle part n'ont été retrouvés, ni la partie supérieure des murettes, ni son système de couverture. Pour décrire cet aqueduc, nous disposons du plan général, de plusieurs coupes et d'une série de photographies.

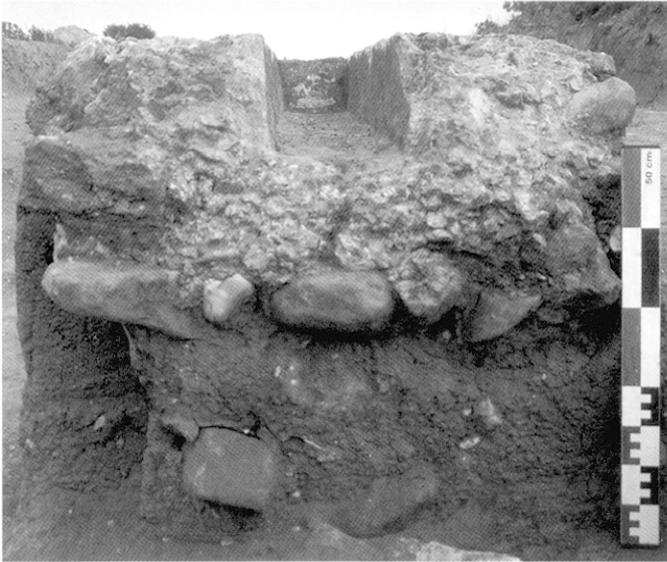
**Fig. 126** – Villa de Vareilles : coupe du second aqueduc bas dans le segment 3 avec sa fondation en galets liés à l'argile (cliché S. Mauné, CNRS).

Sa technique de construction est semblable dans les différents tronçons (fig. 126). Dans le fond d'une tranchée ouverte à l'aplomb de la tranchée de spoliation de l'aqueduc de l'état précédent, a été déposée, en guise de hériss, une couche de galets roulés de 10 à 20 cm de diamètre, irrégulièrement posés à plat ou de chant et noyés dans un limon argileux de couleur brun-gris homogène et relativement dense. Par la suite, un coffrage filant, en bois, de forme trapézoïdale et légèrement évasé vers le haut, a été mis en place sur des cales soigneusement nivelées. Un béton de tuileau a ensuite été coulé à l'extérieur du coffrage, par-dessous et de part et d'autre de ses parois. Après la prise de cette maçonnerie, le coffrage a été retiré pour être positionné sur les cales suivantes au fur et à mesure de la progression linéaire du chantier. À l'extrémité aval du deuxième tronçon conservé, l'ouvrage présente un élargissement carré de 74 cm de côté, interprété comme une cuve de décantation (fig. 127).

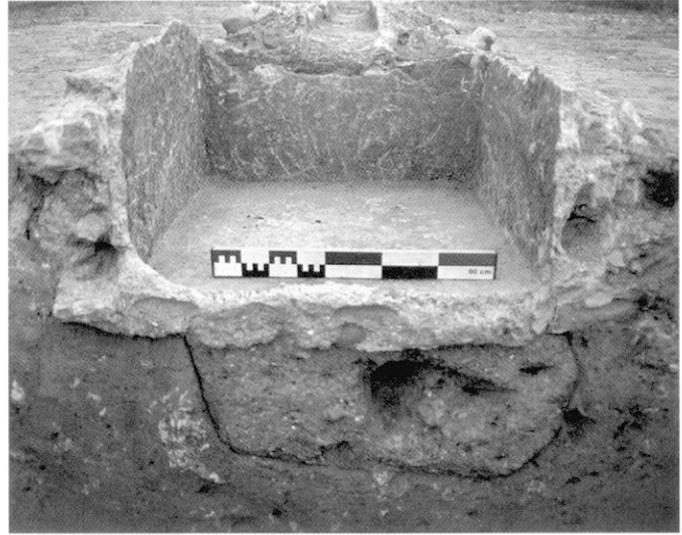
**Fig. 127** – Villa de Vareilles : vue en coupe de la cuve de décantation du second aqueduc bas. On distingue, sous la cuve, le comblement de la tranchée de spoliation du premier ouvrage augustéen (cliché S. Mauné, CNRS).

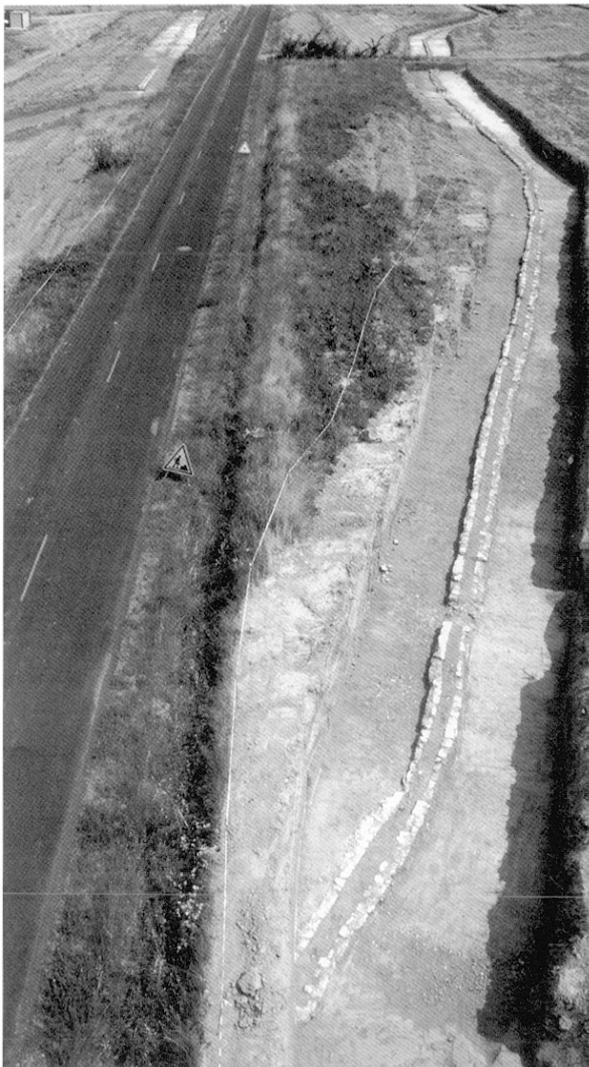
**Fig. 128** – Villa de Vareilles : vue de l'amont de l'aqueduc haut  
(cliché S. Mauné, CNRS).

L'aqueduc haut a été observé sur une longueur totale continue de 263,50 m (fig. 128). On peut toutefois lui restituer une longueur supplémentaire de 14 m dans son parcours terminal, juste avant une large fosse pouvant correspondre à la spoliation de son *castellum*. Cette conduite se développe parallèlement à l'aqueduc bas, mais sur une courbe de niveau située à une altitude supérieure de 1 m. Comme pour l'ouvrage bas,

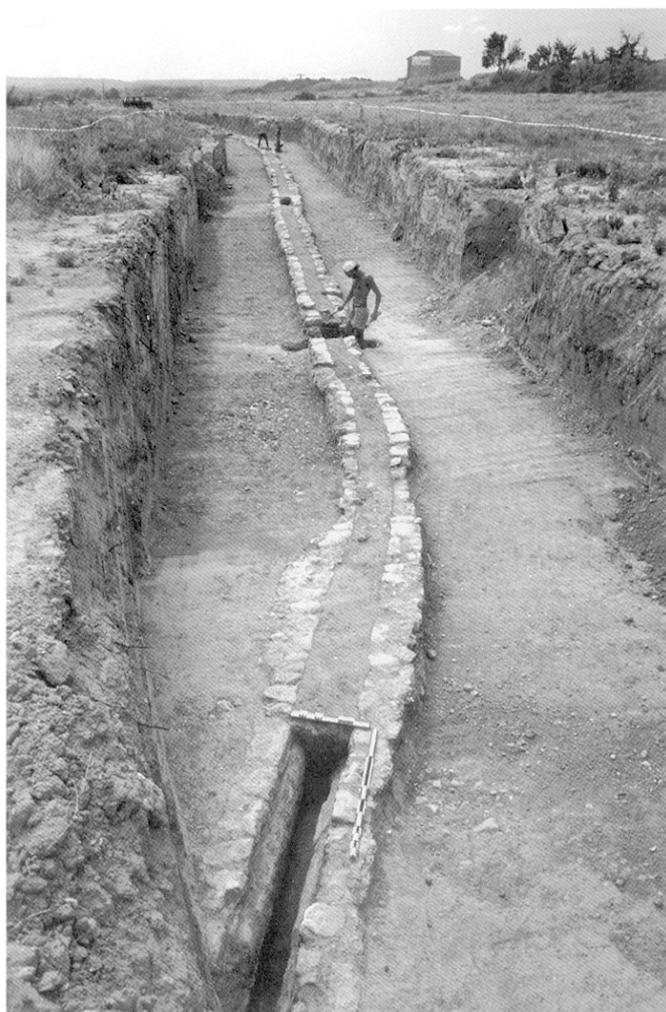
**Fig. 129** – Villa de Vareilles : vue de l'amont du segment 1 de l'aqueduc haut en cours de fouille (cliché S. Mauné, CNRS).

Le segment 1 correspond au secteur fouillé le plus en amont (fig. 129). Sa longueur dégagée est de 7,50 m mais elle devait être plus importante dans la mesure où l'on devine, au-delà, en amont, son prolongement. C'est ici que le recouvrement sédimentaire est le plus important (1,70 m).

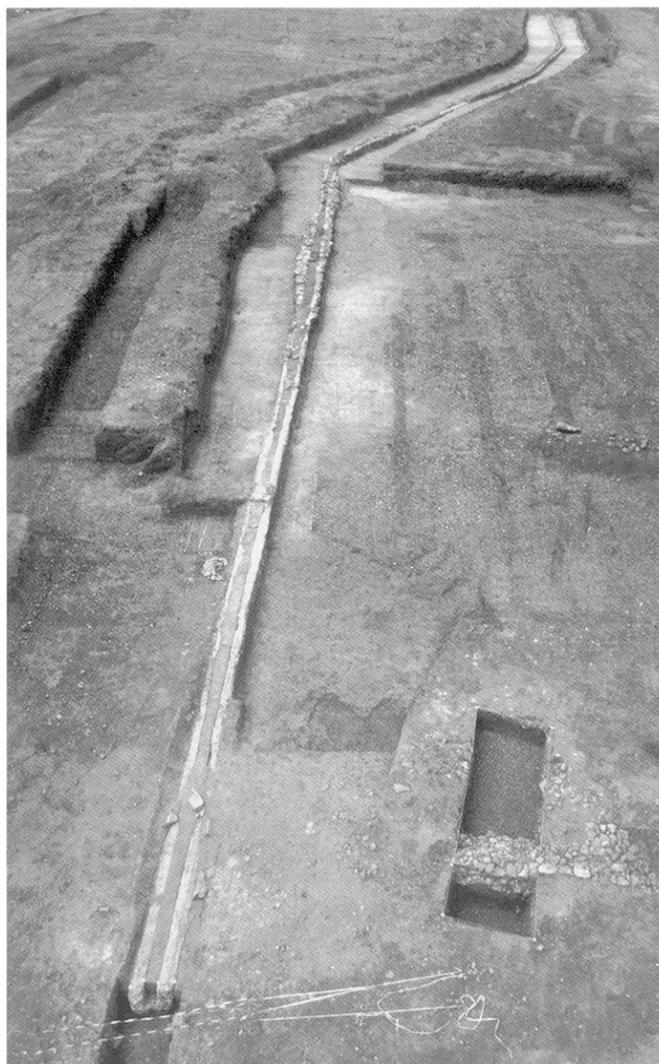
**Fig. 130** – Villa de Vareilles : vue de l'aval des segments 4, 5, 6 et 7 de l'aqueduc haut en cours de fouille (cliché S. Mauné, CNRS).

Le segment 7 (fig. 130), très rectiligne, a 59 m de long et se terminait sur une grande fosse de spoliation supposée être le *castellum*. Toutefois, l'aqueduc n'a été dégagé que sur 44 m. Dans sa partie terminale, la disparition des vestiges peut s'expliquer par deux facteurs distincts. C'est, tout d'abord, la présence d'un chemin creux médiéval (de Nizas à Paulhan) qui a fait disparaître la canalisation sur environ 6 m. D'autre part, aux abords immédiats des bâtiments de la villa (zone 1), on a pu observer la faiblesse de l'épaisseur sédimentaire et l'affleurement des vestiges antiques. Il y a donc eu manifestement, un remodelage de la microtopographie du secteur et sur une surface très restreinte, une érosion considérable des sols.

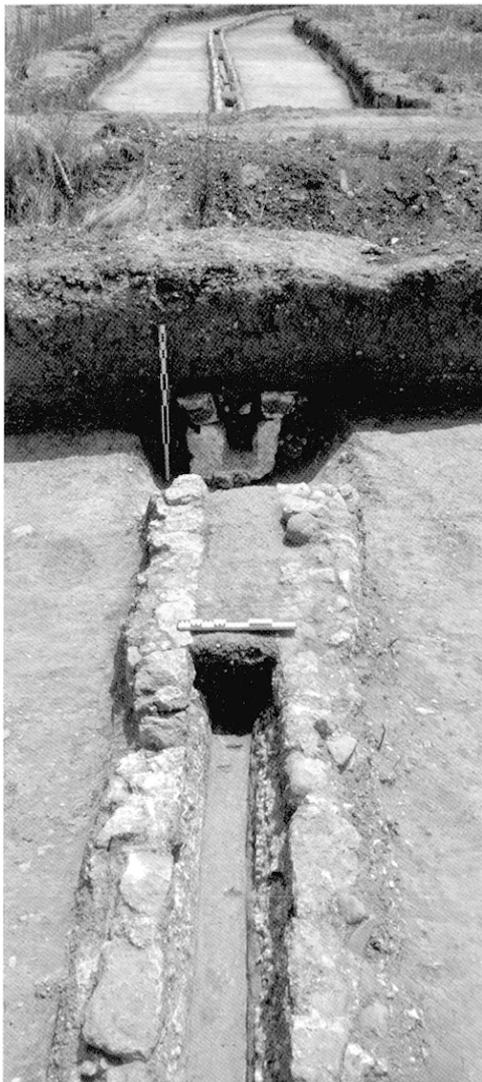
**Fig. 131** – Villa de Vareilles : vue de l'amont d'une partie du segment 4 de l'aqueduc haut en cours de fouille (cliché S. Mauné, CNRS).

Une première observation s'impose ; cet aqueduc est curieusement bâti (fig. 131 et 132). De toute évidence, les vestiges en place témoignent de deux états successifs qui sont probablement très proches l'un de l'autre. Le premier état ayant fait l'objet d'une erreur de nivellement, la plus grande partie de l'aqueduc a fait l'objet d'une surélévation immédiatement postérieure à la construction initiale.

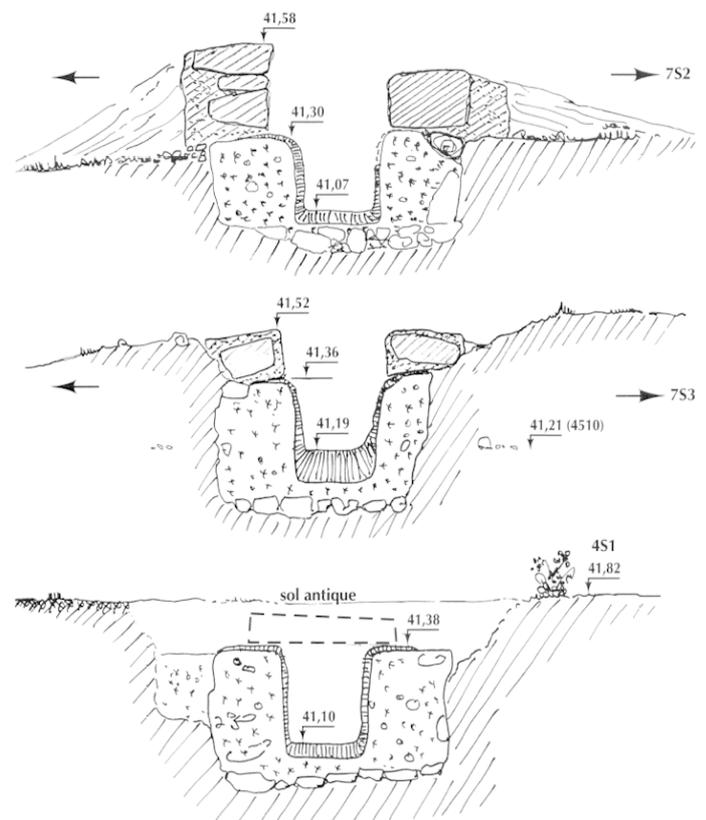
**Fig. 132** – Villa de Vareilles : trois coupes de l'aqueduc haut montrant le rehaussement du canal dans certains segments (relevés Z. Sekhari et J.-L. Paillet, CNRS).

Dans un deuxième temps, les parois latérales de la conduite ont été surélevées de deux à trois assises sur une hauteur approximative de 0,25 m. Le mortier utilisé est de moindre qualité que celui mis en œuvre pour le béton banché. De plus, cette surélévation n'a pas été observée sur toute la longueur de l'ouvrage

avons observé une contre-pente de 14 cm. Cette valeur est évidemment incompatible avec la hauteur réduite de la conduite (0,25 cm en moyenne). Pour remédier à cette malfaçon de nivellement, le canal a été surélevé de une à deux assises afin d'empêcher tout débordement. Cette surélévation a été exclusivement mise en œuvre aux endroits où le fond du canal était le plus bas. Elle est constituée de moellons de calcaire grossièrement équarris et de provenance différente, associés à des fragments de terres cuites architecturales et liés au mortier de chaux.

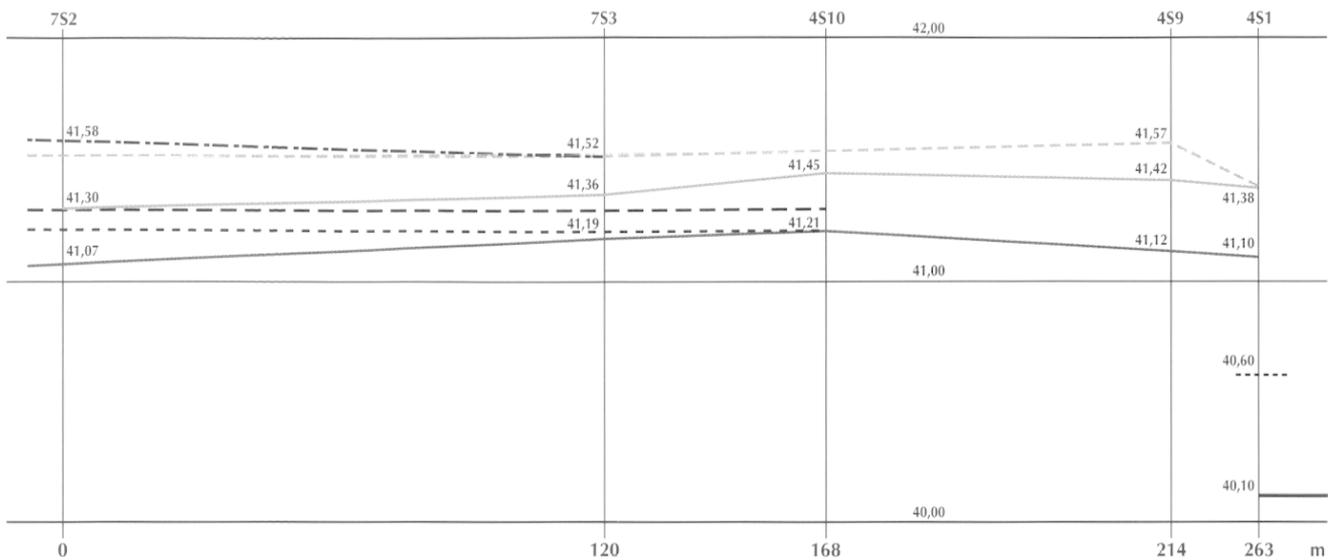
Fig. 133 – Villa de Vareilles : profil en long de l'aqueduc haut (J.-L. Paillet, CNRS).
