Démantèlement et abandon précoce d'un sanctuaire à Chartres/Autricum

Bruno Bazin, Stéphane Hérouin, Dominique Joly

Bruno Bazin, Stéphane Hérouin, Dominique Joly. Démantèlement et abandon précoce d'un sanctuaire à Chartres/Autricum. *Gallia - Archéologie de la France antique*, 2014, La fin des dieux, 71 (1), pp.13-24. hal-01932447

Démantèlement et abandon précoce d'un grand sanctuaire à Chartres/*Autricum*

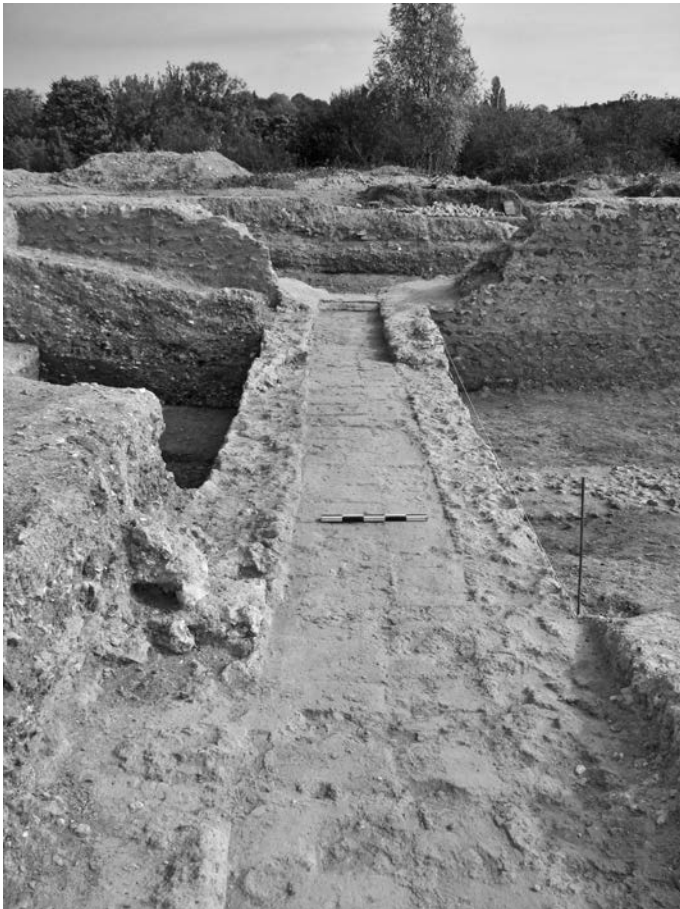
Fig. 4 – Canal central et soubassement de l'égout qui traversent la galerie est (cliché : Br. Bazin, Service Archéologie de la ville de Chartres).

La mise en place de l'égout est réalisée une fois la première tranche de construction des soubassements achevée (fig. 4). D'une longueur de 17 m et d'une largeur de 1,60 m, sa hauteur de 1,70 m sous l'*intrados* a été restituée par comparaison avec l'autre égout, mieux conservé et fouillé au sud de la galerie orientale au XIX^e s. (Buisson, 1892).

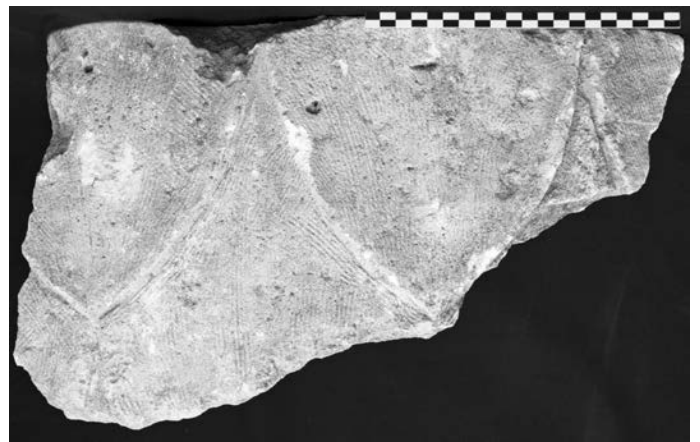
Fig. 6 – Bloc de tambour de colonne avec décor de feuilles d'eau. Fragment incomplet en calcaire à éléments coquilliers (hauteur : 26 cm, largeur : 22 cm, longueur : 45 cm, diamètre restitué : 96 cm) (cliché : F. Kleitz, Service Archéologie de la ville de Chartres).

Un fragment de tambour à motifs de treillage, d'un diamètre de 1,04 m, est certainement à situer sur la base de la colonne (fig. 5). Les blocs architecturaux du fût sont relativement mal conservés mais significatifs. Les éléments découverts mettent en œuvre des feuilles d'eau qui se définissent par de longues ogives divisées en deux lobes par une fine nervure axiale en relief (fig. 6).

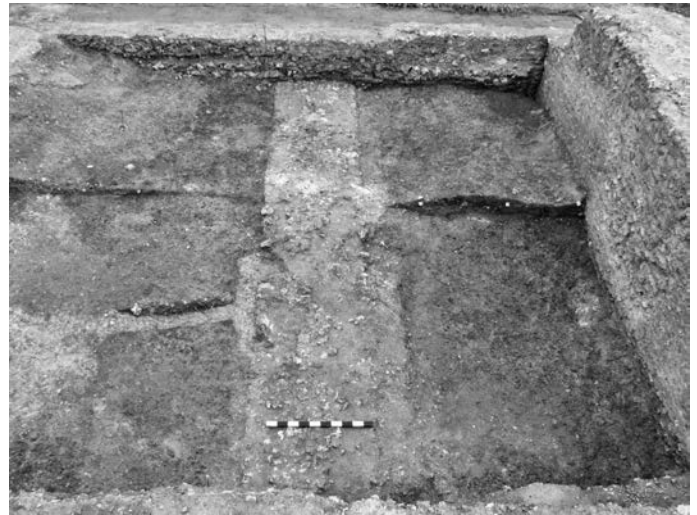
Fig. 8 – Trace d'un soubassement en silex au milieu de la galerie est correspondant peut-être à un repentir architectural (cliché : Br. Bazin, Service Archéologie de la ville de Chartres).

Un probable repentir architectural est visible à l'intérieur du portique est, sous la forme d'une fondation et d'une amorce de soubassement d'un mur parallèle au péribole et au stylobate. Cette construction a été observée sur une quinzaine de mètres (fig. 8). L'analyse stratigraphique montre que ce mur est édifié dans le même laps de temps que les fondations et les premiers soubassements des murs du portique est. Très rapidement, les remblais internes de construction de cette galerie viennent recouvrir l'ensemble du mur. Sa fonction est difficile à préciser, mais ce mur peut correspondre à une modification du projet architectural initial du sanctuaire.

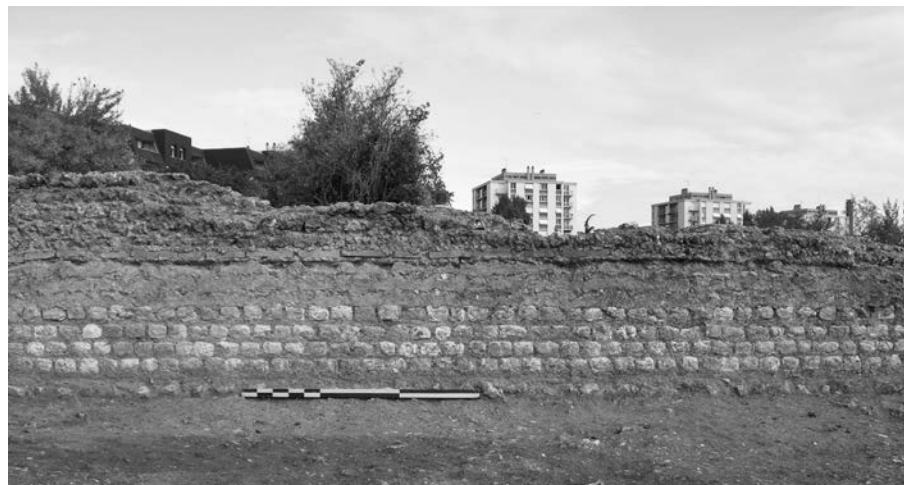
Fig. 9 – Parement sud du mur nord du pavillon d'angle nord-est avec un agencement différent dans la construction par rapport aux autres murs du sanctuaire (cliché : Br. Bazin, Service Archéologie de la ville de Chartres).

Alors que toutes les portions des murs en élévation présentent un montage des parements avec assises de moellons calcaires ⁴¹, le mur nord du pavillon montre un agencement bien différent sur son parement interne avec une alternance disparate de rognons de silex, de briques et de moellons calcaires (fig. 9). Même si les indices sont sommaires, cette dissemblance pourrait être le témoin d'un possible problème d'approvisionnement en matériaux.
