Informe-Memoria de excavación arqueológica. Cuarto hospital. Pllan del Hospital. Benasque, Interreg IIIA. Hospitalidad Pirenaica, Hospital de Benasque 2000 S.L.

INFORME - MEMORIA DE EXCAVACIÓN ARQUEOLÓGICA. CUARTO HOSPITAL

PLAN DEL HOSPITAL
BENASQUE

Carine Calastrenc
Oscar Lanzas Orensanz
José Luis Ona González

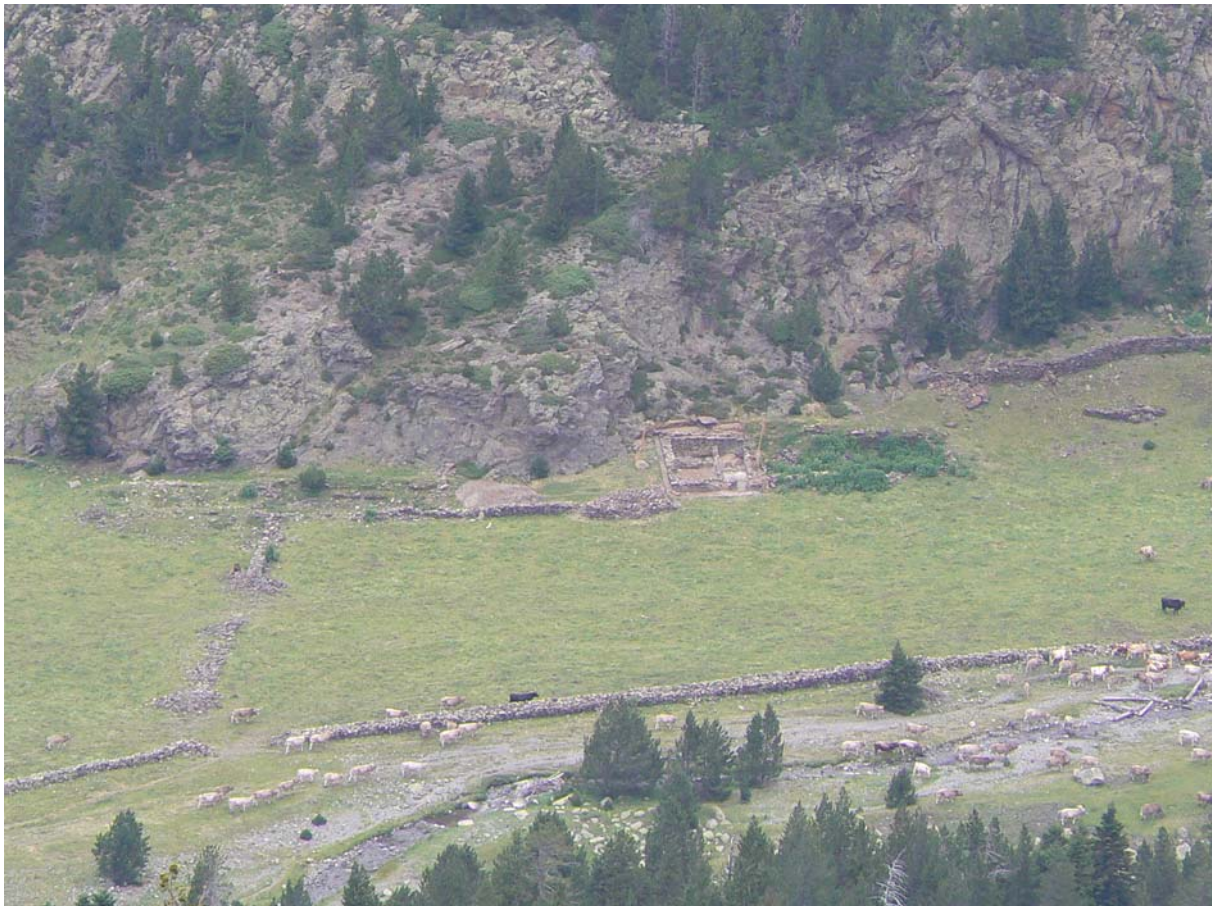
Foto de situación del yacimiento denominado como Cuarto Hospital de Benasque. En el centro de la foto se aprecia la Cata Arqueológica abierta durante la presente campaña.

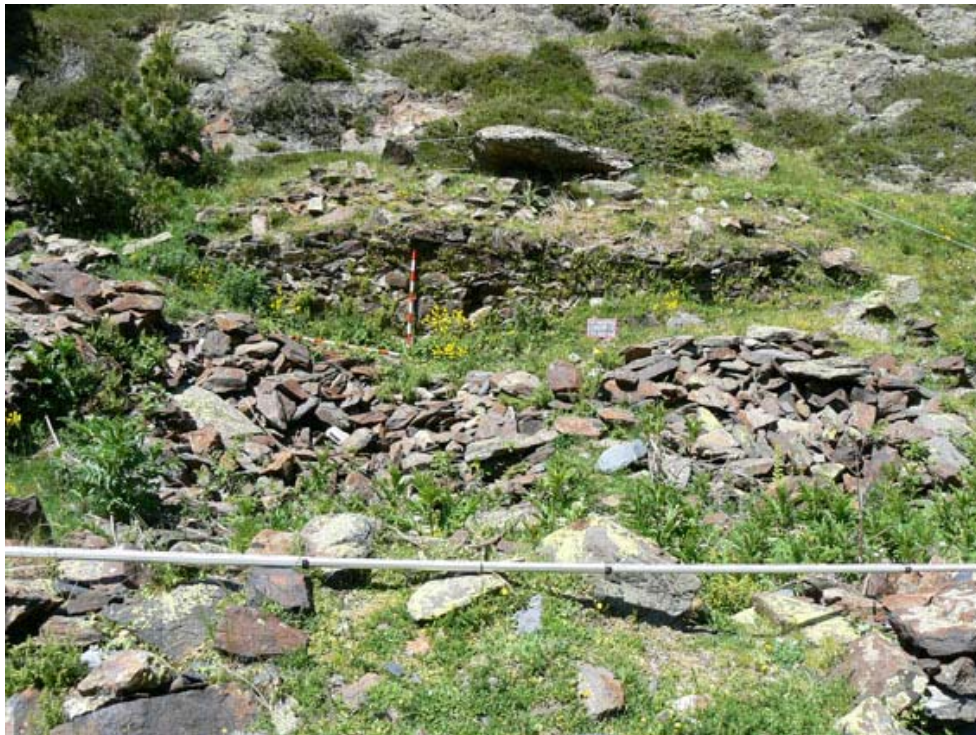
Vista del interior de la Cata 1 desde el lado Sur, en la que estaca el derrumbe de piedras al interior del recinto. UE 1.

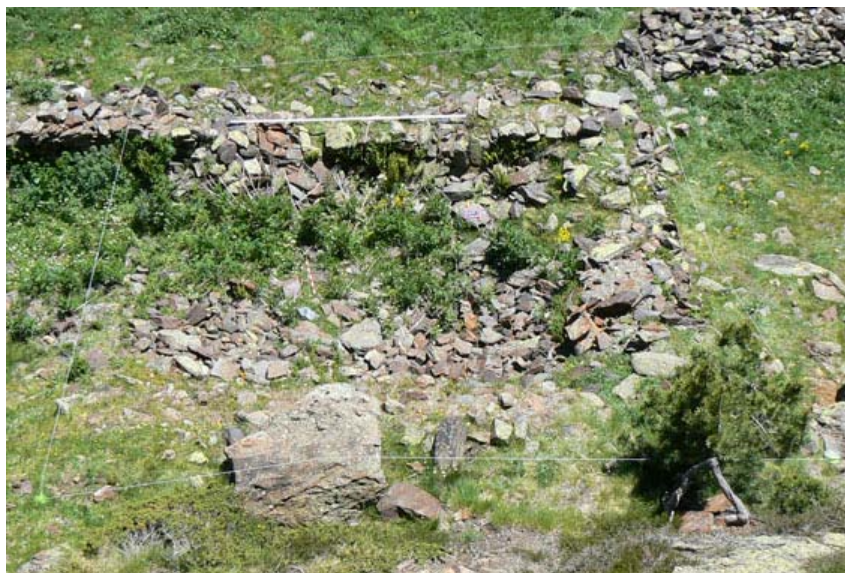
Vista cuasi cenital desde el lado Norte, del área excavada en la Cata 1, antes de acometer los trabajos Destaca el derrumbe de piedras de las Unidades Estratigráficas 1 y 2.

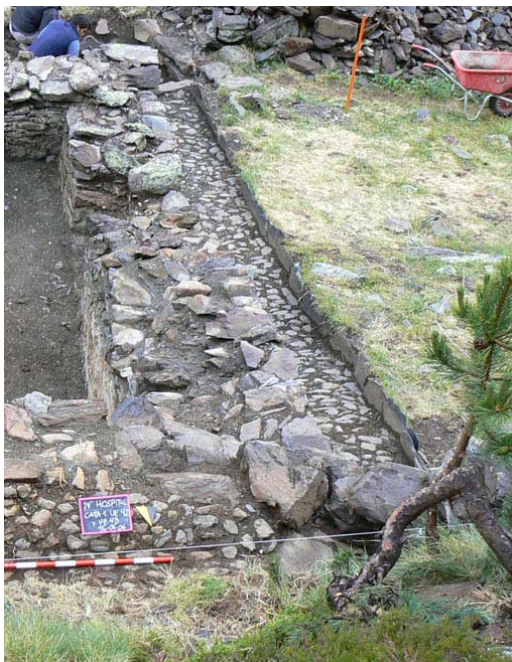
Vista desde el Norte, de las UEs 6, 7 y 42 del canal.

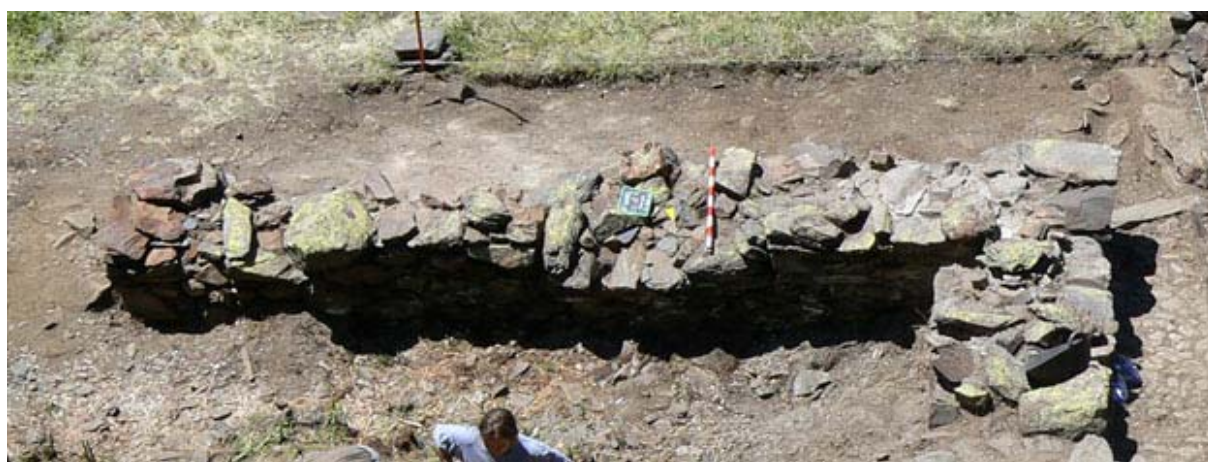
Descripción: Muro Sur perimetral, relacionado con la última fase constructiva del Hospital, que se extiende desde el Umbral UE 11 (a la izquierda de la foto, también de la última fase constructiva) hasta el ángulo sur-occidental del edificio en cuestión (derecha de la foto).

Composición: La obra del Muro se compone fundamentalmente de mampuestos de esquisto ferruginoso. Al apoyarse sobre el muro UE 39 de una fase constructiva anterior del Cuarto Hospital, incorpora una serie de cambios respecto del aparejado anterior tanto en planta, prolongando la jamba izquierda de acceso al Hospital (UE 12) y variando la límite exterior original de UE 39 al retranquear su línea unos centímetros; como en alzado, al recrecer el muro previo (UE 39) en altura. Se incorporan también variaciones en el aparejo en cuestión de mortero, al carecer de éste puesto que los bloques de esquisto aparecen en seco.

Vista cuasi cenital del muro UE 9 de la última fase muraria del Hospital. Se observa aparejado con UE 16.

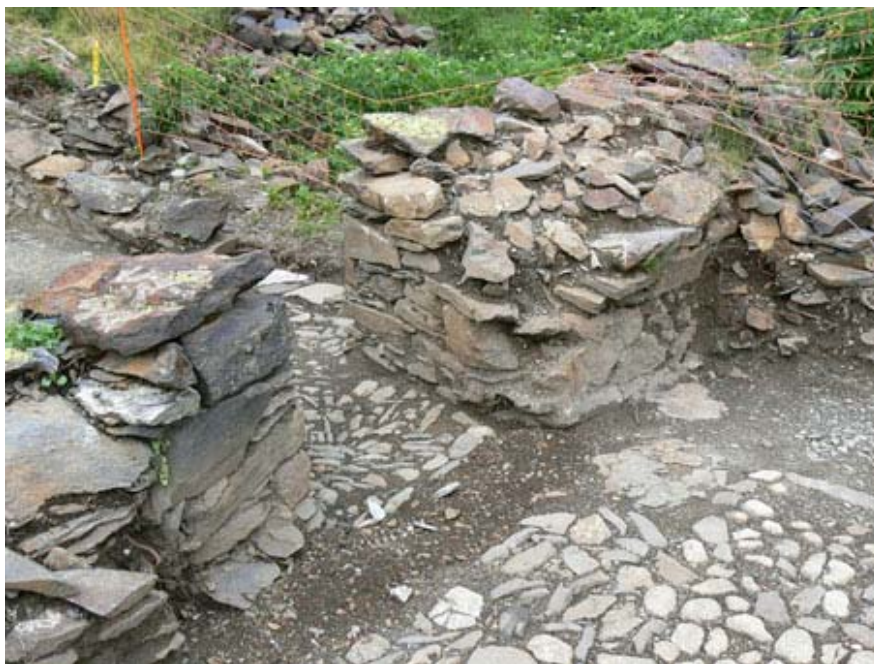
Vista desde el suroeste del muro UE 10 en relación con los suelos UE 30 y 46, y el umbral 47 de la primera fase muraria del Hospital.

Composición: Su aparejo se compone fundamentalmente de mampuestos de esquisto ferruginoso trabados con mortero de cal por lo que es asociable a la primera fase constructiva del Hospital, con reutilización posterior. Es de señalar que la línea exterior se encuentra un tanto desplazada por efecto del derrumbe y posterior estado de ruina.

Hay que reseñar que la morfología de la jamba de UE 10 se ha mantenido para los dos umbrales superpuestos de las dos fases constructivas identificadas. Ésta posee una morfología característica en tanto que biselada, de manera que el vano resulta más estrecho en la línea exterior del muro, y más ancho en su línea interior. Morfología que a su vez se mantiene para los otros dos umbrales identificados en el interior del recinto hospitalario.

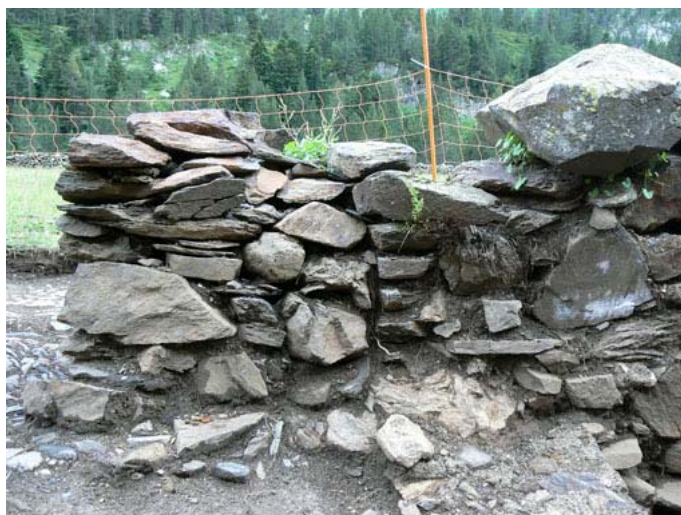
Vista de la UE 12 desde el norte, y al interior del Cuarto Hospital. Se observa cómo se adosa al muro UE 39 previo y cómo asienta sobre escombros.

Composición: Se compone, sobre todo, de bloques grandes de esquisto ferruginoso destinados a marcar las líneas exteriores de la jamba, continuando el retranqueo del muro UE 9, y manteniendo el patrón de la jamba original (de UE 39) siguiendo la misma dinámica

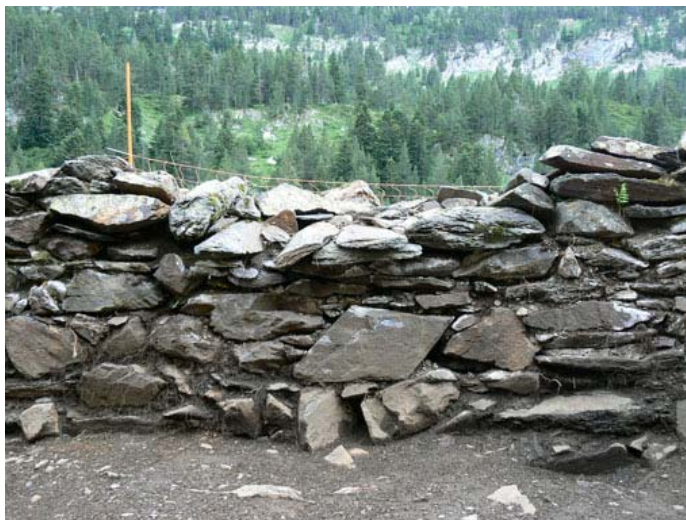
Vista de la UE 13 desde el norte, y al interior del Cuarto Hospital. Se observan las líneas del vano UE 14 (alfeizar y jambas) clausurado por bloques de esquisto ferruginoso esquisto en seco ligeramente desplazados

Composición: Mampuesto de piedras de esquisto en seco, que se encuentran algo desplazadas hacia el lado interior del edificio. Este movimiento responde, seguramente, a que se apilan sin mortero que las aglutine, así como a la caída del alzado de sus muros.

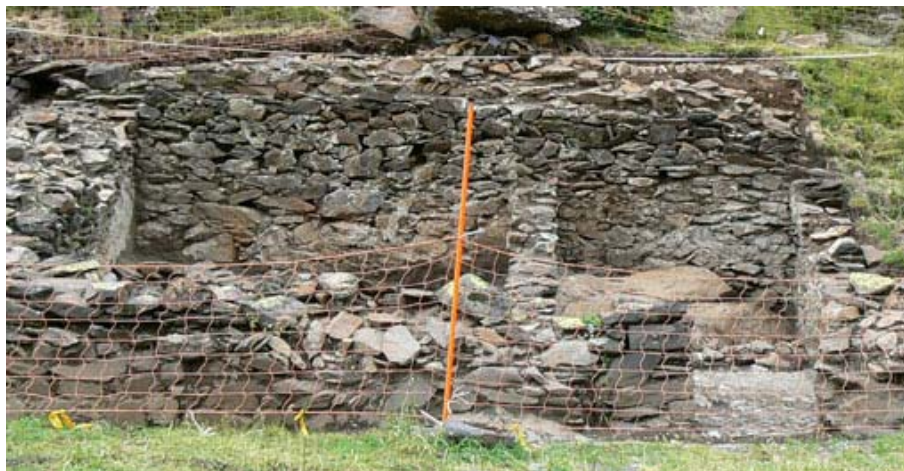
Vista Frontal de UE 15 desde el sur, Este muro recorre todo el interior norte del edificio.

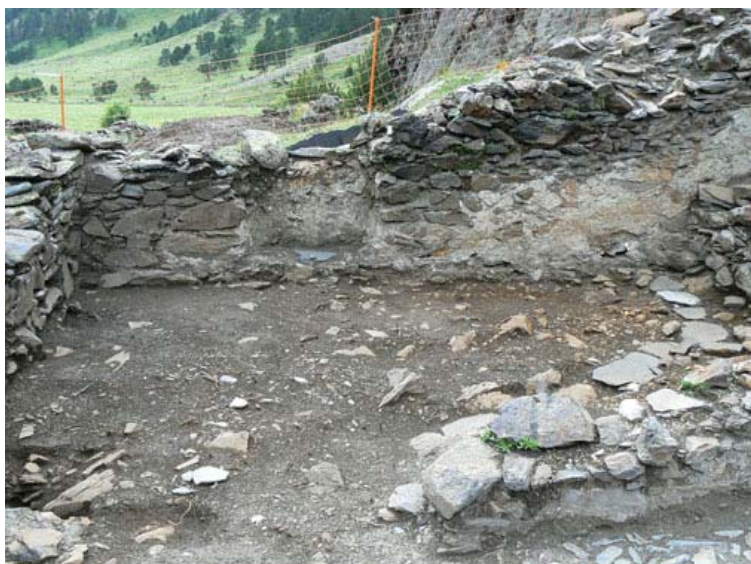
Composición: Se compone de bloques de esquisto ferruginoso con aparejo de bloques medianos y grandes en las líneas exteriores del muro, y relleno intermedio de piedras y ripios, también de esquisto, al interior del muro. Todo ello trabado con mortero de cal.

Vista Frontal de UE 16 desde el este. Se aprecia la Alacena abierta en su paramento interior.

En torno a la mitad del lienzo, algo desplazada al Sur y en el paramento interior, en el Espacio 1, se abre una estructura aparejada con el muro y sin solución de continuidad, a modo de Alacena (UEs 26, 27, 28).

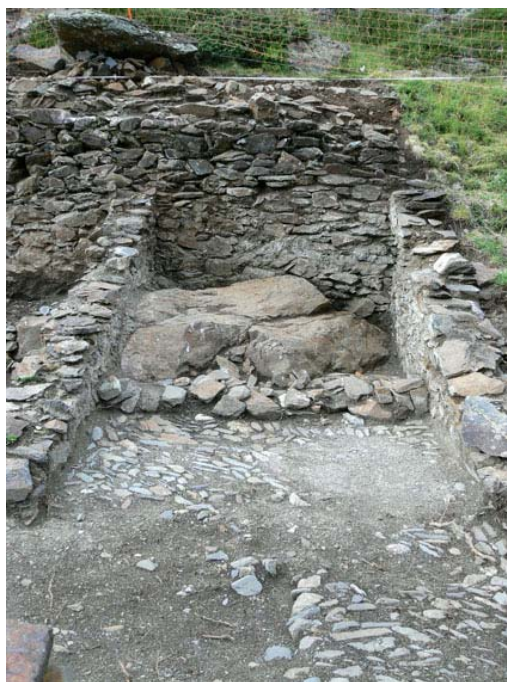
Composición: Al igual que el muro UE 18, el presente muro se levanta a base de bloques de esquisto ferruginoso aparejados a dos caras prácticamente unidas, sin a penas relleno interior de ripios. Todo ello trabado con mortero de cal.

Vista del Espacio 2 con las UEs 15, 17 (a izquierda), 18 (a derecha), 19, 29 y 30 desde el sur.

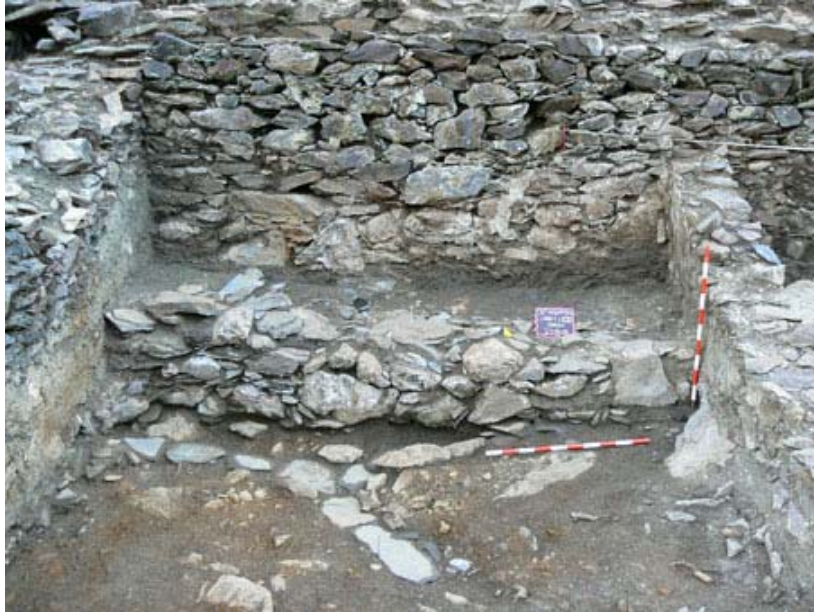
El sondeo afectó a 0,90 m del frontal del banco y se extendió 1,30 m hasta su conexión con el muro UE 15. A través del sondeo se consiguió poner algo más en claro las relaciones entre las tres estructuras mencionadas. Así, se observó que la UE 20 apoya directamente sobre las UEs 50, 54 y 55. Además, se documentó que la cubierta de la Atarjea, UE 55, apoya directamente en el geológico UE 54, y que el suelo de cantos UE 50 apoya directamente sobre UE 55.

Vista desde el sur del Banco UE 20 en el Espacio 1.

Por todo ello, se decidió hacer un pequeño sondeo de 0,90 m x 1,30 m que permitiera dilucidar algunas cuestiones de anterioridad y posterioridad que no se reflejaban claramente. De esta manera, dicho sondeo se planteó en el único punto donde conflúan la estructura del Banco UE 20, el Suelo de cantos UE 50, y la cubierta de la Atarjea UE 55.

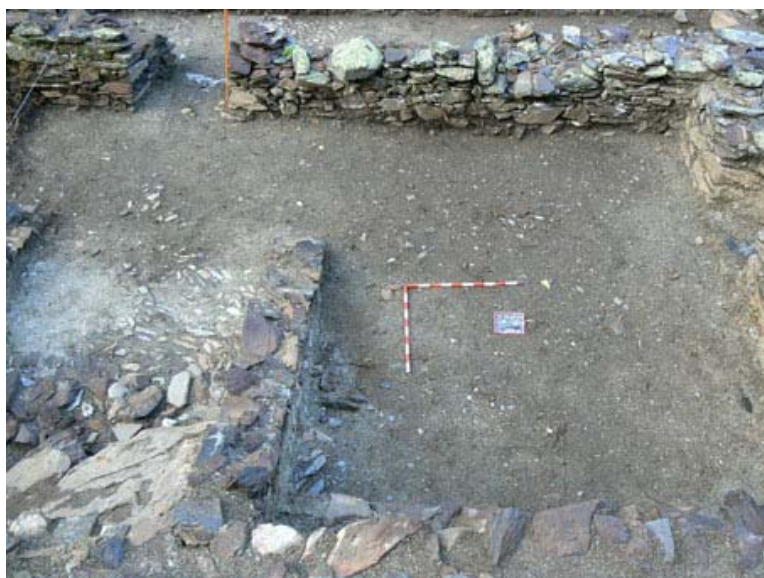
Vista cuasi cenital desde el norte de la UE 23 en los Espacios 1 y 2.

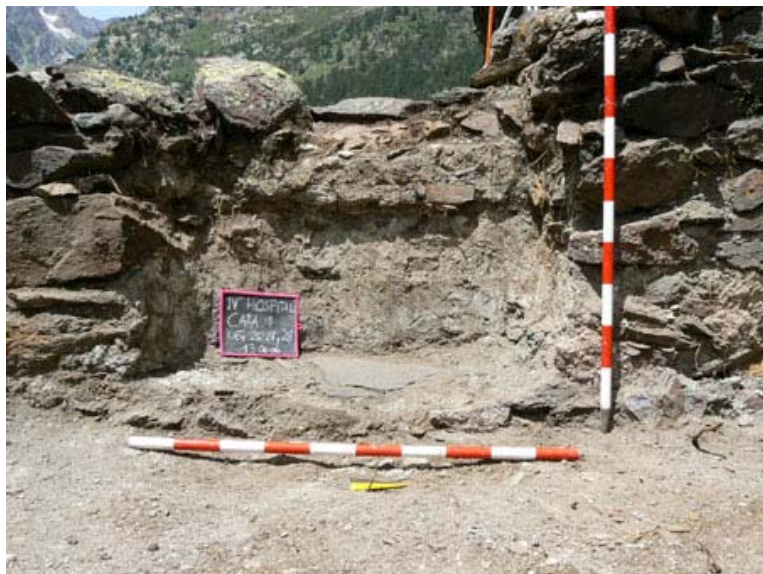
Composición: Como se ha señalado anteriormente, no se ha documentado ninguna diferencia de paramento entre las paredes de la alacena y el del propio muro UE 16.

Vista frontal desde el este de la Alacena (UEs 26, 27 y 28) abierta en el muro UE 16, en el Espacio 1.

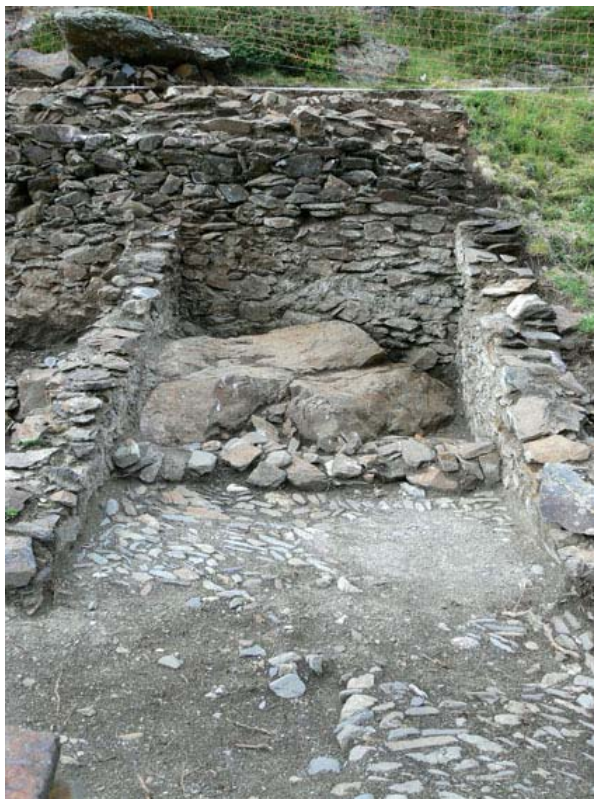
Vista frontal desde el sur del Espacio 2 (UEs 15, 17, 18, 19, 29, 30).

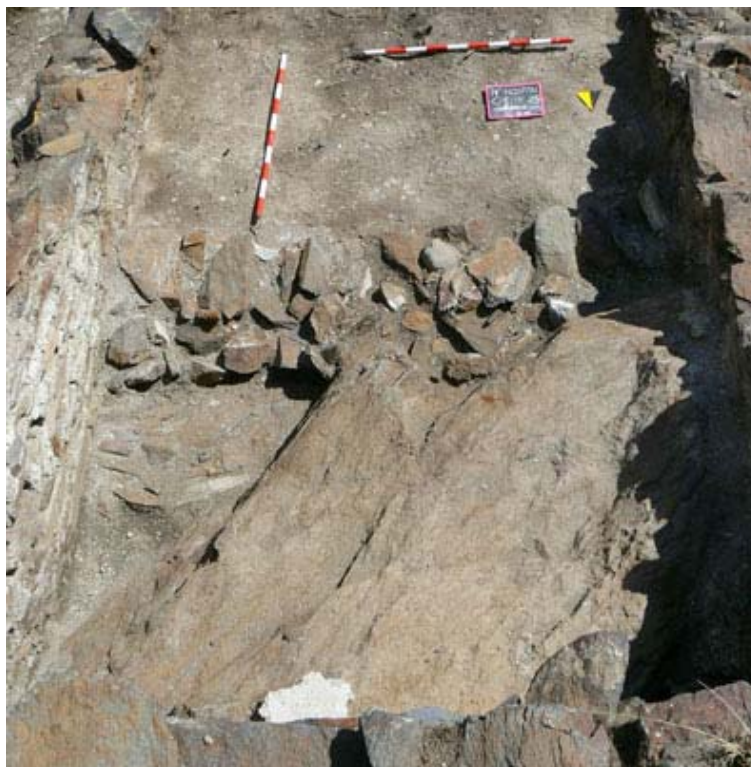
Vista desde el norte del Espacio 2. UE 31 en la parte inferior izquierda de la foto, entre el muro UE 18 y le geológico UE 19.

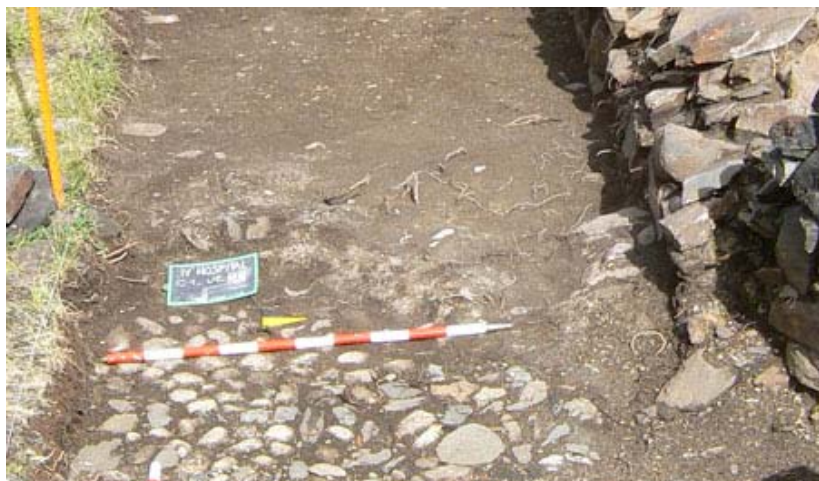
Vista desde el este del nivel de caída de mortero de UE 44 en relación con el suelo de cantos UE 46.

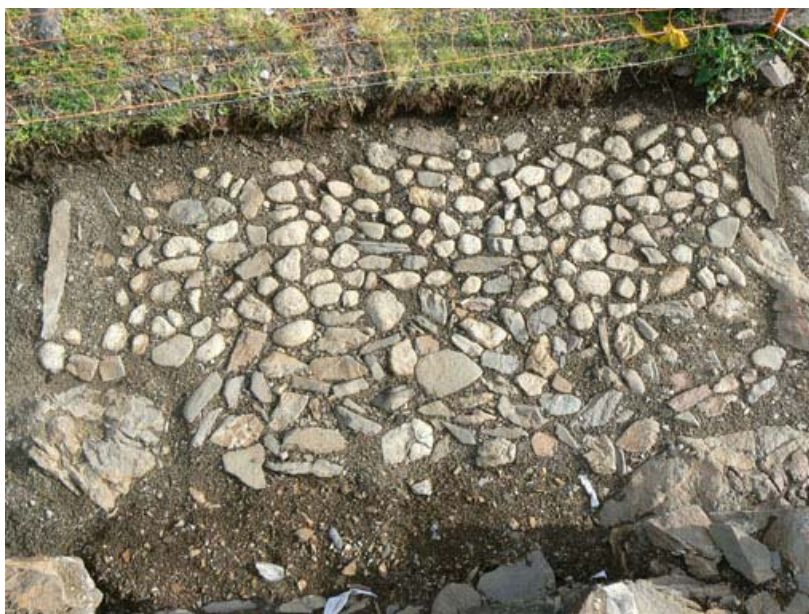
Vista cenital desde el norte, con el límite sur de la cata marcado, del suelo empedrado UE 46. Se aprecia la relación del mismo con el afloramiento geológico UE 38.

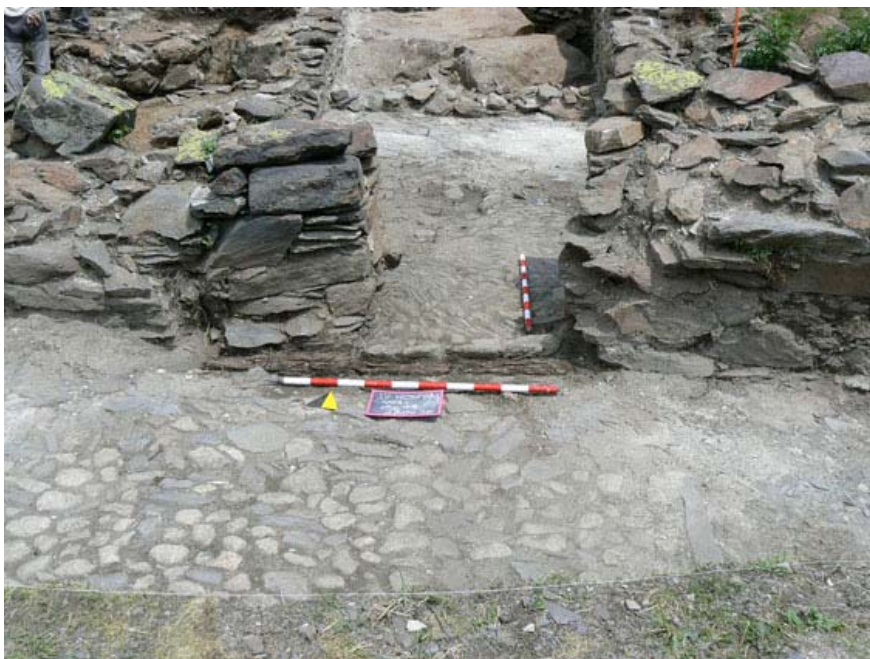
Vista desde el sur, con el límite sur de la cata marcado, del Umbral UE 47 de la primera fase constructiva del Hospital, en relación con el suelo empedrado UE 46 y el suelo interior UE 30, también empedrado.

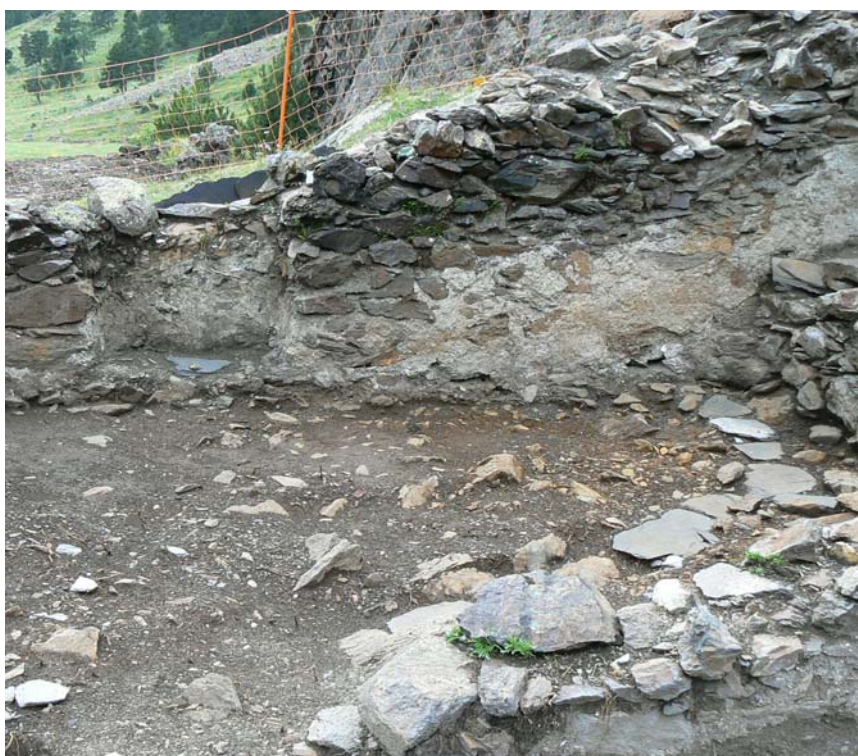
Vista desde el este, de la UE 48, del Espacio 1. Se aprecia el color anaranjado del nivel geológico acondicionado.

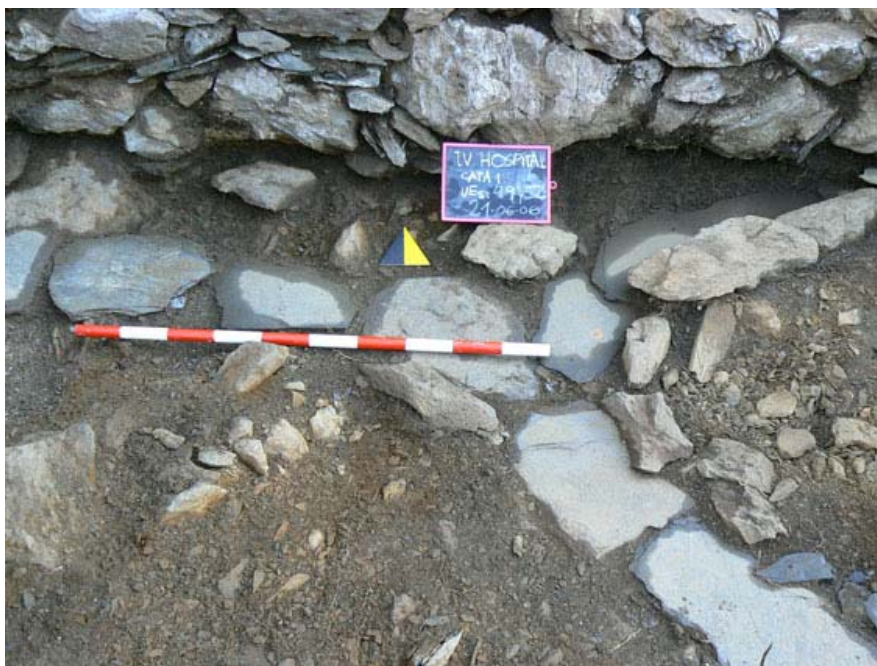
Vista de las UEs 49 y 52, fondo y paredes de Atarjea en el Espacio 1. Se observa cómo el banco UE 20 se apoya sobre las mismas.

Descripción: Paredes Atarjea (junto con UEs 49, 55), sólo conservadas parcialmente, aunque lo suficiente, como para identificar sus dos límites laterales (Ver foto de la UE 49).

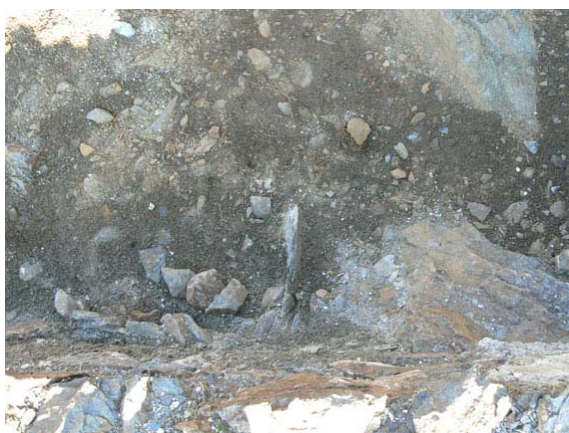
Foto 1

Dos retazos diferentes de la UE 50, del Espacio 1 en la que se aprecia cómo el muro UE 17 se apoya sobre el suelo de cantos de esquisto UE 50 (foto 1), y en la foto 2, se documenta que UE 50 se apoya en el geológico UE 54 y a su vez UE 20 se apoya en UE 50.

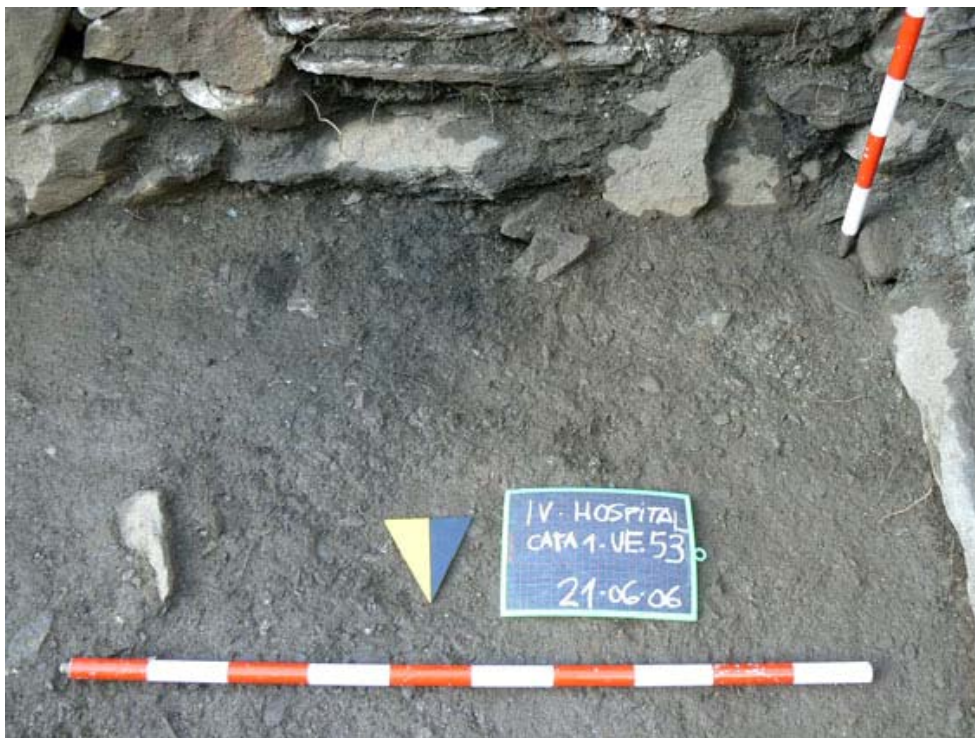
Vista cenital de la UE 53.

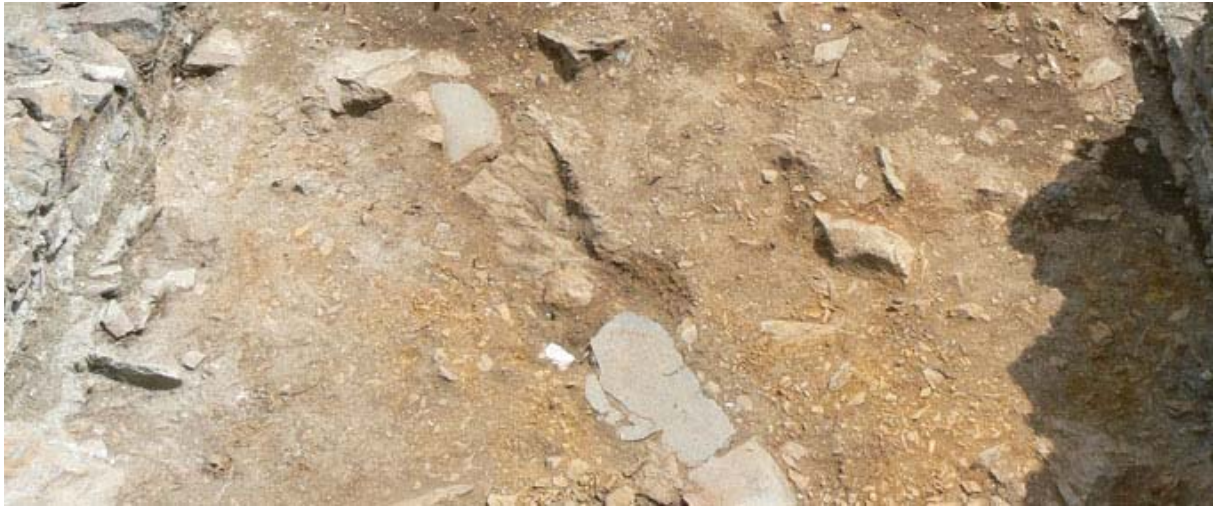
Vista parcial del afloramiento rocoso de la UE 54 en el Espacio 1.

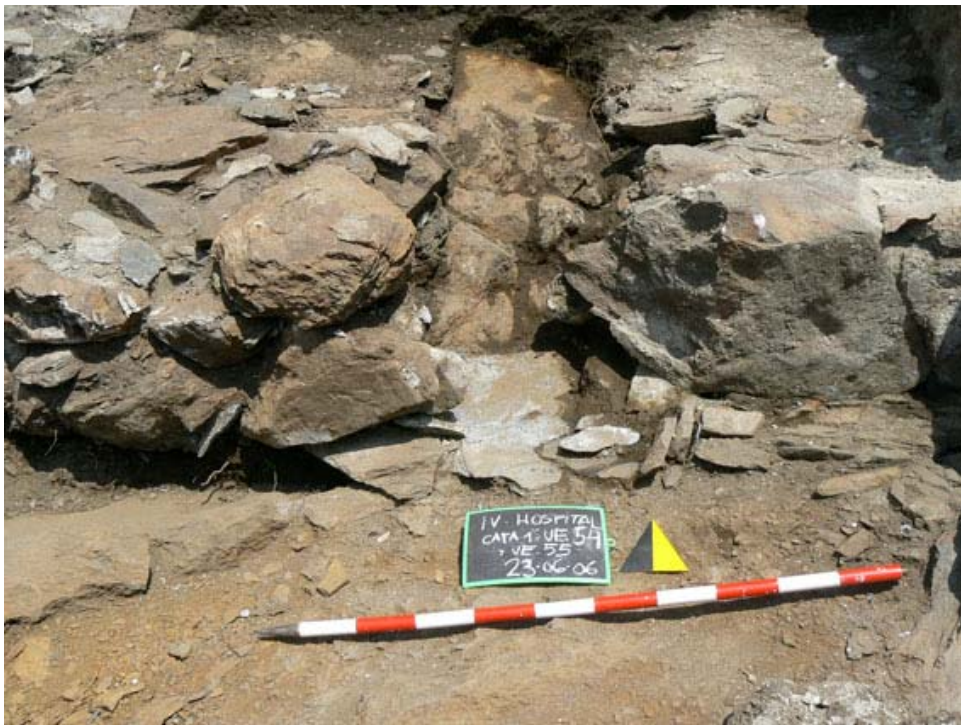
Vista desde el sur de la UE 55, adosada a UE 54, y bajo UE 50 y el banco UE 20, en el Espacio 1.

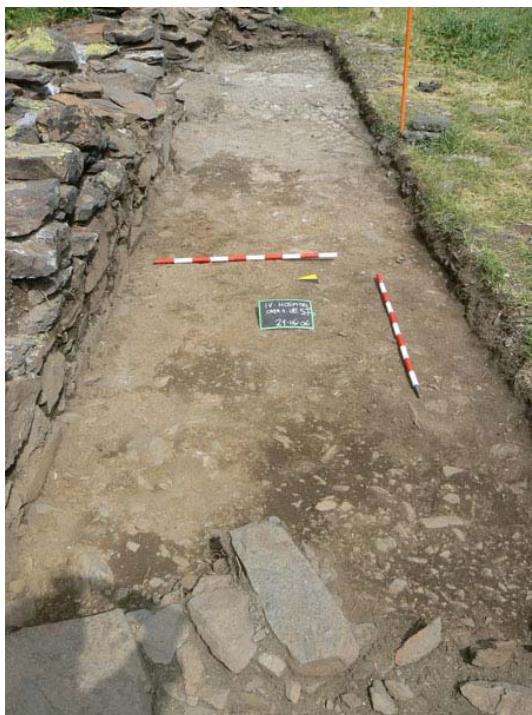
Vista desde el oeste de la UE 57, al exterior del Hospital.

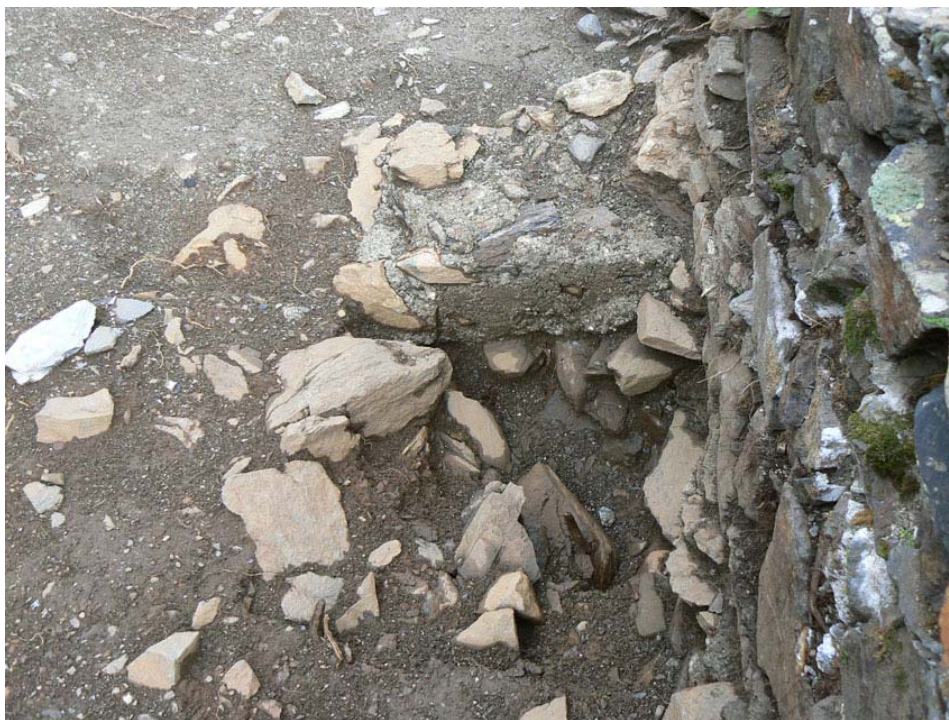
Vista desde el oeste del muro UE 60, y de su cimentación UE 62.

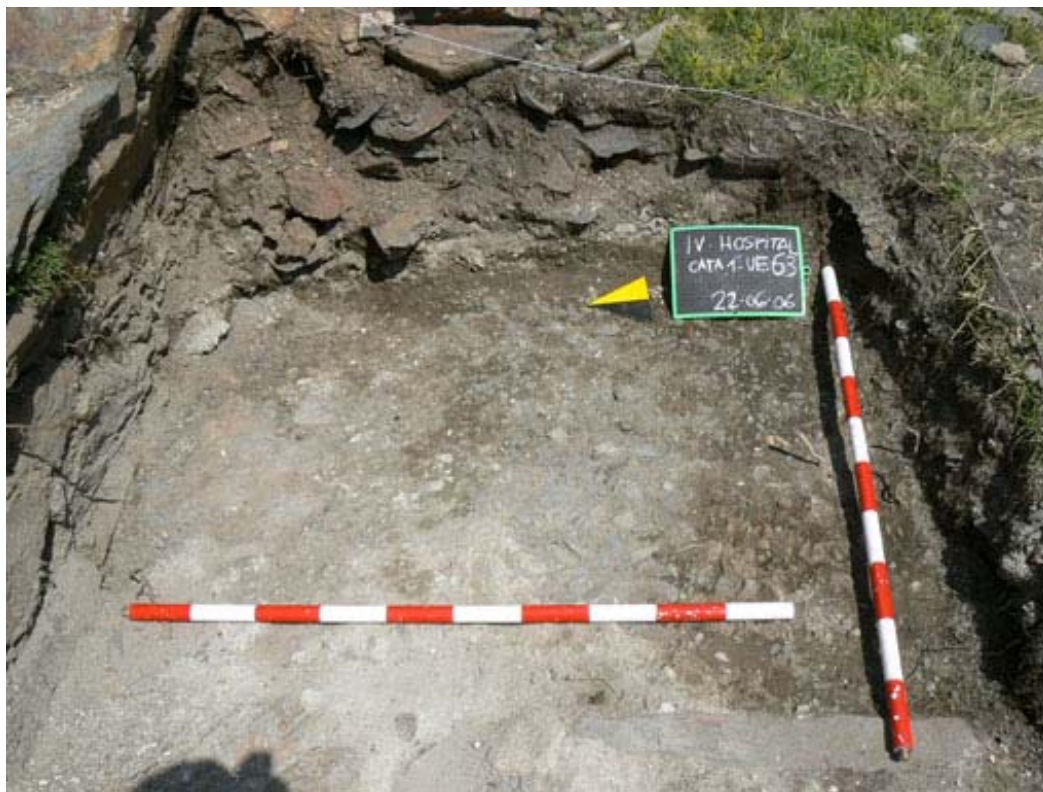
Vista desde el oeste de la UE 63.

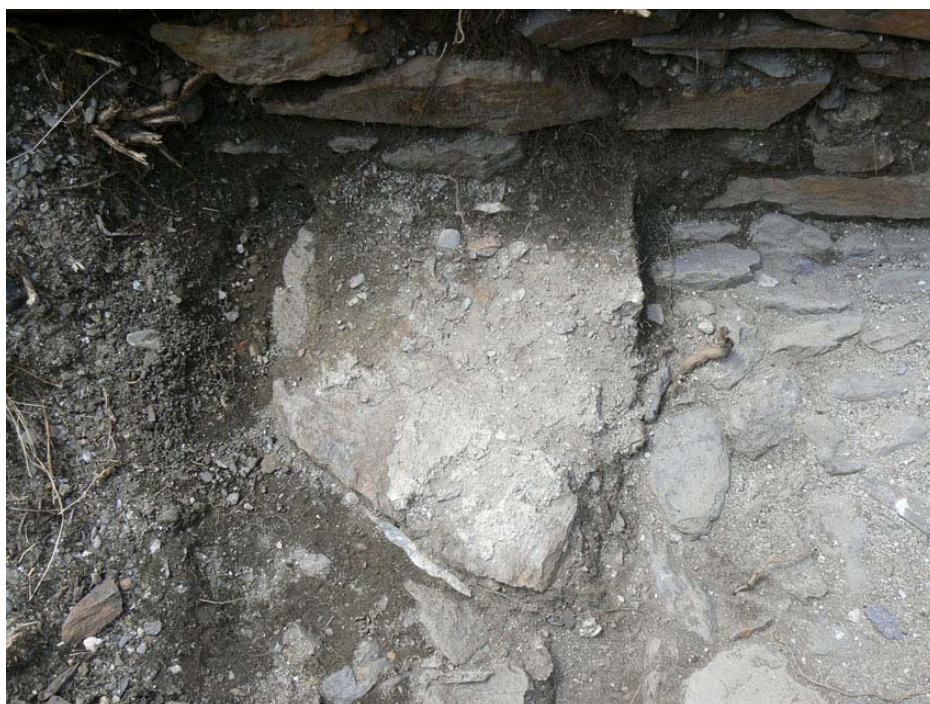
Vista cuasi cenital desde el norte del muro UE 66 que se apoya en el muro UE 10 (en la parte superior de la foto). A su vez, se apoya en UE 66 el suelo empedrado UE 30 (en la parte derecha de la foto).

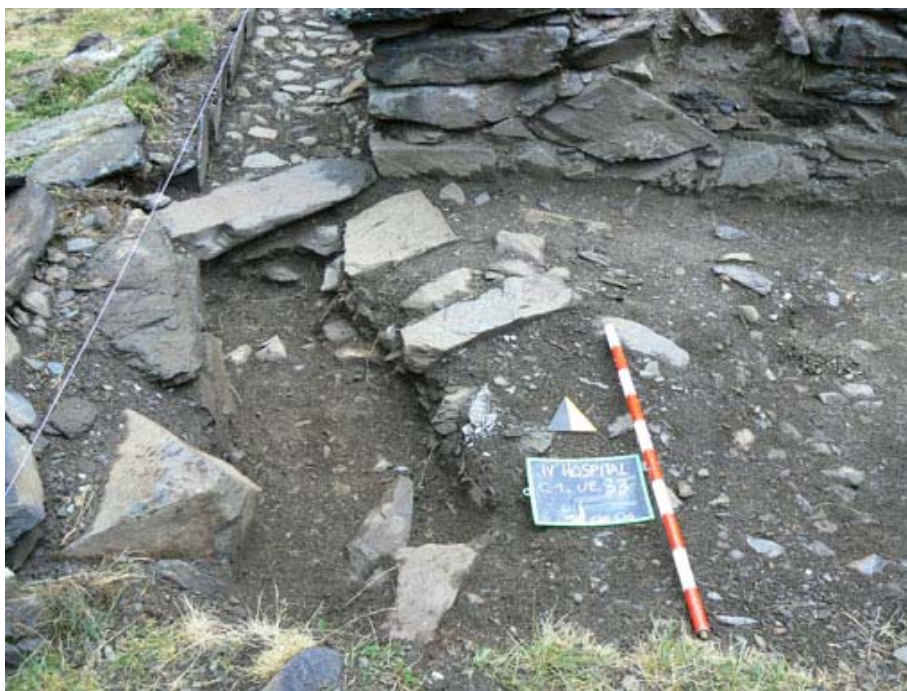
Vista desde el sur del ángulo SO de la cata planteada y de la UE 70, en relación con UE 33.

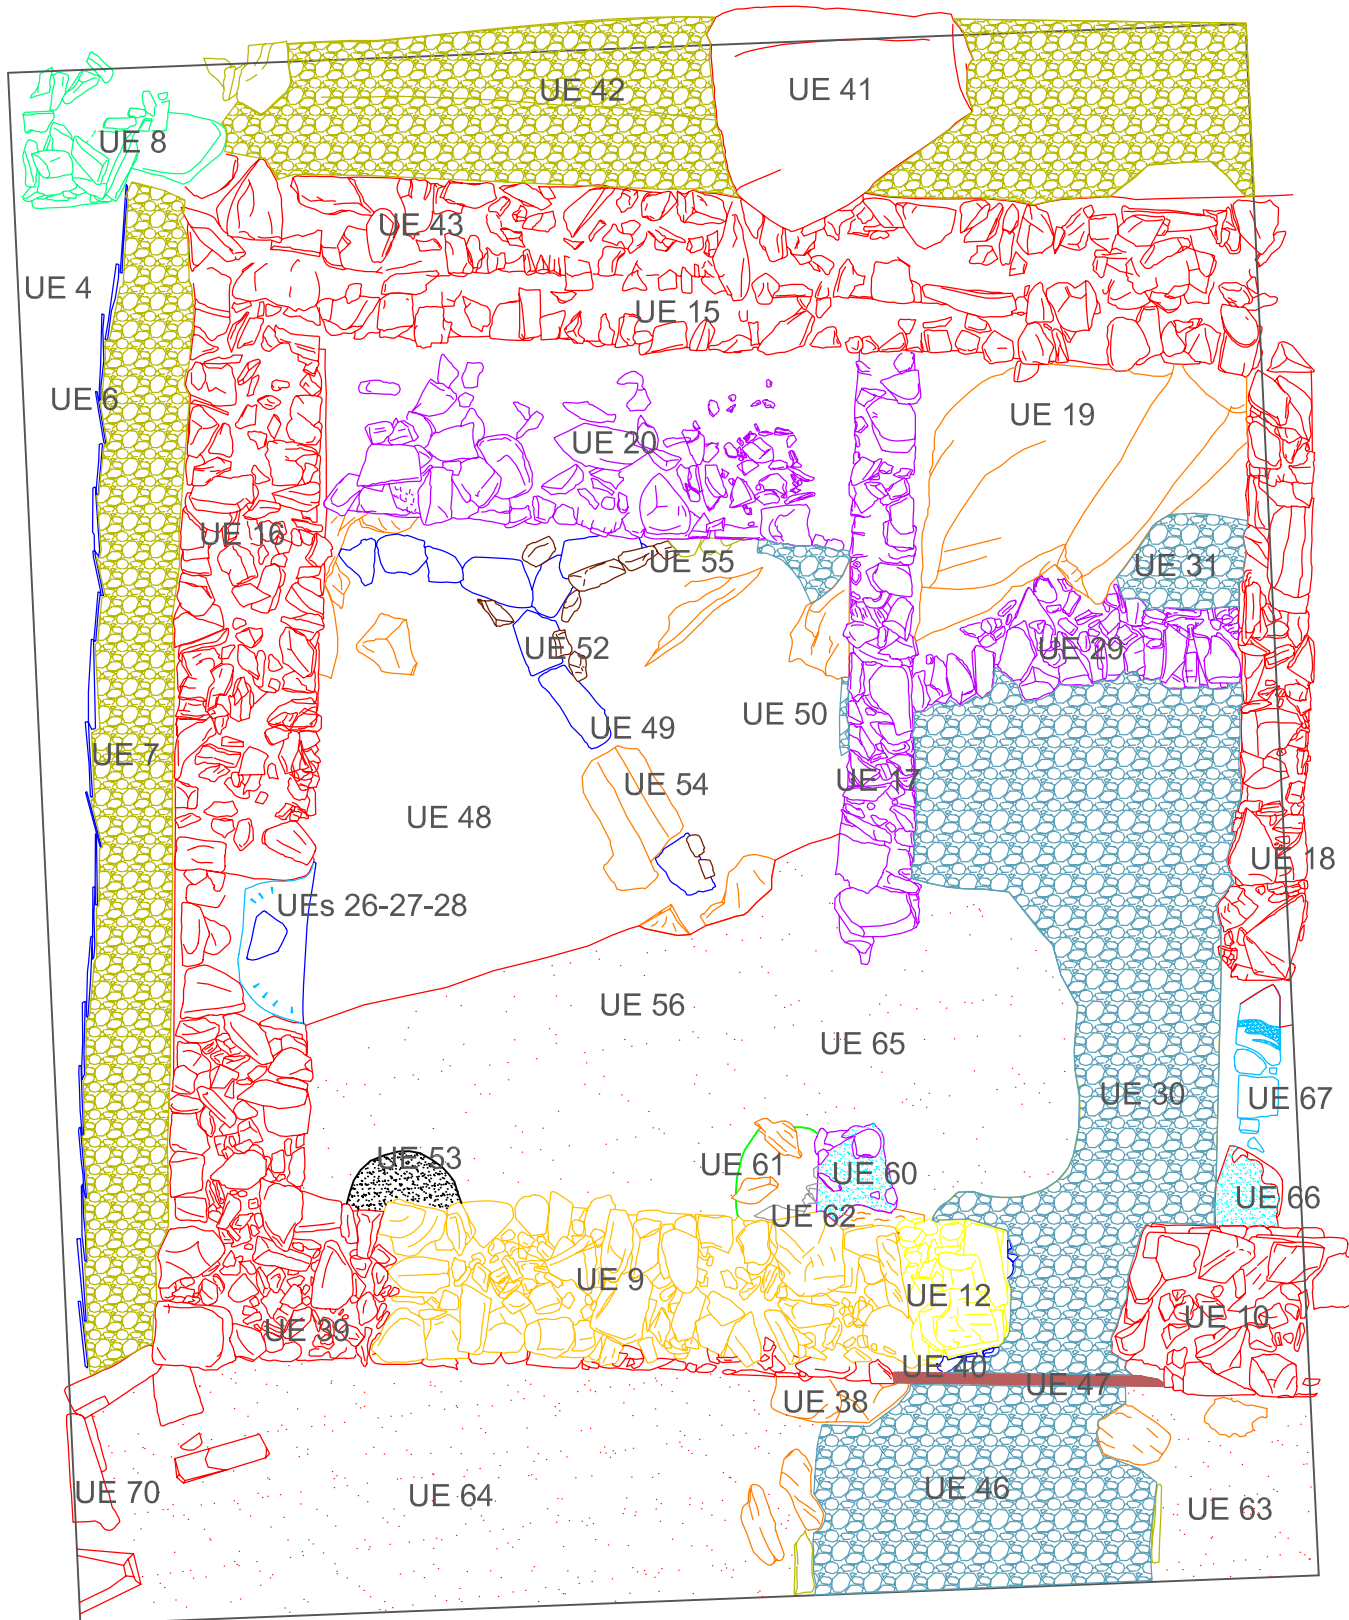
PLANIMETRÍA DE LA CATA 1 DEL CUARTO HOSPITAL DE BENASQUE (HUESCA)

Planimetría: Oscar Lanzas y Carine Calastrenc
 JUNIO-JULIO de 2006
