Informe-Memoria de excavación arqueológica. Cuarto hospital. Pllan del Hospital. Benasque, Interreg IIIA. Hospitalidad Pirenaica, Hospital de Benasque 2000 S.L.

INFORME - MEMORIA DE EXCAVACIÓN ARQUEOLÓGICA. CUARTO HOSPITAL

PLAN DEL HOSPITAL
BENASQUE

Nº Expediente: 254/2006

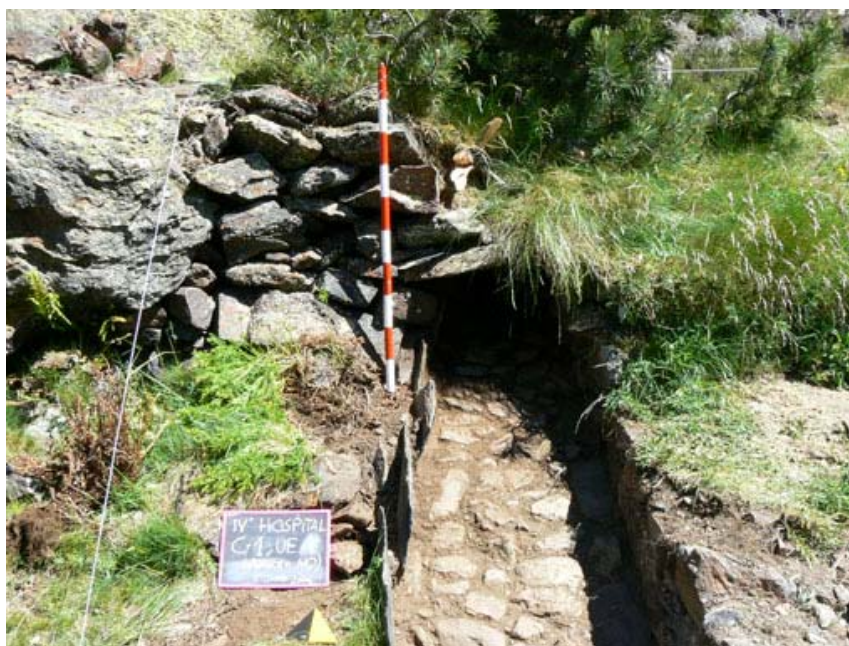
Vista del murete UE 8 en relación con UE 6 y, 7 (canal).

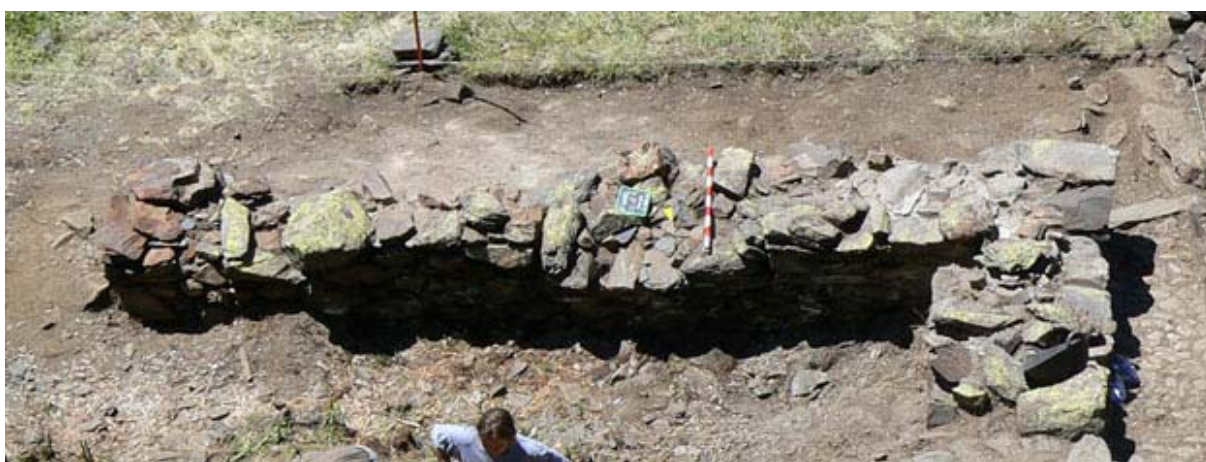
Vista cuasi cenital del muro UE 9 de la última fase muraria del Hospital. Se observa aparejado con UE 16.

Descripción: Muro Sur perimetral, relacionado con la última fase constructiva del Hospital, que se extiende desde el Umbral UE 11 (a la izquierda de la foto, también de la última fase constructiva) hasta el ángulo sur-occidental del edificio en cuestión (derecha de la foto).

Composición: La obra del Muro se compone fundamentalmente de mampuestos de esquisto ferruginoso. Al apoyarse sobre el muro UE 39 de una fase constructiva anterior del Cuarto Hospital, incorpora una serie de cambios respecto del aparejado anterior tanto en planta, prolongando la jamba izquierda de acceso al Hospital (UE 12) y variando la límite exterior original de UE 39 al retranquear su línea unos centímetros; como en alzado, al recrecer el muro previo (UE 39) en altura. Se incorporan también variaciones en el aparejo en cuestión de mortero, al carecer de éste puesto que los bloques de esquisto aparecen en seco.

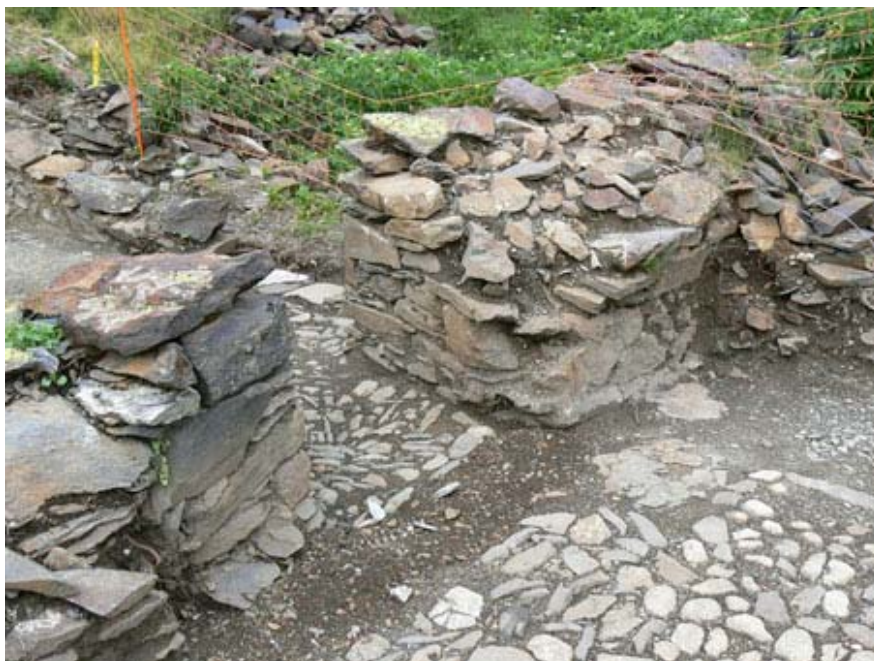
Vista desde el suroeste del muro UE 10 en relación con los suelos UE 30 y 46, y el umbral 47 de la primera fase muraria del Hospital.

Composición: Su aparejo se compone fundamentalmente de mampuestos de esquisto ferruginoso trabados con mortero de cal por lo que es asociable a la primera fase constructiva del Hospital, con reutilización posterior. Es de señalar que la línea exterior se encuentra un tanto desplazada por efecto del derrumbe y posterior estado de ruina.

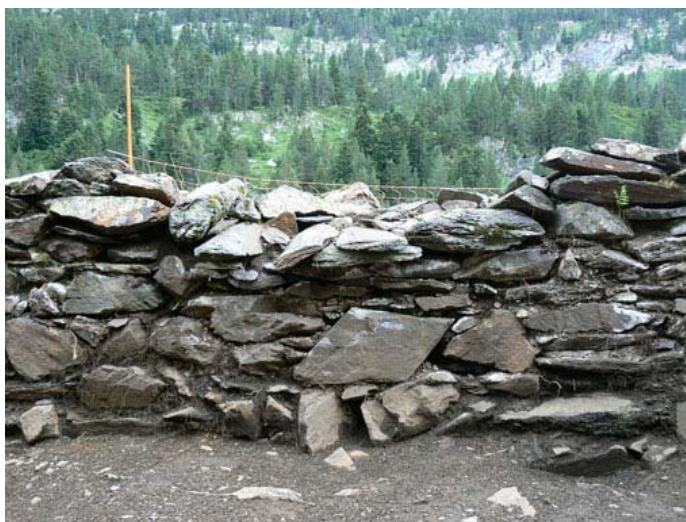
Vista de la UE 13 desde el norte, y al interior del Cuarto Hospital. Se observan las líneas del vano UE 14 (alfeizar y jambas) clausurado por bloques de esquisto ferruginoso esquisto en seco ligeramente desplazados

Composición: Mampuesto de piedras de esquisto en seco, que se encuentran algo desplazadas hacia el lado interior del edificio. Este movimiento responde, seguramente, a que se apilan sin mortero que las aglutine, así como a la caída del alzado de sus muros.

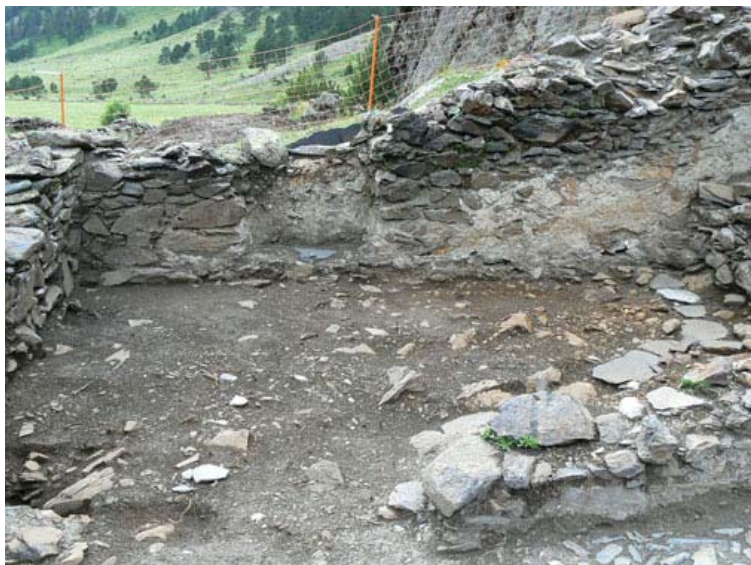
Vista Frontal de UE 16 desde el este. Se aprecia la Alacena abierta en su paramento interior.

Composición: Se compone de bloques de esquisto ferruginoso con aparejo de bloques medianos y grandes en las líneas exteriores del muro, y relleno intermedio de piedras y ripios, también de esquisto, al interior del muro. Todo ello trabado con mortero de cal.

En torno a la mitad del lienzo, algo desplazada al Sur y en el paramento interior, en el Espacio 1, se abre una estructura aparejada con el muro y sin solución de continuidad, a modo de Alacena (UEs 26, 27, 28).

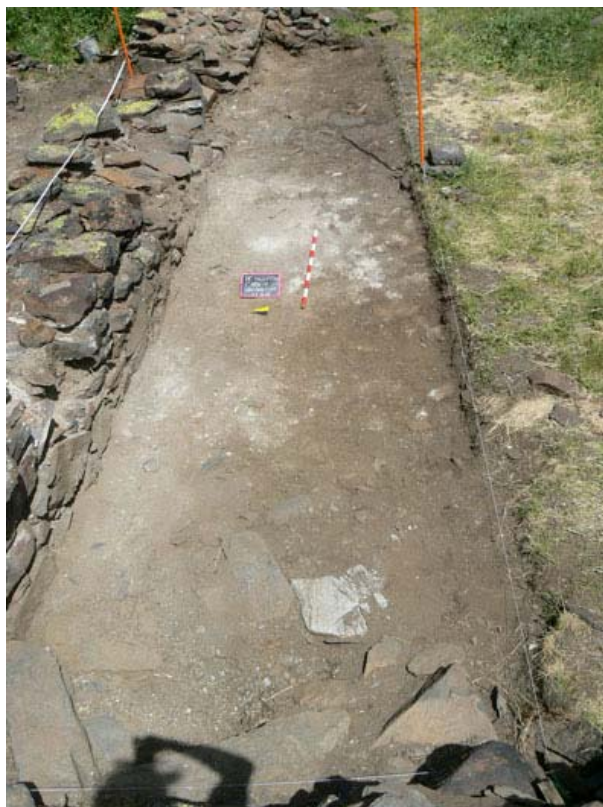
Vista cuasi cenital desde el oeste de las UEs 33 y 34, al exterior del Cuarto Hospital.

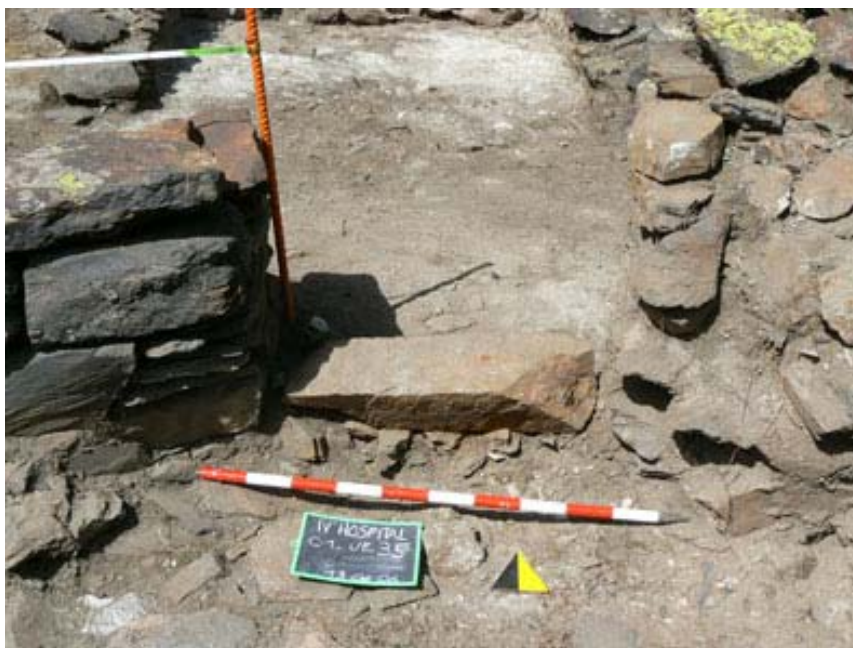
Vista desde el sur de las UEs 35 y 36, en el umbral del Cuarto Hospital.

Este elemento "constructivo" claramente vinculado a la entrada contribuiría a delimitar más claramente el espacio interior del exterior del edificio. Su finalidad no sería otra que la de evitar la entrada de agua, tierra o barro al Hospital.

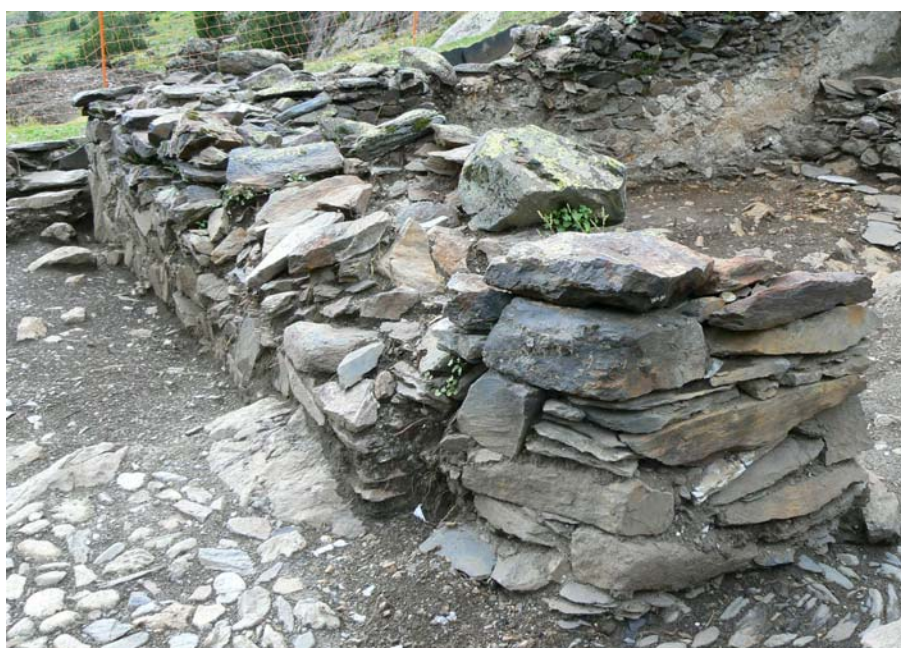
Vista desde el sureste de las UEs 38 y 46, en el exterior del Cuarto Hospital. Se observa cómo el muro UE 39 apoya sobre el geológico UE 38 que aflora enmarcando el suelo UE 46.

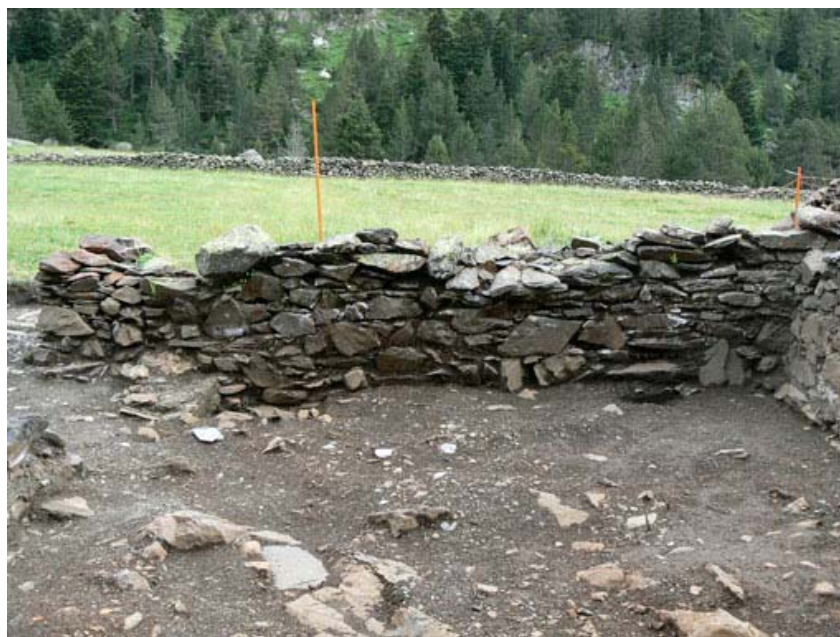
Vista desde el norte de la cara norte del muro perimetral UE 39 de la primera fase constructiva identificada. Se observa cómo el muro UE 39 apoya sobre el geológico UE 54, y que se le apoyan las UEs 12 y 13

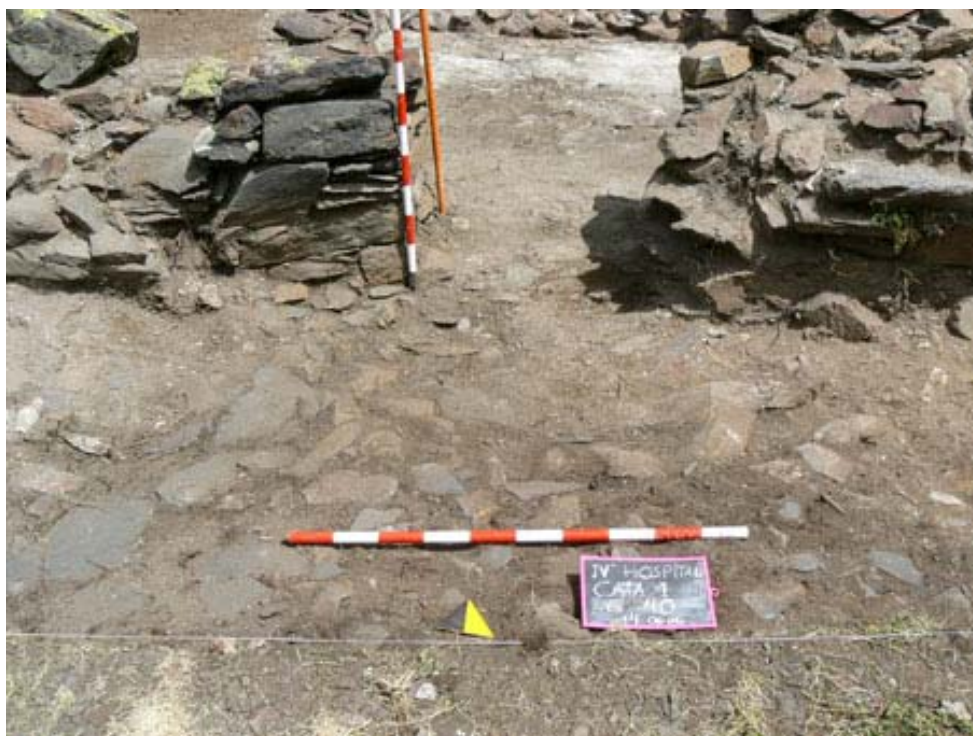
Vista desde el sur del nivel de derrumbe de pizarras, UE 40, intermedio entre fases constructivas del Hospital.

Composición: Se trata de un paquete de tierra marrón con contenido, básicamente de lajas de pizarra y losas de esquisto dispuestas de manera horizontal, además de gravilla de esquisto.

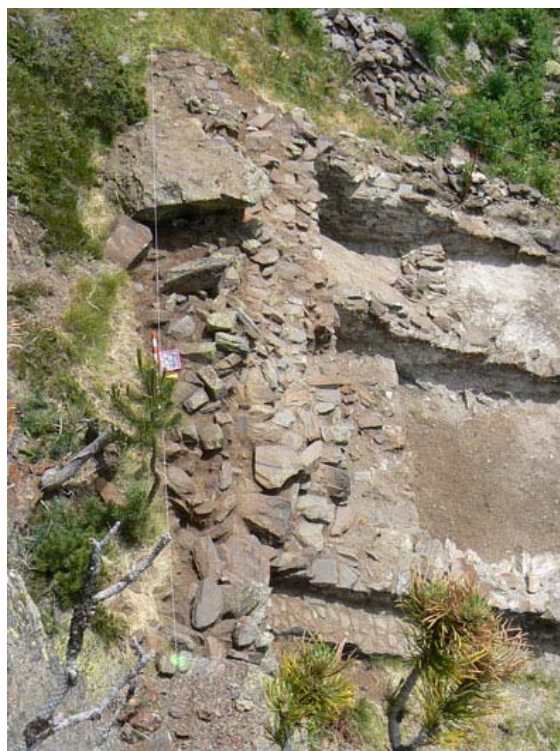
Vista cuasi cenital desde el oeste de la unidad de derrumbe UE 41 al Norte del Hospital.

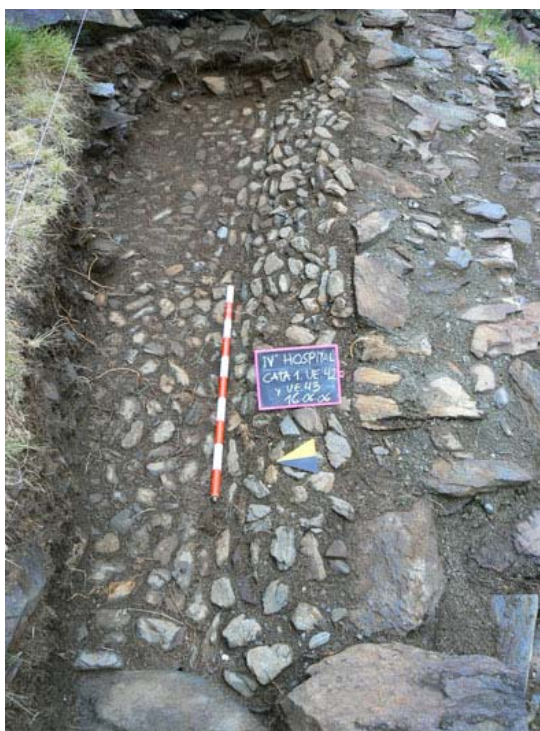
Vista desde el oeste del canal empedrado UE 42 al Norte del Hospital.

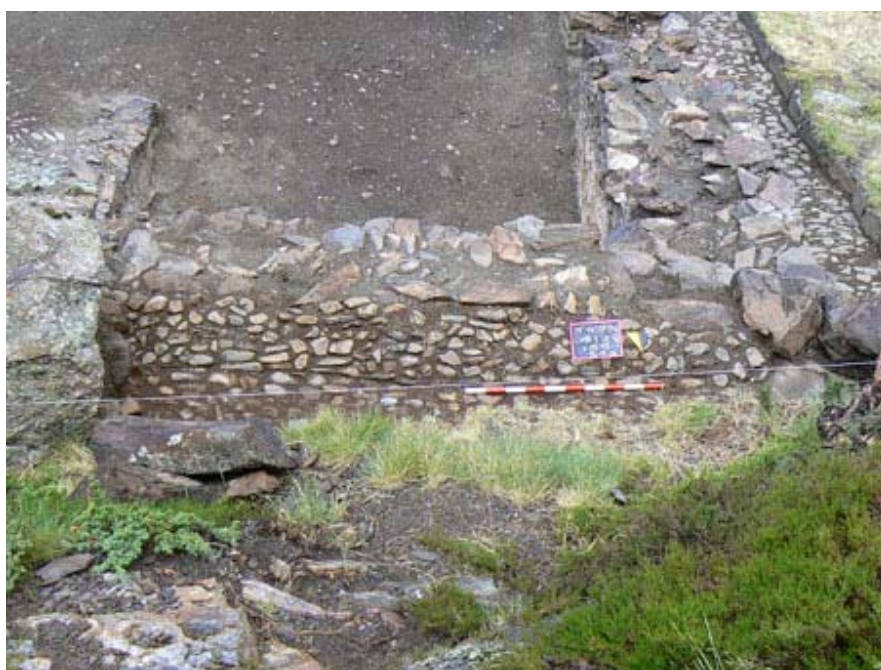
Vista desde el norte del canal empedrado UE 42 y del muro perimetral Norte UE 43.

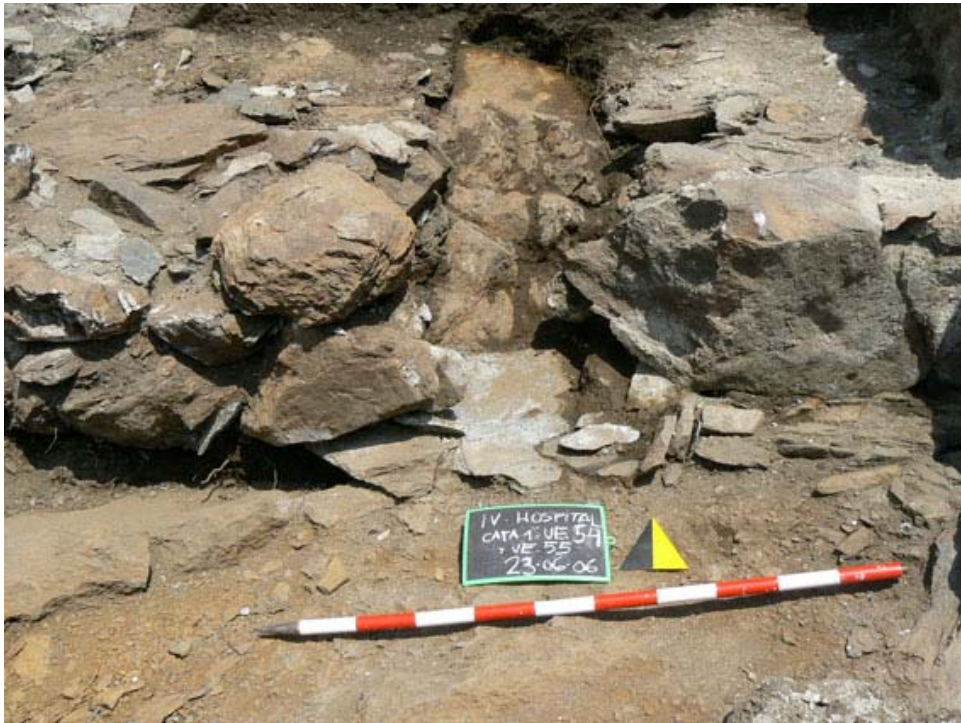
Vista desde el sur de la UE 55, adosada a UE 54, y bajo UE 50 y el banco UE 20, en el Espacio 1.

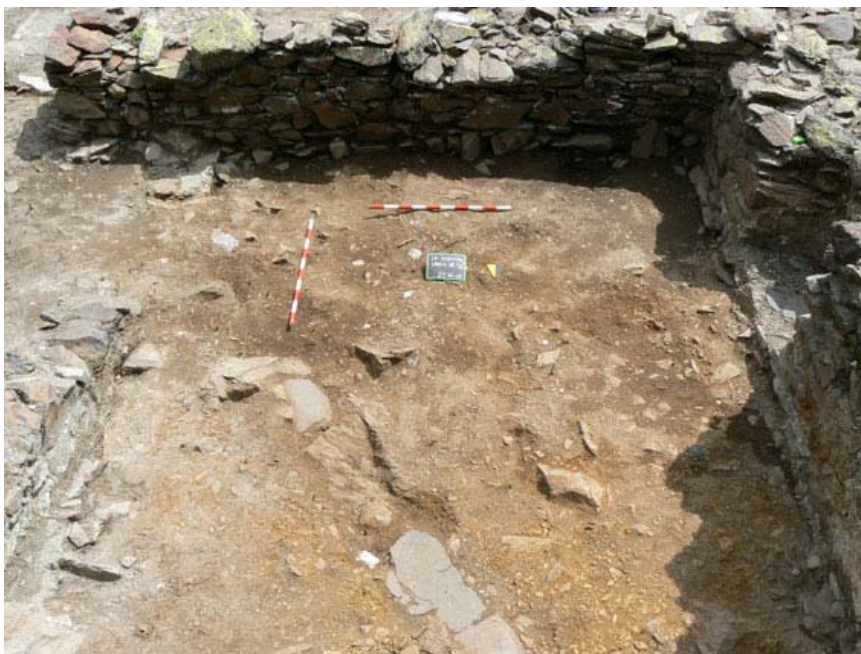
Vista desde el norte de la UE 56, adosada a UE 39 y 16, al sur del Espacio 1 y 2.

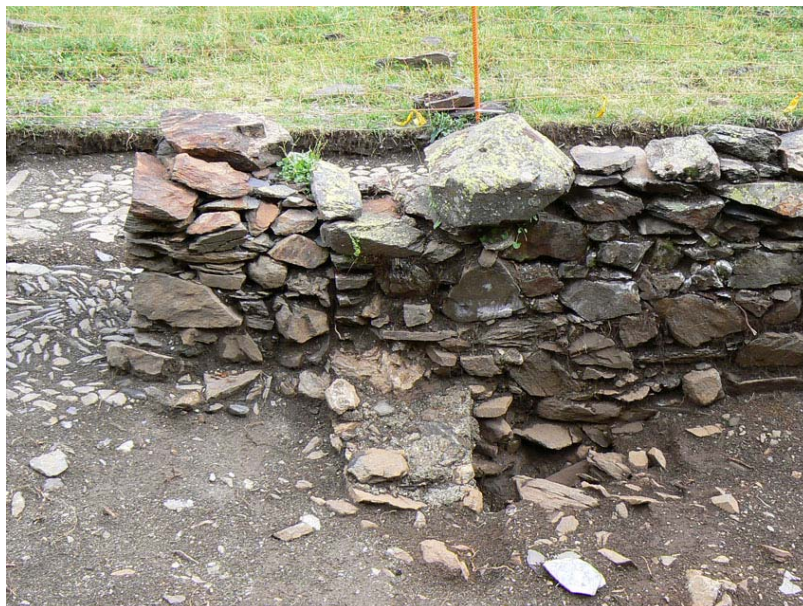
Vista desde el norte del muro UE 60, y su zanja constructiva UE 61, adosado al muro UE 39.

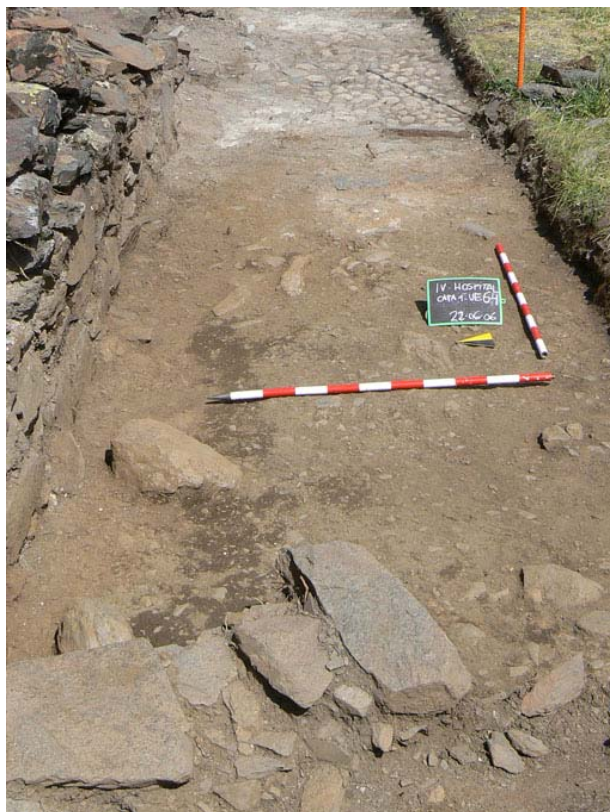
Vista desde el oeste de la UE 64 y de su relación con el muro UE 39 (a la izquierda de la foto) y el suelo empedrado UE 46 (en la parte superior de la foto).

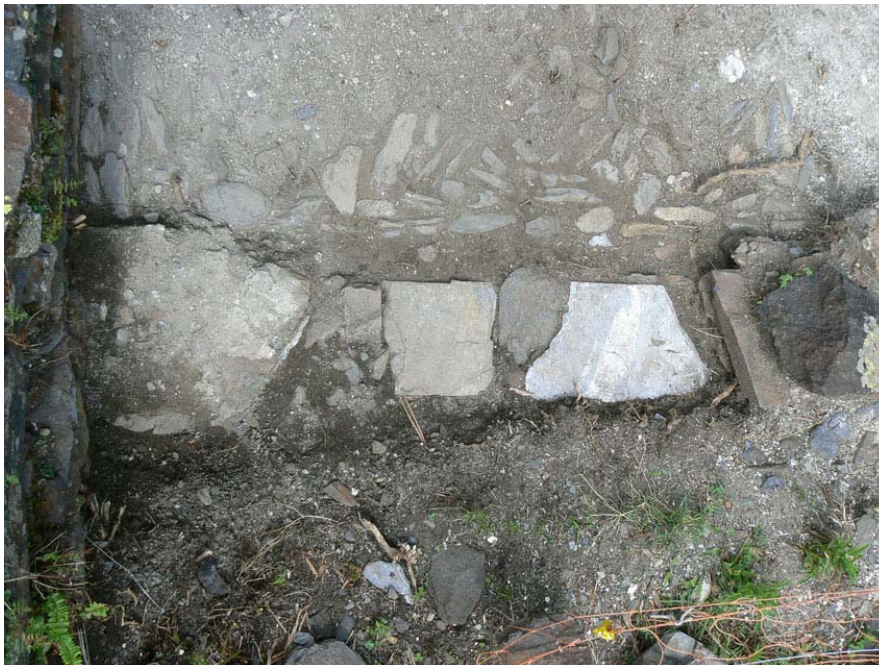
Vista cenital del Umbral UE 67 que se encuentra entre los muros UE 18 (en la parte derecha de la foto) y UE 66 (en la parte izquierda de la foto).

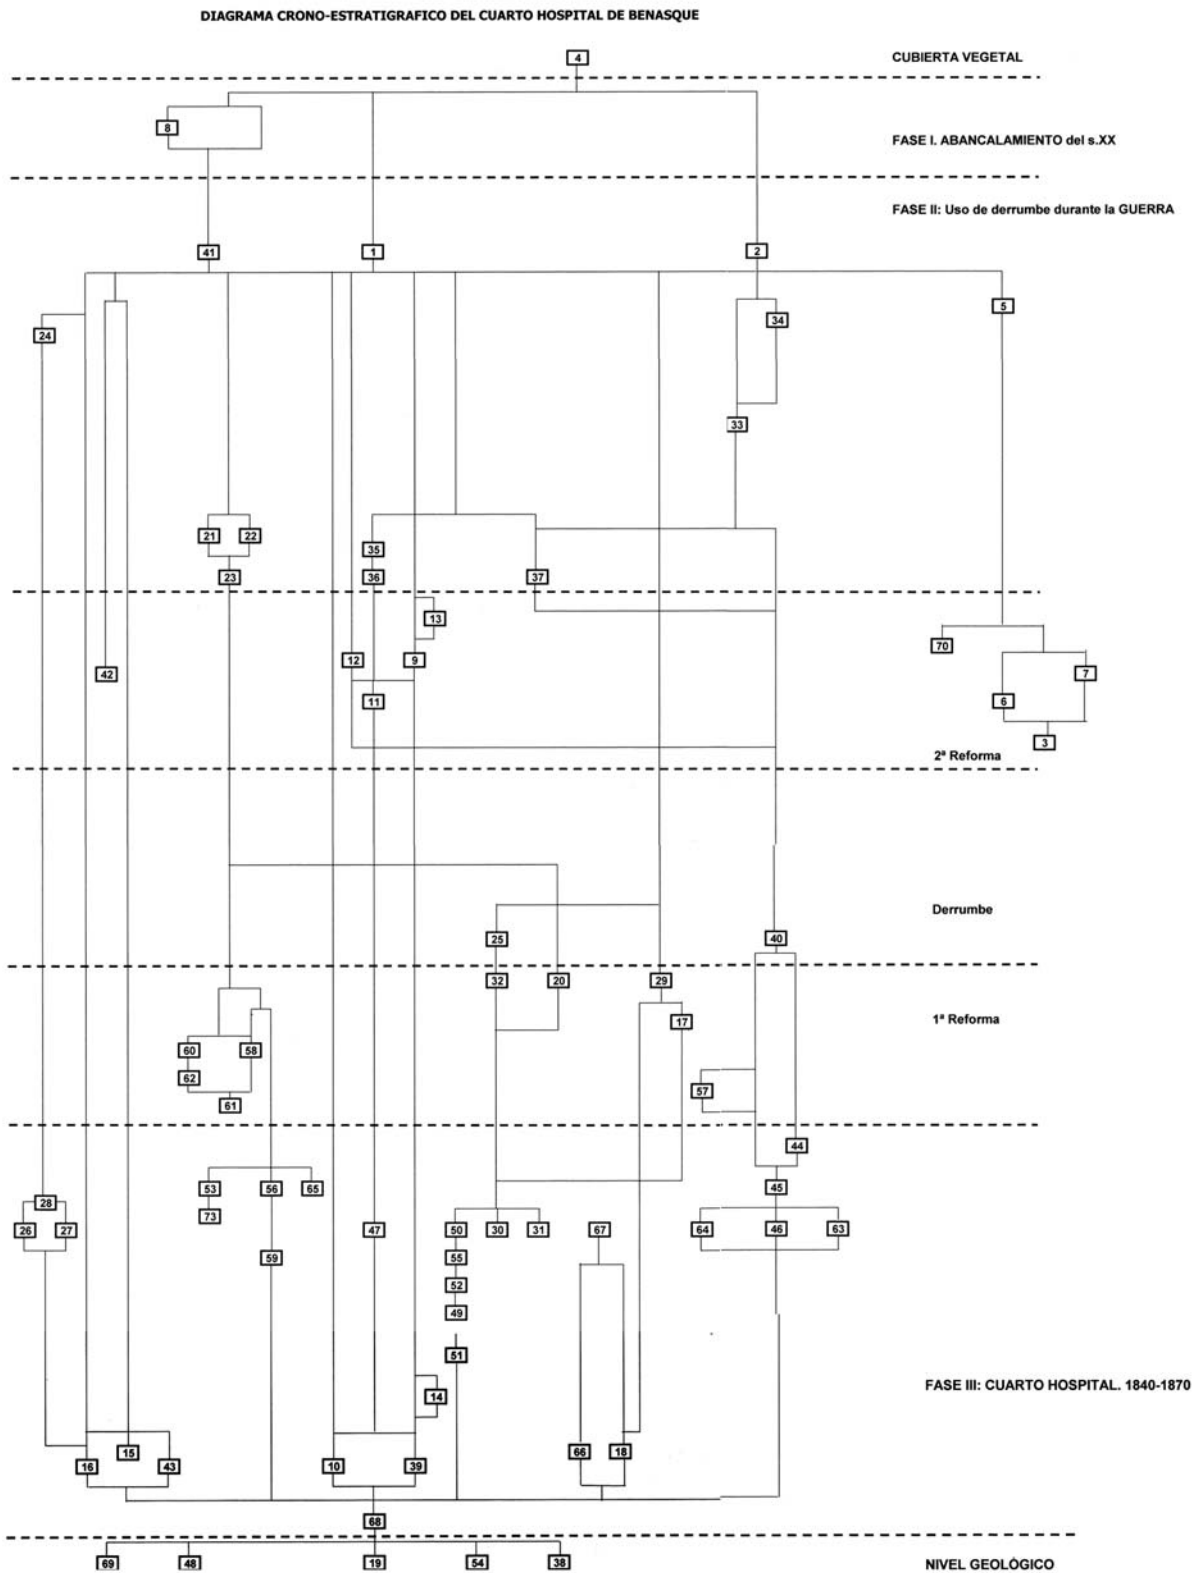
DIAGRAMA CRONO-ESTRATIGRÁFICO

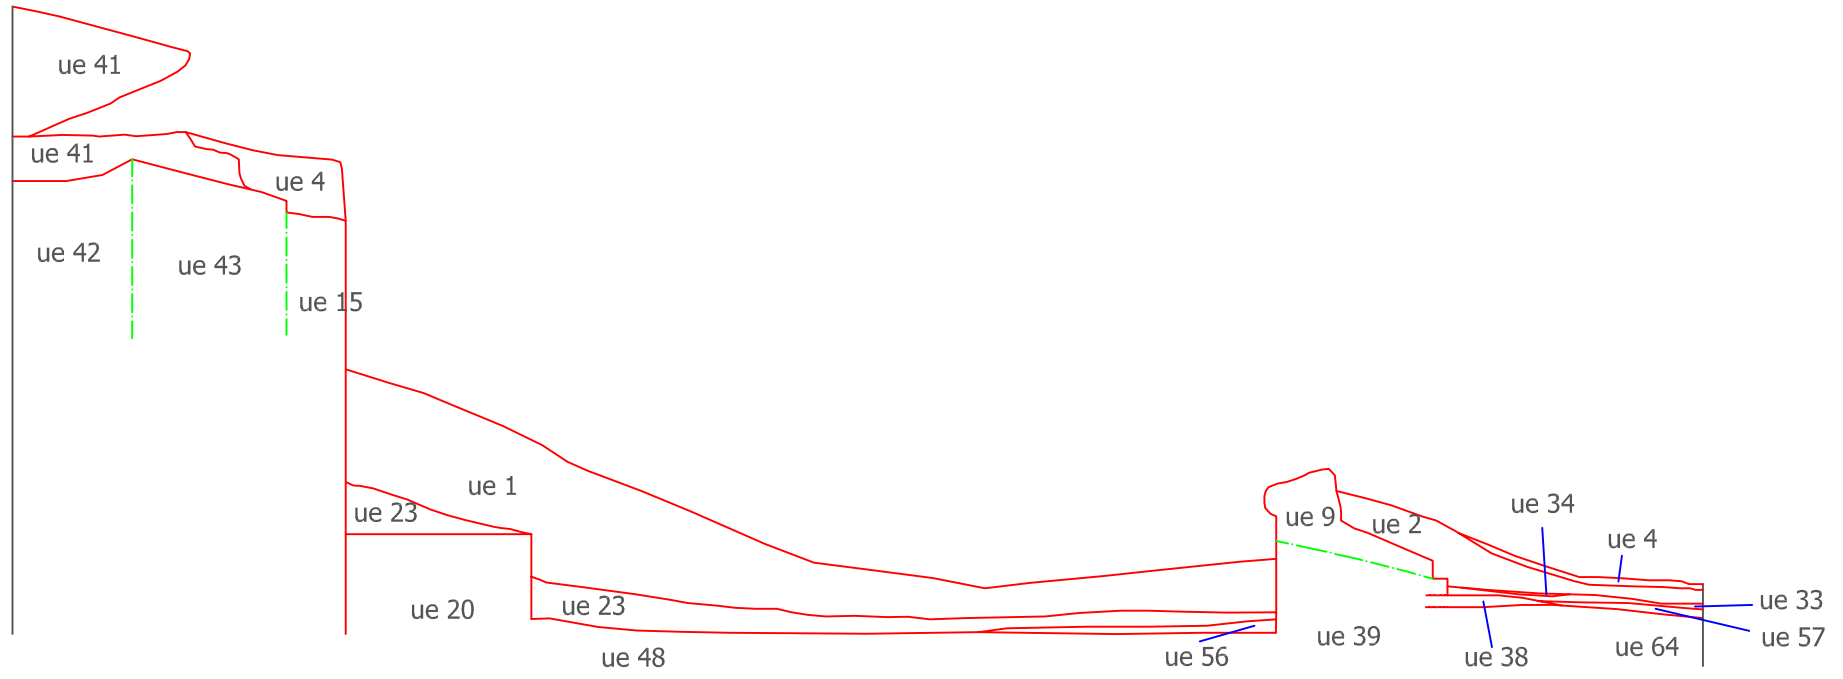
SECCIÓN NORTE-SUR

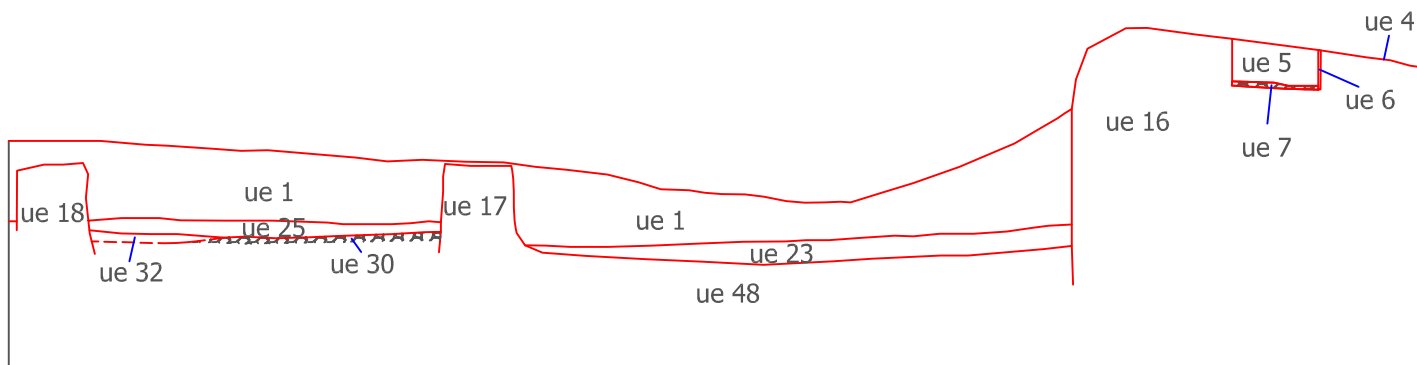
SECCIÓN ESTE-OESTE
