Informe de la excavación de la estructura nº3 - cabaña de pastor

Carine Calastrenc, José Luis Ona Gonzalez

Informe de la excavación de la estructura nº 3
Cabaña de pastor

Agosto 2005

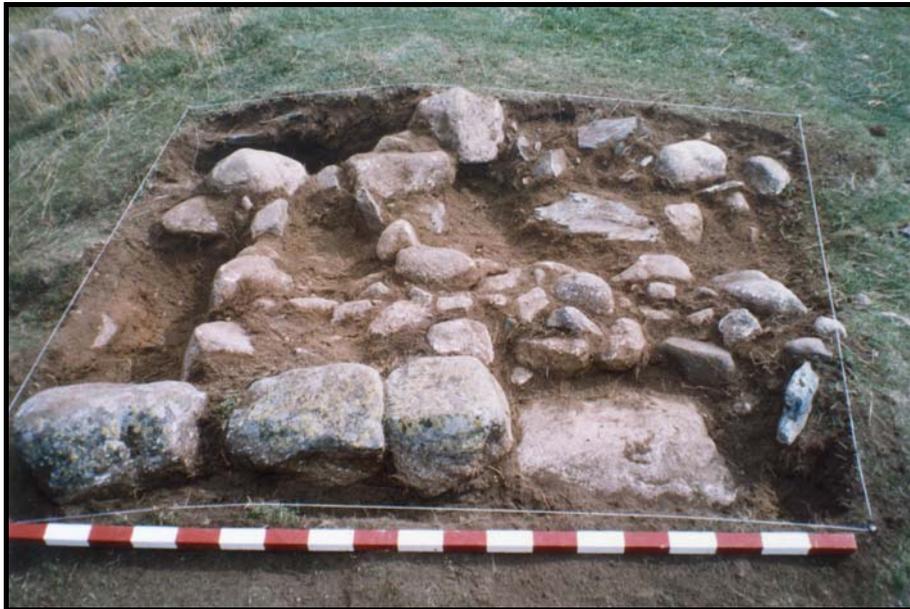
En 2003, un sondage fut effectué sur la partie nord-ouest de cette structure.¹² Il a permis de mettre au jour un mur à doublement parement constitué de pierres de granit.

Cata de 2003 (fotografía : J-L. Ona)

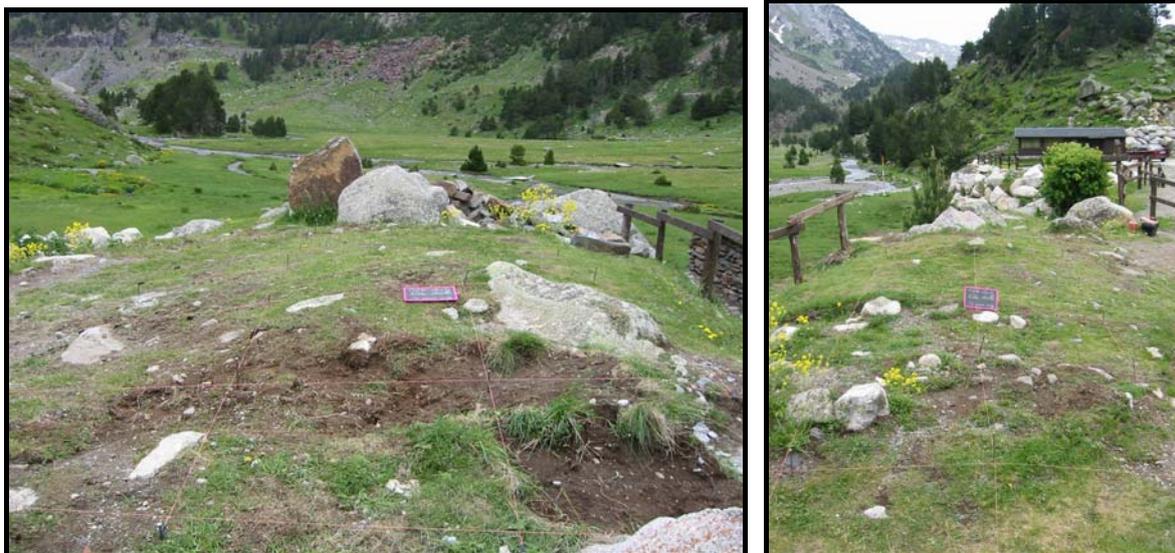
Un carroyage métrique a été mis en place : travées A à E et de 1 à 8. Il s'étendait sur l'ensemble de la structure et débordait d'au maximum 1 mètres dans l'angle nord-ouest. L'objectif du débordement du carroyage était de prendre en compte les abords immédiats du site et plus particulièrement ce qui paraissait être un petit aménagement spécifique au sud-ouest de la structure principale. Ainsi, la superficie globale ouverte était de 40m². (Annexes n° 5 et 6 = Plano general (primer dia))

Carroyage (a la derecha, vista desde el este y a la izquierda, vista desde el oeste)

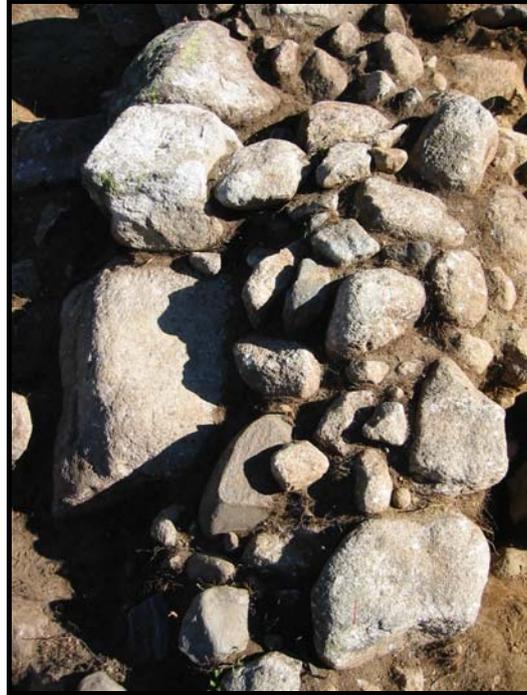
Pour ce que l'on peut en distinguer, il semble très bien bâti. La partie conservé à l'ouest montre un mur construit en double parement : une rangée de bloc de granit (entre 40 et 60

cms) à l'extérieur (UE 104), une rangée de pierre de granit (lisse et d'une taille générale située entre 20 et 30 cms) à l'intérieur (UE 106), l'espace intérieur étant rempli de pierre de granit de plus petite taille (entre 10 et 20 cms) (UE 105).

Parte norte del muro oeste

Il faut noter que les pierres qui forment le parement intérieur n'ont pas été choisies au hasard, ni placées de façon aléatoire. Toutes ces pierres sont placées de façon à ce que la face lisse soit située à l'intérieur de la structure.

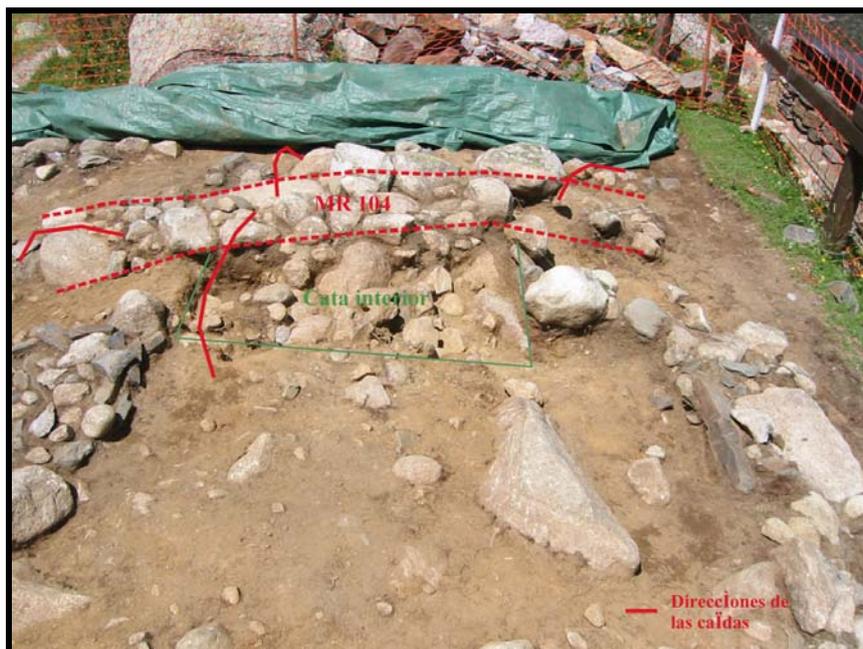
On peut donc signaler que le mur ouest fut construit une première fois, qu'il fut partiellement détruit (cause inconnue), puis en partie reconstruit mais suivant des modes de construction différents. L'hypothèse d'une destruction et d'une reconstruction prévaut plus que la thèse de l'ampliation de l'édifice. En effet, dans ce dernier cas, les fouilles auraient montrées les traces du ou des anciens murs. Or, cela ne fut pas le cas.

Processus de destruction du mur ouest

Quant à la destruction finale du mur ouest, elle est relativement simple. Les pierres se sont peu à peu éboulées. Ainsi, on remarque des éboulis à l'est (UE 149), au sud (UE 150), à l'ouest (UE 151 et au nord (UE 122). La destruction ne fut donc pas brutale, mais lente. Ce qui reste actuellement visible de ce mur est 83,5 % de sa longueur initiale (soit 2,9 mètres de long sur les 3,47 mètres initial) et cela sur la première rangée de pierre (assis).

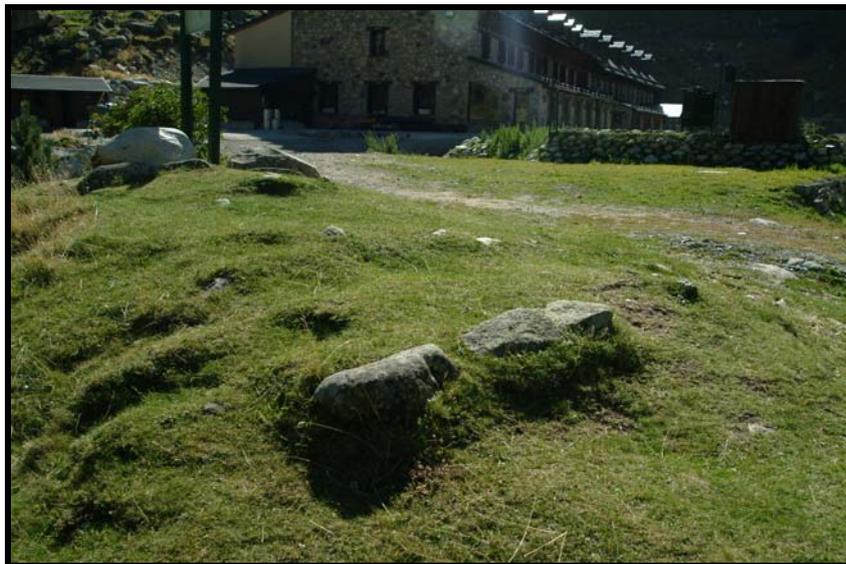
Il faut maintenant noter le faible volume de pierre découvert durant la fouille. Les pierres de gros module sont notamment manquantes. Une hypothèse peut être avancée : la cabane une fois ruinée fut l'objet d'un épierrement, qui accéléra sa destruction et son arasement. Cette hypothèse est confirmée par les photographies prises par José Luis Ona en 2003 lors de la découverte du site : on peut y voir les traces en négatifs des pierres récupérées (angle nord-ouest).

Structure n° 1 lors de sa découverte en 2003
