## Abbaye de Sixt (Sixt-Fer-à-Cheval, Haute-Savoie). Les bâtiments conventuels

## ABBAYE DE SIXT LES BÂTIMENTS CONVENTUELS SIXT-FER-À-CHEVAL HAUTE-SAVOIE

RAPPORT FINAL D'OPÉRATION ARCHÉOLOGIQUE  
BAS MOYEN ÂGE, ÉPOQUES MODERNE ET CONTEMPORAINE  
JANVIER 2015

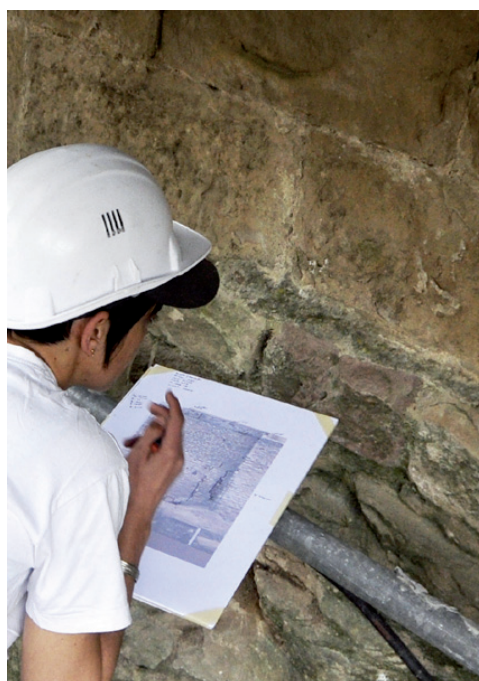
Enregistrement des informations sur le terrain sur fond d'orthoimages.

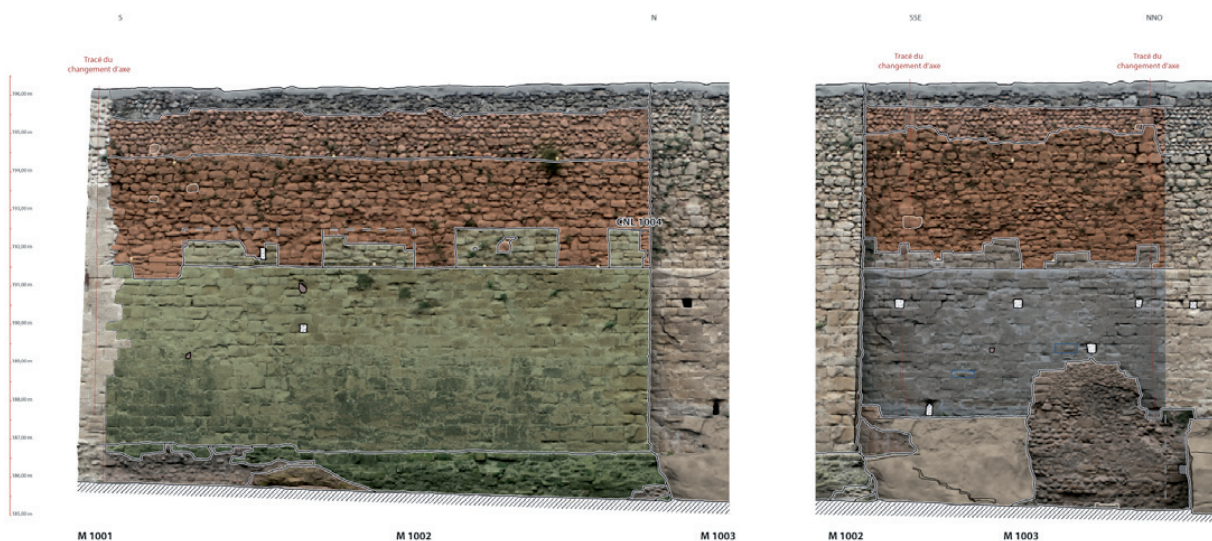
Remparts d'Alixan (Drôme) : phases de construction sur fond d'orthoimages

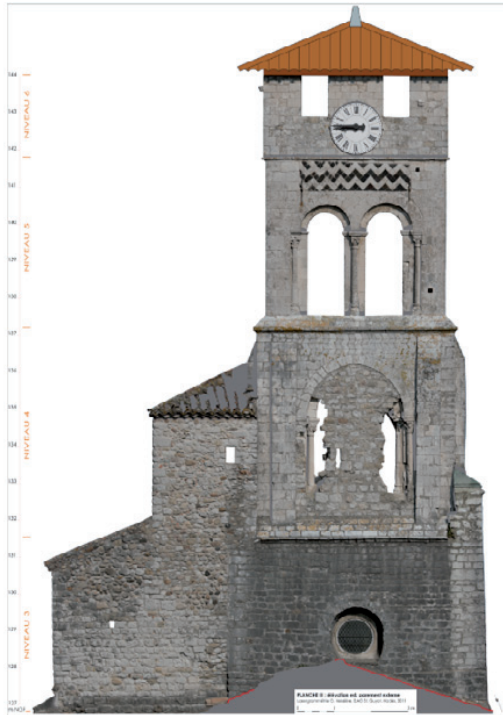
**Du relevé automatisé à la production de documents archéologiques interprétés : l'exemple du clocher de l'église de Ruoms (Ardèche)  
Réalisation : O. Veissière - Patrimoine numérique / Hadès**

**Orthoimage « brute » issue de la numérisation  
(lasergrammétrie et photogrammétrie)**

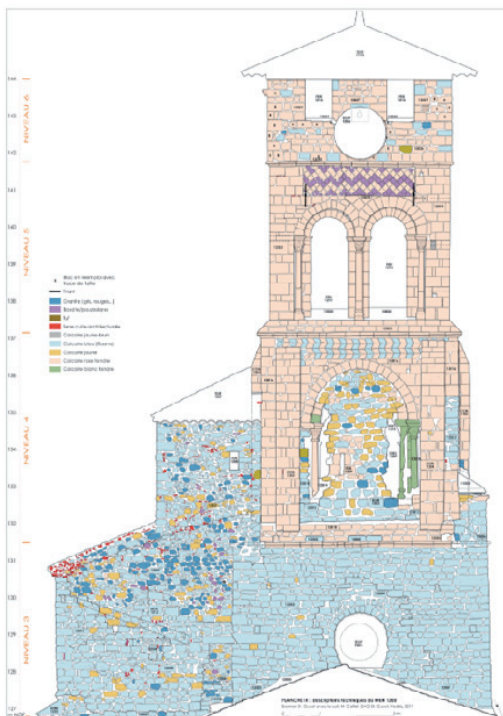
**Analyse de répartition des matériaux de construction**

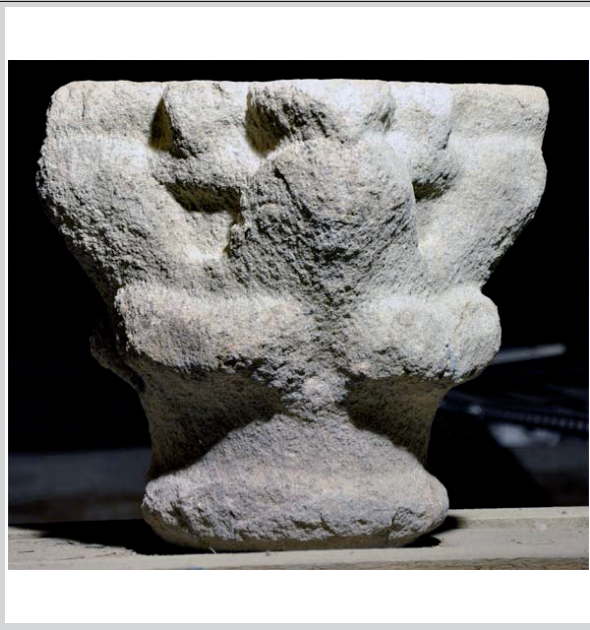
<b>Référence</b>	001		
<i>Typologie</i>	Chapiteau	<i>Longueur (cm)</i>	28
<i>Matériau</i>	Grès	<i>Largeur (cm)</i>	18
<i>Lisibilité</i>	Complète	<i>Hauteur (cm)</i>	33
<i>Etat de conservation</i>	Excellent état	<i>Diamètre (cm)</i>	18
<i>Localisation</i>	Eglise	<i>EA / US</i>	
<p>Chapiteau de type corinthien en tronc de pyramide renversé entièrement conservé, entreposé sous la charpente de l'église. La corbeille à motifs végétaux est composée de larges feuilles sans découpeure ni dentelure nommées feuilles d'eau en raison de leur similitude avec des feuilles de nénuphar, et ornée d'un décor que l'on pourrait associer à des crochets feuillagés très simplifiés. La forme de la partie supérieure du chapiteau est la même que les chapiteaux employés dans les parements intérieur et extérieur du mur M 1001.</p>			
<i>Période / Datation</i>	Xlle		
<i>Bibliographie / Source</i>			
<i>Lieu de conservation</i>	Eglise de Sixt-Fer-à-Cheval

<b>Référence</b>	002		
<i>Typologie</i>	Chapiteau	<i>Longueur (cm)</i>	28
<i>Matériau</i>	Grès	<i>Largeur (cm)</i>	17,5
<i>Lisibilité</i>	Partielle	<i>Hauteur (cm)</i>	31
<i>Etat de conservation</i>	Bûché	<i>Diamètre (cm)</i>	17,5
<i>Localisation</i>	SD1-8	<i>EA / US</i>	FEN 1056 10060
<p>Chapiteau de type corinthien en tronc de pyramide renversé employé dans le parement intérieur du mur M 1001. Présenté en position couchée, sa partie supérieure (dans sa position d'origine) forme l'encadrement de la fenêtre FEN 1056. Les décors de la corbeille ont été bûchés afin de dresser le nu du parement. La partie supérieure a également été bûchée pour former l'angle de l'encadrement de fenêtre. Sur la partie supérieure des traces de taille formant une croix sont visibles. Ce sont les traces du gabarit ayant servi au travail du sculpteur. La forme générale et les décors conservés semblent identiques à ceux du chapiteau n° 1 trouvé dans l'église.</p>

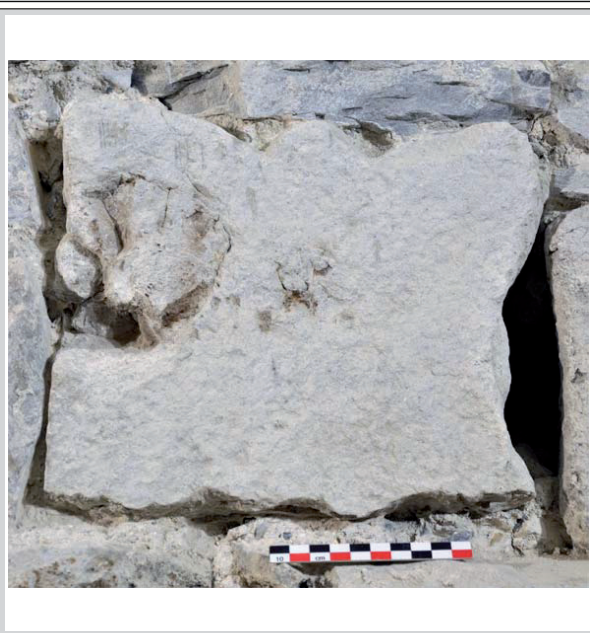
<b>Référence</b>	003		
<i>Typologie</i>	Chapiteau	<i>Longueur (cm)</i>	26
<i>Matériau</i>	Grès	<i>Largeur (cm)</i>	
<i>Lisibilité</i>	Partielle	<i>Hauteur (cm)</i>	
<i>Etat de conservation</i>	Très dégradé	<i>Diamètre (cm)</i>	
<i>Localisation</i>	SD1-8	<i>EA / US</i>	M 1001 10060
<p>Chapiteau employé dans le parement intérieur du mur M 1001 au niveau de la fenêtre du 1er étage FEN 1056. Présenté sur sa partie supérieure dans le nu du mur, sa forme n'est pas entièrement conservée, la face de pose dans le parement est bûchée. Des traces de taille au ciseau obliques de haut en bas et de droite à gauche sont visibles.</p>			
<i>Période / Datation</i>	Xlle		
<i>Bibliographie / Source</i>			
<i>Lieu de conservation</i>			
<i>Cote</i>

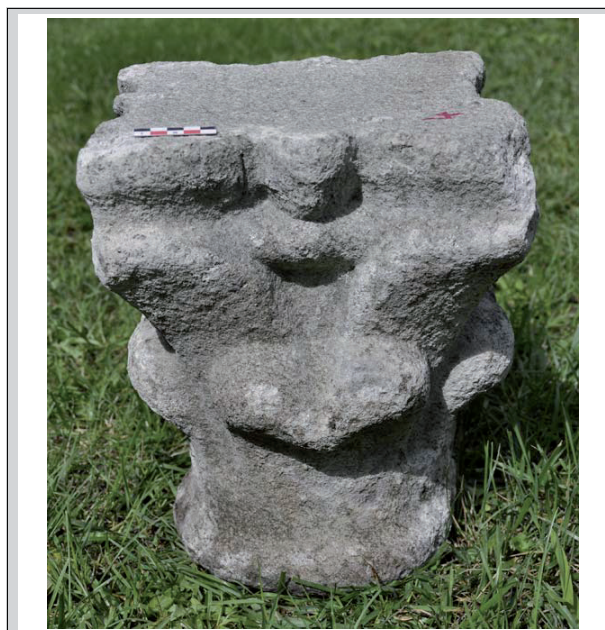
<b>Référence</b>	004		
<i>Typologie</i>	Chapiteau	<i>Longueur (cm)</i>	28
<i>Matériau</i>	Grès	<i>Largeur (cm)</i>	21
<i>Libilité</i>	Complète	<i>Hauteur (cm)</i>	37
<i>Etat de conservation</i>	Bon état	<i>Diamètre (cm)</i>	20
<i>Localisation</i>	SD1-1	<i>EA / US</i>	M 1001 10080
<p>Chapiteau employé dans le parement extérieur du mur M 1001 au niveau des fenêtres FEN 1056 et 1055 du 1er étage. Présenté sur sa partie supérieure dans le nu du mur, sa forme est bien conservée. Chapiteau prélevé en 2014. Il présente des décors identiques à ceux du chapiteau n° 1 et sont mieux conservés. La corbeille à motifs végétaux est composée de larges feuilles sans découpe ni dentelure nommées feuilles d'eau en raison de leur similitude avec des feuilles de nénuphar, et ornée d'un décor que l'on pourrait associer à des crochets feuillagés très simplifiés. Le diamètre correspond au lit de pose du fût de colonne.</p>

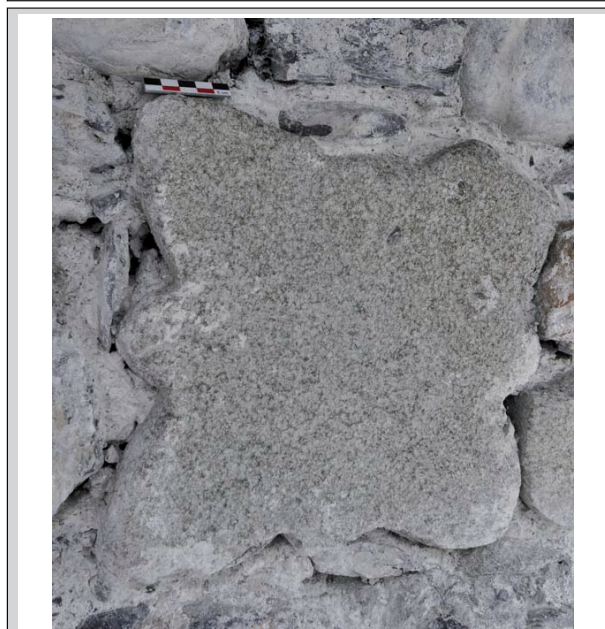
<b>Référence</b>	005		
<i>Typologie</i>	Chapiteau	<i>Longueur (cm)</i>	30
<i>Matériau</i>	Grès	<i>Largeur (cm)</i>	
<i>Libilité</i>	Partielle	<i>Hauteur (cm)</i>	
<i>Etat de conservation</i>	Bon état	<i>Diamètre (cm)</i>	
<i>Localisation</i>	SD1-1	<i>EA / US</i>	M 1001 10080
<p>Chapiteau employé dans le parement extérieur du mur M 1001 au niveau des fenêtres FEN 1056 et 1055 du 1er étage. Présenté sur sa partie supérieure dans le nu du mur, sa forme est bien conservée malgré l'absence de l'angle supérieur ouest.</p>			
<i>Période / Datation</i>	XIIe		
<i>Bibliographie / Source</i>			
<i>Lieu de conservation</i>			
<i>Cote</i>

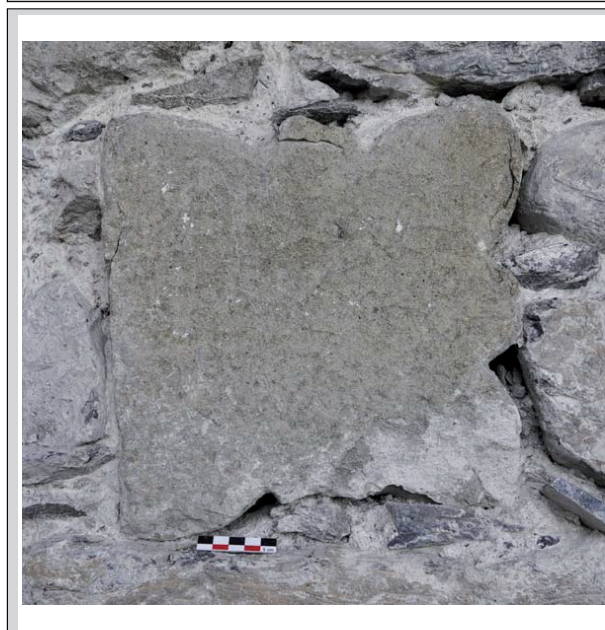
<b>Référence</b>	006		
<i>Typologie</i>	Chapiteau	<i>Longueur (cm)</i>	28
<i>Matériau</i>	Grès	<i>Largeur (cm)</i>	
<i>Libilité</i>	Partielle	<i>Hauteur (cm)</i>	
<i>Etat de conservation</i>	Dégradé	<i>Diamètre (cm)</i>	
<i>Localisation</i>	SD1-1	<i>EA / US</i>	M 1001 10080
<p>Chapiteau engagé employé dans le parement extérieur du mur M 1001 au niveau des fenêtres FEN 1056 et 1055 du 1er étage. Présenté sur sa partie supérieure dans le nu du mur, sa forme est bien conservée. La face de pose dans le parement paraît avoir été en partie bûchée.</p>			
<i>Période / Datation</i>	XIIe		
<i>Bibliographie / Source</i>			
<i>Lieu de conservation</i>			
<i>Cote</i>

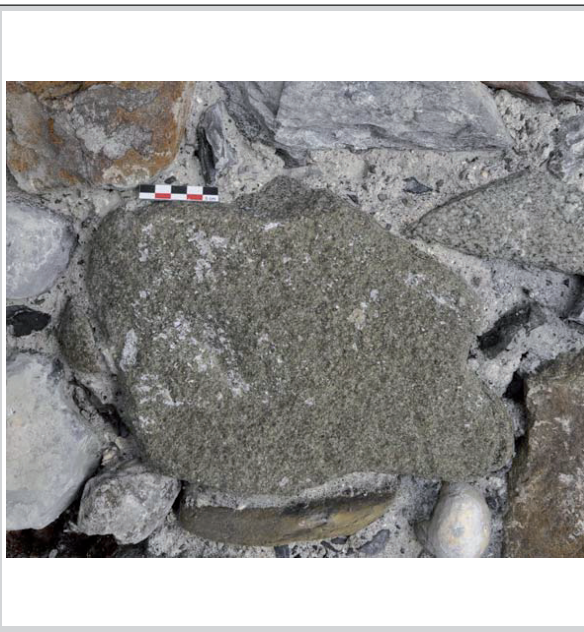
<b>Référence</b>	<b>007</b>		
<i>Typologie</i>	Chapiteau	<i>Longueur (cm)</i>	26
<i>Matériau</i>	Grès	<i>Largeur (cm)</i>	
<i>Lisibilité</i>	Fragmentaire	<i>Hauteur (cm)</i>	
<i>Etat de conservation</i>	Très dégradé	<i>Diamètre (cm)</i>	
<i>Localisation</i>	SD1-1	EA / US	M 1001 10080
<p>Fragment de chapiteau employé dans le parement extérieur du mur M 1001 au niveau des fenêtres FEN 1056 et 1055 du 1er étage. Présenté sur sa partie supérieure dans le nu du mur, sa forme reste lisible sur la partie ouest.</p>			
<i>Période / Datation</i>	Xlle		
<i>Bibliographie / Source</i>			
<i>Lieu de conservation</i>			
<i>Cote</i>

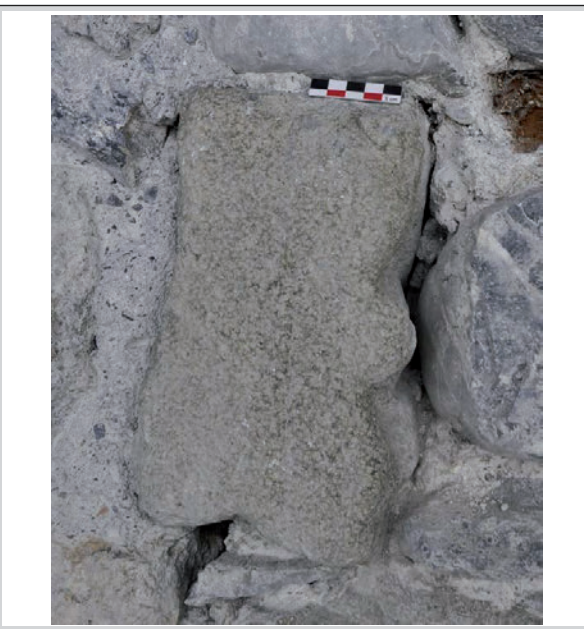
<b>Référence</b>	<b>008</b>		
<i>Typologie</i>	Chapiteau	<i>Longueur (cm)</i>	28
<i>Matériau</i>	Grès	<i>Largeur (cm)</i>	14
<i>Lisibilité</i>	Partielle	<i>Hauteur (cm)</i>	
<i>Etat de conservation</i>	Usure superficielle	<i>Diamètre (cm)</i>	
<i>Localisation</i>	SD1-1	EA / US	M 1001 10080
<p>Chapiteau employé dans le parement extérieur du mur M 1001 au niveau des fenêtres FEN 1056 et 1055 du 1er étage. Présenté sur sa partie supérieure dans le nu du mur, sa forme est bien conservée sur la partie ouest. Il pourrait s'agir d'un chapiteau engagé de plus petite dimension que les n° 6, 72 et 100.</p>			
<i>Période / Datation</i>	Xlle		
<i>Bibliographie / Source</i>			
<i>Lieu de conservation</i>			
<i>Cote</i>

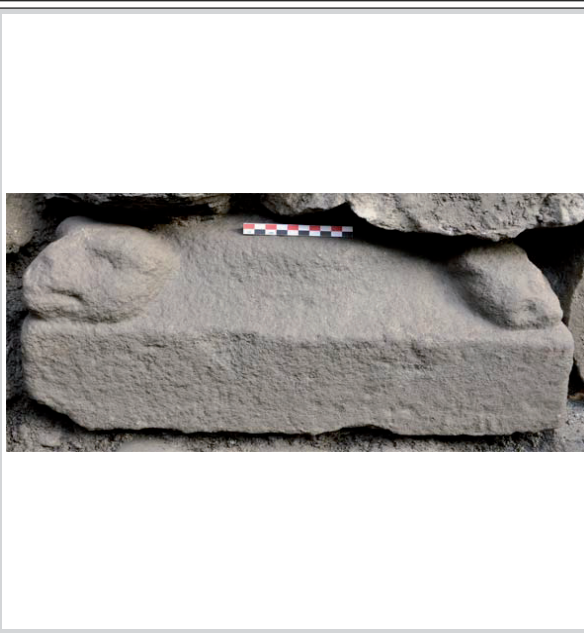
<b>Référence</b>	<b>009</b>		
<i>Typologie</i>	Base de colonne	<i>Longueur (cm)</i>	50
<i>Matériau</i>	Grès	<i>Largeur (cm)</i>	
<i>Lisibilité</i>	Complète	<i>Hauteur (cm)</i>	20
<i>Etat de conservation</i>	Dégradé	<i>Diamètre (cm)</i>	36
<i>Localisation</i>	SD2-1	EA / US	M 1001 10080
<p>Base de colonne à griffes présentant des motifs zoomorphes employée dans le parement extérieur du mur M 1001 en dessous du niveau de sol actuel. Base prélevée en 2013. Bon état de conservation pour la face au droit du mur, les parties présent dans le mortier sont très dégradées, des parties se sont brisées lors du prélèvement. Elle est formée d'une plinthe carrée, de griffes d'angle reliant le plan circulaire au plan carré, d'un tore non saillant, et de l'apophyge. Les motifs représentent des têtes d'animaux. Une tête pourrait correspondre à une tête de serpent ou de dragon, l'autre à un félin ou un canidé (interprétation remise en cause après une vision complète de la griffe, visage ?). Les deux autres griffes ne sont pas identifiables. Le diamètre correspond au fût de colonne. Hauteur de la plinthe varie entre 10,5/11,5 cm.</p>

animal apparaît comme un danger. Rencontrer l'animal revient à rencontrer Satan sous de formes variées (serpent, lion, loup, panthère ...) <sup>137</sup>. Nous avons tenté d'identifier les motifs zoomorphes de la base à griffes n° 9. Deux têtes d'animaux sont bien visibles, néanmoins les griffes prises au cœur de la maçonnerie sont très dégradées et en partie recouvertes de mortier. L'une est clairement une tête de serpent ou de dragon, l'autre beaucoup moins lisible du fait des dégradations, représenterait un félin ou un canidé [fig. 316]. En fonction des différentes études sur la symbolique médiévale, nous opterions pour un animal de la famille du félin. En effet, les félins menaçant ou dévorant les hommes est un des thèmes le plus récurrent dans l'iconographie de la sculpture romane<sup>138</sup>. Le lion, roi des animaux, incarne un caractère ambivalent. Soit il est le symbole de la force, du courage et de la résurrection, soit un symbole d'orgueil, de colère, annonciateur de l'Antéchrist (Psaume 22, Verset 22). Le félin est fréquemment représenté avec le dragon afin d'incarner les vices, menacer les pécheurs. Néanmoins, l'interprétation de tête de félin a été remise en cause suite au prélèvement de la base. En effet, observée sous un angle différent, cette griffe pourrait correspondre à un masque ou un visage. Toutefois, l'état de conservation et la lisibilité partielle des quatre griffes nuisent à l'interprétation [fig. 317]. Le dragon, le plus grand des serpents est associé au diable. Il est gardien des montagnes et des trésors. Il est très souvent représenté, sur tous types de supports. C'est un animal qui ne peut être terrassé que par des saints comme Michel, Georges, Marguerite ou Marthe. Une victoire sur le dragon symbolise une victoire sur les forces du mal. Plus qu'un danger pour le corps, le dragon est un danger pour l'âme, il est l'ennemi de l'Église. C'est pourquoi nous le retrouvons représenté foulé aux pieds de saints. Au XII<sup>e</sup> siècle une pratique non systématique voit le jour sur les gisants de pierre. Les rois et les seigneurs posent leurs pieds sur un lion (symbole de force), les femmes sur un chien (symbole de fidélité) et les religieux sur un dragon<sup>139</sup>.

caire identifiés (pilier n° 87, fût n° 112 et claveaux n° 45 et 91) constituent-ils le témoignage d'un jeu polychromique ? La colonne en lien avec la base à griffes n° 9 accueillait-elle un chapiteau plus massif [fig. 324] ? De nombreuses interrogations persistent et nous sommes certainement loin de pouvoir appréhender le cloître dans toute sa majesté au vu de l'état parcellaire des informations qui nous sont parvenues. Nous pouvons à défaut nous faire une idée basée sur des comparaisons avec d'autres sites [fig. 325]. Toutefois, la découverte partielle de ces éléments en 2011 constituait déjà une grande avancée et les cent douze pièces recensées en 2014 participent pleinement à renouveler nos connaissances et notre vision du site. Enfin, nous saluons la démarche engagée par le maître d'ouvrage afin de prélever un échantillonnage des éléments les plus représentatifs, et ne cachons pas notre étonnement quant à la variété et la qualité des décors. Laissons-nous rêver d'un cloître dont les galeries auraient été rythmées d'une alternance de colonnes simples et doubles composées de bases attiques et de chapiteaux à motifs floraux ou figurés accueillant les retombées faibles des arcs, et de colonnes composées de fûts de plus grand diamètre accueillant les retombées fortes. Une rythmique qui aurait été interrompue par d'imposantes colonnes d'angle sur des bases à griffes à motifs zoomorphes et des piliers cannelés encadrant les axes de circulation, le tout ponctué de jeux chromatiques [Planches 24, 25 et 26]. Les religieux en quête de spiritualité et de régénération auraient déambulé dans ce jardin d'Éden, dont la richesse du décor suggérée par le lapidaire est assez éloignée du dépouillement de l'architecture de l'abbaye au XVII<sup>e</sup> siècle.

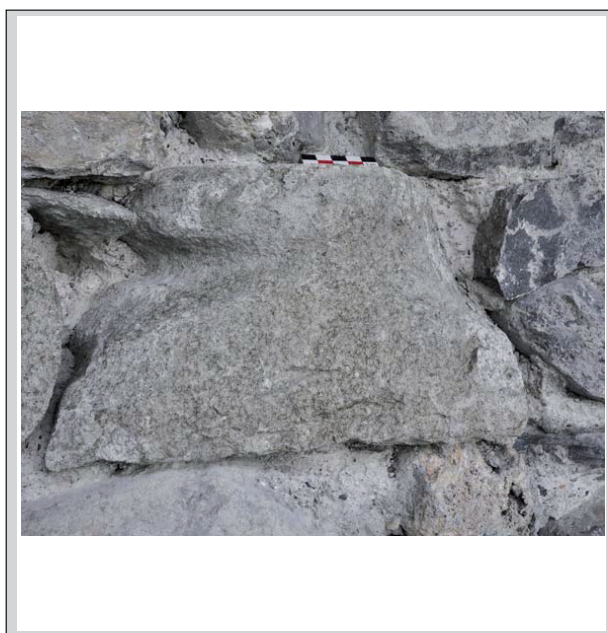
<b>Référence</b>	<b>010</b>		
<i>Typologie</i>	Base de colonne	<i>Longueur (cm)</i>	33
<i>Matériau</i>	Grès	<i>Largeur (cm)</i>	
<i>Lisibilité</i>	Partielle	<i>Hauteur (cm)</i>	18
<i>Etat de conservation</i>	Bûché	<i>Diamètre (cm)</i>	21 ?
<i>Localisation</i>	SD1-1	<i>EA / US</i>	M 1001 10080

Base de colonne remployée dans le parement extérieur du mur M 1001 au niveau des fenêtres du 1er étage. Base de type attique. La partie basse devait correspondre à une plinthe carrée. Elle est moulurée (tore en demi-cœur renversé, scotie renversée, tore à profil demi-circulaire). La scotie devait à l'origine être bordée de filets, mais l'état de conservation de la base ne permet pas de l'affirmer. Présentée dans sa position d'origine, une partie a été bûchée afin de dresser le nu du parement. Cette base, en fonction de ses dimensions pourrait correspondre à une colonne d'un diamètre de 21 cm environ.

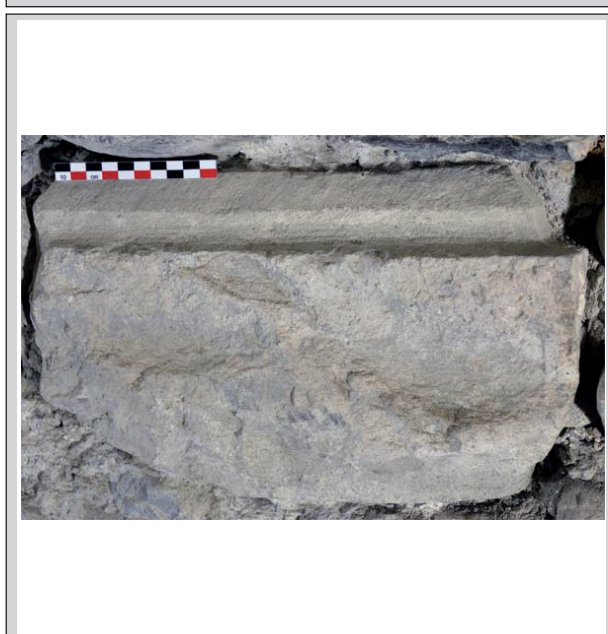
<b>Référence</b>	<b>012</b>		
<i>Typologie</i>	Taillor	<i>Longueur (cm)</i>	32
<i>Matériau</i>	Grès	<i>Largeur (cm)</i>	
<i>Lisibilité</i>	Partielle	<i>Hauteur (cm)</i>	28
<i>Etat de conservation</i>	Bûché	<i>Diamètre (cm)</i>	
<i>Localisation</i>	SD1-5	<i>EA / US</i>	M 1005 10024

Taillor employé dans le parement du mur M 1005 dans la galerie du rez-de-chaussée. Présenté en position renversée, une partie a été bûchée afin de dresser le nu du parement. Des traces de taille au ciseau sont visibles. Il est mouluré (bandeau large, anglet, biseau).

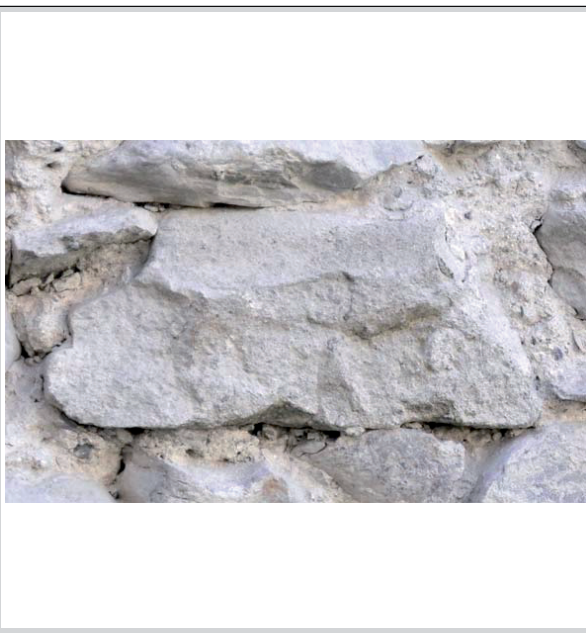
<b>Référence</b>	013		
<i>Typologie</i>	Tailloir	<i>Longueur (cm)</i>	29
<i>Matériau</i>	Grès	<i>Largeur (cm)</i>	
<i>Lisibilité</i>	Partielle	<i>Hauteur (cm)</i>	12
<i>Etat de conservation</i>	Dégradé	<i>Diamètre (cm)</i>	
<i>Localisation</i>	SD1-1	<i>EA / US</i>	M 1001 10080
<p>Tailloir employé dans le parement extérieur du mur M 1001 au niveau des fenêtres du 1er étage. Présenté en position renversée, une partie a été bûchée afin de dresser le nu du parement. Le champ est mouluré (bandeau, réglot, cavet renversé).</p>			
<i>Période / Datation</i>	XIIe		
<i>Bibliographie / Source</i>			
<i>Lieu de conservation</i>			
<i>Cote</i>

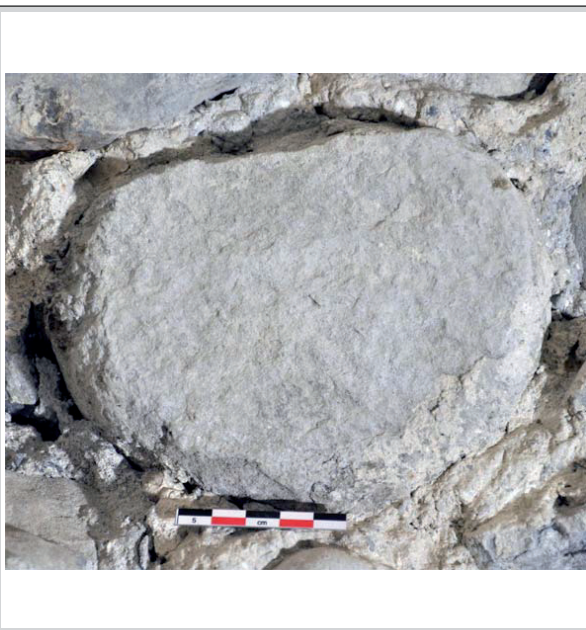
<b>Référence</b>	014		
<i>Typologie</i>	Fût de colonne	<i>Longueur (cm)</i>	
<i>Matériau</i>	Grès	<i>Largeur (cm)</i>	
<i>Lisibilité</i>	Partielle	<i>Hauteur (cm)</i>	
<i>Etat de conservation</i>	Très dégradé	<i>Diamètre (cm)</i>	13
<i>Localisation</i>	SD1-8	<i>EA / US</i>	M 1001 10060
<p>Fût de colonne posé en boutisse, employé dans le parement intérieur du mur M 1001 au niveau de la fenêtre FEN 1056 du 1er étage.</p>			
<i>Période / Datation</i>	XIIe		
<i>Bibliographie / Source</i>			
<i>Lieu de conservation</i>			
<i>Cote</i>

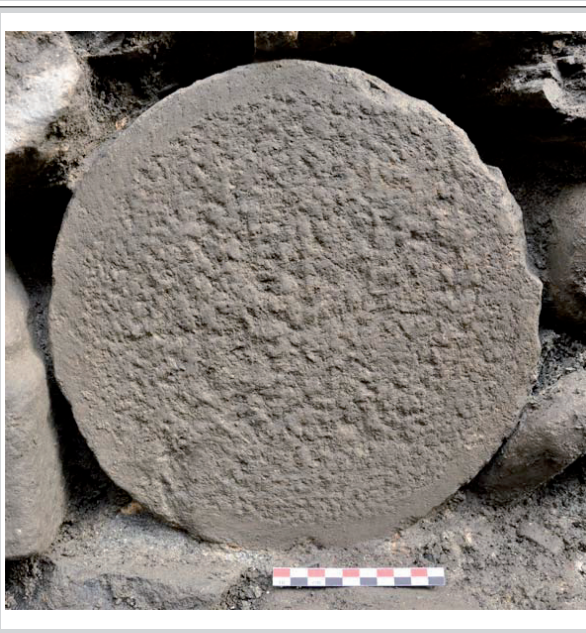
<b>Référence</b>	015		
<i>Typologie</i>	Fût de colonne	<i>Longueur (cm)</i>	90
<i>Matériau</i>	Grès	<i>Largeur (cm)</i>	
<i>Lisibilité</i>	Partielle	<i>Hauteur (cm)</i>	
<i>Etat de conservation</i>	Excellent état	<i>Diamètre (cm)</i>	28
<i>Localisation</i>	SD2-1	<i>EA / US</i>	M 1001 10080
<p>Fût de colonne posé en boutisse, employé dans le parement extérieur du mur M 1001 en dessous du niveau de sol actuel. Ce fût de colonne possède le plus grand diamètre des fûts observés dans les sondages. Traces de ciseau sur le contour.</p>			
<i>Période / Datation</i>	XIIe		
<i>Bibliographie / Source</i>			
<i>Lieu de conservation</i>			
<i>Cote</i>

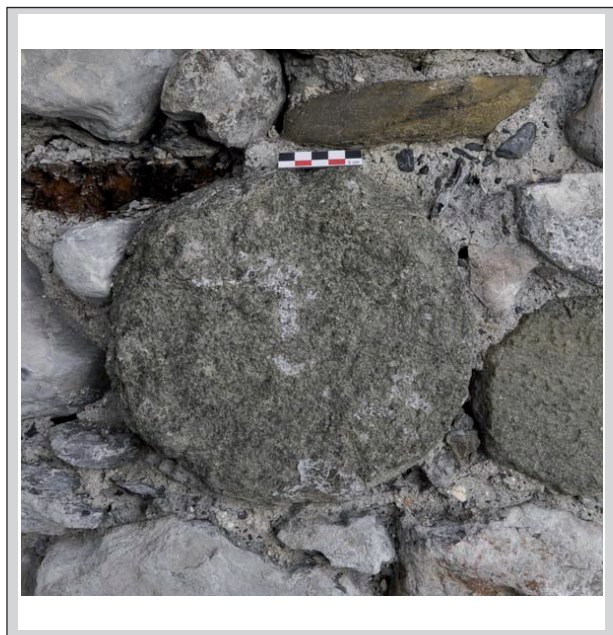
<b>Référence</b>	<b>016</b>		
<i>Typologie</i>	Fût de colonne	<i>Longueur (cm)</i>	
<i>Matériau</i>	Grès	<i>Largeur (cm)</i>	
<i>Lisibilité</i>	Partielle	<i>Hauteur (cm)</i>	
<i>Etat de conservation</i>	Usure superficielle	<i>Diamètre (cm)</i>	23
<i>Localisation</i>	SD1-1	<i>EA / US</i>	M 1001 10080
Fût de colonne posé en boutisse, employé dans le parement extérieur du mur M 1001 à gauche de la fenêtre FEN 1055 du 1er étage.			
<i>Période / Datation</i>	Xlle		
<i>Bibliographie / Source</i>			
<i>Lieu de conservation</i>			
<i>Cote</i>

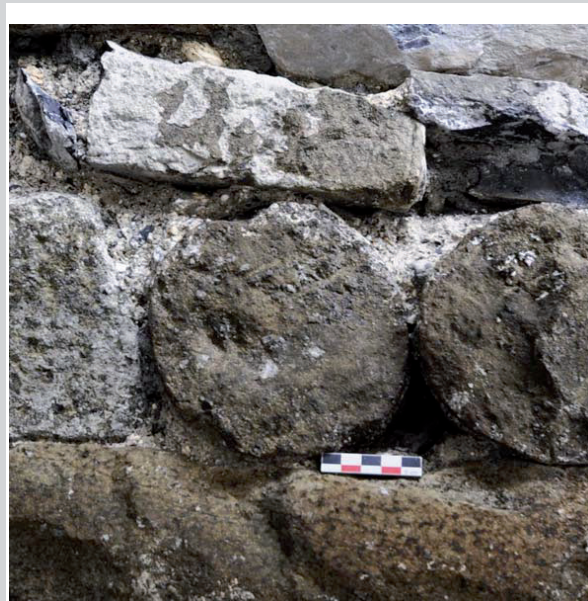
<b>Référence</b>	019		
<i>Typologie</i>	Fût de colonne	<i>Longueur (cm)</i>	
<i>Matériau</i>	Grès	<i>Largeur (cm)</i>	
<i>Lisibilité</i>	Partielle	<i>Hauteur (cm)</i>	
<i>Etat de conservation</i>	Dégradé	<i>Diamètre (cm)</i>	14
<i>Localisation</i>	SD1-1	<i>EA / US</i>	M 1001 10080
Fût de colonne posé en boutisse, remployé dans le parement extérieur du mur M 1001 entre les fenêtres du rez-de-chaussée FEN 1018 et du 1er étage FEN 1055.			
<i>Période / Datation</i>	XIIe		
<i>Bibliographie / Source</i>			
<i>Lieu de conservation</i>			
<i>Cote</i>

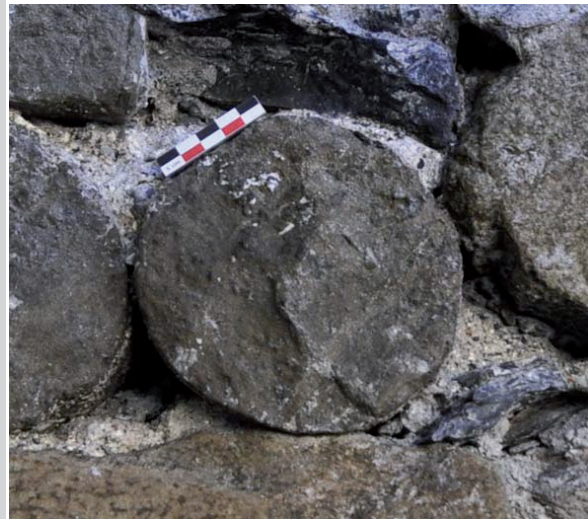
<b>Référence</b>	020		
<i>Typologie</i>	Fût de colonne	<i>Longueur (cm)</i>	
<i>Matériau</i>	Grès	<i>Largeur (cm)</i>	
<i>Lisibilité</i>	Partielle	<i>Hauteur (cm)</i>	
<i>Etat de conservation</i>	Bûché	<i>Diamètre (cm)</i>	15
<i>Localisation</i>	SD1-1	<i>EA / US</i>	M 1001 10080
Fût de colonne posé en boutisse, remployé dans le parement extérieur du mur M 1001 entre les fenêtres du rez-de-chaussée FEN 1018 et du 1er étage FEN 1055. Le fût paraît avoir été bûché au nu du parement.			
<i>Période / Datation</i>	XIIe		
<i>Bibliographie / Source</i>			
<i>Lieu de conservation</i>			
<i>Cote</i>

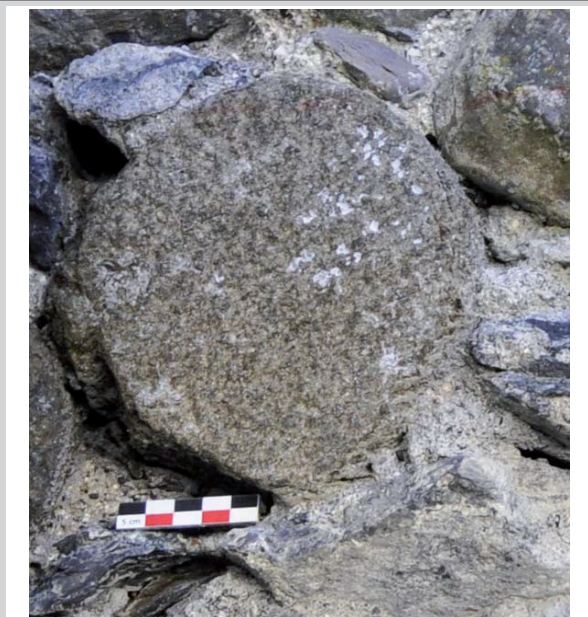
<b>Référence</b>	021		
<i>Typologie</i>	Fût de colonne	<i>Longueur (cm)</i>	
<i>Matériau</i>	Grès	<i>Largeur (cm)</i>	
<i>Lisibilité</i>	Partielle	<i>Hauteur (cm)</i>	
<i>Etat de conservation</i>	Très dégradé	<i>Diamètre (cm)</i>	15
<i>Localisation</i>	SD1-1	<i>EA / US</i>	M 1001 10080
Fût de colonne posé en boutisse, remployé dans le parement extérieur du mur M 1001 entre les fenêtres du rez-de-chaussée FEN 1018 et du 1er étage FEN 1055.			
<i>Période / Datation</i>	XIIe		
<i>Bibliographie / Source</i>			
<i>Lieu de conservation</i>			
<i>Cote</i>

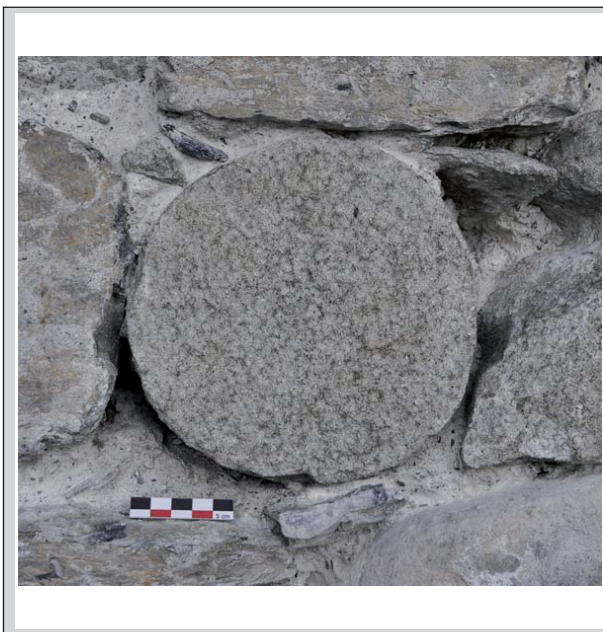
<b>Référence</b>	<b>022</b>		
<i>Typologie</i>	Fût de colonne	<i>Longueur (cm)</i>	
<i>Matériau</i>	Grès	<i>Largeur (cm)</i>	
<i>Lisibilité</i>	Partielle	<i>Hauteur (cm)</i>	
<i>Etat de conservation</i>	Bon état	<i>Diamètre (cm)</i>	18
<i>Localisation</i>	SD1-1	<i>EA / US</i>	M 1001 10080
Fût de colonne posé en boutisse, employé dans le parement extérieur du mur M 1001 entre les fenêtres du 1er étage FEN 1055 et FEN 1056.			
<i>Période / Datation</i>	XIIe		
<i>Bibliographie / Source</i>			
<i>Lieu de conservation</i>			
<i>Cote</i>

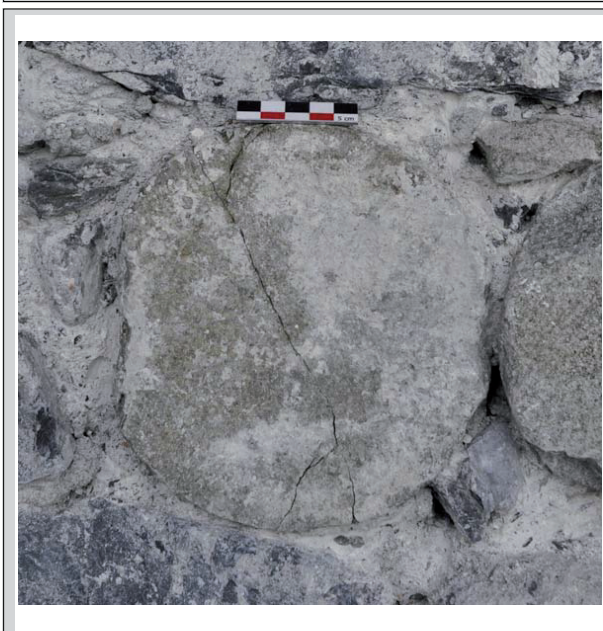
<b>Référence</b>	<b>023</b>		
<i>Typologie</i>	Fût de colonne	<i>Longueur (cm)</i>	
<i>Matériau</i>	Grès	<i>Largeur (cm)</i>	
<i>Lisibilité</i>	Partielle	<i>Hauteur (cm)</i>	
<i>Etat de conservation</i>	Très dégradé	<i>Diamètre (cm)</i>	18
<i>Localisation</i>	SD1-1	<i>EA / US</i>	M 1001 10080
Fût de colonne posé en boutisse, employé dans le parement extérieur du mur M 1001 entre les fenêtres du 1er étage FEN 1055 et FEN 1056.			
<i>Période / Datation</i>	XIIe		
<i>Bibliographie / Source</i>			
<i>Lieu de conservation</i>			
<i>Cote</i>

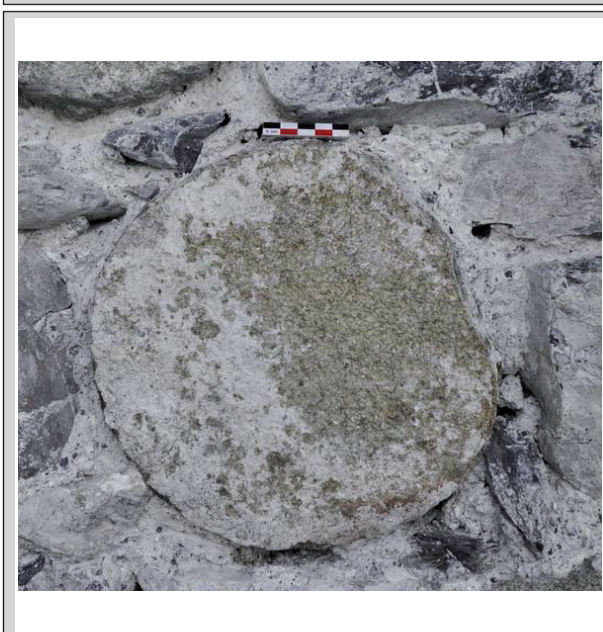
<b>Référence</b>	<b>024</b>		
<i>Typologie</i>	Fût de colonne	<i>Longueur (cm)</i>	
<i>Matériau</i>	Grès	<i>Largeur (cm)</i>	
<i>Lisibilité</i>	Partielle	<i>Hauteur (cm)</i>	
<i>Etat de conservation</i>	Dégradé	<i>Diamètre (cm)</i>	24
<i>Localisation</i>	SD1-1	<i>EA / US</i>	M 1001 10080
Fût de colonne posé en boutisse, employé dans le parement extérieur du mur M 1001 entre les fenêtres du 1er étage FEN 1055 et FEN 1056.			
<i>Période / Datation</i>	XIIe		
<i>Bibliographie / Source</i>			
<i>Lieu de conservation</i>			
<i>Cote</i>

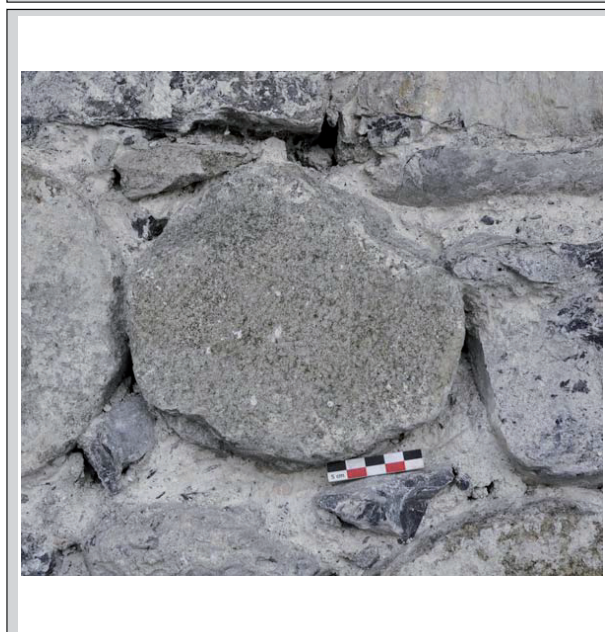
<b>Référence</b>	029		
<i>Typologie</i>	Fût de colonne	<i>Longueur (cm)</i>	
<i>Matériau</i>	Grès	<i>Largeur (cm)</i>	
<i>Lisibilité</i>	Partielle	<i>Hauteur (cm)</i>	
<i>Etat de conservation</i>	Très dégradé	<i>Diamètre (cm)</i>	17
<i>Localisation</i>	SD1-1	<i>EA / US</i>	M 1001 10080

Probable fût de colonne posé en boutisse, employé dans le parement extérieur du mur M 1001 entre les fenêtres du 1er étage FEN 1055 et FEN 1056.

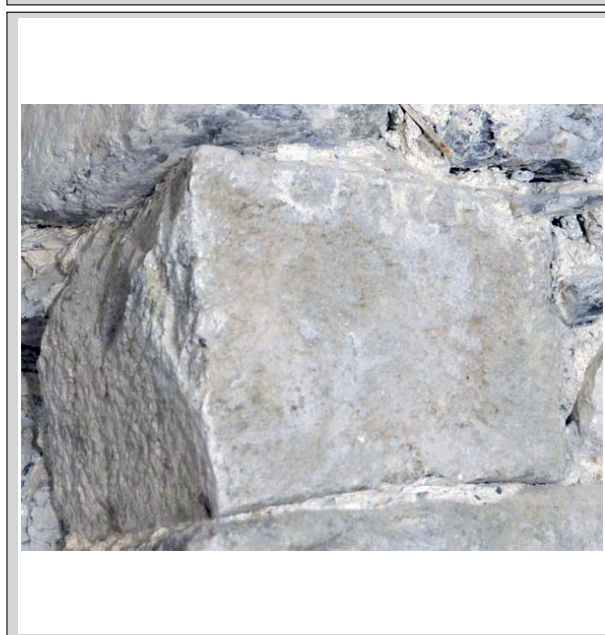
<b>Référence</b>	030		
<i>Typologie</i>	Claveau	<i>Longueur (cm)</i>	27
<i>Matériau</i>	Grès	<i>Largeur (cm)</i>	23
<i>Lisibilité</i>	Partielle	<i>Hauteur (cm)</i>	20
<i>Etat de conservation</i>	Bon état	<i>Diamètre (cm)</i>	
<i>Localisation</i>	SD1-8	<i>EA / US</i>	FEN 1056 10060

Claveau employé dans le parement intérieur du mur M 1001 et formant l'encadrement de la fenêtre FEN 1056 du 1er étage. De forme plutôt rectangulaire, la partie convexe a été taillée à la broche afin de créer l'arrête de l'encadrement de fenêtre. Des traces de taille au ciseau sont observables sur la partie composant le nu du mur M 1001.

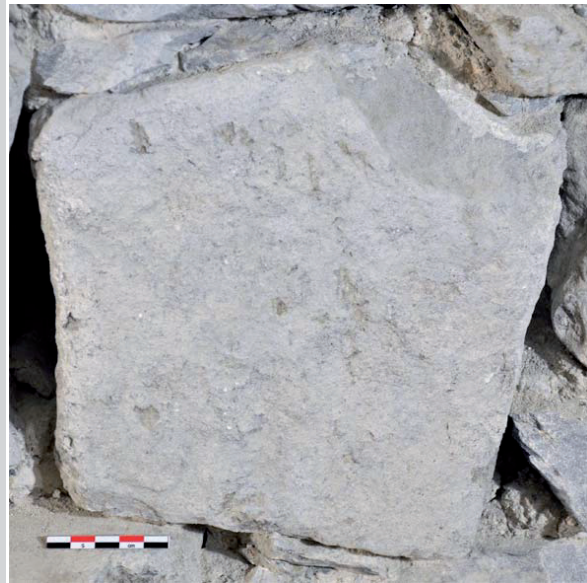
<b>Référence 031</b>			
Typologie	Claveau	Longueur (cm)	20
Matériau	Grès	Largeur (cm)	18
Lisibilité	Partielle	Hauteur (cm)	
Etat de conservation	Dégradé	Diamètre (cm)	
Localisation	SD1-8	EA / US	M 1001 10060
<p>Claveau employé dans le parement intérieur du mur M 1001 au niveau du 1er étage. De forme plutôt carrée la partie gauche est concave.</p>			
Période / Datation	XIIe		
Bibliographie / Source			
Lieu de conservation			
Cote

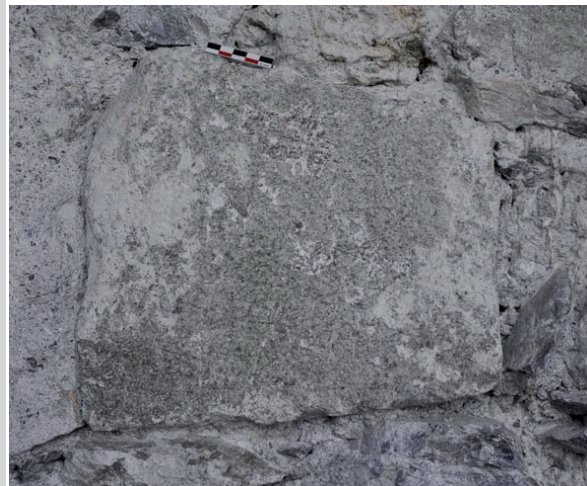
<b>Référence 033</b>			
Typologie	Claveau	Longueur (cm)	31
Matériau	Grès	Largeur (cm)	28
Lisibilité	Partielle	Hauteur (cm)	
Etat de conservation	Usure superficielle	Diamètre (cm)	
Localisation	SD1-1	EA / US	M 1001 10089
<p>Claveau employé dans le parement extérieur du mur M 1001 à droite de la fenêtre FEN 1055 du 1er étage. De forme plutôt carrée la partie à l'ouest est plus large et convexe.</p>			
Période / Datation	XIIe		
Bibliographie / Source			
Lieu de conservation			
Cote

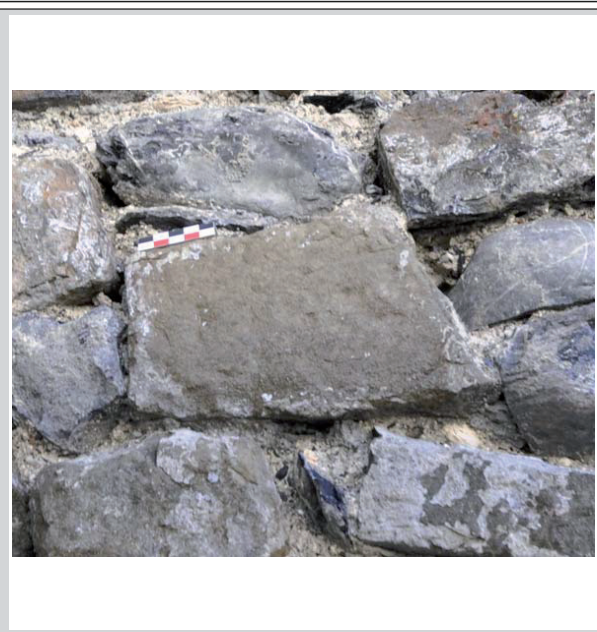
<b>Référence</b>	<b>035</b>		
<i>Typologie</i>	Claveau	<i>Longueur (cm)</i>	23
<i>Matériau</i>	Grès	<i>Largeur (cm)</i>	14
<i>Lisibilité</i>	Partielle	<i>Hauteur (cm)</i>	
<i>Etat de conservation</i>	Dégradé	<i>Diamètre (cm)</i>	
<i>Localisation</i>	SD1-1	EA / US	M 1001 10080
Claveau employé dans le parement extérieur du mur M 1001 entre les fenêtres du rez-de-chaussée FEN 1018 et du 1er étage FEN 1055. De forme plutôt rectangulaire, la partie concave paraît être située à l'est.			
<i>Période / Datation</i>	Xlle		
<i>Bibliographie / Source</i>			
<i>Lieu de conservation</i>			
<i>Cote</i>

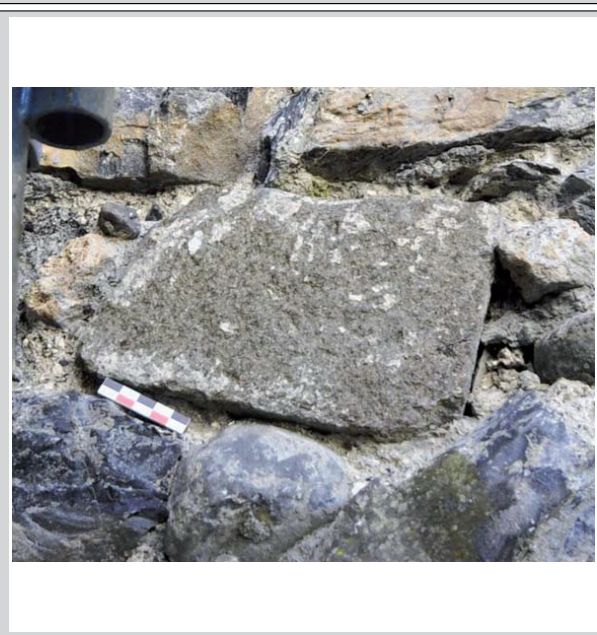
<b>Référence</b>	<b>036</b>		
<i>Typologie</i>	Claveau	<i>Longueur (cm)</i>	21
<i>Matériau</i>	Grès	<i>Largeur (cm)</i>	14
<i>Lisibilité</i>	Partielle	<i>Hauteur (cm)</i>	
<i>Etat de conservation</i>	Très dégradé	<i>Diamètre (cm)</i>	
<i>Localisation</i>	SD1-1	EA / US	M 1001 10080
Claveau employé dans le parement extérieur du mur M 1001 entre les fenêtres du rez-de-chaussée FEN 1018 et du 1er étage FEN 1055. De forme plutôt rectangulaire, la partie convexe paraît être située à l'est.			
<i>Période / Datation</i>	Xlle		
<i>Bibliographie / Source</i>			
<i>Lieu de conservation</i>			
<i>Cote</i>

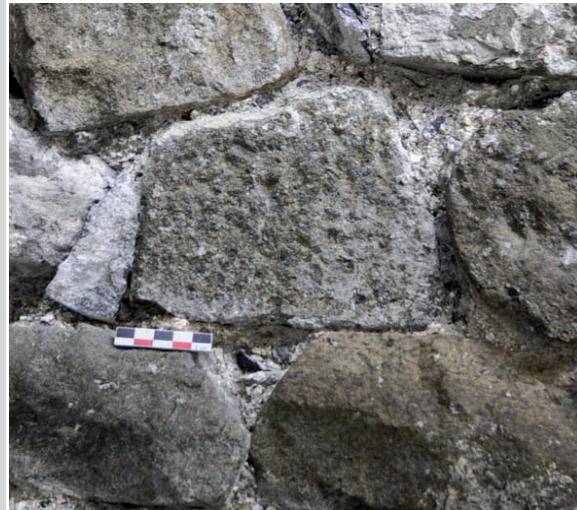
<b>Référence</b> 037			
<i>Typologie</i>	Claveau	<i>Longueur (cm)</i>	16
<i>Matériau</i>	Grès	<i>Largeur (cm)</i>	13
<i>Lisibilité</i>	Partielle	<i>Hauteur (cm)</i>	
<i>Etat de conservation</i>	Dégradé	<i>Diamètre (cm)</i>	
<i>Localisation</i>	SD1-1	<i>EA / US</i>	M 1001 10080
Claveau employé dans le parement extérieur du mur M 1001 entre les fenêtres du rez-de-chaussée FEN 1018 et du 1er étage FEN 1055. De forme plutôt rectangulaire, la partie concave paraît être située à l'est.			
<i>Période / Datation</i>	XIIe		
<i>Bibliographie / Source</i>			
<i>Lieu de conservation</i>			
<i>Cote</i>

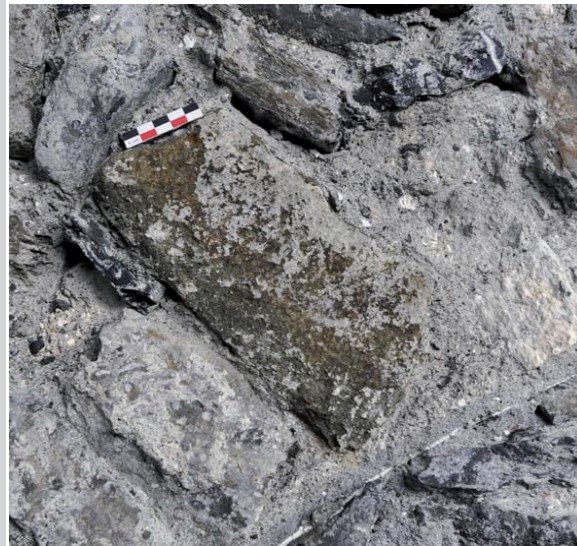
<b>Référence</b> 038			
<i>Typologie</i>	Claveau	<i>Longueur (cm)</i>	27
<i>Matériau</i>	Grès	<i>Largeur (cm)</i>	11
<i>Lisibilité</i>	Partielle	<i>Hauteur (cm)</i>	
<i>Etat de conservation</i>	Dégradé	<i>Diamètre (cm)</i>	
<i>Localisation</i>	SD1-1	<i>EA / US</i>	M 1001 10083
Claveau employé dans l'arc ARC 1088 du mur M 1001, à gauche de la fenêtre FEN 1018. Ce claveau est de forme rectangulaire longue et étroite.			
<i>Période / Datation</i>	XIIe		
<i>Bibliographie / Source</i>			
<i>Lieu de conservation</i>			
<i>Cote</i>

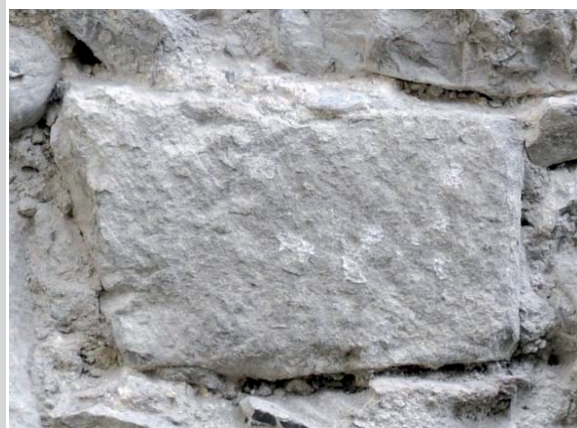
<b>Référence</b> 039			
<i>Typologie</i>	Claveau	<i>Longueur (cm)</i>	19
<i>Matériau</i>	Grès	<i>Largeur (cm)</i>	12
<i>Lisibilité</i>	Partielle	<i>Hauteur (cm)</i>	
<i>Etat de conservation</i>	Dégradé	<i>Diamètre (cm)</i>	
<i>Localisation</i>	SD1-1	<i>EA / US</i>	M 1001 10080
Claveau employé dans le parement extérieur du mur M 1001 entre les fenêtres du rez-de-chaussée FEN 1018 et du 1er étage FEN 1056. De forme plutôt rectangulaire, la partie concave paraît être située à l'ouest.			
<i>Période / Datation</i>	XIIe		
<i>Bibliographie / Source</i>			
<i>Lieu de conservation</i>			
<i>Cote</i>

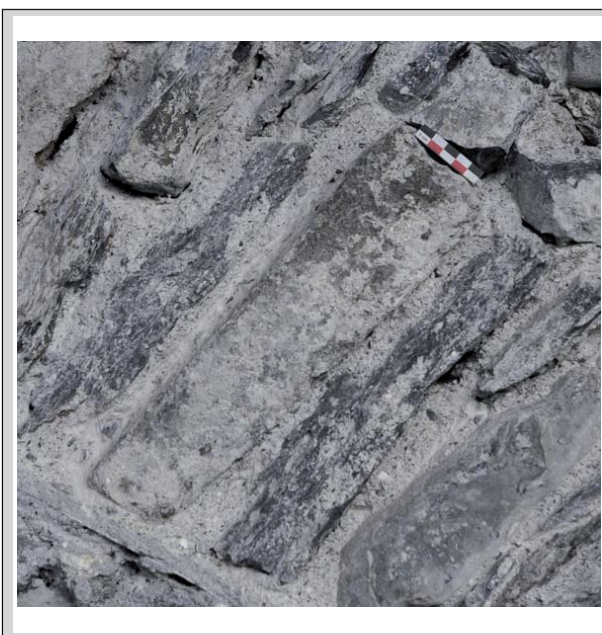
<b>Référence</b>	<b>040</b>		
<i>Typologie</i>	Claveau	<i>Longueur (cm)</i>	31
<i>Matériau</i>	Grès	<i>Largeur (cm)</i>	9
<i>Lisibilité</i>	Partielle	<i>Hauteur (cm)</i>	
<i>Etat de conservation</i>	Bon état	<i>Diamètre (cm)</i>	
<i>Localisation</i>	SD1-1	<i>EA / US</i>	M 1001 10083
<p>Claveau employé dans l'arc ARC 1088 du mur M 1001, à droite de la fenêtre FEN 1018. Ce claveau est de forme rectangulaire longue et étroite.</p>			
<i>Période / Datation</i>	Xlle		
<i>Bibliographie / Source</i>			
<i>Lieu de conservation</i>			
<i>Cote</i>

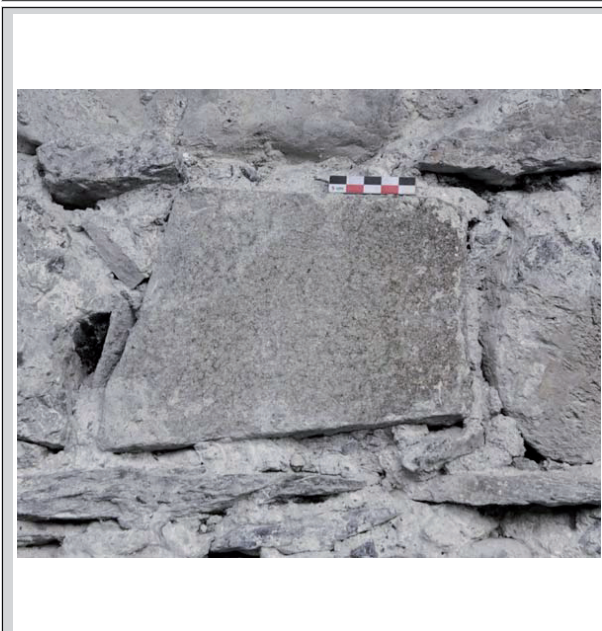
<b>Référence</b>	<b>041</b>		
<i>Typologie</i>	Claveau	<i>Longueur (cm)</i>	21
<i>Matériau</i>	Grès	<i>Largeur (cm)</i>	15
<i>Lisibilité</i>	Partielle	<i>Hauteur (cm)</i>	
<i>Etat de conservation</i>	Dégradé	<i>Diamètre (cm)</i>	
<i>Localisation</i>	SD1-1	<i>EA / US</i>	M 1001 10080
<p>Claveau employé dans le parement extérieur du mur M 1001 entre les fenêtres du rez-de-chaussée FEN 1017 et du 1er étage FEN 1056. De forme plutôt rectangulaire, la partie concave est située à l'ouest.</p>			
<i>Période / Datation</i>	Xlle		
<i>Bibliographie / Source</i>			
<i>Lieu de conservation</i>			
<i>Cote</i>

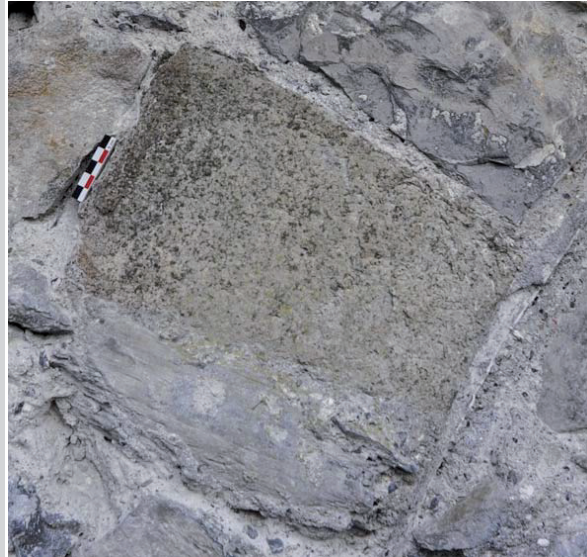
<b>Référence</b>	043		
Typologie	Claveau	Longueur (cm)	30
Matériau	Grès	Largeur (cm)	18
Lisibilité	Partielle	Hauteur (cm)	
Etat de conservation	Bon état	Diamètre (cm)	
Localisation	SD1-1	EA / US	M 1001 10086
Claveau remployé dans l'arc ARC 1086 du mur M 1001, à gauche de la fenêtre FEN 1017 du rez-de-chaussée. De forme rectangulaire, sa partie convexe est située sur l'extérieur de l'arc.			
Période / Datation	XIIe		
Bibliographie / Source			
Lieu de conservation			
Cote

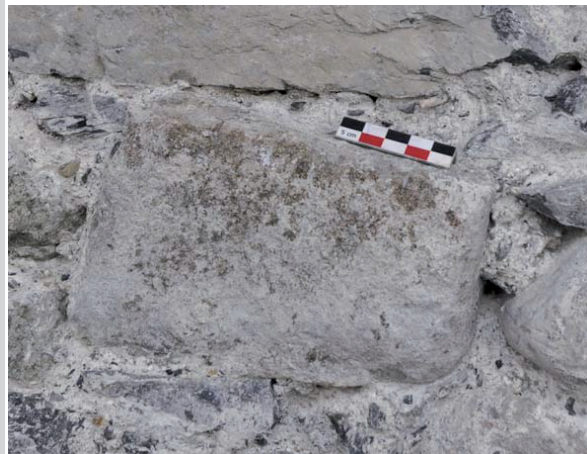
<b>Référence</b>	044		
Typologie	Claveau	Longueur (cm)	18
Matériau	Grès	Largeur (cm)	11
Lisibilité	Partielle	Hauteur (cm)	
Etat de conservation	Dégradé	Diamètre (cm)	
Localisation	SD1-1	EA / US	M 1001 10080
Claveau remployé dans le parement extérieur du mur M 1001, à gauche de la fenêtre FEN 1056. De forme rectangulaire, sa partie concave se situe à l'ouest.			
Période / Datation	XIIe		
Bibliographie / Source			
Lieu de conservation			
Cote

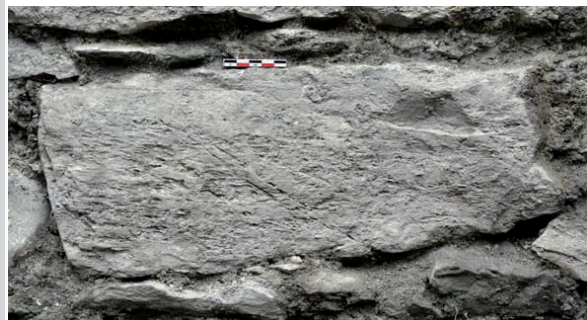
<b>Référence</b>	045		
Typologie	Claveau	Longueur (cm)	41
Matériau	Calcaire	Largeur (cm)	17
Lisibilité	Partielle	Hauteur (cm)	
Etat de conservation	Usure superficielle	Diamètre (cm)	
Localisation		EA / US	M 1001 10131
Claveau remployé dans le parement extérieur du mur M 1001, à proximité du glacis. De forme rectangulaire, sa partie convexe se situe à l'est.			
Période / Datation	XIIe		
Bibliographie / Source			
Lieu de conservation			
Cote

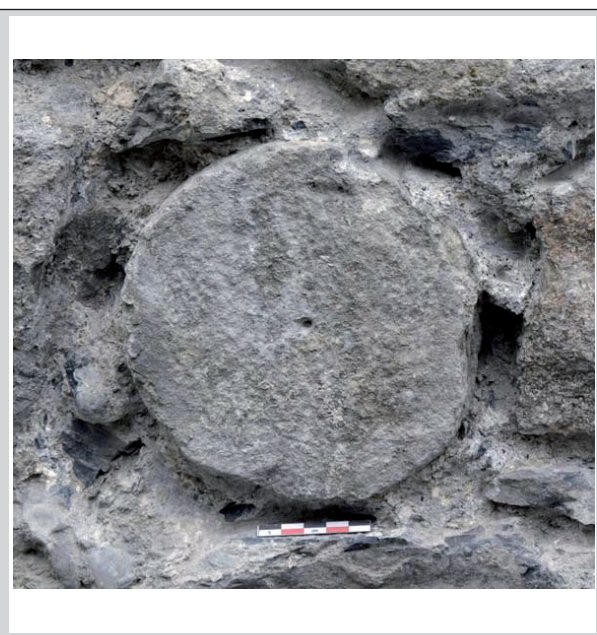
<b>Référence 046</b>			
<i>Typologie</i>	Fût de colonne	<i>Longueur (cm)</i>	
<i>Matériau</i>	Grès	<i>Largeur (cm)</i>	
<i>Lisibilité</i>	Partielle	<i>Hauteur (cm)</i>	
<i>Etat de conservation</i>	Usure superficielle	<i>Diamètre (cm)</i>	16
<i>Localisation</i>		<i>EA / US</i>	M 1001 10080
Fût de colonne posé en boutisse, remployé dans le parement extérieur du mur M 1001 à l'est de l'arc ARC 1125.			
<i>Période / Datation</i>	Xlle		
<i>Bibliographie / Source</i>			
<i>Lieu de conservation</i>			
<i>Cote</i>

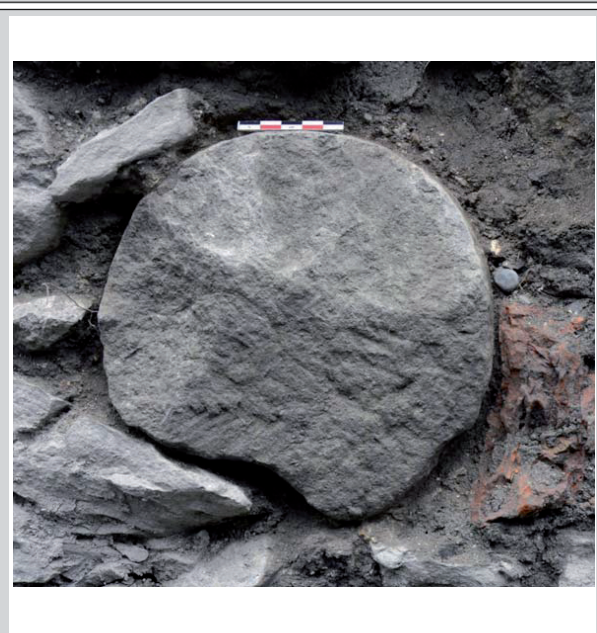
<b>Référence 047</b>			
<i>Typologie</i>	Fût de colonne	<i>Longueur (cm)</i>	
<i>Matériau</i>	Grès	<i>Largeur (cm)</i>	
<i>Lisibilité</i>	Partielle	<i>Hauteur (cm)</i>	
<i>Etat de conservation</i>	Dégradé	<i>Diamètre (cm)</i>	19
<i>Localisation</i>		<i>EA / US</i>	M 1001 10080
Fût de colonne posé en boutisse, remployé dans le parement extérieur du mur M 1001 en dessous du niveau de sol actuel, à l'ouest de l'arc ARC 1086. Le fût paraît avoir été bûché au nu du parement.			
<i>Période / Datation</i>	Xlle		
<i>Bibliographie / Source</i>			
<i>Lieu de conservation</i>			
<i>Cote</i>
