## Abbaye de Sixt (Sixt-Fer-à-Cheval, Haute-Savoie). Les bâtiments conventuels

## ABBAYE DE SIXT LES BÂTIMENTS CONVENTUELS SIXT-FER-À-CHEVAL HAUTE-SAVOIE

RAPPORT FINAL D'OPÉRATION ARCHÉOLOGIQUE  
BAS MOYEN ÂGE, ÉPOQUES MODERNE ET CONTEMPORAINE  
JANVIER 2015

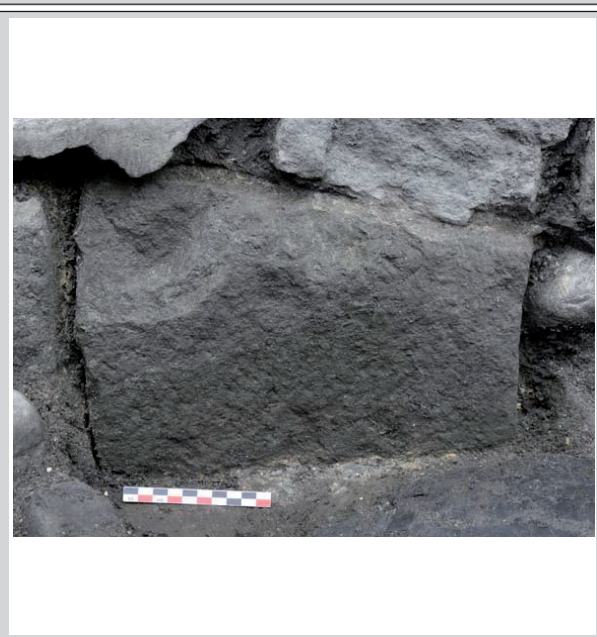
<b>Référence 048</b>			
<i>Typologie</i>	Claveau	<i>Longueur (cm)</i>	30
<i>Matériau</i>	Grès	<i>Largeur (cm)</i>	22
<i>Lisibilité</i>	Partielle	<i>Hauteur (cm)</i>	
<i>Etat de conservation</i>	Bon état	<i>Diamètre (cm)</i>	
<i>Localisation</i>		<i>EA / US</i>	M 1001 10080
Claveau remployé dans le parement extérieur du mur M 1001, en dessous du niveau de sol actuel à l'ouest de l'arc ARC 1086 (en partie caché par la calade, il a néanmoins été dégagé). De forme rectangulaire, sa partie concave se situe à l'ouest. Malgré un angle cassé l'état de conservation est très bon.			
<i>Période / Datation</i>	Xlle		
<i>Bibliographie / Source</i>			
<i>Lieu de conservation</i>			
<i>Cote</i>

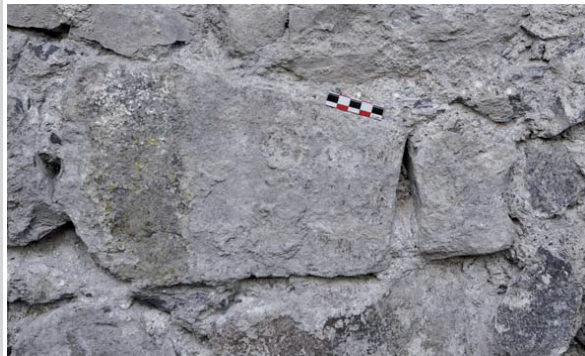
<b>Référence 049</b>			
Typologie	Claveau	Longueur (cm)	29
Matériau	Grès	Largeur (cm)	20
Lisibilité	Partielle	Hauteur (cm)	
Etat de conservation	Dégradé	Diamètre (cm)	
Localisation		EA / US	M 1001 10080
<p>Claveau employé dans le parement extérieur du mur M 1001, à gauche de l'arc ARC 1125. De forme rectangulaire, sa partie convexe se situe à l'est. Le fragment situé à l'ouest pourrait lui appartenir.</p>			
Période / Datation	XIIe		
Bibliographie / Source			
Lieu de conservation			
Cote

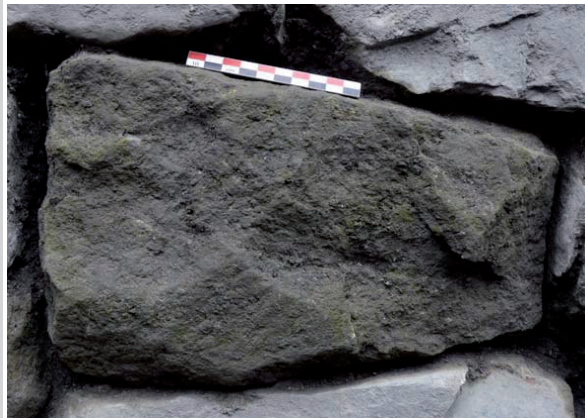
<b>Référence 050</b>			
Typologie	Claveau	Longueur (cm)	30
Matériau	Grès	Largeur (cm)	19
Lisibilité	Partielle	Hauteur (cm)	
Etat de conservation	Bûché	Diamètre (cm)	
Localisation		EA / US	M 1001 10080
<p>Claveau employé dans le parement extérieur du mur M 1001, en dessous du niveau de sol actuel sous l'arc ARC 1086. De forme rectangulaire, sa partie concave se situe à l'ouest. Malgré le bûchement sa forme est bien conservée.</p>			
Période / Datation	XIIe		
Bibliographie / Source			
Lieu de conservation			
Cote

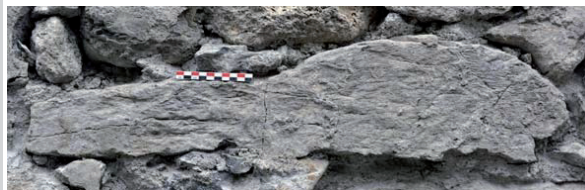
<b>Référence 051</b>			
Typologie	Jambage / Piédroit	Longueur (cm)	71
Matériau	Calcaire	Largeur (cm)	16
Lisibilité	Fragmentaire	Hauteur (cm)	
Etat de conservation	Très dégradé	Diamètre (cm)	
Localisation		EA / US	M 1001 10131
<p>Probable jambage employé dans le parement extérieur du mur M 1001 dans le bouchage de l'arc ARC 1125. De forme rectiligne puis prolongement convexe, il n'est pas conservé dans son intégralité. Il pourrait s'agir d'un jambage de cheminée ou d'un long modillon de support.</p>			
Période / Datation	XVIe-XVIIe		
Bibliographie / Source			
Lieu de conservation			
Cote

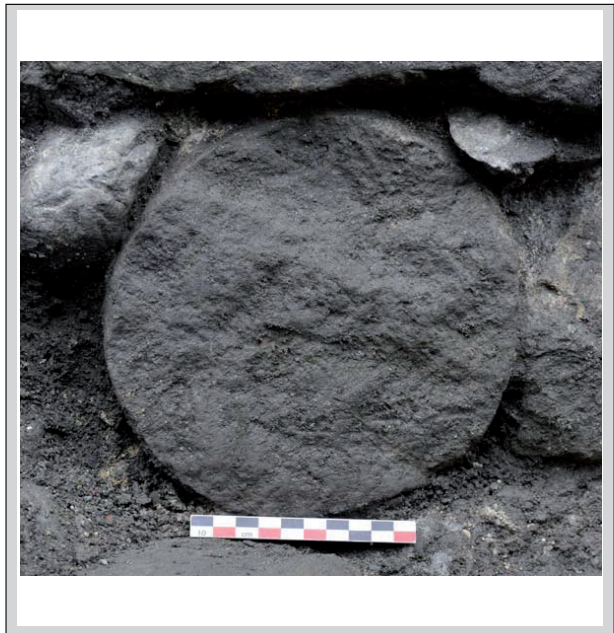
<b>Référence</b>	052		
<i>Typologie</i>	Fût de colonne	<i>Longueur (cm)</i>	
<i>Matériau</i>	Grès	<i>Largeur (cm)</i>	
<i>Lisibilité</i>	Partielle	<i>Hauteur (cm)</i>	
<i>Etat de conservation</i>	Usure superficielle	<i>Diamètre (cm)</i>	19
<i>Localisation</i>		<i>EA / US</i>	M 1001 10080
<p>Fût de colonne posé en boutisse, réemployé dans le parement extérieur du mur M 1001, en dessous du niveau de sol actuel à droite de l'arc ARC 1086 (en partie caché par une dalle, il a néanmoins été dégagé).</p>			
<i>Période / Datation</i>	Xlle		
<i>Bibliographie / Source</i>			
<i>Lieu de conservation</i>			
<i>Cote</i>

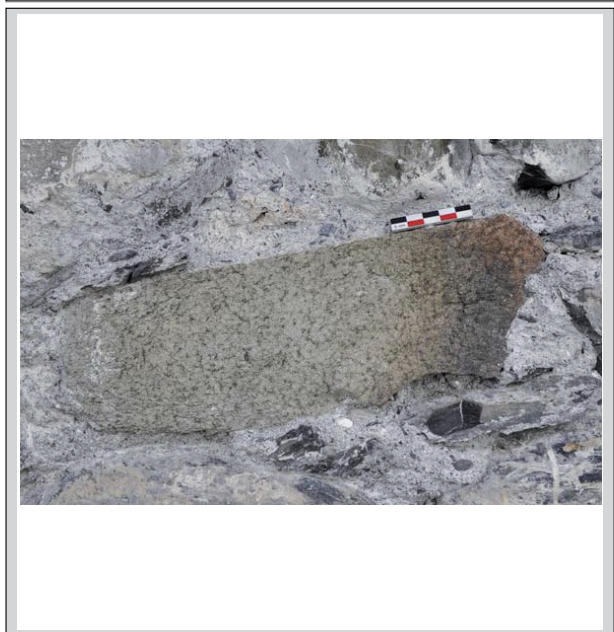
<b>Référence</b>	053		
<i>Typologie</i>	Claveau	<i>Longueur (cm)</i>	30
<i>Matériau</i>	Grès	<i>Largeur (cm)</i>	10
<i>Lisibilité</i>	Partielle	<i>Hauteur (cm)</i>	
<i>Etat de conservation</i>	Dégradé	<i>Diamètre (cm)</i>	
<i>Localisation</i>		<i>EA / US</i>	M 1001 10082
<p>Claveau réemployé dans le parement extérieur du mur M 1001. Il se situe dans le percement sous la fenêtre du 1er étage FEN 1056. De forme rectangulaire, ses parties concave et convexe ne sont pas identifiables. Le grès est rougi sur la partie ouest.</p>			
<i>Période / Datation</i>	Xlle		
<i>Bibliographie / Source</i>			
<i>Lieu de conservation</i>			
<i>Cote</i>

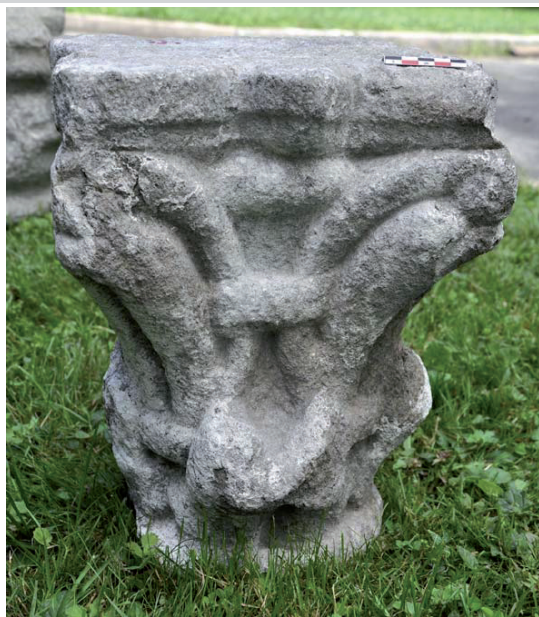
<b>Référence</b>	055		
<i>Typologie</i>	Chapiteau	<i>Longueur (cm)</i>	27,5
<i>Matériau</i>	Grès	<i>Largeur (cm)</i>	19
<i>Lisibilité</i>	Complète	<i>Hauteur (cm)</i>	36
<i>Etat de conservation</i>		<i>Diamètre (cm)</i>	16
<i>Localisation</i>		<i>EA / US</i>	M 1001 10080
<p>Chapiteau employé dans le parement extérieur du mur M 1001 au niveau de la fenêtre FEN 1056 du 1er étage. Présenté sur sa partie supérieure dans le nu du mur, sa forme est bien conservée. Chapiteau prélevé en 2014. Le diamètre correspond au lit de pose du fût de colonne. Une face de la corbeille est en très bon état de conservation, une est dégradée et la face de pose dans le parement est bûchée. Des traces de ciseau obliques sont visibles sur la partie supérieure. Les traces de gabarit sont en partie visibles sur le dessous, un demi-cercle est tracé à 2 cm autour d'un point central. Les décors de la corbeille sont dans le même esprit que ceux du chapiteau n° 1 mais plus travaillés. Les feuilles d'eau sont plus détaillées (rainures) et surmontées de caulicoles. La base de la corbeille au-dessus de l'astragale est décorée.</p>

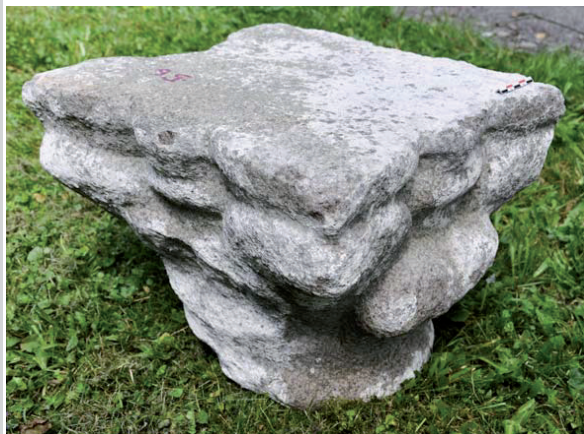
<b>Référence</b>	056		
<i>Typologie</i>	Chapiteau	<i>Longueur (cm)</i>	35
<i>Matériau</i>	Grès	<i>Largeur (cm)</i>	24
<i>Lisibilité</i>	Complète	<i>Hauteur (cm)</i>	30
<i>Etat de conservation</i>	Bon état	<i>Diamètre (cm)</i>	21
<i>Localisation</i>		<i>EA / US</i>	M 1001 10080
<p>Chapiteau employé dans le parement extérieur du mur M 1001 au niveau de la fenêtre FEN 1056 du 1er étage. Présenté sur sa partie supérieure dans le nu du mur, sa forme est bien conservée. Chapiteau prélevé en 2014. Le diamètre correspond au lit de pose du fût de colonne. Aucune trace d'outil ni de gabarit sur la partie inférieure. La corbeille est en bon état de conservation sauf la face de pose dans le parement qui est bûchée et ne présente plus de décor. L'astragale est cassée. Les décors sont identiques à ceux des chapiteaux n° 1 et 2 mais beaucoup mieux conservés. La corbeille à motifs végétaux est composée de larges feuilles sans découpe ni dentelure nommées feuilles d'eau en raison de leur similitude avec des feuilles de nénuphar, et ornée d'un décor que l'on pourrait associer à des crochets feuillagés très simplifiés.</p>

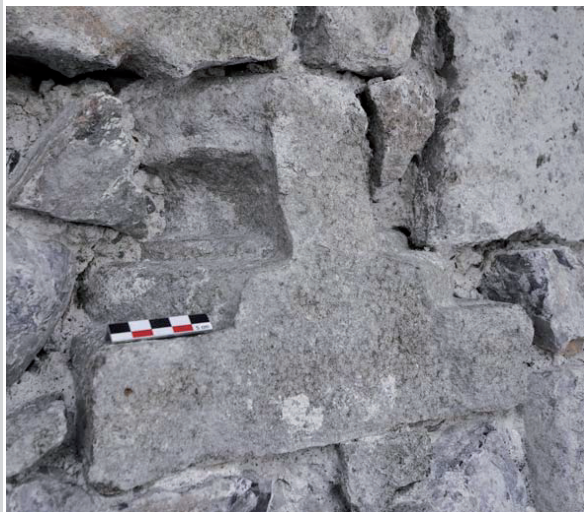
<b>Référence</b>	057		
<i>Typologie</i>	Base de colonne	<i>Longueur (cm)</i>	29
<i>Matériau</i>	Grès	<i>Largeur (cm)</i>	27
<i>Lisibilité</i>	Fragmentaire	<i>Hauteur (cm)</i>	22
<i>Etat de conservation</i>	Dégradé	<i>Diamètre (cm)</i>	18
<i>Localisation</i>		<i>EA / US</i>	M 1001 10080
<p>Base de colonne double employée dans le parement extérieur du mur M 1001 au niveau de la fenêtre FEN 1056 du 1er étage. Base de type attique cassée au niveau de la jonction avec la deuxième partie. Présentée dans sa position d'origine, la jonction a été bûchée afin de dresser le nu du parement. Base prélevée en 2014. Elle est formée d'une plinthe de forme carrée (rectangulaire à l'origine) et moulurée (tores en demi-cœur renversé, scotie, baguette, tore à profil demi-circulaire, filet et apophyge). Le diamètre correspond au fût de colonne qu'elle accueille, le diamètre au niveau du tore supérieur est de 23 cm. Le point central ayant servi au tracé du gabarit est visible sur la partie supérieure (lit d'attente). La partie inférieure a conservé des traces de ciseau obliques. La largeur du noeud de jonction est de 6 cm.</p>

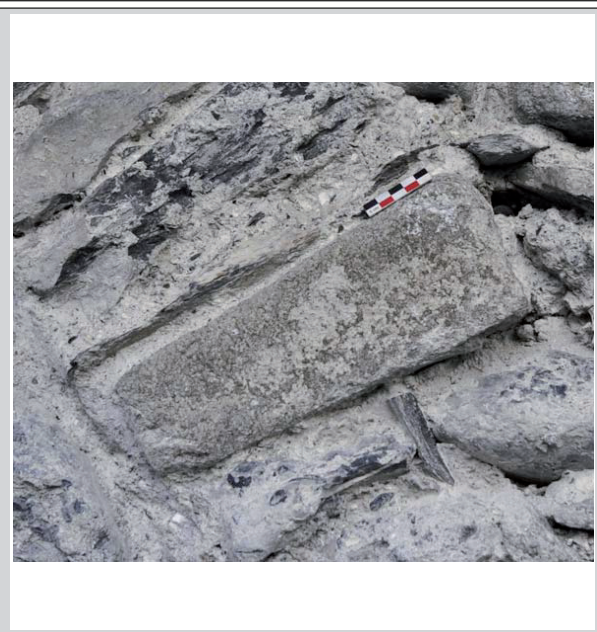
<b>Référence</b>	059		
<i>Typologie</i>	Claveau	<i>Longueur (cm)</i>	30
<i>Matériau</i>	Grès	<i>Largeur (cm)</i>	11
<i>Lisibilité</i>	Partielle	<i>Hauteur (cm)</i>	
<i>Etat de conservation</i>	Usure superficielle	<i>Diamètre (cm)</i>	
<i>Localisation</i>		<i>EA / US</i>	M 1001 10086
<p>Claveau employé dans l'arc ARC 1086 du mur M 1001, à droite de la fenêtre FEN 1017 du rez-de-chaussée. De forme rectangulaire, sa partie convexe est située sur l'extérieur de l'arc.</p>			
<i>Période / Datation</i>	Xlle		
<i>Bibliographie / Source</i>			
<i>Lieu de conservation</i>			
<i>Cote</i>

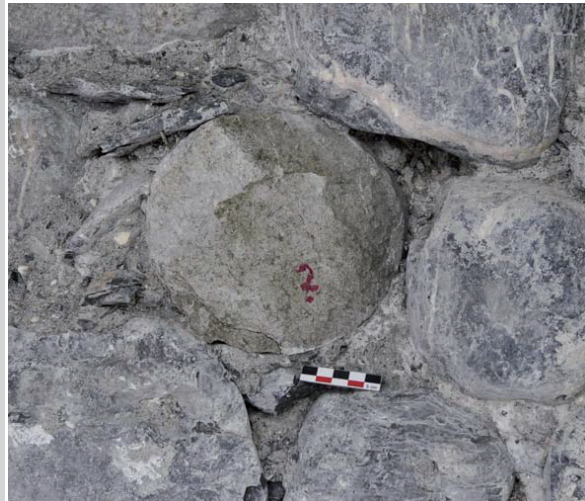
<b>Référence 061</b>			
Typologie	Fût de colonne	Longueur (cm)	
Matériau	Grès	Largeur (cm)	
Lisibilité	Partielle	Hauteur (cm)	
Etat de conservation	Usure superficielle	Diamètre (cm)	15
Localisation		EA / US	M 1001 10080
Fût de colonne posé en boutisse, employé dans le parement extérieur du mur M 1001 à gauche de l'arc 1125 du rez-de-chaussée. La dégradation de la partie centrale est due au prélèvement (n°2 du mur M 1001) effectué dans le cadre de l'étude géomorphologique.			
Période / Datation	XIIe		
Bibliographie / Source			
Lieu de conservation			
Cote

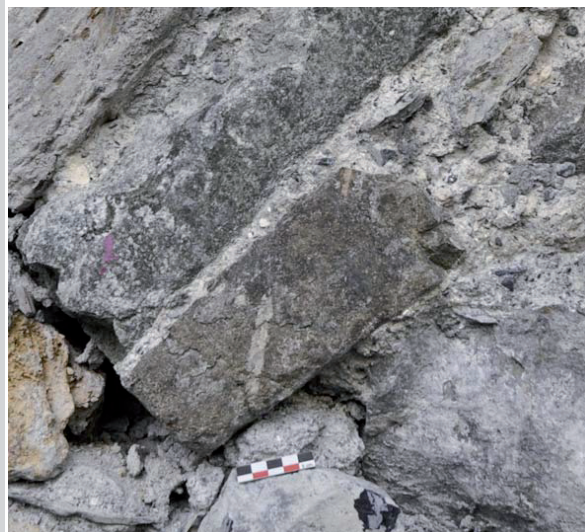
<b>Référence 063</b>			
Typologie	Claveau	Longueur (cm)	22
Matériau	Grès	Largeur (cm)	10
Lisibilité	Partielle	Hauteur (cm)	
Etat de conservation	Usure superficielle	Diamètre (cm)	
Localisation		EA / US	M 1001 10080
Claveau employé dans l'arc ARC 1125 du rez-de-chaussée du mur M 1001. De forme plutôt rectangulaire, sa partie concave est située sur l'intérieur de l'arc. Ce claveau de plus petite taille était inséré dans le mur M 2001.			
Période / Datation	XIIe		
Bibliographie / Source			
Lieu de conservation			
Cote

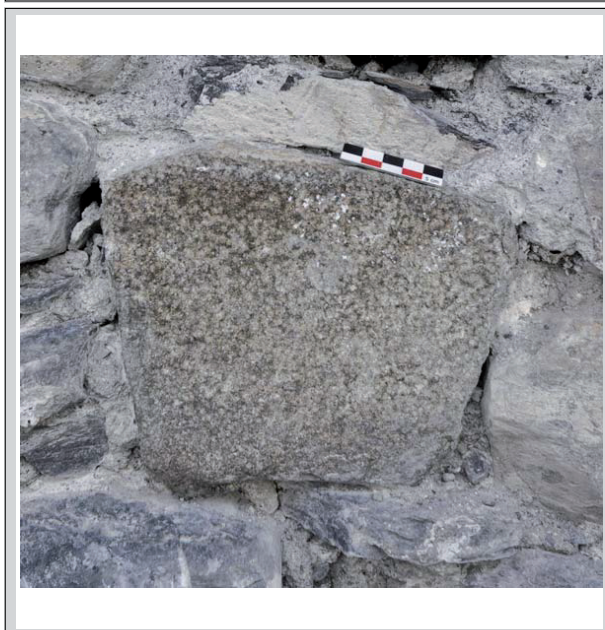
<b>Référence</b>	<b>065</b>		
<i>Typologie</i>	Claveau	<i>Longueur (cm)</i>	19
<i>Matériau</i>	Grès	<i>Largeur (cm)</i>	16
<i>Lisibilité</i>	Partielle	<i>Hauteur (cm)</i>	
<i>Etat de conservation</i>	Bon état	<i>Diamètre (cm)</i>	
<i>Localisation</i>		<i>EA / US</i>	M 1001 10080
Claveau employé dans le parement extérieur du mur M 1001 sous la fenêtre du 1er étage FEN 1057. De forme plutôt rectangulaire, la partie convexe est située en haut.			
<i>Période / Datation</i>	XIIe		
<i>Bibliographie / Source</i>			
<i>Lieu de conservation</i>			
<i>Cote</i>

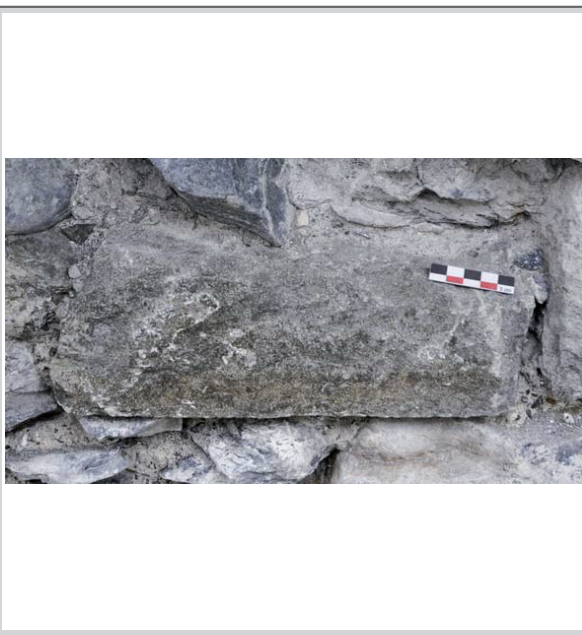
<b>Référence 067</b>			
Typologie	Claveau	Longueur (cm)	28
Matériau	Grès	Largeur (cm)	12
Lisibilité	Partielle	Hauteur (cm)	
Etat de conservation	Dégradé	Diamètre (cm)	
Localisation		EA / US	M 1001 10080
<p>Claveau employé dans le parement extérieur du mur M 1001 entre la fenêtre du 1er étage FEN 1057 et l'arrachement du mur M 2001. De forme plutôt rectangulaire, la partie concave est située à l'ouest.</p>			
Période / Datation	XIIe		
Bibliographie / Source			
Lieu de conservation			
Cote

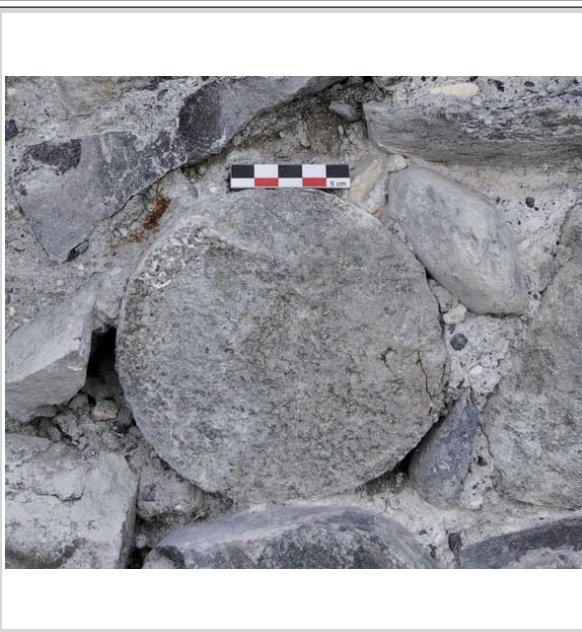
<b>Référence 068</b>			
Typologie	Fût de colonne	Longueur (cm)	
Matériau	Grès	Largeur (cm)	
Lisibilité	Partielle	Hauteur (cm)	
Etat de conservation	Usure superficielle	Diamètre (cm)	14
Localisation		EA / US	M 1001 10129
<p>Fût de colonne posé en boutisse, employé dans le parement extérieur du mur M 1001 à droite dans le percement de la fenêtre FEN 1057 du 1er étage.</p>			
Période / Datation	XIIe		
Bibliographie / Source			
Lieu de conservation			
Cote

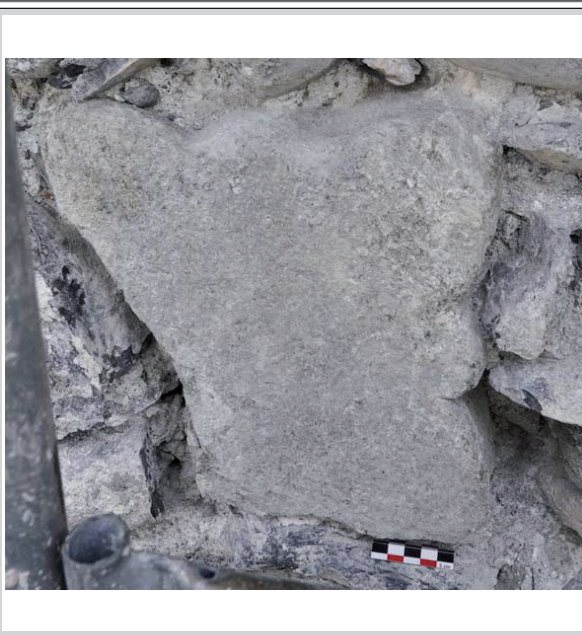
<b>Référence 069</b>			
Typologie	Chapiteau	Longueur (cm)	26
Matériau	Grès	Largeur (cm)	
Lisibilité	Partielle	Hauteur (cm)	
Etat de conservation	Très dégradé	Diamètre (cm)	
Localisation		EA / US	M 1001 10080
<p>Chapiteau employé dans le parement extérieur du mur M 1001 entre la fenêtre FEN 1057 du 1er étage et l'arrachement du mur M 2001. Présenté sur sa partie supérieure dans le nu du mur, sa forme n'est pas conservée en totalité. La face de pose dans le parement paraît avoir été bûchée comme observé sur le chapiteau n° 55 après prélèvement.</p>			
Période / Datation	XIIe		
Bibliographie / Source			
Lieu de conservation			
Cote

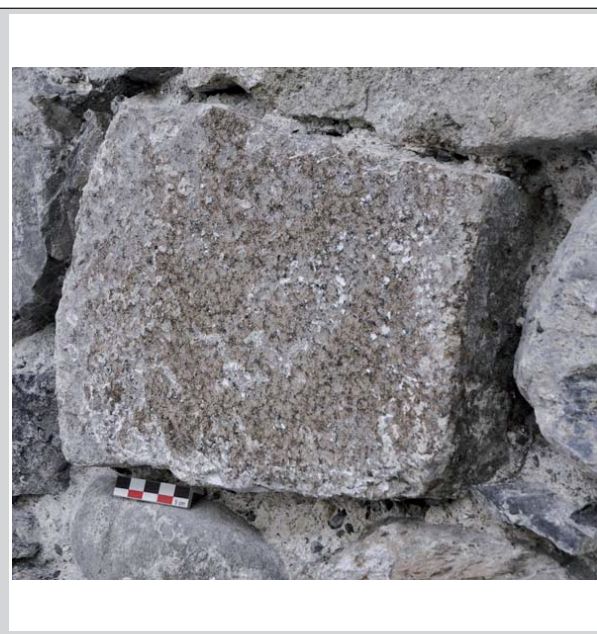
<b>Référence 070</b>			
<i>Typologie</i>	Claveau	<i>Longueur (cm)</i>	25
<i>Matériau</i>	Grès	<i>Largeur (cm)</i>	18
<i>Lisibilité</i>	Partielle	<i>Hauteur (cm)</i>	
<i>Etat de conservation</i>	Usure superficielle	<i>Diamètre (cm)</i>	
<i>Localisation</i>		<i>EA / US</i>	M 1001 10080
<p>Claveau employé dans le parement extérieur du mur M 1001 entre la fenêtre du 1er étage FEN 1057 et l'arrachement du mur M 2001. De forme plutôt rectangulaire, la partie concave est située à l'ouest.</p>			
<i>Période / Datation</i>	Xlle		
<i>Bibliographie / Source</i>			
<i>Lieu de conservation</i>			
<i>Cote</i>

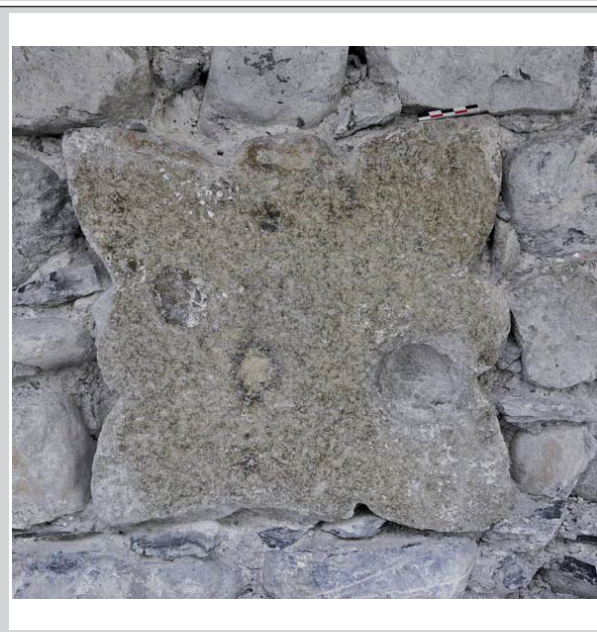
<b>Référence 071</b>			
<i>Typologie</i>	Chapiteau	<i>Longueur (cm)</i>	34
<i>Matériau</i>	Grès	<i>Largeur (cm)</i>	
<i>Lisibilité</i>	Partielle	<i>Hauteur (cm)</i>	
<i>Etat de conservation</i>	Dégradé	<i>Diamètre (cm)</i>	
<i>Localisation</i>		<i>EA / US</i>	M 1001 10080
<p>Chapiteau employé dans le parement extérieur du mur M 1001 entre la fenêtre FEN 1057 du 1er étage et l'arrachement du mur M 2001. Présenté sur sa partie supérieure dans le nu du mur, la face de pose dans le parement paraît avoir été bûchée comme observé sur le chapiteau n° 55 après prélèvement.</p>			
<i>Période / Datation</i>	Xlle		
<i>Bibliographie / Source</i>			
<i>Lieu de conservation</i>			
<i>Cote</i>

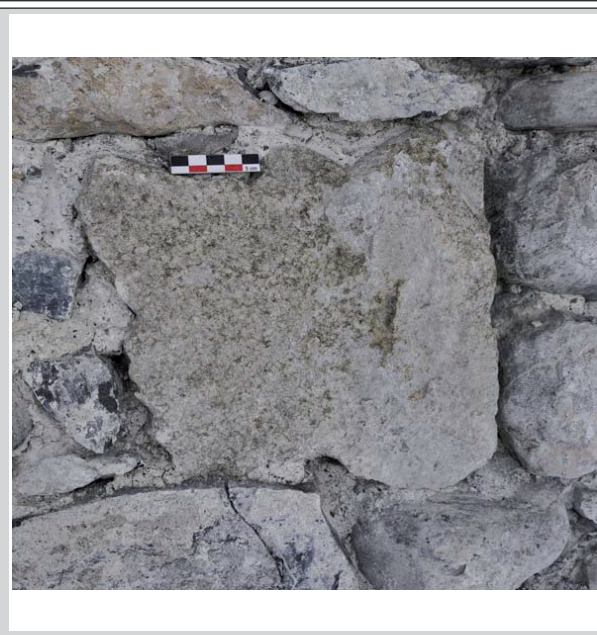
<b>Référence 072</b>			
<i>Typologie</i>	Chapiteau	<i>Longueur (cm)</i>	24
<i>Matériau</i>	Grès	<i>Largeur (cm)</i>	
<i>Lisibilité</i>	Partielle	<i>Hauteur (cm)</i>	
<i>Etat de conservation</i>	Très dégradé	<i>Diamètre (cm)</i>	
<i>Localisation</i>		<i>EA / US</i>	M 1001 10080
<p>Chapiteau engagé employé dans le parement extérieur du mur M 1001 entre la fenêtre FEN 1057 du 1er étage et l'arrachement du mur M 2001. Présenté sur sa partie supérieure dans le nu du mur, la partie engagée se situe à l'ouest. La face de pose dans le parement paraît avoir été bûchée comme observé sur le chapiteau n° 55 après prélèvement.</p>			
<i>Période / Datation</i>	Xlle		
<i>Bibliographie / Source</i>			
<i>Lieu de conservation</i>			
<i>Cote</i>

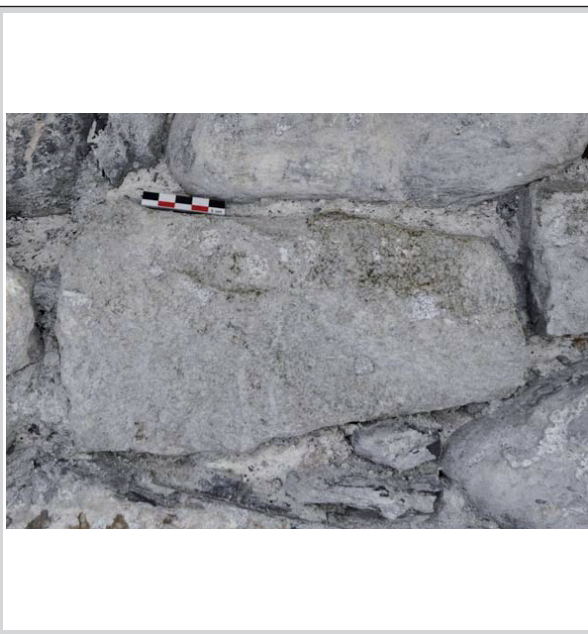
<b>Référence</b>	073		
<i>Typologie</i>	Claveau	<i>Longueur (cm)</i>	28
<i>Matériau</i>	Grès	<i>Largeur (cm)</i>	17
<i>Lisibilité</i>	Partielle	<i>Hauteur (cm)</i>	
<i>Etat de conservation</i>	Dégradé	<i>Diamètre (cm)</i>	
<i>Localisation</i>		EA / US	M 1001 10080
Claveau employé dans le parement extérieur du mur M 1001 entre la fenêtre du 1er étage FEN 1057 et l'arrachement du mur M 2001. De forme plutôt rectangulaire, la partie convexe est située à l'ouest.			
<i>Période / Datation</i>	XIIe		
<i>Bibliographie / Source</i>			
<i>Lieu de conservation</i>			
<i>Cote</i>

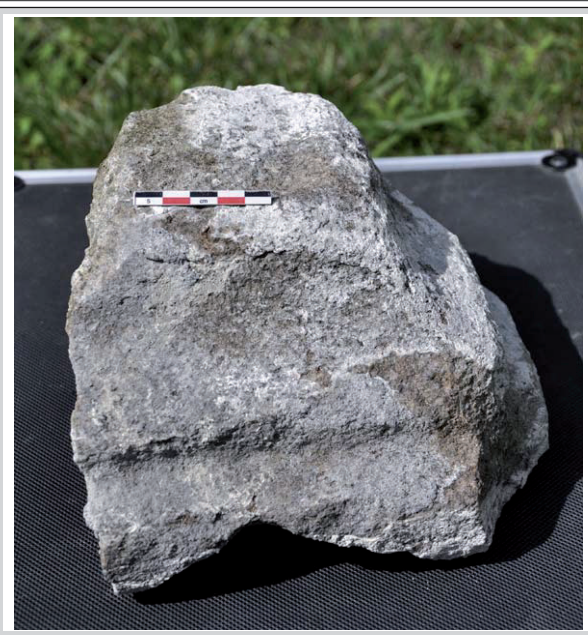
<b>Référence</b>	075		
<i>Typologie</i>	Tailloir	<i>Longueur (cm)</i>	22
<i>Matériau</i>	Grès	<i>Largeur (cm)</i>	18
<i>Lisibilité</i>	Fragmentaire	<i>Hauteur (cm)</i>	13
<i>Etat de conservation</i>	Dégradé	<i>Diamètre (cm)</i>	
<i>Localisation</i>		EA / US	M 1001 10080
Tailloir employé dans le parement extérieur du mur M 1001 entre la fenêtre FEN 1057 du 1er étage et l'arrachement du mur M 2001. Présenté en position renversée, une partie a été bûchée afin de dresser le nu du parement. Tailloir prélevé en 2014. Il n'est pas conservé en totalité mais un angle renseigne sur une partie de sa forme. Son champ est mouluré (bandeau, réglelet, cavet renversé). Sur sa face inférieure, une rainure de 1 cm de largeur est taillée à 3 cm de la bordure et correspond au lit de pose. Son décor et les traces du lit de pose sont très similaires au tailloir engagé n° 142.			
<i>Période / Datation</i>	XIIe		
<i>Bibliographie / Source</i>

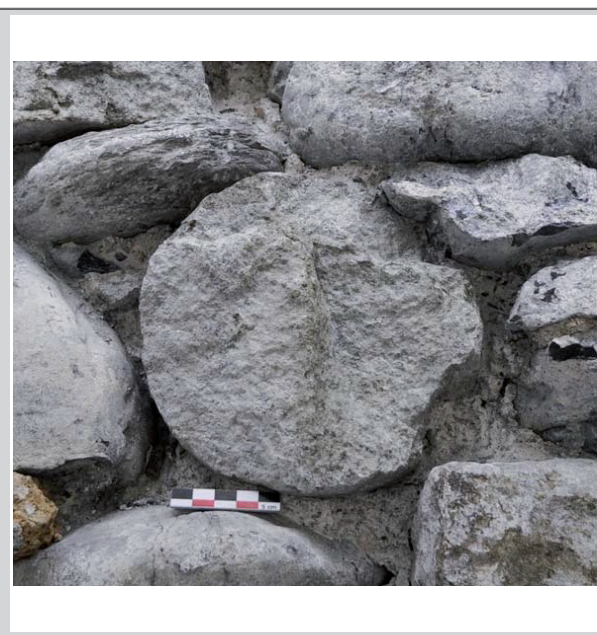
<b>Référence 076</b>			
<i>Typologie</i>	Fût de colonne	<i>Longueur (cm)</i>	
<i>Matériau</i>	Grès	<i>Largeur (cm)</i>	
<i>Visibilité</i>	Partielle	<i>Hauteur (cm)</i>	
<i>Etat de conservation</i>	Très dégradé	<i>Diamètre (cm)</i>	16
<i>Localisation</i>		<i>EA / US</i>	M 1001 10080
Fût de colonne posé en boutisse, remployé dans le parement extérieur du mur M 1001 entre la fenêtre FEN 1057 du 1er étage et l'arrachement du mur M 2001.			
<i>Période / Datation</i>	XIIe		
<i>Bibliographie / Source</i>			
<i>Lieu de conservation</i>			
<i>Cote</i>

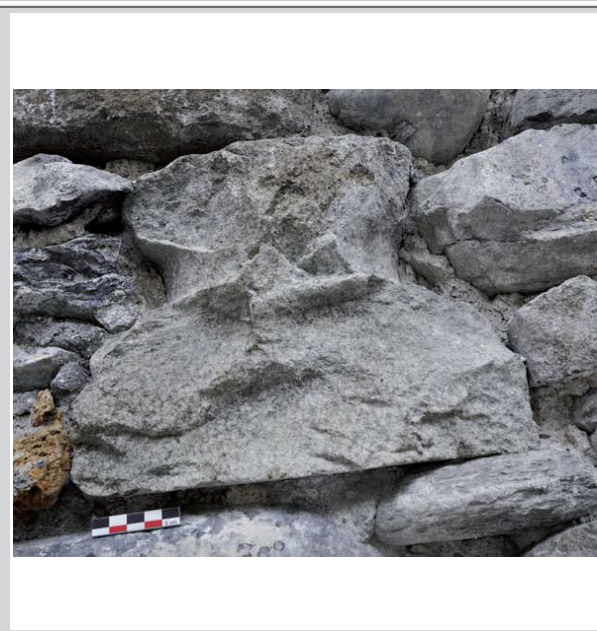
<b>Référence 077</b>			
<i>Typologie</i>	Base de colonne	<i>Longueur (cm)</i>	28
<i>Matériau</i>	Grès	<i>Largeur (cm)</i>	22
<i>Visibilité</i>	Fragmentaire	<i>Hauteur (cm)</i>	22
<i>Etat de conservation</i>	Très dégradé	<i>Diamètre (cm)</i>	19
<i>Localisation</i>		<i>EA / US</i>	M 1001 10080
Base de colonne remployée dans le parement extérieur du mur M 1001 entre la fenêtre FEN 1057 du 1er étage et l'arrachement du mur M 2001. Base de type attique. Présentée dans sa position d'origine, une partie a été bûchée afin de dresser le nu du parement. Base prélevée en 2014. Les décors et les dimensions sont proches de la base n° 57, formée d'une plinthe carrée et de moulures (tores en demi-cœur renversé, scotie, baguette, tore à profil demi-circulaire, filet et apophyge). Le fait qu'elle soit bûchée gêne la lisibilité, mais il pourrait également s'agir d'une base double. Le diamètre correspond au fût de colonne qu'elle accueille. Le point central ayant servi au tracé du gabarit est visible sur la partie supérieure (lit d'attente). A partir du point central, rayon de 10 cm autour qui forme l'apophyge.

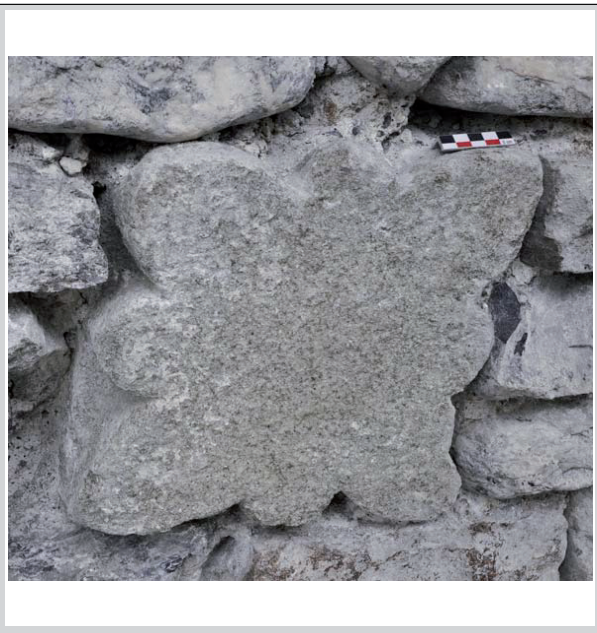
<b>Référence</b>	079		
<i>Typologie</i>	Chapiteau	<i>Longueur (cm)</i>	26
<i>Matériau</i>	Grès	<i>Largeur (cm)</i>	
<i>Visibilité</i>	Partielle	<i>Hauteur (cm)</i>	
<i>Etat de conservation</i>	Bon état	<i>Diamètre (cm)</i>	
<i>Localisation</i>		EA / US	M 1001 10080
Chapiteau employé dans le parement extérieur du mur M 1001 entre la fenêtre FEN 1057 du 1er étage et l'arrachement du mur M 2001. Présenté sur sa partie supérieure dans le nu du mur, sa forme est bien conservée.			
<i>Période / Datation</i>	XIIe		
<i>Bibliographie / Source</i>			
<i>Lieu de conservation</i>			
<i>Cote</i>

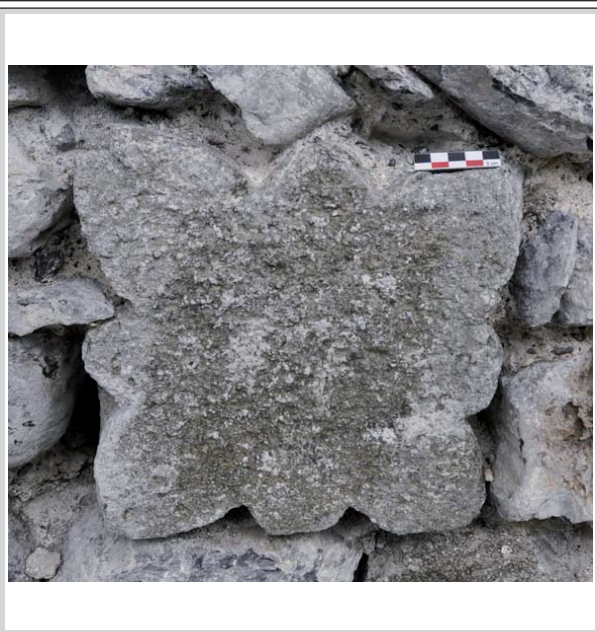
<b>Référence</b>	080		
<i>Typologie</i>	Chapiteau	<i>Longueur (cm)</i>	26
<i>Matériau</i>	Grès	<i>Largeur (cm)</i>	
<i>Visibilité</i>	Partielle	<i>Hauteur (cm)</i>	
<i>Etat de conservation</i>	Bon état	<i>Diamètre (cm)</i>	
<i>Localisation</i>		EA / US	M 1001 10080
Chapiteau employé dans le parement extérieur du mur M 1001 entre la fenêtre FEN 1057 du 1er étage et l'arrachement du mur M 2001. Présenté sur sa partie supérieure dans le nu du mur, sa forme est bien conservée.			
<i>Période / Datation</i>	XIIe		
<i>Bibliographie / Source</i>			
<i>Lieu de conservation</i>			
<i>Cote</i>

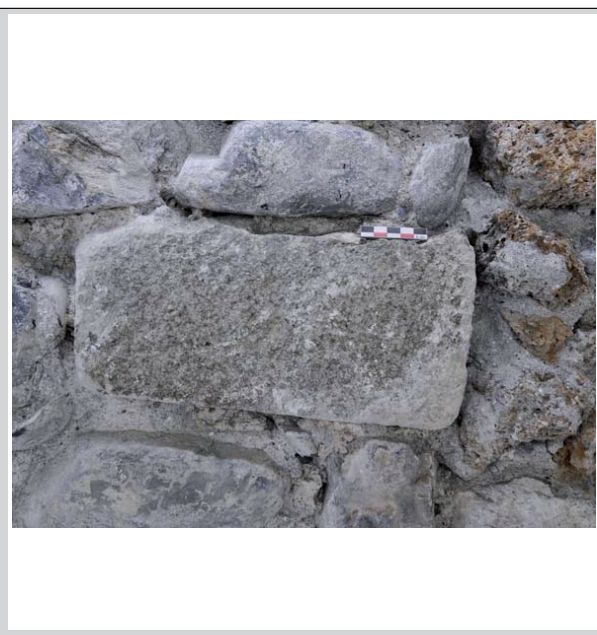
<b>Référence</b>	<b>082</b>		
<i>Typologie</i>	Claveau	<i>Longueur (cm)</i>	29
<i>Matériau</i>	Grès	<i>Largeur (cm)</i>	14
<i>Lisibilité</i>	Partielle	<i>Hauteur (cm)</i>	
<i>Etat de conservation</i>	Très dégradé	<i>Diamètre (cm)</i>	
<i>Localisation</i>		<i>EA / US</i>	M 1001 10080
<p>Claveau employé dans le parement extérieur du mur M 1001 entre la fenêtre du 2ème étage FEN 1092 et l'arrachement du mur M 2001. De forme plutôt rectangulaire, la partie concave est située à l'est.</p>			
<i>Période / Datation</i>	XIIe		
<i>Bibliographie / Source</i>			
<i>Lieu de conservation</i>			
<i>Cote</i>

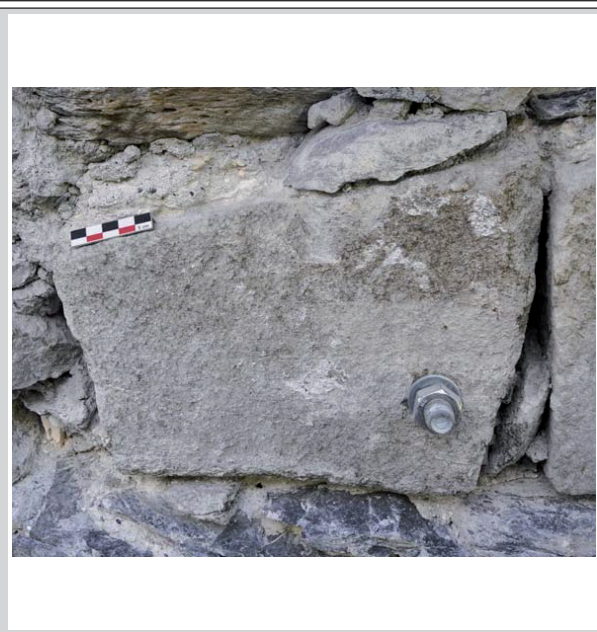
<b>Référence</b>	<b>083</b>		
<i>Typologie</i>	Claveau	<i>Longueur (cm)</i>	27
<i>Matériau</i>	Grès	<i>Largeur (cm)</i>	19
<i>Lisibilité</i>	Partielle	<i>Hauteur (cm)</i>	
<i>Etat de conservation</i>	Très dégradé	<i>Diamètre (cm)</i>	
<i>Localisation</i>		<i>EA / US</i>	M 1001 10080
<p>Claveau employé dans le parement extérieur du mur M 1001 à droite de la fenêtre du 2ème étage FEN 1092. De forme plutôt rectangulaire, il n'est pas totalement conservé.</p>			
<i>Période / Datation</i>	XIIe		
<i>Bibliographie / Source</i>			
<i>Lieu de conservation</i>			
<i>Cote</i>

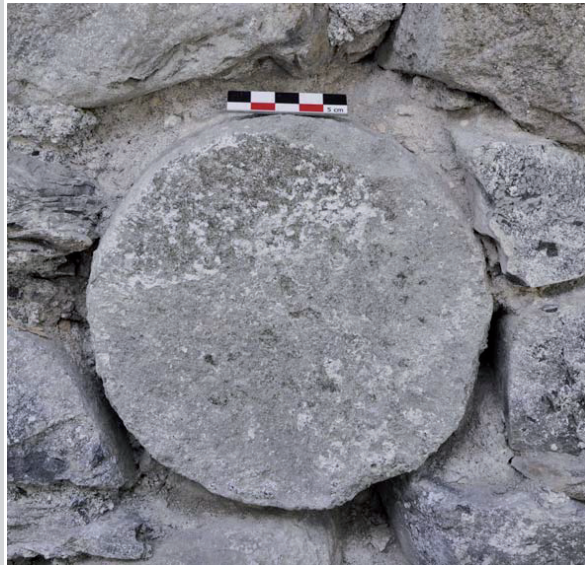
<b>Référence</b>	085		
<i>Typologie</i>	Fût de colonne	<i>Longueur (cm)</i>	
<i>Matériau</i>	Grès	<i>Largeur (cm)</i>	
<i>Lisibilité</i>	Partielle	<i>Hauteur (cm)</i>	
<i>Etat de conservation</i>	Dégradé	<i>Diamètre (cm)</i>	17
<i>Localisation</i>		EA / US	M 1001 10080
Fût de colonne posé en boutisse, remployé dans le parement extérieur du mur M 1001 entre la fenêtre FEN 1092 du 2ème étage et l'arrachement du mur M 2001.			
<i>Période / Datation</i>	XIIe		
<i>Bibliographie / Source</i>			
<i>Lieu de conservation</i>			
<i>Cote</i>

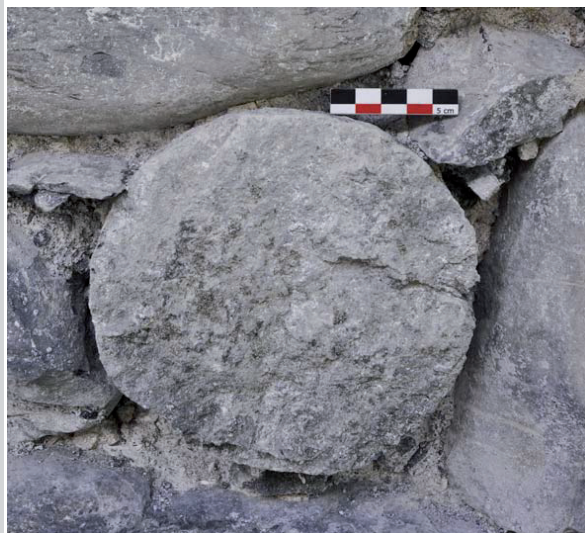
<b>Référence</b>	086		
<i>Typologie</i>	Fût de colonne	<i>Longueur (cm)</i>	
<i>Matériau</i>	Grès	<i>Largeur (cm)</i>	
<i>Lisibilité</i>	Partielle	<i>Hauteur (cm)</i>	
<i>Etat de conservation</i>	Dégradé	<i>Diamètre (cm)</i>	16
<i>Localisation</i>		EA / US	M 1001 10080
Fût de colonne posé en boutisse, remployé dans le parement extérieur du mur M 1001 entre la fenêtre FEN 1092 du 2ème étage et l'arrachement du mur M 2001.			
<i>Période / Datation</i>	XIIe		
<i>Bibliographie / Source</i>			
<i>Lieu de conservation</i>			
<i>Cote</i>

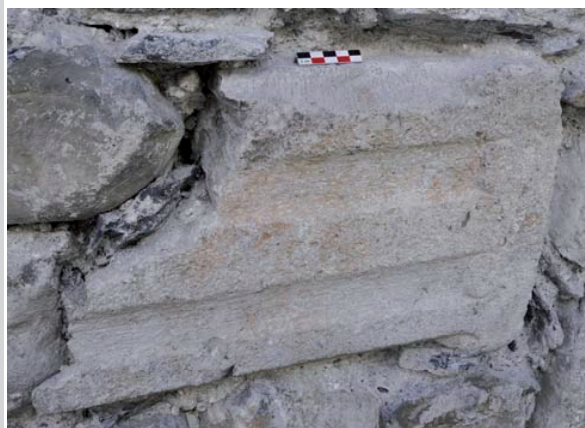
<b>Référence</b>	087		
<i>Typologie</i>	Pilier	<i>Longueur (cm)</i>	27
<i>Matériau</i>	Calcaire	<i>Largeur (cm)</i>	22
<i>Lisibilité</i>	Fragmentaire	<i>Hauteur (cm)</i>	41
<i>Etat de conservation</i>	Dégradé	<i>Diamètre (cm)</i>	
<i>Localisation</i>		EA / US	M 1001 10080
Pilier cannelé, remployé dans le parement extérieur du mur M 1001 à gauche de la fenêtre FEN 1092 du 2e étage. Pilier prélevé en 2014. De forme rectangulaire, il est conservé sur une hauteur maximale de 41 cm et minimale de 16 cm à l'opposé. Décor : bandes verticales à profil curviligne de 5 cm de largeur interrompues à 6,5/7 cm de la base par une gorge à profil demi-circulaire. Les angles sont chanfreinés et terminés à la base par une petite moulure en amande. Le décor sur la longueur est formé par 3 bandeaux plats dont les 2 périphériques font 3 cm de large avant le chanfrein et 2 bandes incurvées. La largeur possède 2 bandeaux plats et 1 bande incurvée. Les décors sont présents sur les 4 faces. Des traces de ciseau verticales sont visibles dans les bandes incurvées et horizontales sur les chanfreins. Sur la partie inférieure, les trous de scellement d'agrafes sont conservés. 3 trous de forme circulaire d'une profondeur de 3 cm. Le diamètre des trous est de 2,5 cm à l'intérieur et de 3/3,5 cm à la surface (partie évasée). Un trou est situé au milieu d'une longueur, les autres en bordure des angles.

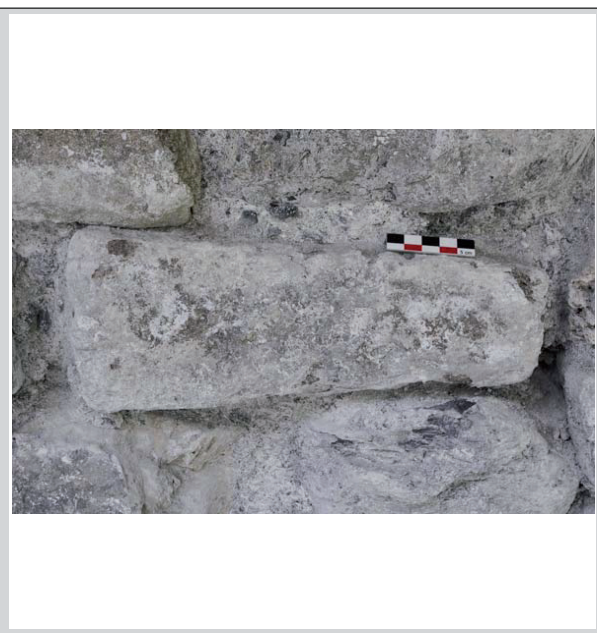
<b>Référence</b>	<b>088</b>		
<i>Typologie</i>	Claveau	<i>Longueur (cm)</i>	27
<i>Matériau</i>	Grès	<i>Largeur (cm)</i>	10
<i>Lisibilité</i>	Partielle	<i>Hauteur (cm)</i>	
<i>Etat de conservation</i>	Dégradé	<i>Diamètre (cm)</i>	
<i>Localisation</i>		EA / US	M 1001 10080
Claveau employé dans le parement extérieur du mur M 1001 entre la fenêtre du 2ème étage FEN 1092 et l'arrachement du mur M 2001. De forme plutôt rectangulaire, ses parties concave et convexe ne sont pas conservées.			
<i>Période / Datation</i>	Xlle		
<i>Bibliographie / Source</i>			
<i>Lieu de conservation</i>			
<i>Cote</i>

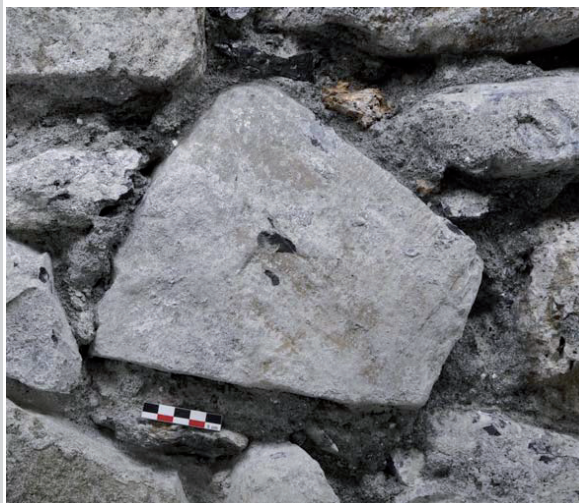
<b>Référence</b>	<b>091</b>		
<i>Typologie</i>	Claveau	<i>Longueur (cm)</i>	22
<i>Matériau</i>	Calcaire	<i>Largeur (cm)</i>	21
<i>Lisibilité</i>	Partielle	<i>Hauteur (cm)</i>	
<i>Etat de conservation</i>	Dégradé	<i>Diamètre (cm)</i>	
<i>Localisation</i>		EA / US	M 1001 10133
Claveau employé dans le parement extérieur du mur M 1001 à droite de la fenêtre du 1er étage FEN 1058. De forme plutôt rectangulaire, sa partie convexe est située à l'est.			
<i>Période / Datation</i>	XIIe		
<i>Bibliographie / Source</i>			
<i>Lieu de conservation</i>			
<i>Cote</i>

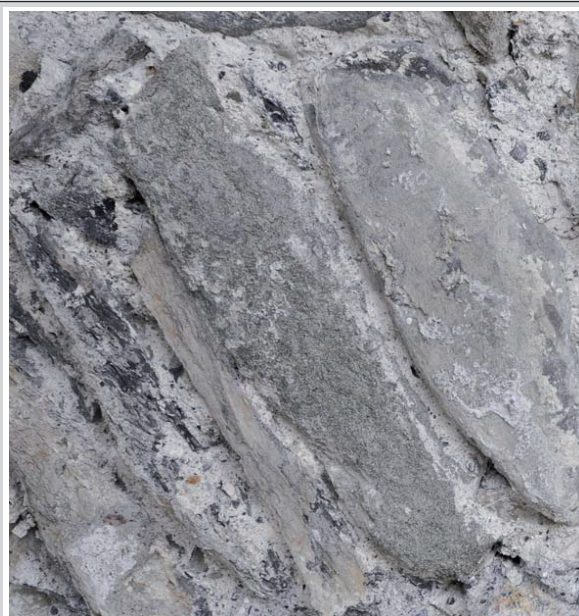
<b>Référence</b>	<b>092</b>		
<i>Typologie</i>	Claveau	<i>Longueur (cm)</i>	32
<i>Matériau</i>	Grès	<i>Largeur (cm)</i>	9
<i>Lisibilité</i>	Partielle	<i>Hauteur (cm)</i>	
<i>Etat de conservation</i>	Dégradé	<i>Diamètre (cm)</i>	
<i>Localisation</i>		EA / US	M 1001 10080
Claveau employé dans l'arc situé au dessus de la fenêtre FEN 1055 du 1er étage du mur M 1001. De forme rectangulaire, ses parties concave et convexe ne sont pas conservées.			
<i>Période / Datation</i>	XIIe		
<i>Bibliographie / Source</i>			
<i>Lieu de conservation</i>			
<i>Cote</i>

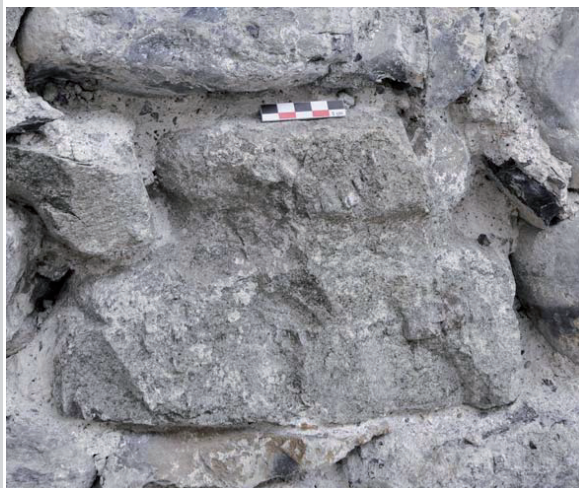
<b>Référence</b>	<b>093</b>		
<i>Typologie</i>	Base de colonne	<i>Longueur (cm)</i>	32
<i>Matériau</i>	Grès	<i>Largeur (cm)</i>	
<i>Lisibilité</i>	Partielle	<i>Hauteur (cm)</i>	20
<i>Etat de conservation</i>	Bûché	<i>Diamètre (cm)</i>	
<i>Localisation</i>		EA / US	M 1001 10080
Base de colonne employée dans le parement extérieur du mur M 1001 au niveau de la fenêtre FEN 1055 du 1er étage. Base de type attique. Elle est formée d'une plinthe carrée et de moulures (tore en demi-cœur renversé, scotie renversée, tore à profil demi-circulaire). La scotie devait à l'origine être bordée de filets, mais l'état de conservation de la base ne permet pas de l'affirmer. Présentée dans sa position d'origine, une partie a été bûchée afin de dresser le nu du parement.			
<i>Période / Datation</i>	XIIe		
<i>Bibliographie / Source</i>			
<i>Lieu de conservation</i>			
<i>Cote</i>

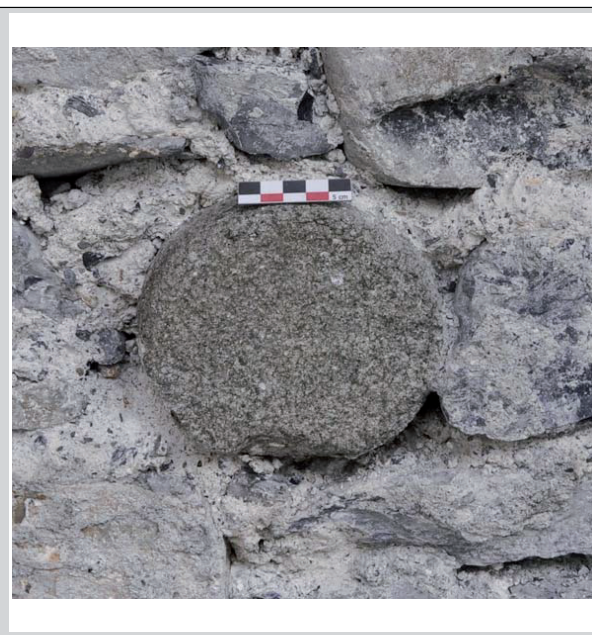
<b>Référence</b>	<b>094</b>		
<i>Typologie</i>	Fût de colonne	<i>Longueur (cm)</i>	
<i>Matériau</i>	Grès	<i>Largeur (cm)</i>	
<i>Lisibilité</i>	Partielle	<i>Hauteur (cm)</i>	
<i>Etat de conservation</i>	Dégradé	<i>Diamètre (cm)</i>	14
<i>Localisation</i>		<i>EA / US</i>	M 1001 10080
Fût de colonne posé en boutisse, employé dans le parement extérieur du mur M 1001 entre les fenêtres FEN 1055 et 1056 du 1er étage.			
<i>Période / Datation</i>	XIIe		
<i>Bibliographie / Source</i>			
<i>Lieu de conservation</i>			
<i>Cote</i>

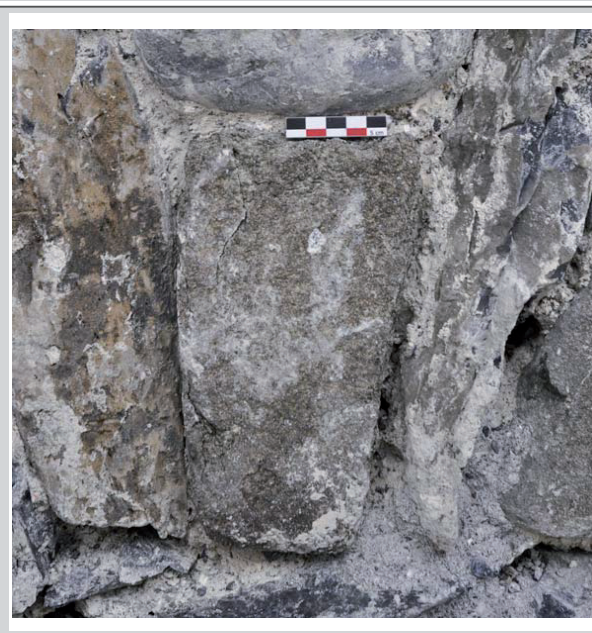
<b>Référence</b>	<b>095</b>		
<i>Typologie</i>	Claveau	<i>Longueur (cm)</i>	24
<i>Matériau</i>	Grès	<i>Largeur (cm)</i>	11
<i>Lisibilité</i>	Partielle	<i>Hauteur (cm)</i>	
<i>Etat de conservation</i>	Dégradé	<i>Diamètre (cm)</i>	
<i>Localisation</i>		<i>EA / US</i>	M 1001 10080
Claveau employé dans l'arc situé au dessus de la fenêtre FEN 1056 du 1er étage du mur M 1001. De forme plutôt rectangulaire, ses parties concave et convexe ne sont pas conservées.			
<i>Période / Datation</i>	XIIe		
<i>Bibliographie / Source</i>			
<i>Lieu de conservation</i>			
<i>Cote</i>

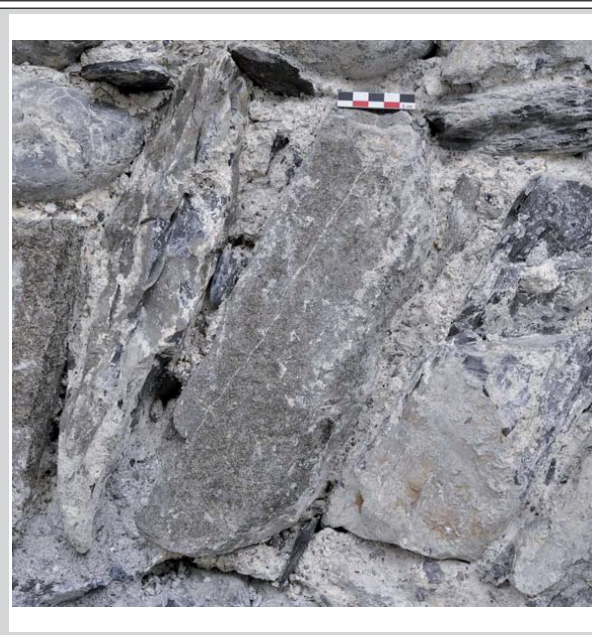
<b>Référence</b>	<b>096</b>		
<i>Typologie</i>	Claveau	<i>Longueur (cm)</i>	32
<i>Matériau</i>	Grès	<i>Largeur (cm)</i>	9
<i>Lisibilité</i>	Partielle	<i>Hauteur (cm)</i>	
<i>Etat de conservation</i>	Très dégradé	<i>Diamètre (cm)</i>	
<i>Localisation</i>		<i>EA / US</i>	M 1001 10080
Claveau employé dans l'arc situé au dessus de la fenêtre FEN 1056 du 1er étage du mur M 1001. De forme rectangulaire, ses parties concave et convexe ne sont pas conservées.			
<i>Période / Datation</i>	XIIe		
<i>Bibliographie / Source</i>			
<i>Lieu de conservation</i>			
<i>Cote</i>

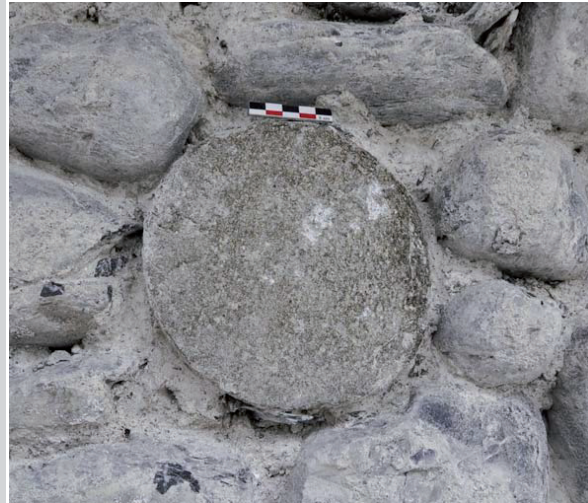
<b>Référence</b>	097		
<i>Typologie</i>	Fût de colonne	<i>Longueur (cm)</i>	
<i>Matériau</i>	Grès	<i>Largeur (cm)</i>	
<i>Lisibilité</i>	Partielle	<i>Hauteur (cm)</i>	
<i>Etat de conservation</i>	Usure superficielle	<i>Diamètre (cm)</i>	18
<i>Localisation</i>		<i>EA / US</i>	M 1001 10080
Fût de colonne posé en boutisse, réemployé dans le parement extérieur du mur M 1001 au-dessus et entre les fenêtres FEN 1056 et 1057 du 1er étage.			
<i>Période / Datation</i>	XIIe		
<i>Bibliographie / Source</i>			
<i>Lieu de conservation</i>			
<i>Cote</i>

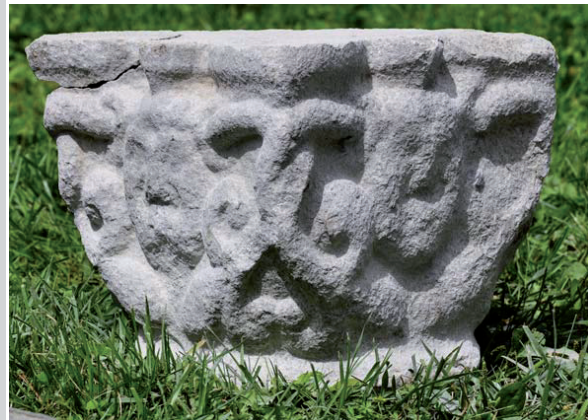
<b>Référence</b>	098		
<i>Typologie</i>	Chapiteau	<i>Longueur (cm)</i>	32
<i>Matériau</i>	Grès	<i>Largeur (cm)</i>	28,5
<i>Lisibilité</i>	Complete	<i>Hauteur (cm)</i>	31
<i>Etat de conservation</i>	Dégradé	<i>Diamètre (cm)</i>	28
<i>Localisation</i>		<i>EA / US</i>	M 1001 10080
Chapiteau à figures réemployé dans le parement extérieur du mur M 1001 entre les fenêtres FEN 1091 et 1092 du 2ème étage. Présenté sur sa partie supérieure dans le nu du mur, sa forme est bien conservée. Chapiteau prélevé en 2014. La corbelle présente un décor formé d'un visage (ou masque) en partie centrale entouré d'entrelacs bien visibles à la jonction de deux faces, se terminant par des rinceaux. L'organisation des décors des quatre faces semble identique, néanmoins l'état de conservation non homogène des figures ne permet pas de préciser si celles-ci sont identiques. Contrairement aux autres chapiteaux étudiés, celui-ci présente une astragale polygonale.

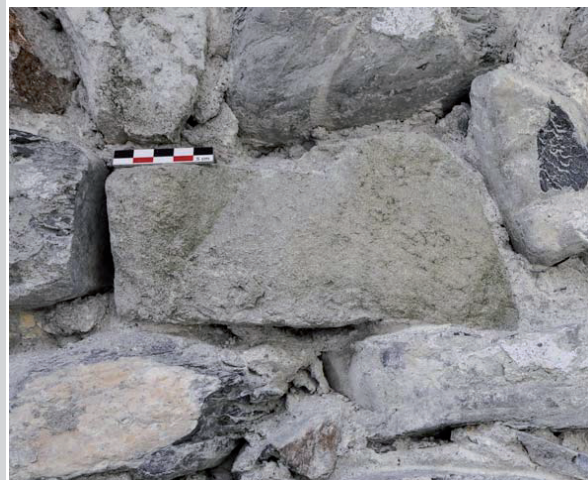
<b>Référence</b>	099		
<i>Typologie</i>	Claveau	<i>Longueur (cm)</i>	20
<i>Matériau</i>	Grès	<i>Largeur (cm)</i>	10
<i>Lisibilité</i>	Partielle	<i>Hauteur (cm)</i>	
<i>Etat de conservation</i>	Dégradé	<i>Diamètre (cm)</i>	
<i>Localisation</i>		<i>EA / US</i>	M 1001 10080
Claveau réemployé dans le parement extérieur du mur M 1001 entre les fenêtres du 2ème étage FEN 1091 et 1092 du mur M 2001. De forme plutôt rectangulaire, sa partie concave est située à l'est.			
<i>Période / Datation</i>	XIIe		
<i>Bibliographie / Source</i>			
<i>Lieu de conservation</i>			
<i>Cote</i>

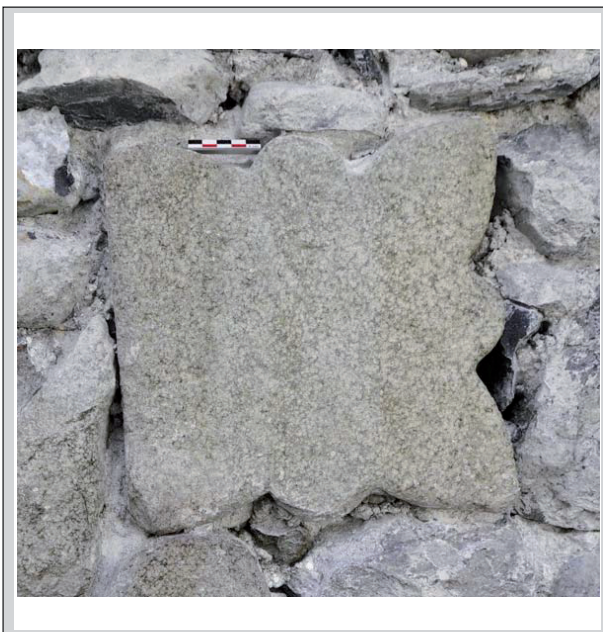
<b>Référence</b>	100		
<i>Typologie</i>	Chapiteau	<i>Longueur (cm)</i>	27
<i>Matériau</i>	Grès	<i>Largeur (cm)</i>	
<i>Lisibilité</i>	Complète	<i>Hauteur (cm)</i>	
<i>Etat de conservation</i>	Bon état	<i>Diamètre (cm)</i>	
<i>Localisation</i>		<i>EA / US</i>	M 1001 10080
<p>Chapiteau engagé remployé dans le parement extérieur du mur M 1001 entre les fenêtres FEN 1090 et 1091 du 2ème étage du mur M 2001. Présenté sur sa partie supérieure dans le nu du mur, sa forme est bien conservée. La partie engagée se situe à l'est.</p>			
<i>Période / Datation</i>	XIIe		
<i>Bibliographie / Source</i>			
<i>Lieu de conservation</i>			
<i>Cote</i>

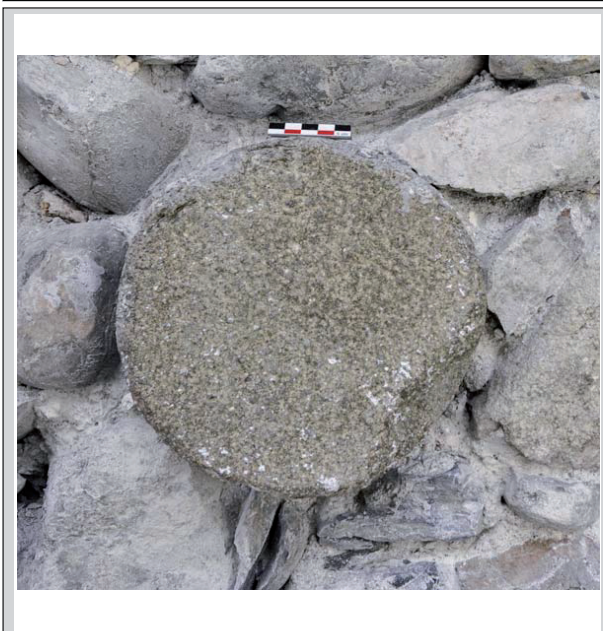
<b>Référence</b>	101		
<i>Typologie</i>	Fût de colonne	<i>Longueur (cm)</i>	
<i>Matériau</i>	Grès	<i>Largeur (cm)</i>	
<i>Lisibilité</i>	Partielle	<i>Hauteur (cm)</i>	
<i>Etat de conservation</i>	Dégradé	<i>Diamètre (cm)</i>	22
<i>Localisation</i>		<i>EA / US</i>	M 1001 10080
<p>Fût de colonne posé en boutisse, remployé dans le parement extérieur du mur M 1001 entre les fenêtres FEN 1090 et 1091 du 2ème étage.</p>			
<i>Période / Datation</i>	XIIe		
<i>Bibliographie / Source</i>			
<i>Lieu de conservation</i>			
<i>Cote</i>
