## Abbaye de Sixt (Sixt-Fer-à-Cheval, Haute-Savoie). Les bâtiments conventuels

## ABBAYE DE SIXT LES BÂTIMENTS CONVENTUELS SIXT-FER-À-CHEVAL HAUTE-SAVOIE

RAPPORT FINAL D'OPÉRATION ARCHÉOLOGIQUE  
BAS MOYEN ÂGE, ÉPOQUES MODERNE ET CONTEMPORAINE  
JANVIER 2015

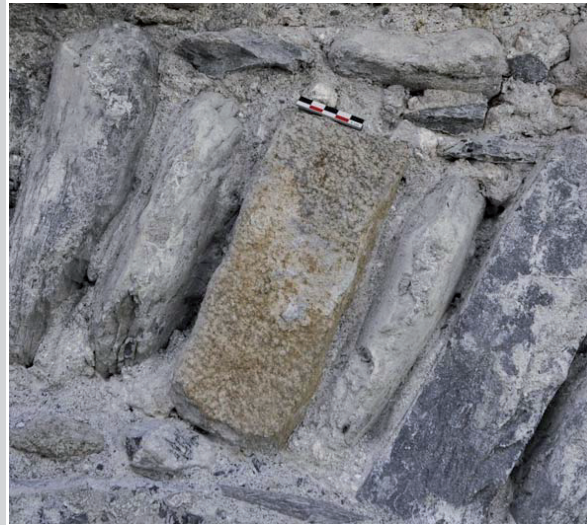
<b>Référence 103</b>			
Typologie	Claveau	Longueur (cm)	24
Matériau	Grès	Largeur (cm)	9
Lisibilité	Partielle	Hauteur (cm)	
Etat de conservation	Très dégradé	Diamètre (cm)	
Localisation		EA / US	M 1001 10080
Claveau remplié dans l'arc situé au dessus de la fenêtre FEN 1090 du 2ème étage du mur M 1001. De forme rectangulaire, ses parties concave et convexe ne sont pas conservées.			
Période / Datation	XIIe		
Bibliographie / Source			
Lieu de conservation			
Cote

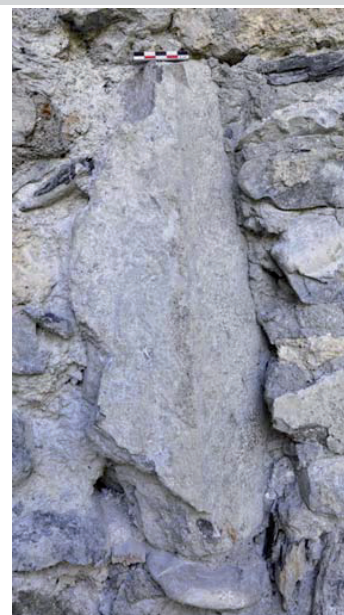
<b>Référence 105</b>			
Typologie	Jambage / Piédroit	Longueur (cm)	47
Matériau	Calcaire	Largeur (cm)	17
Lisibilité	Fragmentaire	Hauteur (cm)	
Etat de conservation	Dégradé	Diamètre (cm)	
Localisation		EA / US	M 1004 10098
Piédroit avec chanfrein remplié à gauche de la fenêtre FEN 1069 dans le mur M 1004. La partie chanfreinée présente des traces de ciseau obliques sur l'arête et de gradine.			
Période / Datation	XVIIe		
Bibliographie / Source			
Lieu de conservation			
Cote

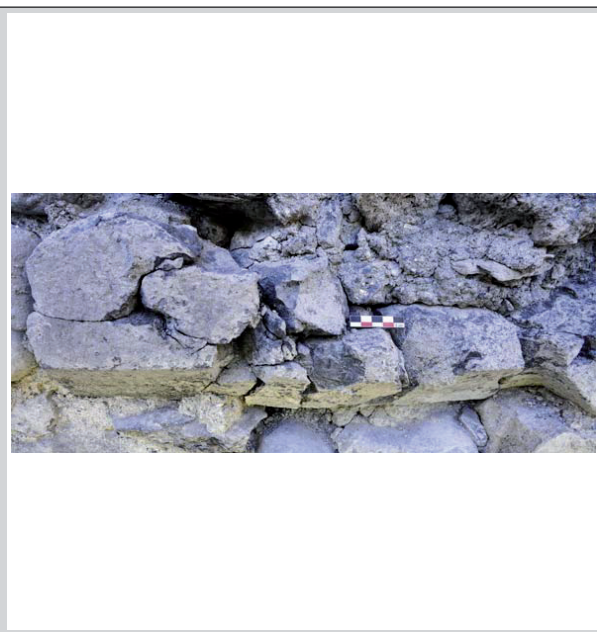
<b>Référence 106</b>			
<i>Typologie</i>	Jambage / Piédroit	<i>Longueur (cm)</i>	44
<i>Matériau</i>	Calcaire	<i>Largeur (cm)</i>	19
<i>Lisibilité</i>	Fragmentaire	<i>Hauteur (cm)</i>	
<i>Etat de conservation</i>	Très dégradé	<i>Diamètre (cm)</i>	
<i>Localisation</i>		<i>EA / US</i>	M 1004 10107
<p>Piédroit avec chanfrein et cavet renversé employé sous la fenêtre FEN 1101 dans le mur M 1004, en calcaire noir. Le piédroit est très fragmenté mais sa forme reste identifiable.</p>			
<i>Période / Datation</i>	XVIIe		
<i>Bibliographie / Source</i>			
<i>Lieu de conservation</i>			
<i>Cote</i>

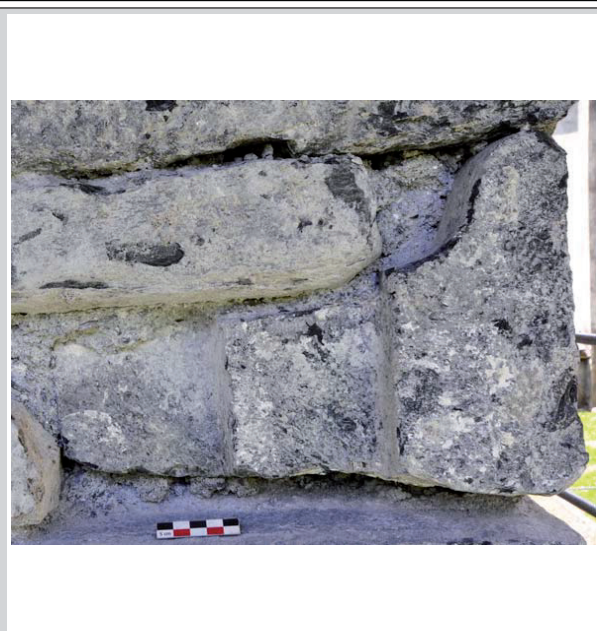
<b>Référence 107</b>			
<i>Typologie</i>	Corniche	<i>Longueur (cm)</i>	100
<i>Matériau</i>	Calcaire	<i>Largeur (cm)</i>	20
<i>Lisibilité</i>		<i>Hauteur (cm)</i>	31
<i>Etat de conservation</i>		<i>Diamètre (cm)</i>	
<i>Localisation</i>		<i>EA / US</i>	M 1004 10115
<p>Élément mouluré en calcaire noir d'une corniche (?) (ou appui de fenêtre ?) employé dans la chaîne d'angle nord du mur M 1004. Le champ supérieur est observable dans la chaîne d'angle du mur M 1006 et des traces de ciseau obliques sont visibles. Qu'il s'agisse d'une corniche ou d'un appui de fenêtre l'élément est présenté couché. La moulure principale correspond à un talon droit.</p>			
<i>Période / Datation</i>	XVIIe		
<i>Bibliographie / Source</i>			
<i>Lieu de conservation</i>			
<i>Cote</i>

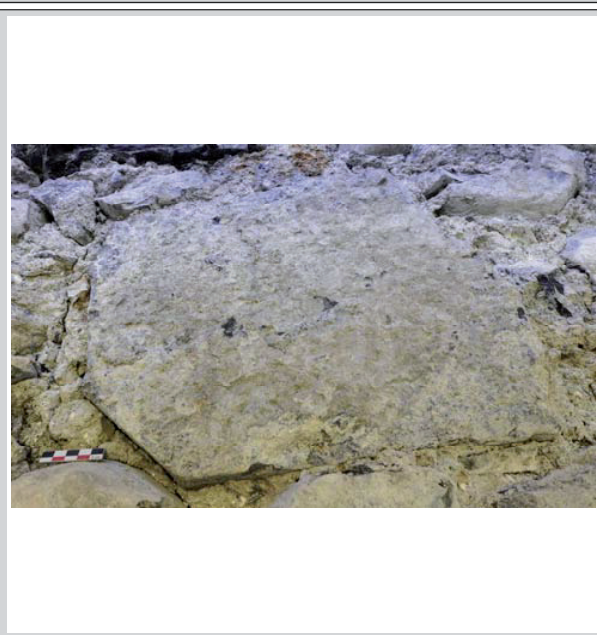
<b>Référence 108</b>			
<i>Typologie</i>	Jambage / Piédroit	<i>Longueur (cm)</i>	39
<i>Matériau</i>	Calcaire	<i>Largeur (cm)</i>	31
<i>Lisibilité</i>	Fragmentaire	<i>Hauteur (cm)</i>	
<i>Etat de conservation</i>	Dégradé	<i>Diamètre (cm)</i>	
<i>Localisation</i>		<i>EA / US</i>	M 1004 10111
<p>Piédroit avec chanfrein employé entre les fenêtres FEN 1102 et 1101 dans un bouchage du mur M 1004, en calcaire noir.</p>			
<i>Période / Datation</i>	XVIIe		
<i>Bibliographie / Source</i>			
<i>Lieu de conservation</i>			
<i>Cote</i>

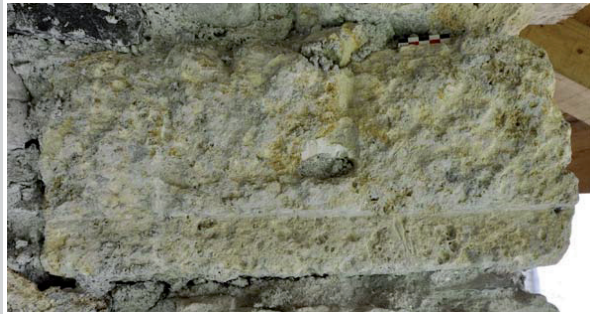
<b>Référence 109</b>			
<i>Typologie</i>	Jambage / Piédroit	<i>Longueur (cm)</i>	50
<i>Matériau</i>	Tuf calcaire	<i>Largeur (cm)</i>	24
<i>Lisibilité</i>	Partielle	<i>Hauteur (cm)</i>	
<i>Etat de conservation</i>	Dégradé	<i>Diamètre (cm)</i>	
<i>Localisation</i>		EA / US	M 1004 10115
Piédroit avec feuillure remployé dans la chaîne d'angle nord du mur M 1004.			
<i>Période / Datation</i>	XIII-XVe		
<i>Bibliographie / Source</i>			
<i>Lieu de conservation</i>			
<i>Cote</i>

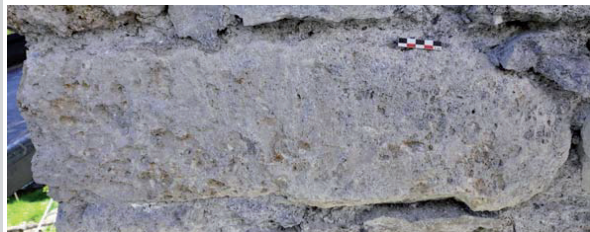
<b>Référence 110</b>			
<i>Typologie</i>	Jambage / Piédroit	<i>Longueur (cm)</i>	65
<i>Matériau</i>	Tuf calcaire	<i>Largeur (cm)</i>	23
<i>Lisibilité</i>	Partielle	<i>Hauteur (cm)</i>	
<i>Etat de conservation</i>	Très dégradé	<i>Diamètre (cm)</i>	
<i>Localisation</i>		EA / US	M 1006 10115
Piédroit avec chanfrein et congé remployé dans la chaîne d'angle est du mur M 1006.			
<i>Période / Datation</i>	XIII-XVe		
<i>Bibliographie / Source</i>			
<i>Lieu de conservation</i>			
<i>Cote</i>

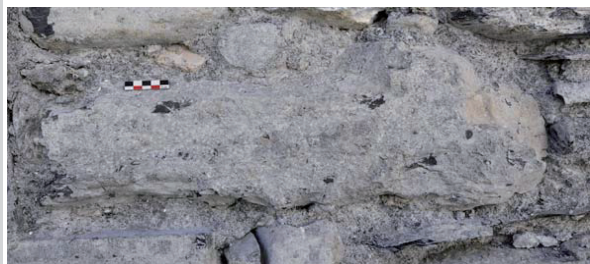
<b>Référence 111</b>			
<i>Typologie</i>	Jambage / Piédroit	<i>Longueur (cm)</i>	53
<i>Matériau</i>	Calcaire	<i>Largeur (cm)</i>	17
<i>Lisibilité</i>	Partielle	<i>Hauteur (cm)</i>	
<i>Etat de conservation</i>	Dégradé	<i>Diamètre (cm)</i>	
<i>Localisation</i>		EA / US	M 1006 10115
Piédroit avec chanfrein et congé remployé à proximité de la chaîne d'angle est du mur M 1006.			
<i>Période / Datation</i>	XVIe-XVIIe		
<i>Bibliographie / Source</i>			
<i>Lieu de conservation</i>			
<i>Cote</i>

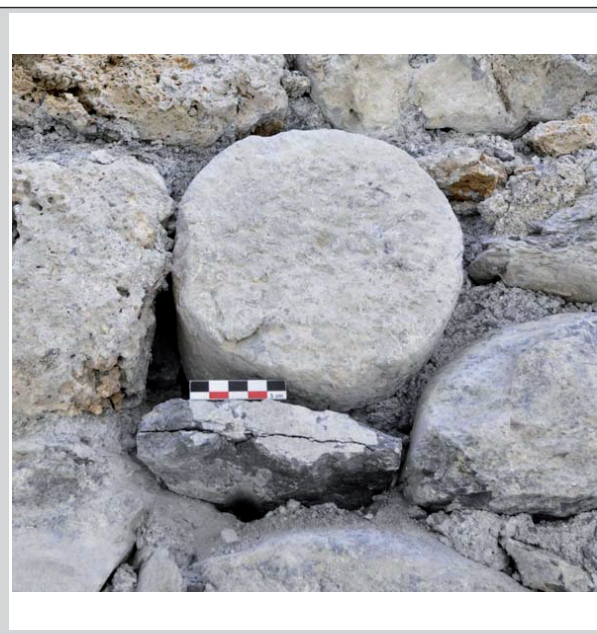
<b>Référence</b>	<b>112</b>		
<i>Typologie</i>	Fût de colonne	<i>Longueur (cm)</i>	
<i>Matériau</i>	Calcaire	<i>Largeur (cm)</i>	
<i>Lisibilité</i>	Partielle	<i>Hauteur (cm)</i>	
<i>Etat de conservation</i>	Usure superficielle	<i>Diamètre (cm)</i>	12
<i>Localisation</i>		<i>EA / US</i>	M 1006 10124
Fût de colonne posé en boutisse, remployé dans le parement extérieur du mur M 1006.			
<i>Période / Datation</i>	XIIe		
<i>Bibliographie / Source</i>			
<i>Lieu de conservation</i>			
<i>Cote</i>

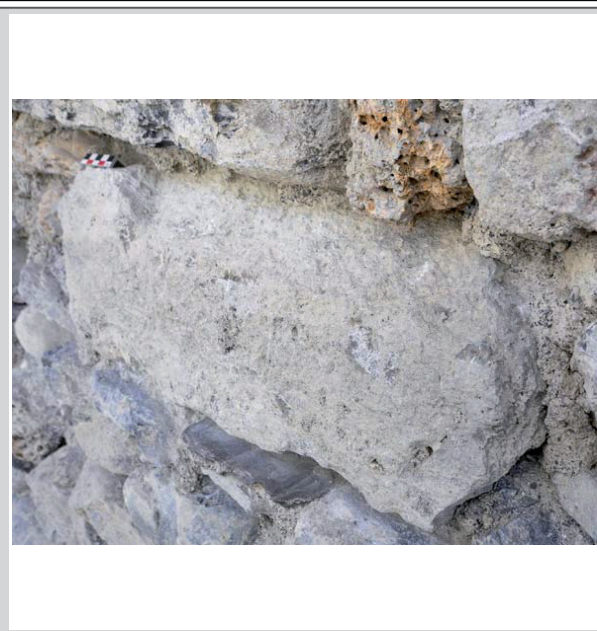
<b>Référence</b>	<b>113</b>		
<i>Typologie</i>	Jambage / Piédroit	<i>Longueur (cm)</i>	41
<i>Matériau</i>	Calcaire	<i>Largeur (cm)</i>	15
<i>Lisibilité</i>	Partielle	<i>Hauteur (cm)</i>	
<i>Etat de conservation</i>	Dégradé	<i>Diamètre (cm)</i>	
<i>Localisation</i>		<i>EA / US</i>	M 1006 10124
Piédroit avec chanfrein et congé remployé dans la partie haute du parement extérieur du mur M 1006.			
<i>Période / Datation</i>	XVIe-XVIIe		
<i>Bibliographie / Source</i>			
<i>Lieu de conservation</i>			
<i>Cote</i>

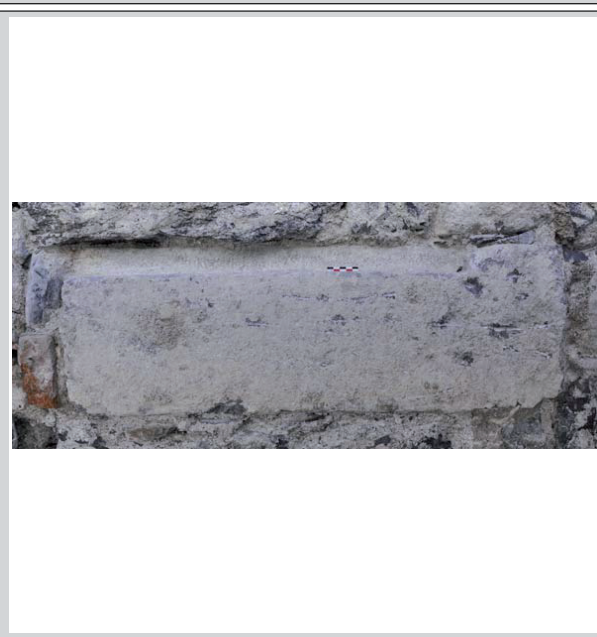
<b>Référence</b>	<b>114</b>		
<i>Typologie</i>	Jambage / Piédroit	<i>Longueur (cm)</i>	81
<i>Matériau</i>	Calcaire	<i>Largeur (cm)</i>	26
<i>Lisibilité</i>	Partielle	<i>Hauteur (cm)</i>	
<i>Etat de conservation</i>	Bon état	<i>Diamètre (cm)</i>	
<i>Localisation</i>		<i>EA / US</i>	M 1006 10126
Piédroit avec feuillure remployé dans l'arrachement du mur M 1007 (visible dans l'élévation du mur M 1006). Des traces de ciseau obliques sont visibles.			
<i>Période / Datation</i>	XVIe-XVIIe		
<i>Bibliographie / Source</i>			
<i>Lieu de conservation</i>			
<i>Cote</i>

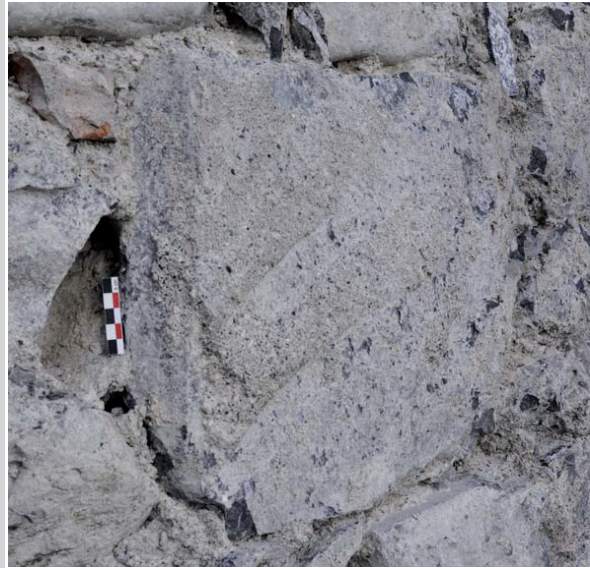
<b>Référence</b>	<b>115</b>		
<i>Typologie</i>	Jambage / Piedroit	<i>Longueur (cm)</i>	43
<i>Matériau</i>	Calcaire	<i>Largeur (cm)</i>	34
<i>Visibilité</i>	Partielle	<i>Hauteur (cm)</i>	
<i>Etat de conservation</i>	Dégradé	<i>Diamètre (cm)</i>	
<i>Localisation</i>		<i>EA / US</i>	M 1006 10126
<p>Piedroit avec chanfrein remployé dans l'arrachement du mur M 1007 (visible dans l'élévation du mur M 1006). Des traces de ciseau obliques sont visibles.</p>			
<i>Période / Datation</i>	XVIIe		
<i>Bibliographie / Source</i>			
<i>Lieu de conservation</i>			
<i>Cote</i>

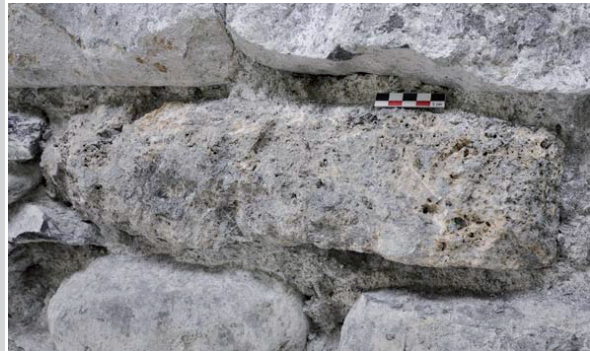
<b>Référence</b>	<b>116</b>		
<i>Typologie</i>	Jambage / Piedroit	<i>Longueur (cm)</i>	43
<i>Matériau</i>	Tuf calcaire	<i>Largeur (cm)</i>	12
<i>Visibilité</i>	Fragmentaire	<i>Hauteur (cm)</i>	
<i>Etat de conservation</i>	Très dégradé	<i>Diamètre (cm)</i>	
<i>Localisation</i>		<i>EA / US</i>	M 1001 10133
<p>Piedroit avec un cavet remployé dans le parement extérieur du mur M 1001 à droite de la fenêtre FEN 1094.</p>			
<i>Période / Datation</i>	XIII-XVe		
<i>Bibliographie / Source</i>			
<i>Lieu de conservation</i>			
<i>Cote</i>

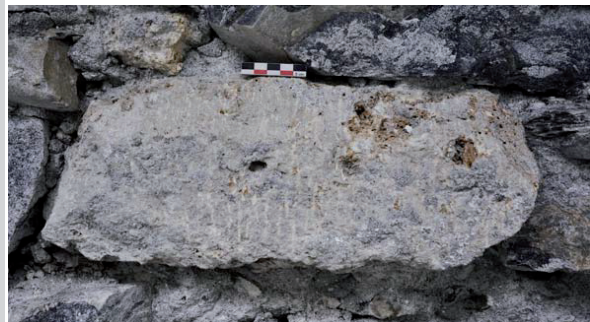
<b>Référence</b>	<b>117</b>		
<i>Typologie</i>	Jambage / Piedroit	<i>Longueur (cm)</i>	36
<i>Matériau</i>	Tuf calcaire	<i>Largeur (cm)</i>	15
<i>Visibilité</i>	Partielle	<i>Hauteur (cm)</i>	
<i>Etat de conservation</i>	Très dégradé	<i>Diamètre (cm)</i>	
<i>Localisation</i>		<i>EA / US</i>	M 1001 10080
<p>Piedroit avec chanfrein remployé dans le parement extérieur du mur M 1001 entre les fenêtres FEN 1057 et 1092 des 1er et 2ème étages.</p>			
<i>Période / Datation</i>	XIII-XVe		
<i>Bibliographie / Source</i>			
<i>Lieu de conservation</i>			
<i>Cote</i>

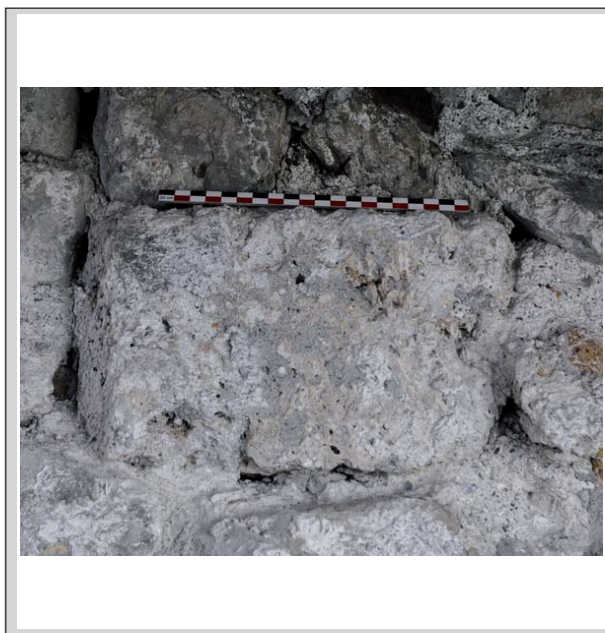
<b>Référence</b>	<b>118</b>		
<i>Typologie</i>	Jambage / Piédroit	<i>Longueur (cm)</i>	31
<i>Matériau</i>	Tuf calcaire	<i>Largeur (cm)</i>	15
<i>Lisibilité</i>	Partielle	<i>Hauteur (cm)</i>	
<i>Etat de conservation</i>	Très dégradé	<i>Diamètre (cm)</i>	
<i>Localisation</i>		EA / US	M 1001 10139
Piédroit avec chanfrein remployé dans le parement extérieur du mur M 1001 au-dessus de la fenêtre FEN 1090 du 2ème étage.			
<i>Période / Datation</i>	XIII-XVe		
<i>Bibliographie / Source</i>			
<i>Lieu de conservation</i>			
<i>Cote</i>

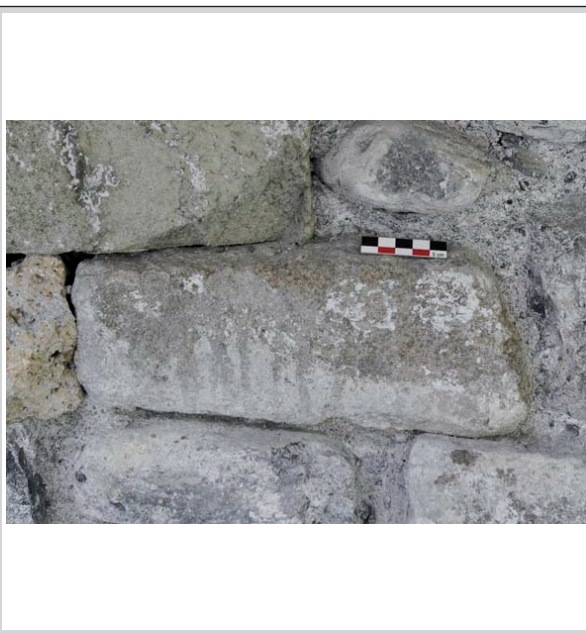
<b>Référence</b> 121			
<i>Typologie</i>	Claveau	<i>Longueur (cm)</i>	28
<i>Matériau</i>	Grès	<i>Largeur (cm)</i>	11
<i>Lisibilité</i>	Partielle	<i>Hauteur (cm)</i>	
<i>Etat de conservation</i>	Très dégradé	<i>Diamètre (cm)</i>	
<i>Localisation</i>		EA / US	M 1001 10080
Claveau remplié dans le parement du mur M 1001 entre la fenêtre FEN 1092 du 2ème étage et l'arrachement du mur M 2001. De forme rectangulaire, sa partie concave semble se situer à l'est.			
<i>Période / Datation</i>	XIIe		
<i>Bibliographie / Source</i>			
<i>Lieu de conservation</i>			
<i>Cote</i>

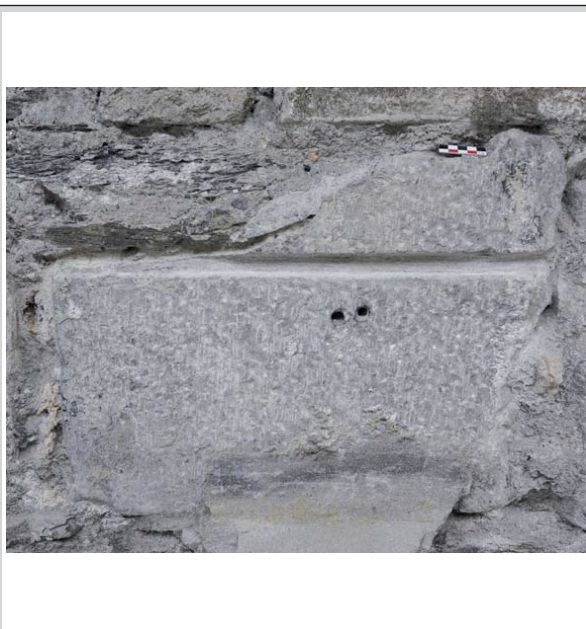
<b>Référence</b> 122			
<i>Typologie</i>	Indéterminé	<i>Longueur (cm)</i>	54
<i>Matériau</i>	Calcaire	<i>Largeur (cm)</i>	45
<i>Lisibilité</i>	Partielle	<i>Hauteur (cm)</i>	
<i>Etat de conservation</i>	Dégradé	<i>Diamètre (cm)</i>	
<i>Localisation</i>		EA / US	M 1001 10138
Élément en pierre de taille employé dans le parement du mur M 1001 au-dessus du glacis. De forme rectangulaire avec une rainure horizontale de 1,5 cm de profondeur et de 2,5 cm de largeur. Il pourrait s'agir d'un élément de placard. Les deux trous correspondent aux empreintes des fixations de l'échafaudage.			
<i>Période / Datation</i>	XVIe-XVIIe		
<i>Bibliographie / Source</i>			
<i>Lieu de conservation</i>			
<i>Cote</i>

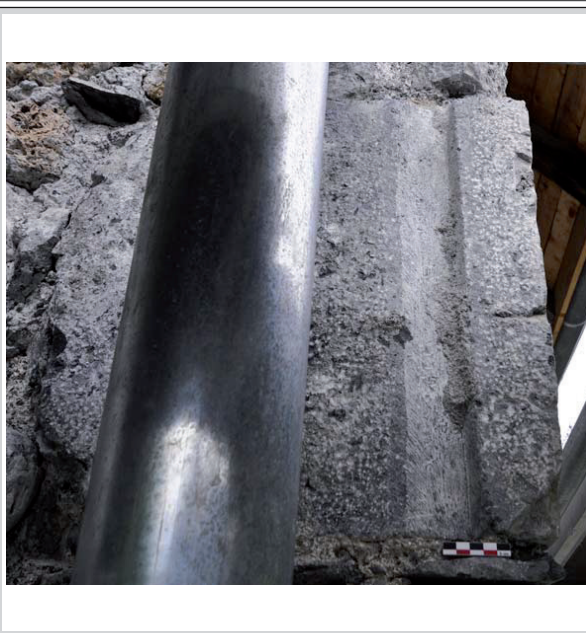
<b>Référence</b> 123			
<i>Typologie</i>	Indéterminé	<i>Longueur (cm)</i>	43
<i>Matériau</i>	Calcaire	<i>Largeur (cm)</i>	32
<i>Lisibilité</i>	Partielle	<i>Hauteur (cm)</i>	43
<i>Etat de conservation</i>	Bon état	<i>Diamètre (cm)</i>	
<i>Localisation</i>		EA / US	M 1002 10149
Élément en pierre de taille employé dans la chaîne d'angle sud du mur M 1002. De forme relativement rectangulaire la partie dans le mur M 1003 est brute. La partie présentée dans le mur M 1002 est plane avec un chanfrein de 5 cm et un rebord de 2 cm de profondeur. Il pourrait s'agir d'un élément provenant d'un larmier, le chanfrein et le rebord formeraient la mouchette.			
<i>Période / Datation</i>	XVIe-XVIIe		
<i>Bibliographie / Source</i>			
<i>Lieu de conservation</i>			
<i>Cote</i>

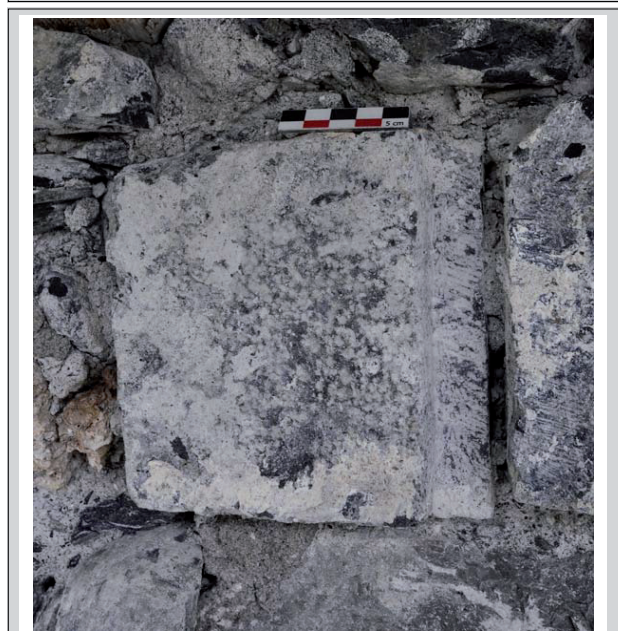
<b>Référence</b>	<b>125</b>		
<i>Typologie</i>	Jambage / Piédroit	<i>Longueur (cm)</i>	14,5
<i>Matériau</i>	Calcaire	<i>Largeur (cm)</i>	14,5
<i>Lisibilité</i>	Fragmentaire	<i>Hauteur (cm)</i>	
<i>Etat de conservation</i>	Usure superficielle	<i>Diamètre (cm)</i>	
<i>Localisation</i>		<i>EA / US</i>	M 1002 10147
<p>Piédroit d'une fenêtre remployé sous la fenêtre FEN 1116 du mur M 1002. En calcaire noir, il est probablement issu de la même fenêtre que le remploi n° 124 situé à proximité, avec également une feuillure d'une profondeur de 3,5 cm. Des traces de ciseau obliques sont visibles sur la feuillure et des traces de gradine sur la face.</p>			
<i>Période / Datation</i>	XVIIe		
<i>Bibliographie / Source</i>			
<i>Lieu de conservation</i>			
<i>Cote</i>

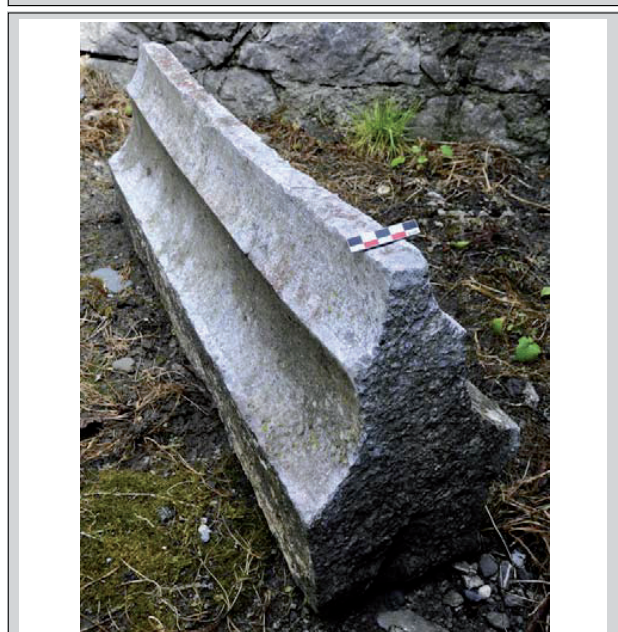
<b>Référence</b>	<b>126</b>		
<i>Typologie</i>	Nervure	<i>Longueur (cm)</i>	72
<i>Matériau</i>	Calcaire	<i>Largeur (cm)</i>	19
<i>Lisibilité</i>	Partielle	<i>Hauteur (cm)</i>	28
<i>Etat de conservation</i>	Excellent état	<i>Diamètre (cm)</i>	
<i>Localisation</i>		<i>EA / US</i>	HS
<p>Nervure de voûte conservée au sol à proximité de la façade est du corps de logis. Le décor correspond à deux scoties de dimensions différentes (8 cm et 10 cm). Des traces de ciseau obliques sont visibles sur les arêtes et horizontale dans les parties incurvées.</p>			
<i>Période / Datation</i>	XVIe-XVIIe		
<i>Bibliographie / Source</i>			
<i>Lieu de conservation</i>			
<i>Cote</i>

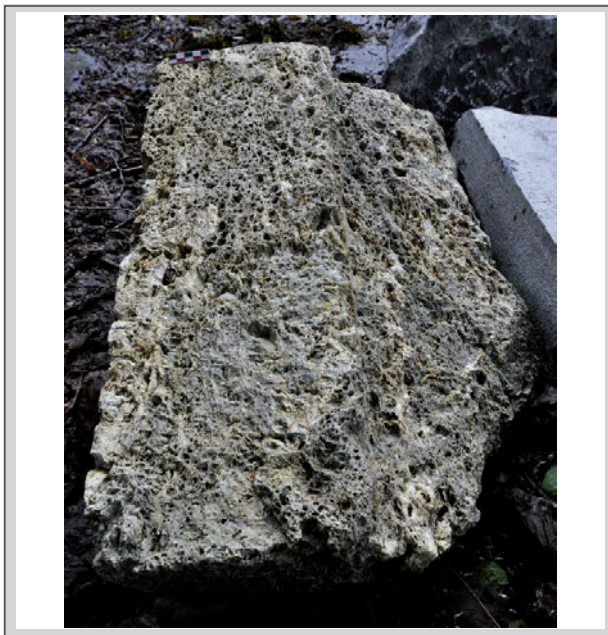
<b>Référence</b>	127		
<i>Typologie</i>	Jambage / Piédroit	<i>Longueur (cm)</i>	59
<i>Matériau</i>	Tuf calcaire	<i>Largeur (cm)</i>	42
<i>Lisibilité</i>	Complète	<i>Hauteur (cm)</i>	
<i>Etat de conservation</i>	Bon état	<i>Diamètre (cm)</i>	
<i>Localisation</i>	SD 2-1	EA / US	20011
<p>Piédroit avec une feuillure de 5 cm, provenant d'un niveau de démolition entre M 2001 et M 2011 du bâtiment ESS 2 (sondage au sol réalisé au nord du corps de logis).</p>			
<i>Période / Datation</i>	XIII-XVe		
<i>Bibliographie / Source</i>			
<i>Lieu de conservation</i>			
<i>Cote</i>

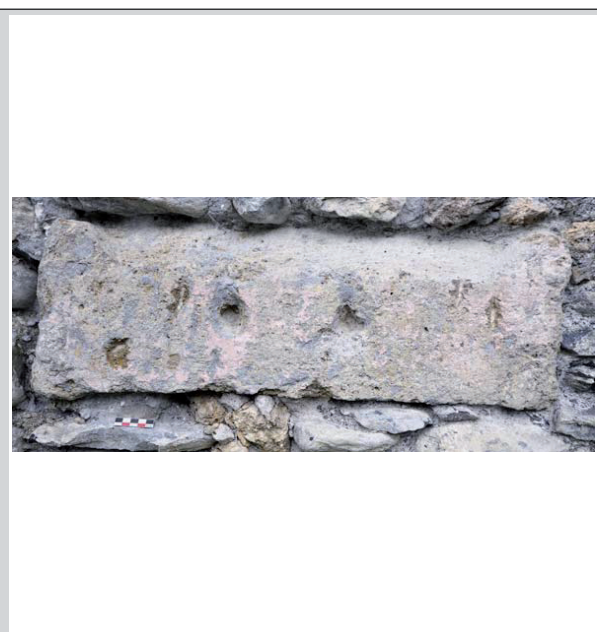
<b>Référence</b>	130		
<i>Typologie</i>	Appui	<i>Longueur (cm)</i>	69
<i>Matériau</i>	Tuf calcaire	<i>Largeur (cm)</i>	22
<i>Lisibilité</i>	Partielle	<i>Hauteur (cm)</i>	
<i>Etat de conservation</i>	Usure superficielle	<i>Diamètre (cm)</i>	
<i>Localisation</i>		<i>EA / US</i>	M 1003 10165
<p>Appui d'une fenêtre employé sous la fenêtre FEN 1077 du mur M 1003, dont le champ supérieur est disposé au droit du mur. Il présente un chanfrein de 10 cm conservé sur une longueur de 48 cm puis évasé jusqu'à 54 cm et deux trous de forme circulaire d'une profondeur de 3 cm correspondant aux barres d'une grille. Les trous ont tous les deux un diamètre de 3 cm mais celui à l'est est dégradé.</p>			
<i>Période / Datation</i>	XIII-XVe		
<i>Bibliographie / Source</i>			
<i>Lieu de conservation</i>			
<i>Cote</i>

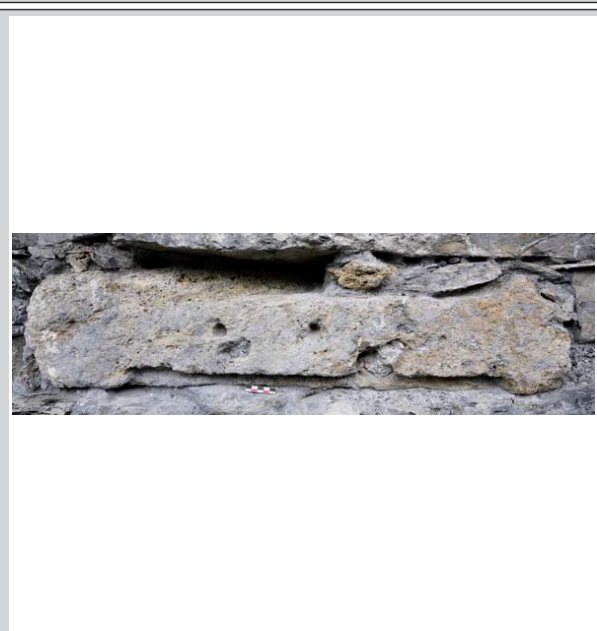
<b>Référence</b>	131		
<i>Typologie</i>	Linteau	<i>Longueur (cm)</i>	86,5
<i>Matériau</i>	Tuf calcaire	<i>Largeur (cm)</i>	18,5
<i>Lisibilité</i>	Partielle	<i>Hauteur (cm)</i>	
<i>Etat de conservation</i>	Dégradé	<i>Diamètre (cm)</i>	
<i>Localisation</i>		<i>EA / US</i>	M 1003 10165
<p>Linteau avec un décor d'arc en accolade employé sous la fenêtre FEN 1077 du mur M 1003, en position couchée. Le champ du linteau est visible au droit du parement et présente deux trous de forme circulaire d'une profondeur de 2 cm correspondant aux barres d'une grille. Les deux trous ont un diamètre de 2 cm. En partie basse (face arrière), une feuillure de 59 cm de longueur, de 2 cm de largeur et de 3 cm de profondeur est observable. L'arc en accolade de la face avant n'a été que partiellement dégagé sur l'extrémité ouest pour ne pas déstabiliser l'appui de la fenêtre installée directement sur ce rempli.</p>			
<i>Période / Datation</i>	XVe

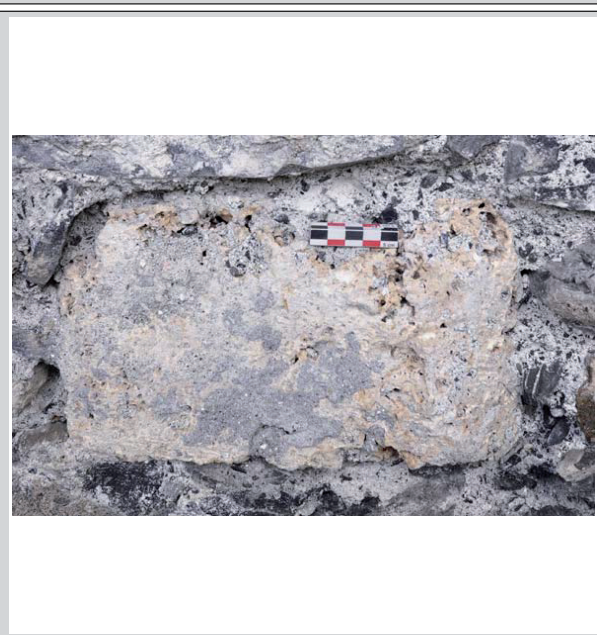
<b>Référence</b>	132		
<i>Typologie</i>	Jambage / Piédroit	<i>Longueur (cm)</i>	29
<i>Matériau</i>	Tuf calcaire	<i>Largeur (cm)</i>	17
<i>Lisibilité</i>	Fragmentaire	<i>Hauteur (cm)</i>	
<i>Etat de conservation</i>	Dégradé	<i>Diamètre (cm)</i>	
<i>Localisation</i>		<i>EA / US</i>	M 1003 10164
<p>Fragment d'un piédroit employé à l'est de la fenêtre FEN 1044 du mur M 1003. Il présente un chanfrein de 7 cm situé à l'est.</p>			
<i>Période / Datation</i>	XIII-XVe		
<i>Bibliographie / Source</i>			
<i>Lieu de conservation</i>			
<i>Cote</i>

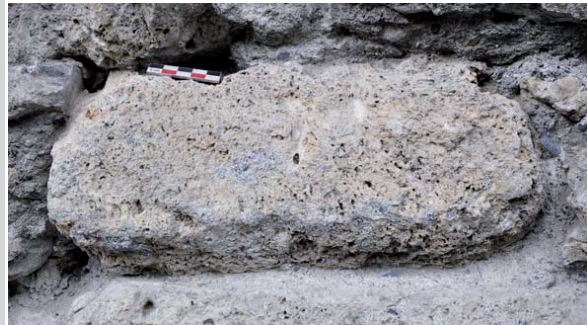
<b>Référence</b>	133		
<i>Typologie</i>	Meneau	<i>Longueur (cm)</i>	32
<i>Matériau</i>	Tuf calcaire	<i>Largeur (cm)</i>	15
<i>Lisibilité</i>	Fragmentaire	<i>Hauteur (cm)</i>	
<i>Etat de conservation</i>	Dégradé	<i>Diamètre (cm)</i>	
<i>Localisation</i>		EA / US	M 1003 10165
Meneau ou traverse partiellement conservé, employé sous la fenêtre FEN 1076 du mur M 1003. Il présente deux chanfreins de 6 cm.			
<i>Période / Datation</i>	XIII-XVe		
<i>Bibliographie / Source</i>			
<i>Lieu de conservation</i>			
<i>Cote</i>

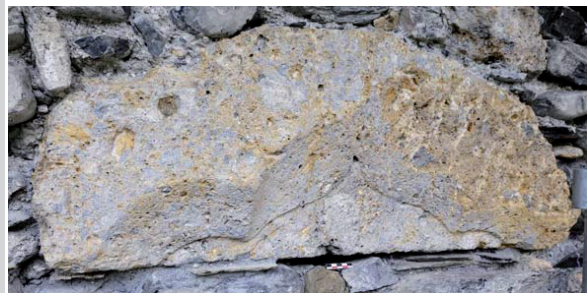
<b>Référence</b>	134		
<i>Typologie</i>	Linteau	<i>Longueur (cm)</i>	101
<i>Matériau</i>	Tuf calcaire	<i>Largeur (cm)</i>	
<i>Lisibilité</i>	Complete	<i>Hauteur (cm)</i>	39
<i>Etat de conservation</i>	Bon état	<i>Diamètre (cm)</i>	
<i>Localisation</i>		EA / US	M 1003 10164
Linteau avec un décor d'arc en accolade employé au dessus de la porte POR 1047 du mur M 1003, dans sa position d'origine. La longueur maximale de l'arc est de 67 cm et sa hauteur maximale est de 17 cm. L'état de conservation est bon hormis des traces de perforateur sur sa partie droite dues au piquage de la façade.			
<i>Période / Datation</i>	XVe		
<i>Bibliographie / Source</i>			
<i>Lieu de conservation</i>			
<i>Cote</i>

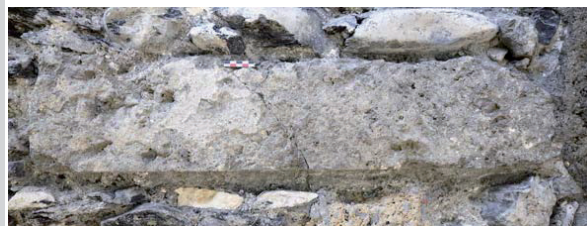
<b>Référence</b>	135		
<i>Typologie</i>	Jambage / Piédroit	<i>Longueur (cm)</i>	89
<i>Matériau</i>	Tuf calcaire	<i>Largeur (cm)</i>	22
<i>Lisibilité</i>	Partielle	<i>Hauteur (cm)</i>	
<i>Etat de conservation</i>	Dégradé	<i>Diamètre (cm)</i>	
<i>Localisation</i>		EA / US	M 1003 10166
Piédroit employé à l'ouest de la fenêtre FEN 1048 dans le parement extérieur du mur M 1003. De forme rectangulaire, il présente (partie basse) une feuillure de 3 cm de profondeur et d'une largeur de 4 cm. Son extrémité est est masquée par l'encadrement de la fenêtre.			
<i>Période / Datation</i>	XIII-XVe		
<i>Bibliographie / Source</i>			
<i>Lieu de conservation</i>			
<i>Cote</i>

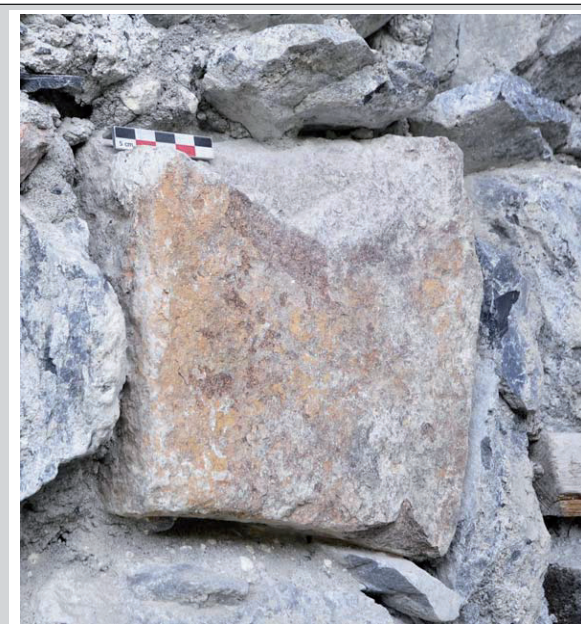
<b>Référence</b>	<b>136</b>		
Typologie	Claveau	Longueur (cm)	20
Matériau	Grès	Largeur (cm)	19
Lisibilité	Partielle	Hauteur (cm)	
Etat de conservation	Dégradé	Diamètre (cm)	
Localisation		EA / US	M 1003 10176

Fragment de claveau en grès rougi remployé au dessus de la fenêtre FEN 1073 dans le parement extérieur du mur M 1003. Sa partie concave est située en bas et la partie convexe n'est pas conservée puisque le claveau est brisé.

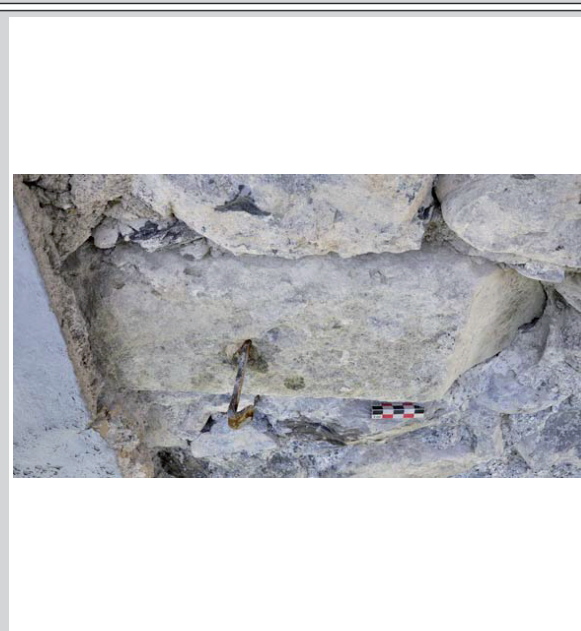
<b>Référence</b>	<b>137</b>		
Typologie	Claveau	Longueur (cm)	30
Matériau	Grès	Largeur (cm)	14,5
Lisibilité	Partielle	Hauteur (cm)	
Etat de conservation		Diamètre (cm)	
Localisation		EA / US	M 1003 10165

Claveau employé à l'est de la fenêtre FEN 1109 dans le parement extérieur du mur M 1003. Présenté en position couchée, sa face inférieure (douelle) est visible dans le parement. La partie concave est observable sur 12 cm, la longueur totale du claveau n'est pas connue puisqu'il est en partie masqué par l'encadrement de fenêtre.

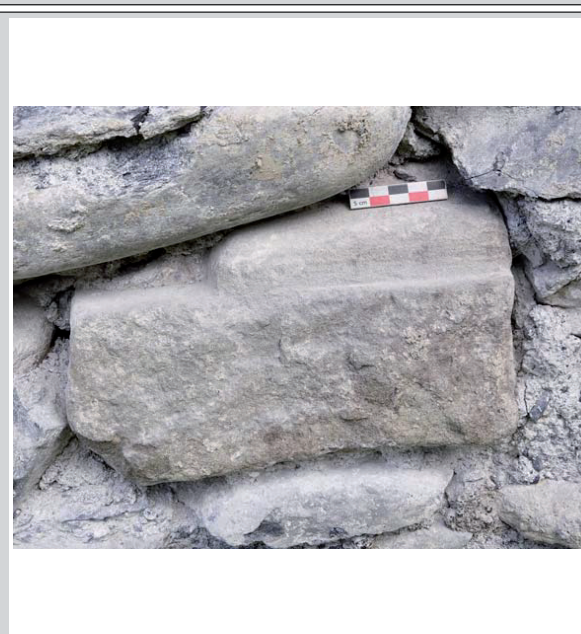
<b>Référence</b>	<b>138</b>		
Typologie	Indéterminé	Longueur (cm)	23
Matériau	Grès	Largeur (cm)	
Lisibilité	Fragmentaire	Hauteur (cm)	12
Etat de conservation	Bûché	Diamètre (cm)	
Localisation		EA / US	M 1003 10165

Élément bûché au nu du parement remployé à l'est de la fenêtre FEN 1112 dans le parement extérieur du mur M 1003. De forme rectangulaire, il présente un petit quart-de-rond de 3 cm et un méplat sur sa partie ouest. Il pourrait s'agir d'un fragment de tailloir (mais différent de ceux étudiés) ou d'une base rectangulaire de pilier engagé au vu du champ rectiligne situé à l'est (en lien avec chapiteau engagé ?).

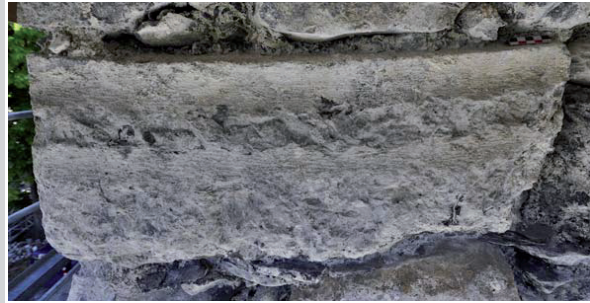
<b>Référence</b>	139		
<i>Typologie</i>	Linteau	<i>Longueur (cm)</i>	65
<i>Matériau</i>	Calcaire	<i>Largeur (cm)</i>	16,5
<i>Lisibilité</i>	Partielle	<i>Hauteur (cm)</i>	26
<i>Etat de conservation</i>	Bûché	<i>Diamètre (cm)</i>	
<i>Localisation</i>		<i>EA / US</i>	M 1003 10167
<p>Linteau ou claveau bûché au nu du parement employé dans la chaîne d'angle des murs M 1002 et M 1003. De forme rectangulaire et légèrement arquée, il est présenté à l'inverse de sa position d'origine. La partie haute, arquée, présente une bande concave de 5 cm de largeur et la partie bûchée située dessous pourrait correspondre à l'emplacement d'un tore. Une deuxième bande très légèrement concave est visible et une grande partie de la face est bûchée. Son bout ouest a été bûché au nu du parement du mur M 1002.</p>			
<i>Période / Datation</i>	XVIe-XVIIe		
<i>Bibliographie / Source</i>			
<i>Lieu de conservation</i>			
<i>Cote</i>

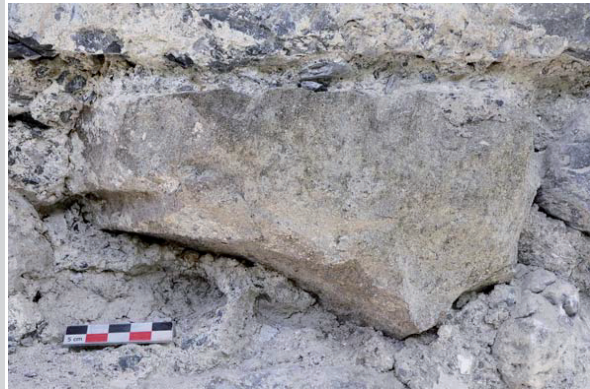
<b>Référence</b>	140		
<i>Typologie</i>	Tailloir	<i>Longueur (cm)</i>	22
<i>Matériau</i>	Grès	<i>Largeur (cm)</i>	
<i>Lisibilité</i>	Fragmentaire	<i>Hauteur (cm)</i>	11
<i>Etat de conservation</i>	Très dégradé	<i>Diamètre (cm)</i>	
<i>Localisation</i>		<i>EA / US</i>	M 1003 10167
<p>Fragment de tailloir en grès légèrement rougi employé dans le parement extérieur du mur M 1003, présenté dans sa position d'origine. Son champ est mouluré (bandeau, réglet).</p>			
<i>Période / Datation</i>	XIIe		
<i>Bibliographie / Source</i>			
<i>Lieu de conservation</i>			
<i>Cote</i>

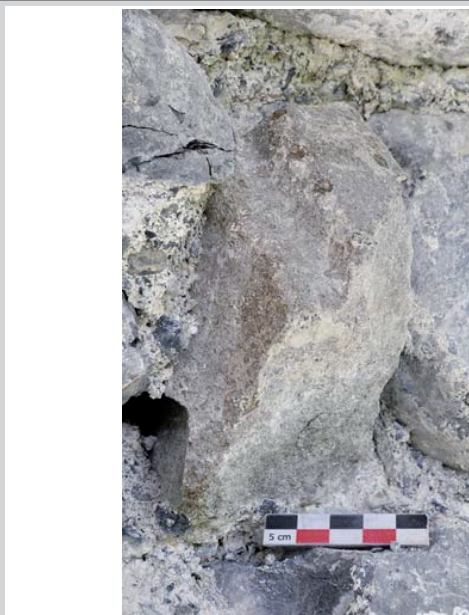
<b>Référence</b>	141		
<i>Typologie</i>	Tailloir	<i>Longueur (cm)</i>	13
<i>Matériau</i>	Grès	<i>Largeur (cm)</i>	
<i>Lisibilité</i>	Fragmentaire	<i>Hauteur (cm)</i>	7
<i>Etat de conservation</i>		<i>Diamètre (cm)</i>	
<i>Localisation</i>		<i>EA / US</i>	M 1003 10167
<p>Petit fragment de tailloir en grès rougi employé dans le parement extérieur du mur M 1003, présenté à la verticale et légèrement de biais. Sa face supérieure se situe à l'est. Son champ est mouluré (bandeau, réglet).</p>			
<i>Période / Datation</i>	XIIe		
<i>Bibliographie / Source</i>			
<i>Lieu de conservation</i>			
<i>Cote</i>

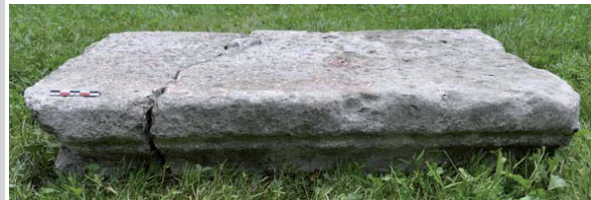
<b>Référence</b>	142		
<i>Typologie</i>	Tailloir	<i>Longueur (cm)</i>	58
<i>Matériau</i>	Grès	<i>Largeur (cm)</i>	33-37
<i>Lisibilité</i>	Complète	<i>Hauteur (cm)</i>	12,5
<i>Etat de conservation</i>	Bon état	<i>Diamètre (cm)</i>	
<i>Localisation</i>	Charpente	<i>EA / US</i>	M 1001
<p>Tailloir prélevé sur l'arase du mur lors des travaux de restauration de la charpente en 2011-2012. Grand tailloir engagé de forme rectangulaire qui devait couvrir un pilier de 52 cm de long, et de 27 cm de larg. En bon état de conservation mais brisé en deux parties. Son champ avant est mouluré (bandeau, réglot, cavet renversé). Les deux bouts sont rectilignes. Le champ arrière est rectiligne (7 cm) sur la partie inférieure et possède un chanfrein renversé (7 cm) sur la partie supérieure. Des traces de ciseau obliques sont visibles sur la partie rectiligne du champ arrière. Des traces de peinture rouge sont conservés sur la face supérieure (et quelques traces de peinture moderne jaunâtre). Une rainure de 1 cm de larg. est taillée à 3 cm du bord, visible sur l'intégralité de la face. Elle correspond au lit de pose.</p>

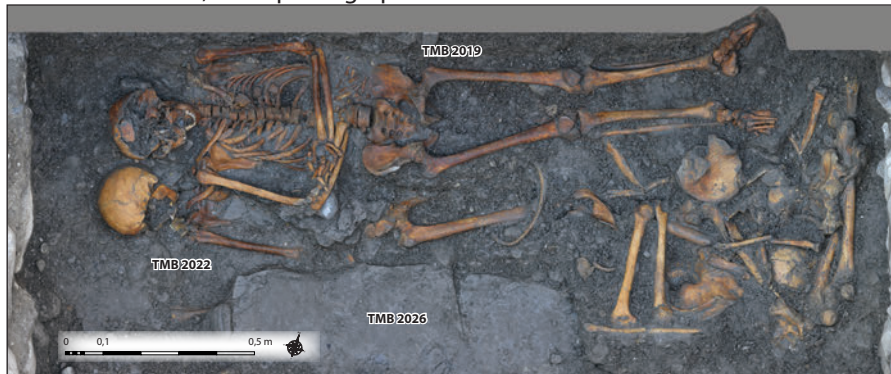
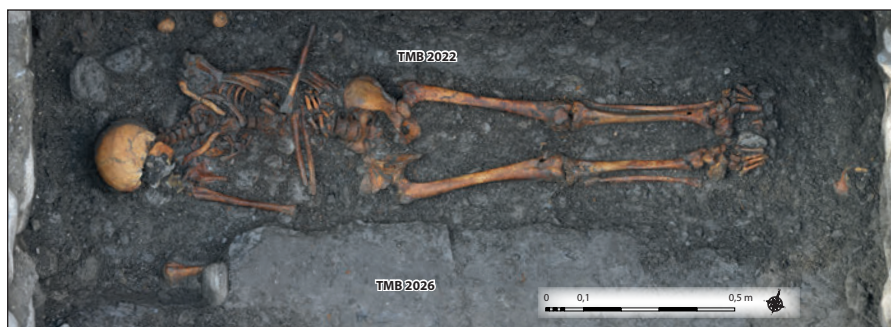
Tombe TMB 2019, orthophotographie au 1/20.

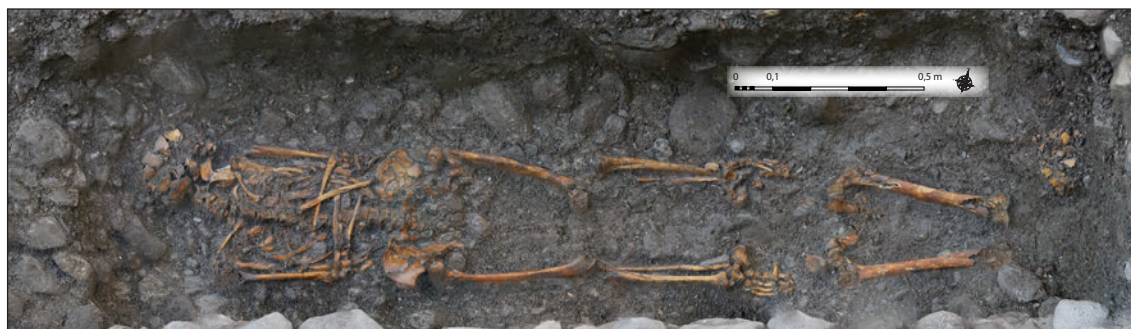
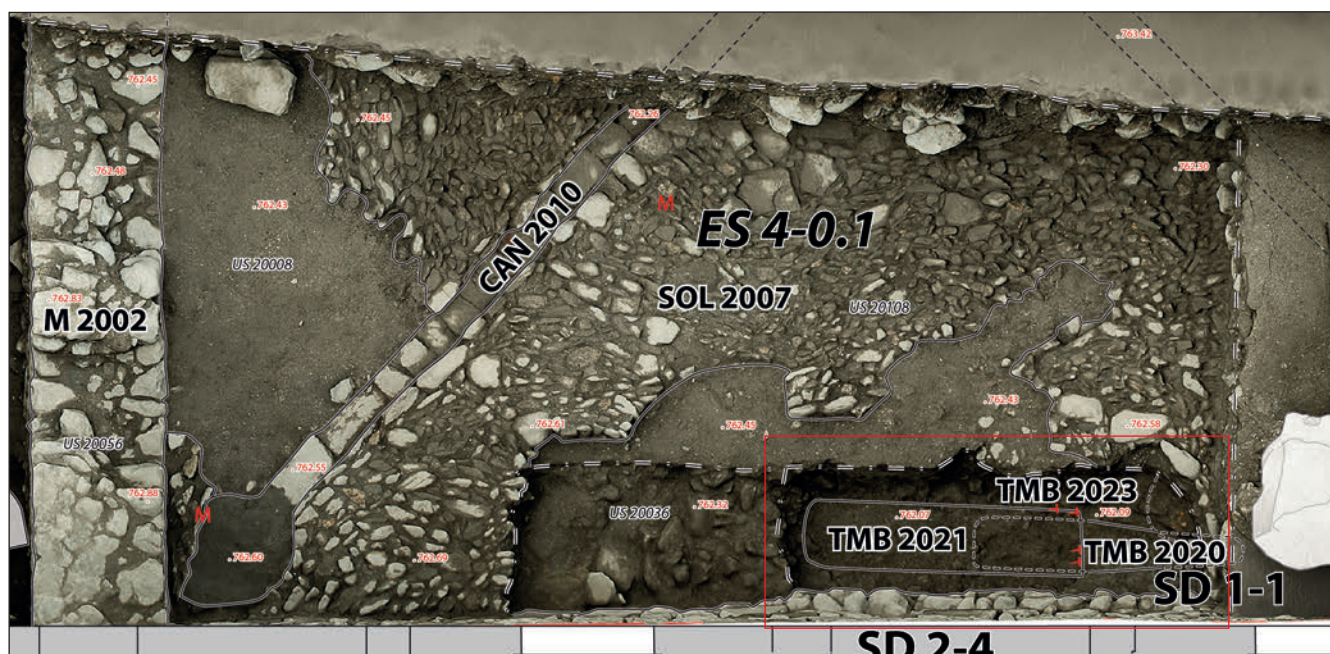
Tombes TMB 2020 et 2021, orthophotographie au 1/20.

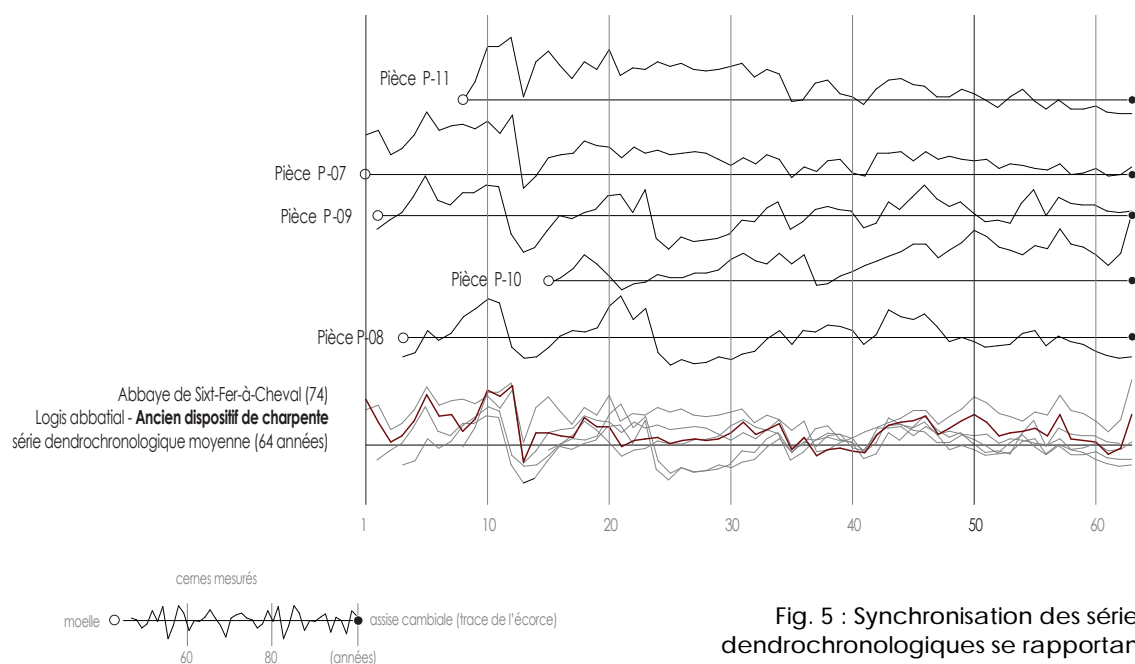
Fig. 5 : Synchronisation des séries dendrochronologiques se rapportant à l'ancien dispositif de charpente.

Les séries dendrochronologiques, restituées à partir des mesures effectuées sur les bois de l'abbaye de Sixt, ont été comparées entre elles. Ces comparaisons ont permis d'établir la contemporanéité entre eux des bois relevant de l'ancien dispositif de charpente et de construire une série moyenne plus à même de témoigner des conditions climato-environnementales subies par ce groupe d'individus (figures 4 et 5). De manière à dater cette série moyenne ainsi que les séries se rapportant à chacun des bois trouvés dans les maçonneries, des recherches de synchronismes ont été conduites sur un panel de chronologies ayant valeur de référence, émanant de différentes bases de données disponibles pour les bois de résineux historiques<sup>11</sup>. Menées par glissement de pas annuel, ces recherches de synchronismes ont été quantifiées au moyen des tests de corrélation G, W, d, r, t<sup>12</sup>. Une datation dendrochronologique est retenue dès lors qu'elle se réplique de manière univoque sur un nombre important de références indépendantes et qu'elle est associée à de forts coefficients de corrélation. La précision d'une datation dendrochronologique est fonction de la nature et de l'état d'élaboration du dernier cerne observé ; mais sa pertinence est indubitablement subordonnée à la représentativité de l'échantillonnage.

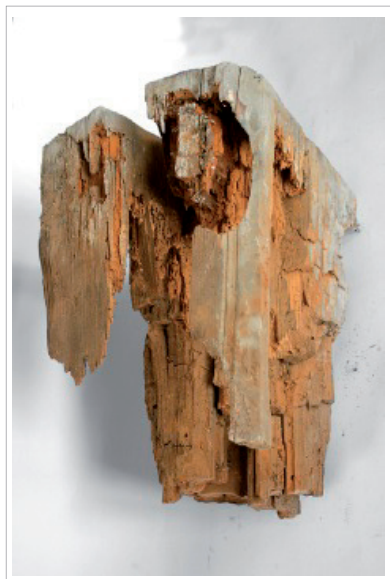
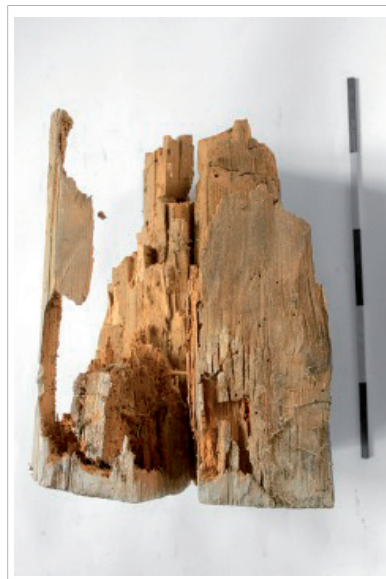
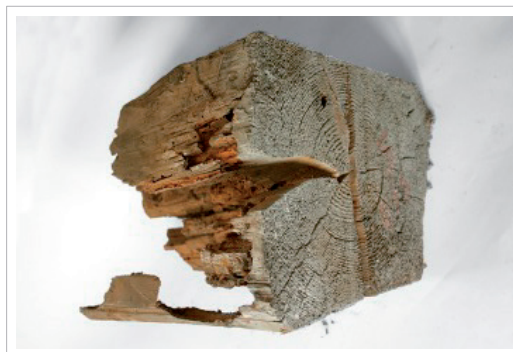
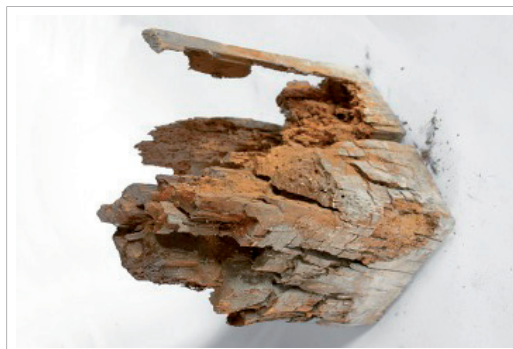
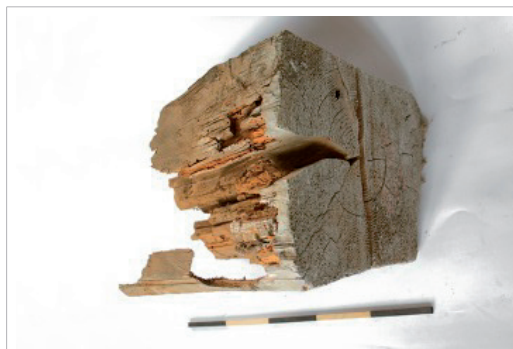
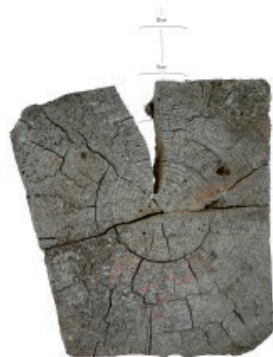
Site : Abbaye de Sixt-Fer-à-Cheval (74)  
 Bâtiment : Logis abbatial  
 Unité stratigraphique : Mur Est  
 N° bois archéo : 74273-2210579-P8  
 Enregistrement dendro : P-08

Pièce équarrie provenant de l'ancien dispositif de charpente - Section 26,1 \* 31,5 cm - Extrémité intérieure d'un assez bon état de conservation malgré de singulières fentes à coeur et des roulures fragilisant la tenue mécanique du bois - Conservation du flache : assise cambiale sur 2 arêtes - About extérieur de la pièce présentant toutes les caractéristiques d'un bois ayant subi des infiltrations d'eau, des zones de chauffe, des développements fongiques (champignons lignivores) et des dégradations par des larves d'insectes xylophages ... Destruction complète du bois, dégradation du bois sous forme de pourriture cubique, sciure, poussière ...

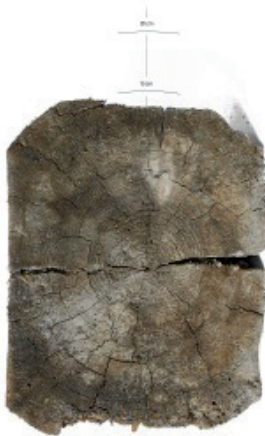
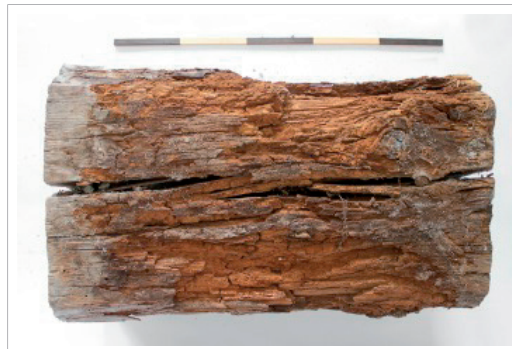
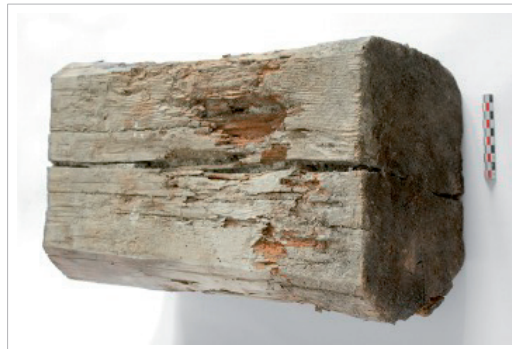
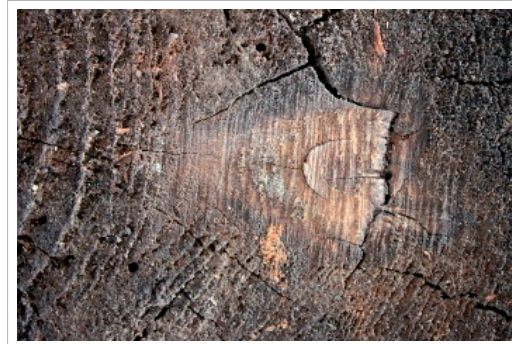
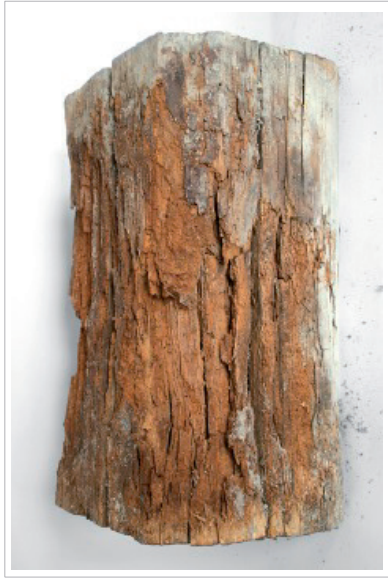
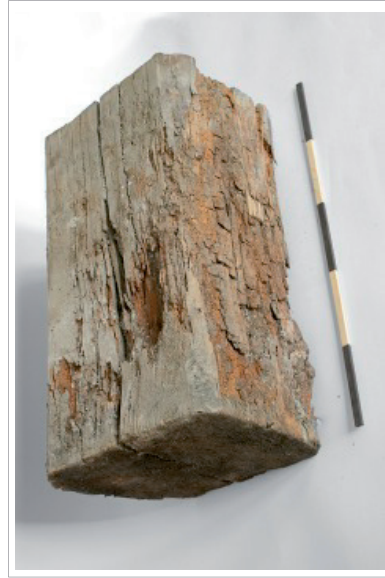
Bois de brin  
 équarri

Dimensions (cm) : \* en rouge : dimension d'origine conservée  
 L. 46,5 \* section 29,1 \* 23,3 cm (diamètre 34 cm)

Mesures dendro :  61 cernes Datation (ori/ter) : -

Pièce équarrie provenant de l'ancien dispositif de charpente - Extrémités présentant des sectionnements de long exécutés au moyen d'une scie manuelle (stries irrégulières bien distinctes au niveau d'un sectionnement de branche) - Fût d'épicéa d'environ 35 cm de diamètre, équarri au moyen d'outil à percussion lancée ; l'érosion et l'encrassement généralisé des surfaces masquent les traces - Dégradaation des surfaces du bois : infiltrations d'eau dans les fibres qui ont laissé place à des développements fongiques et des attaques d'insectes xylophages - Moelle in situ, 61 cernes mesurés, conservation de l'assise cambiale sur 2 arêtes.
