## Abbaye de Sixt (Sixt-Fer-à-Cheval, Haute-Savoie). Les bâtiments conventuels

## ABBAYE DE SIXT LES BÂTIMENTS CONVENTUELS SIXT-FER-À-CHEVAL HAUTE-SAVOIE

RAPPORT FINAL D'OPÉRATION ARCHÉOLOGIQUE  
BAS MOYEN ÂGE, ÉPOQUES MODERNE ET CONTEMPORAINE  
JANVIER 2015

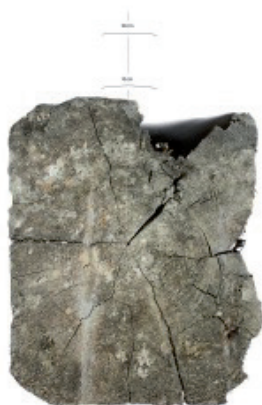
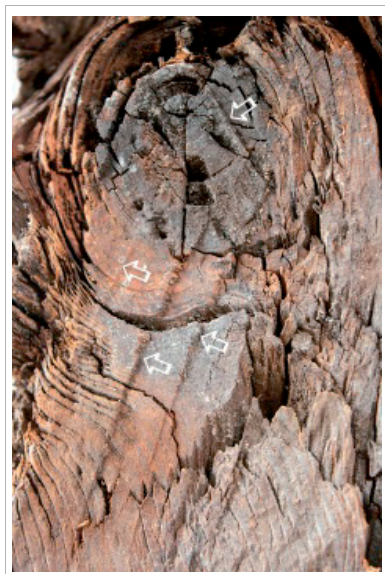
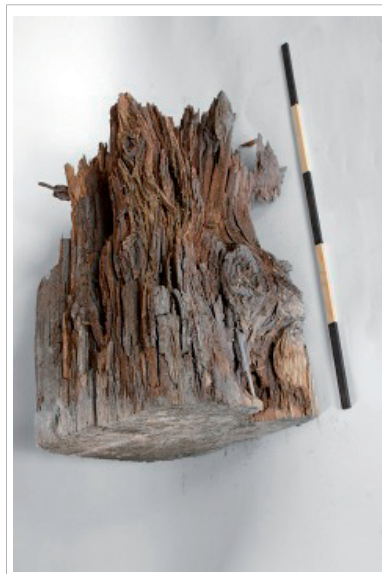
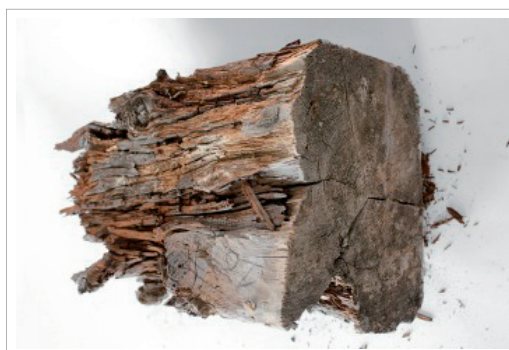
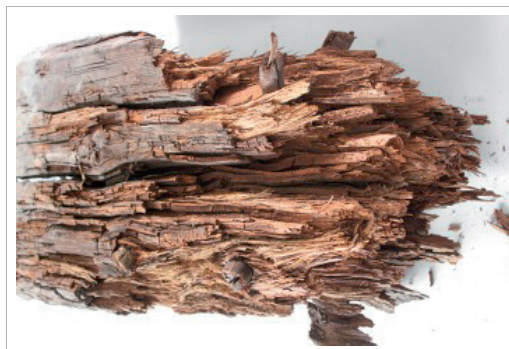
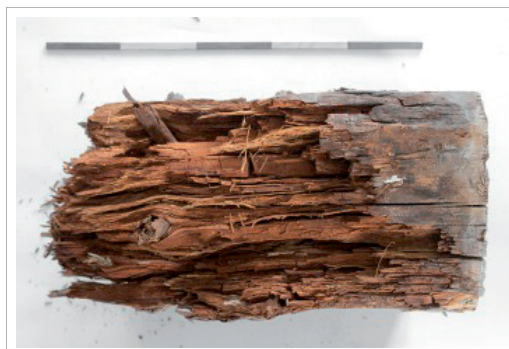
Bois de brin équarri

L. 46,0 \* section 29,1 \* 23,5 cm (diamètre 34,3 cm)

Mesures dendro  63 cernes Datation (ori/ter) : -

Pièce équarrie provenant de l'ancien dispositif de charpente - L'extrémité intérieure de la pièce présente une surface transverse en assez bon état de conservation, arborant quelques fentes à coeur (suivant les rayons ligneux du bois) et l'assise cambiale encore conservée sur une arête ; perte ponctuelle de matière sur la coupe transversale - Les parements et l'about face extérieure de la pièce sont extrêmement dégradés ; le bois s'est défilé longitudinalement sous l'effet d'agents fongiques notamment, suite à des ruissellements/stagnation d'eau sur le bois - Traces laissées par des outils de dressage/d'équarrissage, visibles à proximité d'une zone noueuse : incision d'un fer franchant et sectionnement du bois.

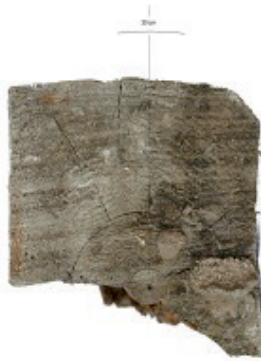
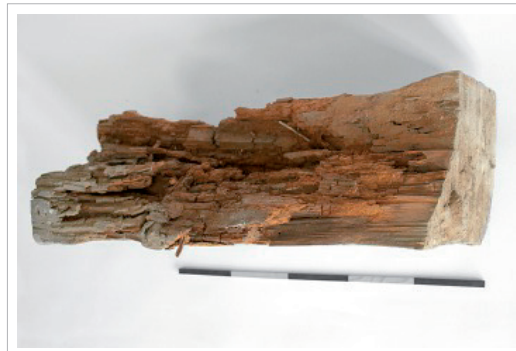
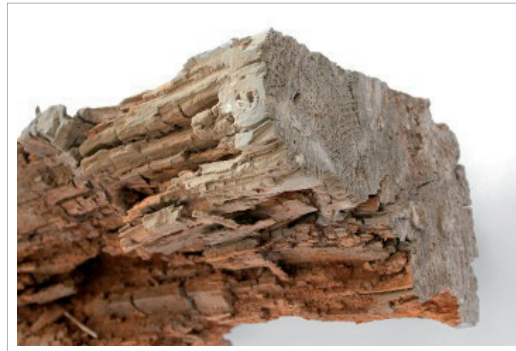
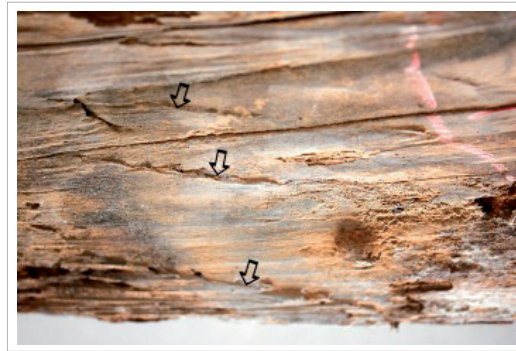
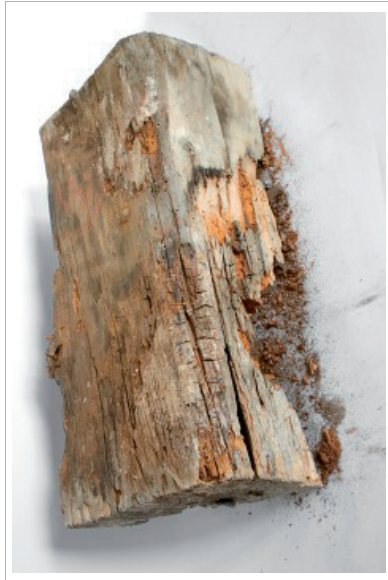
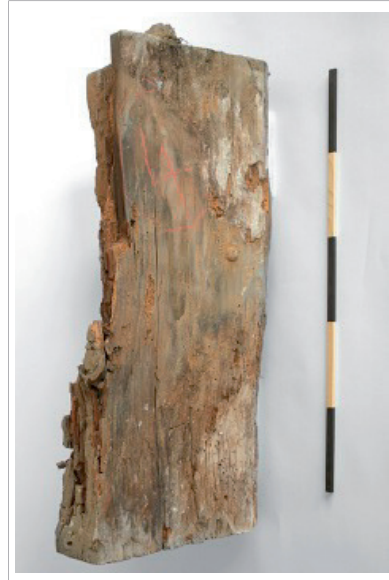
Bois de birn équarri

49 cernes Datation (ori/ter) : -

Pièce équarrie provenant de l'ancien dispositif de charpente - Pièce très lacunaire ayant perdu la moitié de sa section - Altérations multiples d'ordre biologique, bactériologique et naturelle : trous d'envols, pourriture cubique, développements microbiologiques (mérule ...), perte de densité, déstructuration anatomique ... - Pièce présentant des sectionnements de long aux deux extrémités : traces de sciage sur un des abouts - L'un des parements présente des traces de dressage laissées par un outil à percussion lancée de type dolbre ; saignées d'incision dans le bois et rupture du copeau - Le bois se délite et présente des rouliures - Moelle in situ, 49 cernes mesurés - Départs de branches perturbant la concentricité des cernes.

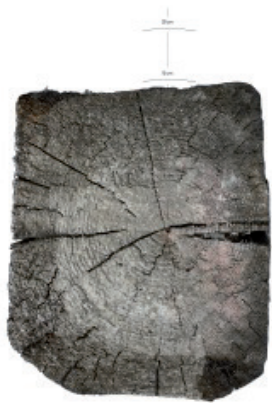
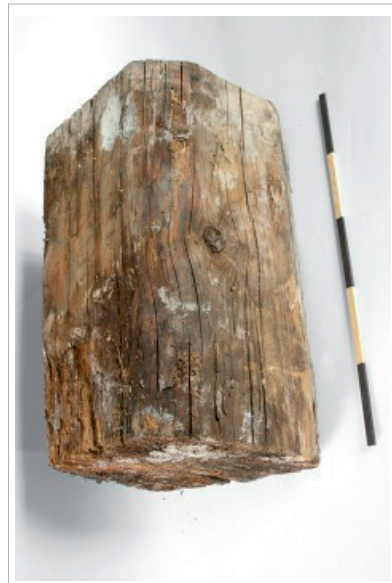
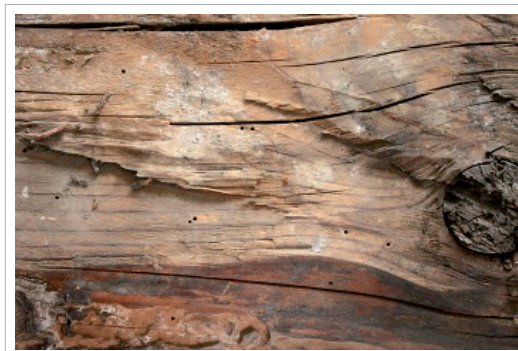
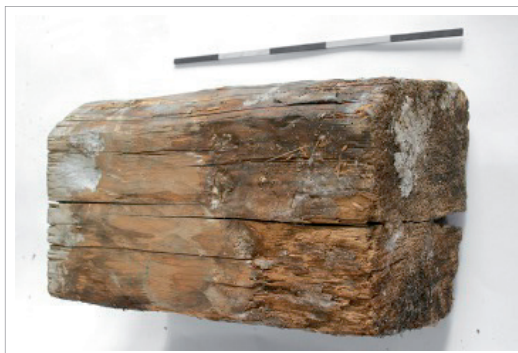
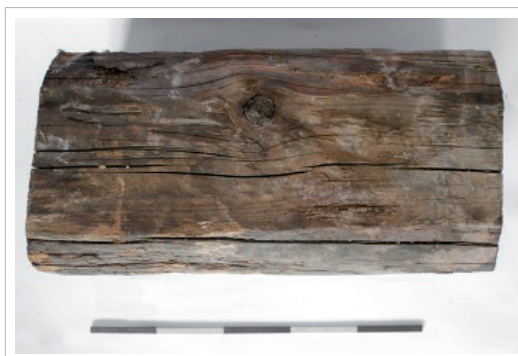
Bois de brin équiné

56 cerne Dateation (ori/ter) : -

Pièce équarrie provenant de l'ancien dispositif de charpente. - Extrémités présentant des sectionnements de long exécutés au moyen d'une scie manuelle (stries irrégulières, plusieurs angles d'inclinaison de la scie). - Pièce procédant de l'équarrissage d'un fût d'épicéa de 34 cm de diamètre ; moelle *in situ*, conservation de l'assise cambiale. - Nombreuses fentes à cœur fragilisant la pièce. - Traces du dressage/équarrissage de la pièce laissées par l'utilisation d'outils à percussion lancée de type épaupe de mouton/doloire (saignée obliques dans le bois et arrachements des fibres) et d'herminette (enlèvements de copeaux sous forme de cupules). - Présente de rameaux/dépôts de branches écourtés lors du façonnage de la pièce.

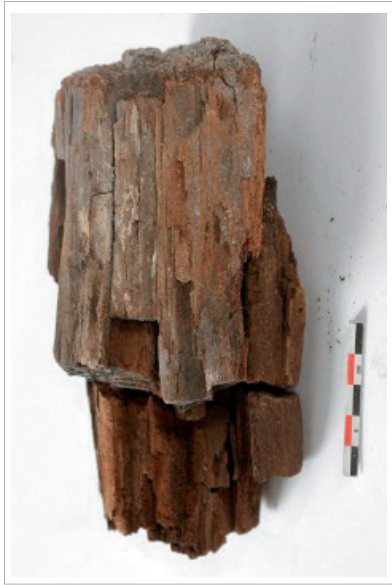
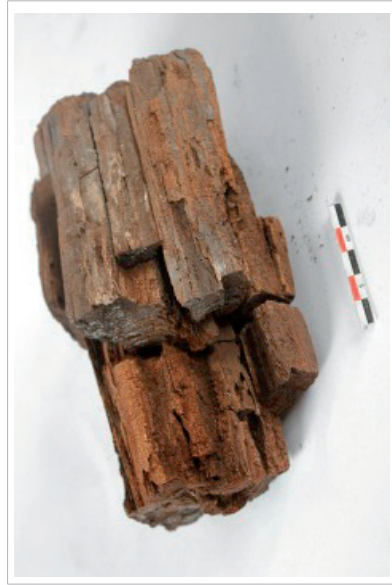
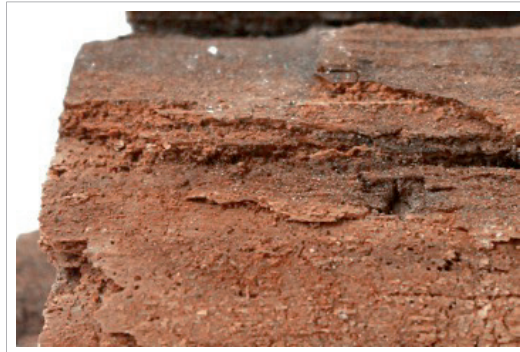
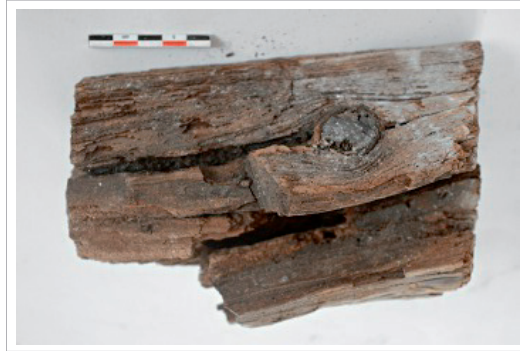
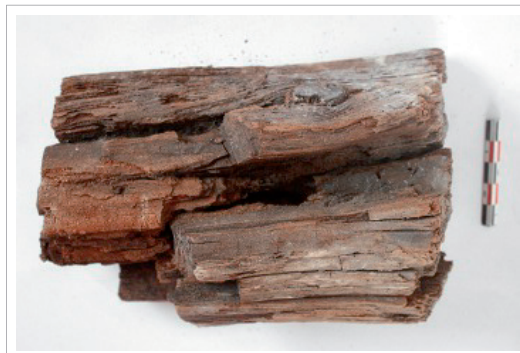
brin équarré ?

Bois de boulin provenant d'un fût d'au moins 12 cm de diamètre ; absence de traces d'outil, forte érosion de l'ensemble des surfaces - Pièce très lacunaire, extrêmement fragile ; une des extrémités présente un sectionnement de long orthogonal aux fibres - La pièce présente les traces de nombreuses altérations d'insectes xylophages (galeries et trous d'envols), mais également des dégâts subis par des infiltrations d'eau (migrations dans les tissus ligneux) et des infestations d'ordre biologique : pourriture du cœur, perte de cohésion des fibres, segmentations diverses du bois, perte de densité - Départ de branche, perturbant la concentricité des cerne - Moelle in situ, 77 cerne mesurés.

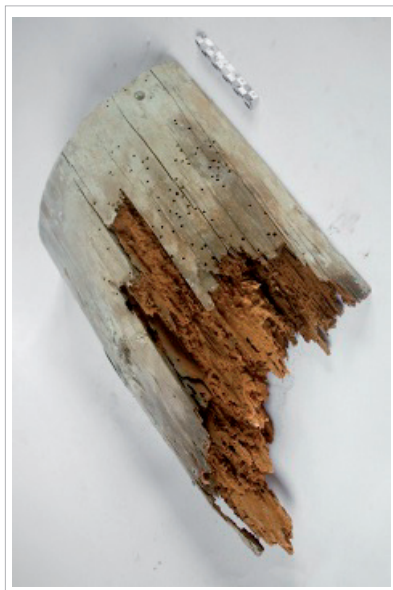
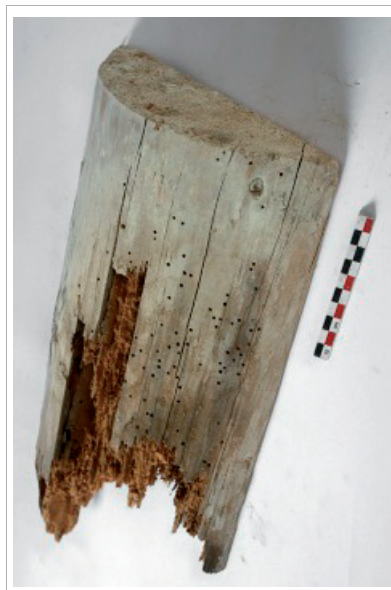
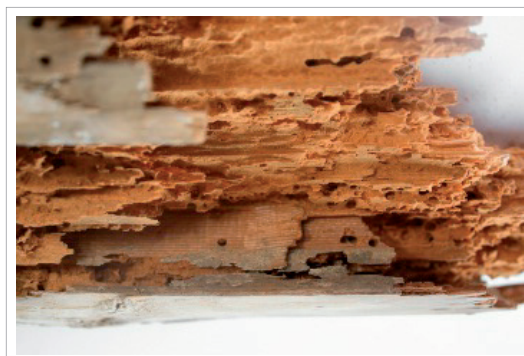
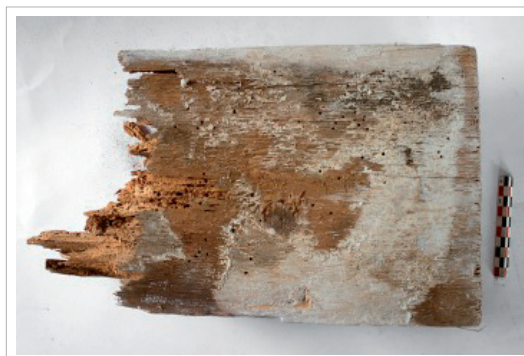
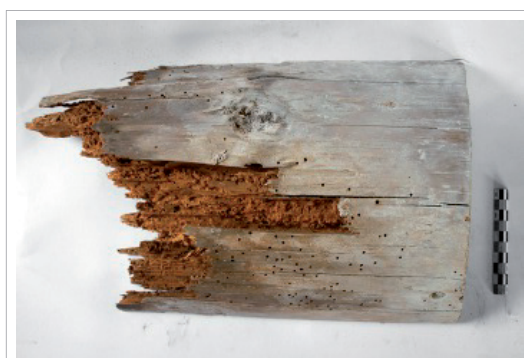
L. 41,5 \* largeur 24,7 \* épaisseur 7,8 cm

Mesures dendro ● 64 cerne Datation (an/ter) : 1618 - 1681 /c

Bois de maçonnerie - Dosse procédant du débitage tangentiel d'un fût d'épicéa de 28 cm de diamètre ; conservation de la zone de flache sur toute la circonférence du bois - Fût débité par sciage ou fendage tangentiel ; absence de traces d'outil, état de surface altéré par des pourritures - Une des extrémités présente un about sectionné orthogonalement aux fibres, l'autre extrémité présente une perte importante de matière procédant d'une attaque d'insectes xylophages et d'une destruction de la matière (altération fongique) - Pièce ne présentant pas de traces d'outils de surfacage - Annotation archéologique : " bois entre FEN 1055 et FEN 1056, au-dessus du lapidaire n°5".

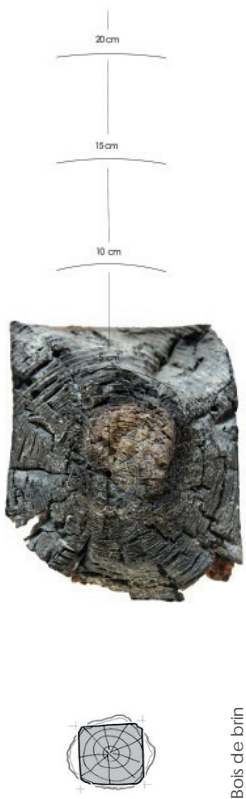
Bois de brin équarré

L. 11,5 \* **section 8,5 \* 10,7 cm**

Mesures dendro  53 cernes **Datation (ori/ter) : -**

Bois de boulin, brin équarré - Section rectangulaire de 8,5 \* 10,7 cm - Une des extrémités présente un sectionnement de long par sciage manuel (stries irrégulières), la seconde extrémité présente des traces de carbonisation - Bois très fragilisé par de nombreuses galeries et trous d'envol d'insectes xylophages : importante perte de matière - Perte de densité du matériau suite à des altérations biologiques - Ancienne altération fongique ayant provoqué des ruptures dans les liaisons anatomiques du bois, provoquant des ruptures/cassures transversales aux fibres du bois - Annotation archéo : "TB au-dessus FEN 1072".

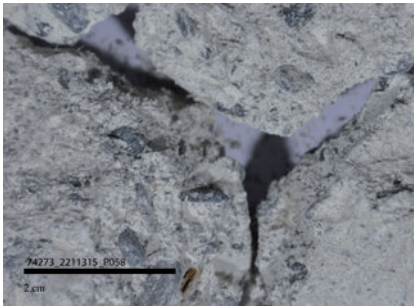
<p><b>ABBAYE de SIXT (Sixt-Fer-à-Cheval, Haute-Savoie)</b></p> <p><b>ANNEXE 16</b> COMPARAISON DES MORTIERS DE CONSTRUCTION (P051 à P083)</p> <p>Août 2014. Echelle 1/1. Photographies et DAO : L. D'Agostino</p>	
<p><b>P058 : M 1002, USC 10152</b></p>
