St-Gervais-les-Bains, Clocher de Saint-Gervais et Saint-Protais

Rapport d'Opération d'Archéologie Préventive

ST-GERVAIS-LES-BAINS

Clocher de Saint-Gervais et Saint-Protais

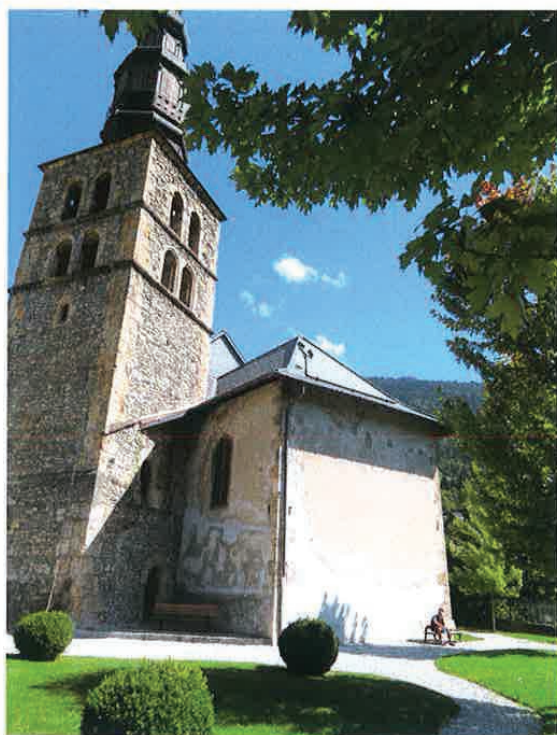
N°3 Angle Nord Ouest/Sud Ouest
Clocher en maçonnerie apparente, les joints ont été repris au ciment

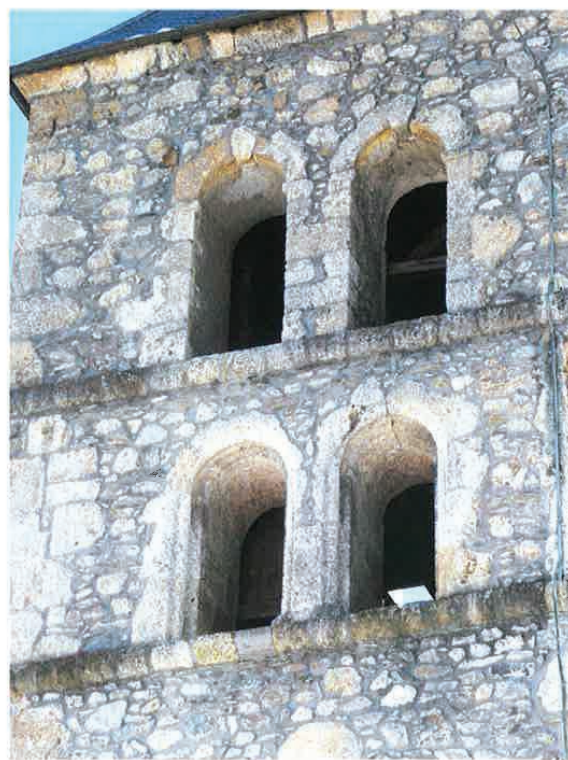
N°4 Baies Elévation Nord Ouest
absence d'abat-sons

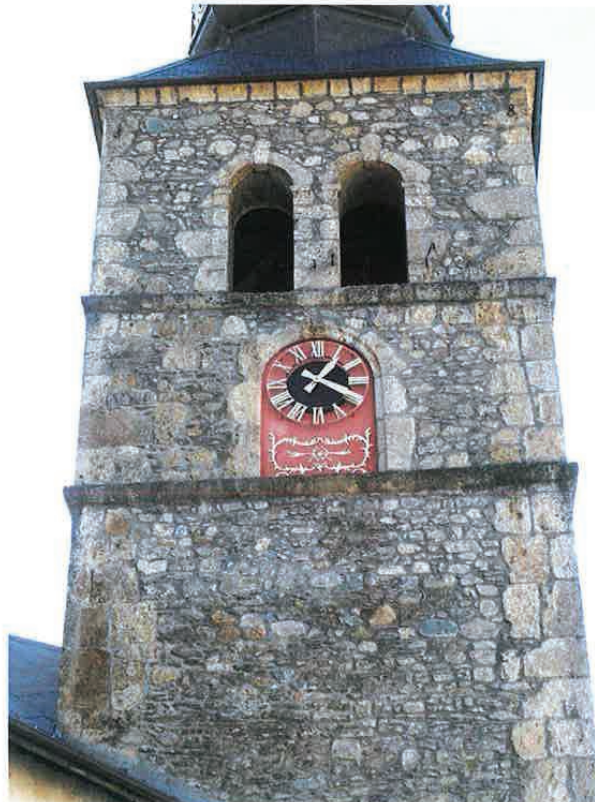
N°8 Haut de l'élévation Nord Est avec horloge

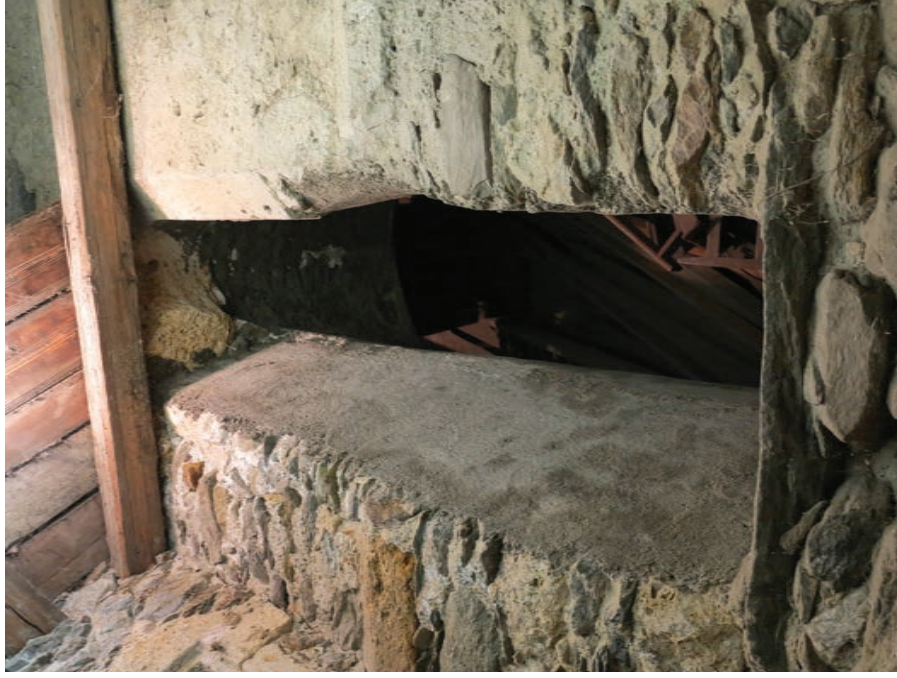
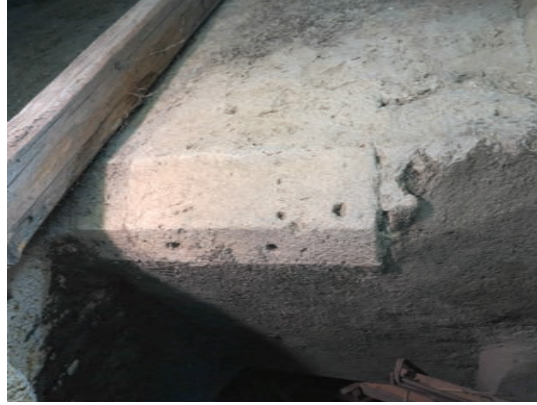
Figure 20 : Relevé et photographies de la porte P0.4 dans le mur UM4 ; Relevé, DAO & photographies : Quentin Rochet

Figure 20 : Relevé et photographies de la porte P0.4 dans le mur UM4 ; Relevé, DAO & photographies : Quentin Rochet

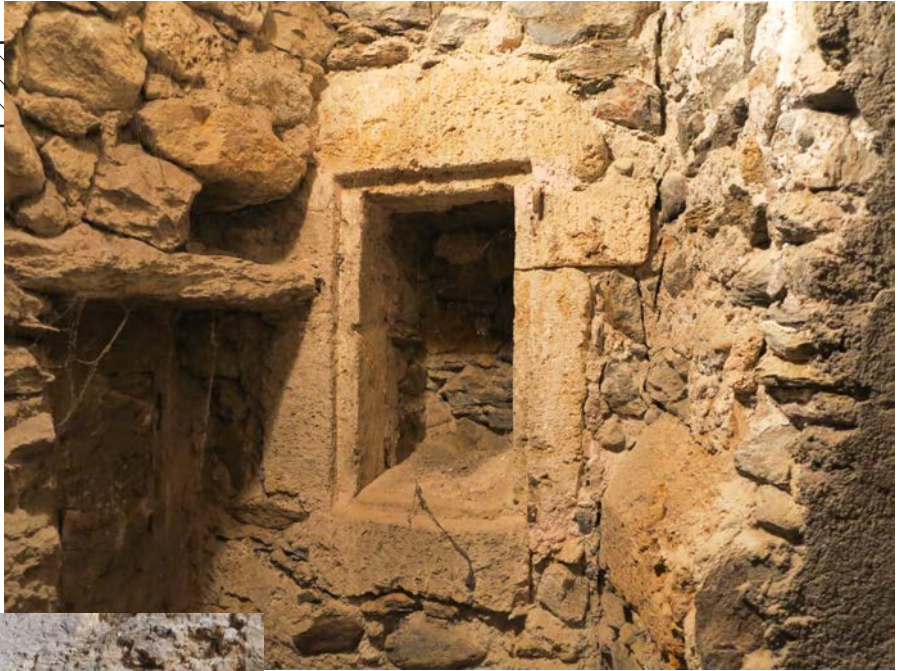
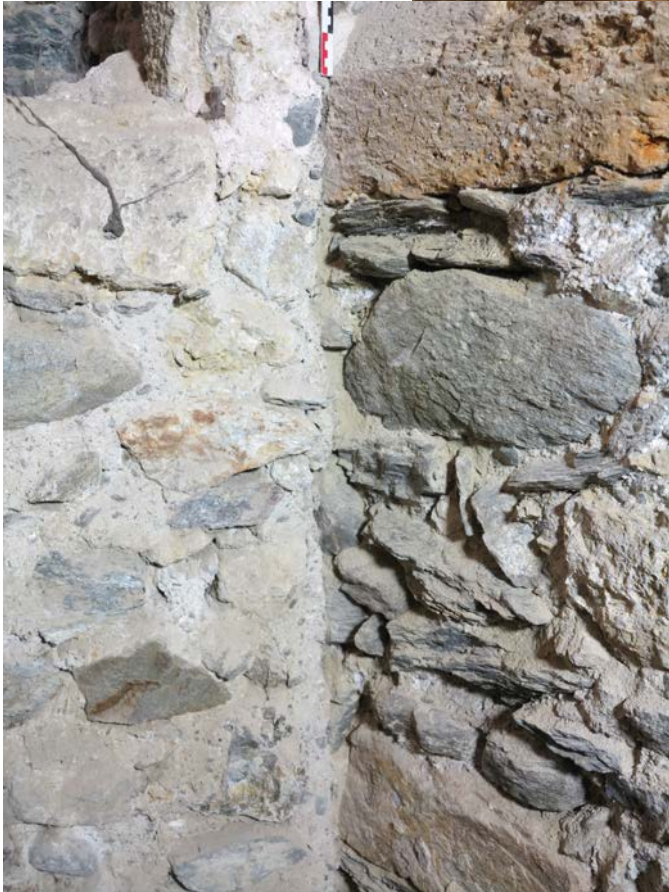
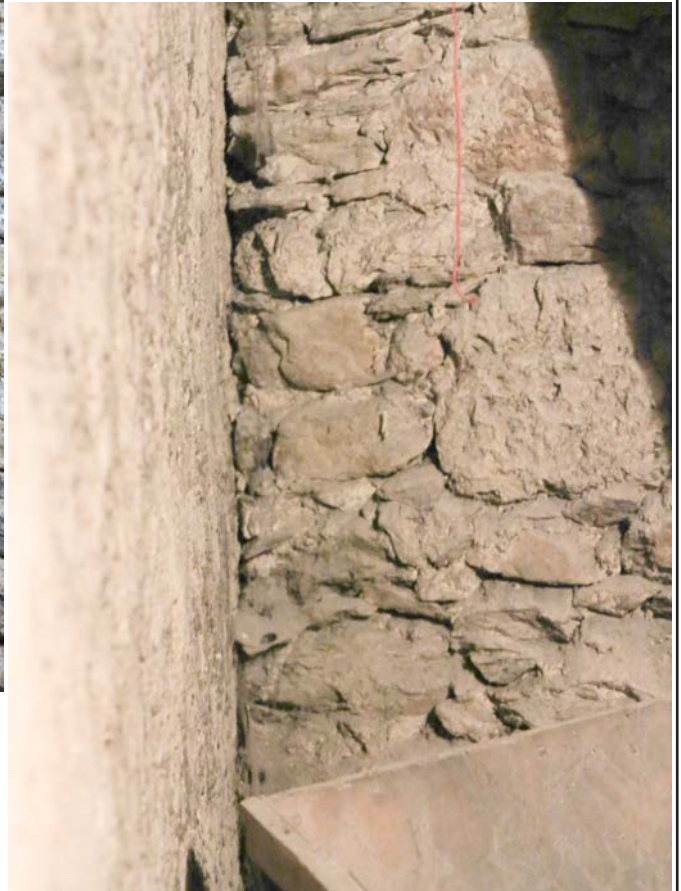
Figure 21 : Relevé et photographies de la baie B.1.4 transformé en porte dans l'UM4, échelle 1/40° ; Relevé, DAO & photographies : Quentin Rochet

▲
A.
◀ B.
▼
C.

À l'exception des quatrième et cinquième étages, percés de baies géminées, le clocher possède trois baies réparties entre les murs UM 2 au nord-ouest et UM 4 au sud-est. Du premier étage au troisième, chaque étage comporte une baie unique, centrée au milieu du parement de l'UM 4 pour le premier et le deuxième étage (B 1.4 et B 2.4, **Fig. 14**), au milieu de l'UM 2 pour le troisième étage (B 3.2, **Fig. 8 & 15**). Les baies de l'UM 4 (B 1.4 et B 2.4) ont été transformées pour permettre les circulations vers l'église moderne (**Fig. 21, 27 et 28**)

Si les baies partagent la même morphologie, leurs dimensions et leurs proportions varient. On peut restituer à la baie B 1.4 une hauteur de 1,02 m pour 0,35 m de large (**Fig. 31**). La baie B 2.4 a une largeur de 55 cm pour 97 cm de hauteur (**Fig. 27**) et la baie B 3.2 a une largeur de 32 cm pour 81 cm de haut (**Fig. 30**). Les baies B 1.4 et B 2.4 ont toutes deux été repercées et agrandies pour permettre les circulations créées par l'église moderne : entre le premier étage du clocher et la cage d'escalier pour la baie B 1.4 (UC 4.2) et entre le deuxième étage du clocher et les combles de l'église moderne pour la baie B 2.4.

Figure 21 : Relevé et photographies de la baie B1.4 transformé en porte dans l'UM4, échelle 1/40^e ; Relevé, DAO & photographies : Quentin Rochet

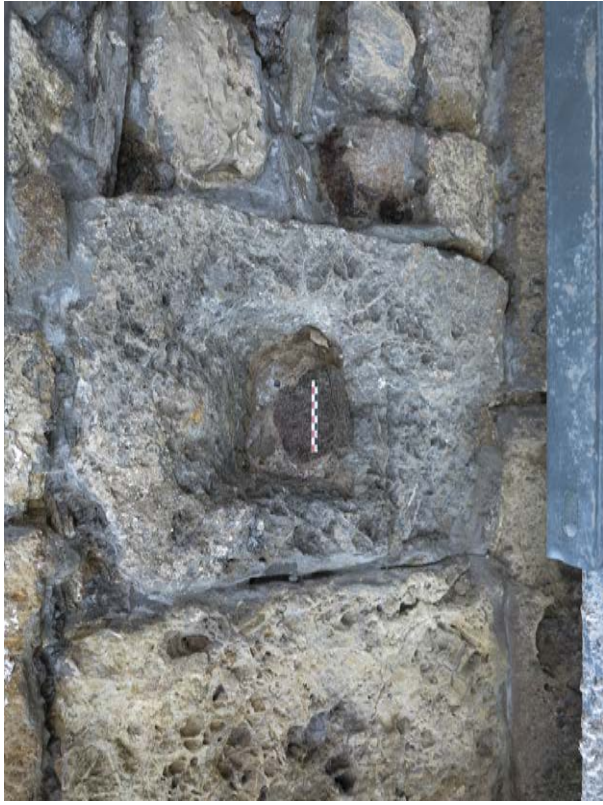
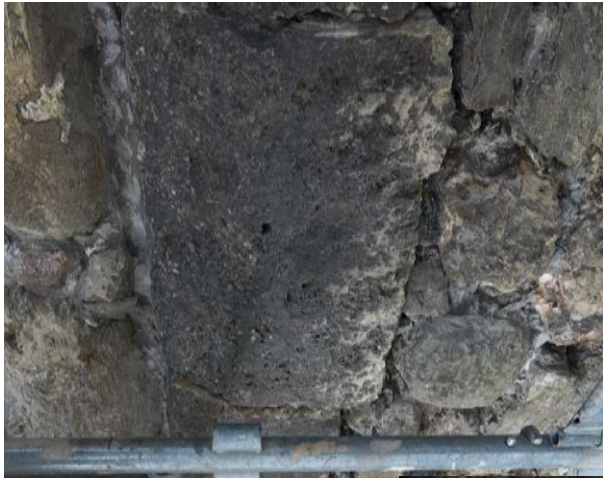
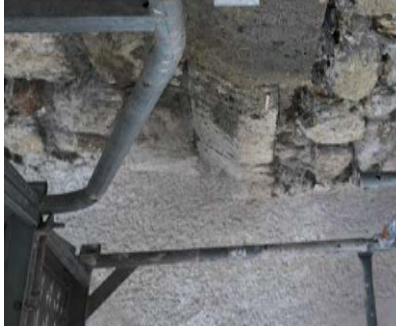
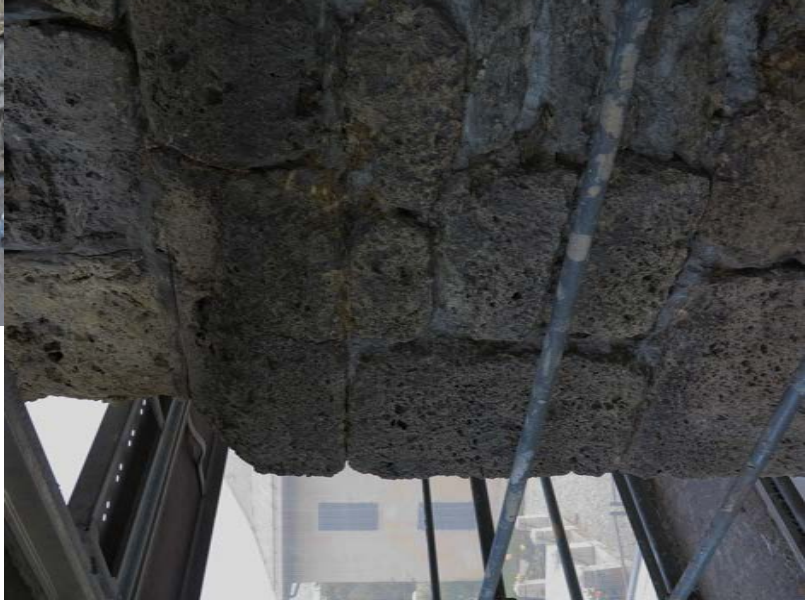
▲ Ancrages dans le chaînage d'angle de l'UM1 au niveau de porte P1.1

◀ Ressaut de type retraite talutée dans le parement de l'UM1 à R+1 et dans le chaînage d'angle

▲ Rupture de l'appareil du ressaut dans le parement de l'UM 3

Figure 25 : Vues du ressaut R+1 dans les parements de l'UM1 et de l'UM3, détail des ancrages dans le parement de l'UM1 ; Photographies : Quentin Rochet

Figure 25 : Vues du ressaut R+1 dans les parements de l’UM1 et de l’UM3, détail des ancrages dans le parement de l’UM1 ; Photographies : Quentin Rochet

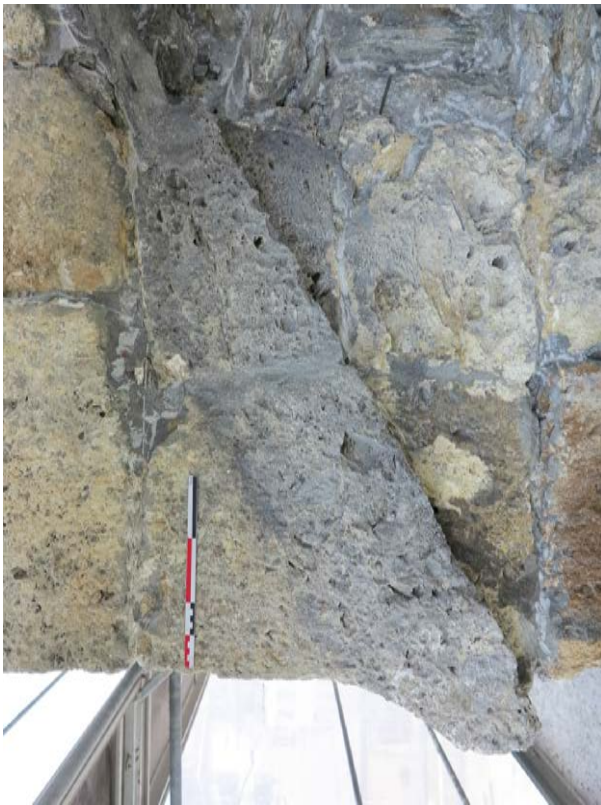
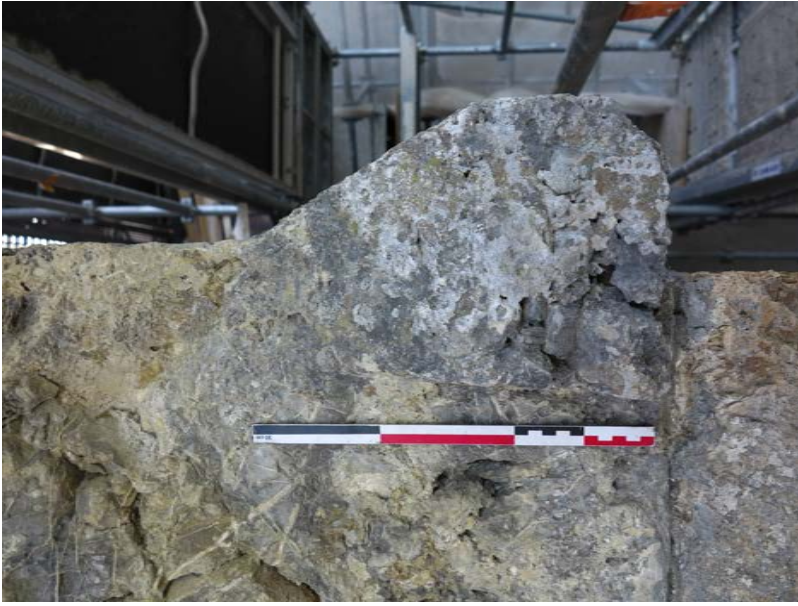
Figure 26 : Vues du larmier chanfreiné dans le parement sud-ouest du mur UM1 – R+1 ; Photographies : Quentin Rochet

Au-dessus de la porte, à partir de 815,31 m NGF (Nord-Ouest), le parement présente un larmier observé sur deux mètres de long et formant un ressaut au niveau du chaînage d'angle des UM 1 et 2 (**Fig. 23 & 26**). Le larmier présente une pente de 26,5°. Il est, au niveau du chaînage d'angle, taillé directement dans les blocs de tuf calcaire composant ce dernier, sous forme d'un ressaut taluté rappelant le retrait observé plus bas dans le parement. Dans le reste du parement, il est composé de pierres calcaires équarrées formant saillie par rapport au parement, mais ne présentant pas le même chanfrein que la partie en tuf calcaire. Au sud-est de ce dispositif, le larmier est absent et son emplacement est caché par les éléments de la toiture actuelle. Aucune trace d'un mur gouttereau sur lequel reposerais cette toiture, n'a toutefois pu être observée dans le parement de l'UM 1. Le toit peut soit correspondre à une construction ouverte, sur poteau porteur, soit une avancée de toi par rapport à un mur présent plus au sud-est, au niveau du mur du chœur moderne. Des négatifs d'ancrages sont également visibles dans ce parement. Deux sont présents au niveau du chaînage d'angle et du retrait taluté au nord-ouest de la porte P 1.1 (**Fig. 23 & 25**). Si l'un d'entre eux présente un module quadrangulaire, d'une quinzaine de centimètres de large (**Fig. 25 en bas à droite**), le second est surplombé d'un pan incliné en devers indiquant la présence d'une jambe de force (**Fig. 25 en haut à droite**). Les piédroits de la porte témoignent également de deux ancrages de même module sous le retrait taluté, de part et d'autre de la porte (**Fig. 23 et 24**). Ces éléments permettent d'envisager la présence de jambes de force soutenant une avancée de toiture ou un autre dispositif associé à la porte. L'absence d'éléments d'ancrage plus bas dans le parement ne permet pas d'avancer l'hypothèse d'un escalier ou d'une galerie donnant accès à la porte P 1.1. Celle-ci a pu n'être qu'une porte haute dont l'accès est assuré par un dispositif léger et mobile.

Figure 26 : Vues du larmier chanfreiné dans le parement sud-ouest du mur UM1 – R+1 ; Photographies : Quentin Rochet

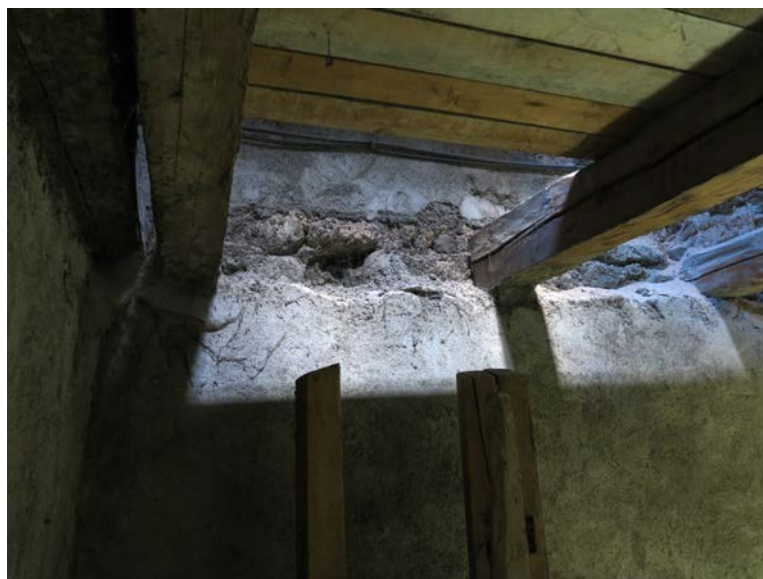
Ancrages des solives du plancher R+3 ►
et négatif de solive, parement intérieur
de l'UM3

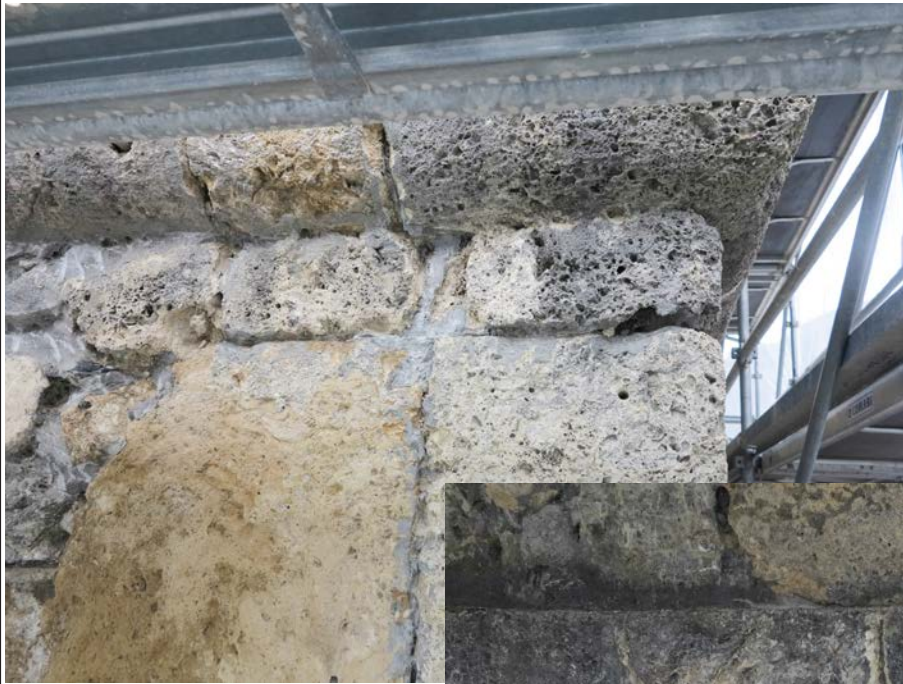
Profil de la corniche R+4 ►
au sud-ouest de l'UM2

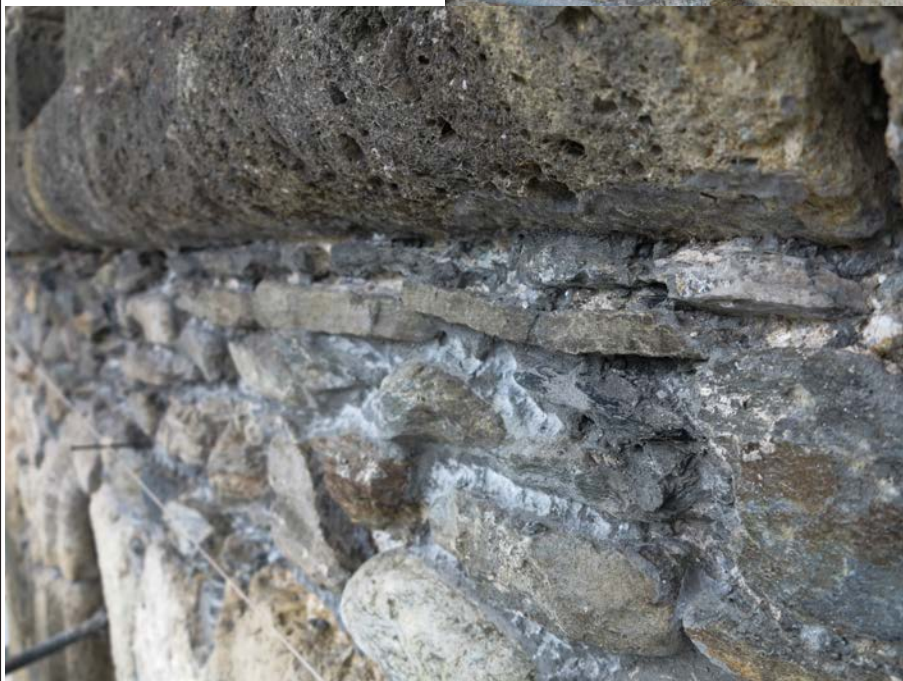
◀ Vue de détail du rattrapage d'assise
de la corniche réinsérée R+5
(UM1 - UC 1.3)

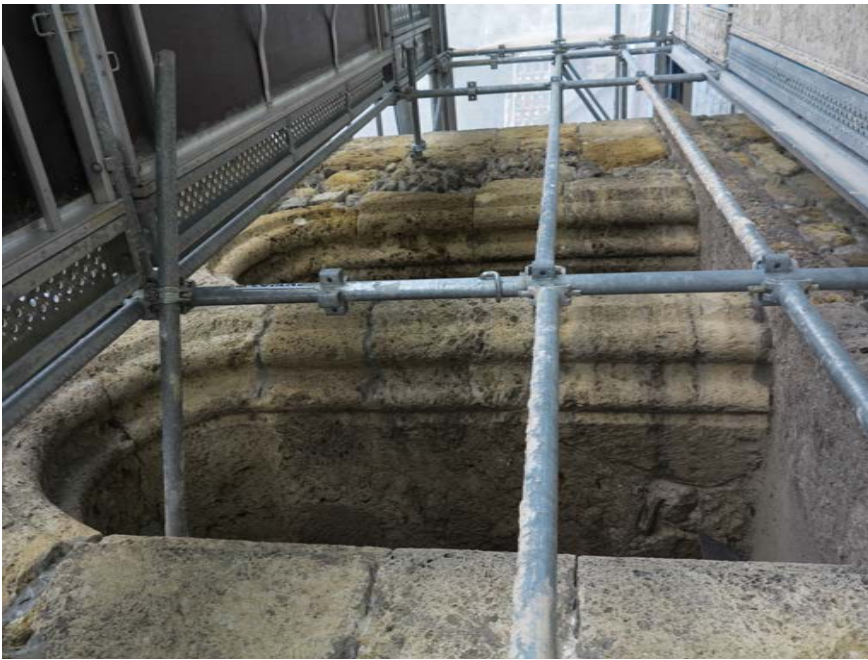
▲ Baies B 4.1 (UM1 - R+4)

Le quatrième étage du clocher comprend sur chacune de ces faces (**Fig. 8 & 9**) une série d'ouvertures, baies géminées pour les murs UM 1 (B 4.1) UM 2 (B 4.2) et UM 4 (B 4.4) baie unique pour l'UM 3 (B 4.3). Elles reposent toutes sur le cordon R+4 à 822,67 m NGF. Les baies des UM 1, UM 2 et UM 4 sont similaires. Il s'agit de baies de 2,13 m de haut pour 77 cm de large, séparées par une pile centrale de 65 cm de large (**Fig. 31 & 33**). Les baies sont couvertes en plein cintre et ornées d'une moulure présentant, au milieu d'un chanfrein, deux tores séparés d'un canal (**Fig. 35**), configuration qui se poursuit sur la voussure et les piédroits. Seule une réfection à la base de la pile centrale de la baie B 4.2 vient rompre ce dispositif (**Fig. 33**). L'arc intérieur des voussures constitue l'extrémité d'une voûte en berceau composée de deux à trois blocs de tuf calcaire (**Fig. 34 & 35**). Ces baies participent à la même construction que le reste de l'élévation dont elles partagent les matériaux et le mortier (UC 1.1, UC 2.1 et UC 4.1). Un changement d'appareil, marquant une rupture dans la construction, est visible une à deux assises au-dessus des baies (**Fig. 33**).

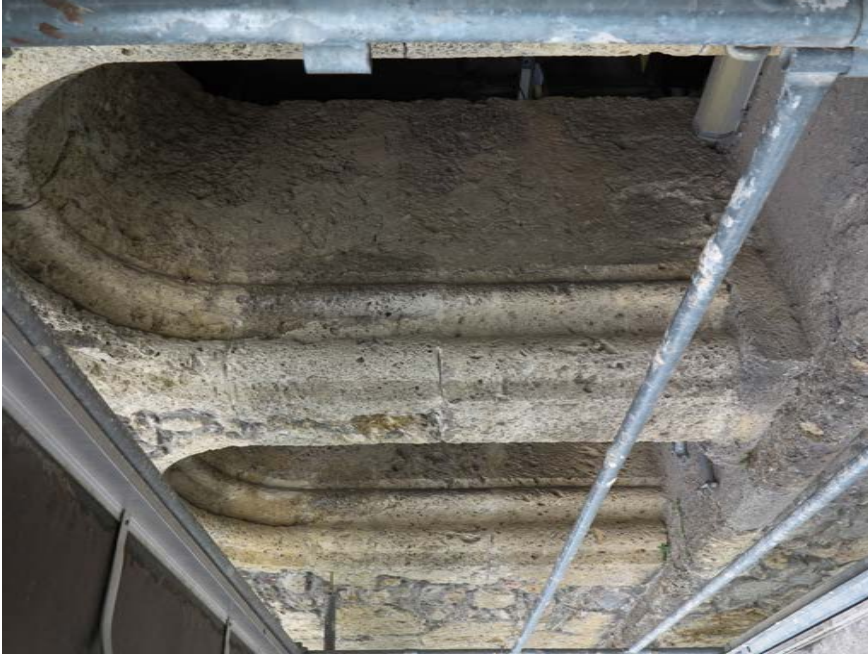
▲ Baies B 4.2 (UM2 - R+4)

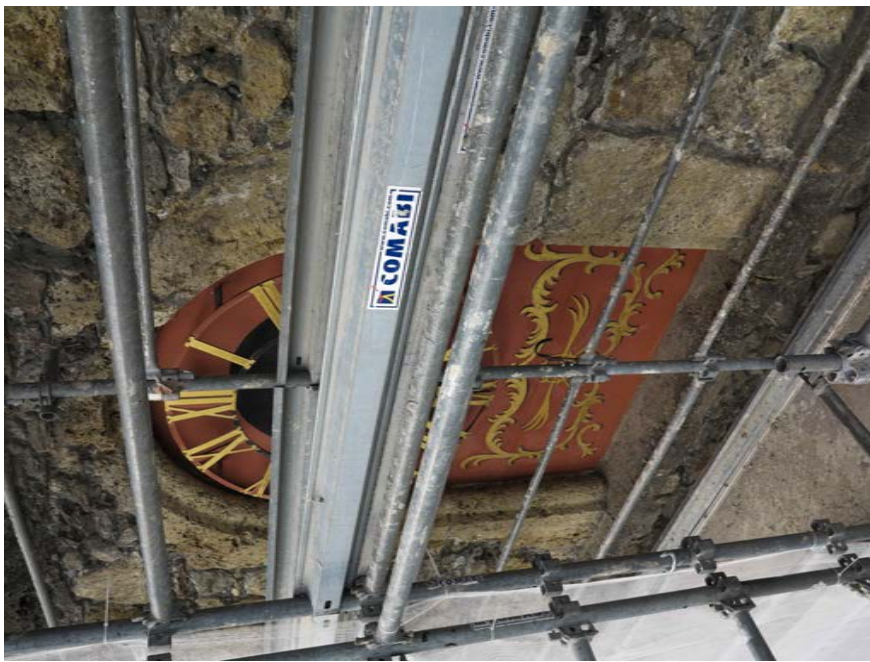
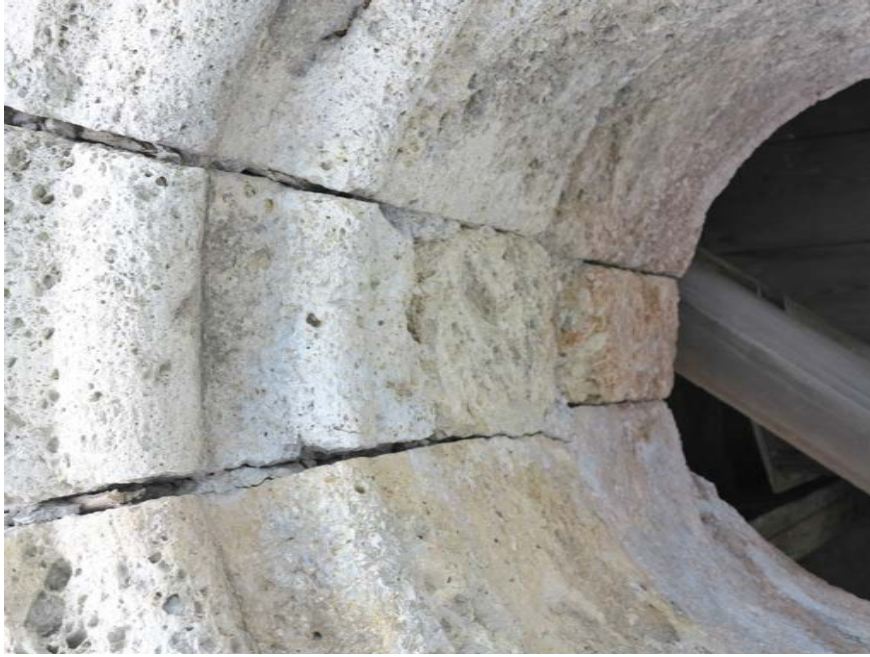
▲ Baie B 4.3 (UM3 - R+4)

▲ Détail du piédroit mouluré B 4.3

▲ Intrados d'une des baies B4.4 (UM4 - R+4)

Figure 34 : Vues de la baie B4.3 (UM3 R+4) et intrados des baies B4.4 ; Photographies : Quentin Rochet

La baie unique B 4.3, centrée dans le parement extérieur de l'UM 3, n'est que partiellement visible. Elle est cachée, à l'intérieur du clocher, par le logement en bois du mécanisme de l'horloge et intégralement occupée à l'extérieur par l'horloge elle-même. Les réfections de ce dispositif, dont témoigne l'enduit récent au niveau du cadran, semblent récentes (**Fig. 34**). D'une hauteur similaire aux autres baies du quatrième étage, elle a une largeur de 1,45 m, soit deux tiers des baies géminées. La moulure qui orne ses piédroits et son arc est partiellement cachée par l'horloge, la moitié visible reprend le dispositif des autres baies de cet étage dont elle partage également les matériaux (tuf calcaire) et la mise en œuvre. En l'absence de rupture dans le parement on peut en conclure que cette baie unique participe de la même construction que le reste du quatrième étage. Seule baie unique du clocher, la baie B 4.3 est logiquement orientée vers le bourg de Saint-Gervais, en direction du Nord-Est. La question de son usage initial et la possibilité d'une horloge médiévale antérieure au dispositif actuel ne peuvent être tranchées sur la base des seuls éléments visibles durant la présente opération. On se contentera de préciser qu'un tel dispositif est peu probable avant, au plus tôt, le XIV^e siècle et plus probablement les XV^e et XVI^e siècles.

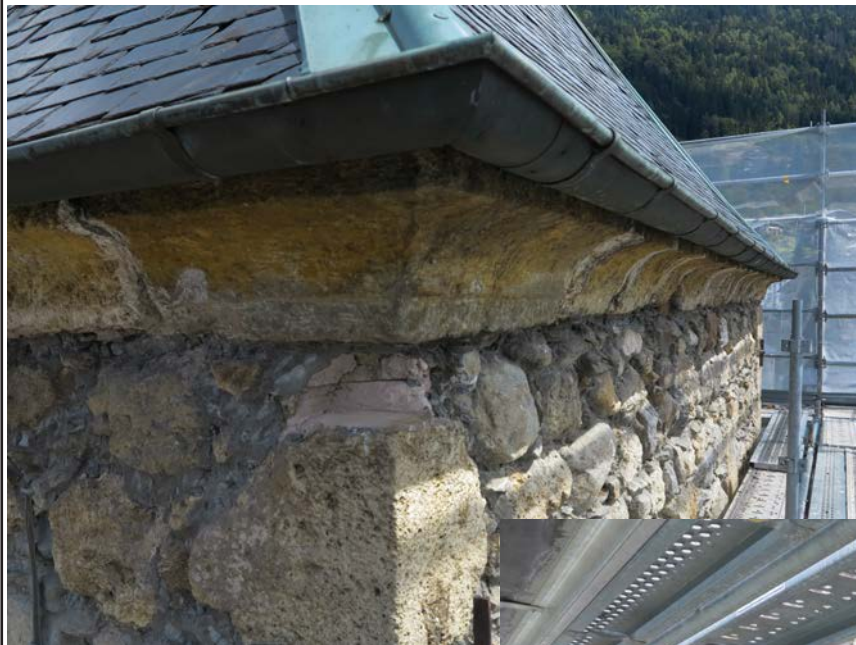
◀ Corniche sommitale du clocher
entre l'UM 1 et l'UM 2
(UC 1.4 / UC 2.3)

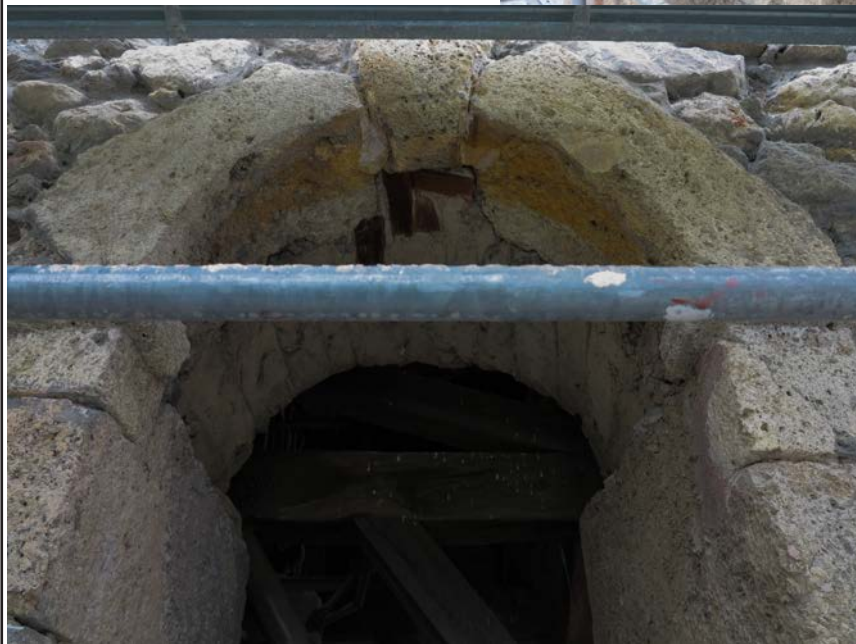
◀ Détail de l'intrados de la baie
nord-est de l'UM 4
(UC 4.3)
