**Région Auvergne-Rhône-Alpes / Département de
Haute-Savoie (74) ANNECY - Palais de l'Isle.**

Élévations extérieures et charpentes

Rapport final d'opération d'archéologie préventive

ANNECY - Palais de l'Isle *Élévations extérieures et charpentes*

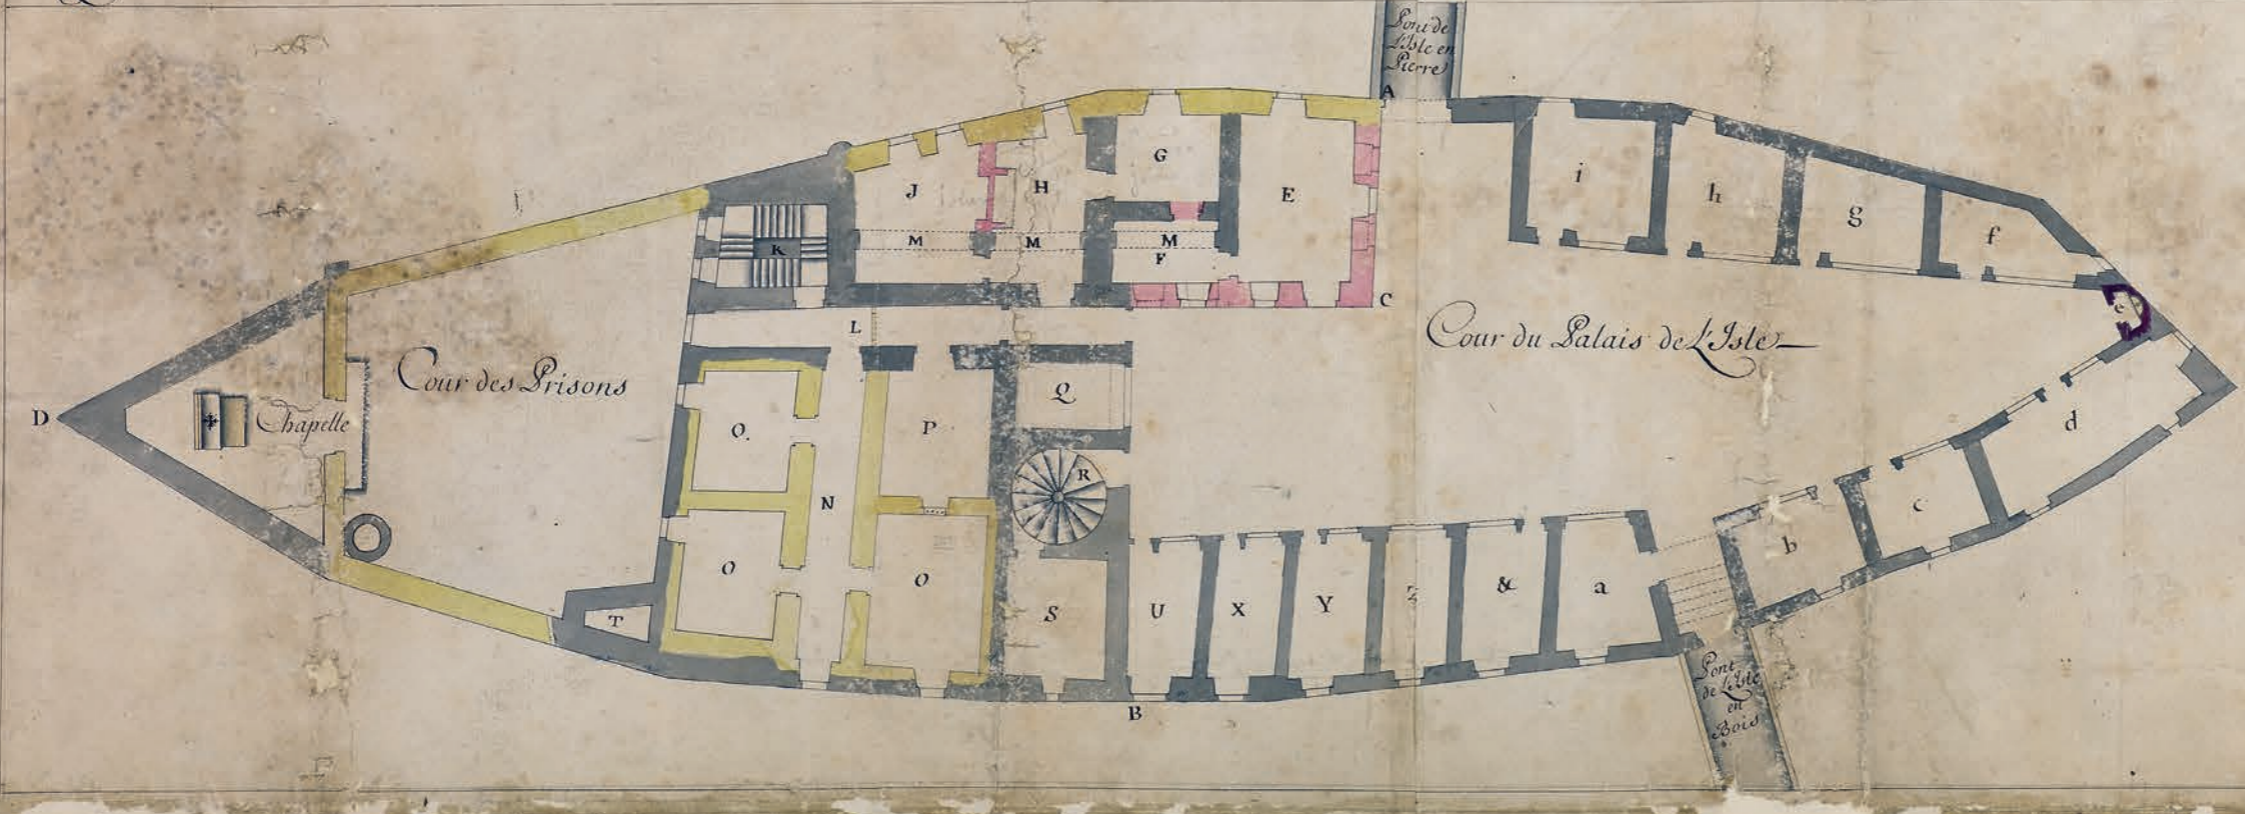
Plan geometrique du Palais de l'Isle dans la ville d'Annecy appartenant à S. M. ou sont l'apartement d'Audience de la Jurisdiction Maje, le Greffe, les Banches des Procureurs, et les Prisons Royales de la d. Ville.

- A B C D. Lignes indiquant les Facades et Coupes faites dud. Palais
 Le color de Noir indique les vieux Murs qui subsistent.
 Le color de Rouge les murs que l'on a Jusquicy demolis, et reconstruit a neuf.
 Le color de Vert, est ce que l'on a projecté a demolir, et a reconstruire.
 Les points de Noir, sont les Fenestres que l'on veut auches aux Facades a neuf.

Figure 4 : Plan géométrique du Palais de l'Isle dans la ville d'Annecy. Le 22 aout 1760 : Archives Municipale d'Annecy : 20 Fi 32.

À la suite du chantier conduit le long du Thiou, la reconstruction du corps de bâtiment SUD a été engagée sur les murs (UM1, 3) donnant sur, aujourd'hui, le Passage de l'Isle et la placette (*cour du palais*) proche de l'entrée du monument (**ill. 30-33 et fig. 6**). Dans cette même phase, le mur de refend bâti entre les corps de bâtiment SUD et EST a également été reconstruit (UM14) et le mur OUEST (UM19) de la chapelle a été surélevé. Ces travaux, projetés le 12 mai 1759 et figurés en rouge sur le plan de 1760, peuvent directement être mis en résonance avec les données archéologiques.

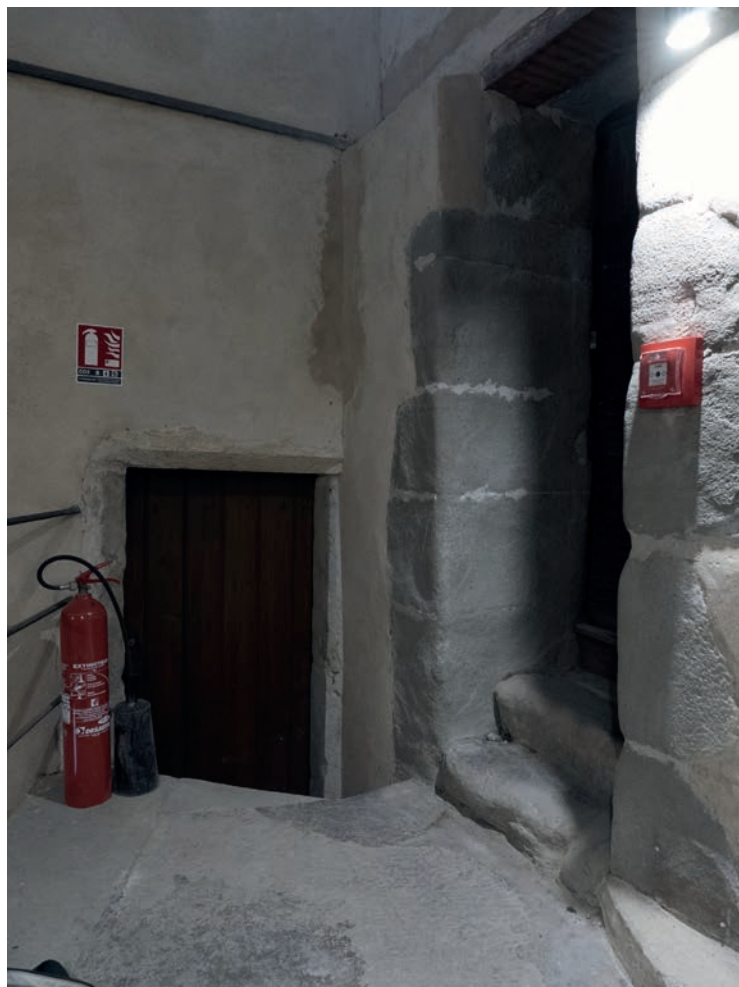
Figure 46 : Tour d'escalier (niv. 1) - Porte (B96) - Vue du sud.
Figure 47 : Tour d'escalier (niv. 2) - Porte (B99) - Vue du sud.

- Figure 45** : Corps de bâtiment EST - Archives - Relevé du bâti - Éch. 1/100.
- Figure 46** : Tour d'escalier (niv. 1) - Porte (B96) - Vue du SUD.
- Figure 47** : Tour d'escalier (niv. 2) - Porte (B99) - Vue du SUD.

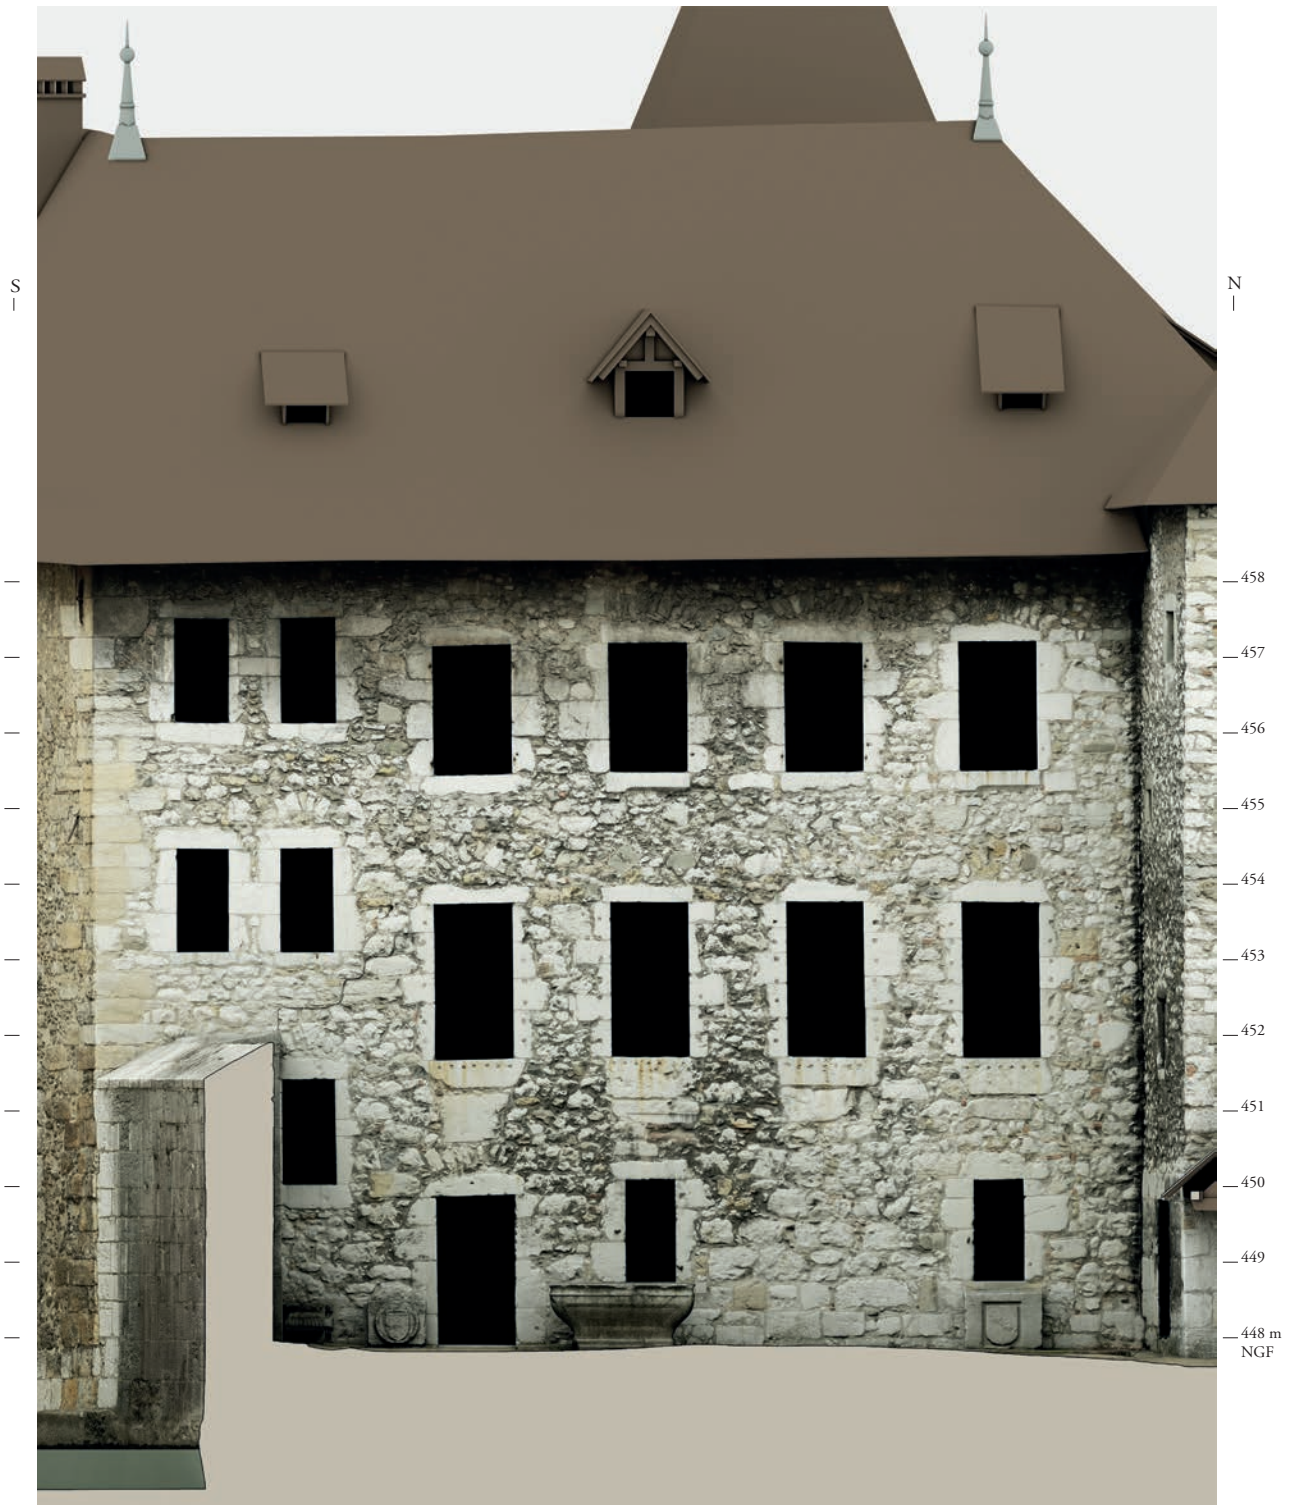
Figure 58 : Corps de bâtiment EST - Mur EST (UM12) - Orthophotoplan - Éch. 1/100.

- Figure 58** : Corps de bâtiment EST - Mur EST (UM12) - Orthophotoplan - Éch. 1/100.
- Figure 59** : Corps de bâtiment EST - Mur EST (UM12) - Relevé du bâti - Éch. 1/100.

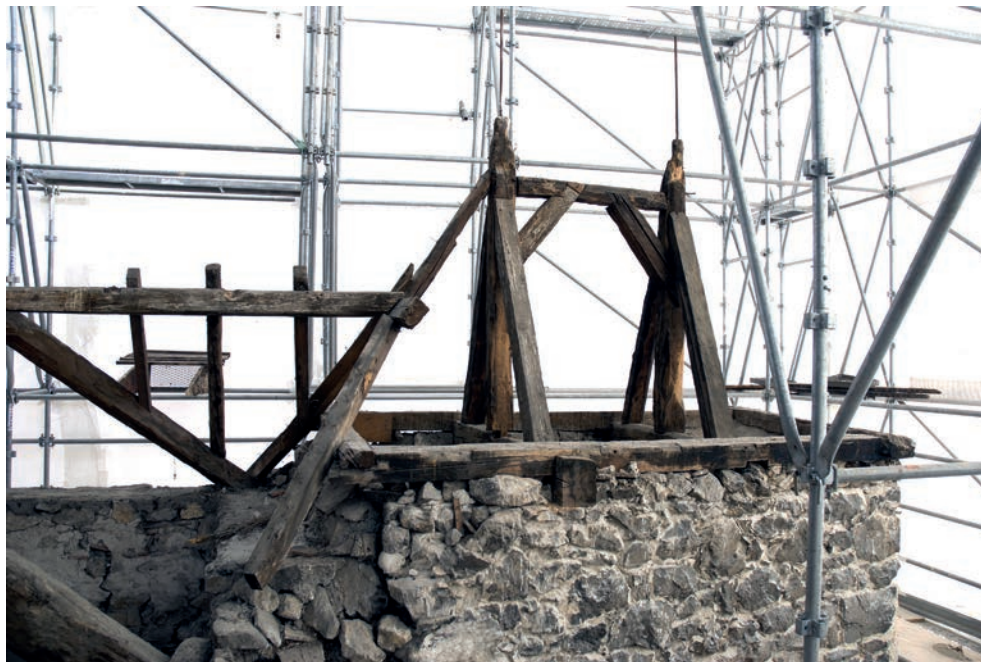
Figure 62 : Tour des latrines, comble - Vue d'ensemble de la charpente après la dépose de la couverture -
Vue du sud.

- Figure 62** : Tour des latrines, comble - Vue d'ensemble de la charpente après la dépose de la couverture - Vue du SUD.
- Figure 63** : Tour des latrines - Charpente - Plan - Éch. 1/100.

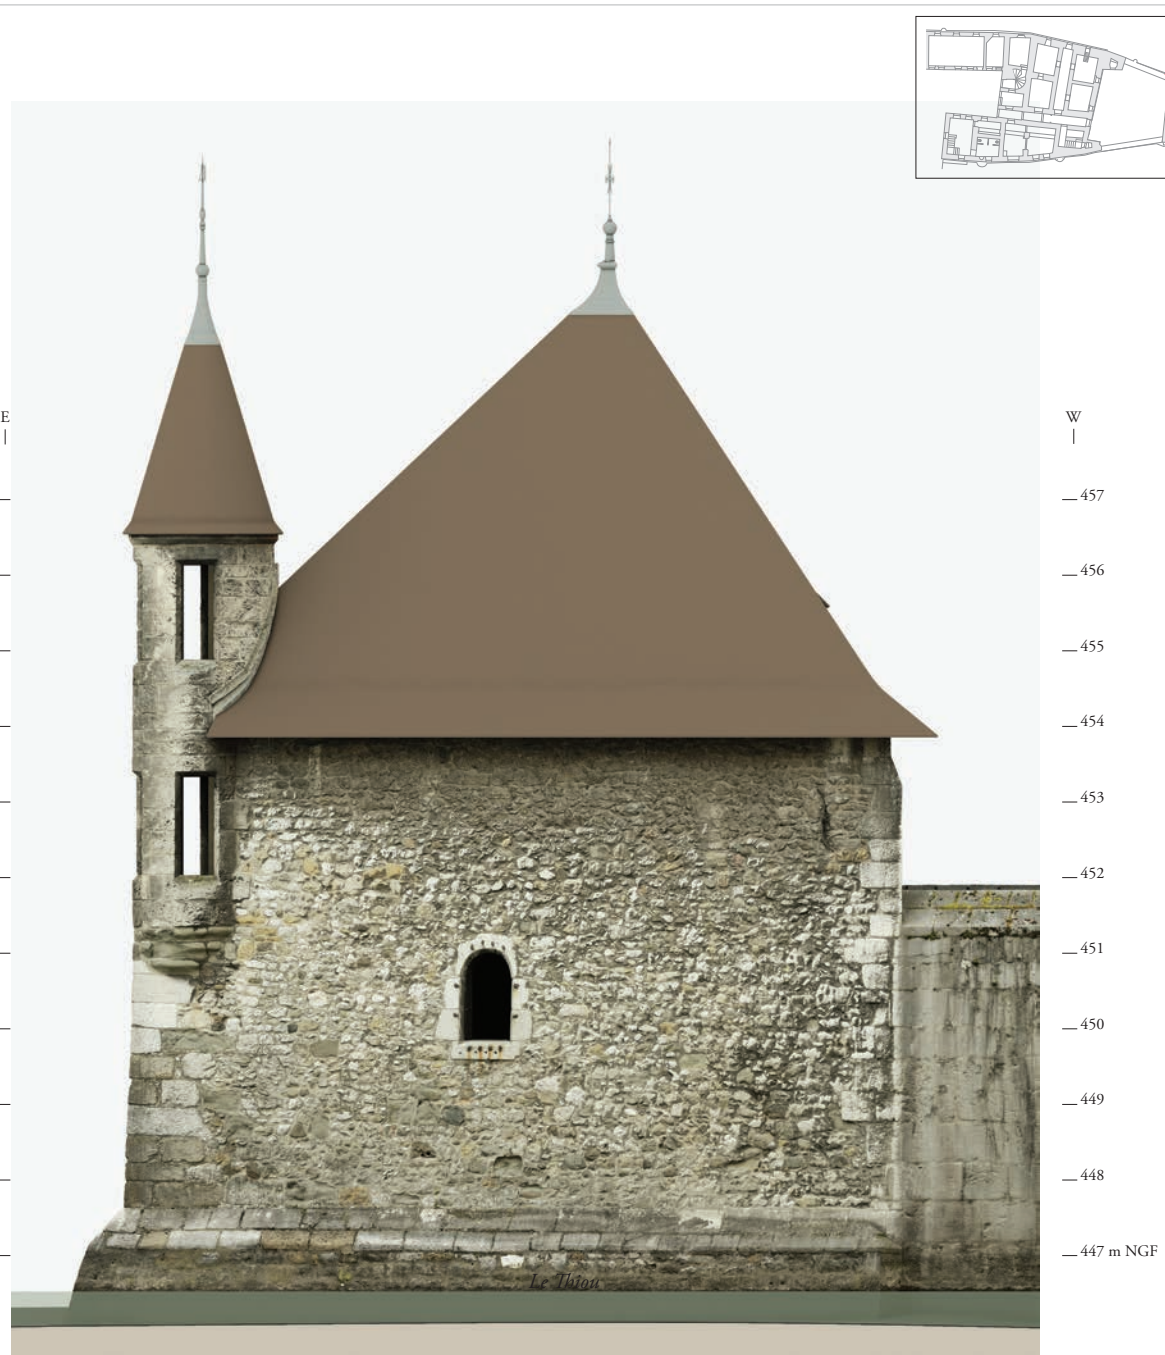
Figure 66 : Chapelle - Mur NORD (UM20) - Orthophotoplan - Éch. 1/100.

- Figure 66** : Chapelle - Mur NORD (UM20) - Orthophotoplan - Éch. 1/100.
- Figure 67** : Chapelle - Mur NORD (UM20) - Relevé du bâti - Éch. 1/100.
- Figure 68** : Chapelle - Mur SUD (UM21) - Orthophotoplan - Éch. 1/100.

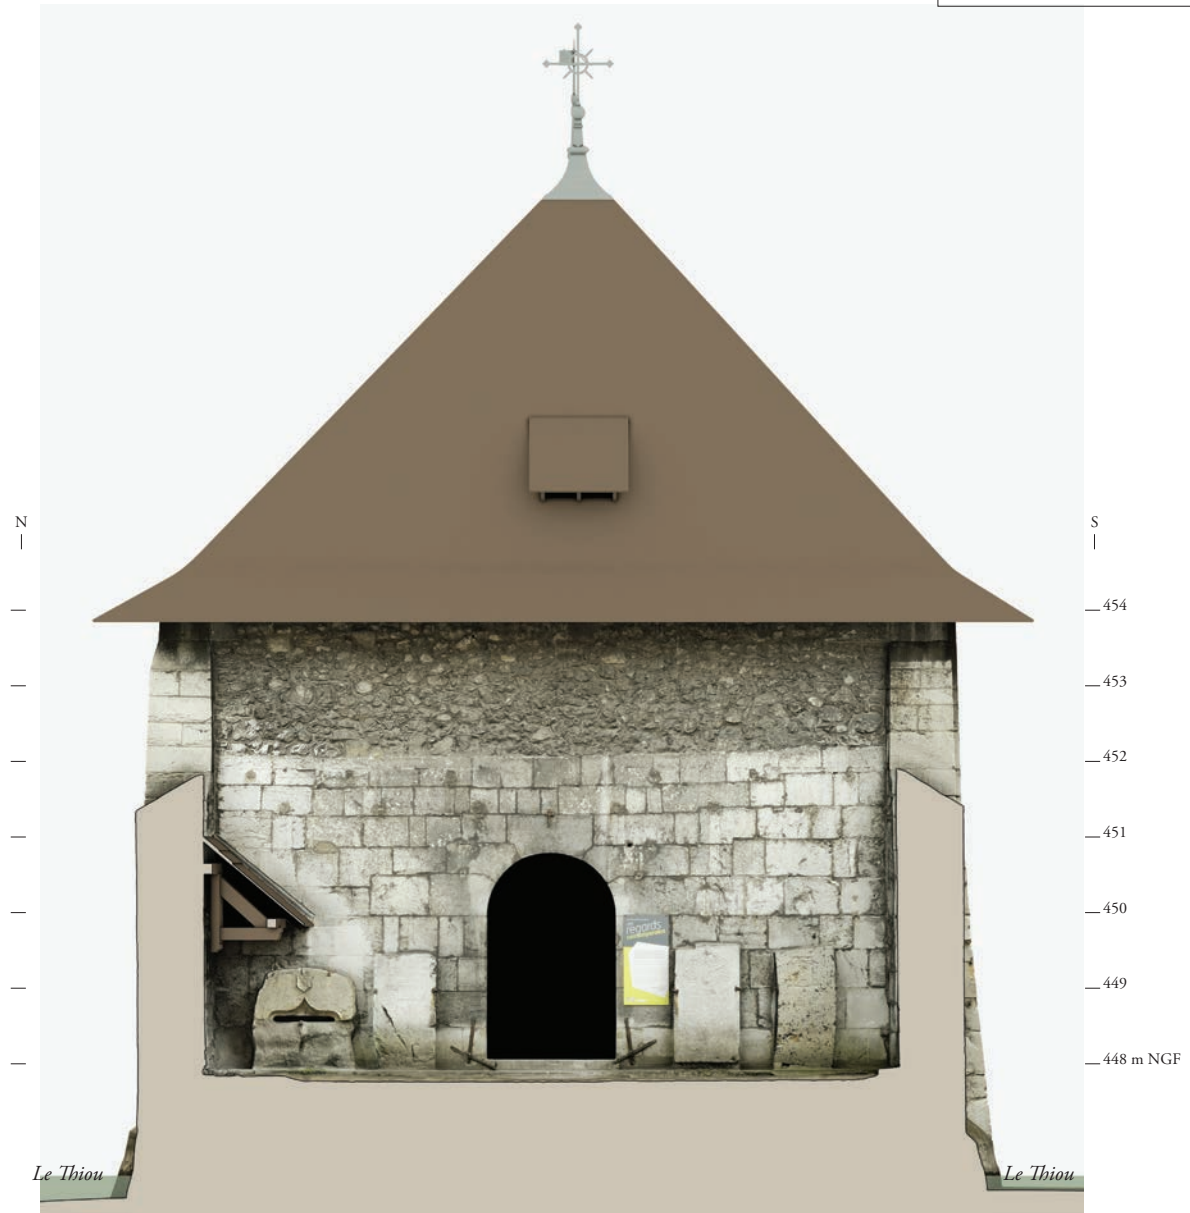
Figure 72a : Chapelle - Mur ouest (UM19) - Orthophotoplan - Éch. 1/100.

La surélévation du mur OUEST de la cour ne fait pas de doute (**ill. 33 et fig. 72**). Elle est particulièrement identifiable à partir de l'arase horizontale qui court sur toute la longueur du mur à 4,35 m de haut et qui marque la limite supérieure de l'élévation en pierres de taille. Depuis cette ligne,

- Figure 71** : Palais de l'Isle - Chapelle avant restauration - Anonyme - Musées d'Annecy (PPH7910).
- Figure 72a** : Chapelle - Mur OUEST (UM19) - Orthophotoplan - Éch. 1/100.

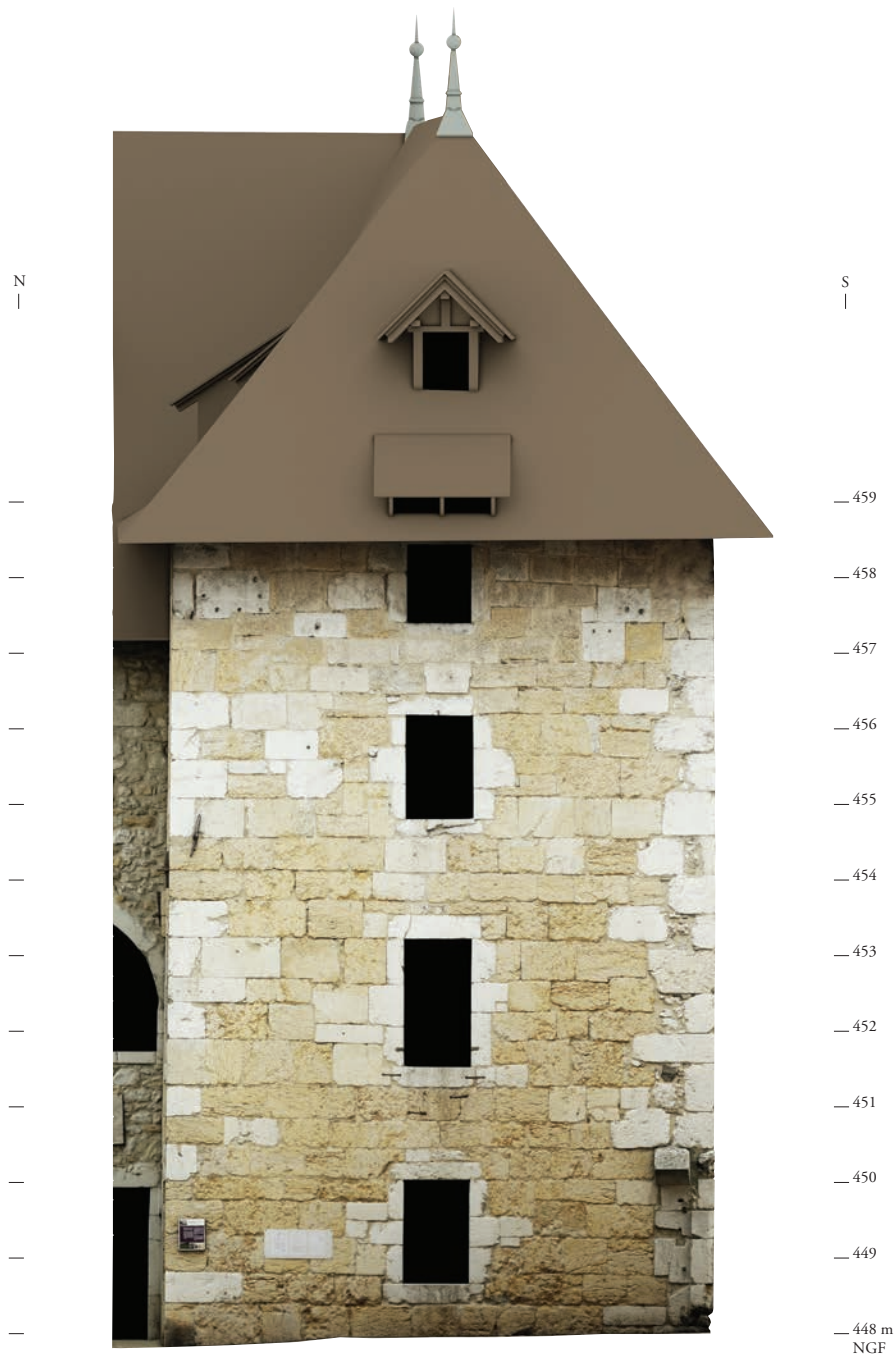
Figure 73 : Corps de bâtiment SUD - Mur OUEST (UM1) - Orthophotoplan - Éch. 1/100.

- Figure 72b** : Chapelle - Mur OUEST (UM19) - Relevé du bâti - Éch. 1/100.
- Figure 73** : Corps de bâtiment SUD - Mur OUEST (UM1) - Orthophotoplan - Éch. 1/100.

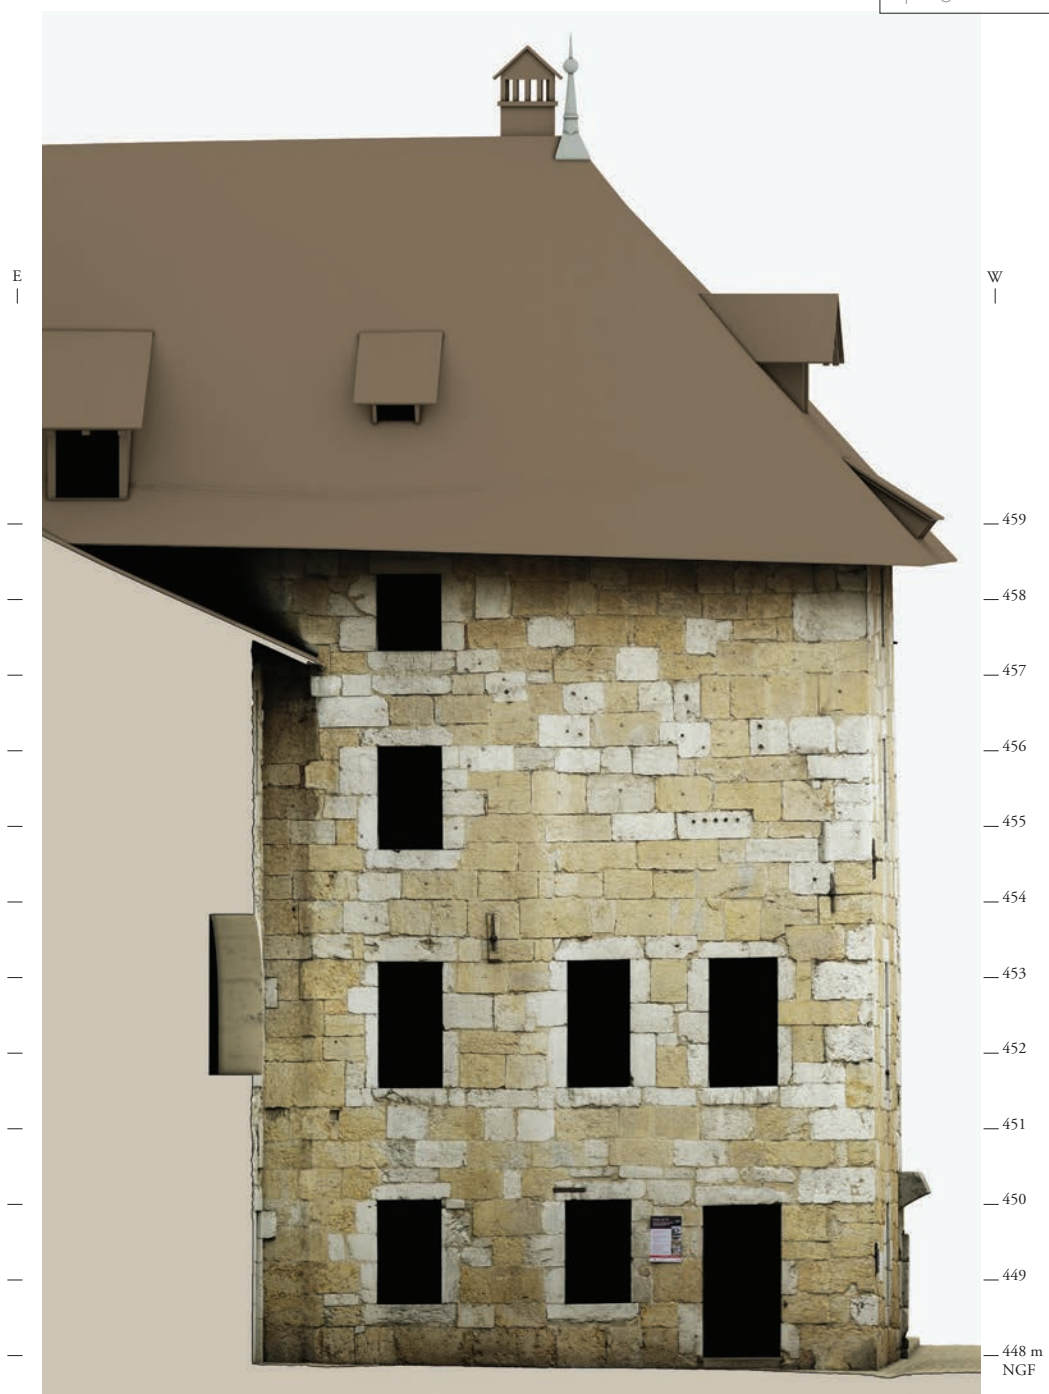
Figure 75 : Corps de bâtiment sud - Mur nord (UM3) - Orthophotoplan - Éch. 1/100.

- Figure 74** : Corps de bâtiment SUD - Mur OUEST (UM1) - Relevé du bâti - Éch. 1/100.
- Figure 75** : Corps de bâtiment SUD - Mur NORD (UM3) - Orthophotoplan - Éch. 1/100.

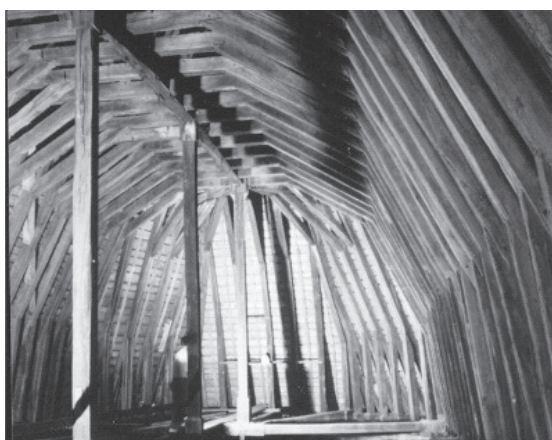
Photo 3 : vue de la charpente de la Sainte Chapelle de Riom (63)

La datation d'une structure en bois dans un bâtiment, photo 3, ou dans une fouille archéologique, ou de mobilier requiert la collecte d'un ensemble d'échantillons. Le lot constitué doit permettre aux résultats obtenus par des méthodes statistiques d'être représentatifs des structures étudiées. Si plusieurs

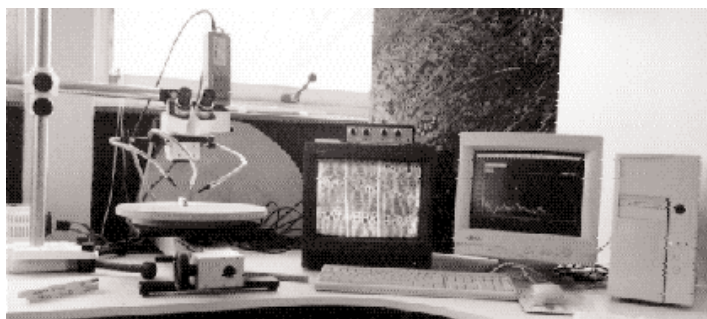
Photo 6 : chaîne d'acquisition des données

Les largeurs de cernes sont mesurées en centième de millimètre à l'aide d'un système optique et informatique, puis les séries sont transformées sous forme de graphiques en fonction du temps (Photo 5 et 6).

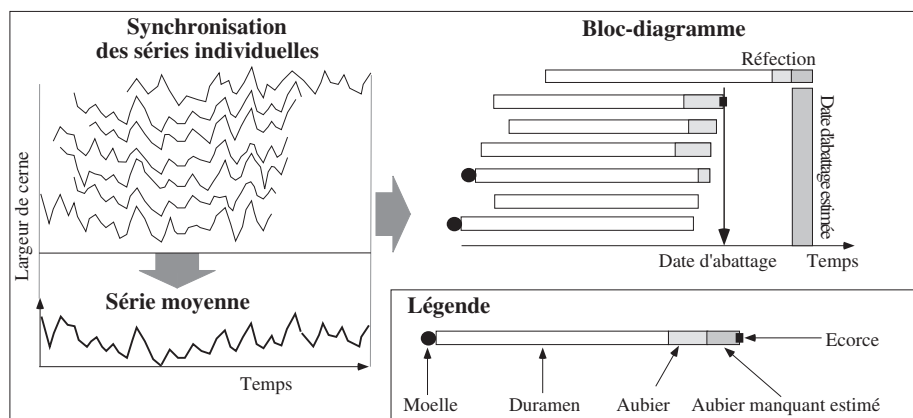
Figure 6 : constitution du bloc - diagramme

Le bloc-diagramme est élaboré à partir des séries individuelles synchronisées. Il permet de visualiser les phases d'abattage des arbres représentés par le lot d'échantillons. La date est précise à l'année près lorsque l'écorce est observable. Si la pièce de bois a été équarrie, une partie des cernes périphériques est détruite. La date d'abattage doit être estimée. Ceci est possible si quelques cernes d'aubier (partie externe du bois assurant le transport de la sève brute) sont conservés. En effet, il est généralement admis que l'aubier des chênes comporte entre 2 et 40 cernes (Lambert 1996). Si la taille a totalement détruit ce tissu, seule une date *post-quem* peut être déterminée.

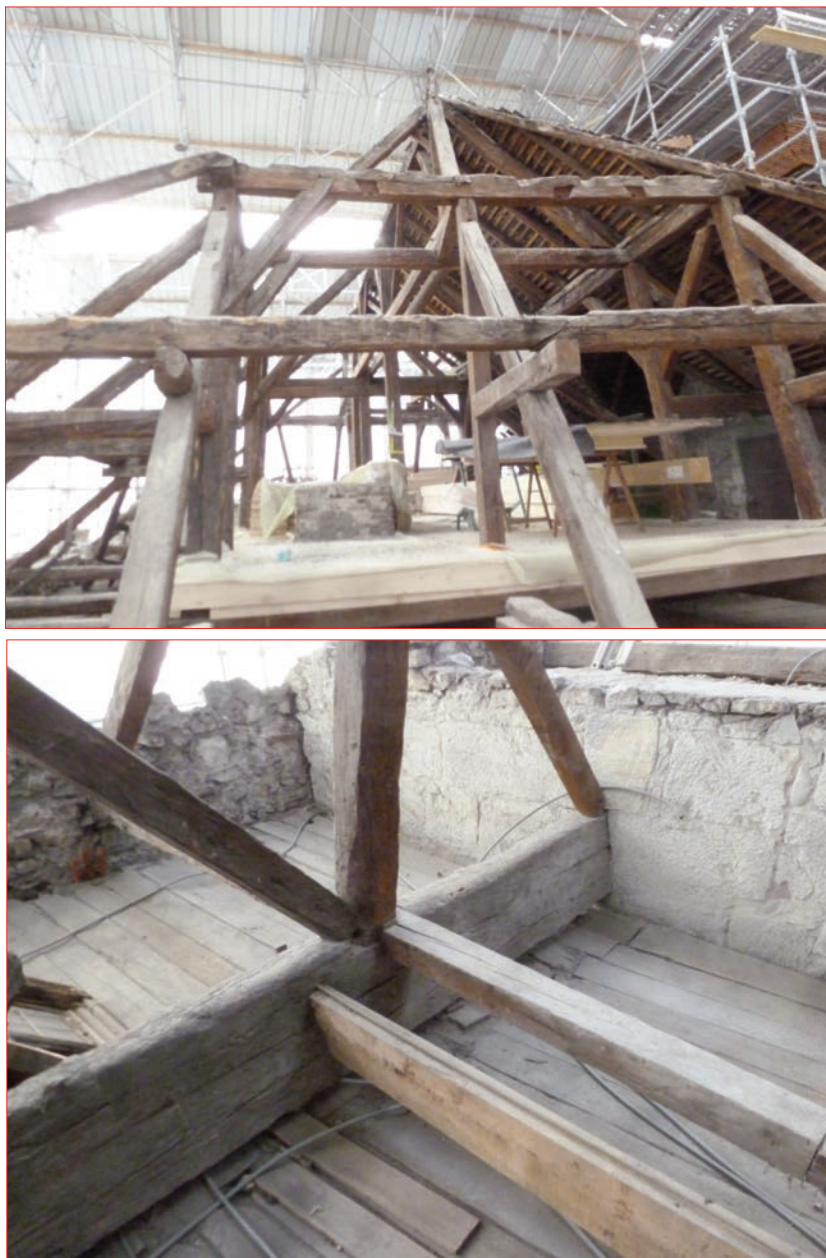
*Photo 1 (en haut) : Vue de la charpente du bâtiment est, vers le sud.
Photo 2 (en bas) : Poutre armée est, extrémité sud - bâtiment est.*

Les poutres armées (photo 2) résultent d'un concept très original et sont constituées en fait de 3 poutres (une longue et 2 courtes) assemblées sur la longueur par une série d'adents (photo 3) et solidarisées par de longues tiges verticales métalliques.

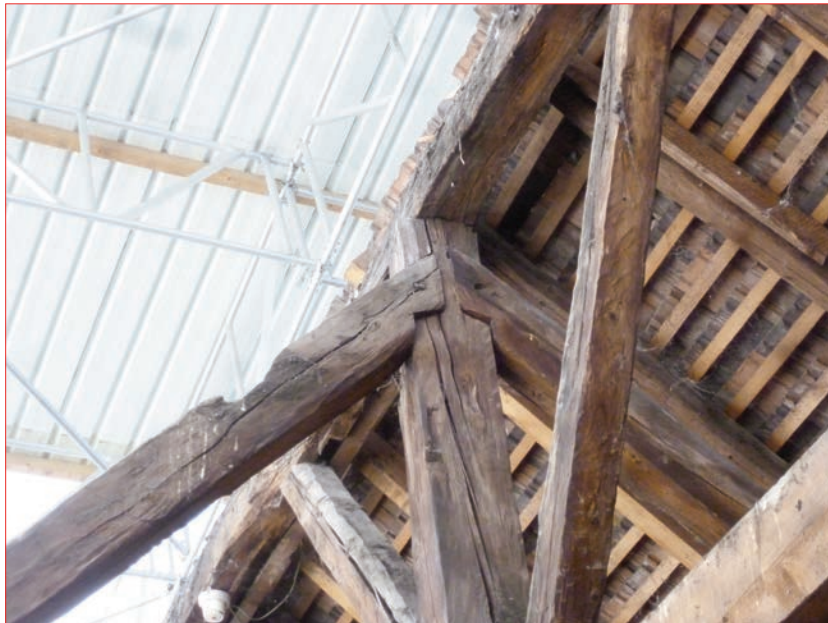
Photo 4 (en bas) : Assemblage à mi-bois des têtes d'arbalétriers dans un poinçon - bâtiment est.

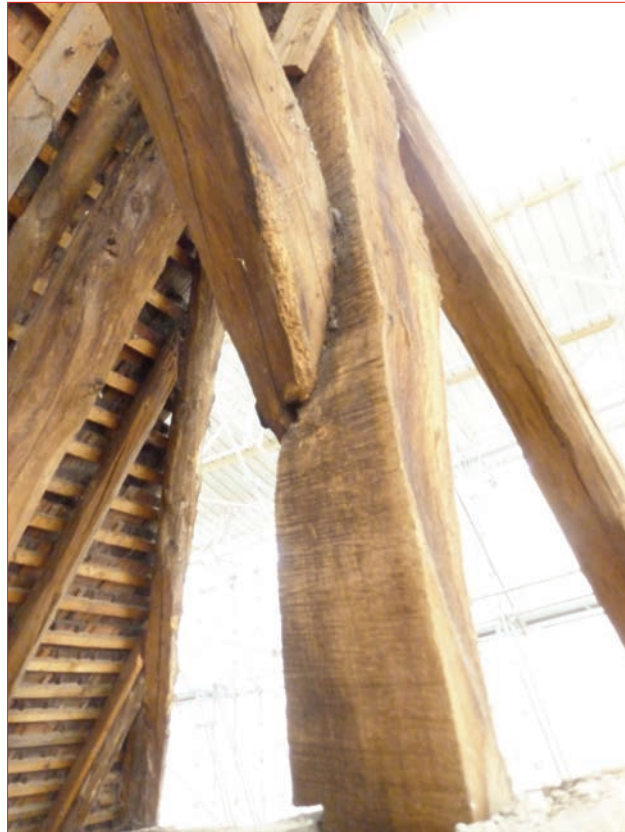
Photo 5 (en haut) : Traces de débitage à la scie manuelle sur le poinçon court de la ferme de croupe nord - bâtiment est.

Quant au poinçon court de la ferme de croupe, il vient s'assembler à l'entrait retroussé, contrairement à ceux des 2 autres fermes qui sont assemblés à l'entrait. Il s'agit également du seul élément qui présente des traces de débitage manuel à la scie sur 2 faces (photo 5). Après équarrissage à la hache, la bille de chêne mise en œuvre a été débitée en quartiers à la scie de long. Ce processus, identifié uniquement sur ce bois, pourrait refléter une modification de la croupe nord.

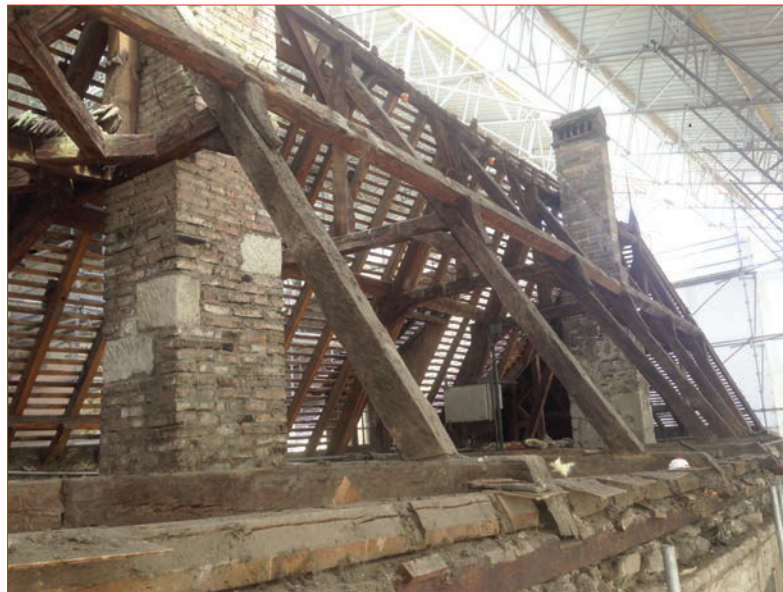
Photo 6 (en bas) : Vue de la charpente du bâtiment sud, depuis le sud. Cliché E. Bouticourt.

Cette charpente est à fermes et à pannes et comprend 6 fermes, dont 2 de croupe, aux extrémités est et ouest (figure 1 et photo 6). Les principales caractéristiques sont les suivantes :
