**Région Auvergne-Rhône-Alpes / Département de  
Haute-Savoie (74) ANNECY - Palais de l'Isle.**

**Élévations extérieures et charpentes**

## **Rapport final d'opération d'archéologie préventive**

# **ANNECY - Palais de l'Isle** *Élévations extérieures et charpentes*

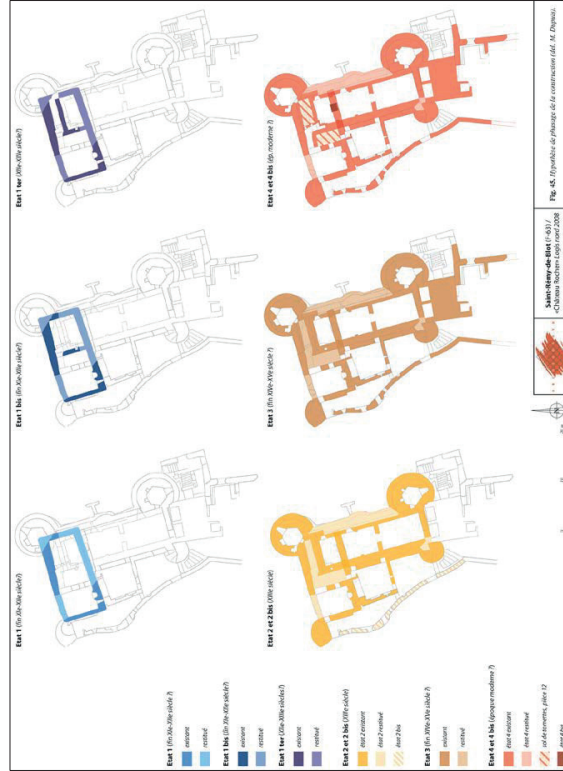
**Exemples de plans synthétiques de phasage.**

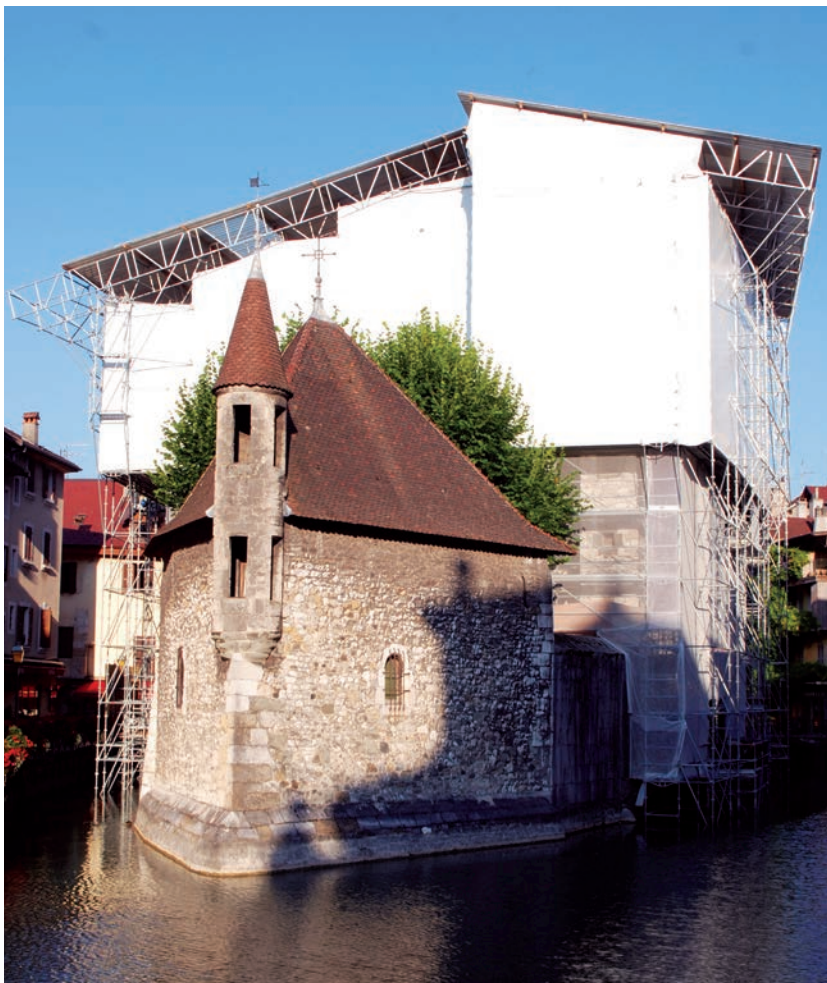
*ill. 1. Le Palais de l'Isle échafaudé, vue de l'est.*

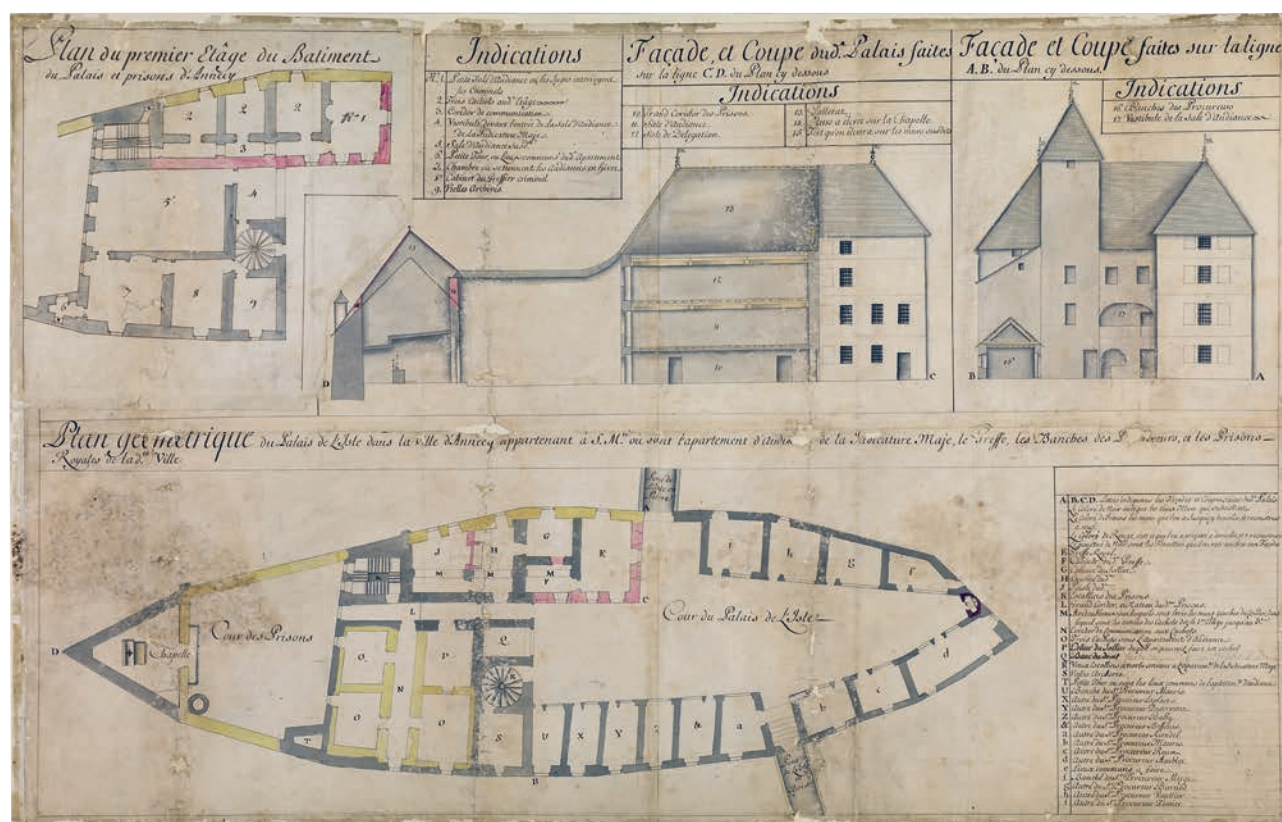
ill. 2. Plan géométrique du Palais de l'Isle dans la ville d'Annecy. Le 22 août 1760 : Archives Municipales d'Annecy : 20 Fi 32.

Le Palais de l'Isle a, en effet, fait l'objet de plusieurs chantiers de restauration depuis son classement au titre des Monuments historiques, le 16 février 1900. À cette date, l'ancienne maison-forte venait d'être sauvée définitivement de la démolition à laquelle elle avait été promise quelques années plus tôt<sup>1</sup>. À la suite de sa protection, une première campagne de restauration fut conduite par l'architecte en chef Charles Suisse (1846-1906), un des acteurs clés qui œuvra pour sauver et protéger ce monument qui participe tant, aujourd'hui, à l'identité du vieil Annecy<sup>2</sup>. L'architecte dijonnais réalisa une série de relevés de l'état du bâtiment et les plans du projet qu'il envisageait mener jusqu'en 1905<sup>3</sup> (fig. 1 à 3). Ce fonds conserve également une représentation du Palais de l'Isle *D'après un dessin du XVIII<sup>e</sup> siècle conservé aux archives de la ville*<sup>4</sup>. Cette source moderne est précieuse, car il s'agit du plan des travaux dressé le 22 août 1760 et dont l'architecte en chef fit usage pour restituer certaines parties du monument très endommagées par les transformations subies avant son classement (ill. 2 et fig. 4).

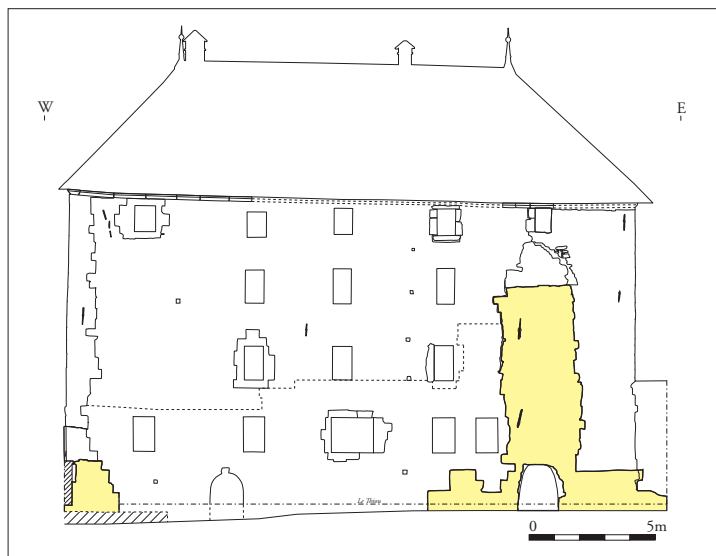
**ill. 8.** Vestiges de l'atelier monétaire vers 1355 (?) - Plan - État I - phase 2 - (éch. 1/300).

**ill. 9.** Vestiges de l'atelier monétaire vers 1355 (?) - Mur SUD - État I - phase 2 - (éch. 1/300).

Le corps de bâtiment SUD est considéré comme l'ancien atelier monétaire qui s'installa sur l'Isle après que l'empereur Charles IV ait accordé au comte de Genève le droit de battre monnaie. L'atelier fonctionna pendant le règne des comtes Amédée III (1356 à 1362) et Pierre (1374-1392)<sup>44</sup>. L'étude de l'ensemble des parements extérieurs de ce bâtiment SUD démontre que seulement deux unités de construction appartiennent probablement à l'atelier monétaire originel (**ill. 8 et 9**).

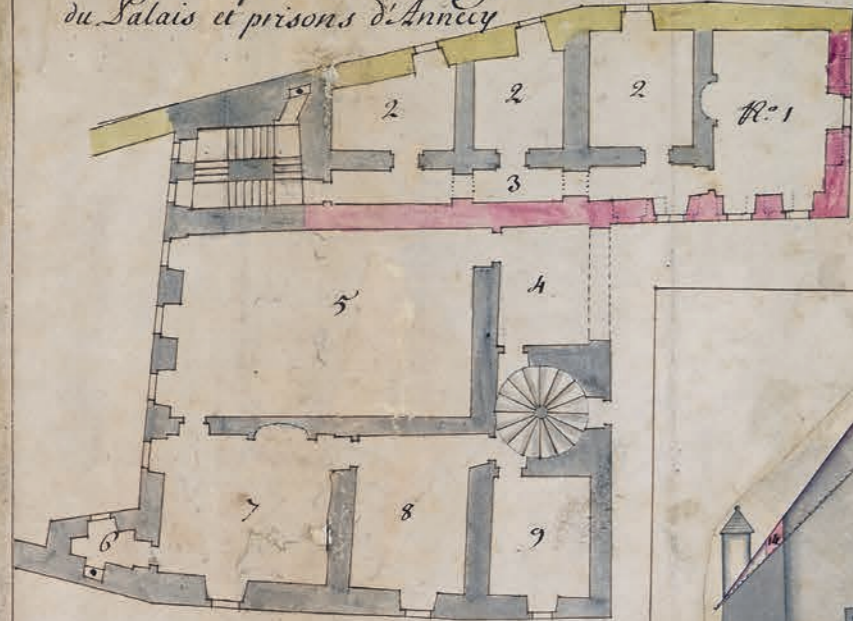
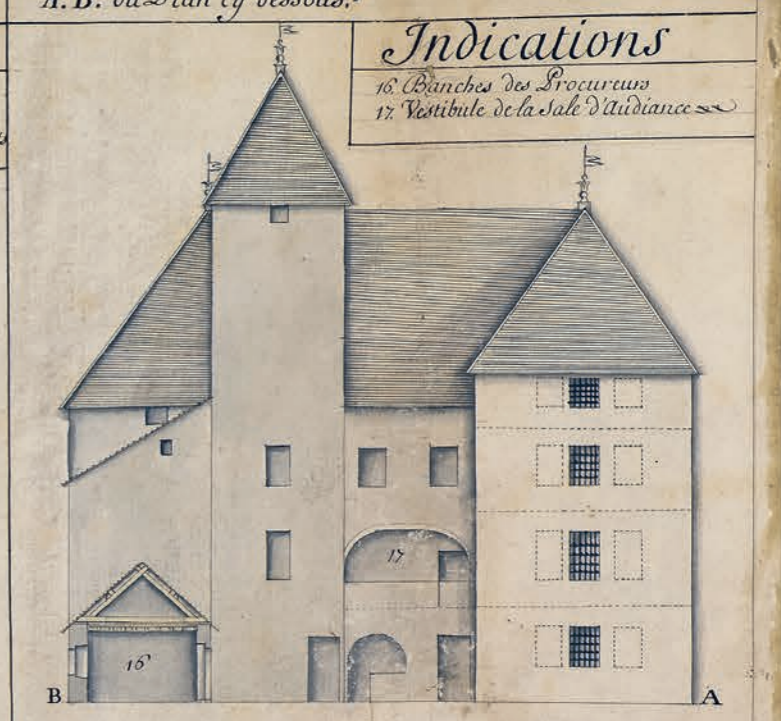
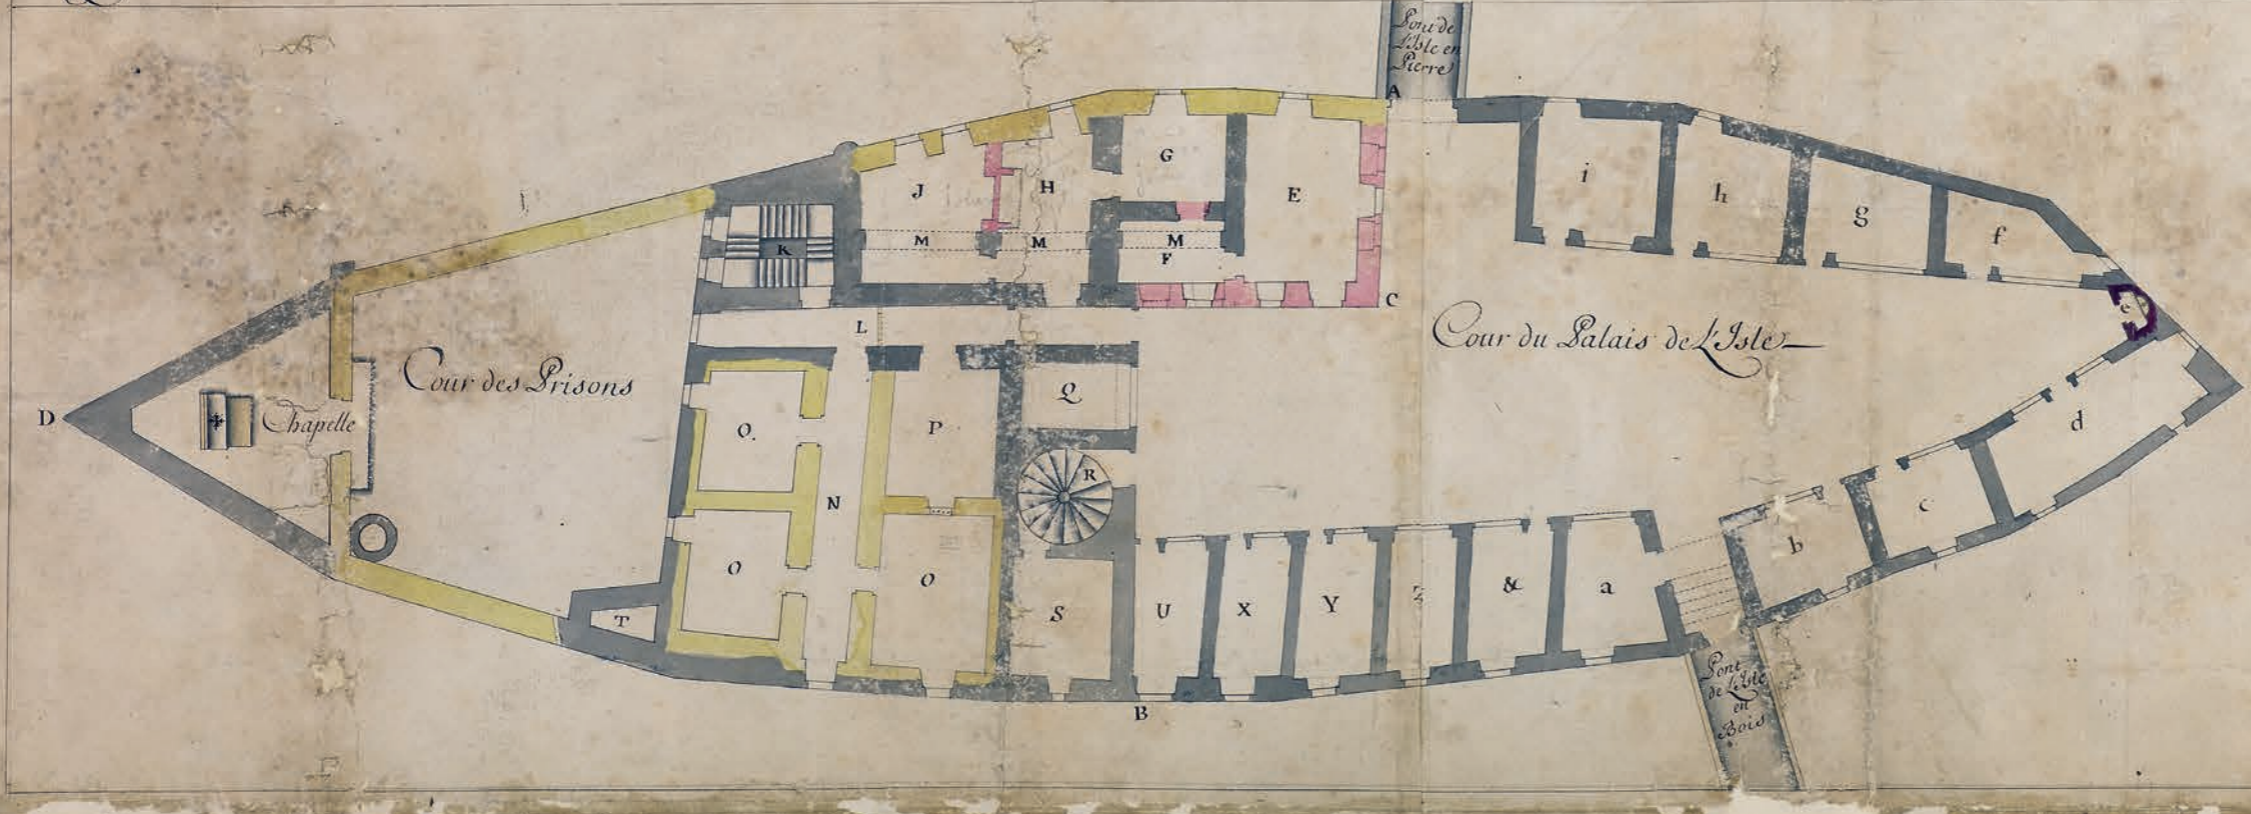
Plan du premier Etage du Batiment  
du Palais et prisons d'Annecy

Facade, et Coupe dud. Palais faites sur la ligne C. D. du Plan cy dessous

Facade et Coupe faites sur la ligne A. B. du Plan cy dessous.

Plan geometrique du Palais de l'Isle dans la ville d'Annecy appartenant à S. M. ou sont l'apartement d'Audience de la Jurisdiction Maje, le Greffe, les Banches des Procureurs, et les Prisons Royales de la d. Ville.

Figure 4 : Plan géométrique du Palais de l'Isle dans la ville d'Annecy. Le 22 aout 1760 : Archives Municipale d'Annecy : 20 Fi 32.

Le projet prévoyait de reconstruire les deux murs de la cour sur environ 5,42 m de haut. Ils s'élevaient donc plus haut que ceux que l'on connaît aujourd'hui. Seule, la maçonnerie inférieure en pierre de taille a été conservée lors des travaux de restauration conduits par Charles Suisse en 1900. Plusieurs sources iconographiques donnent une idée de la disposition de ces deux grands murs autour de la cour (fig. 2, 4 et 71).

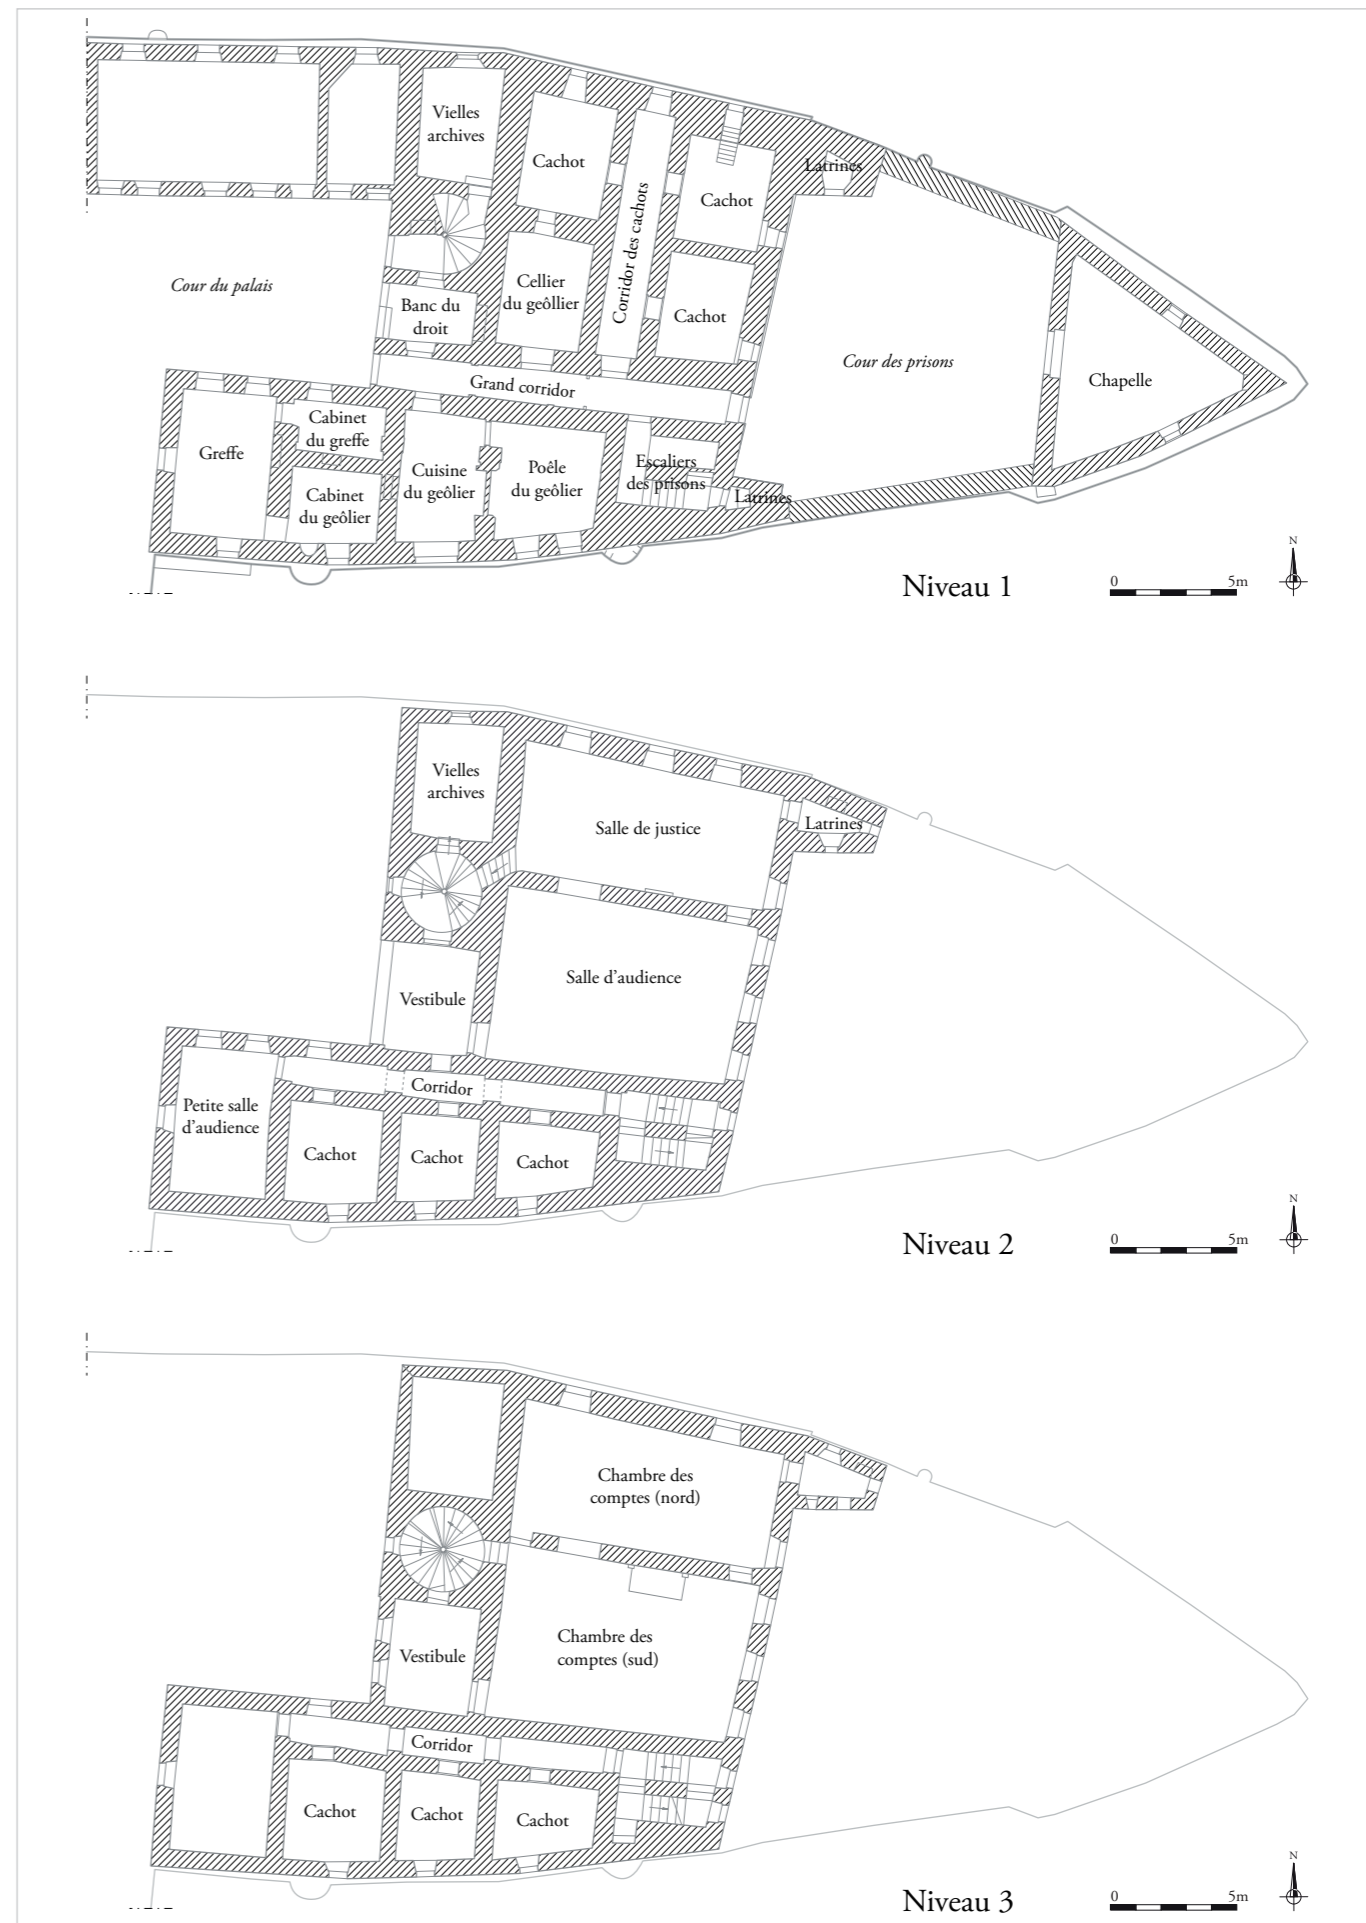
**Figure 5 :** Plan des salles : a) Niveau 1 ; b) Niveau 2 ; c) Niveau 3 – éch. 1/300.

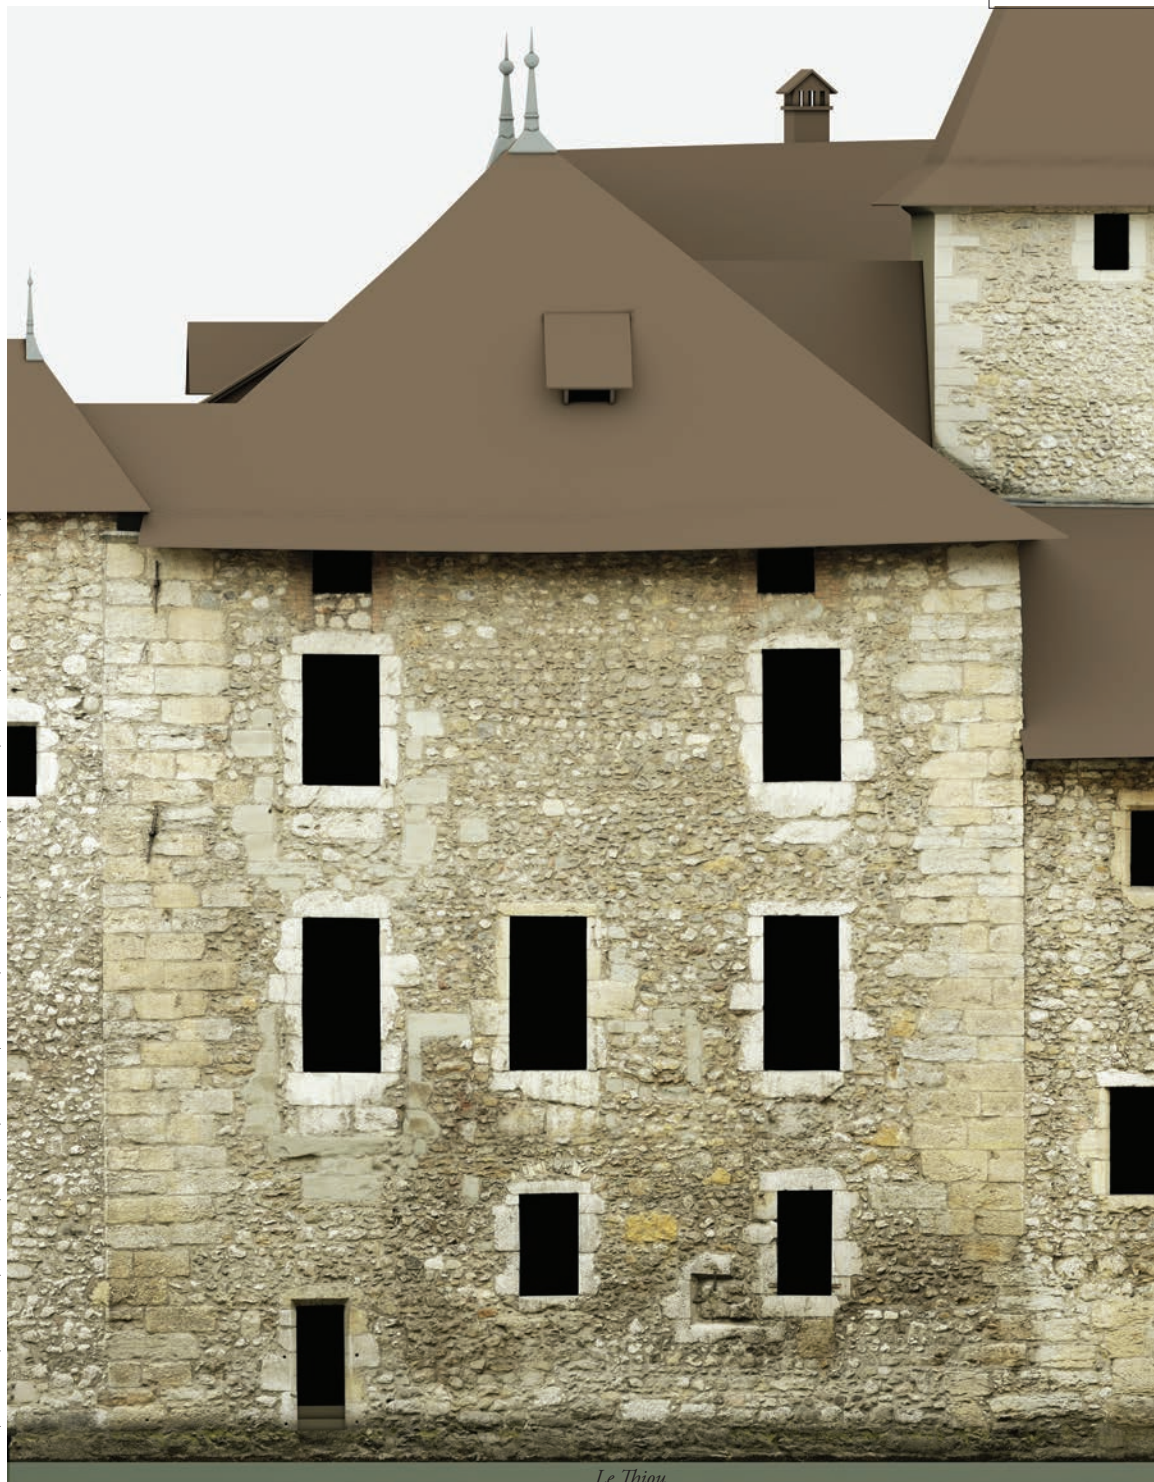
**Figure 8** : Corps de bâtiment est - Façade nord (UM11) - Orthophotoplan - Éch. 1/100.

**Figure 8 :** Corps de bâtiment EST - Façade NORD (UM11) - Orthophotoplan - Éch. 1/100.

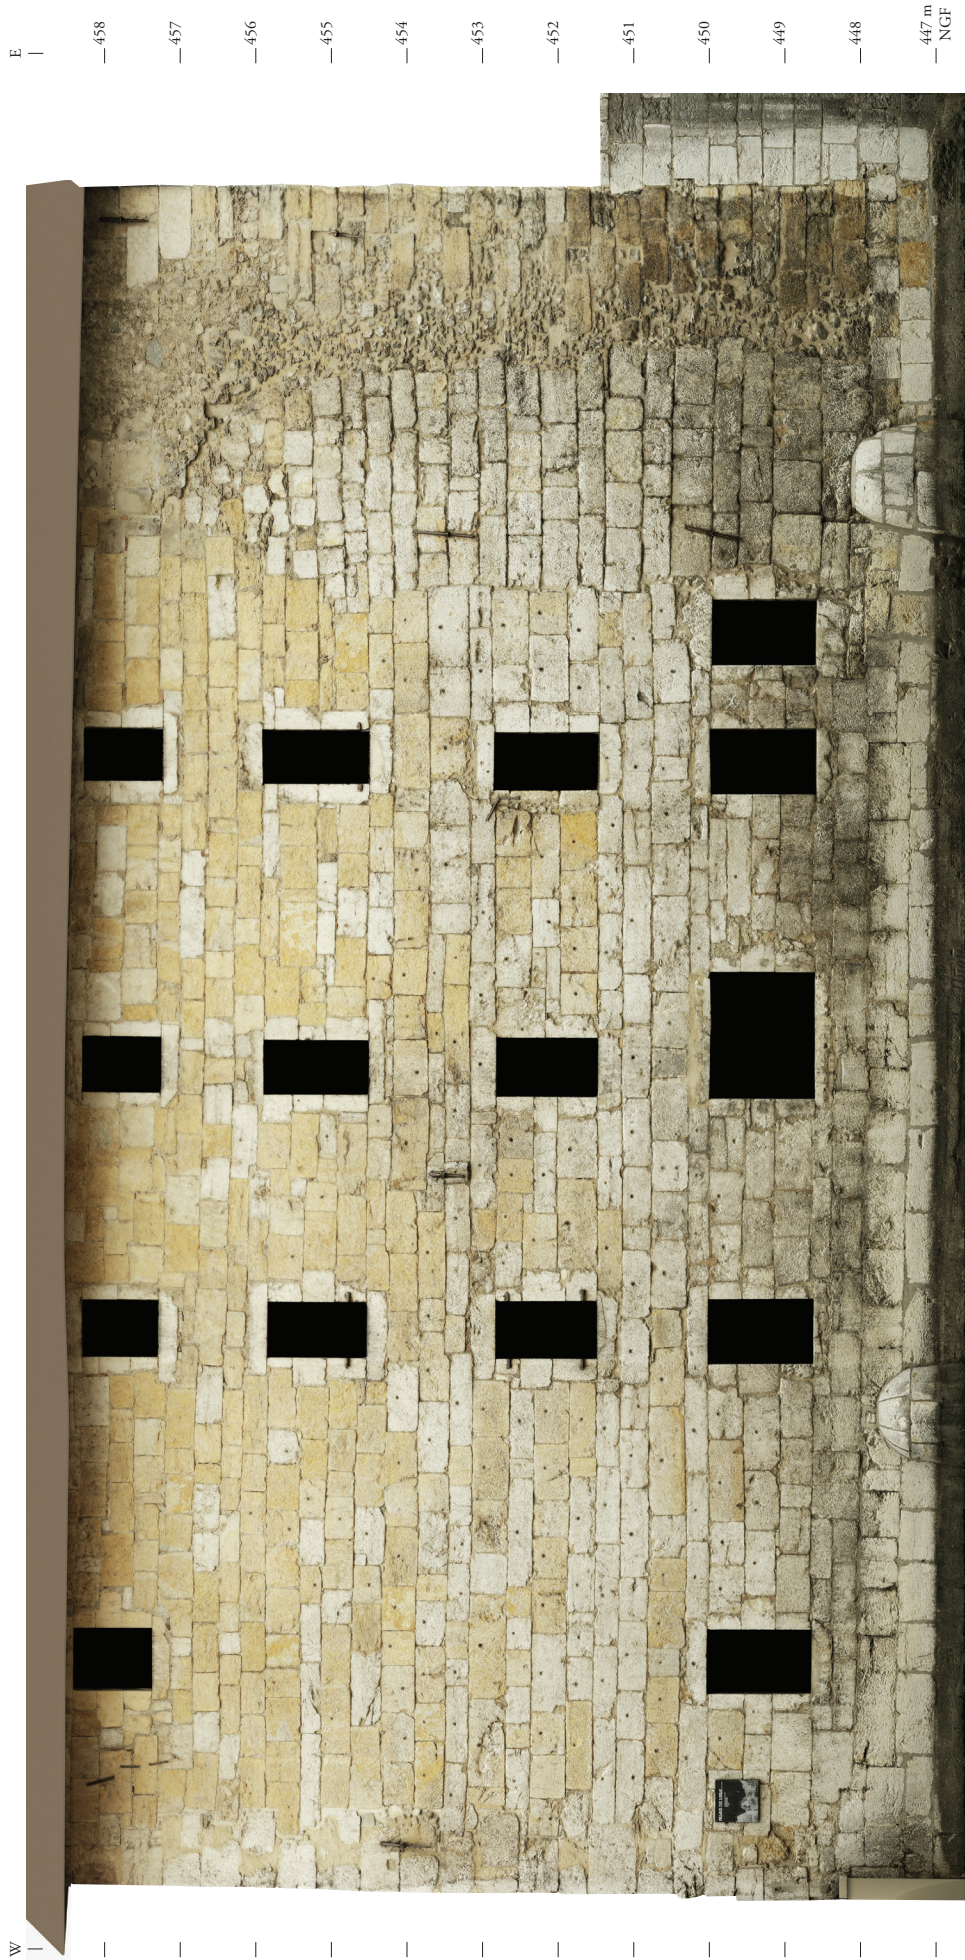
**Figure 14 :** Corps de bâtiment sud - Façade sud (UM2) - Orthophotoplan - Éch. 1/100.

**Figure 14 :** Corps de bâtiment SUD - Façade SUD (UM2) - Orthophotoplan - Éch. 1/100.

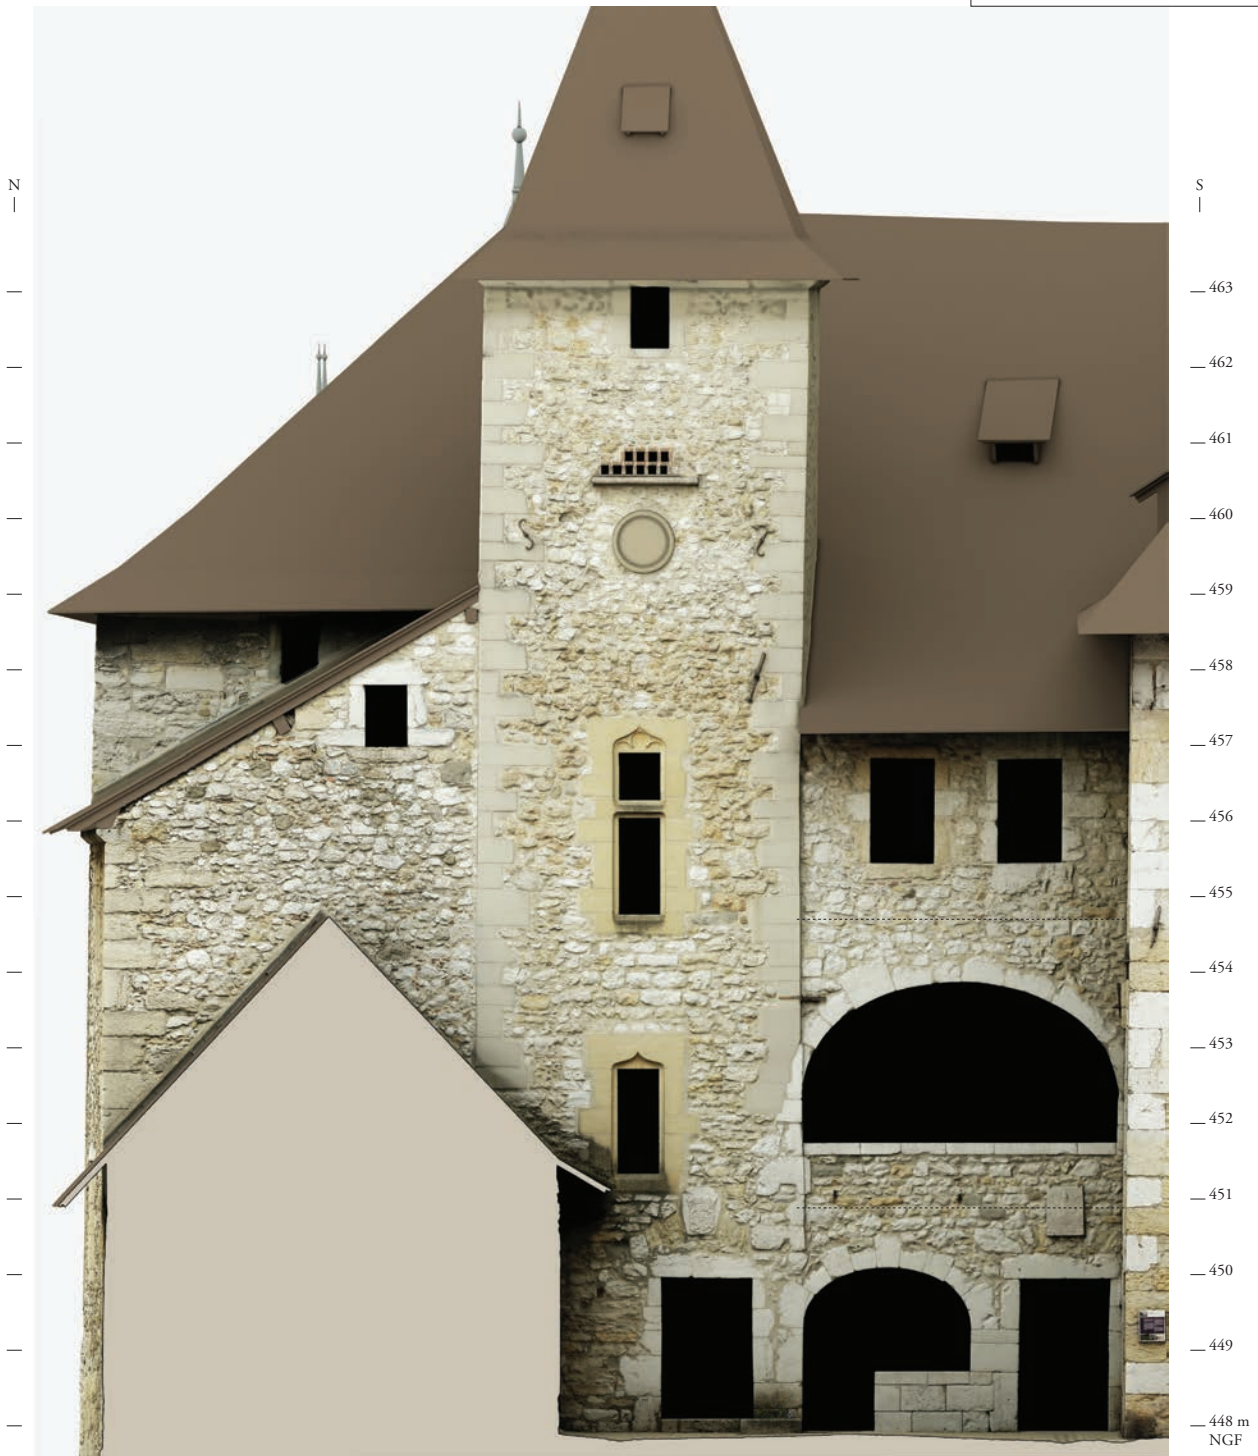
**Figure 18** : Corps de bâtiment EST - Façade OUEST (UM4) - Orthophotoplan - Éch. 1/100.

**Figure 18 :** Corps de bâtiment EST - Façade OUEST (UM4) - Orthophotoplan - Éch. 1/100.

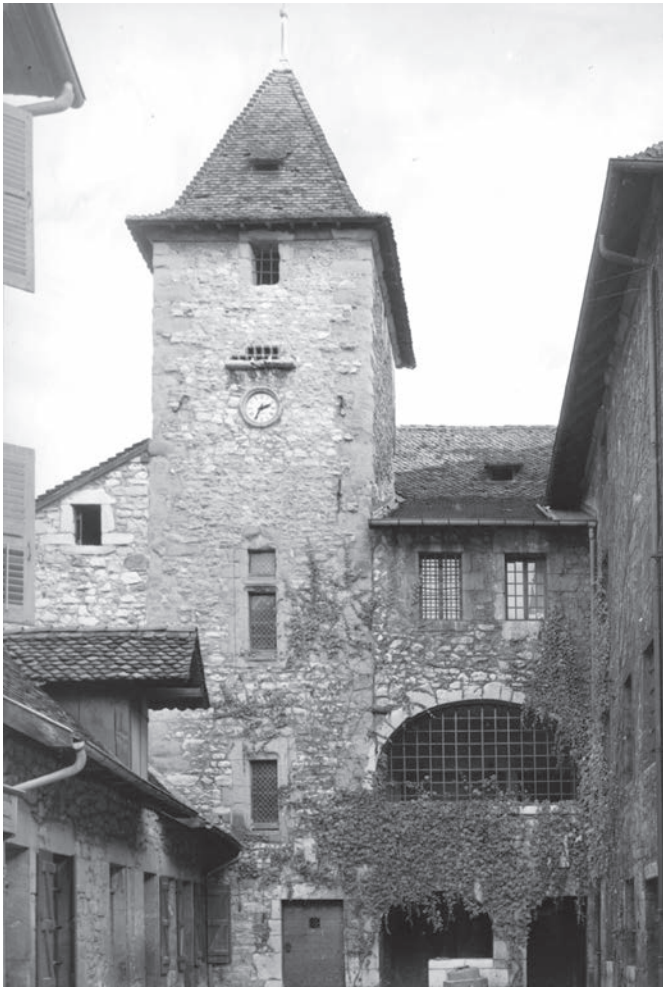
**Figure 20** : Corps de bâtiment EST - Façade OUEST - Tour d'escalier - Musées d'Annecy, Hélène Avan 1984 (PC8461)

- Figure 20** : Corps de bâtiment EST - Façade OUEST - Tour d'escalier - Musées d'Annecy, Hélène Avan 1984 (PC8461)
- Figure 21** : Corps de bâtiment est. Façade OUEST. Tour d'escalier - Chaîne d'angle - Musées d'Annecy, Hélène Avan, 1984 (P de l'île fev 1984).

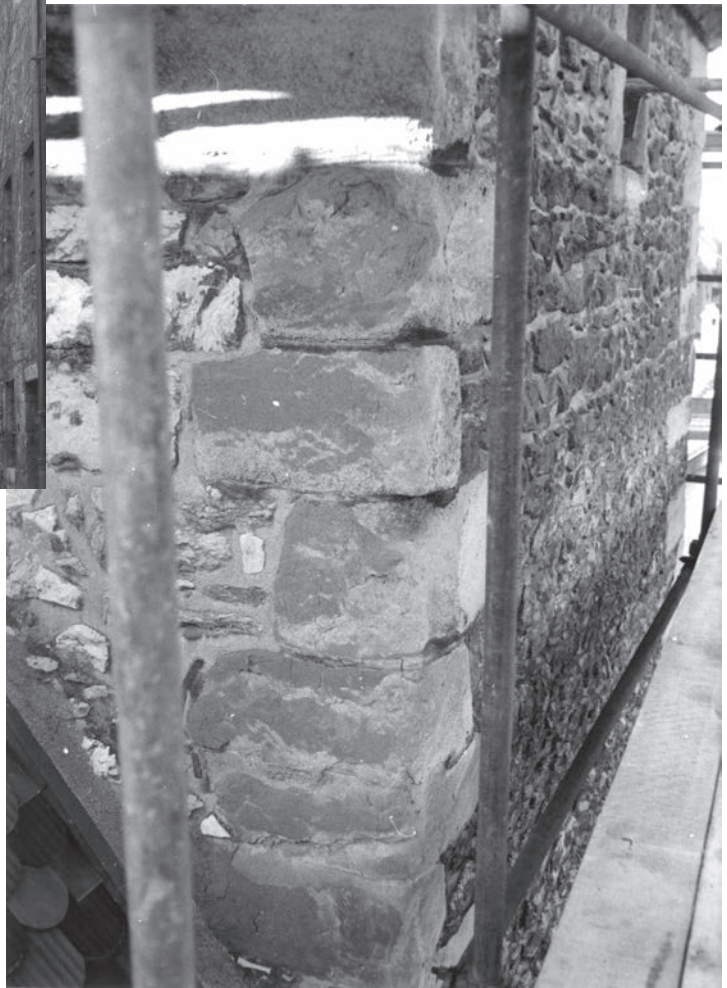
**Figure 21** : Corps de bâtiment EST. Façade OUEST. Tour d'escalier - Chaîne d'angle - Musées d'Annecy, Hélène Avan, 1984 (P de l'Île fev 1984).

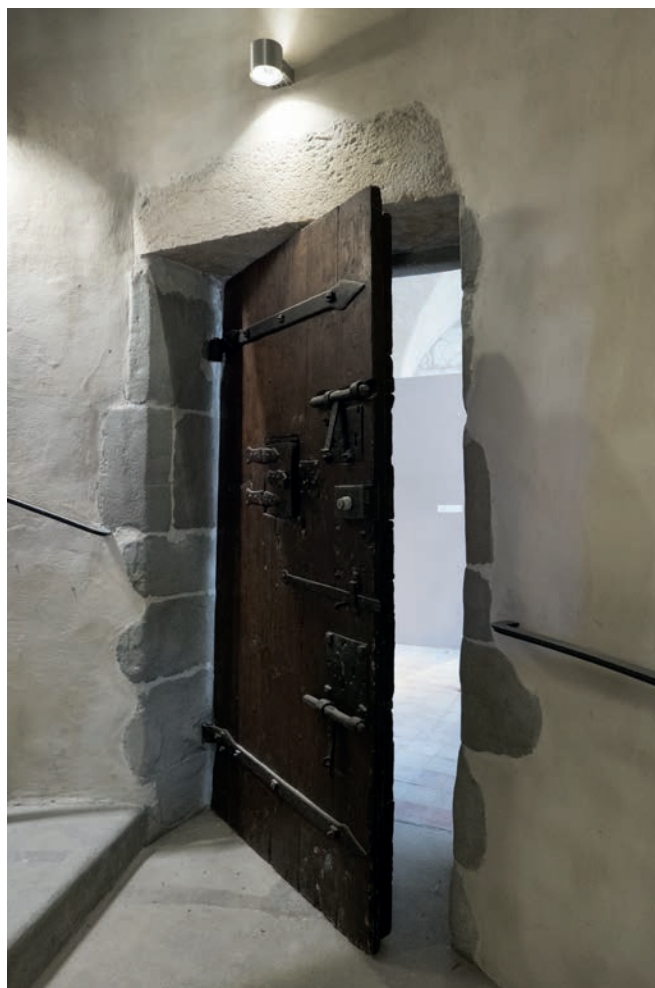
**Figure 24** : Corps de bâtiment EST - Tour d'escalier (niv. 2) - Porte B97 - Vue du NORD-OUEST.

*Les fenêtres du mur NORD* – Des fenêtres de même type que celles installées lors de la reconstruction du mur de la *cour des prisons* ont été percées dans le mur NORD du corps de bâtiment EST (**ill. 24 et fig. 9**). Ce réaménagement augmente substantiellement l'éclairage naturel des intérieurs. Le second niveau a été particulièrement privilégié lors de ce réaménagement, puisqu'il a été doté de trois grandes fenêtres, contre deux de plus petites dimensions dans les autres niveaux (**tab. 4**). Dans le tiers EST du mur, les deux fenêtres superposées (UC11.2) ont été bâties à l'intérieur des baies du XV<sup>e</sup> siècle (B46, 47) pour en réduire les dimensions (État II). Lors de cette opération, l'appui et les piédroits des fenêtres anciennes ont été épargnés et les linteaux et les croisées détruits. Dans le

- Figure 24** : Corps de bâtiment EST - Tour d'escalier (niv. 2) - Porte B97 - Vue du NORD-OUEST.
- Figure 25** : Corps de bâtiment EST - Façade NORD (UM11) - Parement extérieur NORD, assises supérieures (niv. 6, 458-459 m NGF) - Vue du NORD.

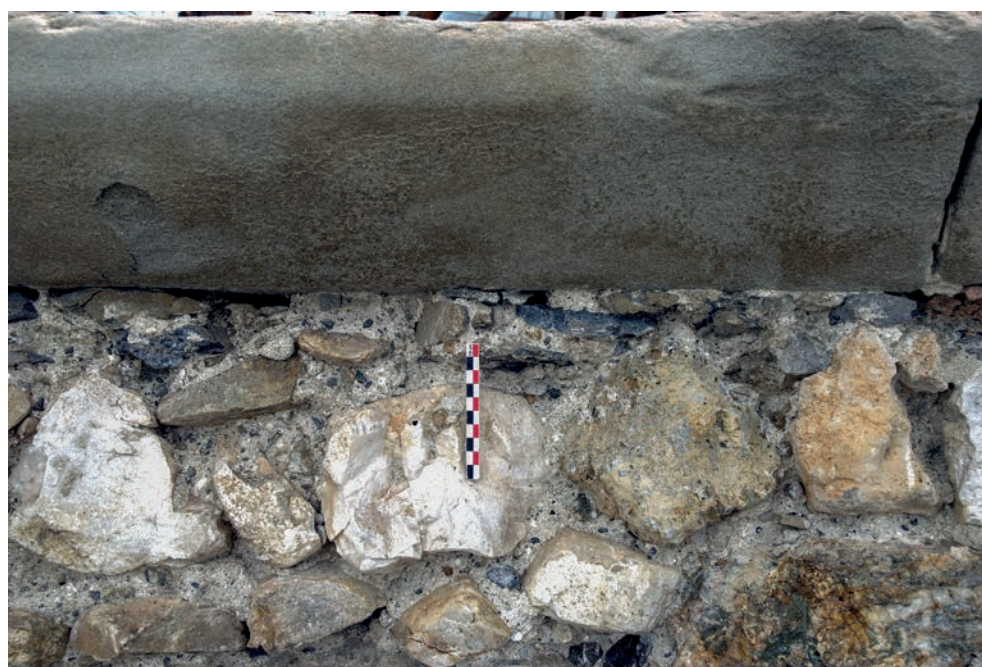
**Figure 25** : Corps de bâtiment EST - Façade NORD (UM11) - Parement extérieur NORD, assises supérieures (niv. 6, 458-459 m NGF) - Vue du NORD.

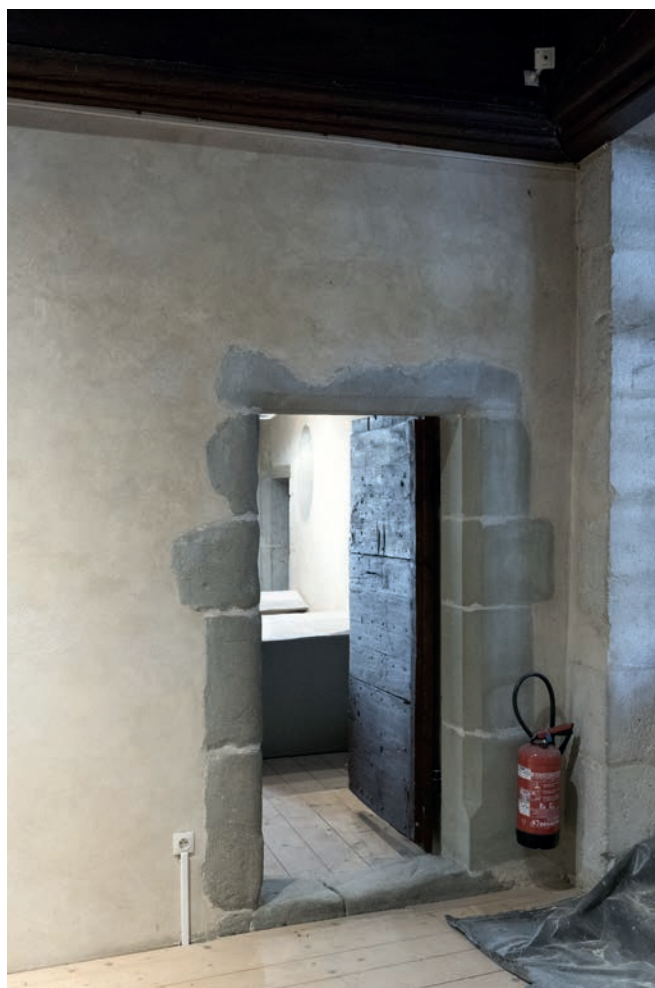
**Figure 40** : Corps de bâtiment EST - Niveau 2 - Salle de l'audience - Mur de refend (UM13) - Porte B104 - vue du sud.

- Figure 40** : Corps de bâtiment EST - Niveau 2 - Salle de l'audience - Mur de refend (UM13) - Porte B104 - vue du SUD.
- Figure 41** : Corps de bâtiment EST - Niveau 3. Chambre des comptes - Mur de refend UM13 - Photographie Hélène Avan, 1983 (PC83290).

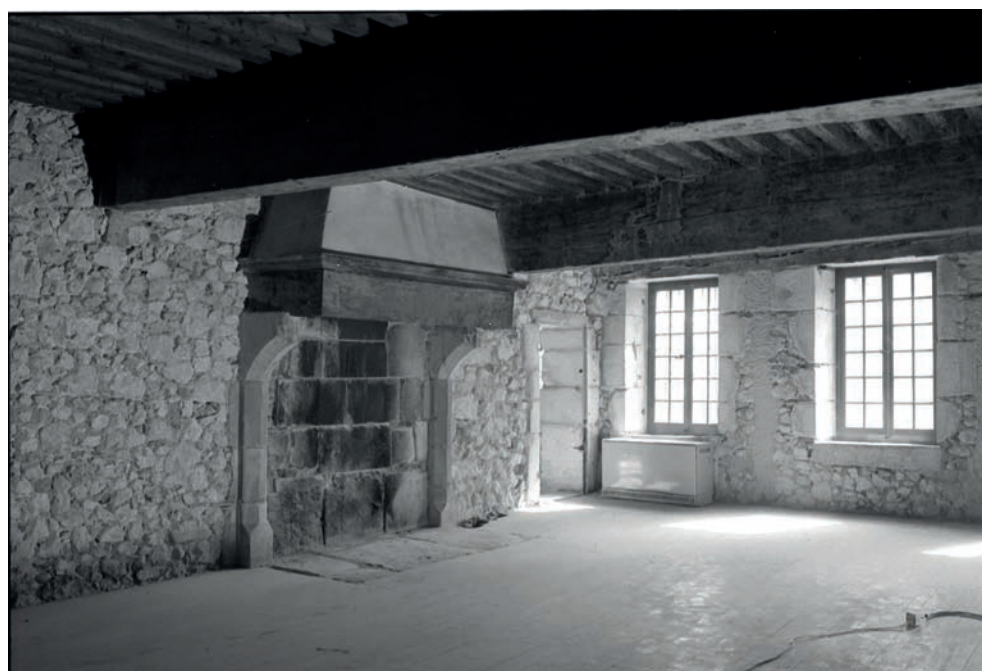
**Figure 41** : Corps de bâtiment est. Niveau 3. Chambre des comptes. Mur de refend UM13. Photographie Hélène Avan, 1983 (PC83290).

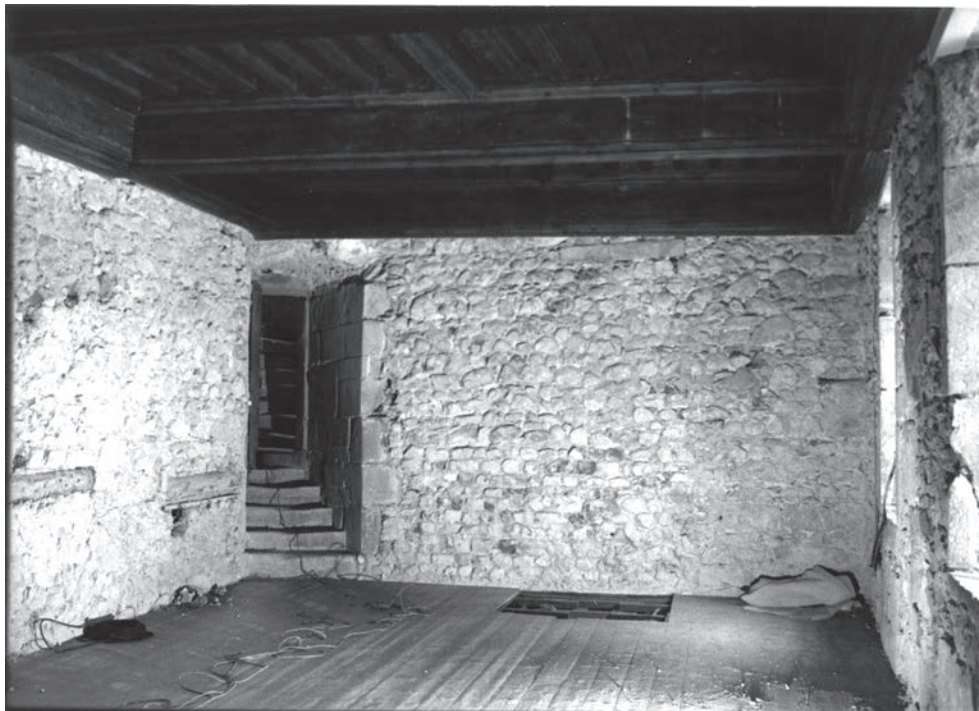
**Figure 42 :** Corps de bâtiment est. Niveau 2. Salle de justice. Escalier aménagé dans l'embrasure de la porte B98. Musées d'Annecy, Hélène Avan, 1983 (PC 83369).

- Figure 42** : Corps de bâtiment EST - Niveau 2 - Salle de justice - Escalier aménagé dans l'embrasure de la porte B98 - Musées d'Annecy, Hélène Avan, 1983 (PC 83369).

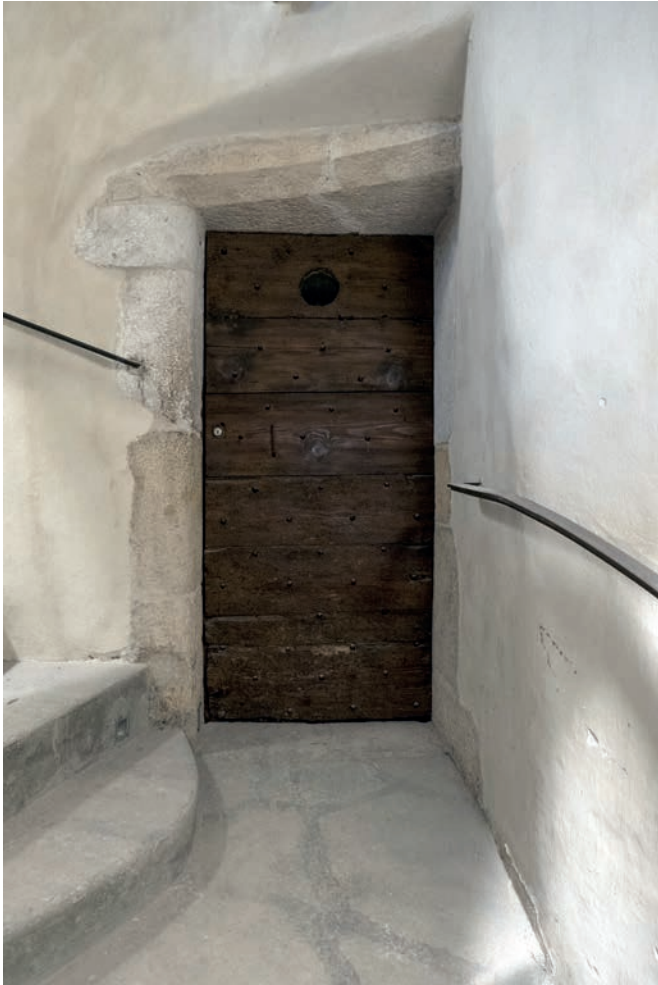
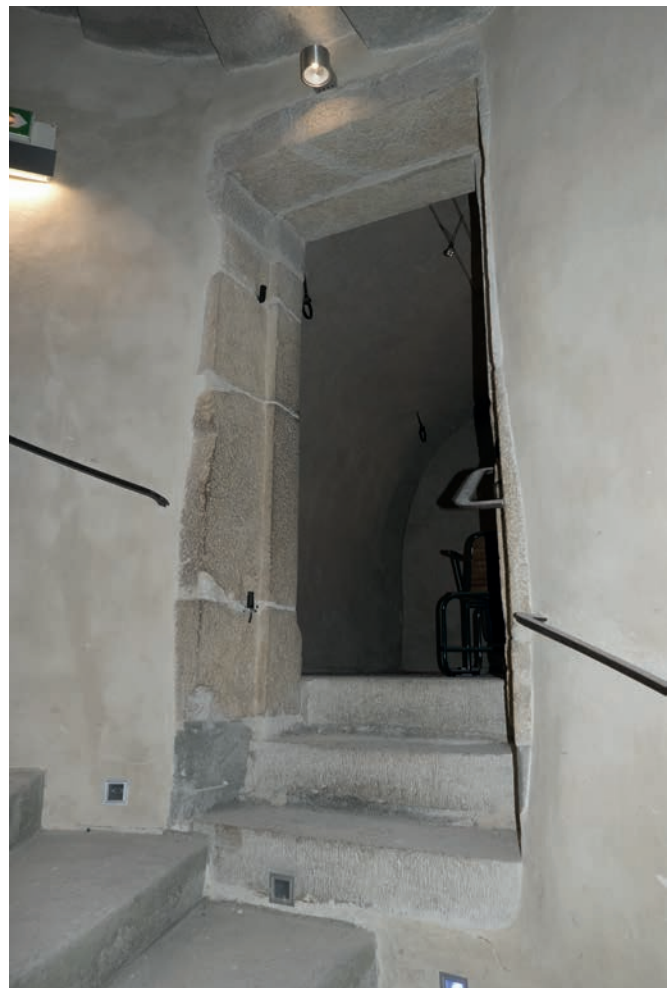
**Figure 46 :** Tour d'escalier (niv. 1) - Porte (B96) - Vue du sud.  
**Figure 47 :** Tour d'escalier (niv. 2) - Porte (B99) - Vue du sud.

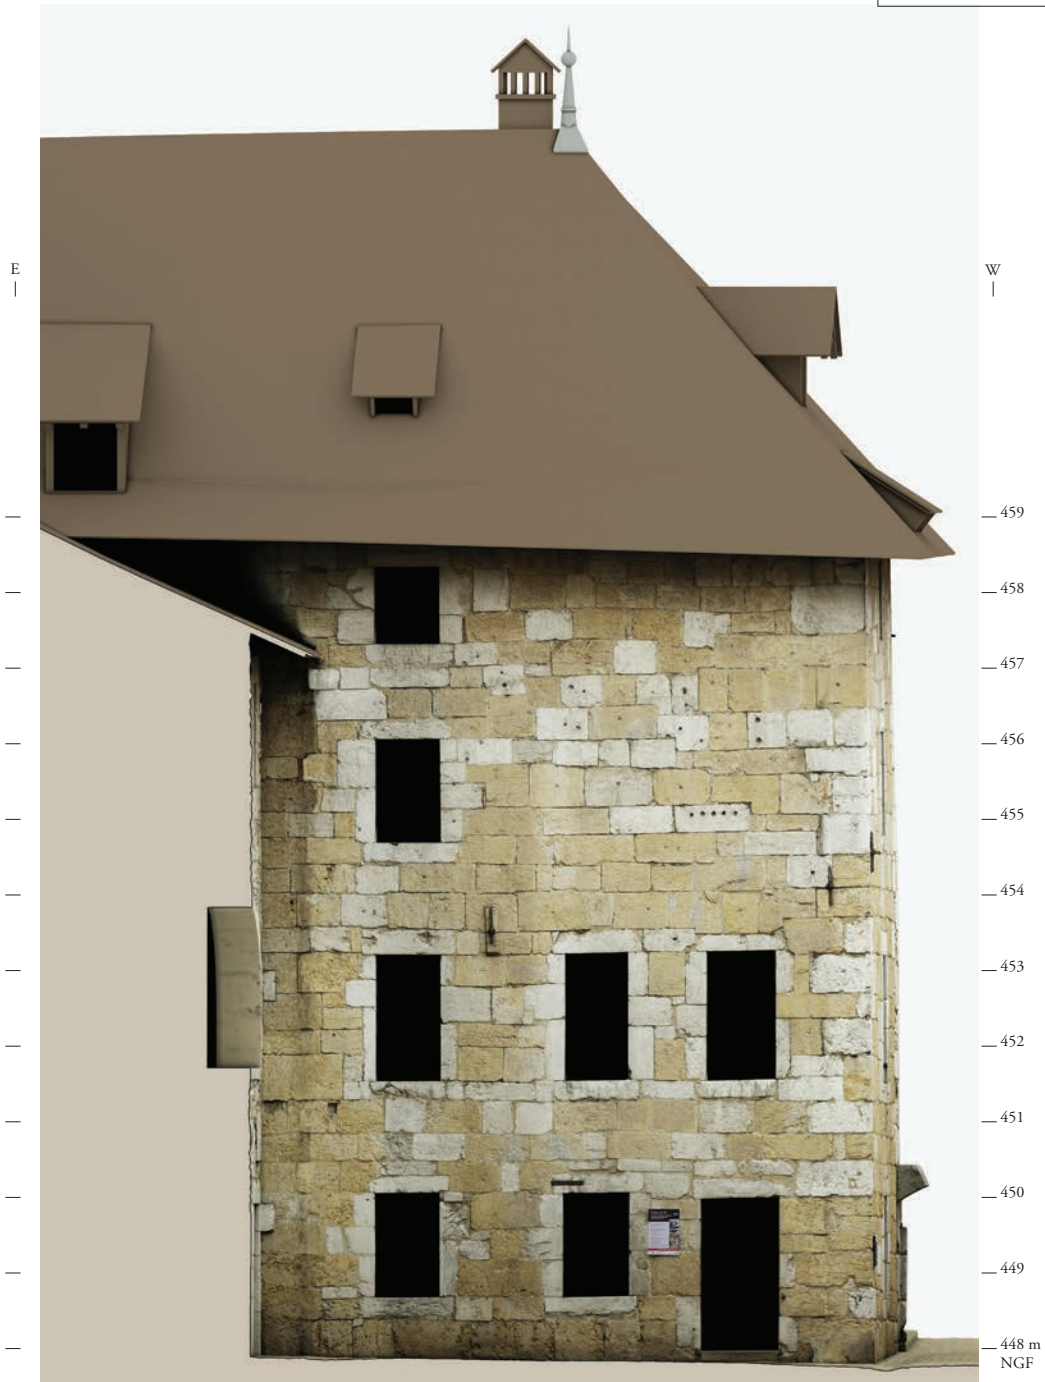
**Figure 74 :** Corps de bâtiment SUD - Mur OUEST (UM1) - Relevé du bâti - Éch. 1/100.
