**Région Auvergne-Rhône-Alpes / Département de  
Haute-Savoie (74) ANNECY - Palais de l'Isle.**

**Élévations extérieures et charpentes**

## **Rapport final d'opération d'archéologie préventive**

# **ANNECY - Palais de l'Isle** *Élévations extérieures et charpentes*

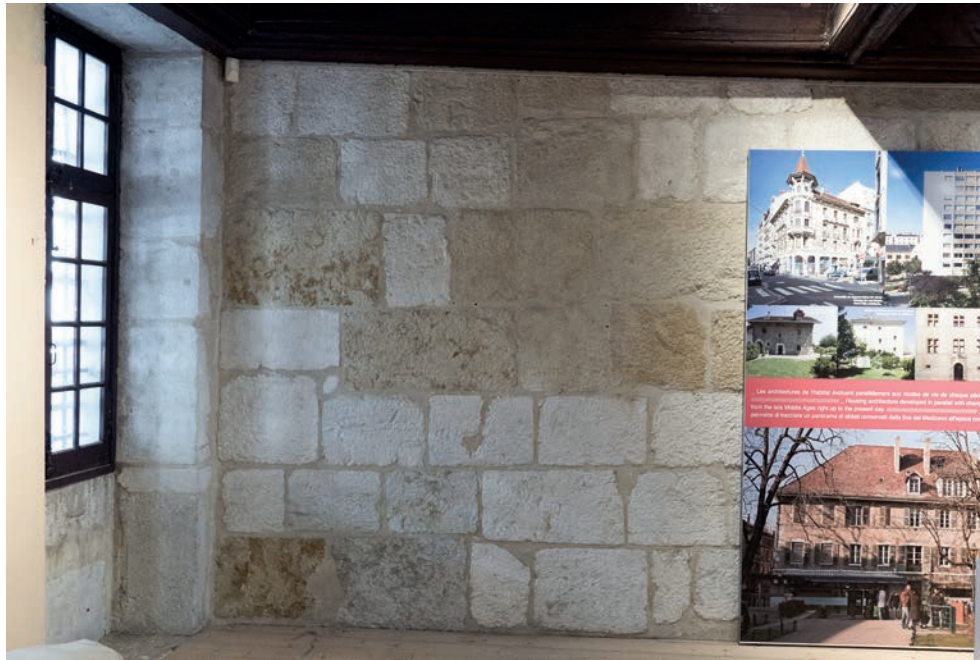
**Figure 77** : Corps de bâtiment SUD - Mur NORD (UM1) - Parement NORD - Vue du NORD.

De loin, les assises des deux murs apparaissent régulières. Pourtant, elles comprennent de nombreux décrochements permettant de rattraper l'horizontalité de certains rangs (**fig. 77**). Ces inégalités sont dues à l'usage de nombreux réemplois. Les maçons ont eu recours à différentes solutions pour les rattraper. Ils jouent avec les interruptions des fenêtres pour organiser les modules, de part et d'autre des piédroits, de manière à donner l'illusion que les assises sont parfaitement rectilignes. Ils ont aussi parfois taillé des petites échancrures dans l'angle des blocs pour les ajuster les uns aux autres. Dans certains cas, les pierres d'une même assise ont toutes été équarries en sifflet afin de rattraper le manque de régularité dans les modules utilisés.

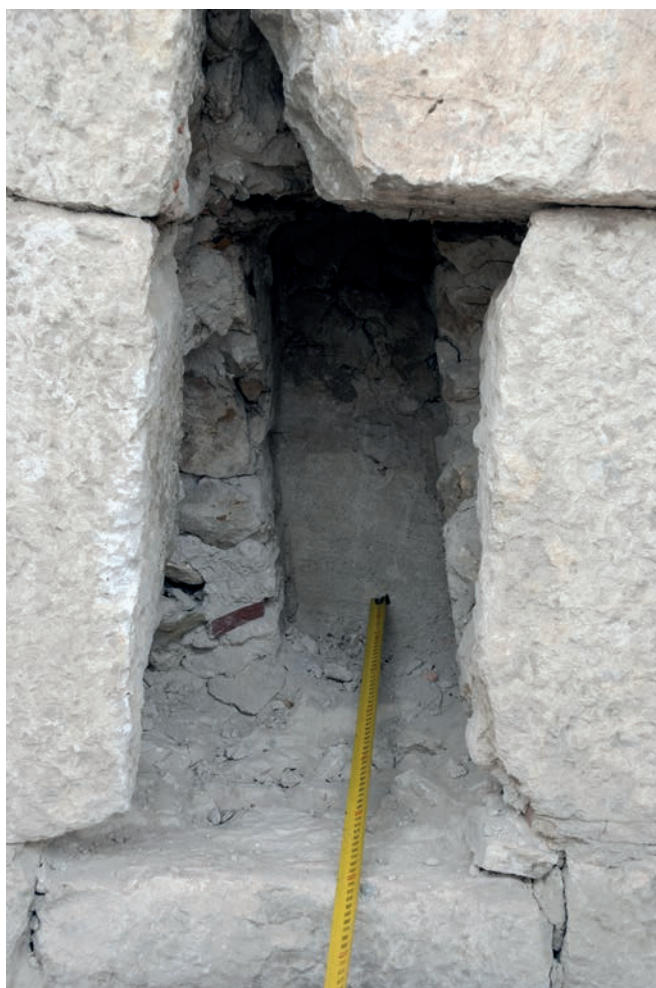
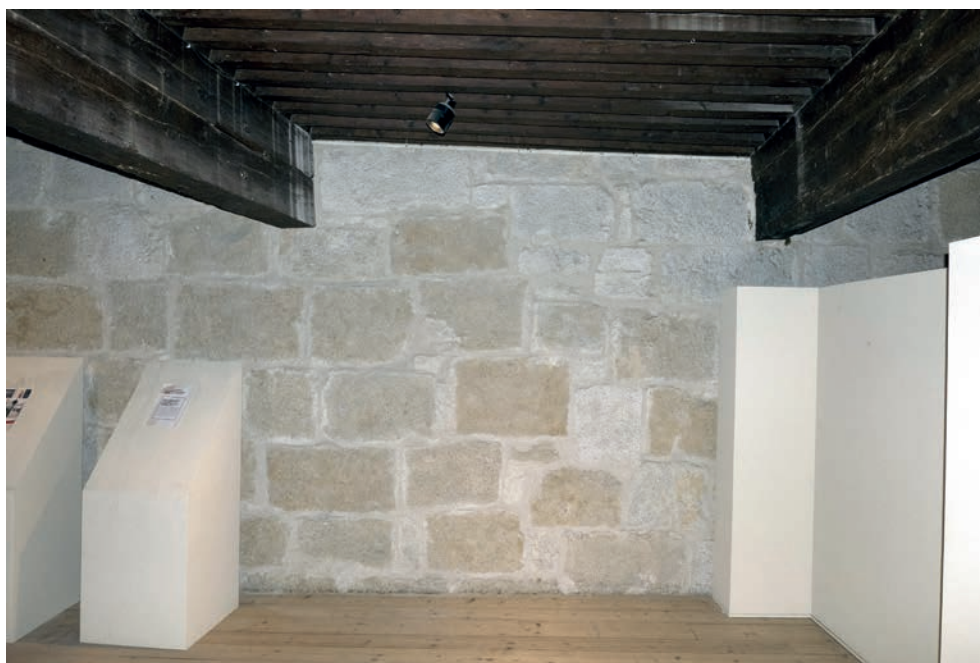
**Figure 81** : Corps de bâtiment NORD - Mur de refend (UM14) - Comble EST - Parement NORD - Trou de scellement de la poutre armée EST - Éch. 1/100.

**Figure 82** : Corps de bâtiment NORD - Mur de refend (UM14) - Niveau 3 - Parement intérieur NORD - Vue du NORD.

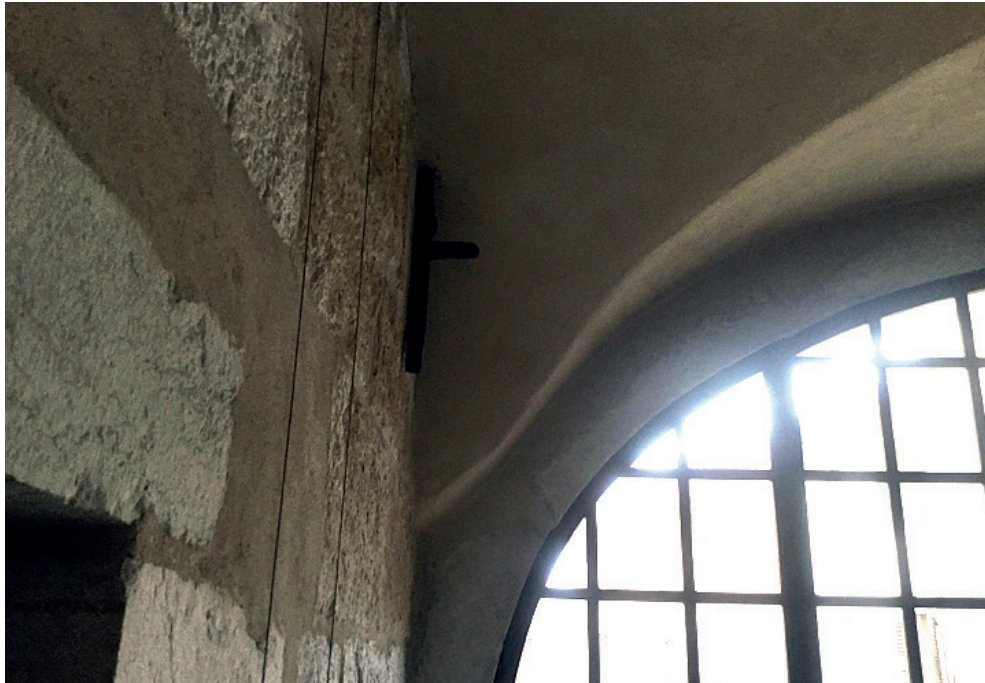
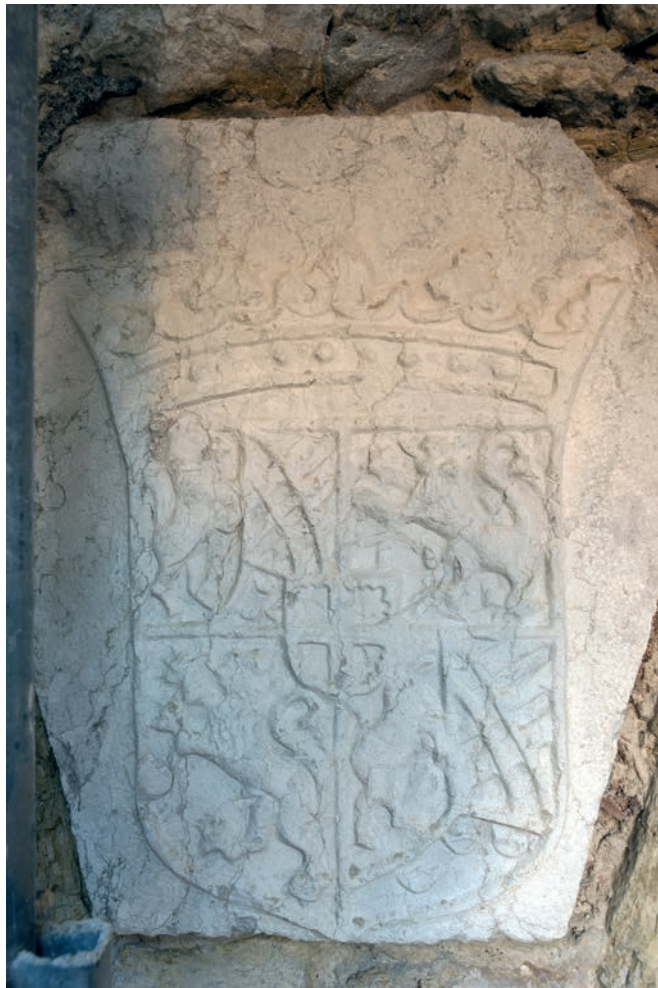
**Figure 85 :** Vestibules de l'audience - Mur OUEST (UM4) et sa liaison avec le voûtement - Vue du est.  
**Figure 86 :** Corps de bâtiment EST - Mur OUEST (UM4) - Parement extérieur - Clef armoriée - Vue de l'OUEST.

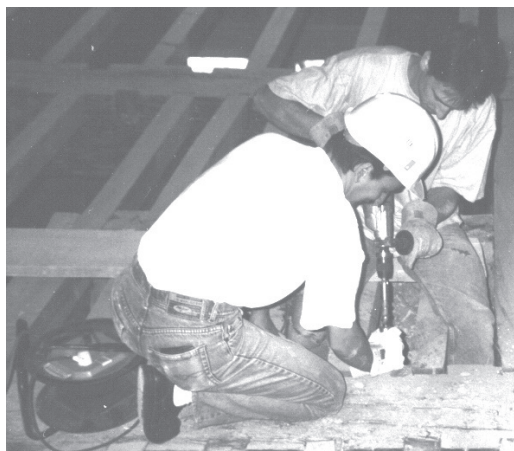
Photo 1 (Lavier) : Prélèvement à la tarière électrique

Dans des structures détruites, les prélèvements sont effectués par tronçonnage. Dans une charpente en place, des carottes sont extraites à l'aide d'une tarière électrique (Photo 1). Le dommage occasionné reste limité à un orifice de la taille d'un trou de cheville. Les contraintes mécaniques de la poutre ne sont pas modifiées. L'aspect esthétique peut toutefois nécessiter de reboucher le trou, mais cette opération doit respecter certaines contraintes. Les échantillons sont surfacés pour faciliter la mesure des largeurs de cernes (Photo 4). Pour le mobilier, des techniques spécifiques sont utilisées.

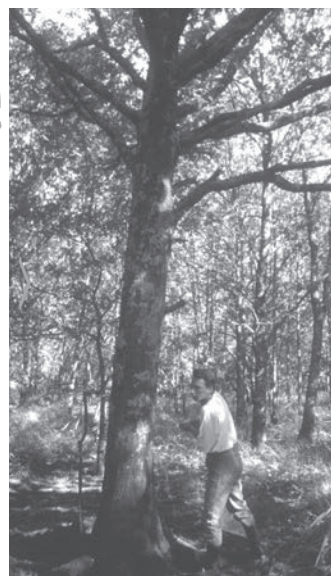
Photo 2 : Prélèvement d'un arbre vivant

L'analyse porte sur la croissance radiale des arbres utilisés (Photo 2). La datation se rapporte donc à leur abattage et non pas directement à leur mise en oeuvre. Les décalages observés entre abattage et emploi restent minimes et permettent parfois de nourrir des hypothèses quant au mode d'approvisionnement du chantier (Hoffsummer, 1989; Wrobel *et al.*, 1993).

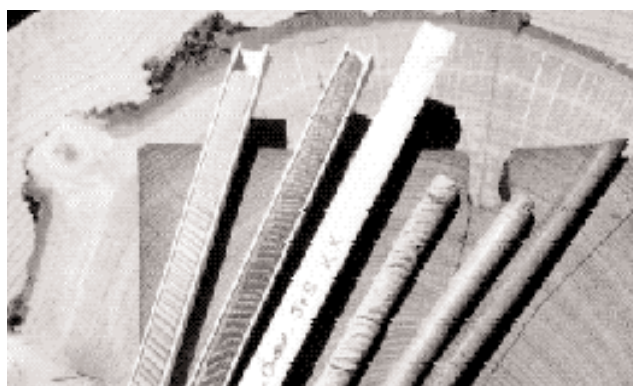
Photo 4 : préparation des échantillons

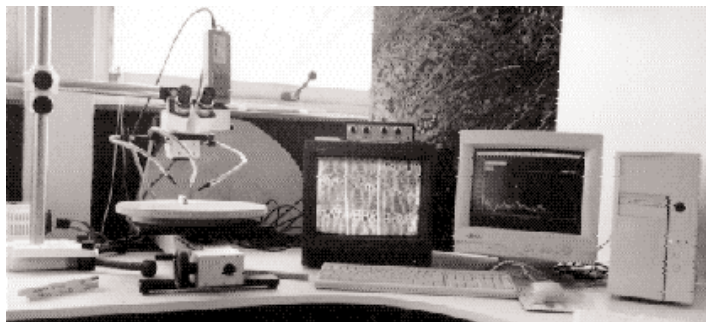
Photo 6 : chaîne d'acquisition des données

Les largeurs de cernes sont mesurées en centième de millimètre à l'aide d'un système optique et informatique, puis les séries sont transformées sous forme de graphiques en fonction du temps (Photo 5 et 6).

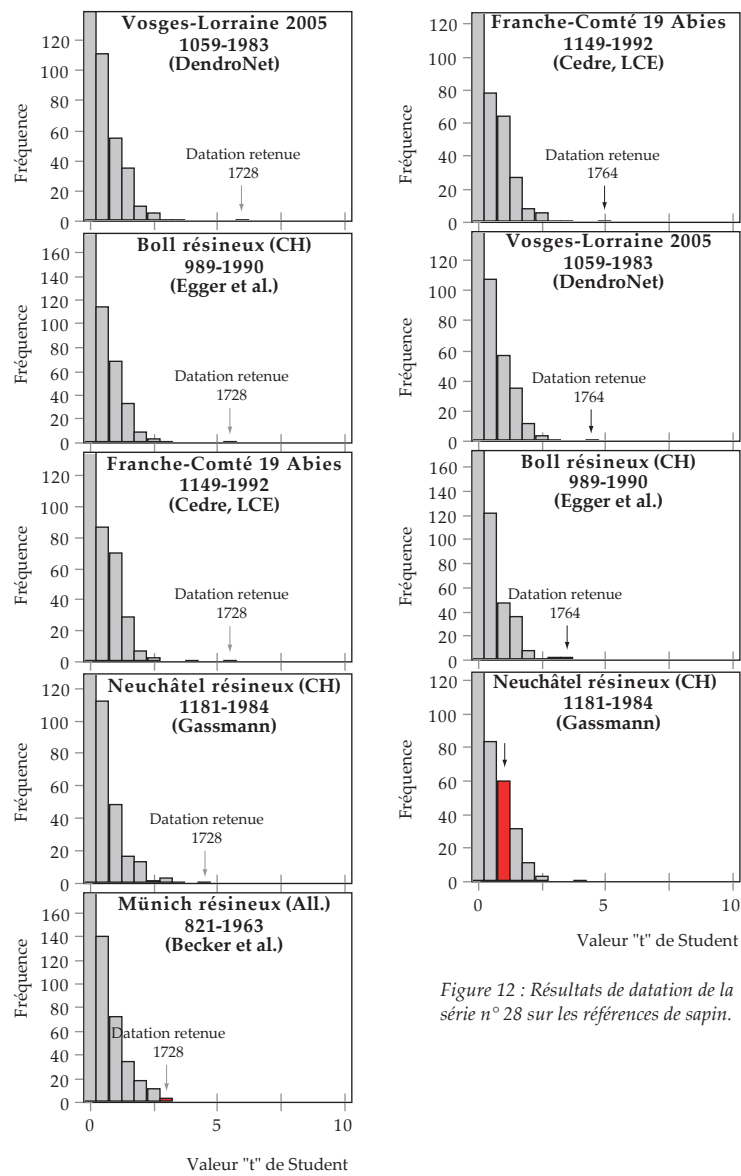
Figure 11 : Résultats de datation de la chronologie moyenne API.M4 sur les références de sapin.

Figure 12 : Résultats de datation de la série n° 28 sur les références de sapin.

Une valeur « t » élevée est obtenue sur plusieurs références, exceptée celle de Munich (figure 11).

Des valeurs "t" relativement élevées sont obtenues sur les références de sapins de Franche-Comté et des Vosges (figure 12). Le synchronisme entre la série n° 28 et ces références est jugé de bonne qualité.

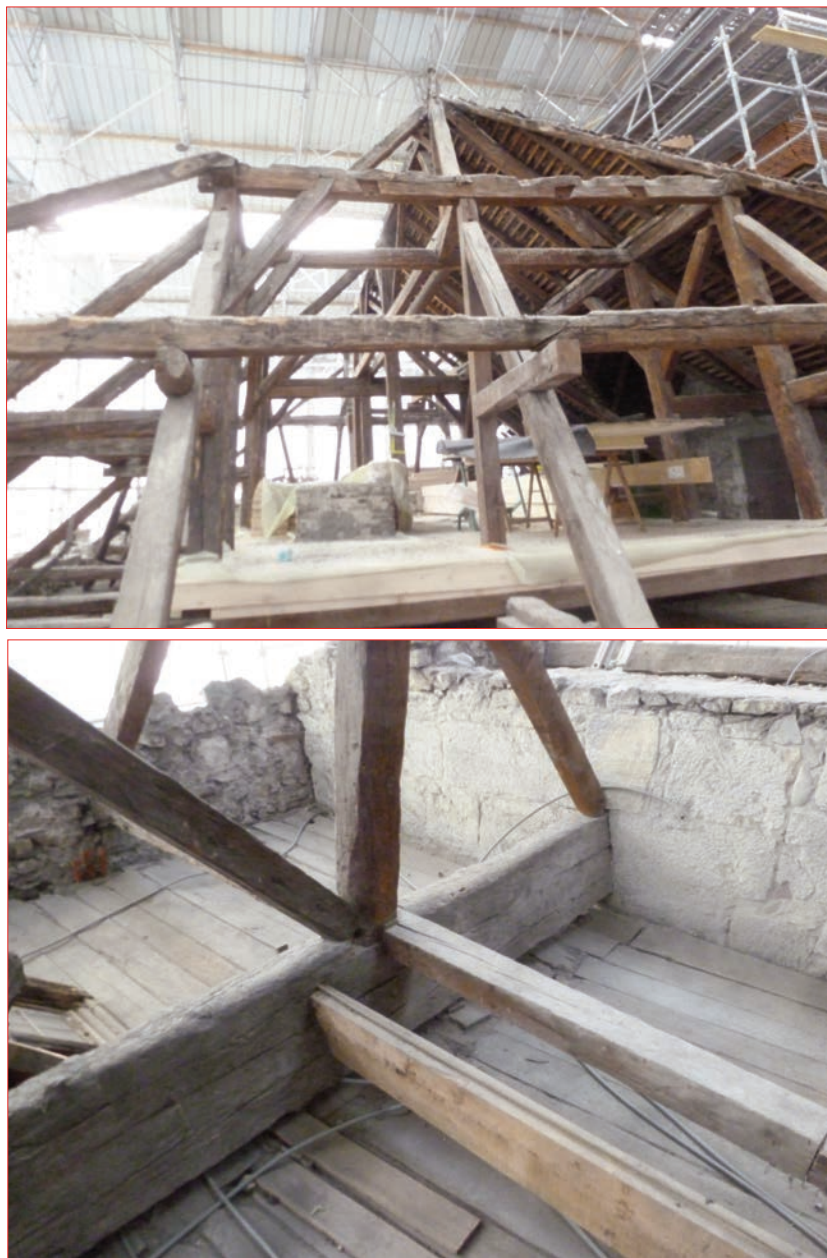
*Photo 1 (en haut) : Vue de la charpente du bâtiment est, vers le sud.  
Photo 2 (en bas) : Poutre armée est, extrémité sud - bâtiment est.*

Les poutres armées (photo 2) résultent d'un concept très original et sont constituées en fait de 3 poutres (une longue et 2 courtes) assemblées sur la longueur par une série d'adents (photo 3) et solidarisées par de longues tiges verticales métalliques.

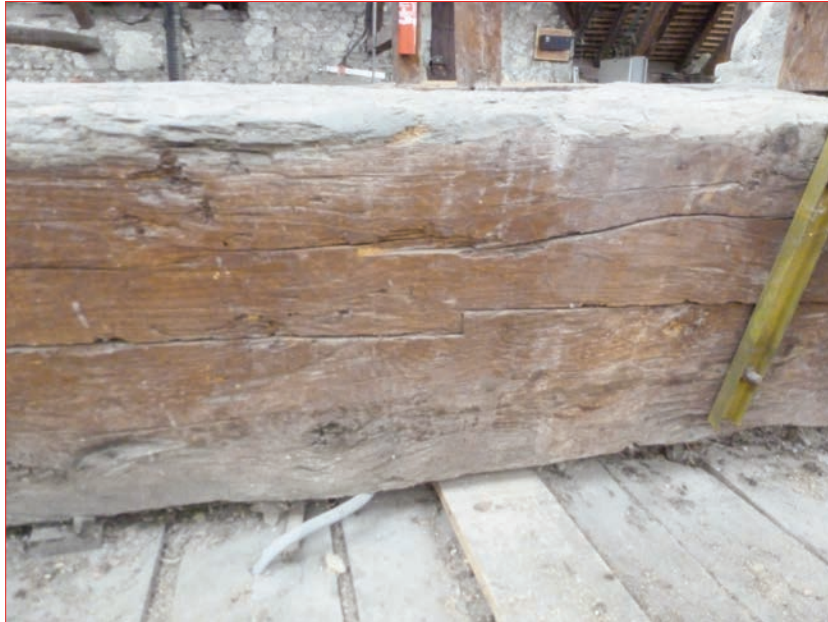
*Photo 3 (en haut) : Détail de l'assemblage par adents de 2 éléments constituant une poutre armée - bâtiment est.*

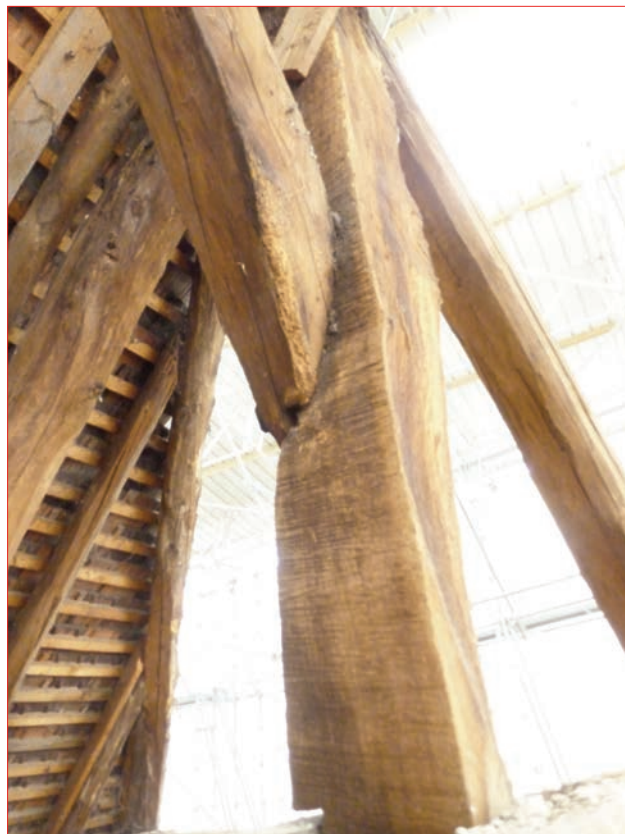
*Photo 5 (en haut) : Traces de débitage à la scie manuelle sur le poinçon court de la ferme de croupe nord - bâtiment est.*

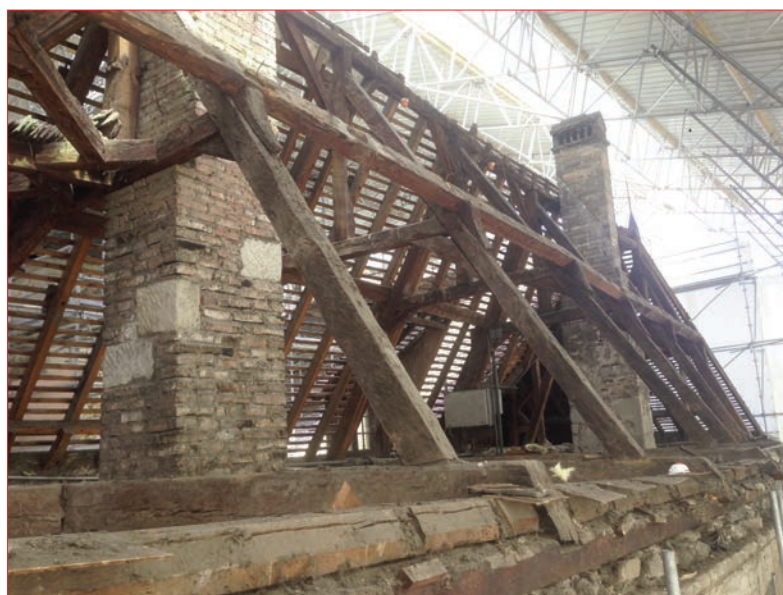
*Photo 6 (en bas) : Vue de la charpente du bâtiment sud, depuis le sud. Cliché E. Bouticourt.*

Cette charpente est à fermes et à pannes et comprend 6 fermes, dont 2 de croupe, aux extrémités est et ouest (figure 1 et photo 6). Les principales caractéristiques sont les suivantes :

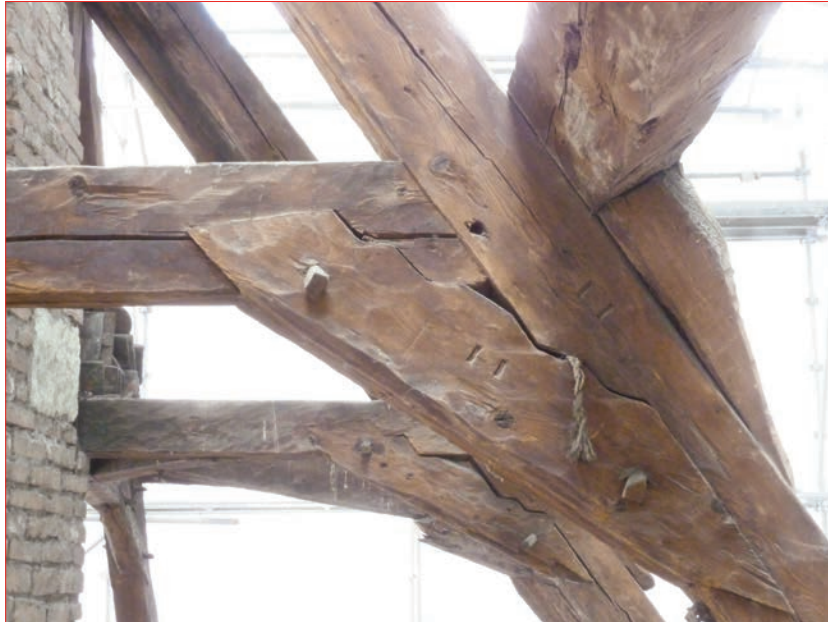
*Photo 7 (en haut) : Assemblage à mi-bois entre un aisselier et un arbalétrier - charpente du bâtiment sud.*

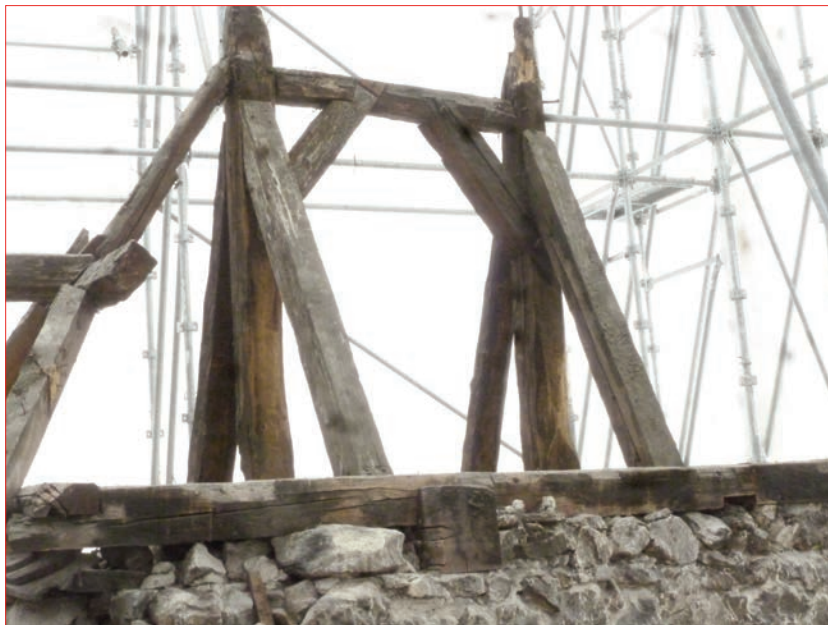
*Photo 8 (en bas) : Vue de la charpente des latrines, depuis le sud.*

La charpente des latrines ne comprend que 2 fermes constituées d'un entrait et 2 arbalétriers en sapin, ainsi qu'un poinçon en chêne (figure 1 et photo 8). Ces derniers sont reliés par une faîtière raidie par de courts liens obliques.
