**Région Auvergne-Rhône-Alpes / Département de
Haute-Savoie (74) ANNECY - Palais de l'Isle.**

Élévations extérieures et charpentes

Rapport final d'opération d'archéologie préventive

ANNECY - Palais de l'Isle *Élévations extérieures et charpentes*

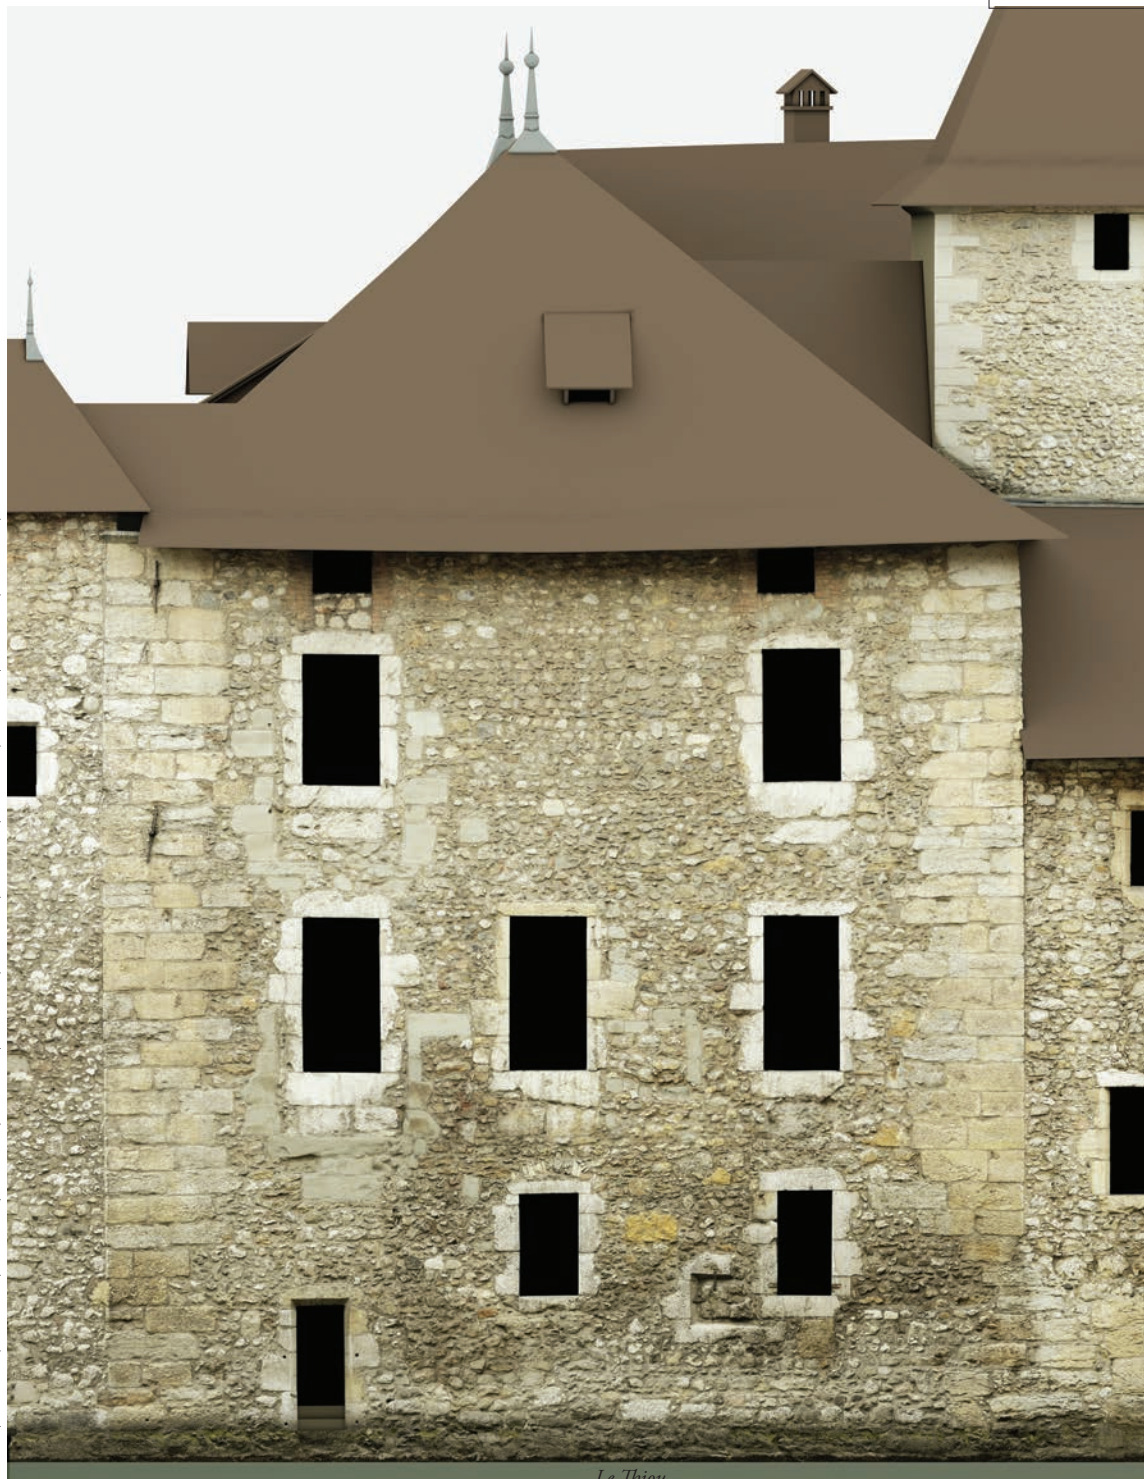
Figure 8 : Corps de bâtiment est - Façade nord (UM11) - Orthophotoplan - Éch. 1/100.

Le mur NORD – L'élévation que l'on connaît le mieux de l'ancienne maison-forte est sans conteste le parement extérieur de son mur NORD longeant le grand Thiou (UC11.1) (**fig. 8 et 9**). Elle est circonscrite entre les deux puissantes chaînes d'angle qui se développent sur toute la hauteur du mur NORD et sur environ 1,50 m de large (**fig. 10**). Ces chaînes se caractérisent par des assises comprises entre 25 et 45 cm de haut, mais surtout par l'usage systématique de deux blocs de calcaire successifs, parfois trois. En partie basse du mur, la chaîne d'angle OUEST ne se développe qu'à partir de 2,50 m au-dessus du niveau du Thiou. Elle est, en effet, installée sur une série de blocs répartis sur six assises se prolongeant en direction de l'OUEST et se terminant par un décroché. Cette disposition laisse supposer que le mur NORD de l'ancienne maison-forte se prolongeait en attente d'une construction et servait aussi à contenir la terrasse de l'île. Du côté est, la chaîne d'angle opposée se prolonge de la même manière avec des blocs très clairement disposés en attente. Ces deux chaînes d'angle donnent ainsi les limites d'une façade NORD d'environ 12,05 m de long se prolongeant le long du Thiou par des extrémités pour permettre une liaison avec une construction projetée. En élévation, le mur de l'ancienne maison-forte se développe depuis le niveau du Thiou (446,60 m NGF) jusqu'à une césure horizontale (458,5 m NGF) située approximativement sous la corniche actuelle. Il s'élevait ainsi sur plus de 12 m de haut si l'on considère les quelques assises situées sous le cours d'eau de la rivière (moins d'1 m). La dernière assise de la chaîne OUEST, qui ne compte qu'un seul gros bloc, et une partie du mur ne font pas partie de cette unité de construction, mais appartiennent à une reprise postérieure (UC11.13).

L'analyse du parement de ce mur démontre, en effet, que les deux fenêtres superposées situées dans la moitié orientale de l'élévation ont été aménagées en sous-œuvre (450,50-456,65 m NGF) (fig. 8 et 9). Elles se distinguent de la première maçonnerie par des ruptures dans l'agencement des matériaux lithiques et par un changement dans la composition du mortier (fig. 16). Outre les césures dans la construction, il subsiste le négatif d'un des bois disposés au travers du mur par les maçons pour soutenir la charge de la partie supérieure de l'élévation pendant le temps de l'opération. L'ope épargné se trouve près du piédroit de la fenêtre supérieure. Il a supporté l'insertion d'un bois d'étalement d'environ 35 cm de côté. Le même dispositif devait ponctuer le pourtour de chaque fenêtre avant le remontage du mur et les reconstructions du XVIII^e siècle (UC11.2). Ces dernières ont détruit les deux linteaux, en revanche les piédroits et les appuis en molasse grise ont

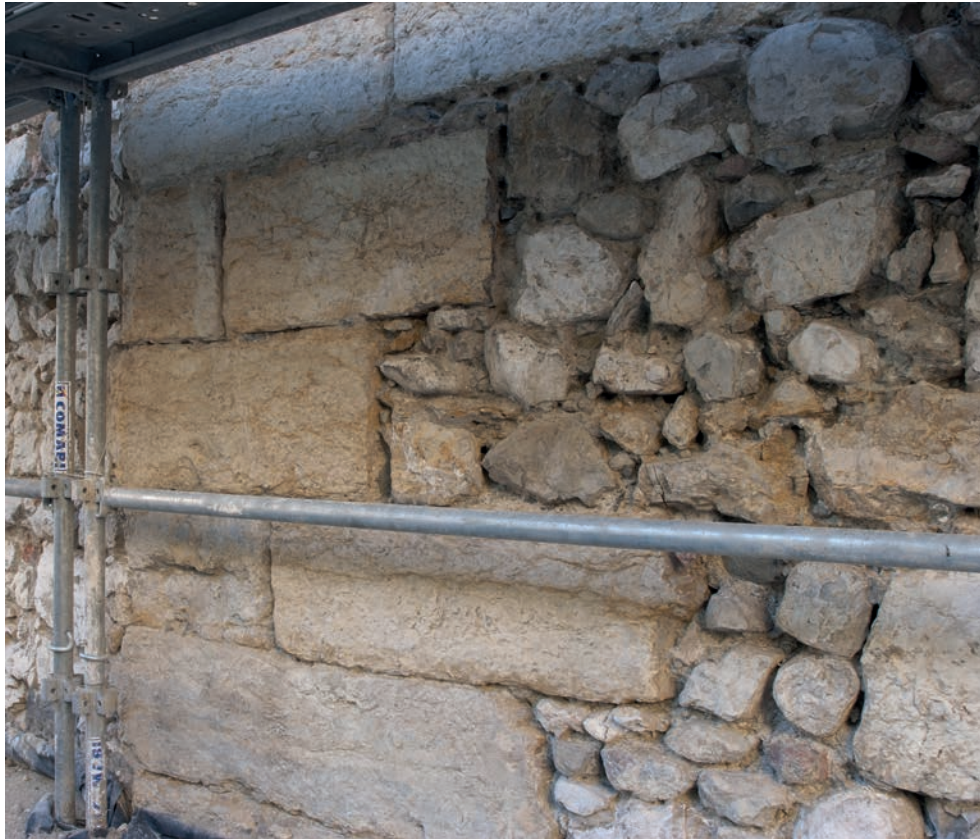
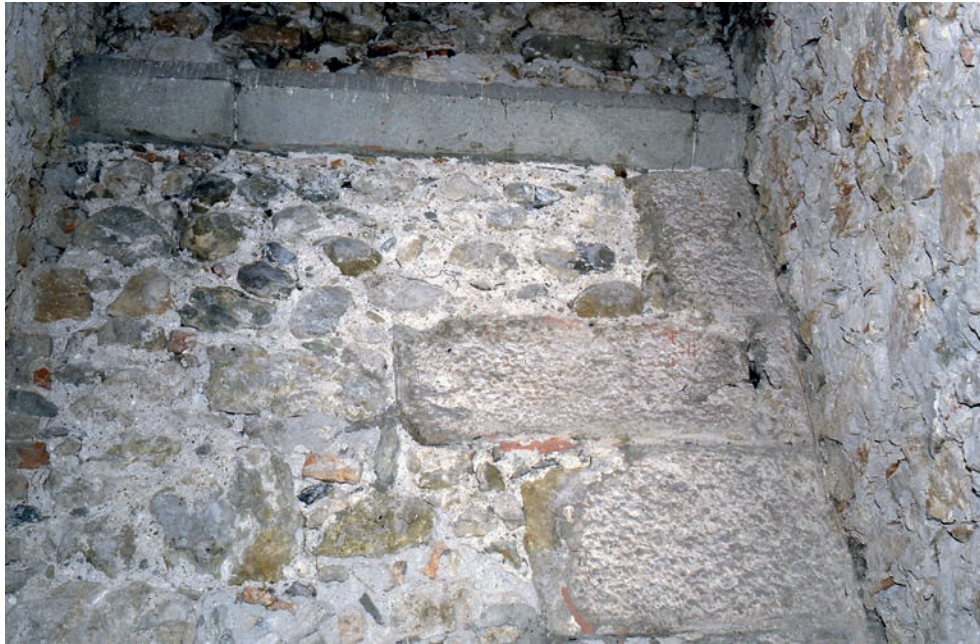
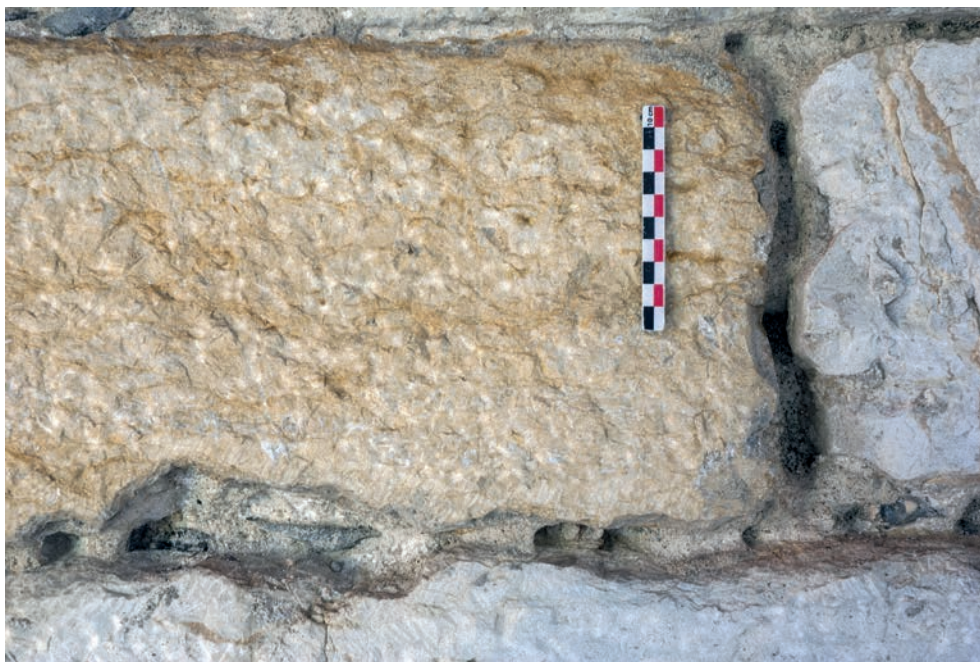
Figure 9 : Corps de bâtiment EST - Façade NORD (UM11) - Relevé du bâti - Éch. 1/100.

Dans cette maçonnerie, deux fenêtres superposées ont été aménagées dans la façade NORD pour apporter de la lumière dans les salles voûtées. La première (B37) mesure 1,45 m de haut par 85 cm de large. Malgré la reprise de son appui et de son linteau (UC10.2), on peut supposer que ces dimensions sont celles d'origine. La seconde, plus petite, (1 m par 72 cm) conserve aussi sa disposition d'origine. Ces deux ouvertures se caractérisent par leur chanfrein continu, c'est-à-dire que son tracé n'est pas interrompu par un congé ou une base. Elles se singularisent aussi par l'emploi d'un calcaire blanc et dur. Un matériau que l'on ne voit pas utilisé sous la forme de pierre de taille avant la construction de ce bâtiment des archives (État III - phase 3). Ces caractéristiques sont également celles de la fenêtre (UC11.10) et de la porte (B45-UC11.9) percées au pied du mur NORD de l'ancienne maison-forte (**fig. 9**). La création de ces ouvertures est contemporaine du bâtiment des archives (État III - phase 3).

Les fenêtres du mur NORD – Des fenêtres de même type que celles installées lors de la reconstruction du mur de la *cour des prisons* ont été percées dans le mur NORD du corps de bâtiment EST (**ill. 24 et fig. 9**). Ce réaménagement augmente substantiellement l'éclairage naturel des intérieurs. Le second niveau a été particulièrement privilégié lors de ce réaménagement, puisqu'il a été doté de trois grandes fenêtres, contre deux de plus petites dimensions dans les autres niveaux (**tab. 4**). Dans le tiers EST du mur, les deux fenêtres superposées (UC11.2) ont été bâties à l'intérieur des baies du XV^e siècle (B46, 47) pour en réduire les dimensions (État II). Lors de cette opération, l'appui et les piédroits des fenêtres anciennes ont été épargnés et les linteaux et les croisées détruits. Dans le

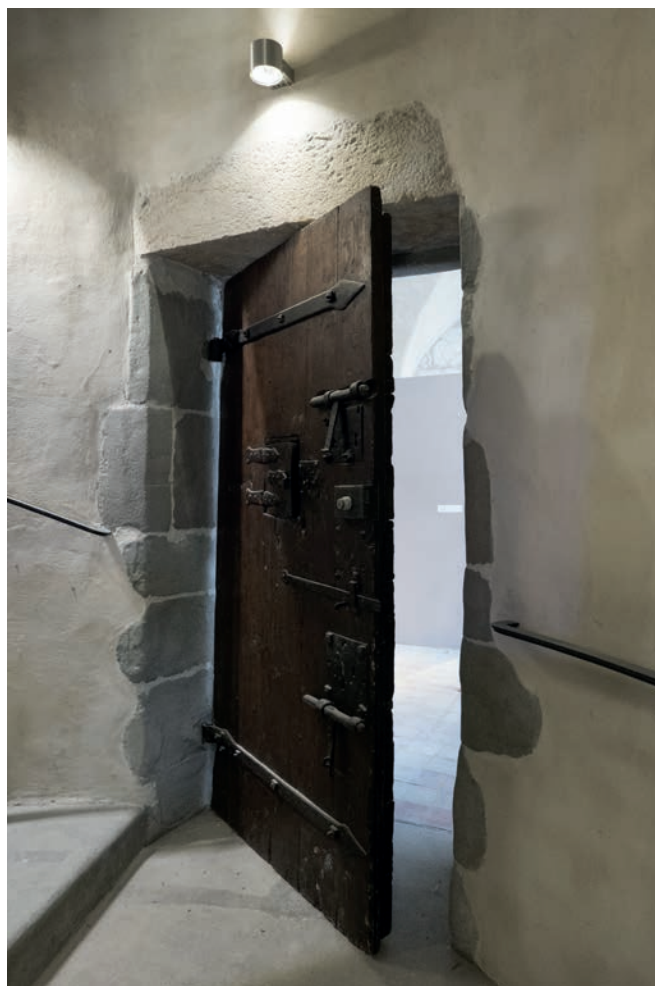
Figure 24 : Corps de bâtiment EST - Tour d'escalier (niv. 2) - Porte B97 - Vue du NORD-OUEST.

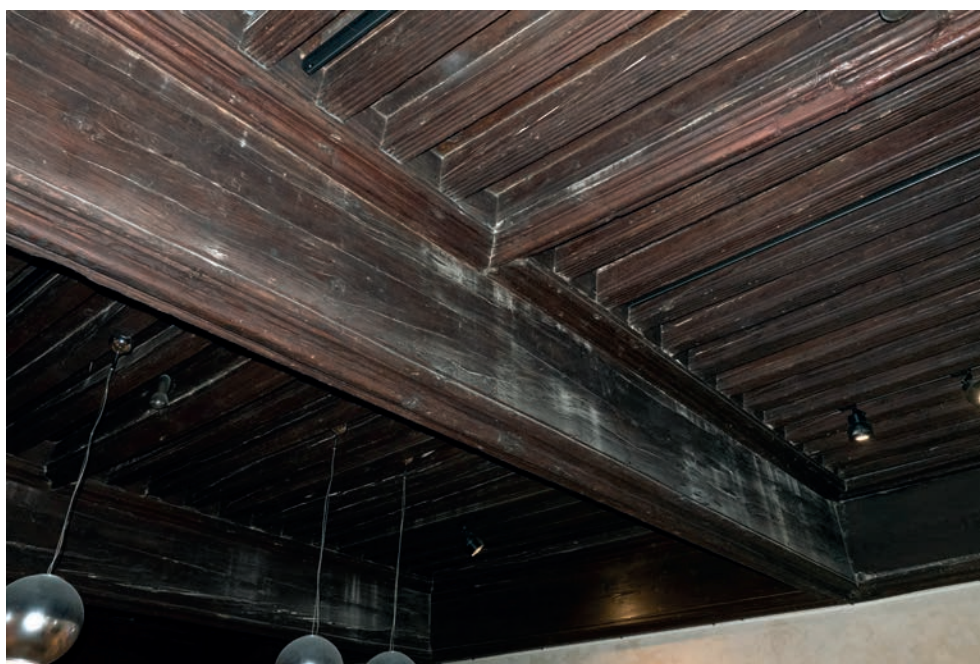
Figure 38 : Comble est. Clou fixant les trois pièces des poutres armées.

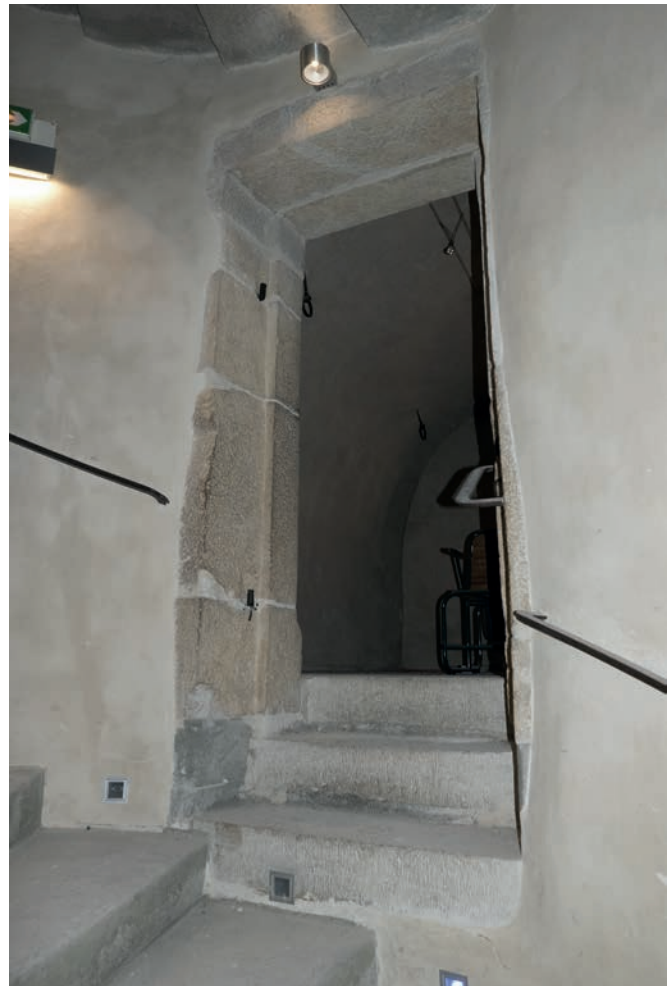
Figure 46 : Tour d'escalier (niv. 1) - Porte (B96) - Vue du sud.
Figure 47 : Tour d'escalier (niv. 2) - Porte (B99) - Vue du sud.

Il va de soi que la construction du bâtiment des archives contre l'ancienne tour d'escalier a imposé la création de nouveaux accès pour en desservir les niveaux. Ainsi, trois portes (B96, 99, et 107) ont été percées dans le mur de la cage d'escalier (**fig. 7-a-b et d**). Elles ont été réalisées dans le même calcaire, avec des traces de pics en parement, que les fenêtres de la façade NORD et présentent à peu de chose près le même type de chanfrein. Elles ont toutes nécessité des aménagements entre la hauteur des marches de l'escalier en vis et le niveau des salles voûtées. Pour la première (B96), une marche de l'escalier a été retaillée pour former un seuil au droit de l'entrée (449,37 m NGF) (**fig. 46**). Deux marches ont dû être créées pour descendre dans la salle voûtée du premier niveau dont le sol est plus bas d'environ 40 cm (448, 98 m NGF). À l'inverse, au niveau supérieur, il faut monter trois marches, ménagées dans l'embrasure de la porte (B99), pour accéder à la salle voûtée dont le sol (453,14 m NGF) ne coïncide pas avec la révolution de l'escalier (452,73 m NGF) (**fig. 47**).

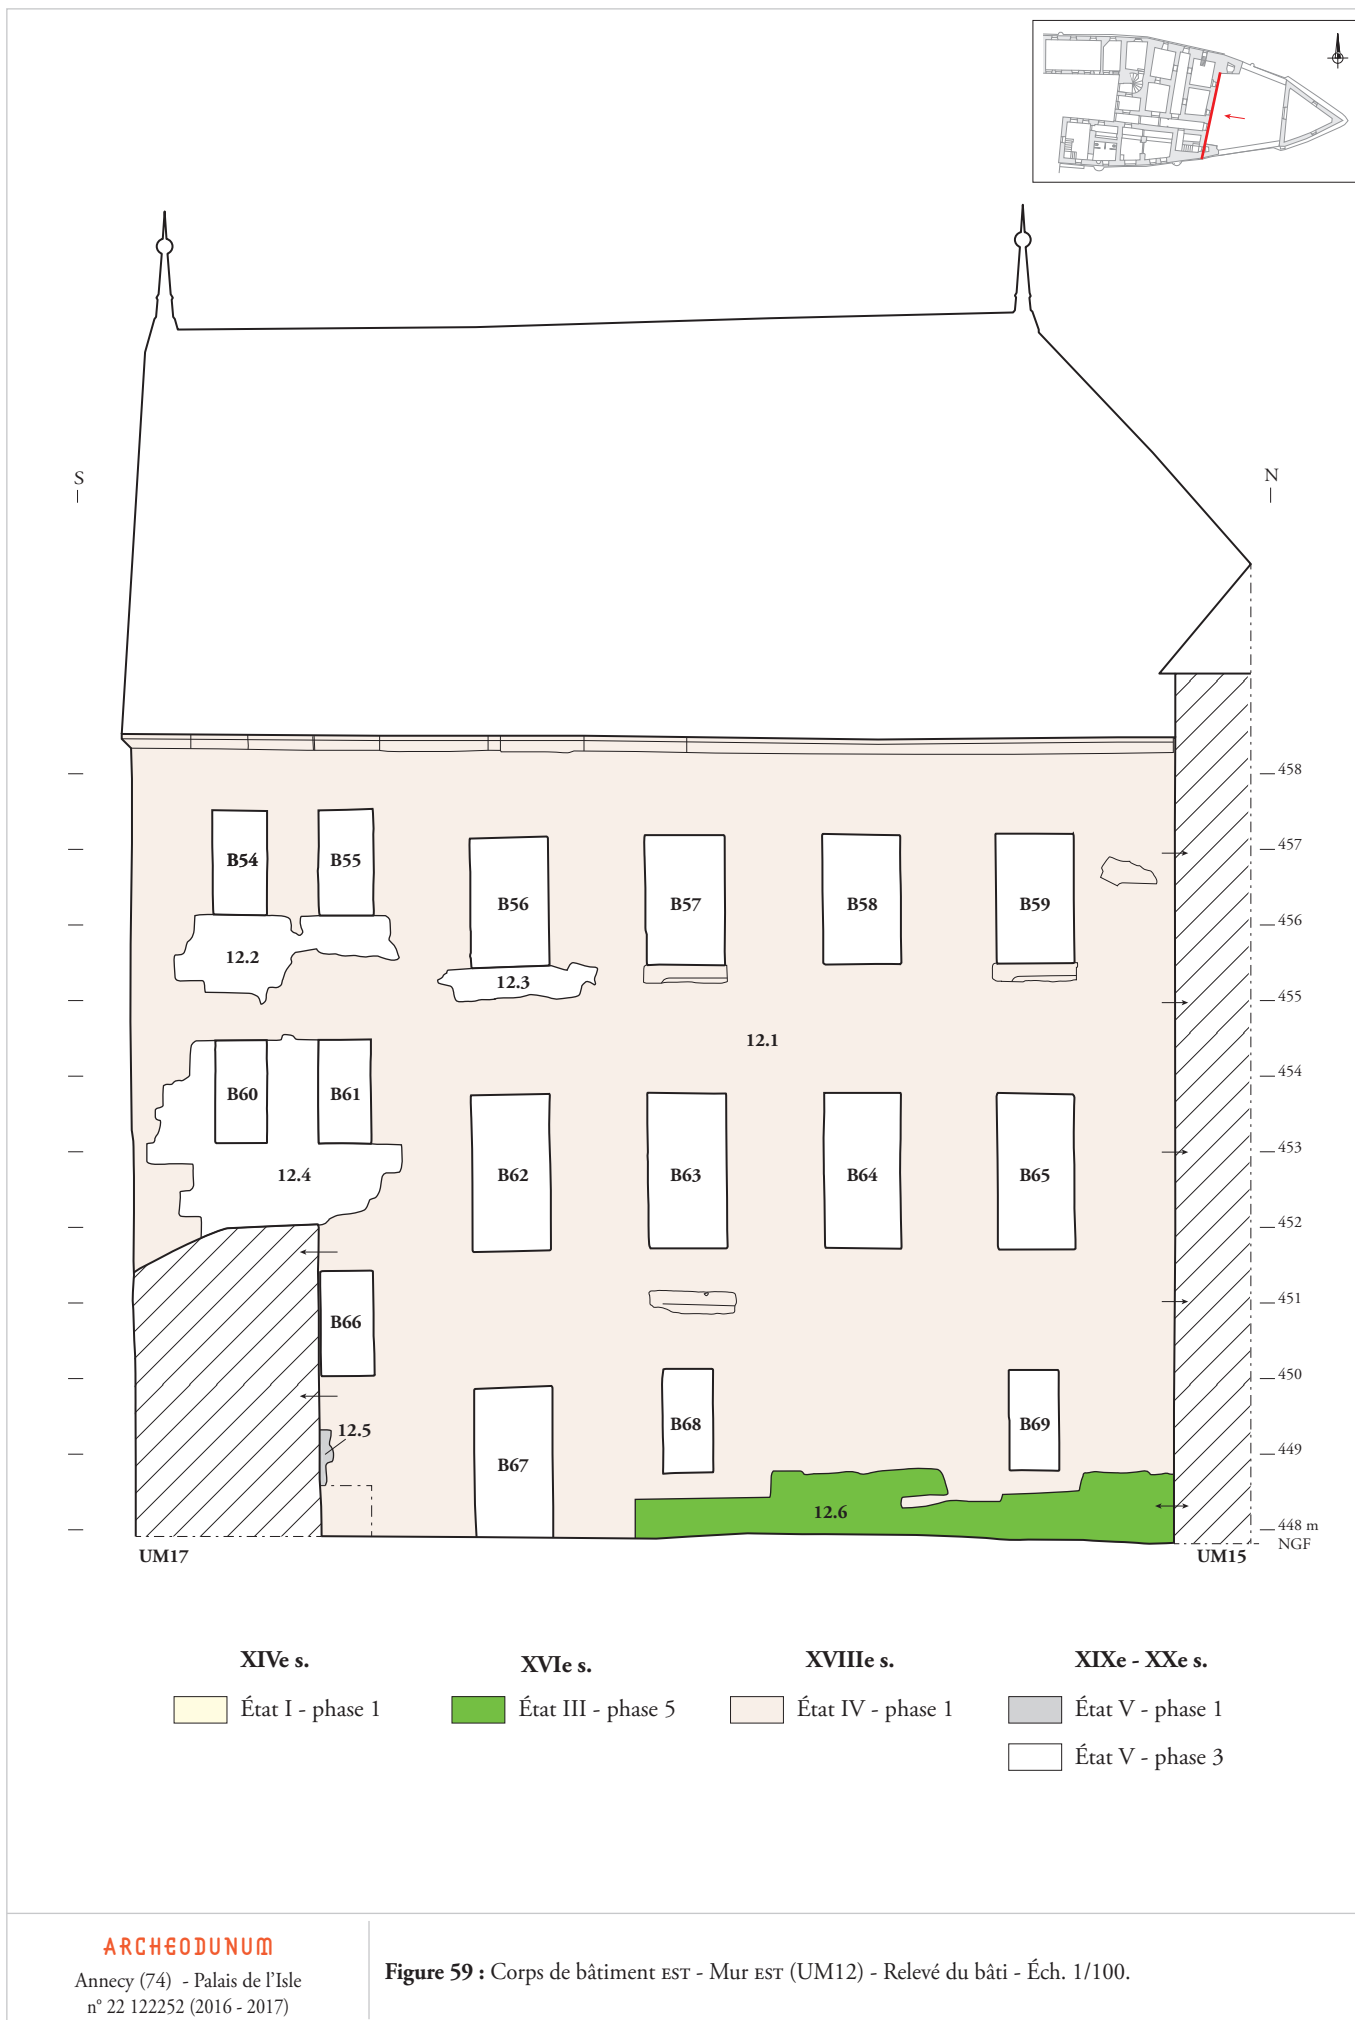
Figure 58 : Corps de bâtiment EST - Mur EST (UM12) - Orthophotoplan - Éch. 1/100.

- Figure 58** : Corps de bâtiment EST - Mur EST (UM12) - Orthophotoplan - Éch. 1/100.
- Figure 59** : Corps de bâtiment EST - Mur EST (UM12) - Relevé du bâti - Éch. 1/100.

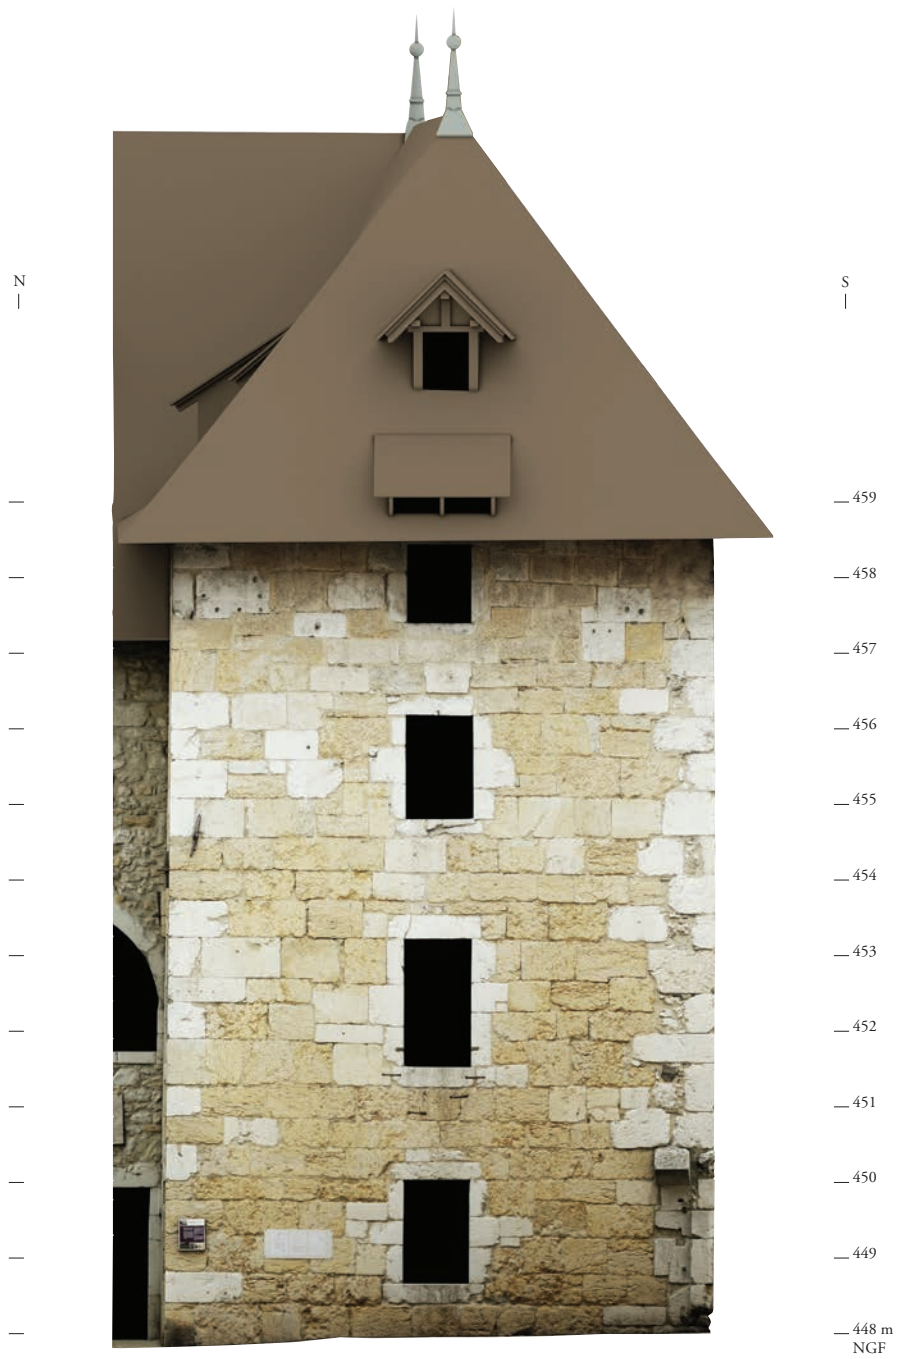
Figure 73 : Corps de bâtiment SUD - Mur OUEST (UM1) - Orthophotoplan - Éch. 1/100.

- Figure 72b** : Chapelle - Mur OUEST (UM19) - Relevé du bâti - Éch. 1/100.
- Figure 73** : Corps de bâtiment SUD - Mur OUEST (UM1) - Orthophotoplan - Éch. 1/100.

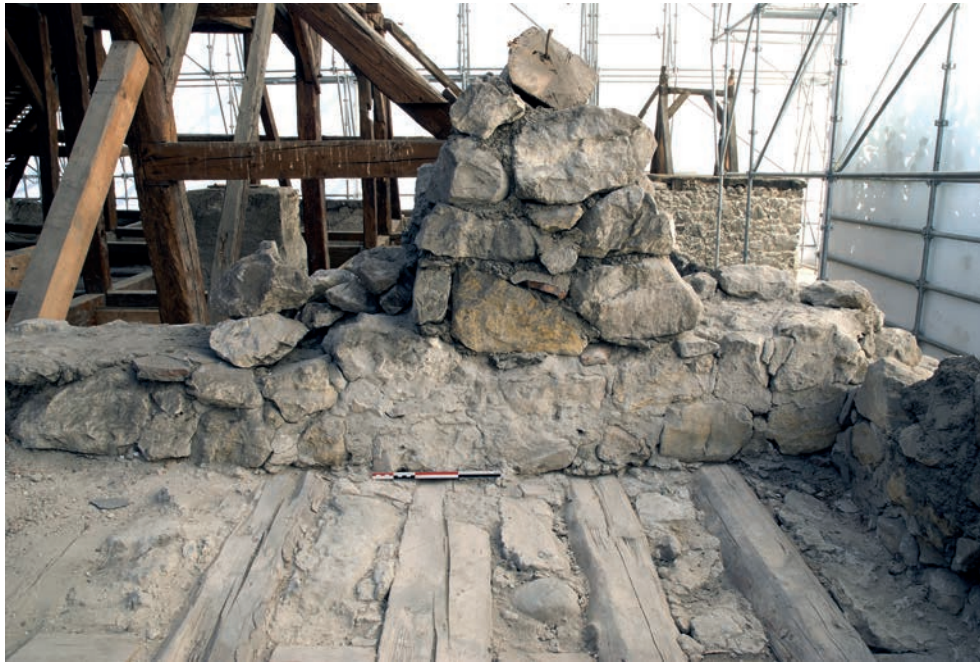
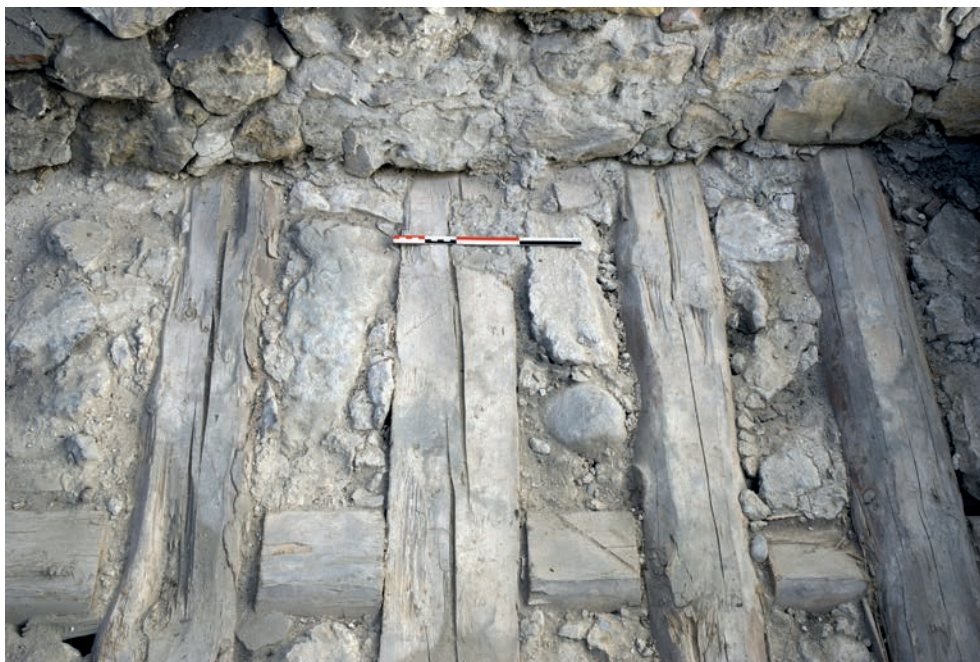
Figure 81 : Corps de bâtiment NORD - Mur de refend (UM14) - Comble EST - Parement NORD - Trou de scellement de la poutre armée EST - Éch. 1/100.

Figure 82 : Corps de bâtiment NORD - Mur de refend (UM14) - Niveau 3 - Parement intérieur NORD - Vue du NORD.

- Figure 80 :** Corps de bâtiment NORD - Mur de refend (UM14) - Comble EST - Parement NORD - Éch. 1/100.
- Figure 81 :** Corps de bâtiment NORD - Mur de refend (UM14) - Comble EST - Parement NORD - Trou de scellement de la poutre armée EST - Éch. 1/100.

- Figure 82 :** Corps de bâtiment NORD - Mur de refend (UM14) - Niveau 3 - Parement intérieur NORD - Vue du NORD.
- Figure 83 :** Corps de bâtiment NORD - Mur de refend (UM14) - Comble SUD - Plancher - Parement SUD - Vue du SUD.

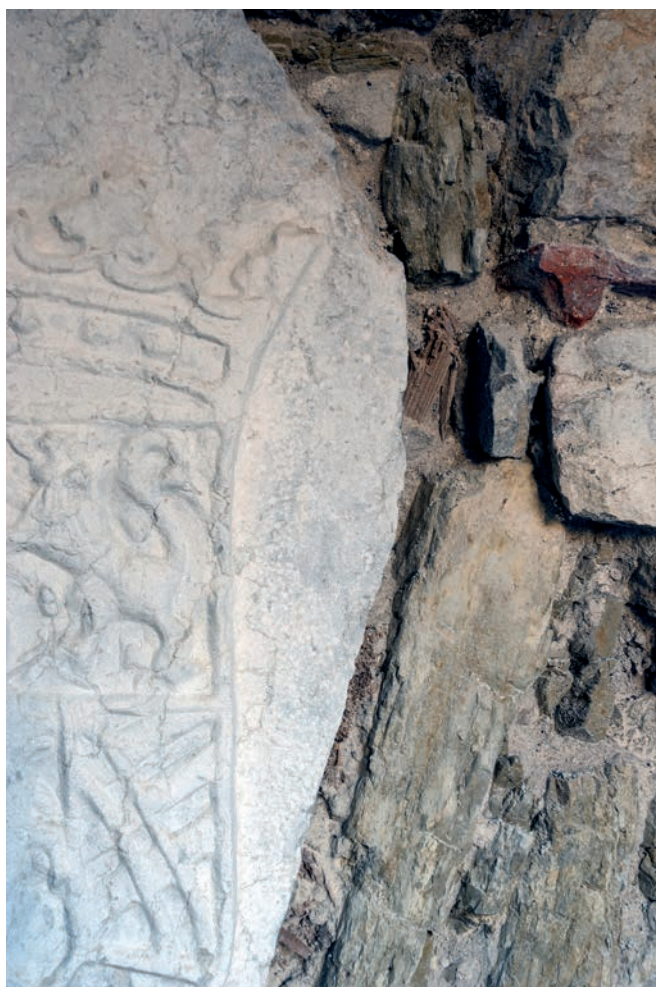
Figure 85 : Vestibules de l'audience - Mur OUEST (UM4) et sa liaison avec le voûtement - Vue du est.
Figure 86 : Corps de bâtiment EST - Mur OUEST (UM4) - Parement extérieur - Clef armoriée - Vue de l'OUEST.

- Figure 84 :** Corps de bâtiment NORD - Comble SUD - Plancher - Vue du SUD.
- Figure 85 :** Vestibules de l'audience - Mur OUEST (UM4) et sa liaison avec le voûtement - Vue du est.

- Figure 86 :** Corps de bâtiment EST - Mur OUEST (UM4) - Parement extérieur - Clef armoriée - Vue de l'OUEST.
- Figure 87 :** Corps de bâtiment EST - Mur OUEST (UM4) - Parement extérieur - Clef armoriée, détail sur le scellement- Vue de l'OUEST.

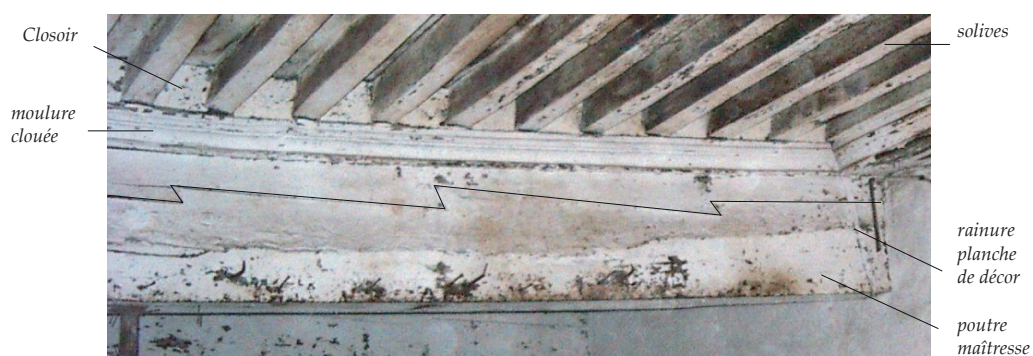
Figure 2 (en haut) : Principe d'assemblage d'une poutre armée. Dessin tiré de E. Bouticourt, «Charpente méridionale. Construire autrement : le Midi rhodanien à la fin du Moyen Age».
Figure 3 (en bas) : Poutre maîtresse de la grande salle du 2e étage, rue Delpech, Cahors (Lot) - Etude Cedre, 2004 financée par la Région Midi-Pyrénées, service de la connaissance du patrimoine.

Les charpentiers ont eu recours à ce principe de superposition des poutres dès le Moyen-Age pour les planchers (figure 2), pour rendre les poutres plus résistantes à la charge et pour pallier un éventuel déficit en bois de longueur et de section conséquentes comme dans le sud de la France et plus particulièrement dans le Midi Rhôdanien (voir E. Bouticourt, « Charpentes méridionales. Construire autrement : le midi rhôdanien à la fin du Moyen-Age ». Editions Honoré Clair, 2016). Néanmoins, des exemples sont connus dans le sud-ouest, notamment pour une poutre maîtresse (en chêne ?) d'un plafond du XV^e siècle d'un édifice situé rue Delpech, à Cahors (Lot, étude Cedre, 2004 - figure 3).

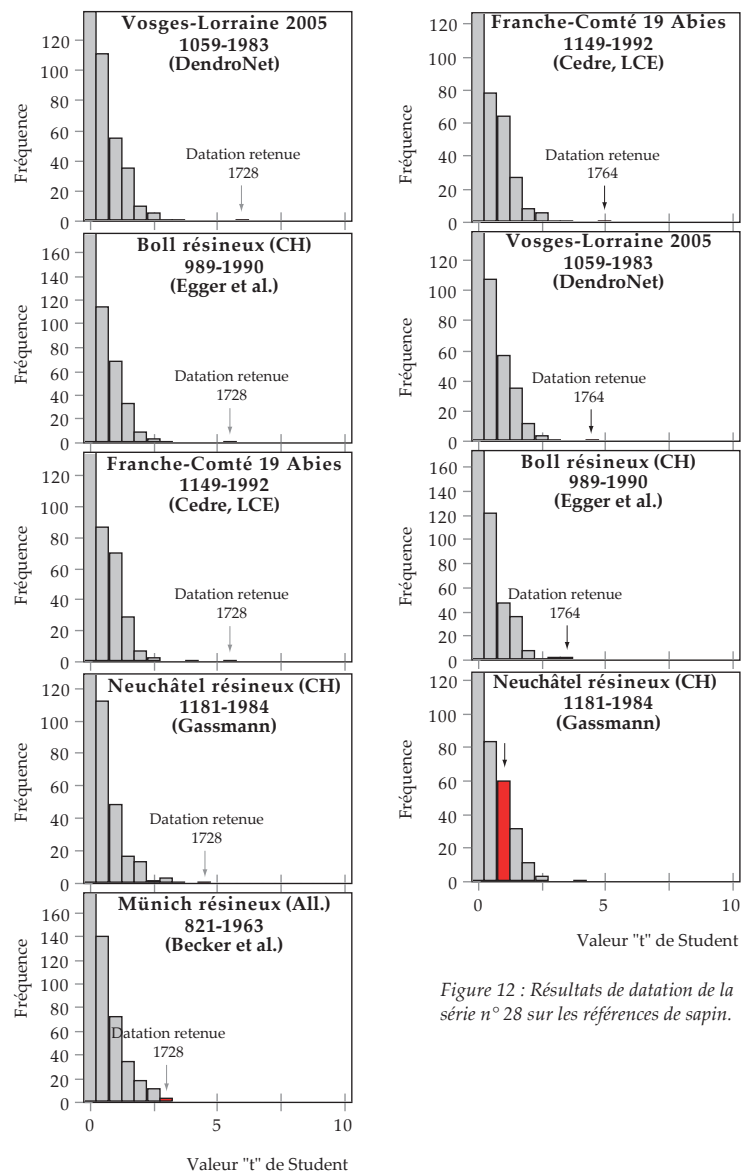
Figure 12 : Résultats de datation de la série n° 28 sur les références de sapin.

Des valeurs "t" relativement élevées sont obtenues sur les références de sapins de Franche-Comté et des Vosges (figure 12). Le synchronisme entre la série n° 28 et ces références est jugé de bonne qualité.

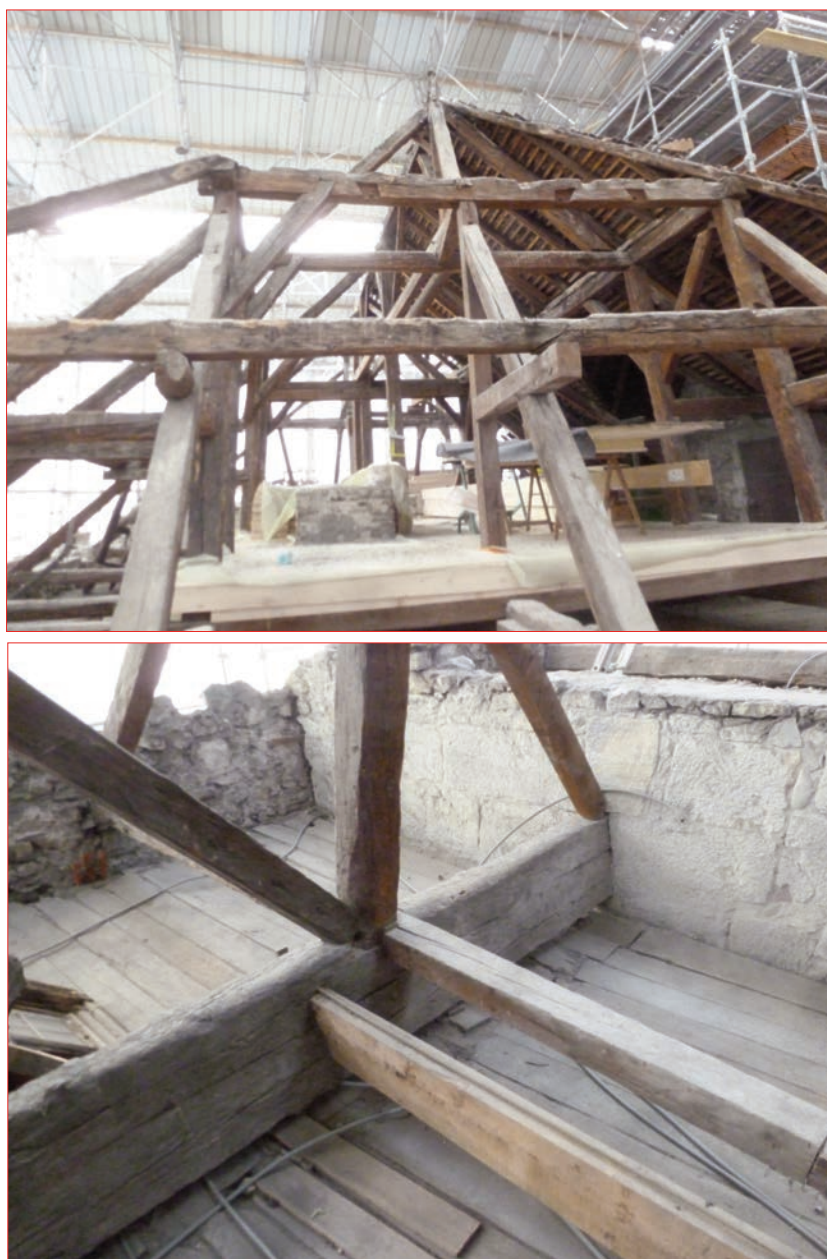
*Photo 1 (en haut) : Vue de la charpente du bâtiment est, vers le sud.
Photo 2 (en bas) : Poutre armée est, extrémité sud - bâtiment est.*

Les poutres armées (photo 2) résultent d'un concept très original et sont constituées en fait de 3 poutres (une longue et 2 courtes) assemblées sur la longueur par une série d'adents (photo 3) et solidarisées par de longues tiges verticales métalliques.

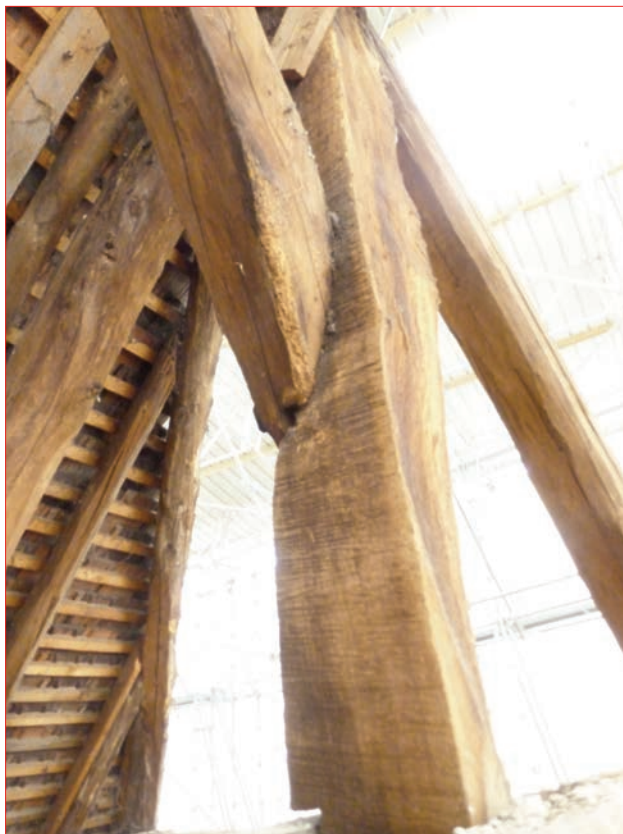
Photo 5 (en haut) : Traces de débitage à la scie manuelle sur le poinçon court de la ferme de croupe nord - bâtiment est.

Quant au poinçon court de la ferme de croupe, il vient s'assembler à l'entrait retroussé, contrairement à ceux des 2 autres fermes qui sont assemblés à l'entrait. Il s'agit également du seul élément qui présente des traces de débitage manuel à la scie sur 2 faces (photo 5). Après équarrissage à la hache, la bille de chêne mise en œuvre a été débitée en quartiers à la scie de long. Ce processus, identifié uniquement sur ce bois, pourrait refléter une modification de la croupe nord.
