Trevoux. Maison des Sires de Villars - Hôtel de Pierre et Anne de Bourbon

Emilien Bouticourt, Camille Collomb, Quentin Rochet

Rapport d'Opération d'Archéologie Préventive

Maison des Sires de Villars - Hôtel de Pierre et Anne de Bourbon

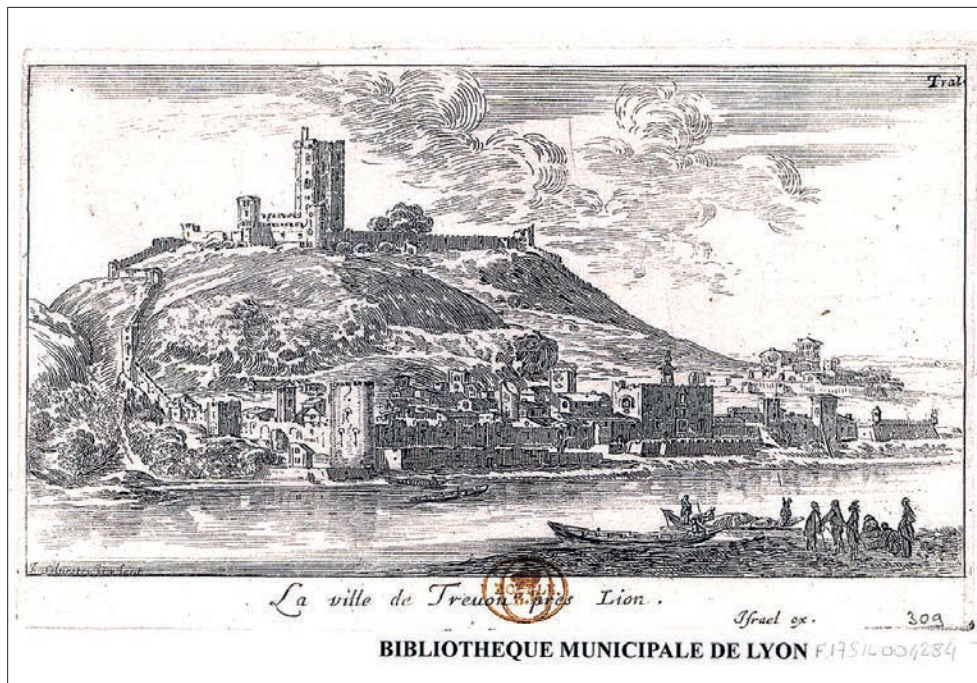
Fig. 4

Figure 4 : *La ville de Trévou près de Lion*, Israël Silvestre (vers 1650), Médiathèque E. & R. Vailland, Ville de Bourg-en-Bresse, III A101.

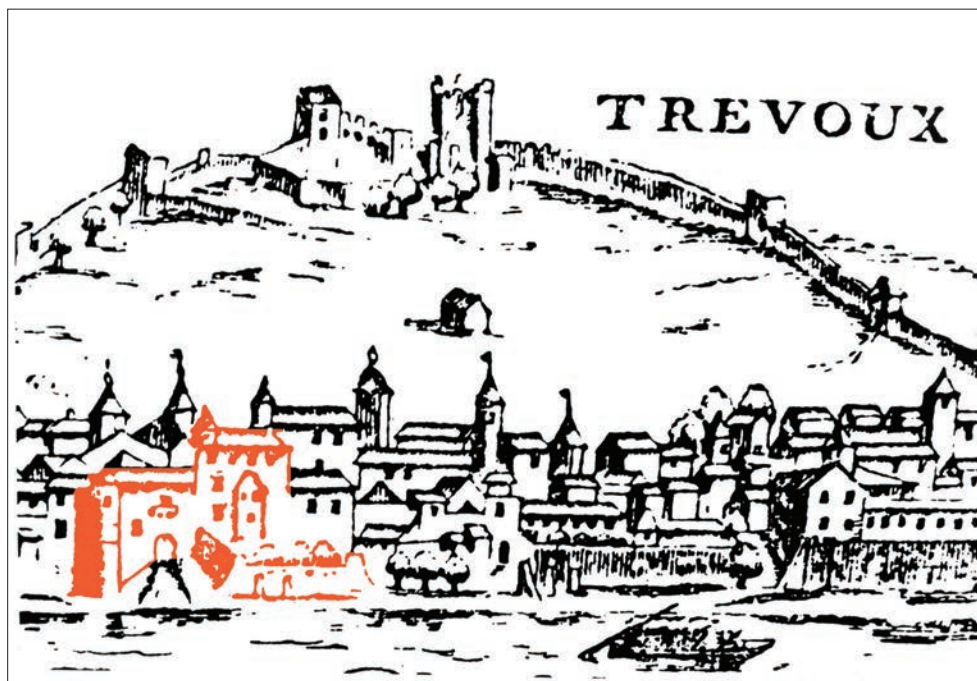
Fig. 5

Figure 5 : Extrait de la souveraineté de Dombes, Charles de Neuvéglise, 1695.

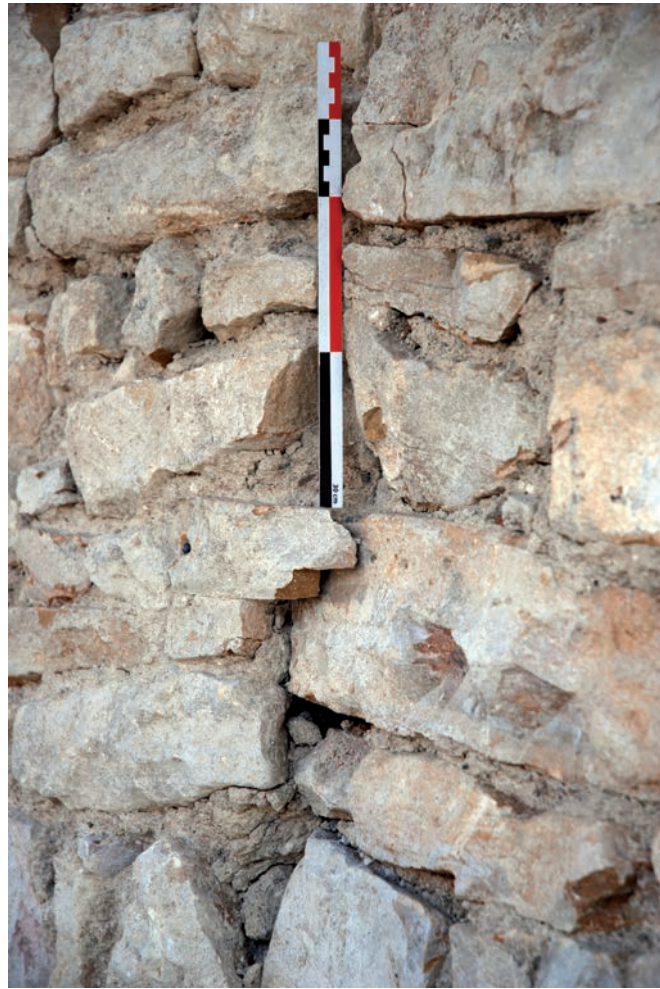
Fig. 36

- Figure 35** : Mur ouest sur cour (UM10), parement extérieur (UC10.35, 10.38), **état II, phase 2** - (éch. : 1/125).
- Figure 36** : Mur nord sur rue (UM1), parement extérieur nord, moellons en sifflet pour s'adapter à la forme tournante de la tour d'escalier.

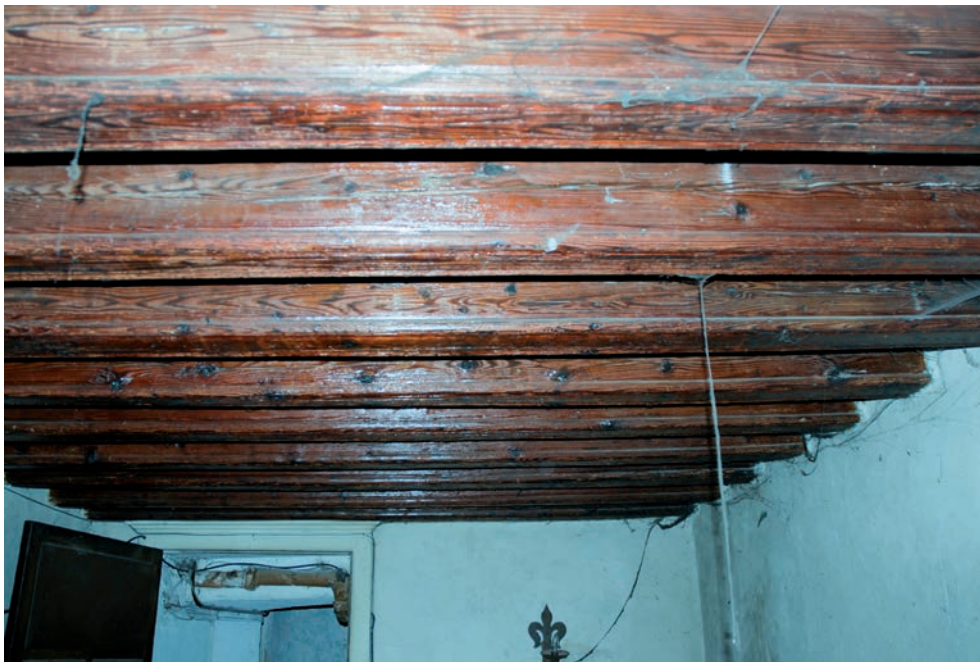
Fig. 37

- Figure 37** : Bâtiment nord, niveau 2, plancher à simple solivage, vue depuis l'est.
- Figure 38** : Bâtiment nord, niveau 3, plancher à simple solivage, scellement des solives dans le mur sud (UC8.6), vue depuis le nord.

Pour les planchers des corps de bâtiment nord et ouest, dont les structures se composent seulement de solives (1 système) (vers 1476-1478d), le travail réalisé en second œuvre a consisté à établir l'aire de planches vouée à accueillir le sol de l'étage situé au-dessus. Ainsi, des ais d'entrevous²⁵ épaisses de 3 cm à 4 cm et larges de 30 cm à 40 cm en moyenne ont été clouées perpendiculairement sur le solivage (**fig. 60 et 87**). Ces longues planches, d'environ 3 m, ont été placées bord à bord, sans rainure et languette laissant ainsi toute une série de raccords visibles qui ont tendance à s'élargir avec la dessiccation du bois. Pour régler ce problème, des couvre-joints de profil trapézoïdal (5 cm), ont été installés dans de petites encoches, de même profil, creusées sur l'arête supérieure des solives (**fig. 87**). Leur répartition sous le plafond subdivise les entrevous en une succession de carrés, rythmant ainsi la sous-face des structures des bâtiments nord et ouest.

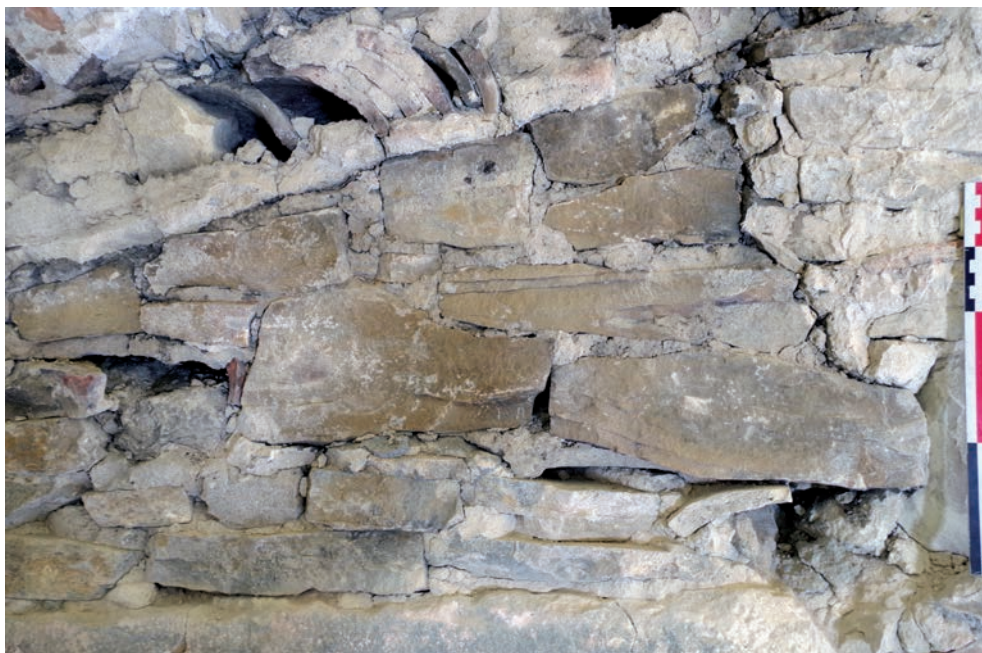
Fig. 76

Figure 76 : Mur (UM10), parement intérieur est, vestige du mur-pignon (UC10.14), vue de l'est.

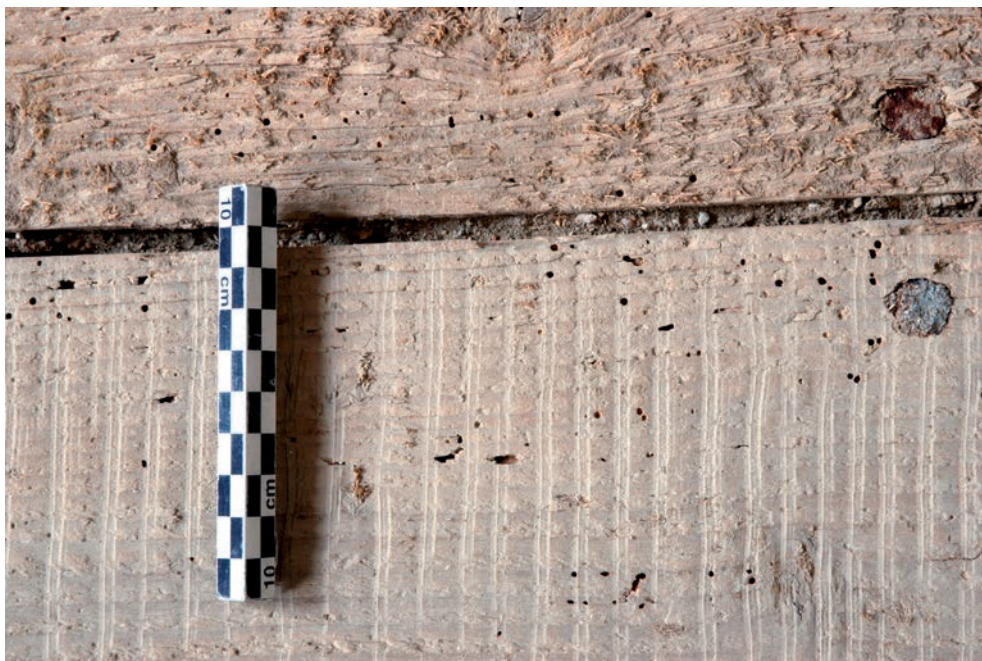
Fig. 92

- Figure 92** : Bâtiment sud, corps de bâtiment sud, salle I-1B, plancher, traces d'une lame de scie hydraulique, vue d'ensemble
- Figure 93** : Bâtiment sud, corps de bâtiment sud, salle I-1B, plancher, traces d'une lame de scie hydraulique, détail.

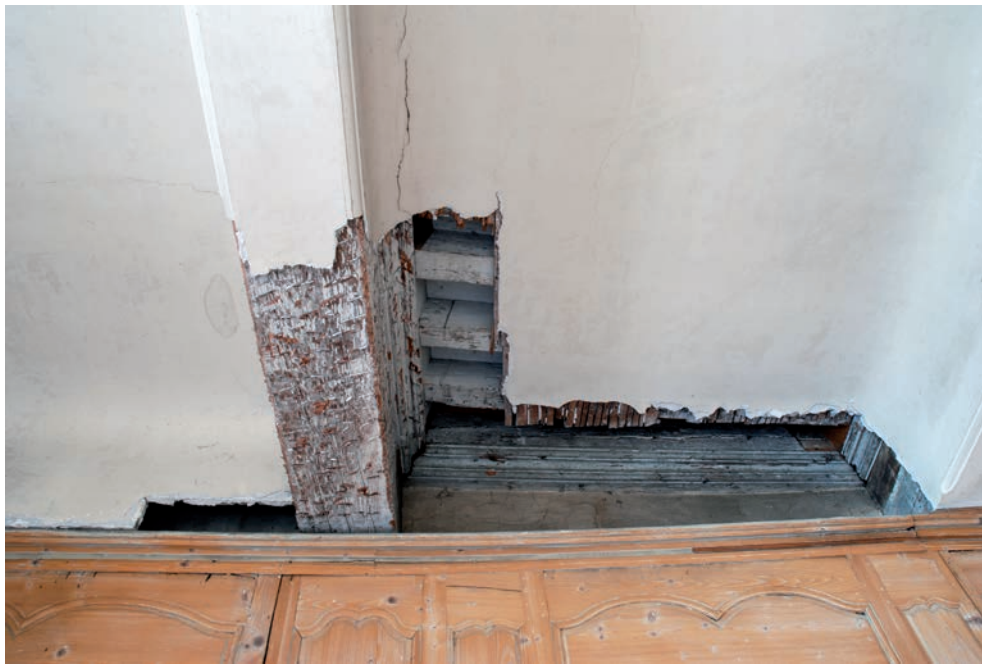
Fig. 98

- Figure 98** : Mur (UM10), niveau 1, parement intérieur est, retombée de la voûte de la salle (R2), mur doublé, vue du nord.
- Figure 99** : Bâtiment est, niveau 2, plancher de la salle (I-2), vue de l'est.

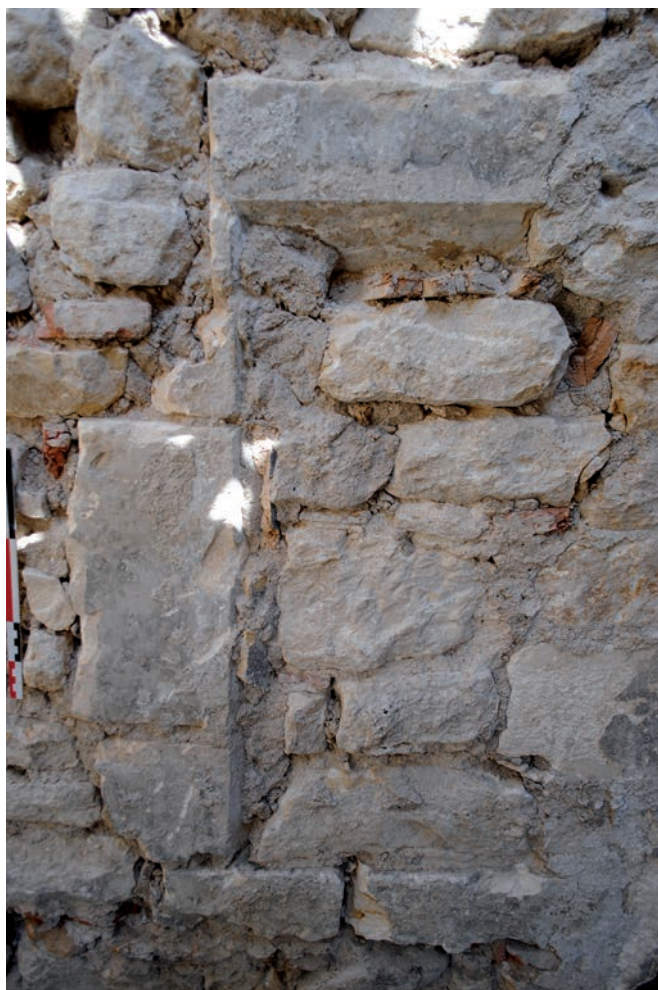
- Figure 102** : Mur sur cour (UM10), parement extérieur ouest (UC 10.40), **état III** - (éch. : 1/125).
- Figure 103** : Mur sur cour (UM10), parement extérieur ouest, baie murée, vue de l'ouest.

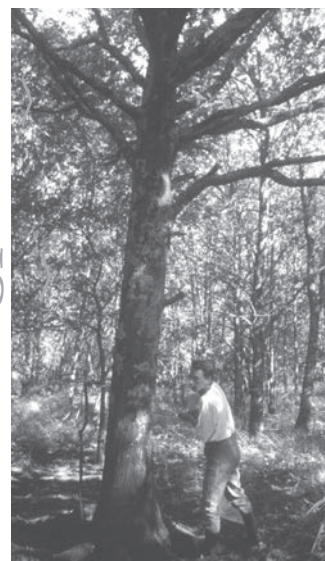
Photo 2 : Prélèvement d'un arbre vivant

L'analyse porte sur la croissance radiale des arbres utilisés (Photo 2). La datation se rapporte donc à leur abattage et non pas directement à leur mise en oeuvre. Les décalages observés entre abattage et emploi restent minimes et permettent parfois de nourrir des hypothèses quant au mode d'approvisionnement du chantier (Hoffsummer, 1989; Wrobel *et al.*, 1993).

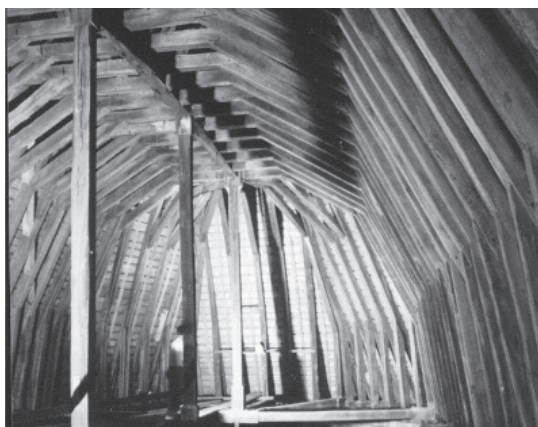
Photo 3 : vue de la charpente de la Sainte Chapelle de Riom (63)

La datation d'une structure en bois dans un bâtiment, photo 3, ou dans une fouille archéologique, ou de mobilier requiert la collecte d'un ensemble d'échantillons. Le lot constitué doit permettre aux résultats obtenus par des méthodes statistiques d'être représentatifs des structures étudiées. Si plusieurs

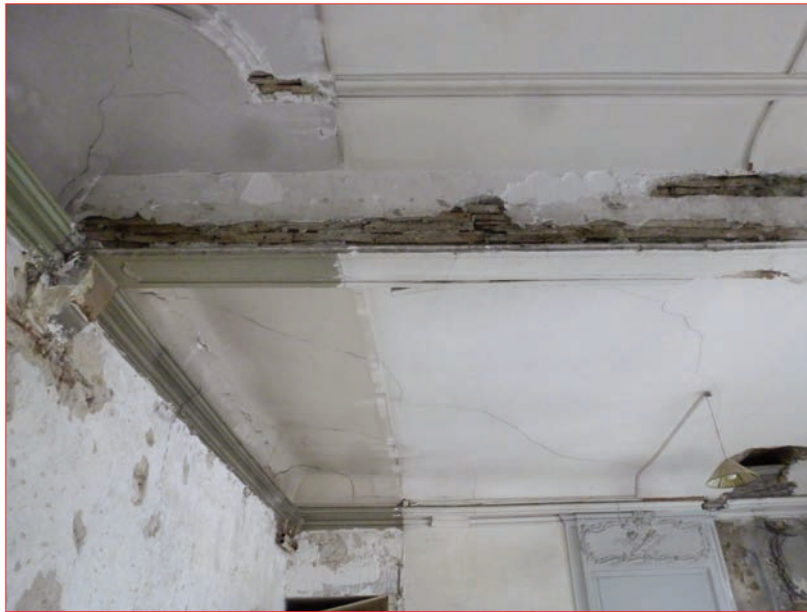
*Photo 1 (en haut) : Plafond 1er étage, aile sud, vue vers l'est.
Photo 2 (en bas) : Vue des abouts de solives avec les closoirs
depuis le second étage, plafond du premier étage, aile sud.*

Le plafond du premier étage comprend 2 poutres maîtresses et 2 poutres de rive en sapins blancs, orientées nord-sud et reposant sur des corbeaux. Elles sont recouvertes par un enduit en plâtre sur lattis (photo 1).

Lors des 2 interventions de mai et juin 2014, les solives ont pu être observées uniquement depuis le second étage. Le démontage partiel du plancher, à l'extrémité ouest de la salle, a mis en évidence les éléments suivants (photo 2) :

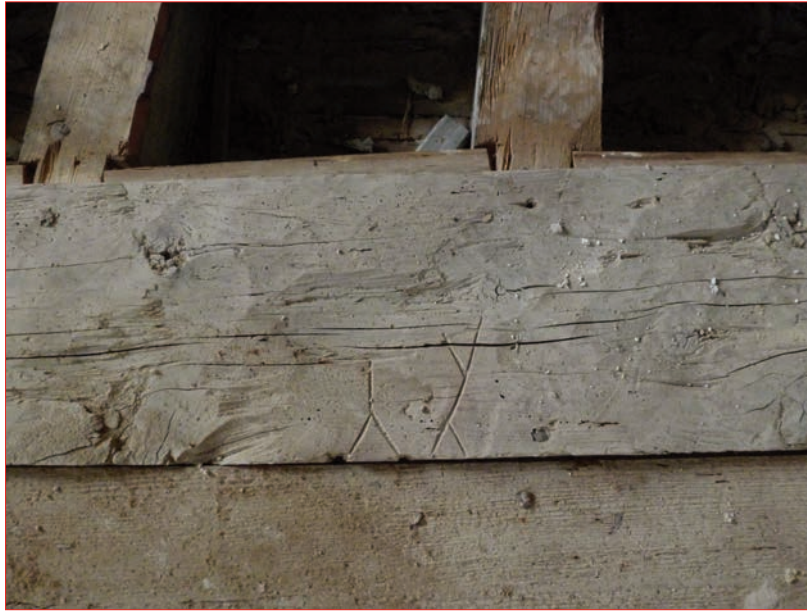
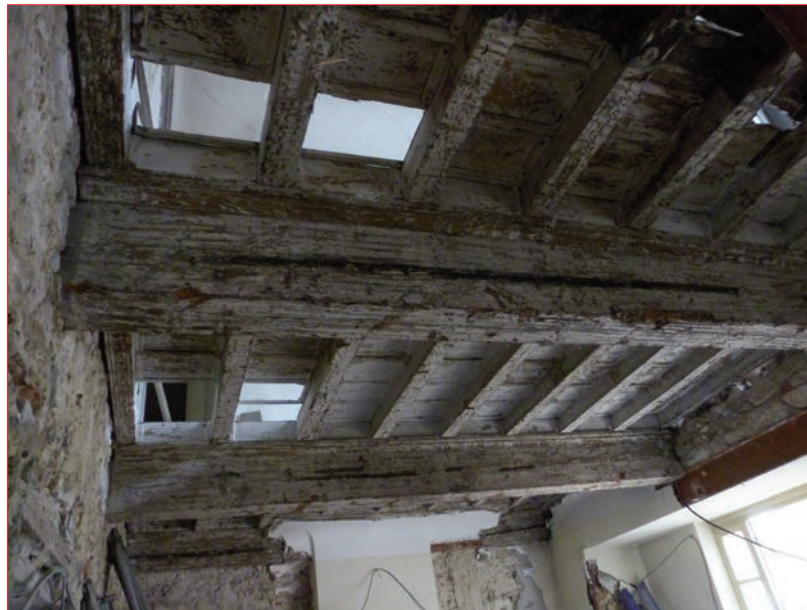
Photo 4 (en haut) : Planche taillée à la doloire, avec marquage. Plancher du seconde étage aile sud.

Photo 5 (en bas) : Vue du plafond du premier niveau de l'aile sud, vers l'est.

- Planches jointives, en sapins, débitées sur plot et non délignées au cœur, le plus souvent manuellement à la scie de long, voire mécaniquement pour certaines. En revanche, quelques planches montrent des cupules suggérant un équarrissage à la doloire sur tout le diamètre (photo 4).

- Marquages superficiels (à la rainette ?, photo 4) sur quelques planches, qui indiquent vraisemblablement une transaction commerciale et/ou un flottage de bois, identifiant ainsi le bois, le marchand ou le propriétaire...

Le plafond du premier niveau (photo 5) présente des dispositions comparables à celui de l'étage, à quelques différences près :

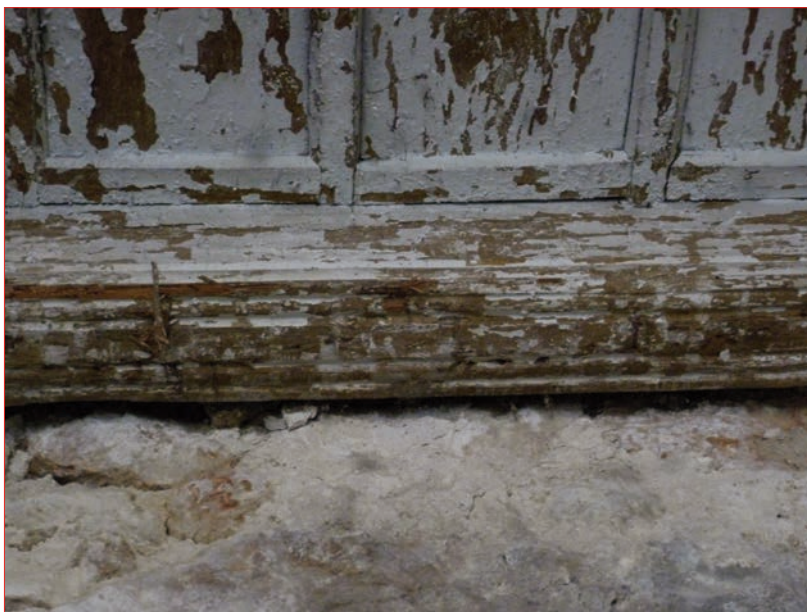
Photo 6 (en haut) : Plafond du premier niveau de l'aile sud, solive moulurée contre le mur.
Photo 7 (en bas) : Détail de la solive moulurée, plafond RDC, aile sud.

- Solives contre le mur nord, avec une moulure (tore à listel) sur la face inférieure, qui remonte sur la face latérale (photo 6 et 7). Sur la solive suivante, seule la moulure latérale est présente (photo 8). Les autres solives sont simplement équarries, sans ornementation.

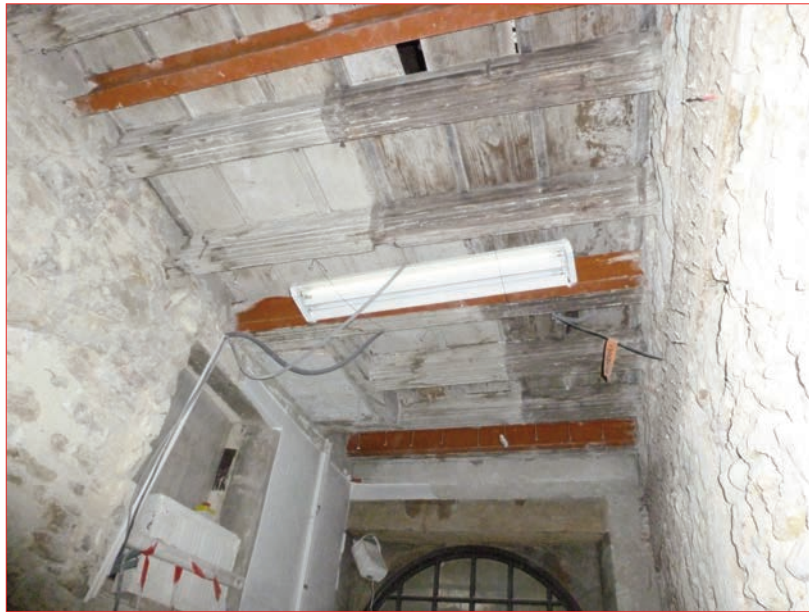
Photo 11 (en haut) : Vue du plafond du premier niveau de l'aile ouest.

L'habillage des bois ne permet pas d'opter (photo 11).
pour l'une ou l'autre des possibilités.

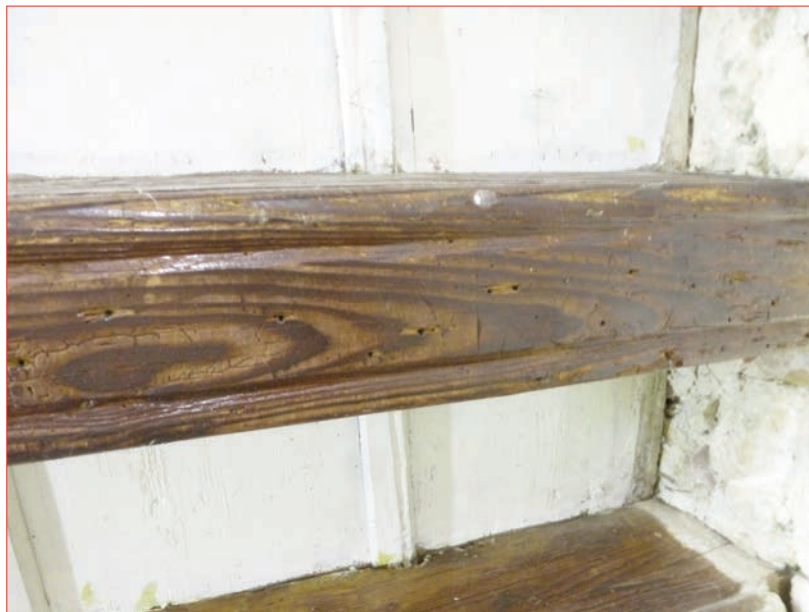
Photo 12 (en bas) : Solive moulurée du plafond du premier étage de l'aile nord.

Au premier étage, les solives sont moulurées (tore sans listel, photo 12). Certaines présentent des perforations à intervalles réguliers sur une face latérale, lesquelles sont obturées par un cordage et une cale en bois occupant la moitié de la surface (photo 13).
