Trevoux. Maison des Sires de Villars - Hôtel de Pierre et Anne de Bourbon

Emilien Bouticourt, Camille Collomb, Quentin Rochet

Rapport d'Opération d'Archéologie Préventive

Maison des Sires de Villars - Hôtel de Pierre et Anne de Bourbon

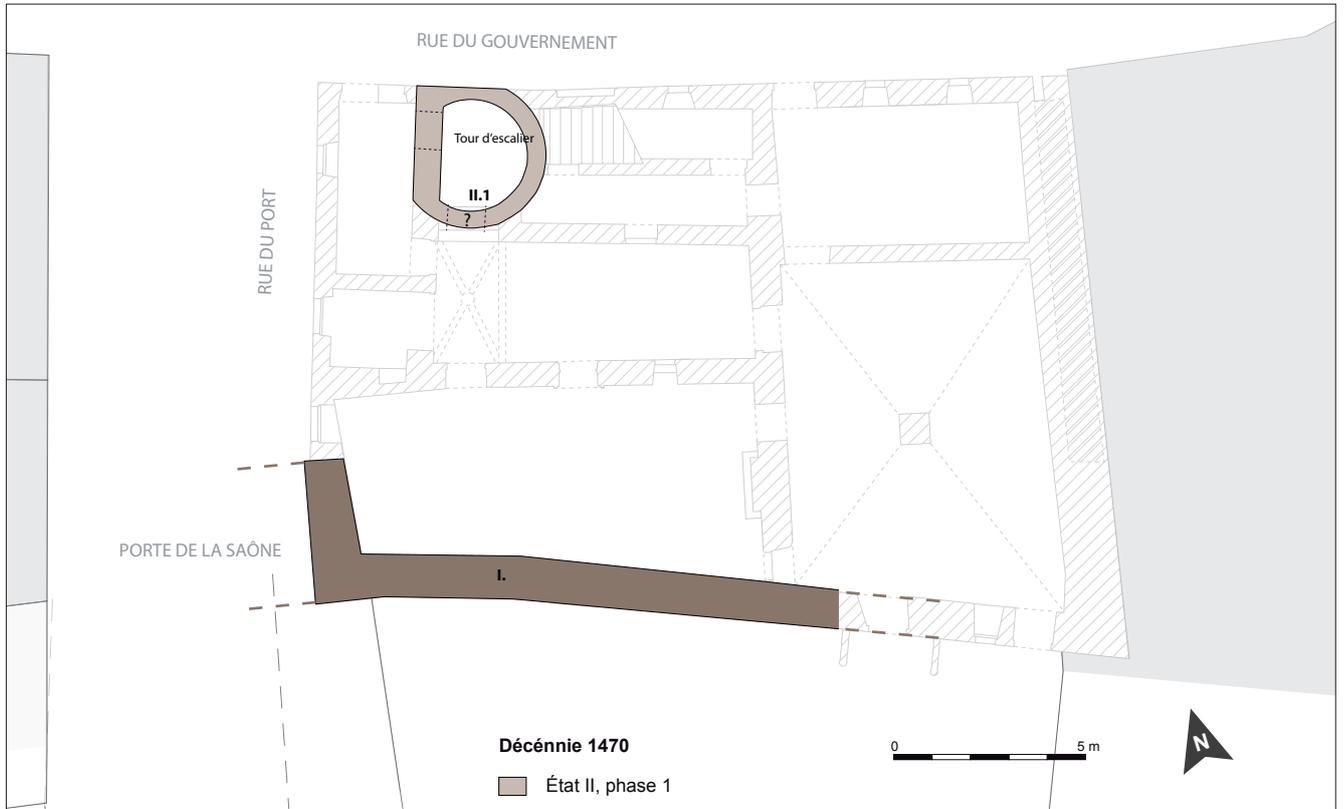
Illustration C : État II, phase 1 : Restitution en plan de la tour d'escalier - (éch. : 1/200).

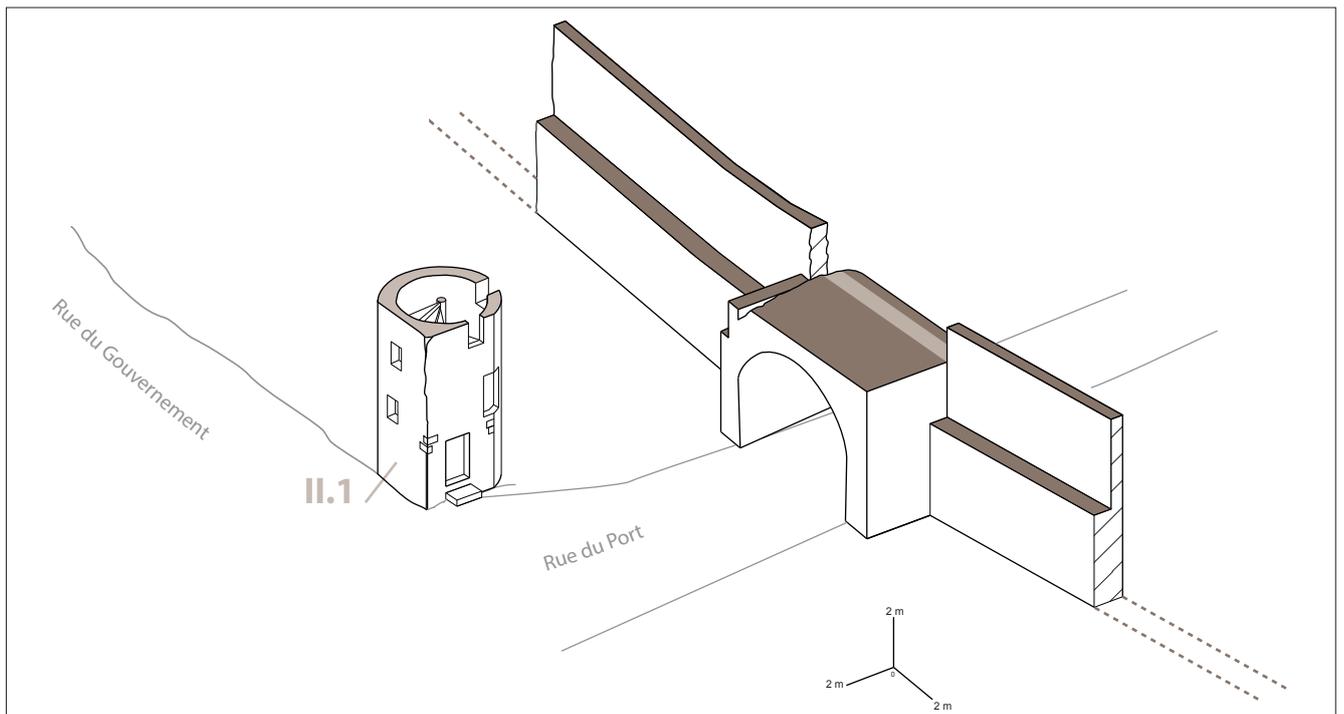
Illustration D : État II, phase 1 : Restitution axonométrique de la tour d'escalier - (éch. : 1/300).

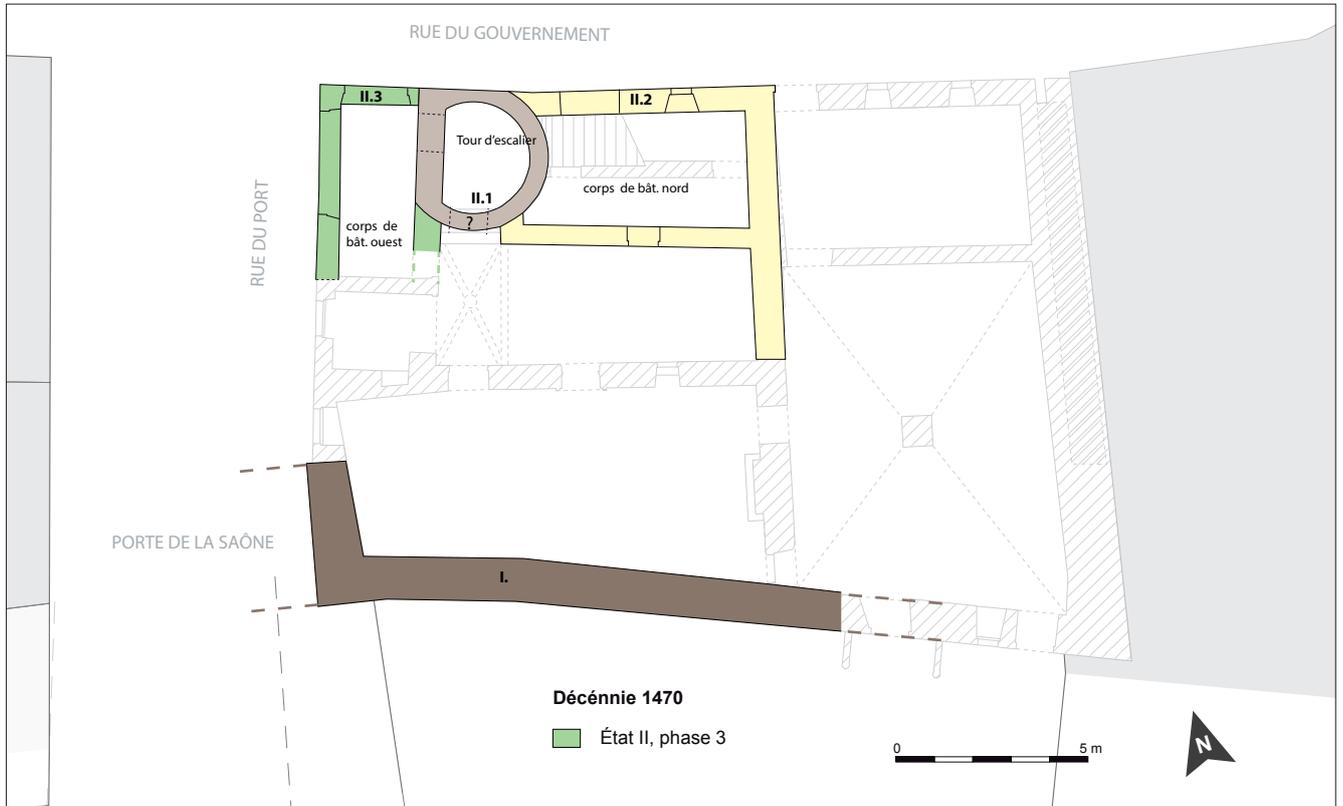
Illustration G : État II, phase 3 : Restitution en plan du corps de bâtiment ouest - (éch. : 1/200).

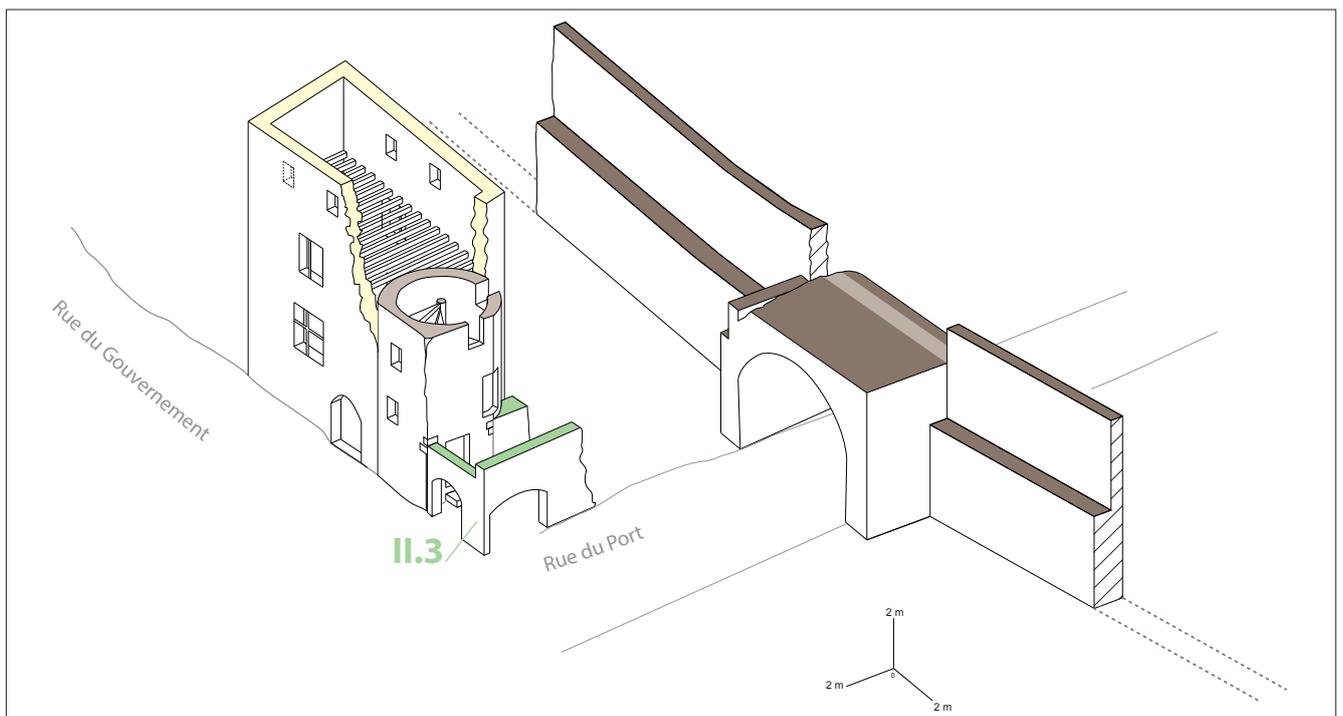
Illustration H : État II, phase 3 : Restitution axonométrique du corps de bâtiment ouest - (éch. : 1/300).

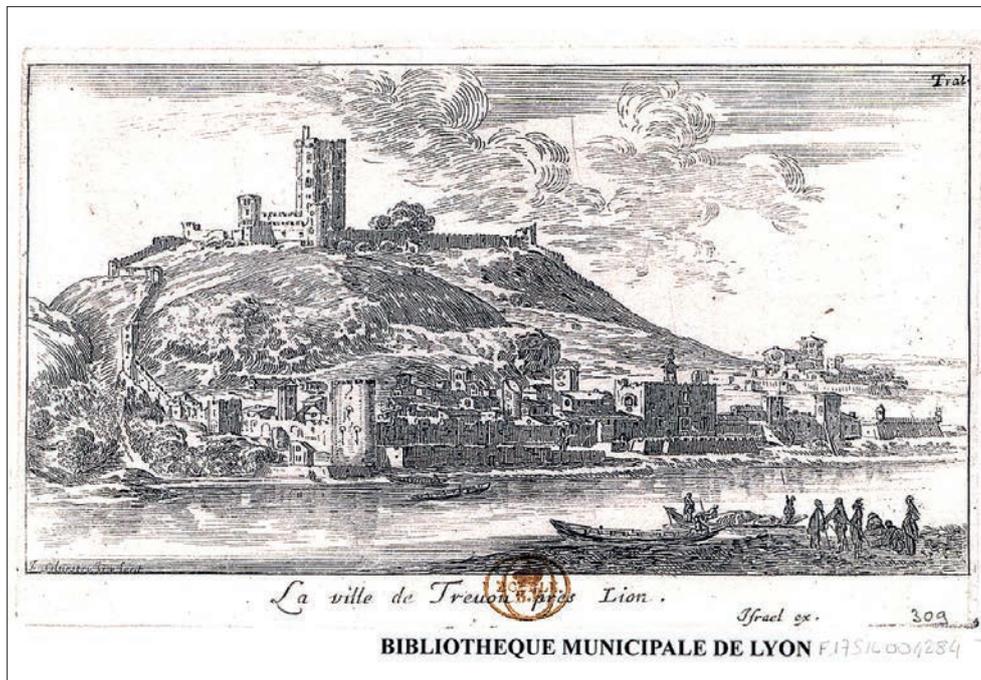
Fig. 4

Figure 4 : *La ville de Trévou près de Lion*, Israël Silvestre (vers 1650), Médiathèque E. & R. Vailland, Ville de Bourg-en-Bresse, III A101.

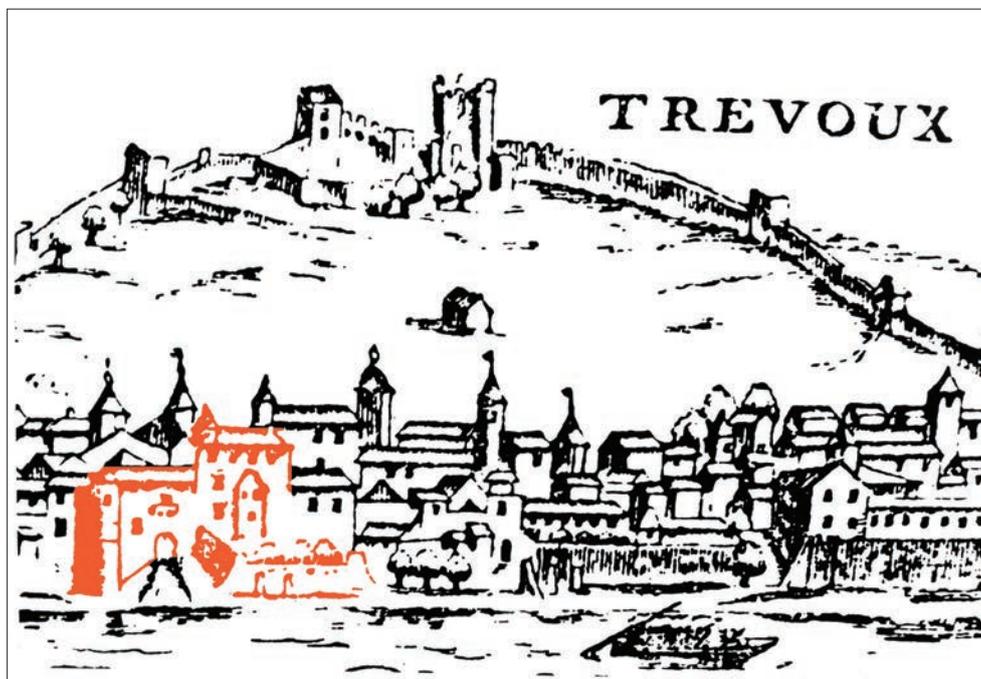
Fig. 5

Figure 5 : Extrait de la souveraineté de Dombes, Charles de Neuvéglise, 1695.

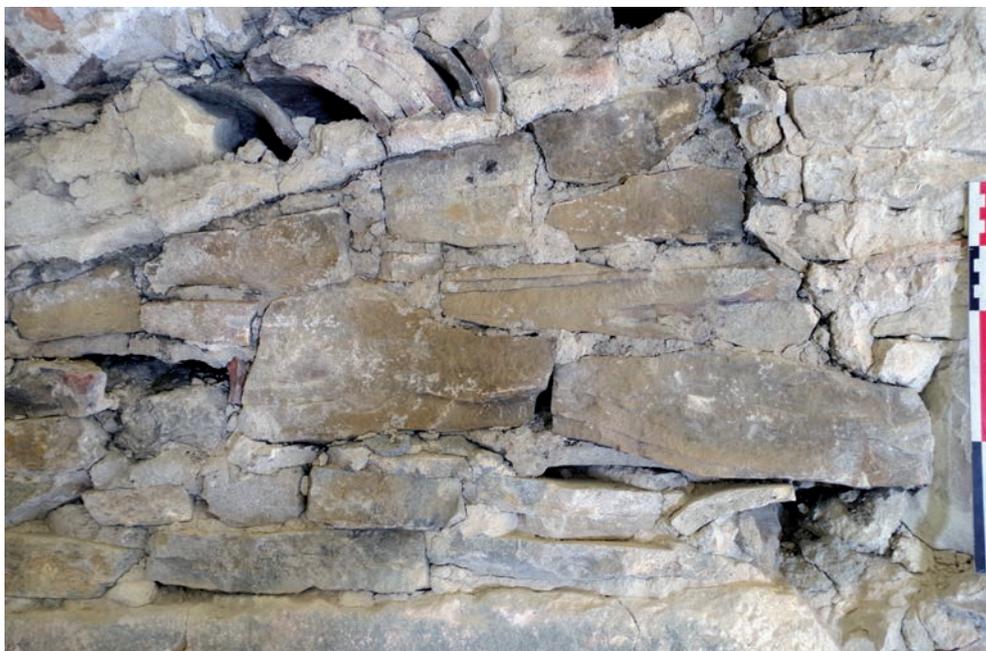
Fig. 76

Figure 76 : Mur (UM10), parement intérieur est, vestige du mur-pignon (UC10.14), vue de l'est.

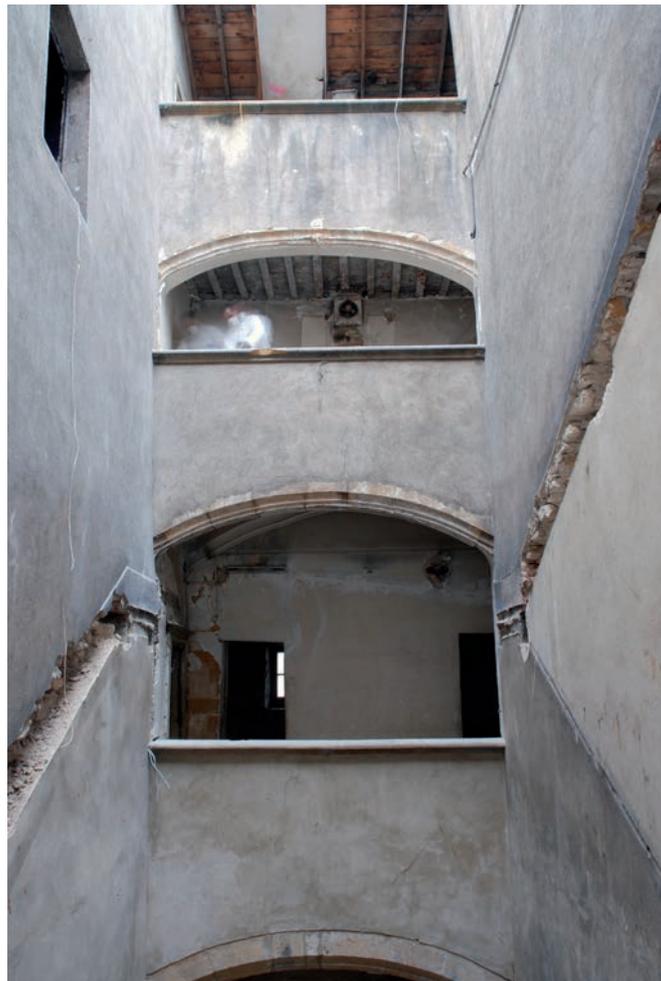
Fig. 80

Figure 80 : Galeries de circulation disposée entre la tour d'escalier et le corps de bâtiment sud, vue de l'est.

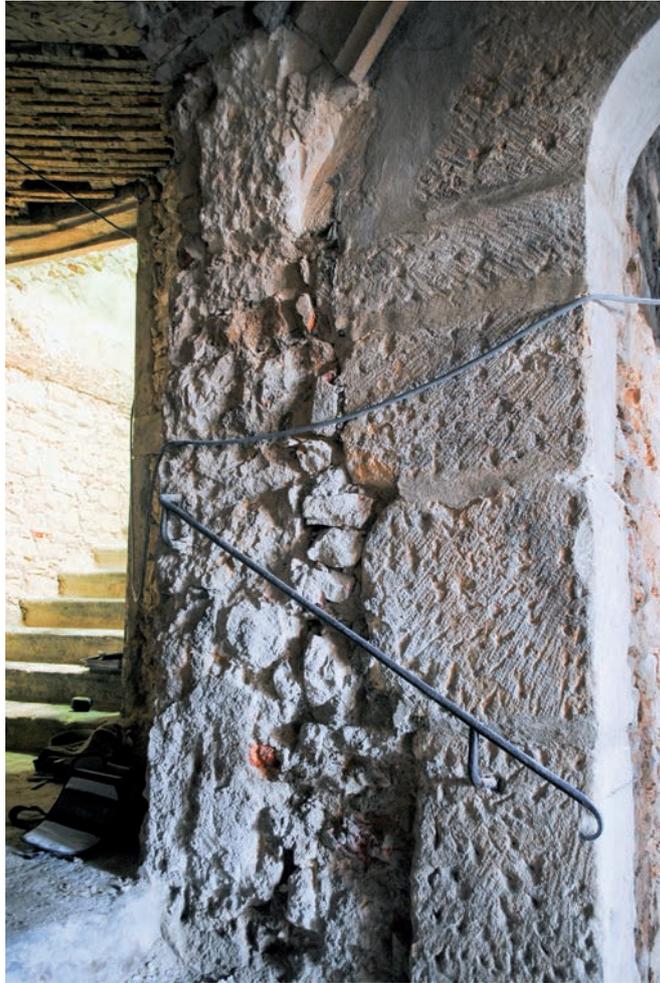
Fig. 84

Figure 84 : Tour d'escalier, niveau 1, piédroit implanté pour supporter le voûte de la galerie, vue du sud-ouest.

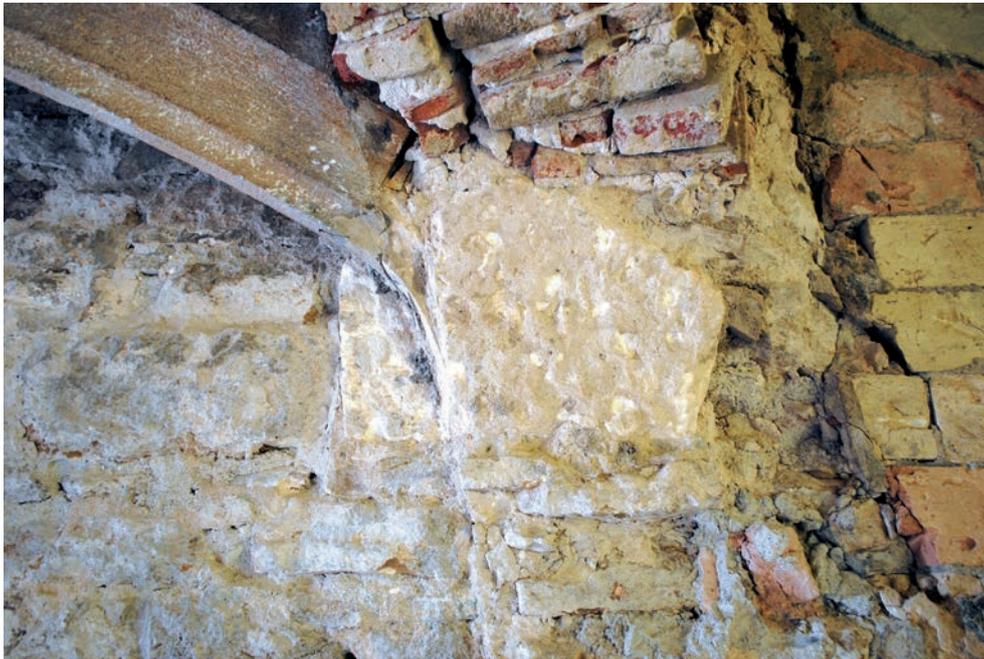
Fig. 85

- Figure 85** : Tour d'escalier, niveau 1, sommier installé pour supporter le voûte de la galerie, vue de l'est.
- Figure 86** : Mur nord sur rue (UM1), parement nord, zone enduite conservée au niveau de la chaîne d'angle du bâtiment nord (UC1.1), vue du nord.

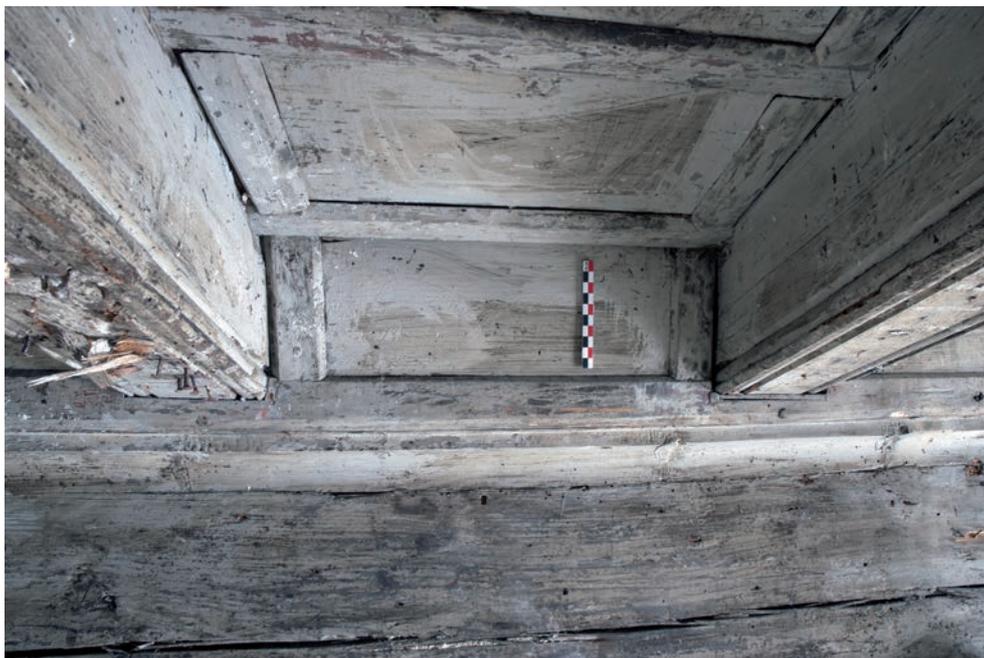
Fig. 90

- Figure 90** : Bâtiment sud, salle I-1B, plancher, montage des couvre-joints et des contre couvre-joints sous les ais d'entrevous, vue de l'ouest.
- Figure 91** : Bâtiment sud, corps de bâtiment sud, salle I-1B, plancher, couvre-joints peints.

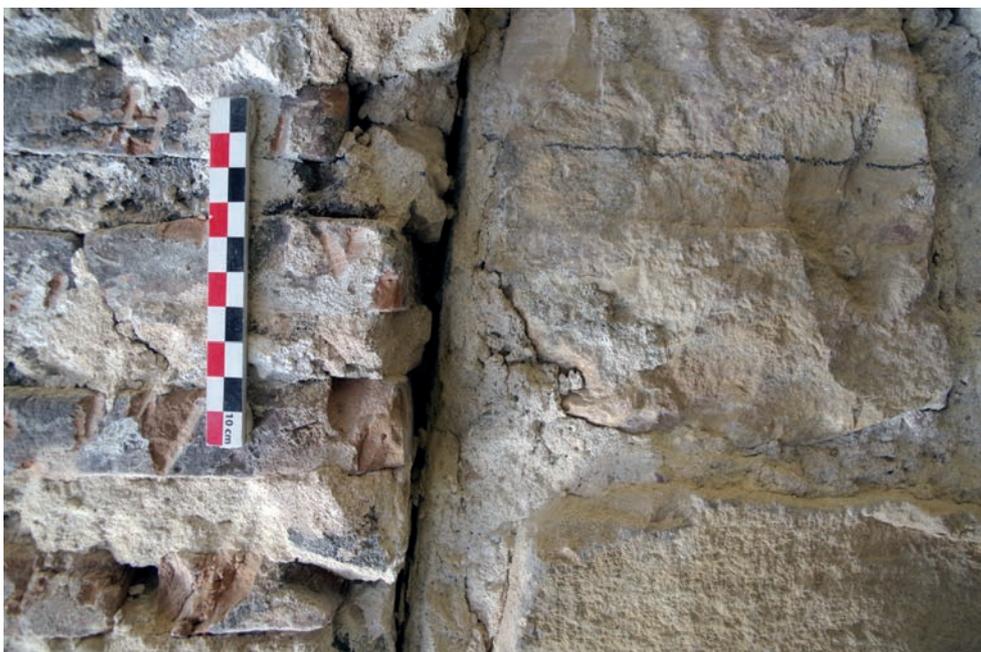
Fig. 104

- Figure 104** : Mur (UM10), parement intérieur est (UC 10.23), enduit de façade pris au piège, vue de l'est.
- Figure 105** : Mur (UM10), parement intérieur est, proposition de restitution des maçonneries et des charpentes (plancher, toit, pan de bois), **état III** - (éch. : 1/125).

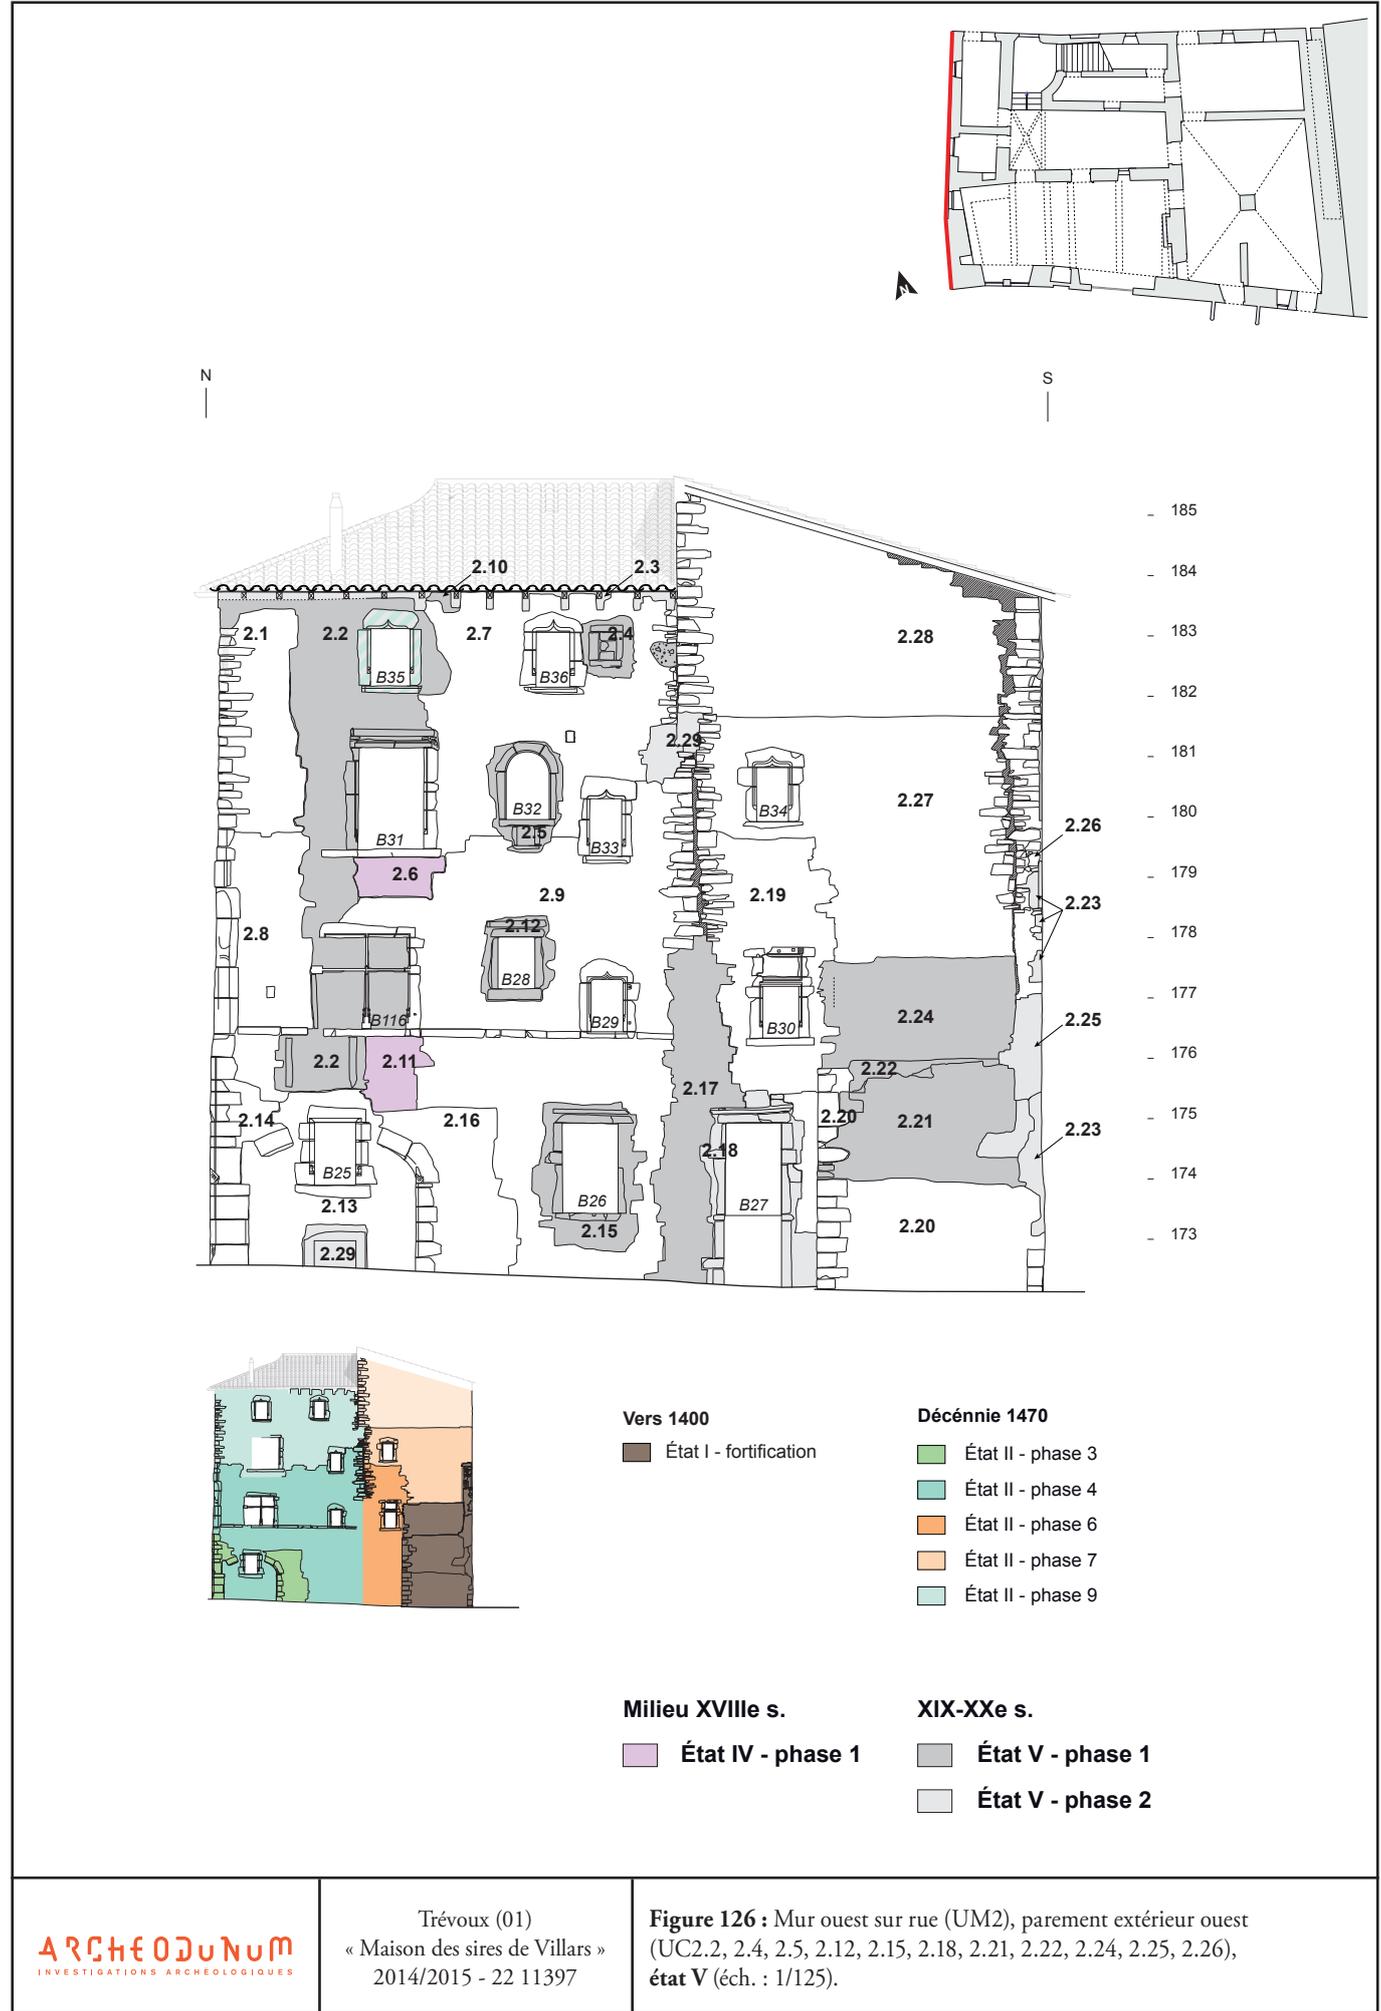
Figure 126 : Mur ouest sur rue (UM2), parement extérieur ouest (UC2.2, 2.4, 2.5, 2.12, 2.15, 2.18, 2.21, 2.22, 2.24, 2.25, 2.26), état V (éch. : 1/125).

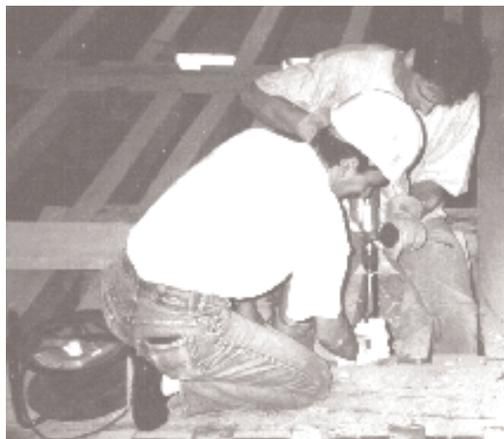
Photo 1 (Lavie) : Prélèvement à la tarière électrique

Dans des structures détruites, les prélèvements sont effectués par tronçonnage. Dans une charpente en place, des carottes sont extraites à l'aide d'une tarière électrique (Photo 1). Le dommage occasionné reste limité à un orifice de la taille d'un trou de cheville. Les contraintes mécaniques de la poutre ne sont pas modifiées. L'aspect esthétique peut toutefois nécessiter de reboucher le trou, mais cette opération doit respecter certaines contraintes. Les échantillons sont surfacés pour faciliter la mesure des largeurs de cernes (Photo 4). Pour le mobilier, des techniques spécifiques sont utilisées.

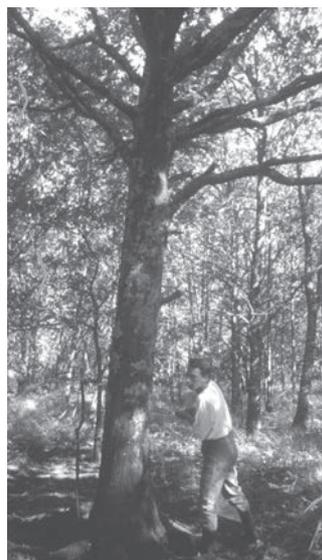
Photo 2 : Prélèvement d'un arbre vivant

L'analyse porte sur la croissance radiale des arbres utilisés (Photo 2). La datation se rapporte donc à leur abattage et non pas directement à leur mise en oeuvre. Les décalages observés entre abattage et emploi restent minimes et permettent parfois de nourrir des hypothèses quant au mode d'approvisionnement du chantier (Hoffsummer, 1989; Wrobel *et al.*, 1993).

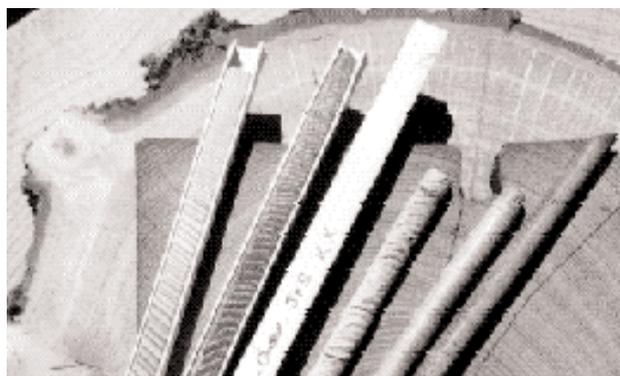
Photo 4 : préparation des échantillons

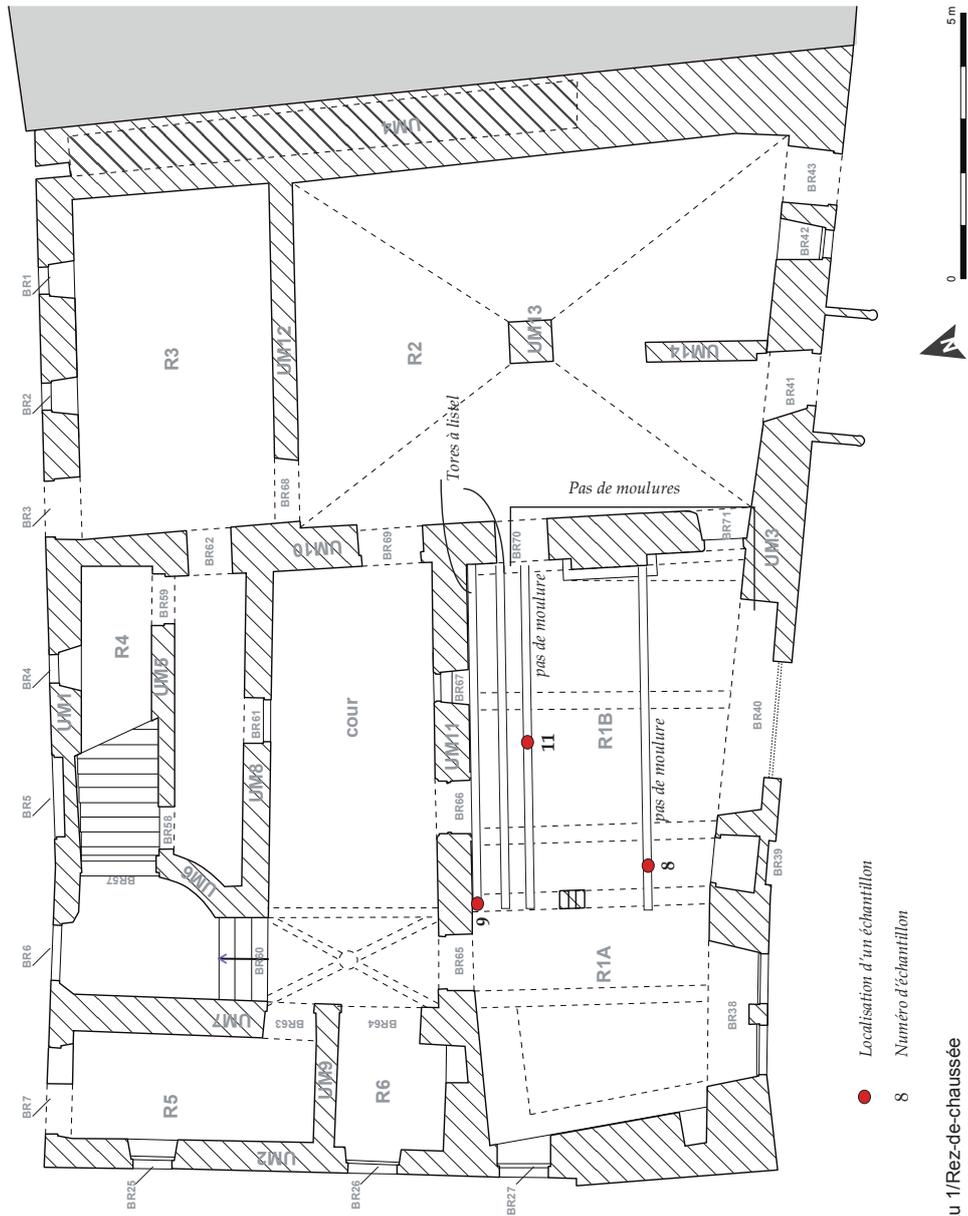
Niveau 1/Rez-de-chaussée

Figure 2 : Plan du premier niveau (Relevé Agence Alep, modifié par C. Perrault, 2014), avec localisation des échantillons.

21 échantillons (figure 1) sont collectés sur l'ensemble des plafonds accessibles (figures 2 à 4). Les bois remplacés sont récupérés en vue d'une datation et des tranches sont sciées à l'extrémité des solives des plafonds de l'aile sud.

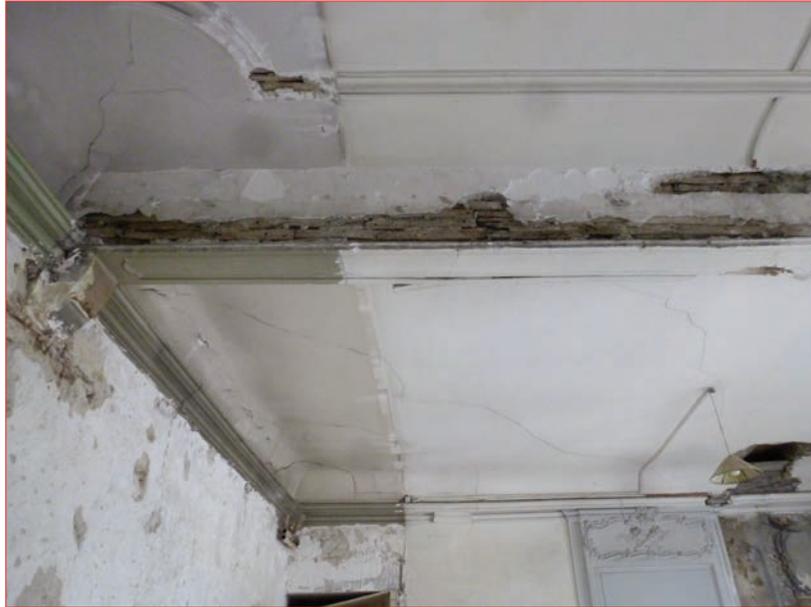
*Photo 1 (en haut) : Plafond 1er étage, aile sud, vue vers l'est.
Photo 2 (en bas) : Vue des abouts de solives avec les closoirs
depuis le second étage, plafond du premier étage, aile sud.*

Le plafond du premier étage comprend 2 poutres maîtresses et 2 poutres de rive en sapins blancs, orientées nord-sud et reposant sur des corbeaux. Elles sont recouvertes par un enduit en plâtre sur lattis (photo 1).

Lors des 2 interventions de mai et juin 2014, les solives ont pu être observées uniquement depuis le second étage. Le démontage partiel du plancher, à l'extrémité ouest de la salle, a mis en évidence les éléments suivants (photo 2) :

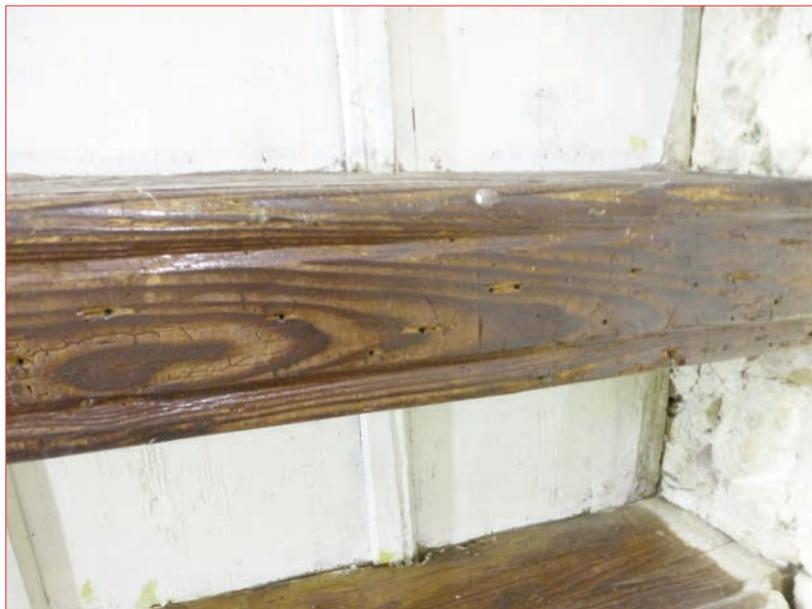
Photo 12 (en bas) : Solive moulurée du plafond du premier étage de l'aile nord.

Au premier étage, les solives sont moulurées (tore sans listel, photo 12). Certaines présentent des perforations à intervalles réguliers sur une face latérale, lesquelles sont obturées par un cordage et une cale en bois occupant la moitié de la surface (photo 13).
