Trevoux. Maison des Sires de Villars - Hôtel de Pierre et Anne de Bourbon

Rapport d'Opération d'Archéologie Préventive

Maison des Sires de Villars - Hôtel de Pierre et Anne de Bourbon

TREVOUX « Maison des sires de Villars »

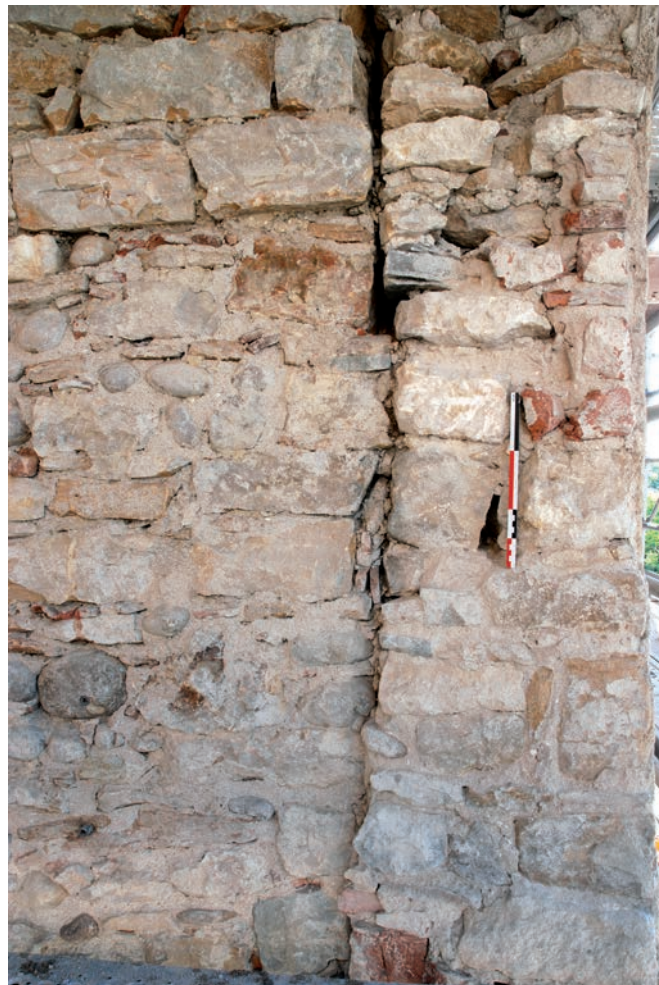
Fig. 17

Figure 17 : Mur ouest sur rue (UM2), tête du mur sud (UM3), vue depuis l'ouest.

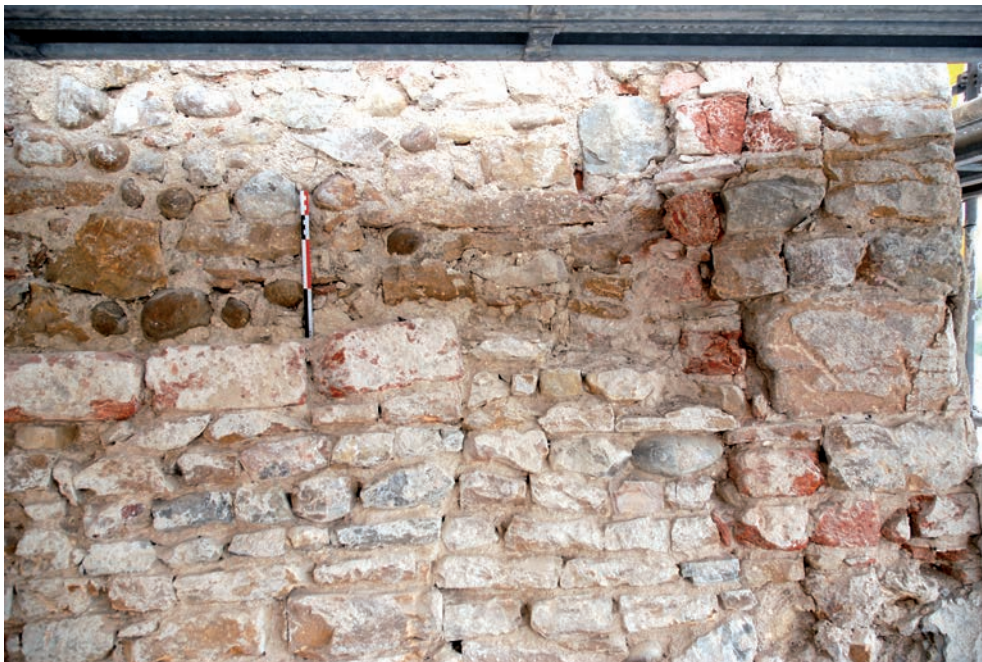
Fig. 19

Figure 19 : Mur ouest sur rue (UM2), maçonnerie de blocage bâtie sur le sommet du mur taluté (UC2.24).

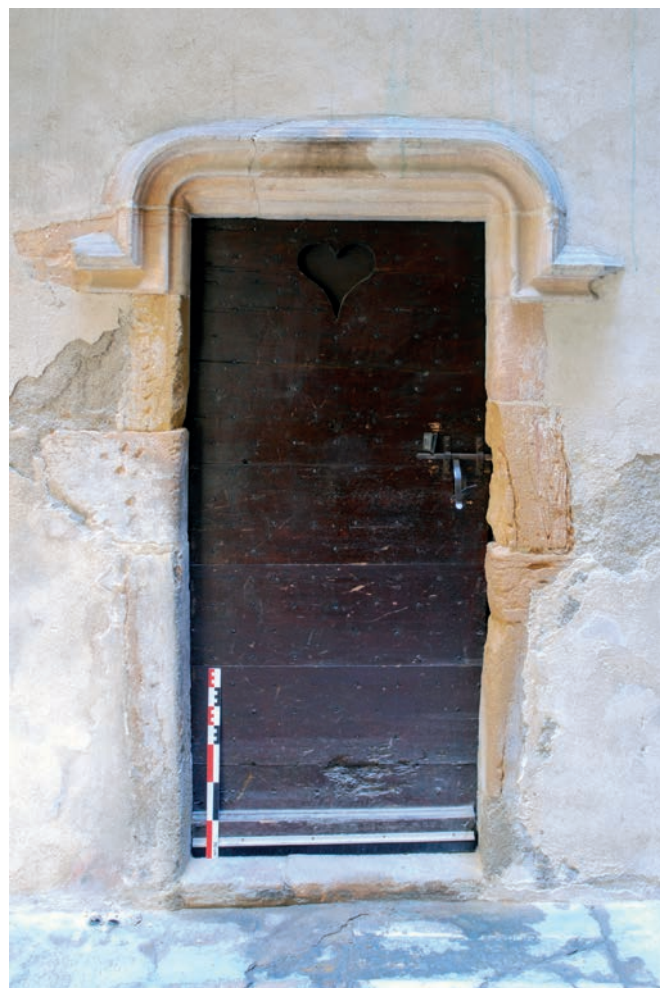
Fig. 41

- Figure 41** : Mur sur cour (UM8), parement extérieur sud, porte (B61), vue du sud.
- Figure 42** : Bâtiment nord, mur sud (UM8), fenêtre à coussiège, vue du nord.

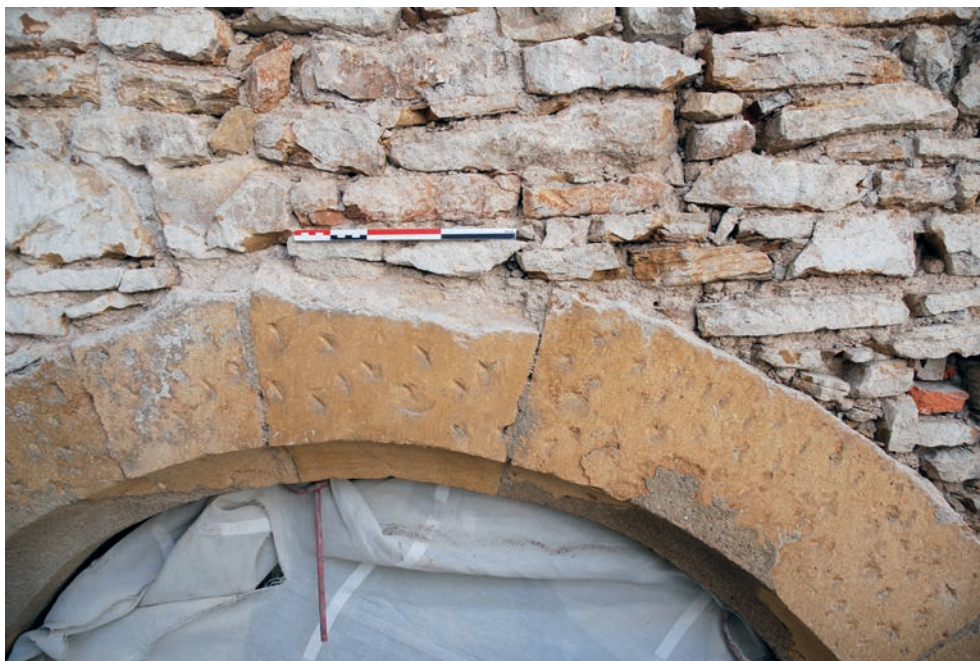
Fig. 46

- Figure 45** : Mur ouest sur rue (UM2), chaîne d'angle (UC2.14) située à l'angle de la rue du Gouvernement et de la rue du Port, vue de l'ouest.
- Figure 46** : Mur nord sur rue (UM1), parement nord (UC1.14), baie 7, arc en plein-cintre, vue du nord.

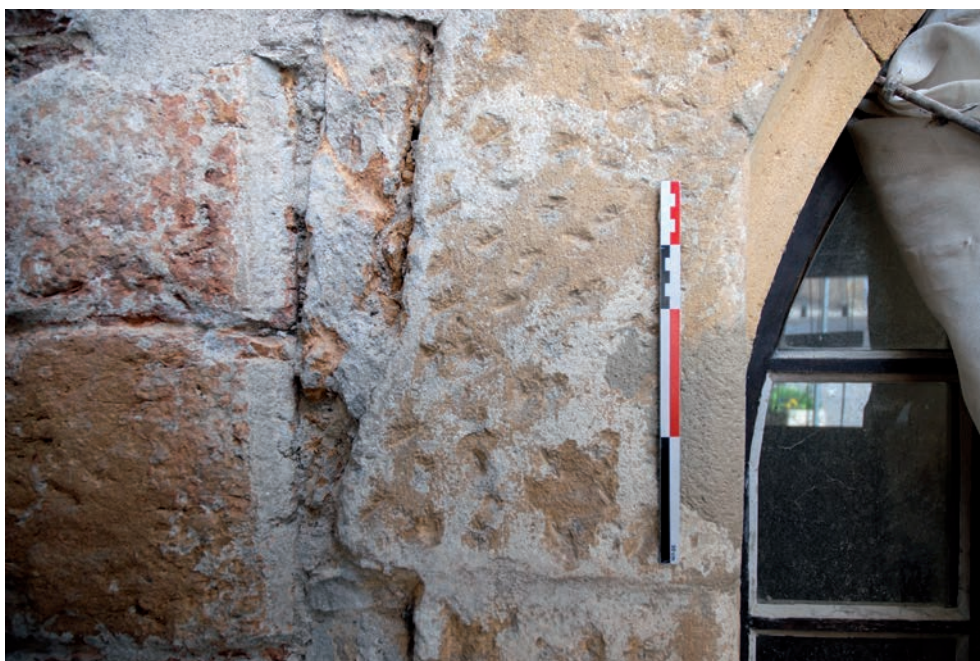
Fig. 47

- Figure 47** : Mur nord sur rue (UM1), parement nord (UC1.14), baie 7, sommier, vue du nord.
- Figure 48** : Mur intérieur (UM7), parement ouest de la tour d'escalier (UC7.8), **état II, phase 3** - (éch. : 1/100).

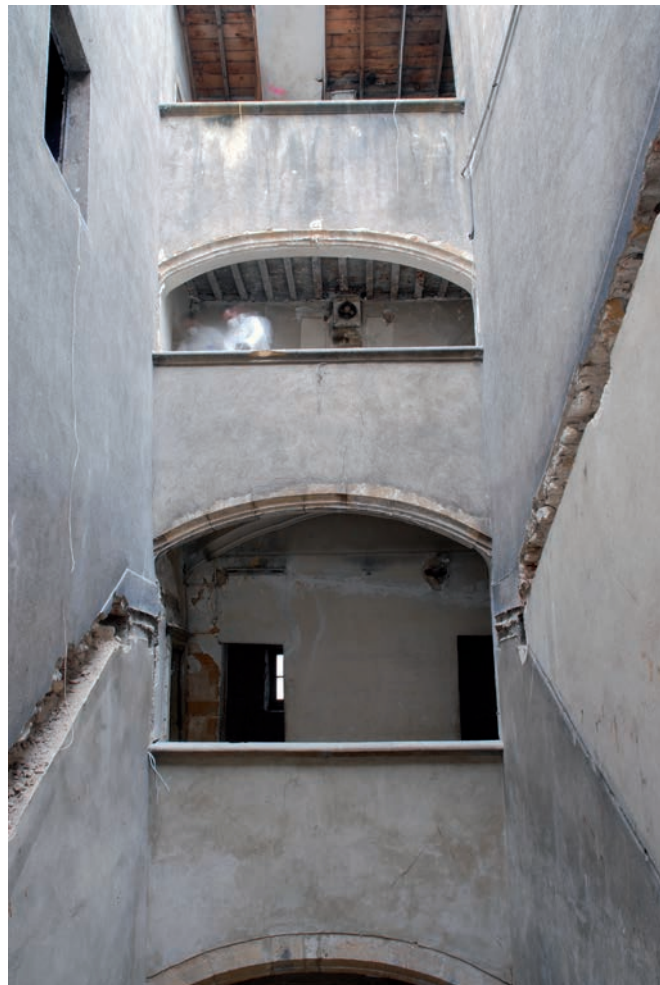
Fig. 80

Figure 80 : Galeries de circulation disposée entre la tour d'escalier et le corps de bâtiment sud, vue de l'est.

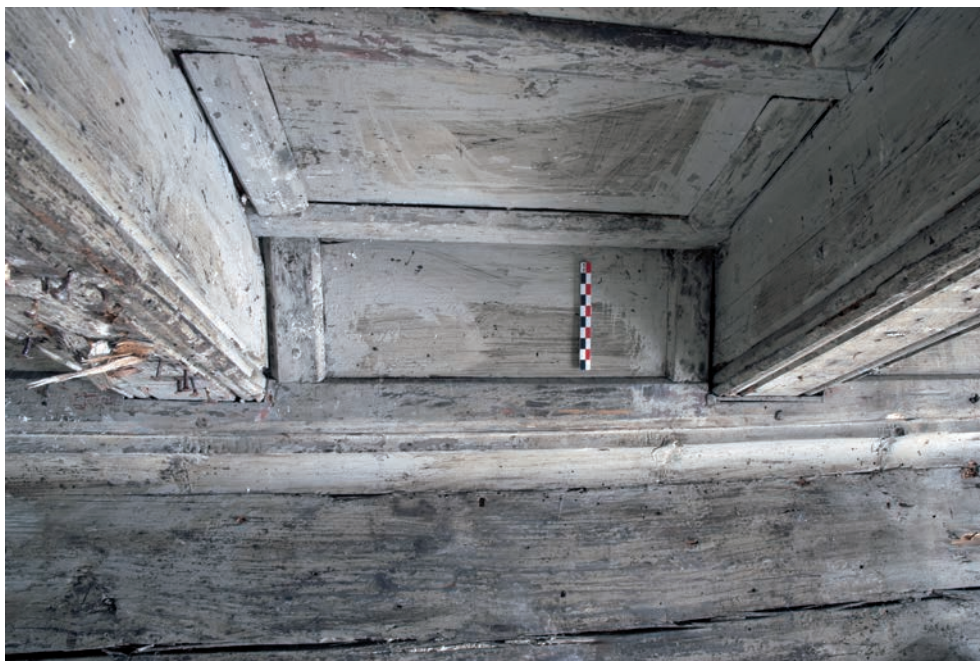
Fig. 91

- Figure 90** : Bâtiment sud, salle I-1B, plancher, montage des couvre-joints et des contre couvre-joints sous les ais d'entrevous, vue de l'ouest.
- Figure 91** : Bâtiment sud, corps de bâtiment sud, salle I-1B, plancher, couvre-joints peints.

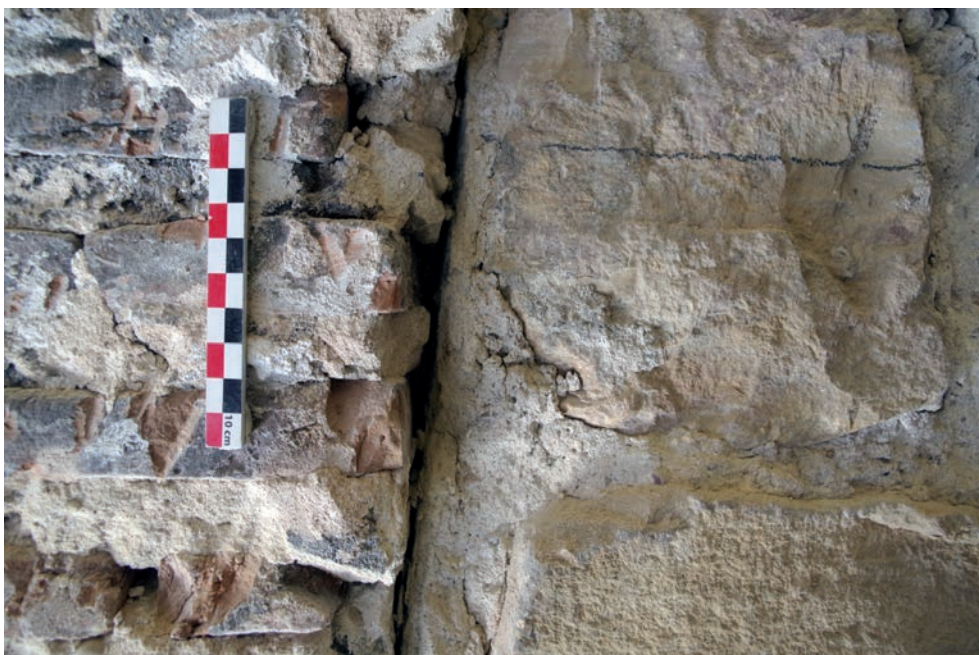
Fig. 104

- Figure 104** : Mur (UM10), parement intérieur est (UC 10.23), enduit de façade pris au piège, vue de l'est.
- Figure 105** : Mur (UM10), parement intérieur est, proposition de restitution des maçonneries et des charpentes (plancher, toit, pan de bois), **état III** - (éch. : 1/125).

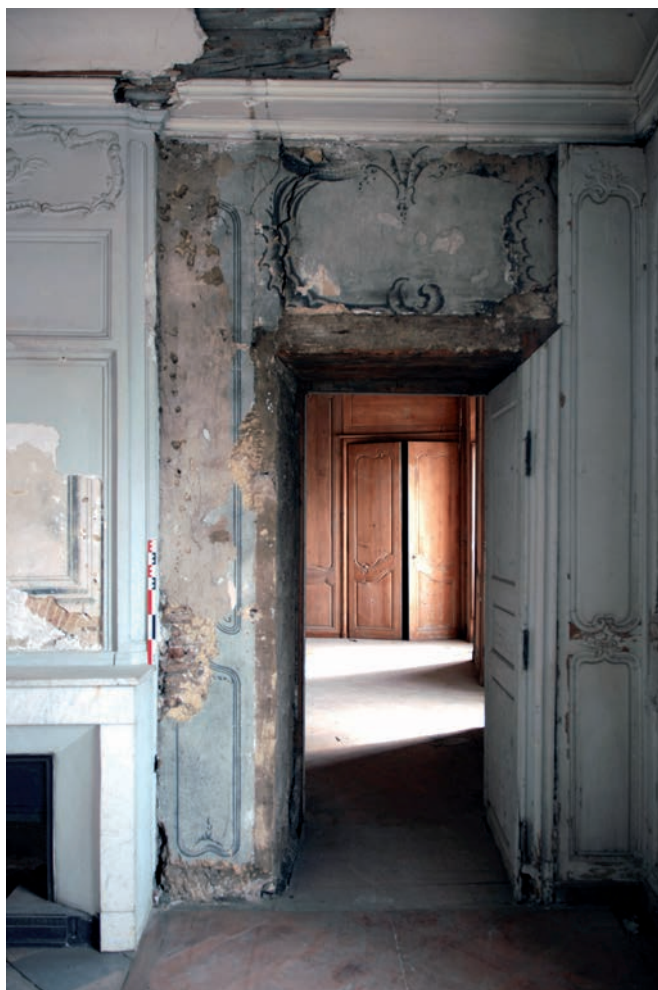
Fig. 111

- Figure 110** : Mur (UM10), niveaux 3 et 4, parement intérieur est, **état IV**- (éch. : 1/125).
- Figure 111** : Mur (UM10), niveau 2, parement intérieur, salle I-1-B, motifs peints en grisailles évoquant des lambris (esquisse), vue de l'ouest.

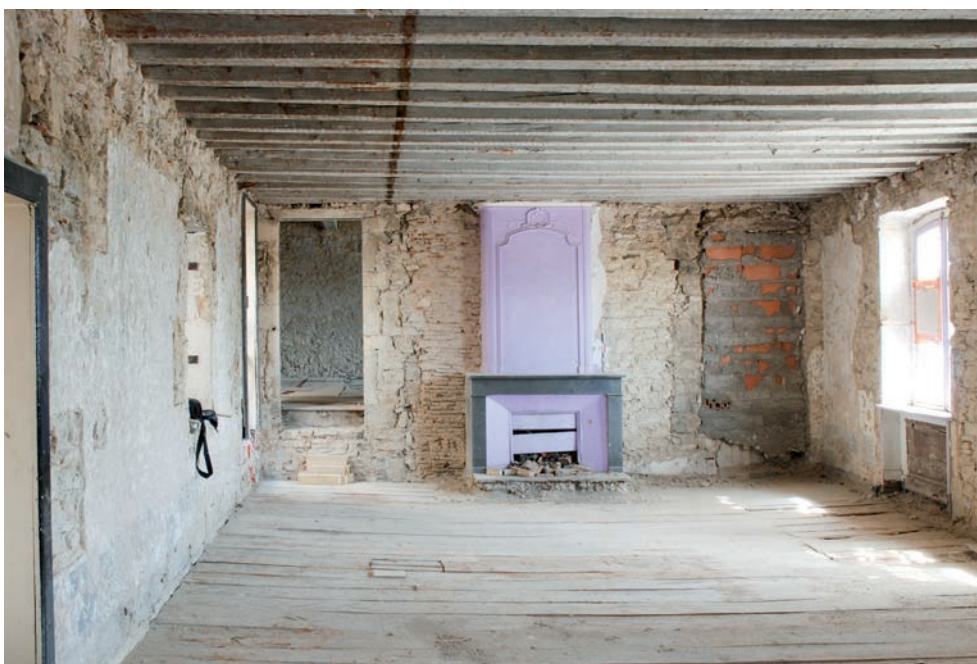
Fig. 112

- Figure 112** : Bâtiment sud, niveau 3, salle II-1, plancher et cheminée, vue de l'ouest.

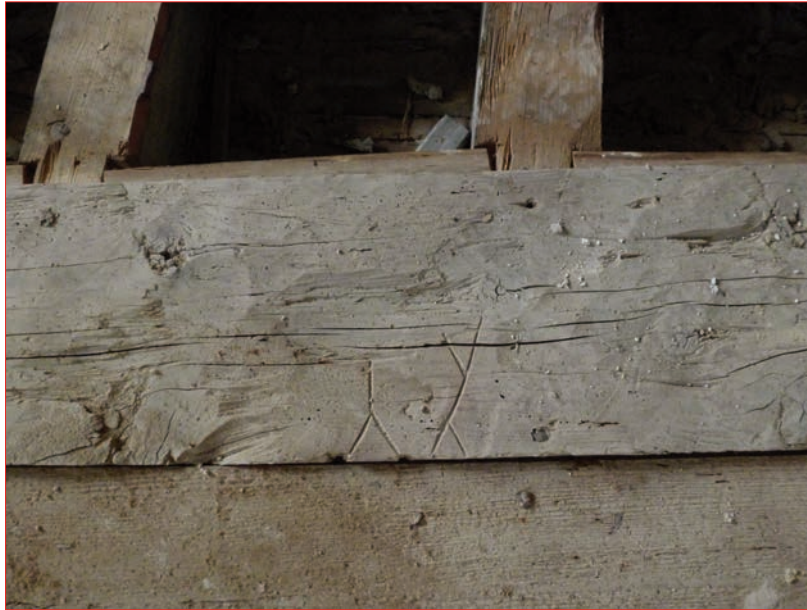
Photo 4 (en haut) : Planche taillée à la doloire, avec marquage. Plancher du seconde étage aile sud.

Photo 5 (en bas) : Vue du plafond du premier niveau de l'aile sud, vers l'est.

- Planches jointives, en sapins, débitées sur plot et non délignées au cœur, le plus souvent manuellement à la scie de long, voire mécaniquement pour certaines. En revanche, quelques planches montrent des cupules suggérant un équarrissage à la doloire sur tout le diamètre (photo 4).

- Marquages superficiels (à la rainette ?, photo 4) sur quelques planches, qui indiquent vraisemblablement une transaction commerciale et/ou un flottage de bois, identifiant ainsi le bois, le marchand ou le propriétaire...

Le plafond du premier niveau (photo 5) présente des dispositions comparables à celui de l'étage, à quelques différences près :
