Trevoux. Maison des Sires de Villars - Hôtel de Pierre et Anne de Bourbon

Rapport d'Opération d'Archéologie Préventive

Maison des Sires de Villars - Hôtel de Pierre et Anne de Bourbon

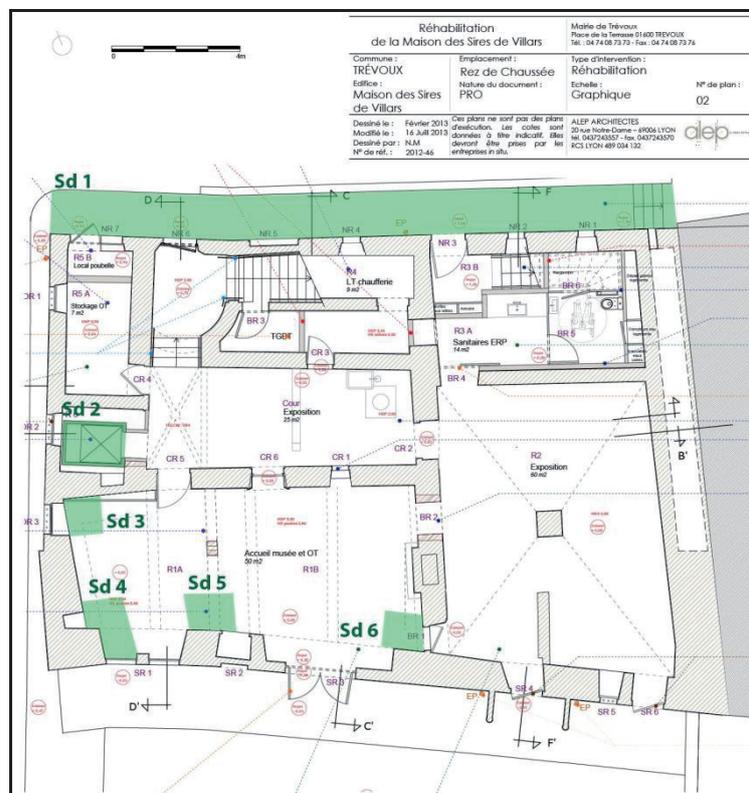
Plan de localisation des sondages (à titre indicatif pour Sd3 à Sd6).

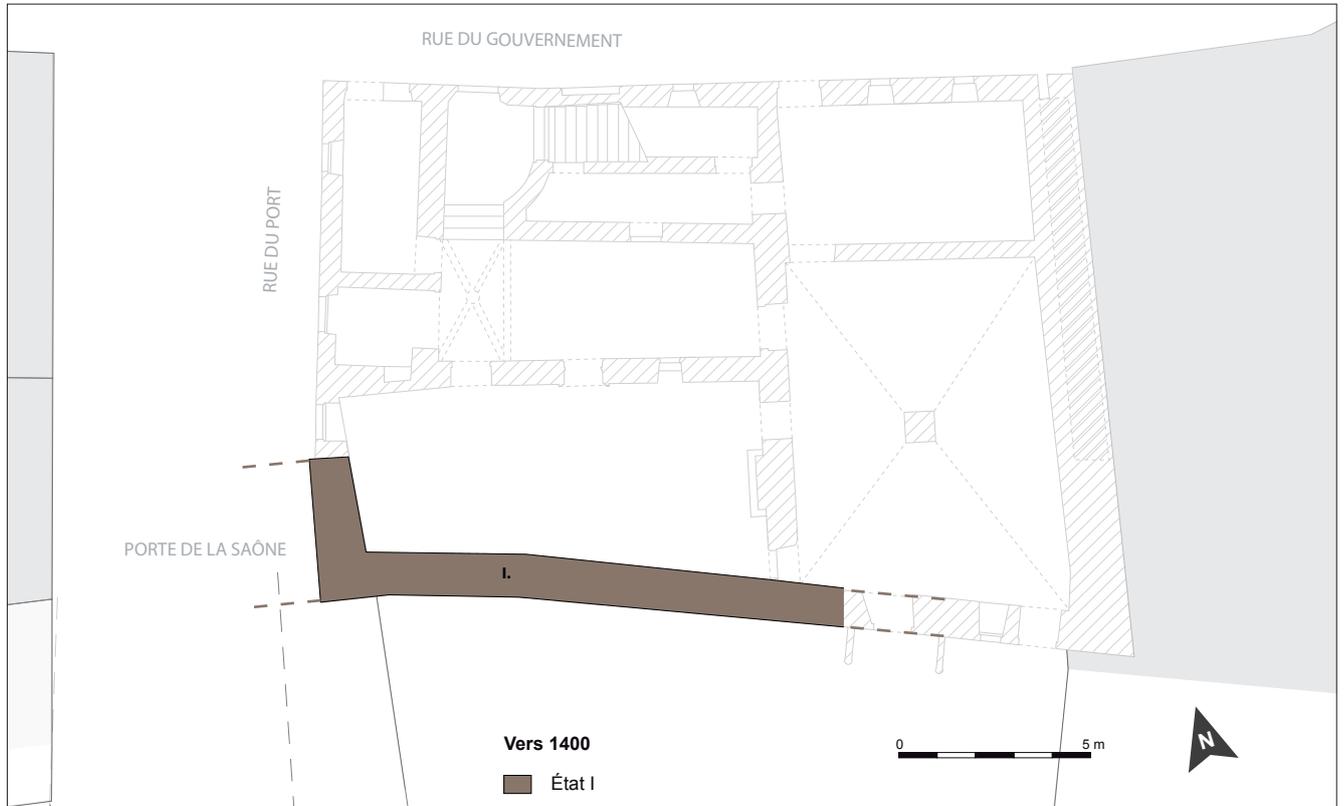
Illustration A : État I : Restitution en plan de l'enceinte et de la porte de la Saône - (éch. : 1/200).

Ces vestiges de l'enceinte appartiennent aux fortifications de Trévoux achevées avant la fin du XIV^e siècle. Ils sont les éléments les plus anciens conservés en élévation dans l'emprise actuelle de la maison.

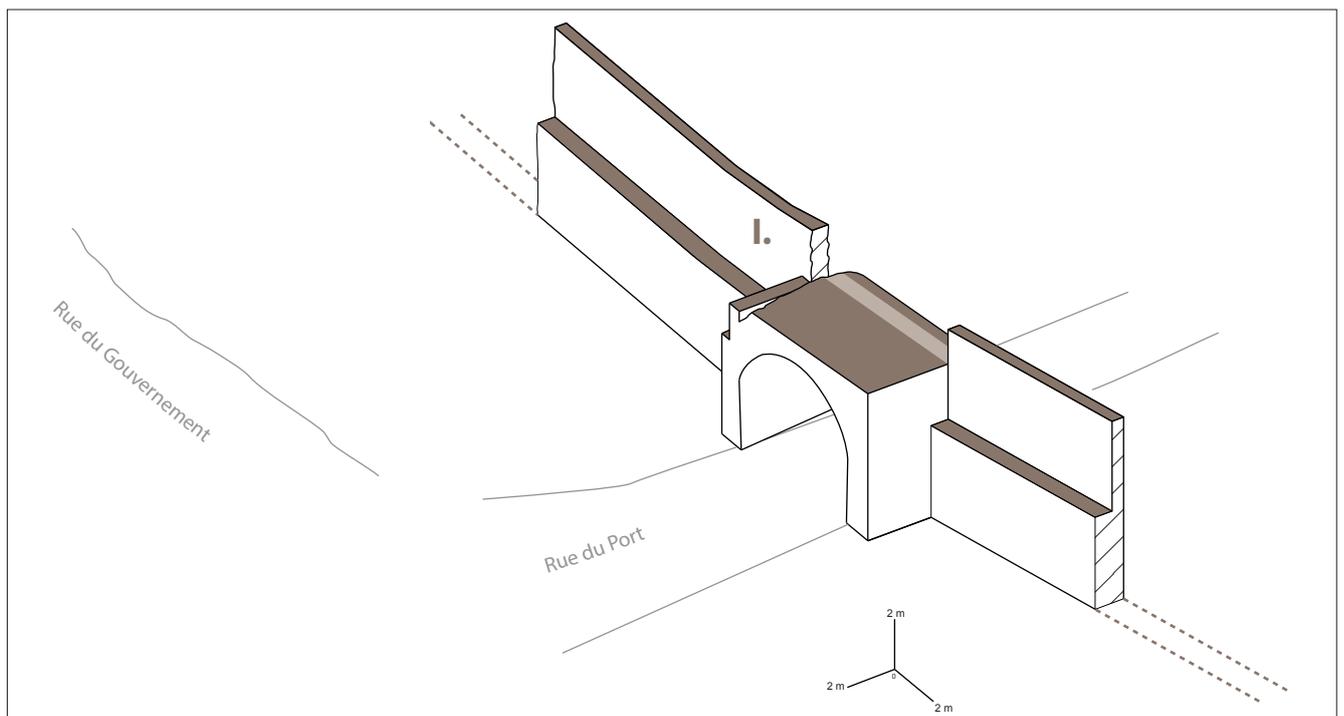
Illustration B : État I : Restitution axonométrique de la porte de la Saône - (éch. : 1/300).

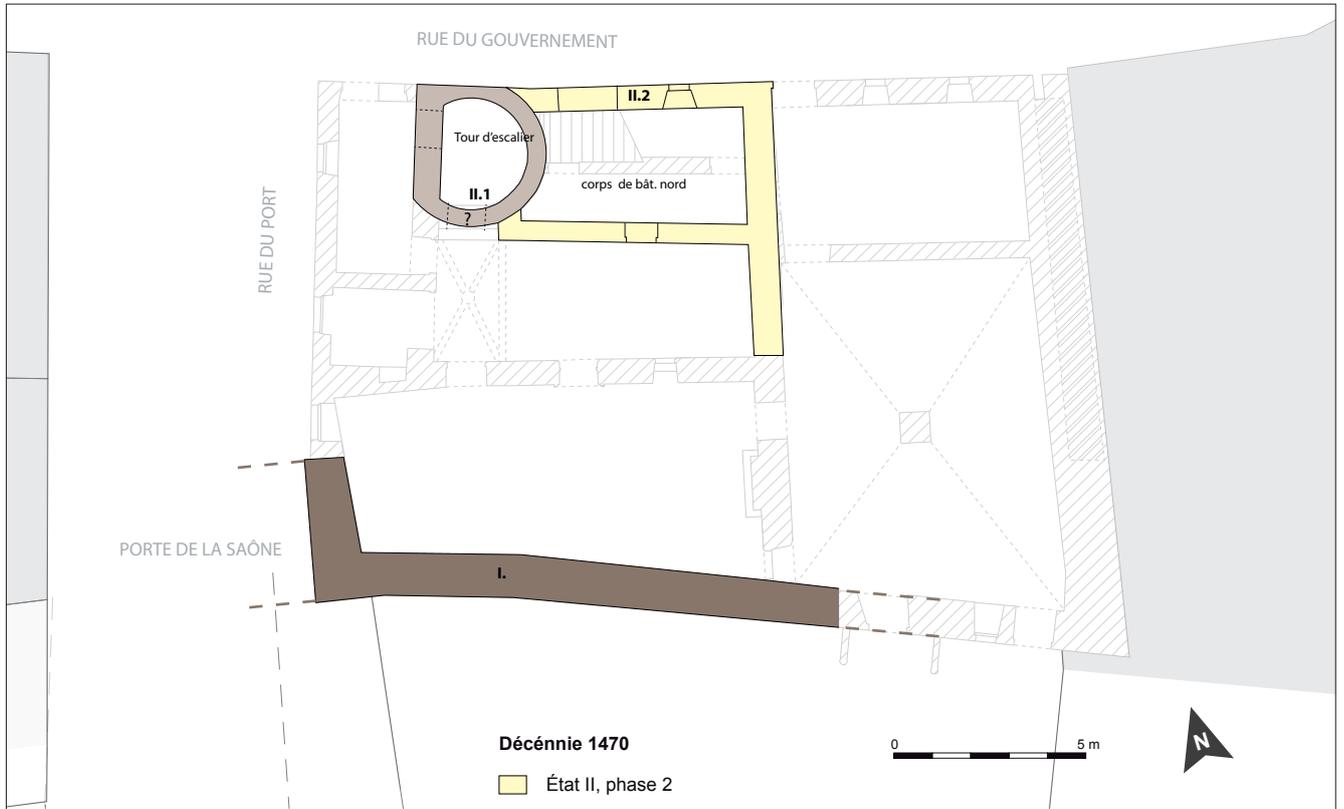
Illustration E : État II, phase 2 : Restitution en plan du corps de bâtiment nord - (éch. : 1/200).

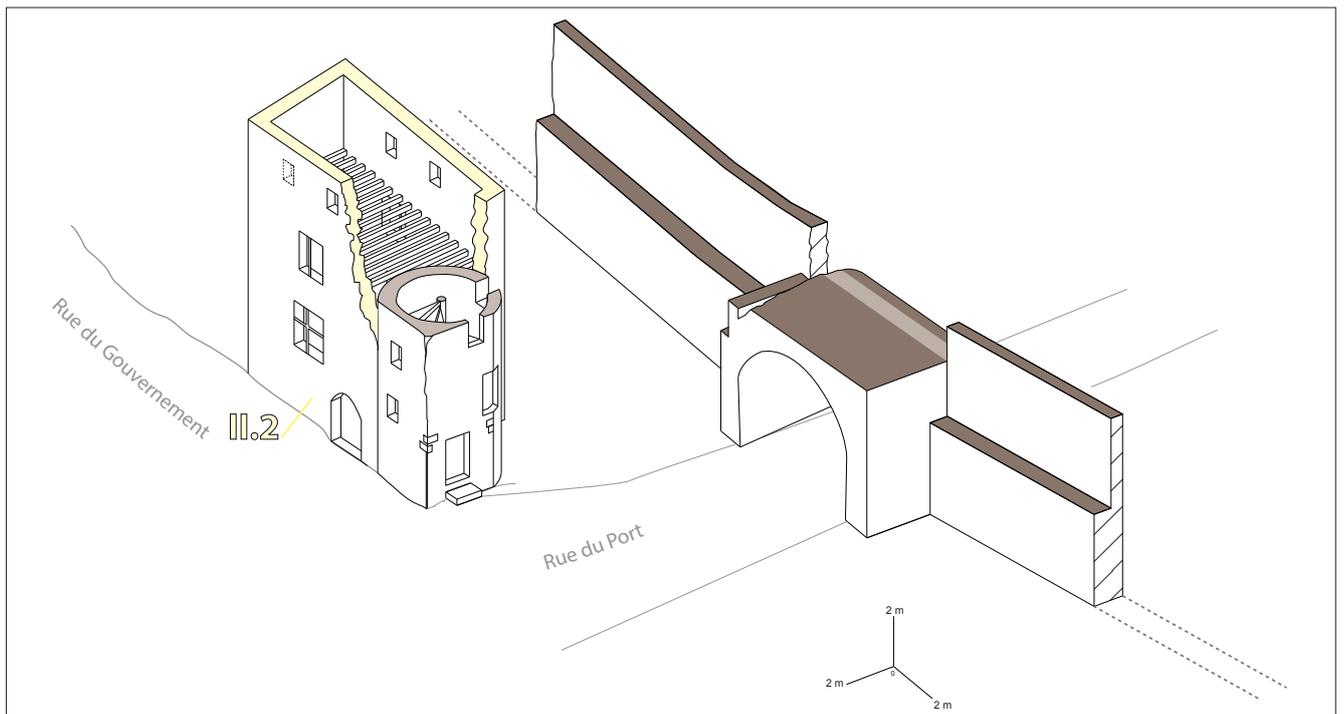
Illustration F : État II, phase 2 : Restitution axonométrique du corps de bâtiment nord - (éch. : 1/300).

Il n'y a pas que de ce côté de la maison que le chantier a été laissé inachevé. Ainsi, l'extrémité ouest du bâtiment nord bâtie sur quatre niveaux (11 m) n'a pas pu être complètement raccordé aux deux niveaux (7 m) de la tour d'escalier préalablement érigée (État II, phase 1) (fig. 31 et ill. F). Le décalage de hauteur entre les deux constructions a inévitablement contraint les maçons à laisser les murs nord et le sud en attente de la poursuite des travaux de l'escalier. Lors de cette interruption, il est envisageable qu'une partie de la toiture du bâtiment nord était installée, ne serait-ce que pour mettre une partie de l'édifice hors d'eau. Dans les niveaux inférieurs, la liaison du mur nord (UC1.7) avec la tour d'escalier a nécessité de tailler les moellons en sifflet pour les adapter à la forme tournante du mur préexistant (UC1.6) (fig. 36). Le mur sud n'a, en revanche, pas été liaisonné à la tour (fig. 28). Il est simplement raccordé à cette dernière par une bande de maçonnerie étroite (env. 50 cm) bâti en retour d'équerre, la jonction des deux élévations a été remplie de mortier.

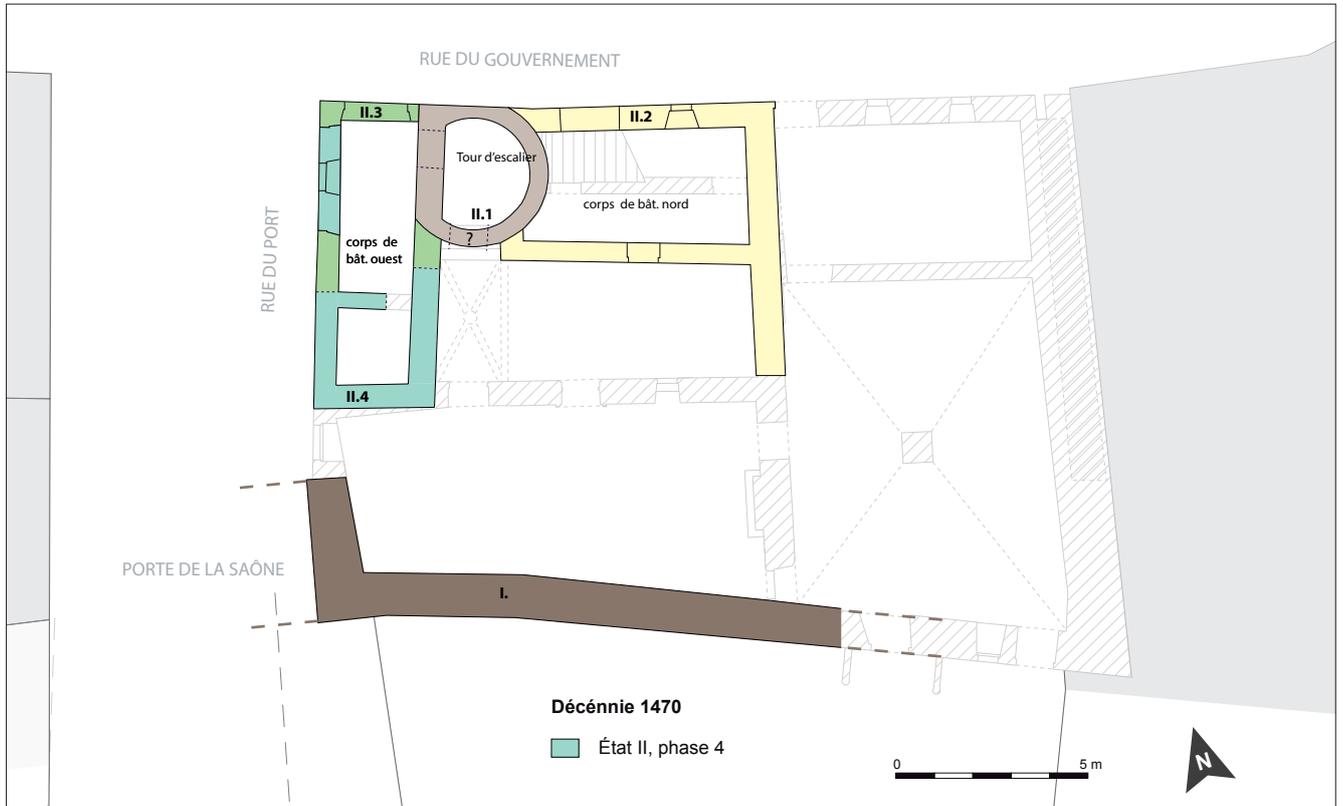
Illustration I : État II, phase 4 : Restitution en plan de la modification du corps de bâtiment ouest - (éch. : 1/200).

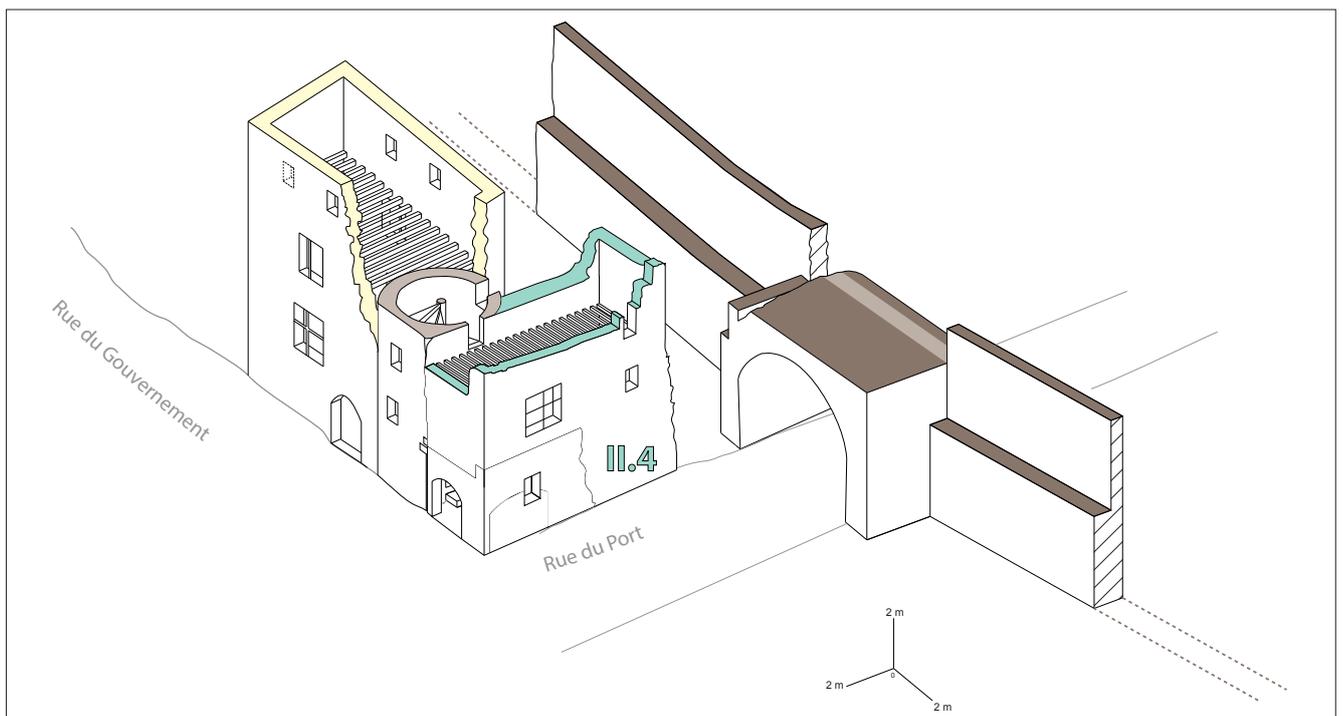
Illustration J : État II, phase 4 : Restitution axonométrique de la modification du corps de bâtiment ouest - (éch. : 1/300).

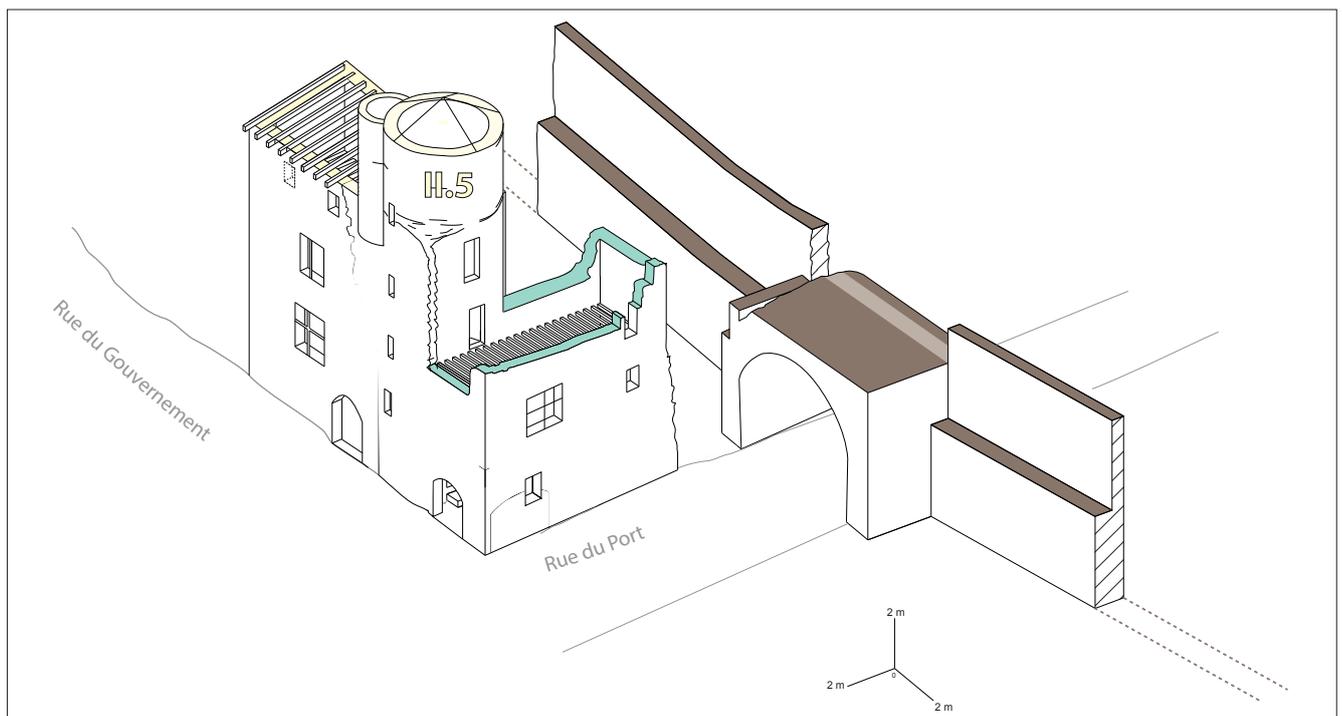
Illustration K : État II, phase 5 : Restitution axonométrique de la tour d'escalier - (éch. : 1/300).

À ce stade du chantier, l'achèvement de la tour d'escalier met donc un terme à la construction du gros œuvre du bâtiment nord avec certainement l'achèvement de sa charpente et la pose de sa couverture (**ill. K**). Alors que deux zones de chantier restent encore suspendues ; les deux derniers niveaux du bâtiment ouest ne sont pas encore érigés ; la cour reste ouverte (UM10) en attend que son mur oriental soit liaisonné à une nouvelle construction. C'est le chantier de cette nouvelle construction qui s'ouvre au sud de l'ensemble déjà réalisé.

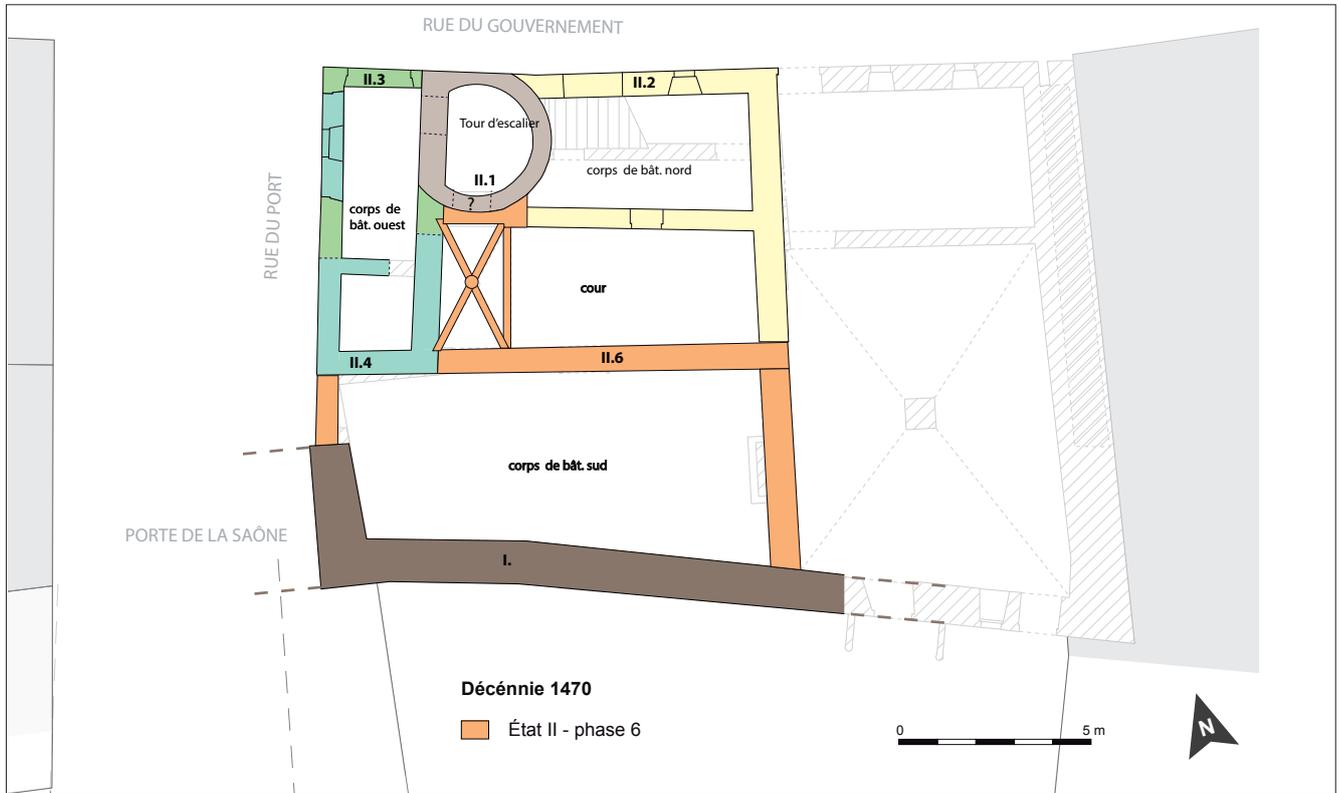
Illustration L : État II, phase 6 : Restitution en plan du corps de bâtiment sud - (éch. : 1/200).

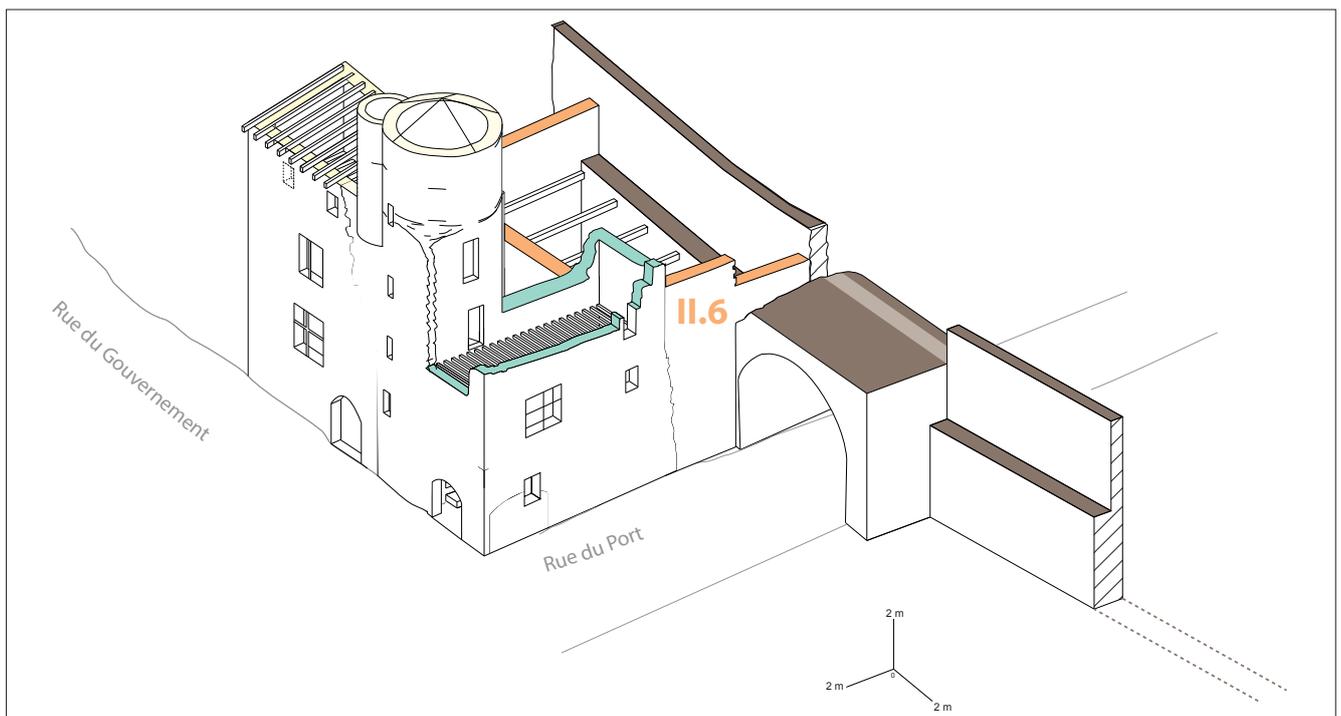
Illustration M : État II, phase 6 : Restitution axonométrique du corps de bâtiment sud - (éch. : 1/300).

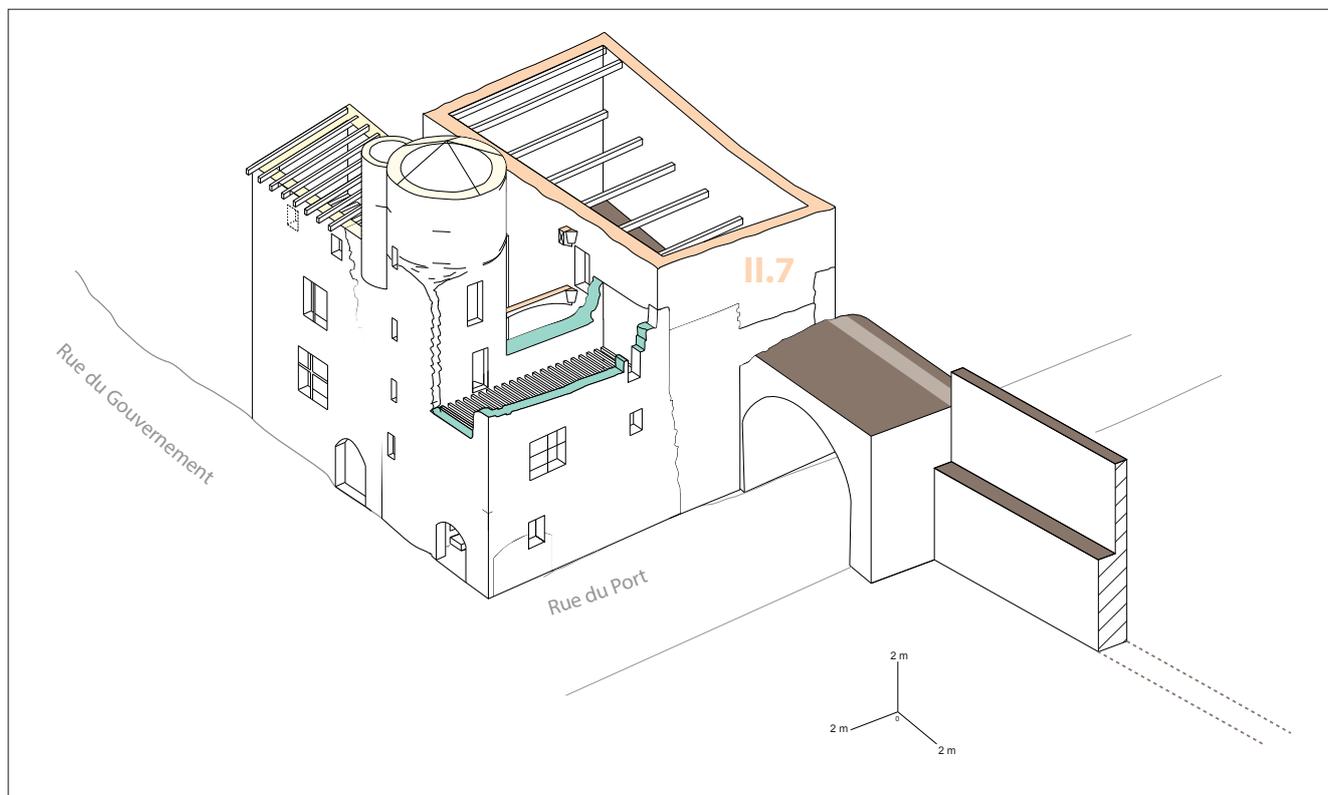
Illustration N : État II, phase 7 : Restitution axonométrique du corps de bâtiment sud - (éch. : 1/300).

Au terme de ce chantier (État II, phase 7), la surélévation du bâtiment sud correspond à la construction d'un peu plus d'un étage. Outre les travaux de maçonnerie, elle intègre la mise en place des poutres du plancher du deuxième et du troisième niveau sous comble. Les premières sont encore en place (**fig. 74**), elles reprennent le même dispositif qu'au niveau du rez-de-chaussée mais ici les poutres (de 31 par 21 cm) ont leurs arêtes ornées d'un tore réuni par une double gorge (**fig. 75**). À l'étage le plancher mis en œuvre avec la surélévation se déduit de ligne de négatifs de ses poutres retrouvés noyées dans les travaux du XVIII^e siècle (181,85 m NGF) (**fig. 69**). À ce niveau le plancher était constitué d'une série de dix-huit poutres de section plus petite (25 par 18 cm), mais par conséquent très rapprochées les unes des autres (80 cm) à la manière d'un solivage.

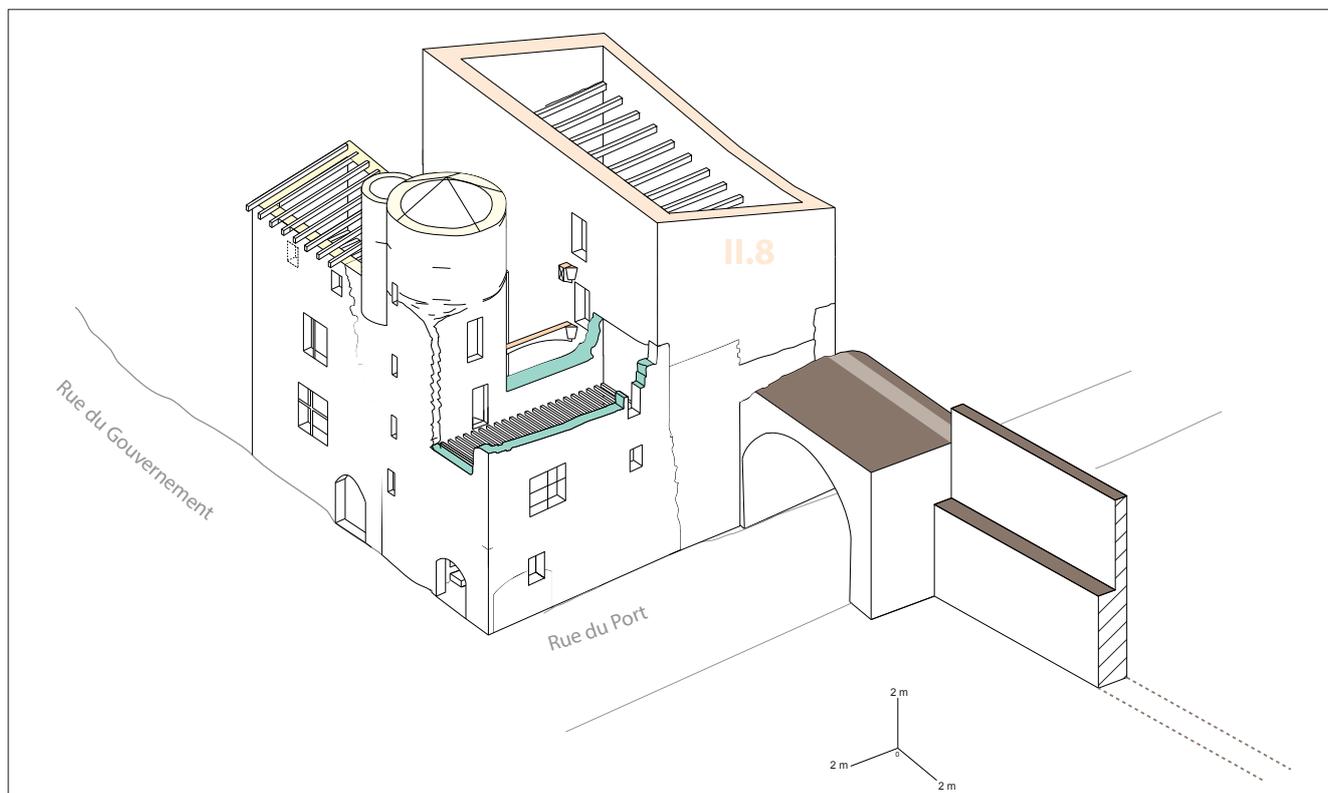
Illustration O : État II, phase 8 : Restitution axonométrique du corps de bâtiment sud - (éch. : 1/300).

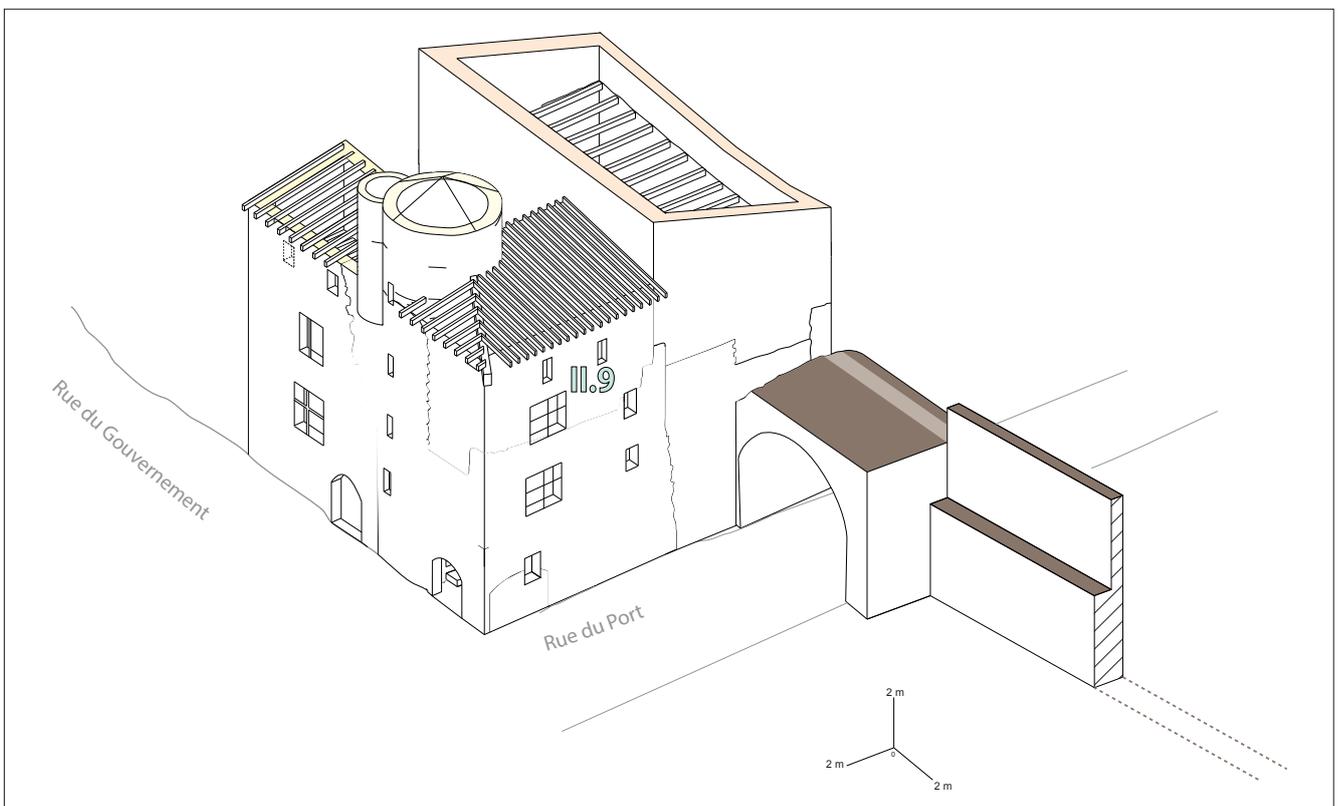
Illustration P : État II, phase 9 : Restitution axonométrique du corps de bâtiment sud - (éch. : 1/300).

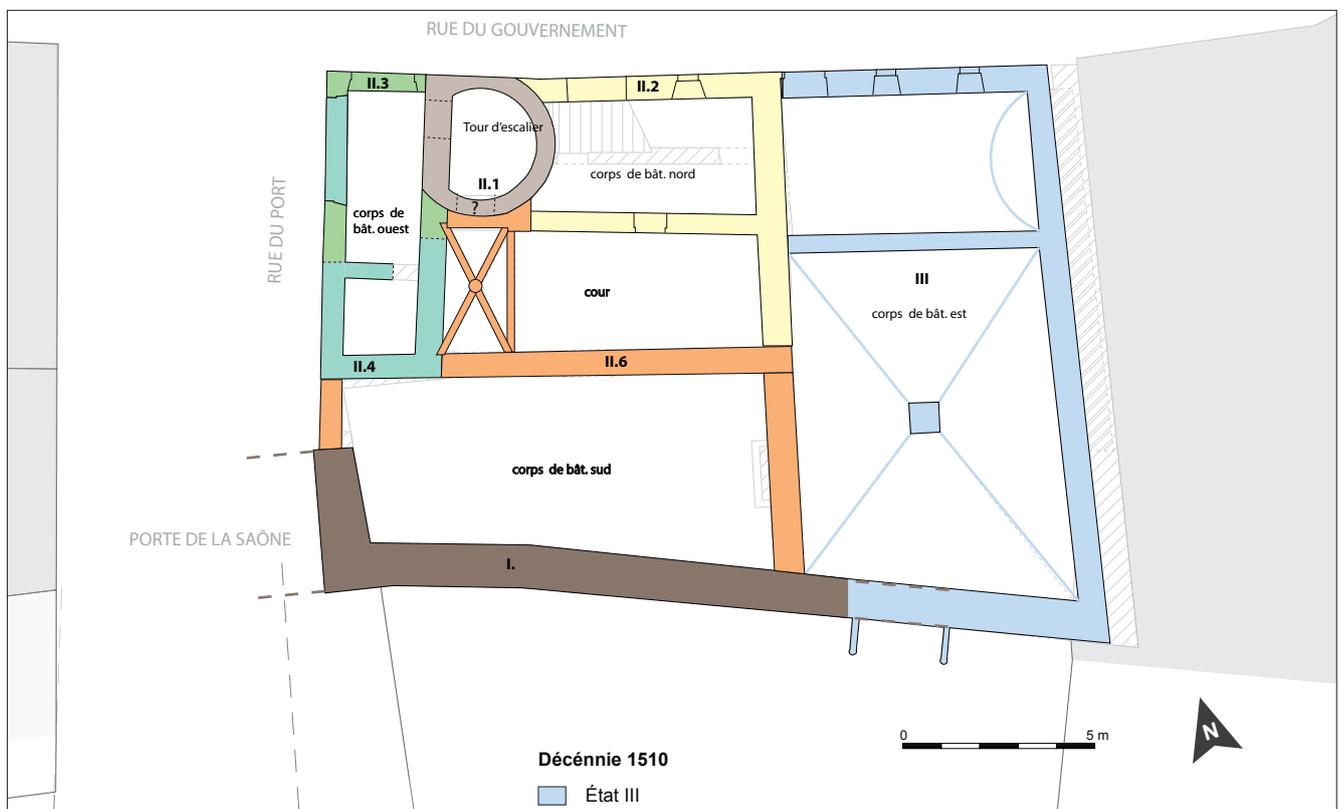
Illustration Q : État III : Restitution en plan du corps de bâtiment est - (éch. : 1/200).

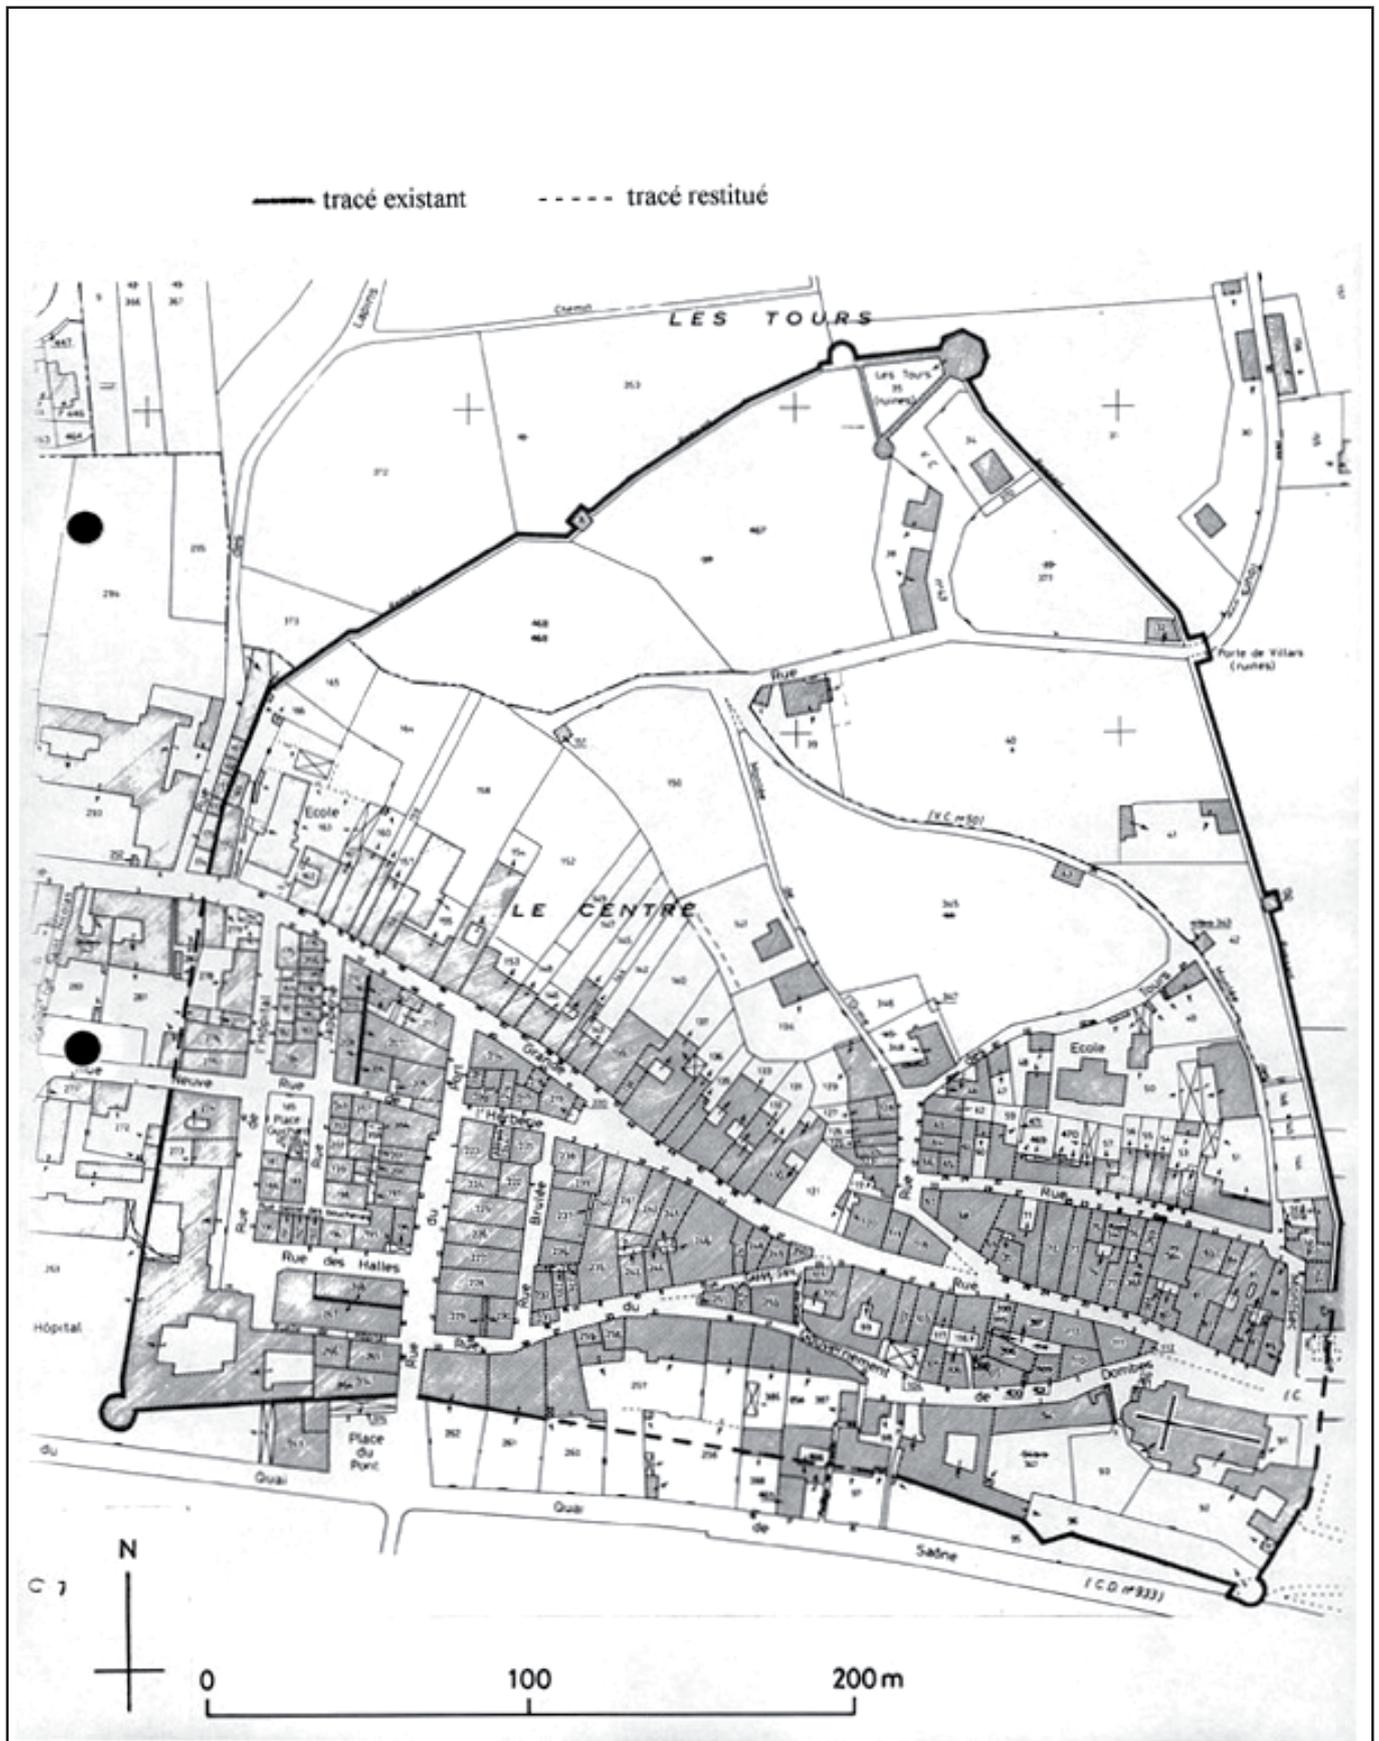
Figure 6 : Trévoux fortifications d'agglomération, plan de situation d'après le cadastre de 1984, feuille AE et AD.

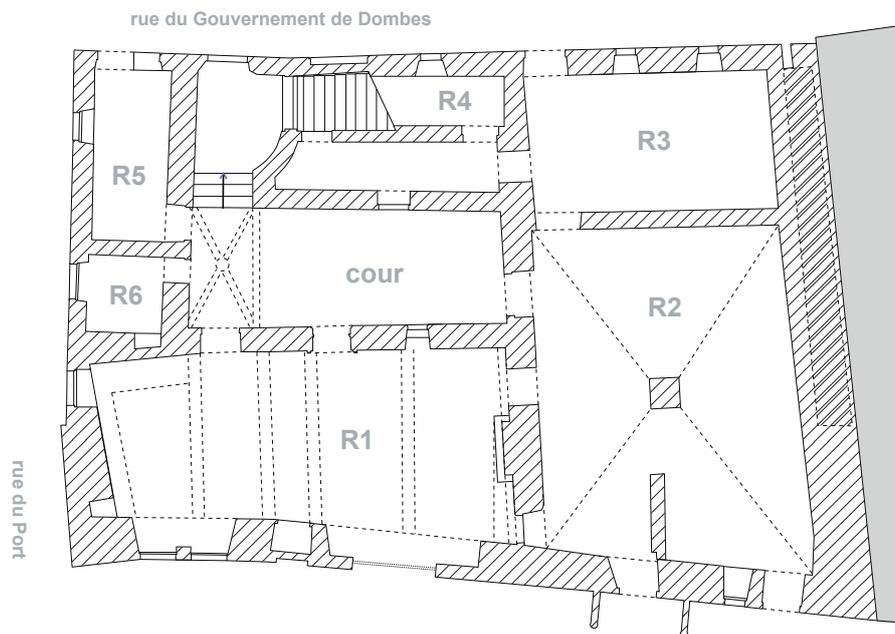
Fig. 8

Figure 8 : Plan, niveau 1, **numérotation des salles** - (éch. : 1/200).

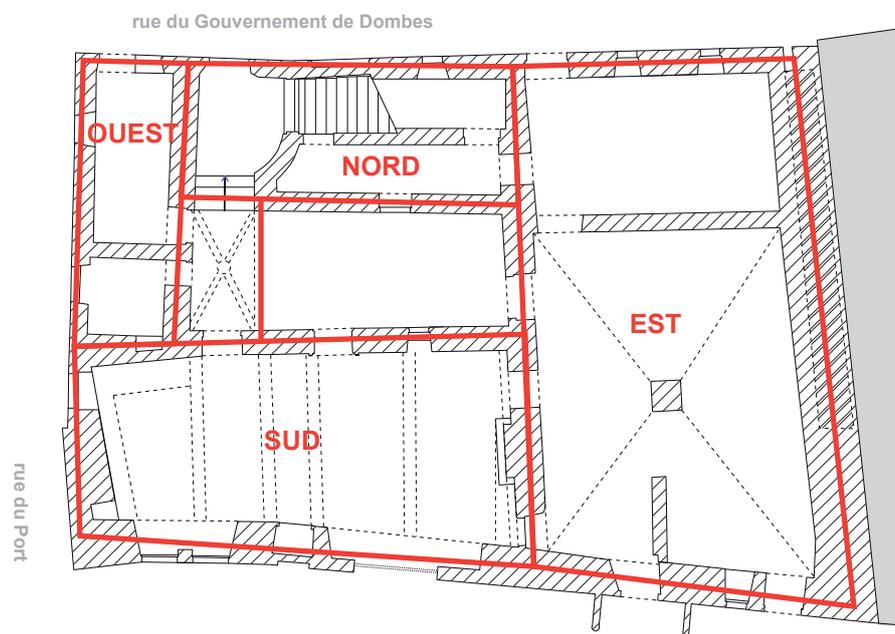
Fig. 9

Figure 9 : Plan, niveau 1, **localisation des quatre corps de bâtiment** (ouest, nord, sud, est) - (éch. : 1/200).

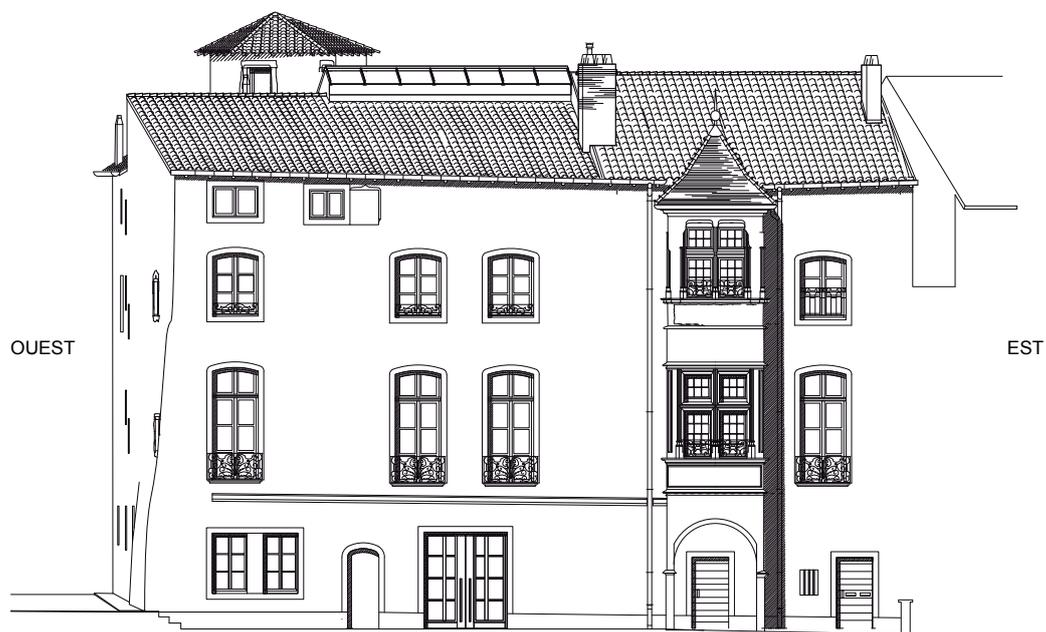
Fig. 10A

Figure 10 : Façades : A) nord ; B) ouest ; C) sud, d'après ALEP architectes - (éch. : 1/200).

Façade sud/UM3

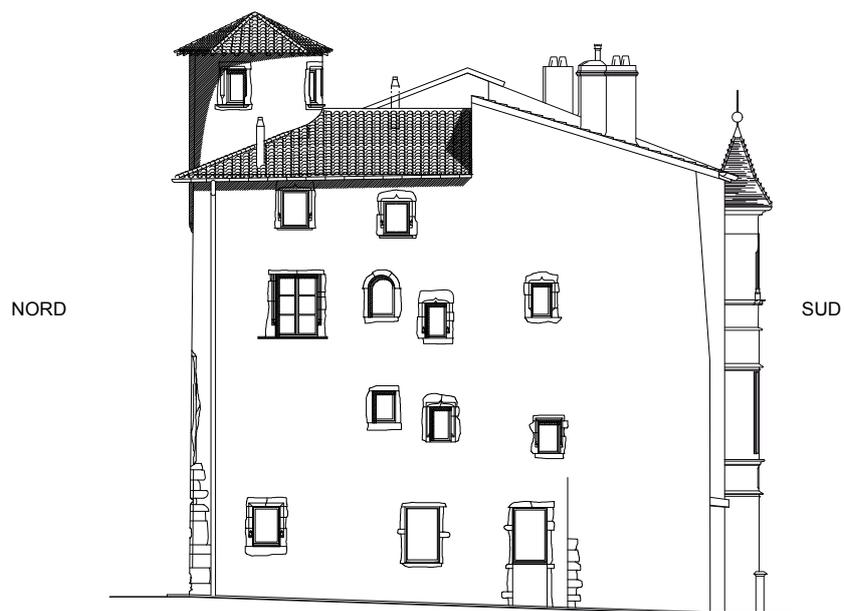
Fig. 10B

Façade ouest/UM2

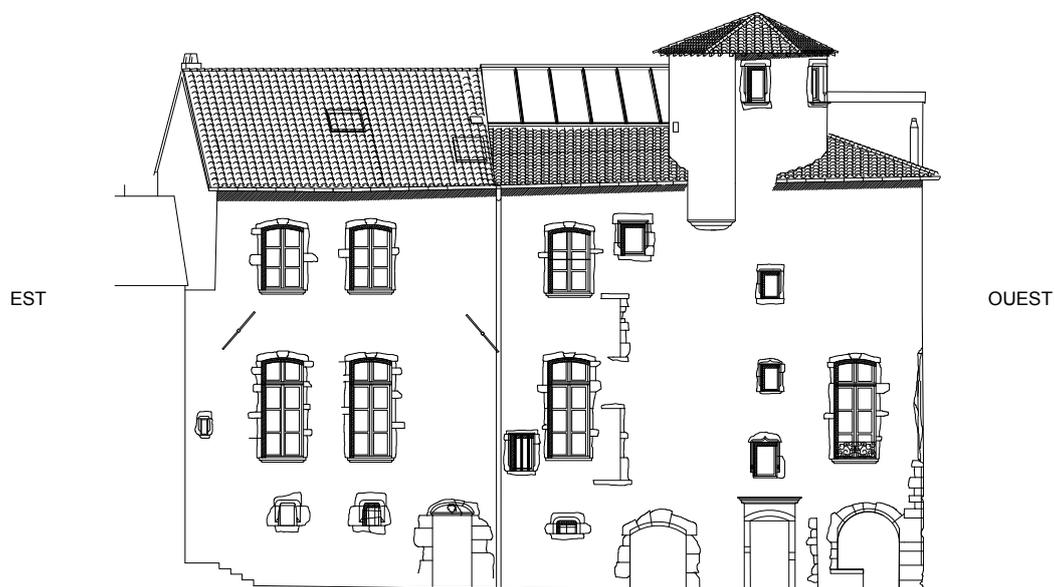
Fig. 10C

Façade nord/UM1

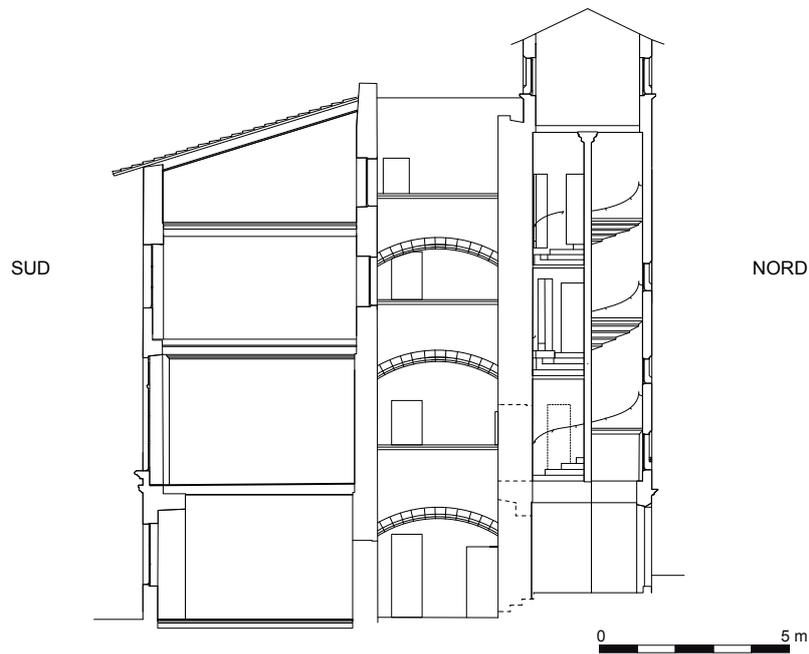
Fig. 12

Figure 12 : Galeries restituées, d'après ALEP architectes - (éch. : 1/200).

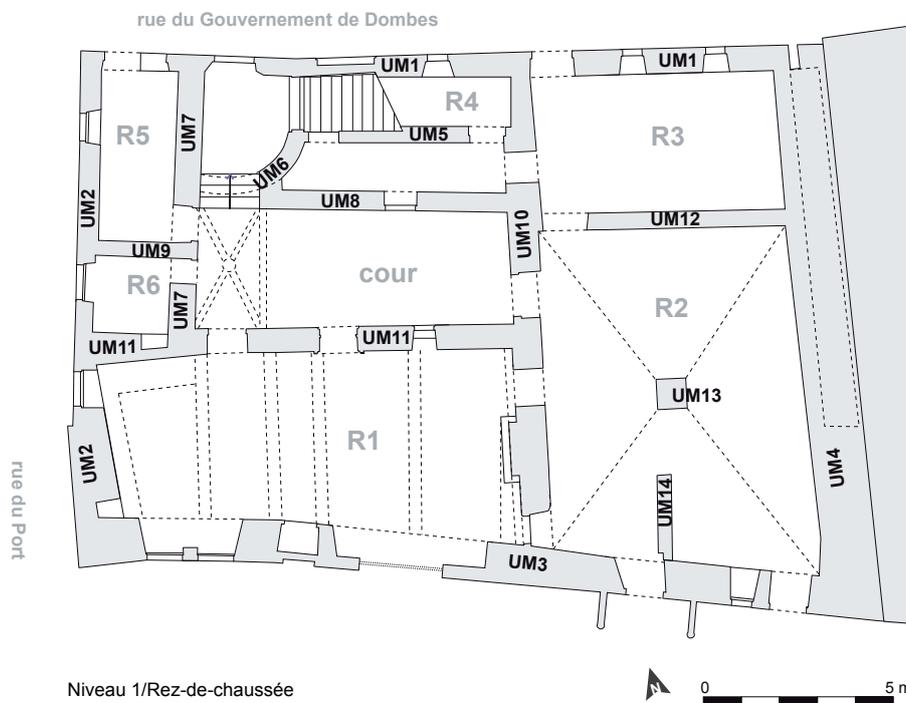
Fig. 13

Figure 13 : Plan, **localisation des unités murales (UM)** - (éch. : 1/200).

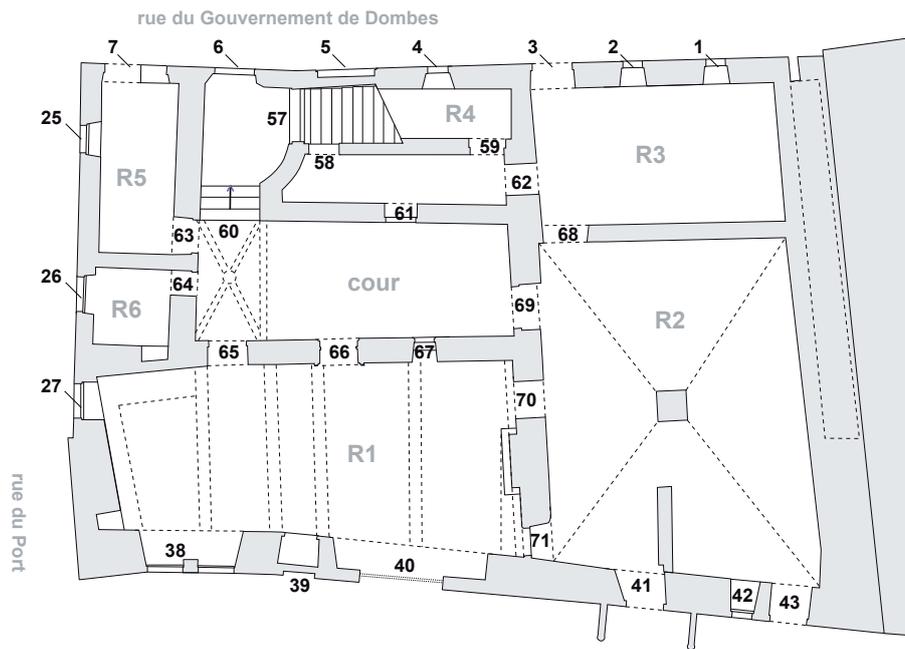
Fig. 14A

Figure 14 : Plan, **numérotation des baies et des salles**, A) niveau 1 ; B) niveau 2 ; C) niveau 3 ; D) niveau 4 - (éch. : 1/200).

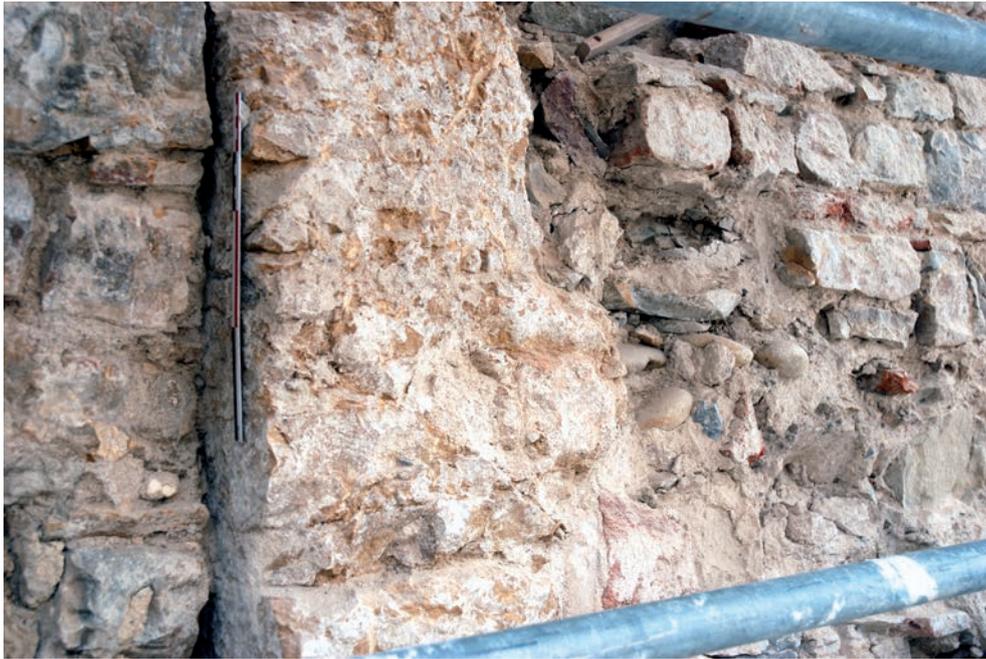
Fig. 16

Figure 16 : Mur ouest sur rue (UM2), chaîne d'angle nord du massif taluté, vue depuis le nord-ouest.
