Trevoux. Maison des Sires de Villars - Hôtel de Pierre et Anne de Bourbon

Rapport d'Opération d'Archéologie Préventive

Maison des Sires de Villars - Hôtel de Pierre et Anne de Bourbon

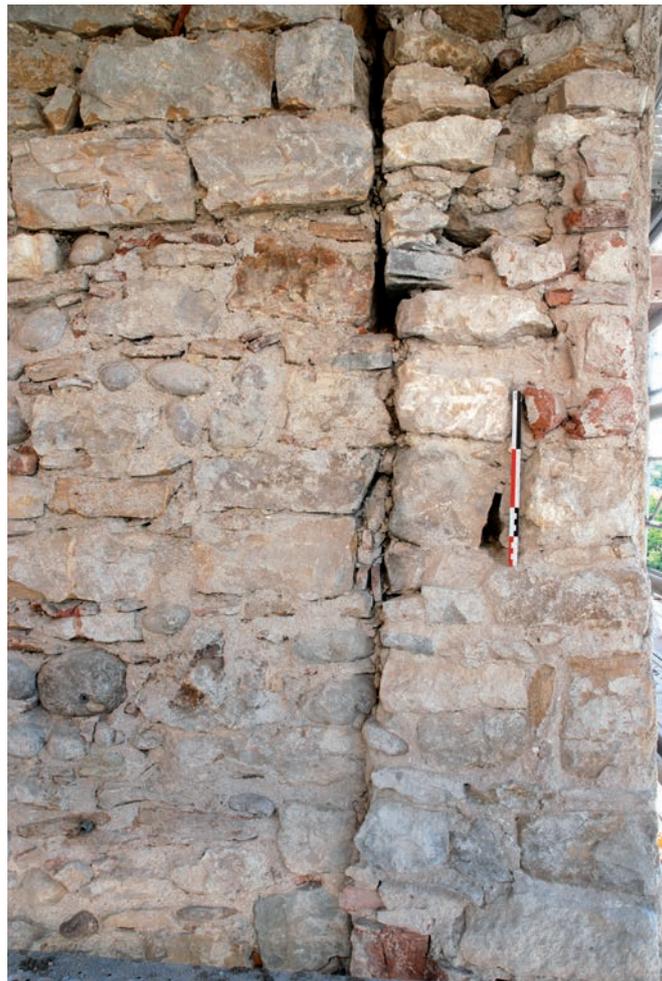
Fig. 17

Figure 17 : Mur ouest sur rue (UM2), tête du mur sud (UM3), vue depuis l'ouest.

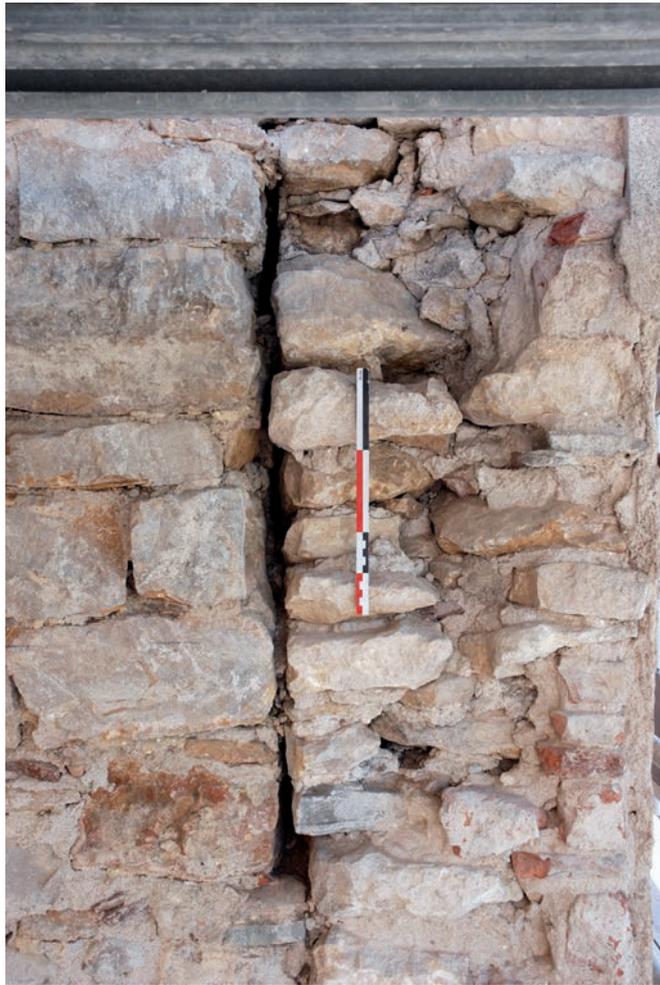
Fig. 18

Figure 18 : Mur ouest sur rue (UM2), tête du mur sud (UM3), tête du mur sud, creusements et irrégularités coïncidant à des moellons détachés.

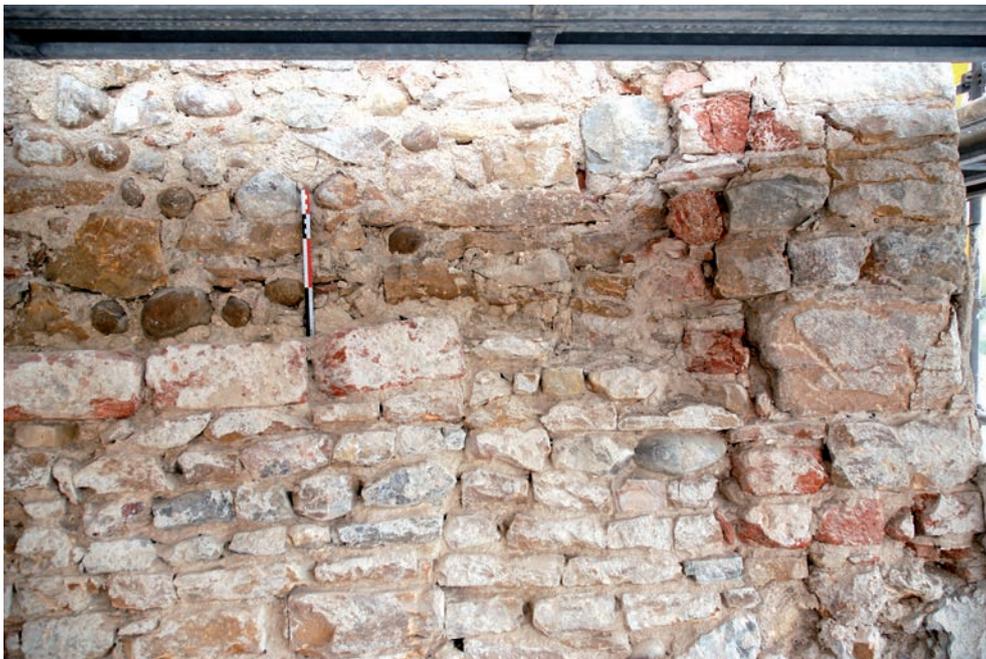
Fig. 19

Figure 19 : Mur ouest sur rue (UM2), maçonnerie de blocage bâtie sur le sommet du mur taluté (UC2.24).

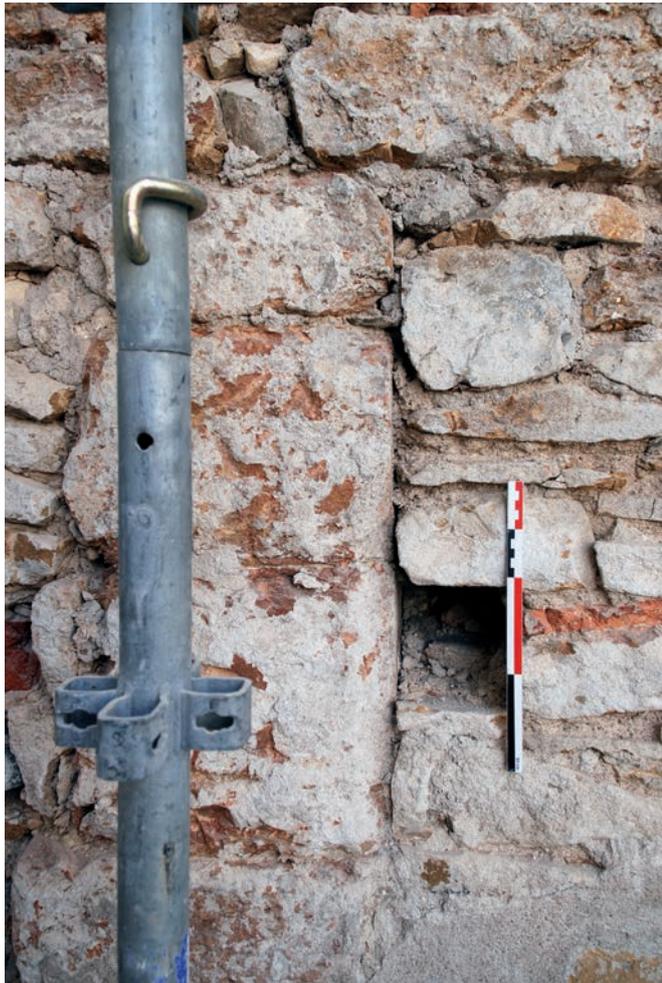
Fig. 22

Figure 22 : Mur nord sur rue (UM1), parement extérieur, chaîne d'angle chanfreinée (UC1.6).

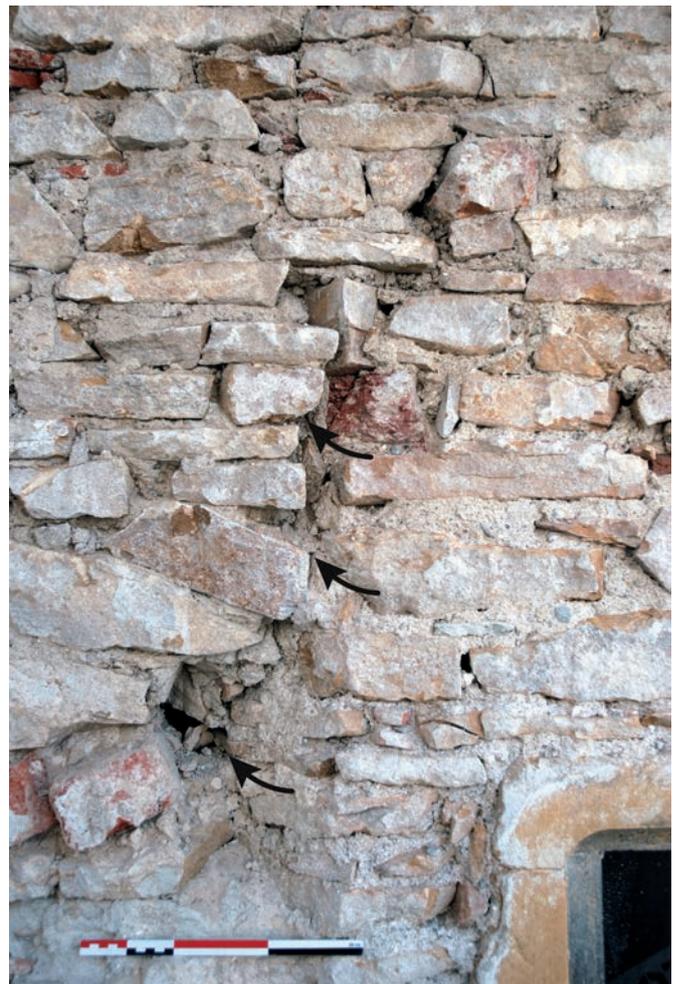
Fig. 23

Figure 23 : Mur nord sur rue (UM1), parement extérieur, moellons avec des assises courbes (UC1.6).

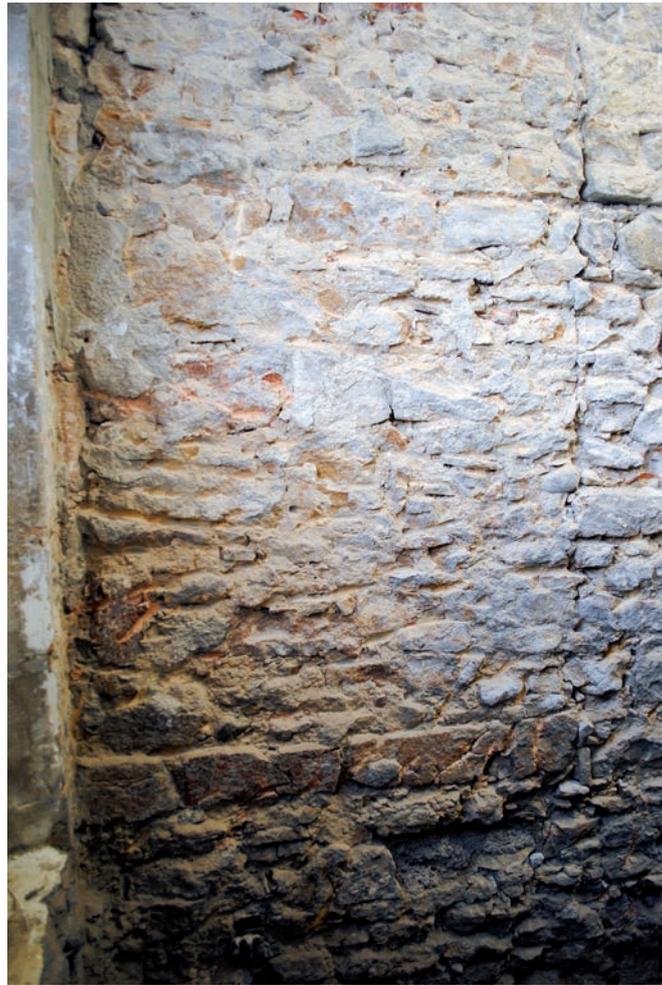
Fig. 24

Figure 24 : Mur intérieur (UM7), parement ouest, niveau 1, parement et porte murée de la tour d'escalier (UC7.10), vue depuis l'ouest.

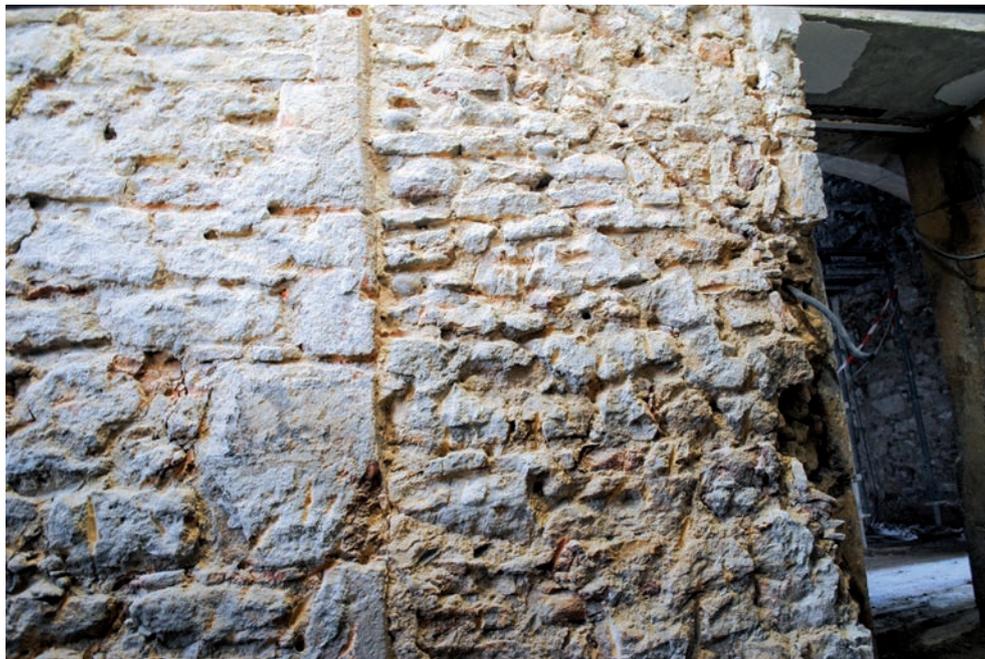
Fig. 25

Figure 25 : Mur intérieur (UM7), parement ouest, niveau 1, parement et chaîne d'angle de la tour d'escalier (UC7.10), vue depuis l'ouest.

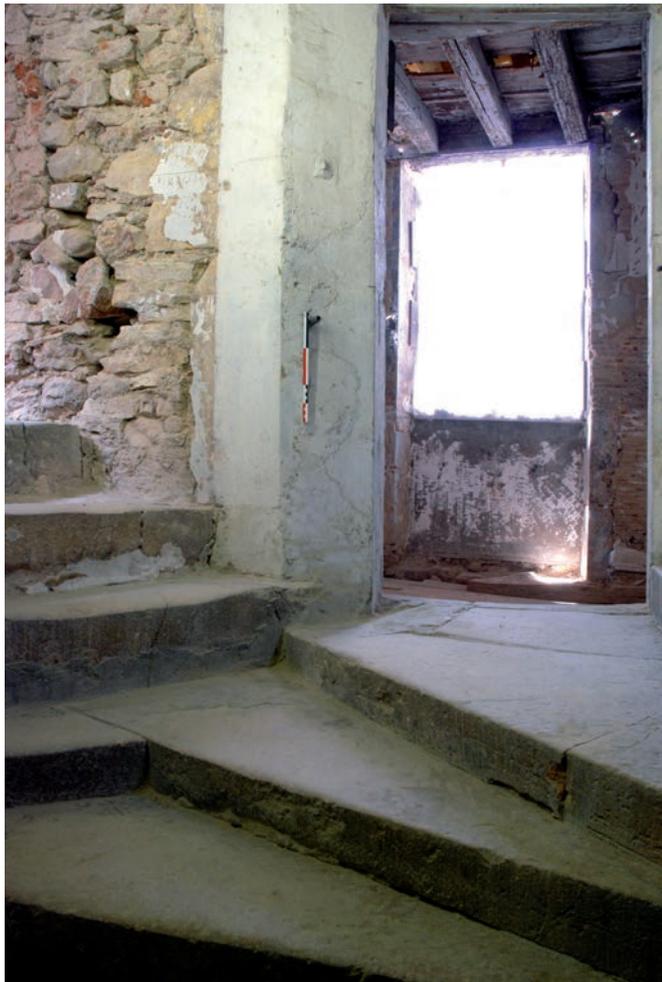
Fig. 27

Figure 27 : Cage d'escalier, niveau 3, porte B85 sur galerie et portes B86 sur salle (II-5) du bâtiment ouest, vue depuis l'est.

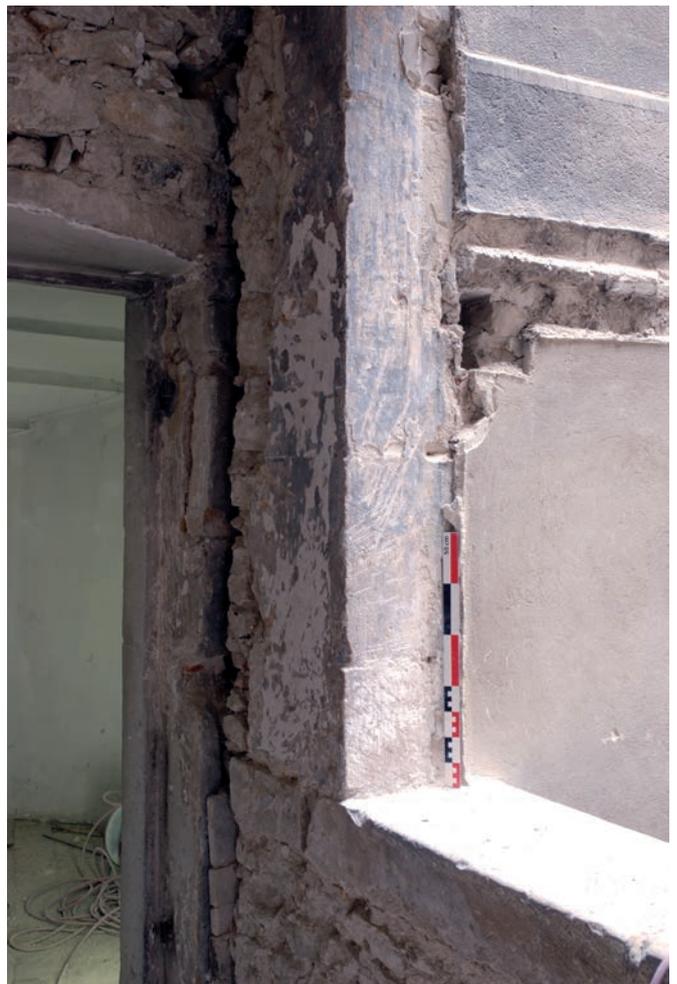
Fig. 28

Figure 28 : Tour d'escalier (UM6) et bâtiment nord, mur sud (UM8), niveau 2, vue depuis le sud.

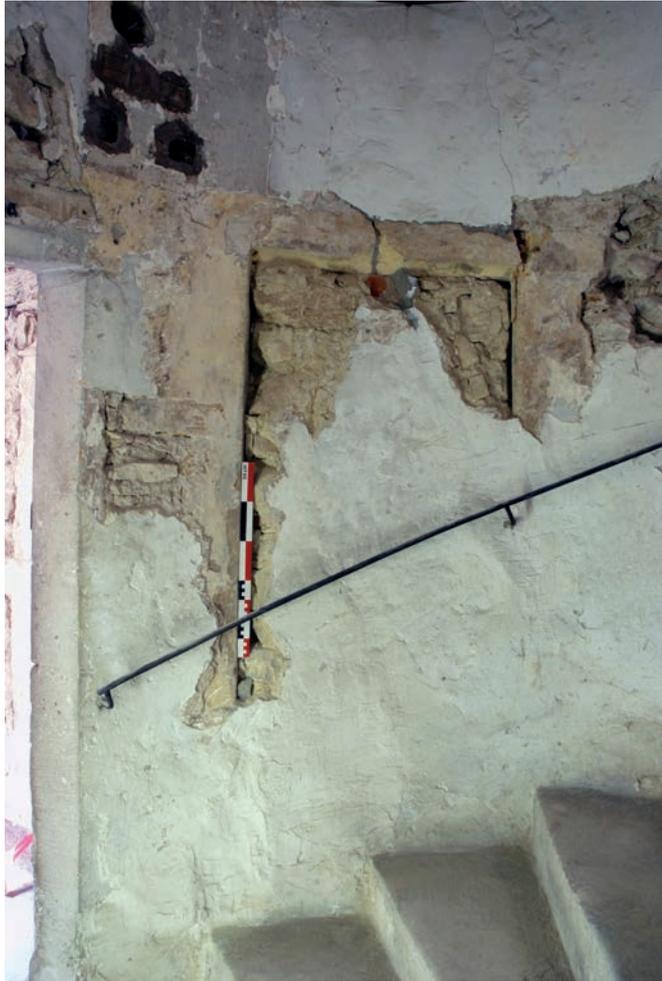
Fig. 29

- Figure 29** : Cage d'escalier, niveau 2, porte murée (B127), vue depuis le nord-est.
- Figure 30** : Cage d'escalier, niveau 2, porte murée (B128), vue depuis le sud-ouest.

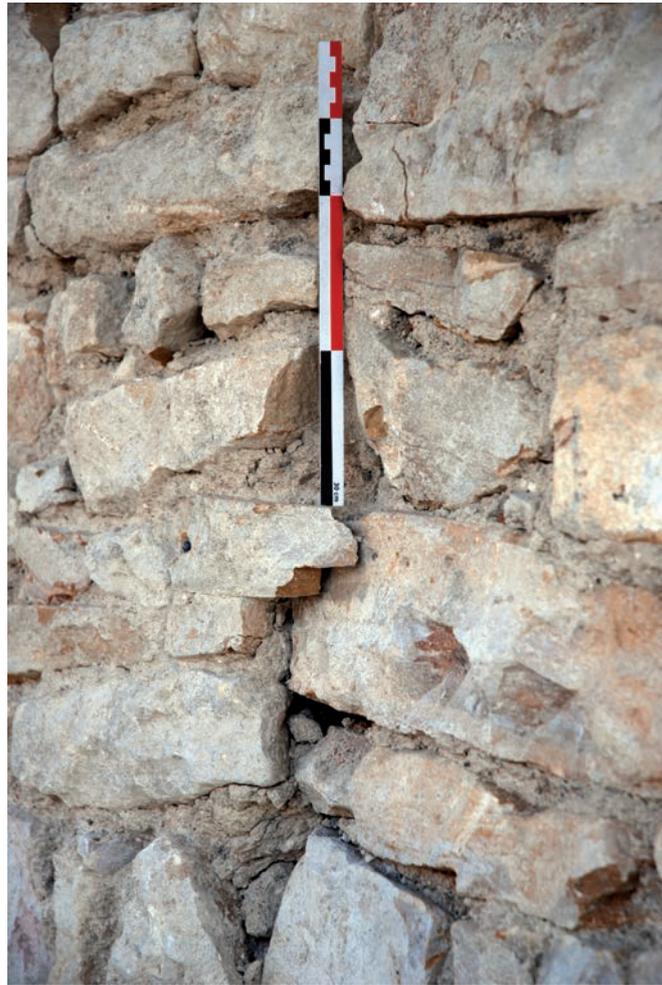
Fig. 36

- Figure 35** : Mur ouest sur cour (UM10), parement extérieur (UC10.35, 10.38), **état II, phase 2** - (éch. : 1/125).
- Figure 36** : Mur nord sur rue (UM1), parement extérieur nord, moellons en sifflet pour s'adapter à la forme tournante de la tour d'escalier.

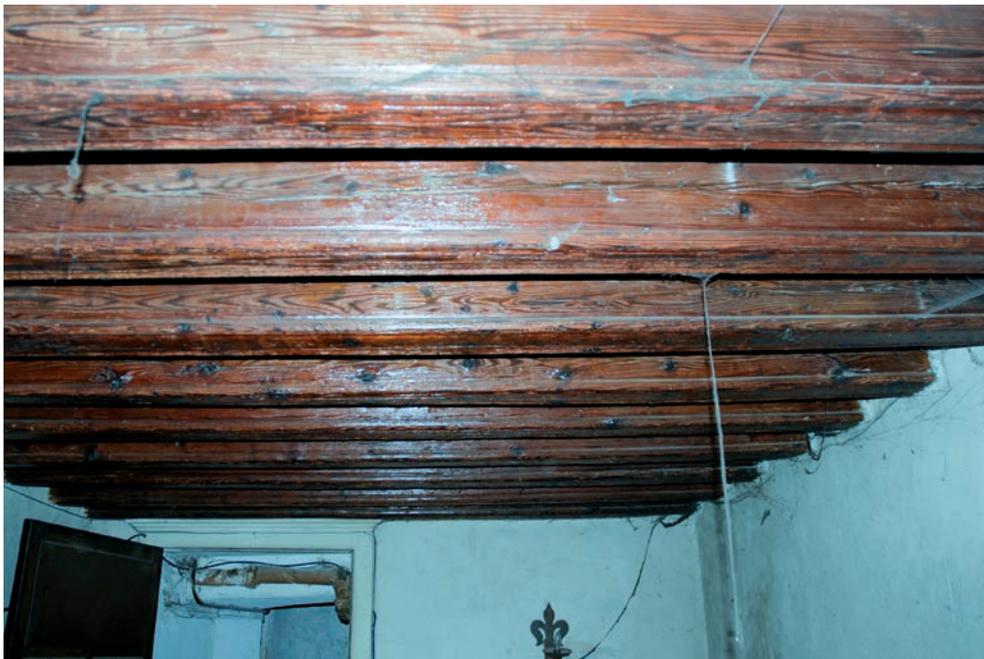
Fig. 37

- Figure 37** : Bâtiment nord, niveau 2, plancher à simple solivage, vue depuis l'est.
- Figure 38** : Bâtiment nord, niveau 3, plancher à simple solivage, scellement des solives dans le mur sud (UC8.6), vue depuis le nord.

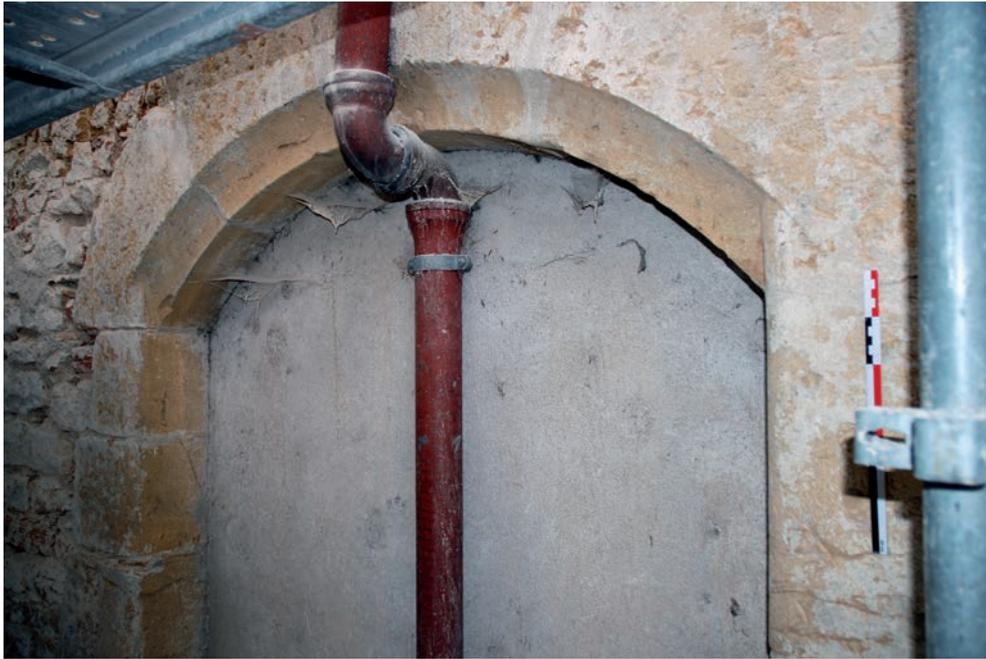
Fig. 40

- Figure 39** : Bâtiment nord, planchers, profil des solives (tore) - (éch. : 1/4).
- Figure 40** : Mur nord sur rue (UM1), parement extérieur nord, porte (B5), vue du nord.

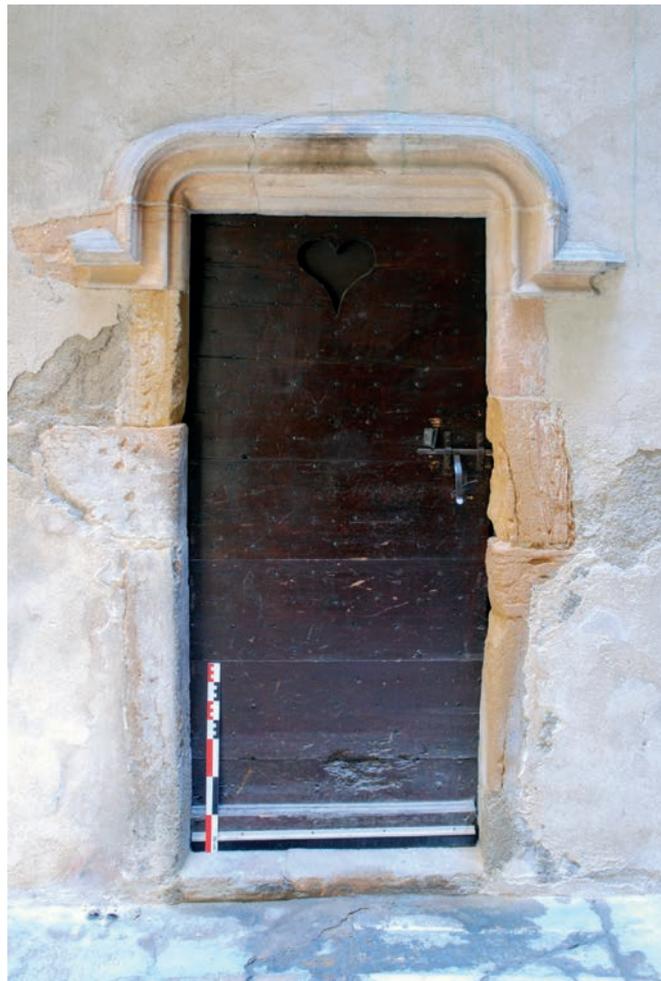
Fig. 41

- Figure 41** : Mur sur cour (UM8), parement extérieur sud, porte (B61), vue du sud.
- Figure 42** : Bâtiment nord, mur sud (UM8), fenêtre à coussiège, vue du nord.

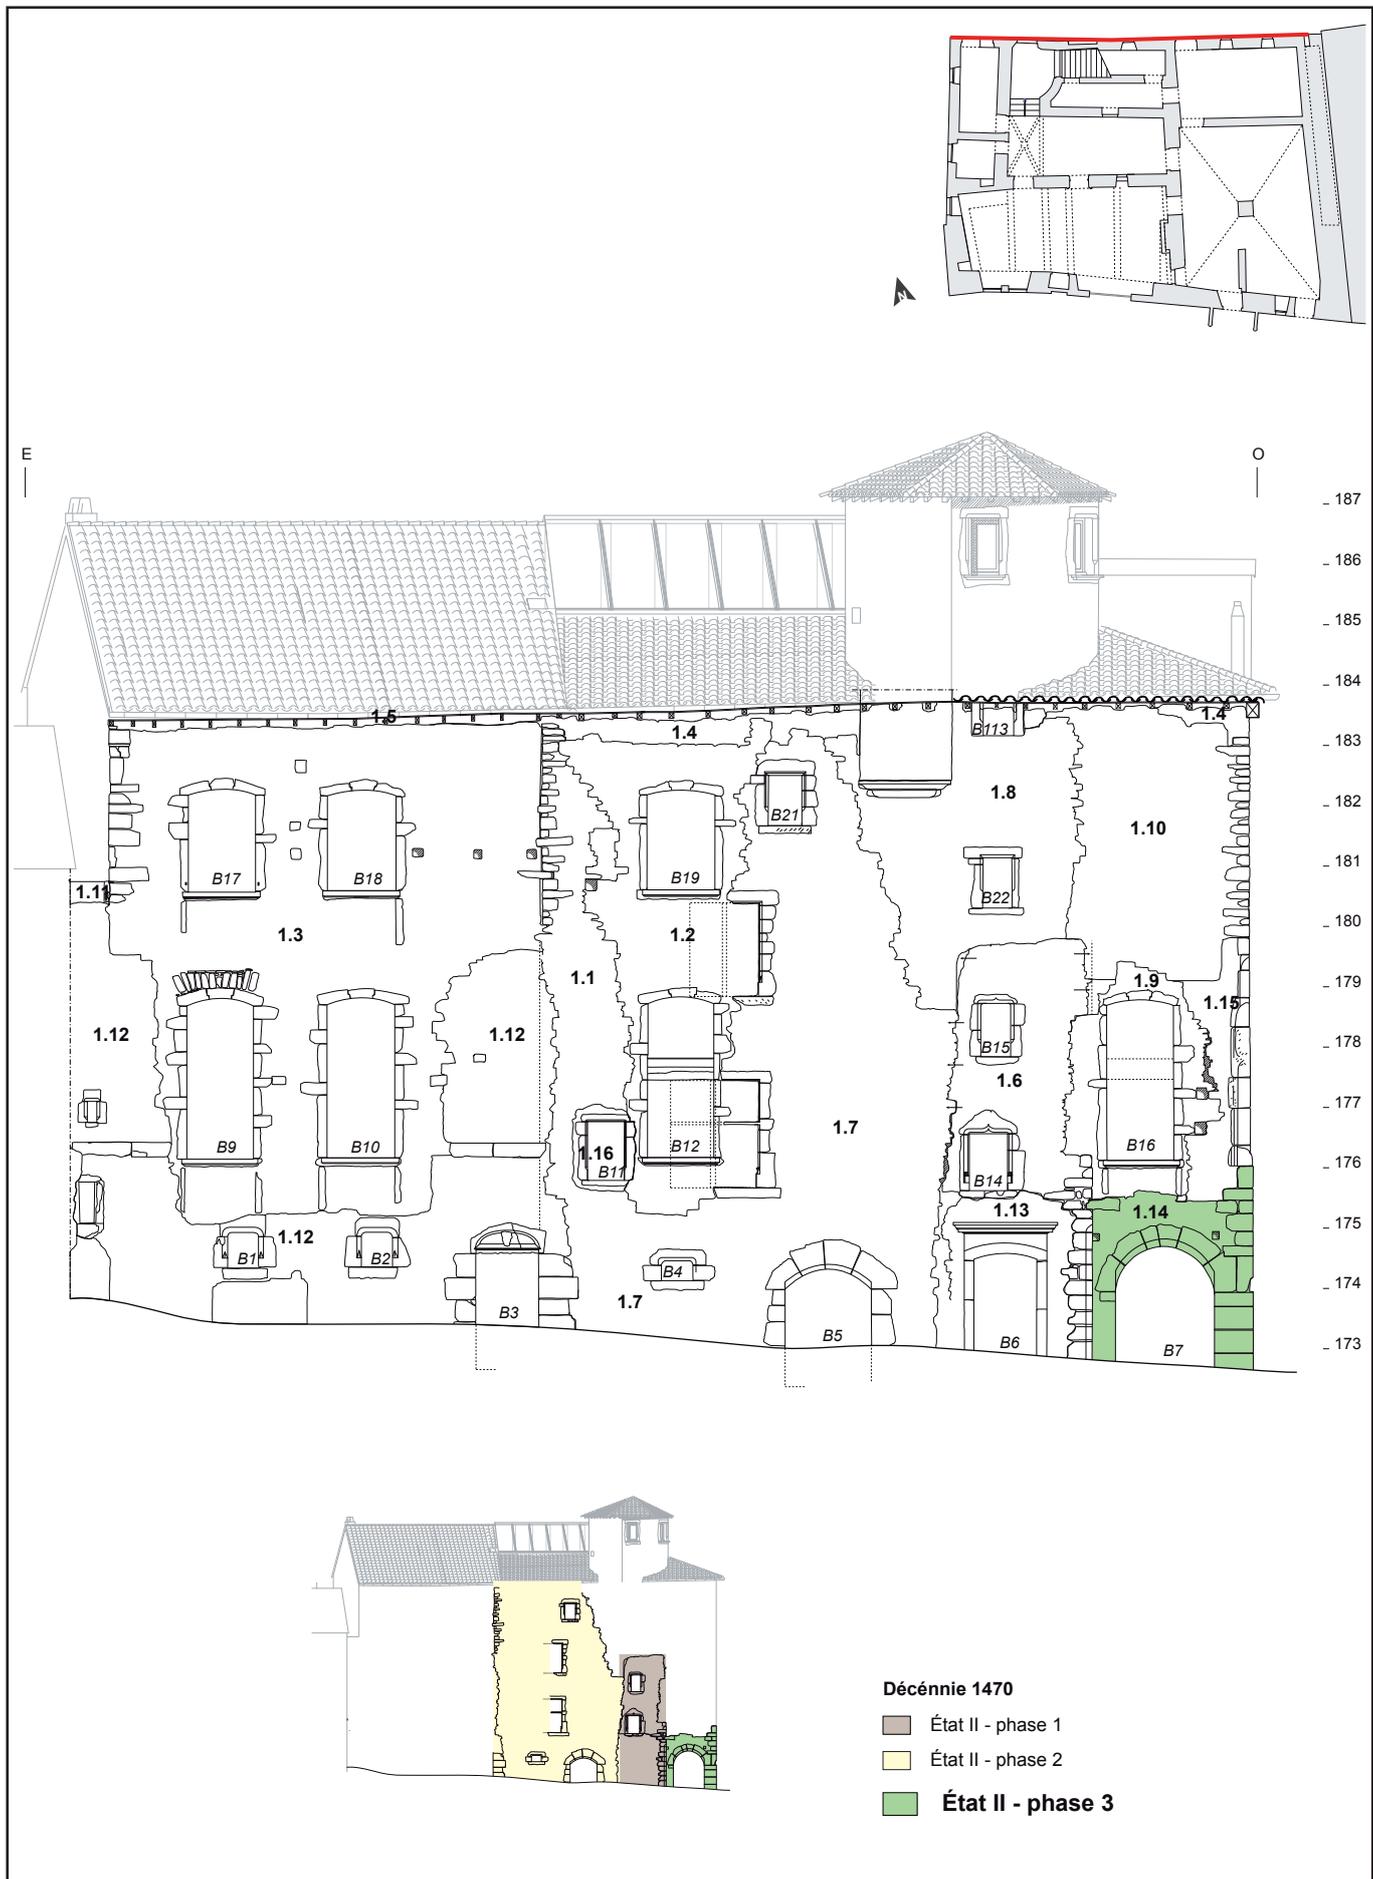
Figure 43 : Mur nord sur rue (UM1), parement nord (UC1.14), état II, phase 3 - (éch. : 1/125).

- Figure 43** : Mur nord sur rue (UM1), parement nord (UC1.14), **état II, phase 3** - (éch. : 1/125).
- Figure 44** : Mur ouest sur rue (UM2), parement ouest (UC2.14, 2.16), **état II, phase 3** - (éch. : 1/125).

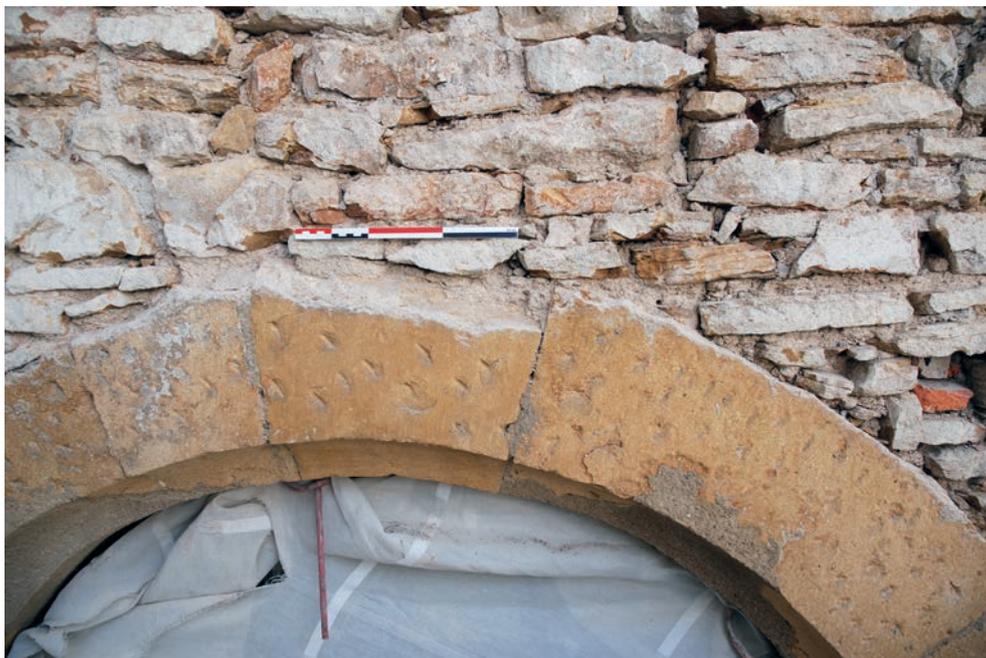
Fig. 46

- Figure 45** : Mur ouest sur rue (UM2), chaîne d'angle (UC2.14) située à l'angle de la rue du Gouvernement et de la rue du Port, vue de l'ouest.
- Figure 46** : Mur nord sur rue (UM1), parement nord (UC1.14), baie 7, arc en plein-cintre, vue du nord.

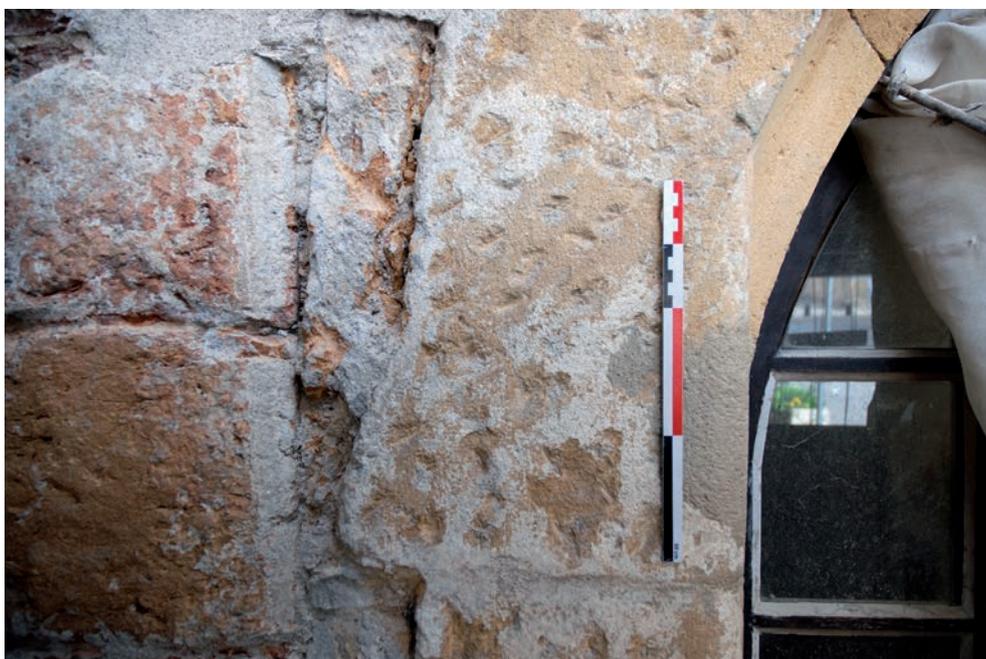
Fig. 47

- Figure 47** : Mur nord sur rue (UM1), parement nord (UC1.14), baie 7, sommier, vue du nord.
- Figure 48** : Mur intérieur (UM7), parement ouest de la tour d'escalier (UC7.8), **état II, phase 3** - (éch. : 1/100).

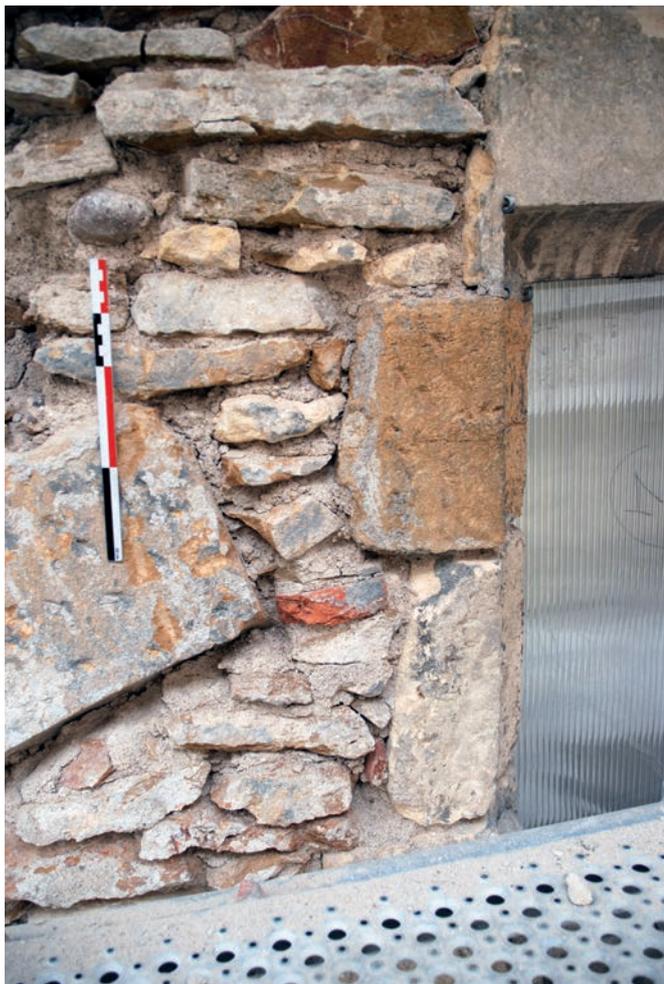
Fig. 56

- Figure 56** : Mur ouest sur rue (UM2), parement ouest, fenêtre (B25) installée dans le bouchage (UC2.13) de l'arcade, vue de l'ouest.
- Figure 57** : Mur ouest sur rue (UM2), parement ouest, fenêtre à croisée (B116, UC 2.8), vue du sud-ouest.

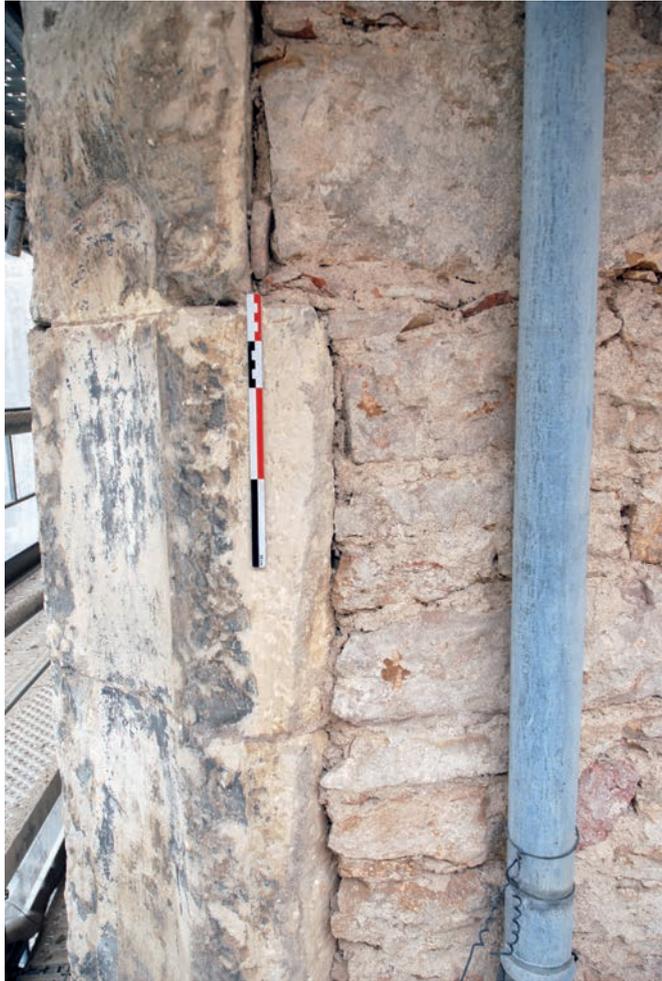
Fig. 58

- Figure 58** : Mur ouest sur rue (UM2), parement ouest, chaîne d'angle et sa niche (UC2.8) située à l'angle de la rue du Gouvernement et de la rue du Port, vue de l'ouest.

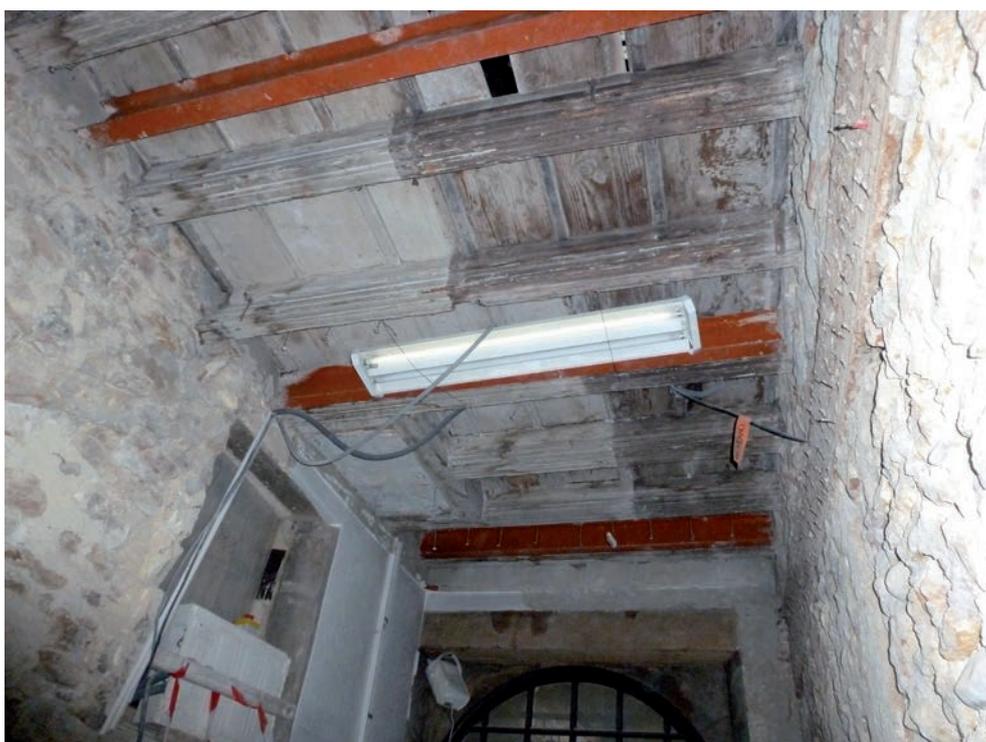
Fig. 60

Figure 60 : Bâtiment ouest, salle R5, niveau 1, plancher, vue du sud.

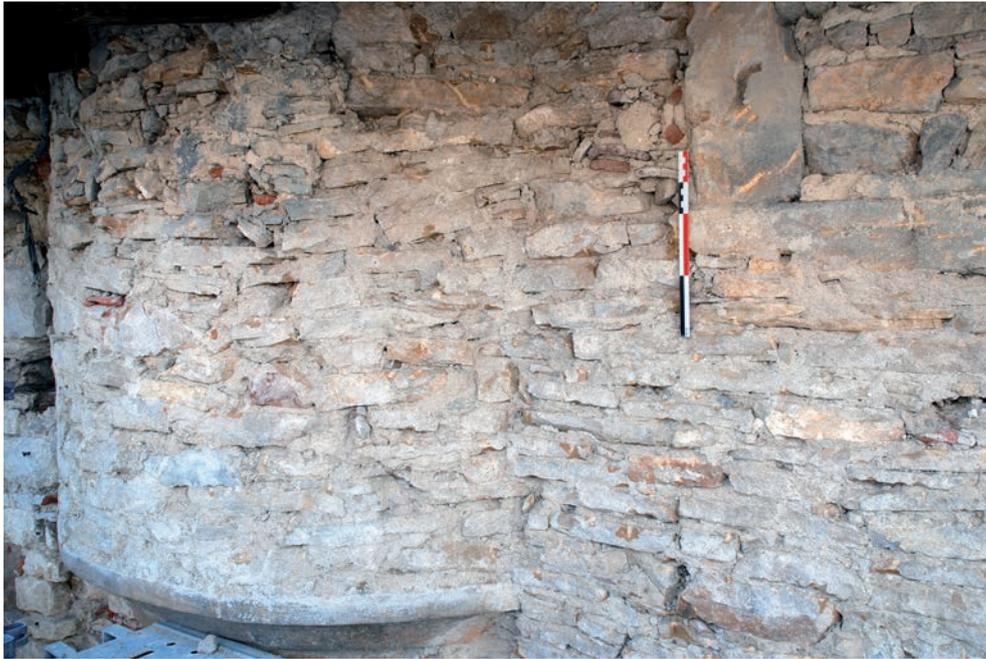
Fig. 63

Figure 63 : Mur nord sur rue (UM1), belvédère, parement extérieur, vue du nord-ouest.

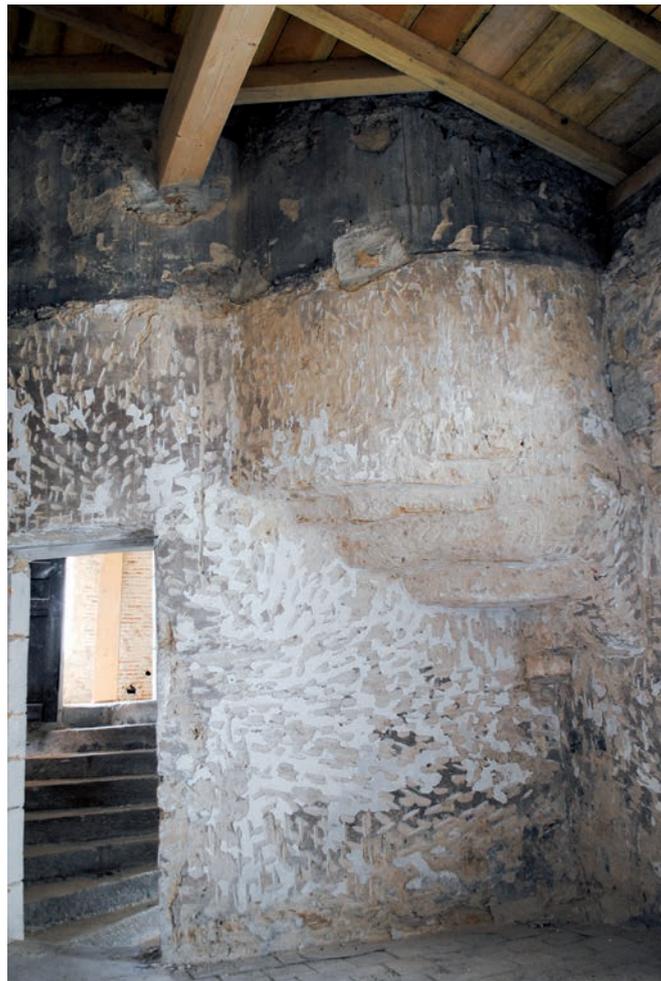
Fig. 64

Figure 64 : Bâtiment nord, niveau 4, belvédère et tour d'escalier (UM6), parement intérieur est, vue de l'est.

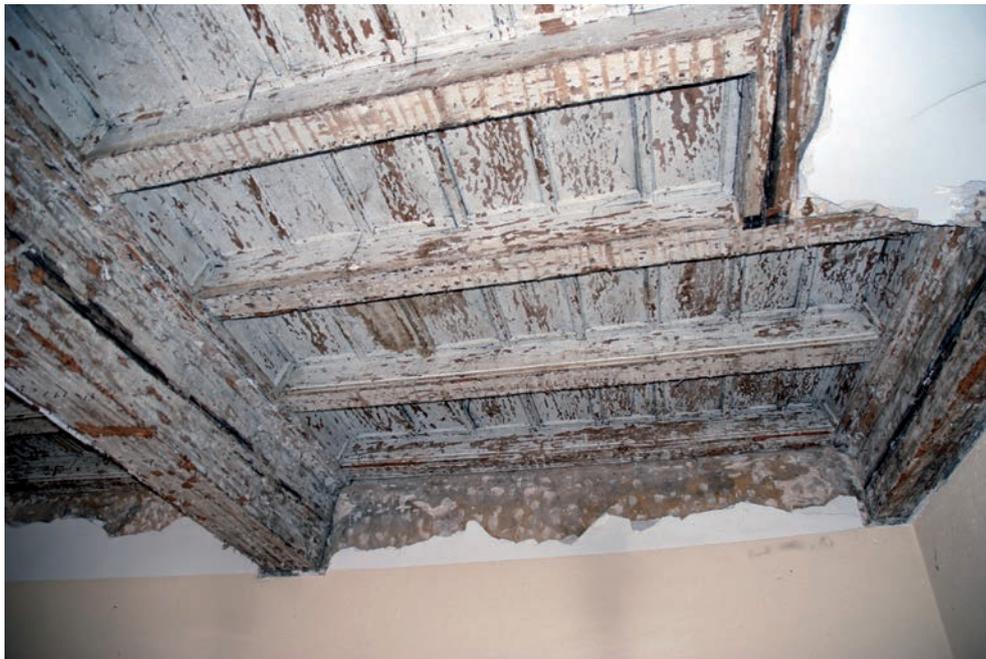
Fig. 70

Figure 70 : Bâtiment sud, niveau 1, salle R1, plancher, vue du sud.

Si les solives et les pièces complémentaires installées sur les poutres des deux planchers sont identiques, celui de l'étage se différencie par la présence de moulures (fig. 70 et 74). Le profil des poutres comprend une mouluration de deux tores encadrant deux gorges, celui des solives se compose de deux tores à listel. La présence de ce décor au second niveau du bâtiment est probablement à mettre en lien avec l'étage noble de la maison, où se trouvaient les salles de réception. Cependant, au rez-de-chaussée, l'étude de la structure a mis en évidence que les deux premières solives nord avaient, contrairement à toutes les autres, une mouluration. Comme à l'étage, la première est ornée sur ses arêtes inférieures, d'un tore à listel tandis que sur la seconde les moulures sont restées inachevées. En effet, seules les joues des solives ont été moulurées au rabot alors que la sous face a été laissée brute. Ce constat suggère que ces deux solives sont certainement un surplus du lot préparé (avec moulure) pour l'étage et réemployé au rez-de-chaussée.

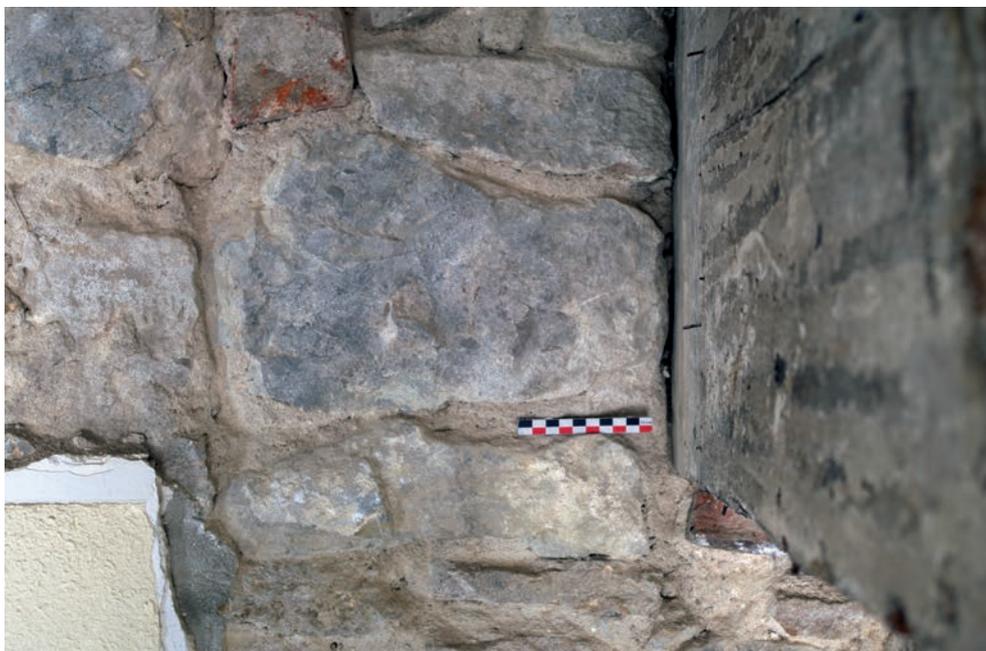
Fig. 71

Figure 71 : Bâtiment sud, niveau 1, salle R1, plancher, scellement d'une poutre dans le mur nord (UM11), vue du sud.

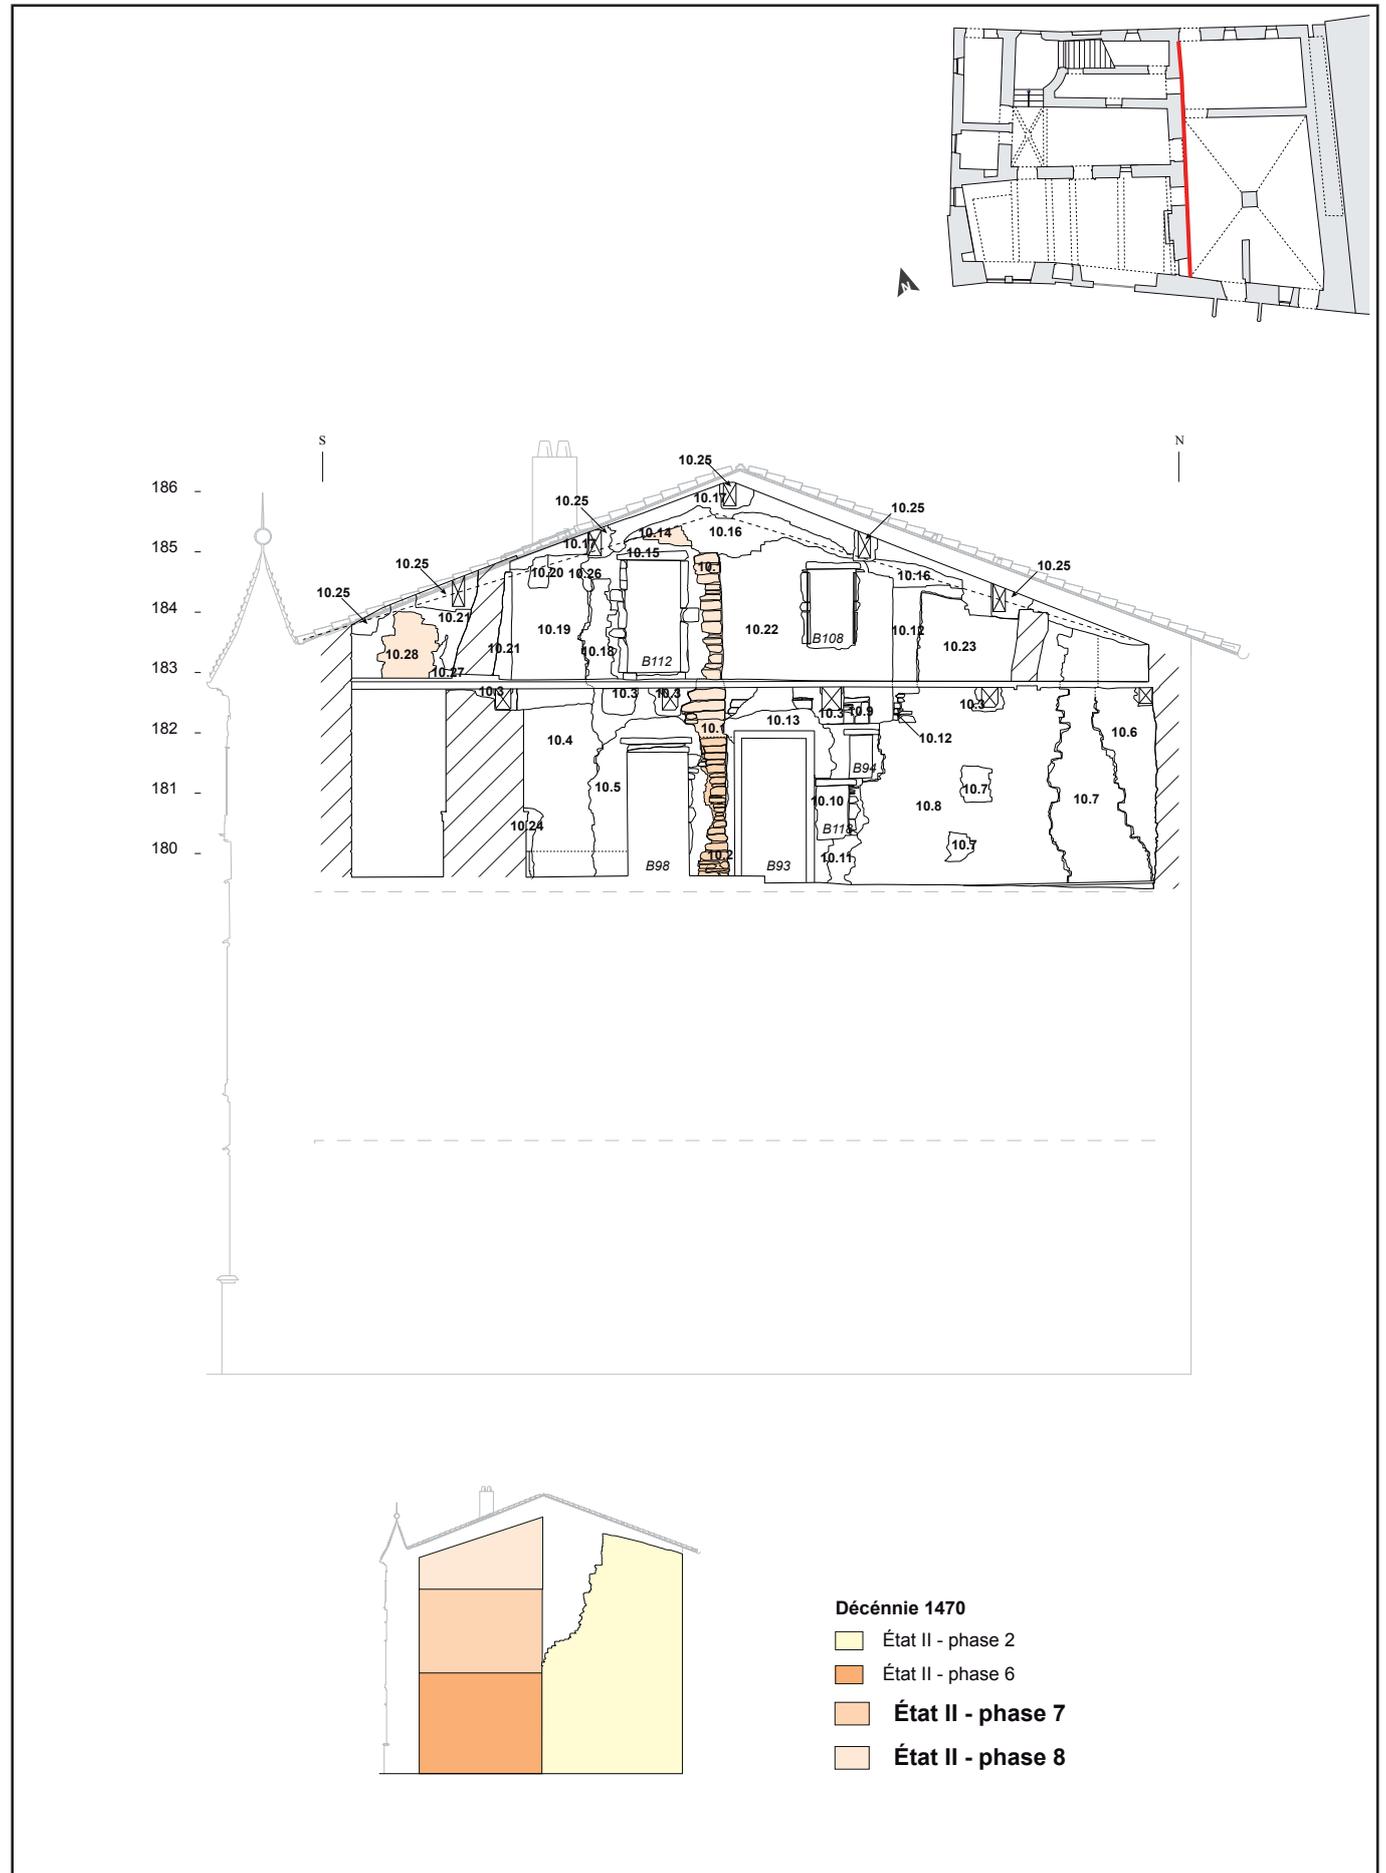
Figure 72 : Mur (UM10), parement intérieur est (UC10.1, 10.2, 10.14, 10.28), état II, phases 6, 7 et 8 - (éch. : 1/125).

Figure 72 : Mur (UM10), parement intérieur est (UC10.1, 10.2, 10.14, 10.28), **état II, phases 6, 7 et 8** - (éch. : 1/125).

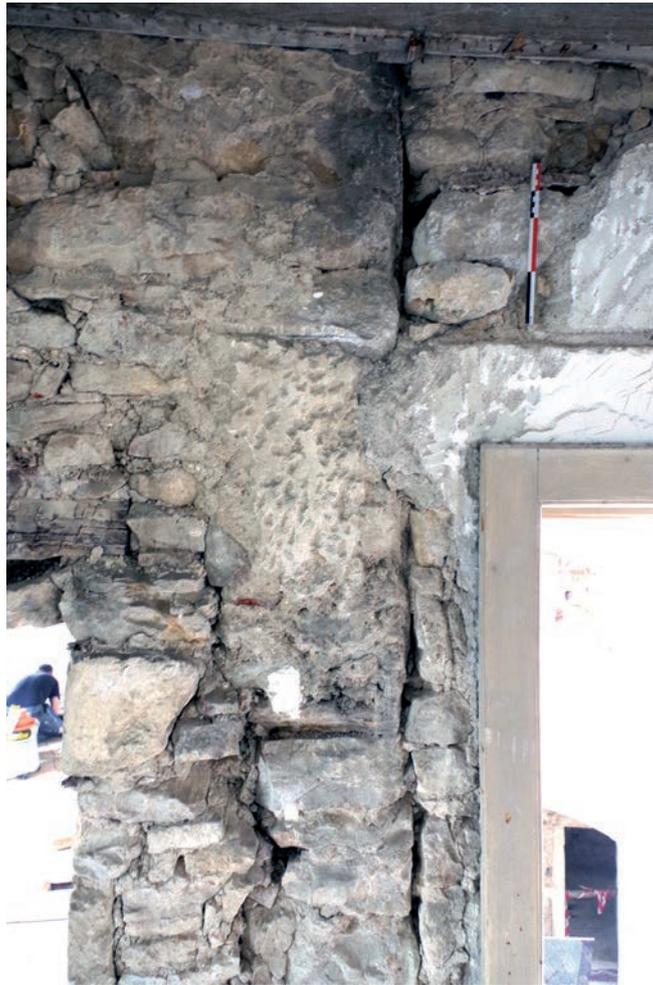
Fig. 73

Figure 73 : Mur (UM10), parement intérieur est, chaîne d'angle, (UC10.1, 10.2.), vue de l'est.
