Trevoux. Maison des Sires de Villars - Hôtel de Pierre et Anne de Bourbon

Rapport d'Opération d'Archéologie Préventive

Maison des Sires de Villars - Hôtel de Pierre et Anne de Bourbon

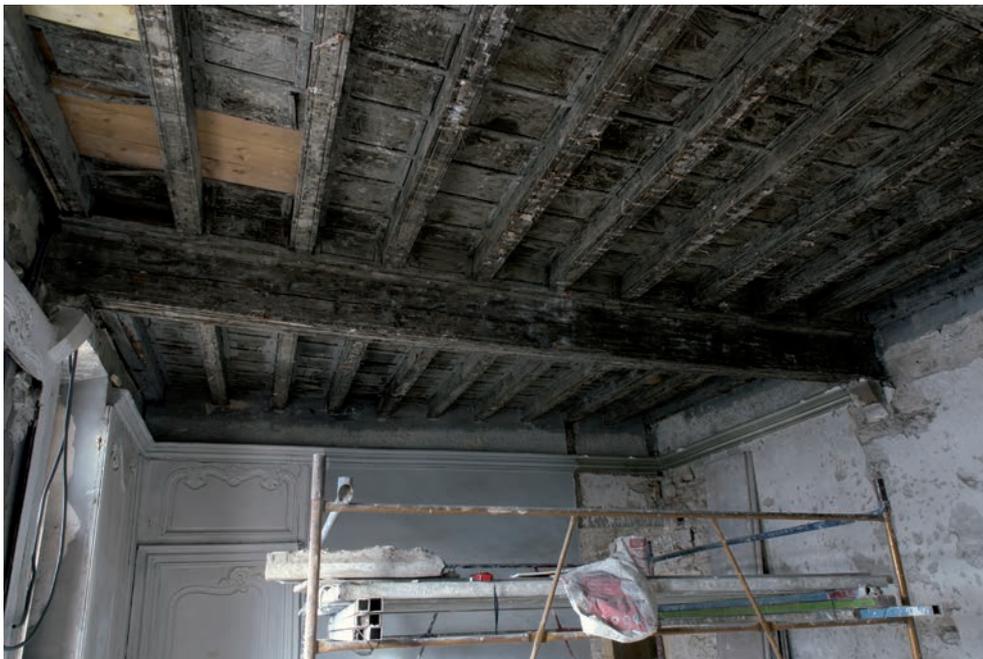
Fig. 74

Figure 74 : Bâtiment sud, salle I-1B, niveau 2, plancher, vue de l'est.

Si les solives et les pièces complémentaires installées sur les poutres des deux planchers sont identiques, celui de l'étage se différencie par la présence de moulures (fig. 70 et 74). Le profil des poutres comprend une mouluration de deux tores encadrant deux gorges, celui des solives se compose de deux tores à listel. La présence de ce décor au second niveau du bâtiment est probablement à mettre en lien avec l'étage noble de la maison, où se trouvaient les salles de réception. Cependant, au rez-de-chaussée, l'étude de la structure a mis en évidence que les deux premières solives nord avaient, contrairement à toutes les autres, une mouluration. Comme à l'étage, la première est ornée sur ses arêtes inférieures, d'un tore à listel tandis que sur la seconde les moulures sont restées inachevées. En effet, seules les joues des solives ont été moulurées au rabot alors que la sous face a été laissée brute. Ce constat suggère que ces deux solives sont certainement un surplus du lot préparé (avec moulure) pour l'étage et réemployé au rez-de-chaussée.

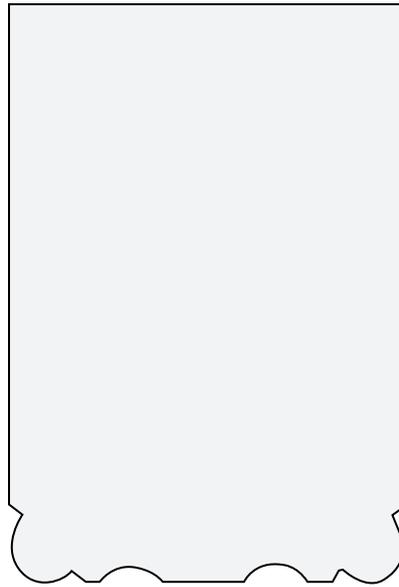
Fig. 75

Figure 75 : Bâtiment sud, salle I-1B, niveau 2, plancher, profil des poutres - (éch. : 1/4).

couvre-joints étaient peints. Les motifs représentent des formes géométriques inspirés de végétaux (fig. 75). Les couvre-joints ont été ainsi ornés avant leur pose puisque les motifs se poursuivent sur leurs extrémités cachées dans les encoches qui les portent et qui les rendaient inaccessibles au pinceau (fig. 91). Certains ont été grossièrement repeints lors d'une précédente restauration.

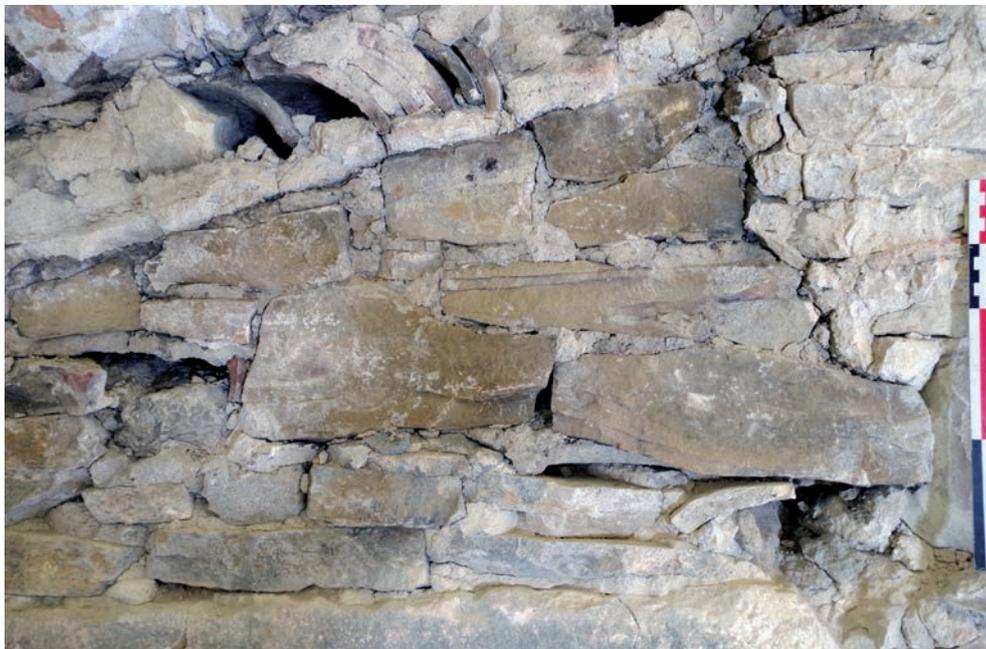
Fig. 76

Figure 76 : Mur (UM10), parement intérieur est, vestige du mur-pignon (UC10.14), vue de l'est.

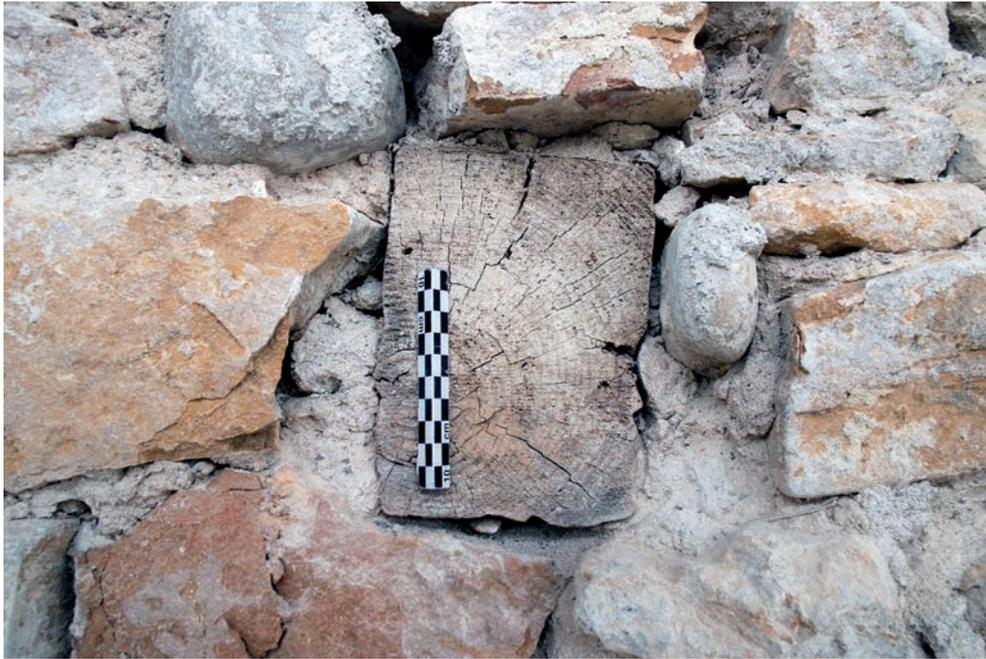
Fig. 79

Figure 79 : Mur ouest sur rue (UM2), mur ouest parement extérieur (UC2.7), solive traversant la maçonnerie, vue de l'ouest.

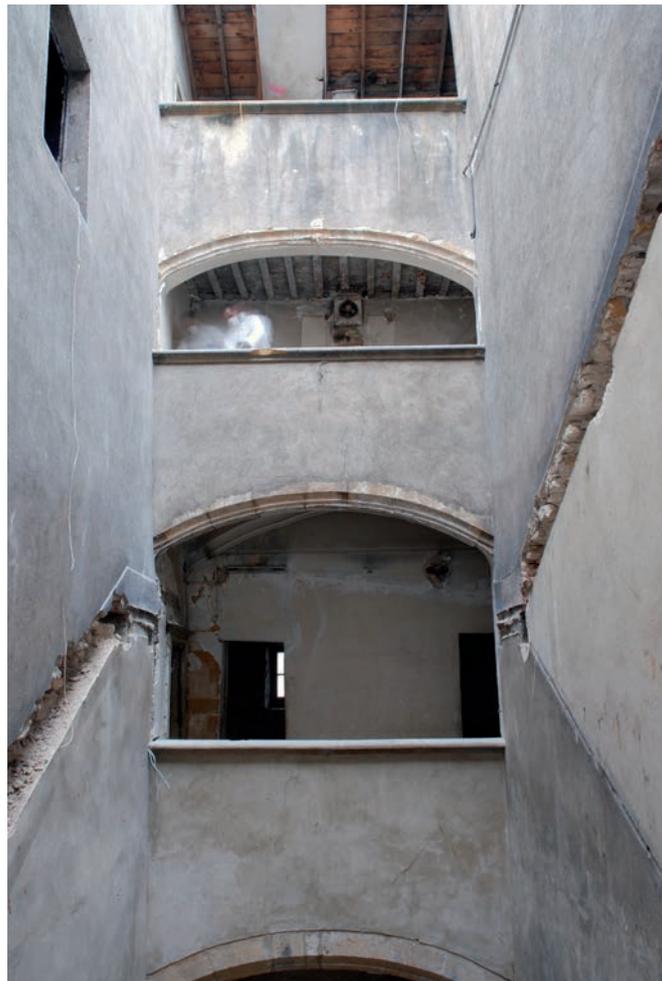
Fig. 80

Figure 80 : Galeries de circulation disposée entre la tour d'escalier et le corps de bâtiment sud, vue de l'est.

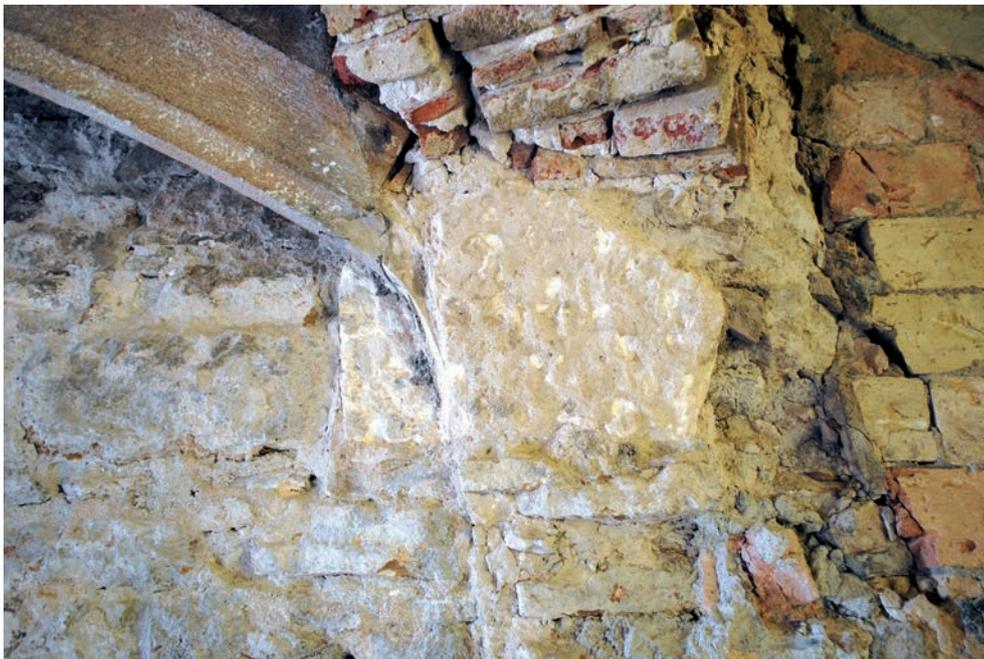
Fig. 85

- Figure 85** : Tour d'escalier, niveau 1, sommier installé pour supporter le voûte de la galerie, vue de l'est.
- Figure 86** : Mur nord sur rue (UM1), parement nord, zone enduite conservée au niveau de la chaîne d'angle du bâtiment nord (UC1.1), vue du nord.

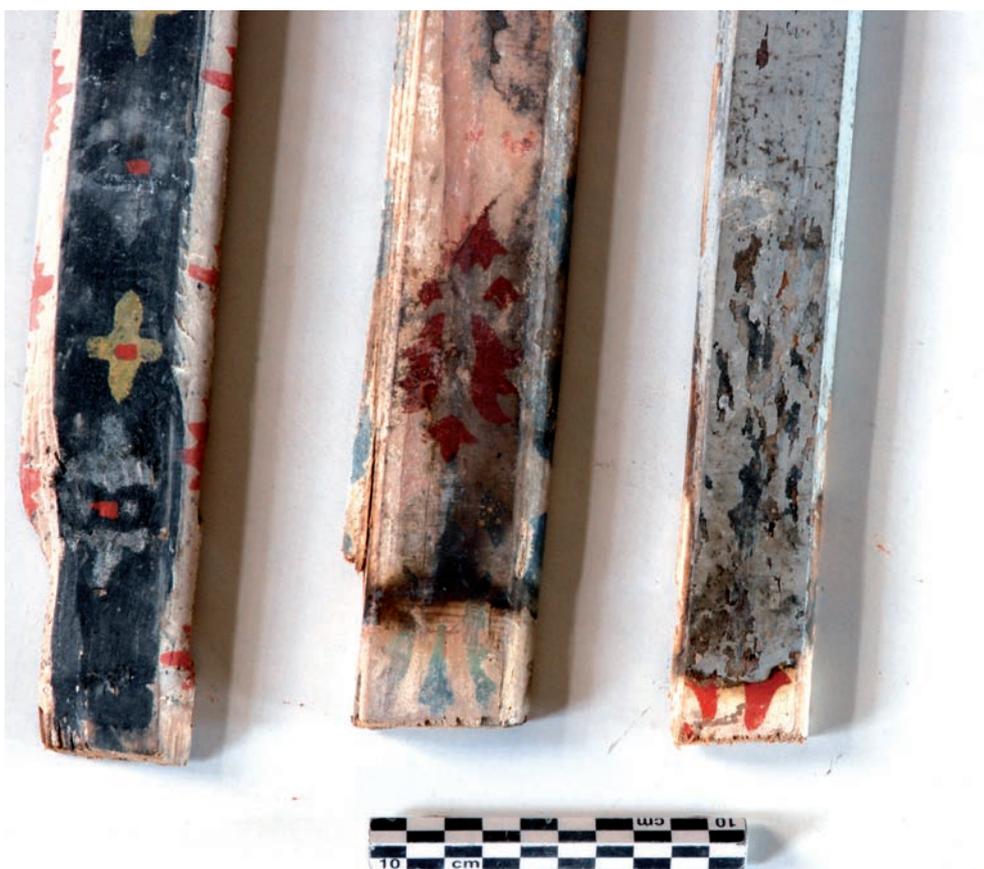
Fig. 91

- Figure 90** : Bâtiment sud, salle I-1B, plancher, montage des couvre-joints et des contre couvre-joints sous les ais d'entrevous, vue de l'ouest.
- Figure 91** : Bâtiment sud, corps de bâtiment sud, salle I-1B, plancher, couvre-joints peints.

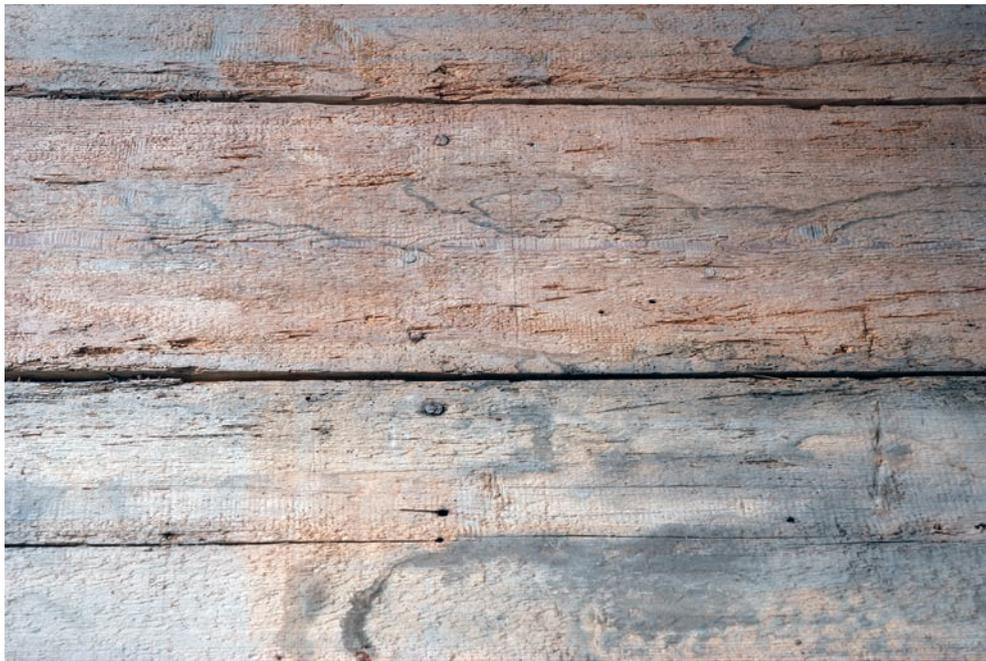
Fig. 92

- Figure 92** : Bâtiment sud, corps de bâtiment sud, salle I-1B, plancher, traces d'une lame de scie hydraulique, vue d'ensemble
- Figure 93** : Bâtiment sud, corps de bâtiment sud, salle I-1B, plancher, traces d'une lame de scie hydraulique, détail.

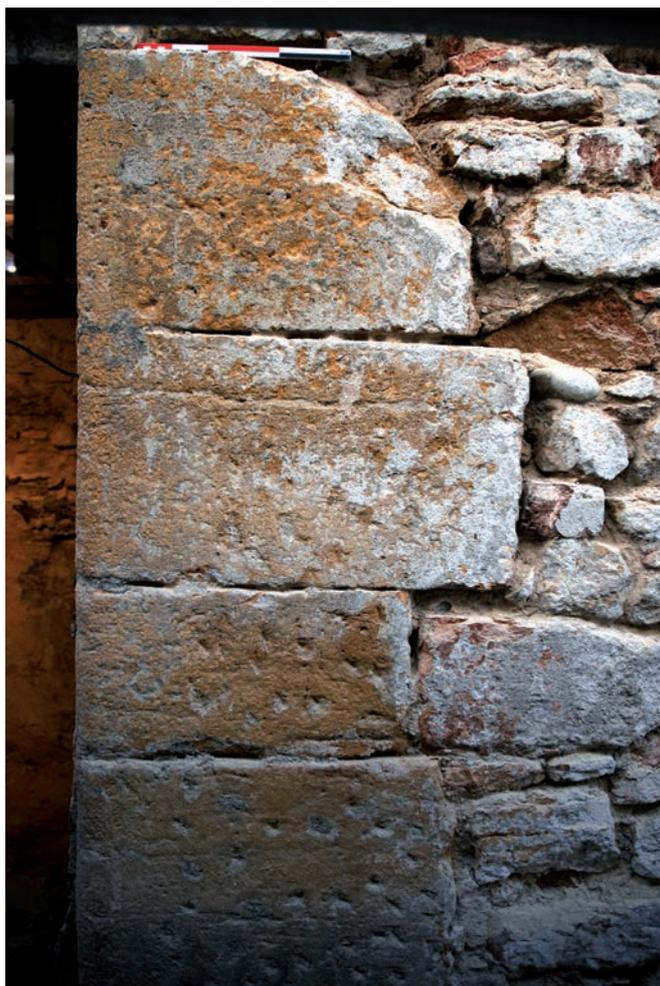
Fig. 95

- Figure 94** : Mur nord sur rue (UM1), parement extérieur nord (UC1.12), **état III** - (éch. : 1/125).
- Figure 95** : Mur nord sur rue (UM1), parement extérieur nord (UC1.12), piédroit de la porte (B3) réalisée à partir de la chaîne d'angle du mur préexistant (UC1.1), vue du nord.

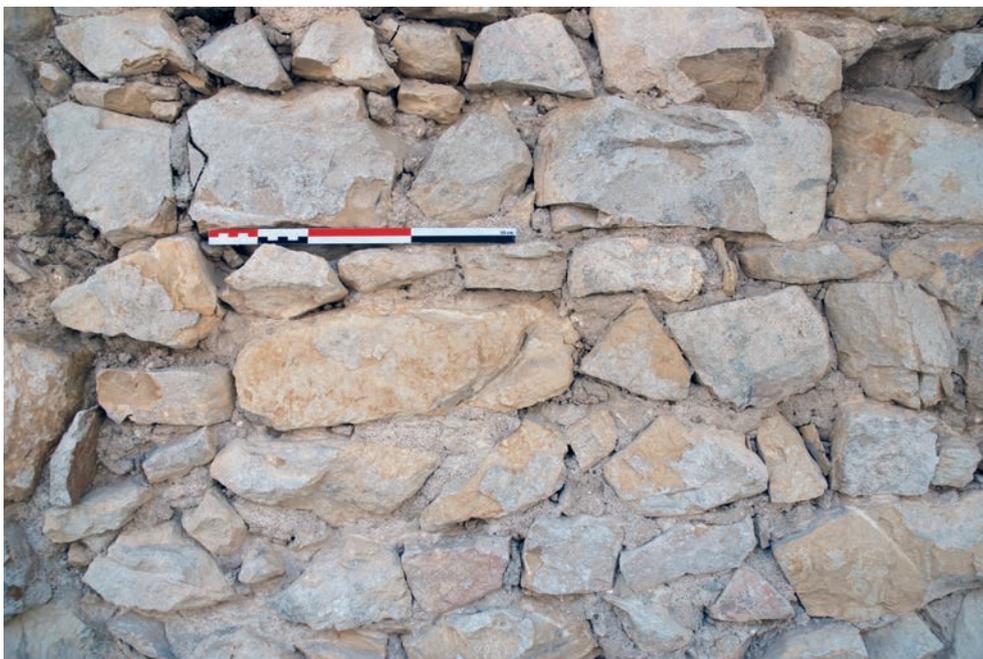
Fig. 96

- Figure 96** : Mur nord sur rue (UM1), parement extérieure nord (UC1.12), vue du nord.
- Figure 97** : Mur (UM10), niveau 1, parement intérieur est, retombée de la voûte de la salle (R2), vue de l'est

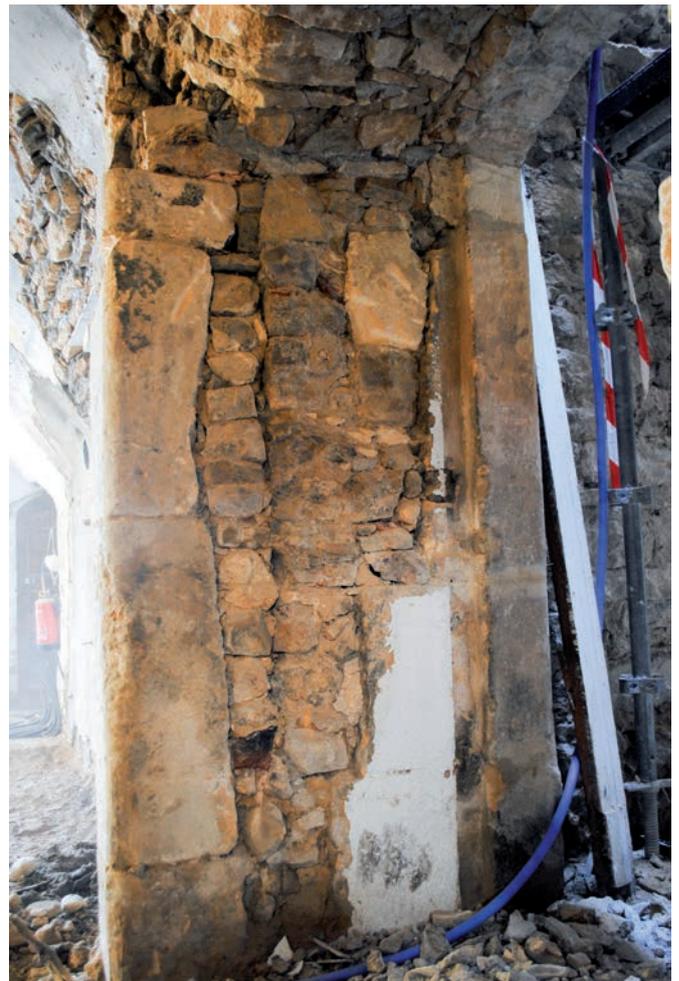
Fig. 98

- Figure 98** : Mur (UM10), niveau 1, parement intérieur est, retombée de la voûte de la salle (R2), mur doublé, vue du nord.
- Figure 99** : Bâtiment est, niveau 2, plancher de la salle (I-2), vue de l'est.

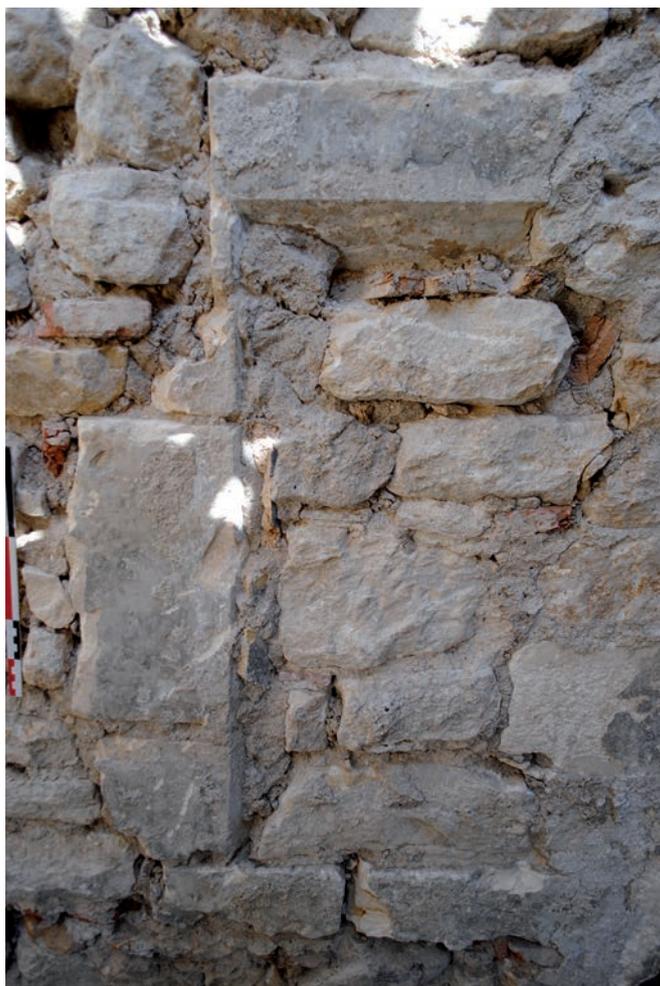
Fig. 103

- Figure 102** : Mur sur cour (UM10), parement extérieur ouest (UC 10.40), **état III** - (éch. : 1/125).
- Figure 103** : Mur sur cour (UM10), parement extérieur ouest, baie murée, vue de l'ouest.

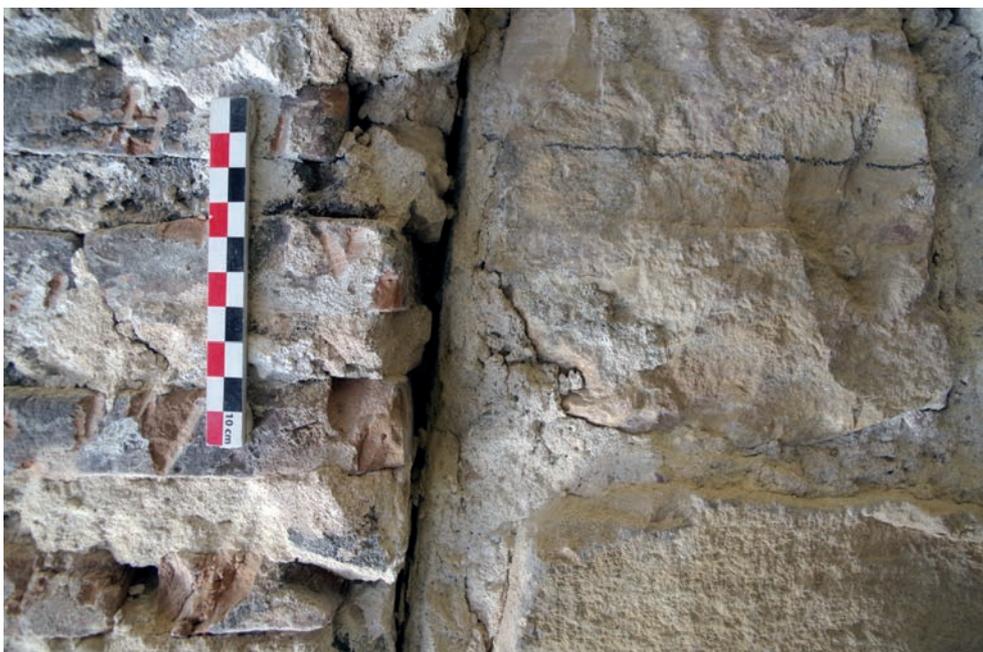
Fig. 104

- Figure 104** : Mur (UM10), parement intérieur est (UC 10.23), enduit de façade pris au piège, vue de l'est.
- Figure 105** : Mur (UM10), parement intérieur est, proposition de restitution des maçonneries et des charpentes (plancher, toit, pan de bois), **état III** - (éch. : 1/125).

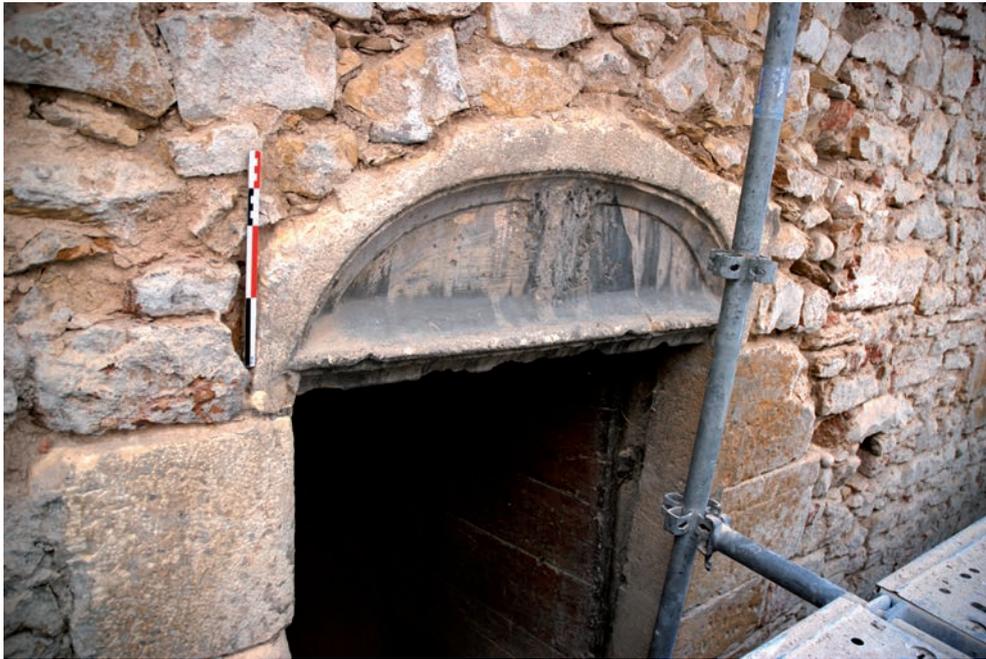
Fig. 106

- Figure 106** : Mur nord sur rue (UM1), parement extérieur nord (UC1.12), porte (B3), vue du nord.
- Figure 107** : Mur nord sur rue (UM1), parement intérieur sud (UC1.12), fenêtre (B2), éclairaient la salle voûtée (R3), vue de l'est.

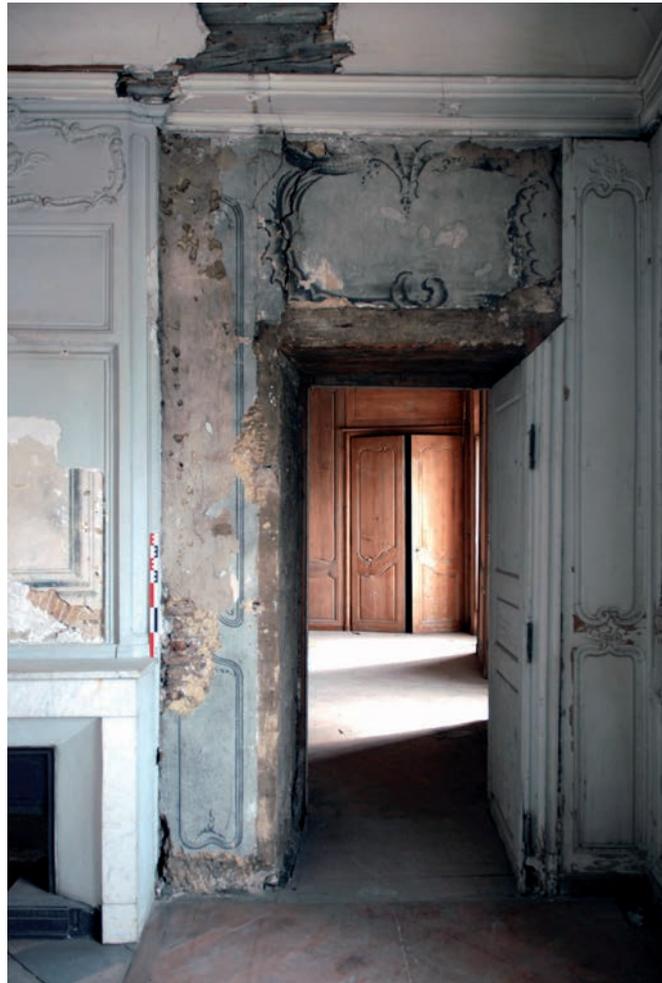
Fig. 111

- Figure 110** : Mur (UM10), niveaux 3 et 4, parement intérieur est, **état IV**- (éch. : 1/125).
- Figure 111** : Mur (UM10), niveau 2, parement intérieur, salle I-1-B, motifs peints en grisailles évoquant des lambris (esquisse), vue de l'ouest.

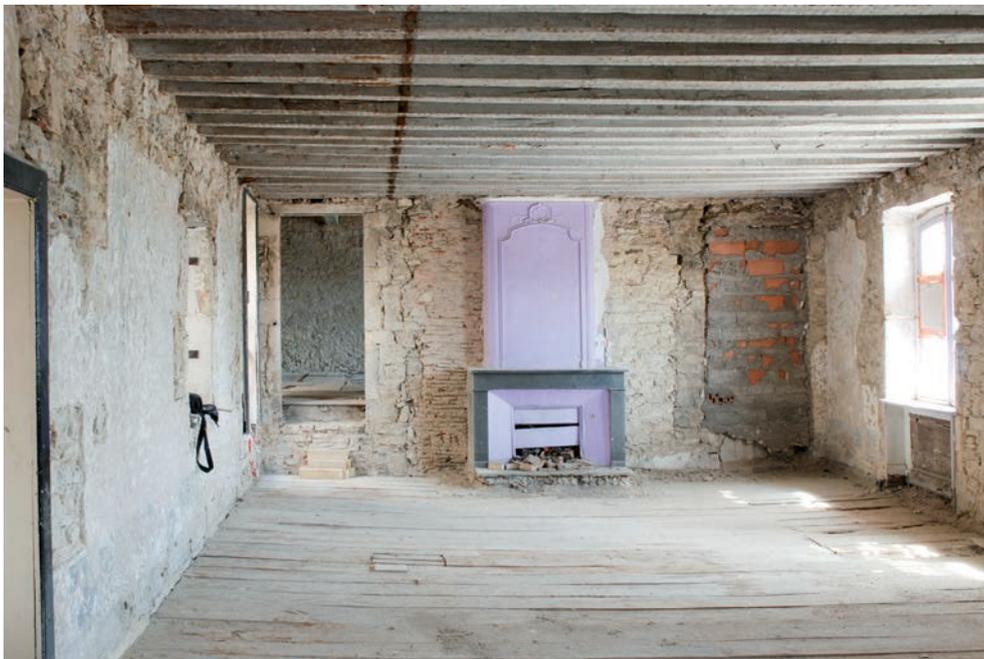
Fig. 112

- Figure 112** : Bâtiment sud, niveau 3, salle II-1, plancher et cheminée, vue de l'ouest.

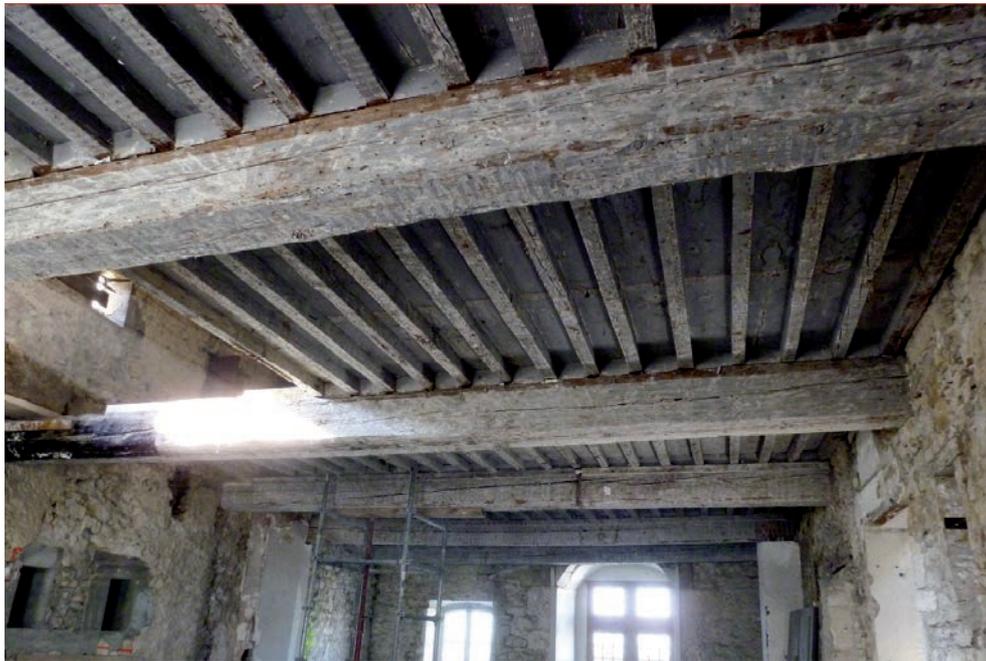
Fig. 114

Figure 114 : Bâtiment est, niveau 3, salle II-2, plancher, vue du nord.

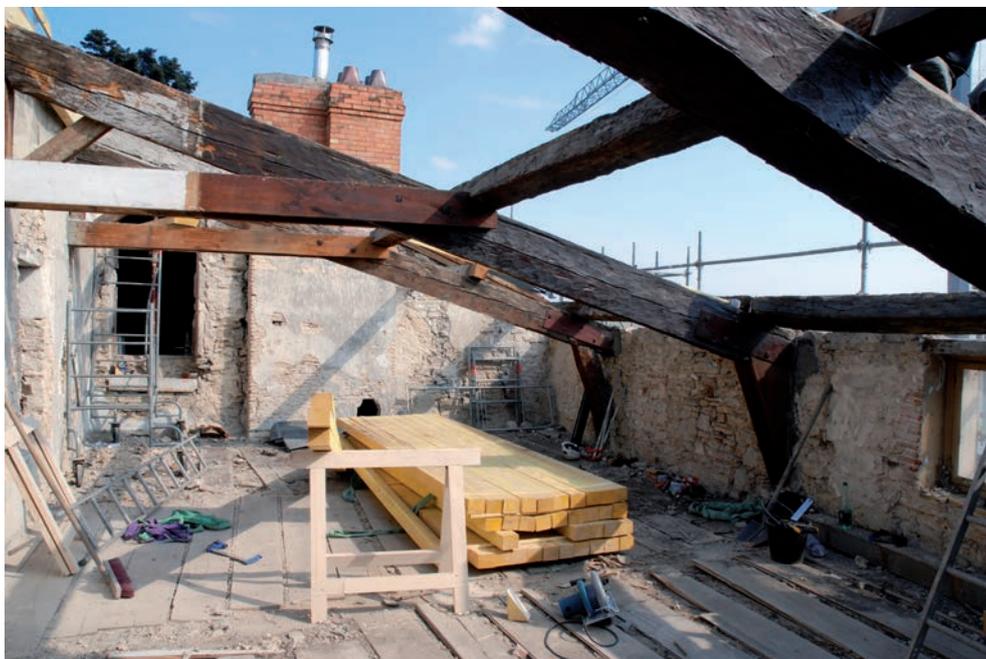
Fig. 115

Figure 115 : Bâtiment sud, niveau 4, salle III-1, charpente de toit, vue de l'ouest.

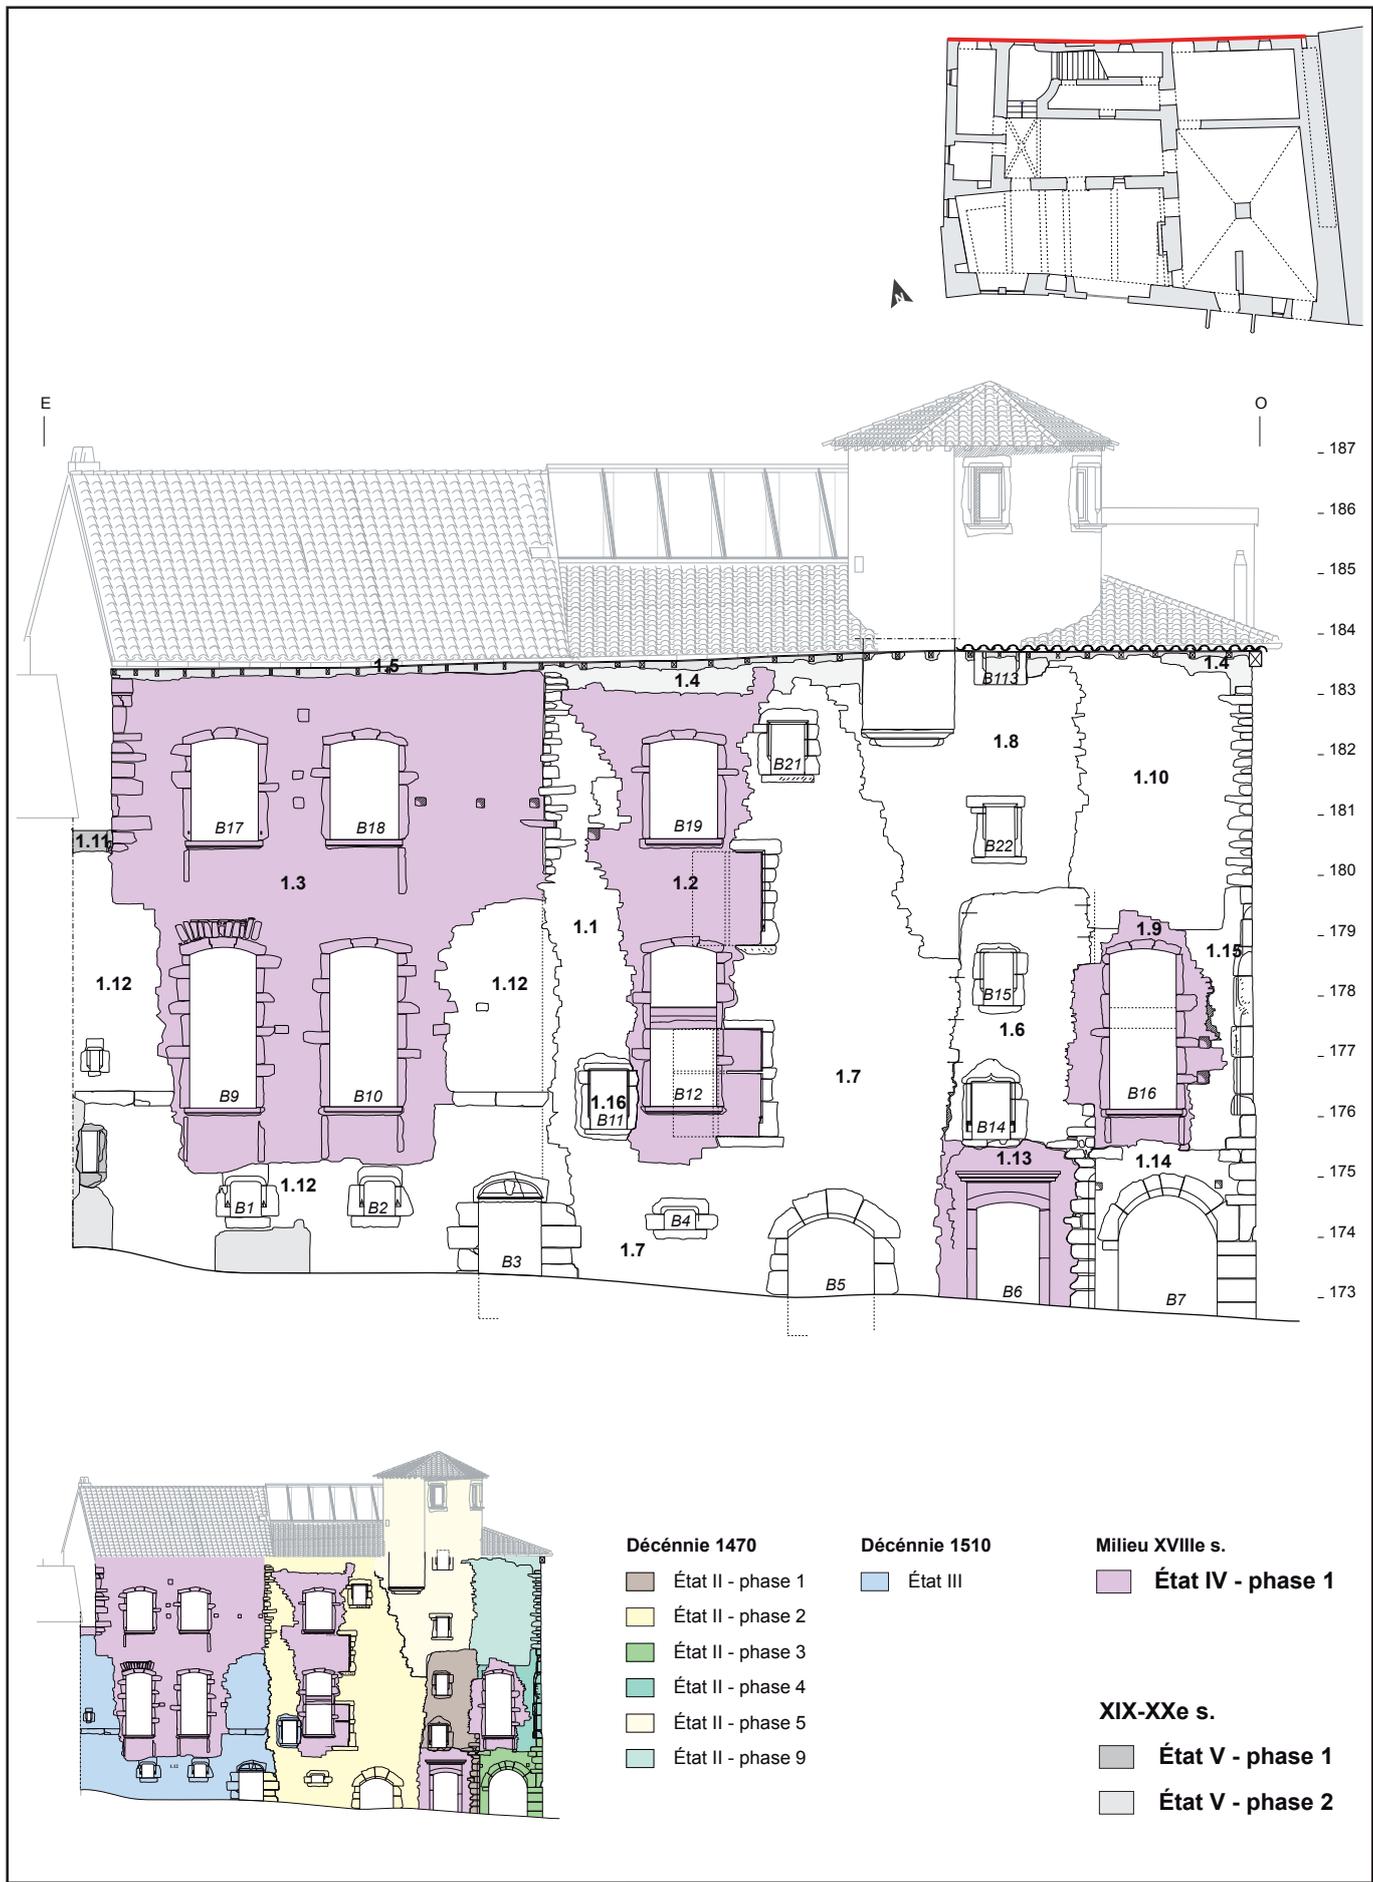
Figure 116 : Mur nord sur rue, parement extérieur nord (UC1.2, 1.3, 1.9, 1.13), état IV - (éch. : 1/125).

Figure 116 : Mur nord sur rue, parement extérieur nord (UC1.2, 1.3, 1.9, 1.13), **état IV** - (éch. : 1/125).

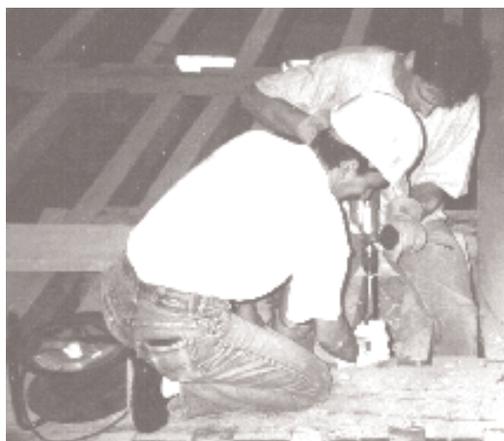
Photo 1 (Lavie) : Prélèvement à la tarière électrique

Dans des structures détruites, les prélèvements sont effectués par tronçonnage. Dans une charpente en place, des carottes sont extraites à l'aide d'une tarière électrique (Photo 1). Le dommage occasionné reste limité à un orifice de la taille d'un trou de cheville. Les contraintes mécaniques de la poutre ne sont pas modifiées. L'aspect esthétique peut toutefois nécessiter de reboucher le trou, mais cette opération doit respecter certaines contraintes. Les échantillons sont surfacés pour faciliter la mesure des largeurs de cernes (Photo 4). Pour le mobilier, des techniques spécifiques sont utilisées.

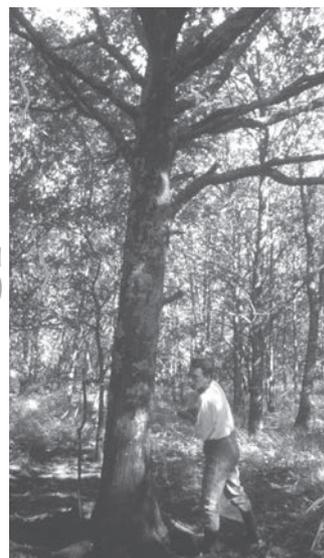
Photo 2 : Prélèvement d'un arbre vivant

L'analyse porte sur la croissance radiale des arbres utilisés (Photo 2). La datation se rapporte donc à leur abattage et non pas directement à leur mise en oeuvre. Les décalages observés entre abattage et emploi restent minimes et permettent parfois de nourrir des hypothèses quant au mode d'approvisionnement du chantier (Hoffsummer, 1989; Wrobel *et al.*, 1993).

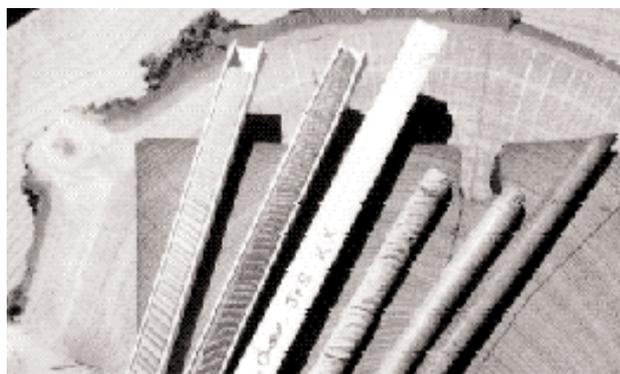
Photo 4 : préparation des échantillons

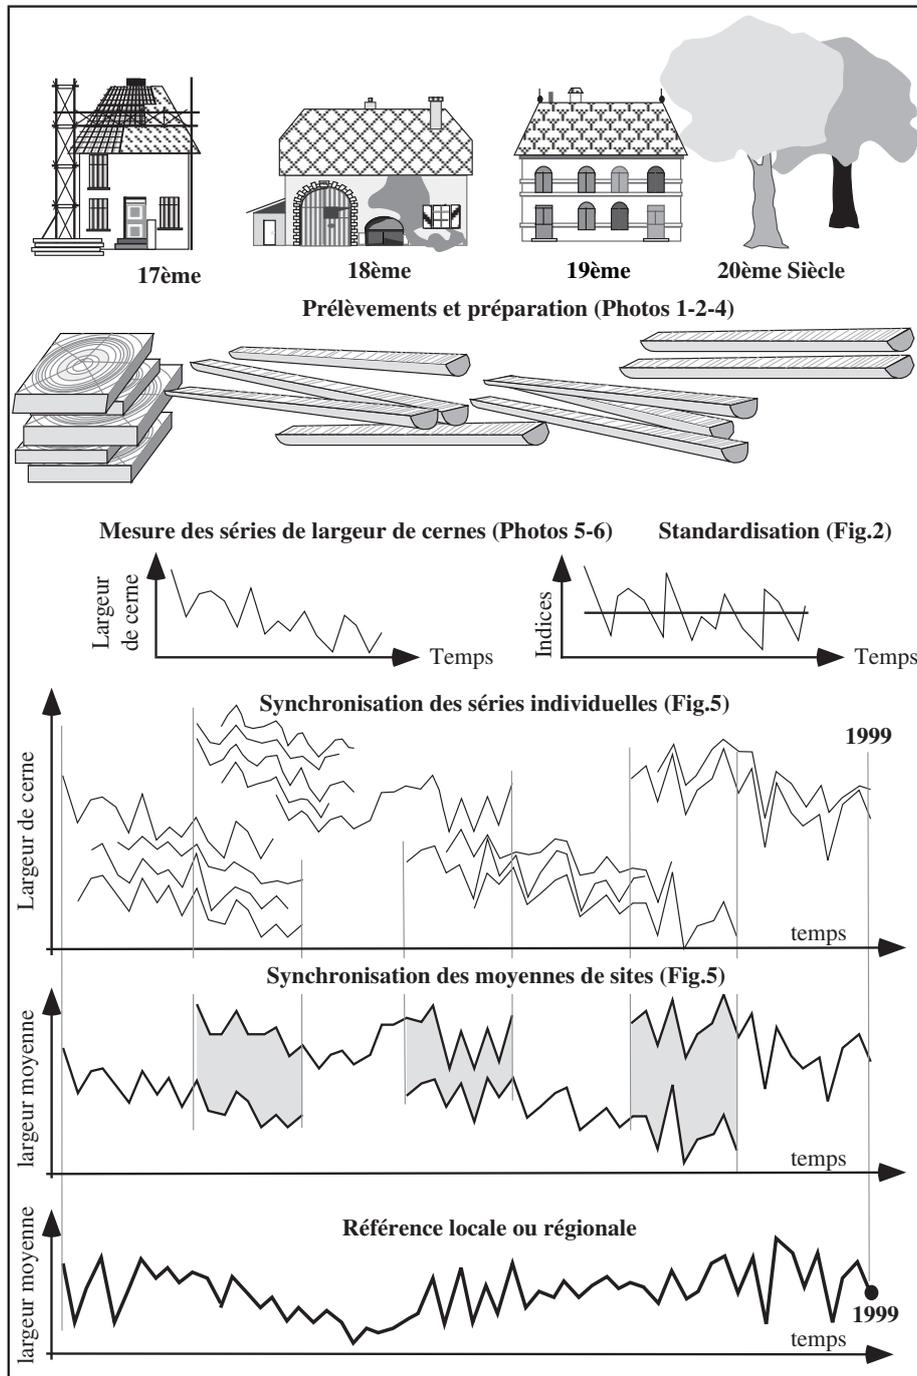
Figure 1 : Principe de l'étalonnage du temps par la dendrochronologie (d'après Lambert, 1998)

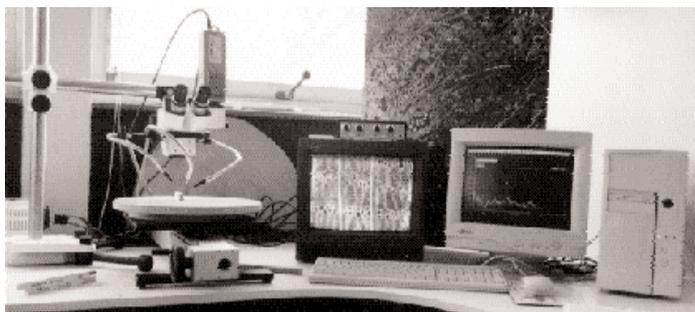
Photo 6 : chaîne d'acquisition des données

Les largeurs de cernes sont mesurées en centième de millimètre à l'aide d'un système optique et informatique, puis les séries sont transformées sous forme de graphiques en fonction du temps (Photo 5 et 6).

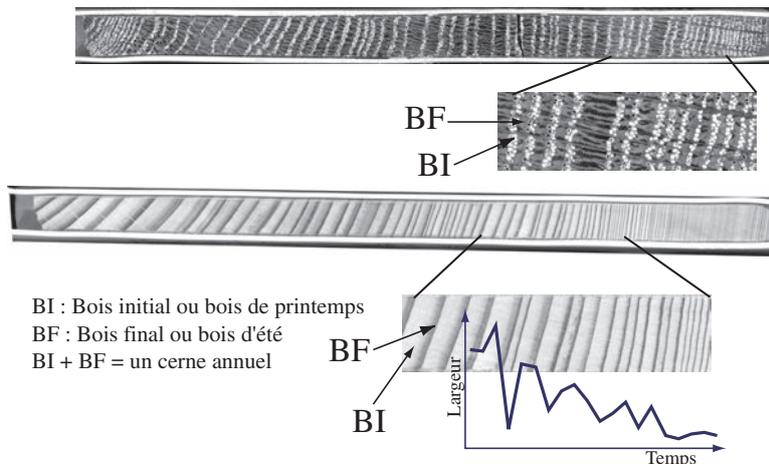
BI : Bois initial ou bois de printemps
 BF : Bois final ou bois d'été
 BI + BF = un cerne annuel

Photo 5 : mesure des largeurs de cerne d'un Chêne et d'un Sapin

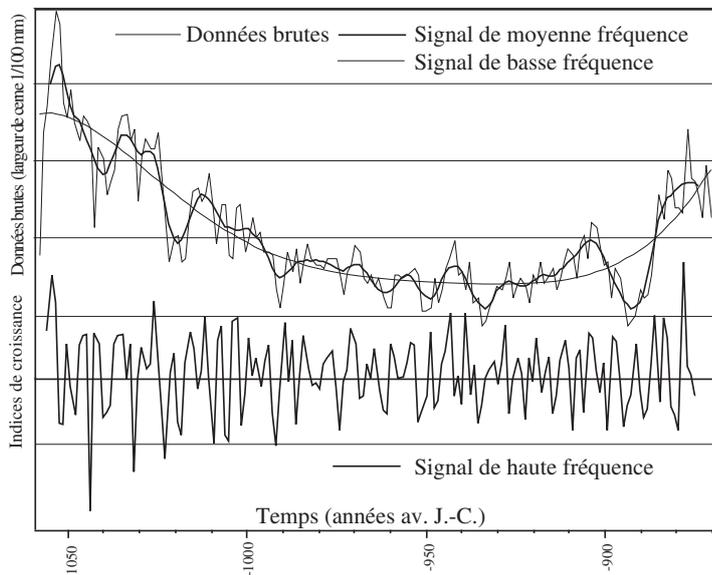
Figure 2 : standardisation des données brutes

Les séries de largeurs de cernes présentent des variations de basse, moyenne et haute fréquence (Figure 2). Les premières sont principalement liées au vieillissement de l'arbre. Les variations de l'ordre de 10 à 30 ans ont un déterminisme plus complexe, elles peuvent être liées à des pratiques sylvicoles, aux ravages d'insectes ou au climat... Le signal de haute fréquence est le seul permettant de dater à l'année près. La standardisation a donc comme objectif d'amortir les autres influences, elle transforme les données brutes en séries d'indices stationnaires. En routine, l'indice *Except* (Lambert et Lavier 1992, Guibal *et al.* 1991) est utilisé pour les datations.

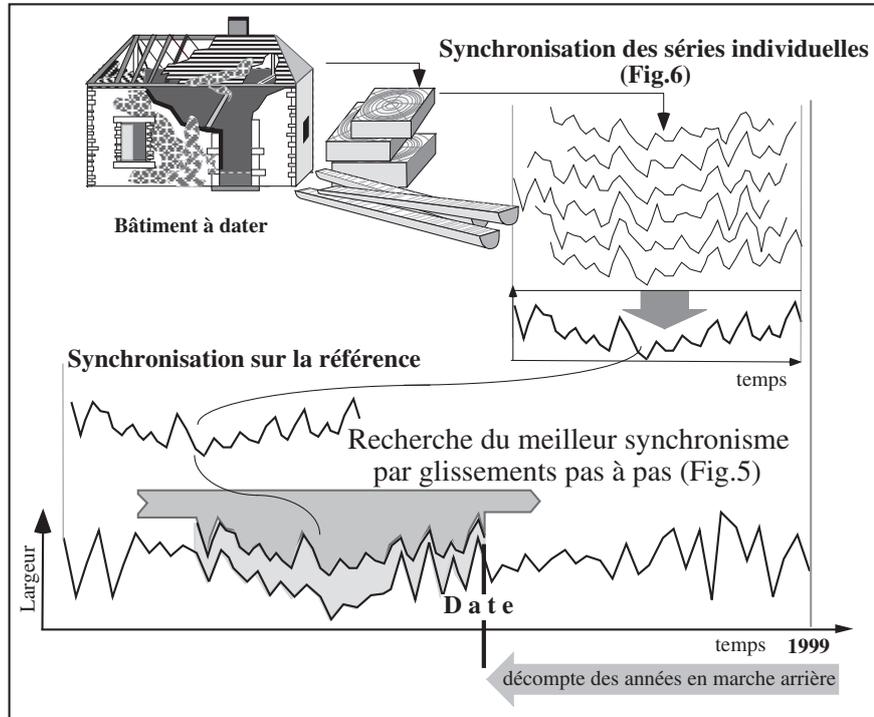
Figure 3 : datation sur un référentiel (d'après Lambert, 1998)

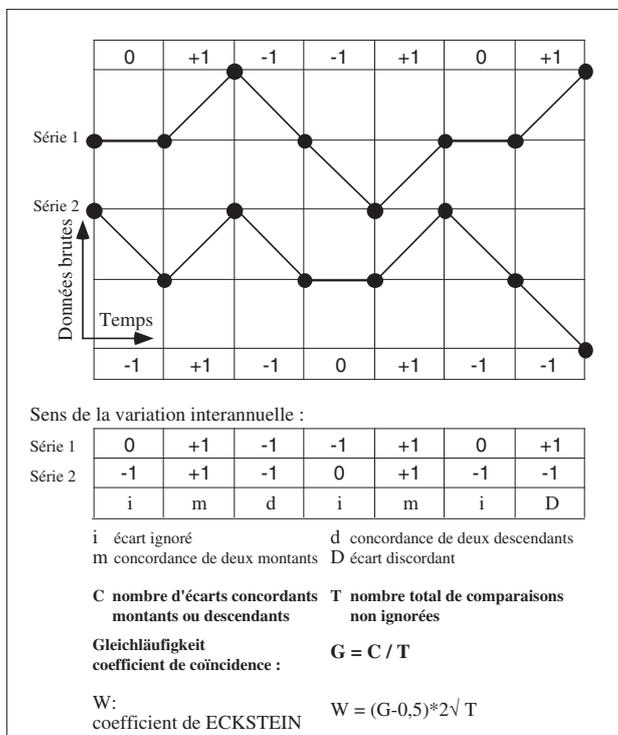
Figure 4 : test de Eckstein (1969)

La synchronisation est réalisée par glissement de pas annuel d'une série sur l'autre. Deux tests statistiques permettent de quantifier la qualité du synchronisme pour chaque position. Le test de Eckstein est basé sur la concordance des écarts interannuels (Figure 4). Après standardisation des données, les séries d'indices peuvent être comparées par le coefficient de corrélation dont la fiabilité est estimée par un test de Student. Les meilleures valeurs proposées par ces tests statistiques sont vérifiées graphiquement. La décision de sélectionner une des propositions relève de la responsabilité de l'opérateur. La justification de ce choix est donc indispensable (Figure 5).

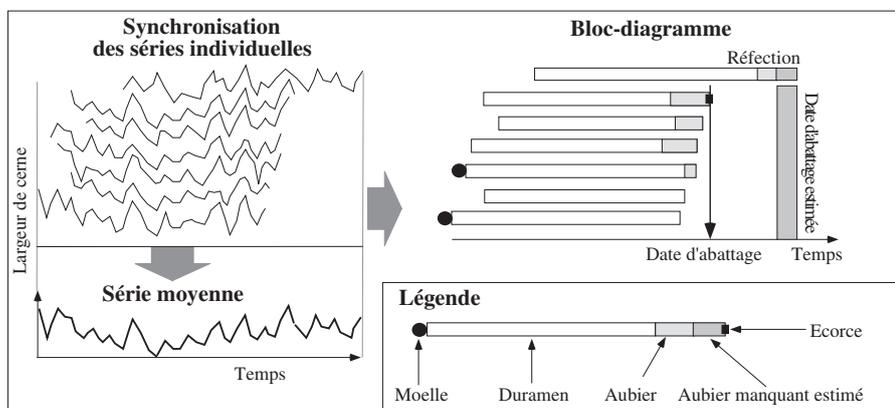
Figure 6 : constitution du bloc - diagramme

Le bloc-diagramme est élaboré à partir des séries individuelles synchronisées. Il permet de visualiser les phases d'abattage des arbres représentés par le lot d'échantillons. La date est précise à l'année près lorsque l'écorce est observable. Si la pièce de bois a été équarrie, une partie des cernes périphériques est détruite. La date d'abattage doit être estimée. Ceci est possible si quelques cernes d'aubier (partie externe du bois assurant le transport de la sève brute) sont conservés. En effet, il est généralement admis que l'aubier des chênes comporte entre 2 et 40 cernes (Lambert 1996). Si la taille a totalement détruit ce tissu, seule une date *post-quem* peut être déterminée.

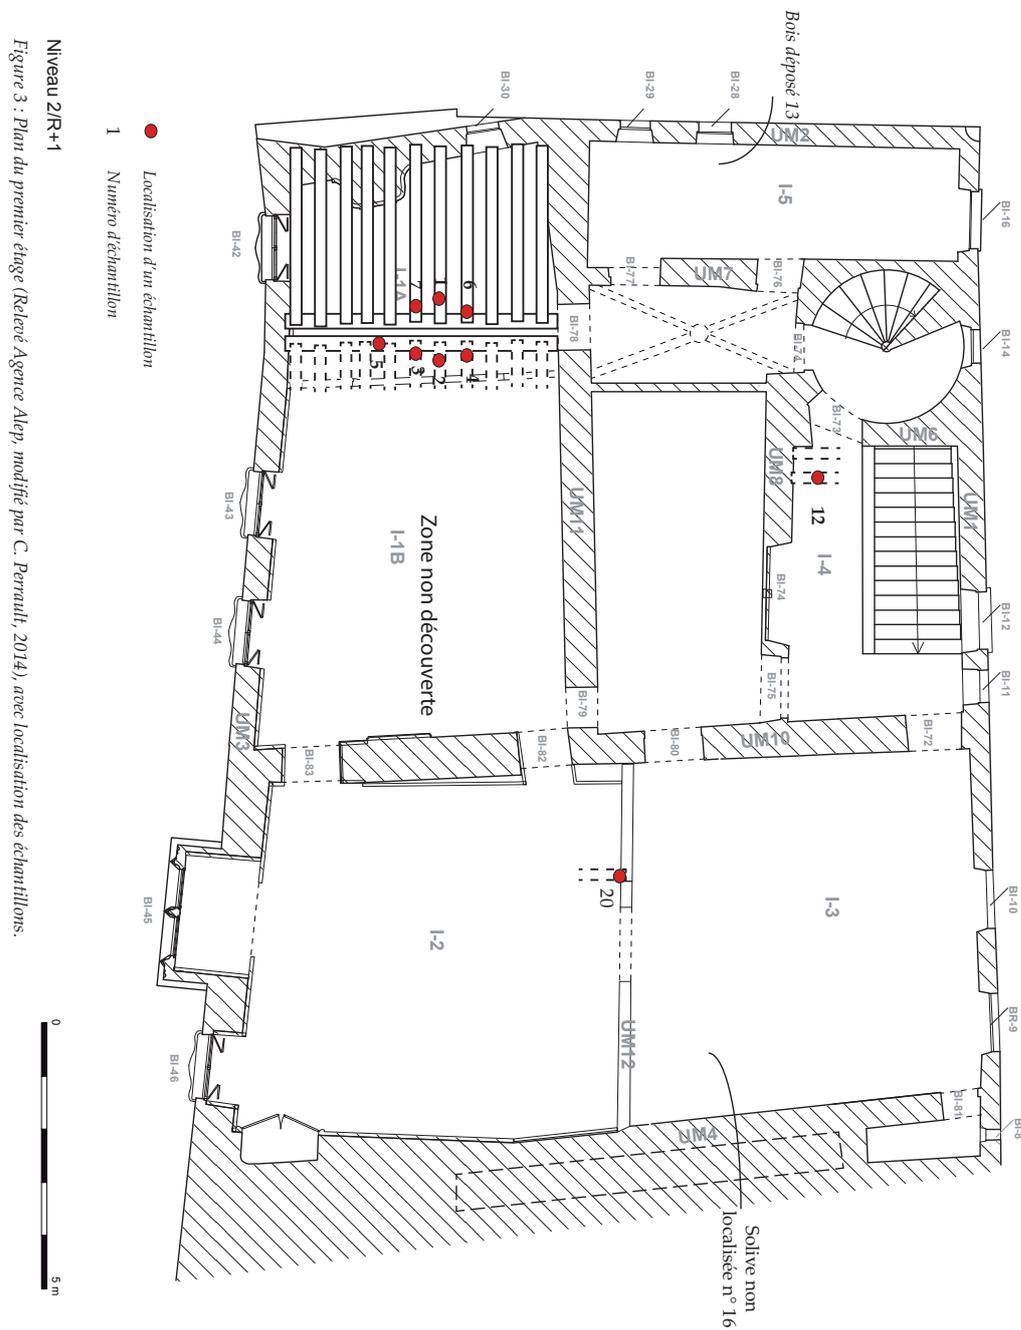
Figure 3 : Plan du premier étage (Relève Agence Alep, modifié par C. Perrault, 2014), avec localisation des échantillons.

21 échantillons (figure 1) sont collectés sur l'ensemble des plafonds accessibles (figures 2 à 4). Les bois remplacés sont récupérés en vue d'une datation et des tranches sont sciées à l'extrémité des solives des plafonds de l'aile sud.
