Trevoux. Maison des Sires de Villars - Hôtel de Pierre et Anne de Bourbon

Rapport d'Opération d'Archéologie Préventive

Maison des Sires de Villars - Hôtel de Pierre et Anne de Bourbon

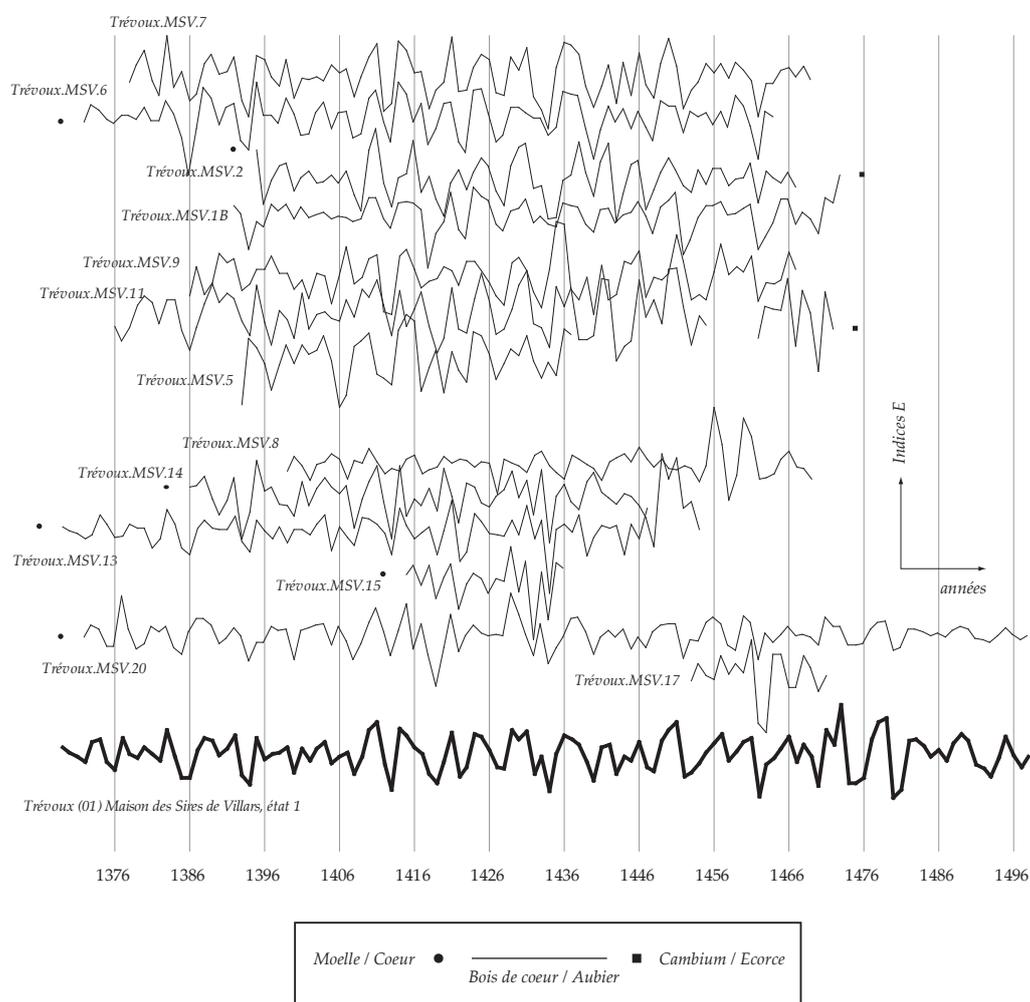
Figure 5 : Séries de croissance des échantillons des différentes structures, en position synchrone. En gras, la chronologie moyenne.

15, 17, 20 (figure 5).

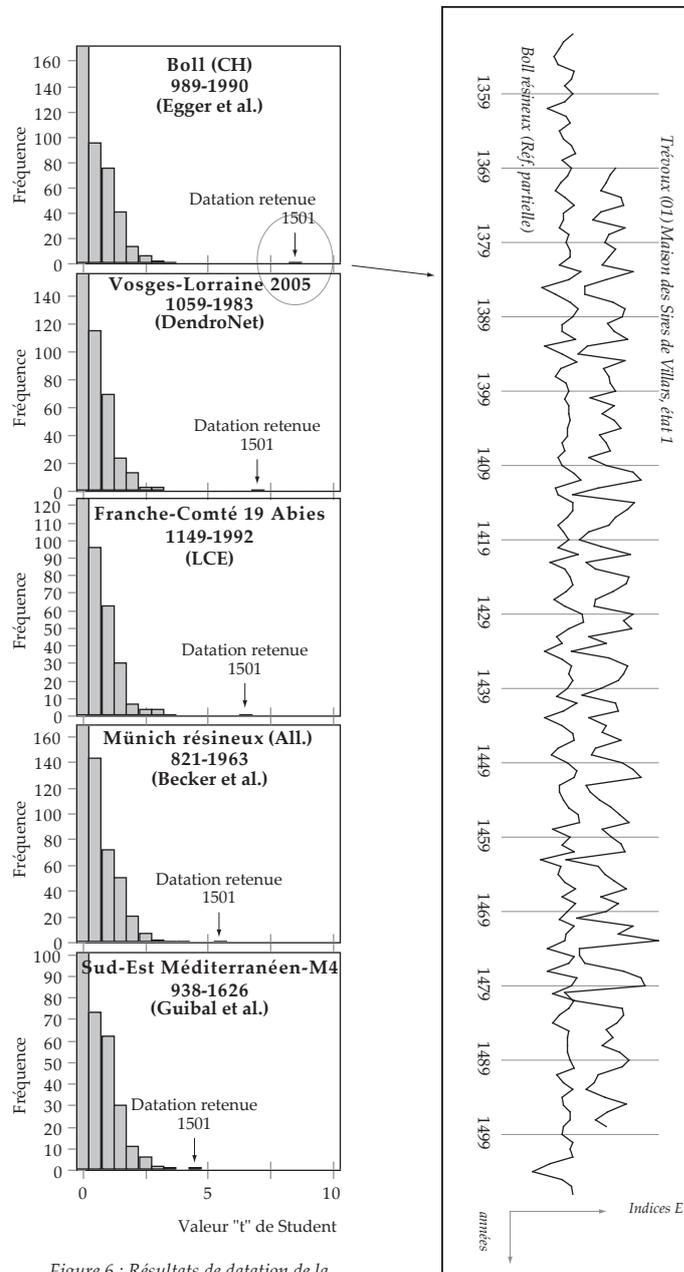
Figure 6 : Résultats de datation de la chronologie moyenne TrévouxMSV.M1 sur les références de sapins.

La figure 6 représente les meilleurs résultats de datation de la chronologie moyenne TrévouxMSV.M1 sur les références de sapins.

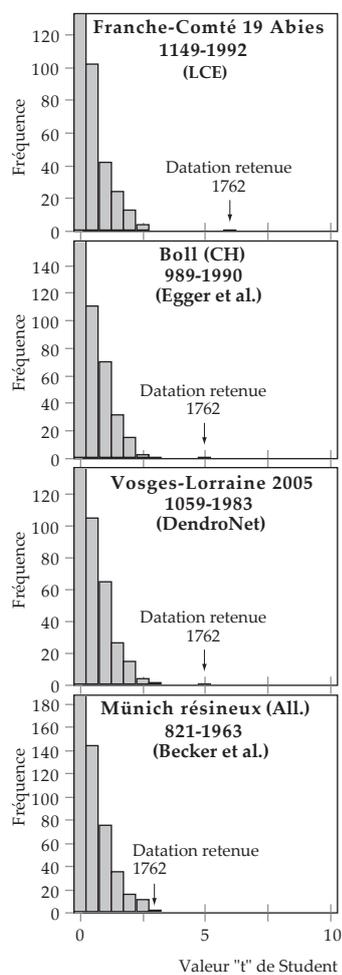
Figure 7 : Résultats de datation de la chronologie moyenne TrévouxMSV.M2 sur les références de sapins.

Des valeurs « t » élevées sont obtenues sur les 3 mêmes références : Boll, Franche-Comté, Vosges (figure 7).

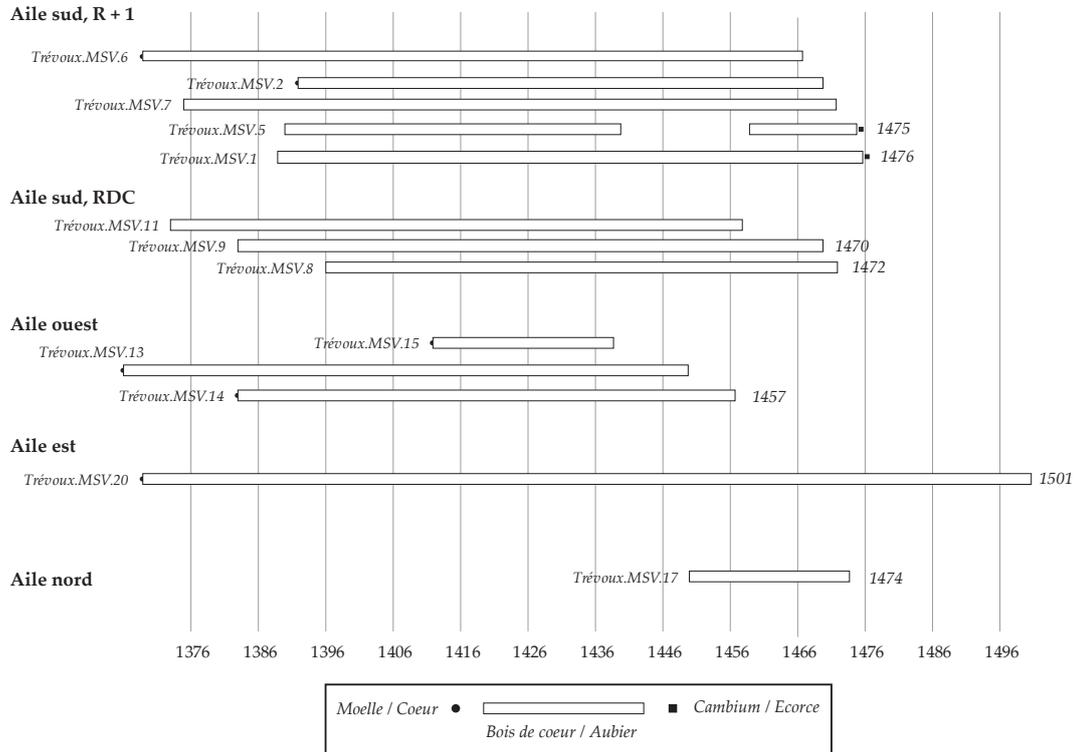
Figure 8 : Bloc-diagramme présentant les phases d'abattages des arbres par structure - phase de construction.

Cette étape consiste à observer l'anatomie du dernier cerne conservé sur chaque échantillon (bois de coeur, aubier incomplet et dernier cerne d'aubier sous l'écorce) et d'en déduire la date d'abattage des arbres, pour chaque structure ou ensemble étudié (figures 8 et 9).

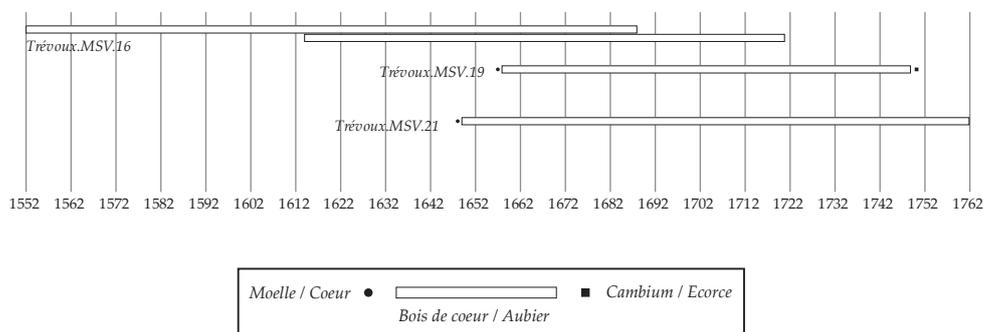
Figure 9 : Bloc-diagramme présentant les dates d'abattages des arbres par structure - Phase de réfection moderne.

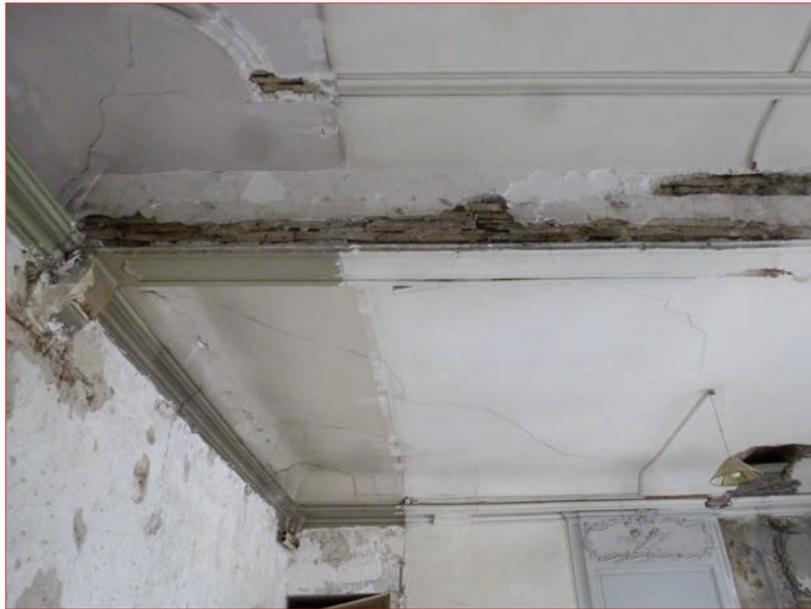
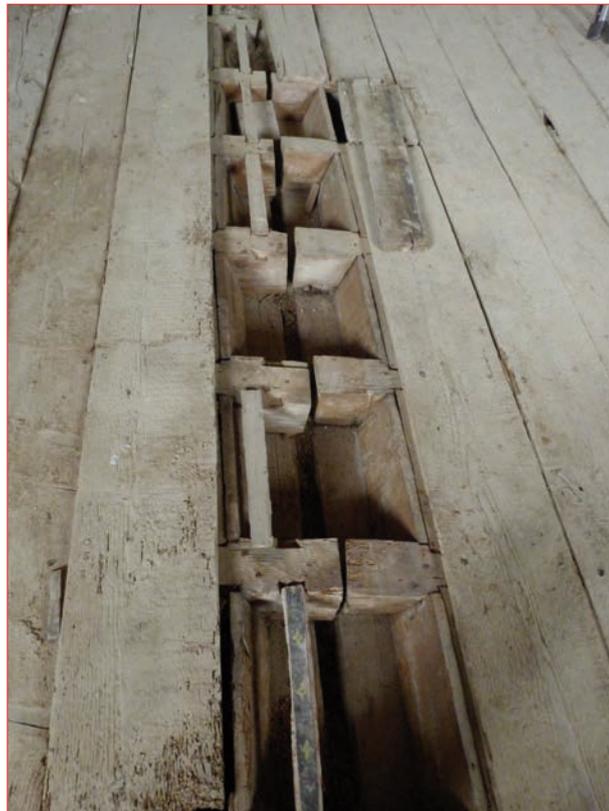
*Photo 1 (en haut) : Plafond 1er étage, aile sud, vue vers l'est.
Photo 2 (en bas) : Vue des abouts de solives avec les closoirs
depuis le second étage, plafond du premier étage, aile sud.*

Le plafond du premier étage comprend 2 poutres maîtresses et 2 poutres de rive en sapins blancs, orientées nord-sud et reposant sur des corbeaux. Elles sont recouvertes par un enduit en plâtre sur lattis (photo 1).

Lors des 2 interventions de mai et juin 2014, les solives ont pu être observées uniquement depuis le second étage. Le démontage partiel du plancher, à l'extrémité ouest de la salle, a mis en évidence les éléments suivants (photo 2) :

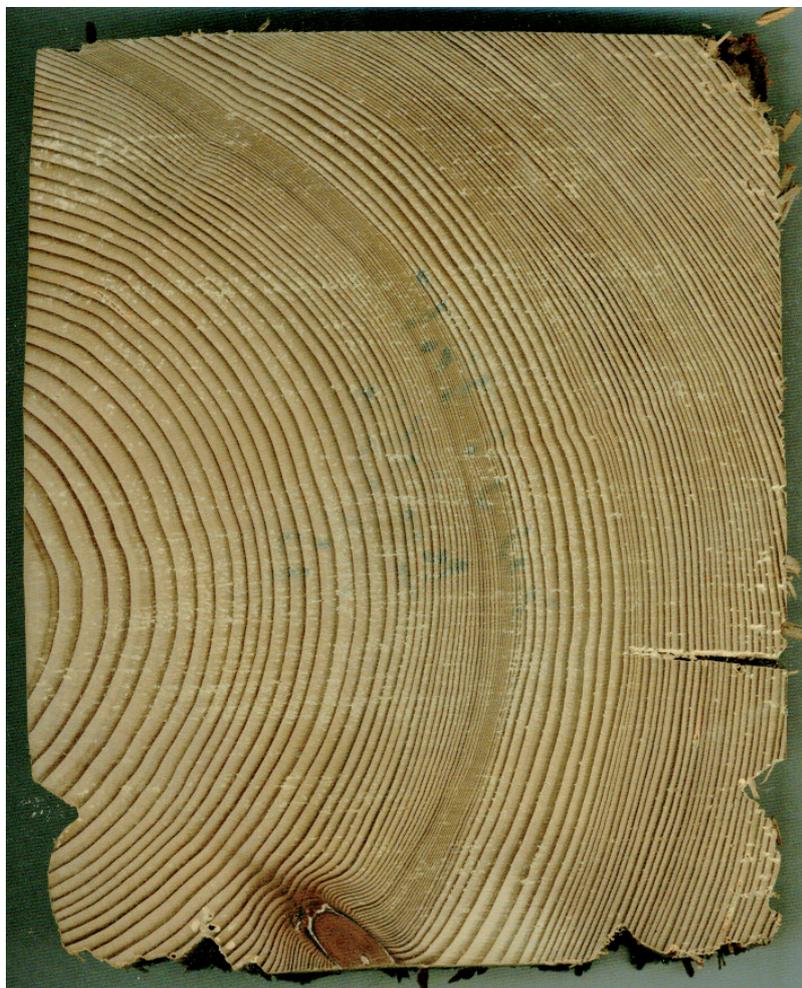
Photo 3 : Echantillon n° 4 de solive du plafond du premier étage de l'aile sud, avec ses tores à listel.

- 12 solives par travée, en sapins, moulurées dans les 2 angles inférieurs (tores à listel, le plus souvent réalisés dans le cœur de la bille, mais pas systématiquement, photo 3).

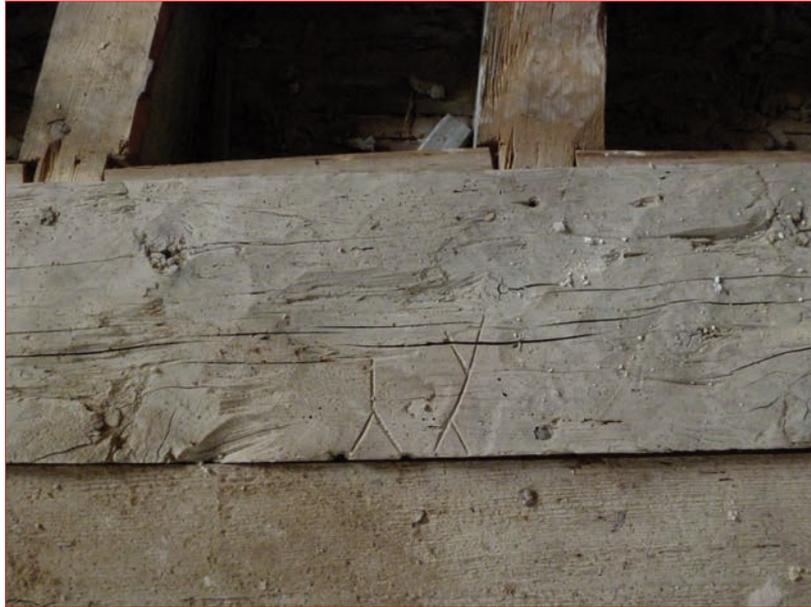
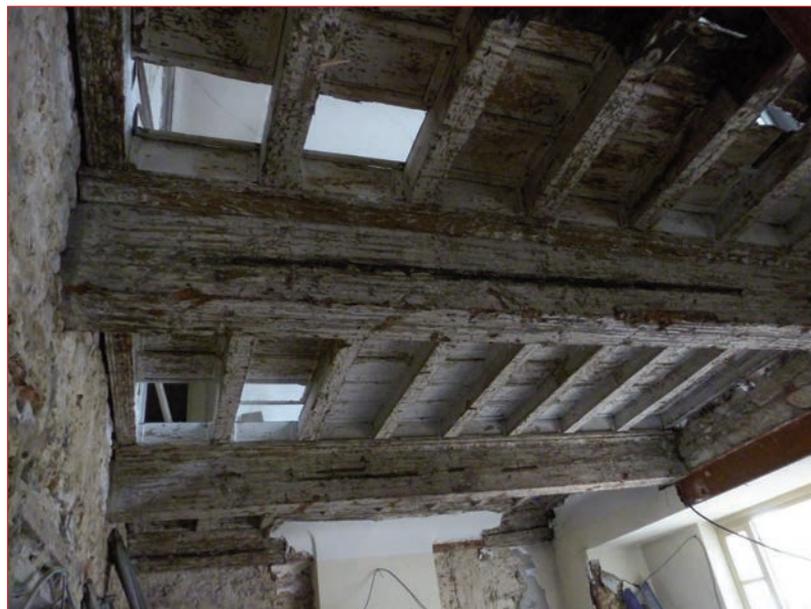
Photo 4 (en haut) : Planche taillée à la doloire, avec marquage. Plancher du seconde étage aile sud.

Photo 5 (en bas) : Vue du plafond du premier niveau de l'aile sud, vers l'est.

- Planches jointives, en sapins, débitées sur plot et non délignées au cœur, le plus souvent manuellement à la scie de long, voire mécaniquement pour certaines. En revanche, quelques planches montrent des cupules suggérant un équarrissage à la doloire sur tout le diamètre (photo 4).

- Marquages superficiels (à la rainette ?, photo 4) sur quelques planches, qui indiquent vraisemblablement une transaction commerciale et/ou un flottage de bois, identifiant ainsi le bois, le marchand ou le propriétaire...

Le plafond du premier niveau (photo 5) présente des dispositions comparables à celui de l'étage, à quelques différences près :

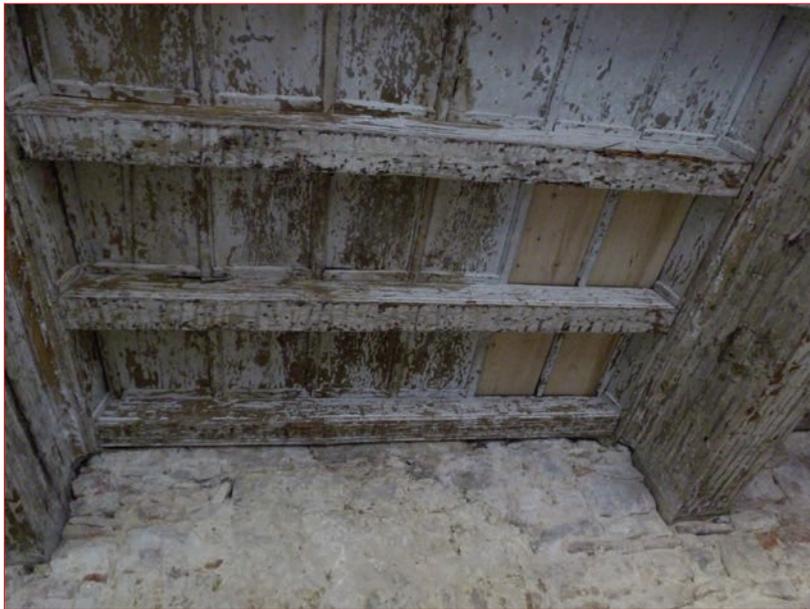
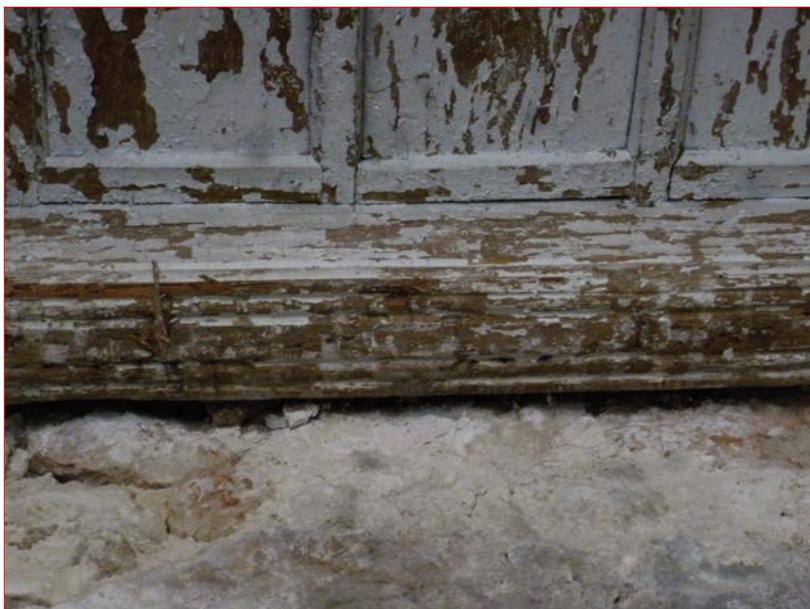
Photo 6 (en haut) : Plafond du premier niveau de l'aile sud, solive moulurée contre le mur.
Photo 7 (en bas) : Détail de la solive moulurée, plafond RDC, aile sud.

- Solives contre le mur nord, avec une moulure (tore à listel) sur la face inférieure, qui remonte sur la face latérale (photo 6 et 7). Sur la solive suivante, seule la moulure latérale est présente (photo 8). Les autres solives sont simplement équarries, sans ornementation.

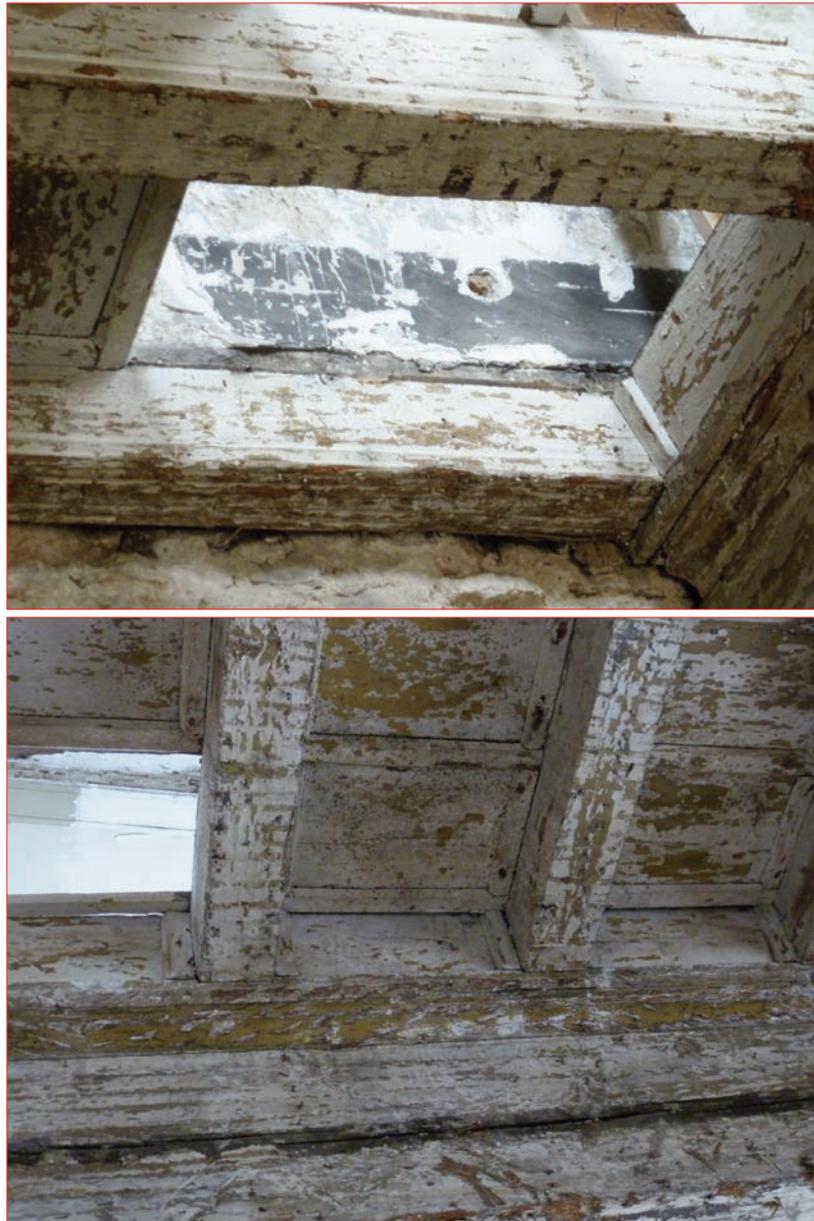
Photo 8 (en haut) : Détail des solives moulurées, plafond du RDC, aile sud. Au premier plan, solive moulurée sur une seule face.

Photo 9 (en bas) : Lattis reliant les couvre-joints, plafond du RDC, aile sud.

Il pourrait s'agir d'une recherche esthétique sur le principe des plafonds à « caissons » (photo 9) ou alors l'objectif est de masquer la partie supérieure des solives, imparfaitement équarries..

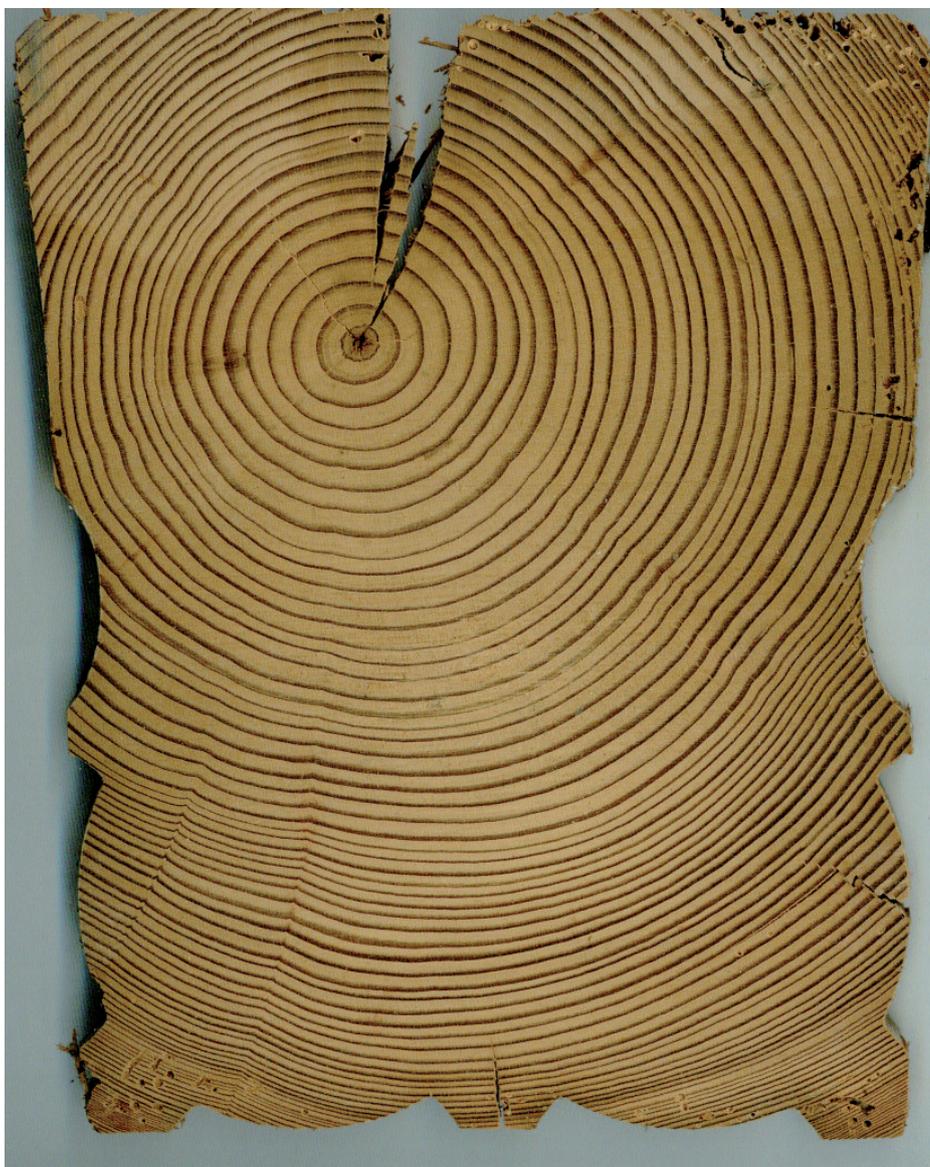
Photo 11 : Tranche de l'échantillon n° 13. Aile ouest.

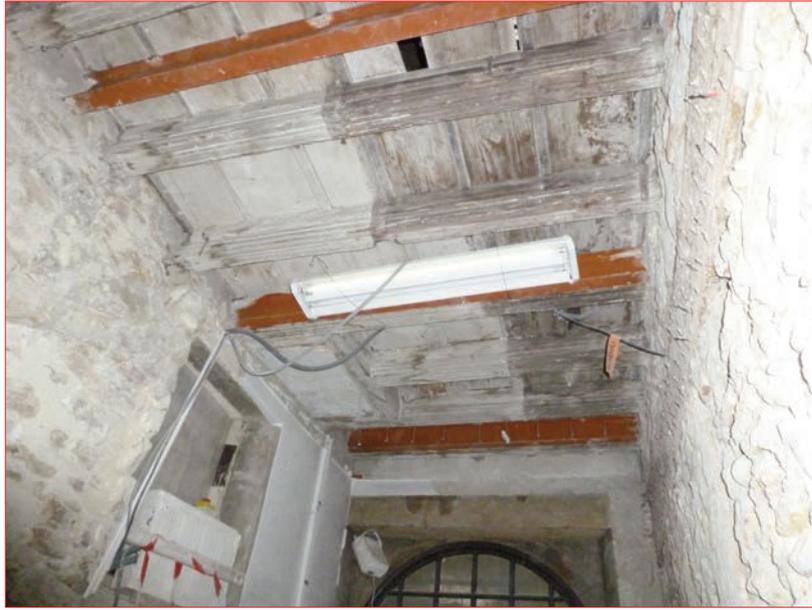
Photo 11 (en haut) : Vue du plafond du premier niveau de l'aile ouest.

L'habillage des bois ne permet pas d'opter (photo 11).
pour l'une ou l'autre des possibilités.

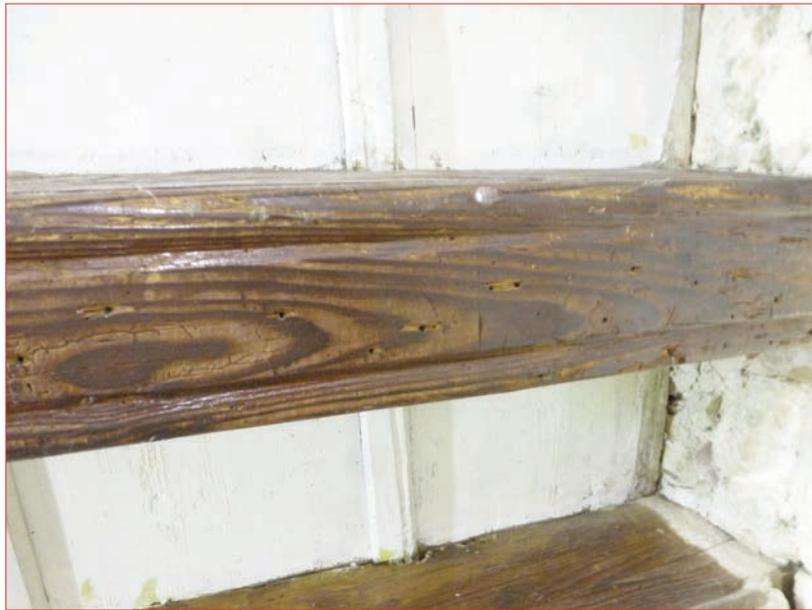
Photo 12 (en bas) : Solive moulurée du plafond du premier étage de l'aile nord.

Au premier étage, les solives sont moulurées (tore sans listel, photo 12). Certaines présentent des perforations à intervalles réguliers sur une face latérale, lesquelles sont obturées par un cordage et une cale en bois occupant la moitié de la surface (photo 13).

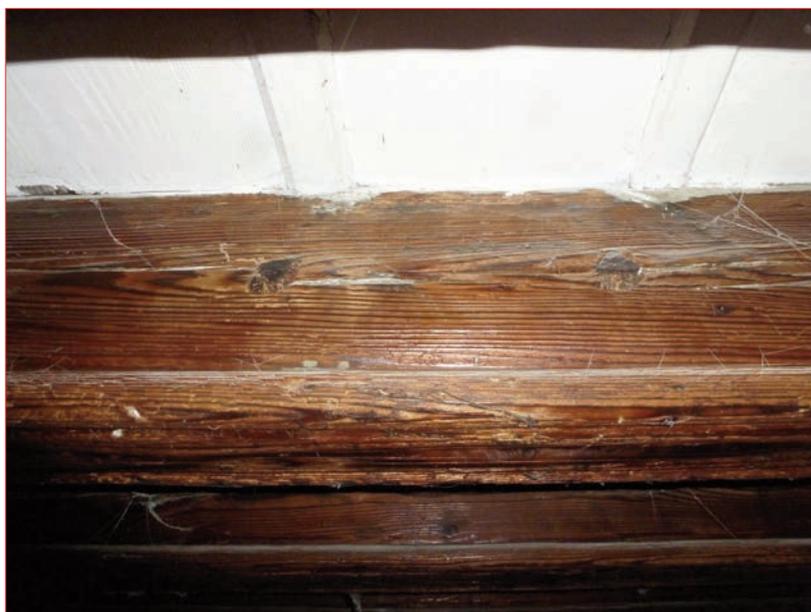
Photo 13 (en haut) : Solive moulurée du plafond du 1er étage de l'aile nord, avec 2 perforations obturées par des vestiges de cordage et de cale en bois.

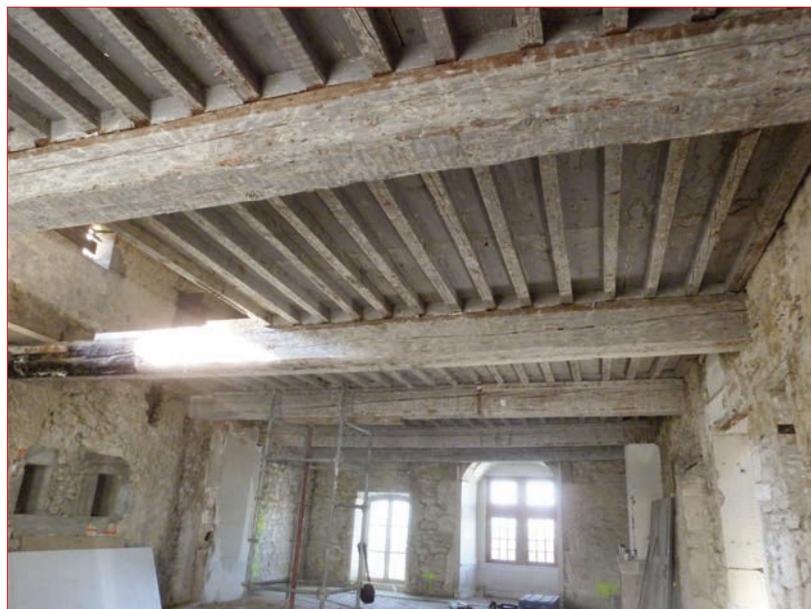
Photo 14 (en bas) : Plafond du second étage de l'aile est, vue vers le sud.

Les plafonds de cette aile (photo 14) présentent des dispositions comparables aux autres structures de l'édifice, mais sans cimaises. Ils sont remaniés au cours du XVIIIe siècle, avec une partie des solives remployées (voir rainures pour ais d'entrevous de certaines solives, à l'arrière des closoirs en place, photo 15).

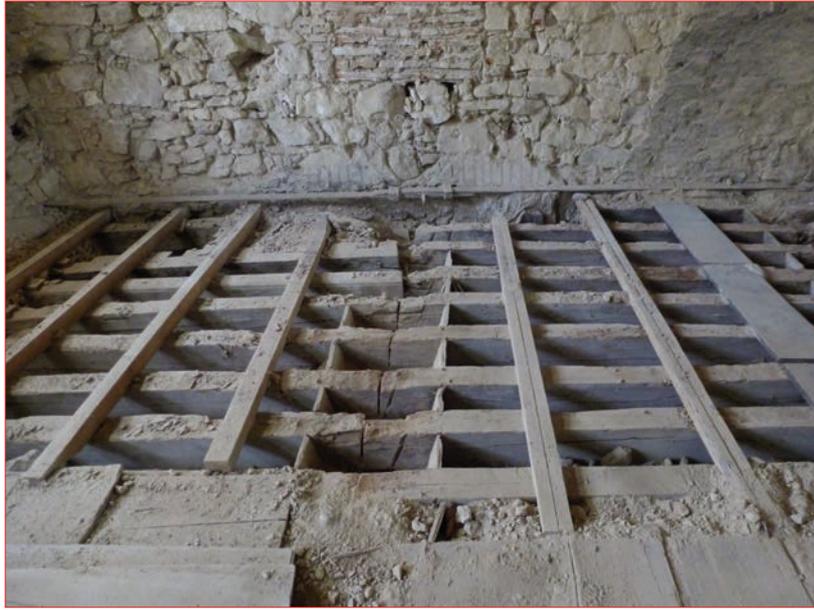
Photo 15 : Vue du plafond du premier étage de l'aile est, depuis le second étage.
