Trevoux. Maison des Sires de Villars - Hôtel de Pierre et Anne de Bourbon

Rapport d'Opération d'Archéologie Préventive

Maison des Sires de Villars - Hôtel de Pierre et Anne de Bourbon

TREVOUX « Maison des sires de Villars »

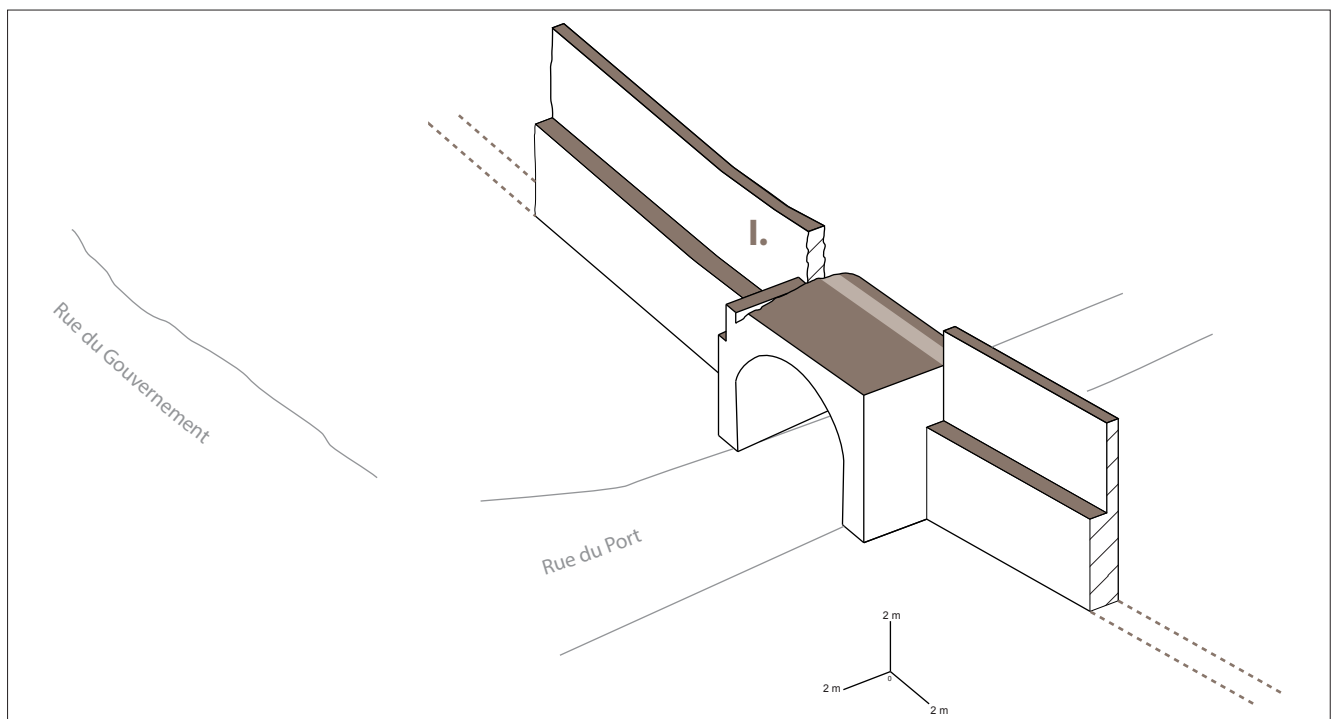
Illustration B : État I : Restitution axonométrique de la porte de la Saône - (éch. : 1/300).

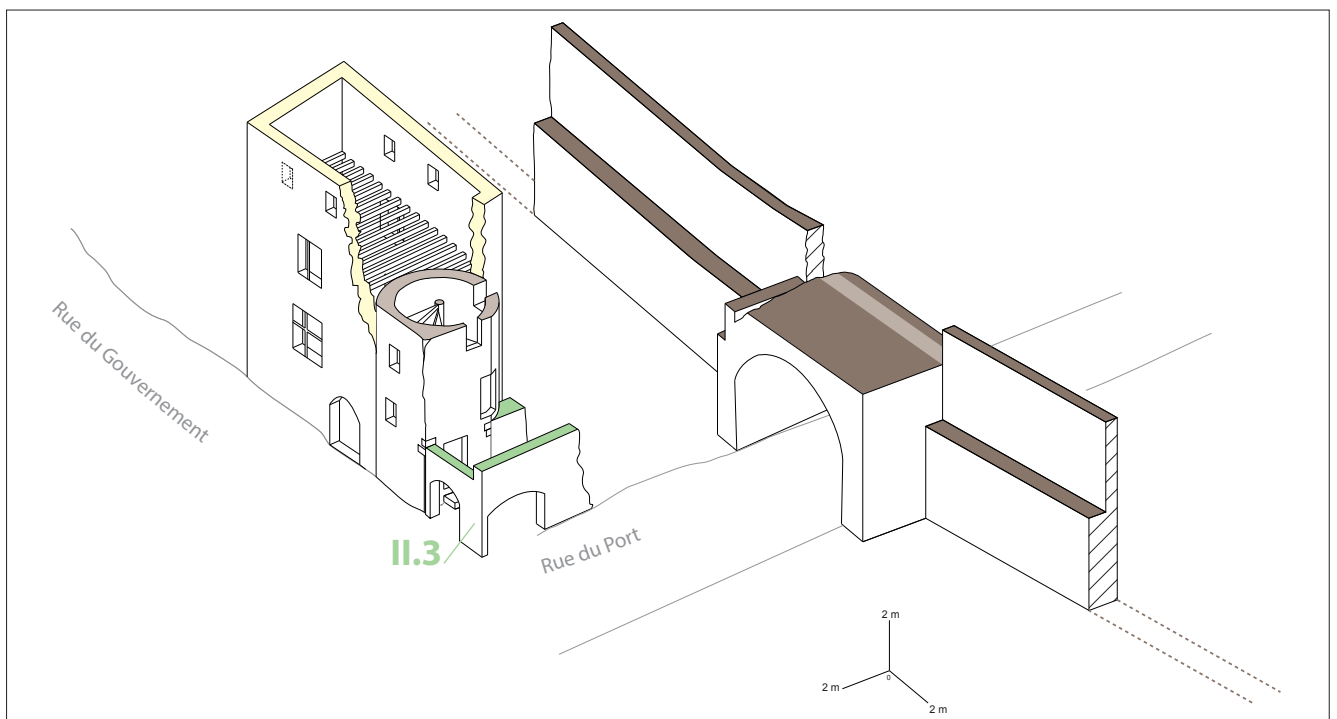
Illustration H : État II, phase 3 : Restitution axonométrique du corps de bâtiment ouest - (éch. : 1/300).

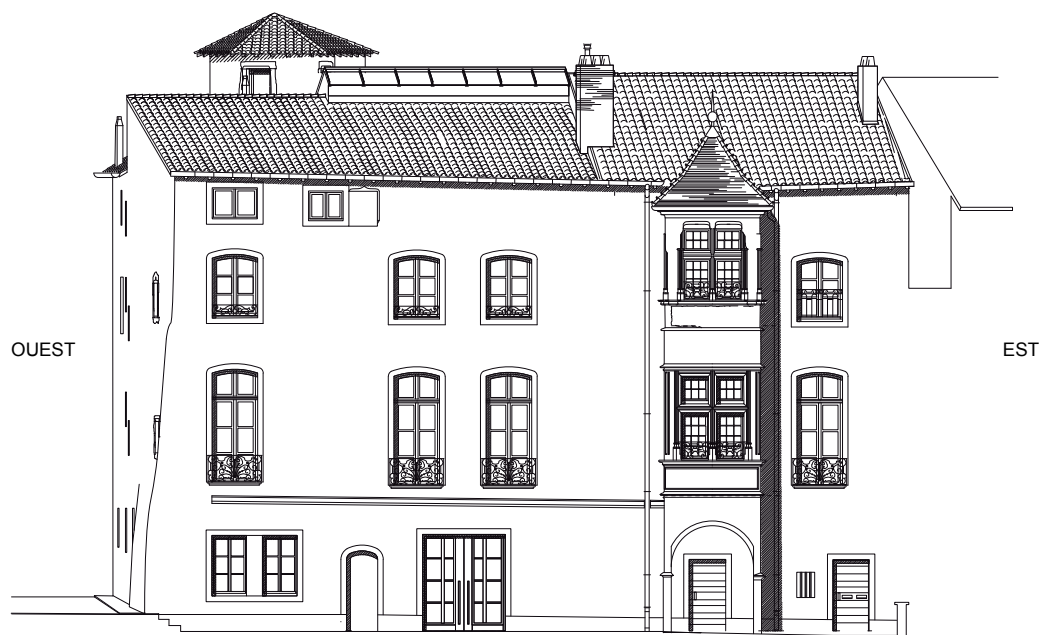
Fig. 10A

Figure 10 : Façades : A) nord ; B) ouest ; C) sud, d'après ALEP architectes - (éch. : 1/200).

Façade sud/UM3

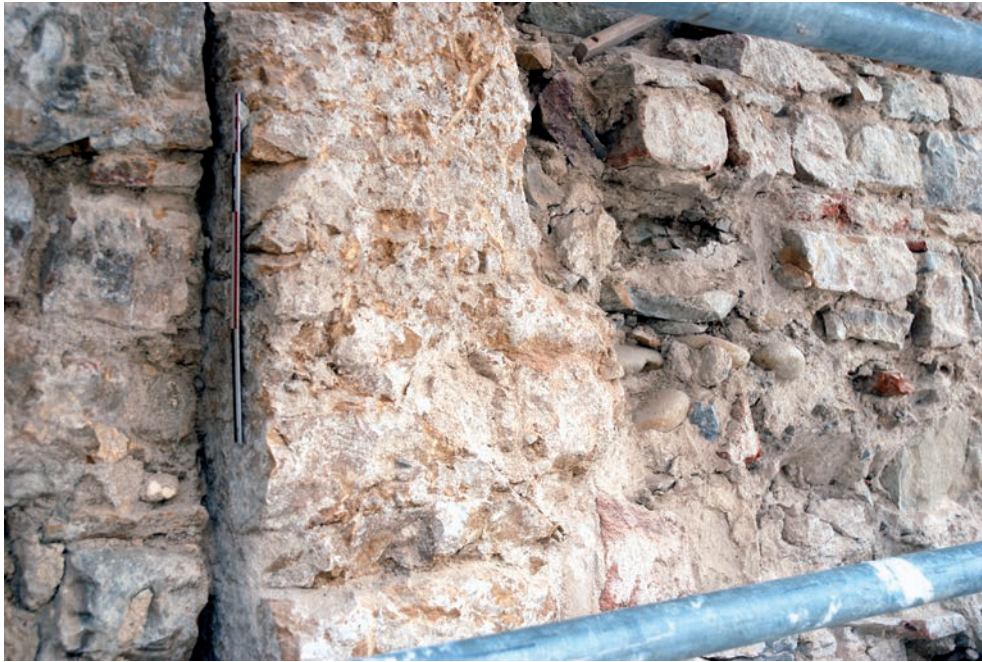
Fig. 16

Figure 16 : Mur ouest sur rue (UM2), chaîne d'angle nord du massif taluté, vue depuis le nord-ouest.

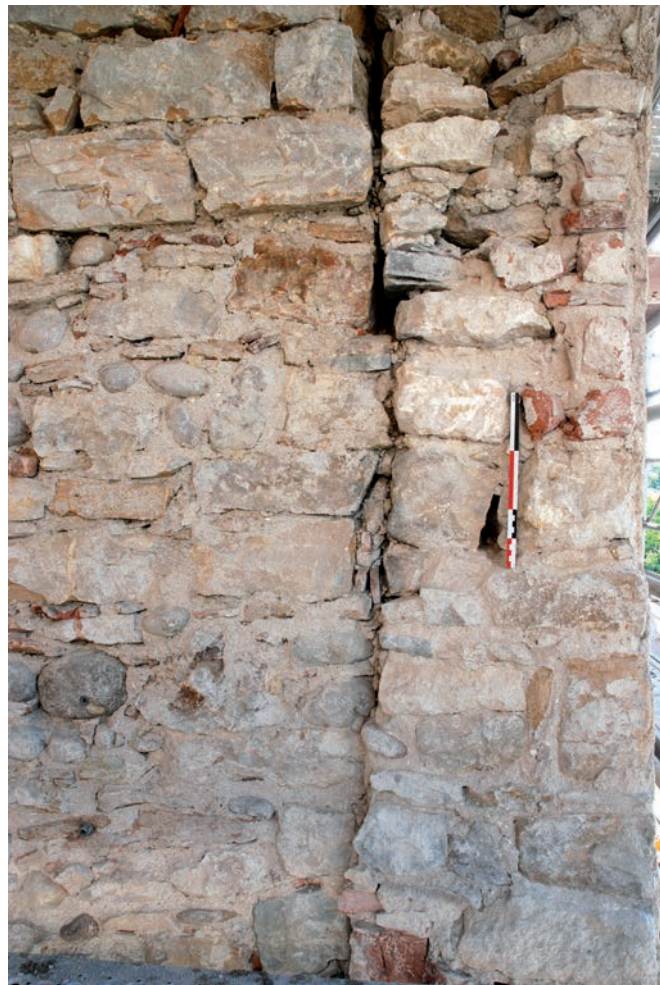
Fig. 17

Figure 17 : Mur ouest sur rue (UM2), tête du mur sud (UM3), vue depuis l'ouest.

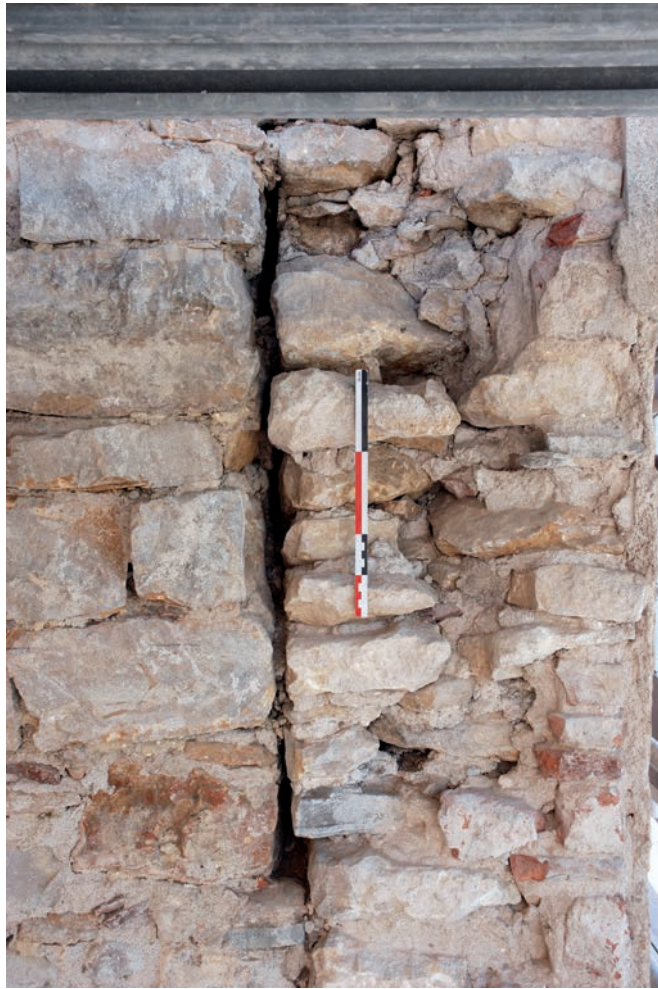
Fig. 18

Figure 18 : Mur ouest sur rue (UM2), tête du mur sud (UM3), tête du mur sud, creusements et irrégularités coïncidant à des moellons détachés.

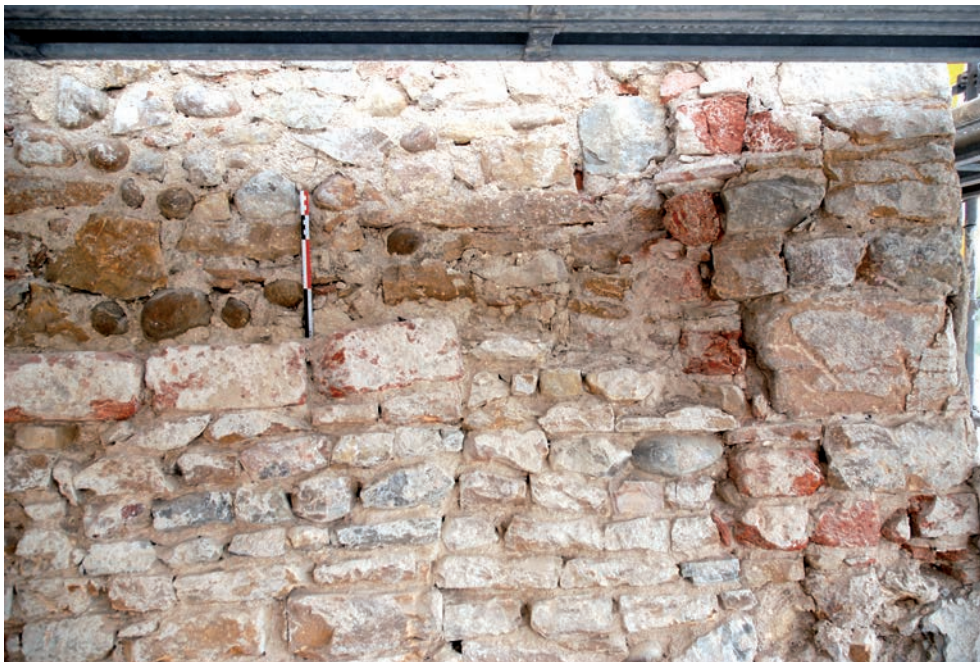
Fig. 19

Figure 19 : Mur ouest sur rue (UM2), maçonnerie de blocage bâtie sur le sommet du mur taluté (UC2.24).

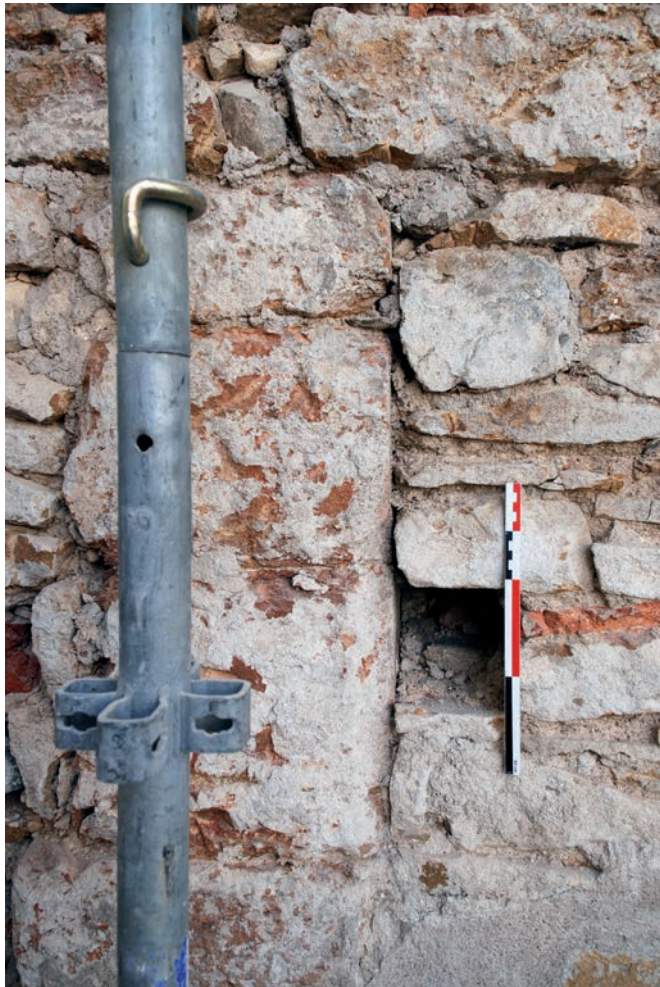
Fig. 22

Figure 22 : Mur nord sur rue (UM1), parement extérieur, chaîne d'angle chanfreinée (UC1.6).

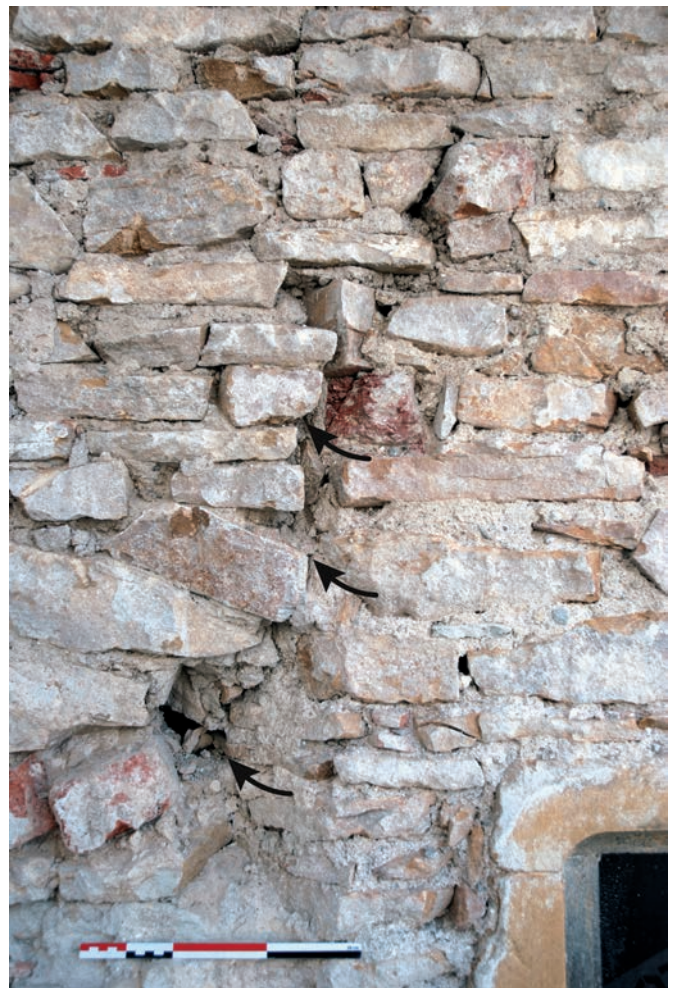
Fig. 23

Figure 23 : Mur nord sur rue (UM1), parement extérieur, moellons avec des assises courbes (UC1.6).

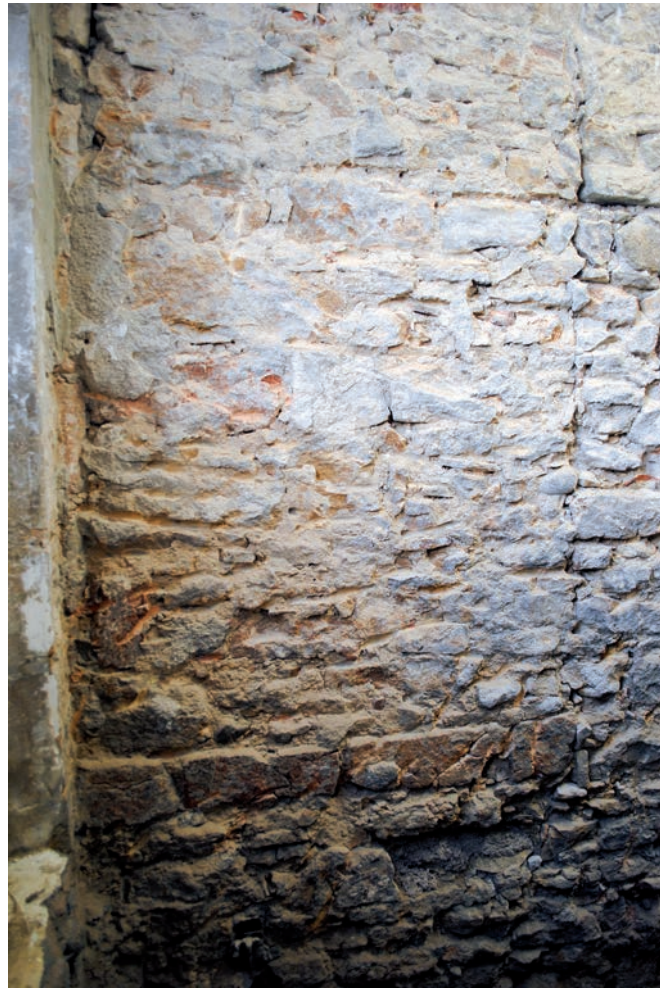
Fig. 24

Figure 24 : Mur intérieur (UM7), parement ouest, niveau 1, parement et porte murée de la tour d'escalier (UC7.10), vue depuis l'ouest.

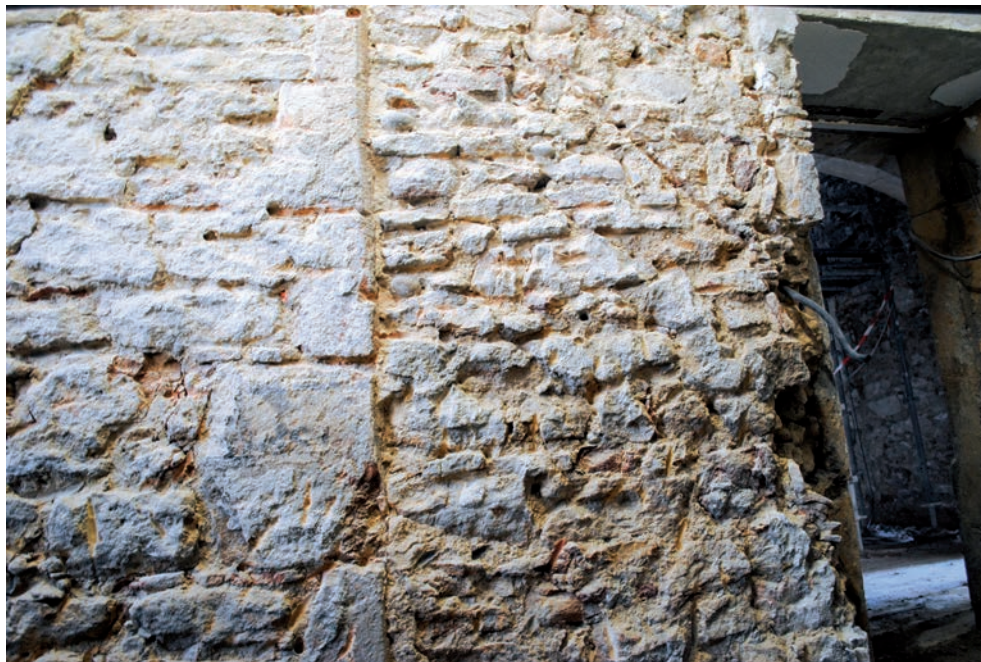
Fig. 25

Figure 25 : Mur intérieur (UM7), parement ouest, niveau 1, parement et chaîne d'angle de la tour d'escalier (UC7.10), vue depuis l'ouest.

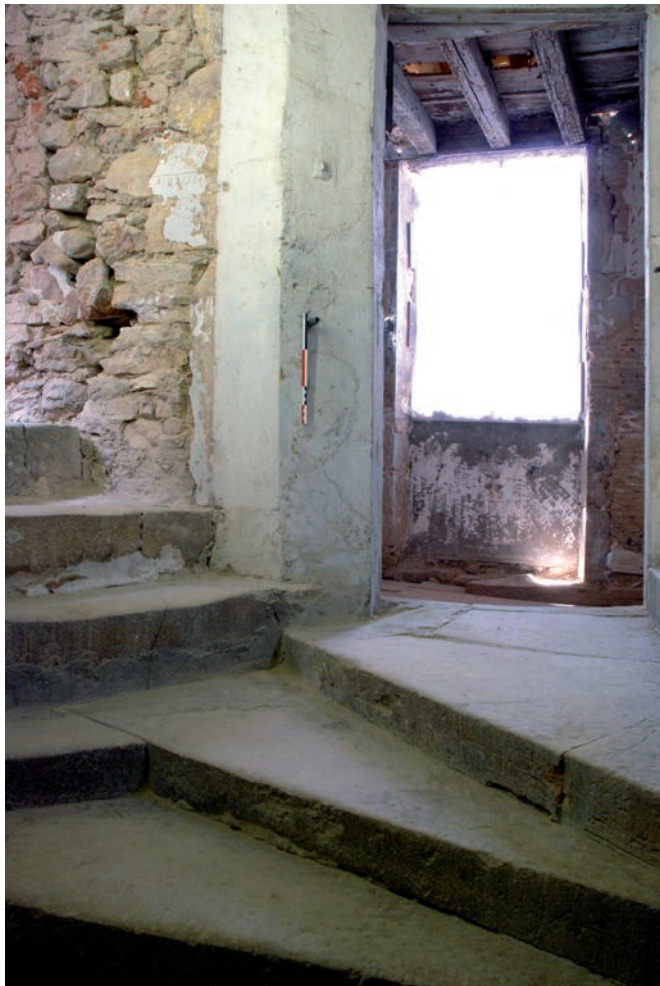
Fig. 27

Figure 27 : Cage d'escalier, niveau 3, porte B85 sur galerie et portes B86 sur salle (II-5) du bâtiment ouest, vue depuis l'est.

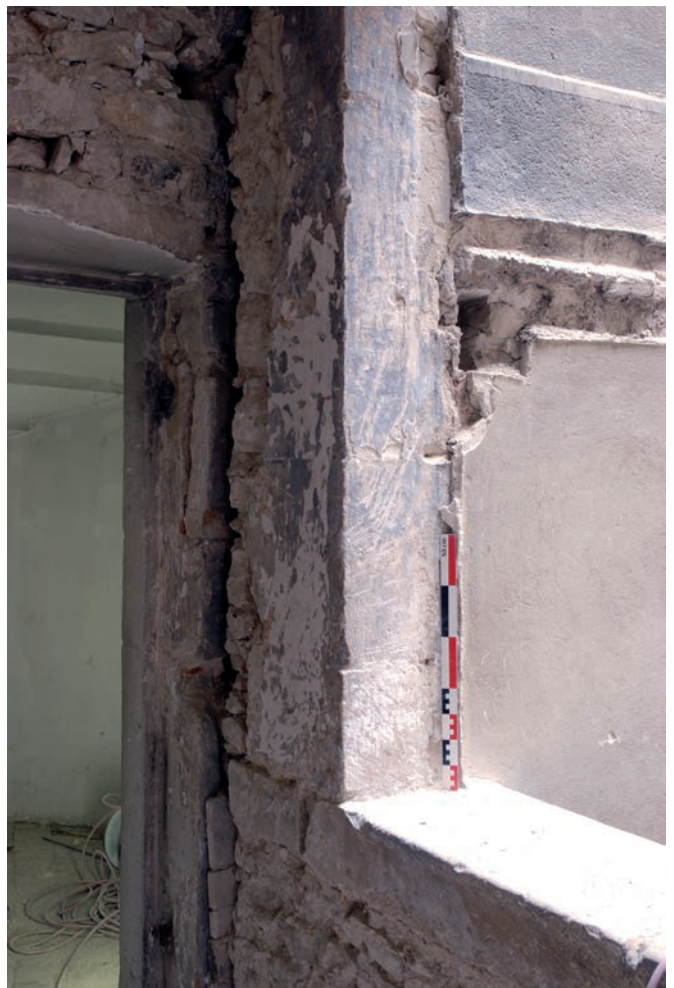
Fig. 28

Figure 28 : Tour d'escalier (UM6) et bâtiment nord, mur sud (UM8), niveau 2, vue depuis le sud.

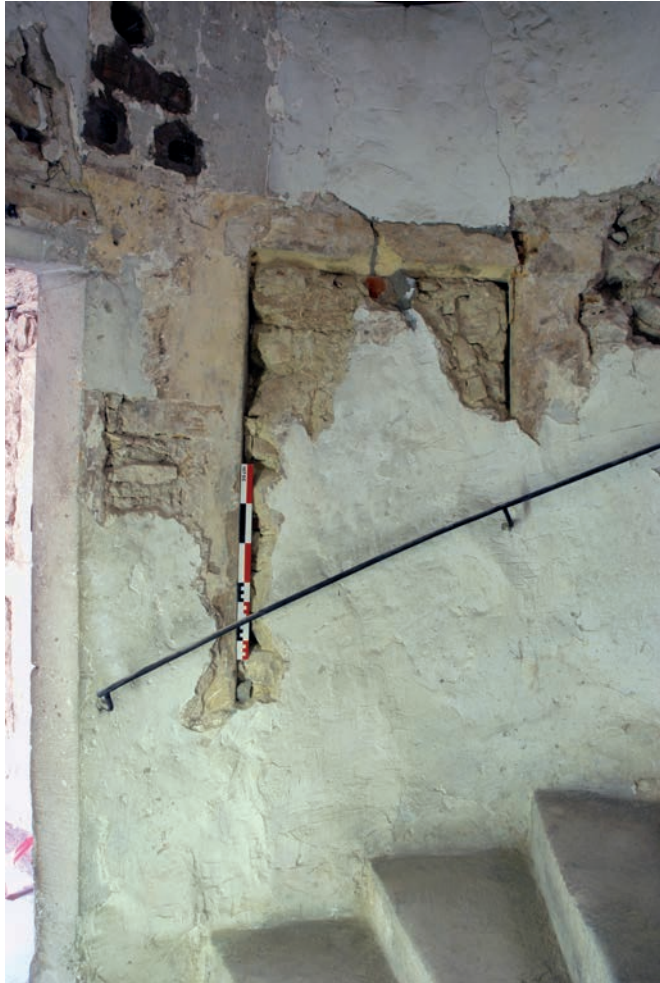
Fig. 29

- Figure 29** : Cage d'escalier, niveau 2, porte murée (B127), vue depuis le nord-est.
- Figure 30** : Cage d'escalier, niveau 2, porte murée (B128), vue depuis le sud-ouest.

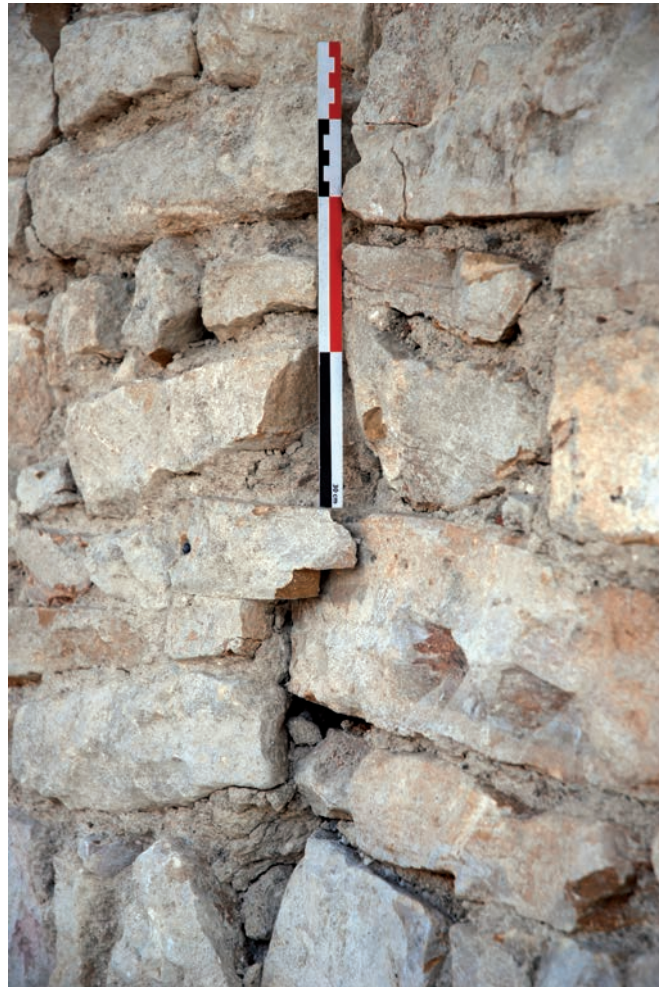
Fig. 36

- Figure 35** : Mur ouest sur cour (UM10), parement extérieur (UC10.35, 10.38), **état II, phase 2** - (éch. : 1/125).
- Figure 36** : Mur nord sur rue (UM1), parement extérieur nord, moellons en sifflet pour s'adapter à la forme tournante de la tour d'escalier.

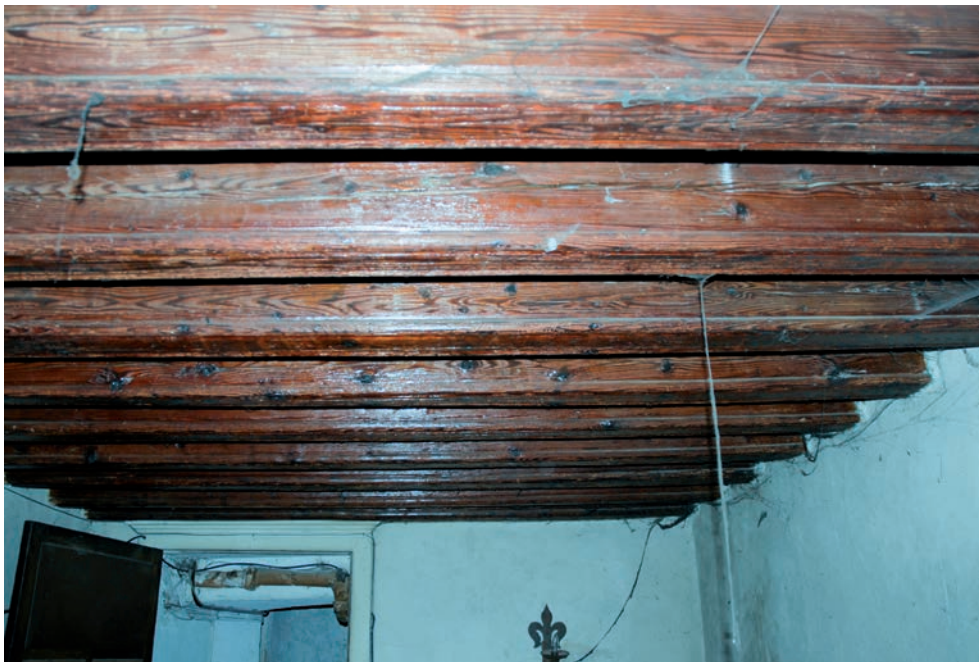
Fig. 37

- Figure 37** : Bâtiment nord, niveau 2, plancher à simple solivage, vue depuis l'est.
- Figure 38** : Bâtiment nord, niveau 3, plancher à simple solivage, scellement des solives dans le mur sud (UC8.6), vue depuis le nord.

Pour les planchers des corps de bâtiment nord et ouest, dont les structures se composent seulement de solives (1 système) (vers 1476-1478d), le travail réalisé en second œuvre a consisté à établir l'aire de planches vouée à accueillir le sol de l'étage situé au-dessus. Ainsi, des ais d'entrevous²⁵ épaisses de 3 cm à 4 cm et larges de 30 cm à 40 cm en moyenne ont été clouées perpendiculairement sur le solivage (**fig. 60 et 87**). Ces longues planches, d'environ 3 m, ont été placées bord à bord, sans rainure et languette laissant ainsi toute une série de raccords visibles qui ont tendance à s'élargir avec la dessiccation du bois. Pour régler ce problème, des couvre-joints de profil trapézoïdal (5 cm), ont été installés dans de petites encoches, de même profil, creusées sur l'arête supérieure des solives (**fig. 87**). Leur répartition sous le plafond subdivise les entrevous en une succession de carrés, rythmant ainsi la sous-face des structures des bâtiments nord et ouest.

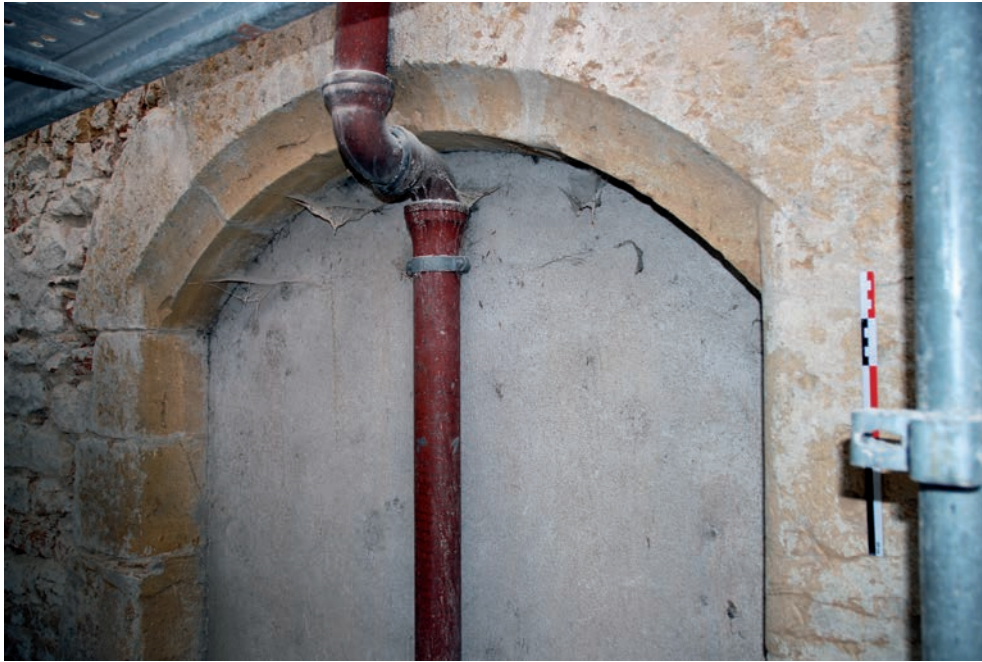
Fig. 40

- Figure 39** : Bâtiment nord, planchers, profil des solives (tore) - (éch. : 1/4).
- Figure 40** : Mur nord sur rue (UM1), parement extérieur nord, porte (B5), vue du nord.

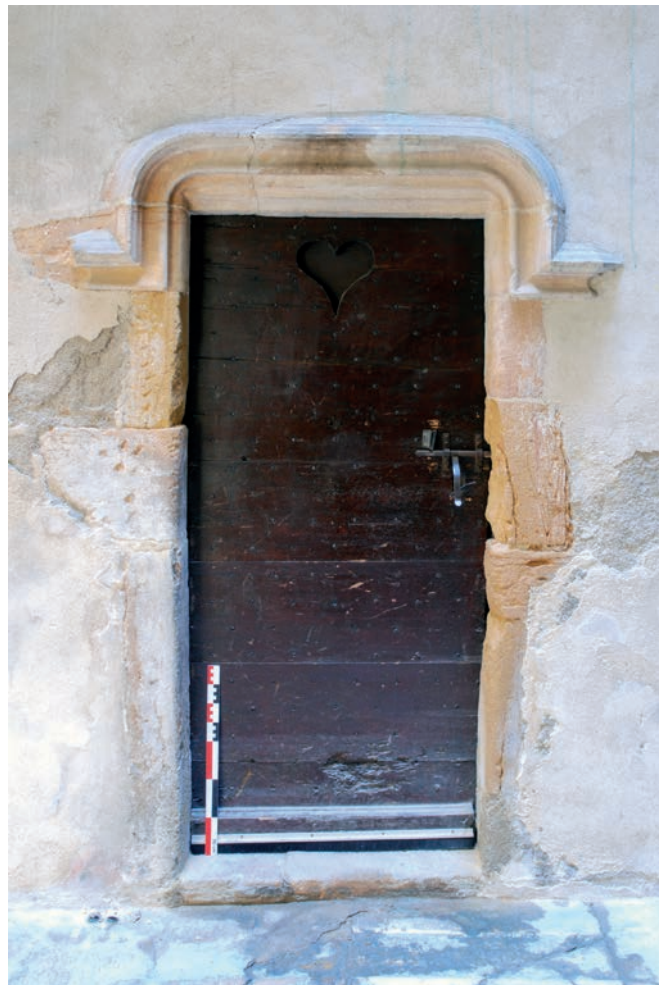
Fig. 41

- Figure 41** : Mur sur cour (UM8), parement extérieur sud, porte (B61), vue du sud.
- Figure 42** : Bâtiment nord, mur sud (UM8), fenêtre à coussiège, vue du nord.

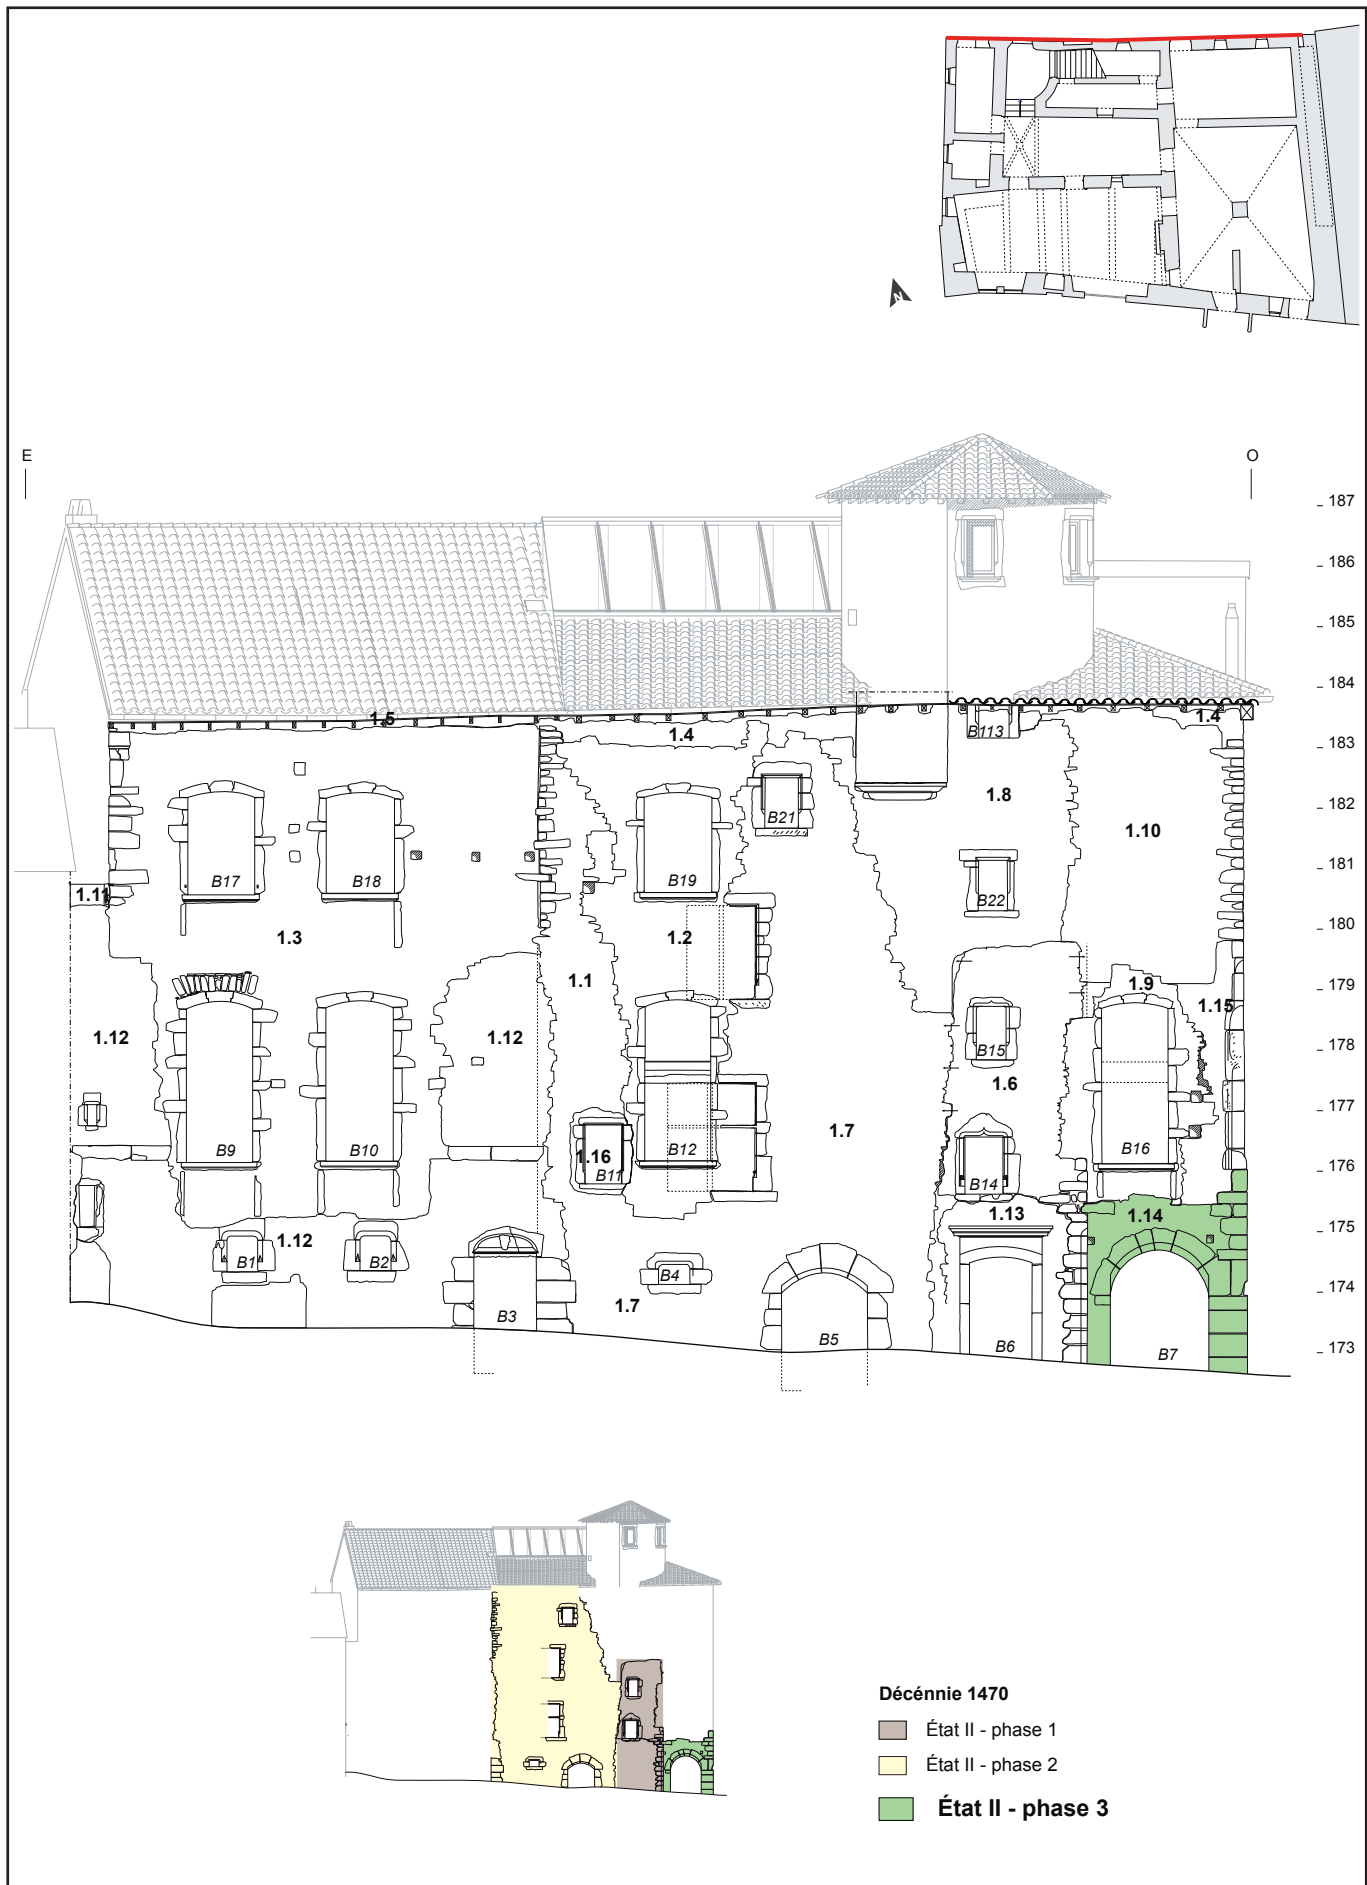
Figure 43 : Mur nord sur rue (UM1), parement nord (UC1.14), état II, phase 3 - (éch. : 1/125).

- Figure 43** : Mur nord sur rue (UM1), parement nord (UC1.14), **état II, phase 3** - (éch. : 1/125).
- Figure 44** : Mur ouest sur rue (UM2), parement ouest (UC2.14, 2.16), **état II, phase 3** - (éch. : 1/125).

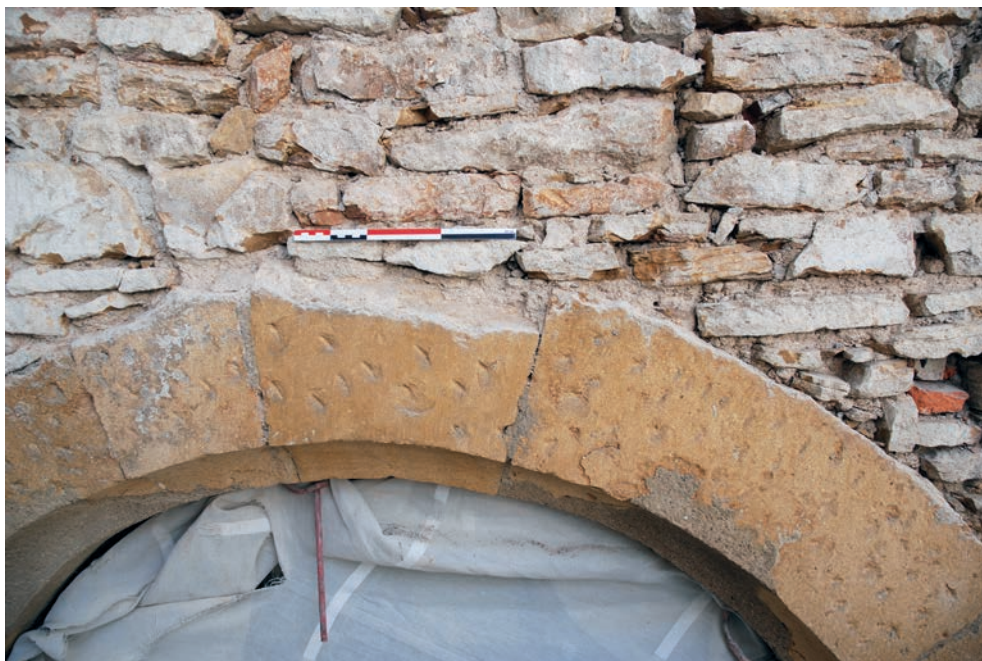
Fig. 46

- Figure 45** : Mur ouest sur rue (UM2), chaîne d'angle (UC2.14) située à l'angle de la rue du Gouvernement et de la rue du Port, vue de l'ouest.
- Figure 46** : Mur nord sur rue (UM1), parement nord (UC1.14), baie 7, arc en plein-cintre, vue du nord.

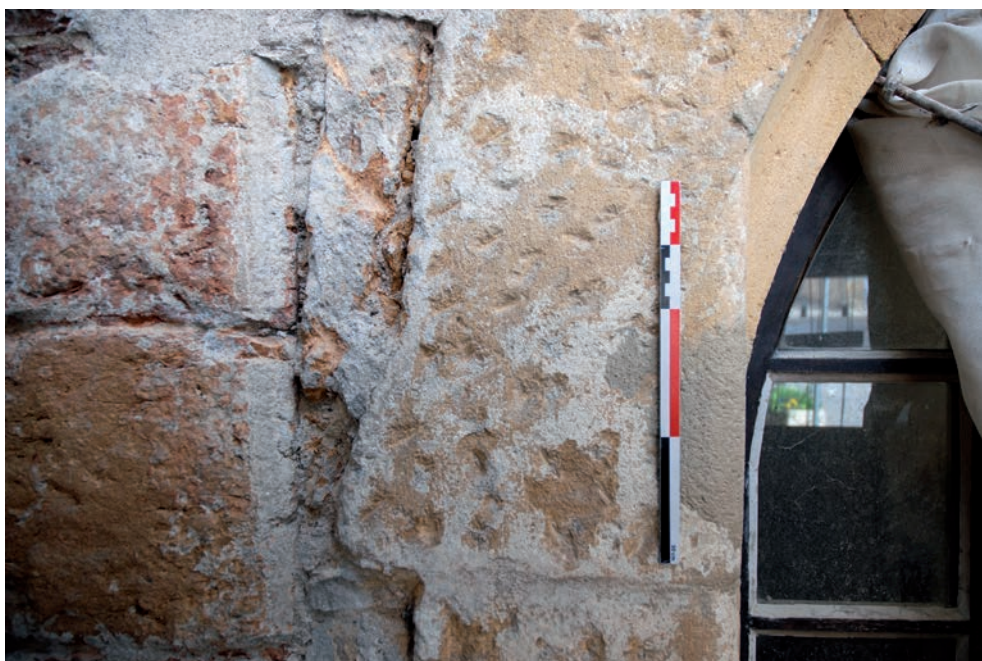
Fig. 47

- Figure 47** : Mur nord sur rue (UM1), parement nord (UC1.14), baie 7, sommier, vue du nord.
- Figure 48** : Mur intérieur (UM7), parement ouest de la tour d'escalier (UC7. 8), **état II, phase 3** - (éch. : 1/100).

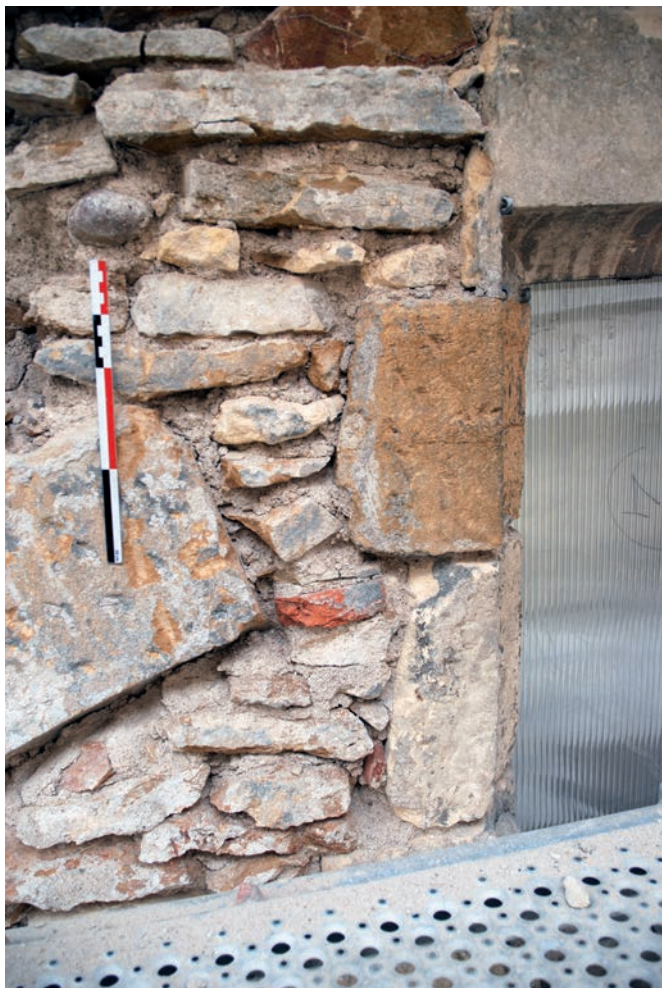
Fig. 56

- Figure 56** : Mur ouest sur rue (UM2), parement ouest, fenêtre (B25) installée dans le bouchage (UC2.13) de l'arcade, vue de l'ouest.
- Figure 57** : Mur ouest sur rue (UM2), parement ouest, fenêtre à croisée (B116, UC 2.8), vue du sud-ouest.

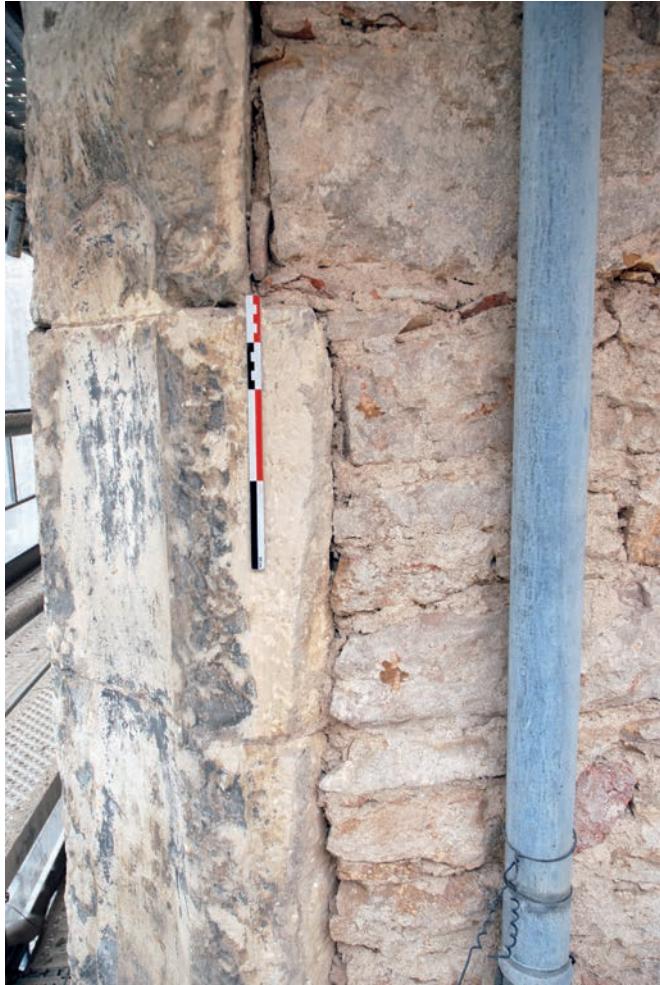
Fig. 58

- Figure 58** : Mur ouest sur rue (UM2), parement ouest, chaîne d'angle et sa niche (UC2.8) située à l'angle de la rue du Gouvernement et de la rue du Port, vue de l'ouest.

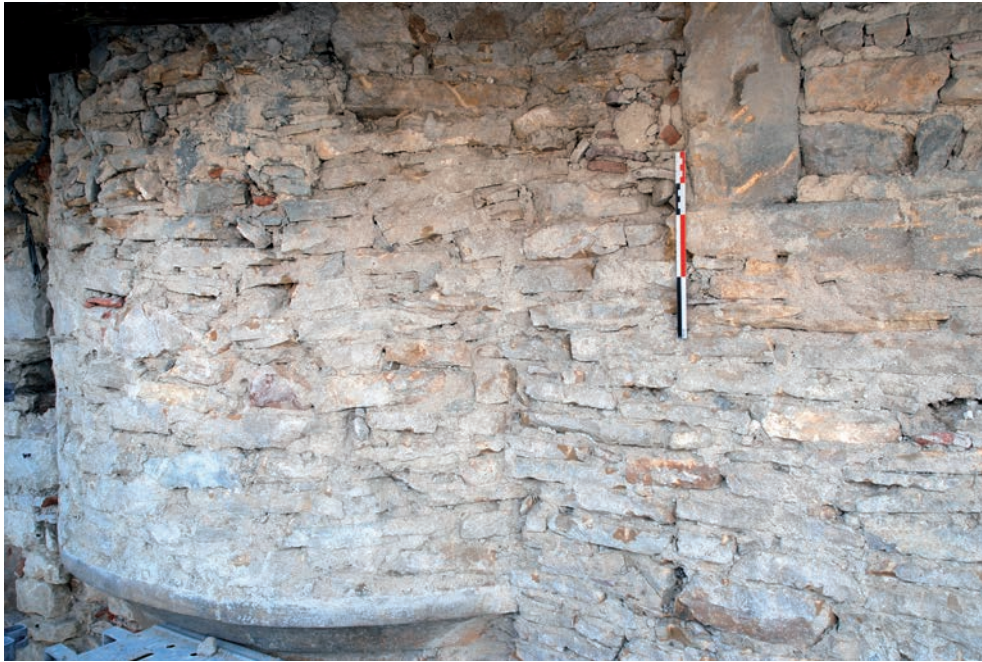
Fig. 63

Figure 63 : Mur nord sur rue (UM1), belvédère, parement extérieur, vue du nord-ouest.

les maçons ont également bâti le belvédère et sa tourelle d'escalier demi-hors-œuvre (**fig. 63 et 64**). Seule la reprise au ciment (UC1.4, 1.9) du scellement des chevrons au sommet du mur nord crée une rupture dans cette construction. De même, la charpente d'enrayure en sapin et sa couverture en tuiles canal sont récentes.

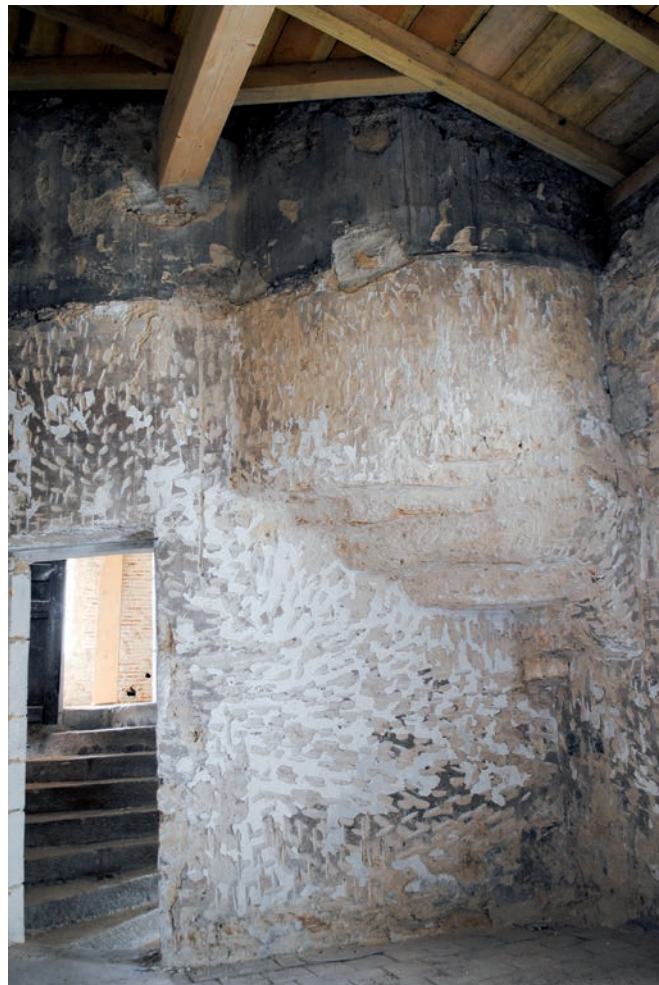
Fig. 64

Figure 64 : Bâtiment nord, niveau 4, belvédère et tour d'escalier (UM6), parement intérieur est, vue de l'est.

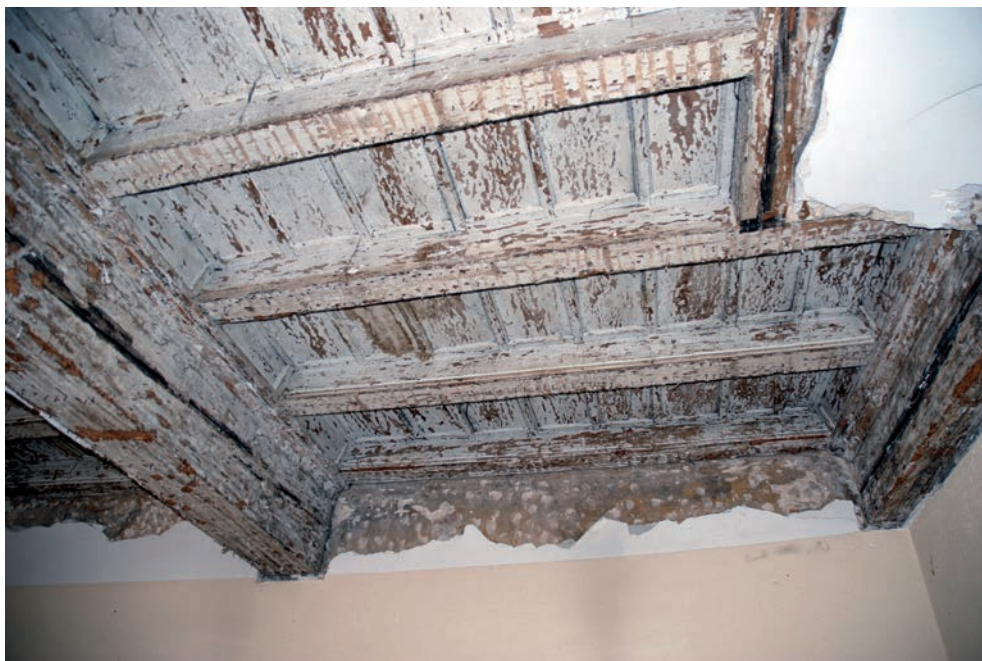
Fig. 70

Figure 70 : Bâtiment sud, niveau 1, salle R1, plancher, vue du sud.

Si les solives et les pièces complémentaires installées sur les poutres des deux planchers sont identiques, celui de l'étage se différencie par la présence de moulures (fig. 70 et 74). Le profil des poutres comprend une mouluration de deux tores encadrant deux gorges, celui des solives se compose de deux tores à listel. La présence de ce décor au second niveau du bâtiment est probablement à mettre en lien avec l'étage noble de la maison, où se trouvaient les salles de réception. Cependant, au rez-de-chaussée, l'étude de la structure a mis en évidence que les deux premières solives nord avaient, contrairement à toutes les autres, une mouluration. Comme à l'étage, la première est ornée sur ses arêtes inférieures, d'un tore à listel tandis que sur la seconde les moulures sont restées inachevées. En effet, seules les joues des solives ont été moulurées au rabot alors que la sous face a été laissée brute. Ce constat suggère que ces deux solives sont certainement un surplus du lot préparé (avec moulure) pour l'étage et réemployé au rez-de-chaussée.

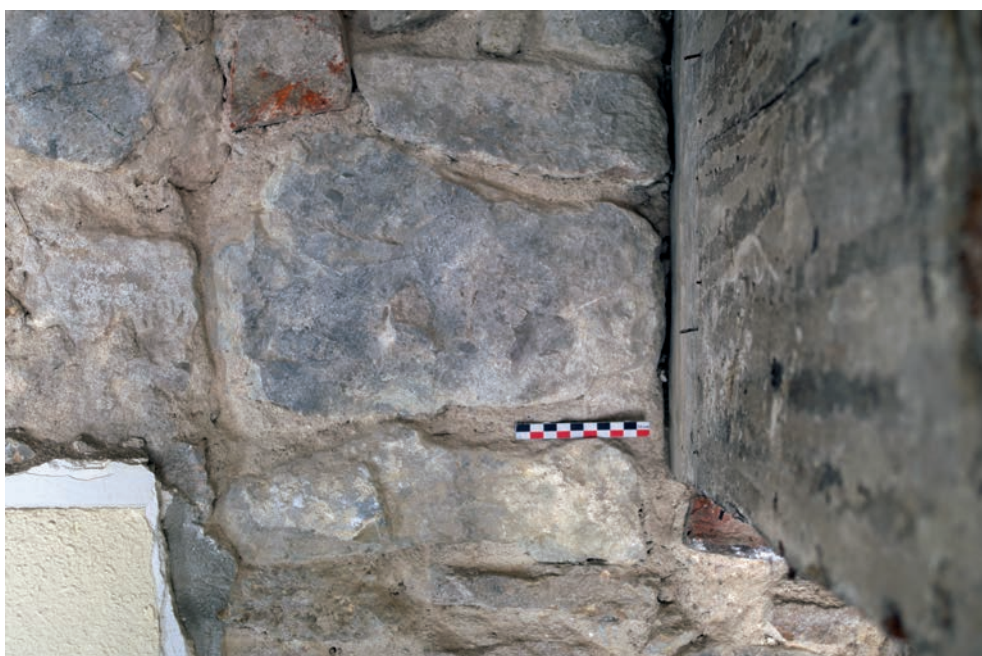
Fig. 71

Figure 71 : Bâtiment sud, niveau 1, salle R1, plancher, scellement d'une poutre dans le mur nord (UM11), vue du sud.

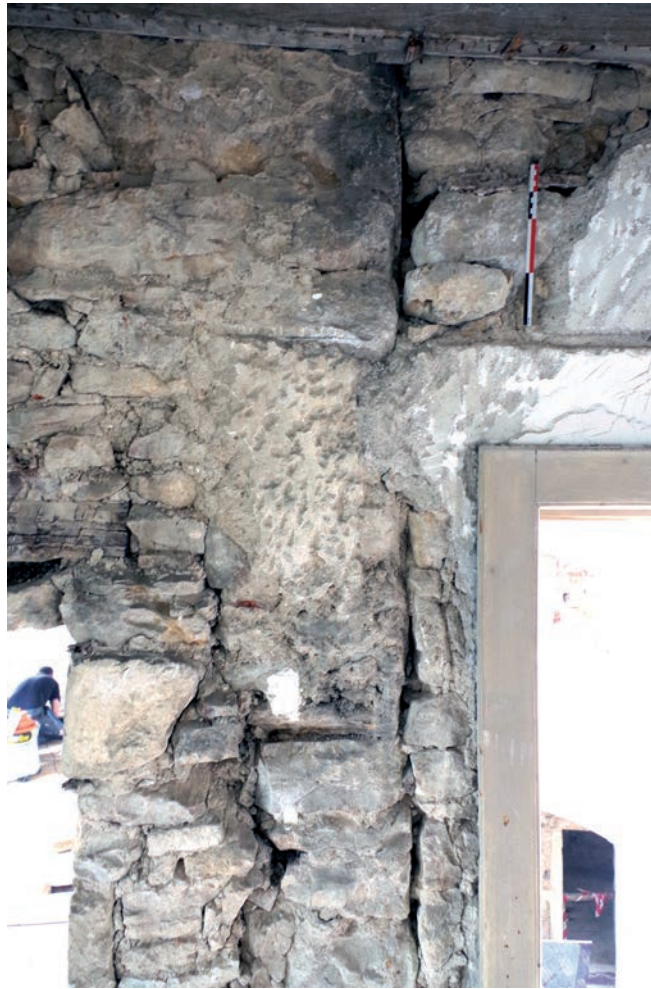
Fig. 73

Figure 73 : Mur (UM10), parement intérieur est, chaîne d'angle, (UC10.1, 10.2.), vue de l'est.
