Trevoux. Maison des Sires de Villars - Hôtel de Pierre et Anne de Bourbon

Rapport d'Opération d'Archéologie Préventive

Maison des Sires de Villars - Hôtel de Pierre et Anne de Bourbon

TREVOUX « Maison des sires de Villars »

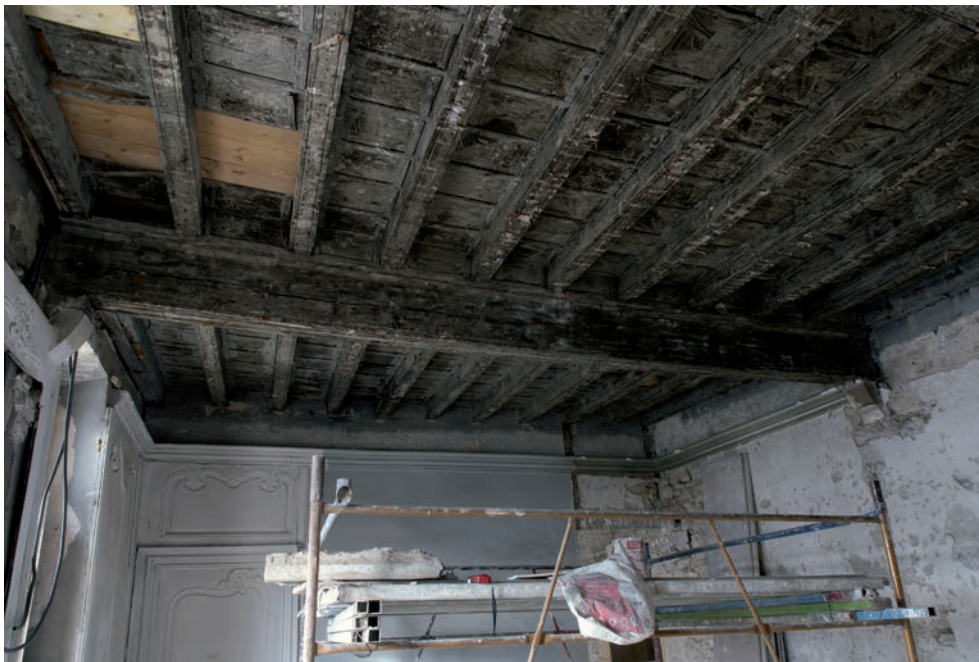
Fig. 74

Figure 74 : Bâtiment sud, salle I-1B, niveau 2, plancher, vue de l'est.

Bien entendu, cet ajout de pièces complémentaires s'observe aussi sur les deux planchers conservés dans le bâtiment sud mais ici, dans les grandes salles de la maison du XV^e siècle, le tâche des charpentiers a été plus important. Le travail de second-œuvre a, en effet, tout d'abord consisté à répartir le solivage selon des écartements réguliers (env. 35 cm), sur les poutres mises en place avec le gros-œuvre (**fig. 70, 74 et 88**). La superposition de deux rangs de pièces se justifie ici pour réaliser un ouvrage plus solide dans la mesure où l'espace à couvrir est plus grand (jusqu'à 5,20 m de large). Les solives (14,3 par 12 cm) ne portent pas directement sur les poutres mais par l'intermédiaire de corps de moulure (cimaises) fixés sur le dessus avec de puissants clous. Elles reçoivent le même type de pièces complémentaires que les planchers à simple solivage observés dans les bâtiments nord et ouest sauf que le dispositif est plus élaboré. Les charpentiers ont tout d'abord fermé les espaces vides créés par la superposition des poutres et des solives au moyen de petites planches appelées closoirs. Ces derniers d'une épaisseur d'environ 3 cm sont installés légèrement inclinés (70°), entre les solives et les corps de moulure cloués sur les poutres. Ils tiennent en place grâce à des encoches entaillées dans la joue des solives. Le sondage réalisé par-dessus la structure a permis de mettre en évidence un tracé réalisé sur les solives à partir d'un cordeau imprégné d'une poudre colorée (**fig. 89**). Ce repère permettait aux charpentiers d'aligner les encoches des closoirs selon un axe commun. Pour positionner les couvre-joints à la jonction des ais d'entrevous se sont des griffures qui ont pu ponctuellement servir de repère. Le dispositif de couvre-joint a été complété par des contre-couvre-joints cloués sous les ais d'entrevous et sur les closoirs (**fig. 88 et 90**). Ces baguettes, disposés en retour d'équerre des couvre-joints et parallèlement aux solives, n'obtiennent aucun raccord. Elles masquent les deux arrêtes supérieures des solives, souvent irrégulières, car imparfaitement équarries. Elles ont surtout une fonction décorative, celles de créer un jeu de carrés, comme une multitude de petits caissons (**fig. 74**). L'étude a aussi révélé que les

Si les solives et les pièces complémentaires installées sur les poutres des deux planchers sont identiques, celui de l'étage se différencie par la présence de moulures (fig. 70 et 74). Le profil des poutres comprend une mouluration de deux tores encadrant deux gorges, celui des solives se compose de deux tores à listel. La présence de ce décor au second niveau du bâtiment est probablement à mettre en lien avec l'étage noble de la maison, où se trouvaient les salles de réception. Cependant, au rez-de-chaussée, l'étude de la structure a mis en évidence que les deux premières solives nord avaient, contrairement à toutes les autres, une mouluration. Comme à l'étage, la première est ornée sur ses arêtes inférieures, d'un tore à listel tandis que sur la seconde les moulures sont restées inachevées. En effet, seules les joues des solives ont été moulurées au rabot alors que la sous face a été laissée brute. Ce constat suggère que ces deux solives sont certainement un surplus du lot préparé (avec moulure) pour l'étage et réemployé au rez-de-chaussée.

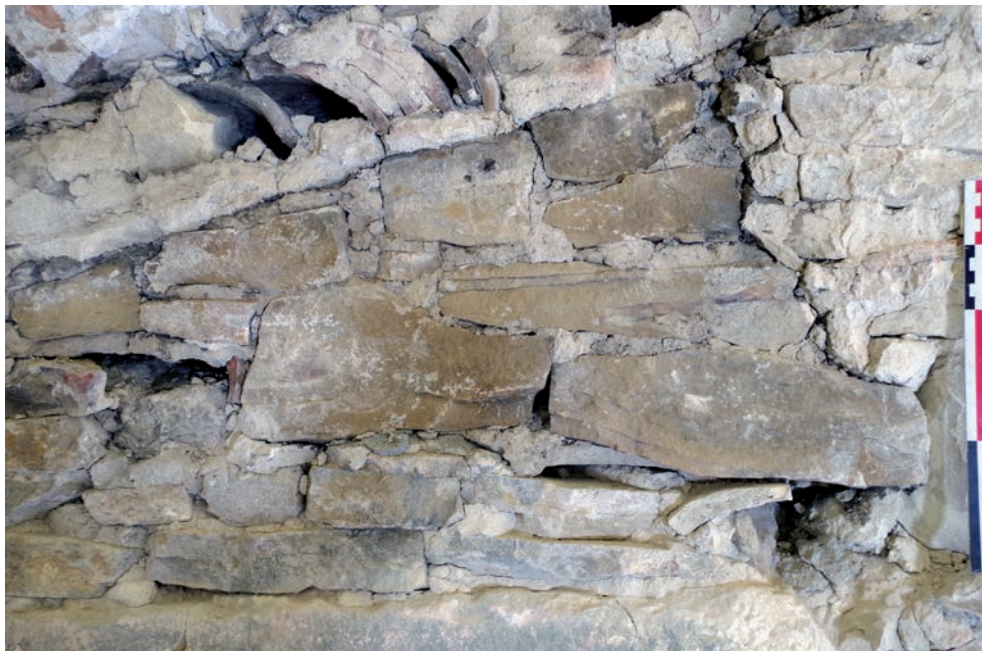
Fig. 76

Figure 76 : Mur (UM10), parement intérieur est, vestige du mur-pignon (UC10.14), vue de l'est.

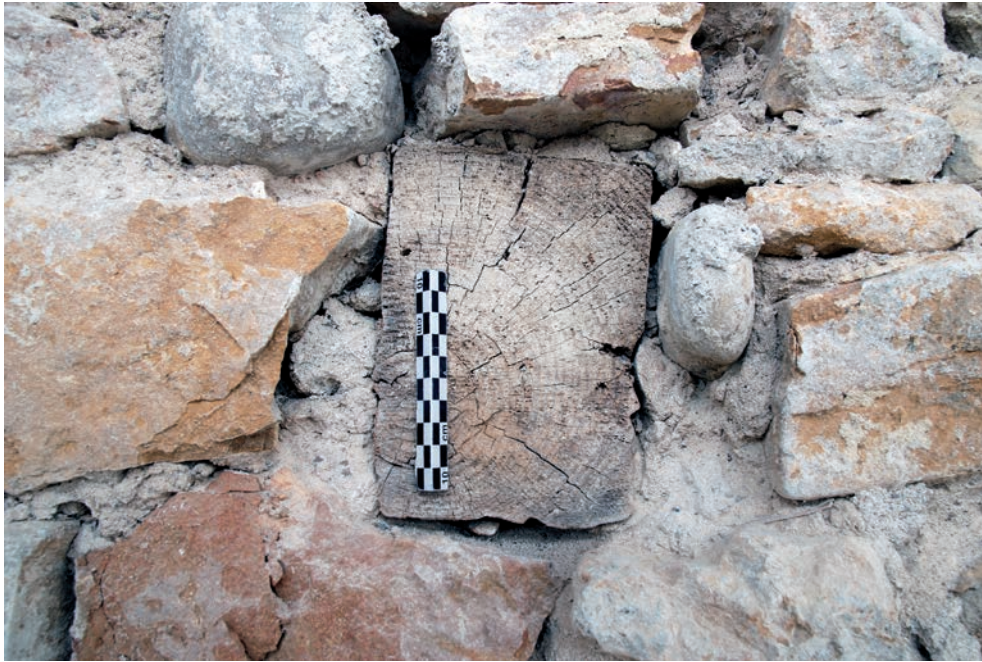
Fig. 79

Figure 79 : Mur ouest sur rue (UM2), mur ouest parement extérieur (UC2.7), solive traversant la maçonnerie, vue de l'ouest.

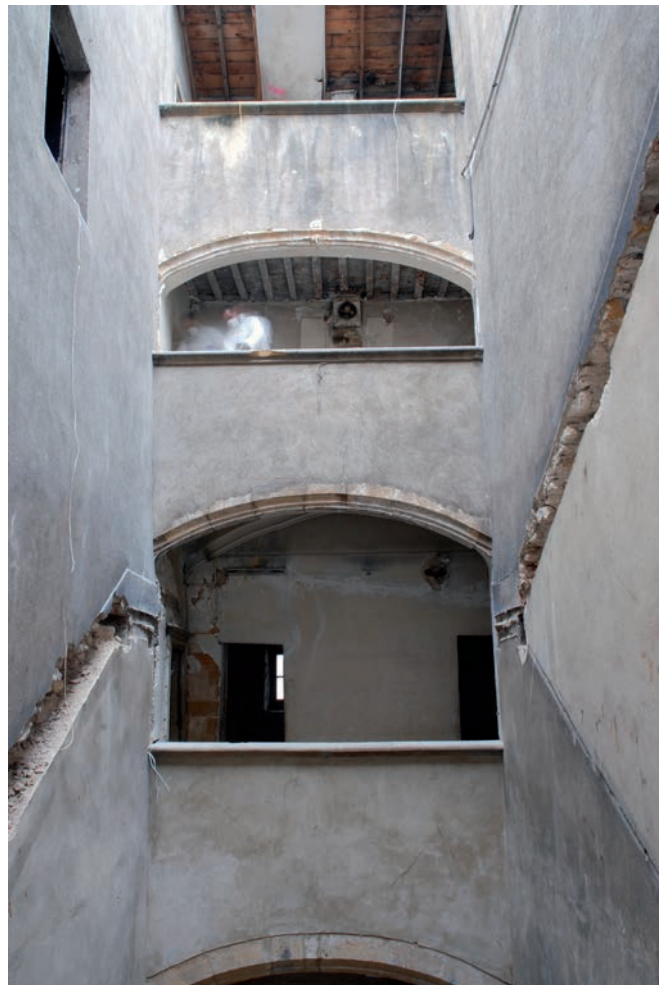
Fig. 80

Figure 80 : Galeries de circulation disposée entre la tour d'escalier et le corps de bâtiment sud, vue de l'est.

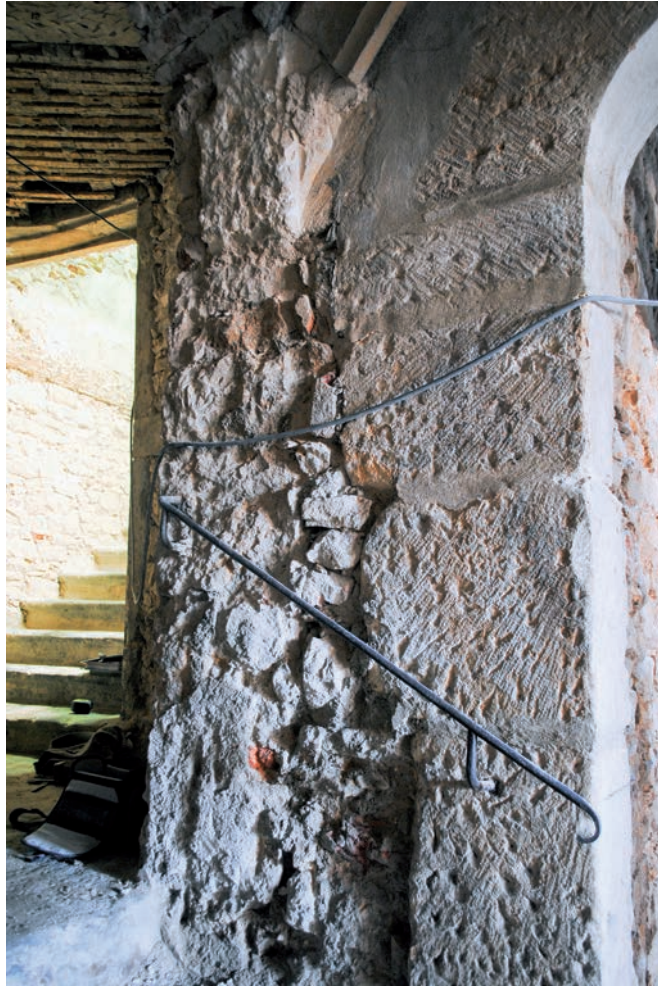
Fig. 84

Figure 84 : Tour d'escalier, niveau 1, piédroit implanté pour supporter le voûte de la galerie, vue du sud-ouest.

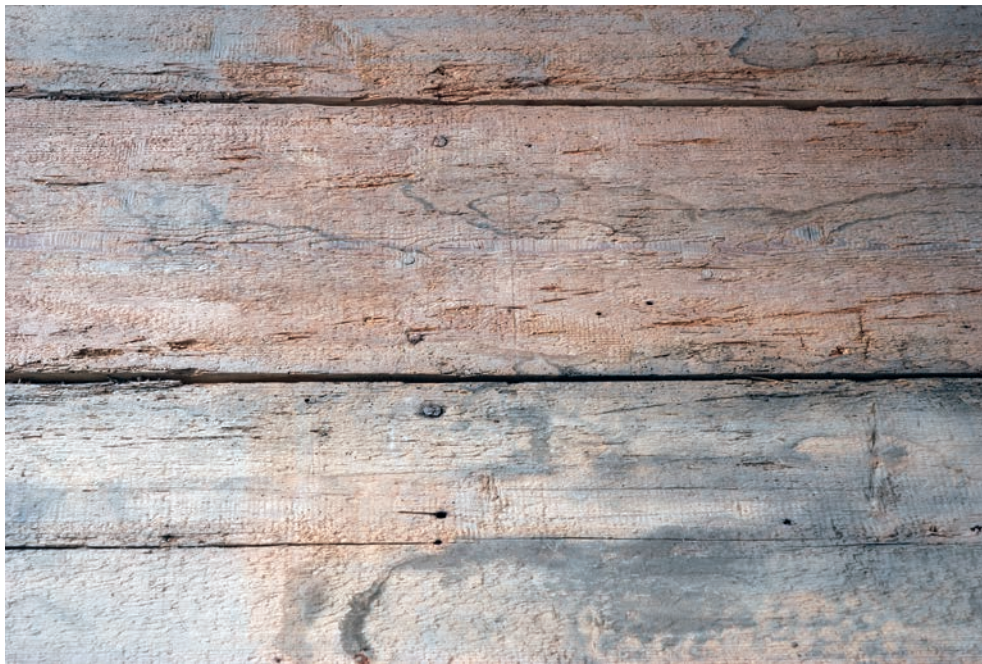
Fig. 92

- Figure 92** : Bâtiment sud, corps de bâtiment sud, salle I-1B, plancher, traces d'une lame de scie hydraulique, vue d'ensemble
- Figure 93** : Bâtiment sud, corps de bâtiment sud, salle I-1B, plancher, traces d'une lame de scie hydraulique, détail.

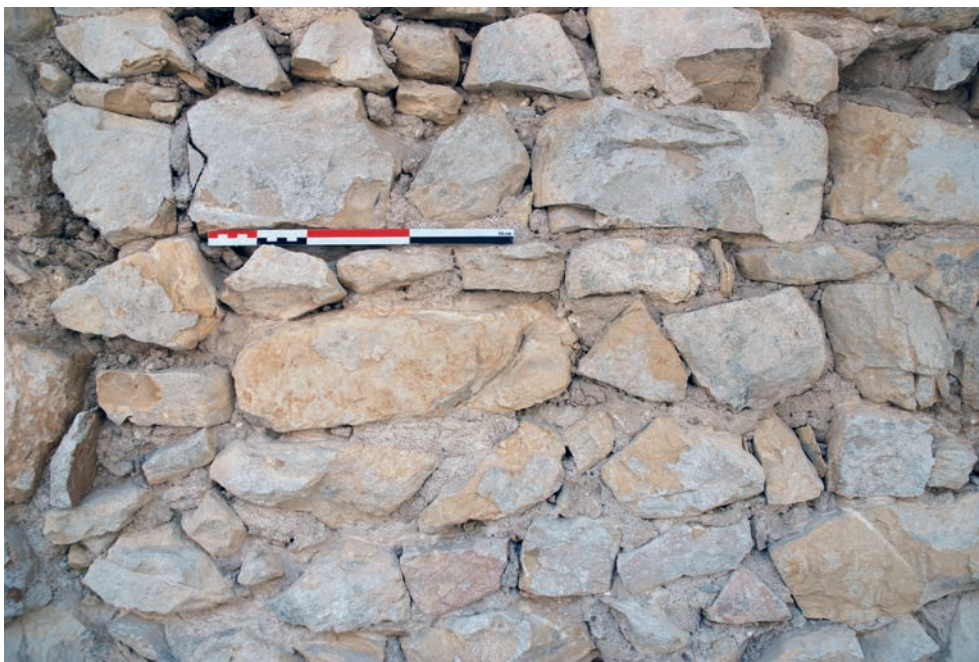
Fig. 96

- Figure 96** : Mur nord sur rue (UM1), parement extérieure nord (UC1.12), vue du nord.
- Figure 97** : Mur (UM10), niveau 1, parement intérieur est, retombée de la voûte de la salle (R2), vue de l'est

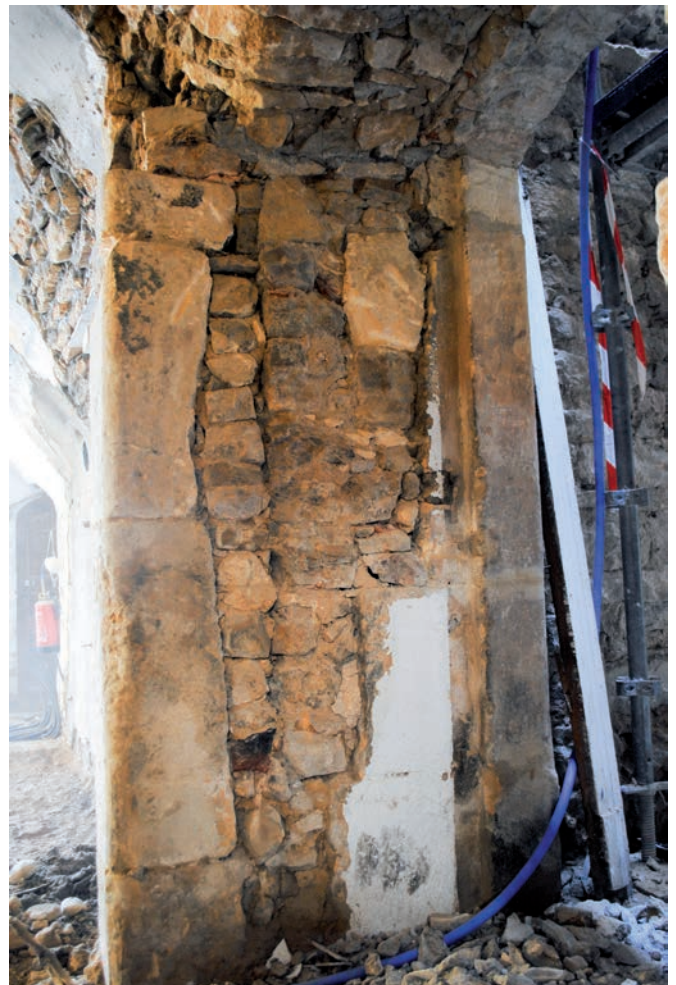
Fig. 98

- Figure 98** : Mur (UM10), niveau 1, parement intérieur est, retombée de la voûte de la salle (R2), mur doublé, vue du nord.
- Figure 99** : Bâtiment est, niveau 2, plancher de la salle (I-2), vue de l'est.

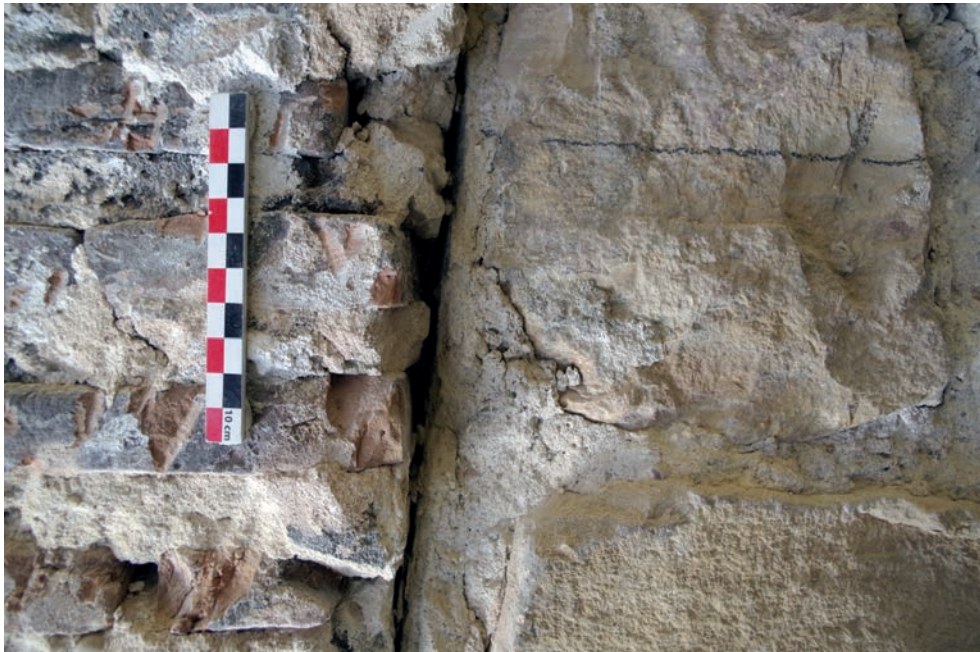
Fig. 104

- Figure 104** : Mur (UM10), parement intérieur est (UC 10.23), enduit de façade pris au piège, vue de l'est.
- Figure 105** : Mur (UM10), parement intérieur est, proposition de restitution des maçonneries et des charpentes (plancher, toit, pan de bois), **état III** - (éch. : 1/125).

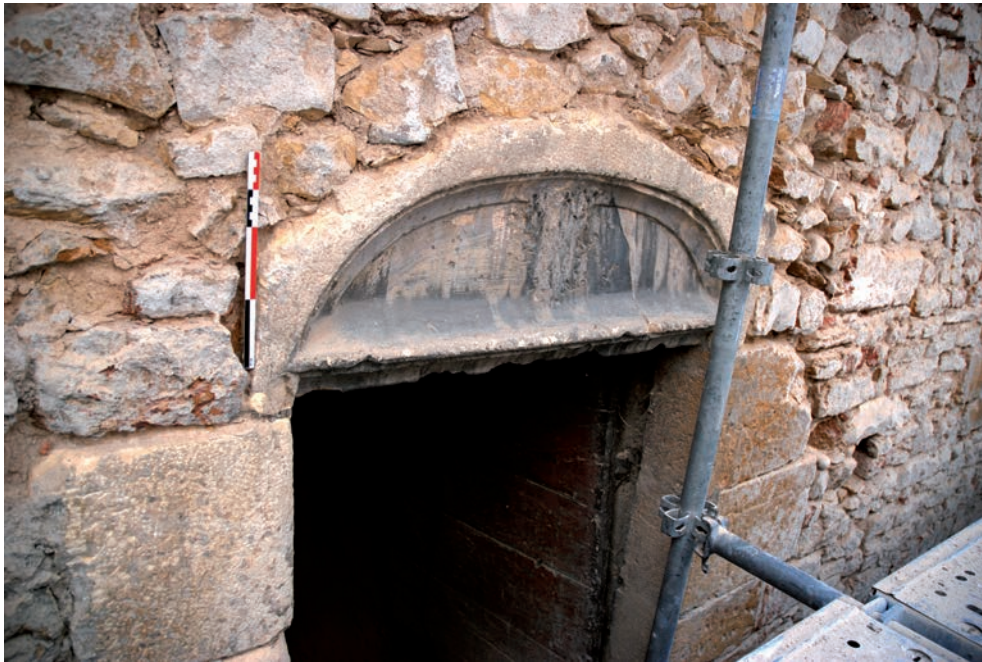
Fig. 106

- Figure 106** : Mur nord sur rue (UM1), parement extérieur nord (UC1.12), porte (B3), vue du nord.
- Figure 107** : Mur nord sur rue (UM1), parement intérieur sud (UC1.12), fenêtre (B2), éclairaient la salle voûtée (R3), vue de l'est.

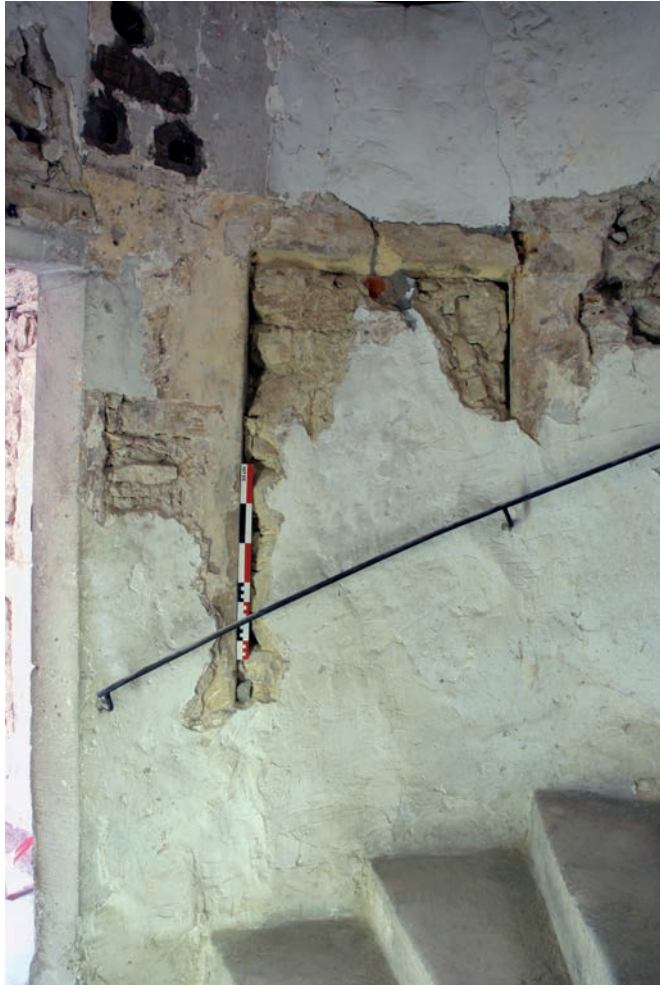
Fig. 108

- Figure 108** : Mur nord sur rue (UM1), parement extérieur nord (UC1.12), fenêtre (B2), éclairaient la salle voûtée (R3), vue de l'est.
- Figure 109** : Mur (UM10), niveau 1, parement ouest, porte (B71), aménagée entre la grande salle voûtée (R2) et celle de l'ancien bâtiment sous plafond (R1), vue de l'ouest.

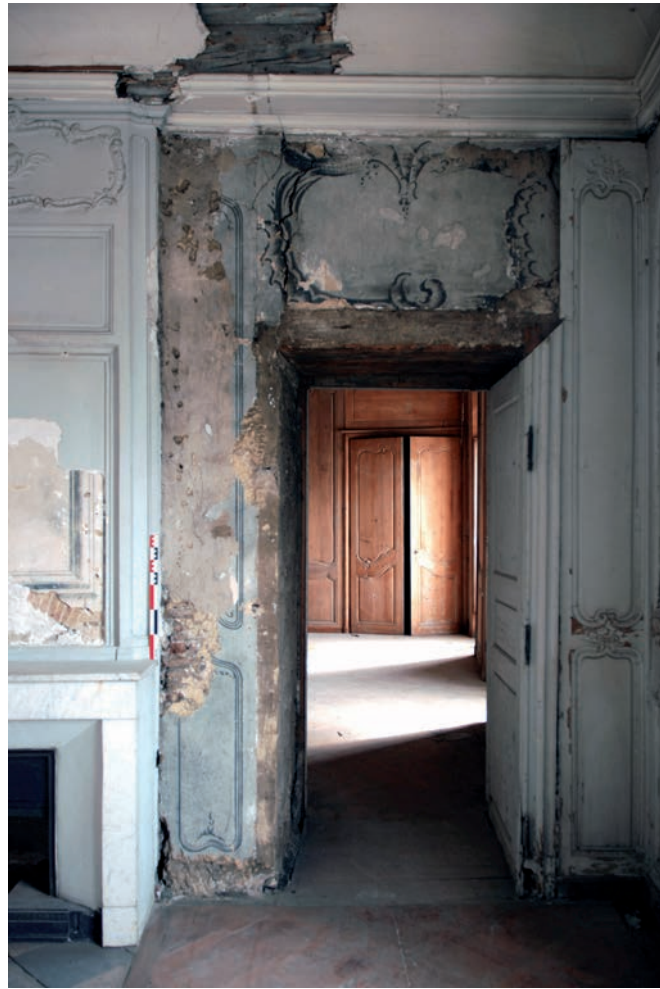
Fig. 111

- Figure 110** : Mur (UM10), niveaux 3 et 4, parement intérieur est, **état IV**- (éch. : 1/125).
- Figure 111** : Mur (UM10), niveau 2, parement intérieur, salle I-1-B, motifs peints en grisailles évoquant des lambris (esquisse), vue de l'ouest.

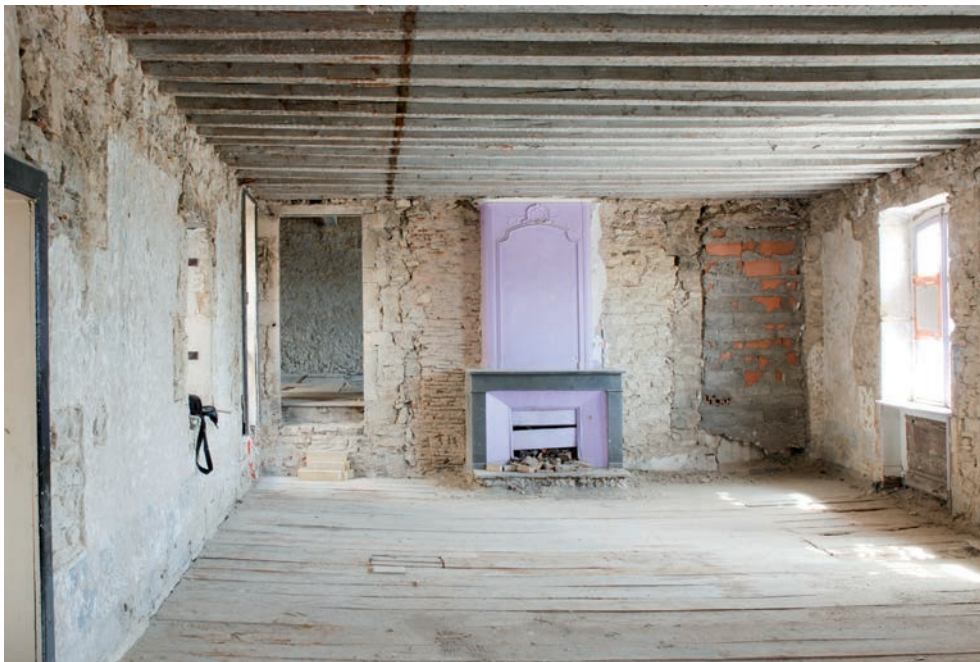
Fig. 112

- Figure 112** : Bâtiment sud, niveau 3, salle II-1, plancher et cheminée, vue de l'ouest.

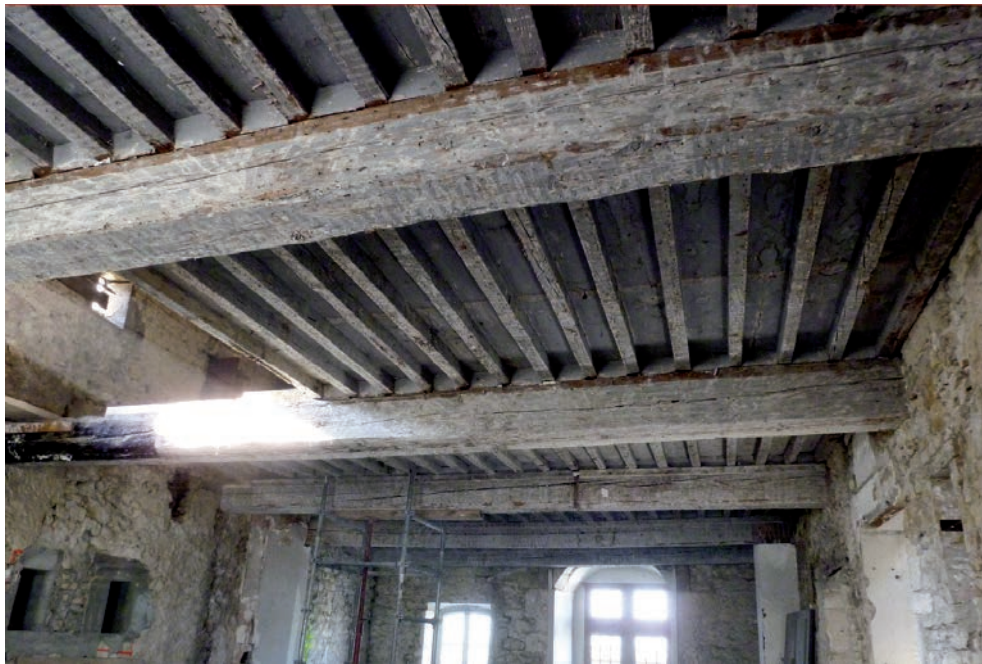
Fig. 114

Figure 114 : Bâtiment est, niveau 3, salle II-2, plancher, vue du nord.

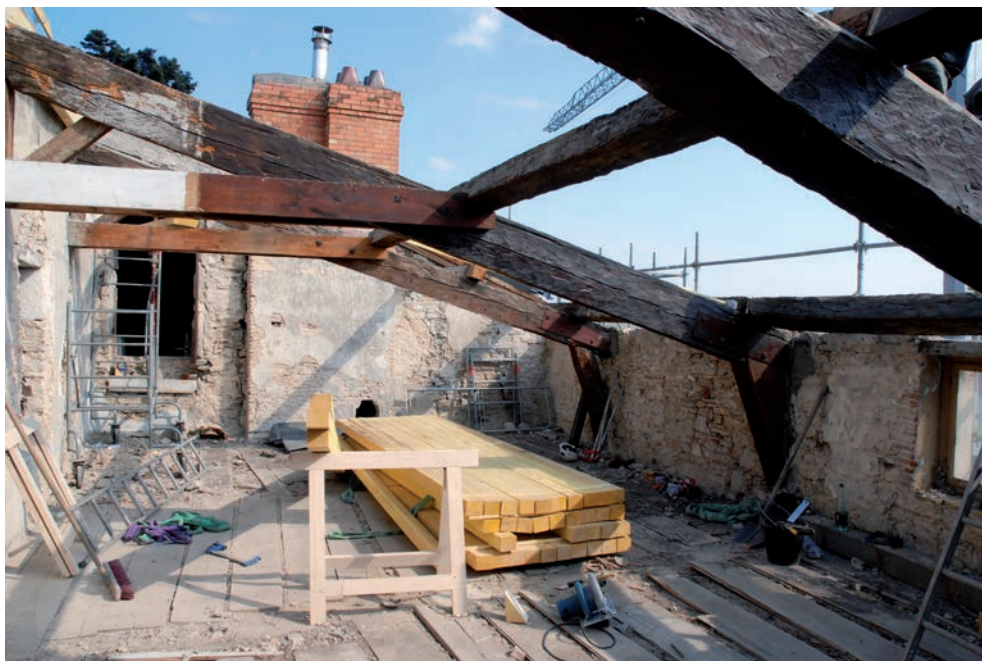
Fig. 115

Figure 115 : Bâtiment sud, niveau 4, salle III-1, charpente de toit, vue de l'ouest.

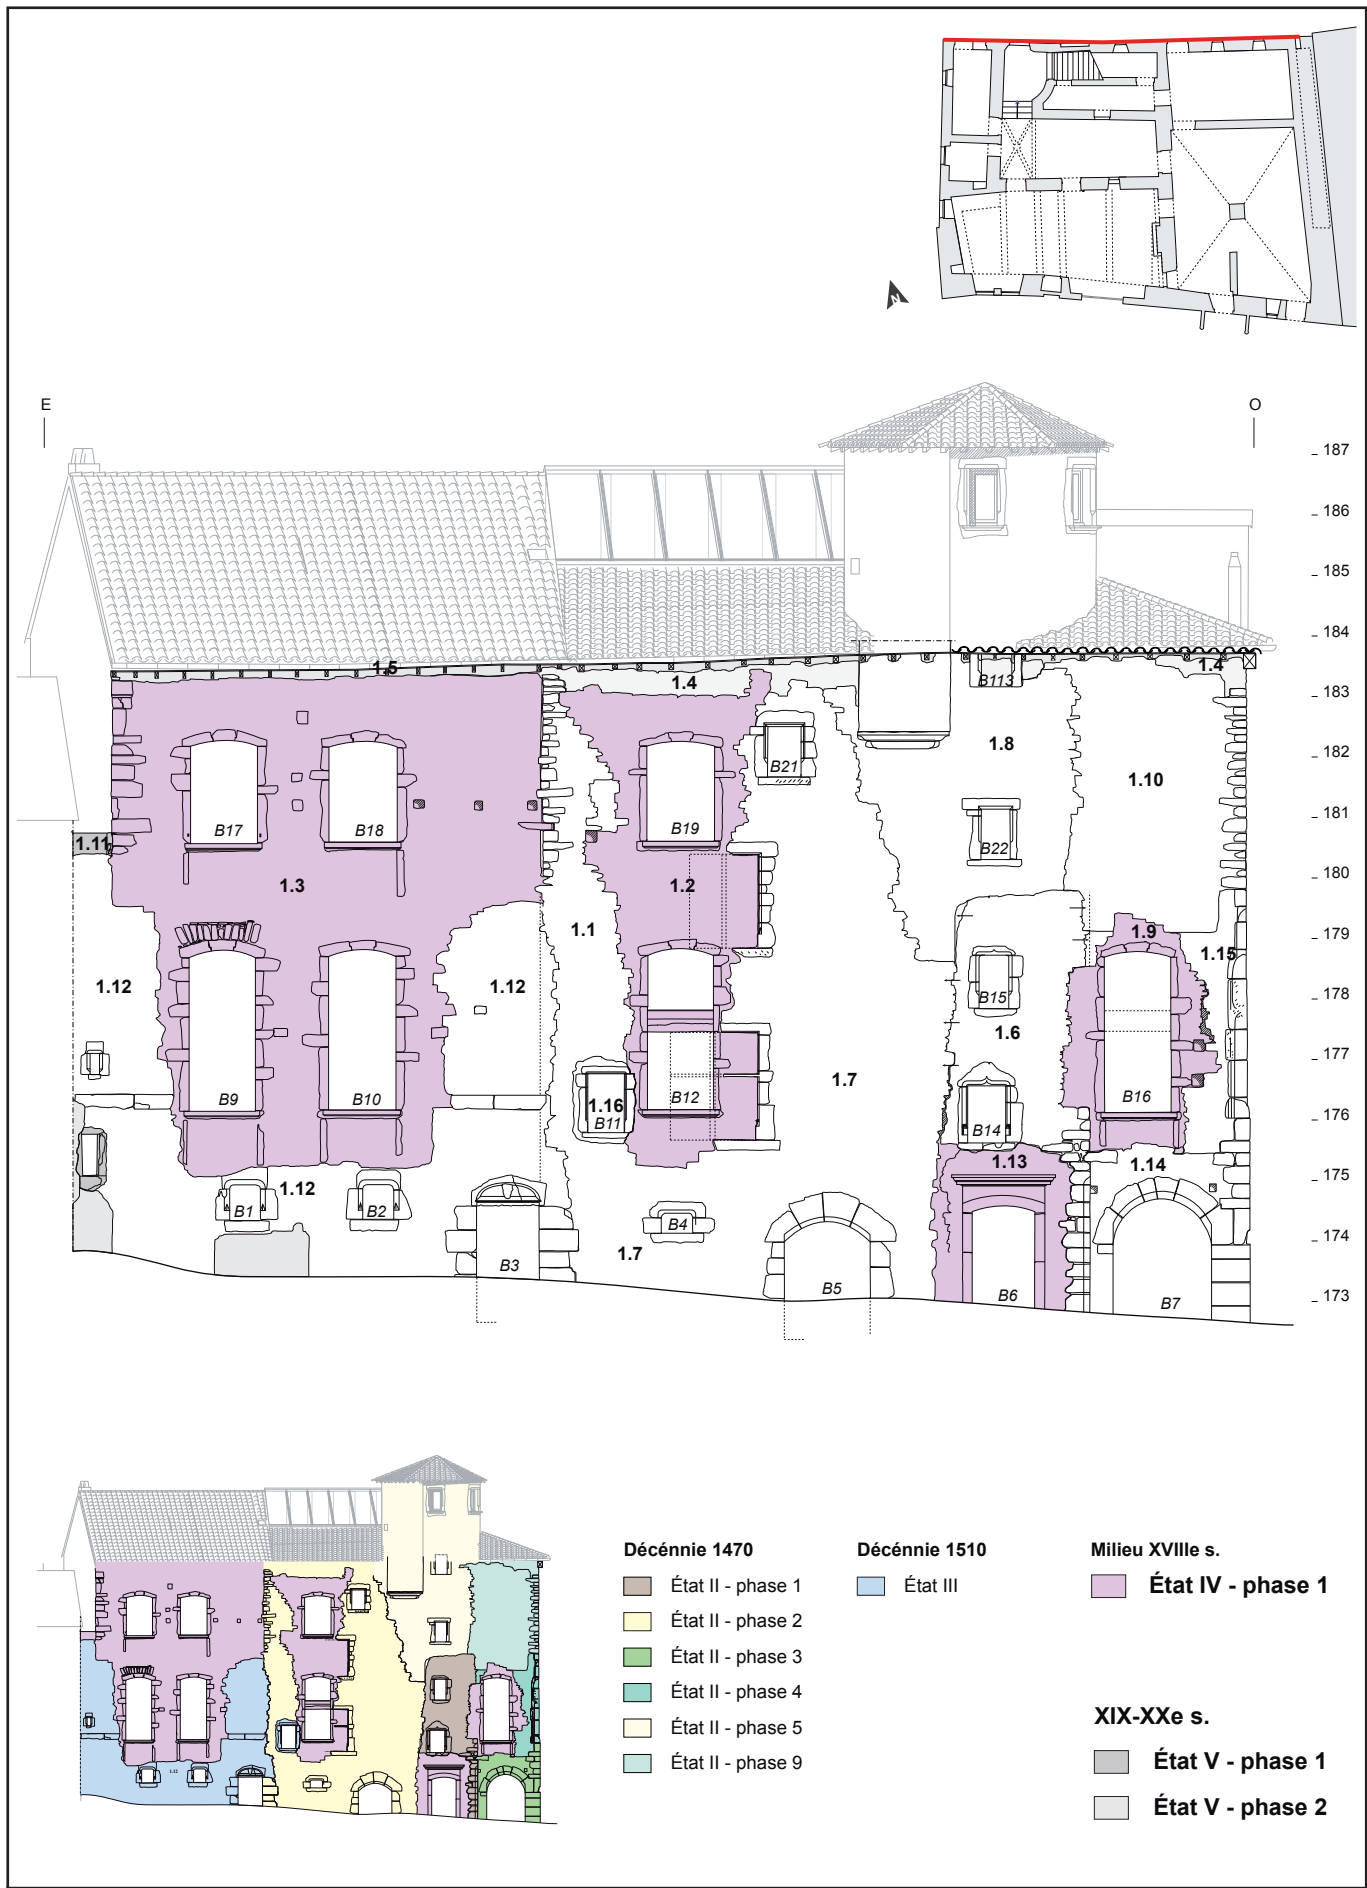
Figure 116 : Mur nord sur rue, parement extérieur nord (UC1.2, 1.3, 1.9, 1.13), état IV - (éch. : 1/125).

Figure 116 : Mur nord sur rue, parement extérieur nord (UC1.2, 1.3, 1.9, 1.13), **état IV** - (éch. : 1/125).

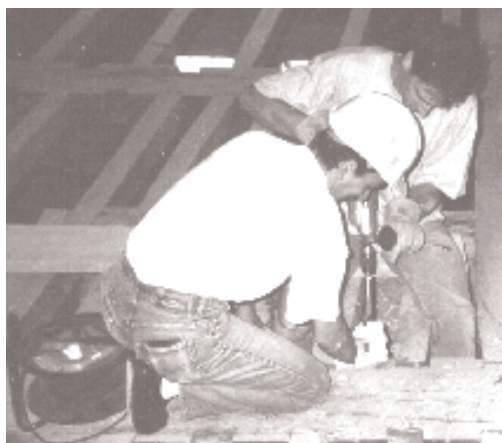
Photo 1 (Lavrier) : Prélèvement à la tarière électrique

Dans des structures détruites, les prélèvements sont effectués par tronçonnage. Dans une charpente en place, des carottes sont extraites à l'aide d'une tarière électrique (Photo 1). Le dommage occasionné reste limité à un orifice de la taille d'un trou de cheville. Les contraintes mécaniques de la poutre ne sont pas modifiées. L'aspect esthétique peut toutefois nécessiter de reboucher le trou, mais cette opération doit respecter certaines contraintes. Les échantillons sont surfacés pour faciliter la mesure des largeurs de cernes (Photo 4). Pour le mobilier, des techniques spécifiques sont utilisées.

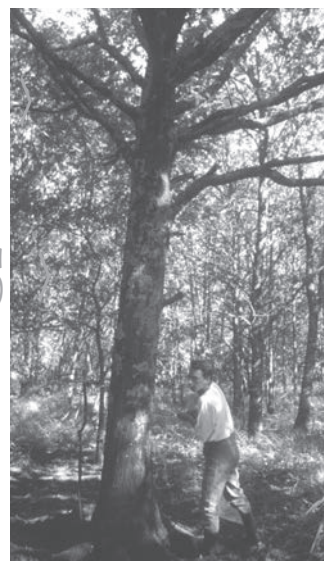
Photo 2 : Prélèvement d'un arbre vivant

L'analyse porte sur la croissance radiale des arbres utilisés (Photo 2). La datation se rapporte donc à leur abattage et non pas directement à leur mise en oeuvre. Les décalages observés entre abattage et emploi restent minimes et permettent parfois de nourrir des hypothèses quant au mode d'approvisionnement du chantier (Hoffsummer, 1989; Wrobel *et al.*, 1993).

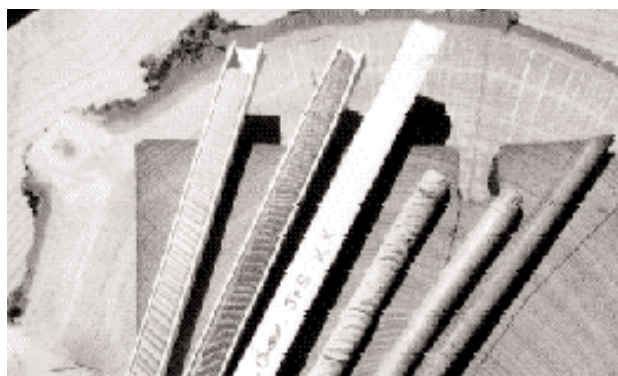
Photo 4 : préparation des échantillons

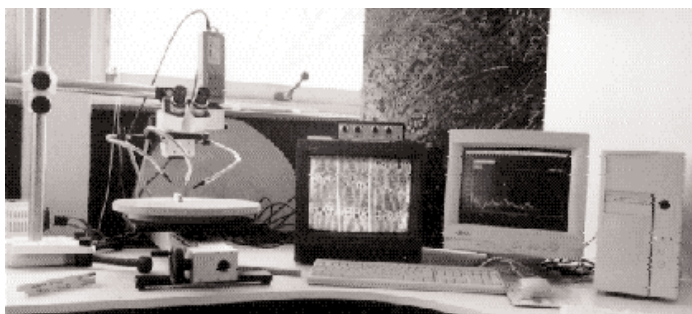
Photo 6 : chaîne d'acquisition des données

Les largeurs de cernes sont mesurées en centième de millimètre à l'aide d'un système optique et informatique, puis les séries sont transformées sous forme de graphiques en fonction du temps (Photo 5 et 6).

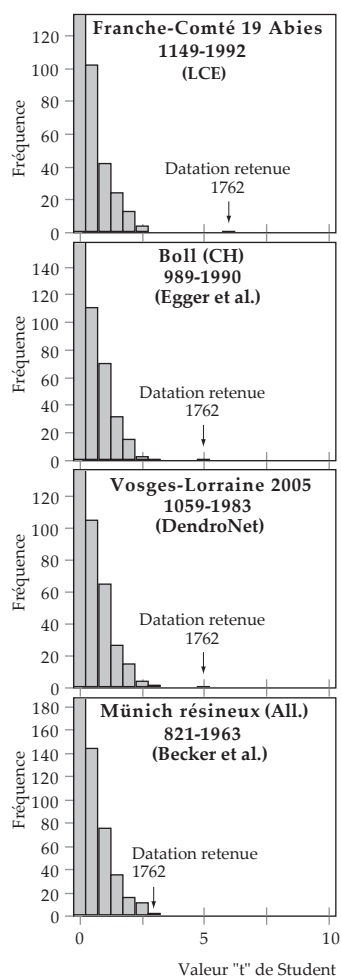
Figure 7 : Résultats de datation de la chronologie moyenne TrévouxMSV.M2 sur les références de sapins.

Des valeurs « t » élevées sont obtenues sur les 3 mêmes références : Boll, Franche-Comté, Vosges (figure 7).

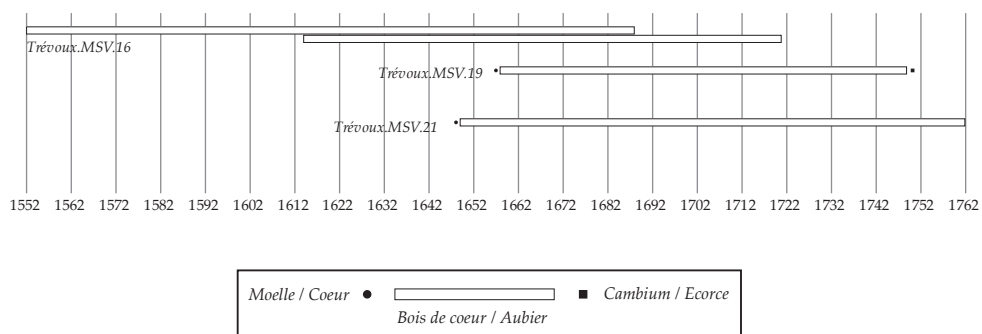
Figure 9 : Bloc-diagramme présentant les dates d'abattages des arbres par structure - Phase de réfection moderne.

Cette étape consiste à observer l'anatomie du dernier cerne conservé sur chaque échantillon (bois de coeur, aubier incomplet et dernier cerne d'aubier sous l'écorce) et d'en déduire la date d'abattage des arbres, pour chaque structure ou ensemble étudié (figures 8 et 9).

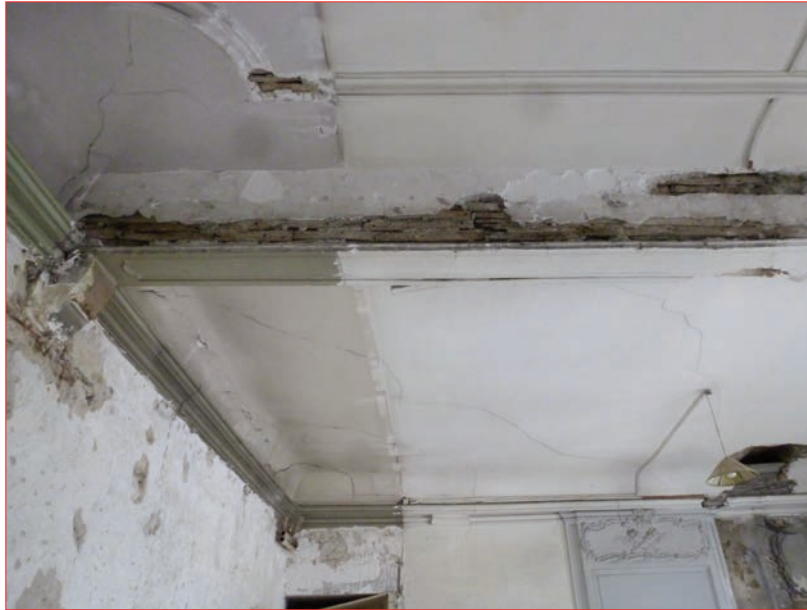
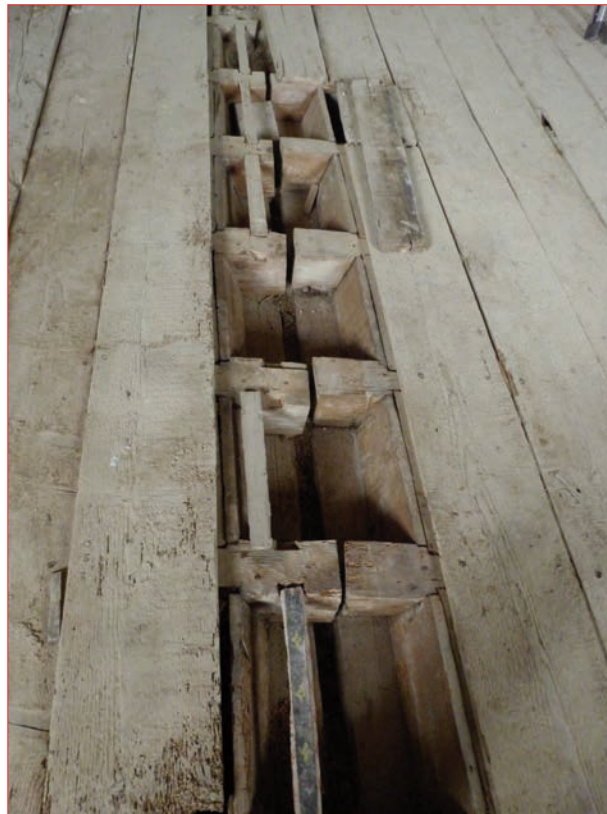
*Photo 1 (en haut) : Plafond 1er étage, aile sud, vue vers l'est.
Photo 2 (en bas) : Vue des abouts de solives avec les closoirs
depuis le second étage, plafond du premier étage, aile sud.*

Le plafond du premier étage comprend 2 poutres maîtresses et 2 poutres de rive en sapins blancs, orientées nord-sud et reposant sur des corbeaux. Elles sont recouvertes par un enduit en plâtre sur lattis (photo 1).

Lors des 2 interventions de mai et juin 2014, les solives ont pu être observées uniquement depuis le second étage. Le démontage partiel du plancher, à l'extrémité ouest de la salle, a mis en évidence les éléments suivants (photo 2) :

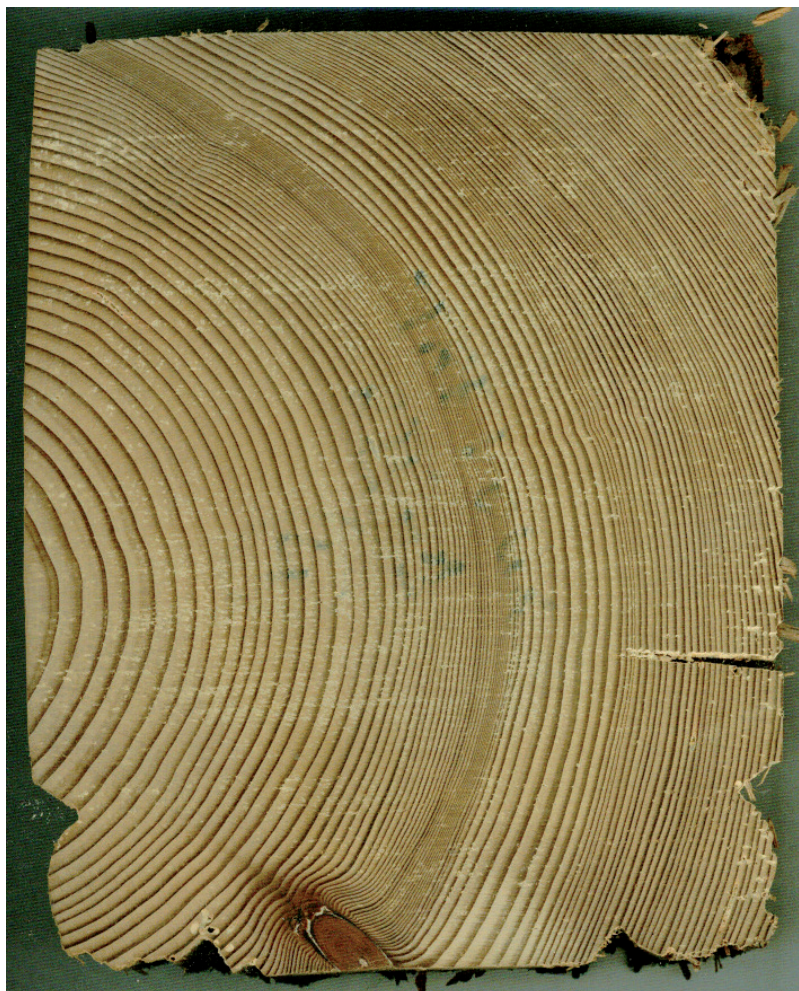
Photo 3 : Echantillon n° 4 de solive du plafond du premier étage de l'aile sud, avec ses tores à listel.

- 12 solives par travée, en sapins, moulurées dans les 2 angles inférieurs (tores à listel, le plus souvent réalisés dans le cœur de la bille, mais pas systématiquement, photo 3).

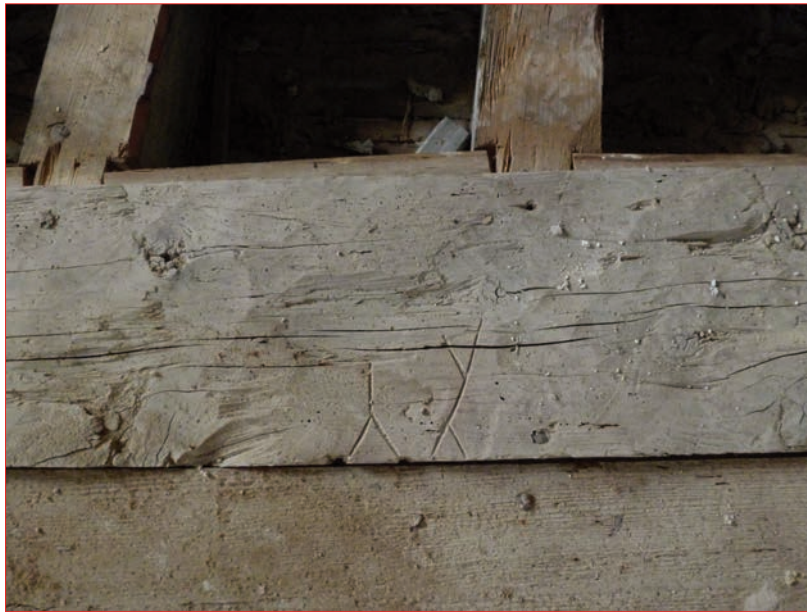
Photo 4 (en haut) : Planche taillée à la doloire, avec marquage. Plancher du seconde étage aile sud.

- Planches jointives, en sapins, débitées sur plot et non délignées au cœur, le plus souvent manuellement à la scie de long, voire mécaniquement pour certaines. En revanche, quelques planches montrent des cupules suggérant un équarrissage à la doloire sur tout le diamètre (photo 4).

- Marquages superficiels (à la rainette ?, photo 4) sur quelques planches, qui indiquent vraisemblablement une transaction commerciale et/ou un flottage de bois, identifiant ainsi le bois, le marchand ou le propriétaire...

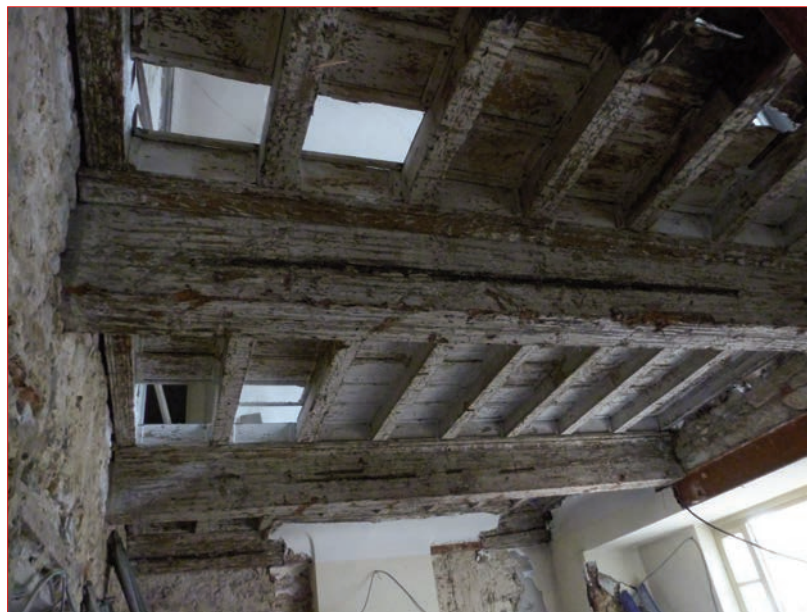
Photo 5 (en bas) : Vue du plafond du premier niveau de l'aile sud, vers l'est.

Le plafond du premier niveau (photo 5) présente des dispositions comparables à celui de l'étage, à quelques différences près :

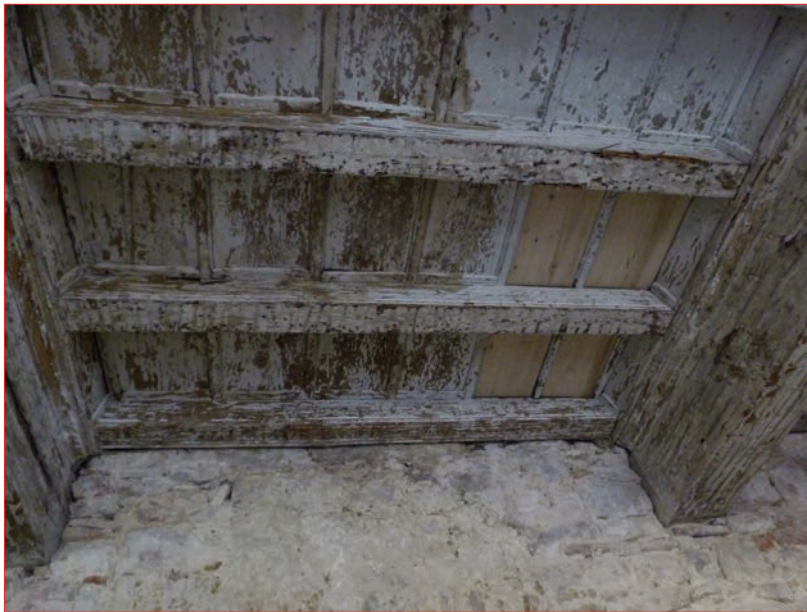
Photo 6 (en haut) : Plafond du premier niveau de l'aile sud, solive moulurée contre le mur.
Photo 7 (en bas) : Détail de la solive moulurée, plafond RDC, aile sud.

- Solives contre le mur nord, avec une moulure (tore à listel) sur la face inférieure, qui remonte sur la face latérale (photo 6 et 7). Sur la solive suivante, seule la moulure latérale est présente (photo 8). Les autres solives sont simplement équarries, sans ornementation.

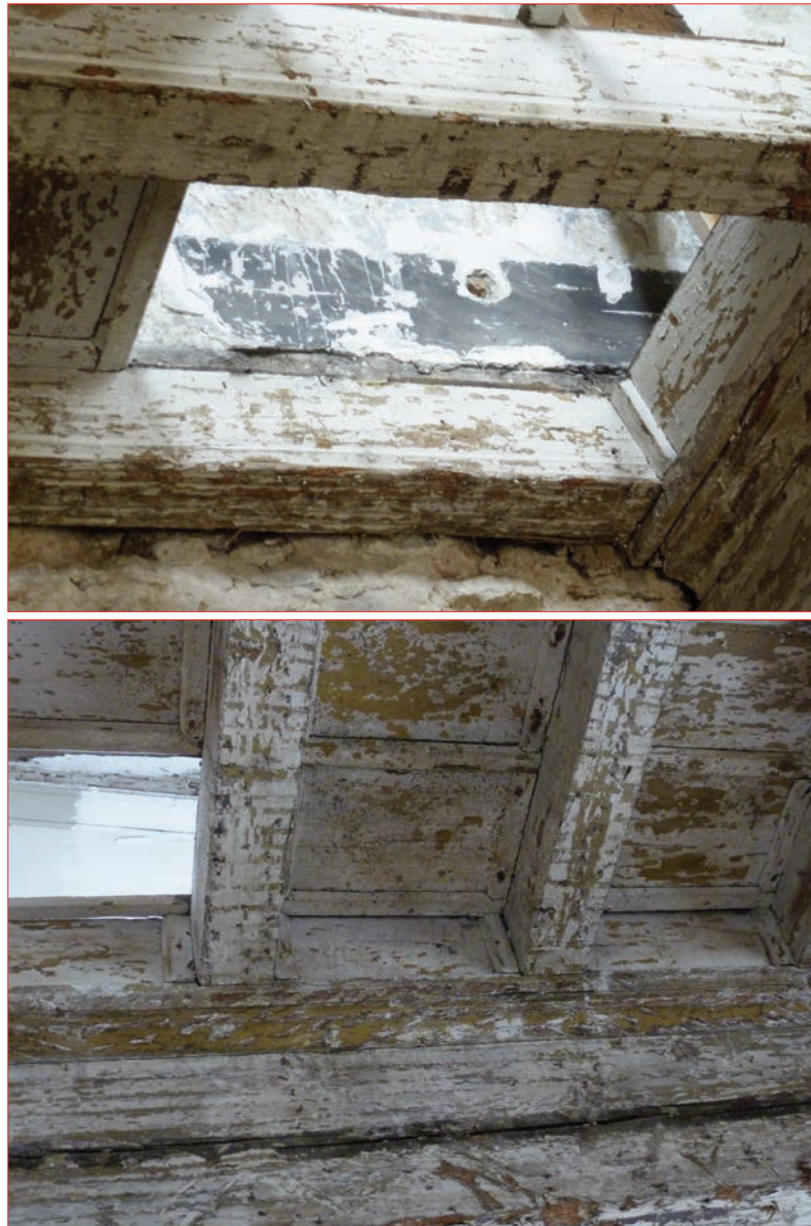
Photo 8 (en haut) : Détail des solives moulurées, plafond du RDC, aile sud. Au premier plan, solive moulurée sur une seule face.

Photo 9 (en bas) : Lattis reliant les couvre-joints, plafond du RDC, aile sud.

Il pourrait s'agir d'une recherche esthétique sur le principe des plafonds à « caissons » (photo 9) ou alors l'objectif est de masquer la partie supérieure des solives, imparfaitement équarries..

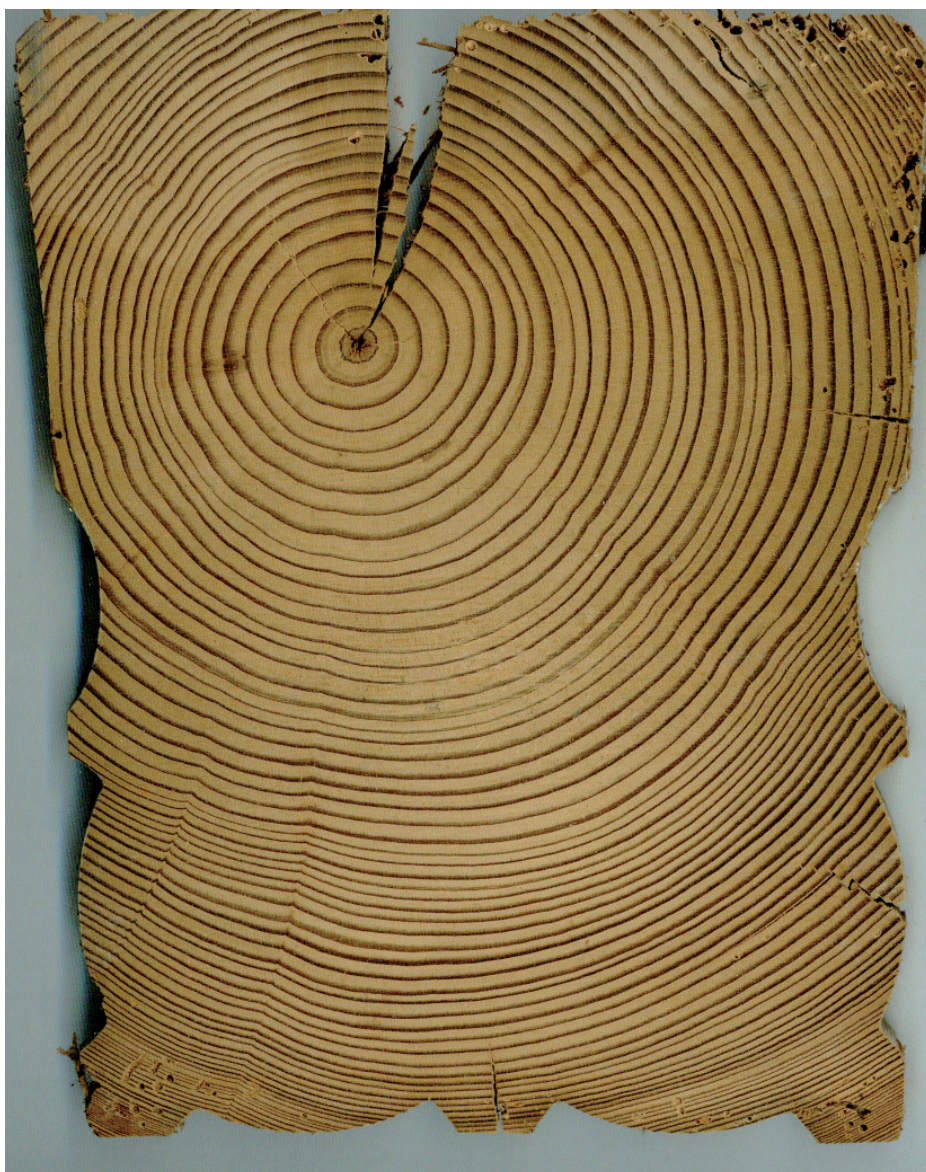
Photo 11 : Tranche de l'échantillon n° 13. Aile ouest.

L'habillage des bois ne permet pas d'opter (photo 11).
pour l'une ou l'autre des possibilités.

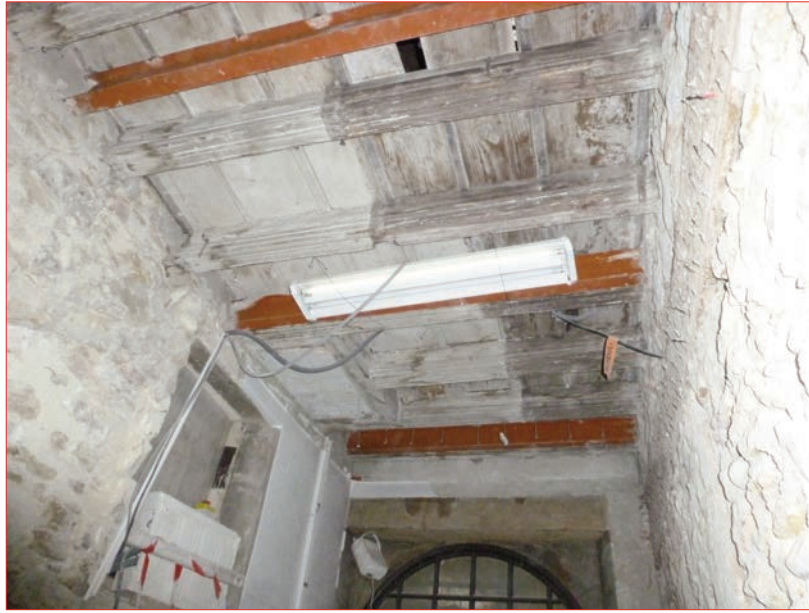
Photo 11 (en haut) : Vue du plafond du premier niveau de l'aile ouest.
