Trevoux. Maison des Sires de Villars - Hôtel de Pierre et Anne de Bourbon

Rapport d'Opération d'Archéologie Préventive

Maison des Sires de Villars - Hôtel de Pierre et Anne de Bourbon

TREVOUX « Maison des sires de Villars »

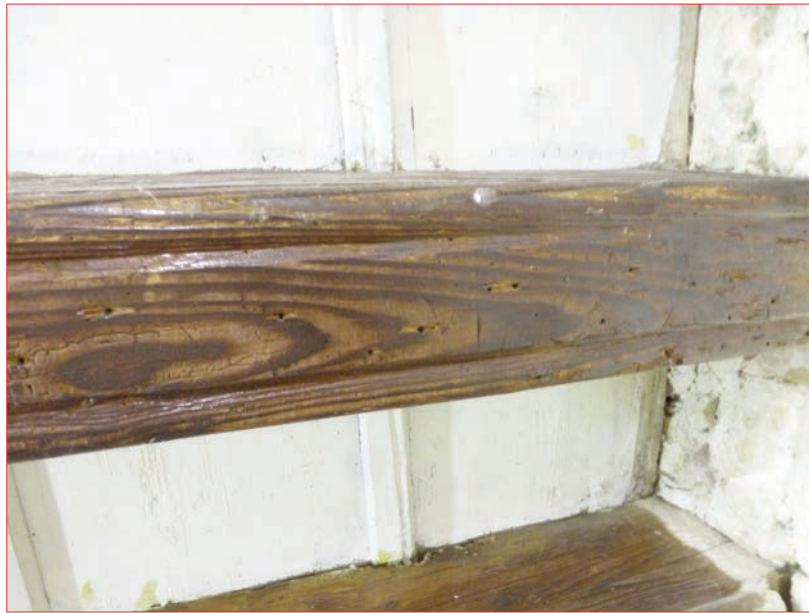
Photo 12 (en bas) : Solive moulurée du plafond du premier étage de l'aile nord.

Au premier étage, les solives sont moulurées (tore sans listel, photo 12). Certaines présentent des perforations à intervalles réguliers sur une face latérale, lesquelles sont obturées par un cordage et une cale en bois occupant la moitié de la surface (photo 13).

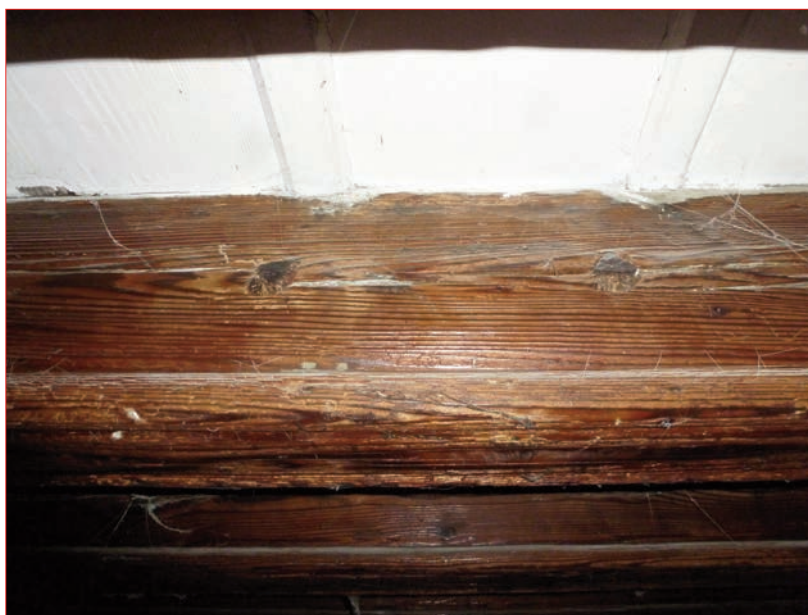
Photo 13 (en haut) : Solive moulurée du plafond du 1er étage de l'aile nord, avec 2 perforations obturées par des vestiges de cordage et de cale en bois.

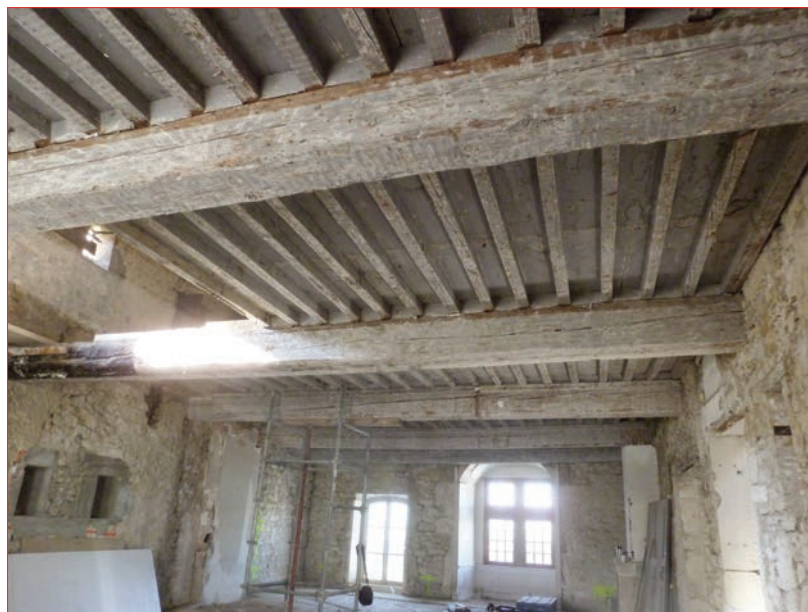
Photo 14 (en bas) : Plafond du second étage de l'aile est, vue vers le sud.

Les plafonds de cette aile (photo 14) présentent des dispositions comparables aux autres structures de l'édifice, mais sans cimaises. Ils sont remaniés au cours du XVIIIe siècle, avec une partie des solives remployées (voir rainures pour ais d'entrevous de certaines solives, à l'arrière des closoirs en place, photo 15).

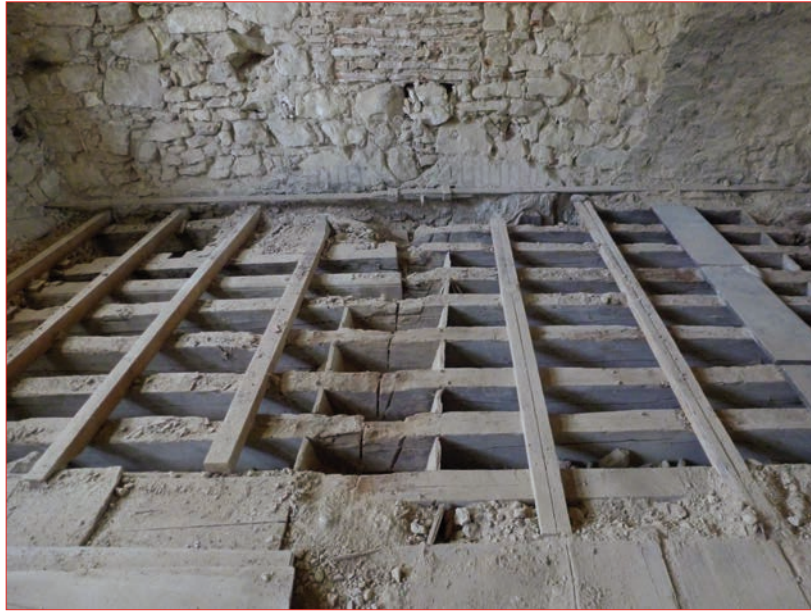
Photo 15 : Vue du plafond du premier étage de l'aile est, depuis le second étage.
