Influence du vieillissement hygrothermique sur le comportement mécanique de composites conventionnels ou biosourcés destinés au renforcement de structures

Robert Chlela, Wendlamita Zombré, Marc Quiertant, Laurence Curtil, Karim Benzarti

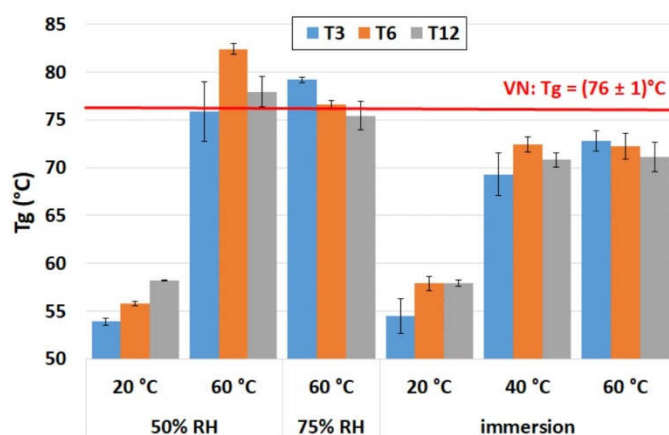
La Fig. 3 montre les valeurs de la température de transition vitreuse (Tg) mesurées par DSC sur les composites de lin vieillis dans différentes conditions pendant 3, 6 et 12 mois (T3, T6, T12). La Tg de l'échantillon exposé aux conditions climatiques (VN) pendant 12 mois est indiquée par la ligne rouge.

Fig. 3. Évolution de la Tg de composites de lin exposés aux différentes conditions de vieillissement.

La valeur de référence Tg mesurée pour le stratifié non vieilli durci pendant 3 semaines à température ambiante est de $55,0 \pm 0,5^\circ\text{C}$. Une Tg aussi faible est caractéristique d'un état de sous-réticulation de la matrice polymère, dans lequel le processus de polymérisation n'a pas été achevé.

D'après la Fig. 3, on constate que la Tg de l'échantillon vieilli à 20°C sous une humidité modérée (50 % HR) augmente lentement avec le temps, sans dépasser 58°C après 12 mois. Ceci est dû à la cinétique de réaction très lente des monomères résiduels à cette température. Une tendance similaire est observée à 20°C en immersion, pour la même raison.

L'exposition à 60°C sous une humidité modérée (50 % HR) entraîne d'abord une forte augmentation de la Tg au cours des 6 premiers mois (jusqu'à 82°C), puis une légère diminution au cours des 6 mois suivants. La première augmentation peut être attribuée au processus de post-réticulation de la matrice polymère, car la température élevée facilite la diffusion des monomères n'ayant pas réagi et favorise la réticulation du réseau thermodurcissable. La diminution que l'on observe ensuite pourrait résulter d'une dégradation induite par l'oxydation (à confirmer par des analyses en spectroscopie infrarouge).

Le vieillissement à 60°C et 75% HR entraîne également une forte augmentation de la Tg au cours des 3 premiers mois, suivie d'une dégradation après 6 et 12 mois, qui peut être liée à l'effet de l'humidité

Concernant les échantillons immergés à températures élevées (40 et 60°C), une augmentation initiale de la Tg est également observée au cours des 3 premiers mois en raison de la post-réticulation (plus la température de vieillissement est élevée, plus l'augmentation est importante). Cependant, cette augmentation reste plus limitée par rapport à celle obtenue à 60°C dans des conditions d'humidité modérée ou intermédiaire (50 et 75 % HR). Ce résultat suggère que, dans un environnement humide, l'évolution de la Tg pourrait être contrôlée à la fois par le processus de post-réticulation et par le phénomène de plastification, qui ont des effets antagonistes sur la Tg de la matrice [11-12]. À plus long terme (12 mois à 40°C et 6 mois à 60°C), on observe à nouveau une diminution de la Tg, suggérant que le phénomène de plastification de la matrice époxy devient prédominant.

La Tg des échantillons exposés pendant 12 mois aux conditions extérieures est d'environ 76°C (proche de la Tg obtenue après 12 mois à 60°C-50 % HR et 60°C-75 % HR), montrant ainsi que les variations de la température extérieure ont permis de poursuivre le processus de réticulation de la matrice polymère (effet de post-cuisson quasi comparable à celui du maintien à haute température).

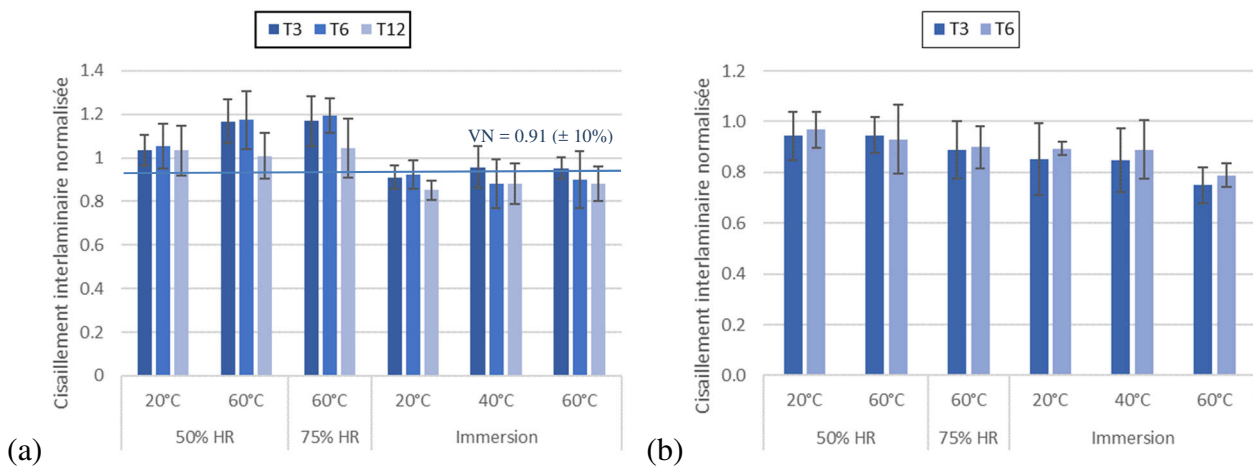
Fig. 6. Evolution de la résistance au cisaillement inter-laminaire normalisée des composites après vieillissement dans les différents environnements : composites (a) bio-époxy/lin et (b) époxy/carbone.

résiduelles ont été normalisées par la valeur de référence. La Fig. 6 montre que, comme pour la capacité de traction, aucune diminution significative de la résistance au cisaillement inter-laminaire n'est observée au cours du temps. Une augmentation de performance est même détectée pour les échantillons exposés à 60°C et à 50 ou 75 % HR en raison de la post-réticulation.

Les essais de flexion 3 points effectués sur des échantillons de composites époxy/carbone non vieillis ont fourni une valeur de référence de $16,6 \pm 1,8$ MPa pour la résistance initiale au cisaillement inter-laminaire. Contrairement aux composites de lin, on n'observe pas d'augmentation de performance pour les échantillons exposés à la température de 60°C, et il ne semble donc pas y avoir d'effet de post-cuisson pour ce système (Fig.6.b). En revanche, les éprouvettes immergées dans l'eau présentent une diminution de performance par rapport à la référence, avec une diminution de l'ordre de 20% pour les échantillons immergés à 60°C.
