Caractérisation de l'endommagement post-impact dans un composite PA6.6/6-Sergé2.2 : indentation permanente et micro-tomographie X

Nada Miqoi, Pascal Pomarede, Fodil Meraghni, Nico Declercq, Gael Lecoz, Laurent Guillaumat, Stéphane Delalande

Post-impact damage characterization of woven glass reinforced polyamide 6.6/6 composites: permanent indentation measurements and X-Ray tomography

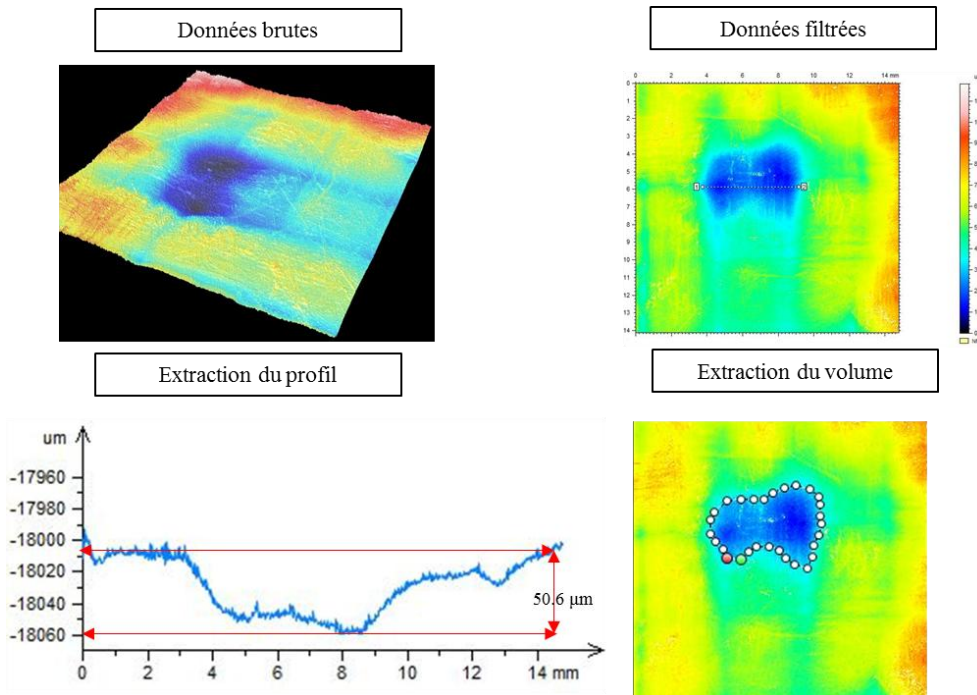
Fig. 10 : Procédure détaillée de la mesure des paramètres de l'indentation permanente pour l'échantillon impacté à 15,28 J : (a) données brutes, (b) données filtrées, (c) extraction du profil et (d) extraction du volume.

La profilométrie optique 3D est ensuite effectuée pour valider les mesures obtenues dans la section précédente en utilisant le LEICA DCM3D avec un grossissement x5 sur une surface de 27 x 20,23 mm. Chaque échantillon est scanné par des pas prédéfinis au cours desquels chaque point de la surface traverse le plan focal. Le grossissement choisi conduit à une résolution le long de X et Y de 0,94 µm, et à une résolution verticale inférieure à 150 nm. Les données brutes sont ensuite post-traitées à l'aide du logiciel Leica Maps comme montré sur la Fig. 10. Un filtre est appliqué pour bien définir le contour de l'indentation permanente qui permet par la suite la mesure du diamètre. Le profil est ensuite extrait à partir de la ligne correspondant à la zone la plus profonde. Le volume de l'indentation permanente peut être calculé en sélectionnant le contour de la zone précédemment isolée. L'ensemble des valeurs obtenues en suivant cette procédure sont données dans le Tab. 3.
