Loïc Souffois, Zoheir Aboura, Nicolas Carrere, Pierre Feissel, Cédric Thomas

# Caractérisation de l'endommagement et de la rupture des composites à fibres longues et discontinues (DLF) sollicités en traction

## *Damage and failure characterization of randomly oriented strands (ROS) composite materials under tensile loading*

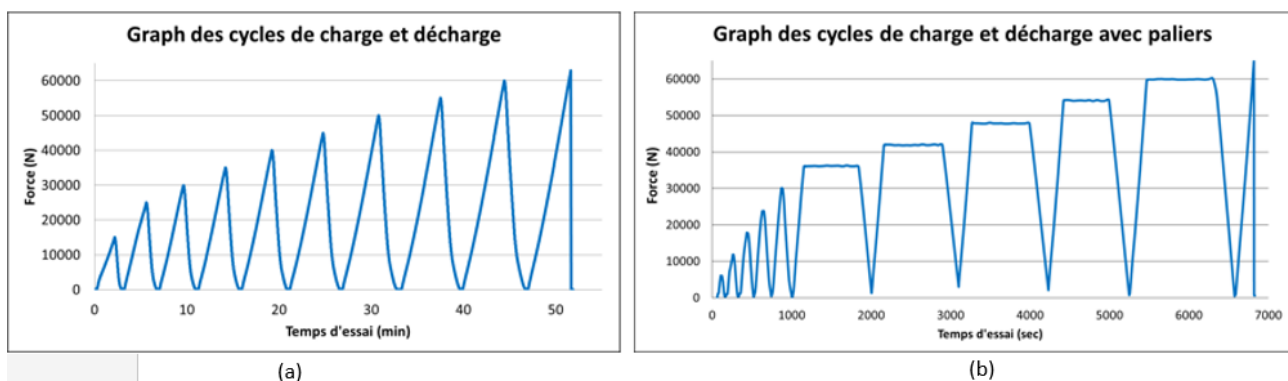
Le deuxième type d'essai consiste en un cycle de charges et décharges incrémentales (tous les 5kN à partir d'un seuil d'endommagement détecté par le premier type d'essai) (Fig. 3a). Ces essais sont réalisés dans le but précis d'étudier une potentielle perte de rigidité due à des endommagements survenus au cours des différentes phases de charge. Pour cela, la technique d'écart à la linéarité [18], basée sur les champs de déformation CIN, est utilisée. Dans les faits, pour chacune des charges du cycle (Fig. 3), la technique consiste à évaluer un indicateur de souplesse ( $\epsilon_{11,locale} / \sigma_{11,nominale}$ ) en chacun des points de calcul CIN de la zone utile.  $\epsilon_{11,locale}$  est la déformation locale dans le sens de sollicitation déterminée par CIN et  $\sigma_{11,nominale}$  est la contrainte nominale issue de la cellule de force et rapportée à la section de l'éprouvette. Ainsi, il est possible d'obtenir une cartographie représentative de la souplesse du matériau au cours des différentes phases de charge. Lorsque qu'un endommagement apparaît, il entraîne localement une perte de rigidité. Ainsi, la comparaison de l'indicateur ( $\epsilon_{11,locale} / \sigma_{11,nominale}$ ) entre les différentes phases de charge permet de localiser les endommagements. La comparaison peut être effectuée systématiquement par rapport à l'indicateur issu de la première charge ou bien de manière incrémentale. La technique est donc directement dépendante des paramètres CIN. Une étude de sensibilité, non présentée dans cet article, a permis de

Le troisième type d'essais reprend le principe d'un cycle de charges et décharges incrémentales. Toutefois, un palier à charge constante est maintenu lorsque la charge maximale de chacune des phases de charge est atteinte (Fig. 3b). Lors de ces paliers, une cartographie des deux tranches de l'éprouvette à l'état chargée est réalisée à l'aide d'un vidéo-microscope. Ces cartographies permettront de visualiser les types d'endommagements présents et de suivre leur évolution en fonction de la charge appliquée ce qui permet d'établir une chronologie d'apparition.

Fig. 3. Graphiques : (a) Cycle de charges et décharges, (b) Cycle de charges et décharges avec paliers.

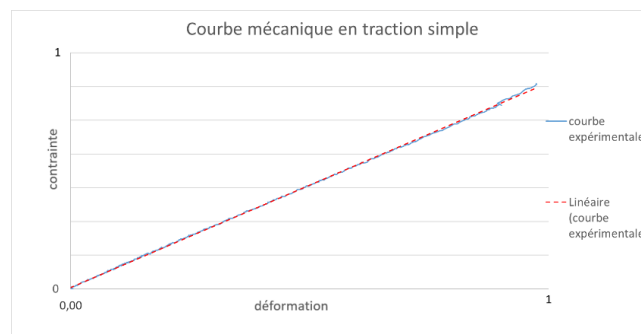
Le comportement du HexMC<sup>®</sup> en traction est quasiment linéaire et la rupture est de type fragile. Le matériau ne semble pas présenter de non-linéarités dues aux endommagements qu'il subit lors du chargement. En effet, la courbe expérimentale ne s'écarte pas de sa régression linéaire (Fig. 4). Le module est lui mesuré à partir de la pente contrainte/déformation entre 0.1% et 0.3% de déformation.

Fig. 4. Comportement quasi-linéaire, fragile du HexMC<sup>®</sup> en traction.

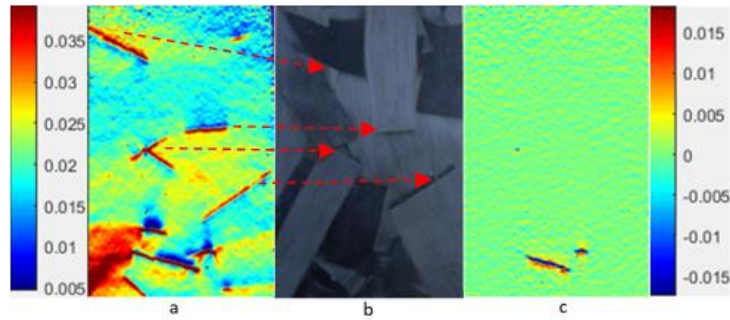
L'application de la CIN sur les différents essais et le post-traitement par la technique de l'écart à la linéarité ont permis de fournir des informations sur les sites probables des premiers endommagements. Les zones de fortes déformations (Fig. 7a) sont très localisées, hétérogènes et leur aspect linéaire est particulier. En superposant ces champs et la mésostructure (Fig. 7b), il est remarquable que les fortes déformations se concentrent en bordure de chips. Cependant, les zones de fortes déformations ne donnent pas nécessairement lieu à des endommagements. En effet, les champs d'écart incrémental à la linéarité indiquent qu'une partie seulement de ces zones s'est endommagée. Le premier écart à la linéarité permettant d'observer un phénomène endommageant se situe entre les niveaux de chargement de 40kN et 45kN (Fig. 7c). Une observation approfondie de ce premier

endommagement détectable par l'écart incrémental à la linéarité montre qu'il s'agit de la bordure d'une chips plutôt orientée à 90° par rapport au sens de chargement intervenu entre 200 et 225MPa.

Fig. 7. De la CIN à la mésostructure, (a) cartographie de l'indicateur souplesse à 45kN, (b) mésostructure, (c) écart incrémental à la linéarité entre 45kN et 40kN.

Un lien a donc été établi entre la mésostructure et les champs de déformation. Les chips orientées transversalement au chargement semblent être responsables des premiers endommagements aux alentours de 200MPa. Cependant, la corrélation entre les champs CIN et la mésostructure met en avant les limites de la CIN qui est une technique surfacique et ne tient pas compte de phénomènes se produisant dans l'épaisseur.

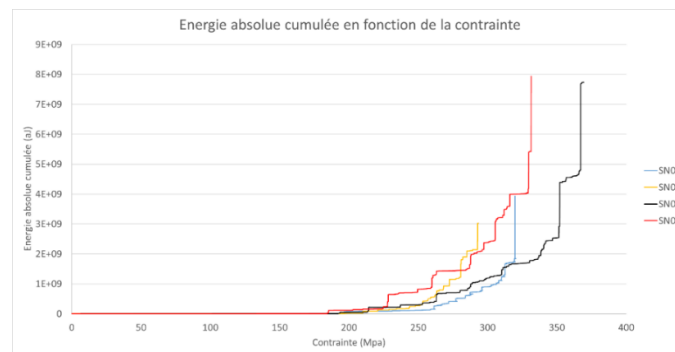
L'usage de l'EA est motivé par son caractère volumique et donc par le fait qu'il tient compte des événements se produisant dans l'épaisseur. L'utilisation de l'EA a permis de déterminer si les différentes éprouvettes s'endommageaient de manière similaire. Dans les analyses EA suivantes, seuls les signaux acoustiques localisés sont pris en compte, c'est-à-dire issus de phénomènes s'étant manifestés entre les deux capteurs et donc dans la zone utile de l'éprouvette. En comparant les signatures énergétiques des différentes éprouvettes (Fig. 8), il est remarquable que toutes les éprouvettes aient un seuil d'endommagement similaire se situant aux alentours de 200MPa. Cela signifie que malgré la variabilité et l'hétérogénéité du HexMC®, il semble que la manière dont s'amorce l'endommagement soit répétable.

Fig. 8. Comparaison des signatures acoustiques en termes d'énergie.

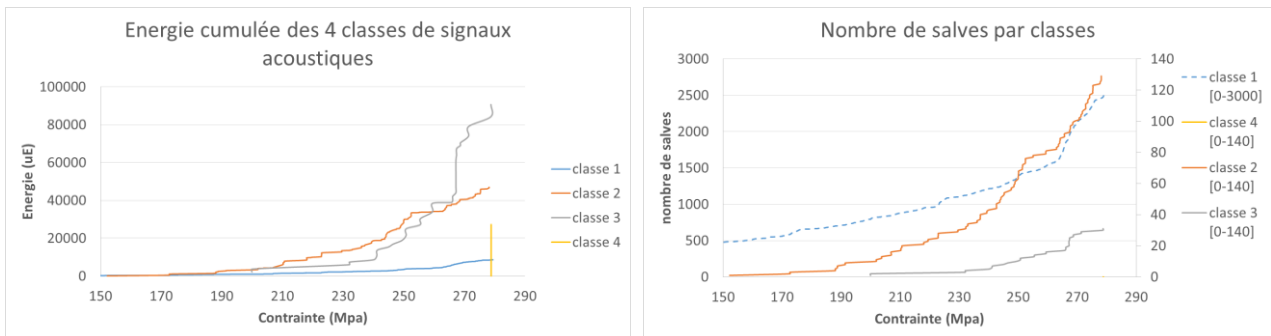
L'indicateur « Davies&Bouldin » est une méthode qui permet de déterminer mathématiquement le nombre optimal de classes à choisir. Son utilisation a préconisé le choix de 3 classe de signaux acoustiques. Cependant, il ne s'agit là que d'un indicateur. Les observations microscopiques de la section 5.1 ont révélées deux grands principaux types d'endommagement. Le choix final s'est porté sur 4 classes après avoir comparé les classifications entre 2 et 4 classes. Pour plus de clarté, une seule éprouvette est représentée (Fig. 9).

Fig. 9. Exemple de classification des signaux acoustiques - 4 classes.

La classe 1 comportant un grand nombre de salves, une énergie cumulée très faible apparaît dès le début de l'essai (Fig. 9). Cette classe n'est pas représentative d'un quelconque endommagement du matériau et peut être attribuée à des phénomènes mineurs non endommageant. La classe 4 ne comporte qu'une salve extrêmement énergétique en toute fin d'essai et peut donc être attribuée à la rupture finale. Il reste deux classes (2, 3) qui, au vu de la chronologie, s'apparentent aux endommagements observés. En effet, elles apparaissent toutes deux aux alentours de 200MPa avec une légère avance pour la classe 2. La classe 2 plus nombreuse est moins énergétique que la classe 3. Il reste à labelliser ces 2 classes en fonction des centres de classe des descripteurs caractérisant les signaux. La classe 4 ne sera pas visualisée car ses caractéristiques écrasent celles des 3 autres. L'attribution d'un label pour telle ou telle classe a été faite en accord avec les caractéristiques connues dans la littérature [20,21] des différents types d'endommagement des composites (fissuration matricielle, décohésion interfaciale, délaminage, rupture de fibres).

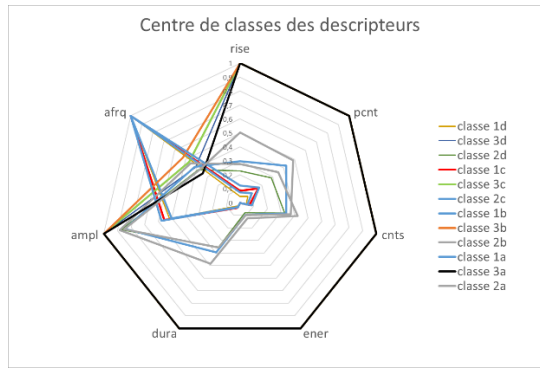
Les centres des classes des différentes éprouvettes (a, b, c, d) analysées montrent une bonne répétabilité (Fig. 10). La classe 1 possède des caractéristiques très faibles pour chacun des descripteurs en dehors de la fréquence moyenne (afrq). Cette classe 1 est donc attribuée à des phénomènes mineurs n'intervenant pas directement dans l'endommagement du matériau. La classe 2 peut être attribuée à de la décohésion intra-chips car ses signaux sont plus faibles en amplitude (ampl), moins énergétiques (ener), plus courts (cnts, dura) et possèdent un temps de montée (rise, pcnt) plus faible que la classe 3. La classe 3 est donc attribuée à de la décohésion inter-chips (apparentée à du délaminage en terme de descripteurs).

Fig. 10. Centre des descripteurs caractérisant les classes.

Par conséquent, le scénario ici déterminé est l'amorce de la rupture par fissuration intra-chips puis le développement de l'endommagement par l'apparition parallèle de nouvelles fissures intra-chips et de la propagation des précédentes par fissurations intra ou inter-chips.
