La rue du Commerce (voie II)

Laurence Brissaud. La rue du Commerce (voie II). Gallia - Fouilles et monuments archéologiques en France métropolitaine, 1994, Évolution urbaine à Saint-Romain-en-Gal: la rue du Commerce et la maison aux Cinq Mosaïques, 51, pp.6-40. 10.3406/galia.1994.3090 . hal-02468403

ÉVOLUTION URBAINE À SAINT-ROMAIN-EN-GAL

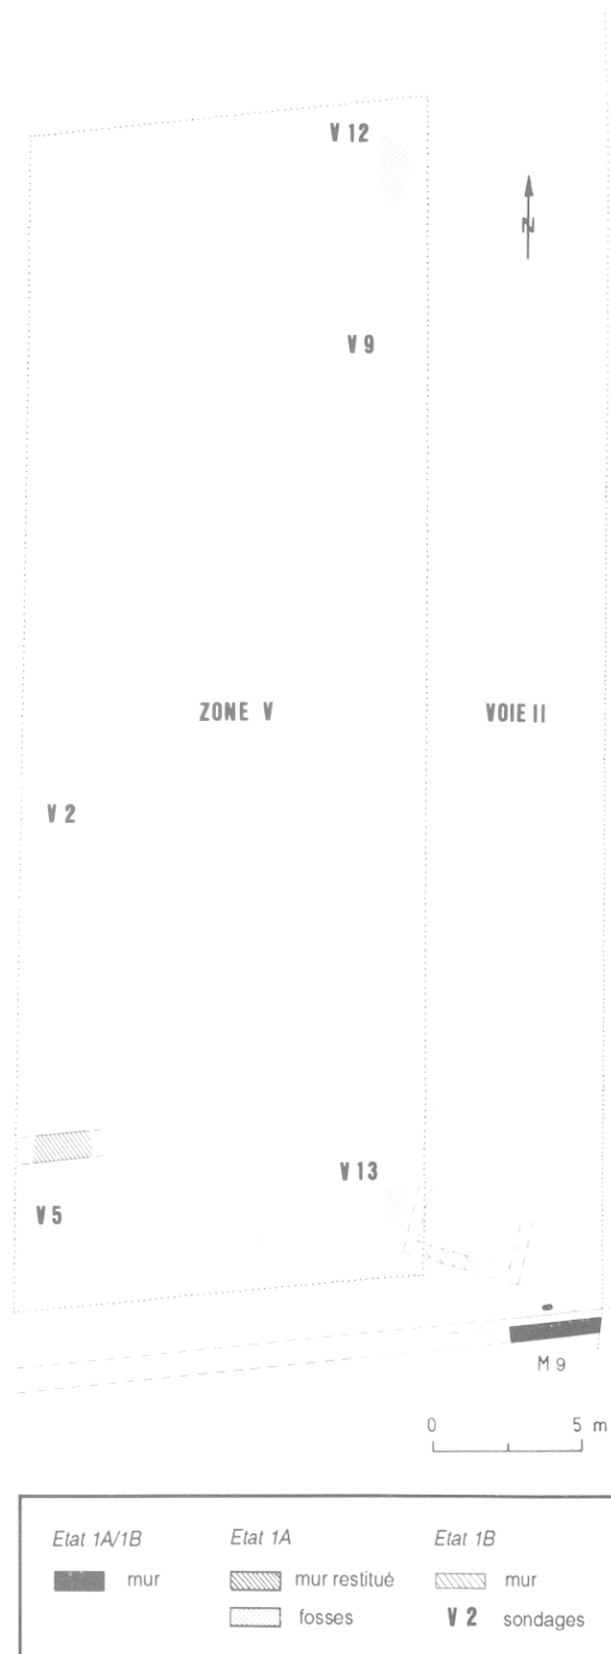
Fig. 12 — Plan des états 1A et 1B de la Voie II et
de la zone V.

La position et l'orientation de M9 nous incitent à penser que nous avons affaire ici à une limite de parcelle (fig. 12). Ce mur est en effet construit sur un axe fort contre lequel vient s'appuyer le côté nord de la parcelle des premiers états de la maison des Dieux Océans, dont M333 constitue la limite à l'état 1, elle-même prolongée par un autre mur situé plus à l'ouest : M336.

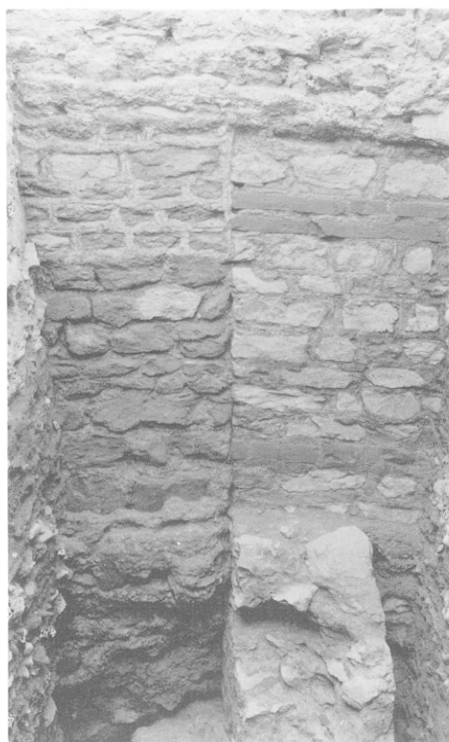
Fig. 16 — Voie II 2 : vue et relevé (élévation DD, cf. fig. 4 : emplacement de la coupe) des parements des murs M7, avec ses joints soulignés au fer, M8, avec ses arases de briques (état 2A) et M1 (état 2E).

Dans le même laps de temps, le parement ouest de M7 s'enrichit d'un décor de joints au fer (fig. 16 et 18). Cinq assises conservées en portent la trace (altitude inférieure : 150,86 m). Ces joints correspondent bien à un aménagement de façade postérieur à la construction de M7 puisque la couleur de l'enduit, jaune clair, est nettement différente de celle du mortier du mur.

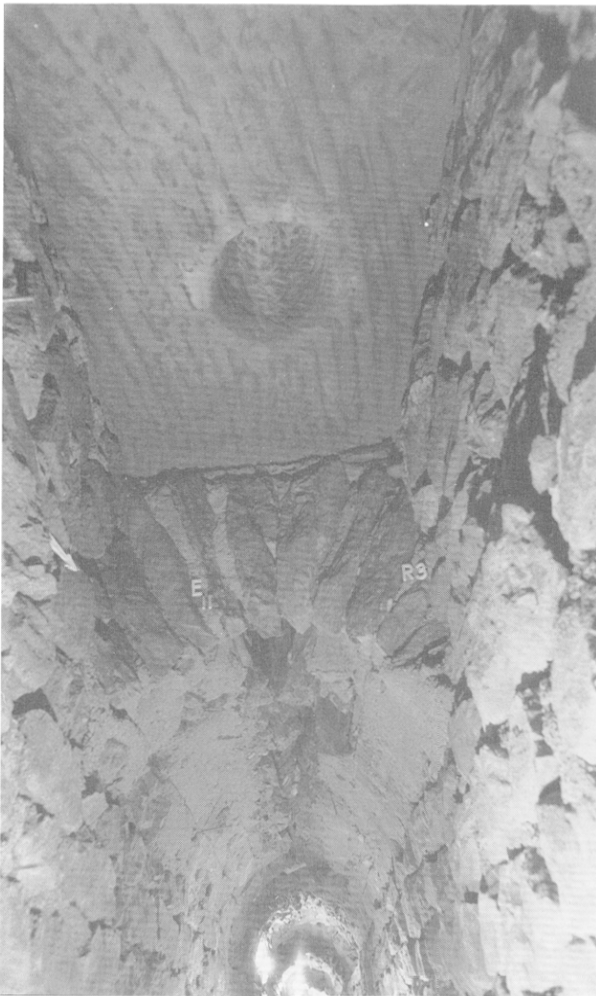
A gauche, Fig. 23 — Egout de la Voie II : regard R3 avec sa dalle de couverture en molasse.

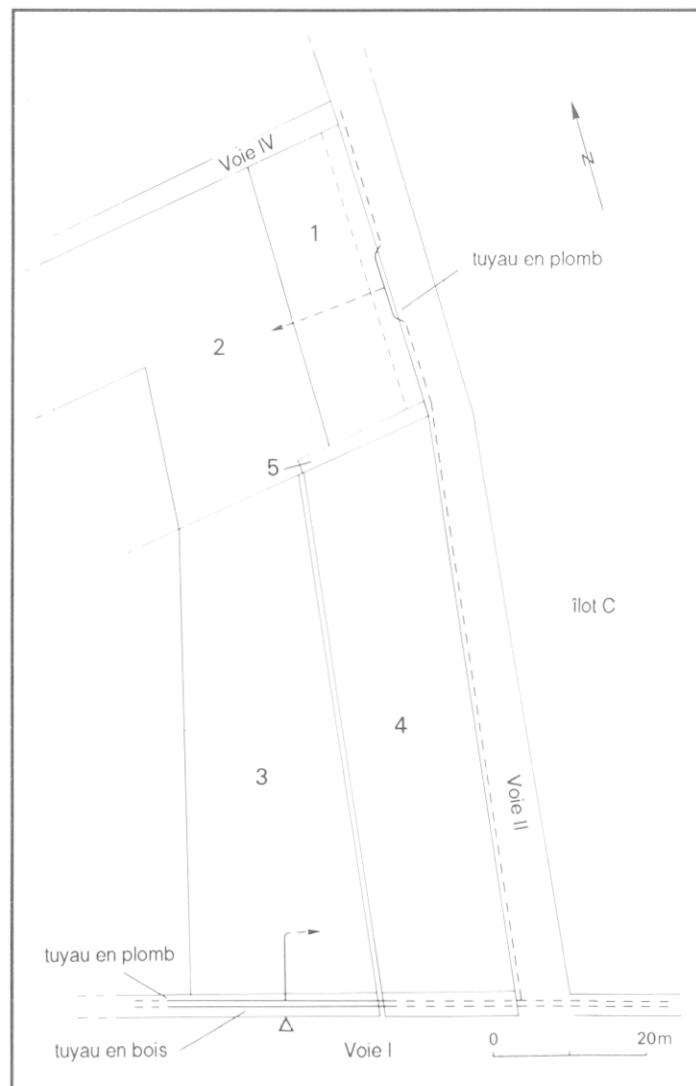
Fig. 26 — Plan du premier réseau d'adduction (état 2A de la Voie II) : 1, zone V, état 2A : Bâtiment Commercial ; 2, zone I : maison au Grand Péristyle ; 3, zone I : maison aux Pierres Dorées ; 4, zone IX : parcelle des Petits Entrepôts ; 5, passage du Bâtiment Commercial ; Δ : emplacement du sondage I 40 (cf. fig. 25).

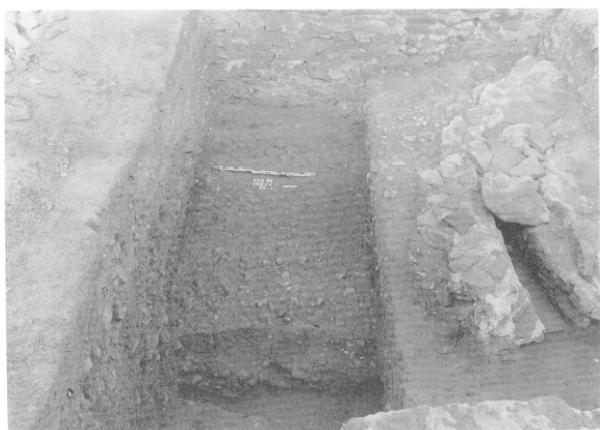
Fig. 28 — Voie II 2 : niveau de voie 46 (état 2B).

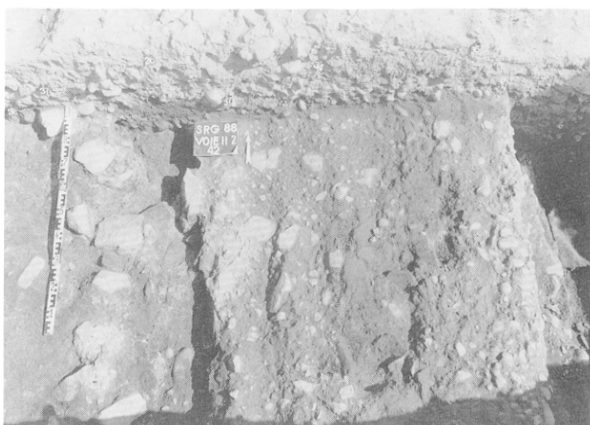
Fig. 31 — Voie II 2.
Ci-dessus, niveau de voie 40 et ornière 42 (état 2C).
Ci-contre, détail de l'ornière 42.

varie de 22 à 34 cm (fig. 8 et 31) est comblée par la couche 41, plutôt meuble, qui recèle de nombreux fragments de charbon de bois et de tuiles. La faible hauteur de ce sillon, 10 cm tout au plus, suggère le passage d'un tuyau en bois qui, si tel était le cas, affleurerait la surface de la rue. Cette position superficielle alliée à l'absence de frette et à la grande largeur du négatif nous incitent à rejeter l'hypothèse d'une canalisation et à considérer que nous avons plutôt affaire à une ornière particulièrement défoncée.

³⁹ Les empreintes des deux niveaux se superposent avec une étonnante coïncidence. Il convient d'ailleurs de noter que l'ornière la plus marquée de la voie 26 (fig. 30) se situe juste au-dessus de l'empreinte profonde repérée dans la couche 40 (fig. 31).
