La rue du Commerce (voie II)

Laurence Brissaud. La rue du Commerce (voie II). Gallia - Fouilles et monuments archéologiques en France métropolitaine, 1994, Évolution urbaine à Saint-Romain-en-Gal: la rue du Commerce et la maison aux Cinq Mosaïques, 51, pp.6-40. 10.3406/galia.1994.3090 . hal-02468403

ÉVOLUTION URBAINE À SAINT-ROMAIN-EN-GAL

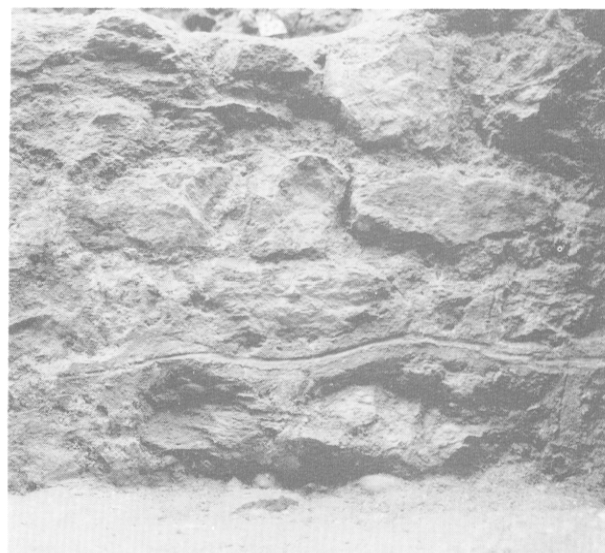
Fig. 10 — Voie II 2 : détail des joints beurrés de l'élévation du mur augustéen M9 (état 1A).

L'élévation, large de 0,46 m, est construite à partir de moellons similaires liés au moyen d'un mortier jaune mêlé, dans le remplissage du mur, de nombreux éclats de terre cuite. Des joints beurrés, soulignés de marques au fer peu appuyées et très irrégulières, ont été réalisés à l'aide d'un enduit blanc épais, dissimulant en partie les pierres qui constituent le parement nord de la construction (fig. 10).

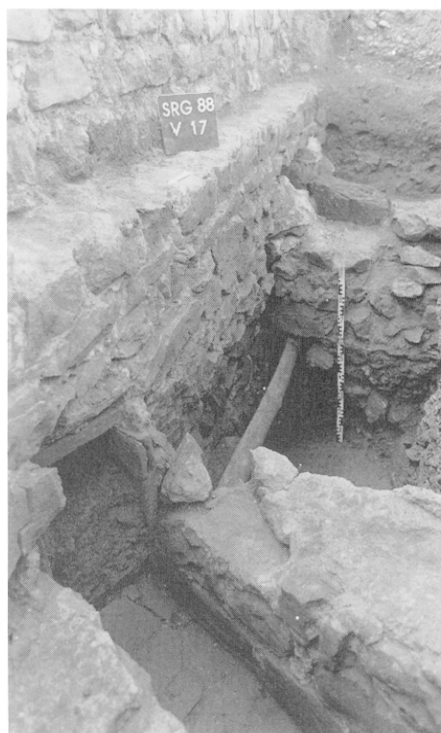
Ci-dessus, Fig. 24 — Zone V : tuyau en plomb (état 2A), recouvert, au premier plan, par l'égout M58 (état 2B) et coupé, en arrière, par l'égout M27 (état 3) qui repose sur l'égout M48 (état 2A).

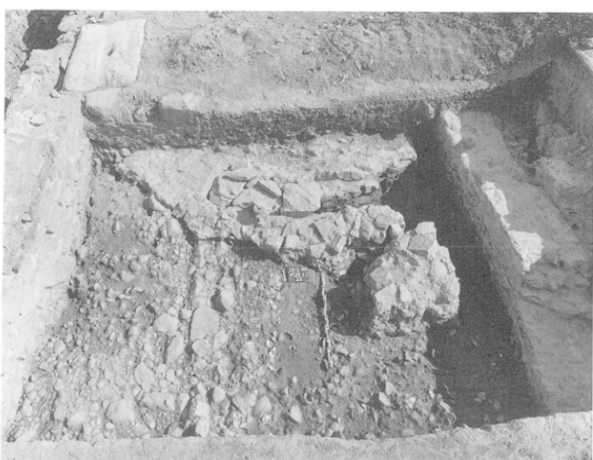
Fig. 33 — Voie II 2 : ornières du niveau de voie 26 (état 2C). Drain, regard R5, égout M2, massif M3, et mur de façade M1 (état 2E). A l'arrière plan, regard R5 recouvert par la dalle de couverture en calcaire découverte sur le regard R4.

Compte-tenu des observations que nous avons pu effectuer en différents points du site, il s'avère qu'en règle générale la profondeur d'enfouissement des canalisations en bois atteint au moins une vingtaine de centimètres sous la surface de circulation initiale³⁵. Dans ces conditions, la chaussée 46 constitue le point minimal d'installation des conduites (fig. 28), et la chaussée 26 le point maximal, puisqu'elle correspond également au point de départ de la réparation de T2 (fig. 33).

Un nouveau remblaiement porte ensuite la zone de circulation à la cote 150,90 m. L'établissement d'un empierrement compact (fig. 33, couche 26), présentant plusieurs lits de galets dans lesquels se mêlent des fragments de tuiles en concentrations plus ou moins marquées, instaure une chaussée stable dont la surface de roulement, constituée de gros galets, conserve les traces du charroi.

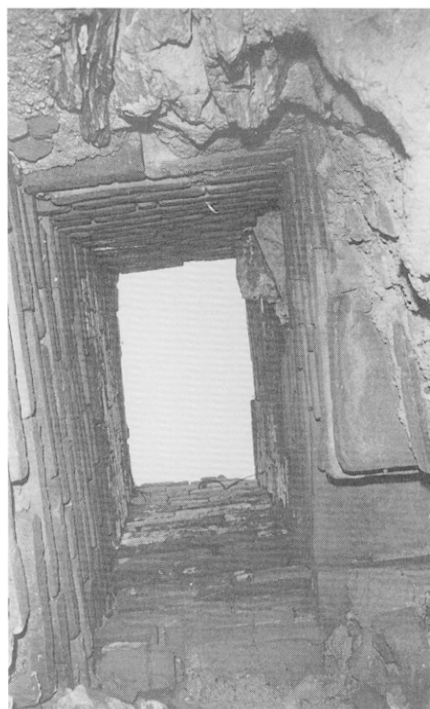
Fig. 34 — Voie II : regard R4 avant restauration.

Précisons que la création du regard R4, situé au sud du sondage Voie II 2, remonte à cette époque, si l'on en juge par la hauteur initiale de sa cheminée en brique (tabl. II). Son apparition s'insère ainsi parmi les réaménagements qui affectent la rue (fig. 34). Nous pouvons également envisager que la condamnation de R3, si elle n'a pas eu lieu auparavant, se produit au même moment. Ce regard serait alors remplacé par R4 qui n'en est distant que d'environ 6 m.
