La parcelle de la maison aux Cinq Mosaïques

Jean-Luc Prisset

Jean-Luc Prisset. La parcelle de la maison aux Cinq Mosaïques. Gallia - Fouilles et monuments archéologiques en France métropolitaine, 1994, Évolution urbaine à Saint-Romain-en-Gal: la rue du Commerce et la maison aux Cinq Mosaïques, 51, pp.41-79. 10.3406/galia.1994.3091 . hal-02468407

LA PARCELLE DE LA MAISON AUX CINQ MOSAÏQUES

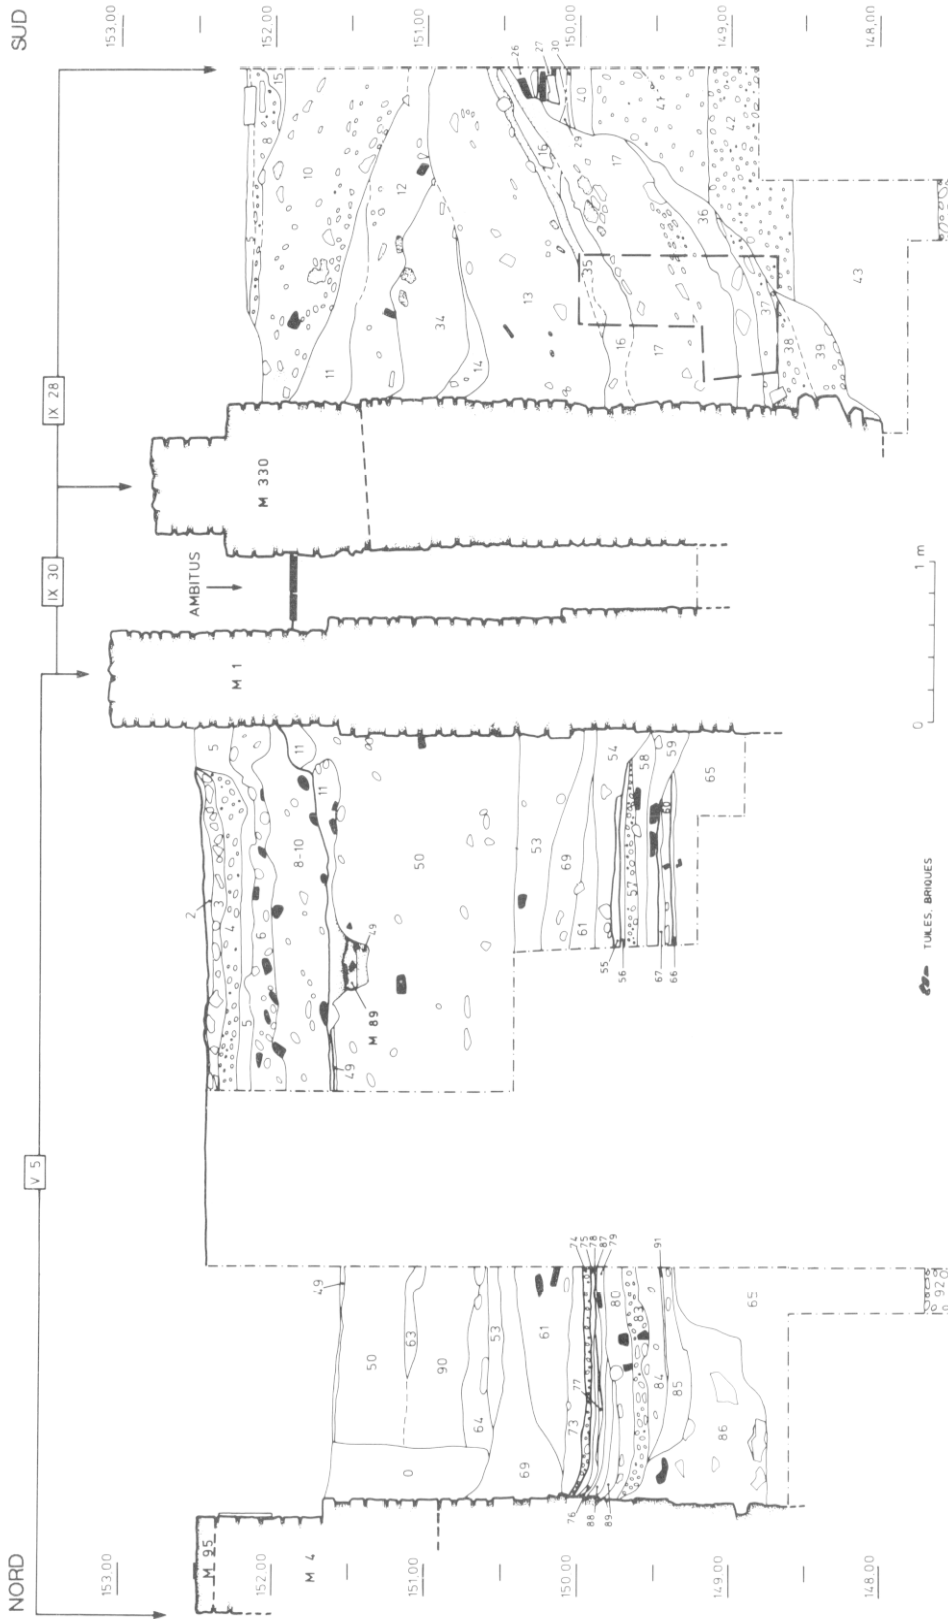
Fig. 41 —
Sondages V 5, IX 30 et
IX 28 : coupe
stratigraphique EE.

66 Cf. *supra* V 2, état 1D. Dans cette perspective, le défonçage de la couche V 5 61 (fig. 40) correspondrait à la destruction d'un mur hypothétique d'axe est-ouest, situé à l'emplacement de M1 ou plus au sud. Mais la conservation partielle de M96, au même endroit paraît alors surprenante.

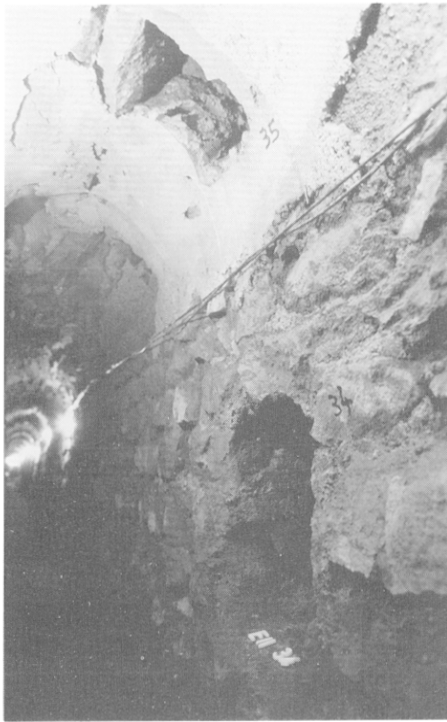
Fig. 49 — Egout de la Voie II : sous la porte charretière des Grands Entrepôts, le débouché n° 34 (état 2B de la Voie II) est remplacé par le débouché n° 35 (restauré).

Compte-tenu des vestiges mis au jour, la question se pose de savoir si cet édifice a réellement fonctionné dans cet état d'achèvement. Dans cette première phase, l'absence d'évacuations, malgré leur prise en compte dans le collecteur de la rue (fig. 48), laisse penser à une étape avortée de la construction, d'autant plus que le réseau d'égouts de la phase suivante utilisera un nombre identique de débouchés, positionnés à peu de distance de ceux initialement prévus, aussi bien pour le Bâtiment Commercial que pour les Grands Entrepôts (fig. 49).

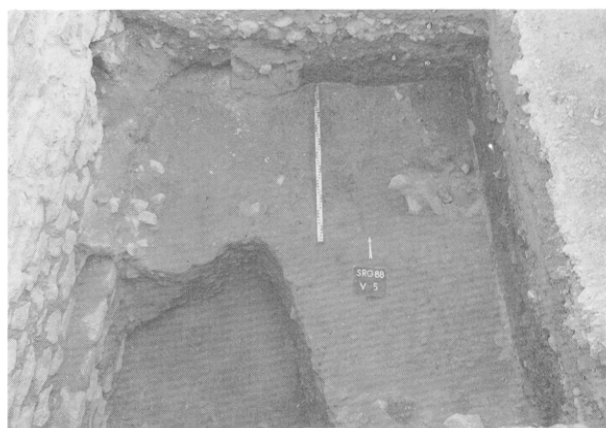
Fig. 53 — Zone V, cellule 2 : sur la gauche, trou dans le mur M406 (état 2C) correspondant à la récupération d'un tuyau en plomb desservant la maison au Vestibule à Colonnes. Au centre et sur la droite, support de pilier (?) et maçonnerie sommaire (cloisonnage ?) (état 2B).

Une fondation très sommaire, d'orientation sensiblement est-ouest, a été mise au jour à 1,40 m du mur. Nous sommes peut-être en présence d'une subdivision de la pièce 2B qui se termine à 1,50 m de la paroi ouest. Cette interruption pourrait correspondre à une porte de communication, mais dans ce cas, le massif maçonné, précédemment décrit, se situe au milieu de ce passage (fig. 53).

Ainsi, en provenance de la rue et à destination de la parcelle voisine, une canalisation, très probablement en plomb, d'un diamètre maximal d'une dizaine de centimètres traverse toute la cellule 2. Si sa récupération a laissé des marques nettement visibles dans le mur mitoyen et dans la fondation du portique, son passage dans la pièce ne semble pas avoir laissé de trace (fig. 53). Ainsi, le tuyau devait être à peine dissimulé dans le sol, voire seulement posé dessus.

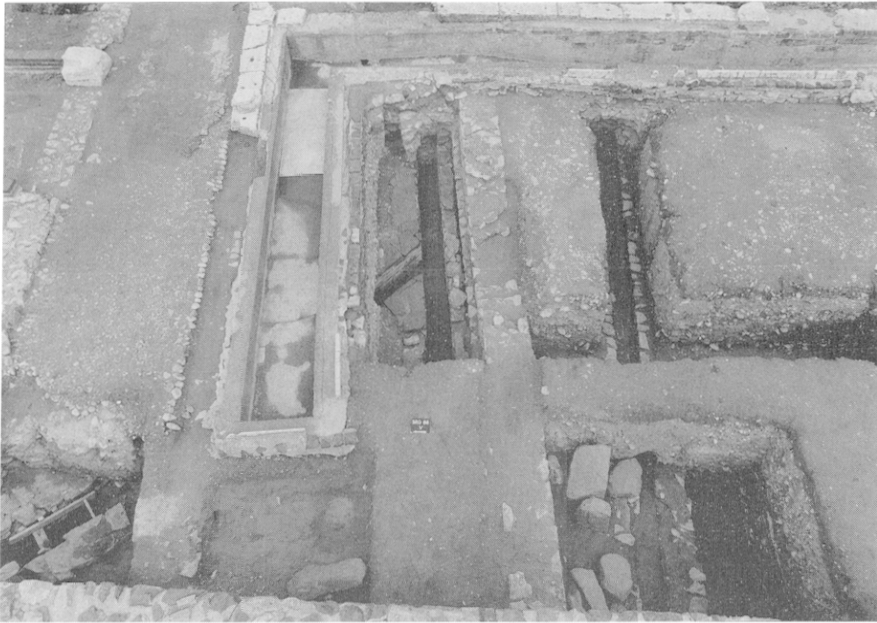
Fig. 55 — Zone V :
sous le portique 10 et la
branche nord du bassin en U
(état 4), égouts M59 et M 58
de la cellule 5 (état 2B).

La cellule 5 offre la même organisation hydraulique que la cellule 3, avec deux évacuations qui desservent les angles nord-ouest et sud-ouest et qui se raccordent approximativement au milieu de la pièce (fig. 55). Exutoire du bassin situé dans la boutique voisine, l'égout oblique M59 traverse le mur septentrional, au sud duquel une amphore Dressel 20 au fond percé est installée le col dans le conduit, constituant un évier de fortune, ajouté après coup, peut-être lors de l'état 2C (fig. 56).

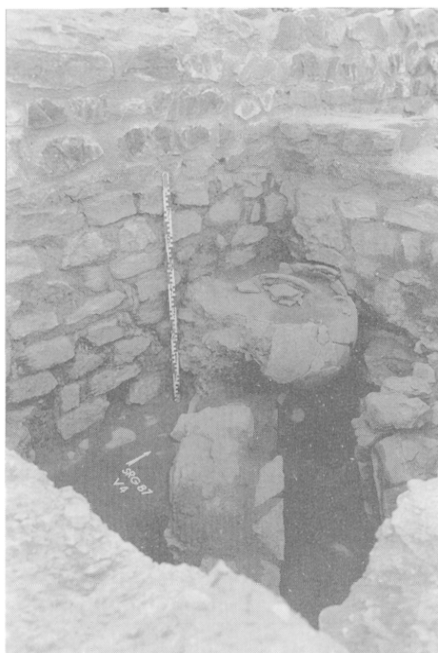
Fig. 56 -- Zone V.

A gauche, angle nord-ouest de la cellule 5 : amphore Dressel 20 (état 2B ou 2C) posée, le col en bas, sur l'égout domestique M59 (état 2B).

A droite, angle sud-ouest de la cellule 6 : réceptacle et passage de l'égout M59 (état 2B) à travers le mur M30.

Moins explorée que ses voisines, cette pièce nous apporte cependant des éléments intéressants. Ainsi, nous observons la présence d'un bassin de récupération d'effluents directement collé contre les parois de l'angle sud-ouest et dont le fond repose sur le ressaut des murs (fig. 56b). Le réceptacle (0,64 m x 0,48 m) est bordé par des murets de 0,30 m de large sur les deux côtés tournés vers l'intérieur de la pièce.

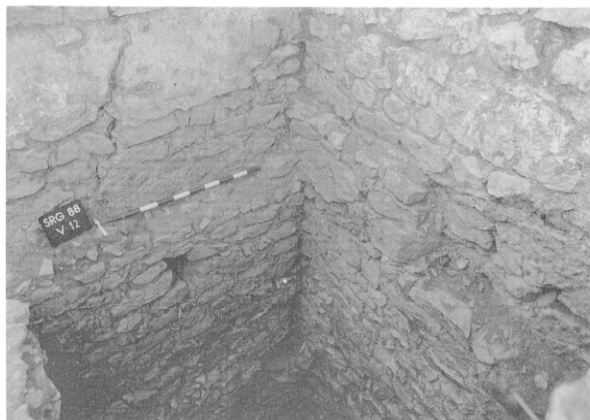
Fig. 62 — Zone V : angle nord-est du portique I (état 2B). Sur la droite, le mur de façade M3 (état 2C) porte les traces d'un crépi blanc qui se retrouve, à gauche, sur le mortier de support de la peinture murale disparue de l'état 2B.

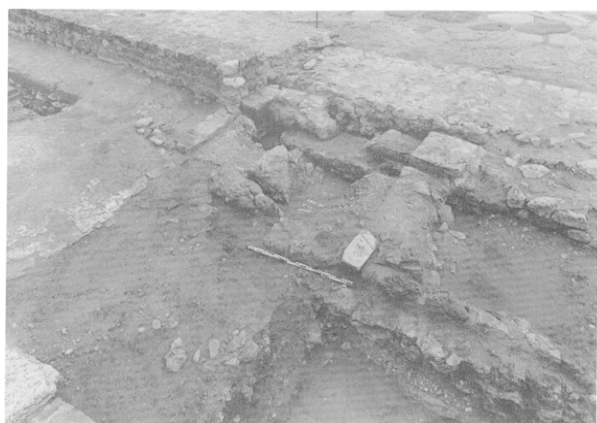
Fig. 65 — Zone V.

Ci-contre, vue de l'entrée de la maison au Bassin Excentré (état 3) avec, sur la gauche, le mortier de support de la mosaïque du portique nord (état 4).

Ci-dessous, relevés au pierre-à-pierre de l'entrée avec les vestiges du sol de béton (état 3), ainsi que du tuyau en plomb (état 2A) et de l'égoût M56 (état 2B). A l'extrême gauche, lambeau de mortier M71 indiquant la limite nord du vestibule de l'état 4.

Seuls le couloir 13, la pièce 14 et surtout le vestibule I nous apportent quelques précisions. Les deux premiers ne semblent avoir été dotés que d'un sol en terre battue. En revanche, un sol de béton occupe l'entrée dont la cloison nord (M64) conserve l'empreinte de l'enduit qui la recouvrait (fig. 65). La seule assise conservée de cette paroi permet d'envisager l'utilisation de briques carrées pour la réalisation du cloisonnage, comme cela se passera dans l'habitation suivante.

Aux deux extrémités de l'entrée I, J. Lancha note la présence de deux murettes que nous avons très partiellement retrouvées (M71, fig. 65) et qui sépare l'entrée de deux réduits dans lesquels elle voit des loges de gardien. Leurs dimensions sont comparables, une largeur commune de 1,10 m, une longueur de 3,40 m

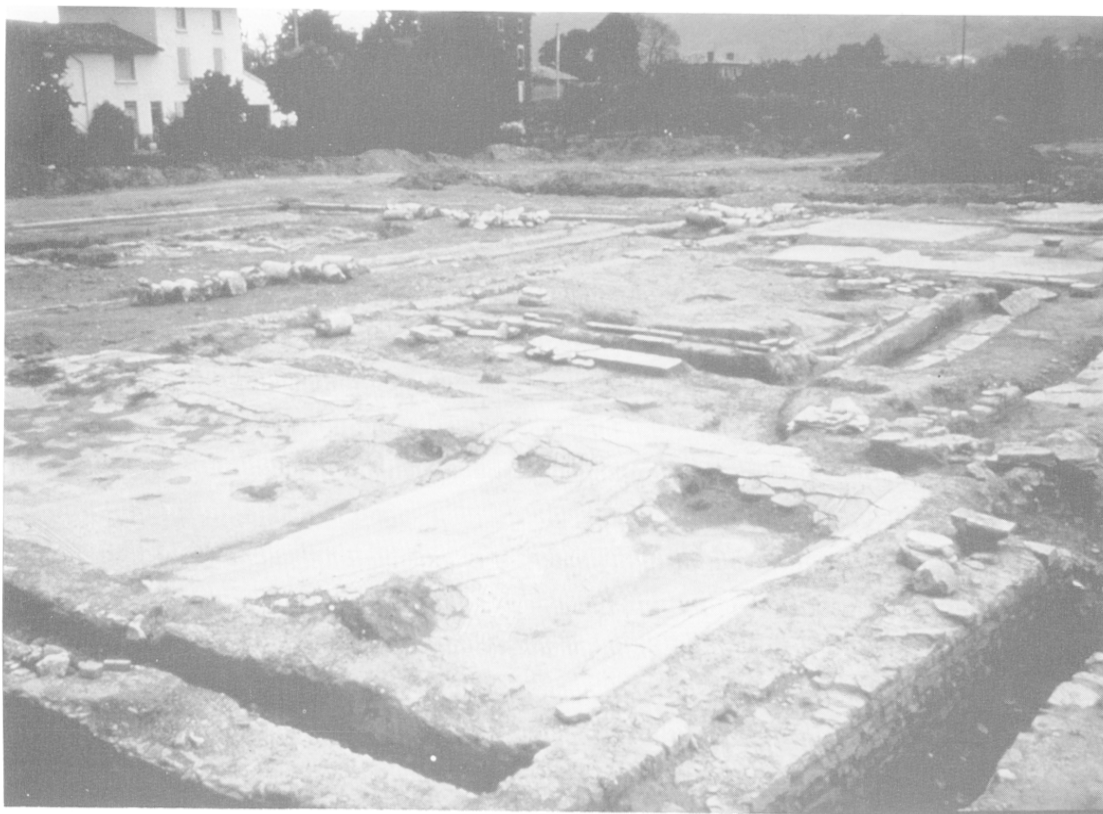
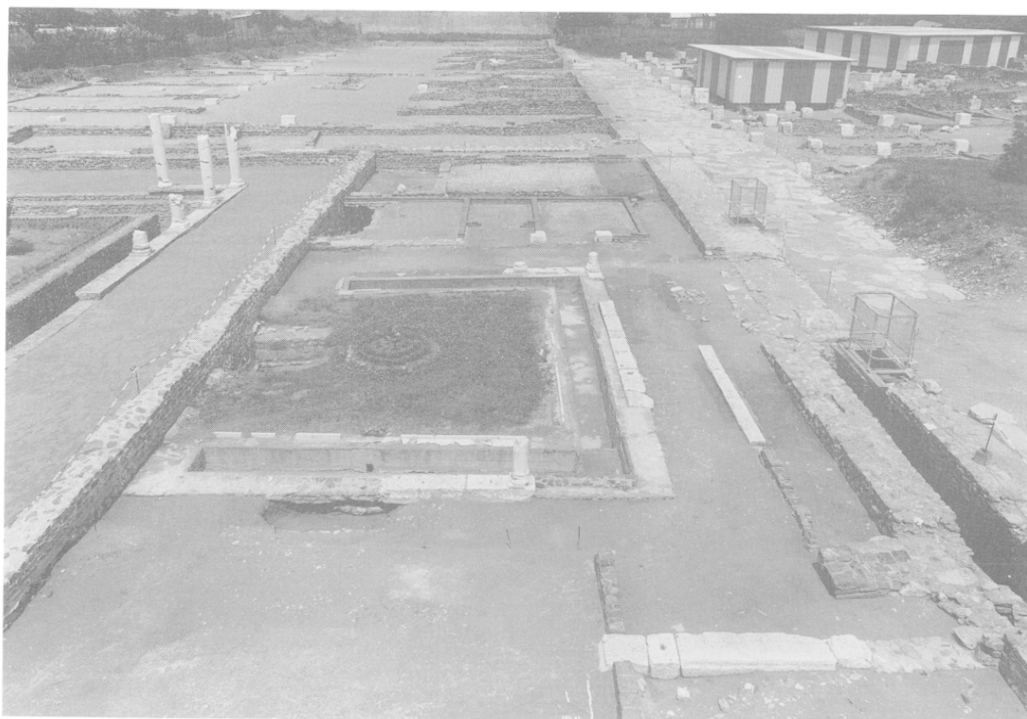
Fig. 71 — Zone V. *En haut*, vue générale de la maison aux Cinq Mosaïques avec les pavements en place. On remarque l'ampleur des effondrements des sols et du bassin. Au premier plan, le mur nord de l'*ambitus* porte encore un enduit, sans doute en mortier de tuileau. Sur la gauche de la partie supérieure, les fragments de colonnes issus du comblement du bassin de la maison des Dieux Océans sont regroupés près des branches est et nord du portique. *En bas*, vue générale lors de la reprise des fouilles en 1987.

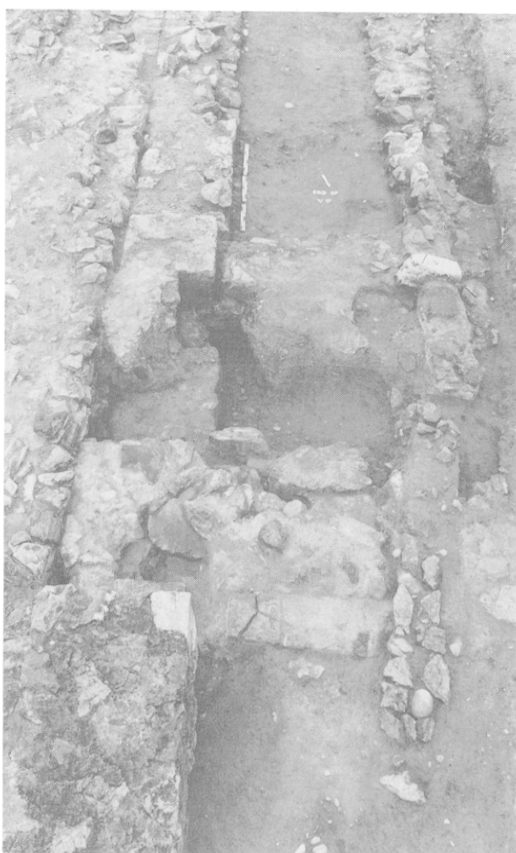
Fig. 74 — Zone V : cloison oblique et maçonneries (état 4)
recouvrant le sol de béton du vestibule ainsi que le seuil
d'entrée de la maison au Bassin Excentré.

Le réduit 15 pourrait n'être qu'un placard, si la présence d'un massif maçonné, peu fondé, ne laissait envisager un départ d'escalier (fig. 74). En effet, la taille du massif correspond assez bien au socle de trois ou quatre marches en dur qui, souvent, constitue la base d'un escalier en bois (Adam, 1989, p. 218-220). Celui-ci se développerait donc au-dessus de la pièce 3, pour déboucher dans une galerie, couvrant le portique 2 et les pièces contiguës, qui assurerait la liaison entre l'étage de l'aile sud et celui que nous pouvons restituer sur l'aile nord (fig. 75).

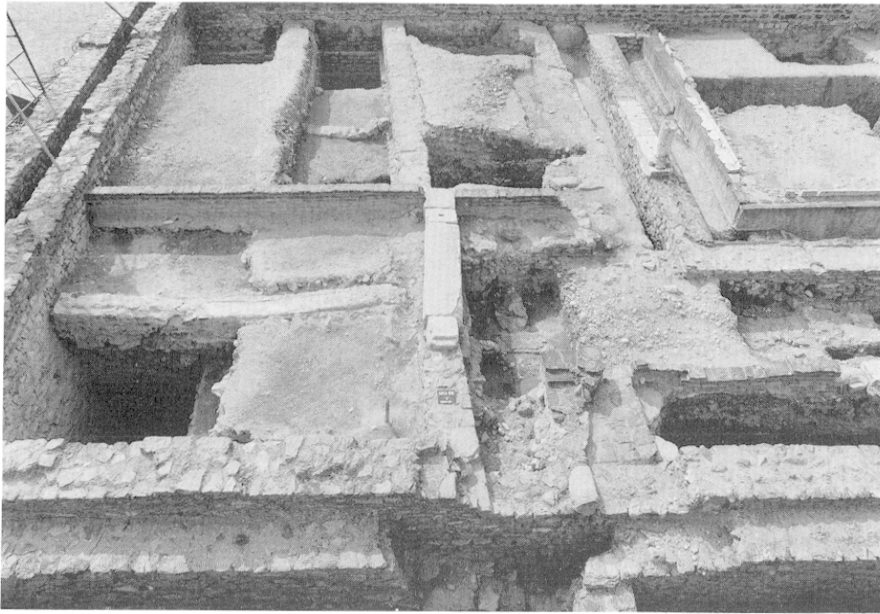
Fig. 76 — Zone V :
aile sud de la maison aux Cinq
Mosaïques (état 4).
Au premier plan, les latrines et
leur évacuation dans le mur du
drain.

Cette partie de la maison est celle qui a subi la plus grande transformation lors du changement de construction (fig. 76). L'orientation héritée des boutiques a été fortement gommée. Dorénavant, les parois nord des pièces sont orthogonales au mur de

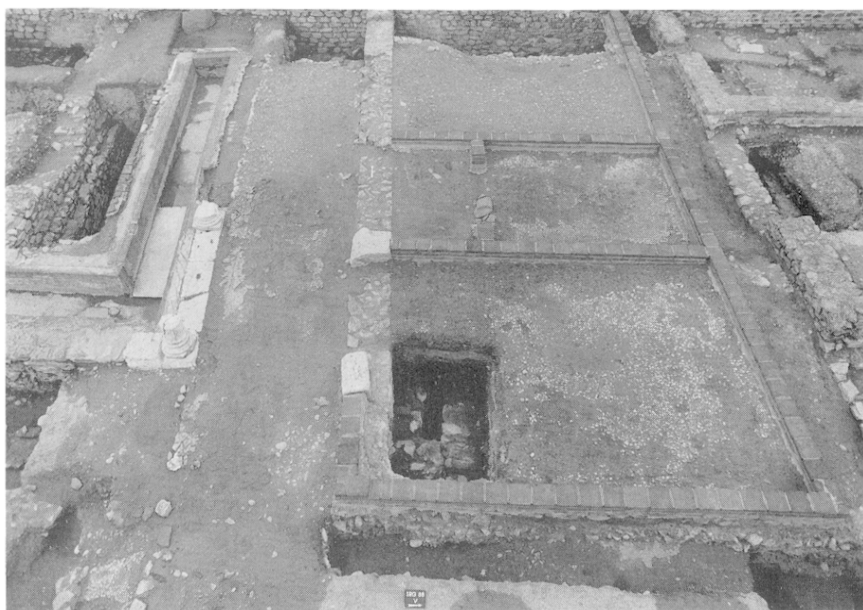
Fig. 77 — Zone V :
aile nord de la maison aux
Cinq Mosaïques, pièces
ouvrant sur le portique 10
(état 4).

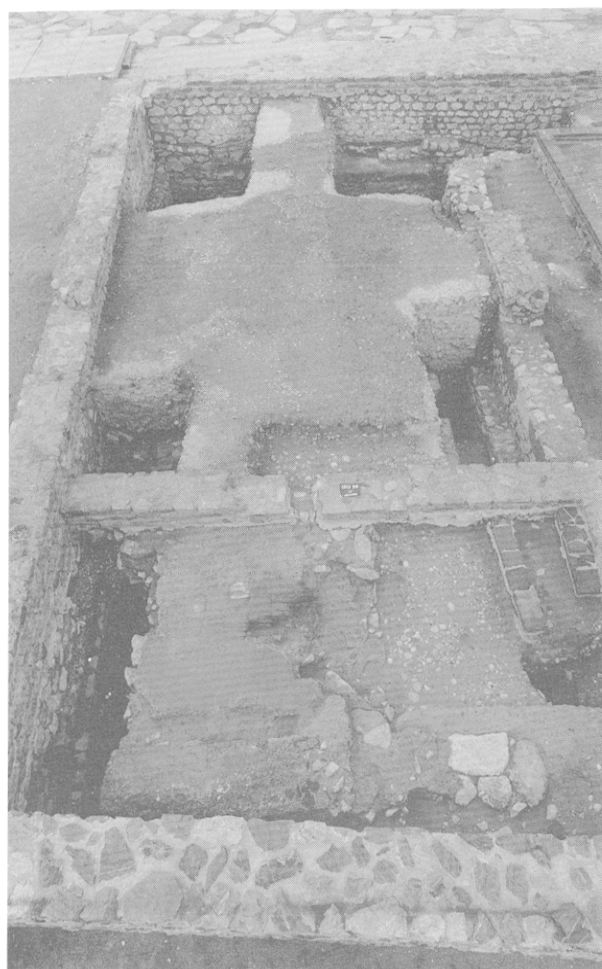
Fig. 78 — Zone V : aile nord de la maison aux Cinq Mosaïques, pièces de service (état 4). Au premier plan, l'hypocauste et les structures de la pièce 19.

La pièce 18 reste la deuxième de la maison en superficie, avec 46 m². Il s'agit vraisemblablement de l'office, du lieu de séjour de la domesticité (fig. 78). Large de 5,40 m et longue de 8,60 m, cette grande salle est pourvue d'un foyer de 1,20 m de côté, placé à 2 m de l'entrée, au centre de la paroi orientale¹⁰⁸. Ce

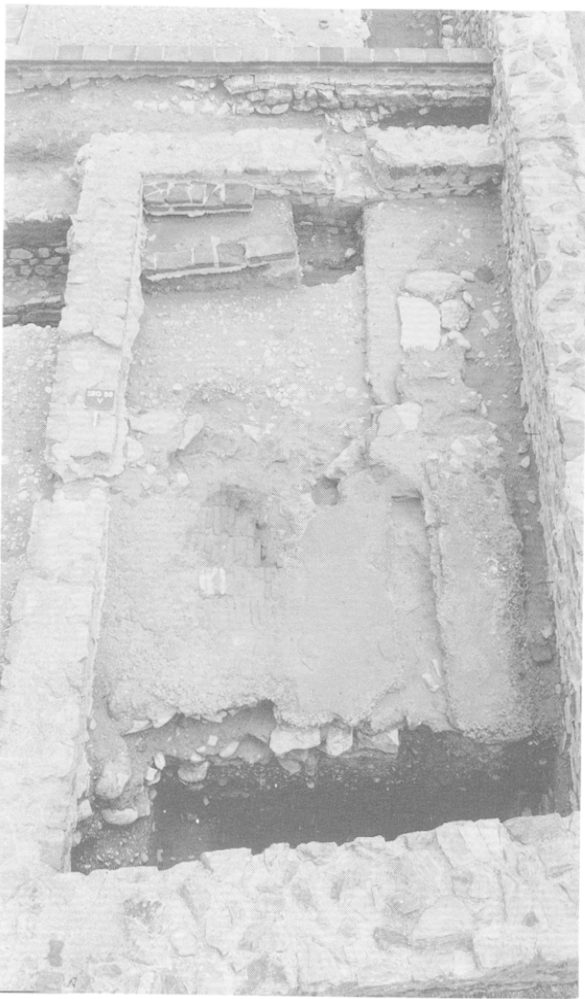
Fig. 79 — Zone V.

En haut. A gauche, vue des pièces 20 (foyer, empreinte de cloison) et 19 ; à droite, relevé au pierre-à-pierre (état 4).

Comme beaucoup de demeures voisines du II^e s. (Savay-Guerraz, Prisset, Delaval, 1993), la maison aux Cinq Mosaïques s'est dotée d'une petite pièce chauffée, 20, qui offre la particularité d'être construite en surélévation par rapport au niveau de circulation général (fig. 79). Ce chauffage par hypocauste se présente comme un massif calé dans l'angle nord-ouest de la maison et reposant sur un radier maçonné de 3,20 m par 3,30 m. Sur cette fondation, installée parmi les pilettes, nous observons la présence d'un foyer qui est composé de briques placées de chant. Cette structure fortement arasée se divise en deux ensembles, d'une part, l'hypocauste proprement dit qui semble ne posséder que quatre rangées de quatre pilettes, d'autre part, un massif plein maçonné nord-sud, dont le sommet conserve la trace des briques qui le couvraient. Placé du côté ouest, celui-ci est séparé de la chambre de chauffe par une empreinte de 20 cm de large dans laquelle étaient installées des briques carrées.
