La parcelle de la maison aux Cinq Mosaïques

Jean-Luc Prisset. La parcelle de la maison aux Cinq Mosaïques. Gallia - Fouilles et monuments archéologiques en France métropolitaine, 1994, Évolution urbaine à Saint-Romain-en-Gal: la rue du Commerce et la maison aux Cinq Mosaïques, 51, pp.41-79. 10.3406/galia.1994.3091 . hal-02468407

LA PARCELLE DE LA MAISON AUX CINQ MOSAÏQUES

par Jean-Luc PRISSET

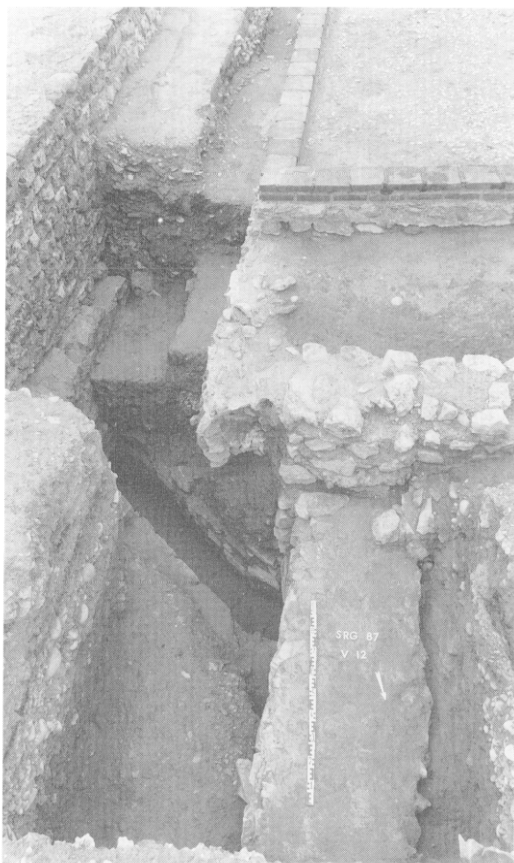
Fig. 61 — Zone V : au premier plan, fondation du seuil de la cellule 7, égout M61 et amorce d'escalier (état 2B). Reprise maçonnée M80 (état 2C) à l'emplacement du dé de pierre placé à l'extrémité du mur de refend M23 (état 2B). A gauche de cette reprise, fondation de la cloison M34 (état 3).

Si les murs de refends ne sont pas arasés et paraissent être réutilisés tels quels, les piliers du portique cèdent la place à un mur continu, M3. Cette transformation majeure montre que les parties hautes de l'édifice ont été profondément touchées par l'incendie ce que confirme le remplacement de certains blocs, placés aux extrémités des murs de refend, par des maçonneries assez grossières (M80 : fig. 61) ou par de nouveaux

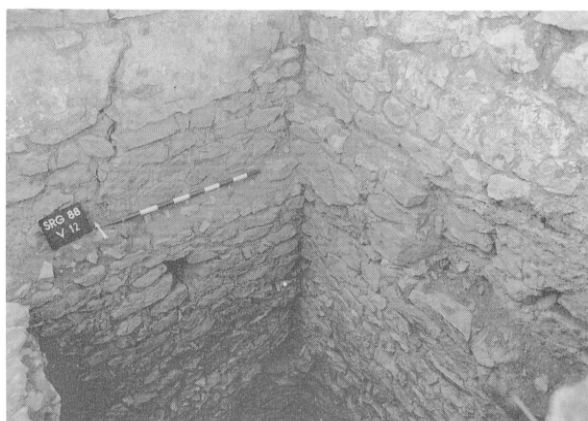
Fig. 62 — Zone V : angle nord-est du portique I (état 2B). Sur la droite, le mur de façade M3 (état 2C) porte les traces d'un crépi blanc qui se retrouve, à gauche, sur le mortier de support de la peinture murale disparue de l'état 2B.
