La parcelle de la maison aux Cinq Mosaïques

Jean-Luc Prisset

Jean-Luc Prisset. La parcelle de la maison aux Cinq Mosaïques. Gallia - Fouilles et monuments archéologiques en France métropolitaine, 1994, Évolution urbaine à Saint-Romain-en-Gal: la rue du Commerce et la maison aux Cinq Mosaïques, 51, pp.41-79. 10.3406/galia.1994.3091 . hal-02468407

LA PARCELLE DE LA MAISON AUX CINQ MOSAÏQUES

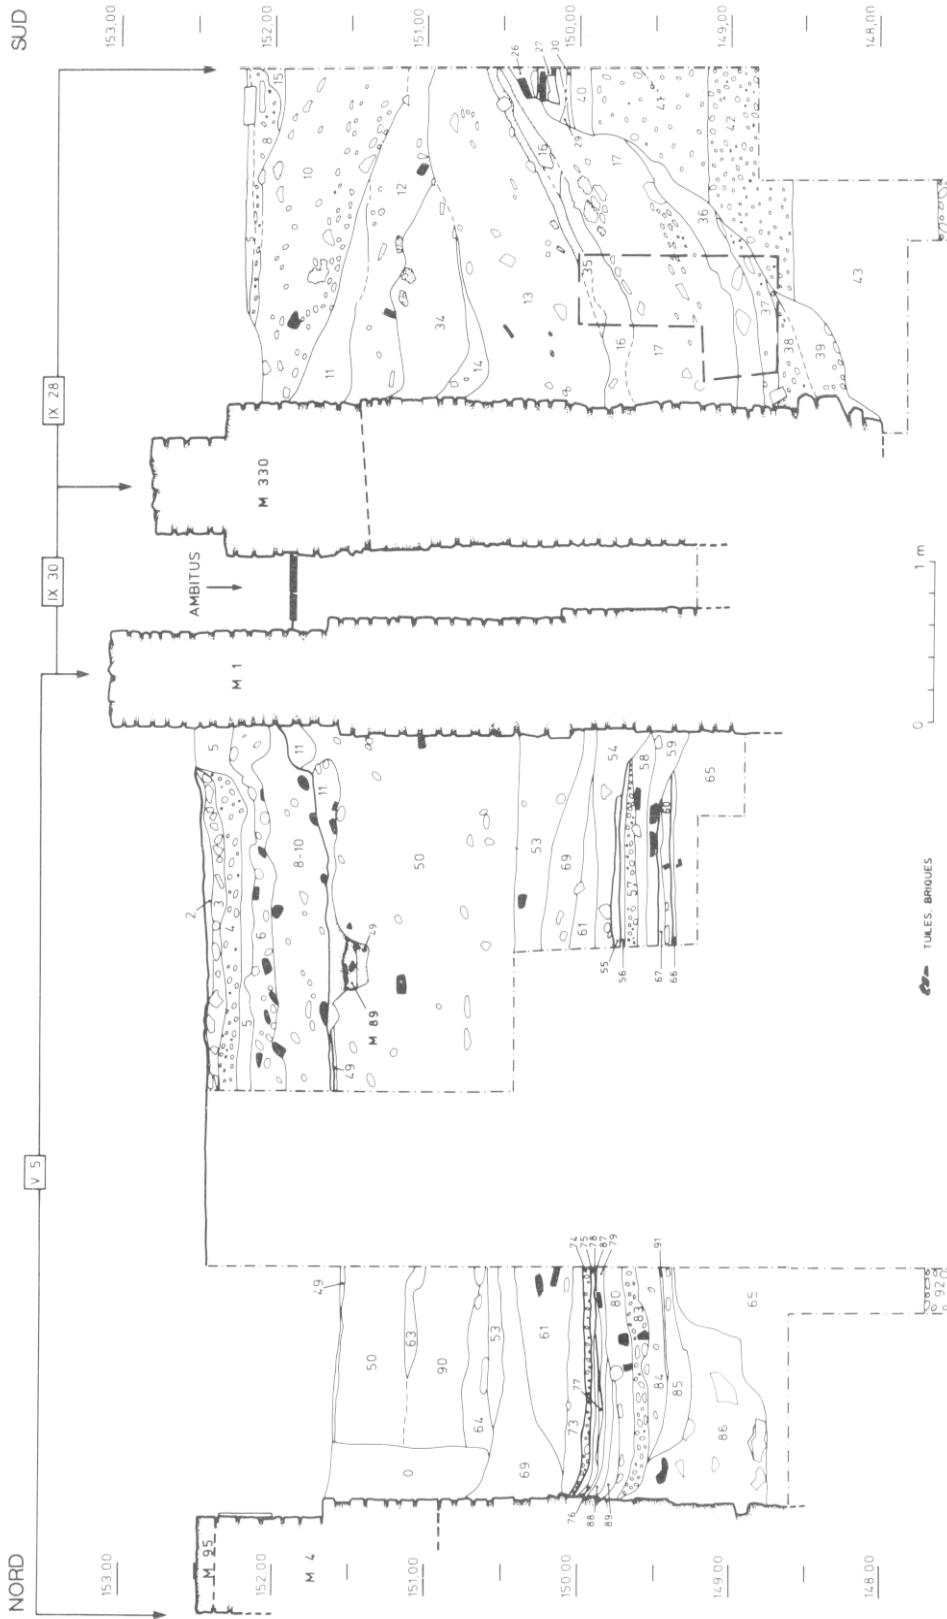
IX 28 (CÔTÉ EST)

- 5 Niveau de sol des petits entrepôts
- 8, 15, 10, 11, 12 et 34 Remblais
- 14, 13, 35, 16, 17, 36, 37, 38 et 39
- Comblement de la tranchée de fondation de M330
- 26 et 27 Remblais de démolition
- 29 et 30 Sols?
- 40 Remblai
- 41 et 42 Remblais de graviers
- 43 Limon, Terrain naturel
- 45 Graviers, Terrain naturel

Fig. 41 —
Sondages V 5, IX 30 et
IX 28 : coupe
stratigraphique EE.

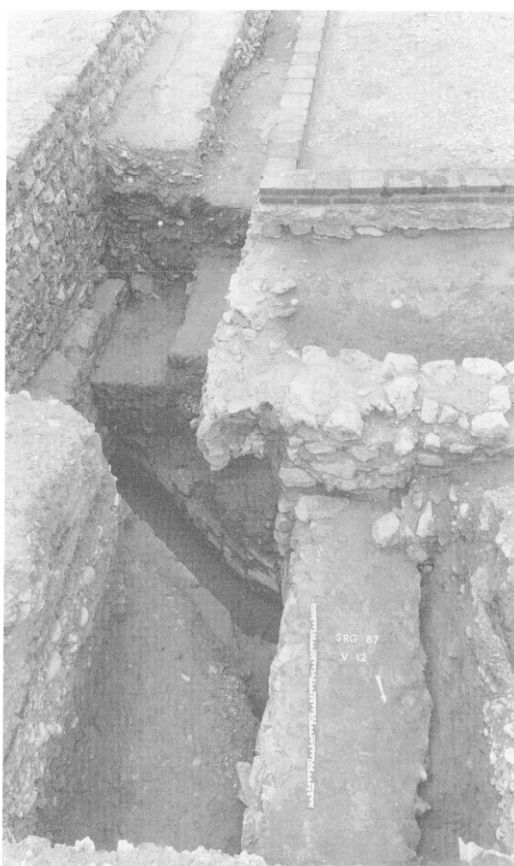
Fig. 61 — Zone V : au premier plan, fondation du seuil de la cellule 7, égout M61 et amorce d'escalier (état 2B). Reprise maçonnée M80 (état 2C) à l'emplacement du dé de pierre placé à l'extrémité du mur de refend M23 (état 2B). A gauche de cette reprise, fondation de la cloison M34 (état 3).

Si les murs de refends ne sont pas arasés et paraissent être réutilisés tels quels, les piliers du portique cèdent la place à un mur continu, M3. Cette transformation majeure montre que les parties hautes de l'édifice ont été profondément touchées par l'incendie ce que confirme le remplacement de certains blocs, placés aux extrémités des murs de refend, par des maçonneries assez grossières (M80 : fig. 61) ou par de nouveaux

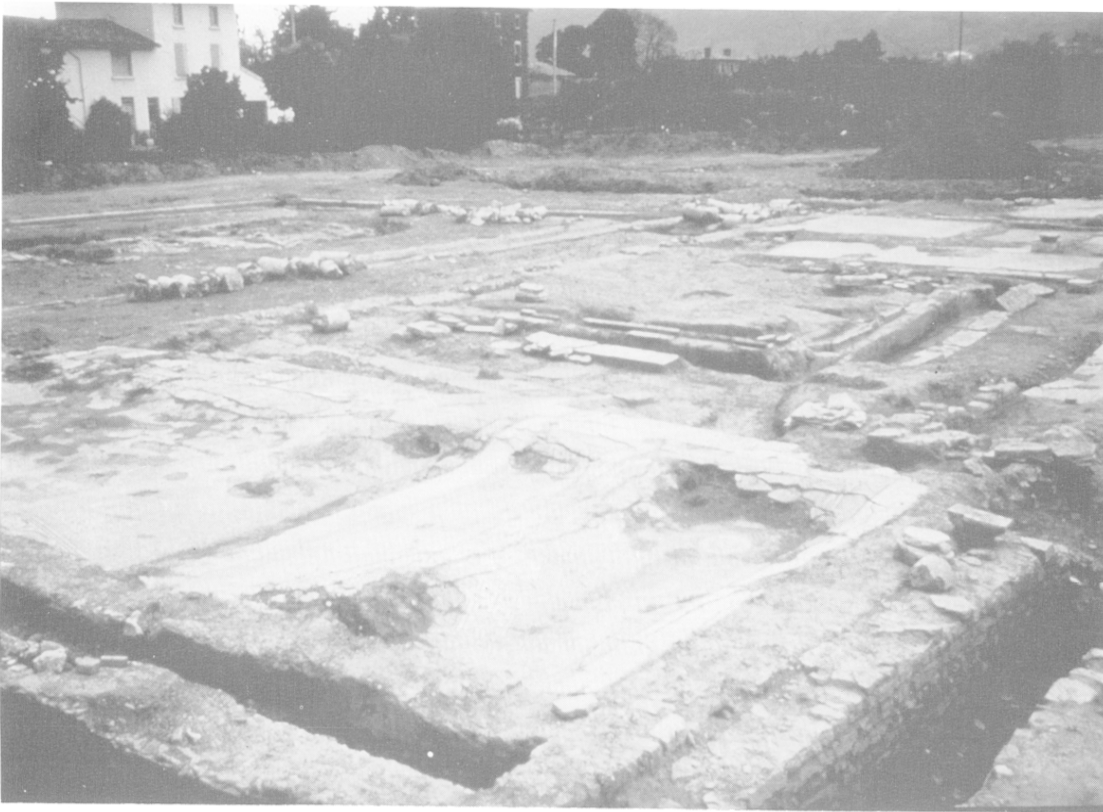
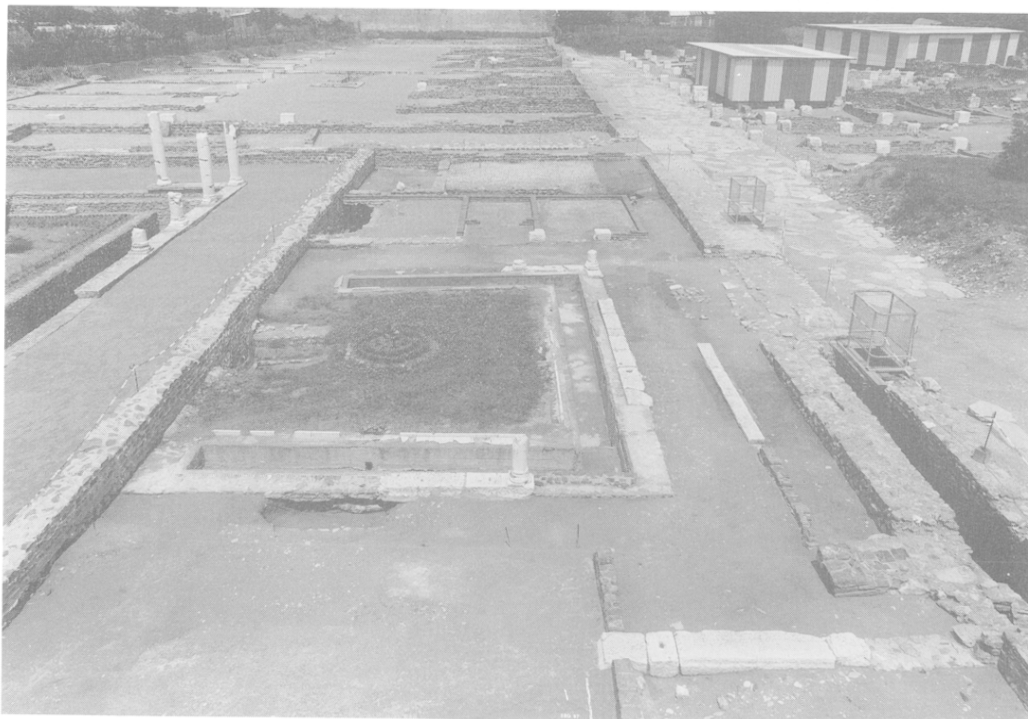
Fig. 71 — Zone V. *En haut*, vue générale de la maison aux Cinq Mosaïques avec les pavements en place. On remarque l'ampleur des effondrements des sols et du bassin. Au premier plan, le mur nord de l'*ambitus* porte encore un enduit, sans doute en mortier de tuileau. Sur la gauche de la partie supérieure, les fragments de colonnes issus du comblement du bassin de la maison des Dieux Océans sont regroupés près des branches est et nord du portique. *En bas*, vue générale lors de la reprise des fouilles en 1987.

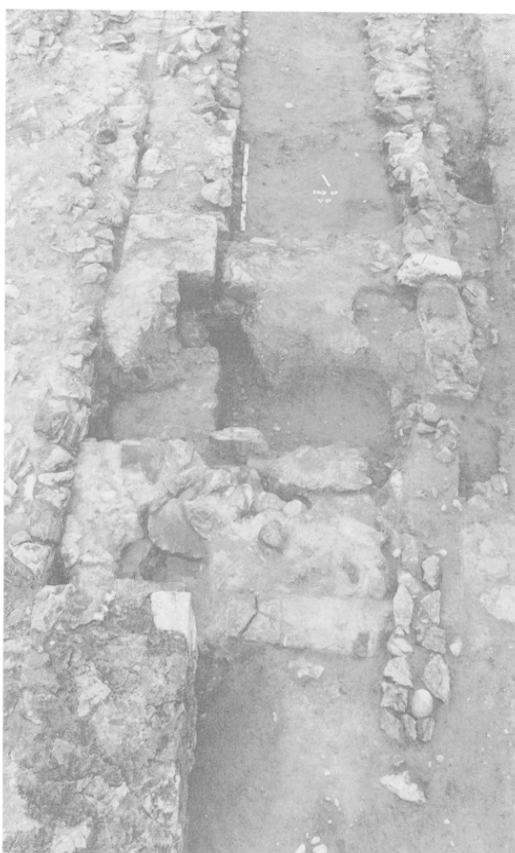
Fig. 74 — Zone V : cloison oblique et maçonneries (état 4)
recouvrant le sol de béton du vestibule ainsi que le seuil
d'entrée de la maison au Bassin Excentré.

Le réduit 15 pourrait n'être qu'un placard, si la présence d'un massif maçonné, peu fondé, ne laissait envisager un départ d'escalier (fig. 74). En effet, la taille du massif correspond assez bien au socle de trois ou quatre marches en dur qui, souvent, constitue la base d'un escalier en bois (Adam, 1989, p. 218-220). Celui-ci se développerait donc au-dessus de la pièce 3, pour déboucher dans une galerie, couvrant le portique 2 et les pièces contiguës, qui assurerait la liaison entre l'étage de l'aile sud et celui que nous pouvons restituer sur l'aile nord (fig. 75).

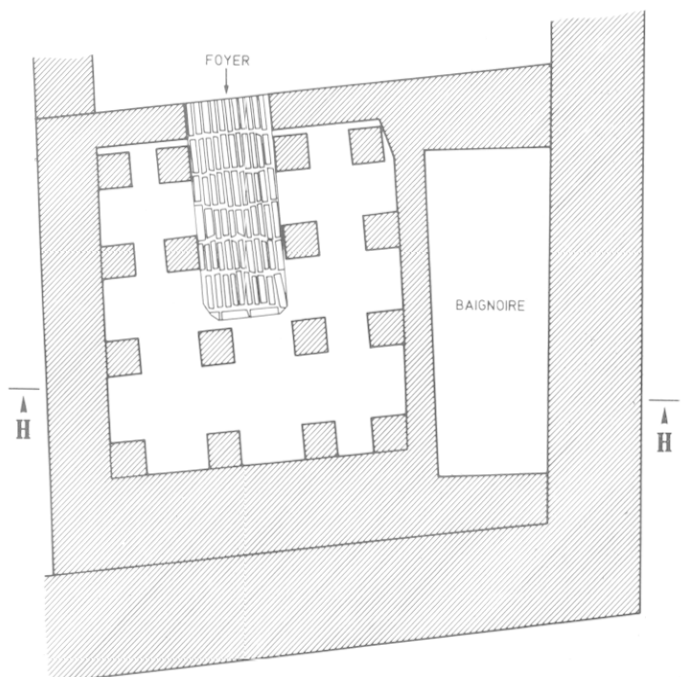
Fig. 79 — Zone V.

En haut. A gauche, vue des pièces 20 (foyer, empreinte de cloison) et 19 ; à droite, relevé au pierre-à-pierre (état 4).

En bas. A gauche, coupe HH : restitution de la pièce chauffée 20 (avec habillage des parois et de la baignoire) ; à droite, plan restitué de la chambre de chauffé, avec l'emprise possible de la baignoire (largeur maximale x longueur minimale).

foyer, composé de six briques entières entourées d'une petite bordure constituée de morceaux de brique, est posé sur le sol de béton, parsemé de tesselles noires, qui couvre toute la pièce. Ce sol a subi une réfection importante de 1,10 m par 2,60 m dans l'angle sud-ouest, consécutive à un effondrement de la couverture de l'égoût du Bâtiment Commercial.

Comme beaucoup de demeures voisines du II^e s. (Savay-Guerraz, Prisset, Delaval, 1993), la maison aux Cinq Mosaïques s'est dotée d'une petite pièce chauffée, 20, qui offre la particularité d'être construite en surélévation par rapport au niveau de circulation général (fig. 79). Ce chauffage par hypocauste se présente comme un massif calé dans l'angle nord-ouest de la maison et reposant sur un radier maçonné de 3,20 m par 3,30 m. Sur cette fondation, installée parmi les pilettes, nous observons la présence d'un foyer qui est composé de briques placées de chant. Cette structure fortement arasée se divise en deux ensembles, d'une part, l'hypocauste proprement dit qui semble ne posséder que quatre rangées de quatre pilettes, d'autre part, un massif plein maçonné nord-sud, dont le sommet conserve la trace des briques qui le couvraient. Placé du côté ouest, celui-ci est séparé de la chambre de chauffe par une empreinte de 20 cm de large dans laquelle étaient installées des briques carrées.
