La parcelle de la maison aux Cinq Mosaïques

Jean-Luc Prisset

Jean-Luc Prisset. La parcelle de la maison aux Cinq Mosaïques. Gallia - Fouilles et monuments archéologiques en France métropolitaine, 1994, Évolution urbaine à Saint-Romain-en-Gal: la rue du Commerce et la maison aux Cinq Mosaïques, 51, pp.41-79. 10.3406/galia.1994.3091 . hal-02468407

LA PARCELLE DE LA MAISON AUX CINQ MOSAÏQUES

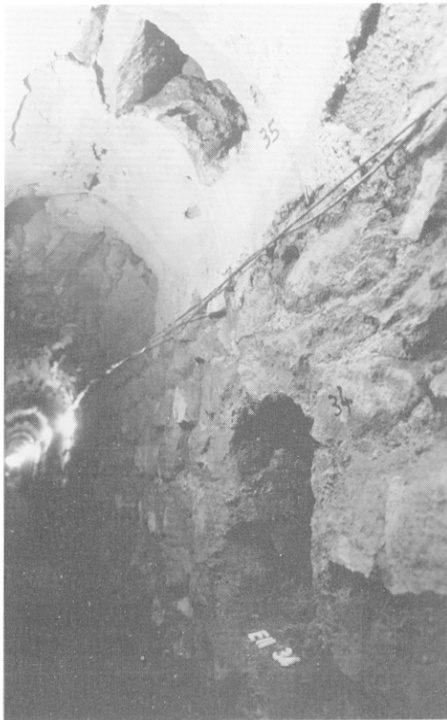
Fig. 49 — Egout de la Voie II : sous la porte charretière des Grands Entrepôts, le débouché n° 34 (état 2B de la Voie II) est remplacé par le débouché n° 35 (restauré).

Compte-tenu des vestiges mis au jour, la question se pose de savoir si cet édifice a réellement fonctionné dans cet état d'achèvement. Dans cette première phase, l'absence d'évacuations, malgré leur prise en compte dans le collecteur de la rue (fig. 48), laisse penser à une étape avortée de la construction, d'autant plus que le réseau d'égouts de la phase suivante utilisera un nombre identique de débouchés, positionnés à peu de distance de ceux initialement prévus, aussi bien pour le Bâtiment Commercial que pour les Grands Entrepôts (fig. 49).

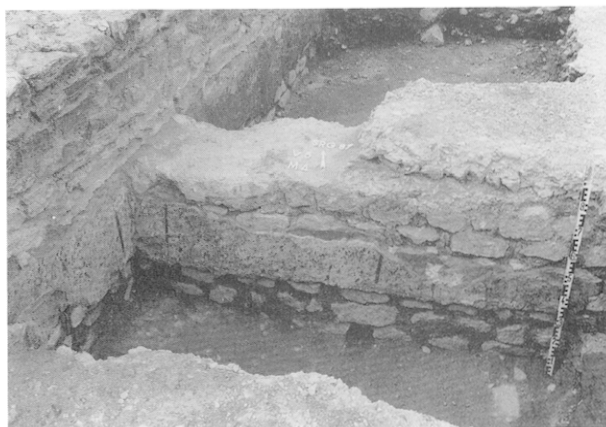
Fig. 52 — Zone V : peinture murale dans l'angle nord-ouest de la cellule 2 (état 2B). Au-dessus de l'enduit, reprise M95 (état 3) du mur de refend M4, avec, à l'extrémité gauche, l'empreinte d'un dé de pierre. Sur le mur, radier de la mosaïque du *triclinium* (état 4).

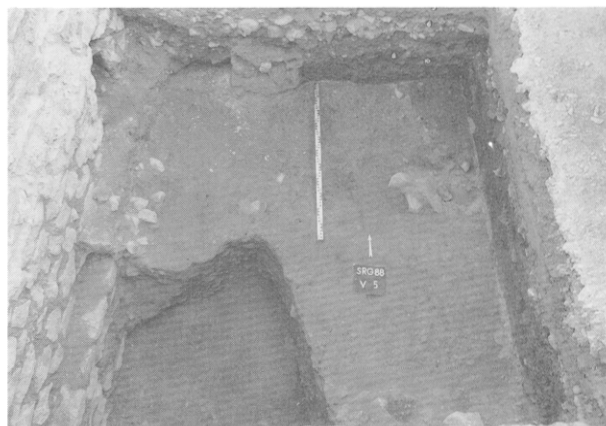
Fig. 53 — Zone V, cellule 2 : sur la gauche, trou dans le mur M406 (état 2C) correspondant à la récupération d'un tuyau en plomb desservant la maison au Vestibule à Colonnes. Au centre et sur la droite, support de pilier (?) et maçonnerie sommaire (cloisonnage ?) (état 2B).

Une fondation très sommaire, d'orientation sensiblement est-ouest, a été mise au jour à 1,40 m du mur. Nous sommes peut-être en présence d'une subdivision de la pièce 2B qui se termine à 1,50 m de la paroi ouest. Cette interruption pourrait correspondre à une porte de communication, mais dans ce cas, le massif maçonné, précédemment décrit, se situe au milieu de ce passage (fig. 53).

Ainsi, en provenance de la rue et à destination de la parcelle voisine, une canalisation, très probablement en plomb, d'un diamètre maximal d'une dizaine de centimètres traverse toute la cellule 2. Si sa récupération a laissé des marques nettement visibles dans le mur mitoyen et dans la fondation du portique, son passage dans la pièce ne semble pas avoir laissé de trace (fig. 53). Ainsi, le tuyau devait être à peine dissimulé dans le sol, voire seulement posé dessus.

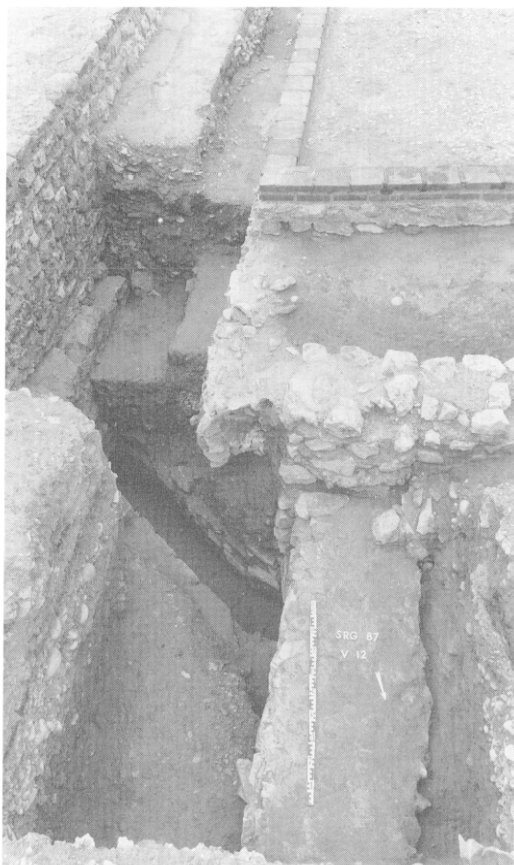
Fig. 61 — Zone V : au premier plan, fondation du seuil de la cellule 7, égout M61 et amorce d'escalier (état 2B). Reprise maçonnée M80 (état 2C) à l'emplacement du dé de pierre placé à l'extrémité du mur de refend M23 (état 2B). A gauche de cette reprise, fondation de la cloison M34 (état 3).

Si les murs de refends ne sont pas arasés et paraissent être réutilisés tels quels, les piliers du portique cèdent la place à un mur continu, M3. Cette transformation majeure montre que les parties hautes de l'édifice ont été profondément touchées par l'incendie ce que confirme le remplacement de certains blocs, placés aux extrémités des murs de refend, par des maçonneries assez grossières (M80 : fig. 61) ou par de nouveaux

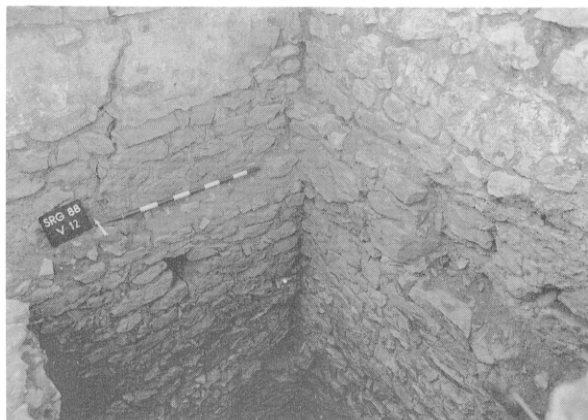
Fig. 62 — Zone V : angle nord-est du portique I (état 2B). Sur la droite, le mur de façade M3 (état 2C) porte les traces d'un crépi blanc qui se retrouve, à gauche, sur le mortier de support de la peinture murale disparue de l'état 2B.

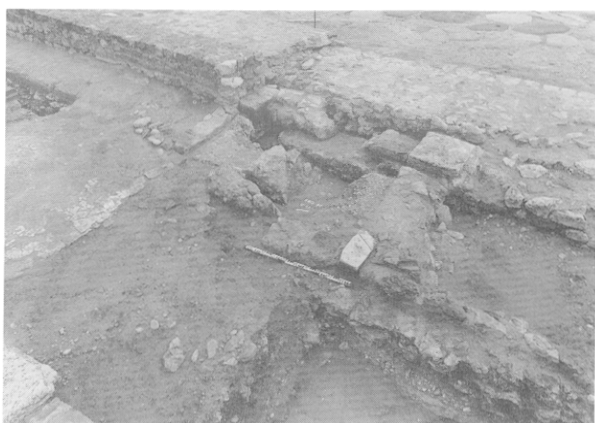
Fig. 65 — Zone V.

Ci-contre, vue de l'entrée de la maison au Bassin Excentré (état 3) avec, sur la gauche, le mortier de support de la mosaïque du portique nord (état 4).

Ci-dessous, relevés au pierre-à-pierre de l'entrée avec les vestiges du sol de béton (état 3), ainsi que du tuyau en plomb (état 2A) et de l'égout M56 (état 2B). A l'extrême gauche, lambeau de mortier M71 indiquant la limite nord du vestibule de l'état 4.

Seuls le couloir 13, la pièce 14 et surtout le vestibule I nous apportent quelques précisions. Les deux premiers ne semblent avoir été dotés que d'un sol en terre battue. En revanche, un sol de béton occupe l'entrée dont la cloison nord (M64) conserve l'empreinte de l'enduit qui la recouvrait (fig. 65). La seule assise conservée de cette paroi permet d'envisager l'utilisation de briques carrées pour la réalisation du cloisonnage, comme cela se passera dans l'habitation suivante.

Aux deux extrémités de l'entrée I, J. Lancha note la présence de deux murettes que nous avons très partiellement retrouvées (M71, fig. 65) et qui sépare l'entrée de deux réduits dans lesquels elle voit des loges de gardien. Leurs dimensions sont comparables, une largeur commune de 1,10 m, une longueur de 3,40 m
