La parcelle de la maison aux Cinq Mosaïques

LA PARCELLE DE LA MAISON AUX CINQ MOSAÏQUES

par Jean-Luc PRISSET

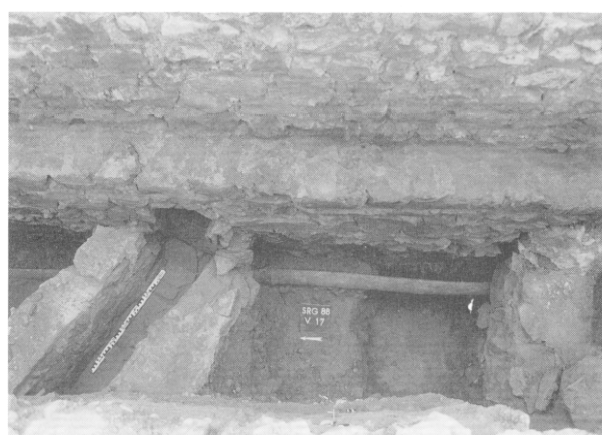
Fig. 47 — Zone V : tuyau en plomb (état 2A) recouvert par l'égout M58 (état 2B) et coupé, à droite, par l'égout M27 (état 3) issu de la maison au Vestibule à Colonnes. En haut, le mur M3 (états 2C et suivants) repose sur la fondation M45 du portique du Bâtiment Commercial (état 2B).

⁶⁸ Avec 8 cm de diamètre, ce qui correspond à un périmètre intérieur d'une vingtaine de centimètres, ce tuyau s'insère parfaitement dans la production viennoise habituelle (Cochet, Hansen, 1986, p. 59 et 61). Il est pourvu d'une soudure de type I et présente deux assemblages en olive, un premier à 1 m de sortie du mur de façade, un second au sud de l'égout M58 (fig. 47). Le tassement du terrain a provoqué deux ruptures, l'une au ras de M90, l'autre 0,50 m plus au nord.

Il semble que le tuyau en plomb posé à la phase précédente demeure en service. En effet, intégré dans la nouvelle façade, il n'a pas été récupéré lors du rehaussement. Il se retrouve ainsi enfoui à une grande profondeur qui l'a préservé lors de l'abandon du bâtiment (fig. 47)⁷⁶.

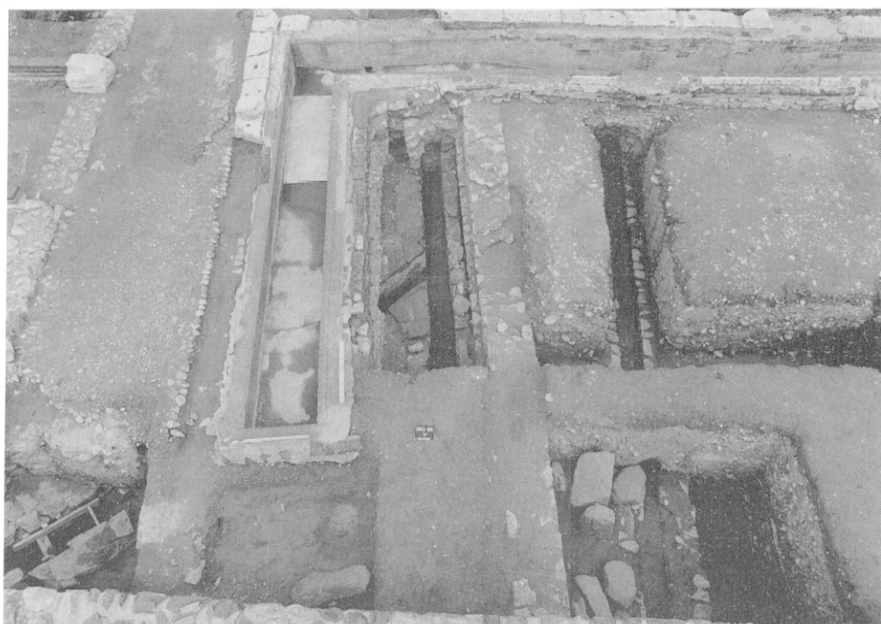
Fig. 55 — Zone V :
sous le portique 10 et la
branche nord du bassin en U
(état 4), égouts M59 et M 58
de la cellule 5 (état 2B).

La cellule 5 offre la même organisation hydraulique que la cellule 3, avec deux évacuations qui desservent les angles nord-ouest et sud-ouest et qui se raccordent approximativement au milieu de la pièce (fig. 55). Exutoire du bassin situé dans la boutique voisine, l'égout oblique M59 traverse le mur septentrional, au sud duquel une amphore Dressel 20 au fond percé est installée le col dans le conduit, constituant un évier de fortune, ajouté après coup, peut-être lors de l'état 2C (fig. 56).

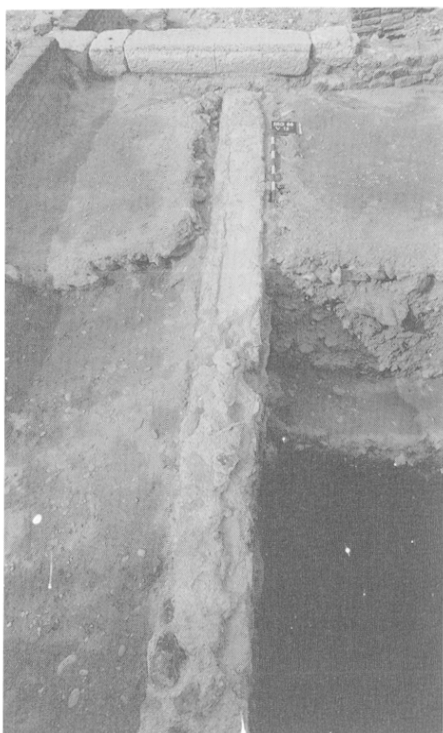
Fig. 67 — Zone V : mur M44 avec empreinte de sablière (état 3). En haut, seuil de la pièce 7 (état 4).

En ce qui concerne les pièces 8 et 9, et compte-tenu des observations précédemment effectuées, il semble intéressant de les considérer comme une entité indépendante du type boutique et arrière-boutique⁸⁹. Ces deux pièces sont affectées de dimensions comparables avec des largeurs respectives de 2,90 m et de 2,35 m pour une longueur commune de 5 m. Elles sont reliées par une ouverture large de 2 m, située dans la partie sud de leur mur mitoyen : pour sa part, la partie nord est pourvue, sur une longueur de 3 m, d'une sablière basse qui atteste l'emplacement de la cloison (fig. 43 et 67).
