Contribution à l'étude et à la valorisation du patrimoine médiéval de Toulouse : le château de Saint-Simon-le-Vieux, dit de Candie

Contribution à l'étude et à la valorisation du patrimoine médiéval de Toulouse

Le château de Saint-Simon-le-Vieux, dit de Candie

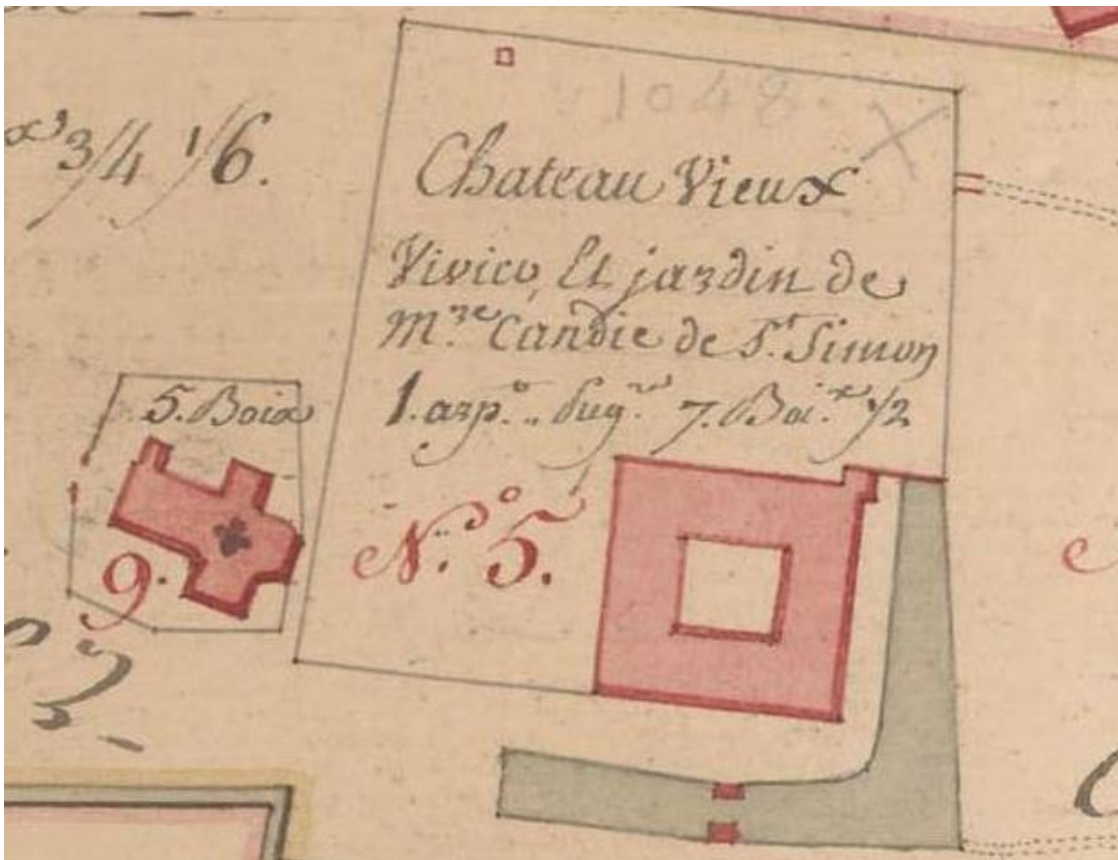
Figure 23 : Extrait du cadastre de Saint-Simon, 1783-1789 (AMT, CC2910) : détail du château et de l'église paroissiale.

Les douves devant les façades sud et est (fig. 26 et 27), alimentées par la source du Roussimort, constituent un des éléments les plus marquants de l'édifice. Un pont face au portail principal de la façade sud enjambait le plan d'eau (fig. 23). Elles ne bordent pas directement les façades mais se trouvent à une distance moyenne de 6 m et sont absentes devant les façades ouest et nord (fig. 25 et 28). Pourtant, cette dernière façade se trouve immédiatement au pied d'une terrasse alluviale de la Garonne qui la surplombe (fig. 5), ce qui rend ce côté du château vulnérable en cas d'attaque.

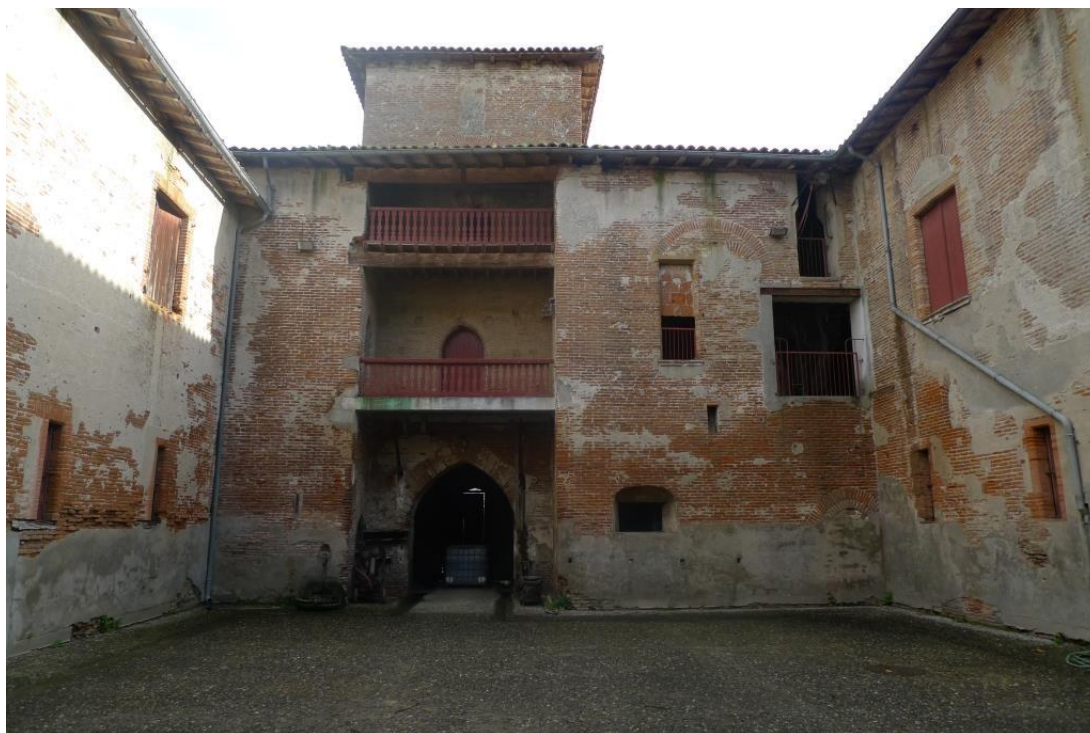
Figure 24 : Cour intérieure du château, vue depuis le nord.

Suite aux remaniements des XVII^e et XIX^e siècles, le château a acquis sa configuration actuelle (fig. 1 et 2) : un plan en U composé de trois ailes – sud, est et ouest – articulées autour d'une cour intérieure (fig. 24). Le mur de façade nord, où se trouve désormais le portail principal, clôt la cour de ce côté, conférant à l'édifice un aspect extérieur en forme de carré de 30 m de côté environ. Les façades extérieures (fig. 25 à 28) sont recouvertes d'un enduit relativement dégradé qui nuit à l'étude archéologique mais laisse apparaître de nombreux éléments. Dans sa configuration d'origine (fin du XIII^e-début du XIV^e siècle), le château était composé de deux bâtiments : l'un en forme de L correspond à l'actuelle aile sud et une partie de l'aile ouest ; l'autre barlong, détruit, se trouvait dans l'angle nord-ouest. Jusqu'au XIX^e siècle, la façade sud était la façade principale, avec un portail couvert d'un arc brisé à double rouleau (fig. 29) dont la clé portait des armes, aujourd'hui trop érodées pour être identifiées, et qui permettait d'accéder à la cour intérieure par un porche voûté d'ogives (fig. 30). Des douves alimentées par la source du Roussimort bordent encore les façades sud et est. Jusqu'à la construction de la maison de maître à la fin du XIX^e siècle, le château avait aussi une fonction résidentielle. Désormais, seul le rez-de-chaussée est occupé par un chai encore

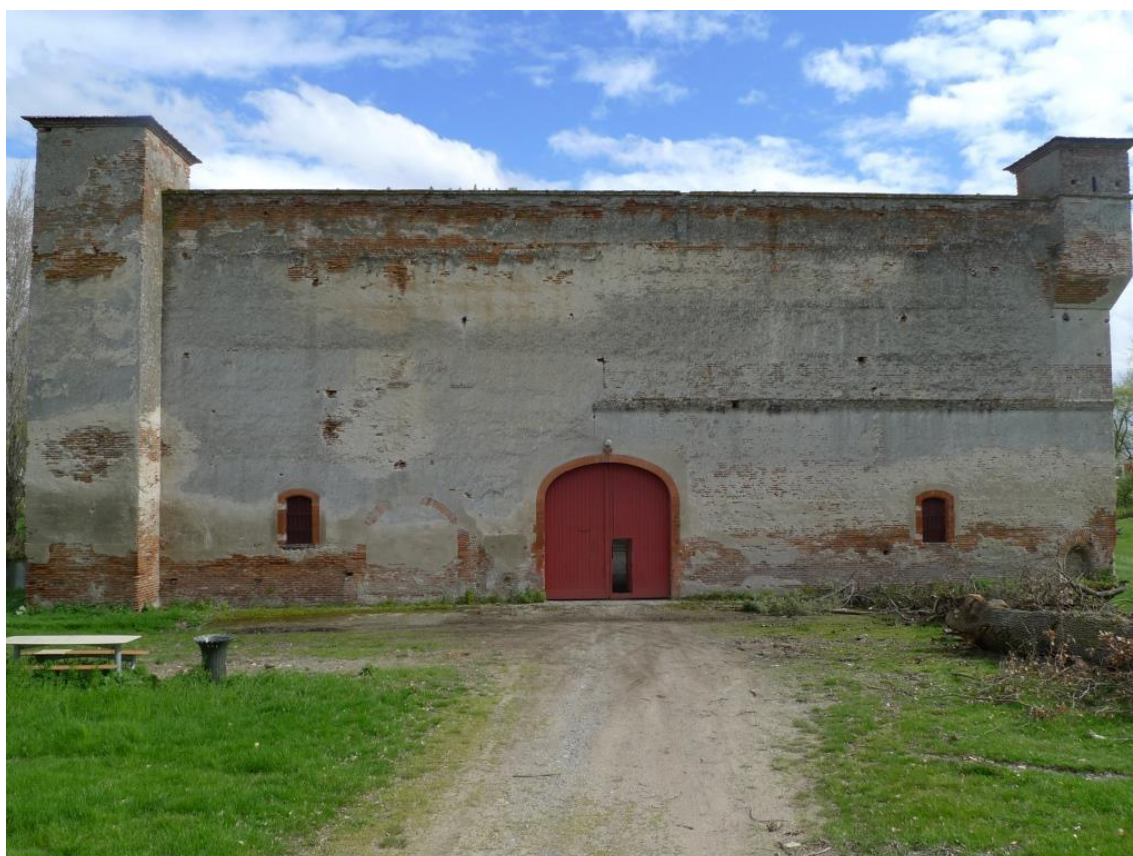
Figure 25 : Vue générale de la façade nord, actuelle façade principale.

La question de l'aile orientale reste à trancher. En effet, le mur ouest de cette aile, qui s'appuie contre l'aile sud et la façade nord, est percé de baies typiques du XIX^e siècle, mais dont certaines semblent avoir remplacé de plus anciennes. Un portail bouché sur la façade nord (fig. 25 et 102), à l'est du grand portail nord et sous la fenêtre géminée en arc brisé, pourrait avoir été percé au XVII^e siècle, à l'occasion de ces remaniements. D'ailleurs, à l'est de ce portail, un jour (1205) a aussi été ouvert dans la façade nord durant cette phase. On ne peut être assuré que le bâtiment construit lors de la phase 2 ait été détruit lors de cette phase – il faudrait mener une étude plus poussée sur cette aile – mais la construction de l'aile orientale pourrait, dans un souci de symétrie, répondre à la construction de l'aile occidentale.

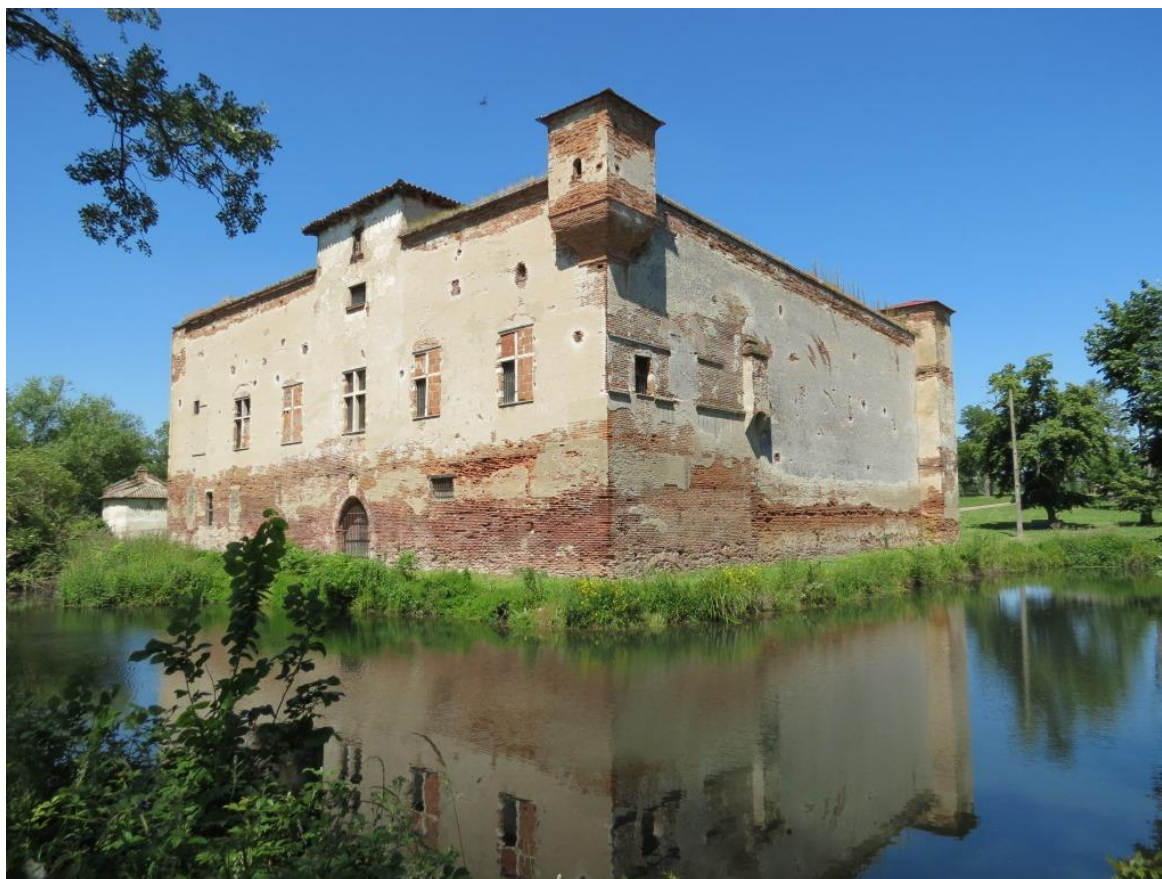
Figure 26 : Vue de l'angle sud-est du château. À gauche, l'ancienne façade principale sud.

Toutes les autres fenêtres géminées du premier étage du bâtiment A ont été remplacées par des croisées (fig. 26, 40, 52 et 53) et plusieurs jours ont été aménagés en rez-de-chaussée (fig. 34). Les croisées présentent des décors floraux aux intersections des meneaux et des croisillons et trois gonds sur chaque piédroit montrent qu'elles étaient équipées de volets. Le gond central est toujours retourné : la penture ne pouvait donc être fixée qu'après la pose des volets et ce système empêchait de dégonder le volet. Les fenêtres géminées des pignons est du corps A2 et ouest du corps A4 ont aussi été bouchées pour laisser place à des cheminées (2612, 2306 ; fig. 98). Une autre cheminée a été construite dans la pièce de la tour au premier étage, encore en élévation. C'est sans doute lors de cette phase que les latrines en saillie sur la façade orientale ont été construites (fig. 96).

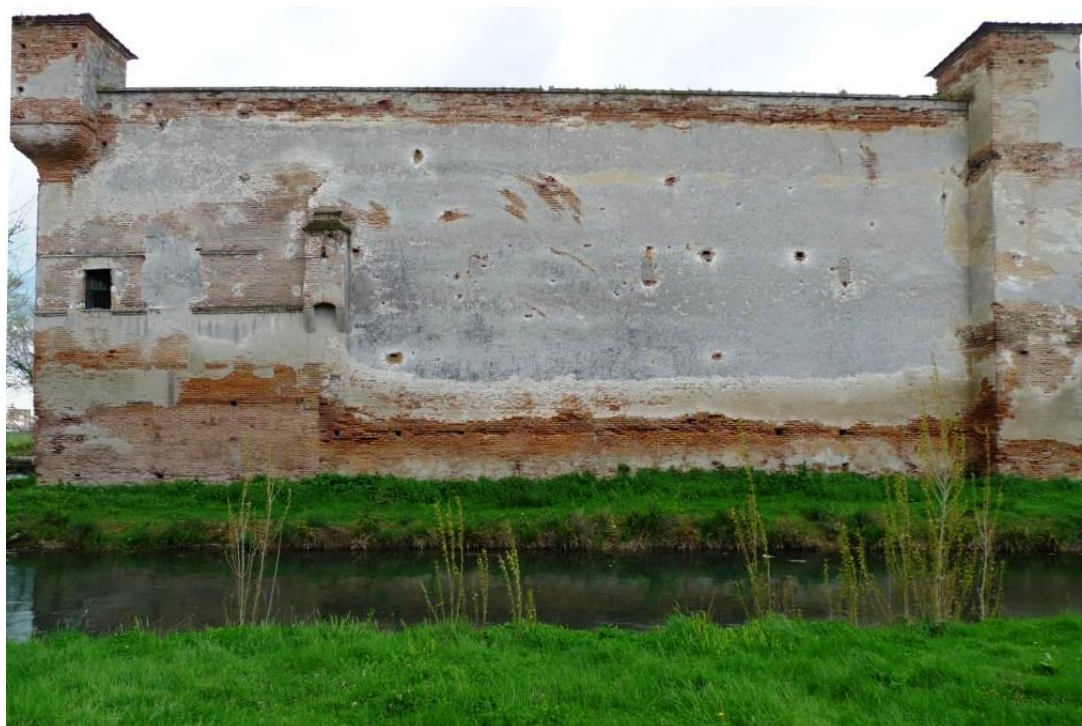
Figure 27 : Vue générale de la façade est.

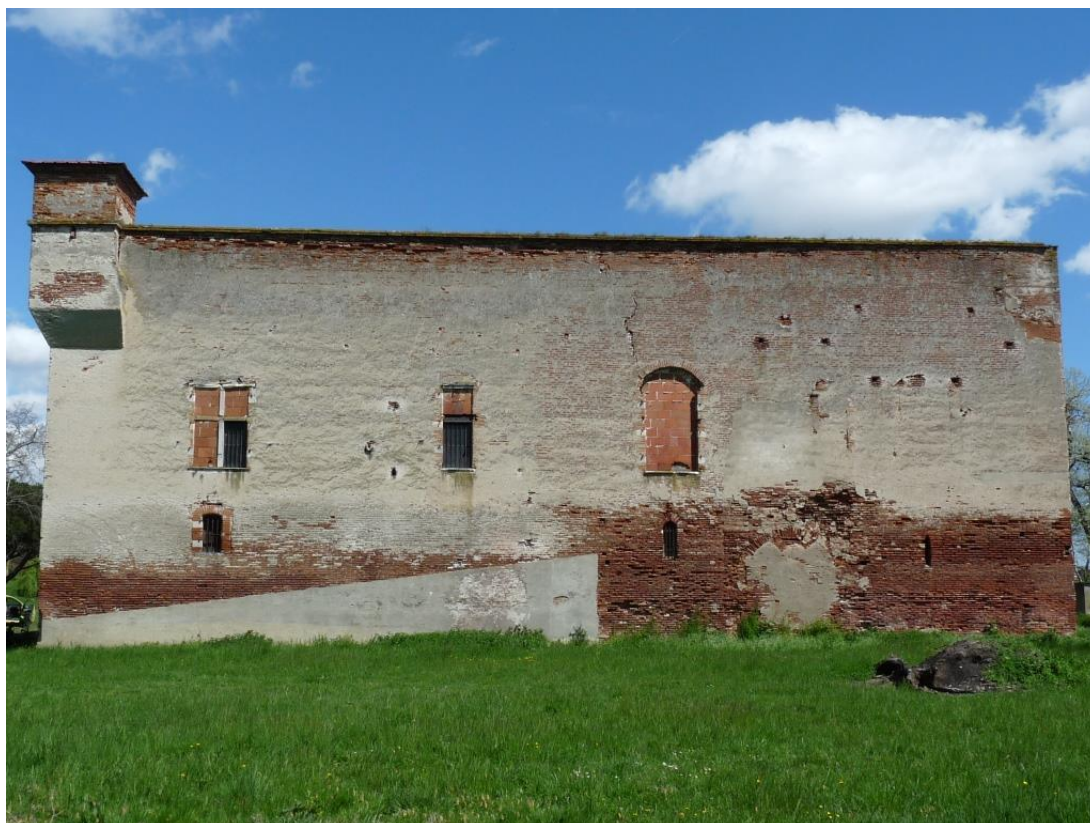
Figure 28 : Vue générale de la façade ouest.

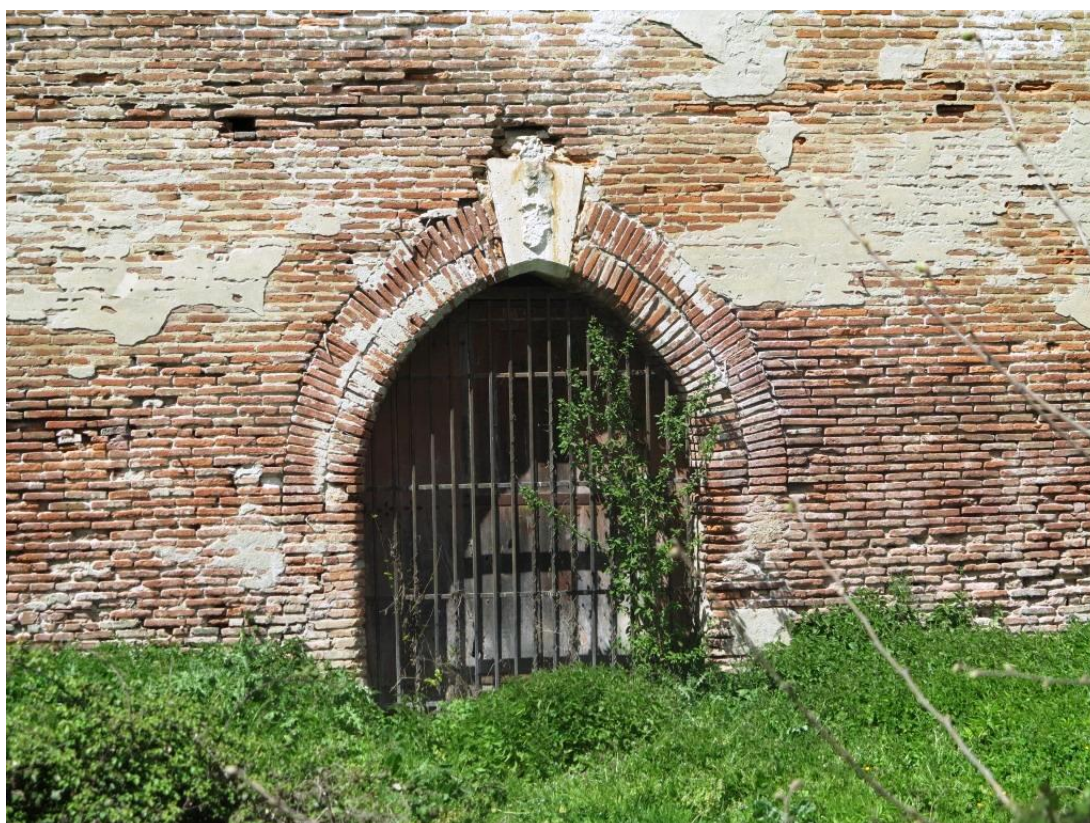
Figure 29 : Ancien portail principal du château, sur la façade sud (POR 1404) (cl. L. Gérardin).

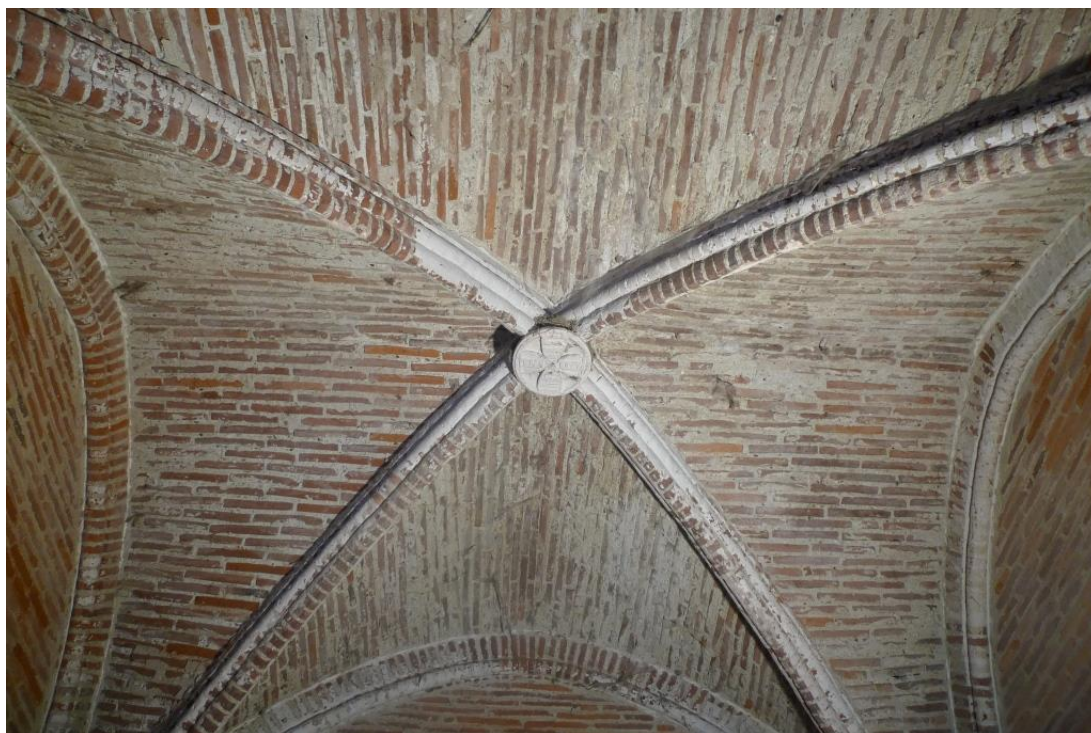
Figure 30 : La voûte d'ogives du porche (PCE 14)

Le décor le plus monumental apparaît être le porche voûté d'ogives au rez-de-chaussée de la tour (A1 ; fig. 30). Les culs-de-lampe présentent des portraits et la clé est ornée de quatre écus armoriés en cours d'identification.

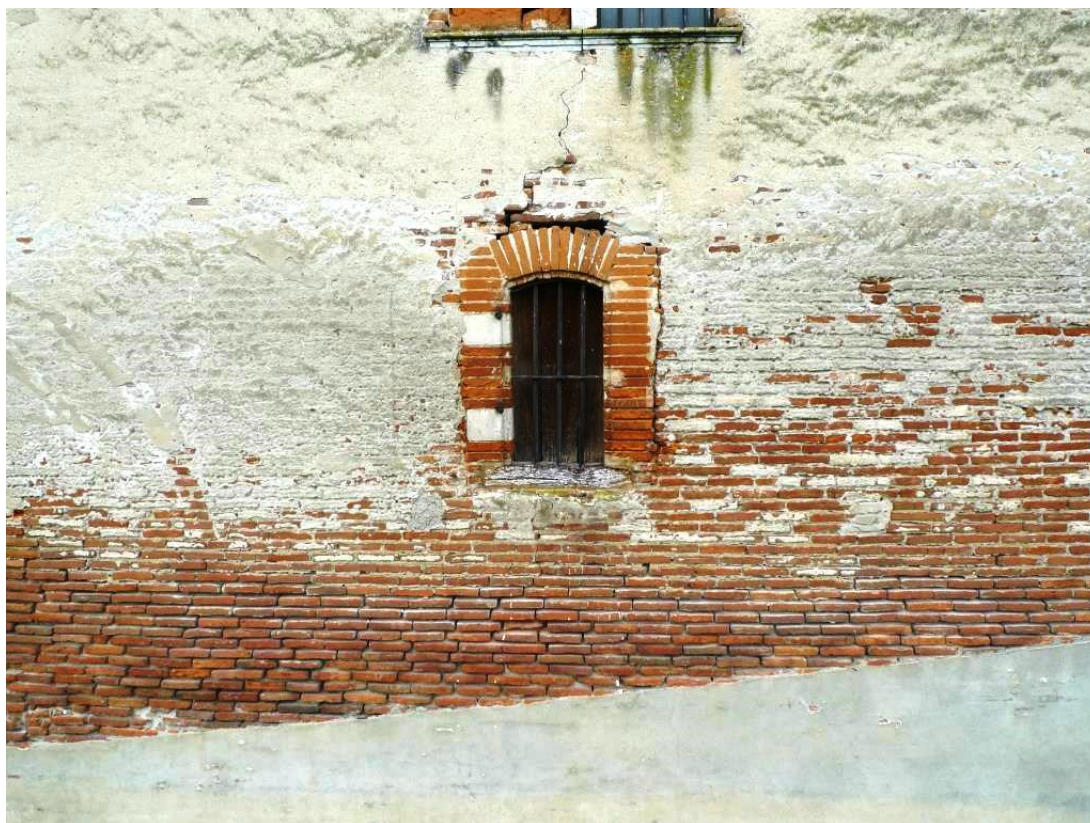
Figure 34 : Le jour 1804, rez-de-chaussée de la façade ouest.

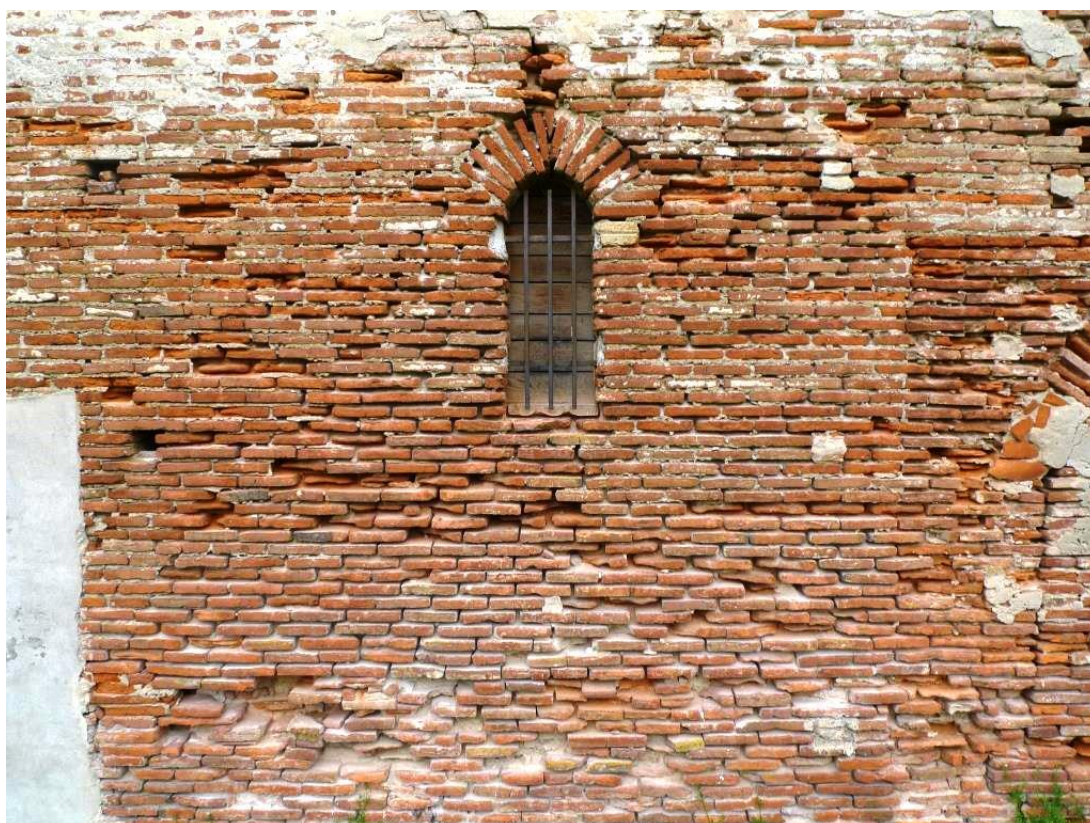
Figure 35 : Le Jour 1707, rez-de-chaussée de la façade ouest.

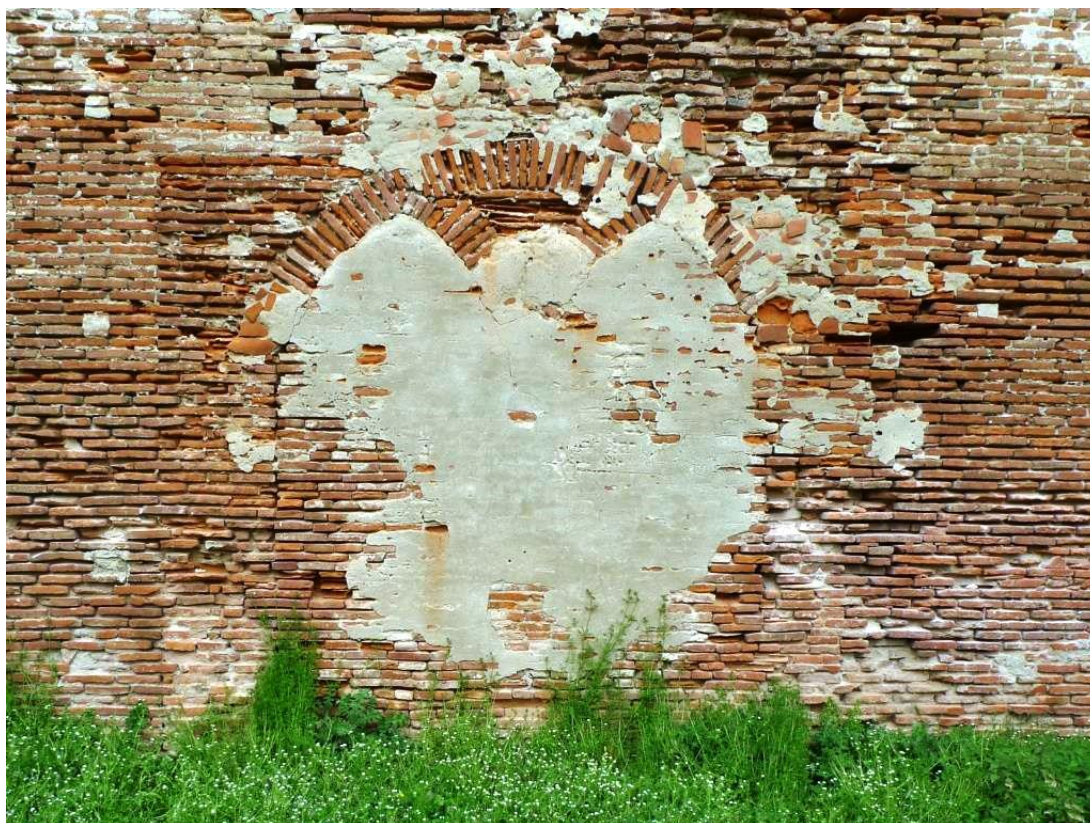
Figure 36 : La baie 1608, rez-de-chaussée de la façade ouest.

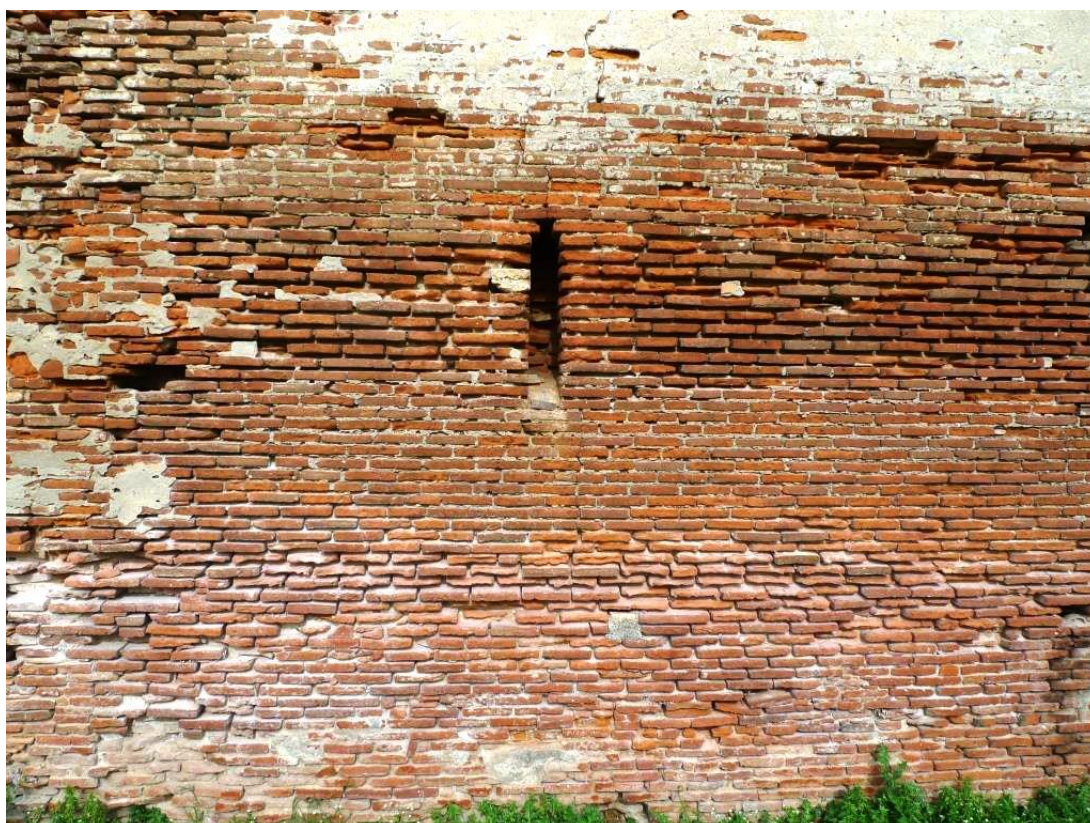
Figure 37 : Le jour 1609, rez-de-chaussée de la façade ouest.

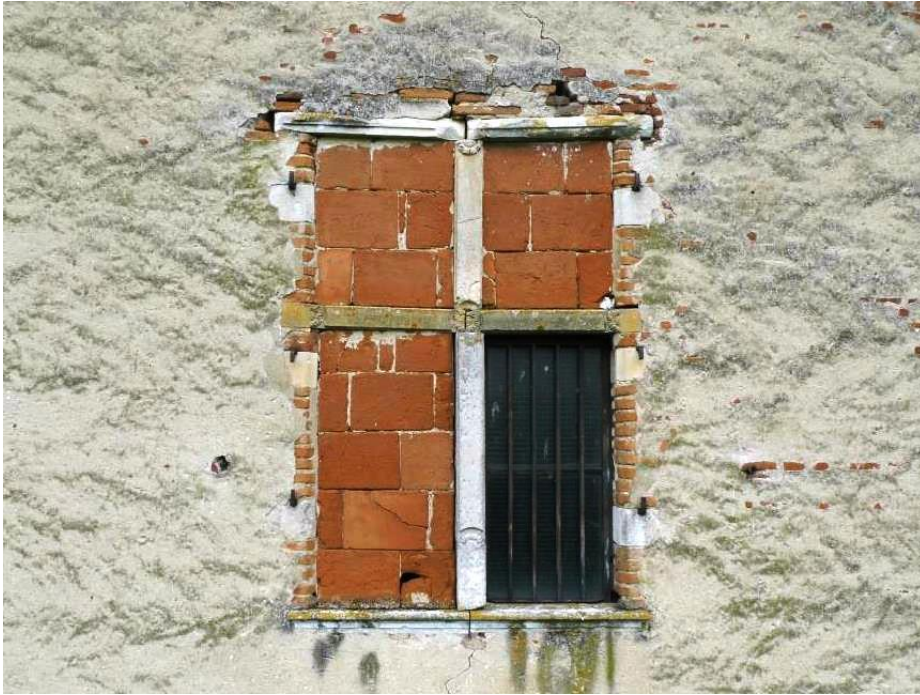
Figure 38 : La croisée FEN 2806, au premier étage de la façade ouest.

Au XVII^e siècle, le bâtiment B et l'espace C ont été détruits pour laisser place à l'aile occidentale. Des croisées ont été percées dans la façade ouest, jusqu'alors aveugle de ce côté, pour ajourer cette nouvelle aile (fig. 38, 39 et 40). La destruction de l'espace C a entraîné le déplacement de l'escalier à l'emplacement où il se trouve encore aujourd'hui, à l'est du corps A3 : des traces d'un ancien escalier connecté à des portes percées à cette occasion sont encore visibles sur le mur est du corps A3 (fig. 101). La porte (2711) au premier étage du corps A4, donnant sans doute sur l'ancien escalier, a alors été murée, transformée en cheminée (2709 ; fig. 79). Les circulations au premier étage de l'aile occidentale ont ainsi été modifiées par le percement de portes en enfilades dans les angles des pièces.

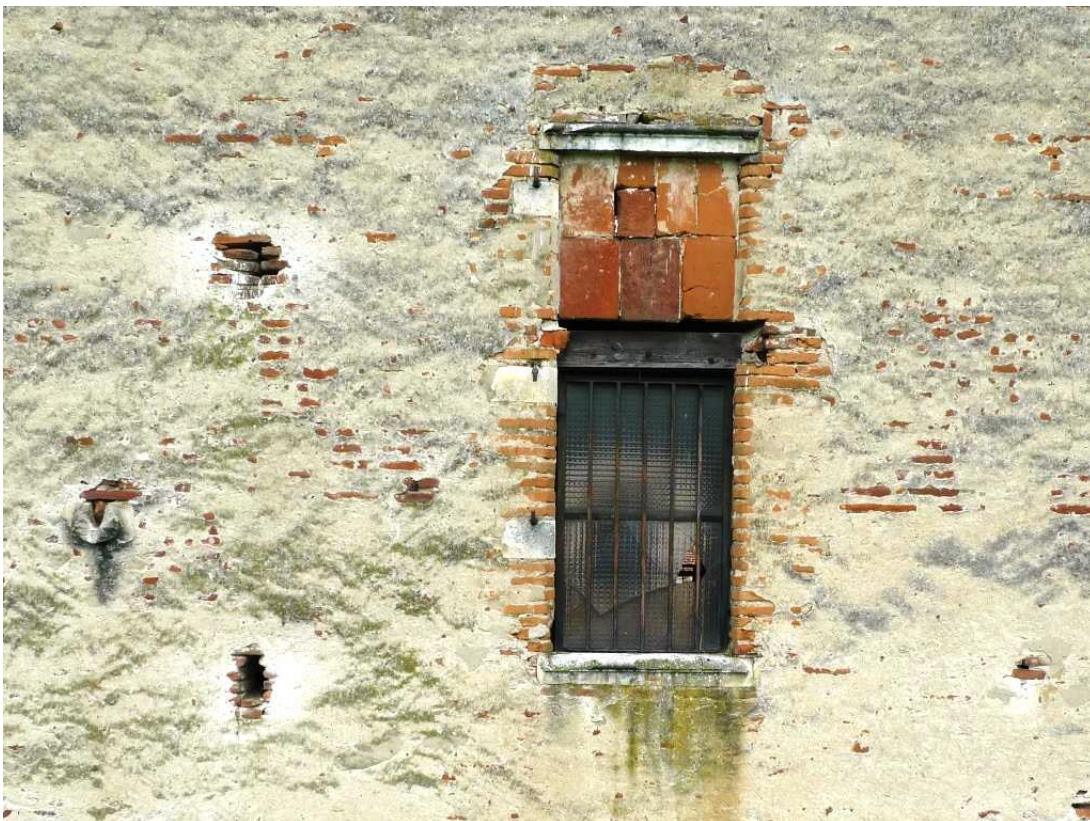
Figure 39 : La demi-croisée FEN 2805, au premier étage de la façade ouest. À gauche, la gargouille évacuant les eaux de pluie de l'ancien bâtiment B (EVA 2809). Entre les deux, la partie supérieure d'une fente de jour (2810) donnant sur l'ancien espace C.

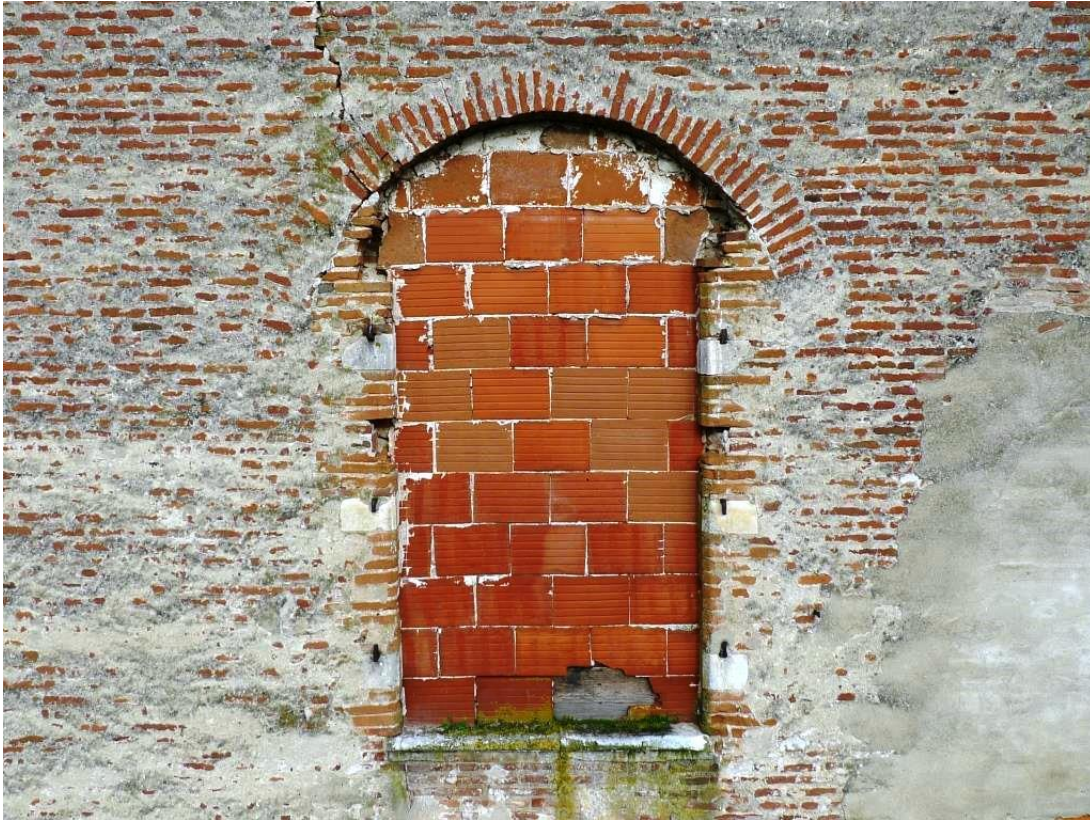
Figure 40 : La fenêtre 2705, premier étage de la façade ouest ; arc d'une fenêtre géminée transformée en croisée au XVII^e siècle (traces d'arrachement des croisillons et du linteau).

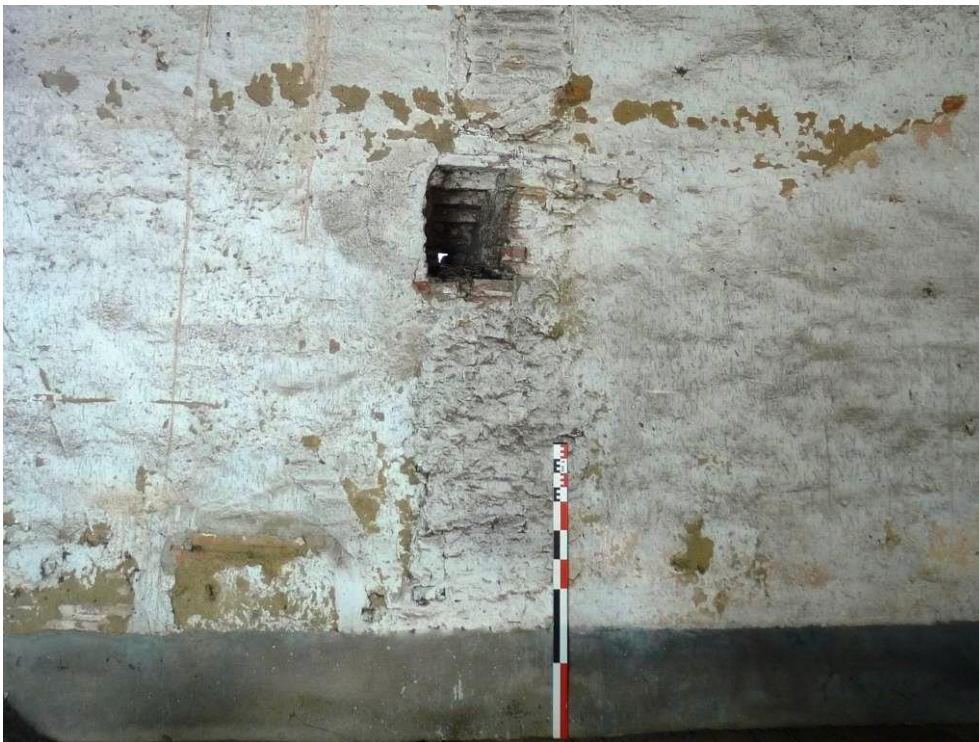
Figure 41 : Ancien système d'évacuation des eaux de pluie du bâtiment B (EVA 2809), vu de l'intérieur. Au-dessous, traces d'arrachement de l'ancien mur gouttereau nord du bâtiment ; au-dessus à droite, traces de l'ancien pignon du bâtiment, connecté à l'évacuation.

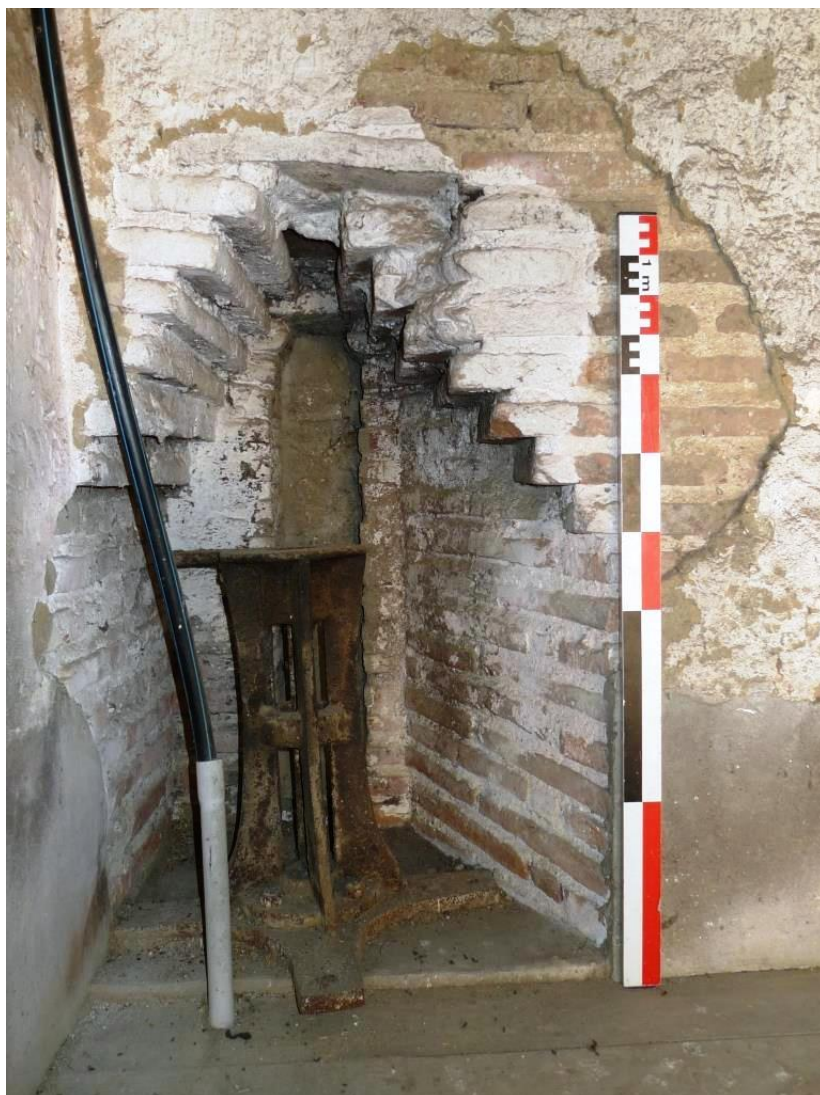
Figure 42 : Fente de jour (2804) donnant sur l'ancien espace C, partie supérieure vue de l'intérieur.

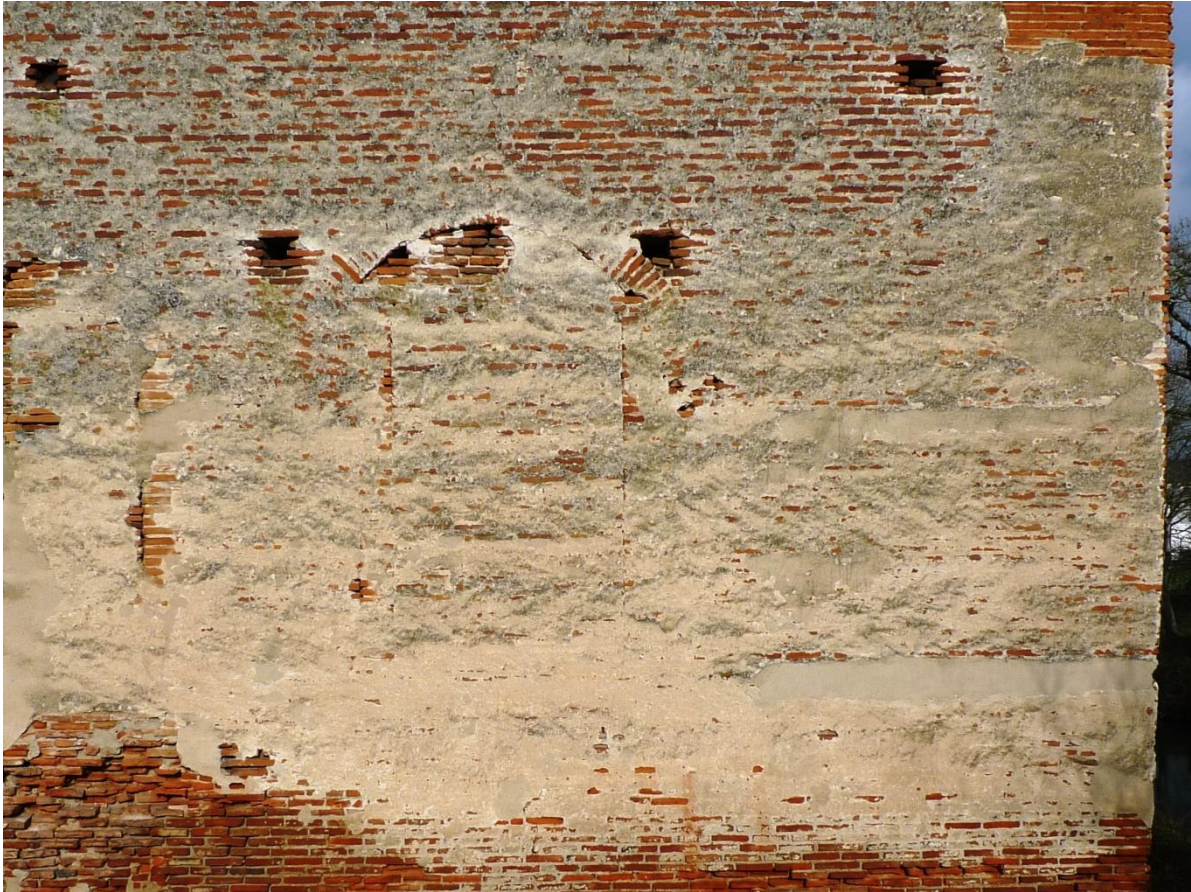
Figure 43 : Au centre, l'arc de l'ancienne fenêtre géminée (2612). À droite, deux traces d'enduit matérialisent l'emplacement des anciens cordons d'appui et d'imposte régnaux.

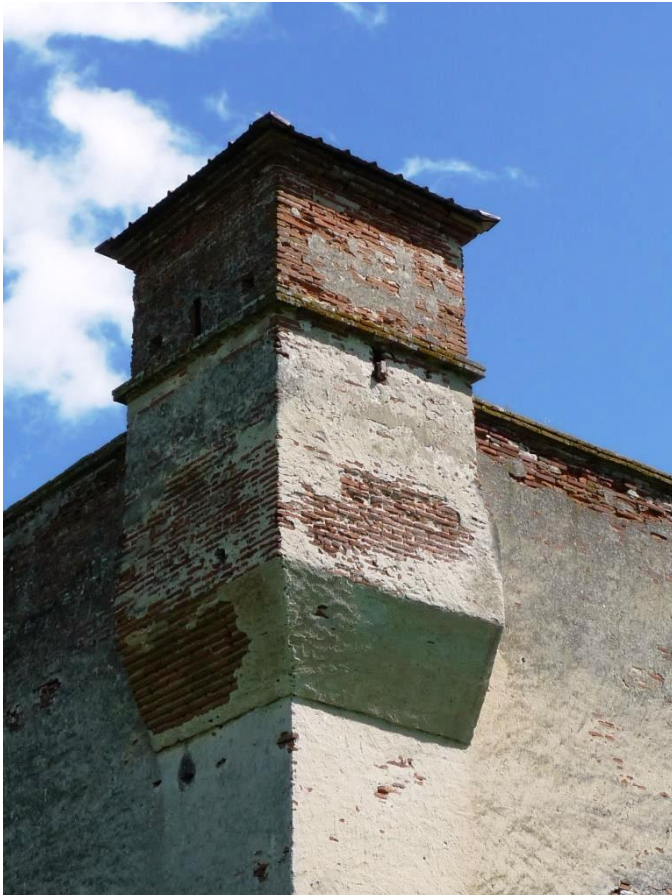
Figure 46 : Échauguette (44) du XIX^e siècle dans l'angle nord-ouest du château (cl. L. Gérardin).

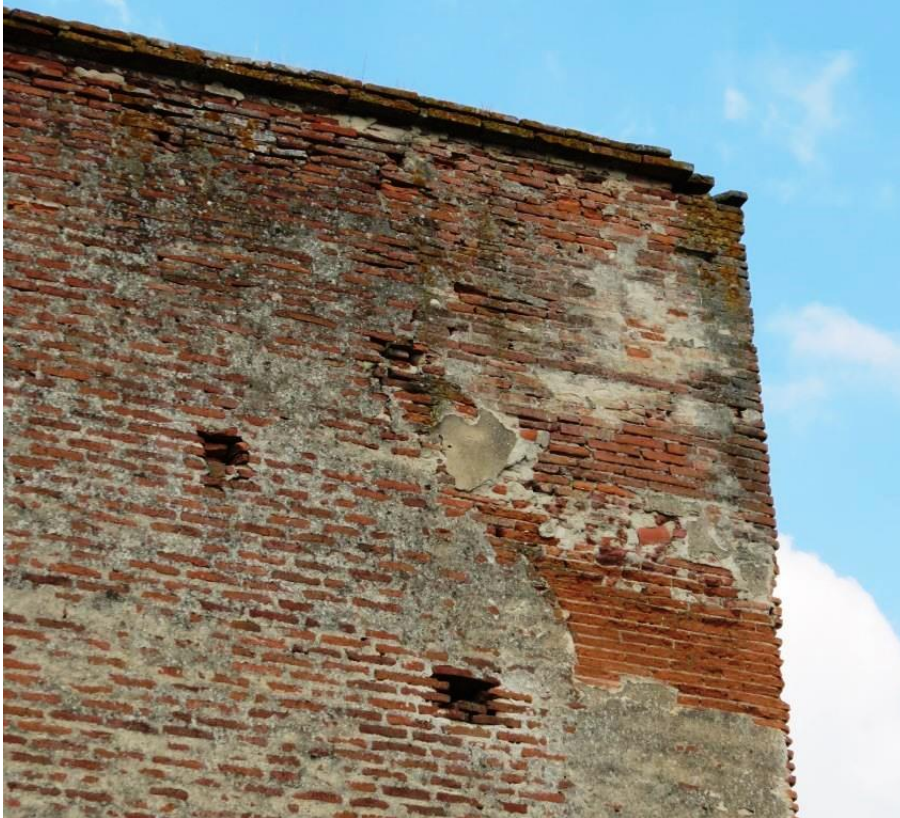
Figure 47 : Négatif d'une échauguette (43) détruite dans l'angle sud-ouest, datée du XVII^e siècle, dont le bouchage est couvert par le larmier du XIX^e siècle.

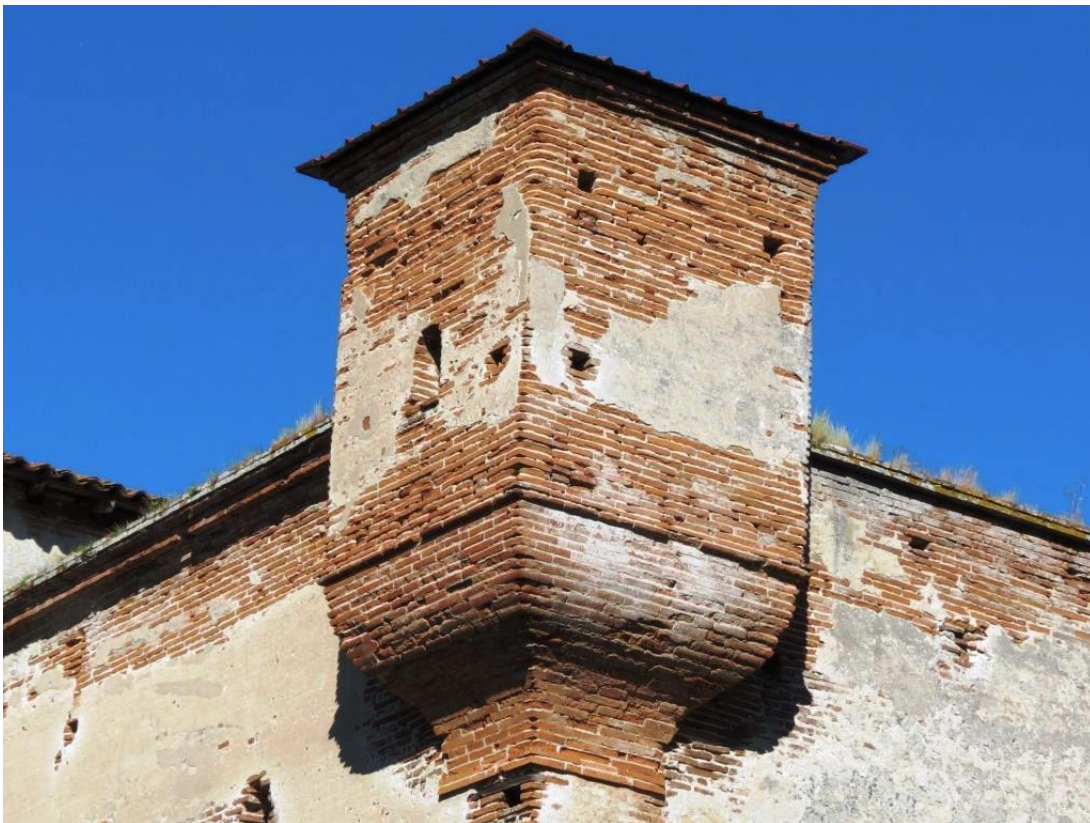
Figure 48 : Échauguette (42) du XVII^e siècle dans l'angle sud-est du château.

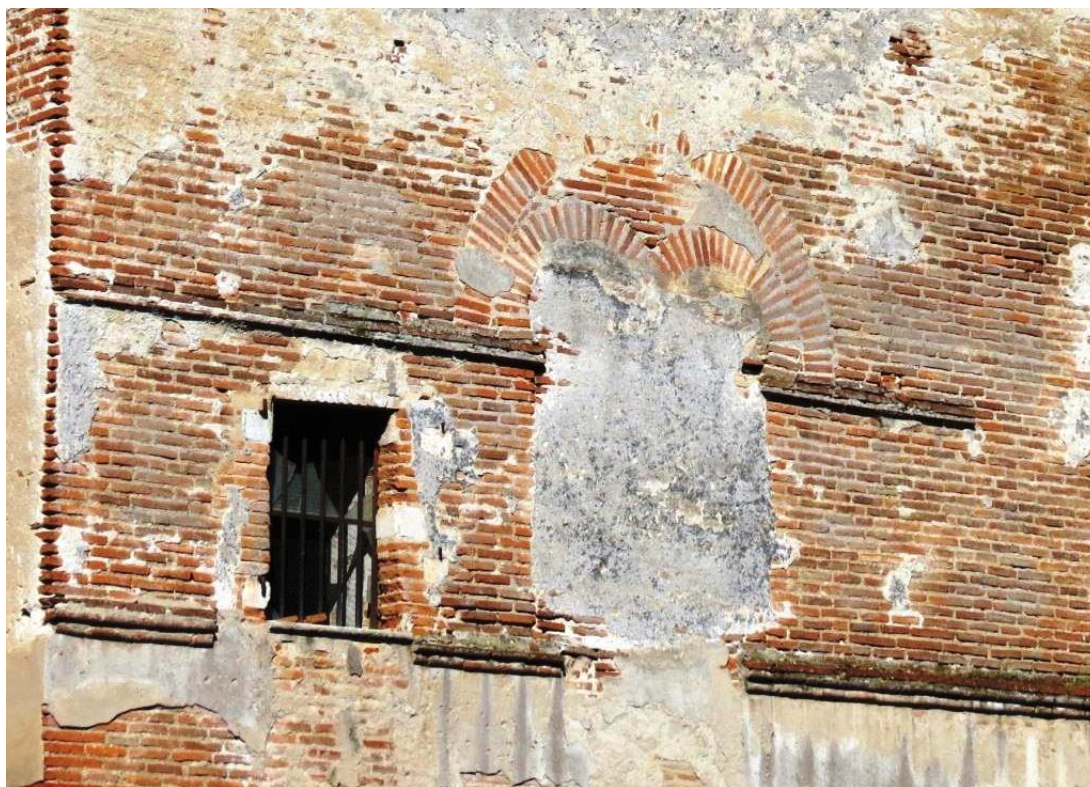
Figure 51 : Fenêtre géminée (2306) à arcs outrepassés sur la façade est avec cordons d'appui et d'imposte régnants, bûchés à partir de l'angle sud (à gauche).

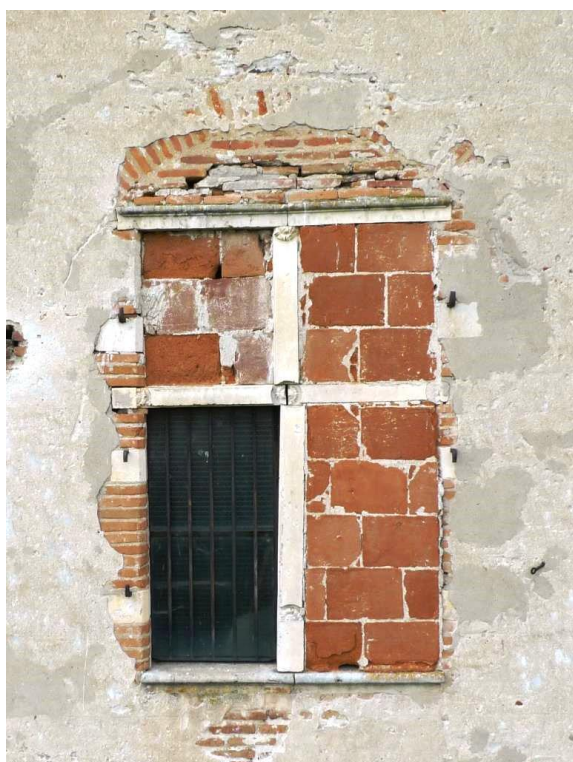
Figure 52 (à gauche) : Croisée (2309) du XVII^e sur la façade sud, couverte par l'arc d'une ancienne fenêtre géminée.

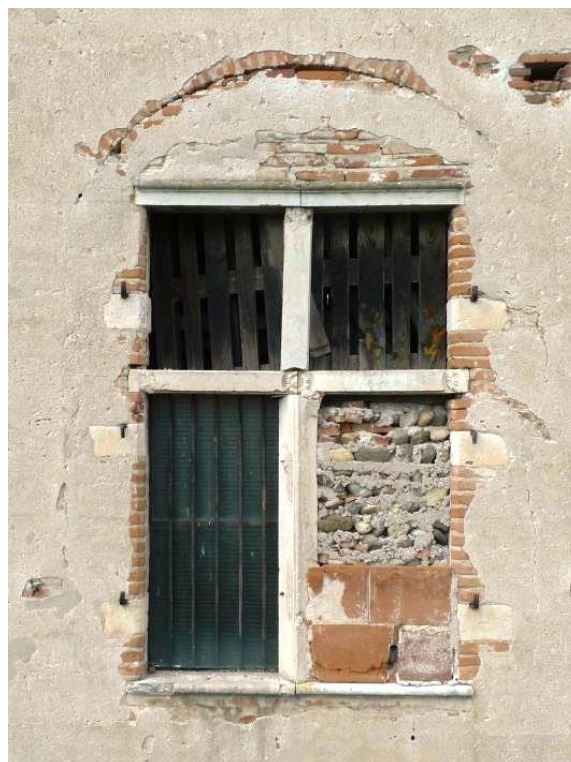
Figure 53 (à droite) : Croisée (2606) du XVII^e sur la façade sud, couverte par l'arc d'une ancienne fenêtre géminée.

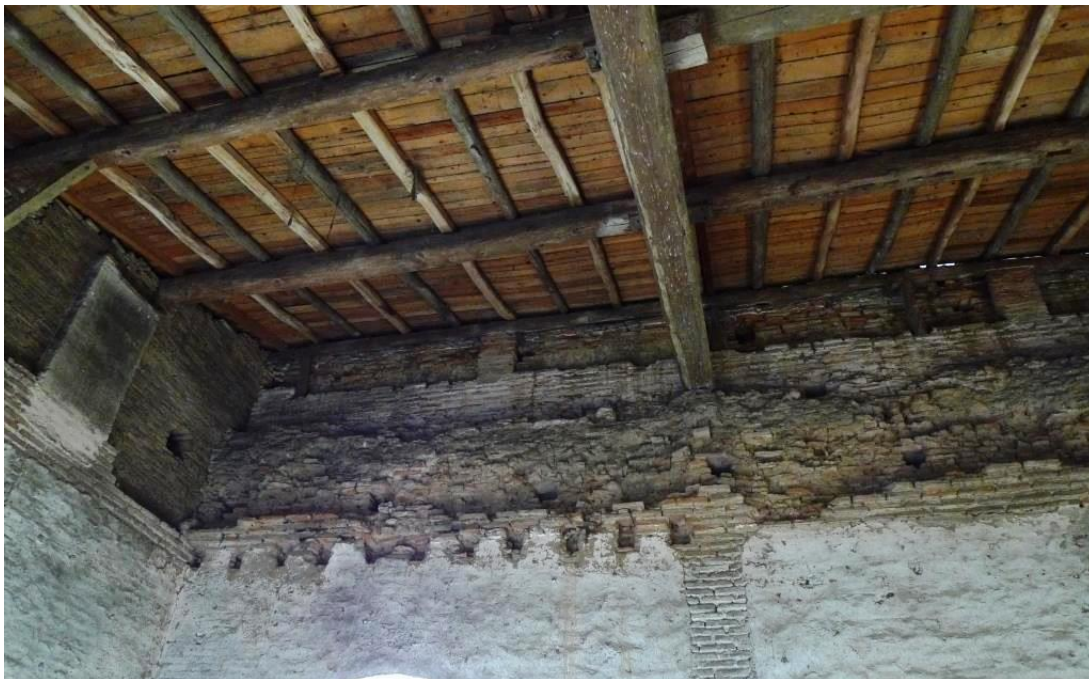
Figure 55 : Rehaussement du mur ouest de l'aile ouest (MUR 2801).
