Contribution à l'étude et à la valorisation du patrimoine médiéval de Toulouse : le château de Saint-Simon-le-Vieux, dit de Candie

Contribution à l'étude et à la valorisation du patrimoine médiéval de Toulouse

Le château de Saint-Simon-le-Vieux, dit de Candie

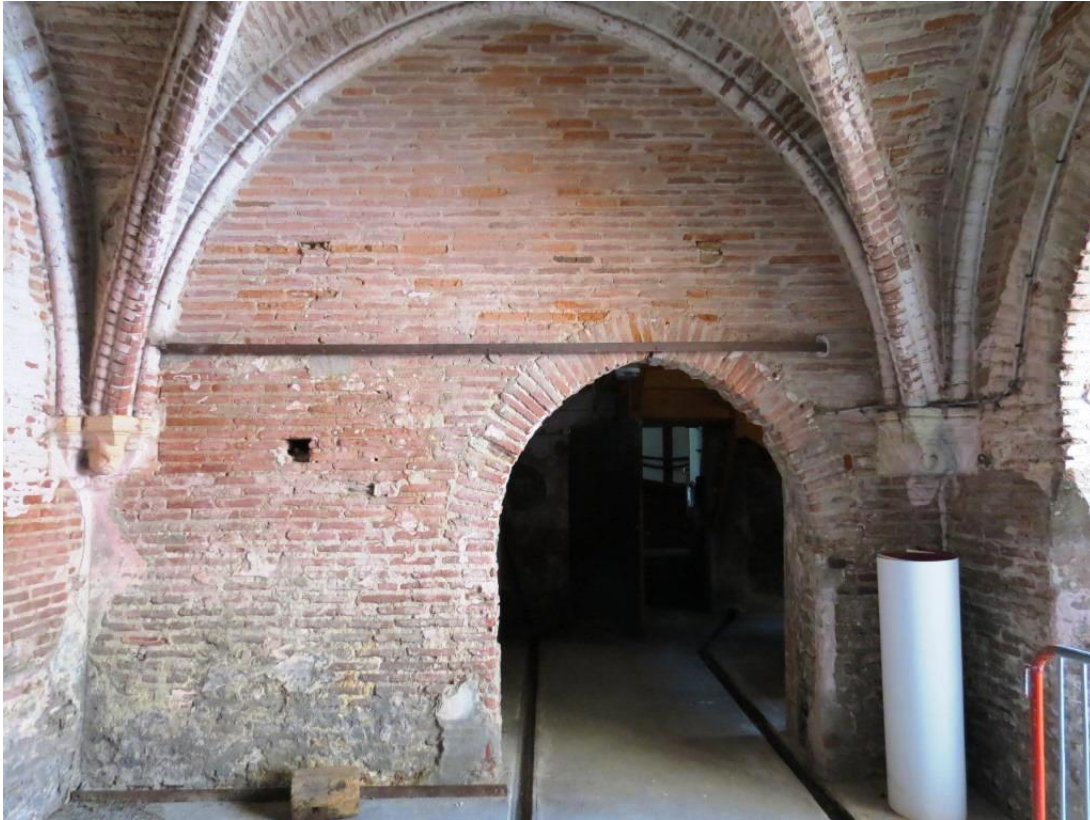
Figure 58 : Le mur ouest de la tour porche, entre l'angle sud et le piédroit de la porte 1405.

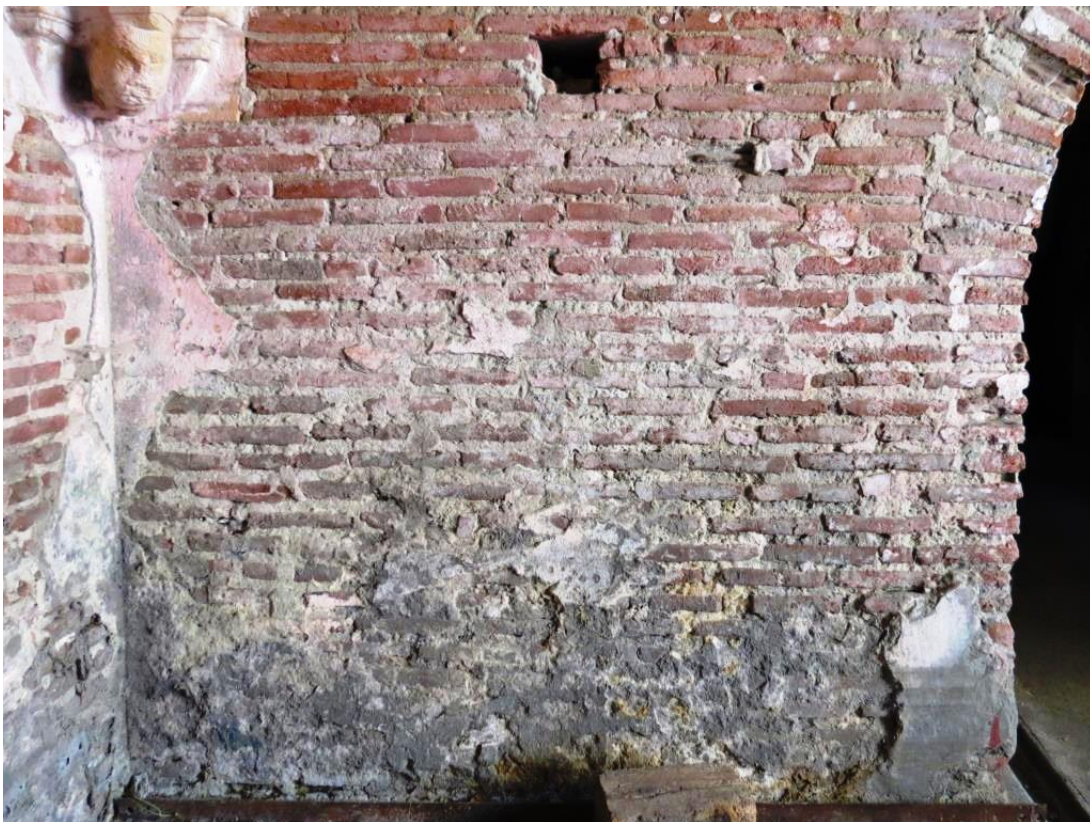
Figure 59 : Arrière-voussure de la porte 1405.

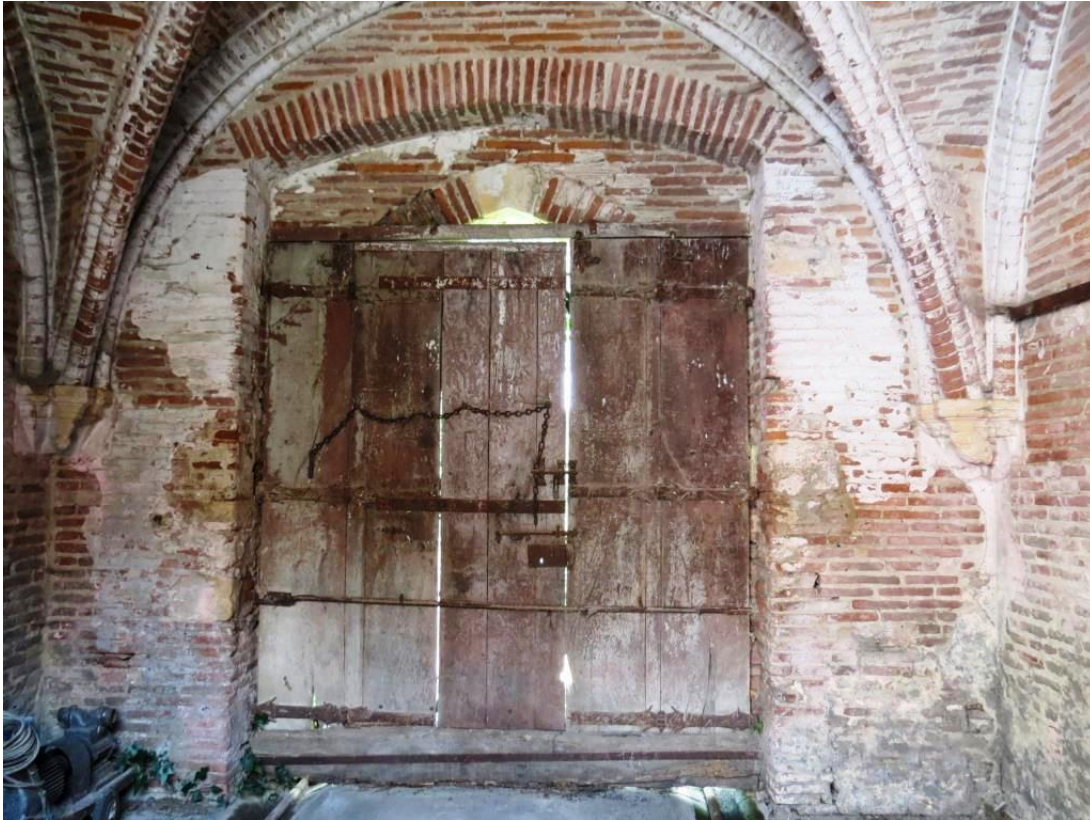
Figure 61 (à gauche) : Porte 2504 couverte d'un arc brisé à double rouleau.

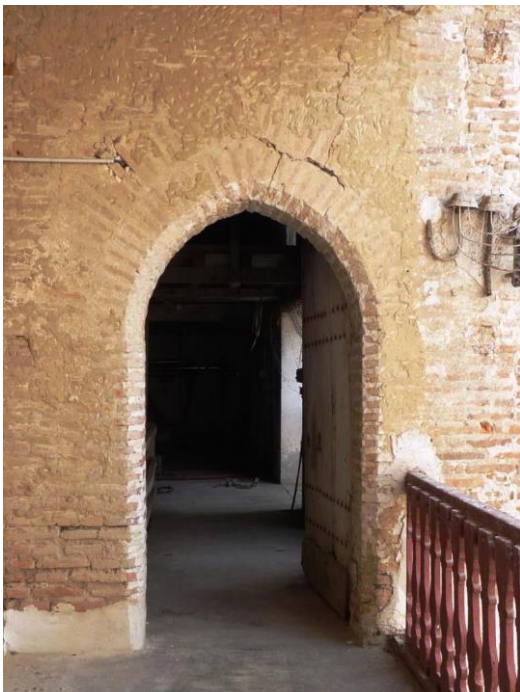
Figure 62 (à droite) : Arrière-voussure de la porte 2504 (seul le rouleau inférieur est visible).

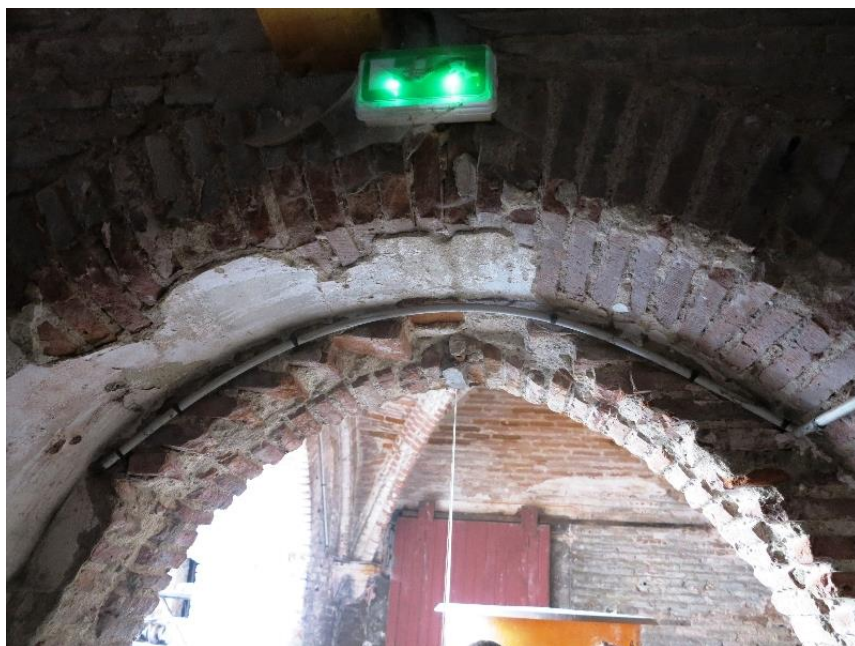
Figure 64 : Traces de bûchement sur le piédroit sud de la porte 1405.

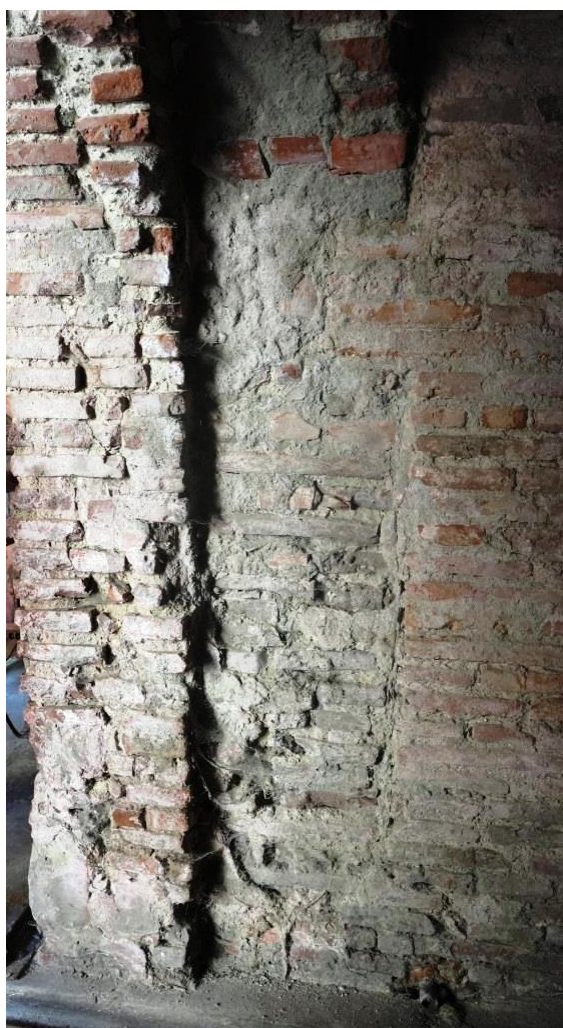
Figure 65 : Traces de bûchement sur l'arrière-voussure de la porte 1405 (dessin P. Makowski, Lou Montignac, Clara Valles).

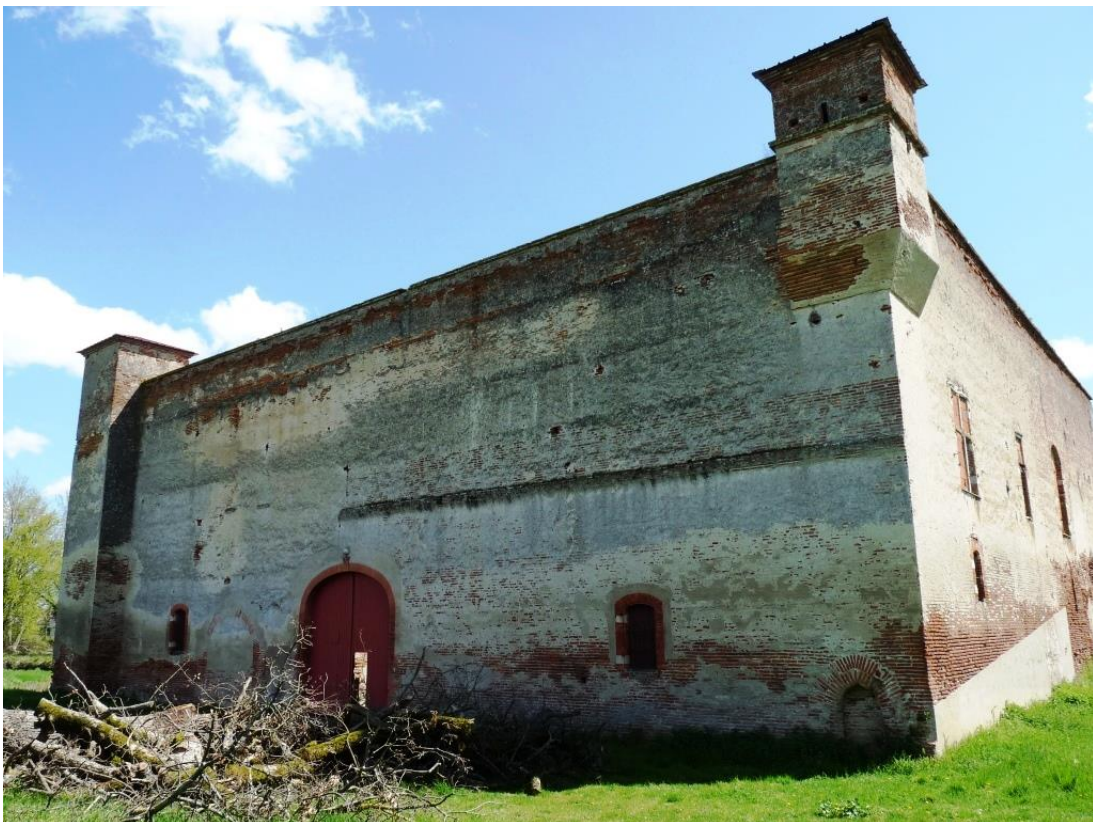
Figure 69 : La porte 1805.

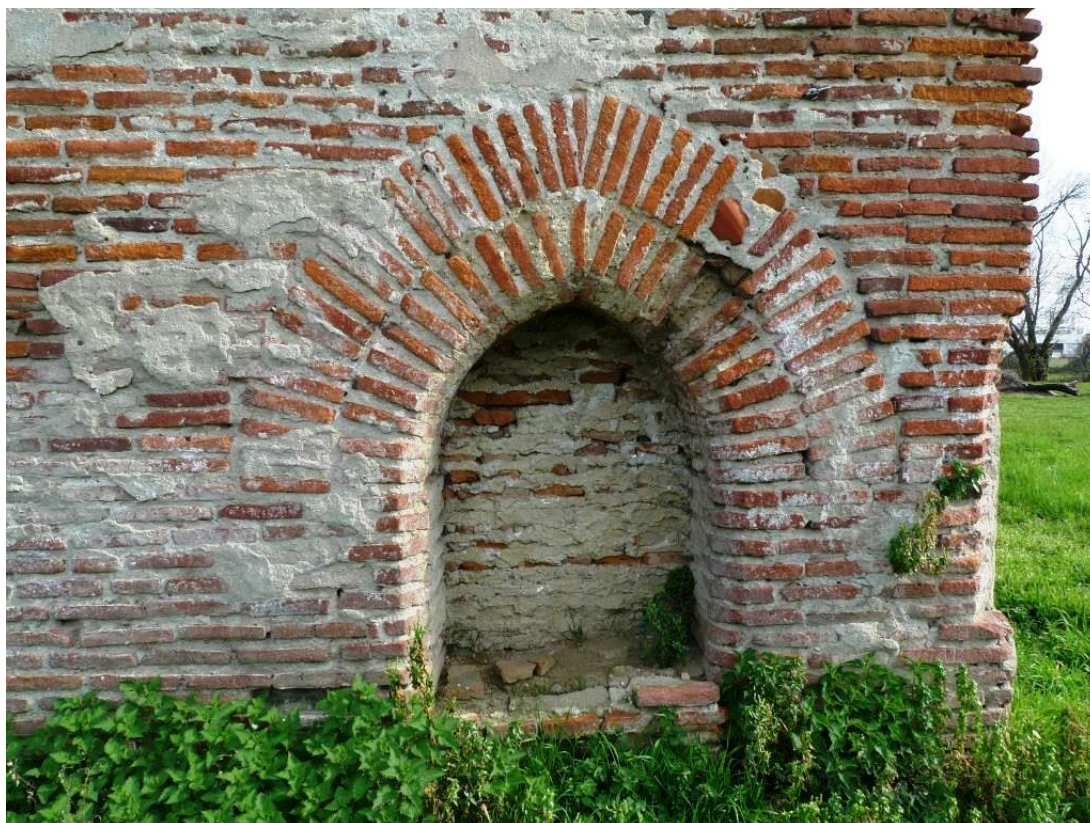
Figure 70 : Arrière-voussure de la porte 1805, au rez-de-chaussée de l'aile ouest.

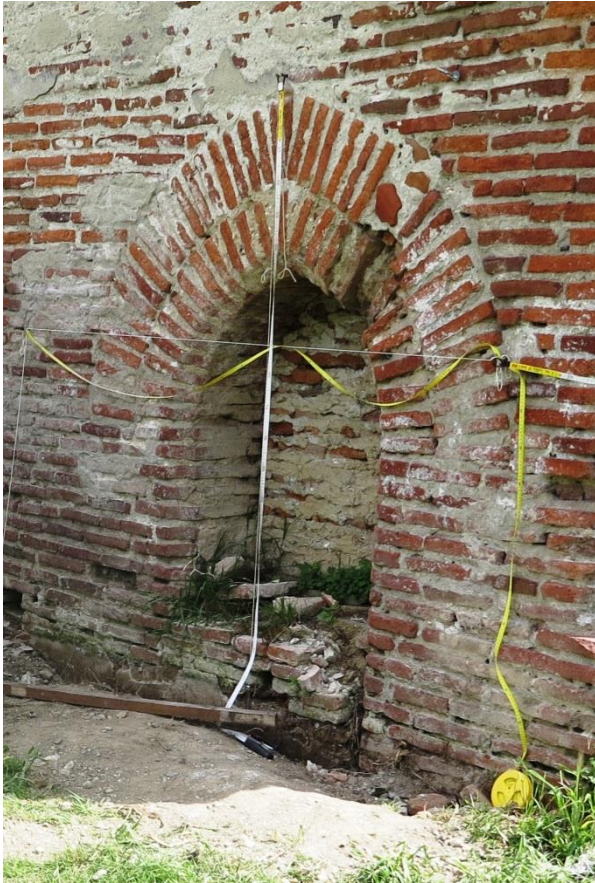
Figure 73 : Porte 1805 après dégagement de la zone et matérialisation des axes.

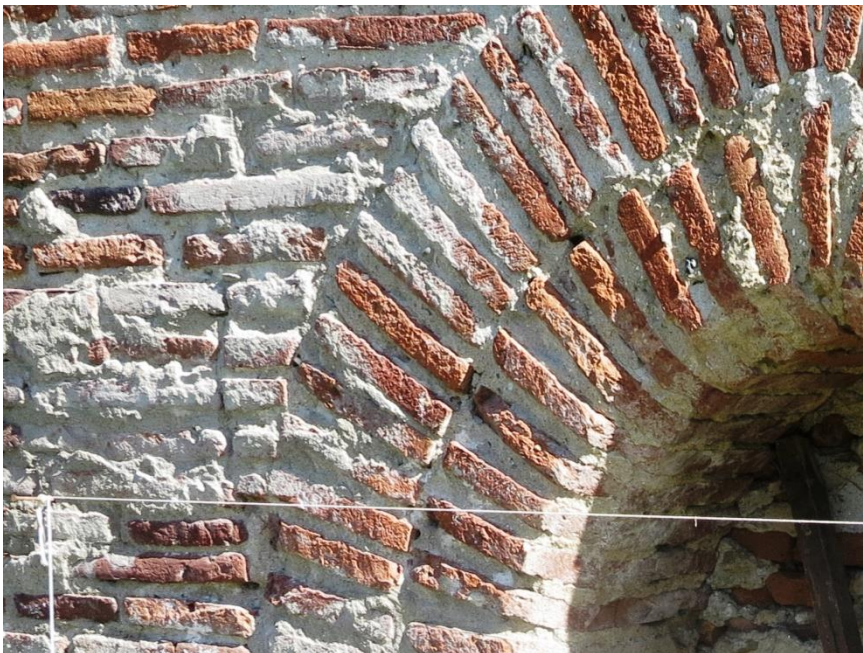
Figure 74 : Jonction entre l'arc supérieur de la porte 1805 et le parement du mur de façade nord du château.

ruptures dans la continuité des lits. De plus, les lits de briques de la partie nord de la porte (celle que nous avons étudiée) correspondent bien aux lits de briques de la partie sud de la porte, étudiée par une autre équipe.

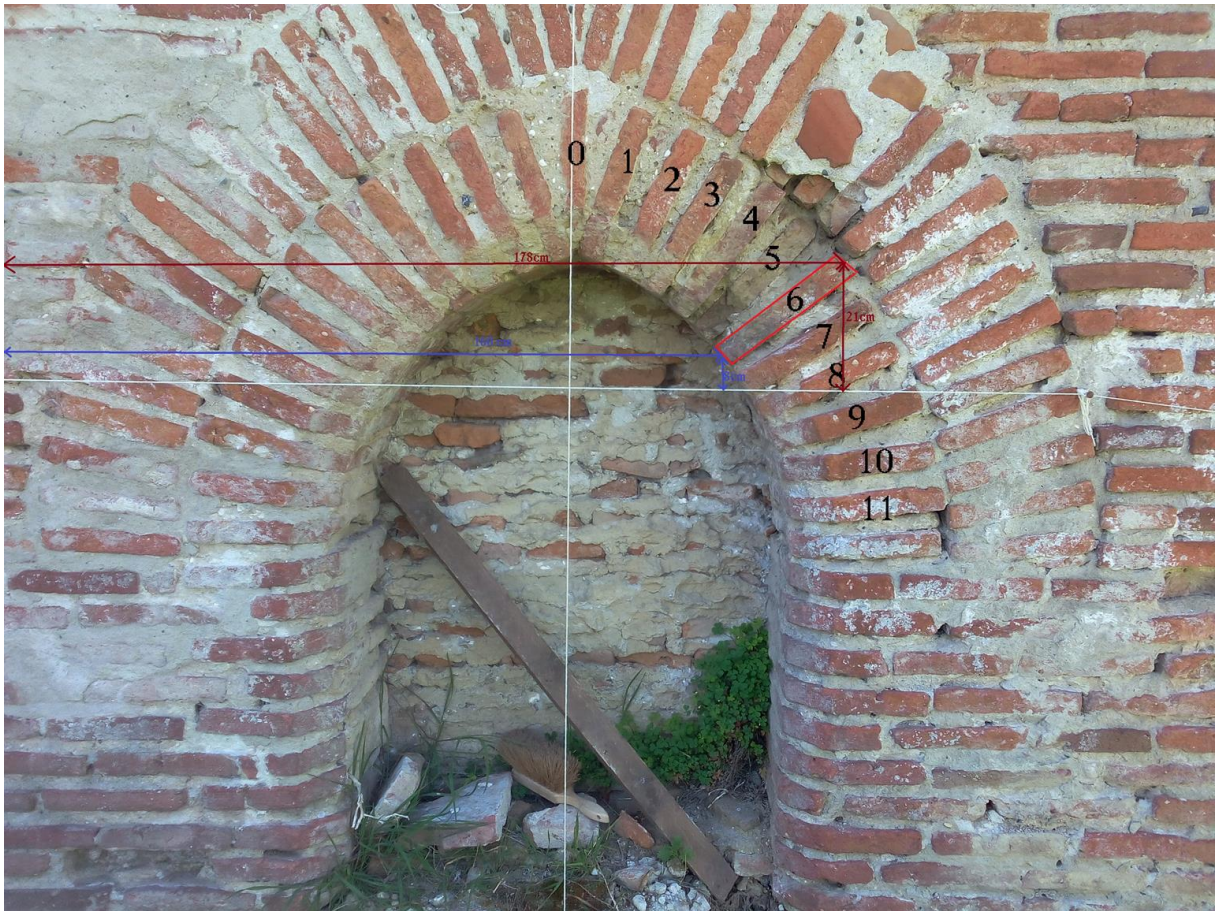
Figure 75 : Numérotation des briques de la partie ouest de l'arc inférieur de la porte 1805 (DAO C. Bertin, C. Latorre, C. Prat).

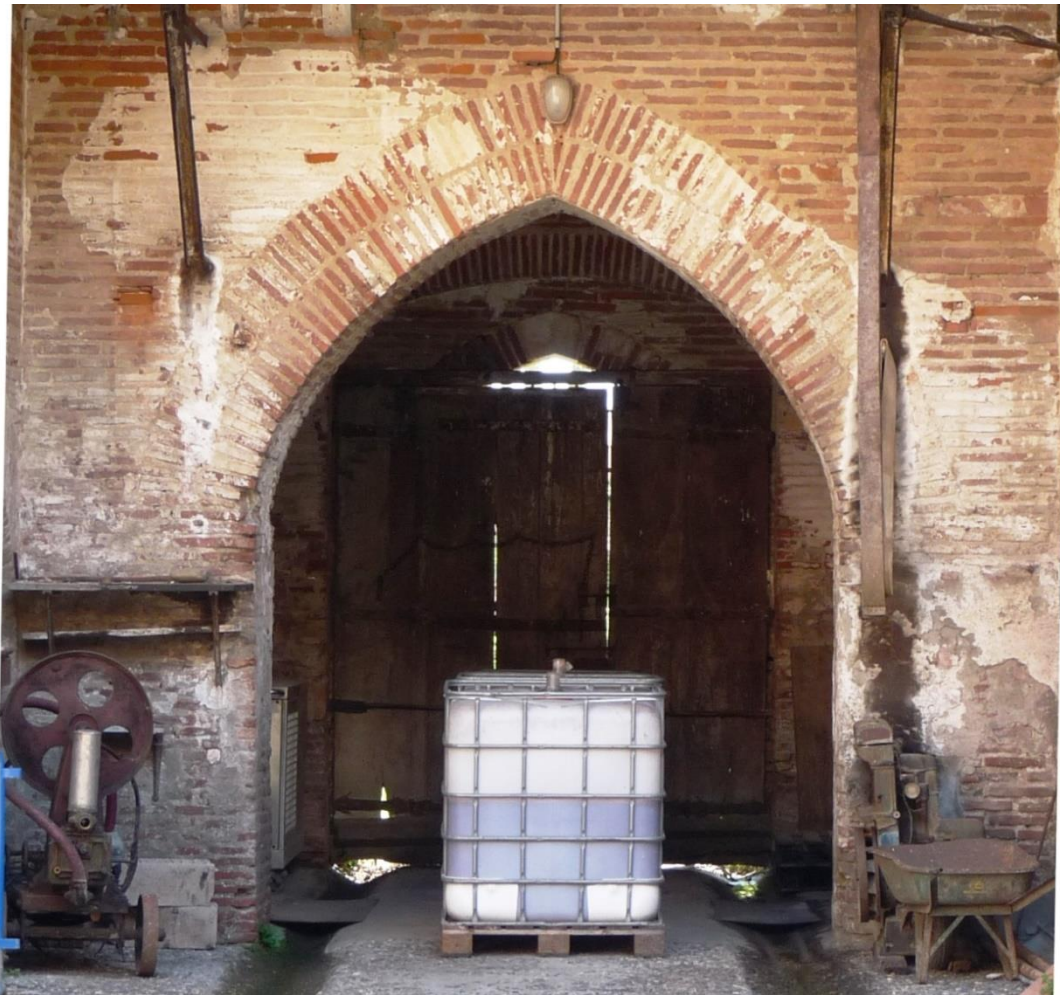
Figure 77 : Le portail 1106 donnant sous le porche voûté d'ogives, vu depuis la cour intérieure (cl. L. Gérardin).

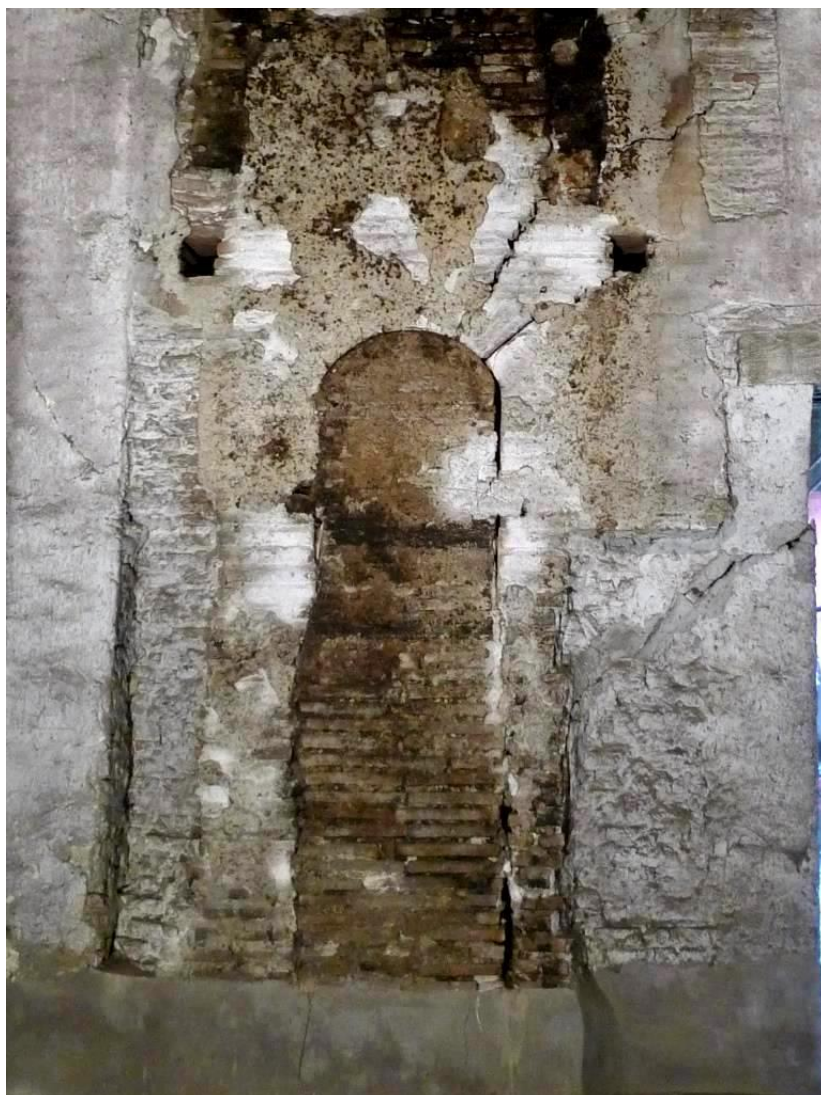
Figure 79 : Porte bouchée, transformée en cheminée (2709), au centre du mur nord du corps de bâtiment A4.

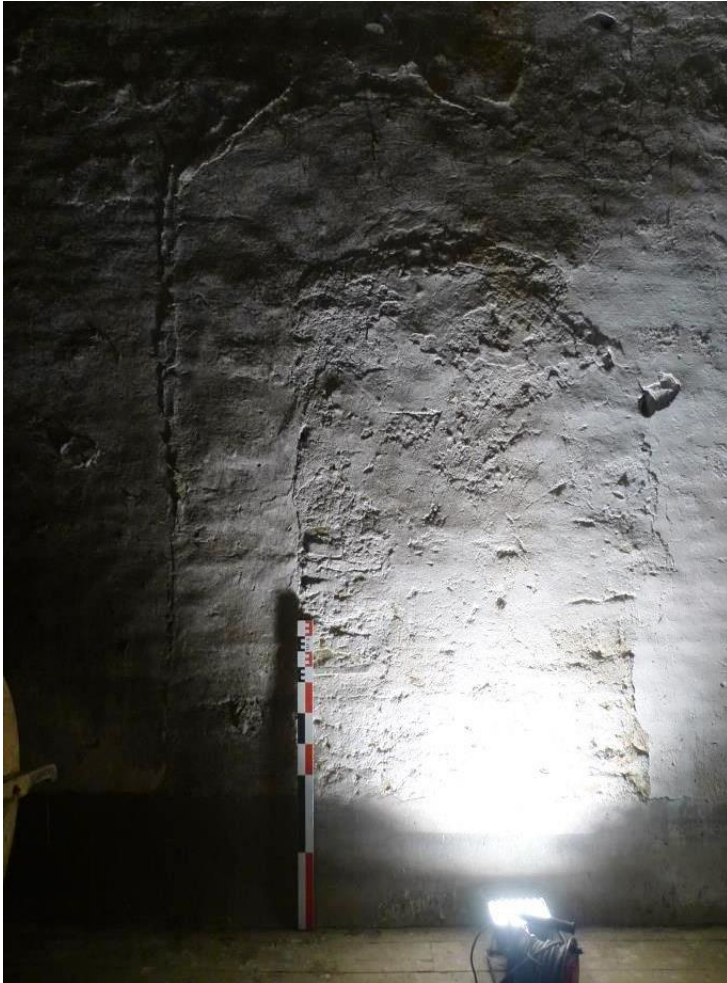
Figure 80 : Mise en évidence d'une porte sous l'enduit, au centre du mur 2603 entre les corps de bâtiment A3 et A4 (premier étage).

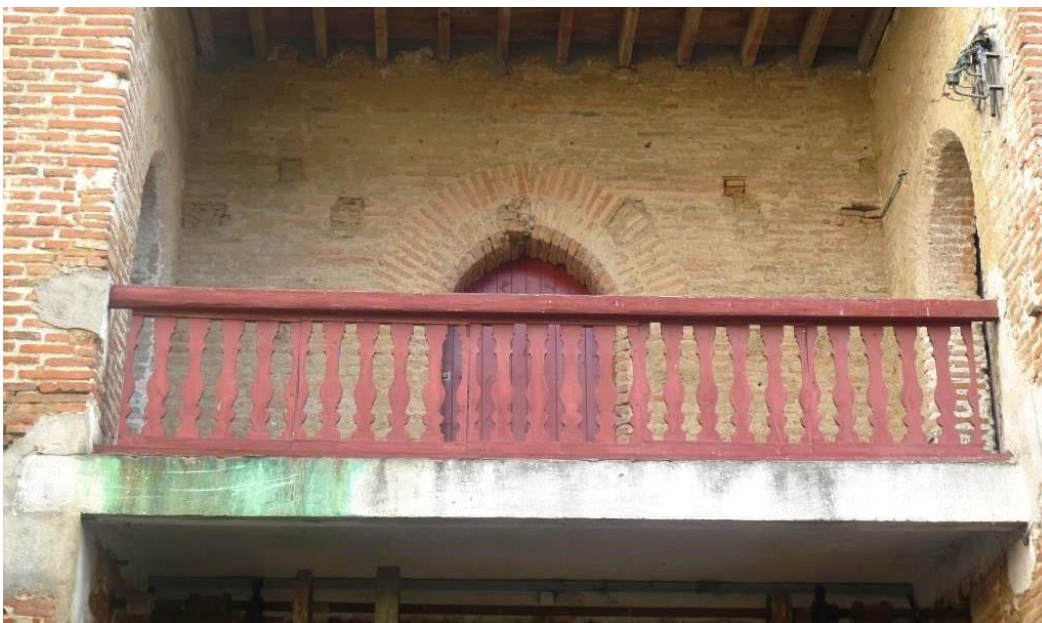
Figure 81 : La galerie 29, qui distribue les trois pièces de l'aile sud du château.

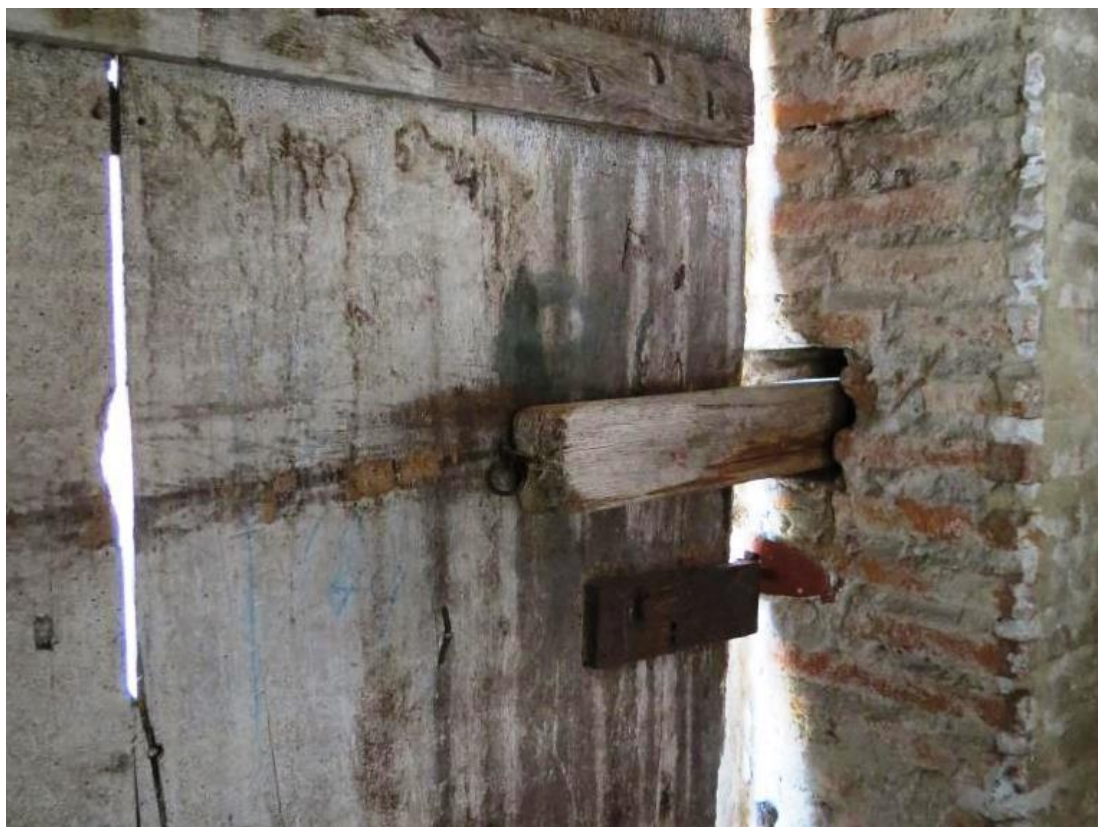
Figure 82 : Système de fermeture de la porte 2504.

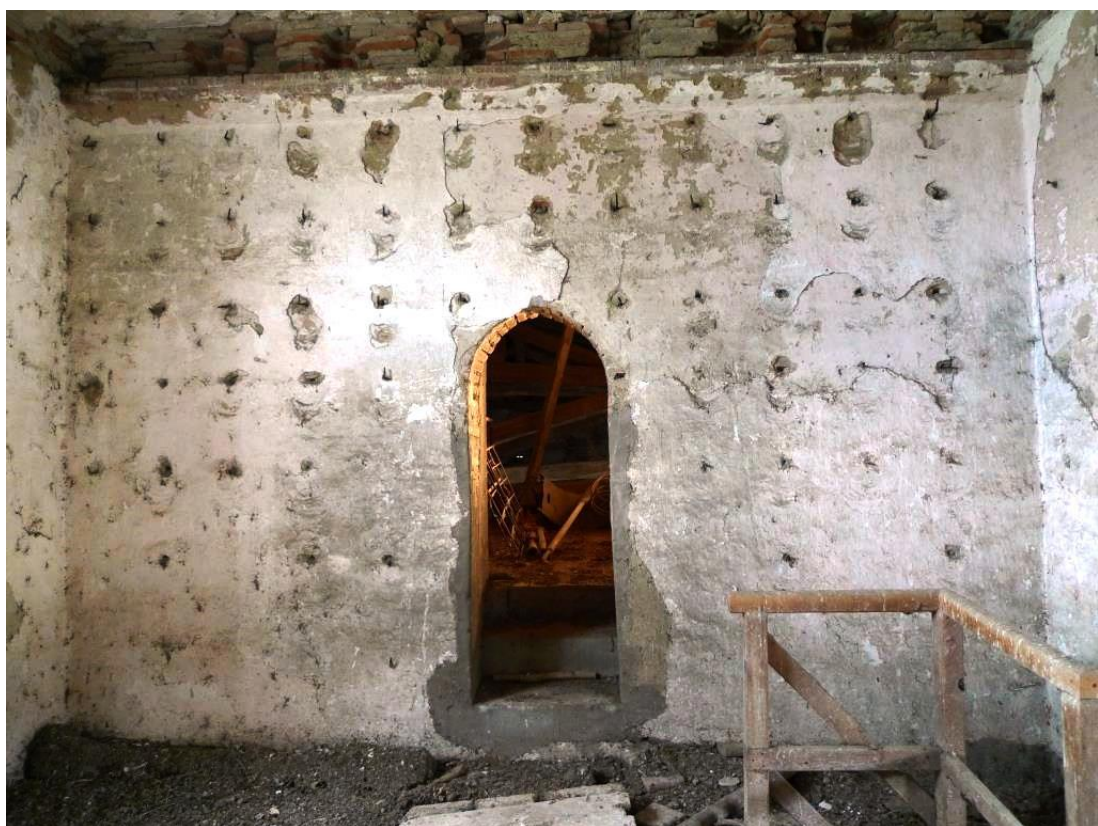
Figure 83 : Porte d'accès au dernier niveau de la tour de l'aile sud (A1), au centre du mur ouest de la tour (vue depuis l'intérieur de la tour).

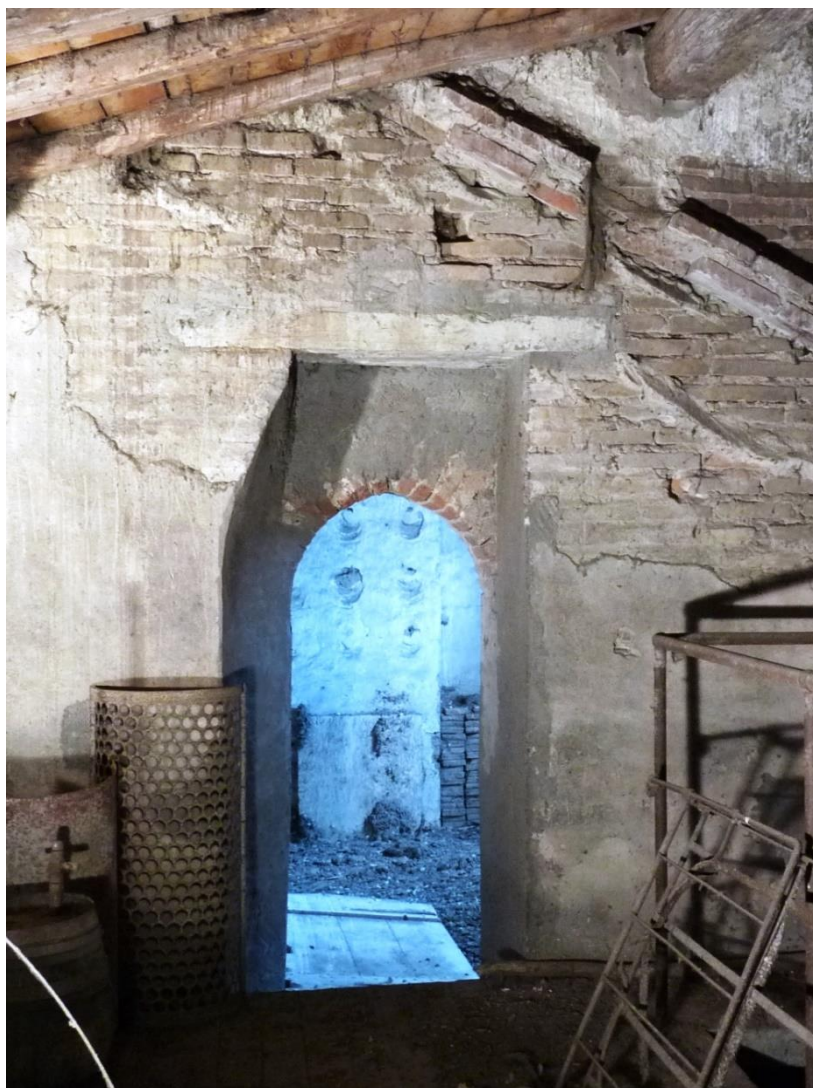
Figure 84 : Porte d'accès au dernier niveau de la tour de l'aile sud (A1), sous l'ancien pignon du corps A3 (vue depuis le corps A3).

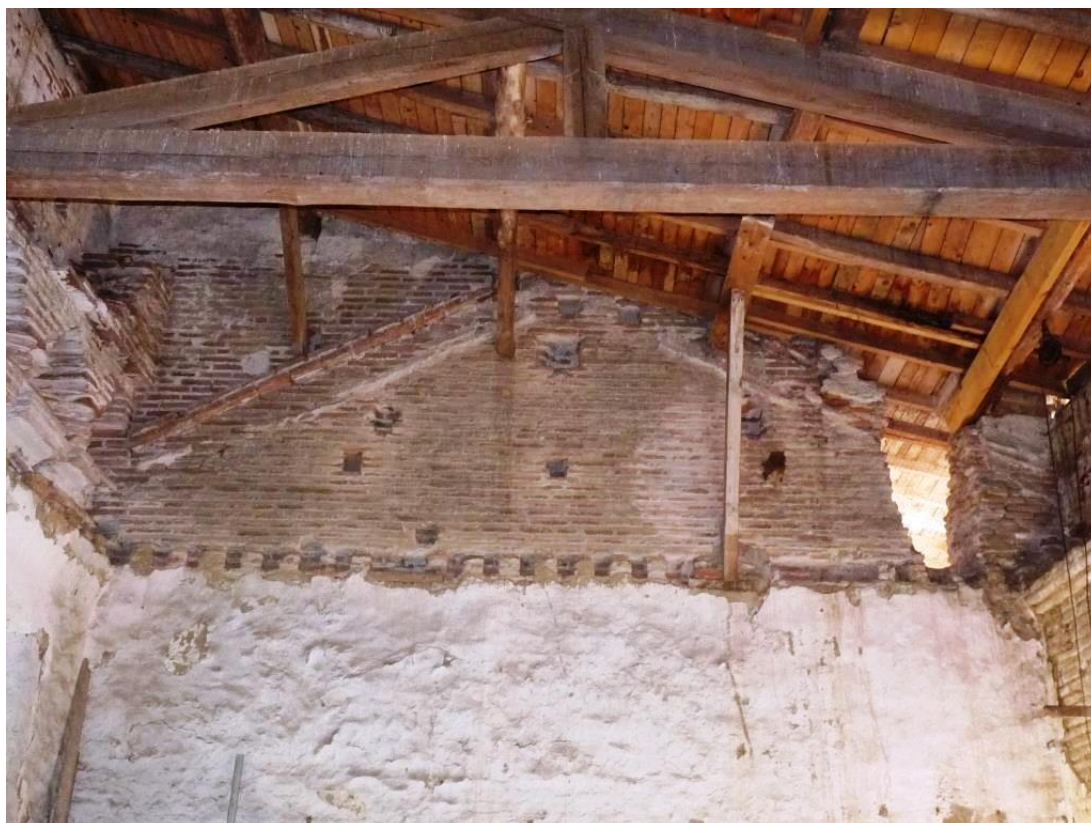
Figure 85 : Ancien pignon occidental du corps de bâtiment A2 (cl. L. Gérardin).

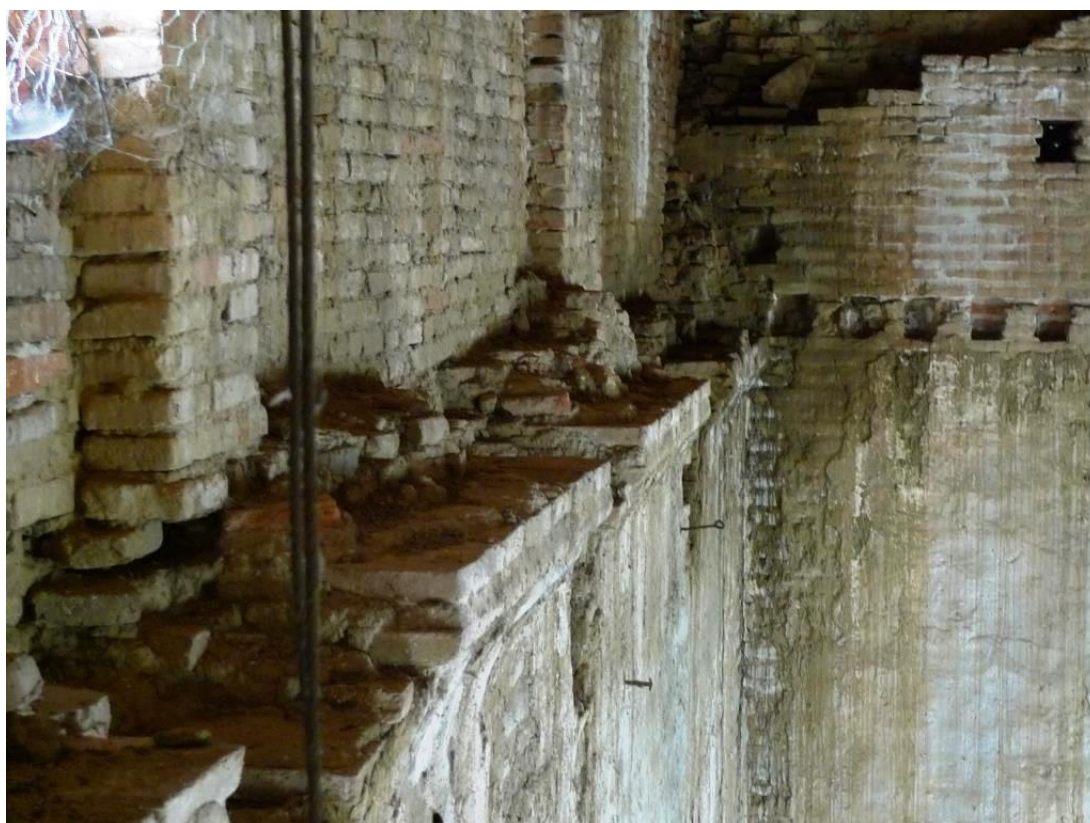
Figure 88 : Vestiges d'exutoires au-dessus de la corniche moulurée du mur gouttereau nord du corps de bâtiment A2.

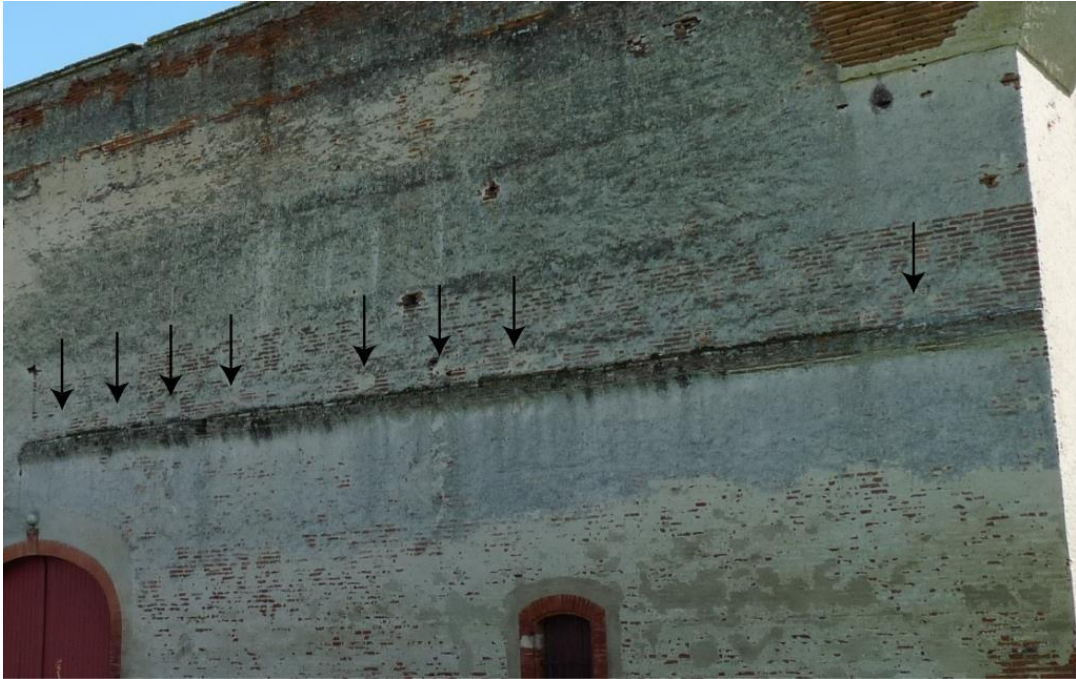
Figure 89 : Repérage d'exutoires bouchés au-dessus de la corniche moulurée de la façade nord, ancien mur gouttereau nord du bâtiment B détruit.

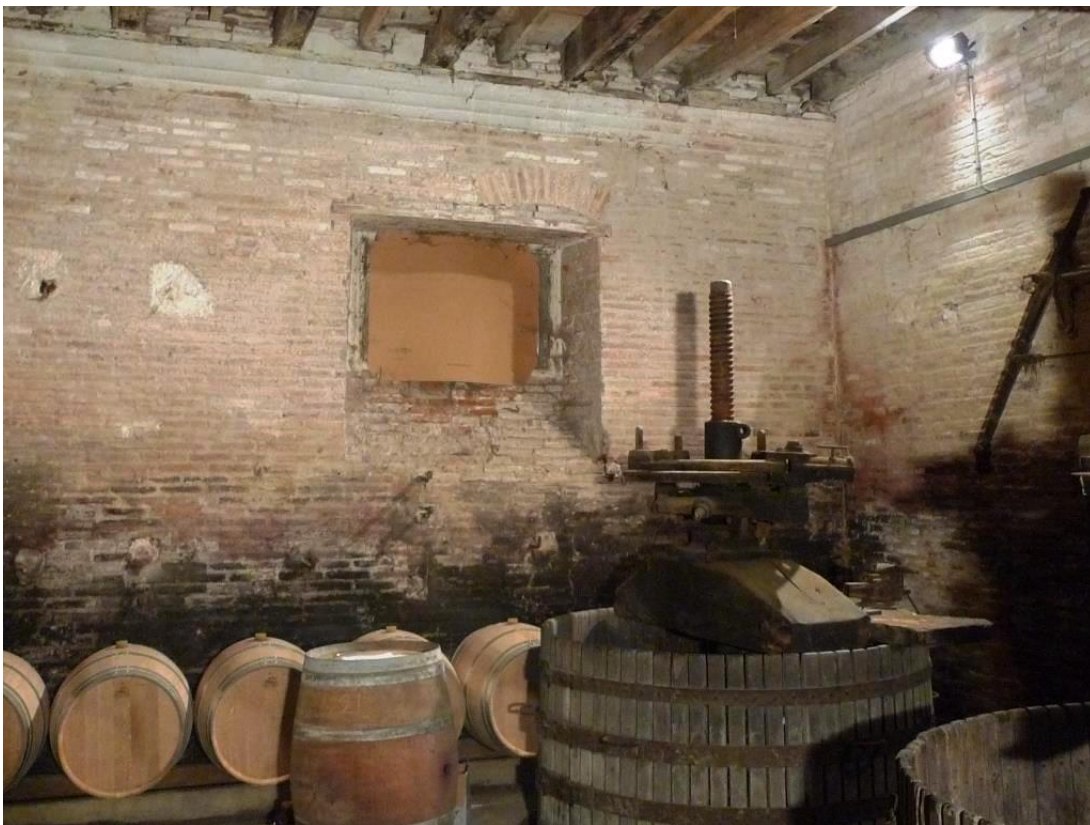
Figure 90 : Fente de jour sur le mur sud du corps de bâtiment A2 (rez-de-chaussée), élargie en jour barlong au XIX^e siècle (JOU 1305).

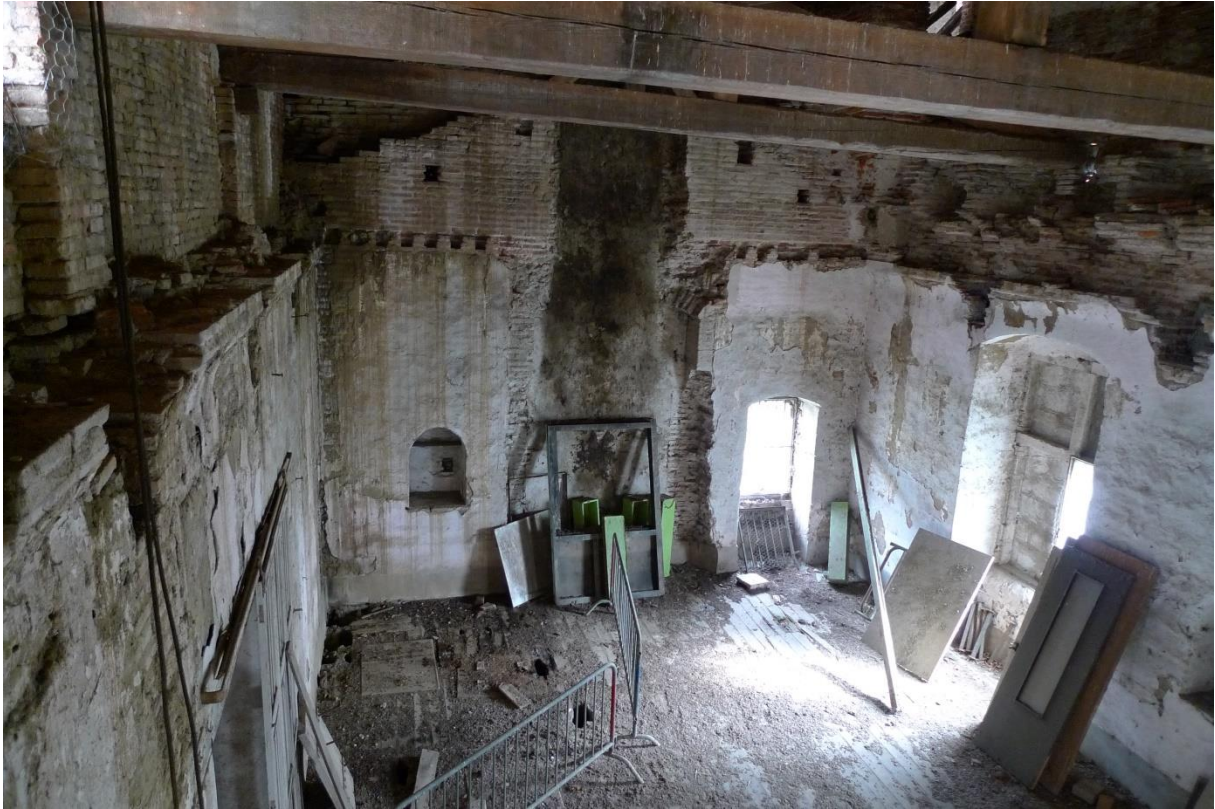
Figure 91 : Traces d'une ancienne cheminée (2306) aménagée dans l'embrasure d'une ancienne fenêtre géminée, sur le mur est du corps de bâtiment A2 (premier étage).

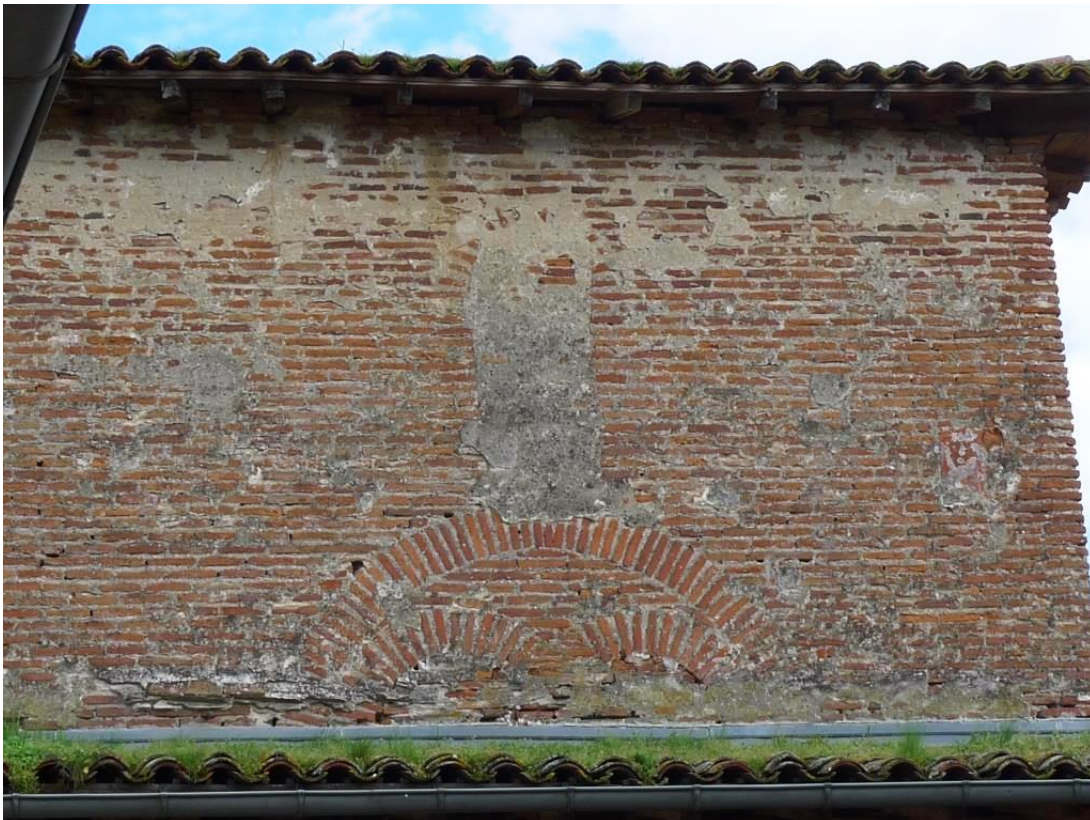
Figure 92 : Arcs d'une fenêtre géminée sur le mur nord au deuxième étage de la tour de l'aile sud (A1), surmontée d'un jour barlong couvert d'un arc en plein-cintre.

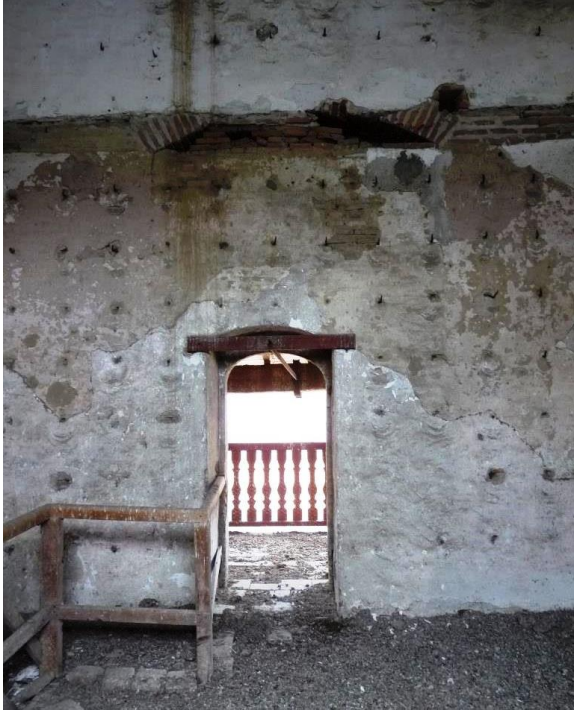
Figure 93 : Arrière-voussure de la fenêtre géminée, mur nord de la tour (A1), deuxième étage ; remplacée par la porte d'accès au pigeonnier au XVII^e siècle. À gauche, l'escalier du XIX^e siècle (cl. L. Gérardin).

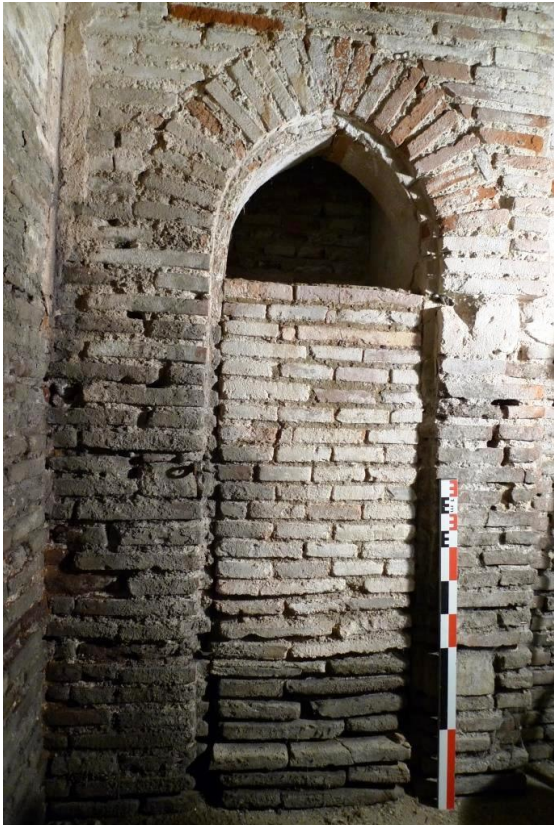
Figure 94 (à gauche) : Placard 1706 dans l'angle sud du mur ouest du corps de bâtiment A4 (rez-de-chaussée, pièce 17).

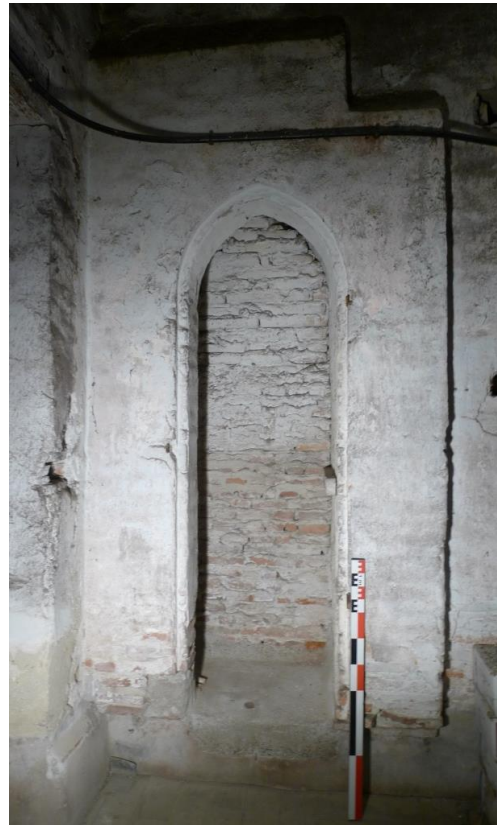
Figure 95 (à droite) : Placard 2704 dans l'angle sud du mur ouest du corps de bâtiment A4 (premier étage, pièce 27).

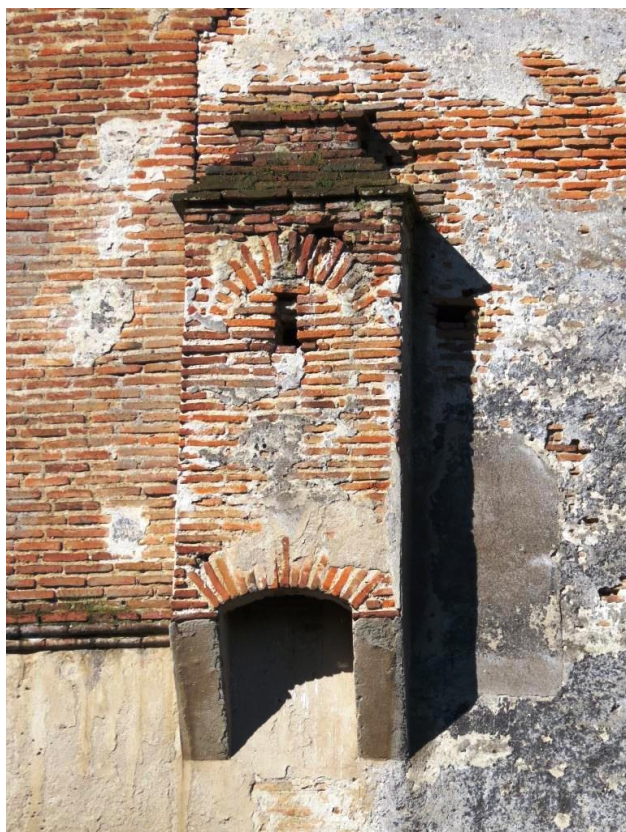
Figure 96 : Latrines (XVII^e siècle ?), façade est.

Toutes les autres fenêtres géminées du premier étage du bâtiment A ont été remplacées par des croisées (fig. 26, 40, 52 et 53) et plusieurs jours ont été aménagés en rez-de-chaussée (fig. 34). Les croisées présentent des décors floraux aux intersections des meneaux et des croisillons et trois gonds sur chaque piédroit montrent qu'elles étaient équipées de volets. Le gond central est toujours retourné : la penture ne pouvait donc être fixée qu'après la pose des volets et ce système empêchait de dégonder le volet. Les fenêtres géminées des pignons est du corps A2 et ouest du corps A4 ont aussi été bouchées pour laisser place à des cheminées (2612, 2306 ; fig. 98). Une autre cheminée a été construite dans la pièce de la tour au premier étage, encore en élévation. C'est sans doute lors de cette phase que les latrines en saillie sur la façade orientale ont été construites (fig. 96).

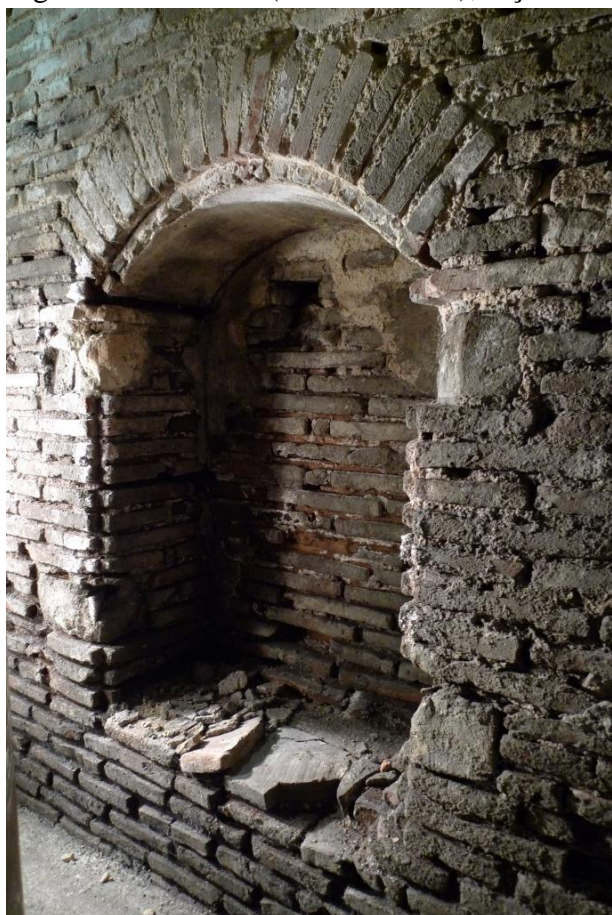
Figure 97 : Placard (1705) à double-battant sur le mur nord du corps de bâtiment A4 (rez-de-chaussée, pièce 17).
