Contribution à l'étude et à la valorisation du patrimoine médiéval de Toulouse : le château de Saint-Simon-le-Vieux, dit de Candie

Contribution à l'étude et à la valorisation du patrimoine médiéval de Toulouse

Le château de Saint-Simon-le-Vieux, dit de Candie

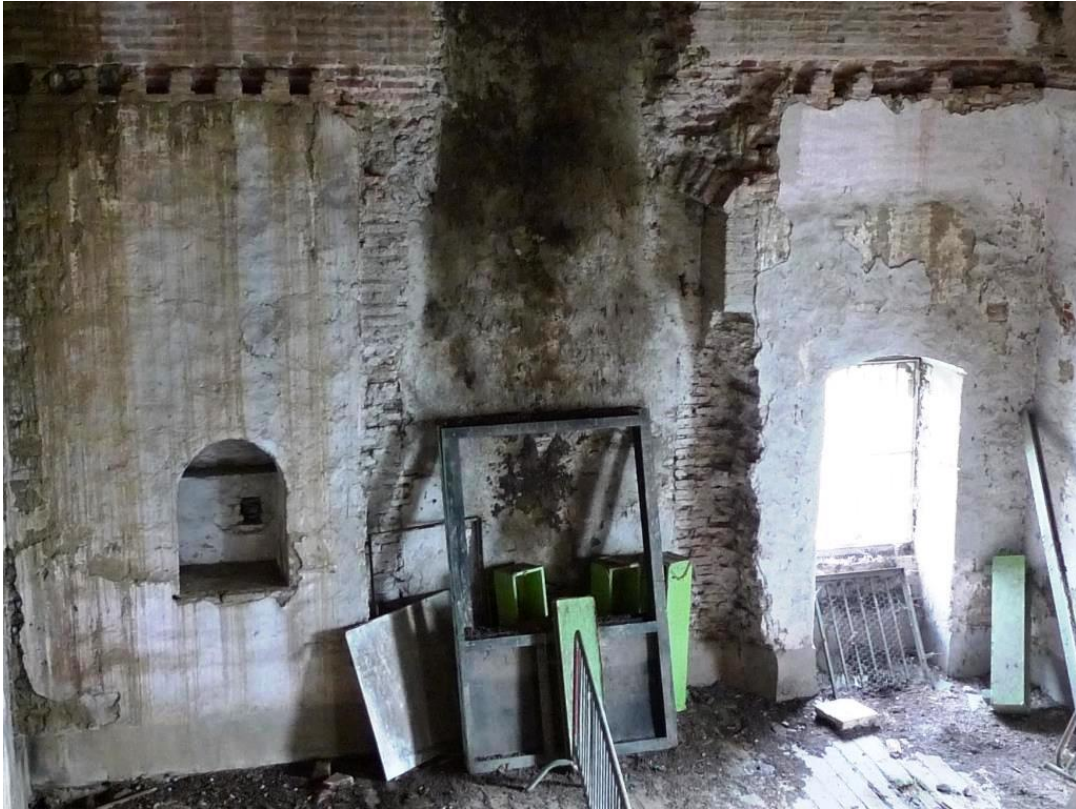
Figure 98 : Niche à gauche/nord de l'ancienne fenêtre géminée transformée en cheminée (2306).

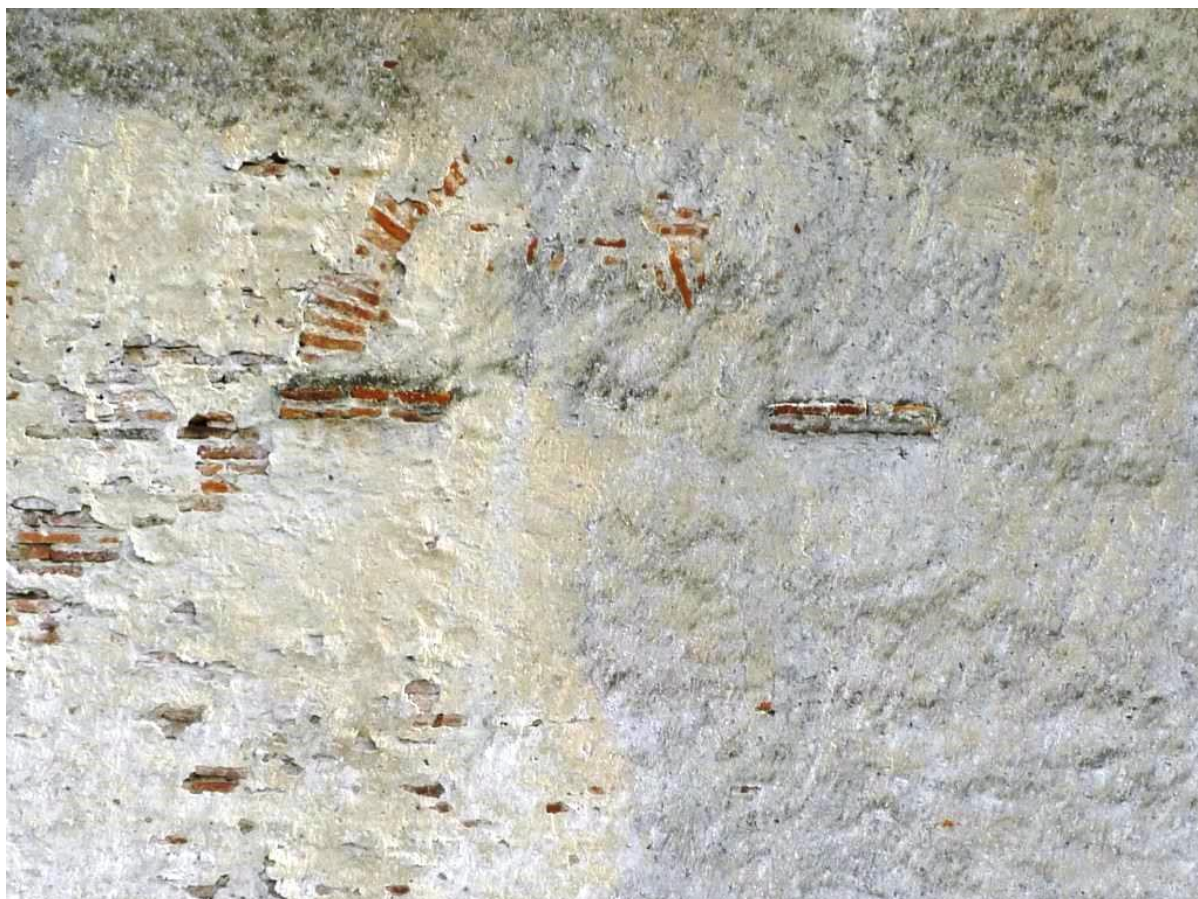
Figure 100 : Fenêtre géminée couverte d'arcs brisés avec impostes régnants sur la façade nord.

Le seul élément, fragile, qui en permet la datation est une fenêtre bouchée visible sur la façade nord du château, recouverte d'enduit, mais qui semble être une fenêtre géminée couverte d'arcs brisés, avec des impostes régnants (fig. 100). Cette fenêtre donne aujourd'hui dans la cour intérieure, révélant que le bâtiment qu'elle ajourait a été détruit lors de la construction de l'aile orientale. Le mur dans lequel elle est pratiquée est lié à la tour d'angle sud-est, elle-même liée à la façade est qui se raccorde vers le sud au bâtiment A, montrant que l'ensemble fait partie d'une même phase de construction.

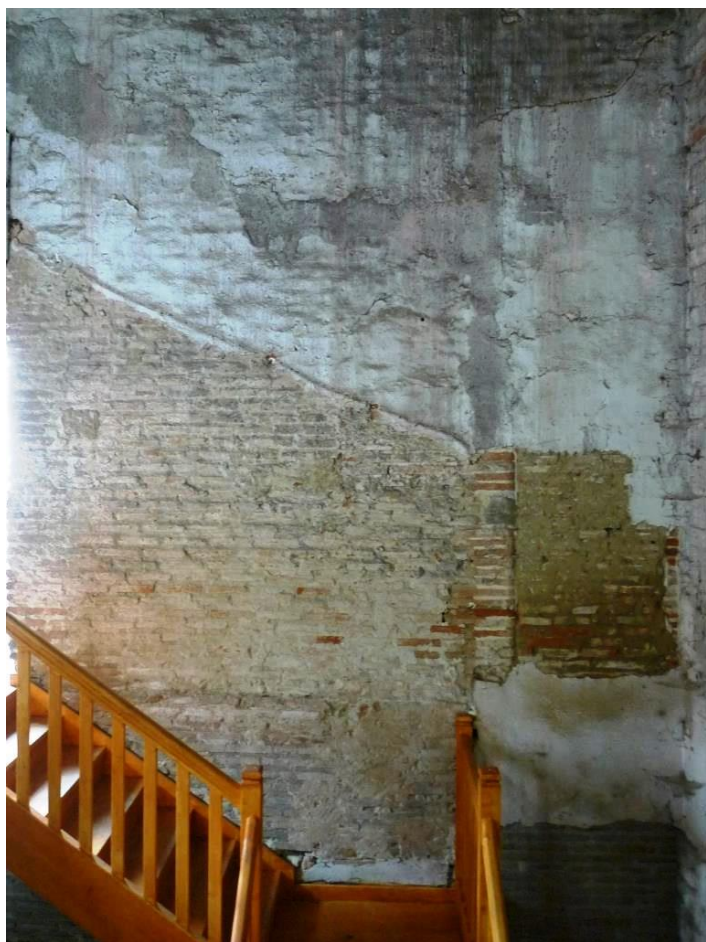
Figure 101 : Traces d'un ancien escalier et d'une porte bouchée dans le mur est du corps de bâtiment A3.

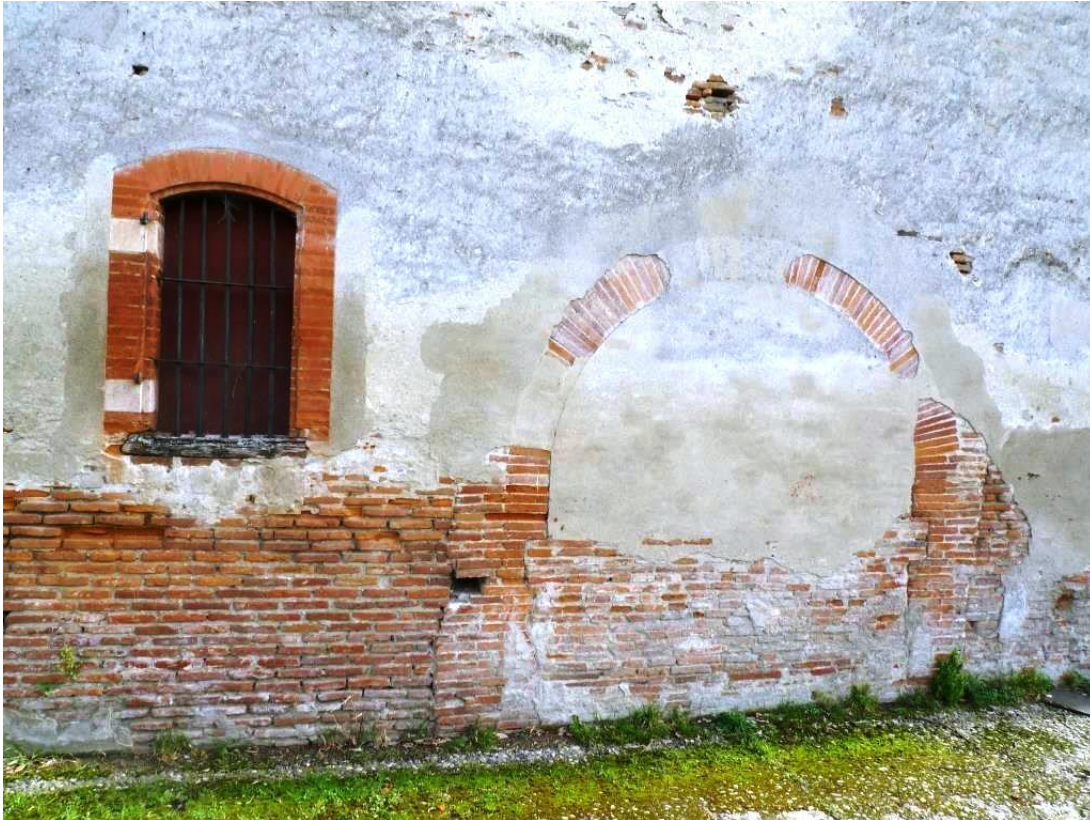
Figure 102 : Jour 1205 et portail bouché, percés dans la façade nord au XVII^e siècle.

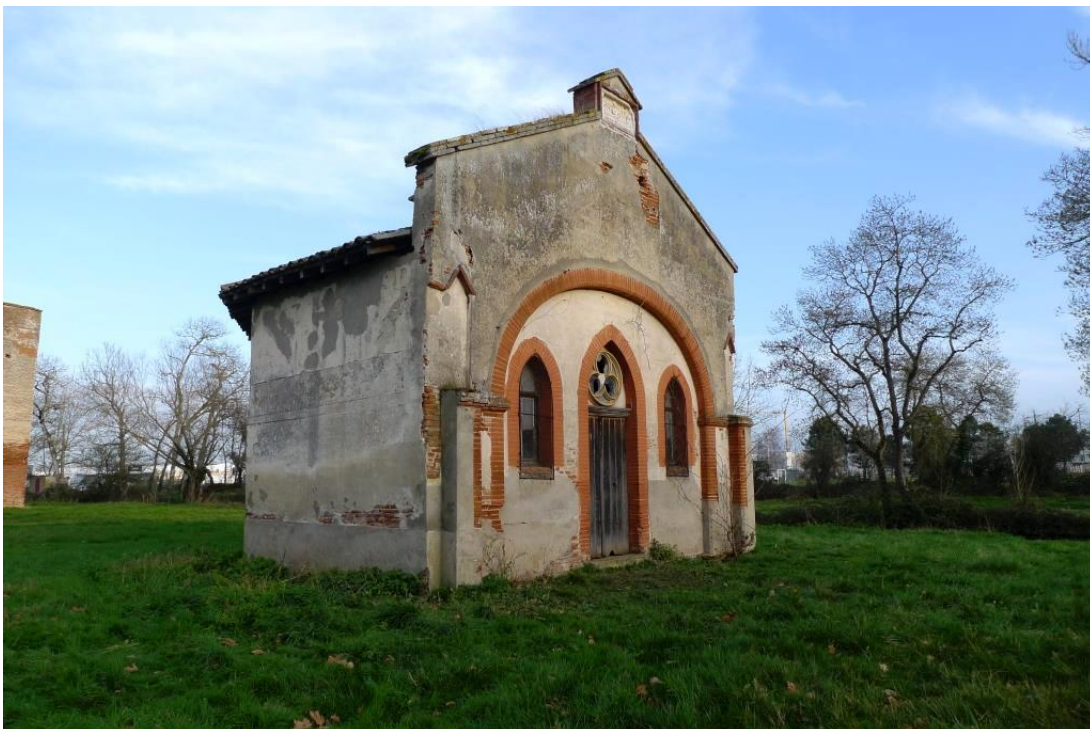
Figure 103 : La chapelle vue depuis le nord-ouest, avec sa façade occidentale néogothique.

D'après son style, l'actuel portail principal sur la façade nord (1101) semble avoir été percé à la fin du XIX^e siècle. Il est tournée vers le domaine et donc plus pratique d'accès, débouchant au centre de la cour intérieure, entre les ailes orientales et occidentales. Cette recherche de symétrie s'est aussi traduite par la construction d'une échauguette dans l'angle ouest de cette façade, répondant à la tour de l'angle est (fig. 25 et 46). Par ailleurs, un nouvel accès au pigeonnier a sans doute été réalisé durant cette phase : un escalier qui partait du premier étage de la tour (A1) et arrivait dans la pièce du pigeonnier dans l'angle nord-ouest (fig. 93). C'est aussi durant ce siècle que l'ancienne église paroissiale près du château a été remaniée, transformée en chapelle privée : seul le chœur a été conservé et une façade néogothique a été plaquée à l'ouest (fig. 103).
